İSTANBUL'UN AYAZMALARI VE
BALIKLI AYAZMA

Mimar Aynur ÖRETMEN

YÜKSEK LİSANS TEZİ

İSTANBUL, 1997

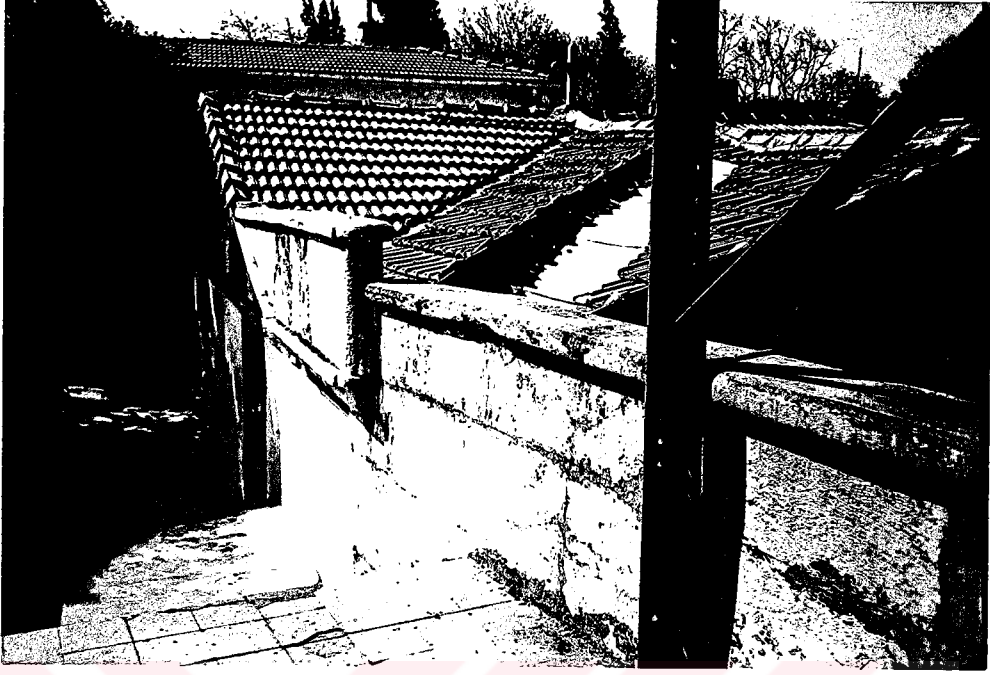
Resim: 5.11- 86 Zoodohu Piği Balıklı Ayazması, güney cephesi

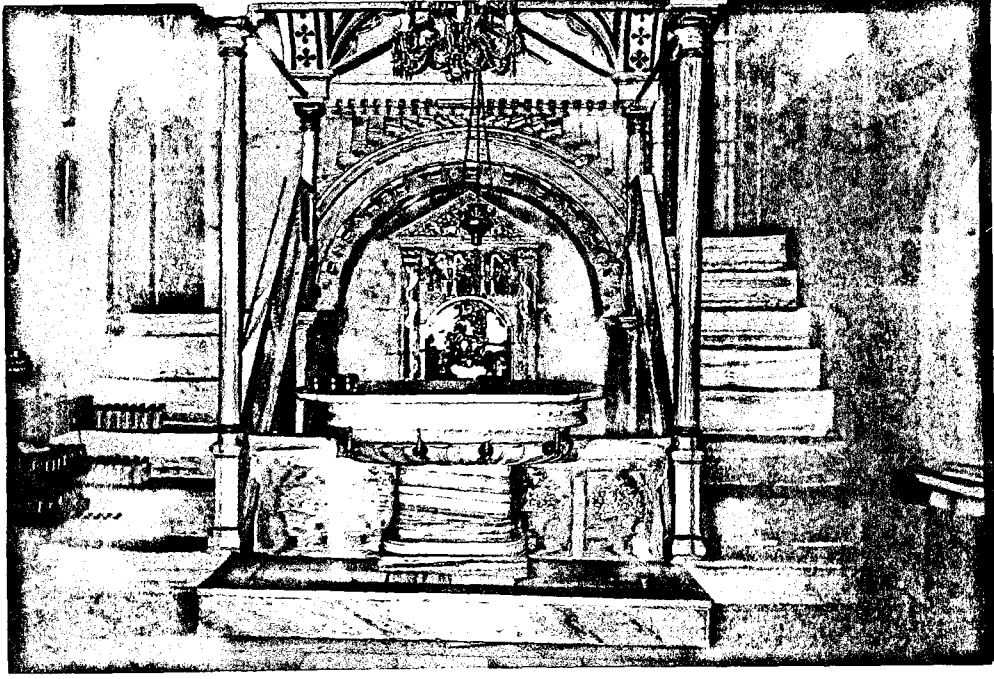
Resim: 5.13- 86 Zoodohu Pigi Balıklı Ayazması, batı duvarına bakış

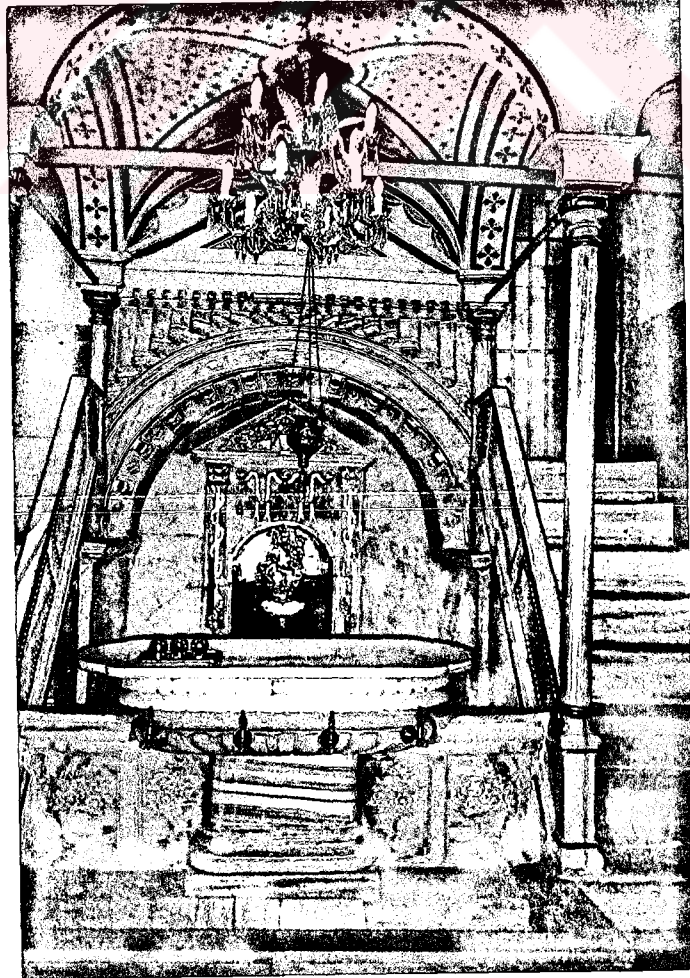
Resim: 5.14- 86 Zoodohu Pigi Balıklı Ayazması, batı duvarına bakış

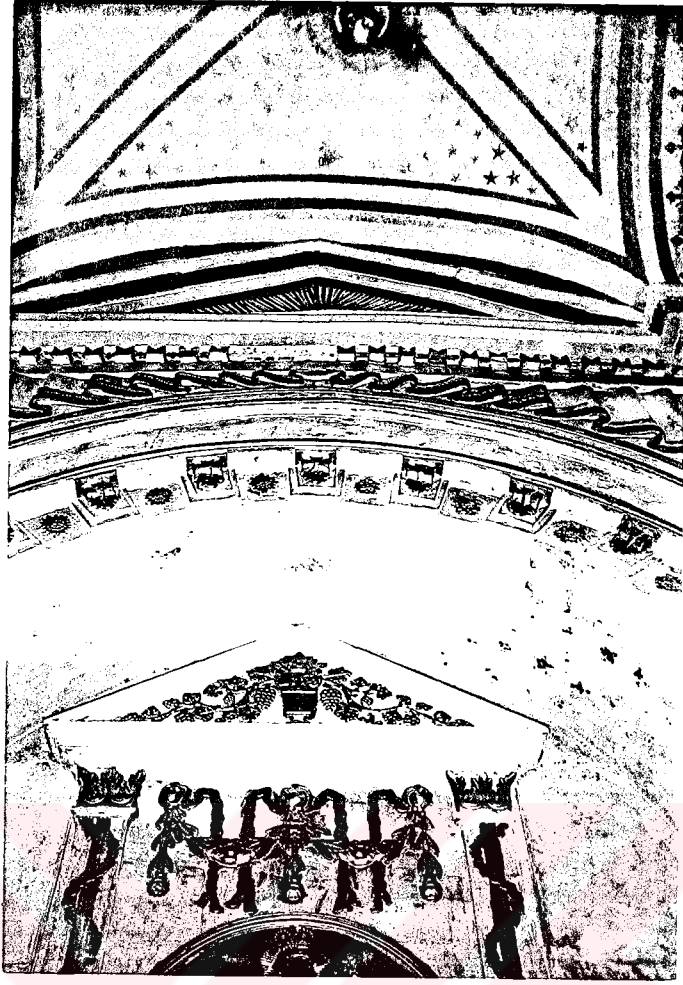
Resim: 5.23- 86 Zoodohu Piği Balıklı Ayazması, havuz üstü sütunlar arası tavan

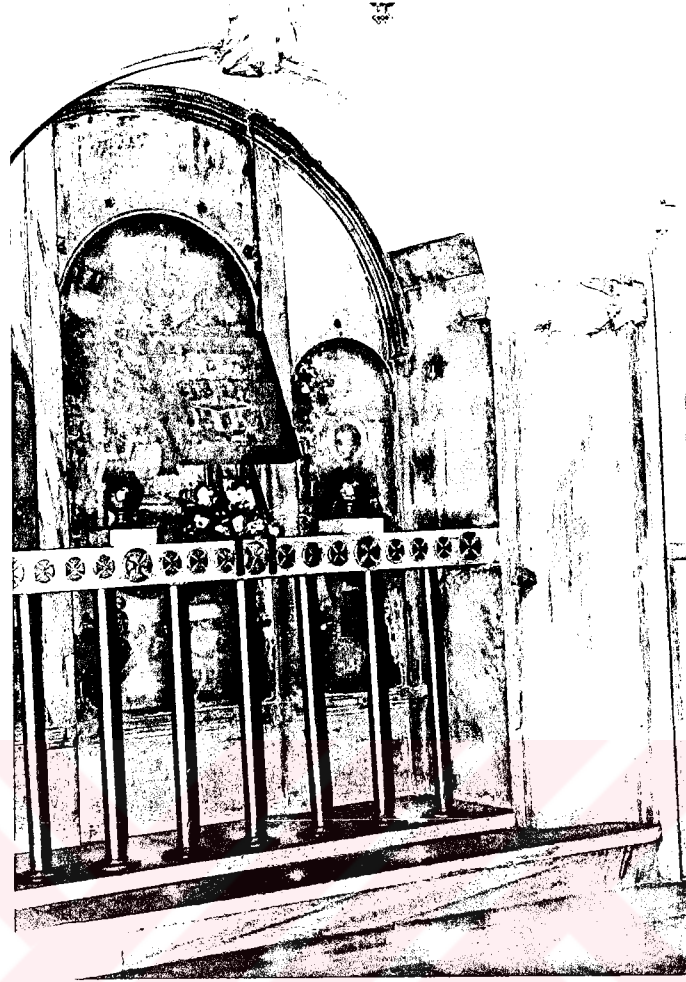
Resim: 5.29- 86 Zoodohu Piği Balıklı Ayazması, güney duvarı üzerindeki ikonostasion

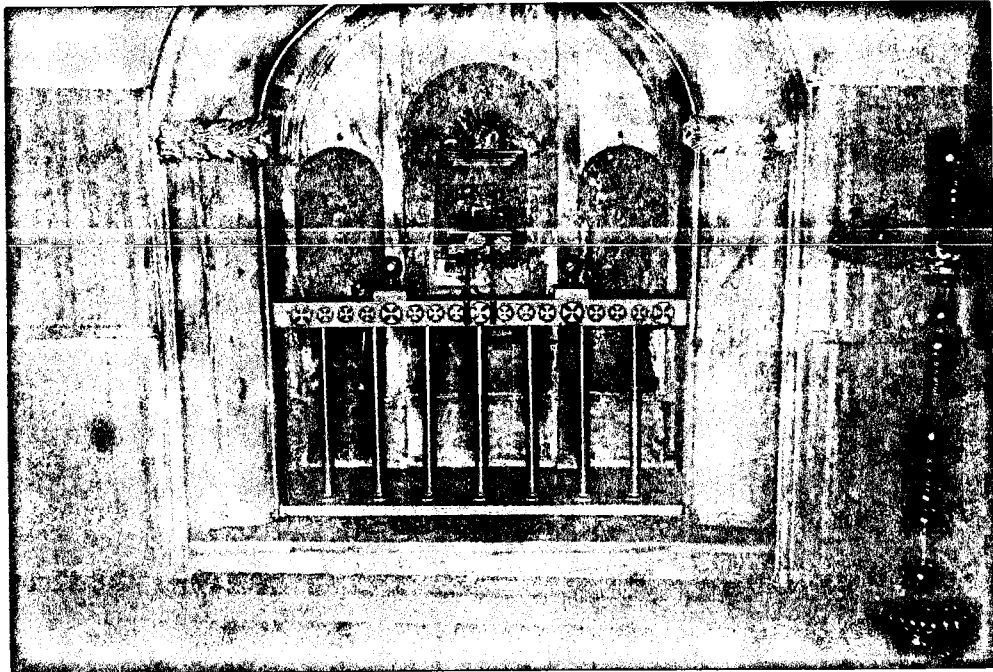
Resim: 5.30- 86 Zoodohu Piği Balıklı Ayazması, güney duvarı üzerindeki ikonostasion

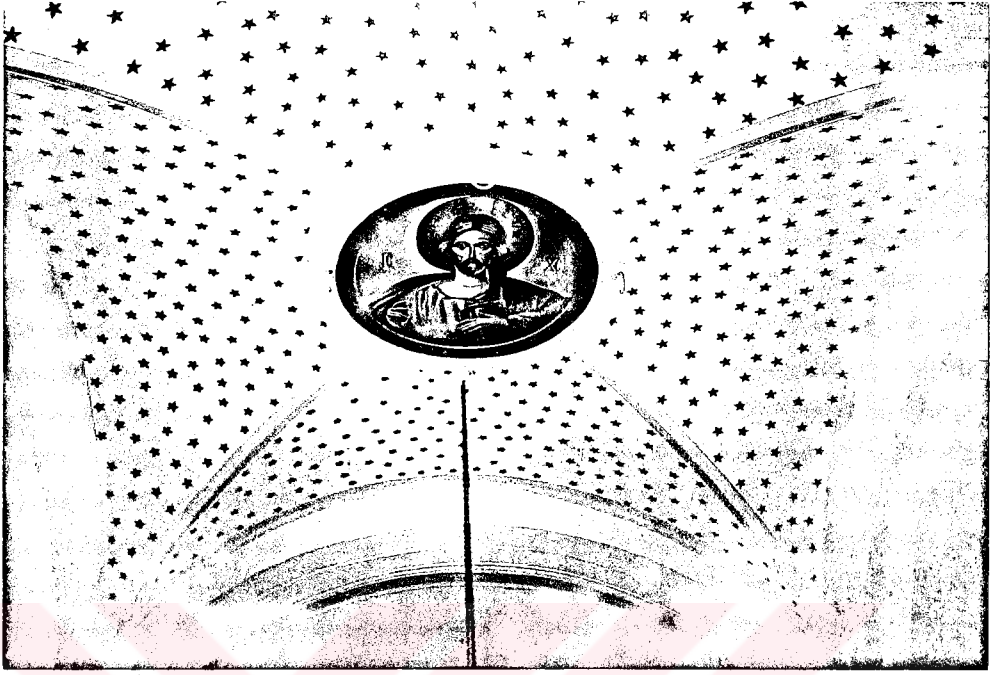
Resim: 5.31- 86 Zoodohu Piği Balıklı Ayazması, ana mekan tavanı (doğu duvarına bakış)
