**BOLU İLİ GELENEKSEL KONUT MİMARİSİ  
ÜZERİNE BİR ARAŞTIRMA ve KORUMA  
ÖNERİLERİ**

F.B.E. Mimarlık Anabilim Dalı Rölöve-Restorasyon Programında  
Hazırlanan

YÜKSEK LİSANS TEZİ

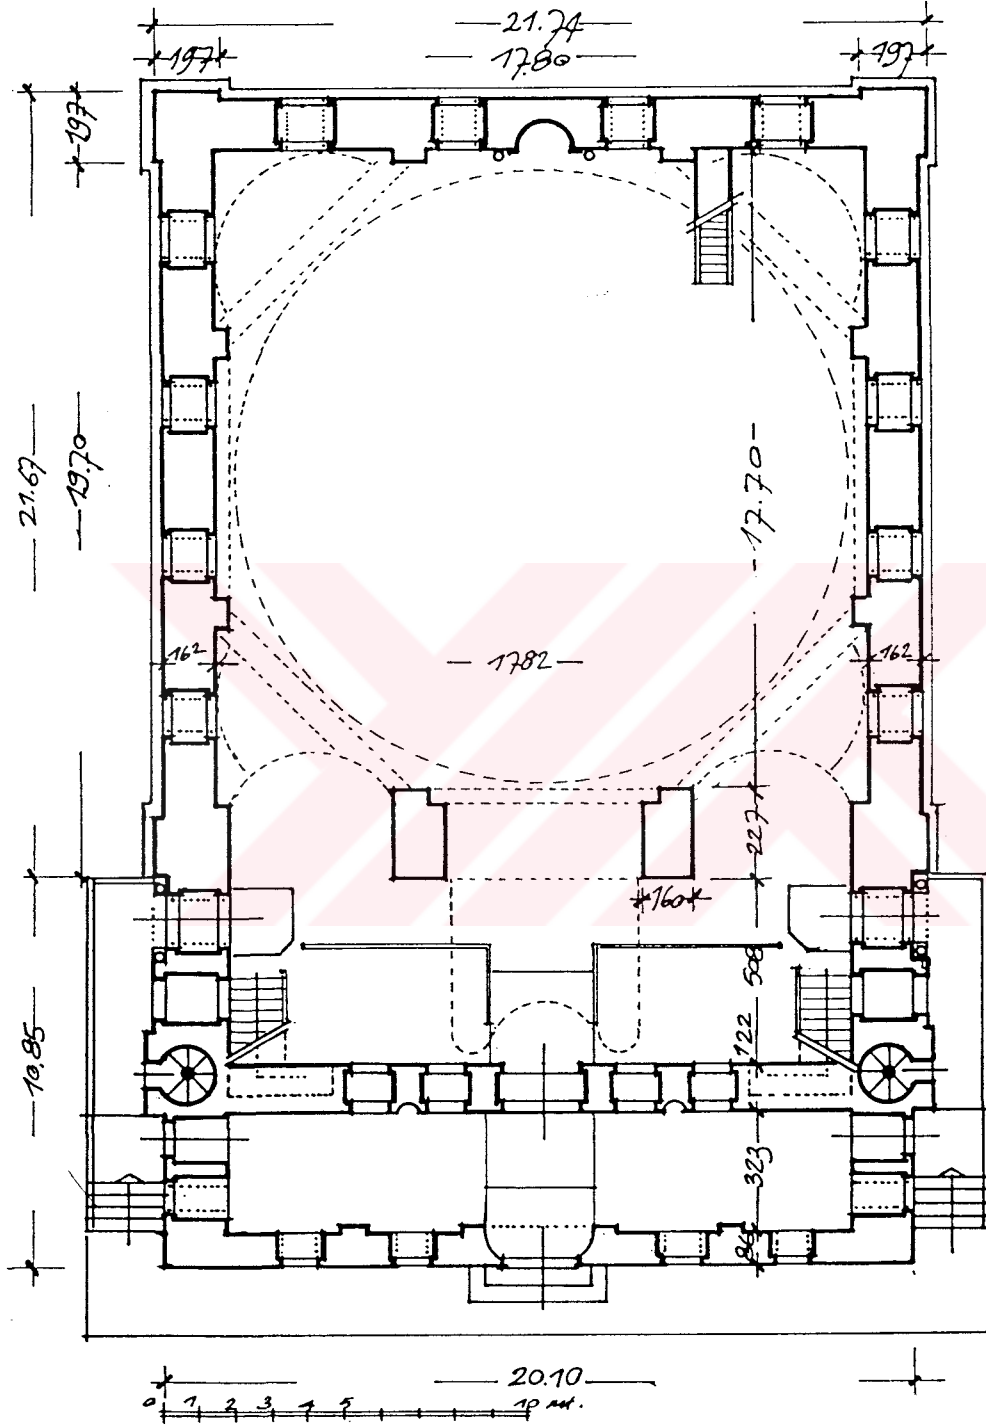
Şekil 4.4 Bolu Yıldırım Bayezid Camii giriş katı planı (Yüksel, 1993)

Yapı tamamen kesme taştan ve fevkaani olarak inşa edilmiştir. Tek kubbeli ve birer şerefeli iki minaresi vardır. Tek kubbenin örttüğü mekânın dışında kalan mahfilin üstü dört küçük kubbe ve bunlara bağlı birer tonozla kapatılmıştır. Son cemaat yeri binanın içinde bulunmakta ve mahfil bu son cemaat yeri üzerine kadar taşmaktadır. Son cemaat yerine akstaki cümle kapısından ve bugün artık kullanılmayan yanlardaki kapılardan girilmektedir. Son cemaat yeri giriş cephesinden dört, yanlarından birer pencere ile aydınlanmaktadır. Bu bölümden asıl harim kısmına geçilmekte ve bu geçiş de cümle kapısının tam karşısındaki ikinci cümle kapısından yapılmaktadır. Üçgen alınlıklı bu kapının iki yanında ikişer pencere olup onlar arasında da birer küçük mihrab bulunmaktadır. Sağ ve soldan birer ahşap merdivenle caminin harim kısmından mahfile çıkılmaktadır. Cami harimine de yanlardan birer kapı ile girilmektedir (Şekil 4.4). Caminin kalem işleri Abdülhamid devrinin barok ve rokoko üslûplarının karışımı halindedir. Kubbe tezyinatla doludur. Kubbe pencereleri ve

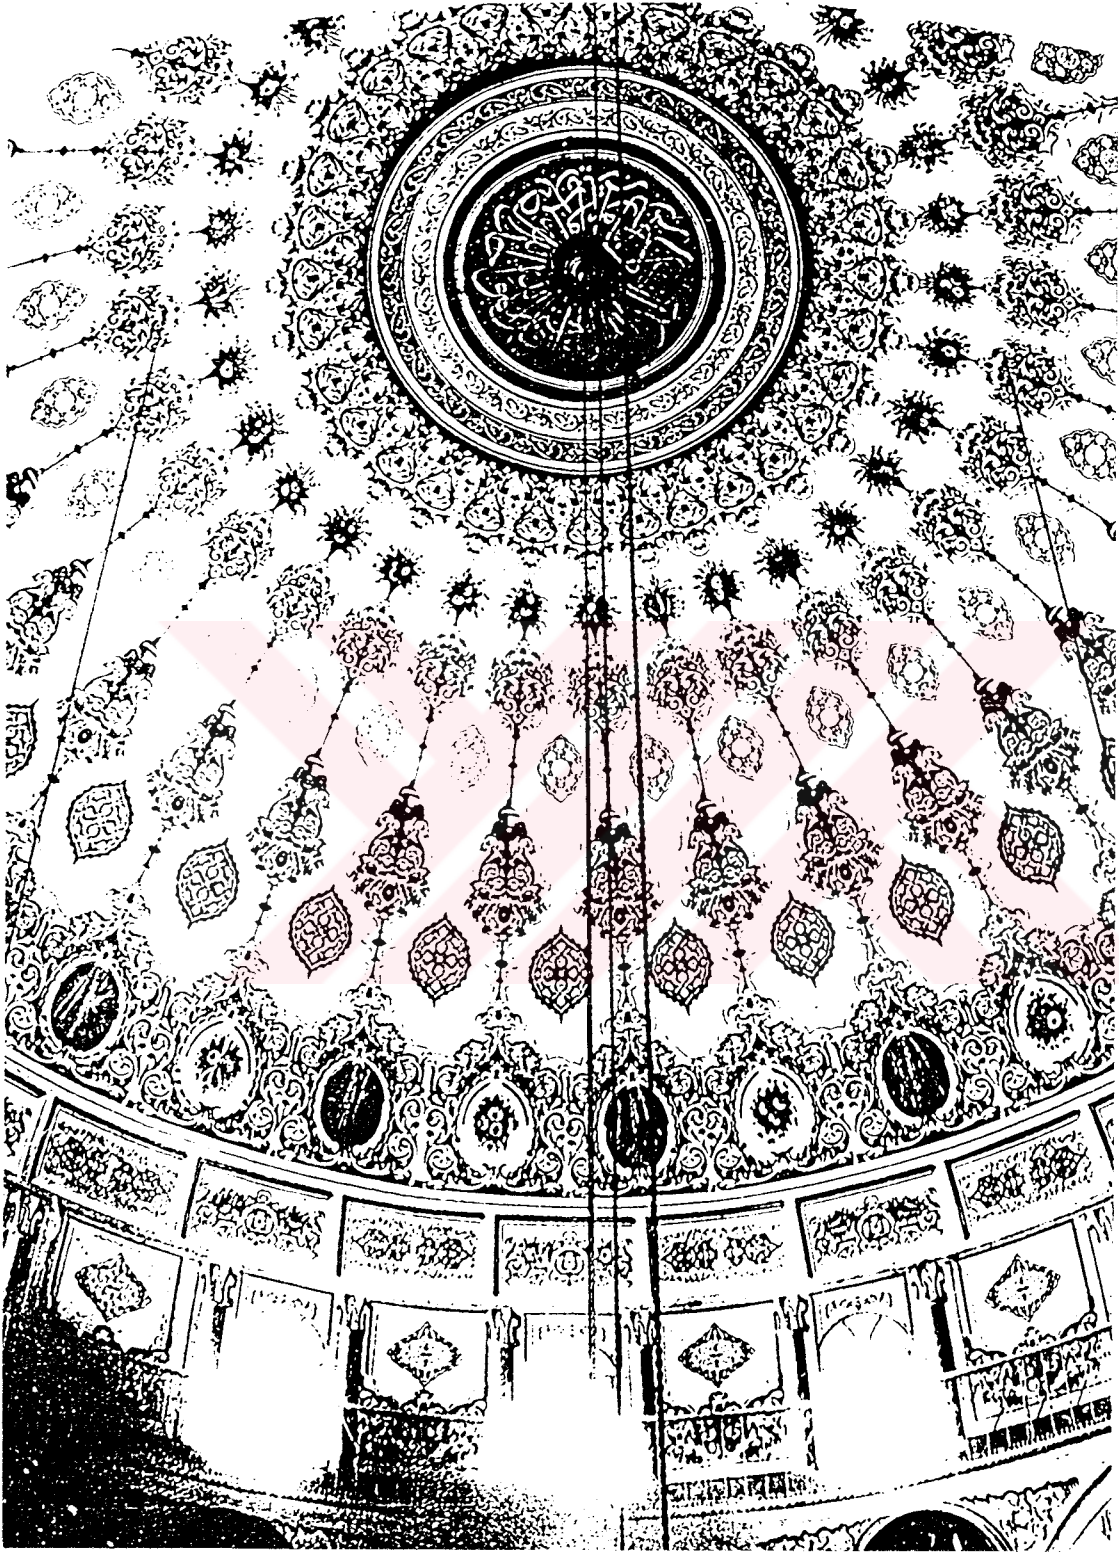
Resim 4.75 Yıldırım Bayezid Camii kubbe tezyinatı (Yüksel, 1993)

üstleri çerçeveler içine alınmıştır (Resim 4.75). Camiyi taşıyan ayaklara boya ile yivli sütun taklidi yapılmıştır. Caminin mihrabı karışık bir üslûpta, kahverengi ve beyaz mermer kullanılarak yapılmıştır (Resim 4.76). Minberi beyaz mermerdendir (Resim 4.77). Caminin minarelerinin pabuçları şişkin karınlı olarak yukarıda iki simitle son bulmaktadır. Daha sonra ise yivli ve iç bükey olan gövdeye geçmektedir.

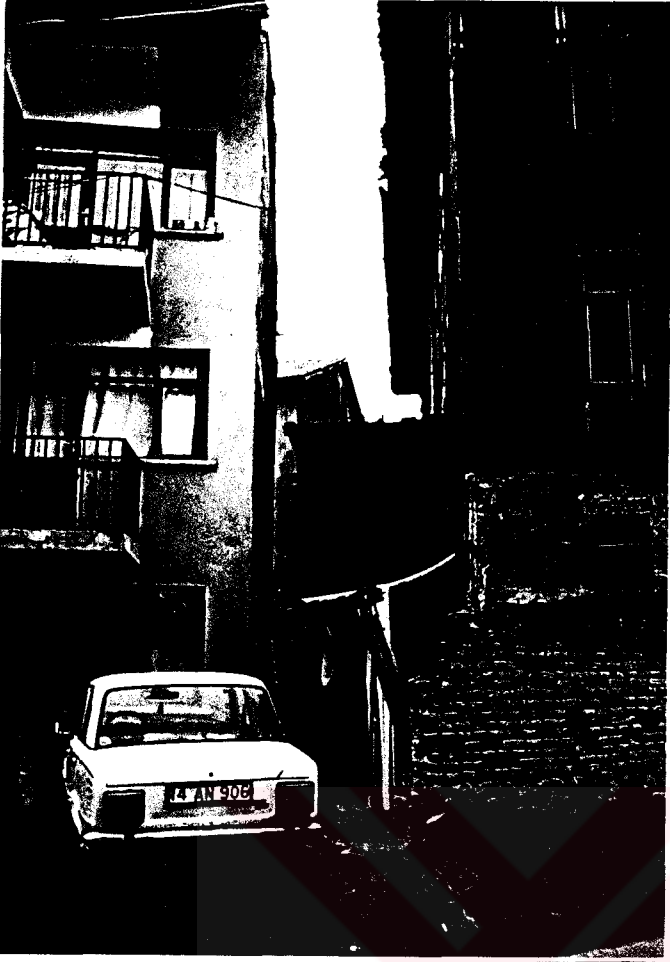
Resim 4.122 Güllezler Konağı, eklenti

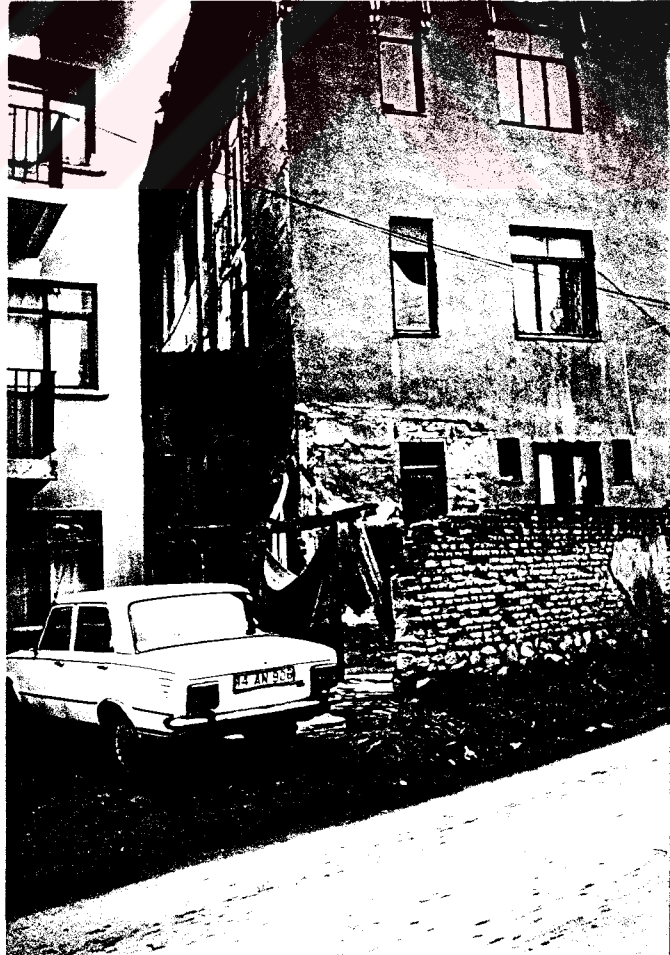
Resim 4.123 Güllezler Konağı, arka cephedeki eklenti izleri ve tahribatı

devam ettiğini, sonra yıkılarak sadece zemin katta kaldığını göstermektedir (Resim 4.123). Strüktürü fazla etkilemeyen bu eklenti arka cepheye yapışıktır. Bahçe duvarı yer yer tahrip olmuştur. Pencere sistemi değişikliğe uğramış, ancak pencere boşlukları değiştirilmemiştir. Giyotin olan pencere sistemi, kanatlı pencere sistemine çevrilmiştir (Resim 4.124). Arka cephede ise pencerelerin eklentiden ötürü hem formları ve sayıları hem de sistemleri tahrip olmuştur. Yapı bağdadi sıvalıdır. Kıtıklı kireç harcı sıva oldukça kalın ve sıvada yer yer çatlama ve dökülmeler vardır. Balkonlardaki ahşap işçiliği fevkaladedir. Ancak ahşaplar zamanla kararmış ve çürüme belirtileri göstermeye başlamıştır (Resim 4.125). Yapının büyük saçakları tahrip olmuş, yer yer saçak profilleri kopmuştur. Çatıda ise mertekler sehim yapmış, zamanla tahrip olan kiremitlerin yerine oluklu çinko örtülmüştür. Karma bir çatı örtüsü vardır.

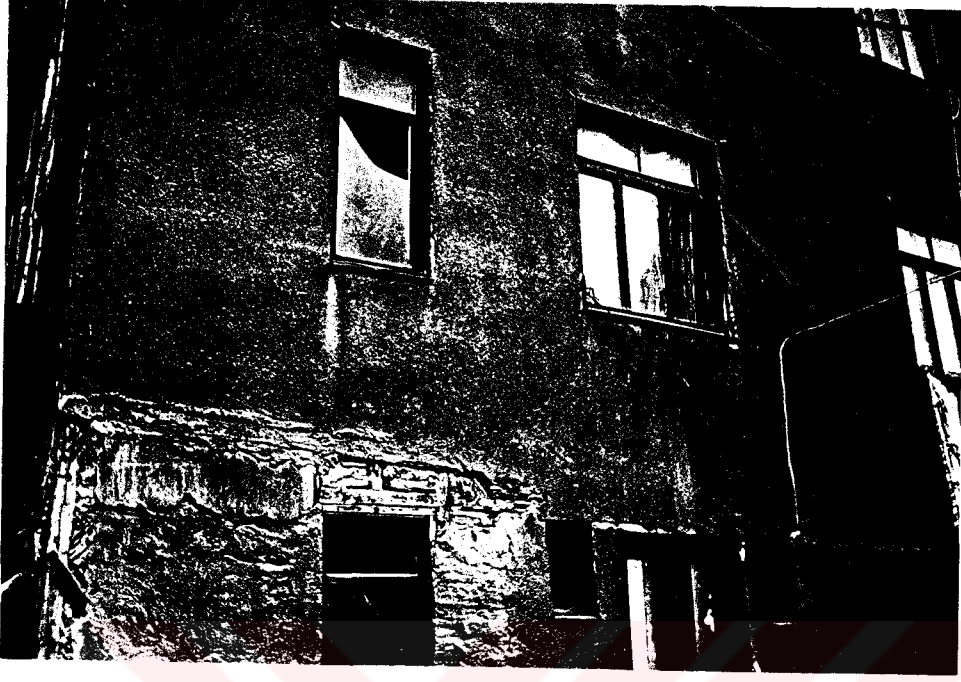
Resim 4.124 Güllezler Konağı, deęişen pencere sistemi
