YILDIZ TEKNİK ÜNİVERSİTESİ
FEN BİLİMLERİ ENSTİTÜSÜ

İSTANBUL'DA GÜNCEL KULLANIMDAKİ ESKİ
YAPILARIN GÜRÜLTÜ DENETİMİ AÇISINDAN
İNCELENMESİ VE DEĞERLENDİRİLMESİ

Mimar Haluk ÇETİN

YÜKSEK LİSANS TEZİ

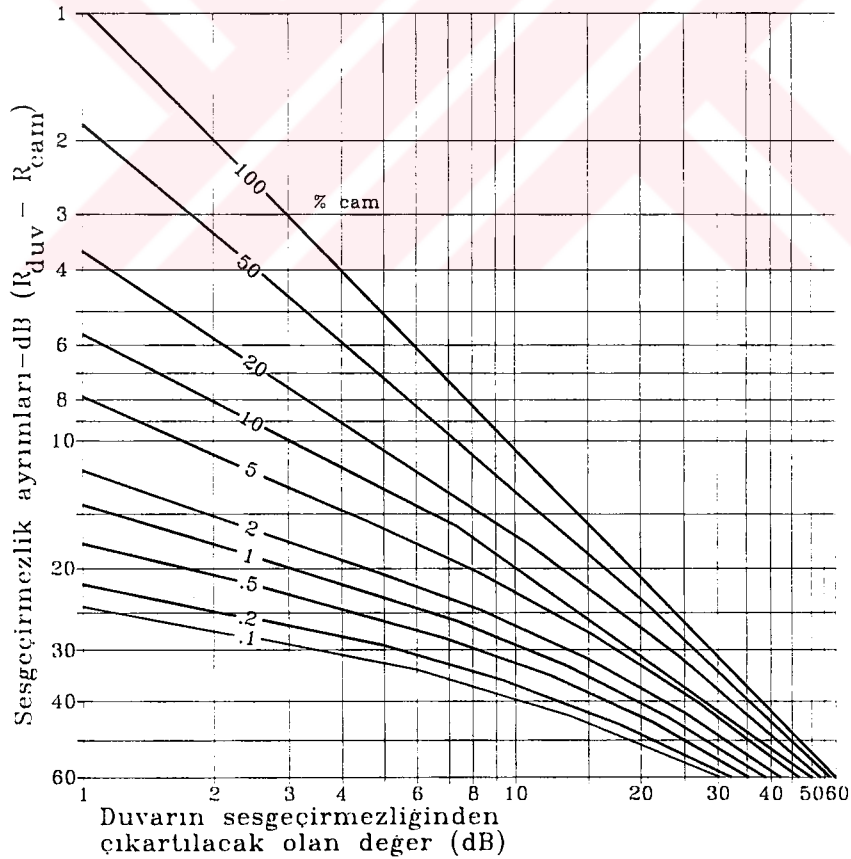
III. yöntem ile bileşik cidarın ses geçiş kaybı hesaplanırken, Şekil 2.13.'de ki grafikten, bileşik cidardaki ses geçiş kaybı ayrımları ve kapı, cam, boşluk gibi ses geçiş kaybı az olan cidarların %'sine göre, ses geçiş kaybı fazla olan cidardan çıkarılacak değerler bulunarak bileşik cidarın ses geçiş kaybı hesaplanabilir. (Şerefhanoglu, 1981)

Şekil 2.13. Bileşik cidar hesaplama yöntemi
(Şerefhanoglu, 1981)

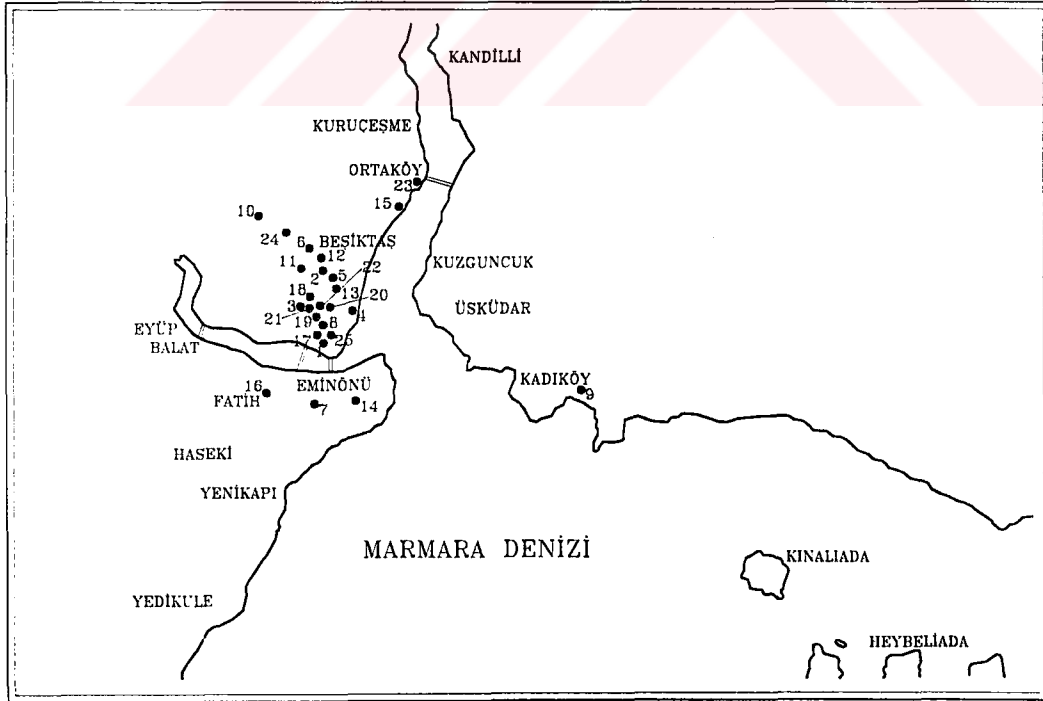
Şekil 3.19. İstanbul'daki tarihi okul yapılarının dağılımı

Binanın İsmi	Yılı ve Yeri	Mimarı ve Taşıyıcısı	Gürültü Bölgesi (LeqdBA)		Binanın İsmi	Yılı ve Yeri	Mimarı ve Taşıyıcısı	Gürültü Bölgesi (LeqdBA)
1	Saint Benoit Fransız Li.	1583 Galata	Cizvitliler Kagir	III. (65)	14	İst. Hukuk Üni.	1875 Cağaloğlu	— Kagir	III (65)
2	İ.T.Ü. Taşkışla	1849 Elmadağ	M.Smith Kagir	III. (65)	15	Kabataş Erk.Li.	1875 Ortaköy	— Kagir	II (60)
3	Beyoğlu Merkez Rum Kız Li.	1850 Beyoğlu	— Kagir	II. (60)	16	Fener Rum Erkek Li.	1881 Fatih	Dimidis Kagir	III (65)
4	M.S.Ü.	1859 Fındıklı	Garabed Kagir	IV. (70)	17	Sankt George Avusturya Li.	1882 Galata	— Kagir	II. (60)
5	İ.T.Ü. Gümüşsuyu	1862 Taksim	Sarkis B. Kagir	IV. (70)	18	Zapyon Rum Kız Li.	1885 Taksim	Ioannis İ. Kagir	III. (65)
6	Endüstri Meslek Li.	1868 Maçka	— Kagir	II. (60)	19	Getronagan Ermeni Li.	1886 Beyoğlu	— Kagir	II. (60)
7	İstanbul Üni.	1868 Beyazıt	— Kagir	III. (65)	20	Zoğrafyon Rum Erkek Li.	1893 Beyoğlu	— Kagir	II. (55)

8	Galatasaray Li.	1868 Beyoğlu	— Kagir	II. (55)	21	Eseyan Ermeni Kız Li.	1895 Beyoğlu	— Kagir	II. (55)
9	Saint Joseph Li.	1870 Kadıköy	— Kagir/Ahş	II. (55)	22	Beyoğlu Anadolu Li.	1901 Beyoğlu	— Kagir	II. (60)
10	Saint Michel Li.	1870 Şişli	— Kagir	II. (55)	23	Gazi Osman Paşa İlk.	1901 Ortaköy	Balyan Kagir/Ah.	II. (60)
11	Notre Dame De Sion Li.	1871 Pangaltı	— Kagir	IV. (70)	24	Nişantaşı Anadolu Li.	1912 Nişantaşı	— Kagir	II. (60)
12	İ.T.Ü. Maçka	1873 Maçka	Sarkis B. Kagir	III. (65)	25	İtalyan Li.	1919 Beyoğlu	— Kagir	II (55)
13	Alman Li.	1873 Tünel	M.Cumin Kagir	II. (55)

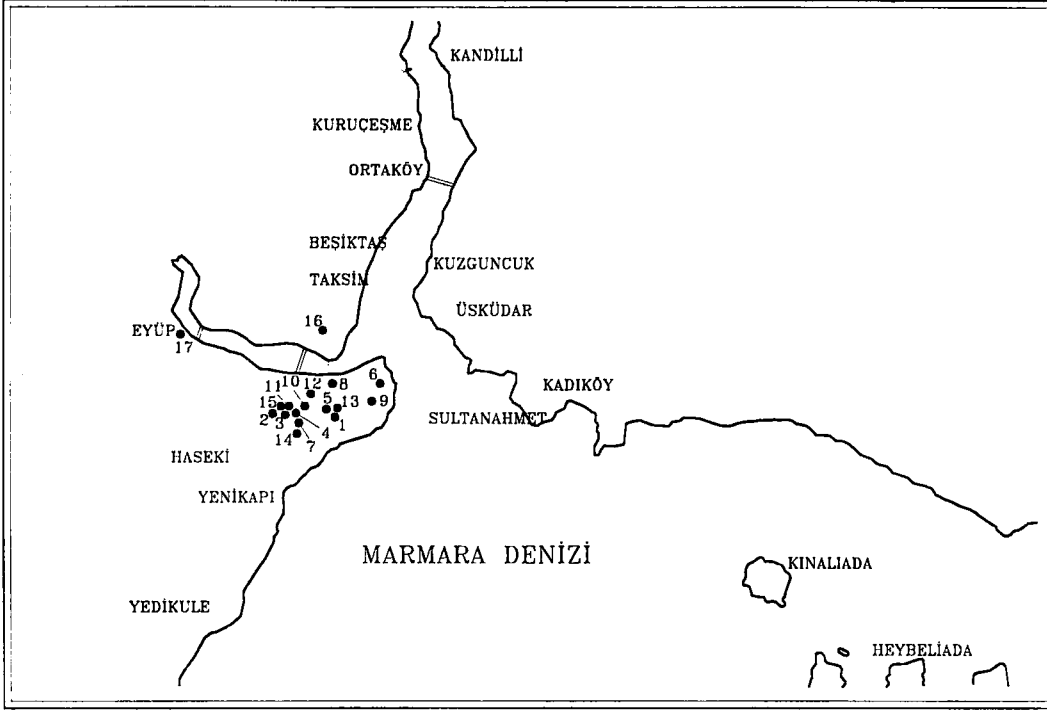
Şekil 3.20. İstanbul'daki tarihi kütüphane yapılarının dağılımı

Binanın İsmi	Yılı ve Yeri	Mimari ve Taşiyıcısı	Gürültü Bölgesi (LeqdBA)		Binanın İsmi	Yılı ve Yeri	Mimari ve Taşiyıcısı	Gürültü Bölgesi (LeqdBA)
1	Köprülü Küt.	1661 Çemberlitaş	Mustafa A. Kagir	III. (65)	10	Fatih Küt.	1742 Fatih	— Kagir	III. (65)
2	Millet Küt.	1701 Fatih	— Kagir	IV. (70)	11	Süleymaniye Küt.	1752 Eminönü	M. Sinan Kagir	II. (60)
3	Hüseyin Paşa Küt.	1702 Saraçhane	— Kagir	II. (60)	12	Nuruosmaniye Küt.	1755 Beyazıt	Simeon Kagir	II. (60)
4	Çorlulu Ali Paşa Küt.	1709 Çarşıkapı	— Kagir	II. (60)	13	Ragıp Paşa Küt.	1763 Laleli	Mehmed A. Kagir	IV. (70)
5	III. Ahmed Küt.	1719 Top. Sar.	— Kagir	II. (50)	14	Murad Molla Küt.	1775 Fatih	— Kagir	II. (55)
6	Damat İbrahim Paşa Küt.	1720 Şehzade	— Kagir	II. (60)	15	Selim Ağa Küt.	1782 Üsküdar	— Kagir	II. (55)
7	Valide Sultan Türbesi Küt.	1724 Eminözü	— Kagir	III. (65)	16	Halet Efendi Küt.	1819 Tünel	— Kagir	II. (60)
8	Ayasofya Küt.	1740 Ayasofya	— Kagir	II. (55)	17	Hüsrev Paşa Küt.	19. yy Evüp	— Kagir	II. (55)

9	Atıf Efendi Küt.	1741 Vefa	— Kagir	II. (60)

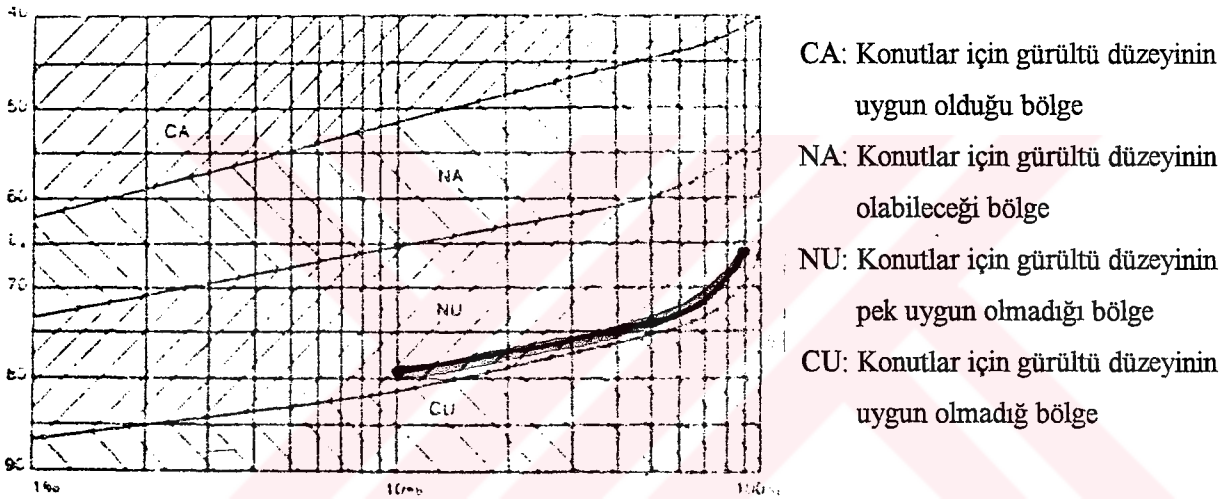
Hem dış gürültü düzeyi kabul edilebilir gürültü düzeyinin altında hem de yapı kabuğu ses geçiş kaybı değeri yeterli olduğu için, yatak odalarında gürültü düzeyi olması gereken değer in altındadır. Ancak burada dikkat edilmesi gereken durum hesaplanan ses geçiş kaybı değerinin ölçümden daha yüksek çıkmasıdır. İstatiksel açıdan ölçüm sonuçları ise, L10 ile L90 arasında yaklaşık 13 dB fark bulunmaktadır. Bu da gürültü düzeyinin zaman içindeki değişiminin çok yüksek olduğu göstermektedir. Şekil 4.35’de yer alan, koutlar için hazırlanmış olan değerlendirme grafiği içinde incelendiğinde, yalının bulunduğu bölgenin konut alanı açısından pek de uygun olmadığı söylenebilir. MinL ve L90 değerleri, yalının yatak odalarında kabul edilebilir gürültü düzeylerinin altındadır.

Şekil 4.35. Ahmed Afif Paşa Yalısı'nın istatistiksel düzeyler açısından değerlendirilmesi

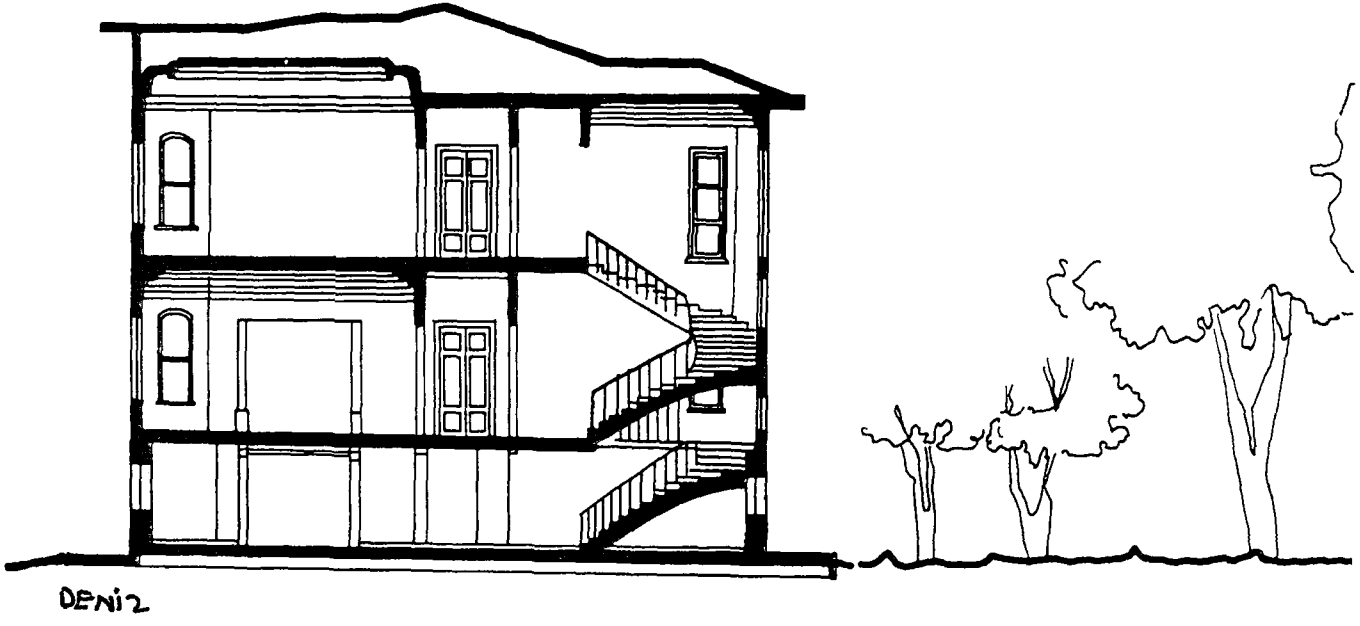
Şekil 4.38. Yağcı Hacı Şefik Bey Yalısı'nın kesit (üst) ve vaziyet planı
(Erdenen, 1993)

Yalının yola bakan odalarındaki pencerelerin akustik çift cidar olarak tasarlanması yani ayrı doğramalarda camın takılması ve bu doğramalar arasındaki boşluğunun özellikle trafik gürültüsü açısından önemli olan alçak frekanslar için daha iyi olan 200-300 mm.'den az tutulmaması ile içeride olması gereken düzey sağlanabilir.
