YILDIZ TEKNİK ÜNİVERSİTESİ

OSMANLI MİMARİSİNİN KIBRIS - LEFKE'DEKİ
SİVİL YAPILAR ÜZERİNDEKİ ETKİLERİNİN
MİMARİ ANALİZİ

YÜKSEK LİSANS TEZİ

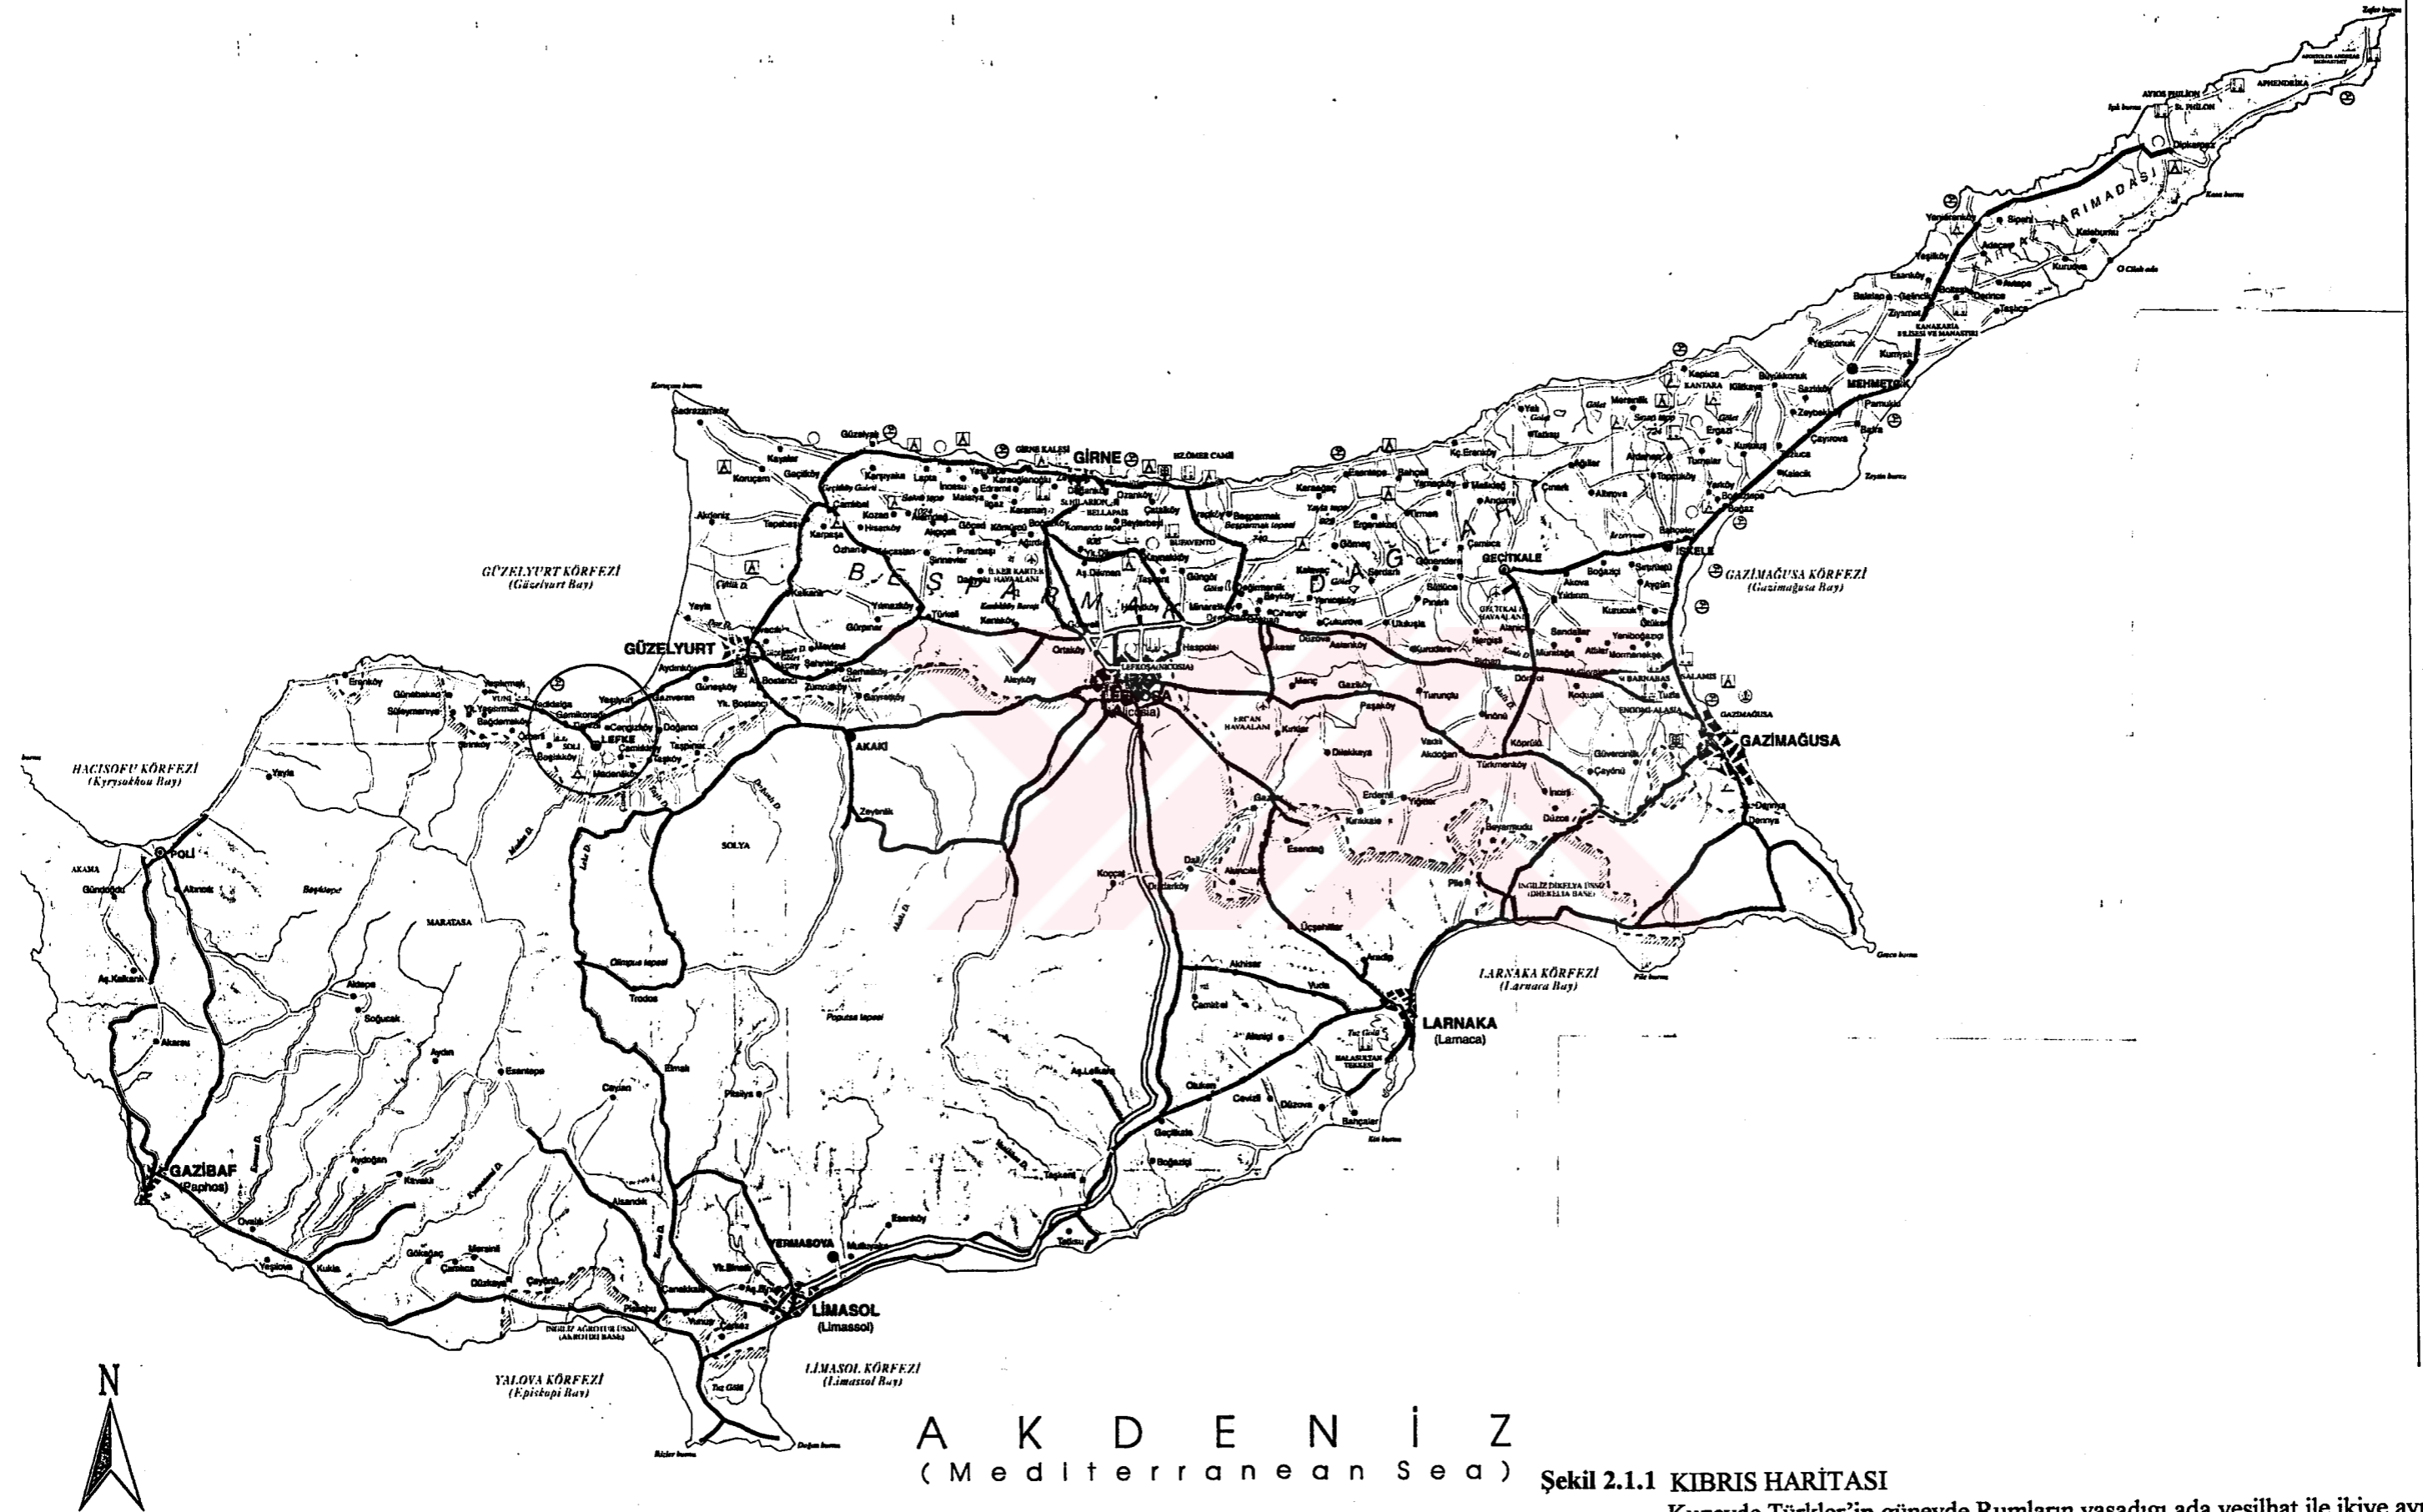
Şekil 2.1.1 KIBRIS HARİTASI

Kuzeyde Türkler'in güneyde Rumların yaşadığı ada yeşilhat ile ikiye ayrılmıştır. Lefke adanın batısında yer almaktadır.

Eskiden LEFKA olarak anılan LEFKE; Kıbrıs'ın batısında yer almaktadır. (Şekil 2.1.1.) Lefke civarında, PETRA TOU LİMNİDİ'DE (Limnidi Kayalığı) cilalı taş taş devrinden beri insanların yaşadıkları bilinmektedir. Yine Kalkolitik devre ait izler Bağlıköy'de (Amkelign) görülmüştür. Batısında bulunan Soli harabelerinde de, Arkaik, Klasik, Helenistik ve Roma devirlerinde yaşamın sürdüğü, Aka ve Dorların da koloniler kurdukları bilinmektedir. Lefke kentinde olmamasına rağmen çevresinde ilk insanlar, Persler, Romalılar, Helenler, Akalar ve Dorlar yaşamışlardır. Soli kuzey sahillerinde eski dokuz krallığın merkezi ve ünlü kentlerden birisiydi. Söylenceye göre Tıroya savaşlarından sonra adaya gelen Attikalı sömürgeciler tarafından kurulan Aepia ya da Oepia kentinin kralı Philokypros'u Atinalı devlet adamı Solon'un ziyaretinden onun öğüdüyle İksero (Gemikonağı) deresi yakınındaki kentin şimdi bulunan yere kaydırılmasıyla oluştu. Kente de Solon'un adına uyularak Soli dendi. Güçlenen Soli, Perslere karşı çıktığıysa da M.Ö. 498'de Pers egemenliğine girdi. Bu tarihten sonra 8 km. kadar batıya kenti denetlemek için Vuni kenti kuruldu. M.Ö. 499'da Soli'deki Pers egemenliği Atinalı Kimon'un müdahalesiyle sonlandı. Roma ve erken Bizans dönemlerinde çevreye ve denize doğru genişleyen Soli, hayli önem kazandıysa da M.Ö. 648'lerdeki Arap akınlarıyla oturulamayacak duruma getirildi. (Hakeri, Kıbrıs tarihi 1983, S.35)

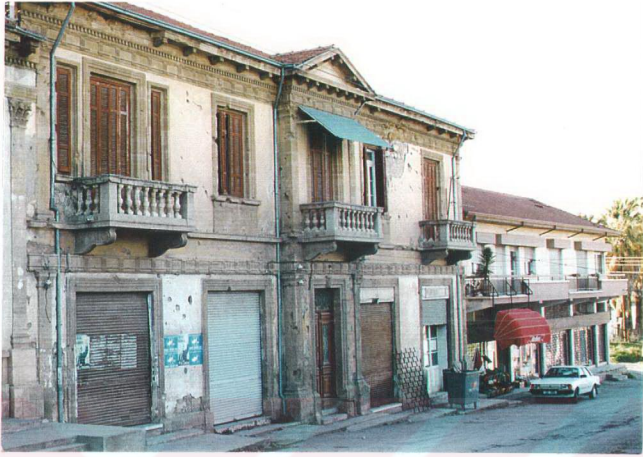
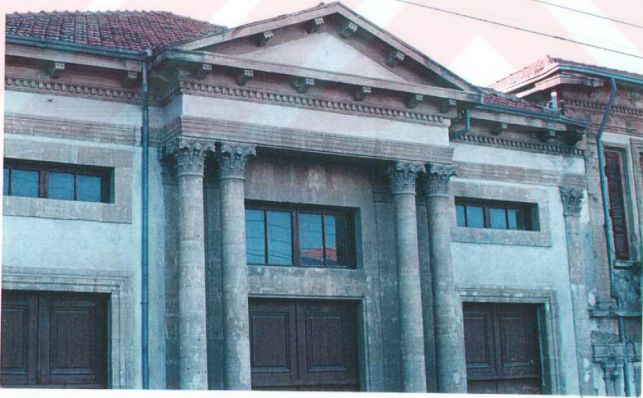
2.5.2.a.b. İNGİLİZ DÖNEMİ SİVİL MİMARİ ÖRNEKLERİ

Geleneksel olarak kullanılan malzeme kerpiçtir. İngiliz II. Döneminde taş binaların yapımı çoğalmıştır. (fotoğraf 2.5.2a-2b-2c-2d)

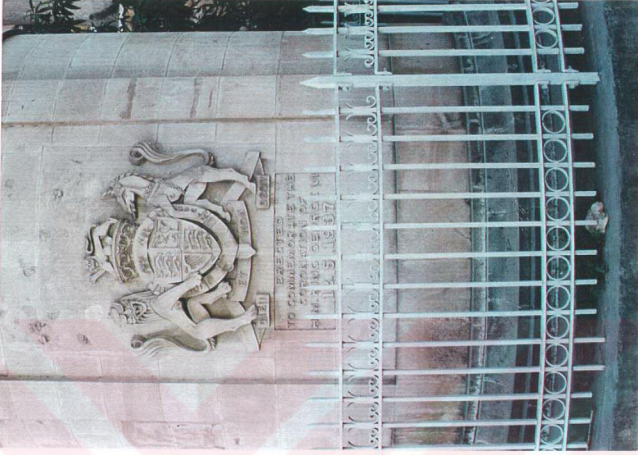
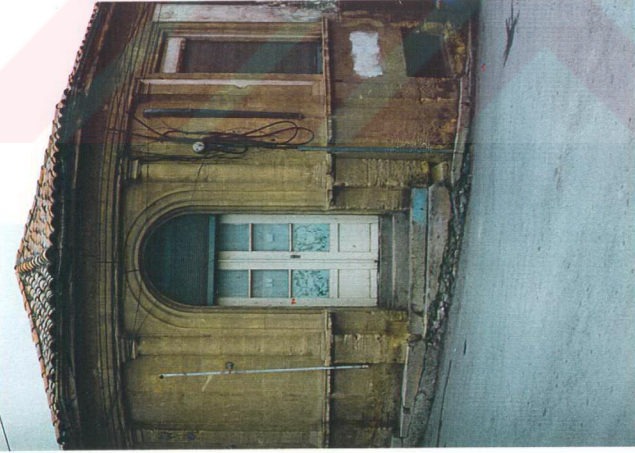
2.5.2.c.d. İNGİLİZ DÖNEMİ SİVİL MİMARİ ÖRNEKLERİ

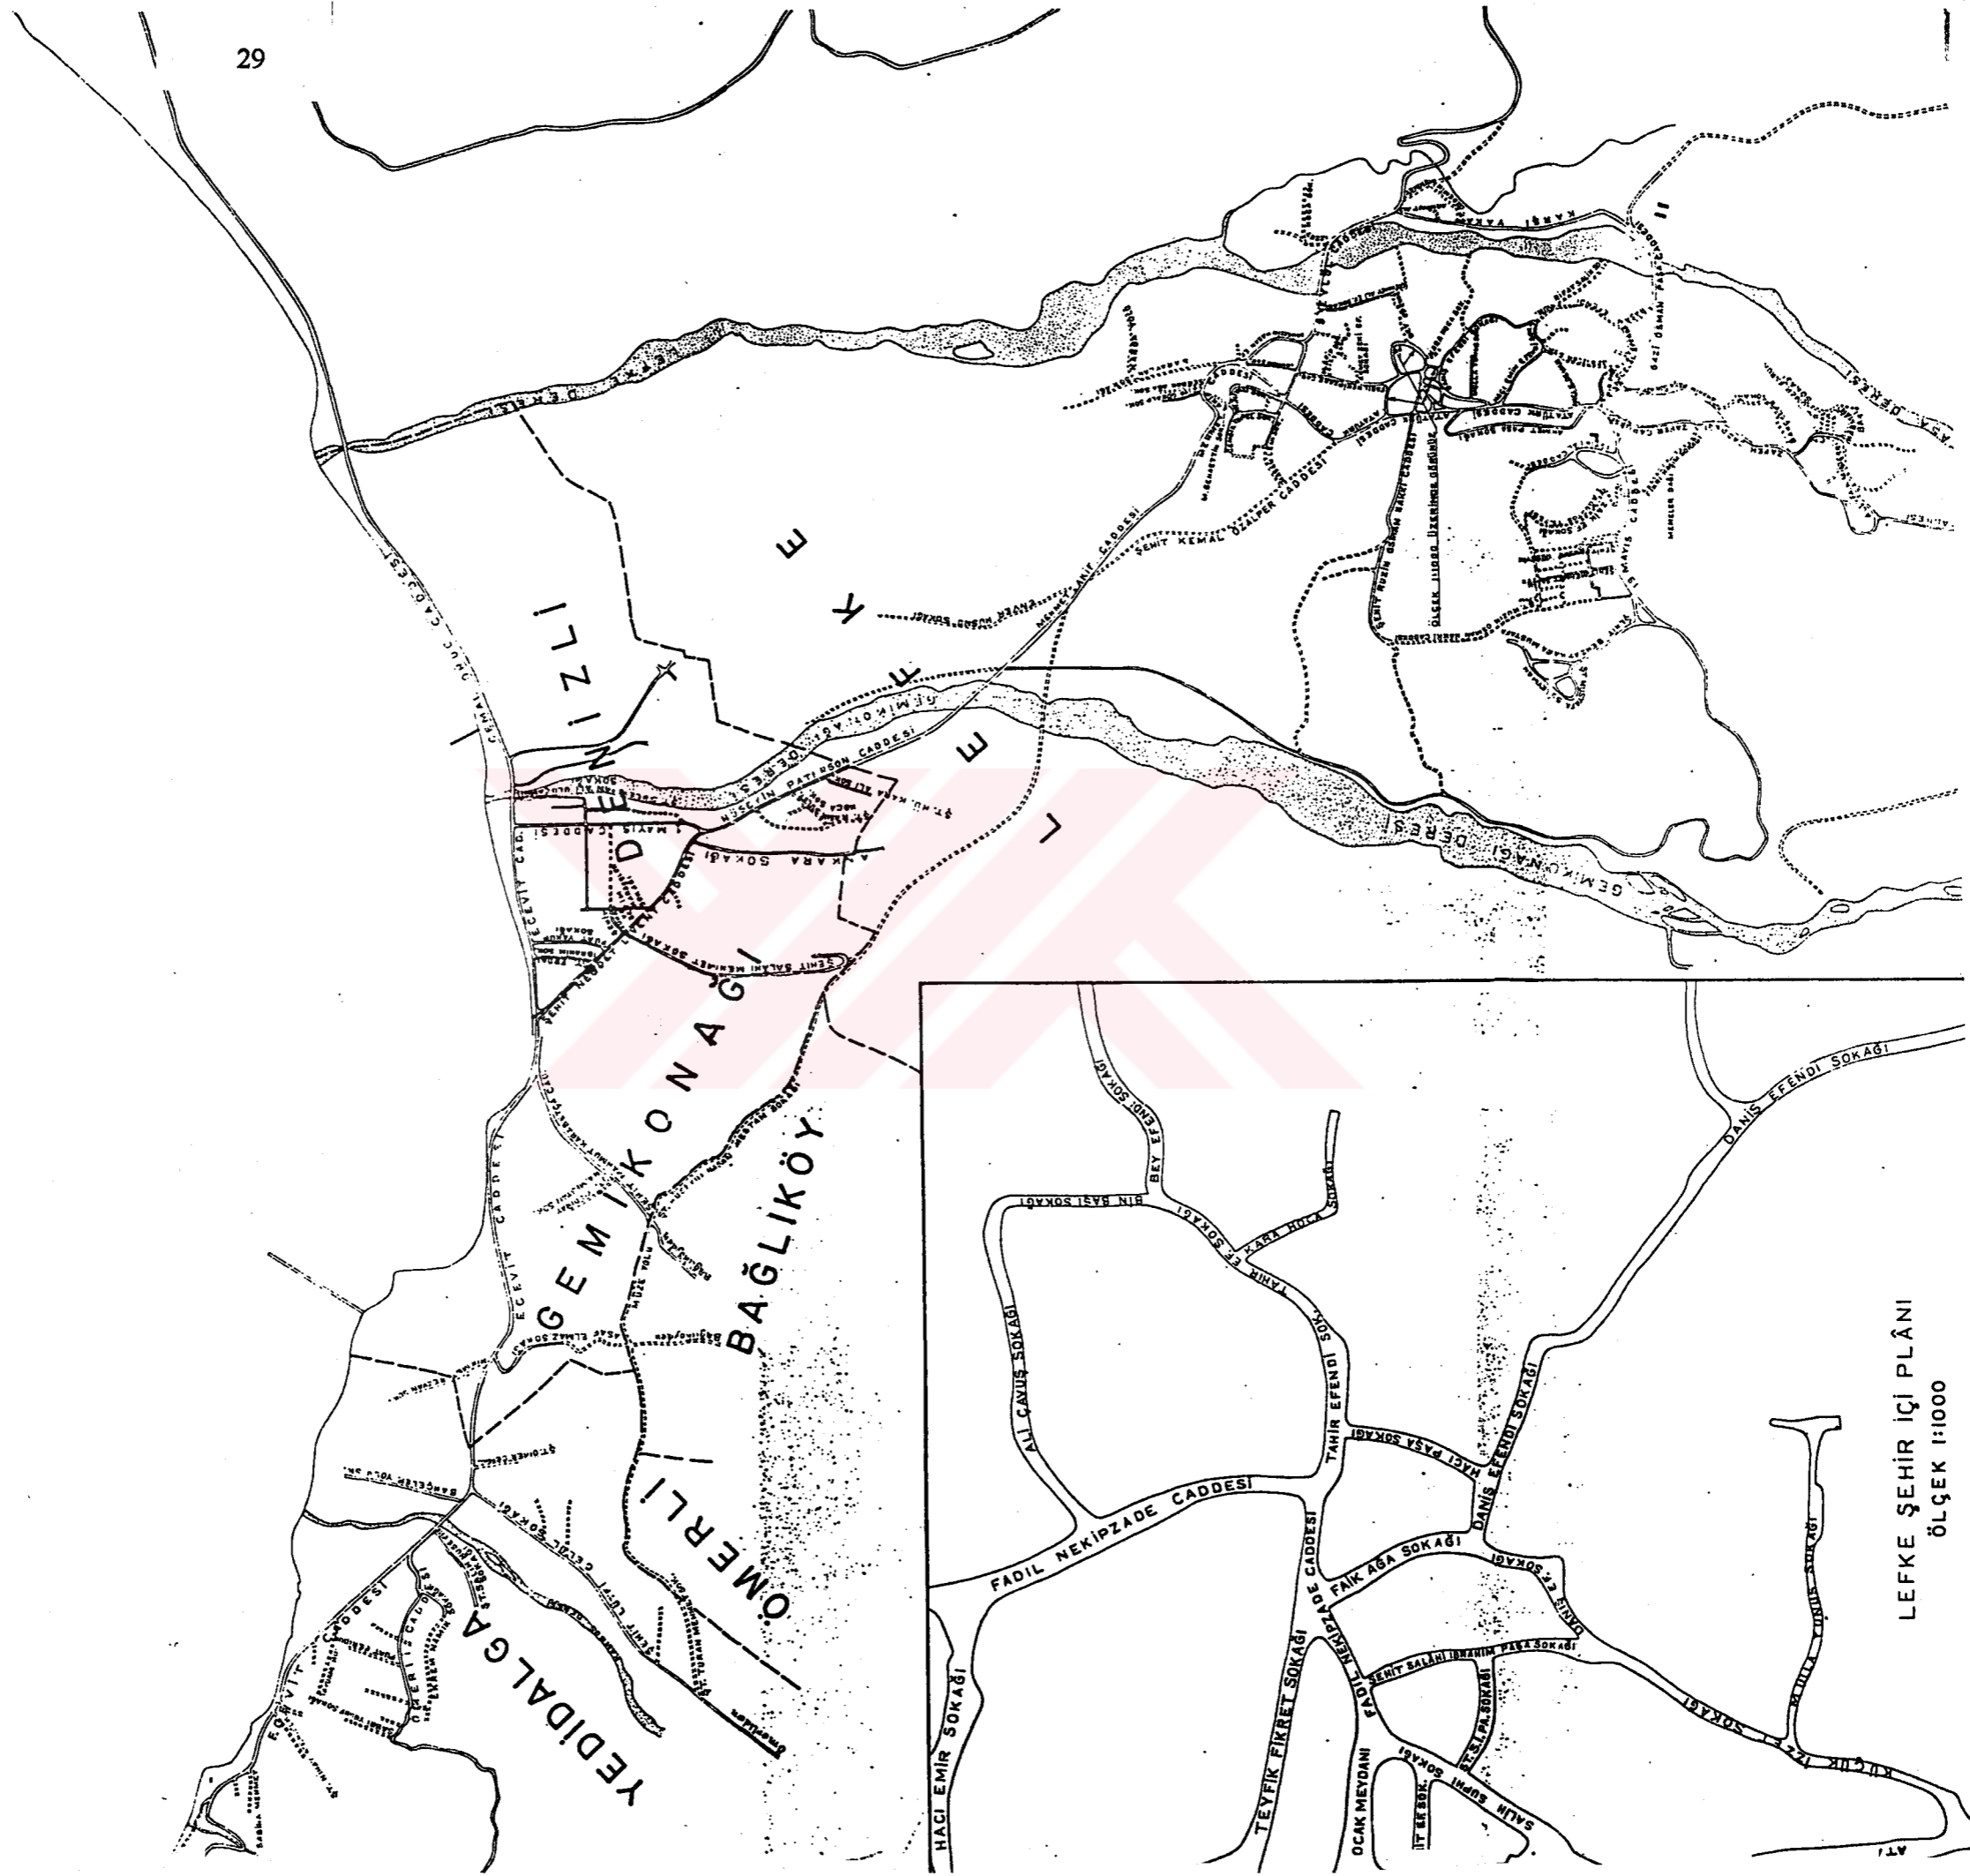
Şekil 2.5.1 LEFKE BÖLGESİ HARİTASI

LEFKE ŞEHİR İÇİ PLÂNI
ÖLÇEK 1:1000

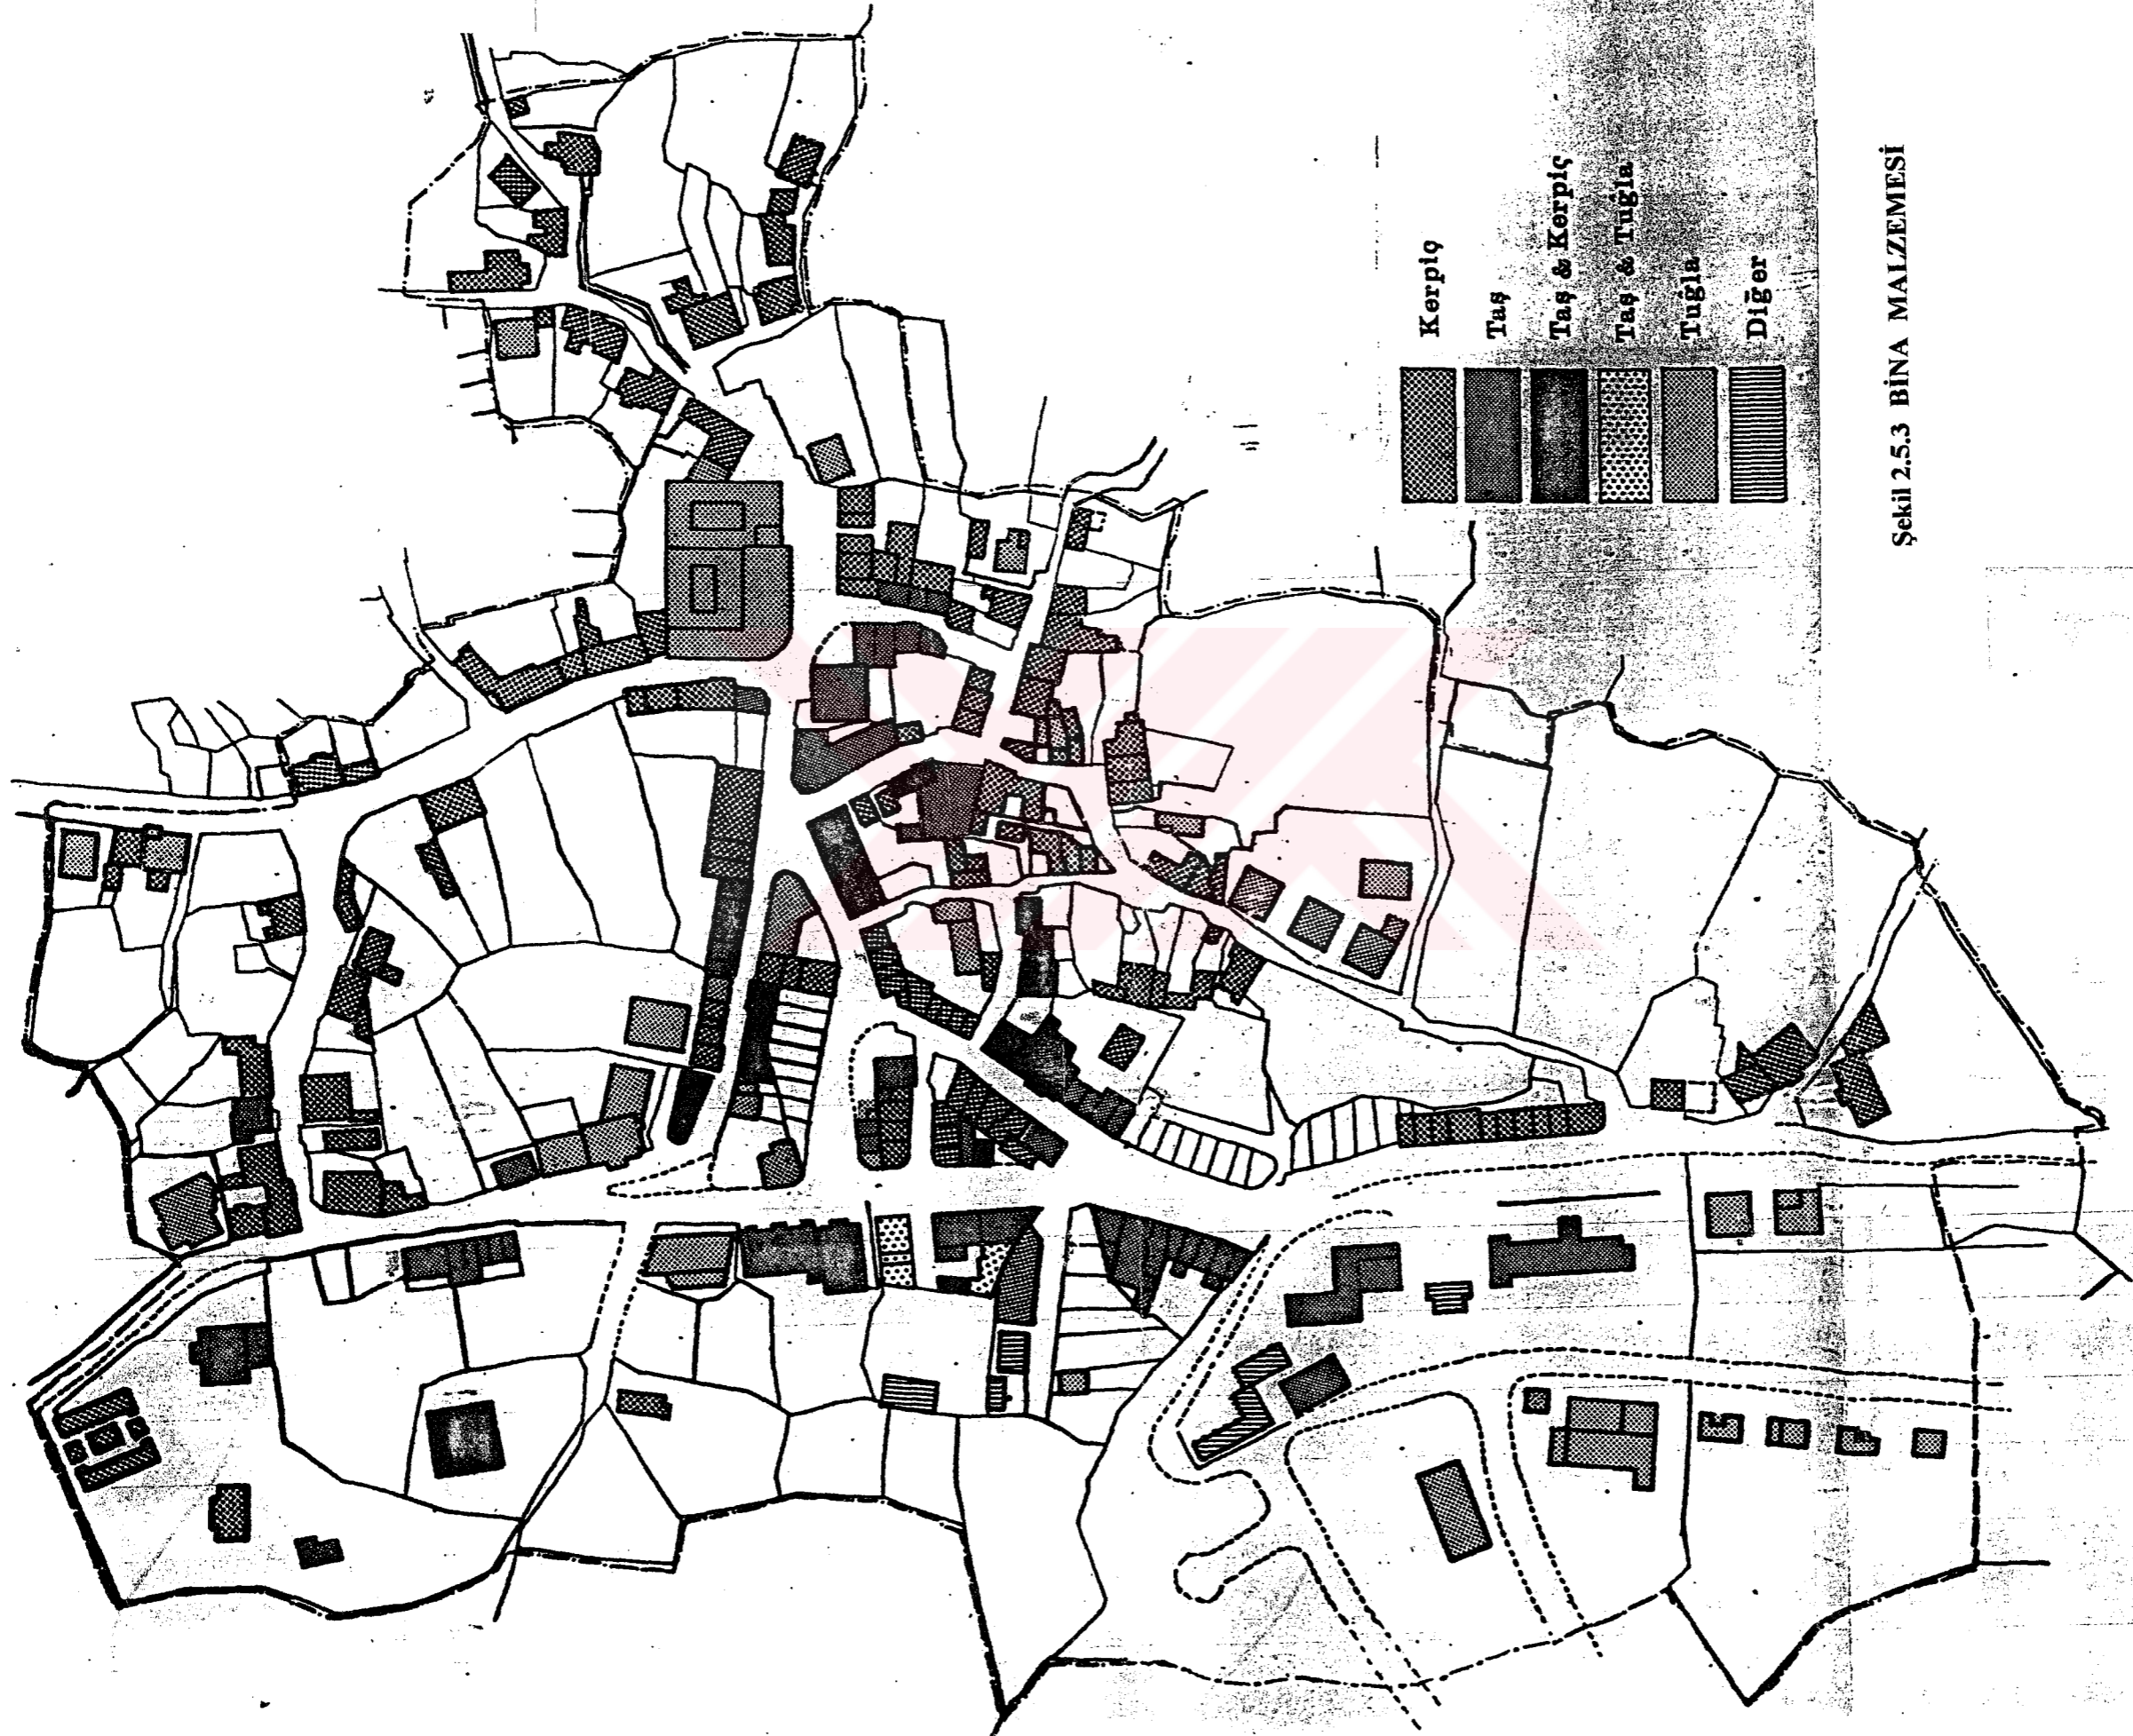
Şekil 2.5.3 BINA MALZEMESİ

Kerpiç
	Taş
	Taş & Kerpiç
	Taş & Tuğla
	Tuğla
	Diğer

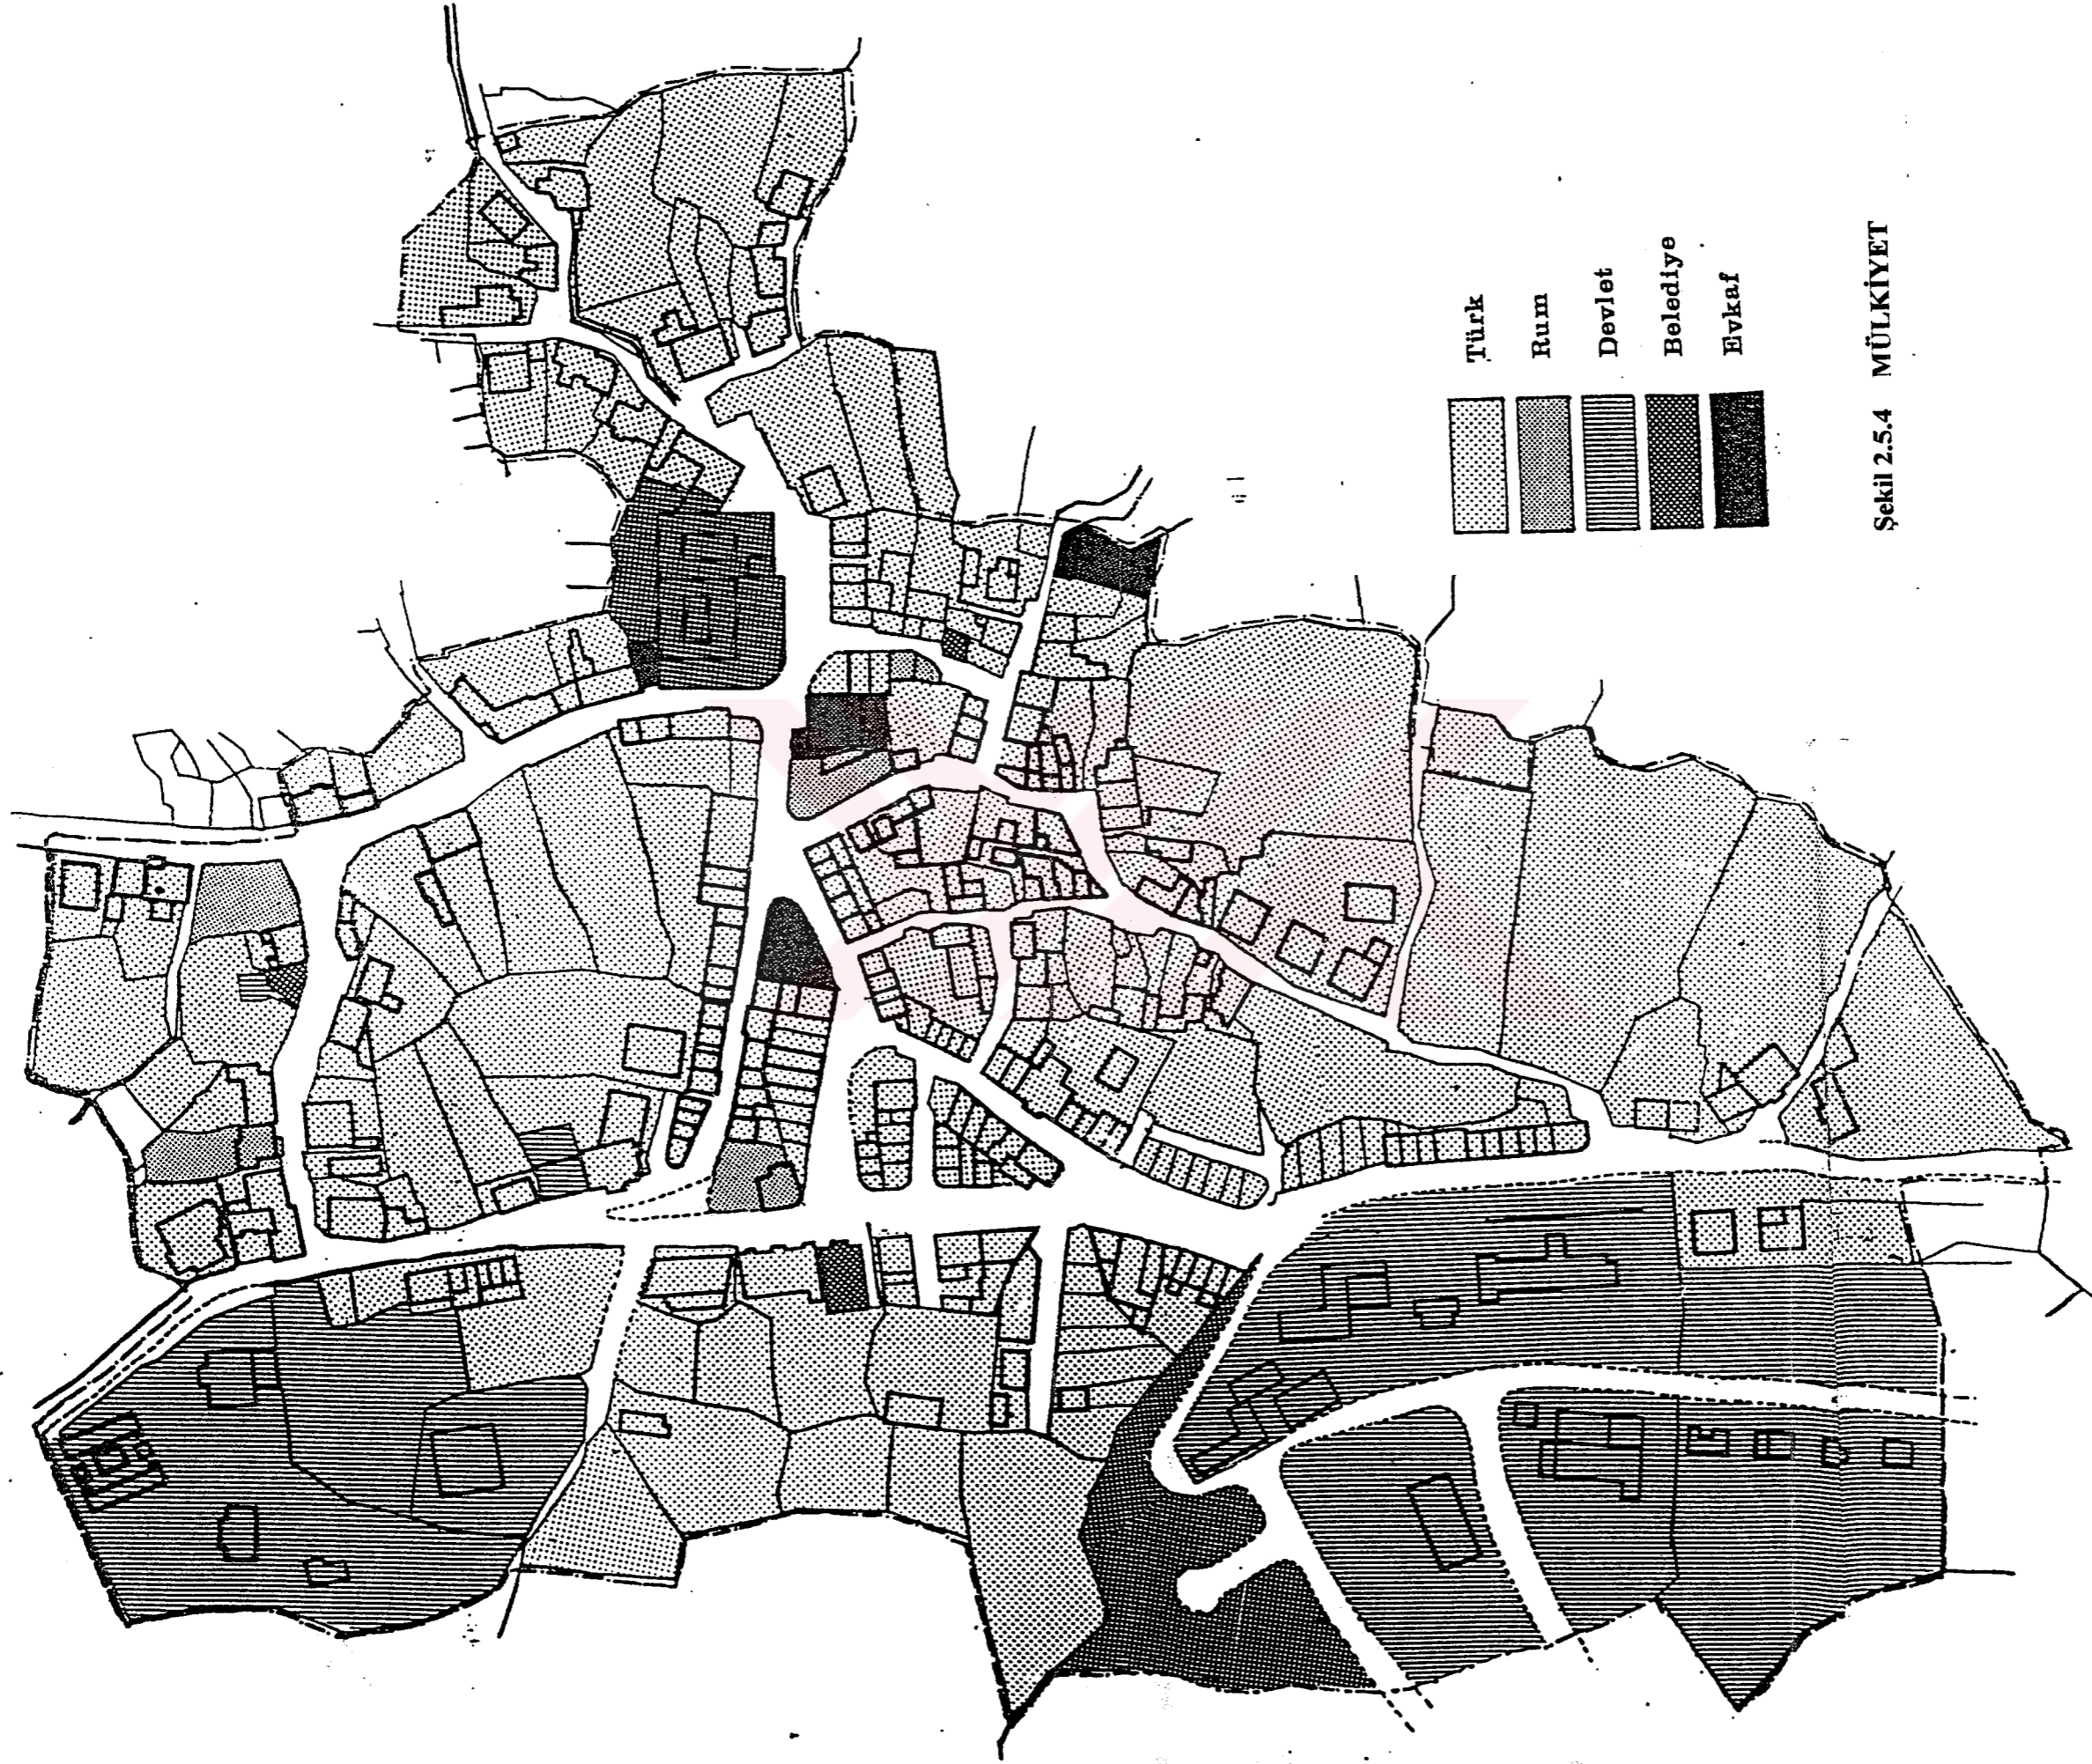
Şekil 2.5.4 MÜLKİYET

Mülkiyet: Kent merkezi çalışma alanında %71 Türk, %23 devlet arazisi, %1 Rum ve evkaf arazisi, %4 de Belediye arazisi mevcuttur. (Şekil 2.5.4.)

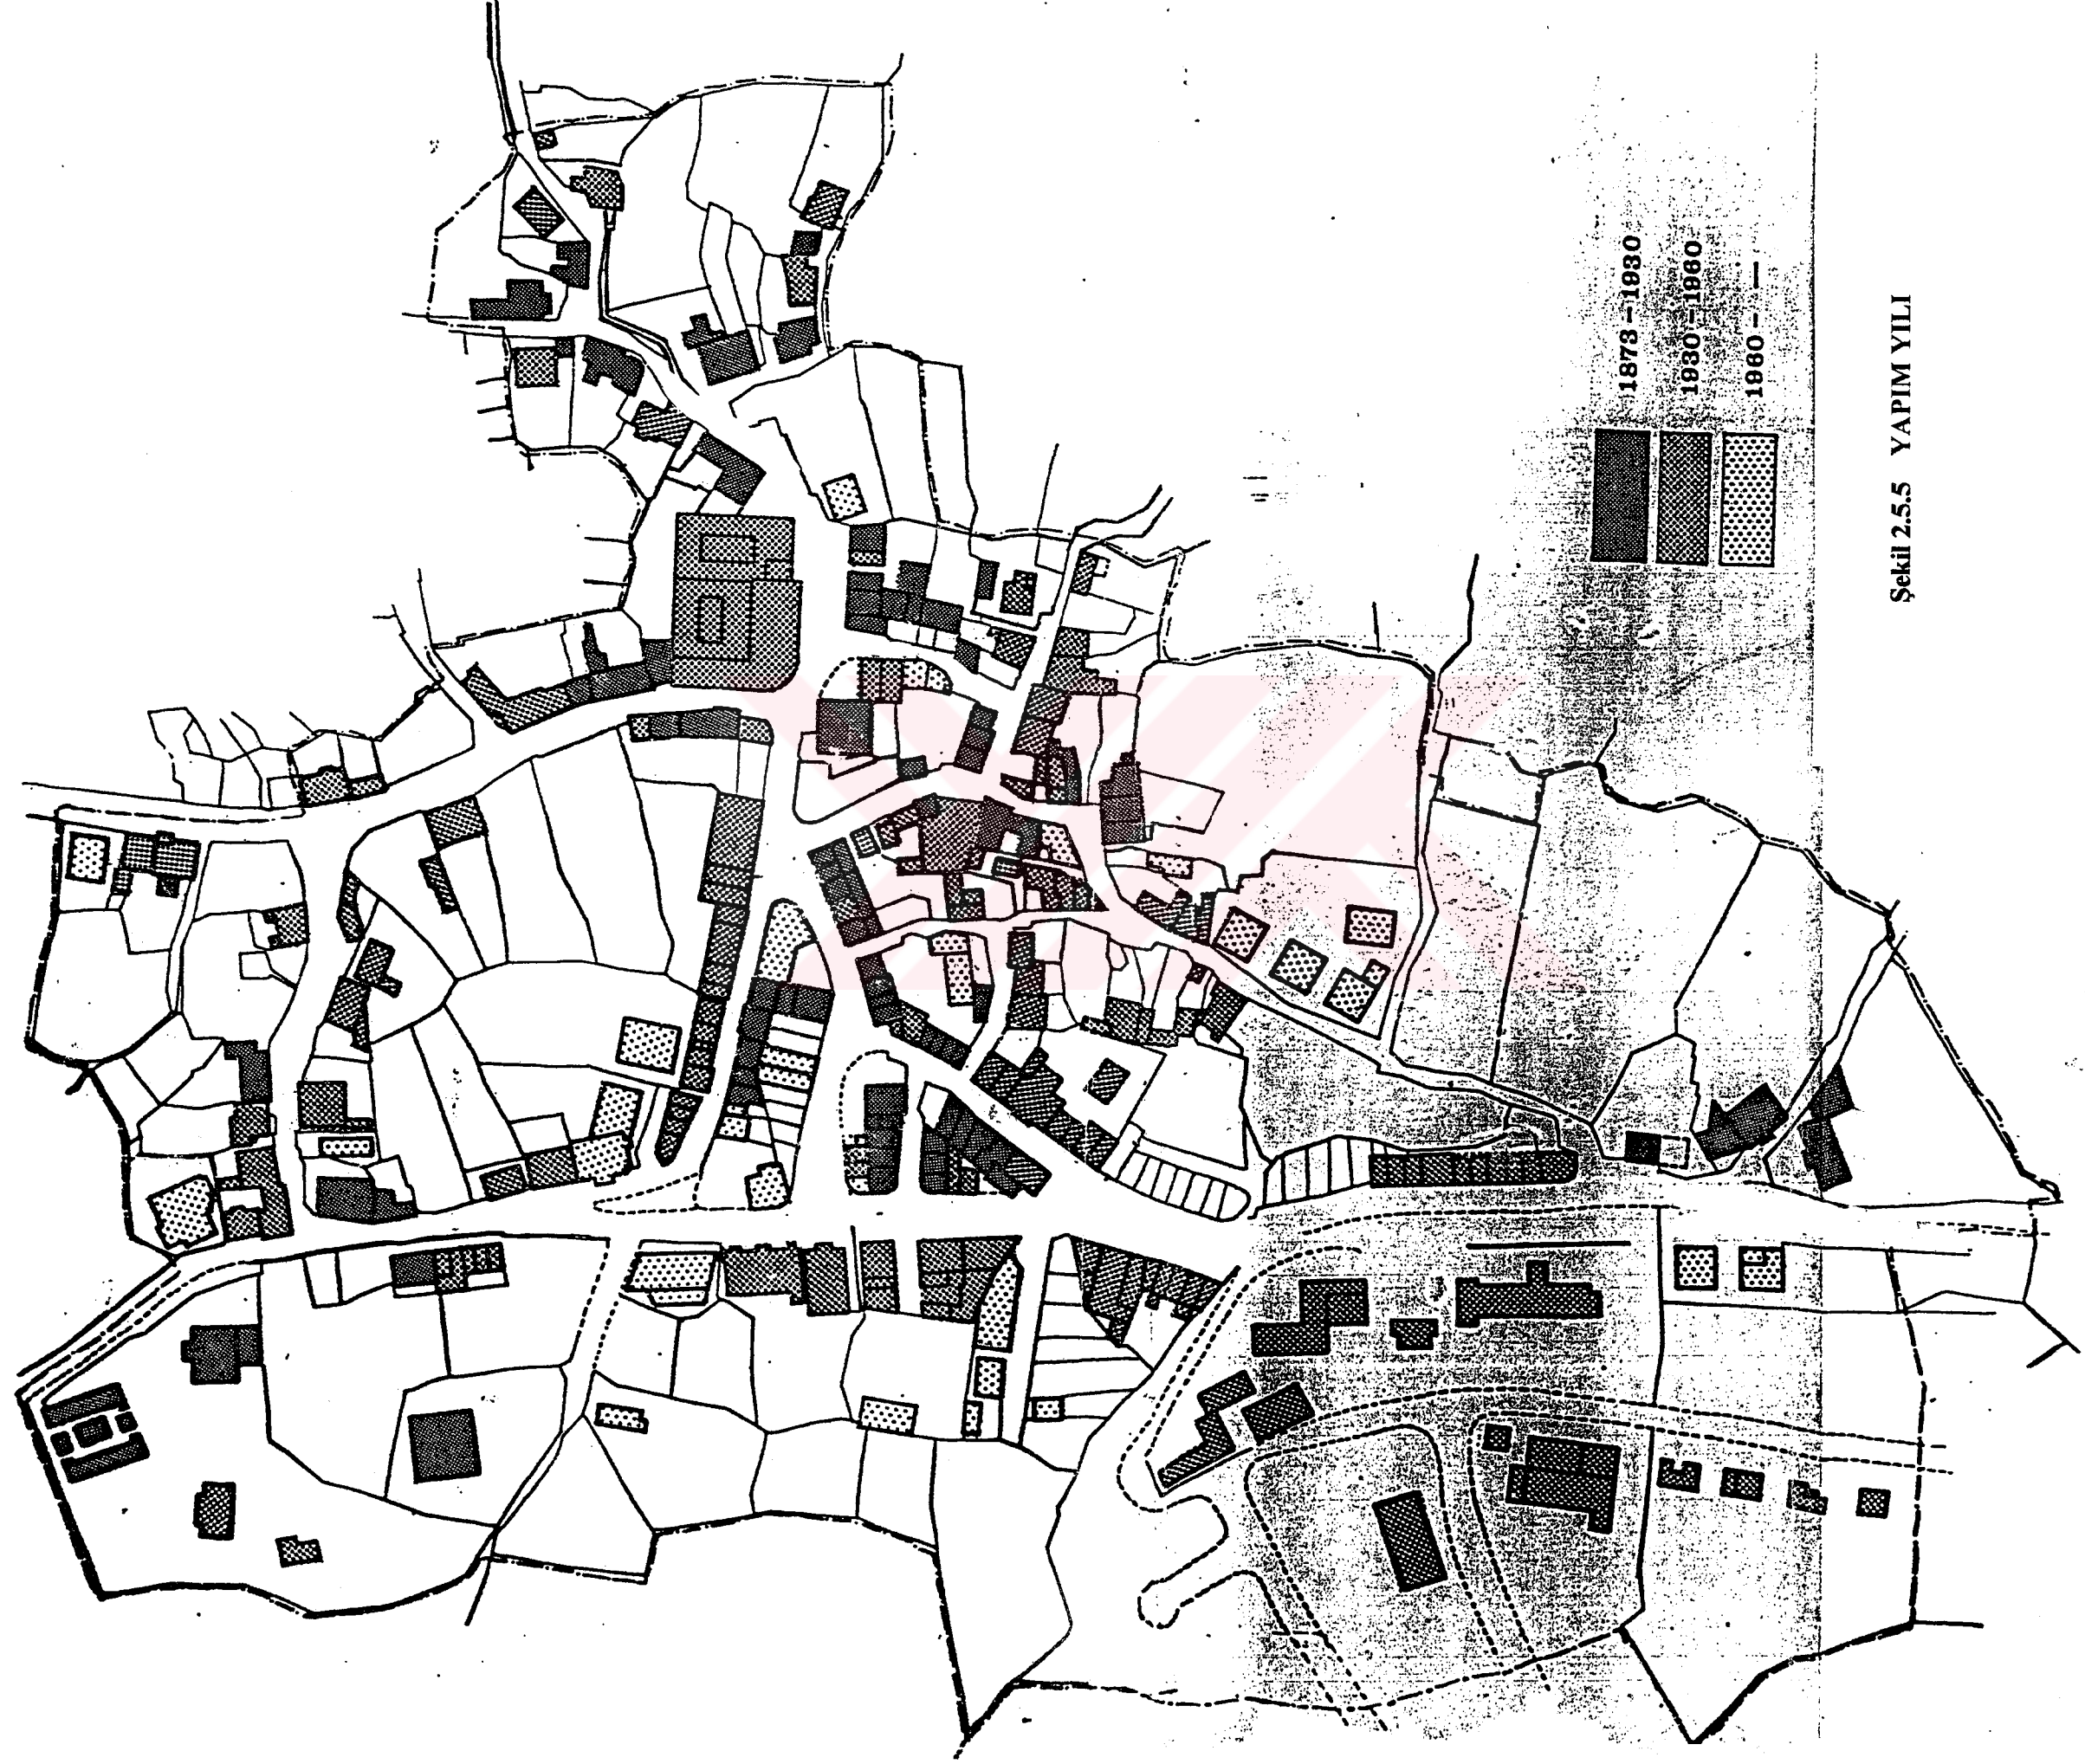
Şekil 2.5.5 YAPIM YILI

Yapım Yılı: Bu alan içindeki binalar yapım yıllarına göre, 1873-1930 Osmanlı Dönemi sonları ile İngiliz I. Dönemi, 1930-1960 İngiliz II. Dönemi, 1960 sonrası Cumhuriyet Dönemi ve günümüz mimarisi diye ayrılmıştır. (Şekil 2.5.5.)
