YILDIZ TEKNİK ÜNİVERSİTESİ

OSMANLI MİMARİSİNİN KIBRIS - LEFKE'DEKİ
SİVİL YAPILAR ÜZERİNDEKİ ETKİLERİNİN
MİMARİ ANALİZİ

YÜKSEK LİSANS TEZİ

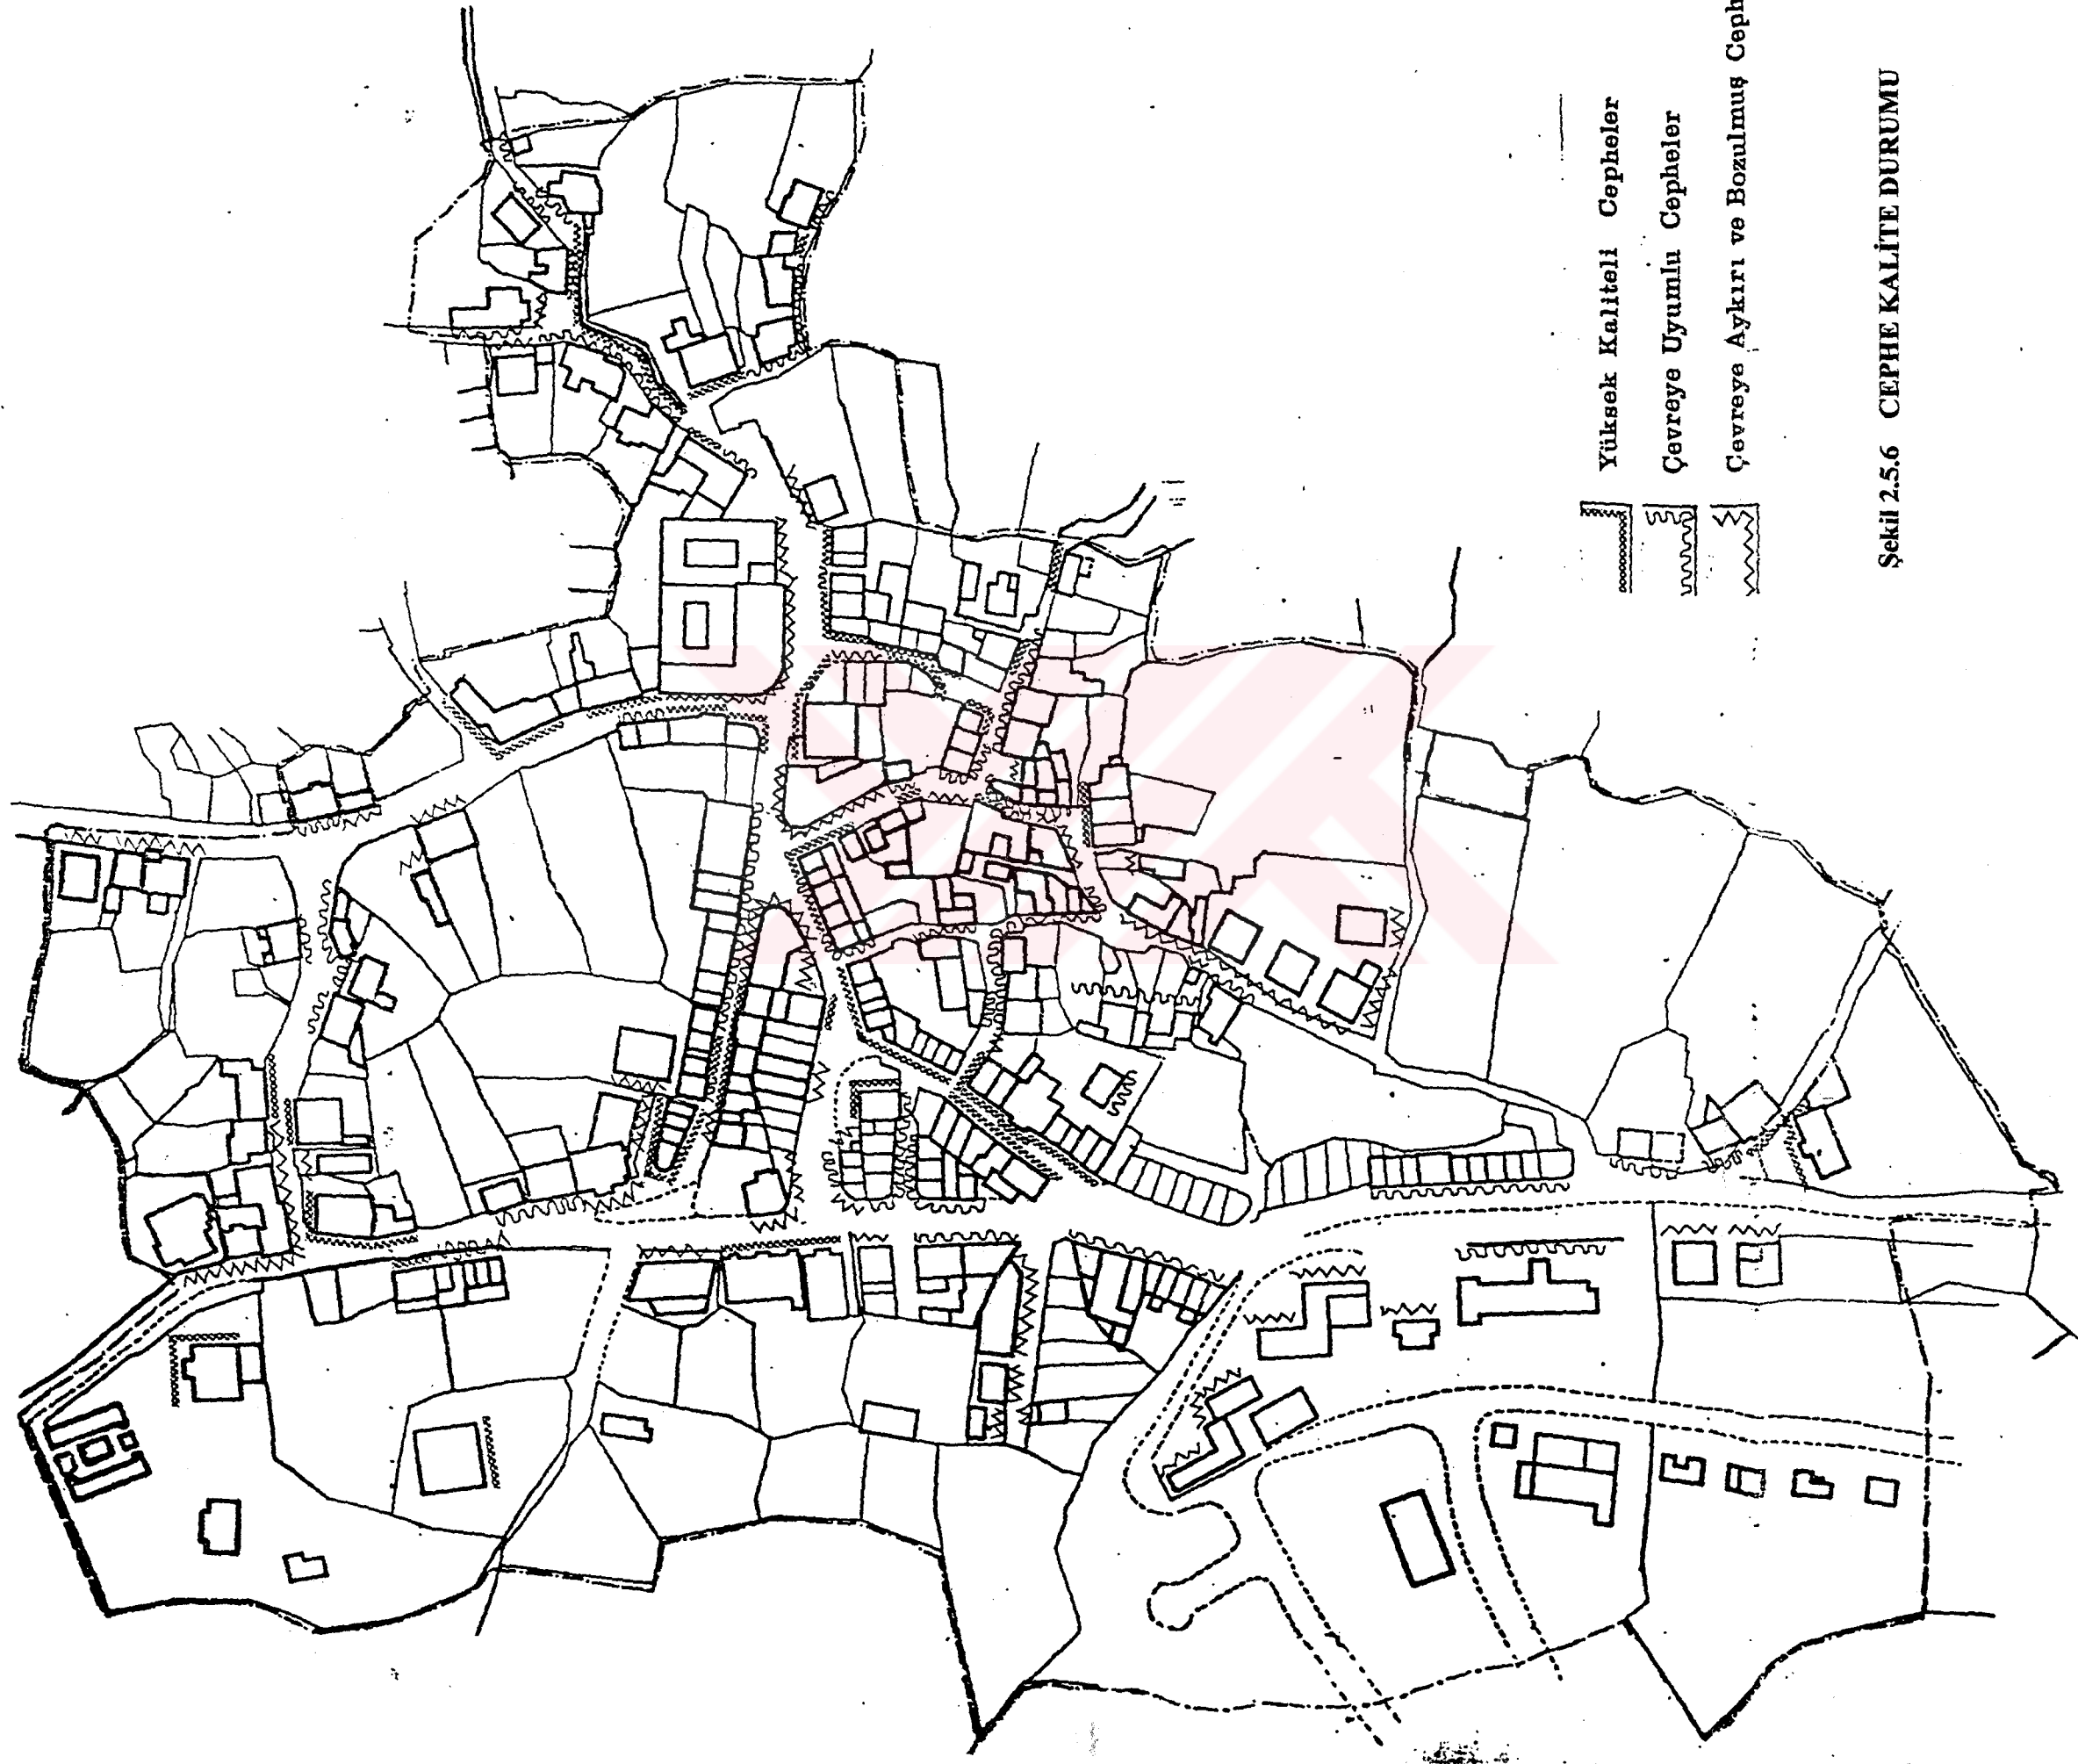
Şekil 2.5.6 CEPHE KALİTE DURUMU

Cephe Kalite ve Yapısal Durum: Binaların yapısal durumu 4 kategori altında araştırıldı. Çok iyi, iyi, kötü ve çok kötü olarak yapılan sınıflandırmada, çok iyi durumda olan binalar yapısal sorunu olmayıp, çok az bakım gerektirenlerdir. İyi durumdaki binaların da yapısal sorunu yoktur. Bu binaların bakıma gereksinimi vardır. Kötü durumdaki binaların ise yapısal sorunu vardır. Bu binaların tamir edilmesi mümkündür. Çok kötü durumdaki binalar, yapısal sorunu olan binalardır. Bu binaların bir kısmı tamir edilemeyeceği gibi, bir kısmı da ancak çok yüksek bir maliyetle tamir edilmesi mümkündür. (Şekil 2.5.6-2.5.7.)

- Yüksek Kaliteli Cephe
- Çevreye Uyumlu Cephe
- Çevreye Aykırı ve Bozulmuş Cephe

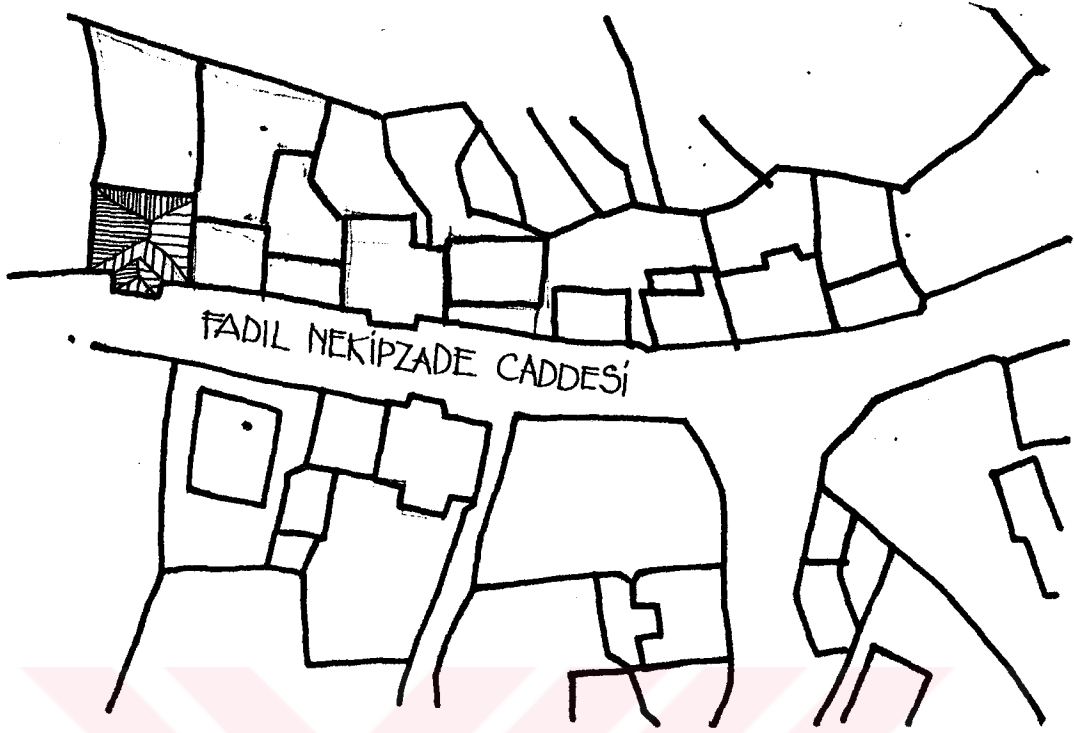
1 NOLU EVİN VAZİYET PLANI VE GENEL ÖZELLİKLERİ

Sarı taştan yapılan ev orta sopalı sofalı karniyarık plan tipindedir. Odalar sofanın yanlarında yer almıştır. Üç kollu merdiven taş kaplanmıştır. Simetrik bir cepheye sahiptir. Cumba ortada yer almıştır. Cumbalı taş işlemeli konsollar görülmektedir. Cepheye pencereler ve giriş taş süvelerle çerçevesiyle çevrilmiştir. Kat hizasında silmeler bulunmaktadır. Marsilya tipi kiremit kullanılan çatı beşik çatıdır.

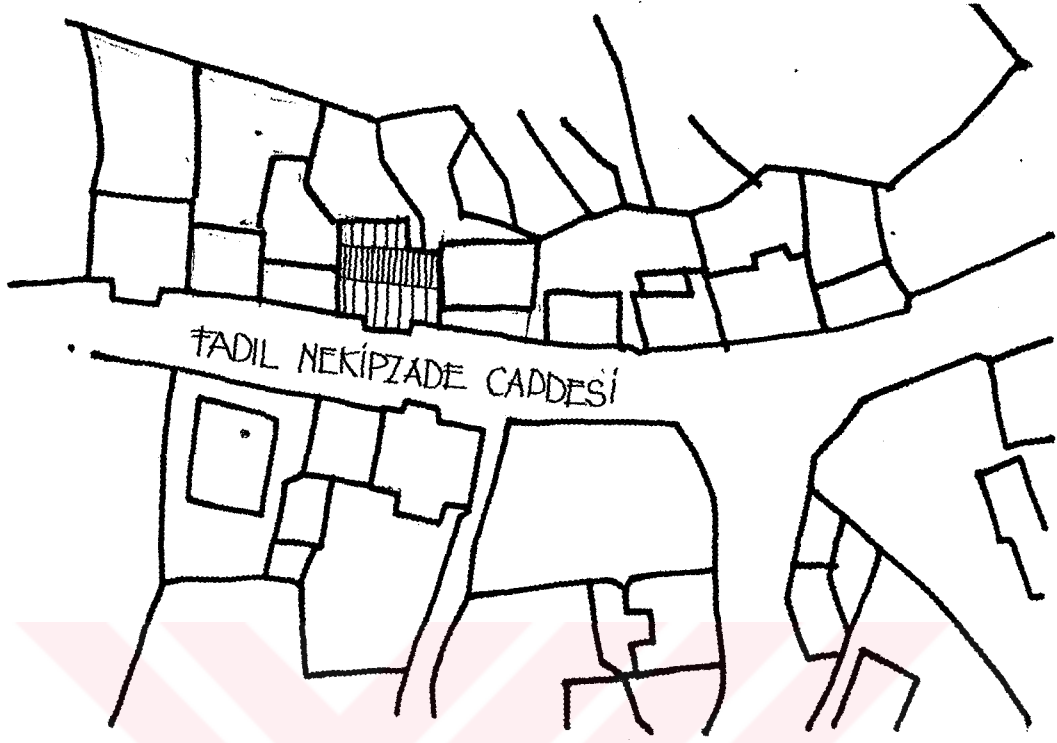
2 NOLU EVİN VAZİYET PLANI VE GENEL ÖZELLİKLERİ

Çift kanatlı ahşap tablalı üzeri ışıklıklı giriş kapısı olan ev orta sofalı plan tipindedir. Sofada arkada bulunan üç kollu merdivenin altından arkadaki mutfak ve banyoya geçmektedir. Merdivenler ahşaptır. Üst katta iki oda bulunmaktadır. Sofa cumbalıdır. Ev kerpiçten inşa edilmiştir. Cumba ahşap konsollara taşınmıştır. Yer döşemesi alt kat mermer üst kat ahşaptır. Simetrik bir cephesi olan evin pencereleri ahşap kepenklidir. Evin çatısı kırma çatıdır. Marsilya tipi kiremit kullanılmıştır.

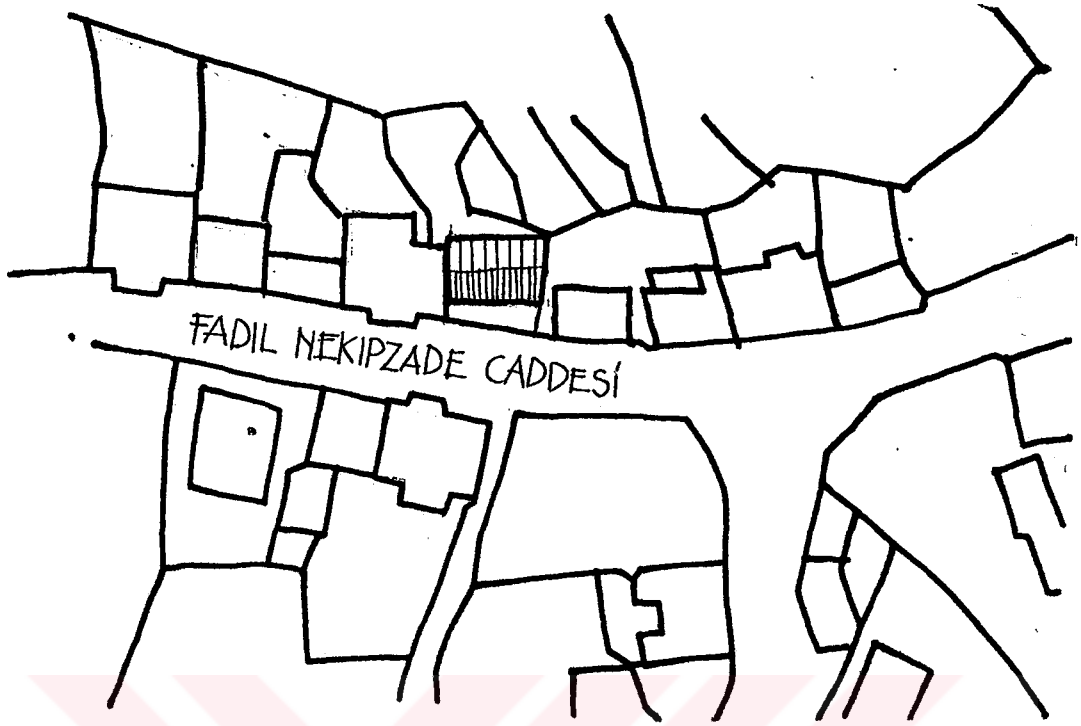
3 NOLU EVİN VAZİYET PLANI VE GENEL ÖZELLİKLERİ

Kerpiçten yapılmış olan evin giriş kapısı çift kanatlı ve camlıdır. Orta sofalı plan tipindedir. Sofanın iki yanında iki oda bulunmaktadır. Sofadan arkadaki açık hole geçilmektedir. Holde yer alan merdiven ahşaptır. Üst katta üç oda bulunmaktadır. Yer döşemesi alt kat mermer üst kat ahşaptır. Pencerelerde ahşap kepenkler bulunmaktadır. Cephe sade ve süsüzdür. Çıkma yoktur. Kıрма çatı olan evde alaturka kiremit kullanılmıştır. Ev kullanıldığı halde çok bakımsız kötü durumdadır.

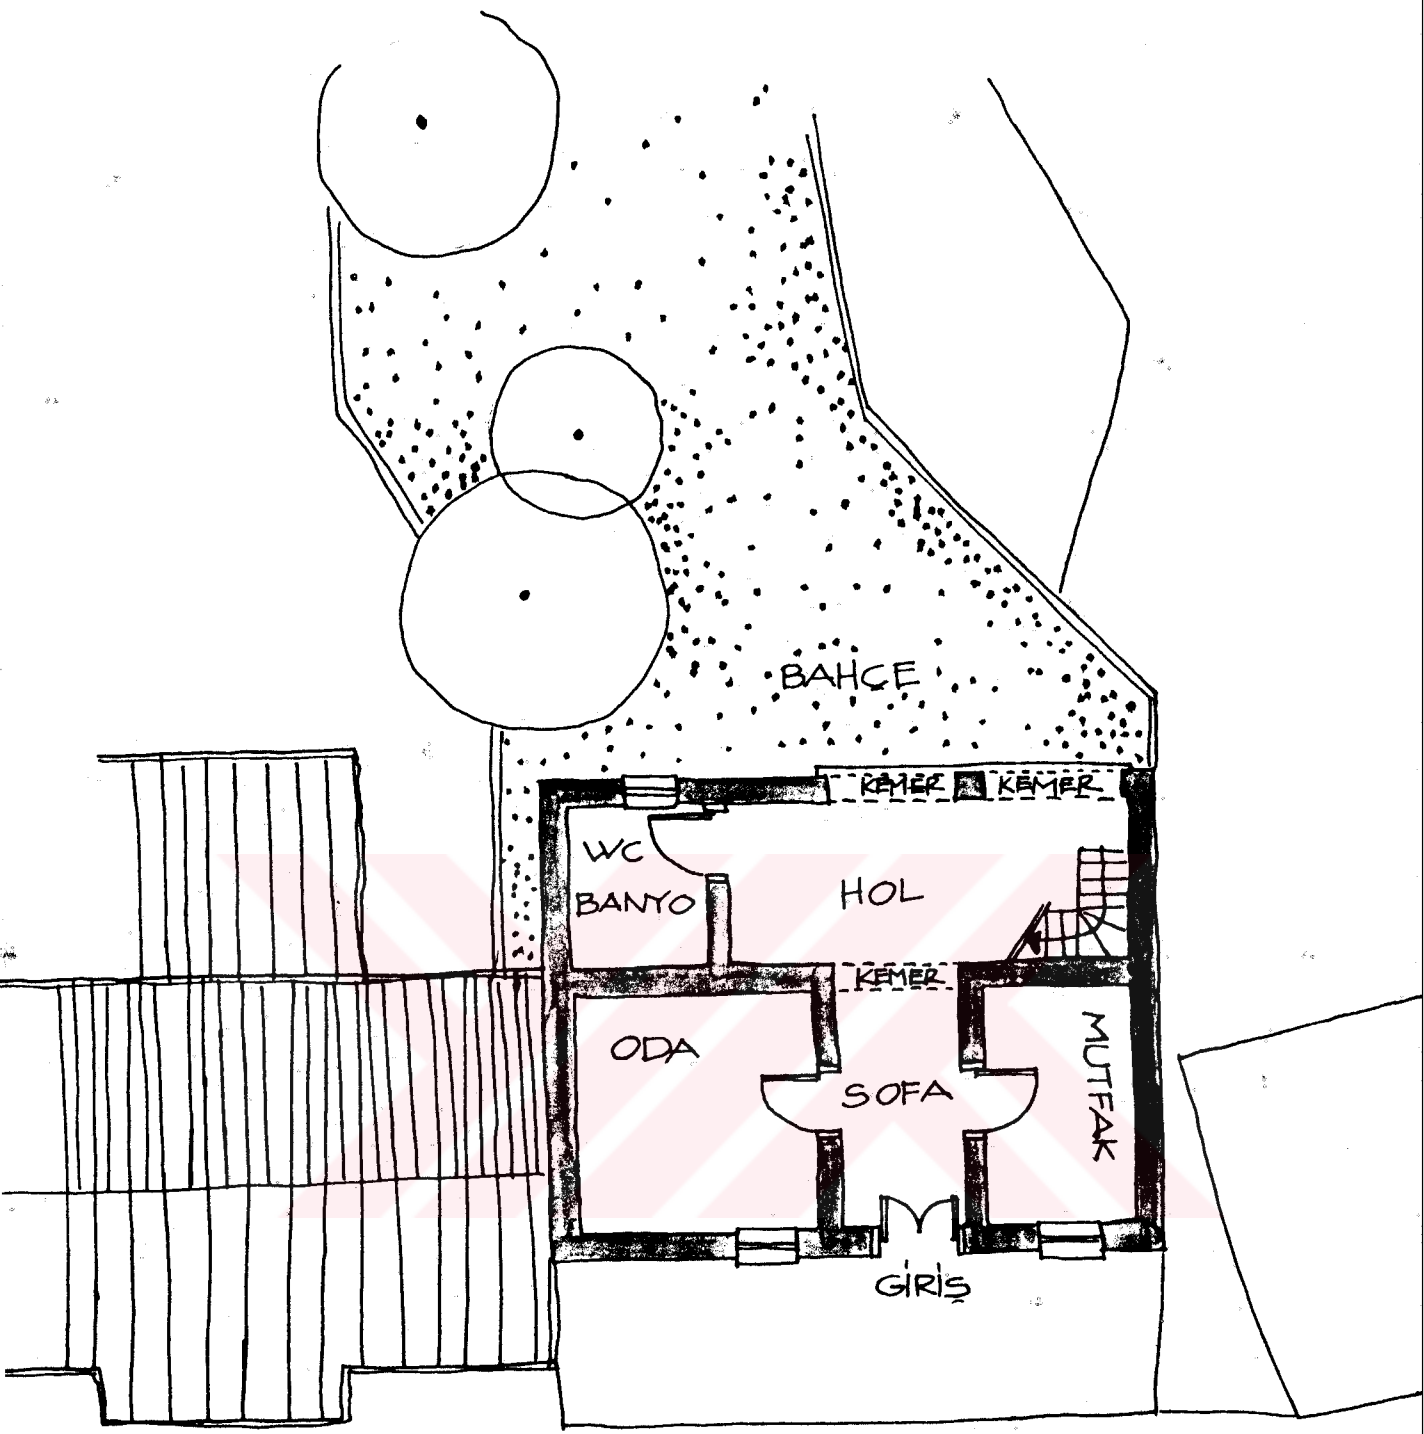
3 NO'LU EVİN ZEMİN KAT PLANI

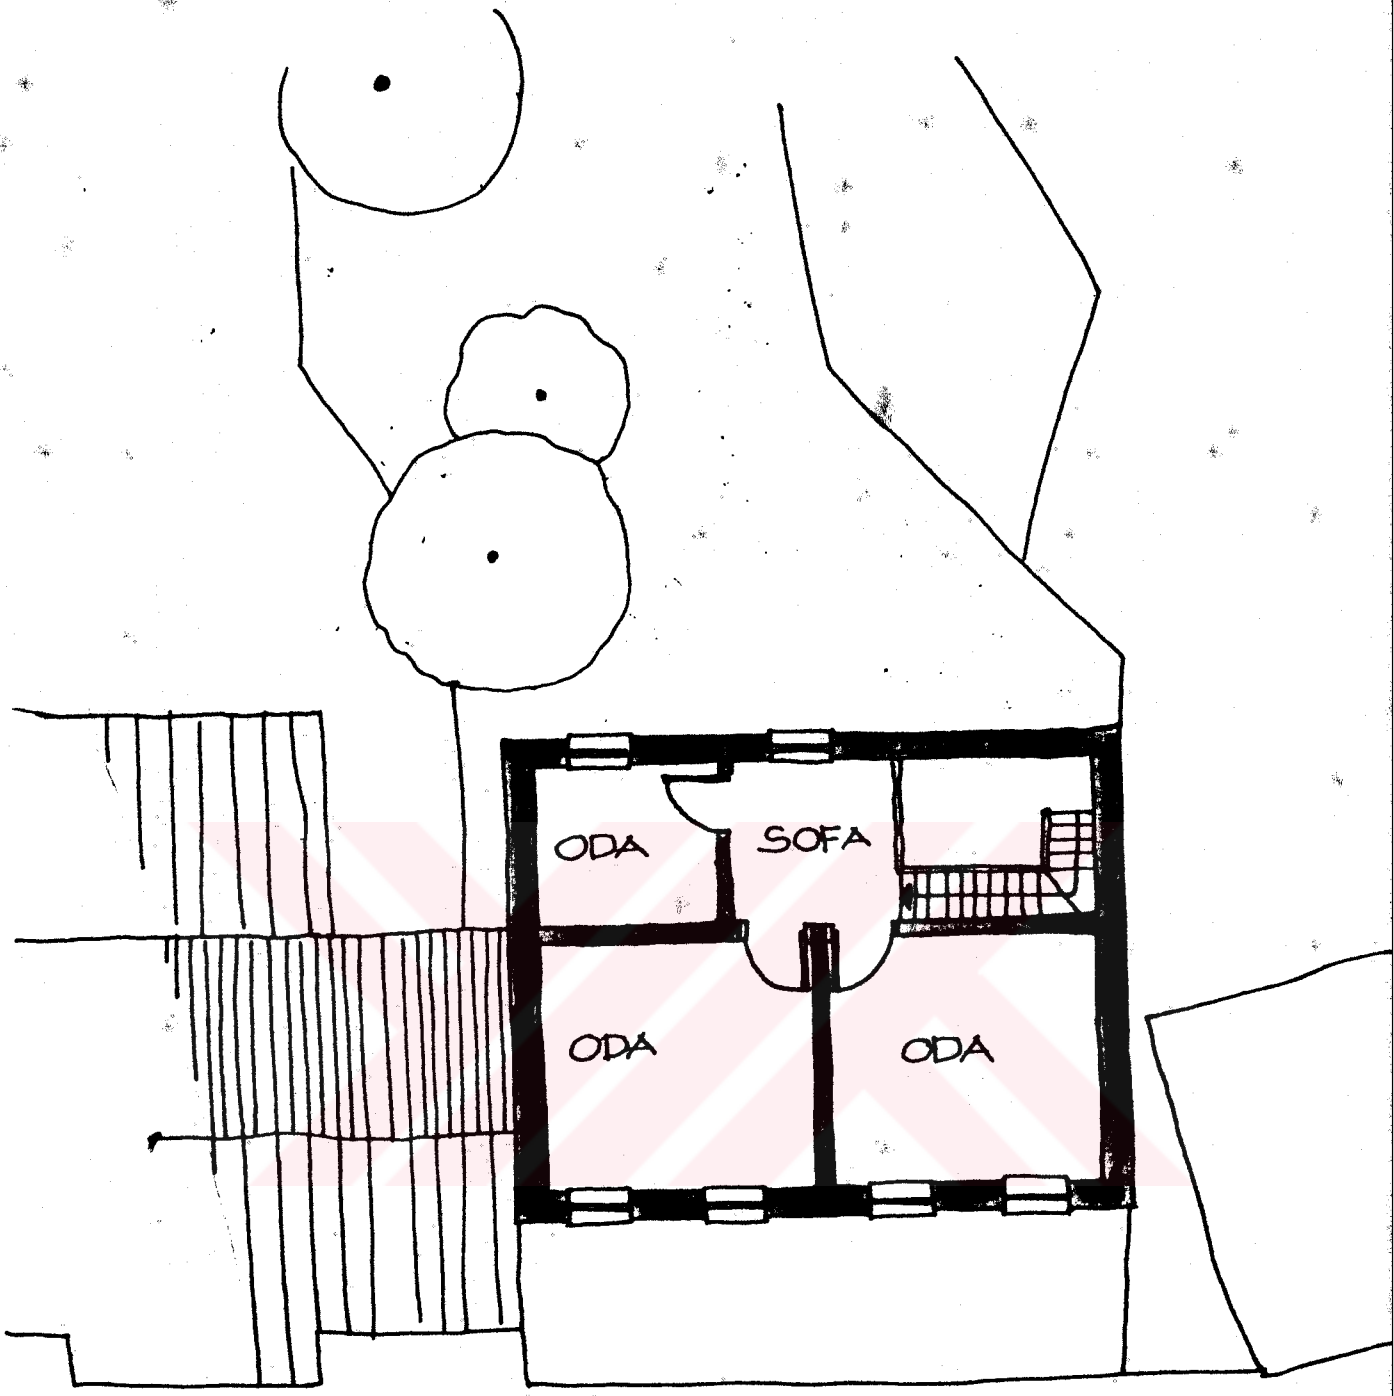
3 NO'LU EVİN BİRİNCİ KAT PLANI

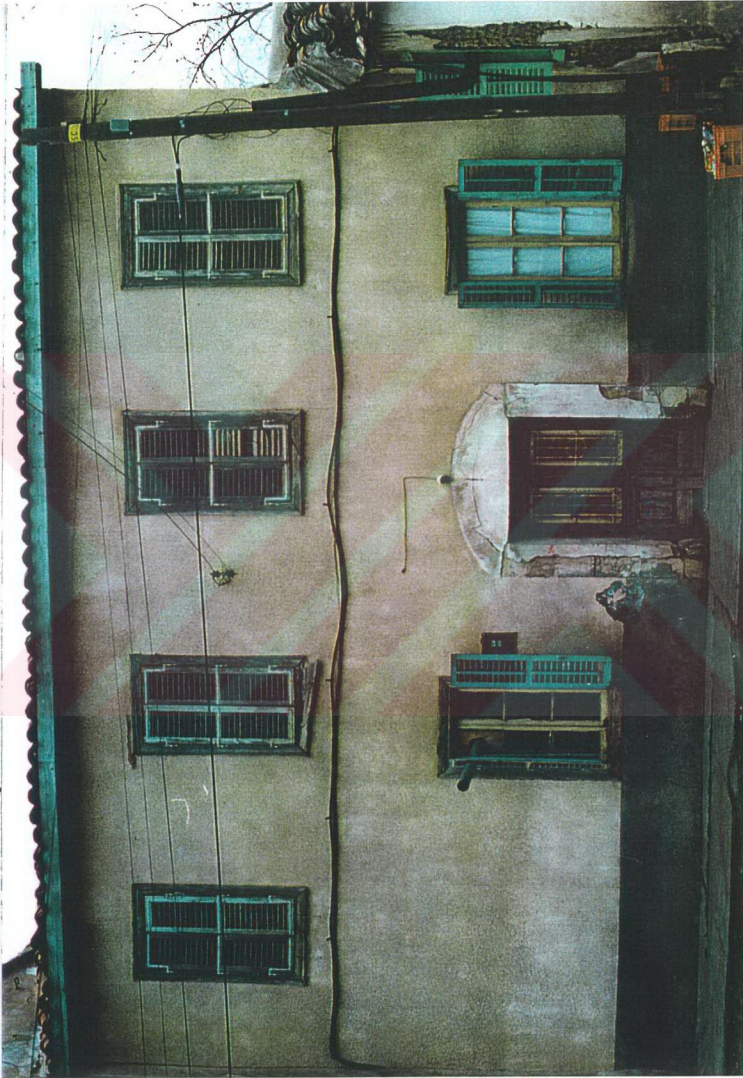
3 NOLU EVİN CEPHE FOTOĞRAFI

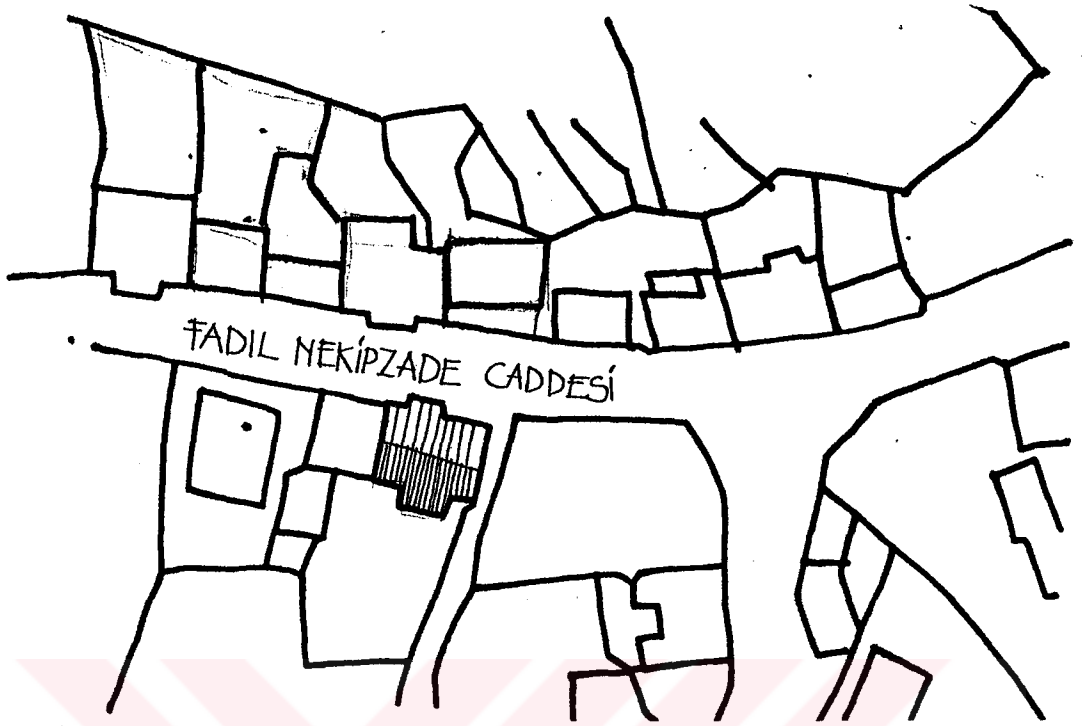
4 NOLU EVİN VAZİYET PLANI VE GENEL ÖZELLİKLERİ

Kemerli girişi ve sokağa bakan cumbası olan ev 1930 yılında yapılmıştır. Orta sofalı plan tipindedir. Arkada üç kollu merdiven bulunmaktadır. Sofanın iki yanında ikişer oda ve ahşap merdivenlerle yukarı çıkıldığında cumbalı sofanın iki yanında yine ikişer oda bulunmaktadır. Orjinali mermer olan yer döşemesi karomozaikle değiştirilmiştir. Oldukça sade bir cephesi vardır. Alt ve üst kattaki pencereler ahşap kepenklidir. Bağdadi cumbanın altında ahşap konsollar görülmektedir. Kıırma çatı örtüsü olan evde marsilya tipi kiremit kullanılmıştır.

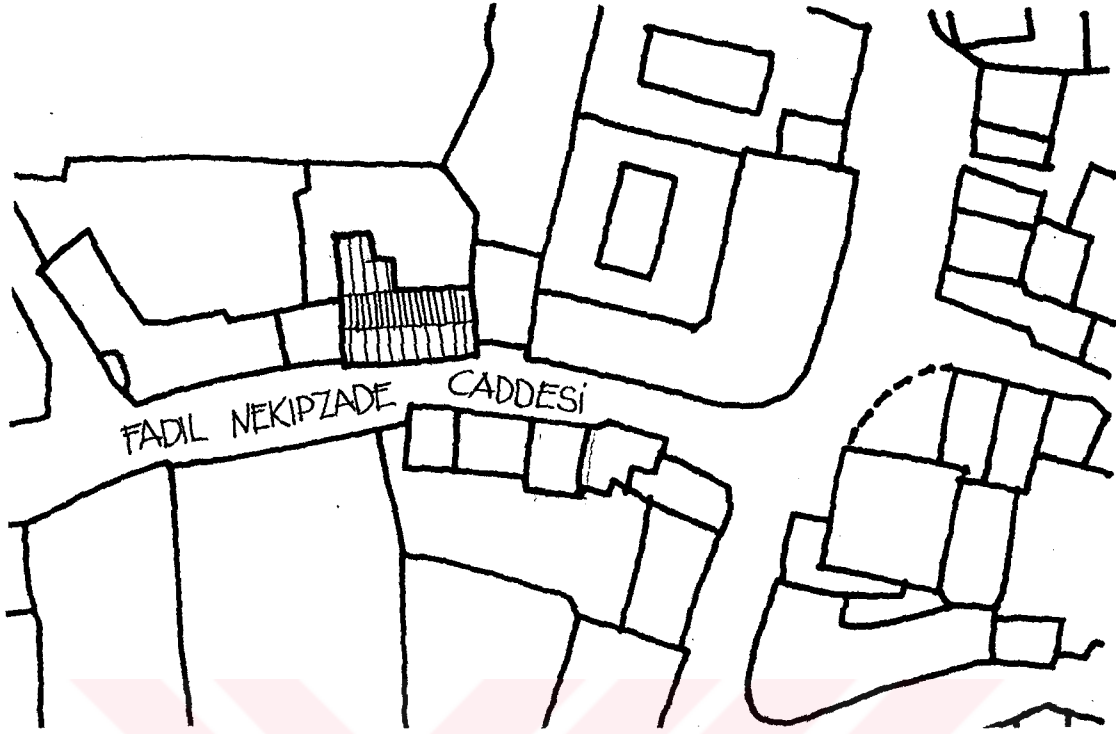
5 NOLU EVİN VAZİYET PLANI VE GENEL ÖZELLİKLERİ

Alt kat taş, üst kat kerpiç olan bu ev 1908 yılında inşa edilmiştir. Orta sofalı evin giriş kapısı bir kemerle çevrilmiştir. Kemerin üzerinde kilit taşı bulunmaktadır. Alt kattaki pencereler söve taşlarıyla çerçevelenmiştir. İki yanında odalar bulunan sofadan hole geçilmektedir. Mutfak ve banyo arka bahçede yer almaktadır. Ahşap iki kollu merdivenle üst kata hole çıkılmaktadır. Üst katta üç oda ve tuvalet bulunmaktadır. Yer döşemesi alt kat mermer üst kat ahşaptır. Tavan hasır kaplanmıştır. Alaturka kiremit kullanılan çatı kırma çatıdır. Ev çok kötü durumda ve kullanılmamaktadır.

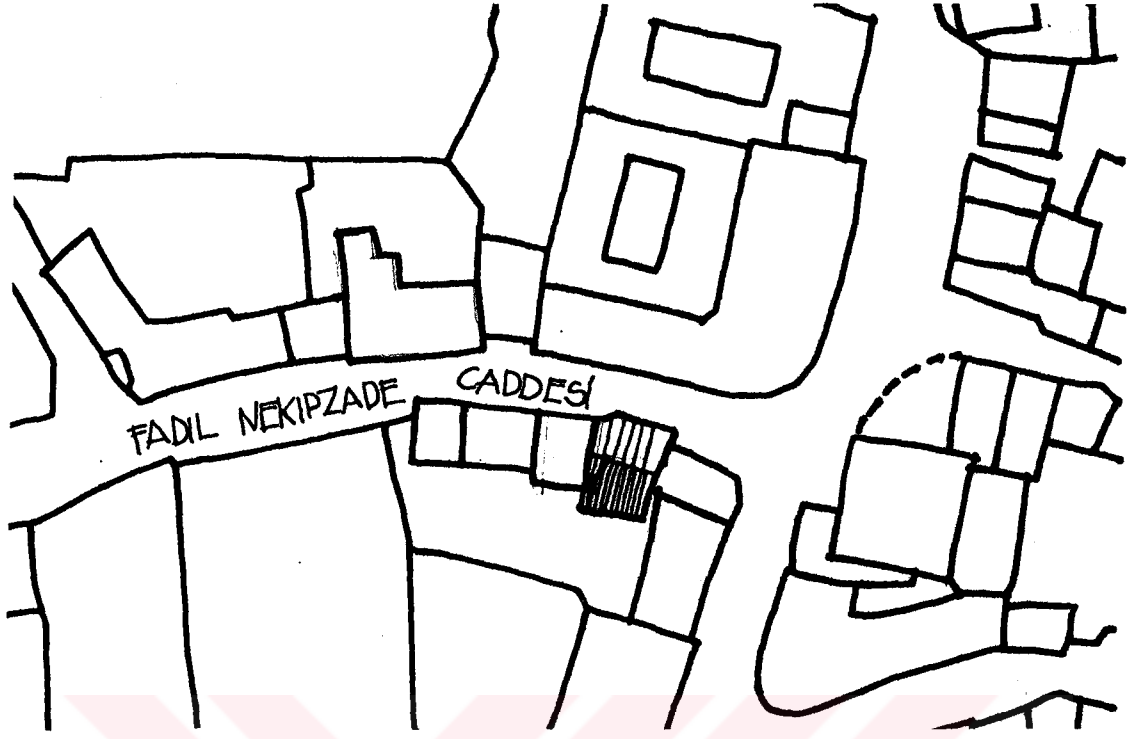
6 NOLU EVİN VAZİYET PLANI VE GENEL ÖZELLİKLERİ

Dar bir cephesi olan kerpiç evin girişi yandadır. Kemerli giriş taş söveyle çerçevelenmiştir. Çift kanatlı ahşap tablalı kapısı mevcuttur. Sofa köşede yer almaktadır. Alt katta bir oda mutfak ve banyo üstte ise iki oda bulunmaktadır. Merdivenler ahşaptır. Balkonlu olan ev kullanılmayacak kadar kötü durumdadır. Döşeme malzemesi alt kat mermer üst kat ahşaptır. Tavan hasır kaplanmıştır. Alaturka kiremit kullanılan çatı kırma çatıdır.

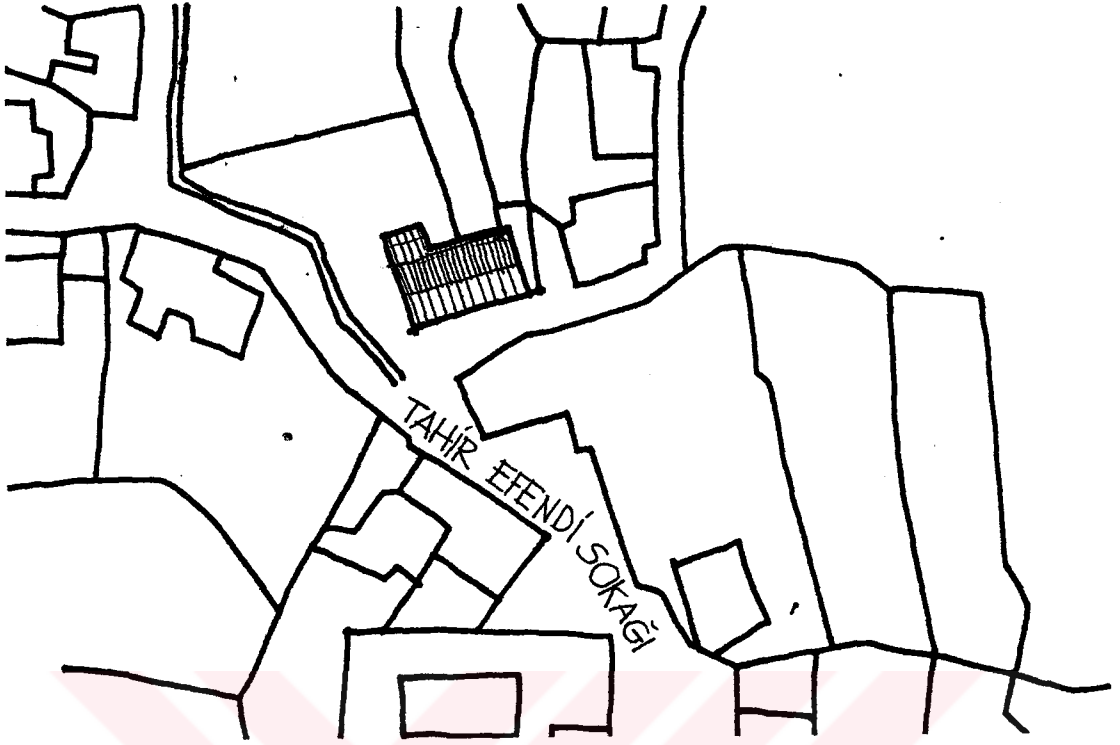
7 NOLU EVİN VAZİYET PLANI VE GENEL ÖZELLİKLERİ

Ahşap çift kanatlı giriş kapısının üzerindeki demir süslemeli camlı bölümde yapım yılı 1925 olarak işlenmiştir. Orta sofalı plan tipinde ve iki katlı inşa edilen bu ev kerpiçtir. Yığma yapım tekniğiyle inşa edilmiştir. İki yanında iki odanın bulunduğu sofadan bir kemerle bahçeyle birleşen açık hole geçilmektedir. Mutfak ve tuvalet arkada yer almıştır. Üst kata çıkılan iki kollu merdiven ahşaptır. Yer döşemesi mermer olan evin tavanı ahşap hasır kaplanmıştır. Alaturka kiremit kullanılan evin çatısı beşik çatıdır. Cephede hiç bir süsleme yoktur. Yalnızca giriş kapısının kenarlarında taş söve mevcuttur.

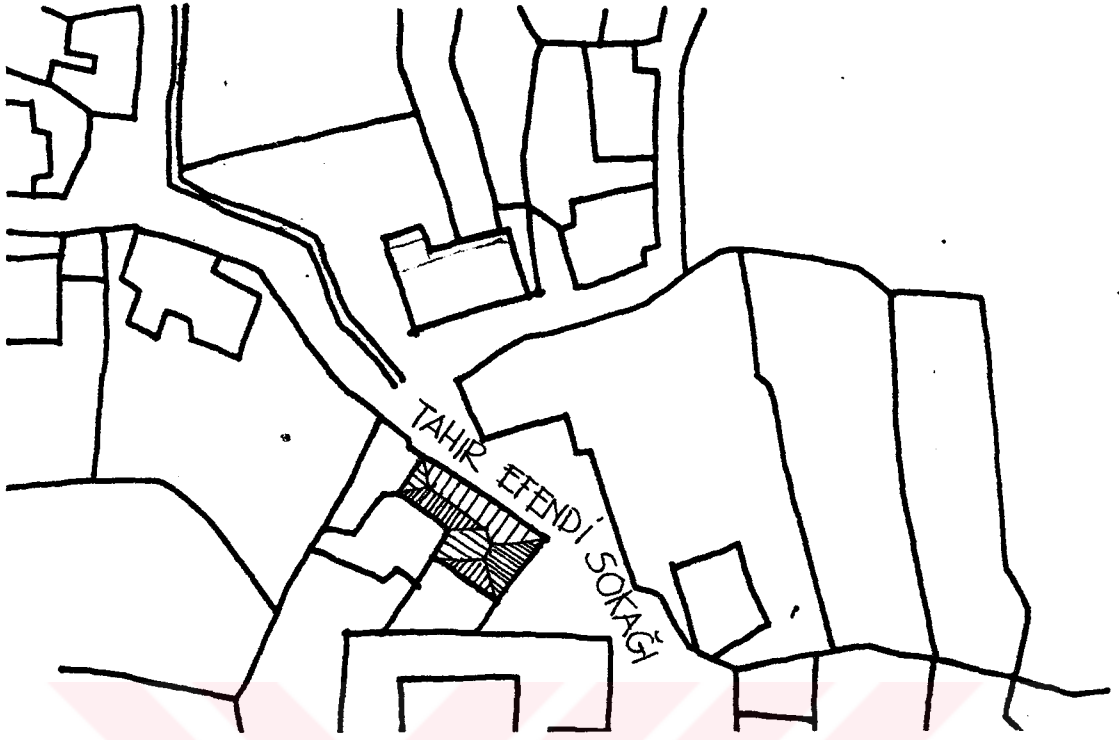
8 NOLU EVİN VAZİYET PLANI VE GENEL ÖZELLİKLERİ

Sarı taştan basık kemerli girişi olan evin kapısı çift kanatlı ahşap tablalıdır. Diğer evlerden farklı olarak giriş yandadır. Köşede açık bir sofa ve odaların dağıldığı L. planlı hol bulunmaktadır. Tamamen içe dönük bir planı vardır. Ahşap tek kollu merdivenle üst kattaki açık hole çıkılmaktadır. Taş işlemeli girişin dışında sade bir cephesi vardır. Ahşap kaplanmış geniş saçaklı beşik çatıda alaturka kiremit kullanılmıştır. Kerpiç olan ev kötü durumda ve bakımsızdır.

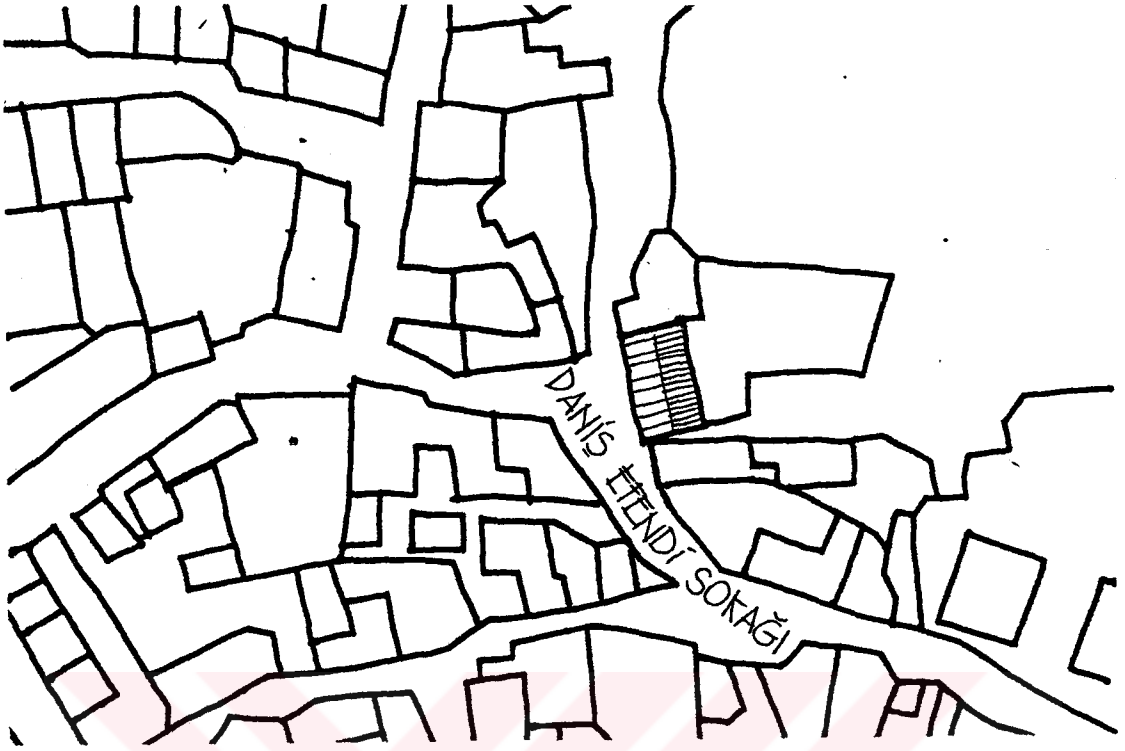
9 NOLU EVİN VAZİYET PLANI VE GENEL ÖZELLİKLERİ

Orta sofalı plan tipinde olan evin çift kanatlı ahşap tablalı kapısı bulunmaktadır. Kapı üzerinde camlı ışıklık vardır. Söve üzerinde yapım yılının yazdığı kilit taşı bulunmaktadır. Alt katta iki oda tuvalet ve mutfak yer almakta, üç kollu ahşap merdivenle üst kata çıkıldığında üç oda ve banyo bulunmaktadır. İçe çekik bir balkonla sofa sonlanmıştır. Küçük bir çıkma yapan balkonu ahşap konsollar desteklemektedir. Merdiven ve balkon korkulukları ahşaptır. Balkon cepheye hareket kazandırmıştır. Diğer evlere göre biraz daha süslemeli olan evin balkon çatı saçağı feston ile süslenmiştir. Kıрма çatı olan evde alaturka kiremit kullanılmıştır.

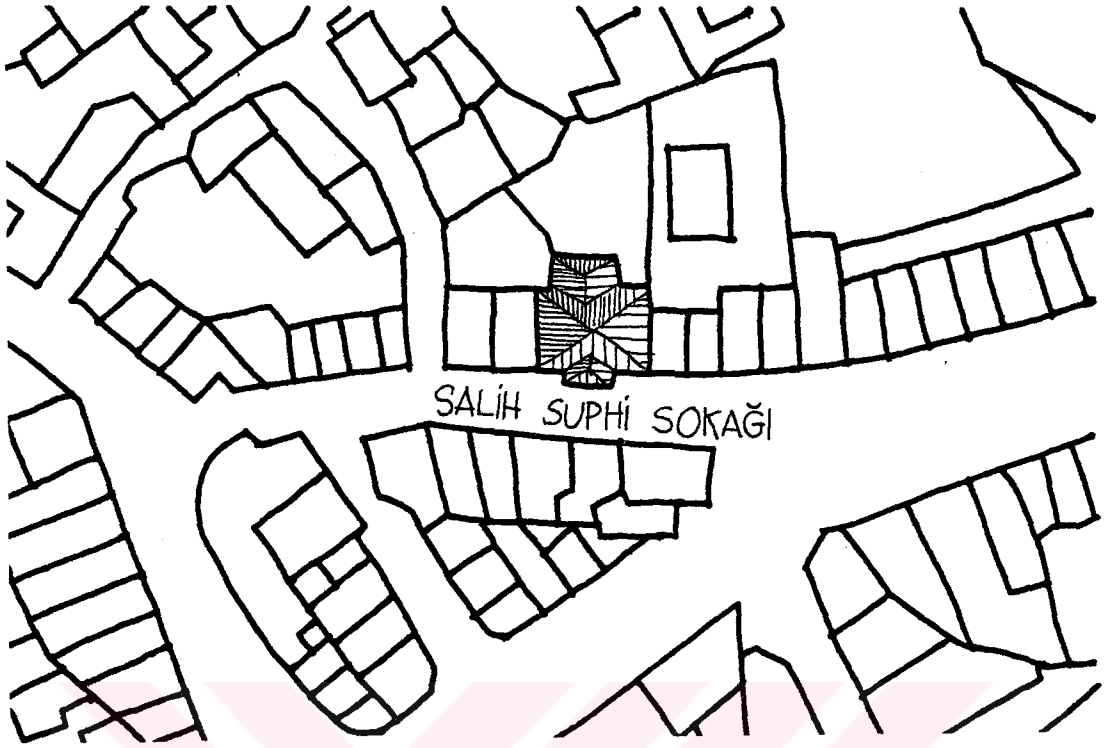
10 NOLU EVİN VAZİYET PLANI VE GENEL ÖZELLİKLERİ

1927 yılında yapılmış olan bu evde sarı taş kullanılmıştır. Giriş içe doğru çekilmiş iki tarafına dükkan olarak kullanılan iki oda yapılmıştır. Evin iki yanında devam eden dükkanlar mevcuttur. Orta sofa iki katlı olan bu ev simetrik planlanmıştır. 3 kollu merdiven ortada arkada yer almaktadır. Bugün karamozaik kaplanan merdiven eskiden ahşapmış. Yer döşemesi de mermerken, karomozaik kaplanmıştır. Altta sofanın iki yanında ikişer oda vardır. Üst katta merdivenlerin çıktığı ahşap döşenmiş cumbalı sofa ve iki yanında odalar yer almıştır. Sokağa bakan ön tarafta iki yanlarda birer pencere vardır. Evin çatısı kırma çatı, çatı örtüsü ise alaturka kiremitti. Ahşap kepenkli pencere kenarları taş sövelerle süslenmiştir.

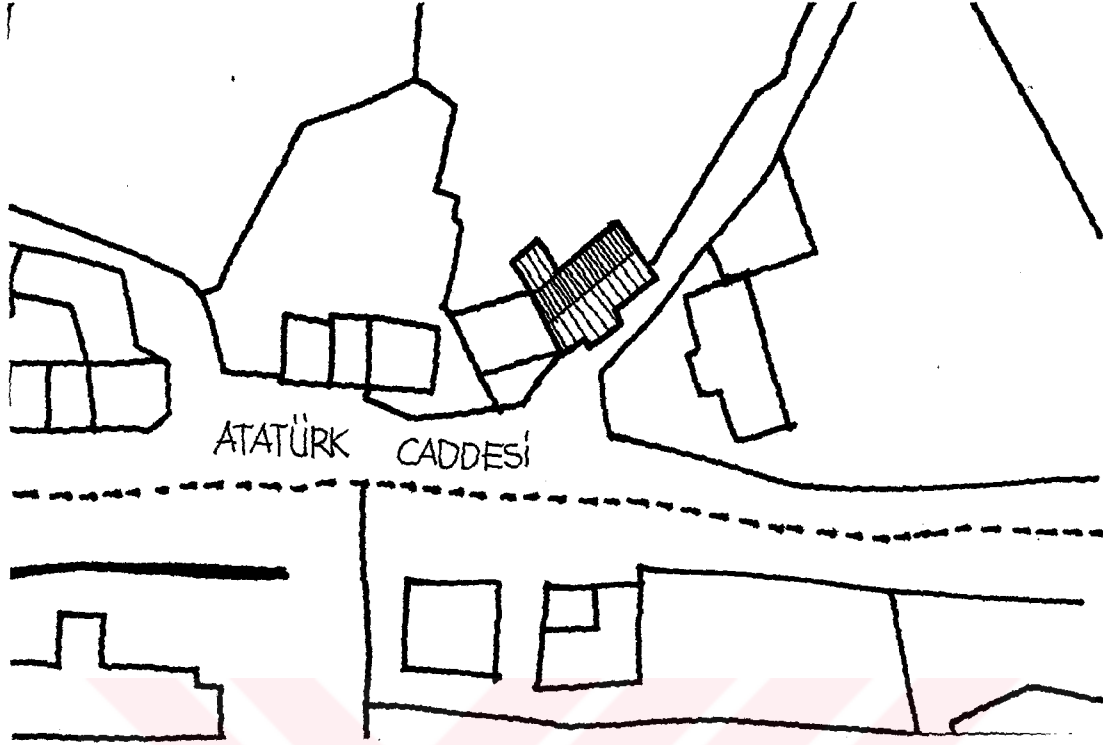
11 NOLU EVİN VAZİYET PLANI VE GENEL ÖZELLİKLERİ

Kemerli bir girişi olan ev 1900 yılında inşa edilmiştir. Girişin üzerinde ışıklık bulunmaktadır. Ahşap kapı değiştirilip yerine güvenlik için olduğu söylenen demir yapılmıştır. Orta sofalı plan tipindedir. Açık sofadan bir kemerle açık hole geçilmektedir. Sofanın kemeri kapatılmıştır. Açık kemerli holde üst kata çıkan ahşap merdiven bulunmaktadır. Yer döşemesi alt kat mermer üst kat ahşaptır. Üst kattaki sofa cumbalıdır. Sofanın iki yanında alt kattaki gibi iki oda yer almaktadır. Bağdadi cumbada ahşap konsollar bulunmaktadır. Kerpiç evin çatısı kırma çatıdır. Marsilya tipi kiremit kullanılmıştır. Cumba saçağı geniş ve ahşap kaplanmıştır.

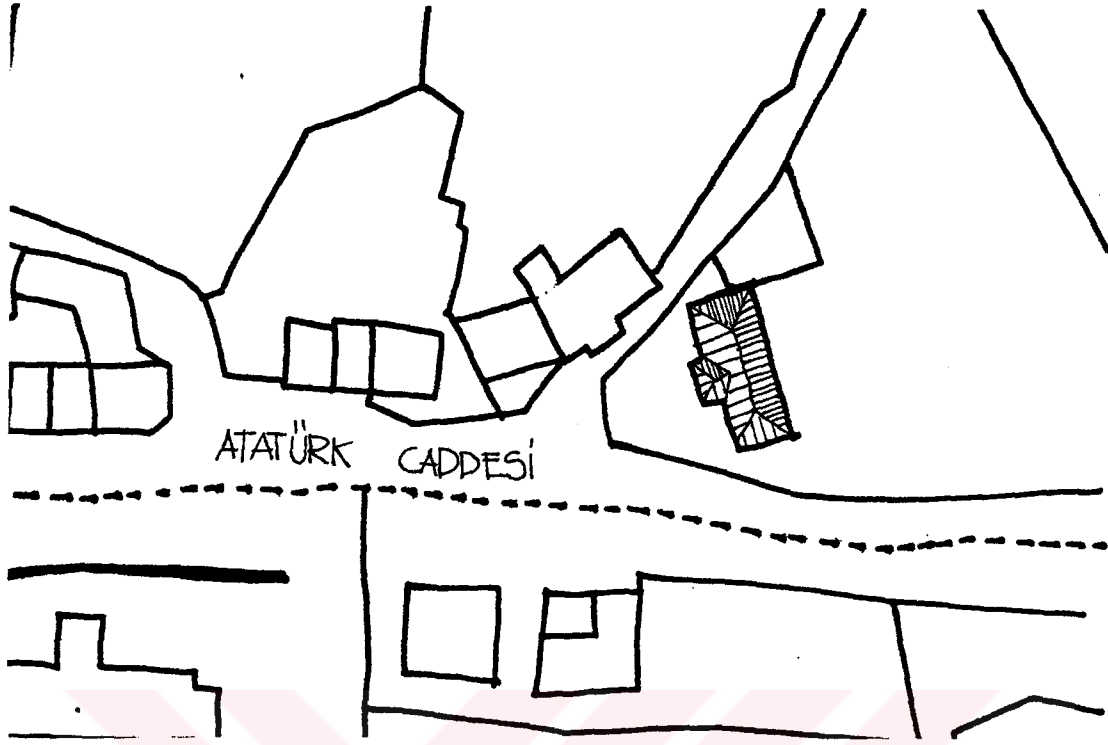
12 NOLU EVİN VAZİYET PLANI VE GENEL ÖZELLİKLERİ

Bahçe içinde yer alan ev 1908 yılında inşa edilmiştir. Yapım yılı giriş kapısının üzerindeki camlı bölümde, demir işlemeli parmaklıkta Arapça olarak yazılmıştır. Ahşap tablalı çift kanatlı giriş kapısı kemerlidir. Kapı üzerindeki ışıklıkta ayla yıldız arması mevcuttur. Yığma yapım tekniğiyle kerpiçten yapılmıştır. Orta sofalı plan tipindedir. Açık sofadan üst kata çıkan merdivenin bulunduğu hole geçilmektedir. Merdiven üç kollu ve ahşaptır. Yer döşemesi alt kat mermer, üst kat ahşaptır. Pencere ahşap kepenklidir. Üst katta çok fazla pencere olduğu dikkat çekmektedir. Simetrik cepheli ev cumbalıdır. Cumba ahşap konsollara taşınmıştır. Çatı, beşik çatıdır. Marsilya tipi kiremit kullanılmıştır.

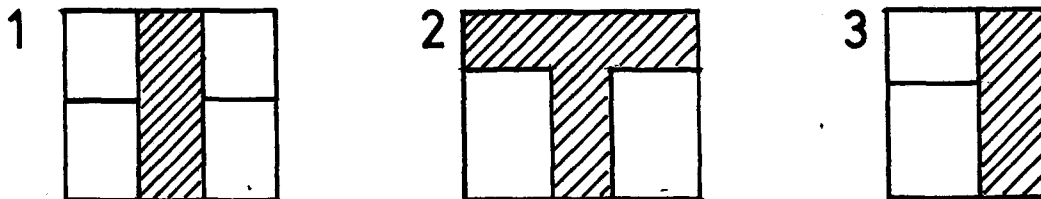
Şekil 3.3.2.1.1.PLAN TİPLERİ

İnceleme yapan bölgede daha çok iki katlı evlere rastlanmaktadır. Bunun yanında tek katlı evler de bulunmaktadır. Plan tipi olarak 5 farklı karakterde plan tipi mevcuttur. (Şekil 3.3.2.1.1.)

Tek katlı evler aorta sofalı karniyarık plan tipindedir. Sofa sokak ve arka bahçeye cephelidir. Bazı evlerde servis mekanları arka bahçede yer almaktadır.

Bu plan tipindeki evlerde sofanın iki yanında odalar bulunmaktadır. Merdiven sofada arkada yer almıştır. Üst katta ise cumba ile çıkma yaptığını veya bir balkonla sonlandığını görüyoruz.

Bir orta sofa ile girilen bu evlerde sofanın iki yanında birer oda bulunmaktadır. Sofa açık olup çoğu zaman bir kemerle arkadaki hole geçilmektedir.

Sokağa cepheli köşedeki sofadan girilen evde odalar sofanın kenarına dizilmiştir. Sofanın sonunda yer alan merdivenle üst kata çıkılmaktadır.

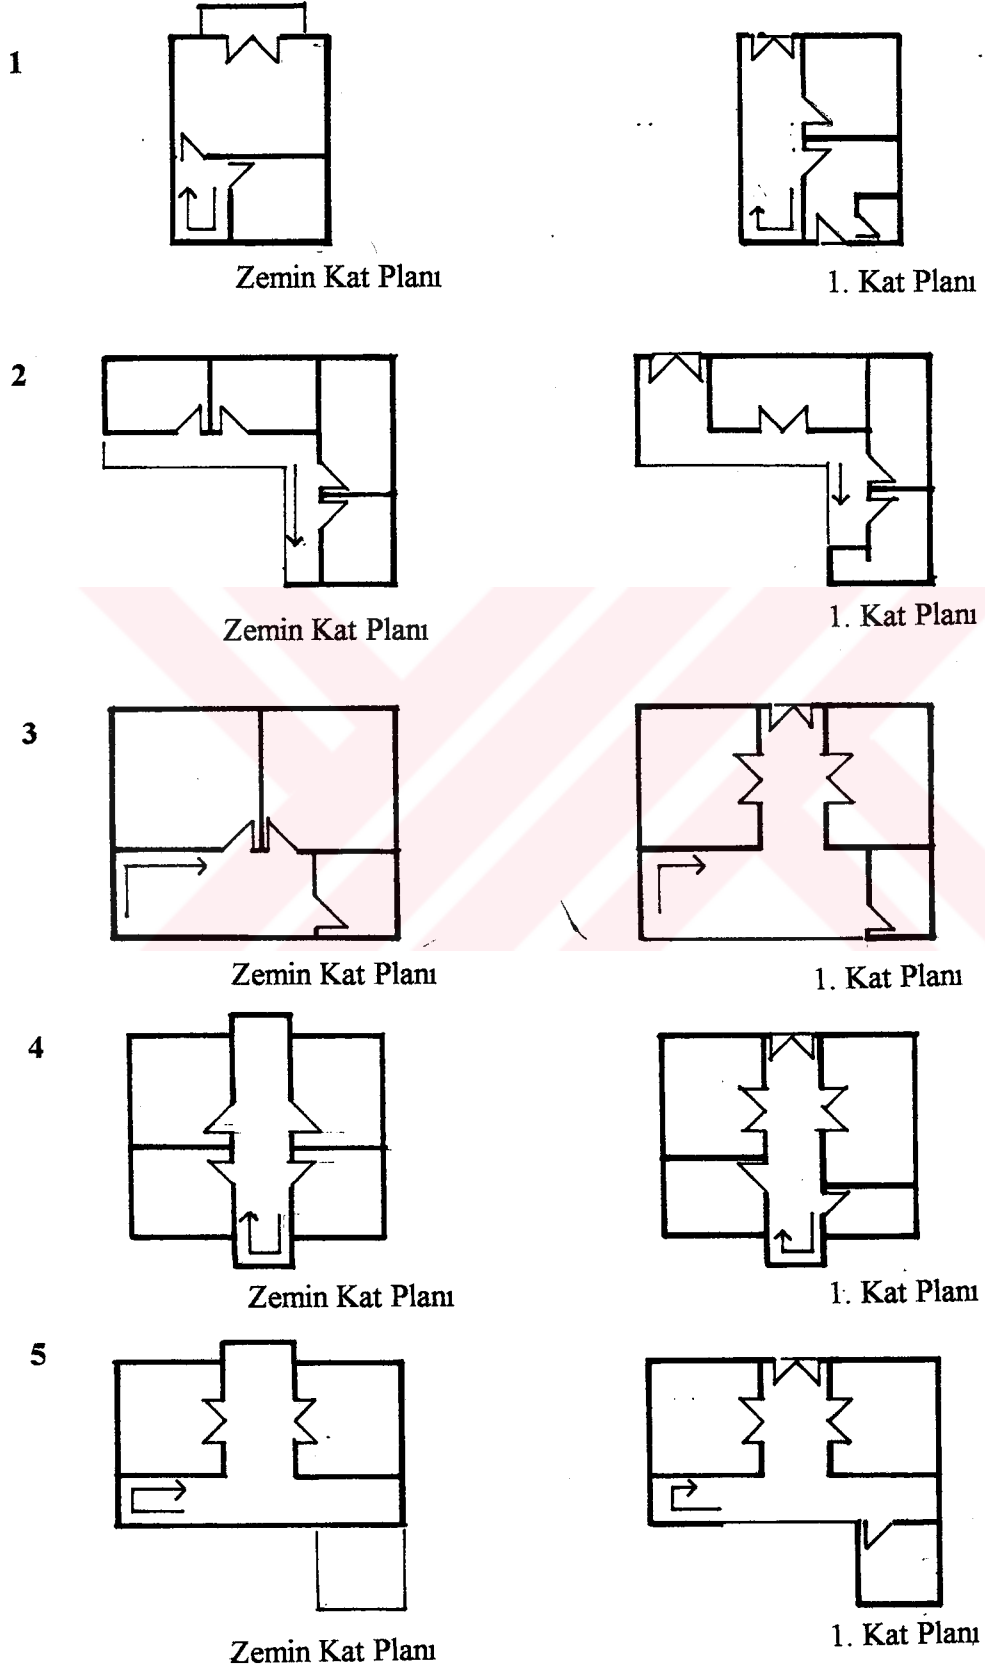
Evler düzgün planlı ve odalar dik köşelidir. Çarpık duvarlara rastlanmamaktadır.
