YILDIZ TEKNİK ÜNİVERSİTESİ

OSMANLI MİMARİSİNİN KIBRIS - LEFKE'DEKİ
SİVİL YAPILAR ÜZERİNDEKİ ETKİLERİNİN
MİMARİ ANALİZİ

YÜKSEK LİSANS TEZİ

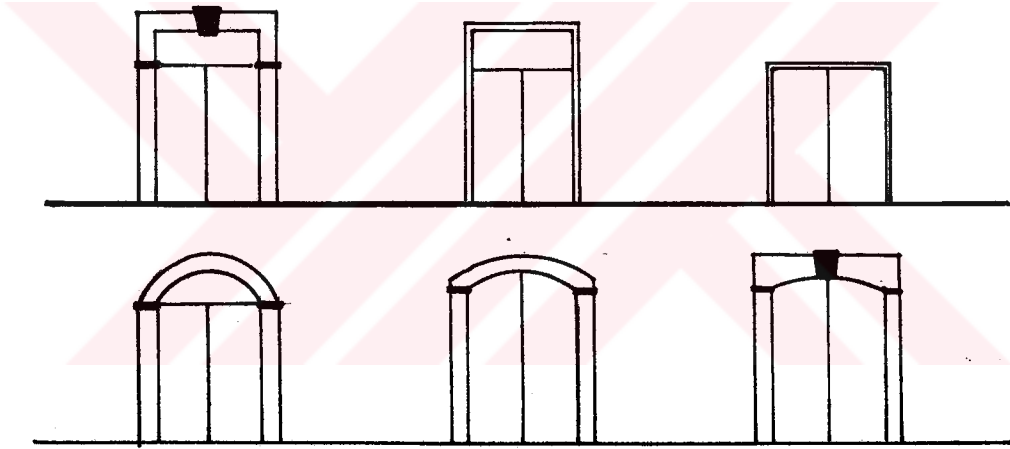
Kapıları düz ve kemerli olarak iki gruba ayırabiliriz. Giriş genellikle taş, işlemeli bir çerçeve içindedir. Kemerlerde kilit taşı bulunmamaktadır. Giriş düz olabildiği gibi, birkaç basamakla yükseltilmiş olanı da görülmektedir. Bazı evlerde giriş kapısı içe çekilmiştir. Giriş kapıları iki kanatlı, ahşap tablalıdır. Kapı üzerlerinde içerisinin aydınlanmasını sağlayan ışıklık bulunmaktadır. Bu kısım camdır. Önü demir parmaklıkla kapatılmıştır. Demir parmaklığın üzerinde, çoğu evde, evin inşaat tarihi işlenmiştir. (Şekil 3.3.2.4.a.)

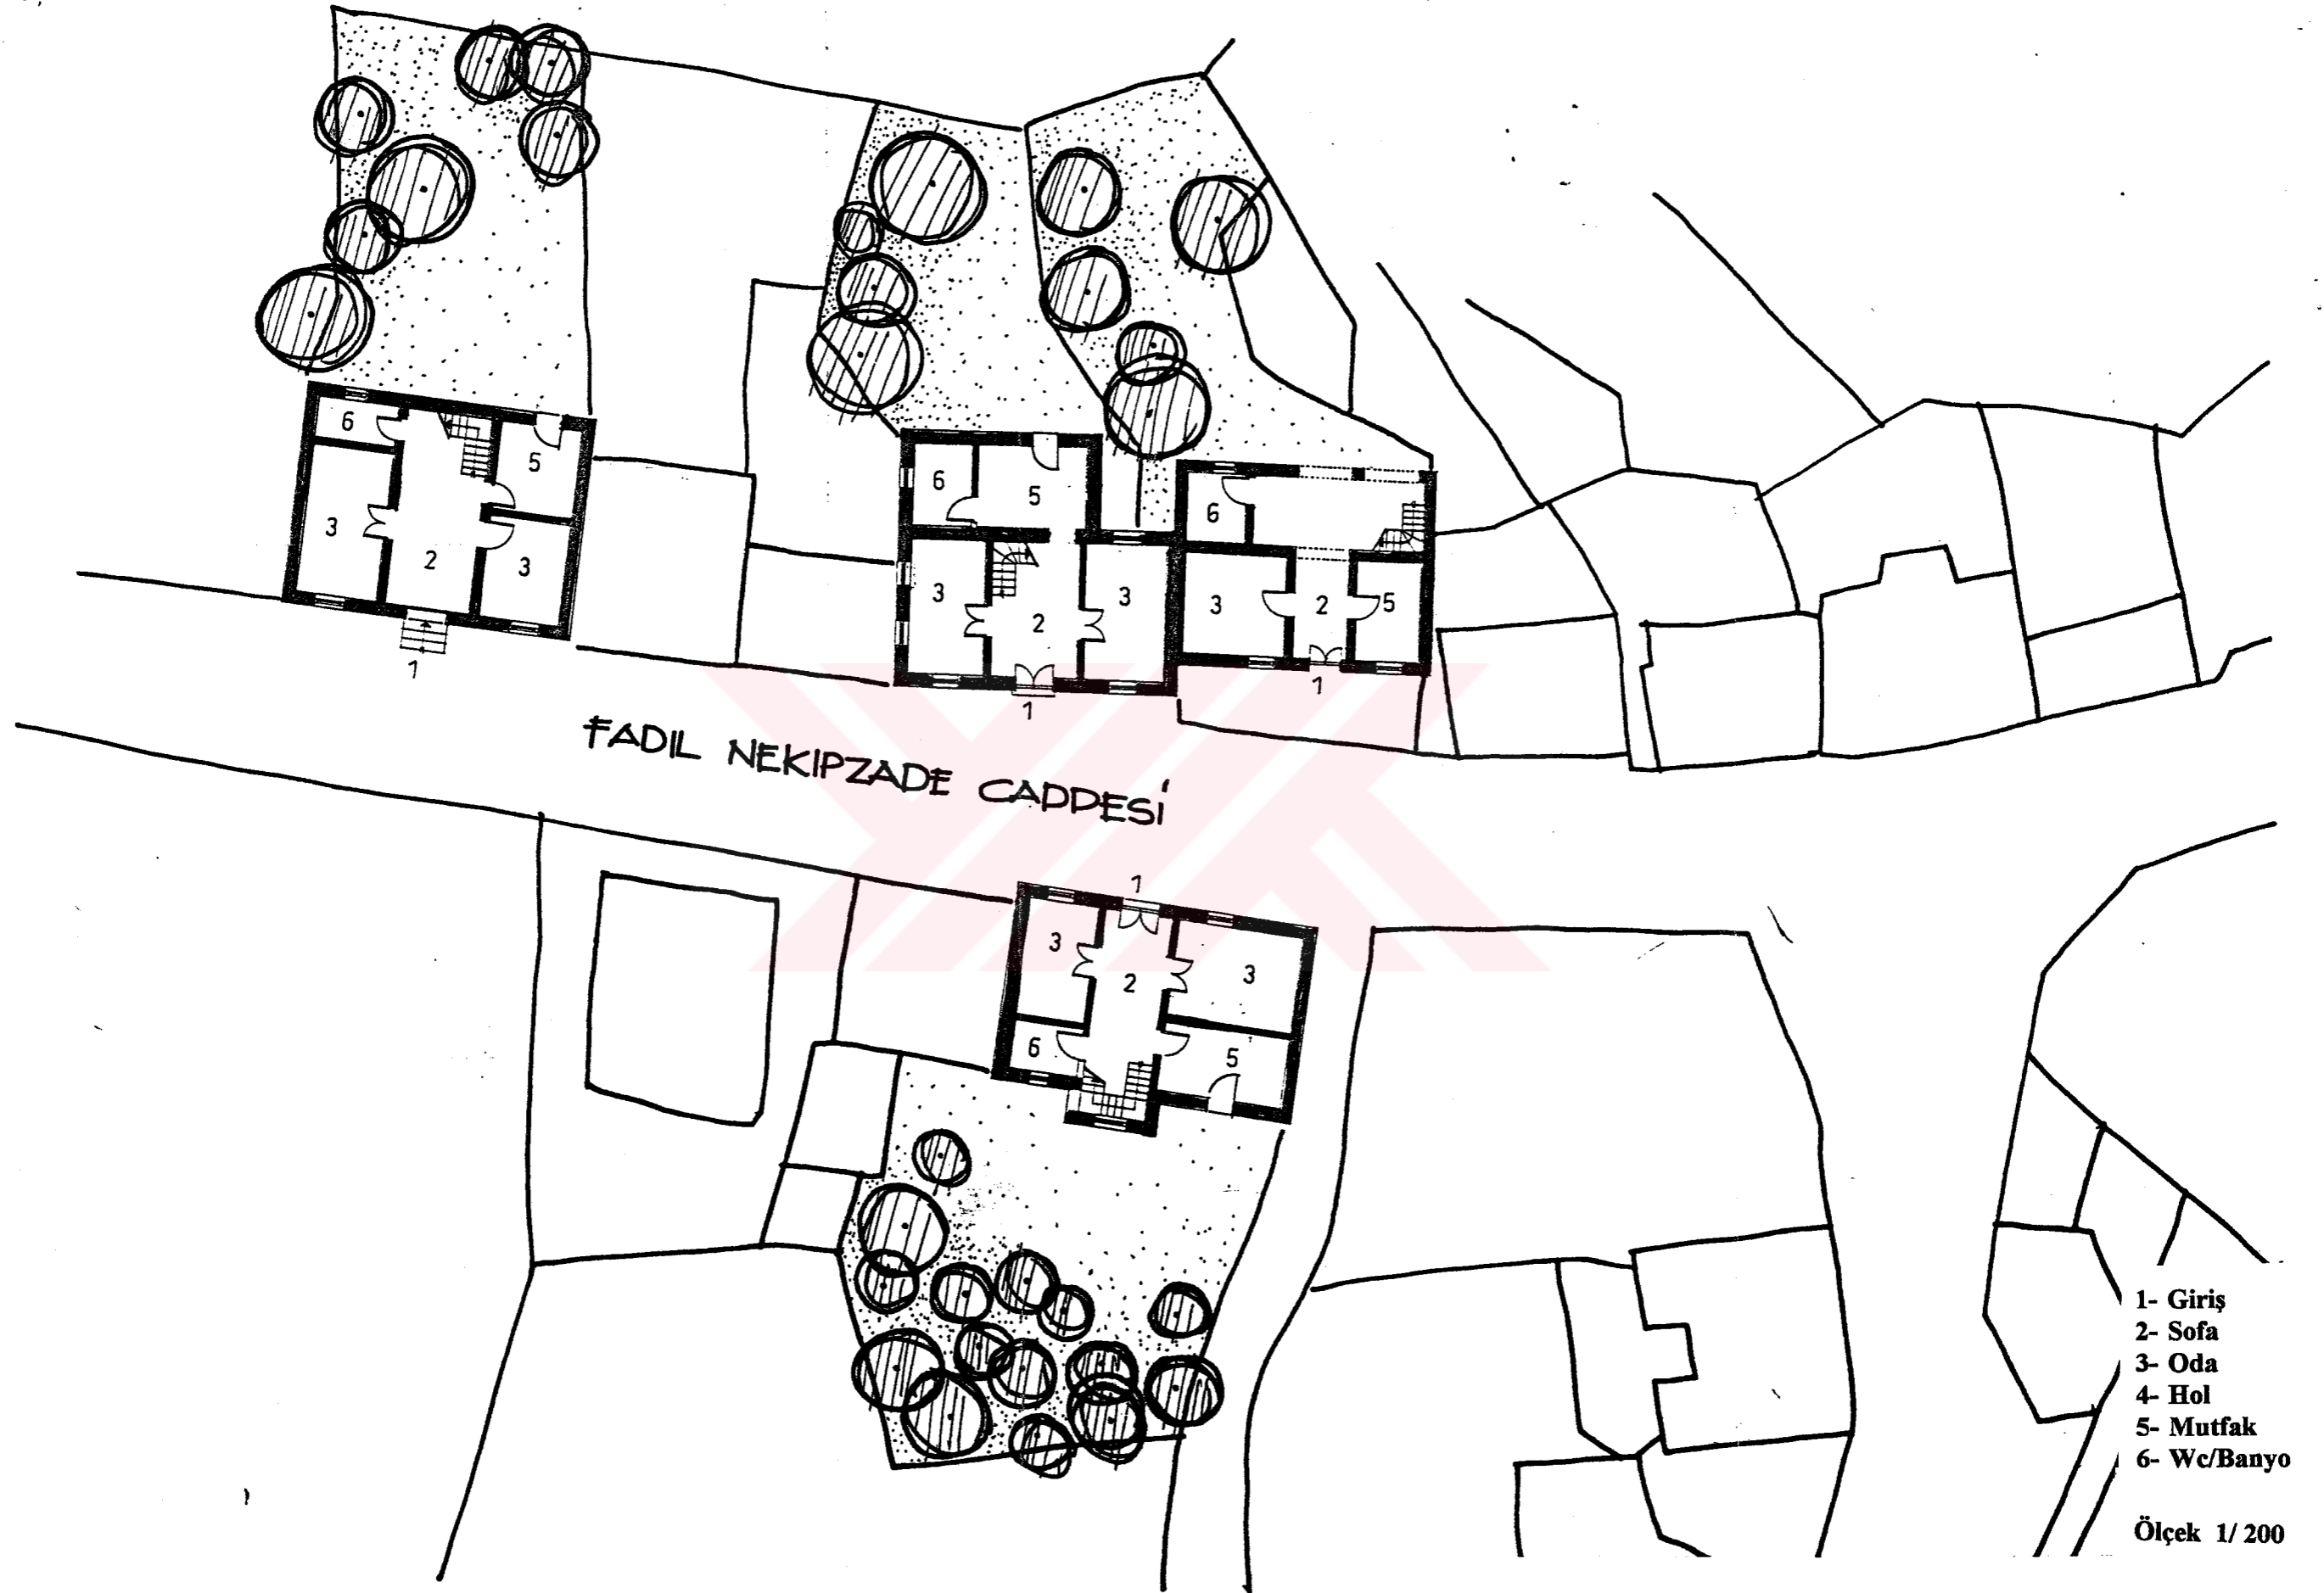
Şekil 3.3.3.1.a Evlerin Sokak ve Bahçeye Göre Konumlanması

Sokaklar organik bir dokuya sahiptir. Buna rağmen evler düz cepheler ve çıkmalar ile sokağa konumlanmıştır. Plan şemaları sokak, parsel, bahçe şekline göre şekillenmemiş, dik planlar oluşturulmuştur. Planların düzgün oluşu önemli özelliklerden biridir.

Evler çoğunlukla sokakların hemen kenarında yer almış, parsel büyüklüğüne göre arkada bahçeleri oluşturulmuştur. İncelenen evlerden bir tanesi bahçe içinde yer almaktadır. Parseller büyük ve sokağa geniş cepheleri oluşturulmuşlardır.

Bahçeli tek olanlar olduğu gibi, genelde evler bitişik nizamlıdır. Her evin arka bahçesi bulunmaktadır. Bahçede W.C., mutfak, kiler çamaşırılık gibi servis mekanları bulunmaktadır. Günün çoğu zamanı içe dönük, sokakla görsel bağlantısı olmayan bahçelerde geçmektedir. İklimin elverişli olması dolayısıyla, özellikle yazın bütün eylemler, yemek yemek gibi bahçede geçmektedir. Eskiden ekmekler evde yapıldığından;

bahçelerde taştan, çamur sıvalı ekmeek fırınları bulunmaktadır. Bazı evlerde bahçeye açık olan sofalar bulunmaktadır. Bu tip evlerde sofalar sonradan kapatılmıştır. Bahçedeki servis mekanları da genellikle ev içine taşınmıştır. Bahçeler taş duvarlarla çevrilmiştir. (Şekil 3.3.3.1. a-b-c-d)

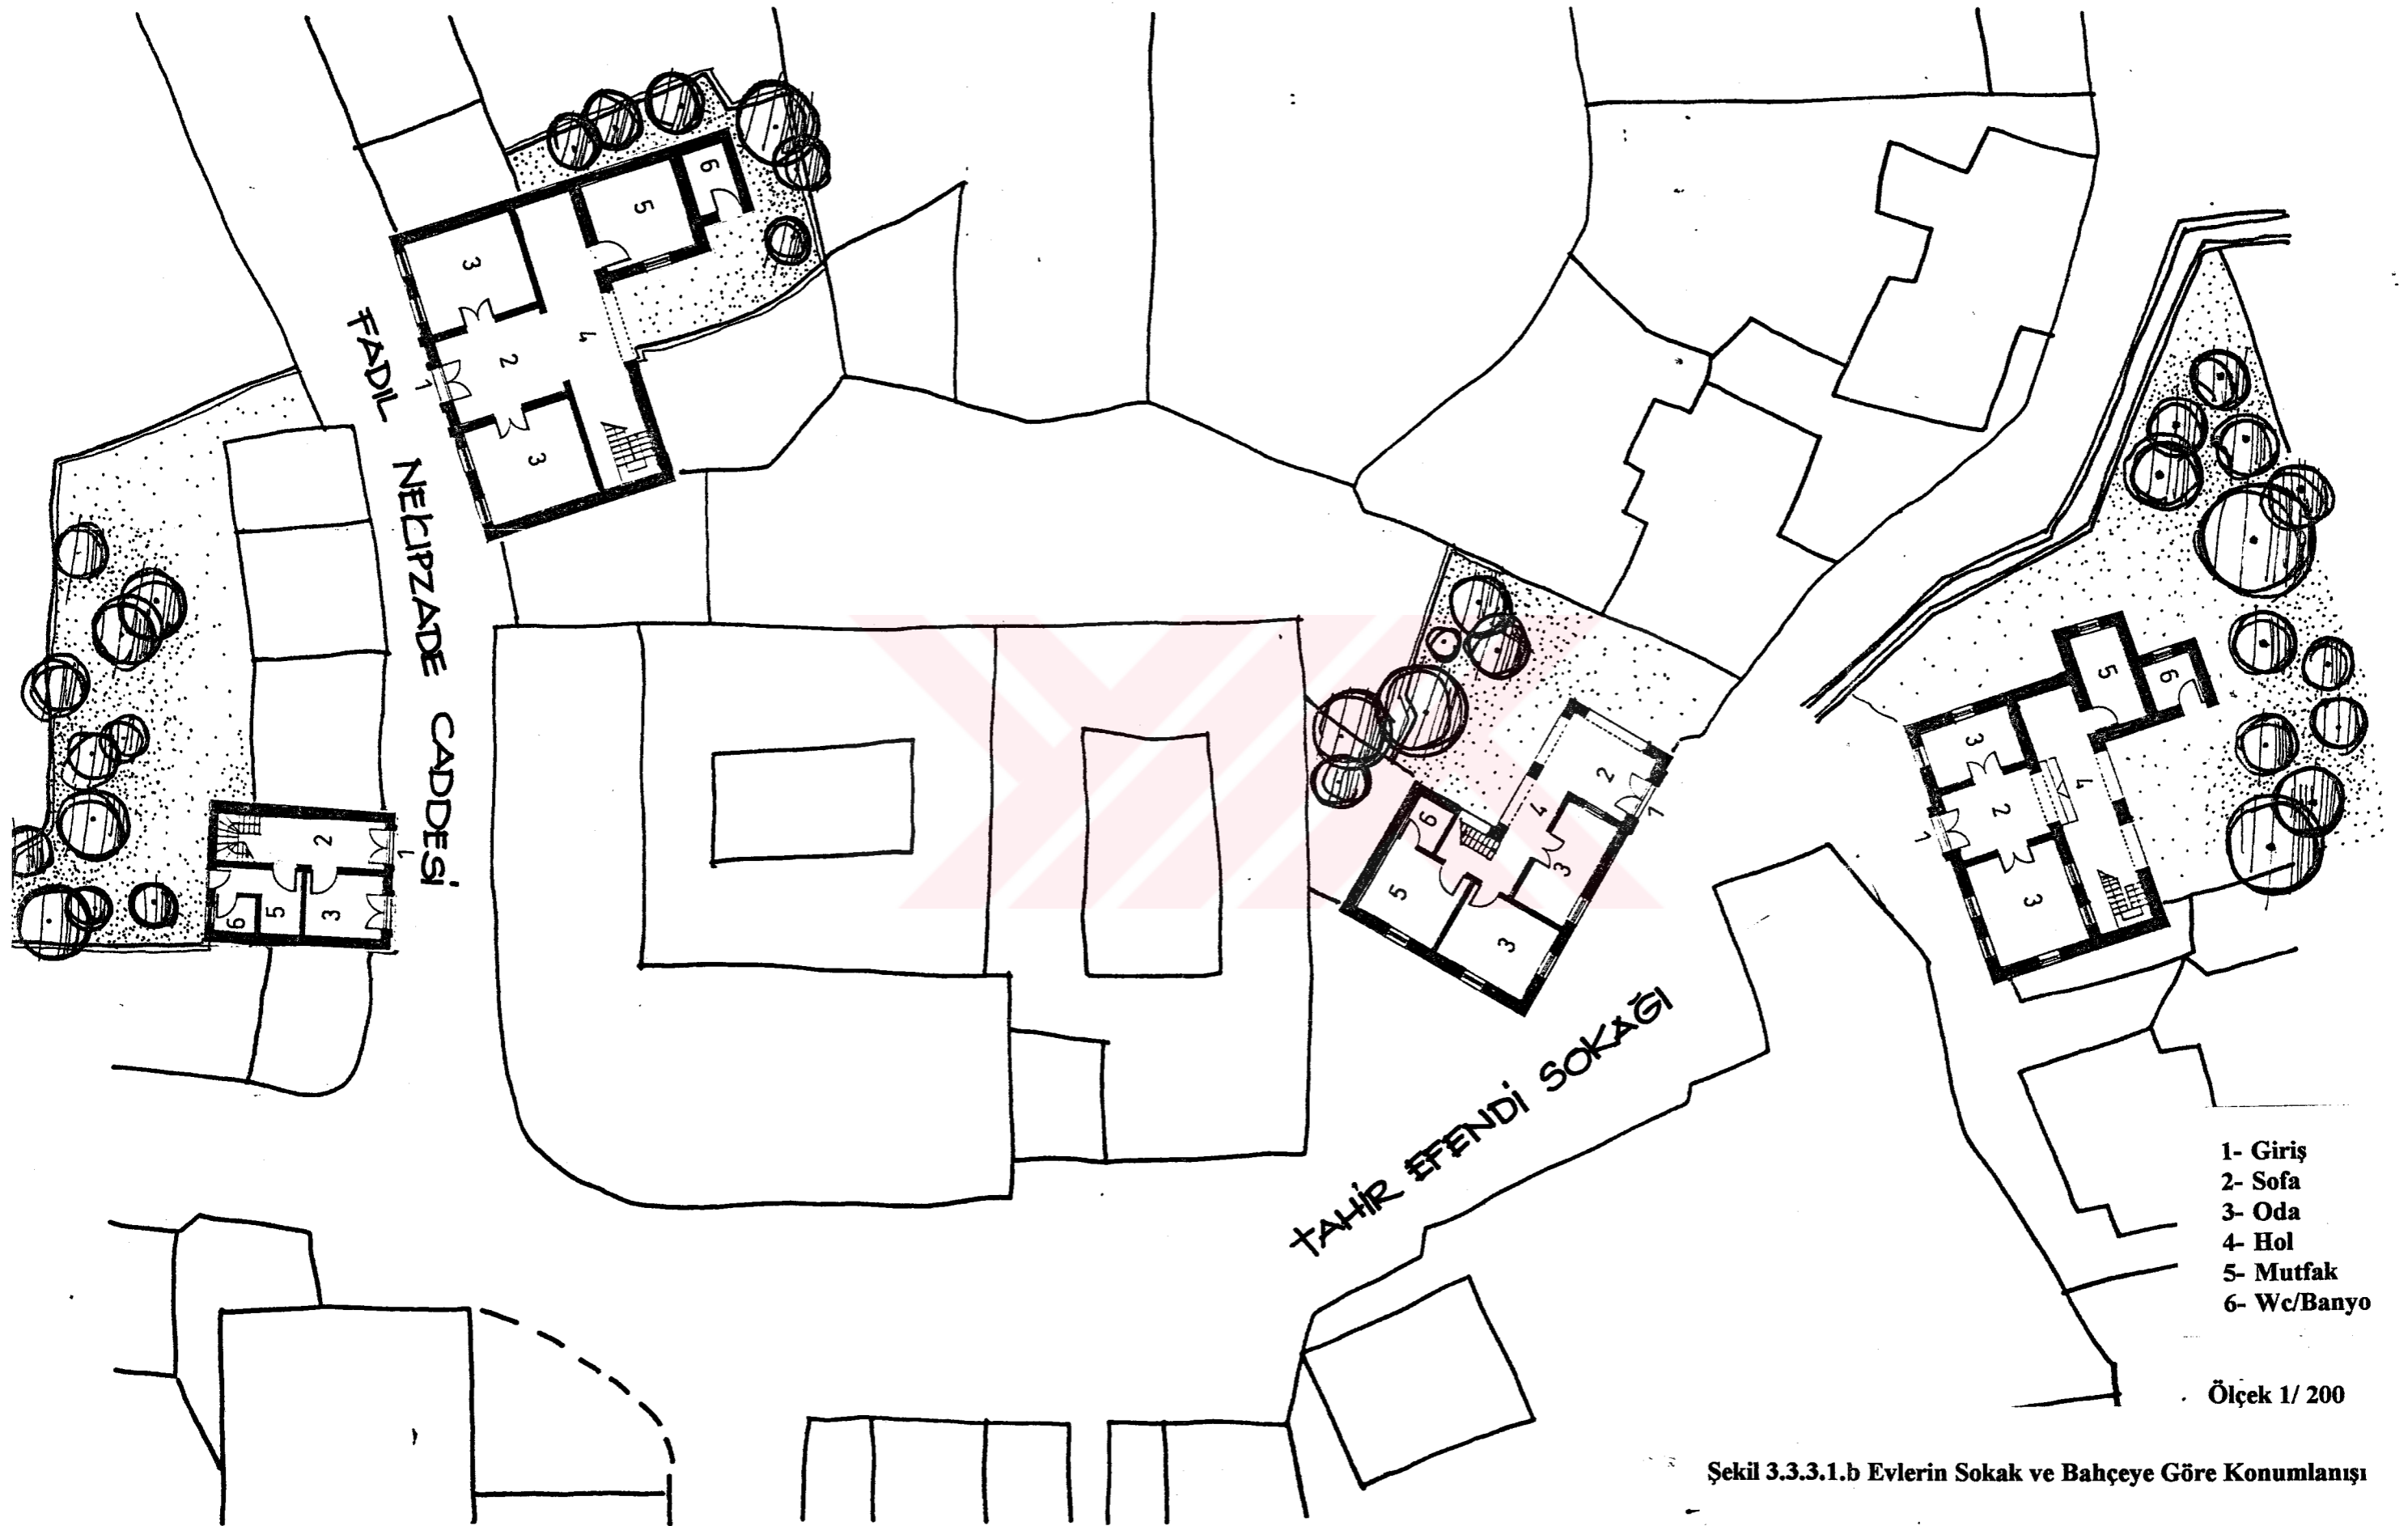
Şekil 3.3.3.1.b Evlerin Sokak ve Bahçeye Göre Konumlanışı

- 1- Giriş
- 2- Sofa
- 3- Oda
- 4- Hol
- 5- Mutfak
- 6- Wc/Banyo

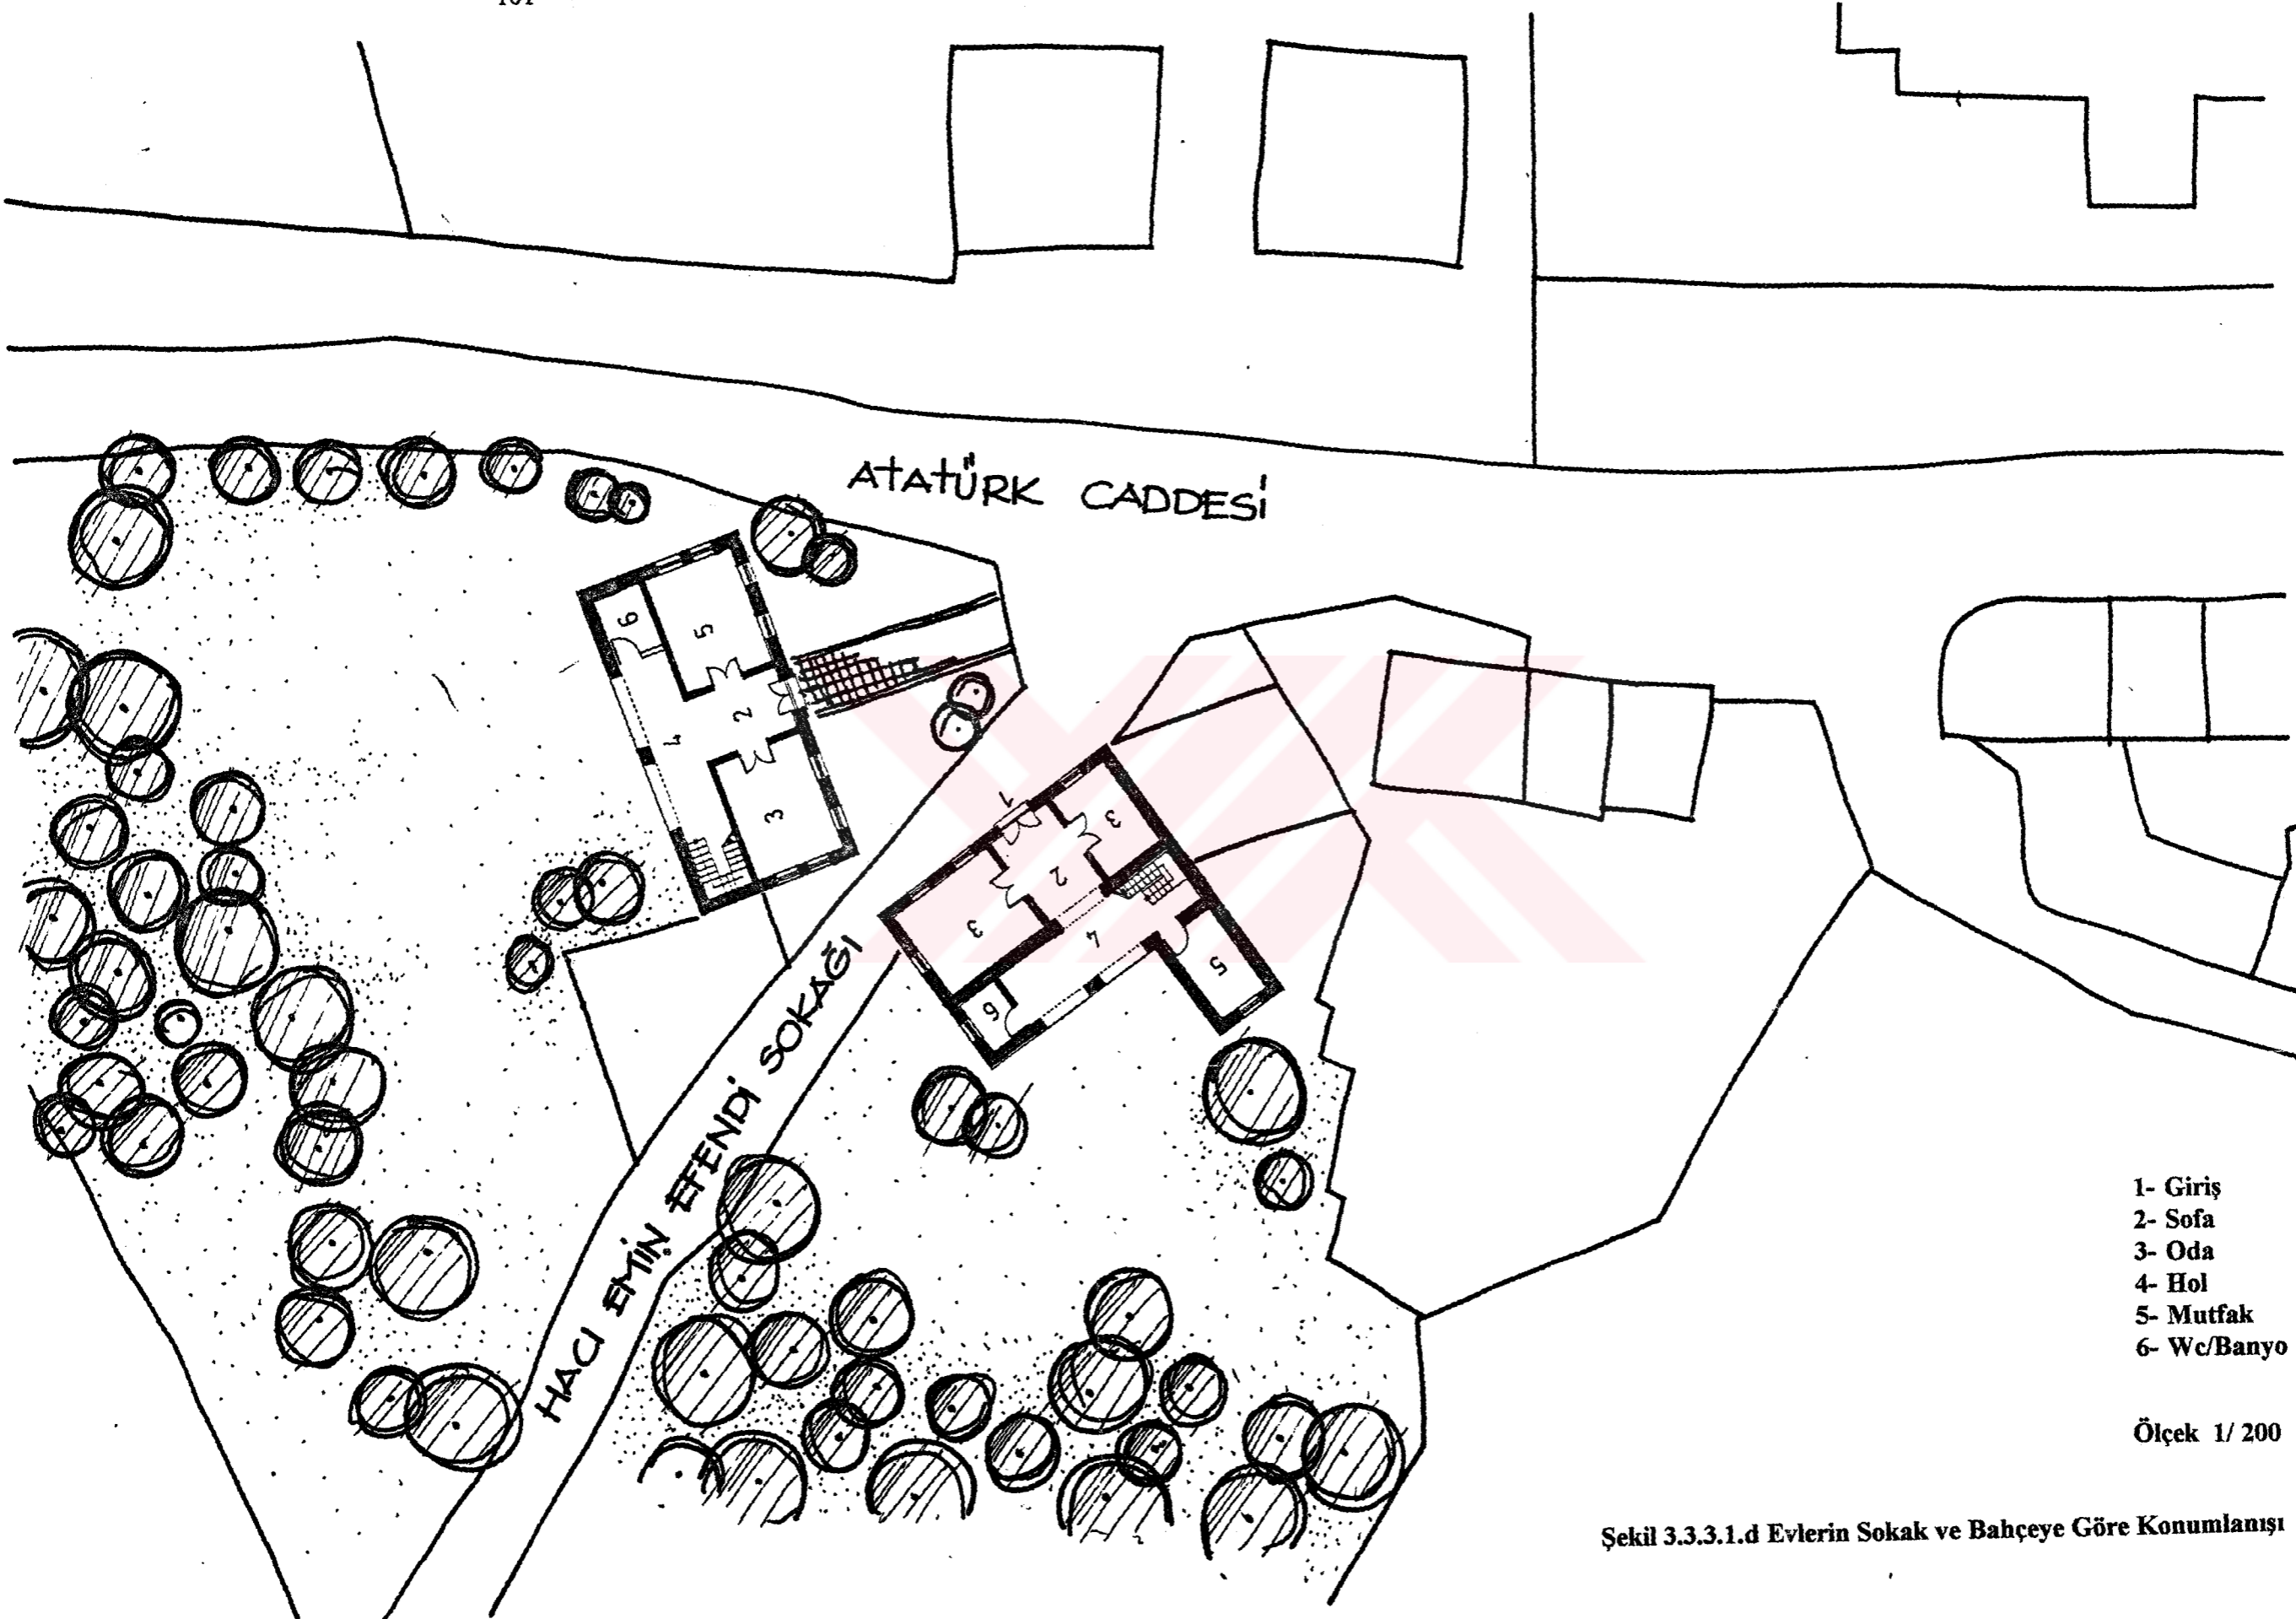
Şekil 3.3.3.1.d Evlerin Sokak ve Bahçeye Göre Konumlanışı

- 1- Giriş
- 2- Sofa
- 3- Oda
- 4- Hol
- 5- Mutfak
- 6- Wc/Banyo

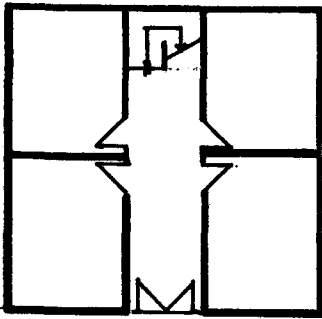
Zemin Kat Planı

- 1) Orta sofalı plan tipi. Sofa ortada merdiven sofanın arka kısmında yer almaktadır. Sofanın iki yanına odalar dizilmiştir.

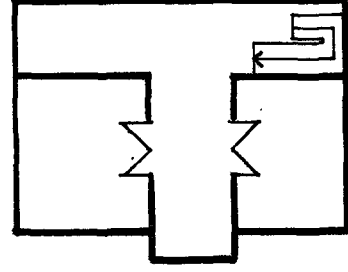
1. Kat Planı

- 2) ORTA SOFALI + ARKADA HOL. Evlere ortada bulunan bir holden girilmektedir. Holün iki yanında birer oda bulunmaktadır. Sofa arkada bir holle birleşmektedir. Merdiven holde kenarda yer almaktadır.

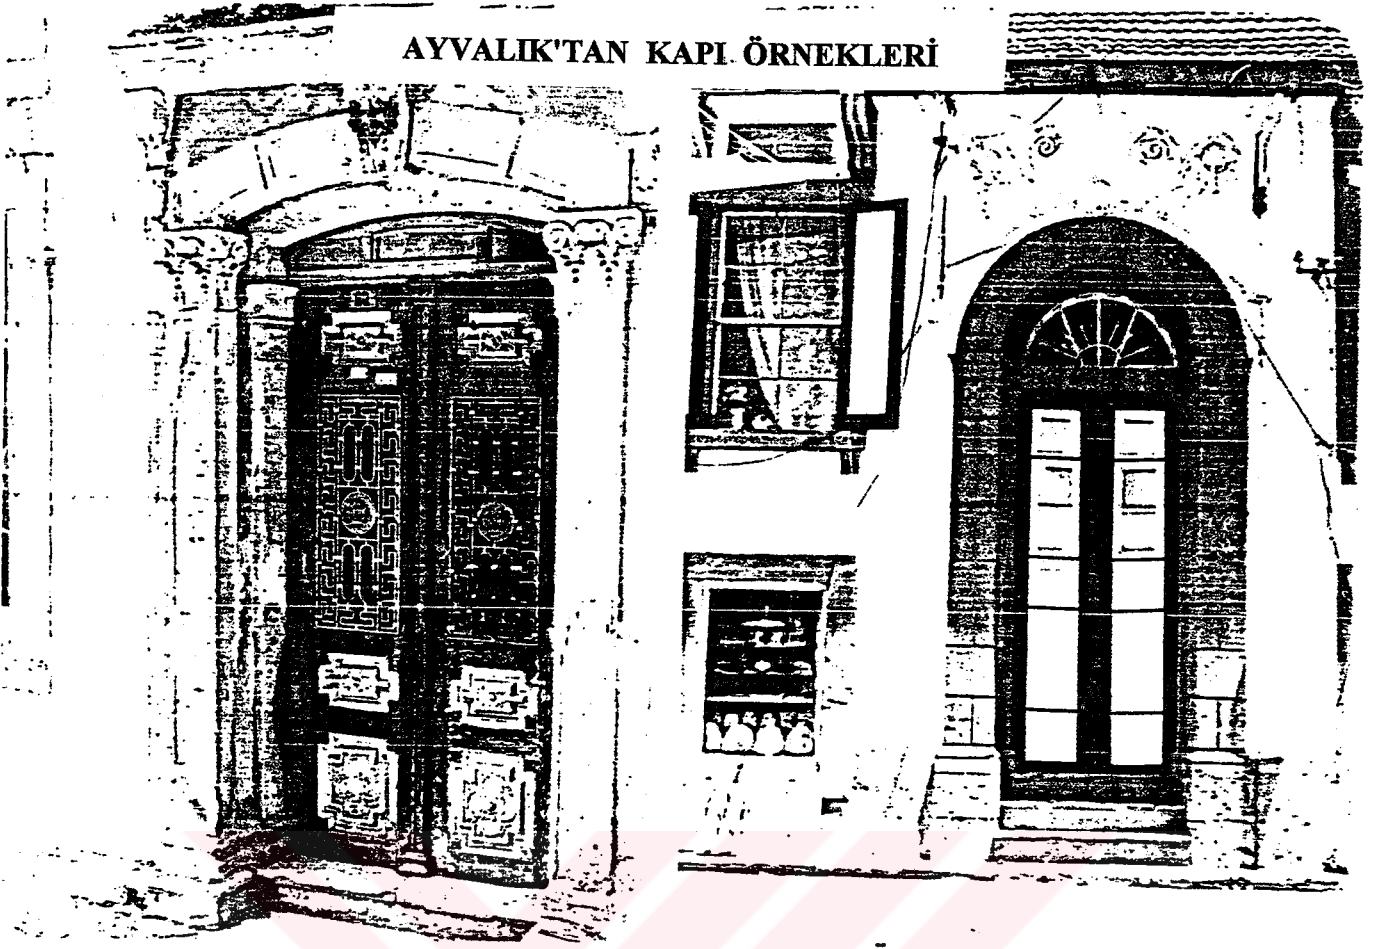
Resim 56: SÜSLÜ GİRİŞ KAPILARI

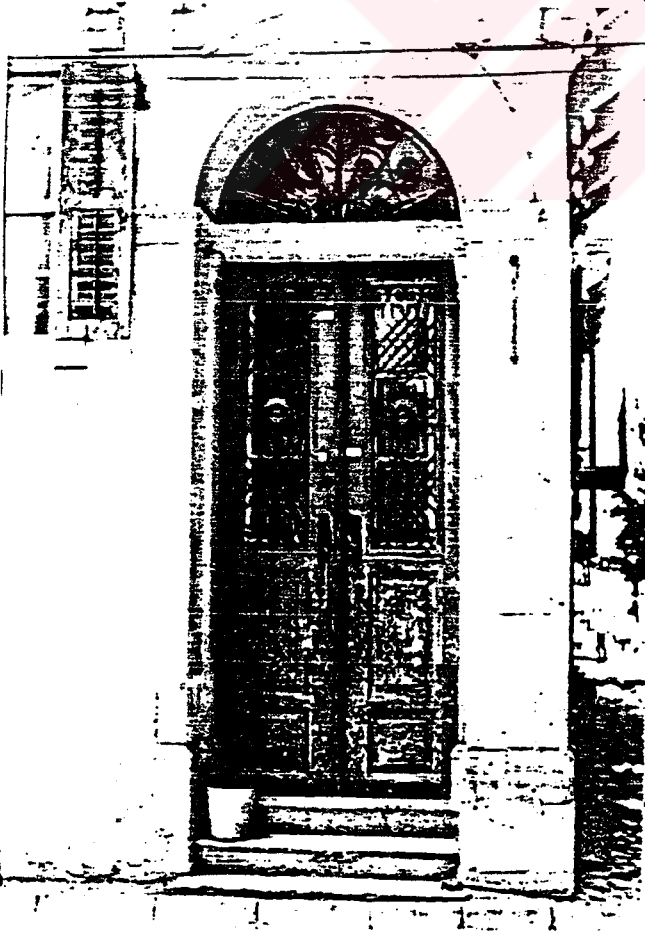
Resim 57 : SEFA CAD. No.88 GİRİŞ KAPISI

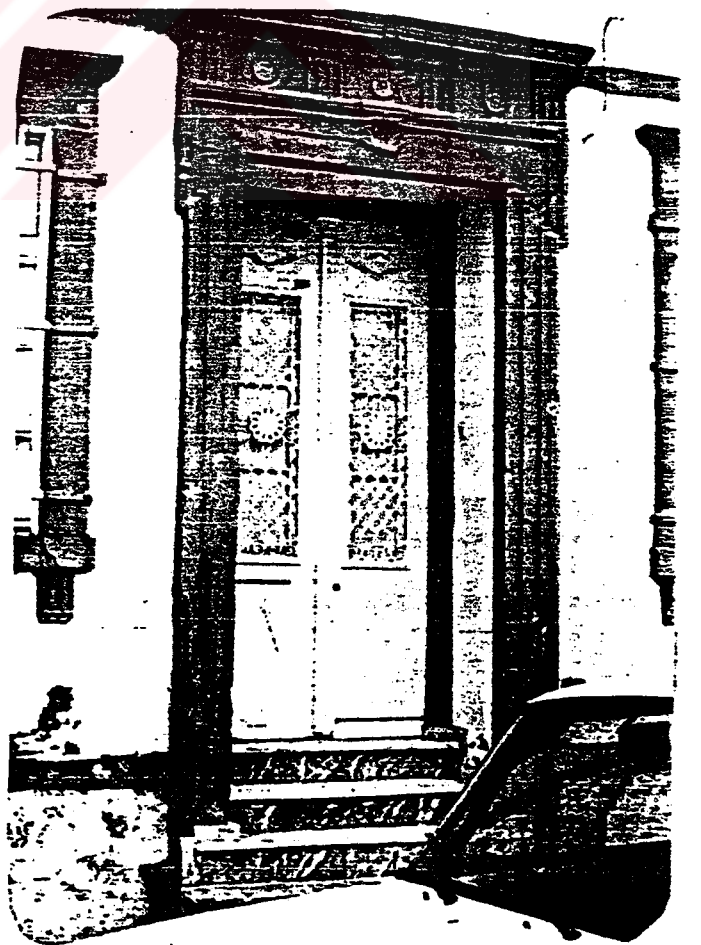
Resim 58 : DÜZ LENTOLU KAPI ÖRNEĞİ

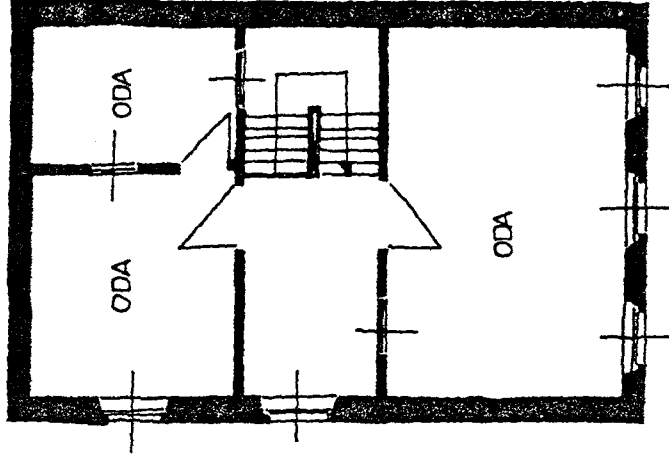
BİRİNCİ KAT PLANI
FEVZİ PAŞA MAHALLESİ,
37 NOLU SOKAK,
2 NOLU YAPI.
