YILDIZ SARAYI HAREM YAPILARI  
KADIN EFENDİLER DAİRESİ

F.B.E. Mimarlık Anabilim Dalı Rölöve-Restorasyon Programında  
Hazırlanan

YÜKSEK LİSANS TEZİ

İSTANBUL, 1998

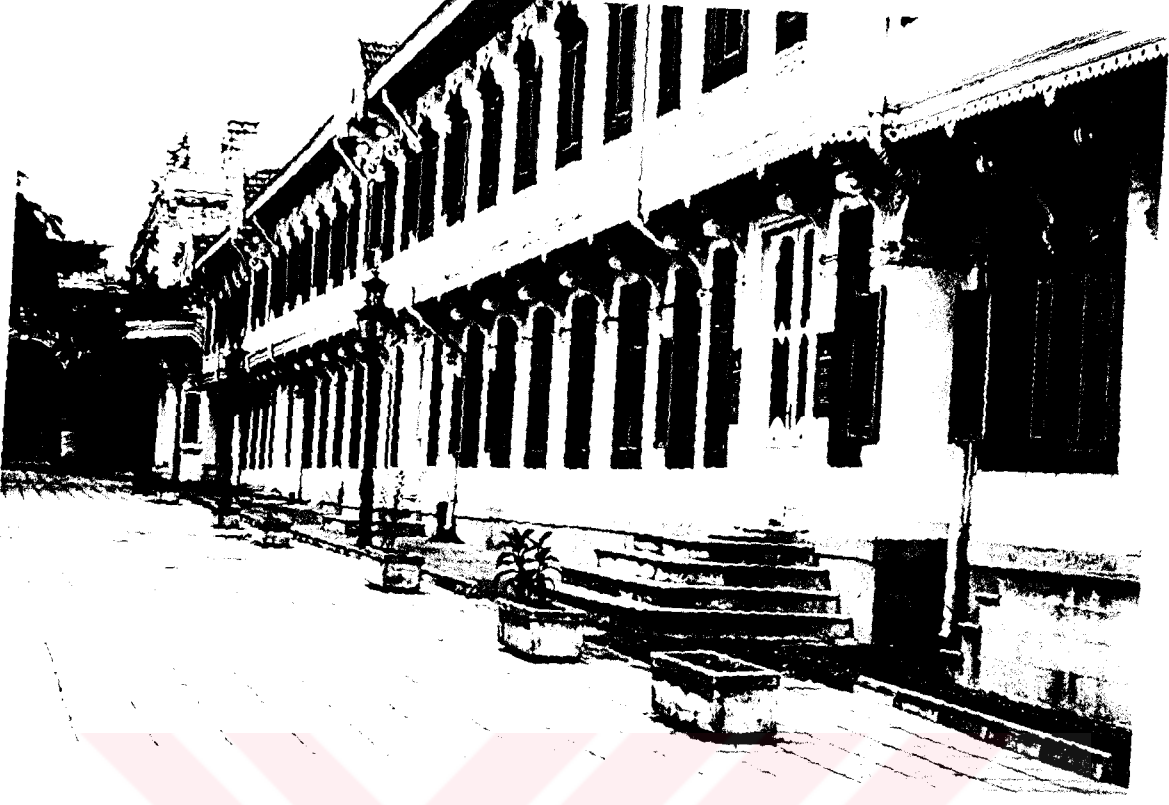
Fotoğraf 2. 10. Yıldız Sarayı Yaveran- Bendegan Dairesi

daireden oluřan ince ve uzun bir dikdörtgen kitleye sahiptir (Bkz. Foto. 2. 10.). Ajurlu ahřap pencere bezemeleri ve řaçaklarıyla, resmi iřlevi olan bir yapıdan çok bir konuta benzeyen bu bina, yaverler, muhasipler ve mabeynciler dairesi olarak kullanılmaktaydı (řehsuvaroęlu, 1951; Batur, 1995).

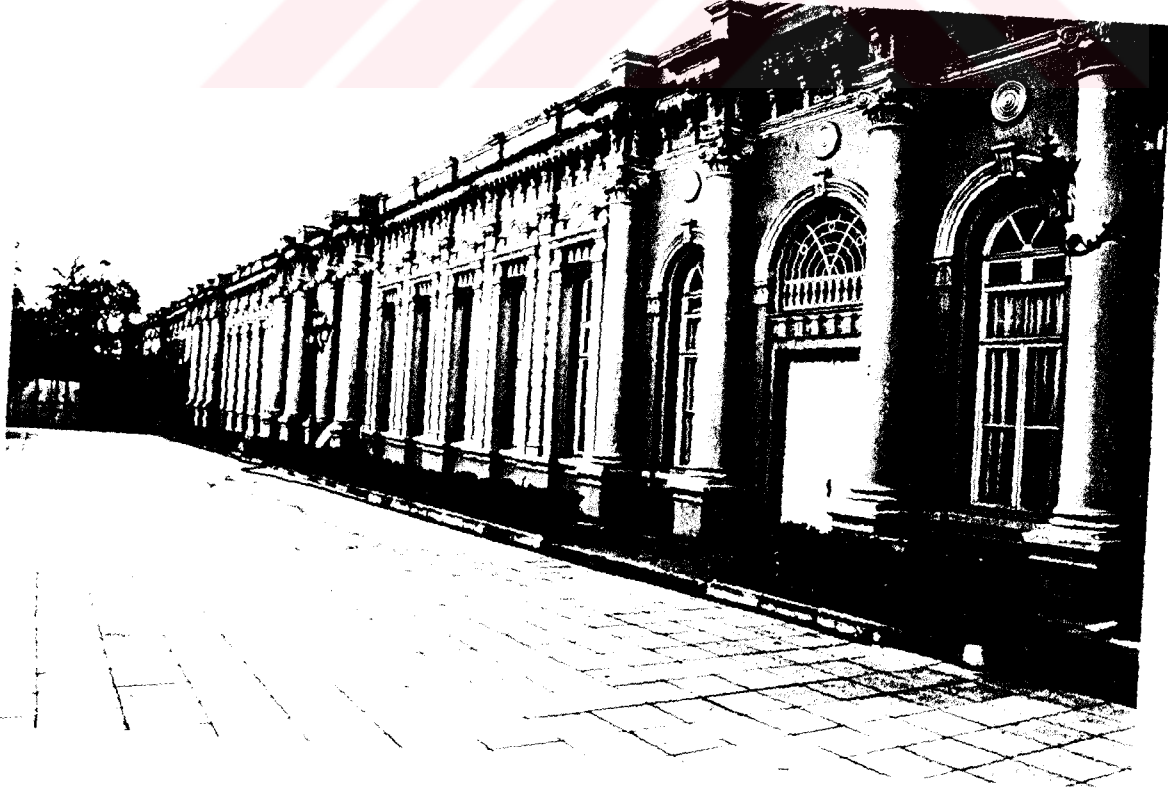
Fotoğraf 2. 11. Yıldız Sarayı Silahhane Köşkü

Silahhane Köşkü; bu dizinin en ilginç yapısıdır. Valide Sultan Kapısı'ndan girildiğinde sağ tarafta uzunlamasına konumlanmış tek bir bina gibi görülmekteyse de içinde ahşap sütunlarla taşınan bir asma kat oluşturulmuştur. Yüksek ve tek kat üzerine başlayan bu kagir yapı, arazinin eğimine bağlı olarak güney cephesinde iki katlı olmaktadır. Köşk, yüksek tutulmuş tek kat üzerinden, bahçeye uzun bir cephe vermektedir. Cephede yüksek korentiyen kolon çiftlerinden oluşan dörtlü gruplar, binanın uzun kitlesini ritmik bir bölümlleme ile canlandırmaktadır (Bkz. Foto. 2. 11.). İçerde ana mekan, uzun bir dikdörtgen olan tek bir hacimden ibarettir. İnce ve yüksek kolonlarla üçe ayrılmış iç mekan, ortadan ahşap kaburgalı, madalyonlar içerisinde gemi resimleri ve silah motifleriyle süslenmiş yüksek bir tonozla örtülüdür (Tuğlacı, 1993; Batur, 1995).

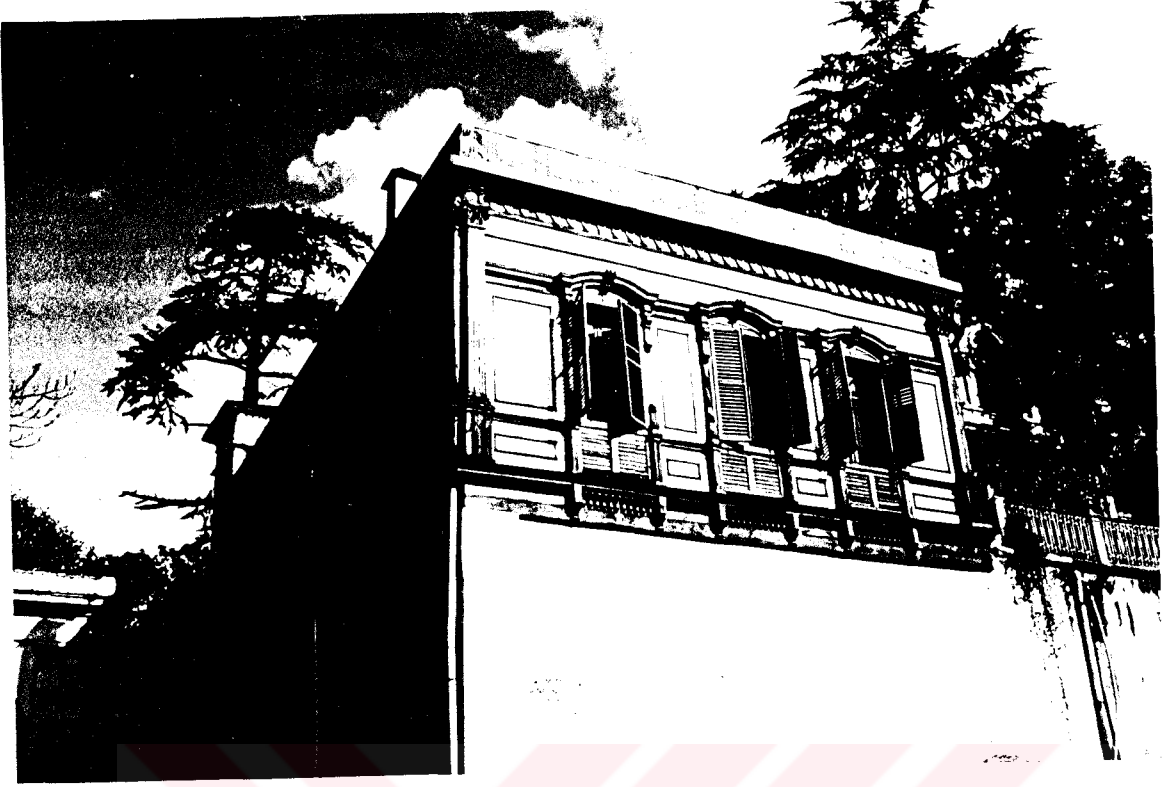
Fotoğraf 2. 12. Yıldız Sarayı Set (Seyir) Köşkü

Seyir Köşkü (Set Köşkü); Koltuk Kapısı'ndan dışarı çıkınca hemen solda, Büyük Mabeyn Köşkü'ne arka cephesinden bitişik olmak suretiyle yüksek bir duvar üzerinde yer alan ve Alman İmparatoru II. Wilhelm'in Türkiye'yi ziyareti sırasında padişahın cuma selamlık törenlerini seyretmesi için II. Abdülhamid tarafından özel olarak Başmimar Sarkis Balyan'a yaptırılan bu tek katlı bina, ziyaretten sonra da yabancı sefir ve konukların aynı şekilde cuma selamlık törenlerini izlemelerine ayrılmıştır. Büyük Mabeyn'in solunda kalan yapının tavanı zengin kalem işleriyle bezelidir (Tuğlacı, 1993) (Bkz. Foto. 2. 12.).

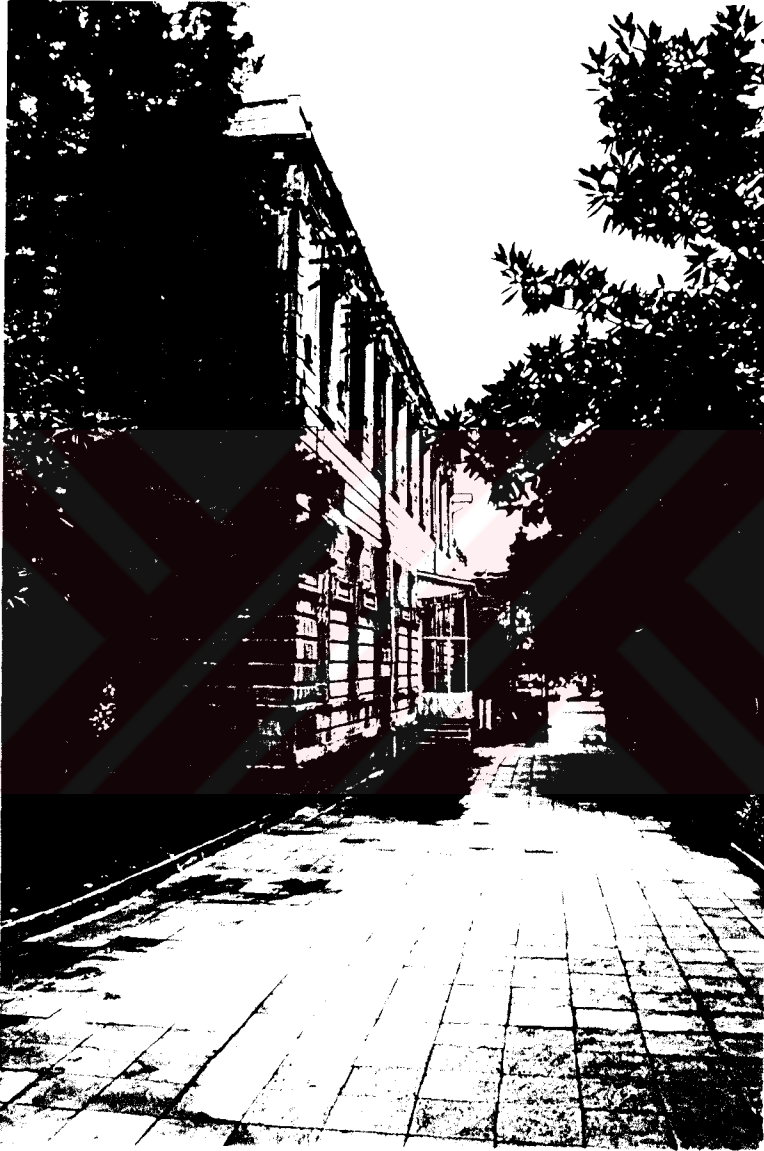
Fotoğraf 2. 14. Yıldız Sarayı Küçük Mabeyn Dairesi Ön Cephesi

Küçük Mabeyn'in, bir dikdörtgen plana oturan ve koridor üzerine açılan oda ve salonlardan oluşan yalın bir şeması vardır İki katlı ve dıştan kagir olan binaya, iki yandan altı basamaklı taş merdivenlerle çıkılmakta ve renkli camlarla süslenmiş bir camekandan girilmektedir (Bkz. Foto. 2. 14.). Geniş giriş holünde, çiçek dallarından oluşmuş bir korkuluğu olan Art Nouveau bir merdiven bulunmaktadır. Dönerek yükselen merdivenin üst kat holünün pencerelerinde, naturalist ve çok renkli büyük çiçek figürlerinden oluşan batı tarzı vitraylar vardır.

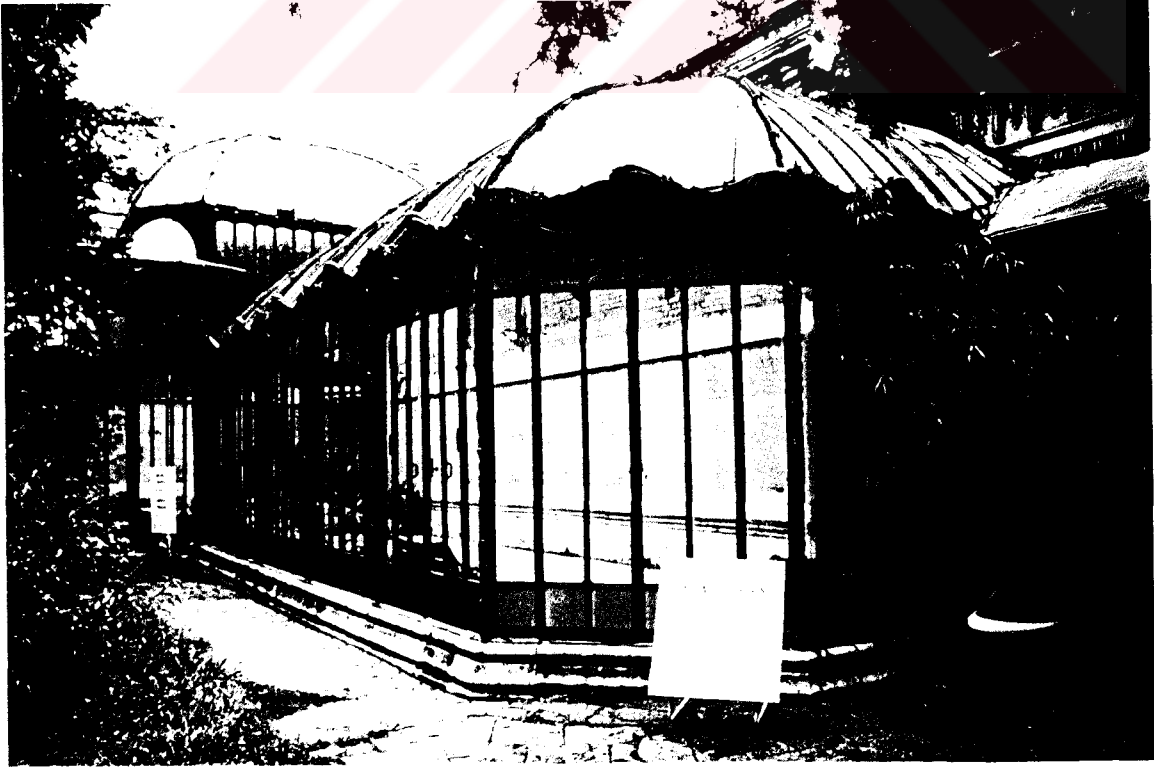
Fotoğraf 2. 16. Yıldız Sarayı Limonluk Köşkü

Limonluk (Kış Bahçesi); Küçük Mabeyn binasının 8 metre uzağında ve tam karşısında bulunmaktadır. R. D'Aronco tarafından 1895-1896 yıllarında tasarlanıp inşa edilen limonluk binası, sarı dökme demirden ve rokoko bezemeleri olan küçük bir neobarok yapıdır. Harem duvarına bitişik, L planlı, iki sıra silmeli taş kaide üzerine oturan yapının kolları yarım beşik tonozlu, köşe mekanı dilimli kubbeli, üstü ve yanları dökme demir strüktür üzerine camla örtülüdür (Batur, 1995) (Bkz. Foto. 2. 16.).

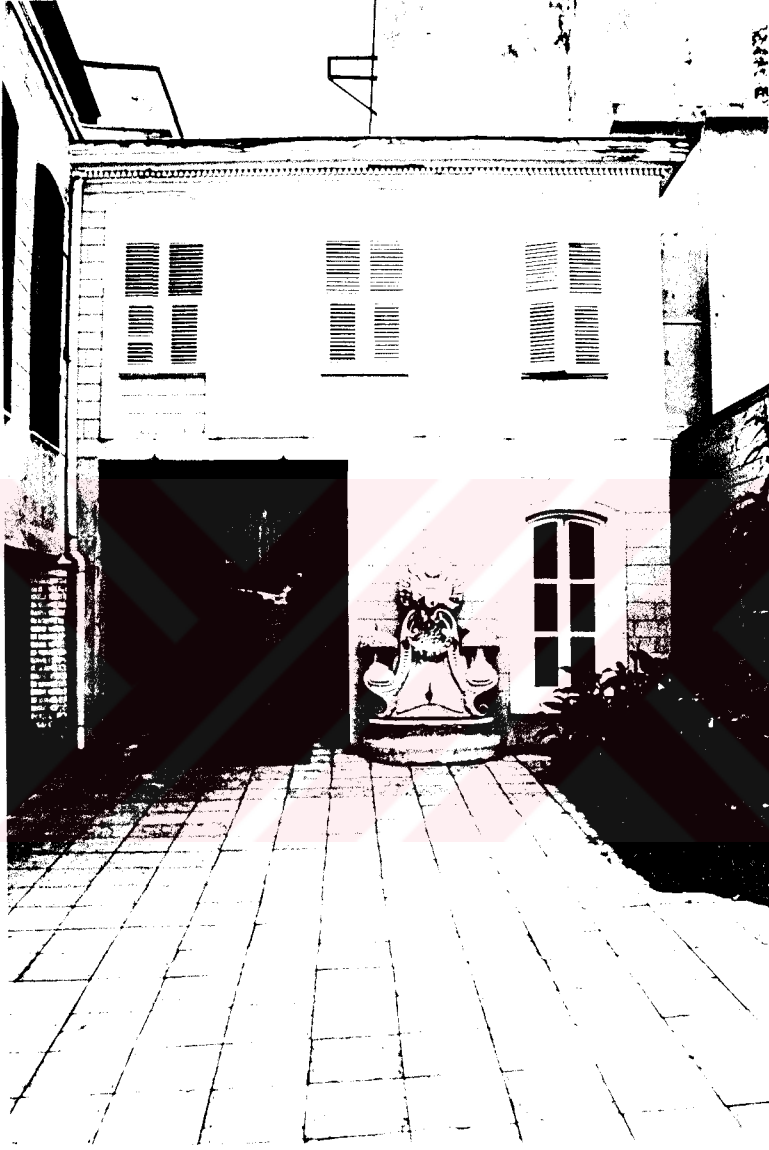
Fotoğraf 2. 17. Yıldız Sarayı Tiyatro Binası

D'Aronco'nun halen Udine Kent Müzesi Arşivi'nde bulunan yapıya ait projesi, neobarok üslupta ve sıkışık mekanı son derece ustalıkla kullanıp değerlendirdiği bir çalışmadır. Tavanı, mavi zemin üzerine mavi yıldızlarla süslü olan tiyatro localarla çevrilidir. Sahnenin tam karşısındaki loca padişaha aittir. Üst katta şehzadeler ve alt katta ise saray mensupları oturlardı (Şehsuvaroğlu, 1951) (Bkz. Foto. 2. 17.).

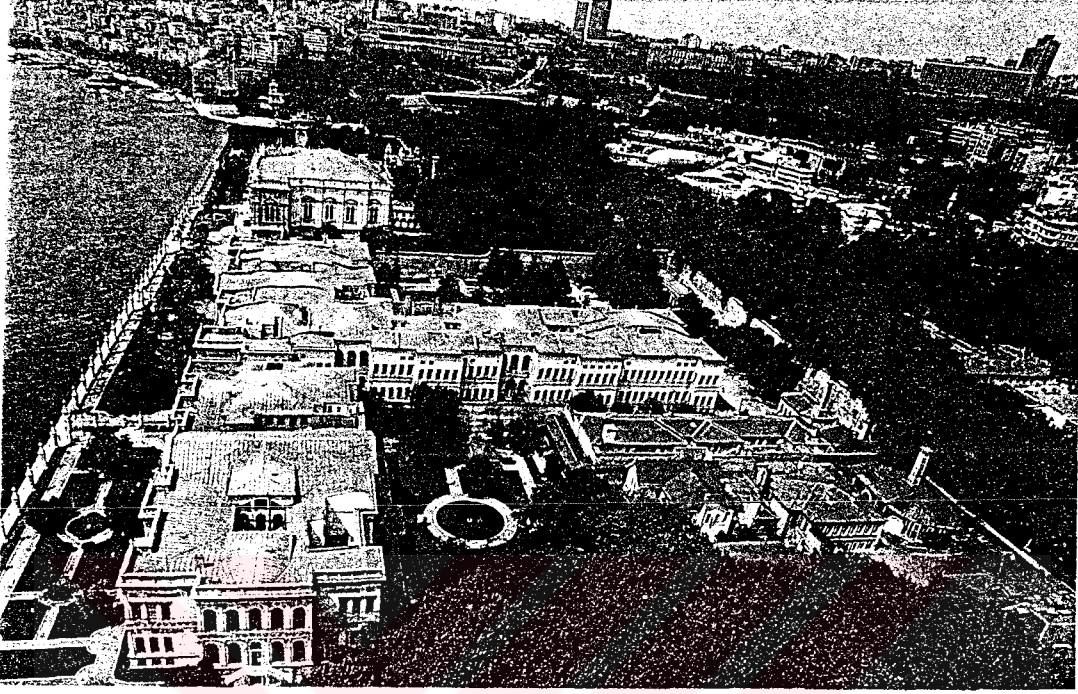
Fotograf 3.7. Dolmabahçe Sarayı Harem Kanadının havadan görünüşü (T.B.M.M. Milli Saraylar, 1989)

Dolmabahçe Sarayı Harem Dairesi, Muayede Salonu'nun sağındaki Hususi Daire'nin (Hünkar Dairesi) devamını oluşturan, önce kıyıya paralel, sonra da dik uzanan, "L" biçiminde bir bloktan oluşmaktadır (Bkz. Şekil 1.11). Klasik Osmanlı Sarayı ile bir karşılaştırma yapıldığında, Hususi Daire ile Harem Dairesi'nin, Harem-i Hümayun'un yerini aldığı görülmektedir.

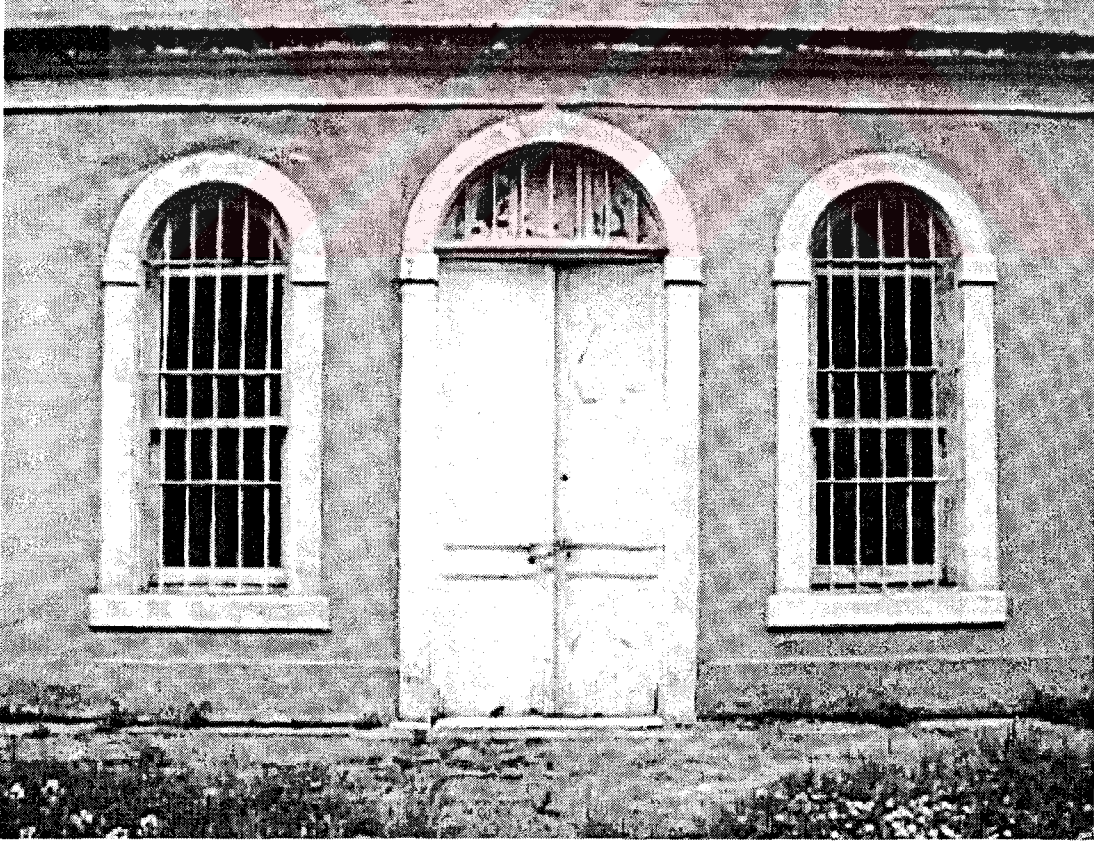
Fotograf 4.3. Yıldız Sarayı Kadınefendiler Dairesi İkinci Bina

İki ayrı bina olarak karşımıza çıkan Kadınefendiler daireleri, haremi dış bahçeden ayıran duvarın hemen önünde ve ona dik olarak konumlanmışlardır (Bkz. Foto. 4. 3.). Diğerinden daha büyük olan Kadınefendiler Dairesi, en uçtaki bina olup, bu iki daire arasında camlı bir geçit bulunmaktadır.

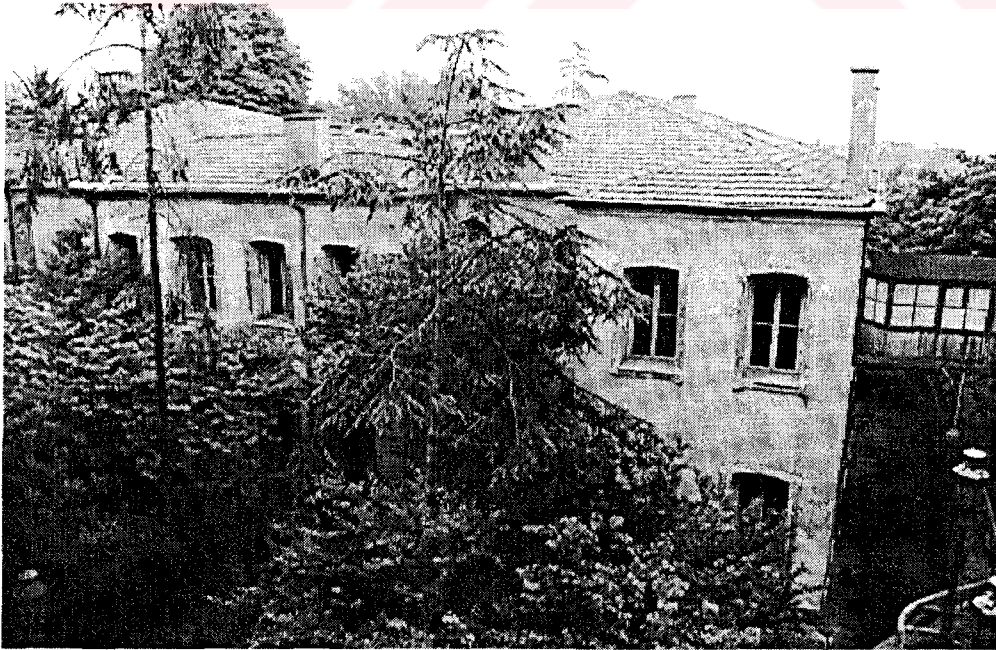
Fotograf 4.4. Yıldız Sarayı Kadınefendiler Dairesi, ön cephe.

Ön cephede, her iki dairenin sofaları cephe yüzeyinden içe doğru girintilidir. Arka cephede ise sofalara açılan iki oda taşkın yapılmıştır. Böylece ön cephede, yan ve orta akslar dışarıda ve sofaların bulunduğu akslar içerdeyken, arka cephede bu düzenin tersi olarak, yan ve orta akslar içerde, sofaların bulunduğu akslar dışardadır (Bkz. Çizim 4. 11.). Yan cephelerde ise, arka cephede dışarı çıkan sofalara açılan odaların bulunduğu akslar görülmektedir (Bkz. Çizim 4. 12. ve 4. 13). Böylece mimar, binadaki cephe hareketleri ile monotonluktan ve salt simetriden uzaklaşmış ve lineer plan şemasının cephelerden rahatlıkla okunabilmesine olanak sağlamıştır.

Ön ve arka cepheleri tam simetrik olan yapının, zemin katının ön cephesinin ortasında basık kemerli ve çift kanatlı bir giriş kapısı bulunmaktadır. Bu kapının sağ tarafında kapı ile aynı seviyede iki adet basık kemerli pencere yer almaktadır. Bu pencerelerin sağında ise 230 cm. civarında bir girintide iki adet tam kemerli pencere bulunmakta ve bunları giriş ile aynı hizada olan yine iki adet basık kemerli pencere izlemektedir. Bu pencere düzeni kapının sol tarafında da tekrarlanmaktadır. Bu simetri ön cephenin üst katında da mevcut olup, kapının üstünde çift kanatlı ve basık kemerli bir pencere kullanılmıştır. Genişlikleri 115 cm olan pencereleri 15-17 cm arası genişlikte taş söveler çevrelemektedir. Üst katta da aynı pencere sistemi görülmektedir. İçeri girinti yapan sofaların yanlarında üstüste birer adet olmak üzere, toplam 8 adet basık kemerli pencere vardır.

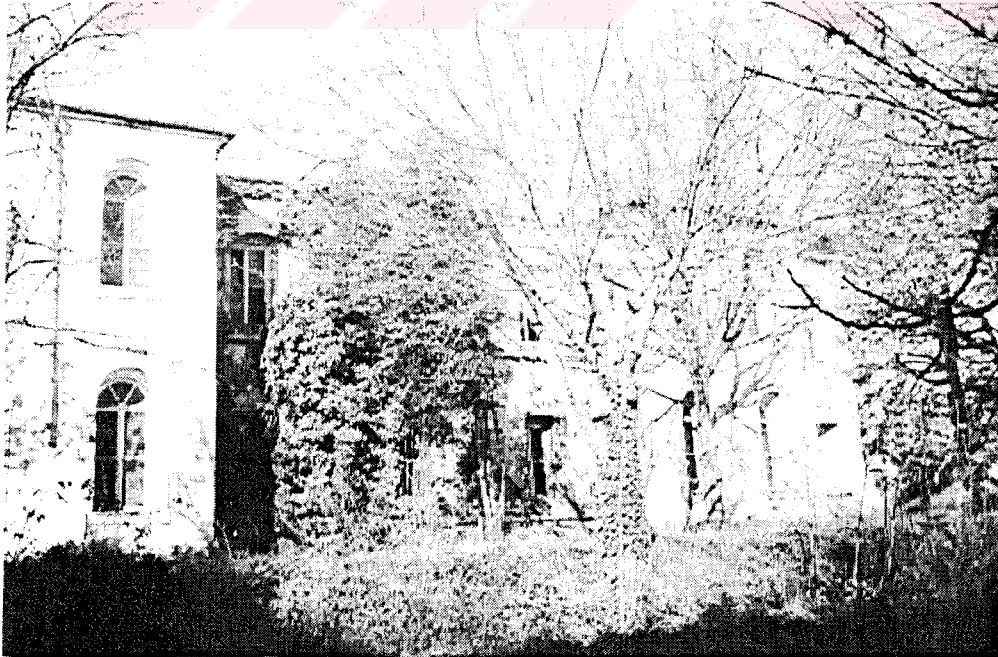
Fotograf 4.5. Yıldız Sarayı Kadınefendiler Dairesi, arka cephe.

Arka cephe, zemin katta yedisi basık kemerli ve dördü tam kemerli olmak üzere toplam onbir pencere vardır, dışarı çıkan bölümlerin yanlarında birer adetten toplam dört adet basık kemerli pencere bulunmaktadır. Pencere ve söve genişlikleri aynıdır. Üst katta da aynı pencere sistemi görülmektedir.

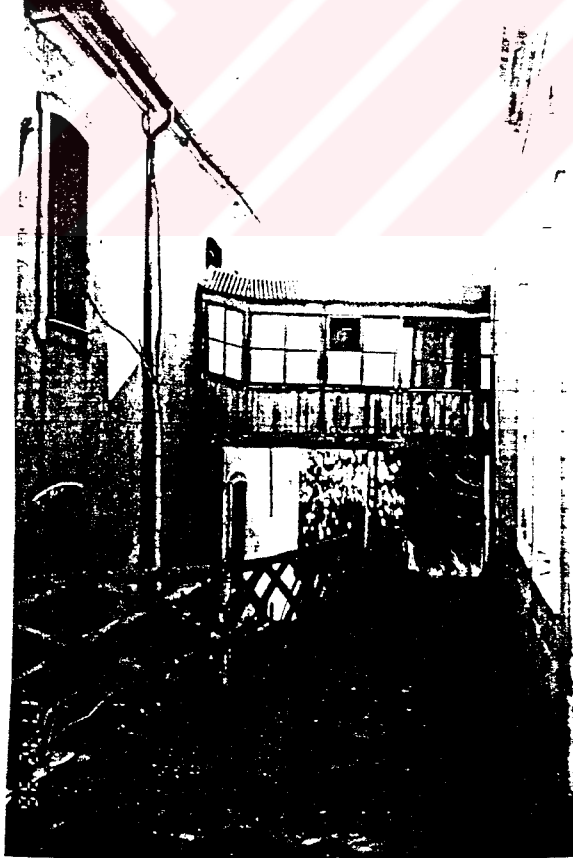
Fotograf 4.6. Yıldız Sarayı Kadınefendiler Dairesi, sağ yan cephe ve ahşap geçit.

Sağ yan cephe zemin katta bir hela penceresi olmak üzere yine üç basık kemerli pencere, bir adet duvar nişi ve ön ve yan cephelerde karşımıza çıkan kapıların bir eşi bulunmaktadır. Üst katta ise üç adet basık kemerli pencere ile yan binaya geçişi sağlayan camlı geçit ve ona açılan bir kapı mevcuttur. Arka cephede çıkıntı yapan sofanın sağ cephesinde de üstüste birer adet basık kemerli pencere bulunmaktadır.

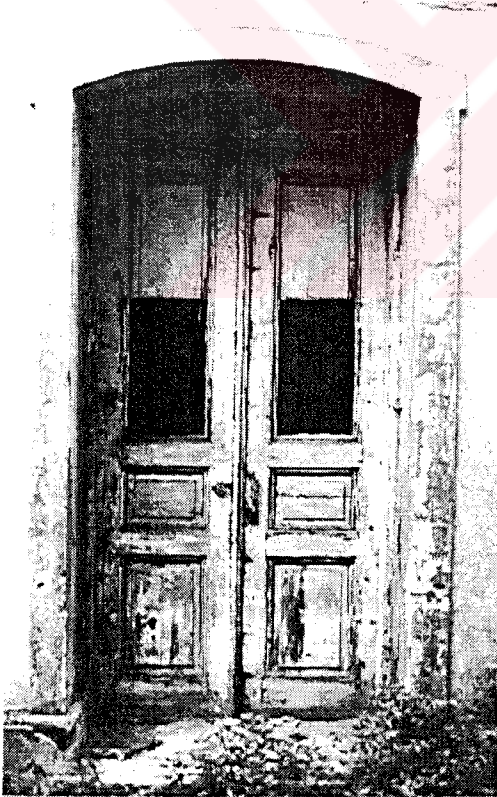
Fotograf 4.11. Dış kapı örneği.

Binadaki dört adet dış kapının tümü 130 cm genişliğinde olup yükseklikleri 285 cm dir. İç kapı boşluklarının yan ve üst kısımları düz olmayıp geometrik desenlerle şekillendirilmiştir. Zemin katta 18 adet iç kapı, 3 adet dış kapı; üst katta ise 23 adet iç kapı ve 1 adet, geçitle bağlantıyı sağlayan dış kapı bulunmaktadır.

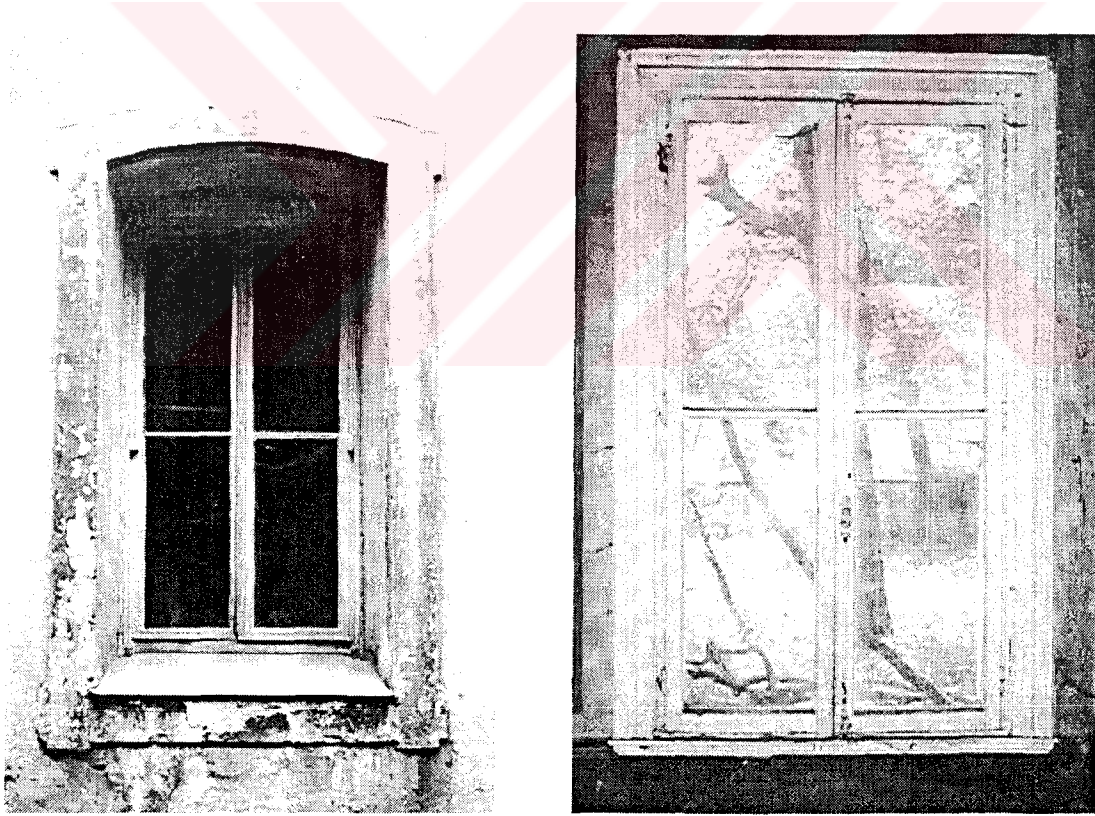
Binanın içinde düz ve yarım daire kemerli olmak üzere iki tip pencere görölmektedir. Pencere doęramaları ahşaptır. Yarım daire kemerli pencere (Bkz. Foto. 4.14. ve Çizim 4. 17), içerde ve dışarda aynı boyut ve şekildeyken düz pencere, cephede bir alınlıkla basık kemerli pencere şeklini almaktadır (Bkz. Foto. 4.13. ve Çizim 4. 16). Pencereleler çift kanatlı olup 100 cm genişliğindedir. Etraflarında 15 cm. genişliğinde ahşap pervaz dönmektedir. Hela pencereleri 65'er cm., üst kat banyosundaki pencerelerden biri ise 40 cm. olup tek kanatlıdır. Düz pencereler, içerde pervaz üstünden denizlik altına kadar 212 cm., tam kemerli pencereler ise 267 cm. dir. Denizlikler, dışarda mermer, içerde ahşap olup bina içinde parapet yüksekliği 65 cm. dir. Zemin katta 23 adet düz, 8 adet tam kemerli pencere ve üst katta 25 adet düz, 8 adet tam kemerli pencere kullanılmıştır.

Fotograf 4.13. Basık kemerli pencere dışardan ve içerden görünüş.

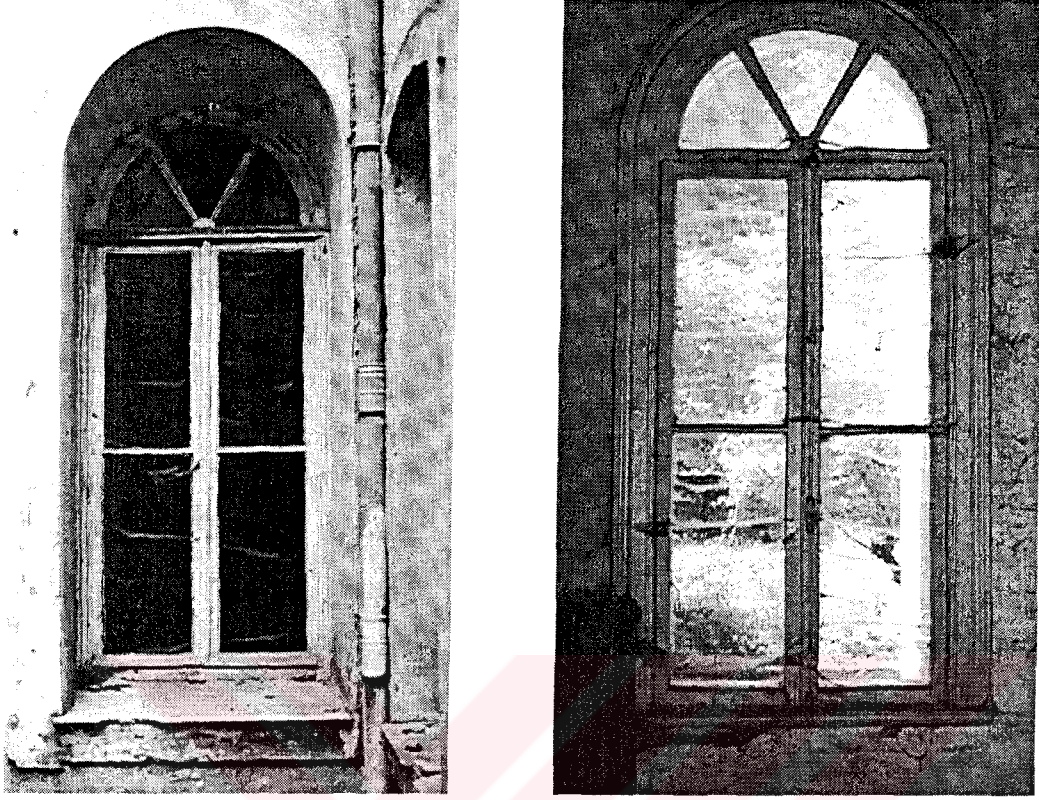
Fotograf 4.14. Yarım daire kemerli pencere dışardan ve içerden görünüş

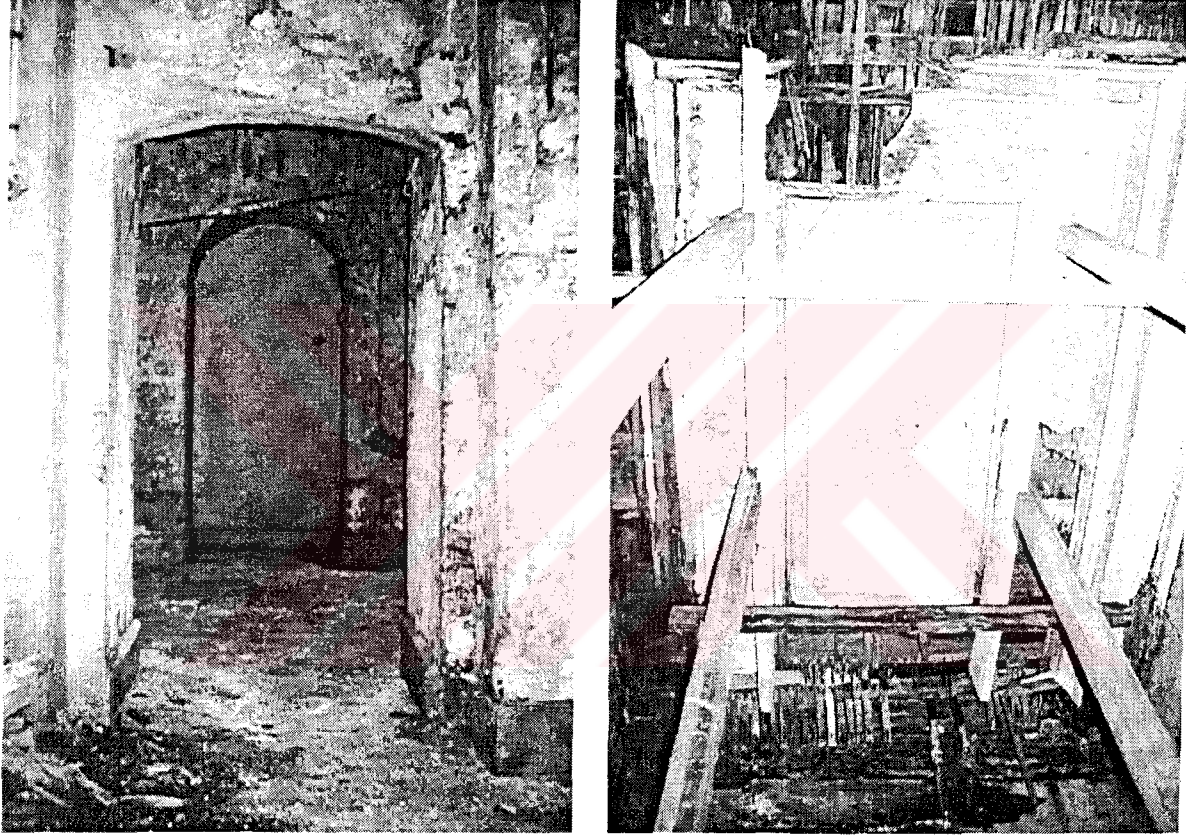
Bu kattaki hamam ve banyonun, özgün durumunda iki dairenin de kullandığı tek bir hamam olarak planlandığı anlaşılmaktadır. Bu iki hacimi ayıran ve yapının strüktürüne hiç uymayan ince duvardan bu sonuca ulaşılmaktadır. Bu mekanların , mermer olan döşeme kaplaması rutubet nedeniyle bozulmuş, özgün rengini kaybetmiştir. Mermerlerde yer yer kırılmalar ve derzlerde boşalmalar görülmektedir. Ayrıca bu hamamın girişindeki hacmin ahşap tavanı kısmen kırılmış, döşemedeki kirişler ortaya çıkmıştır. Hamamda günümüze gelen hiçbir banyo donatısı bulunmamaktadır.

Fotograf 4.15. Zemin kat hamam dairesinin içinden ve tavanından görünüş.

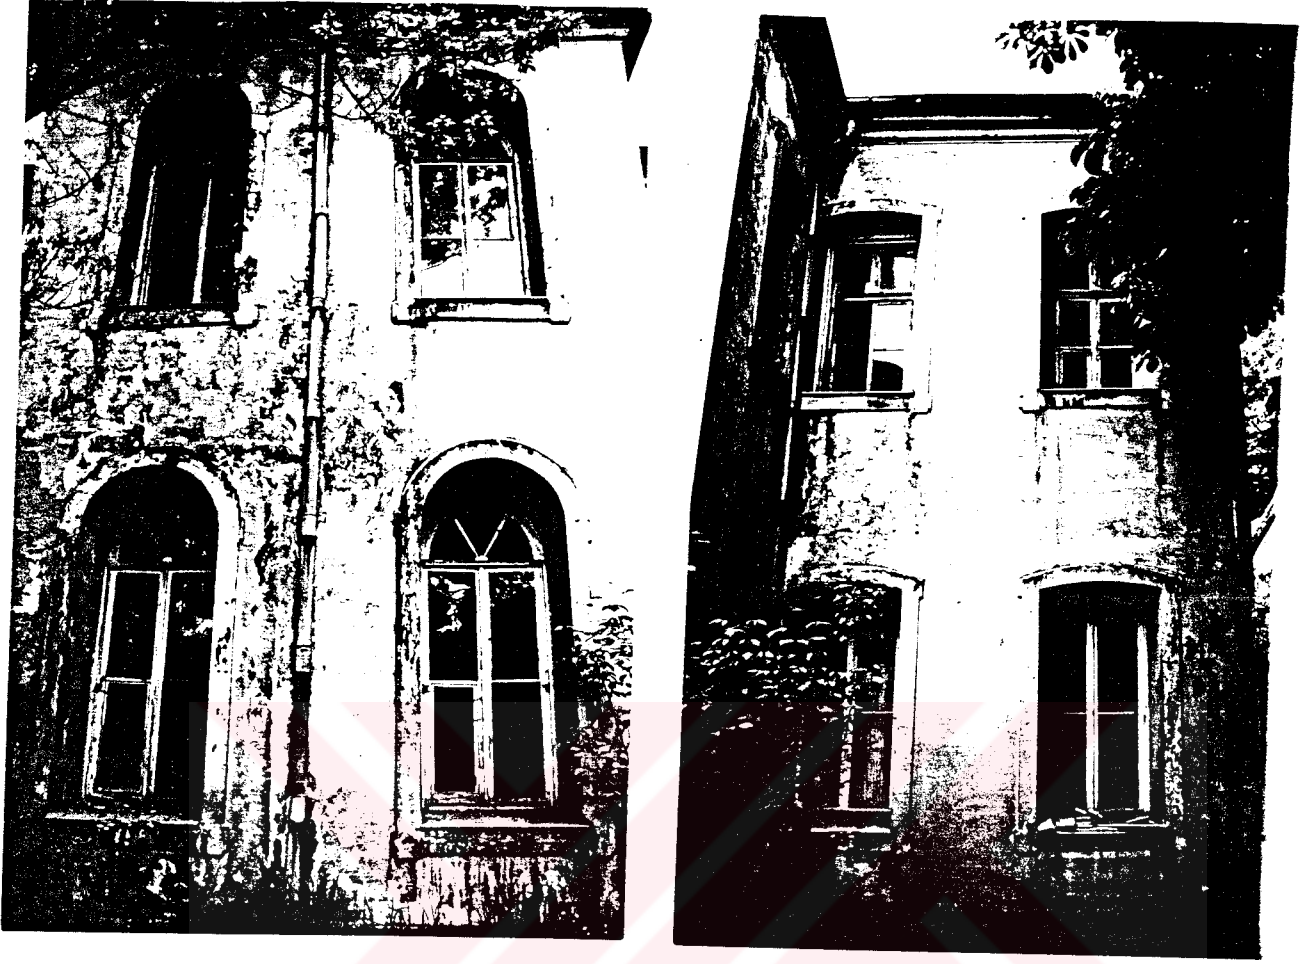
Binanın bütün cephelerinde boya, rutubet nedeniyle tamamen bozulmuş, yer yer dökülmüştür. Sıvalarda da kabarmalar ve bazı bölgelerde çatlaklar görülmektedir. Bu hasarların daha çok yapıyı çevreleyen taş bordür ile zemin kat pencere seviyesi arasında kalan alt bölgelerde yoğunlaştığı dikkati çekmektedir. Bu da binanın harabiyetindeki en büyük etkenin, zeminden gelen rutubet olduğunu göstermektedir. Arka cephede binaya ikinci derecede önemli zararı veren yoğun bir bitki tahribatı mevcuttur. Bu cephenin ortasındaki geniş aksın duvarı tamamen sarmaşık ve ağaçlarla kapanmıştır (Bkz. Çizim 4. 10, 4. 11, 4. 12 ve 4. 13).

Fotograf 4.16 Çephedeki bozulmalar

Binanın cephesinde rutubete karşı gerekli önlemler alınarak yeniden sıvanmalı ve boyanmalıdır. Özellikle arka cephede yoğunlaşan bitki tahribatı engellenmeli, bina sarmaşık ve ağaçlardan temizlenmelidir. Kırık taş bordürler yenilenmeli, yağmur iniş boruları, çinko oluklar ve kiremit gibi bozuk çatı elemanları tamir edilmelidir. Pencere sövelerinin kırık olanları değiştirilmeli, sağlamlar yeniden sıvanmalı ve boyanmalıdır. Ahşap kapı ve pencere doğramaları onarılmalı, gerekenler değiştirilmelidir.

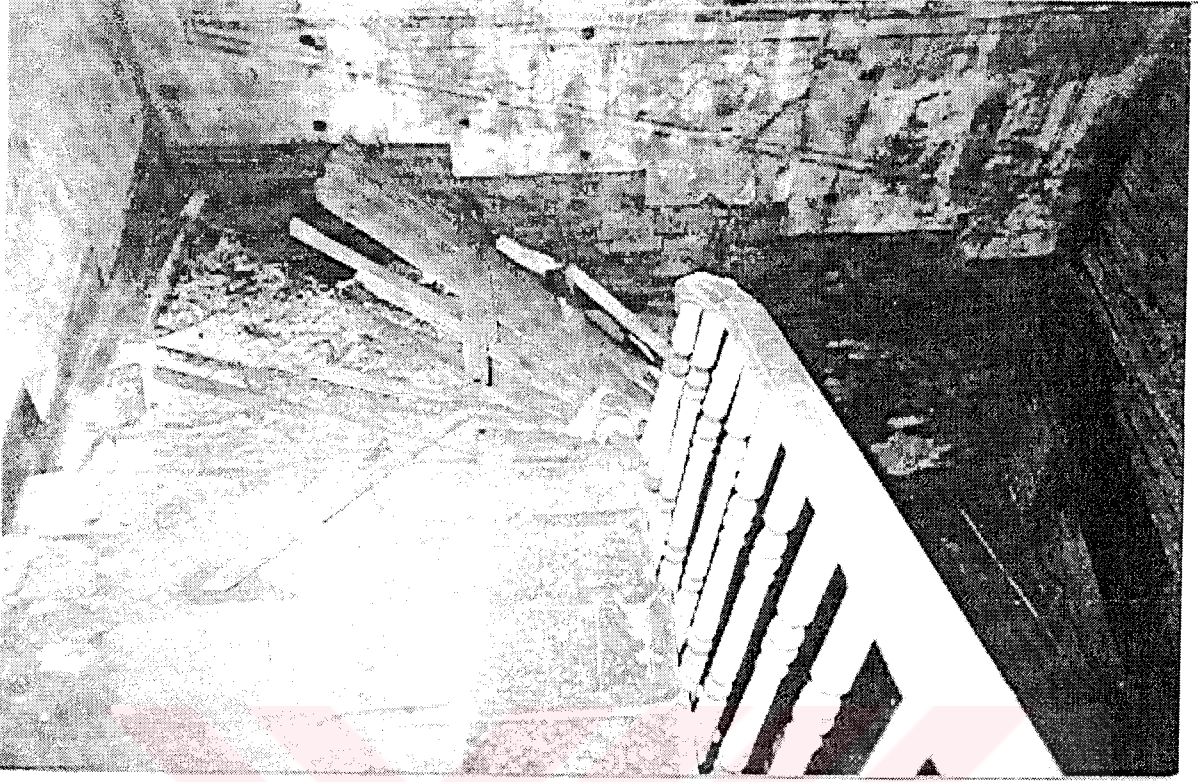
Her iki dairenin merdiveninin de arka duvarları oldukça hasar görmüş durumdadır. Buradaki duvarların ahşap kaplamaları kalkmış, bazı bölümlerinde tuğlalar ortaya çıkmıştır. Her iki merdivenin 7. ile 15. basamakları arasında kalan bölümü tamamen yıkılmış olup burası binanın en çok hasar görmüş yeridir. Zemin kattaki hamamın iç duvarlarında bazı kırılma ve çatlaklar bulunmaktadır. Sağlam olan yerlerinin ise bu mekandaki yoğun rutubet nedeniyle sıvaları kabarmış ve dökülmüştür.

Fotograf 4.17. Merdivenden görünüş.

Öncelikle, binanın taşıyıcı sistemi ile en çok tahribata uğramış olan merdivendeki hasarların giderilmesi gerekmektedir. Zemin ve birinci kattaki, kırık döşeme ve ahşap döşeme kaplamaları onarılmalıdır. Islak hacimlerle, giriş ve geçiş hollerindeki mermer ve seramik kaplamalar temizlenmeli, gerekenler yenilenmelidir. Zemin kattaki hamam ve banyoyu ayıran, sonradan eklenmiş olan duvar kaldırılmalı, burası tek bir mekan haline
