YILDIZ TEKNİK ÜNİVERSİTESİ
FEN BİLİMLERİ ENSTİTÜSÜ

HEKİMOĞLU ALI PAŞA KÜLLİYESİ
VE ÇEVRESİ MİMARİ DEĞERLENDİRMESİ

F.B.E. Mimarlık Anabilim Dalı, Röleve ve
Restorasyon Programında Hazırlanan
YÜKSEK LİSANS TEZİ

İstanbul, Ekim 1996

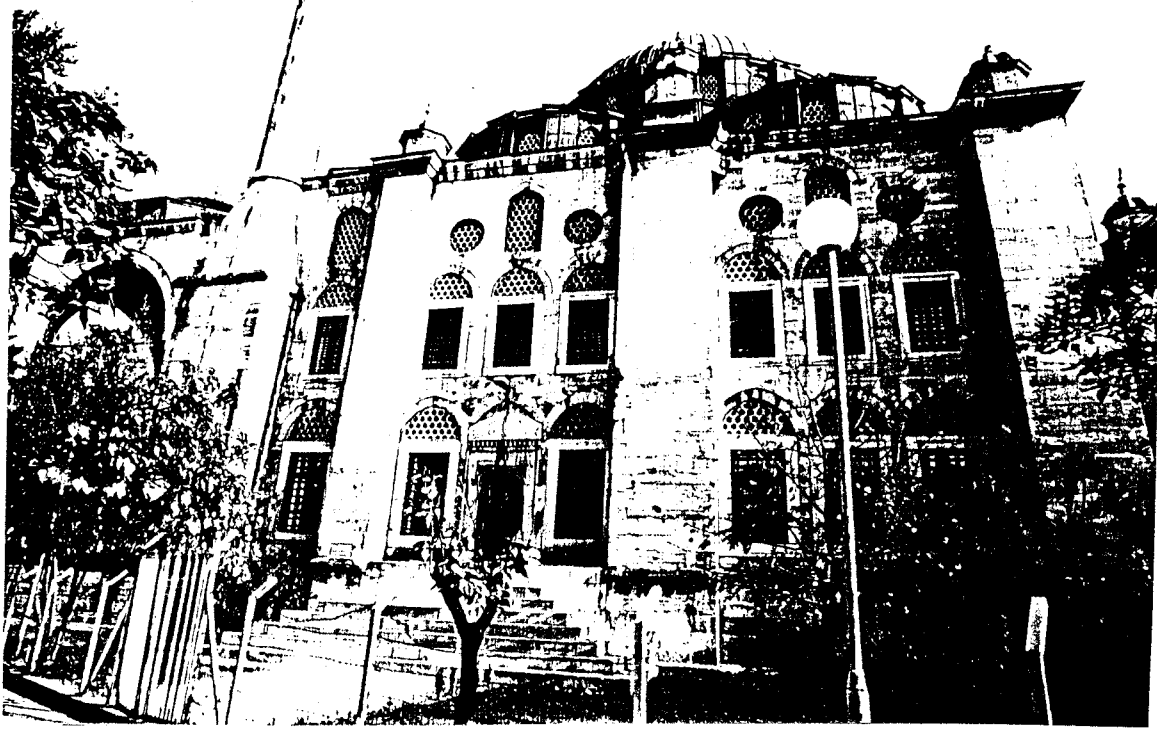
Resim 3.5. Batı Cephesi (1994)

Hekimoğlu Ali Paşa Camisinin batı cephesi üç paye ile üçe bölünmüştür. Payeler kubbenin açılma gücüne karşı destek görevi görerek cepheye ışık ve gölge oyunları ile hareket kazandırmak için yapılmışlardır. Minare sol köşede son cemaat yeri yanında yer almıştır. Cephe kesme küfeki taşından 32, 35, 40, 45, 50, cm boyutlarında kesilerek şaşırtma derzli olarak örülmüştür (Resim 3.5).

Bu cepheden camiye giriş, subasman hizasına kadar gelen, yelpaze gibi açılmış, yedi basamaklı bir merdiven ile sağlanır. Su basman hizasında caminin tüm çevresini bir silme dolaşır. Caminin yan kapularından birisi bu cepheye açılır.

Cepheyi oluşturan her 3 yüzeye de, mermer söveli, dikdörtgen formlu, lokmalı dökme demir parmaklıklı, üstündeki boşaltma kemeri basık, sivri kemerli ve alınlığı alçı dışlıklı olan pencereler yerleştirilmiştir. Bu pencerelerden 1. ve 2. sırada minareye bitişik yüzeyde birer adet, diğer yüzeylerde üçer adet ve mihrap çıkıntısının 1. sırasında da 2 adet konmuştur.

Merdivenden çıkıştan sonraki iki pencerenin ortasında yer alan giriş kapısı, yuvarlak kemerli, mermer sövelerden yapılmıştır. İçinde ahşap iki kanatlı bir kapı bulunmaktadır. Sadece giriş merdivenin olduğu yüzeydeki 1.sıra orta penceresine, yuvarlak kemerli kapı formu verilmiştir. Birinci sıra pencerelerin hepsi dikdörtgen formlu, mermer söveli, demir parmaklıklı, sivri kemer alınlığı alçı dışlıklı olan pencerelerdir.

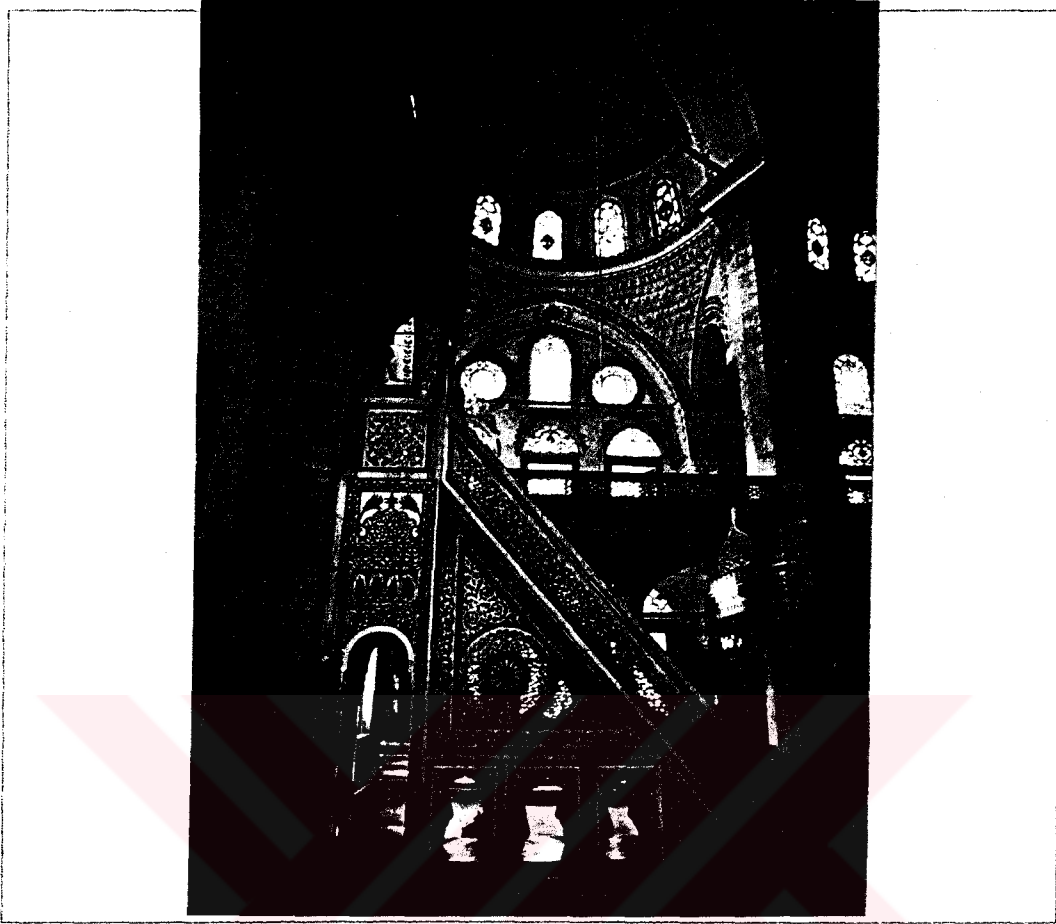
Resim 3.16. Hekimoğlu Ali Paşa Camisi Minberi (1995)

İç kısmında kıvrık dal motifleri olan yan aynalık üçgen şeklindedir. İçinde içiçe 2 daire mevcuttur. Orta dairede uçları merkeze doğru birleşen akant yaprakları bulunmaktadır (Hattatoğlu, 15). Minberin yan aynalık ve korkuluk kısımlarındaki mermerler oymadır ve külahu da ağaçtan yapılmıştır. Kapının yanında 3 adet pabuçluk ile bir geçit yapılmıştır. Geçit kemerinin etrafını yaprak motifleri çevrelemektedir. Kapı üzerinde orta kısımda dört sütunlu yuvarlak kemerli elemanların aralarında çiçek demetleri görülmektedir. Şerefedeki köşeli sütuncuklar, mukarnaslı başlıklardan olup, dilimli kemerler ve gergi demirleri ile birbirine bağlanmıştır (Resim 3.16).

Minber külahunun kaidesi, sekiz köşeli ahşap, oyma kafes biçimindedir. Alt kısımdaki kemerler arasında birer çiçek demeti, üstteki oymalar arasında yuvarlak motifler bulunmaktadır. Külahun köşelerinden aleme birleşen halat motifleri vardır. Külahun üzerinde altın yıldızlı muhteşem bir alem bulunmaktadır. Gayet sanatlı olan mermer minber boyalıdır (Eldem, Camilerimiz, s.93).

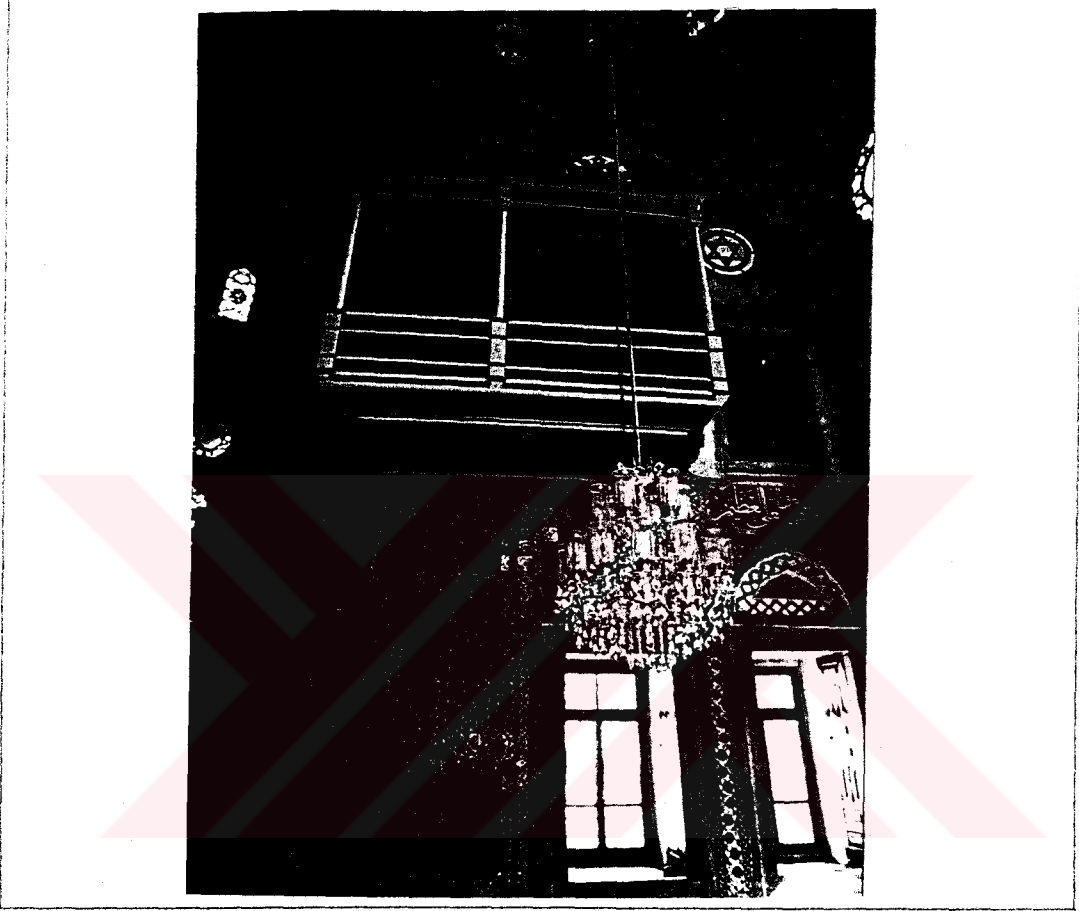
Resim 3.17. Hekimođlu Ali Paşa Camisi Hünkar Mahfili (1995)

Mihrap girintisinin dođu duvarında yer alan hünkar mahfili, tek birimli bir ahşap çıkmadan oluşmuştur. Barok süslemeli, dikdörtgen planlı, iki desteğe dayalı cumba biçimindedir (Resim 3.17).

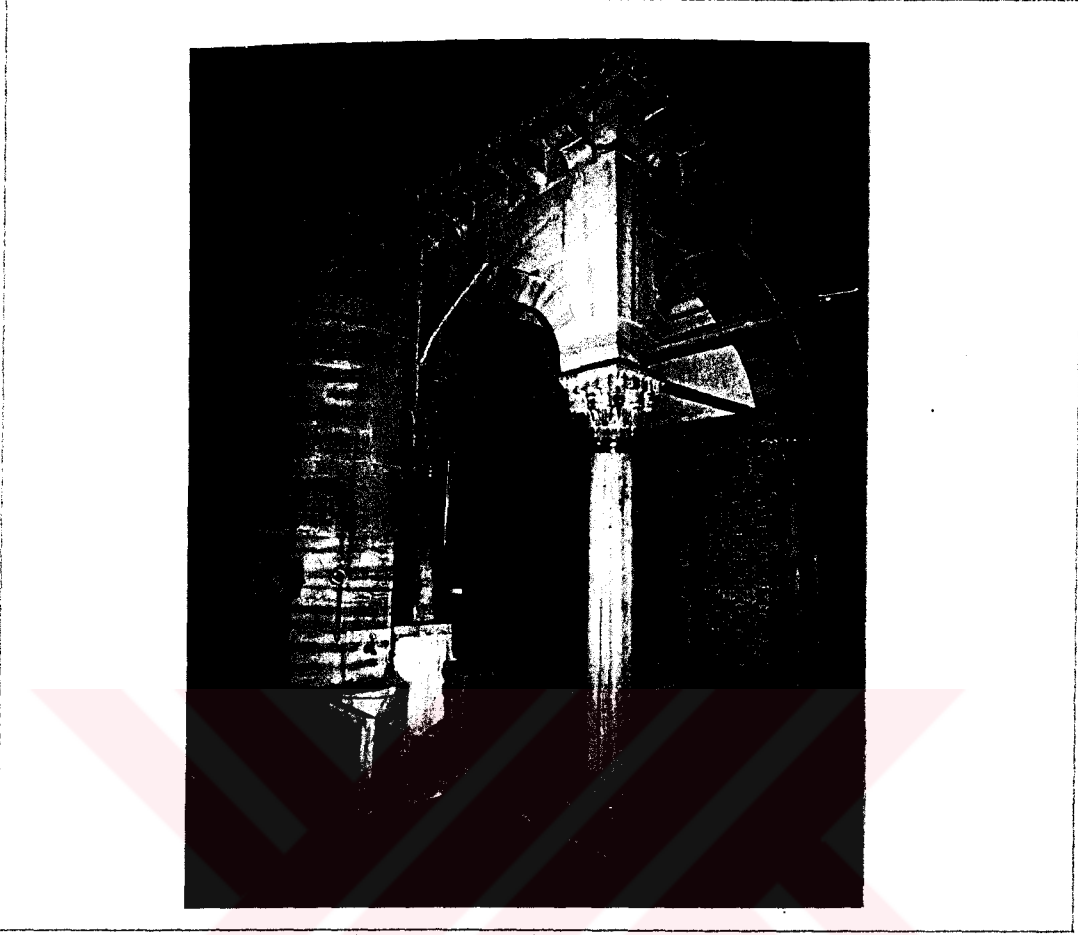
Resim 3.20. Hekimoğlu Ali Paşa Camisi İçindeki Çeşme (1995)

Soncemaat mahalinden girince karşılaştığımız iki fil ayağının altında iki adet çeşme bulunur. Çeşmelerin altlarında kurna taşları vardır. Kurna taşlarının altlarını mermer bir korkuluk çevrelemektedir. Girişe göresâğdaki çeşmenin ayna taşında bir musluk, musluğun etrafında lale bununda üzerinde rozet ve çiçek motifleri görülür. Taç kısmında ise lotus motifi içinde rumiler ve yarım palmetler mevcuttur. Çeşmelerin ayna kısmında, su taşlarının orjinal izleri durmaktadır (Resim 3.20).

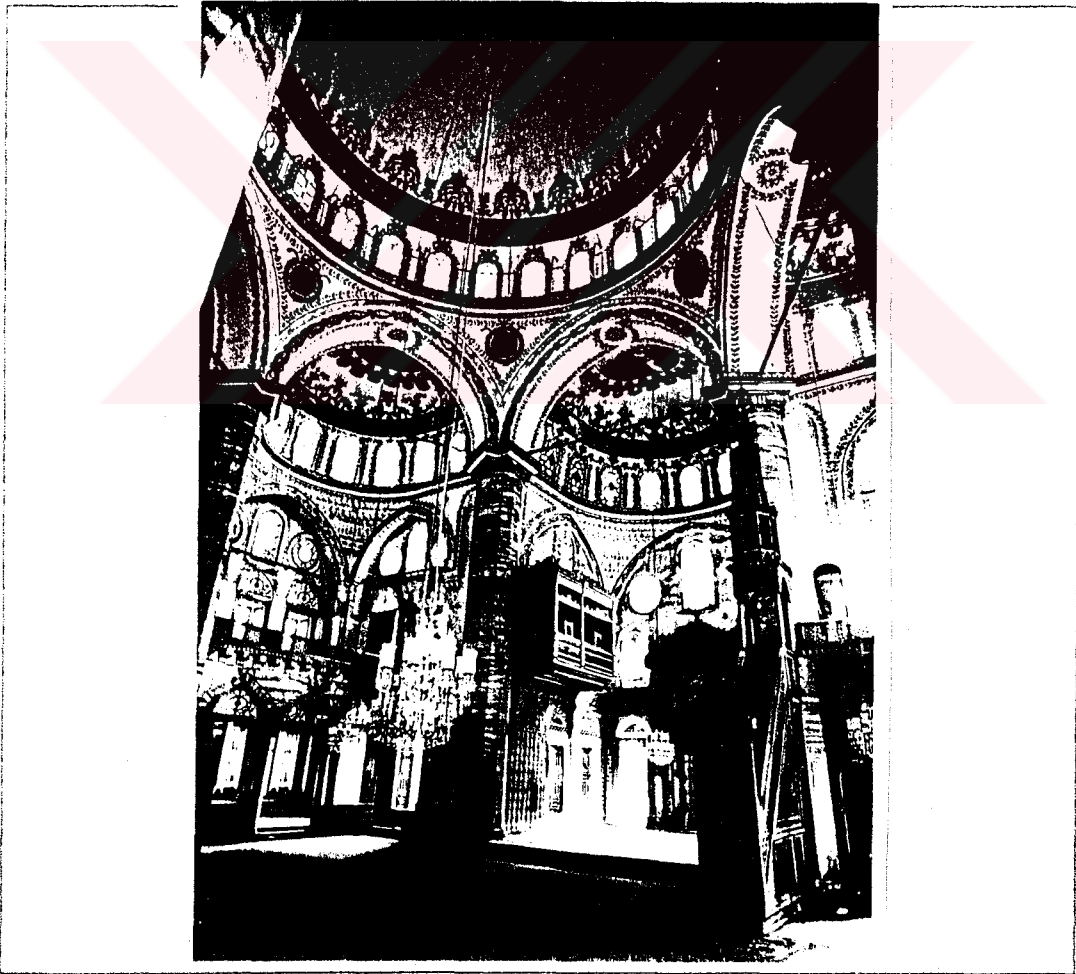
Resim 3.23. Hekimoğlu Ali Paşa Camisi İçi Kalem İşleri (1996)

Ana kubbenin kandillik kısmındaki yuvarlak silmede bulunan çelenk motifleri bütün kubbeyi çevrelemektedir. Kubbede kullanılan motifler yaprak, tomurcuk ve hatai motifleridir. Bu motiflerden sonra yazı kuşağı kubbeyi çevrelemektedir. Yazı kuşağının üzerinde de kıvrık yaprak motifleri bulunur (Resim 3.23).

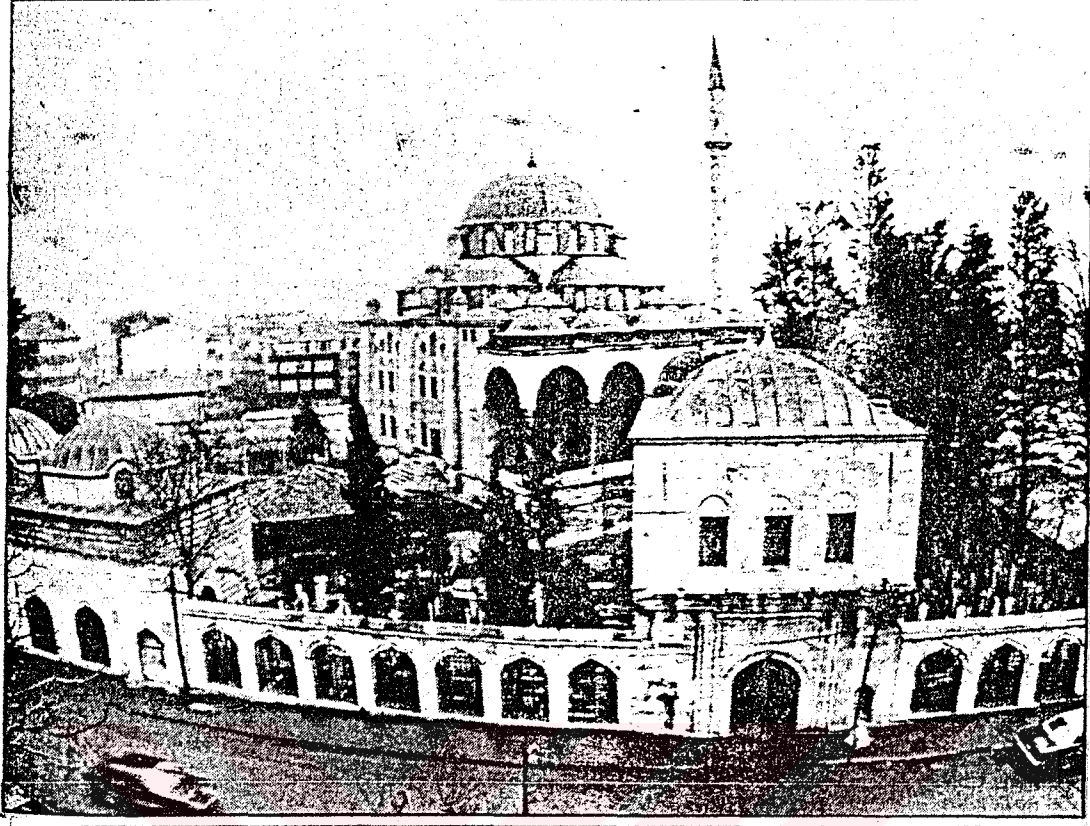
Resim 3.26. Hekimoğlu Ali Paşa Kütüphanesi (Camiilerimiz Ansk.)

Kütüphane caminin beşik tonozla örtülü bir geçit olarak düşünülmüş kapısı üzerinde inşa edilmiştir. 17.yy'dan bu yana vezirler tarafından yaptırılan yapılarda giderek sayısı artan kütüphaneler içinde cami girişi üzerindeki korumu ve büyük açık galerili kompozisyonu ile İstanbul'daki en güzel tasarlanmış yapılardan biri konumundadır (Resim 3.26).

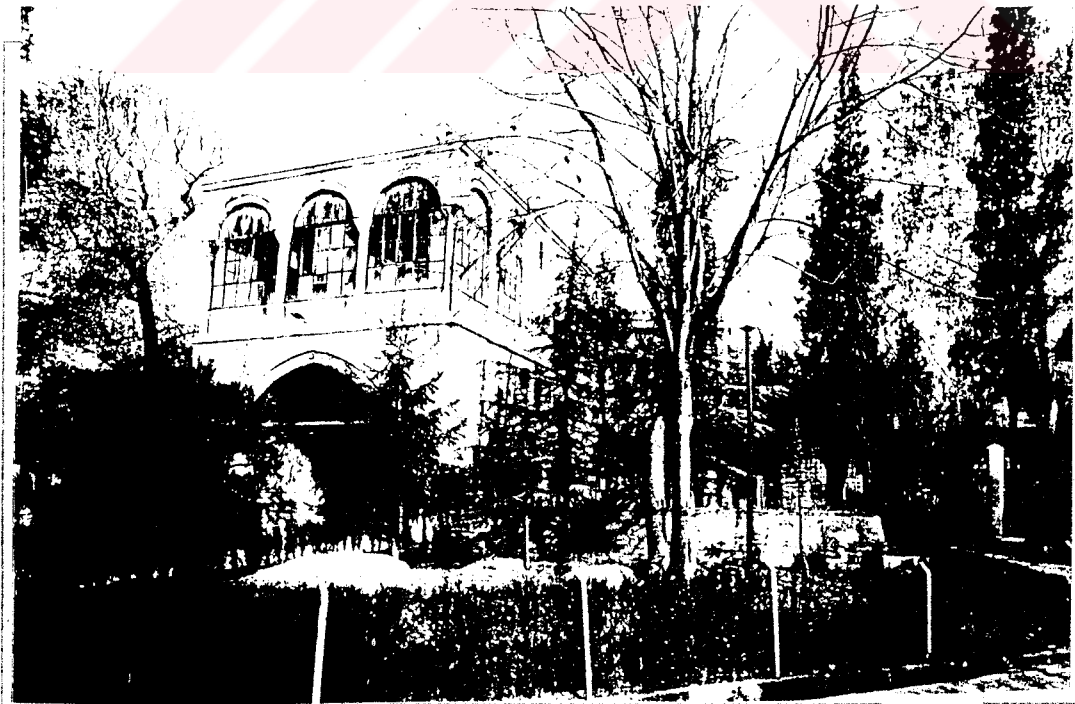
Resim 3.27. Hekimoğlu Ali Paşa kütüphanesi Güneydoğu Görünüşü (1995)

Bu cephe türbe yanındaki hazireye bitişiktir. Kuzey tarafında hazirenin basık sivri kemerli lokmalı demir parmaklıklıklı pencerelerinin bulunduğu duvarla birleşmektedir. Bodrum katı, kat silmesine kadar kesme küfeği taşıdanır ve içinde iki adet yuvarlak kemerli, demir parmaklıklıklı pencere boşluğu bulunmaktadır. Kat silmesi üzerinde solda iki adet baklava başlıklı sütun araları, yuvarlak kemerle birbirlerine bağlanmıştır. Kemer aralarındaki gergi demirleri sütun başlıklarının hemen üzerinden başlamaktadır. Doğu cephesinden bakınca iki bölümlü görünen okuma terasına demir doğrama takılmıştır. Okuma terasının hemen yanındaki duvarda iki adet pencere bulunmaktadır. Pencerelerin demir parmaklıklarının iç kısmına önce ahşap doğrama (açılır, 2 kanatlı), sonra dövme demir kepenkler takılmıştır. Caddenin yanındaki pencerelerin birini içine alan yüzeyde, taş kaplamasından sonra, okuma terasına kadar olan bölüm, taş-tuğla duvar örgüsü ile örülmüştür (Resim 3.27).

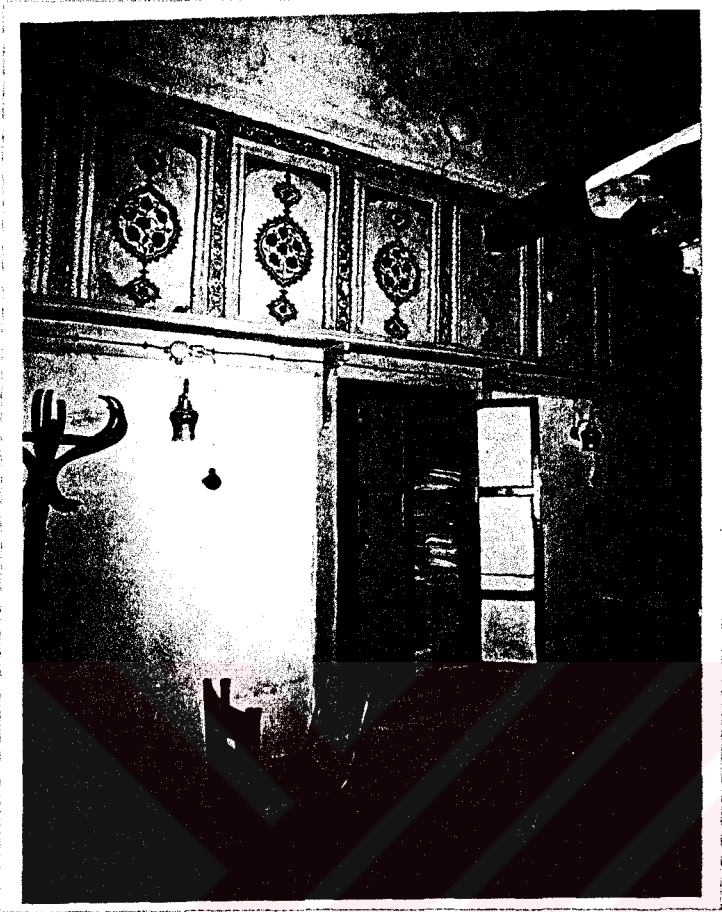
Resim 3.32 Hekimoğlu Ali Paşa Kütüphanesi İçi Dolap Nişi ve Kalemşgleri (1995)

Kütüphanenin strüktürü sağlamdır. Ancak detay sorunları yüzünden boşaltılmıştır. Çatısı kitaplara zarar verecek ölçüde akmakta, dış duvarlardaki derin çatlaklardan içeriye su sızmaktadır. Küfeki taşından yapılmış merdiven basamaklarında derin kırılmalar oluşmuştur. İçerideki özgün kalem işlerinde dökülmeler başlamıştır. Revaklı açık okuma bölümünün tavanında yağmur sularından dolayı küflenmeler oluşmuştur.

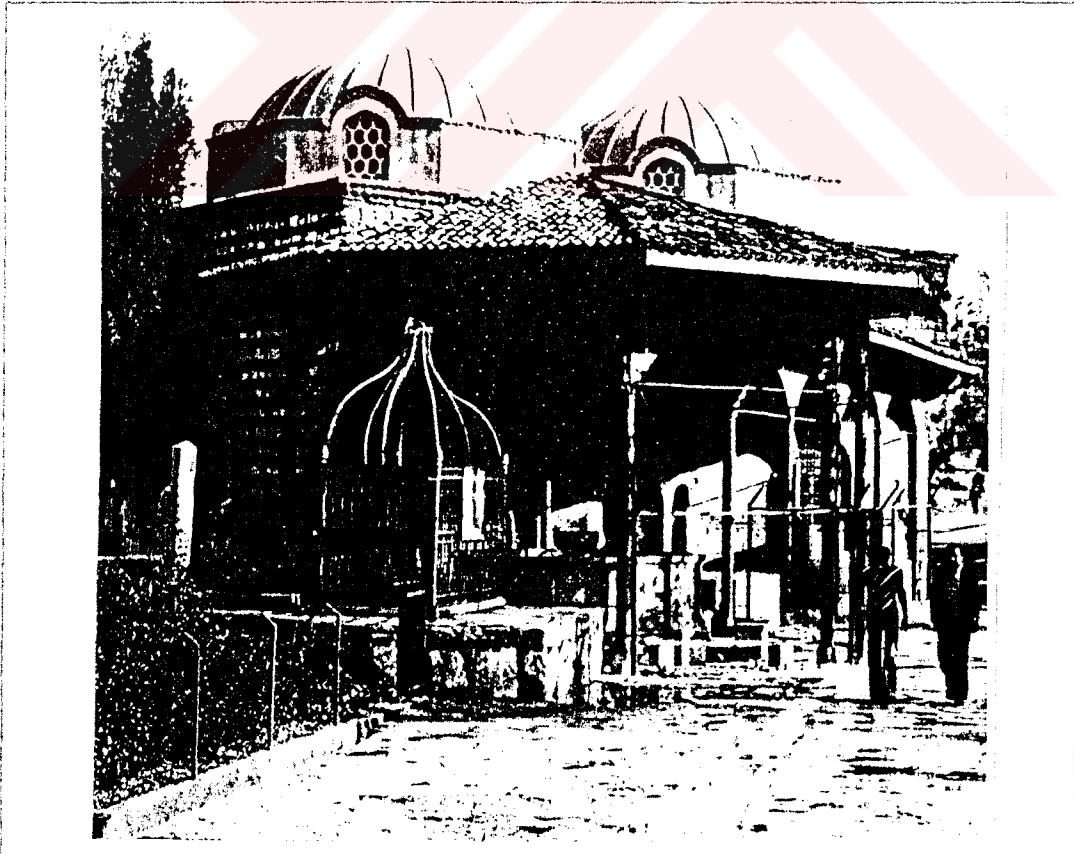
Resim 3.37 Türbenin Güney Görünüşü (Kutlu Arşivleri)

Şadırvana kadar uzanan ahşap bir saçağın oluşturduğu girişin her iki yanında 70 cm yüksekliğinde sekiler yer alır. Girişe göre sağdaki sekinin önünde Hekimoğlu Ali Paşa'nın damadı Abdullah Paşa'nın mezarı vardır (İst. Ansk. c.4, s.45). Mermerden yapılmış bu mezarda iki kademeli bir kitabe görünmektedir (H 3 Şevval 1216 ve M 1302). Başucu taşında kavuk bulunup altında sülüs yazısı ile yazılmış kitabesi vardır. Ayak ucu taşına akant yaprakları, gül ve lale motifleri işlenmiştir.

Girişe göre sol tarafta sette Hekimoğlu Ali Paşa'nın oğlu İsmail Ziyai Efendi'nin mermer mezarı göze çarpar (İst.Ans.c.4 s.45) (H 29 Sefer 1179, M 1765). Baş ve ayak ucu mermerleri daire kesitlidir. Akant yaprakları, S motifleri ve lale motifleri ile süslenmiştir. Ayak ucunda zinceire asılı kandil deseni vardır. Ve yanında Şehzade Camii Vaizi Şeyh Mustafa Efendi gömülüdür. Bunların da yanında Nakşi Şeyh Seyyid İbrahim Efendi müstakil bir türbede gömülüdür (Hüseyin, Camilerimiz Ansk. s.123) (Resim 3.37).

İki set arası bahçe kotundan 18 cm yüksektir. Türbe giriş kapısı önünde mermer eşikli giriş kapısı üzeri yuvarlak kemerli olup küfeki taşundan yapılmıştır. İçeriyeye ahşapın iki kanatlı bir kapı ile girilmektedir. Türbenin cami avlusuna bakan giriş kapısı üzerindeki kitabede aşağıdaki ifade yer alır.

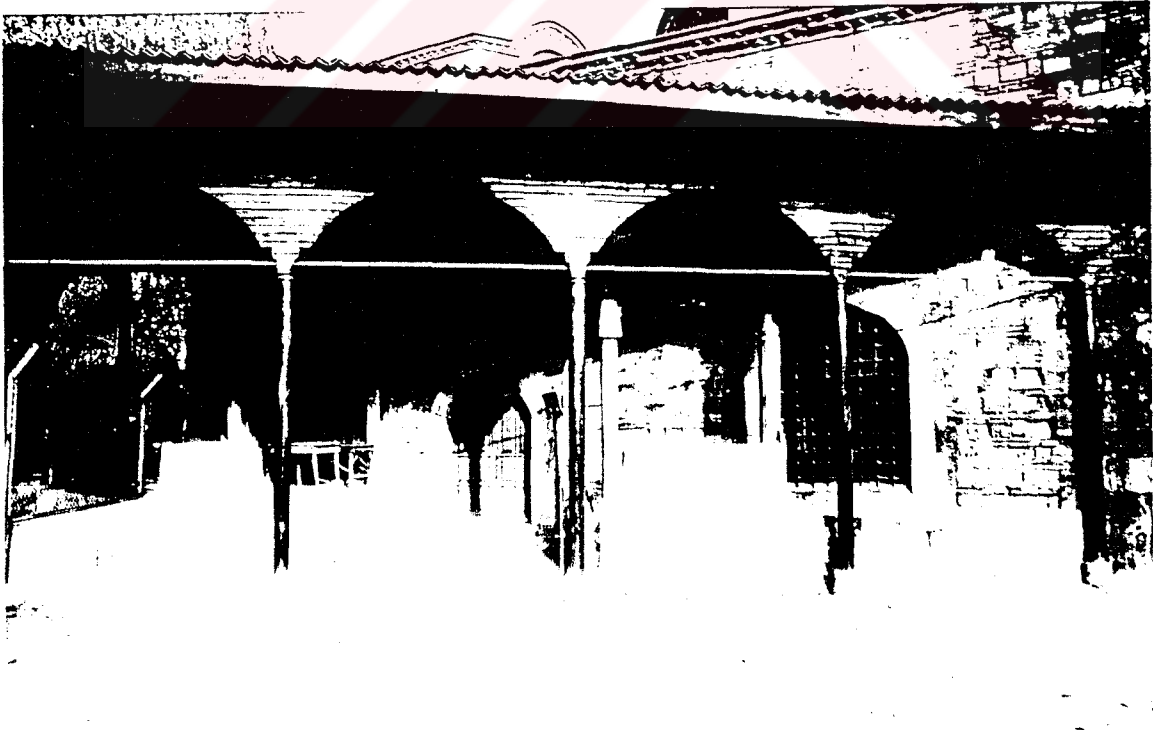
Resim 3.38. Türbe giriş Kapısı Saçığı (1995)

Sağ ve sol sekilere bakan lokma demir parmaklıklı basık sivri kemerli iki adet pencere bulunmaktadır. Pencerelelerin söveleri taştandır. Bu cephe tamamen almasık duvar tekniğinde örülmüştür. Önünde ahşap dikmeler ile taşınan ahşap saçaklı bir sundurma şadırvanının üstüne kadar uzanmaktadır. Ahşap çatı alanı kiremit ile kaplıdır. Ahşap çatıdan sonra kagir cephe yaklaşık bir metre daha yükselip kirpi saçak detayı ile çatıya bağlanmıştır (Resim 3.38).

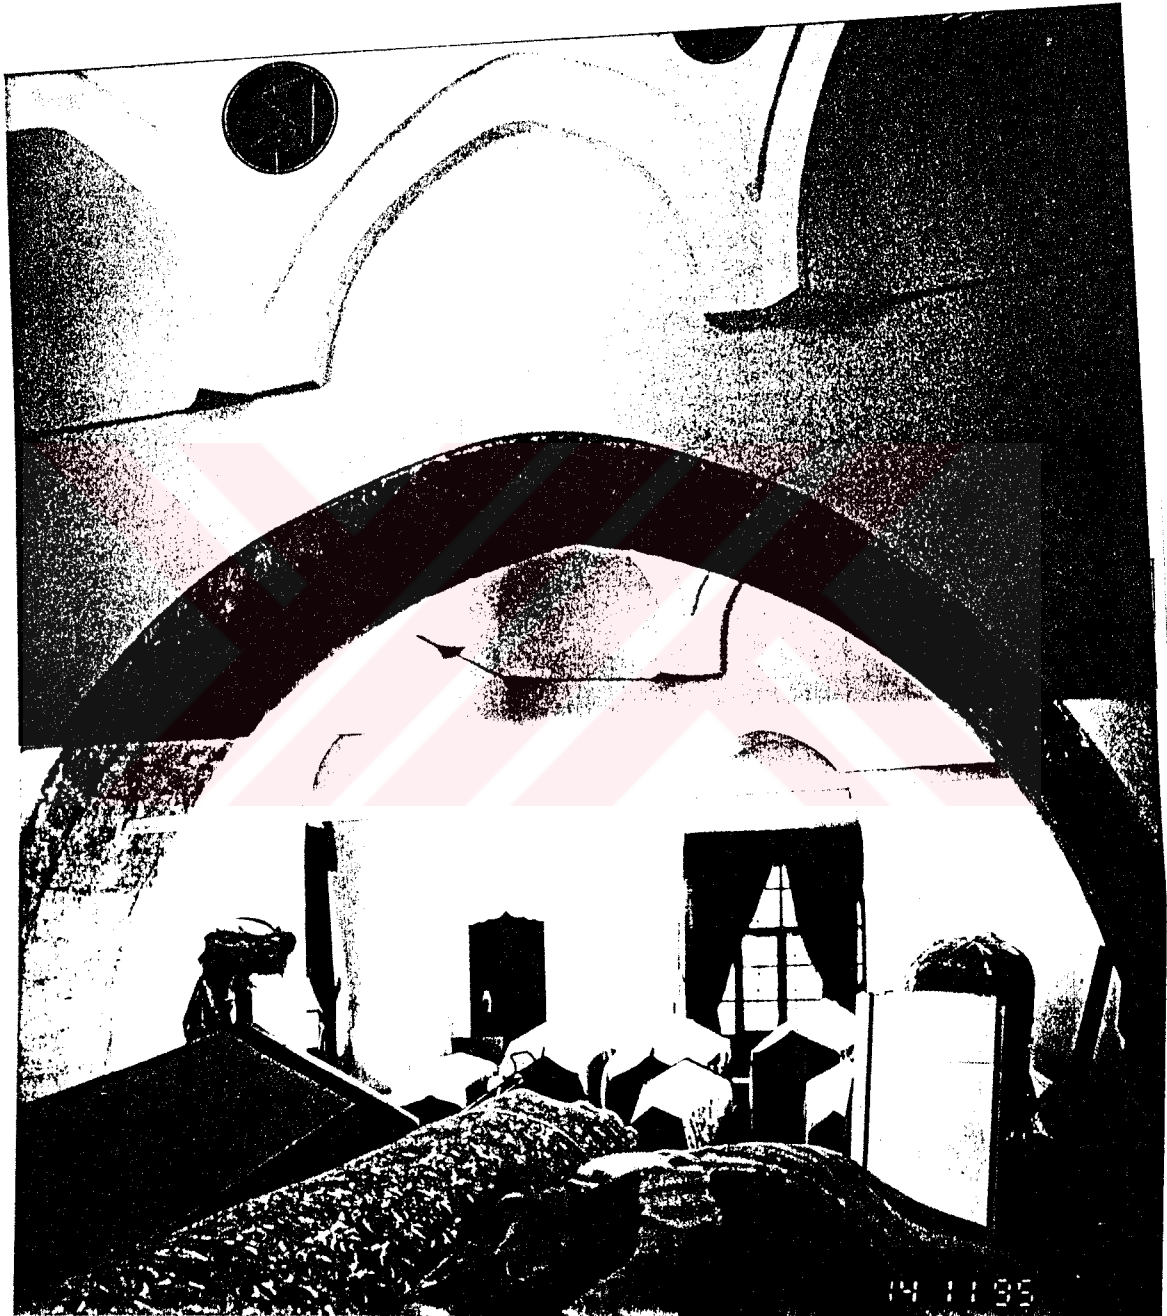
Rosim 3.39 (Facham) (v) (1995)

Türbedeki mevcut sandukalar orijinal değildir. Şu anda 14 sanduka mevcuttur (Fatih Camileri, s.262). Kubbelerin birinin altında Hekimođlu Ali Paşa ve ailesinin, diđerlerinin altında ise Şeyh Abdal Yakup ve onu izleyen şeyhlerden bazılarının sandukaları bulunmaktadır (İst. Ansk. c.4, s.45) (Resim 3.39).

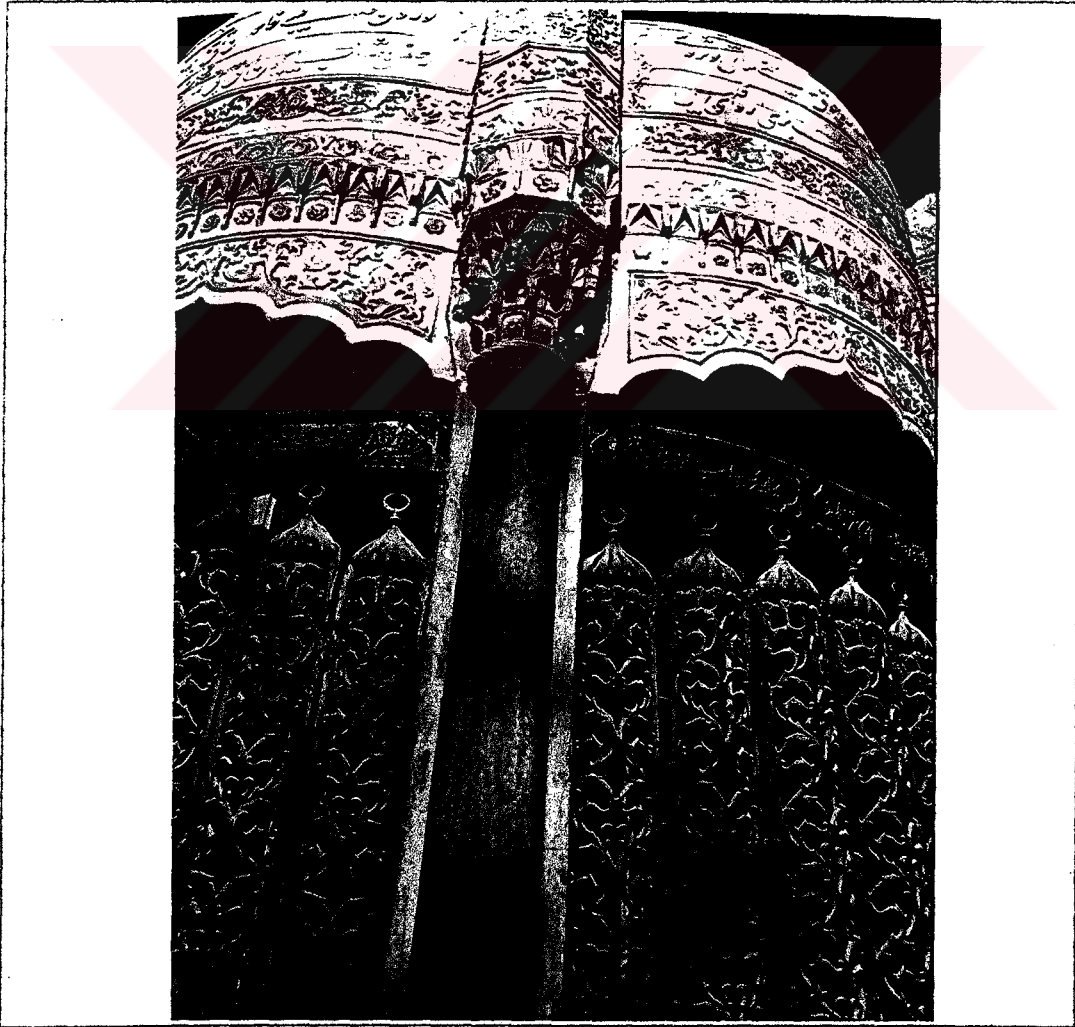
Resim 3.44 Sebül Şebekelerinin Görünüşü (1995)

Kolonlar arasındaki alt duvarlar, dış bükey olup mermerden yapılmışlardır. Sebül beş pencerele olup pencere aralarına takılan şebekeler oymalı tunçtandır. Şebekeler 130 cm genişliğinde, 260 cm yüksekliğindedir. Altlarındaki deliklerde zincirlere bağlı küçük bakır taslar ile su dağıtılmaktadır.

Pencerelerdeki şebekelerin her biri altı parçanın birleşmesinden meydana gelmiştir. Şebekelerin su tezgahına oturduğu yerde kemercikli, altışar adet su servis gözcükleri oluşmuştur (Maşrapalık). Her bir tura parçanın üzerinde de kıvrık dal ve yaprak motifleri bulunmaktadır. Üstlerine birer küçük alem konmuştur. Küçük bir boşluktan sonra bronz çerçeve içinde panolar oluşturulmuştur. Buralarda Vehbi'nin şiirleri yazılıdır (1733) (Resim 3.44).

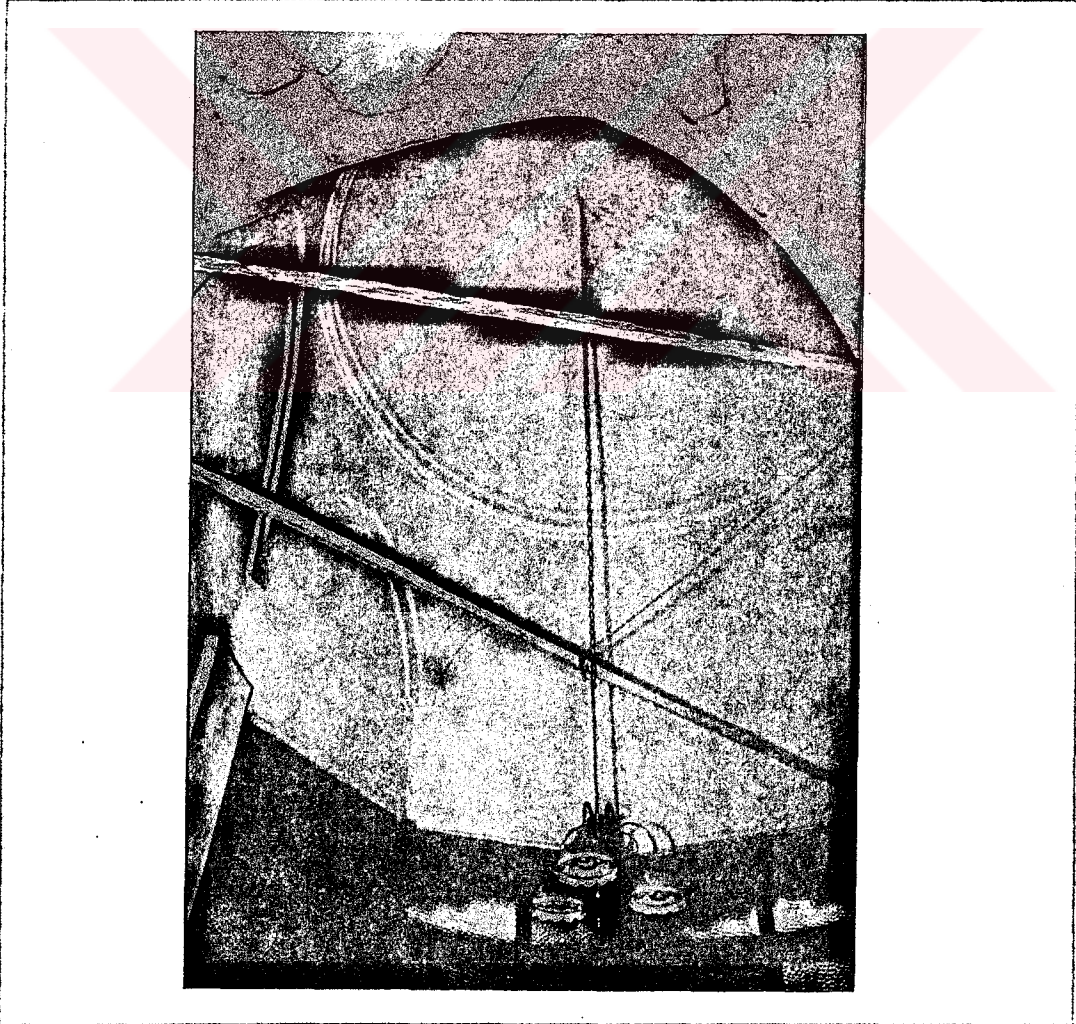
Resim 3.45 Sebil Kubbesinin İçerden Görünüşü

Sebil'in içinde girişin sol tarafında mermer kurnalı bir çeşmesi bulunmaktadır. Çeşmenin etrafında kıvrık dal , yaprak ve selvi motifleri mevcuttur. Ayna taşında iki musluk yeri görülür. Üzerinde lotus ve palmet motiflerinden bir desen oluşturulmuştur. Çeşmenin üst kısmı sivri kemerle bitirilip kubbeye geçilmiştir (Resim 3.45).

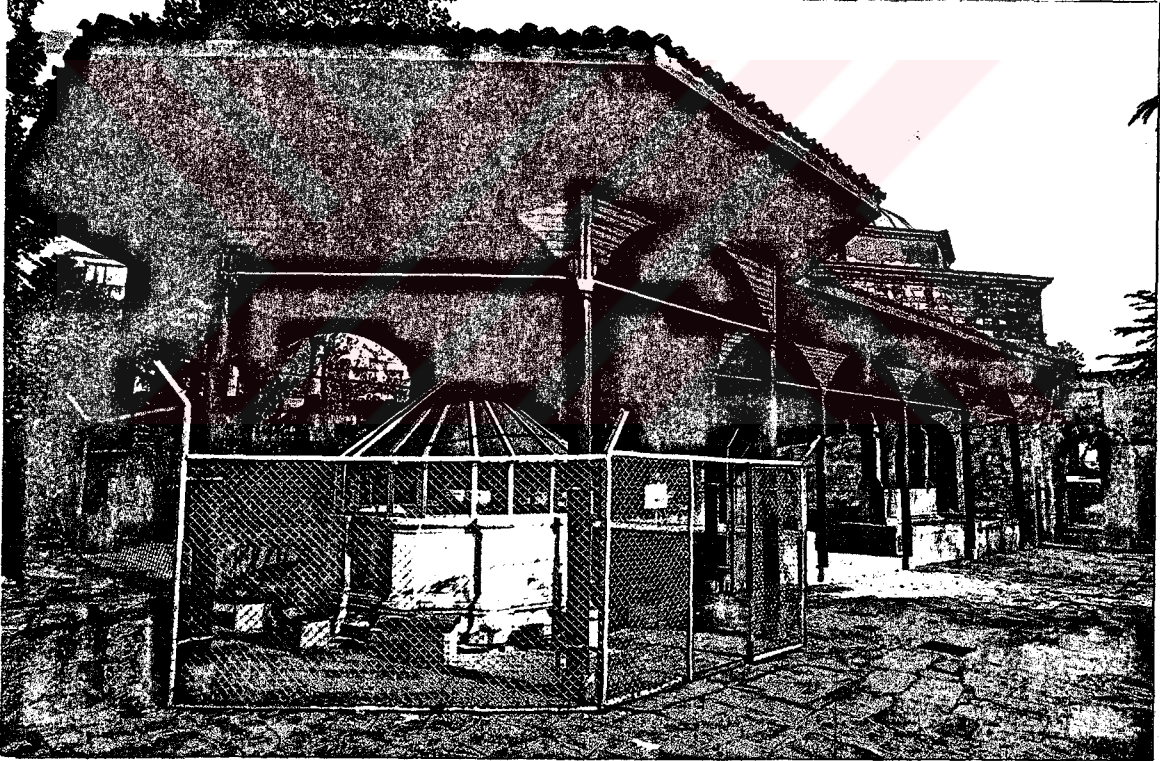
Resim 3.48 řadırvanın Cami Avlusundan Görünüřü (1994)

Şadırvanı oluşturan taşlarda da çatlaklar ve kırılmalar gözlenmiştir. Çeşmelerinin ikisi bozuktur. Aşağıda suyun toplanıp aktığı haznede yosunlaşmalar vardır.

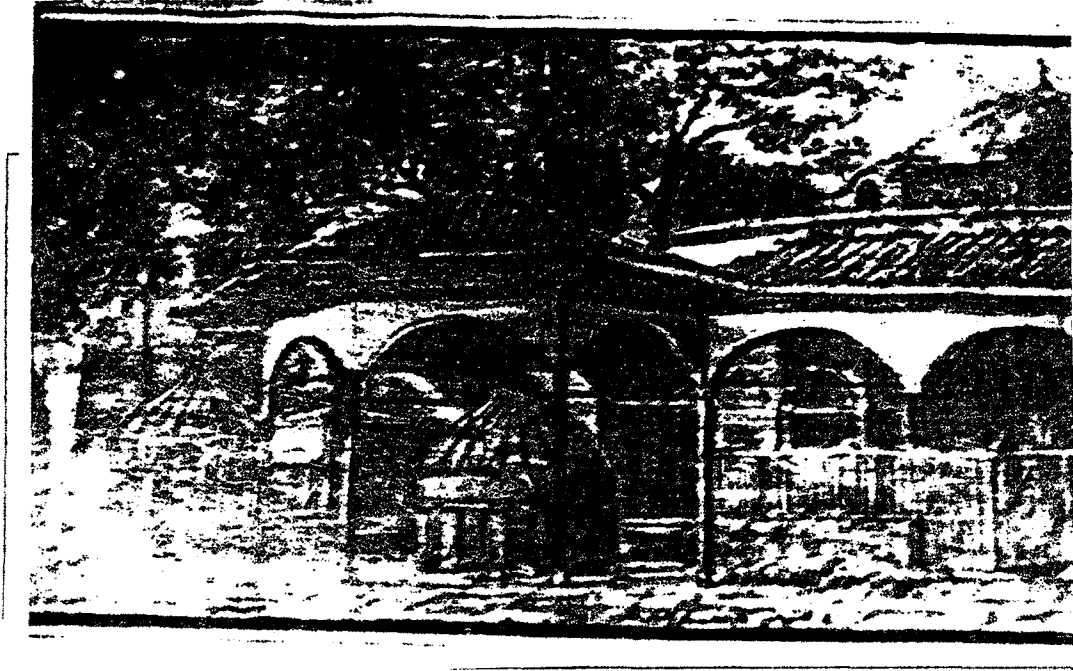
Resim 3.49 Şadırvanın Ahşap Çatılı Halinin Görünüşü (Ünver Arşivi)

Ahřap çatılı řadırvan 1918 de yanmıřtır (Yurt Ansk. s.4144) (Resim 3.49).

1782'deki büyük yangında şadırvanın ahşap çatı örtüsü yanmıştır (İst. Ansk. c.4, s.45). Daha sonra 1918'deki ikinci yangında tamamen yanmıştır (Hattatoğlu, s.40). Yangından evvel havuz üzerinde parmaklık bulunuyormuş (Resim 3.49). 1977

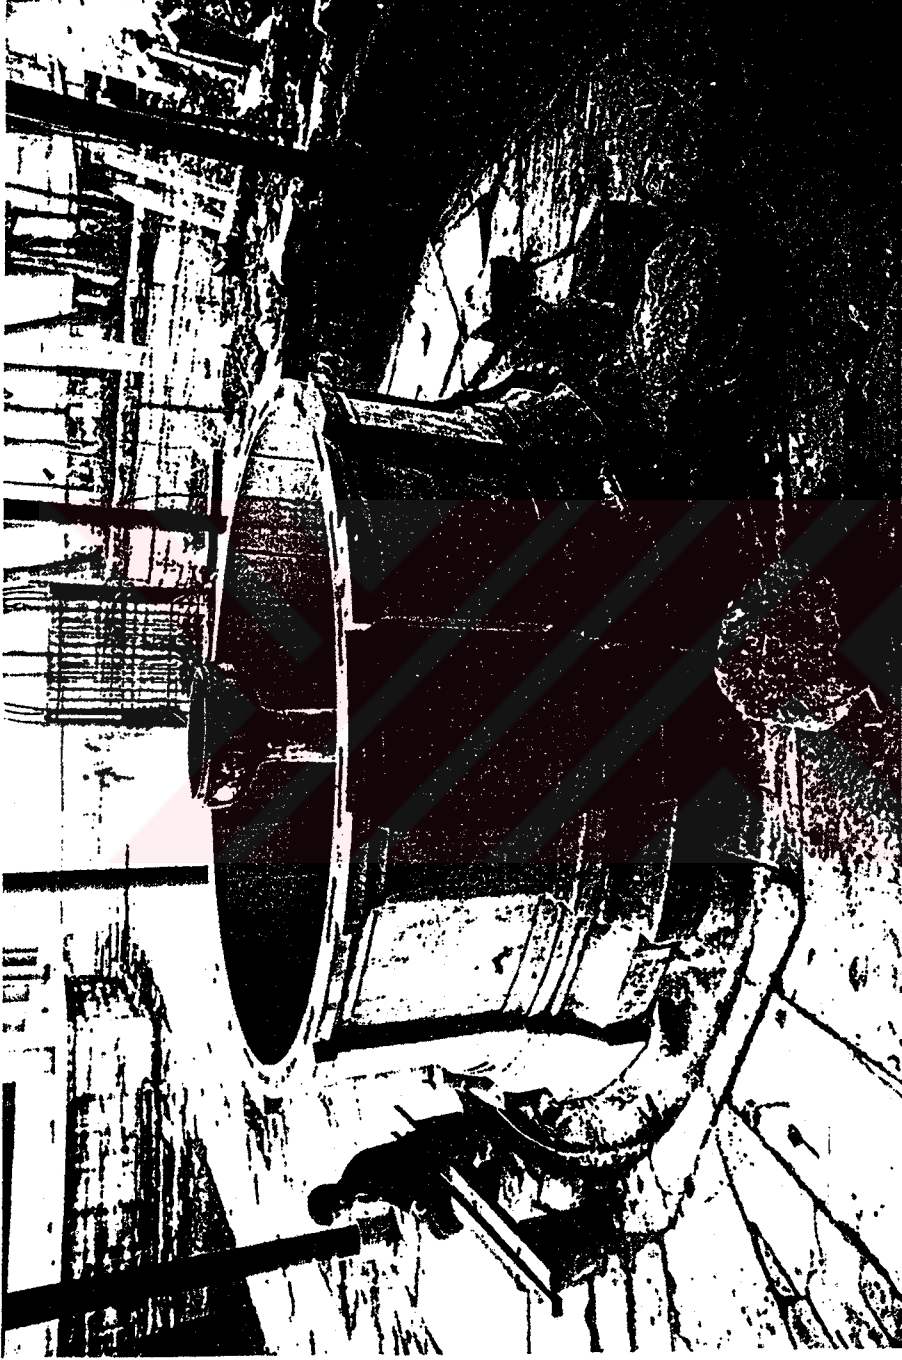
Resim 3.50 Şadırvanın 1986 Yılındaki Onarım'dan Önceki durumu (Kutlu Arşivi)

onarımında şadırvanın kendisi de sökülmüş, alt bölümü yeniden yapılmıştır (İst. Ansk. c.4, s.45) (Resim 3.50).

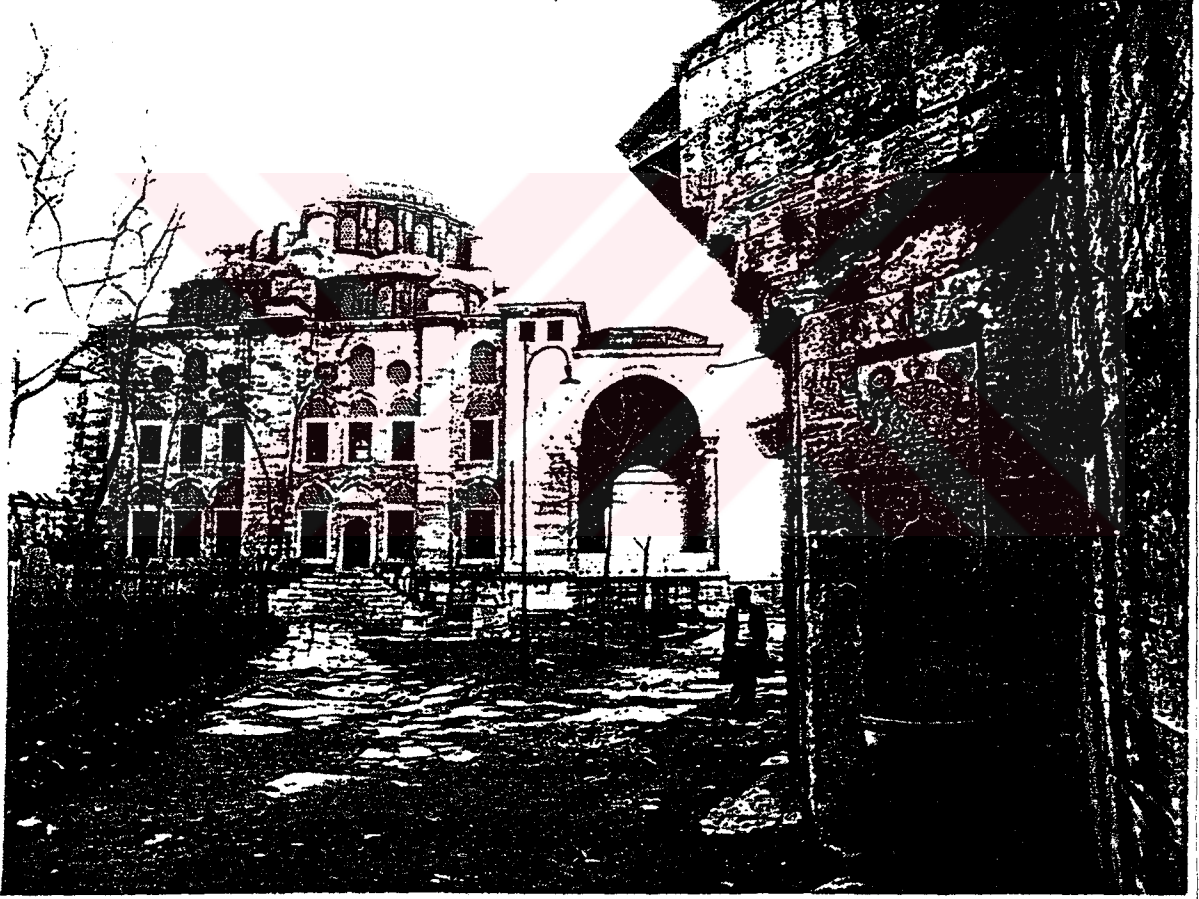
Resim 3.53 Cami Avlusunda Türbe Duvarına Bitişik Çeşme (1992)

Diğer çeşme ise, cami ve şadırvan arasındaki bahçede, şu anda mevcut olmayan çınarın altında kuyu ile yanyana durmaktaymış. 1986 yılındaki bahçe düzenlenmesi sırasında suyu da akmayan bu çeşme kalıdırılmıştır. Çeşme kullanıldığı zamanlarda suyu kuyudan alınıp dolduruluyormuş. Bugün altındaki tekne taşı, çiçeklik olarak kullanılmakta olup hünkar mahfili rampası önünde durmaktadır. Çeşme yok olmuştur, ama kuyu üzeri kapatılmış olarak aynı yerindedir.

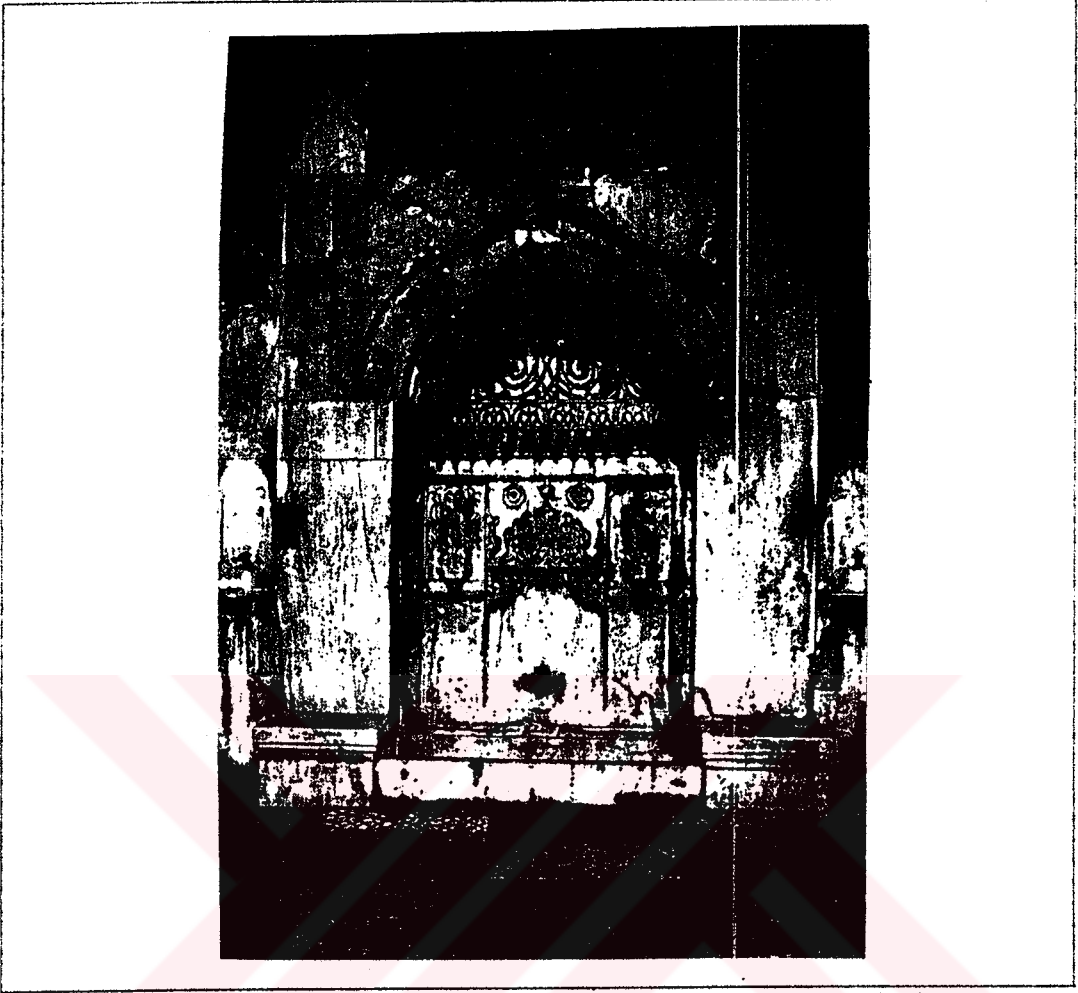
Resim 3.54 Türbenin Hekimoğlu Ali Paşa Caddesindeki Duvarına Bitişik Çeşme

Çeşmenin yüzeyi kirli olup, mermer taşlarda çatlaklar ve kırılmalar vardır. Şu anda asıl musluktan su akmamakta, yalnızca suluklardaki yan muslukların birisinin suyu akmaktadır.

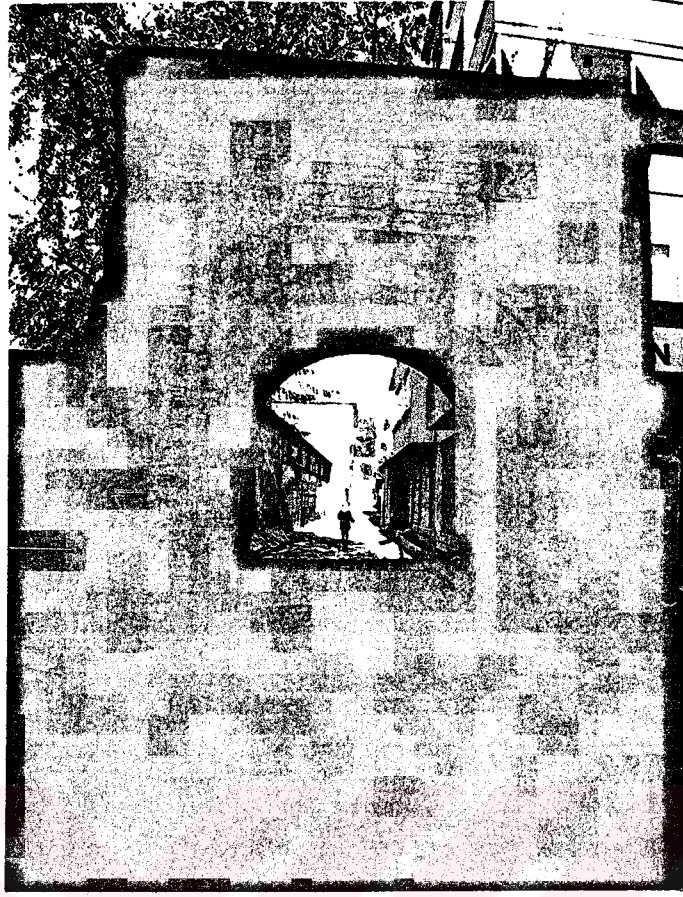
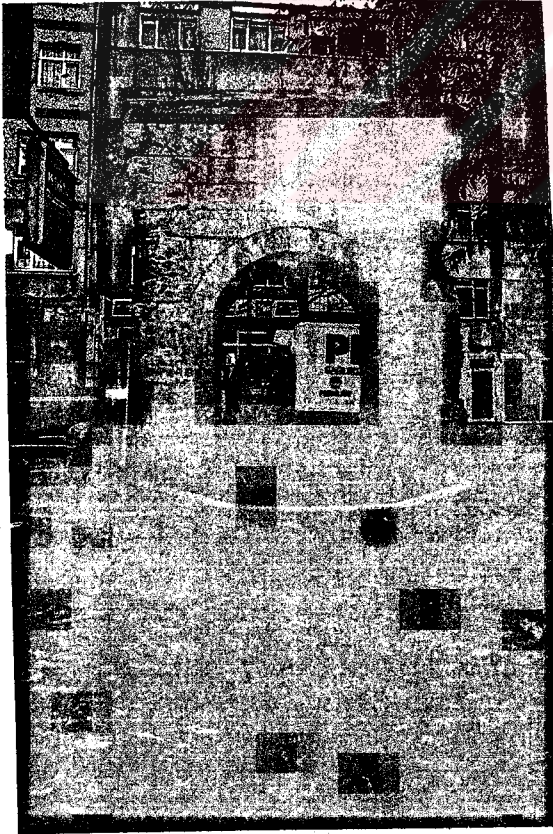
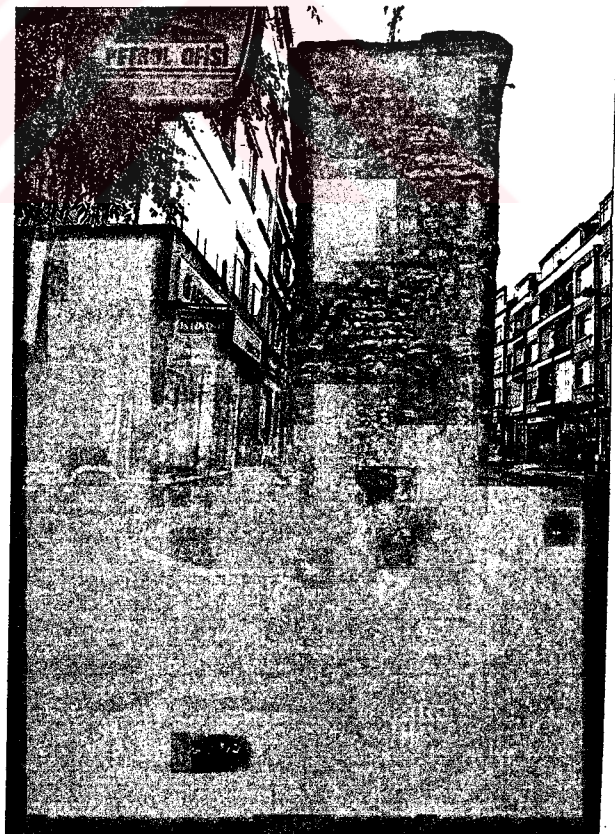
Resim 3 57 Külliye'nin Cerrahpaşa Caddesindeki Giriş Kapısının Görüntüleri

Kapının yuvarlak kemerli kapı boşluğunun içi ve cami cephesine çirkin bir çiçeklik yapılmıştır. Yan duvarlarındaki taşlarda dökülmeler başlamıştır. Yüzeyi kirlidir. Ön ve arka cephesindeki taşlarında derin çatlaklar oluşmuştur (Resim 3.57). Hattatoğlu'nun söylediği ahşap kapı kanadı mevcut değildir.

Cerrahpaşa yönünden girip yokuşlu bir yol ile cami bahçesine geçmemizi sağlayan kapıdır. Bu kapı küfeki taşından yapılmış olup, taş silme ve dört yöne meğilli örtü ile bitirilmiştir. Demirden kapı kanatları vardır. Caminin bahçe duvarı ile birleştiği yerde yıkılmalar görülür.
