YILDIZ TEKNİK ÜNİVERSİTESİ
FEN BİLİMLERİ ENSTİTÜSÜ

HEKİMOĞLU ALI PAŞA KÜLLİYESİ
VE ÇEVRESİ MİMARİ DEĞERLENDİRMESİ

F.B.E. Mimarlık Anabilim Dalı, Röleve ve
Restorasyon Programında Hazırlanan
YÜKSEK LİSANS TEZİ

İstanbul, Ekim 1996

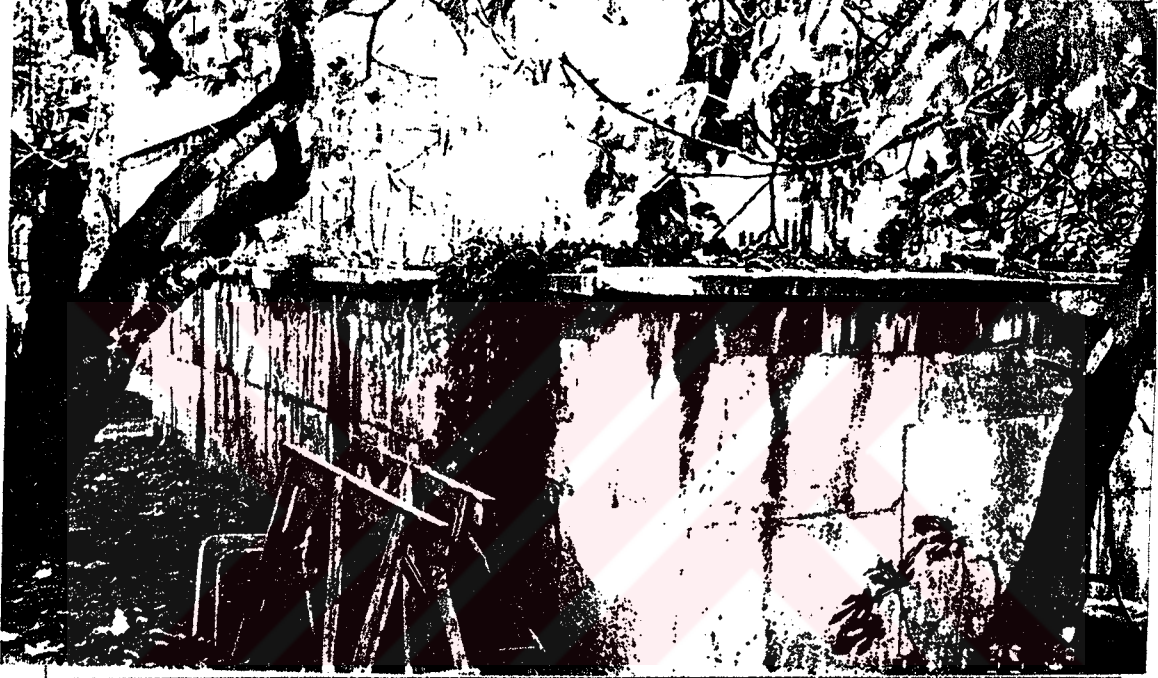
Resim 3.58 Yangın Havuzunun Görünüşü (1995)

950 x 985 cm dış ölçülerinde olup caminin güney cephesindeki bahçede yer alır. Bahçe kotundan 155 cm yüksekliğindeki kenar silmesi ile bitirilmiştir. Küfeki taşından örülmüştür. İçinde iki adet orjinal fiskiyesi bulunur. Fiskiyelerinde mukarnaslı süslemeler vardır (Resim 3.58).

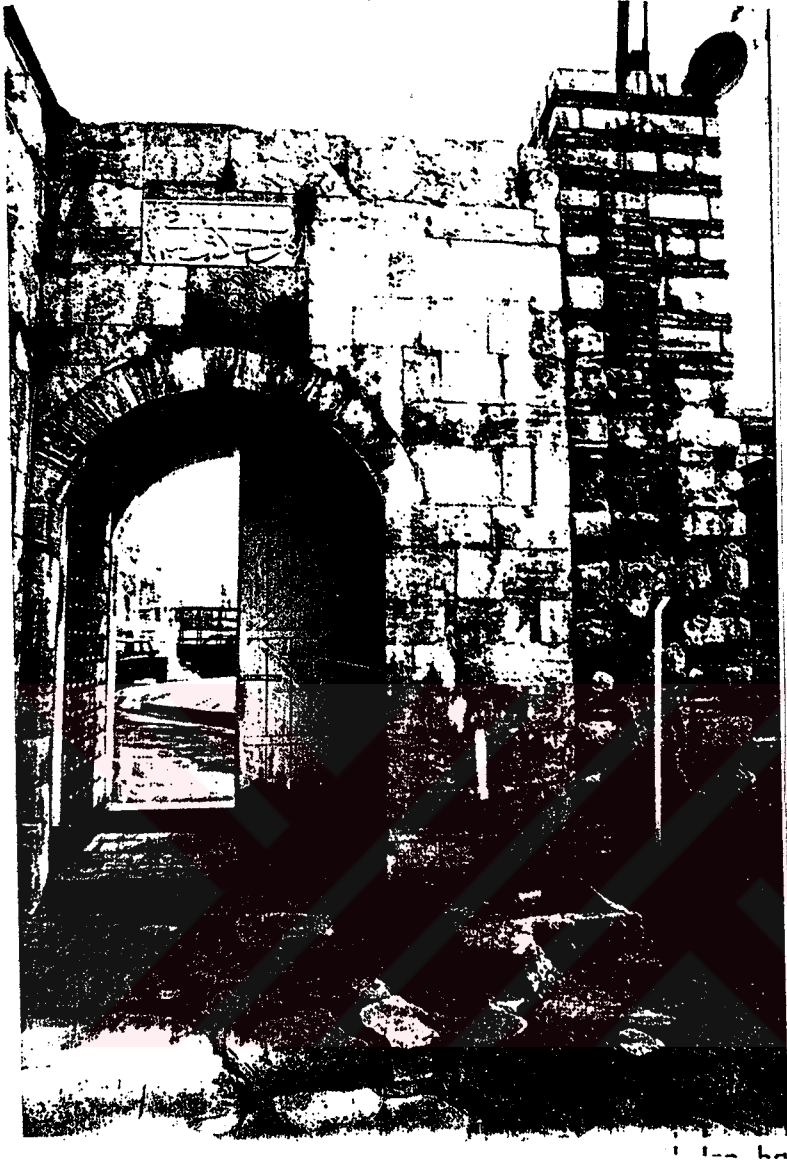
Resim 3.59 Su Terazisinin Avludan Görünüşü (1996)

Külliyenin Eşe Kapısı yönündeki Sebil'in yanındaki girişin yan duvarına dayanmıştır. Almasıık duvar tekniğinde örülmüştür. Şu anda strüktür sorunu bulunur. Külliye giriş kapısından daha yüksektir. Yüzeyindeki tuğlalarda ufalanmalar vardır (Resim 3.59).

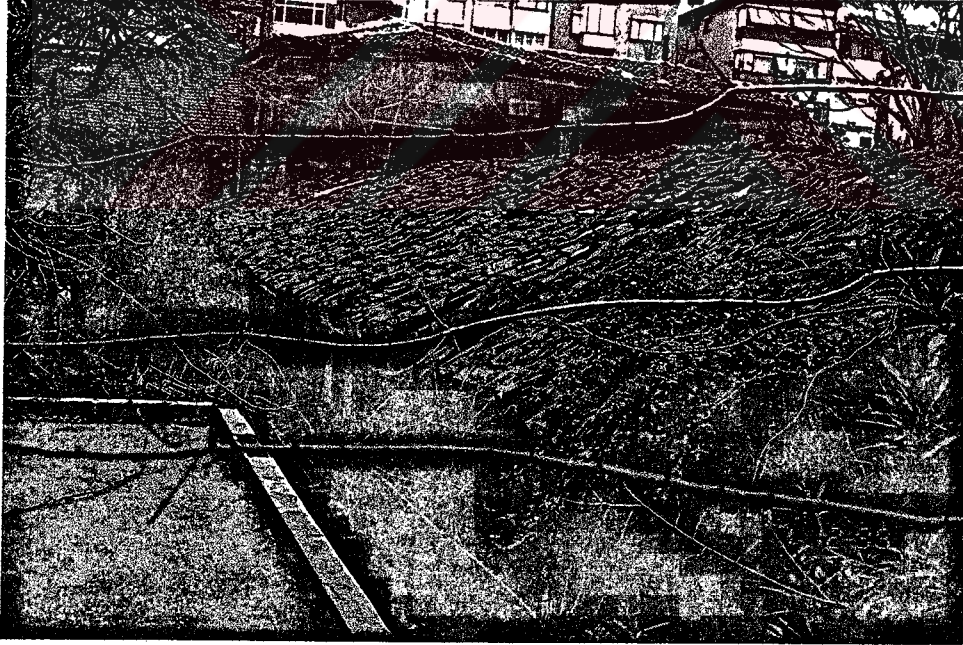
Resim 4.6 Abdal Yakup Tekkesi Derviş Hücreleri (1995)

Külliyenin Hekimoğlu Ali Paşa Caddesinden girildiğinde batıda mutfak ve hamam güneyde ise derviş hücreleri ile karşılaşılır. Derviş hücreleri tek katlı olup, doğu-batı yönünde soldan sağa doğru, şeyhin evi ile şeyh misafirhanesi arasında 300 x 2.75 cm ölçülerinde yaklaşık kare planlı odalardan oluşan beş adet mekandan

meydana gelir. Duvarları moloz taş ve tuğla ile örülmüştür. Duvar içinde aralarında ahşap kayıtlar geçer. Duvar kalınlıkları her yerde aynı olmayıp bazı yerlerde 55 cm, bazı bölgelerde 75 cm civarındadır. Şeyhin evinden başlayıp, şeyh misafirhanesine kadar olan aralıktaki 5 adet hücrenin üzerinde basık bir beşik tonoz örter. Beşik tonozun üzerini kuzey-güney yönlerinde çift meyilli alaturka kiremitli ahşap çatı kaplar (Resim 4.6). Derviş hücrelerinin önünde boydan boya bir sundurma uzanır. Sundurma arnavut kaldırımı ile döşenmiştir ve öne doğru 1.60 m çıkıntı yapmıştır. Alaturka kiremitli çatı, sundurmanın üzerini de kapatacak şekilde dışa taşırılmıştır. Çatıyı da taşıyan 18 x 18 cm kesitli ahşap dikmeler altında 18 x 35 x 50 cm gibi boyutlarda taşlar bulunmaktadır. Ahşap dikmeler üzerlerinde şık bir başlık vardır.

Beş adet olan derviş hüccresinin hepsi boştur. Birisi odun ve kömür deposu olarak kullanılmaktadır. Yanındaki misafirhane mekanı konut olarak kullanılmaktadır. Kullanıcılar binaları içinde oturabilmek için tamir etmişler ve etmektedirler. Derviş hüccrelerinin çatısındaki tonoz üzerindeki ahşap çatı yok olmak üzeredir. Çatıdaki çatlaklardan da içeriye sular girmektedir. İçerdeki bağdadi sıvalarda çatlamlar ve dökülmeler başlamıştır.

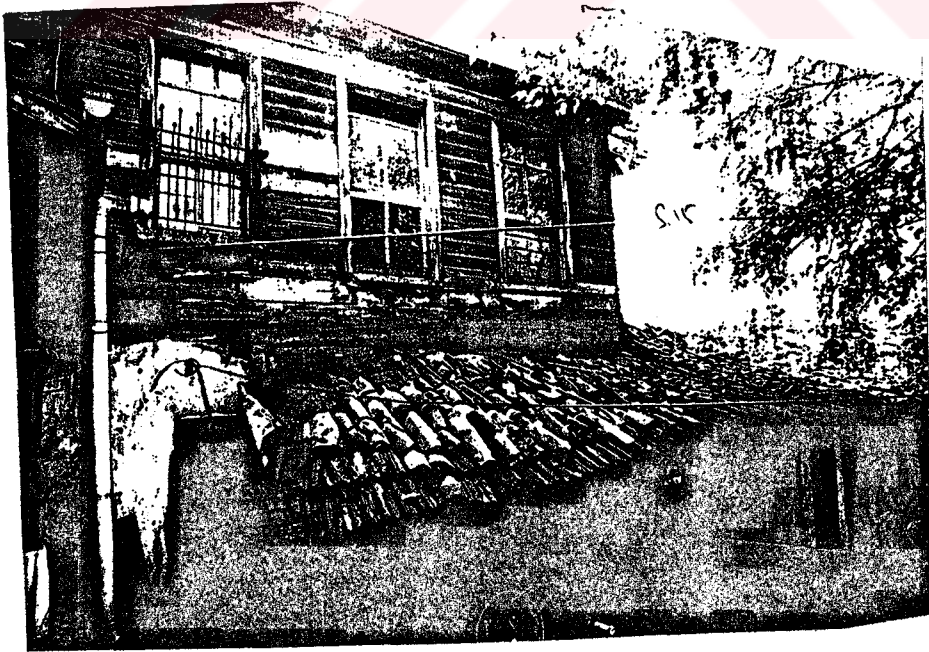
Resim 4.7 Abdal Yakup Tekkesi Selamlık Birimi (1995)

ikiye bölünmüştür. Bina içerden bağdadi sıva dışardan ahşap kaplama ile kaplıdır. En son derviş hüccresinin içinden yukarıya çıkmaktadır. Dört basamakla ulaşılan ilk sahanlıkta bir kapı vardır. Buradan günümüzde betonarme olan müezzin evinin banyosuna geçilir. Kapı arka tarafından duvar örülerek kapatılmıştır. Söz konusu kapının diğer selamlık odalarına geçişi sağladığı söylenmektedir. Kutlu, arşivindeki fotoğrafta burada ahşap bir yapı olduğu görülür.

Sağa dönüp yukarı çıktığında ikinci sahanlığında bir wc olduğu görülür. Burası 1 x 1 m. ölçülerinde dışarıya 30 x 40 cm penceresi olan bir mekandır. Ahşap selamlık biriminin doğu yönüne sonradan çıkma yapılarak konulmuştur. Duvarları moloz taş ile örülmüş olup bağdadi sıva ile sıvanmıştır. En sonunda üst kata odaya girilir. Bu odanın tam karşısında yüklük ve banyo gibi 2 mekan vardır. Yüklüğün bir tanesinin 25 x 40 cm ölçülerindeki penceresi batıya bakmaktadır. Mekanın batı cephesi camiye yönelmiştir. Kuzey cephesinde üç adet sürme pencere bulunmaktadır. Ahşap pervazlı, dikdörtgen formlu pencerelerin birinde demir parmaklık mevcuttur. Bu birimin erkek misafirlerin ağırlanmasında kullanıldığı söylenmektedir (Tanman) (Resim 4.7).

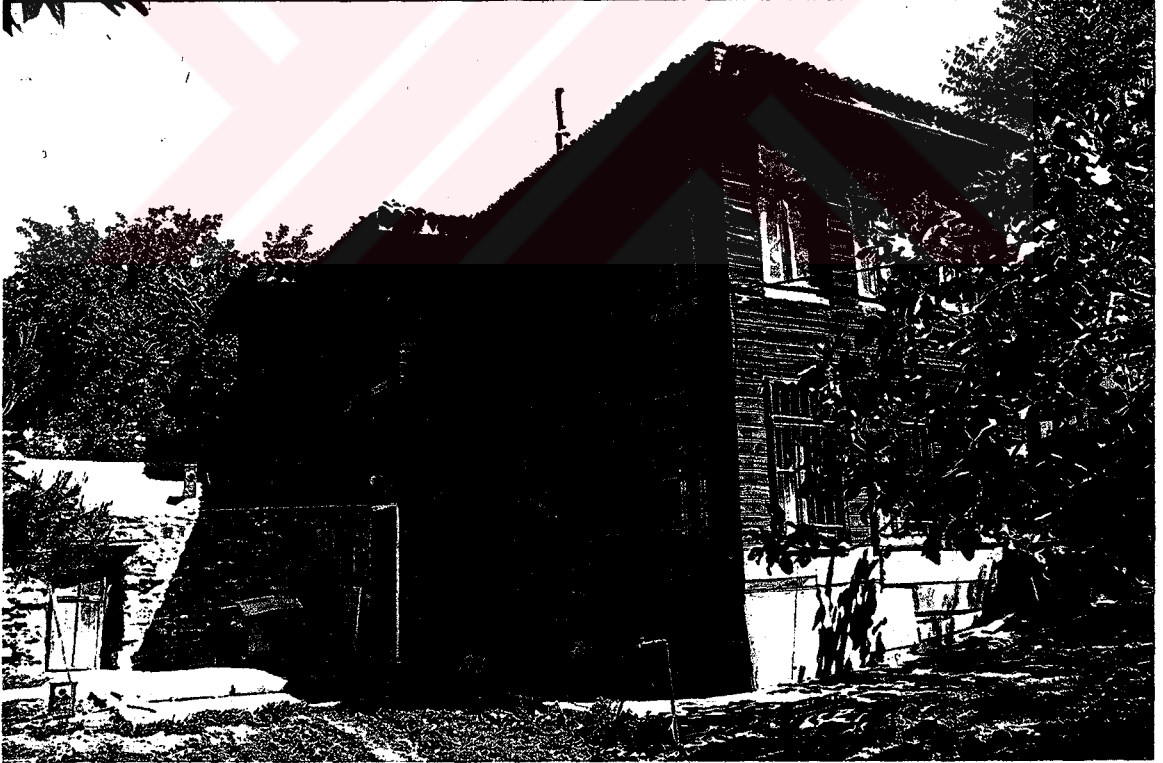
Resim 4.8 Abdal Yakup Tekkesi Şeyh Evi (Harem) (1995)

Şeyhin evine doğu ve batı yönünde iki giriş mevcuttur. Burada bir harem bahçesi vardır ve derviş hücrelerinin arka bahçesi konumundadır. Şeyhin evinin planı, içeri girer girmez büyükçe bir hol, üç basamakla çıkılan 2. bir hol araya yerleştirilmiş mutfak, wc, banyo ve iki odadan ibarettir. Güney yönündeki odanın, güneye bakan üç adet , batıya bakan iki adet penceresi mevcuttur. Pencereleler dikdörtgen formlu, yukarıdan aşağıya doğru sürme fonksiyonlu ve ahşap pervazlıdır. Alt kat pencerelerinin dışına demir parmaklık takılmıştır (Resim 4.8).

Şeyhin evi tamamen ahşaptır. Merdiven basamaklarının ahşapların bazıları çürümüş bazıları kırılmıştır. Ahşabı tahrip eden en önemli faktör olan biyolojik faktörler türemiştir. Minik haşere ve mikroorganizmaların çok olduğu yüzeylerde delikler açılmıştır. Bu faktörler kagir malzemenin ufalanmasına, ahşap malzemenin ise hücre yapısının ayrışarak toz haline gelmesine kesidinin zayıflamasına yol açmaktadır. Nem, su ve is sayesinde bozulup kararan ahşapların bazılarının üzerine sac levhalar çakılmıştır. Bunun sonucunda çiviler etrafında ahşapta çatlama başlamıştır.
