**YILDIZ TEKNİK ÜNİVERSİTESİ  
FEN BİLİMLERİ ENSTİTÜSÜ**

**EMİRGAN YERLEŞMESİ ve KORUMA  
SORUNLARI ÜZERİNE BİR ARAŞTIRMA**

**Mimar Rabiya Yeşim DOLUNAY**

**YÜKSEK LİSANS TEZİ**

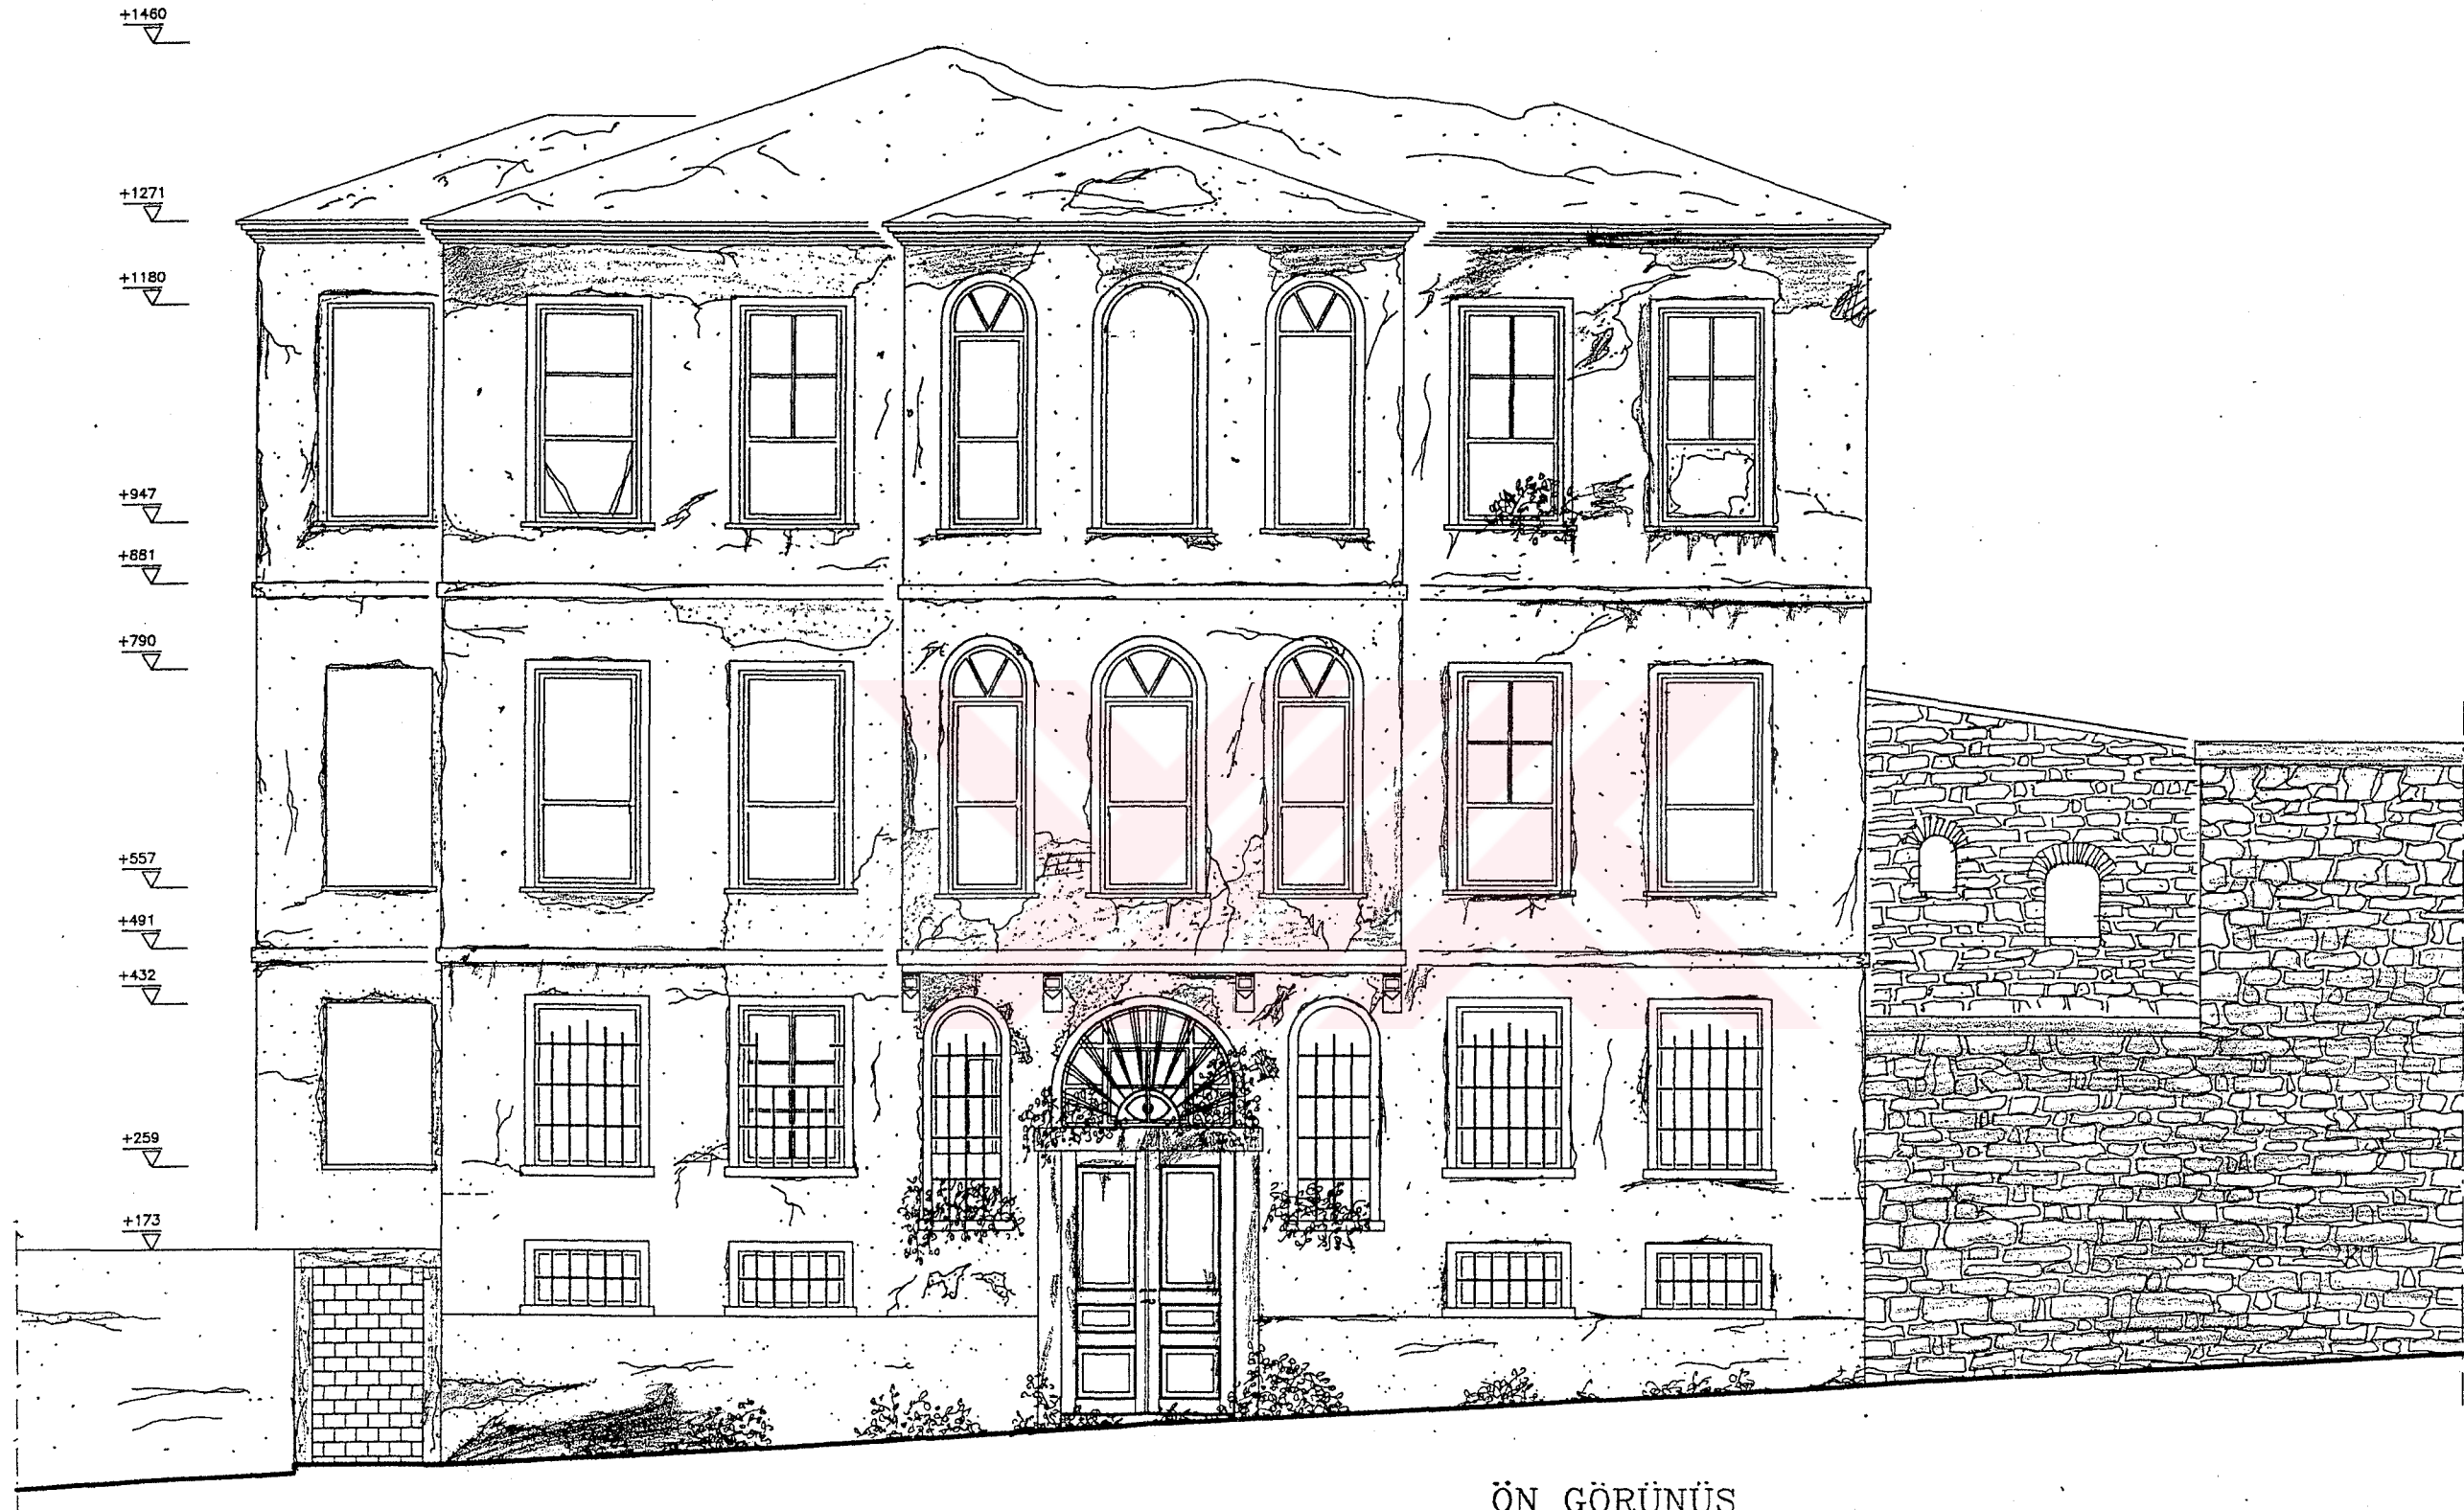
ÖN GÖRÜNÜŞ  
(RÖLÖVE)

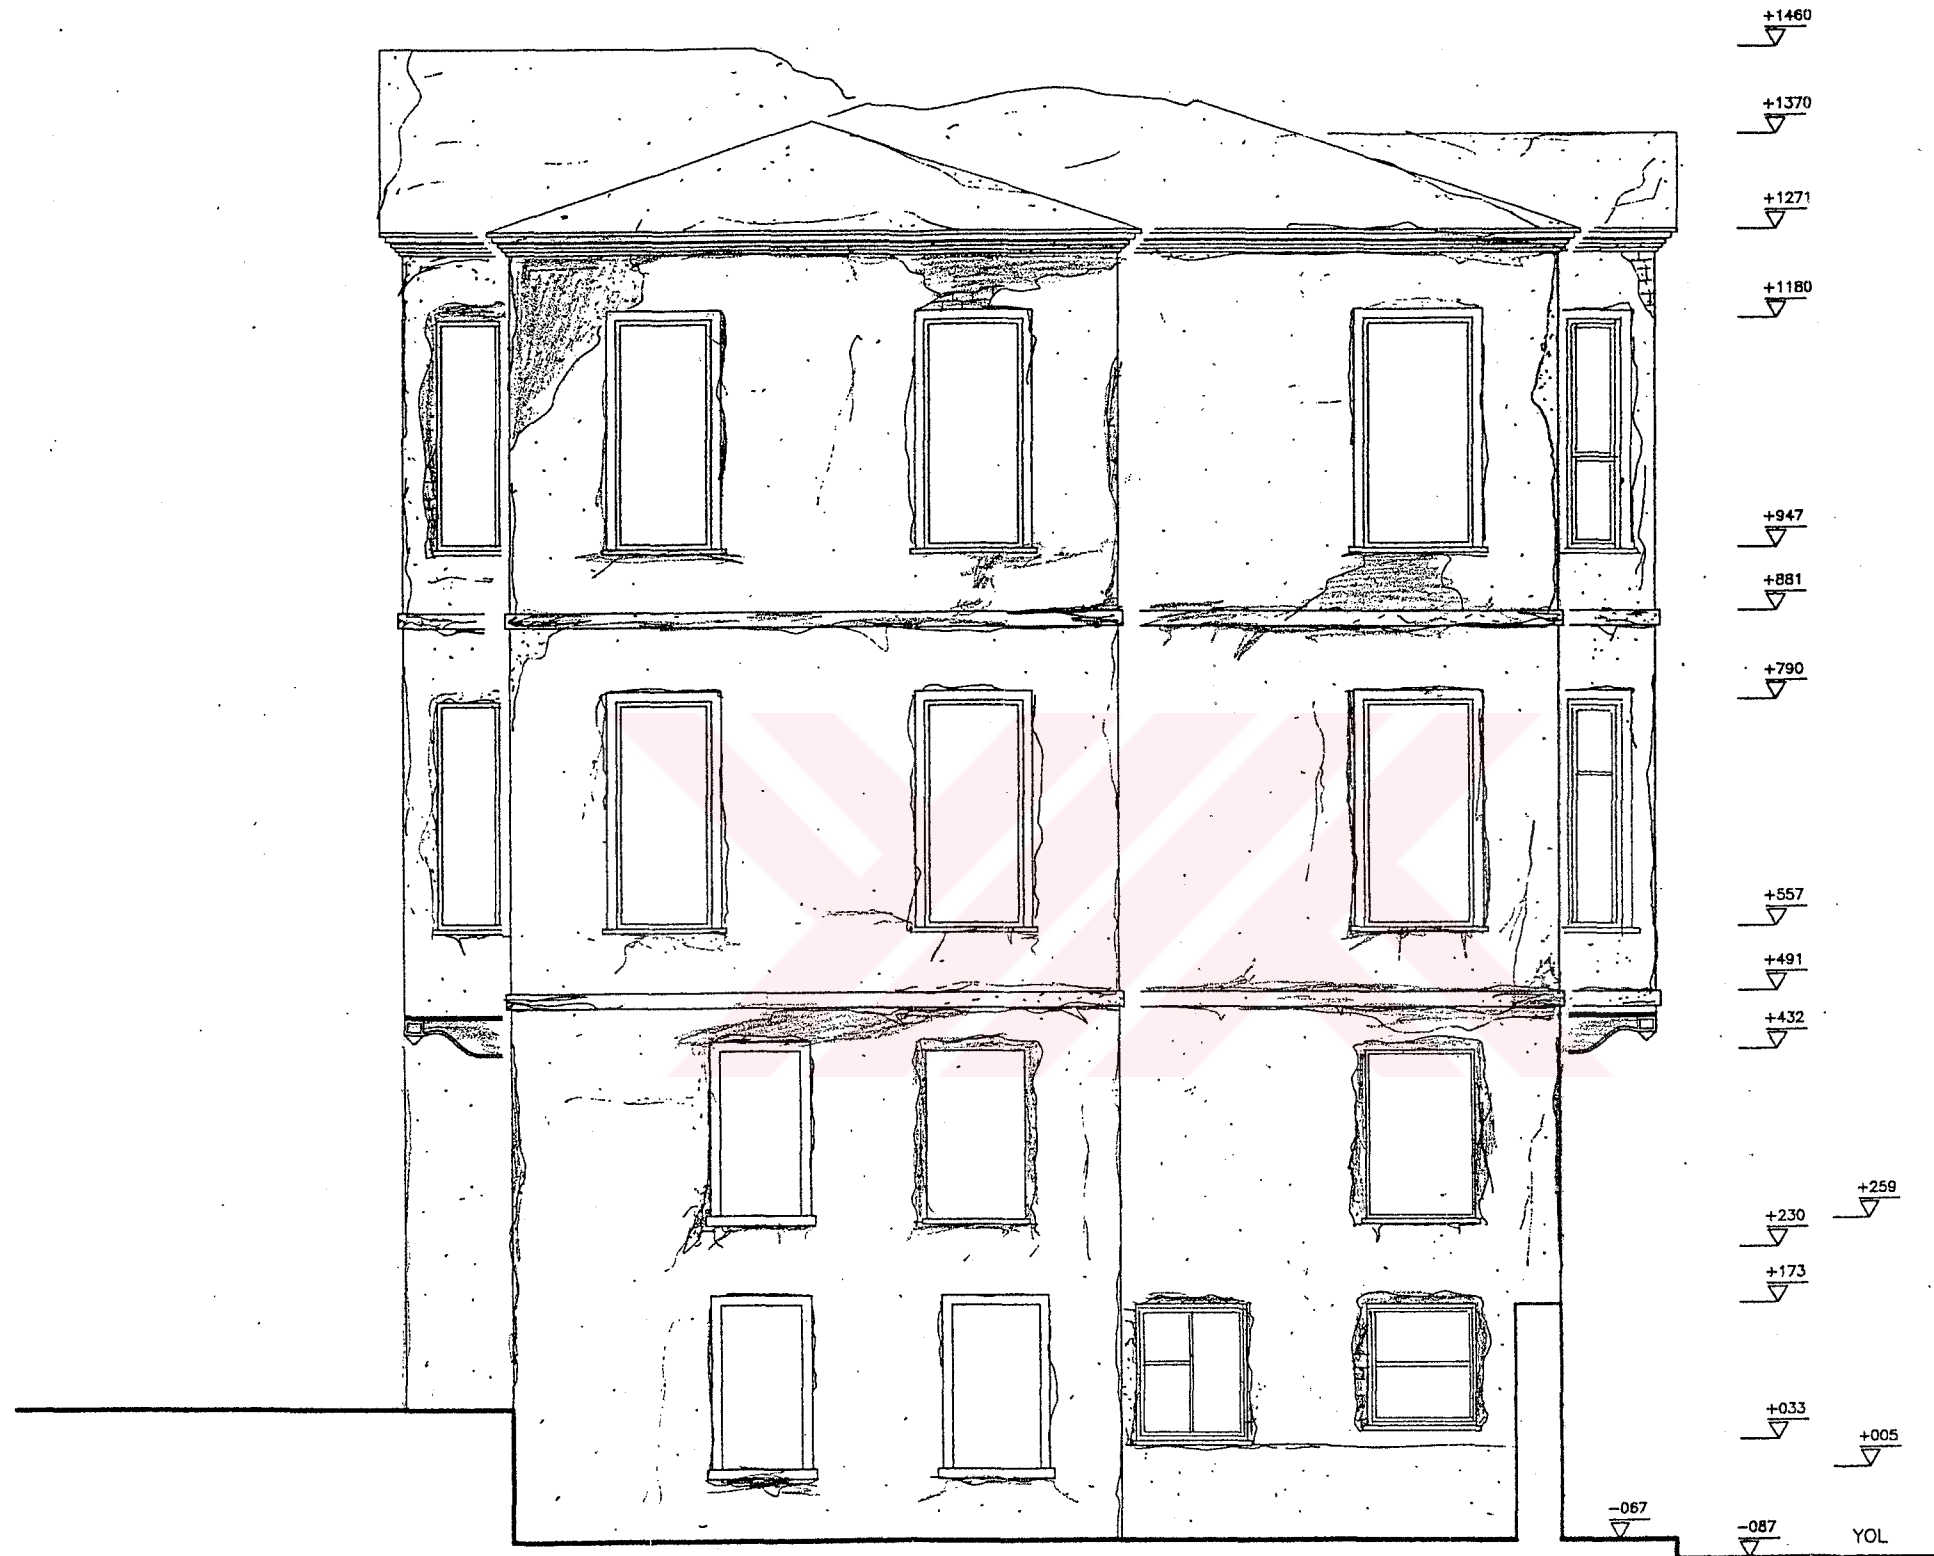
SOL YAN GÖRÜNÜŞ  
(RÖLÖVE)

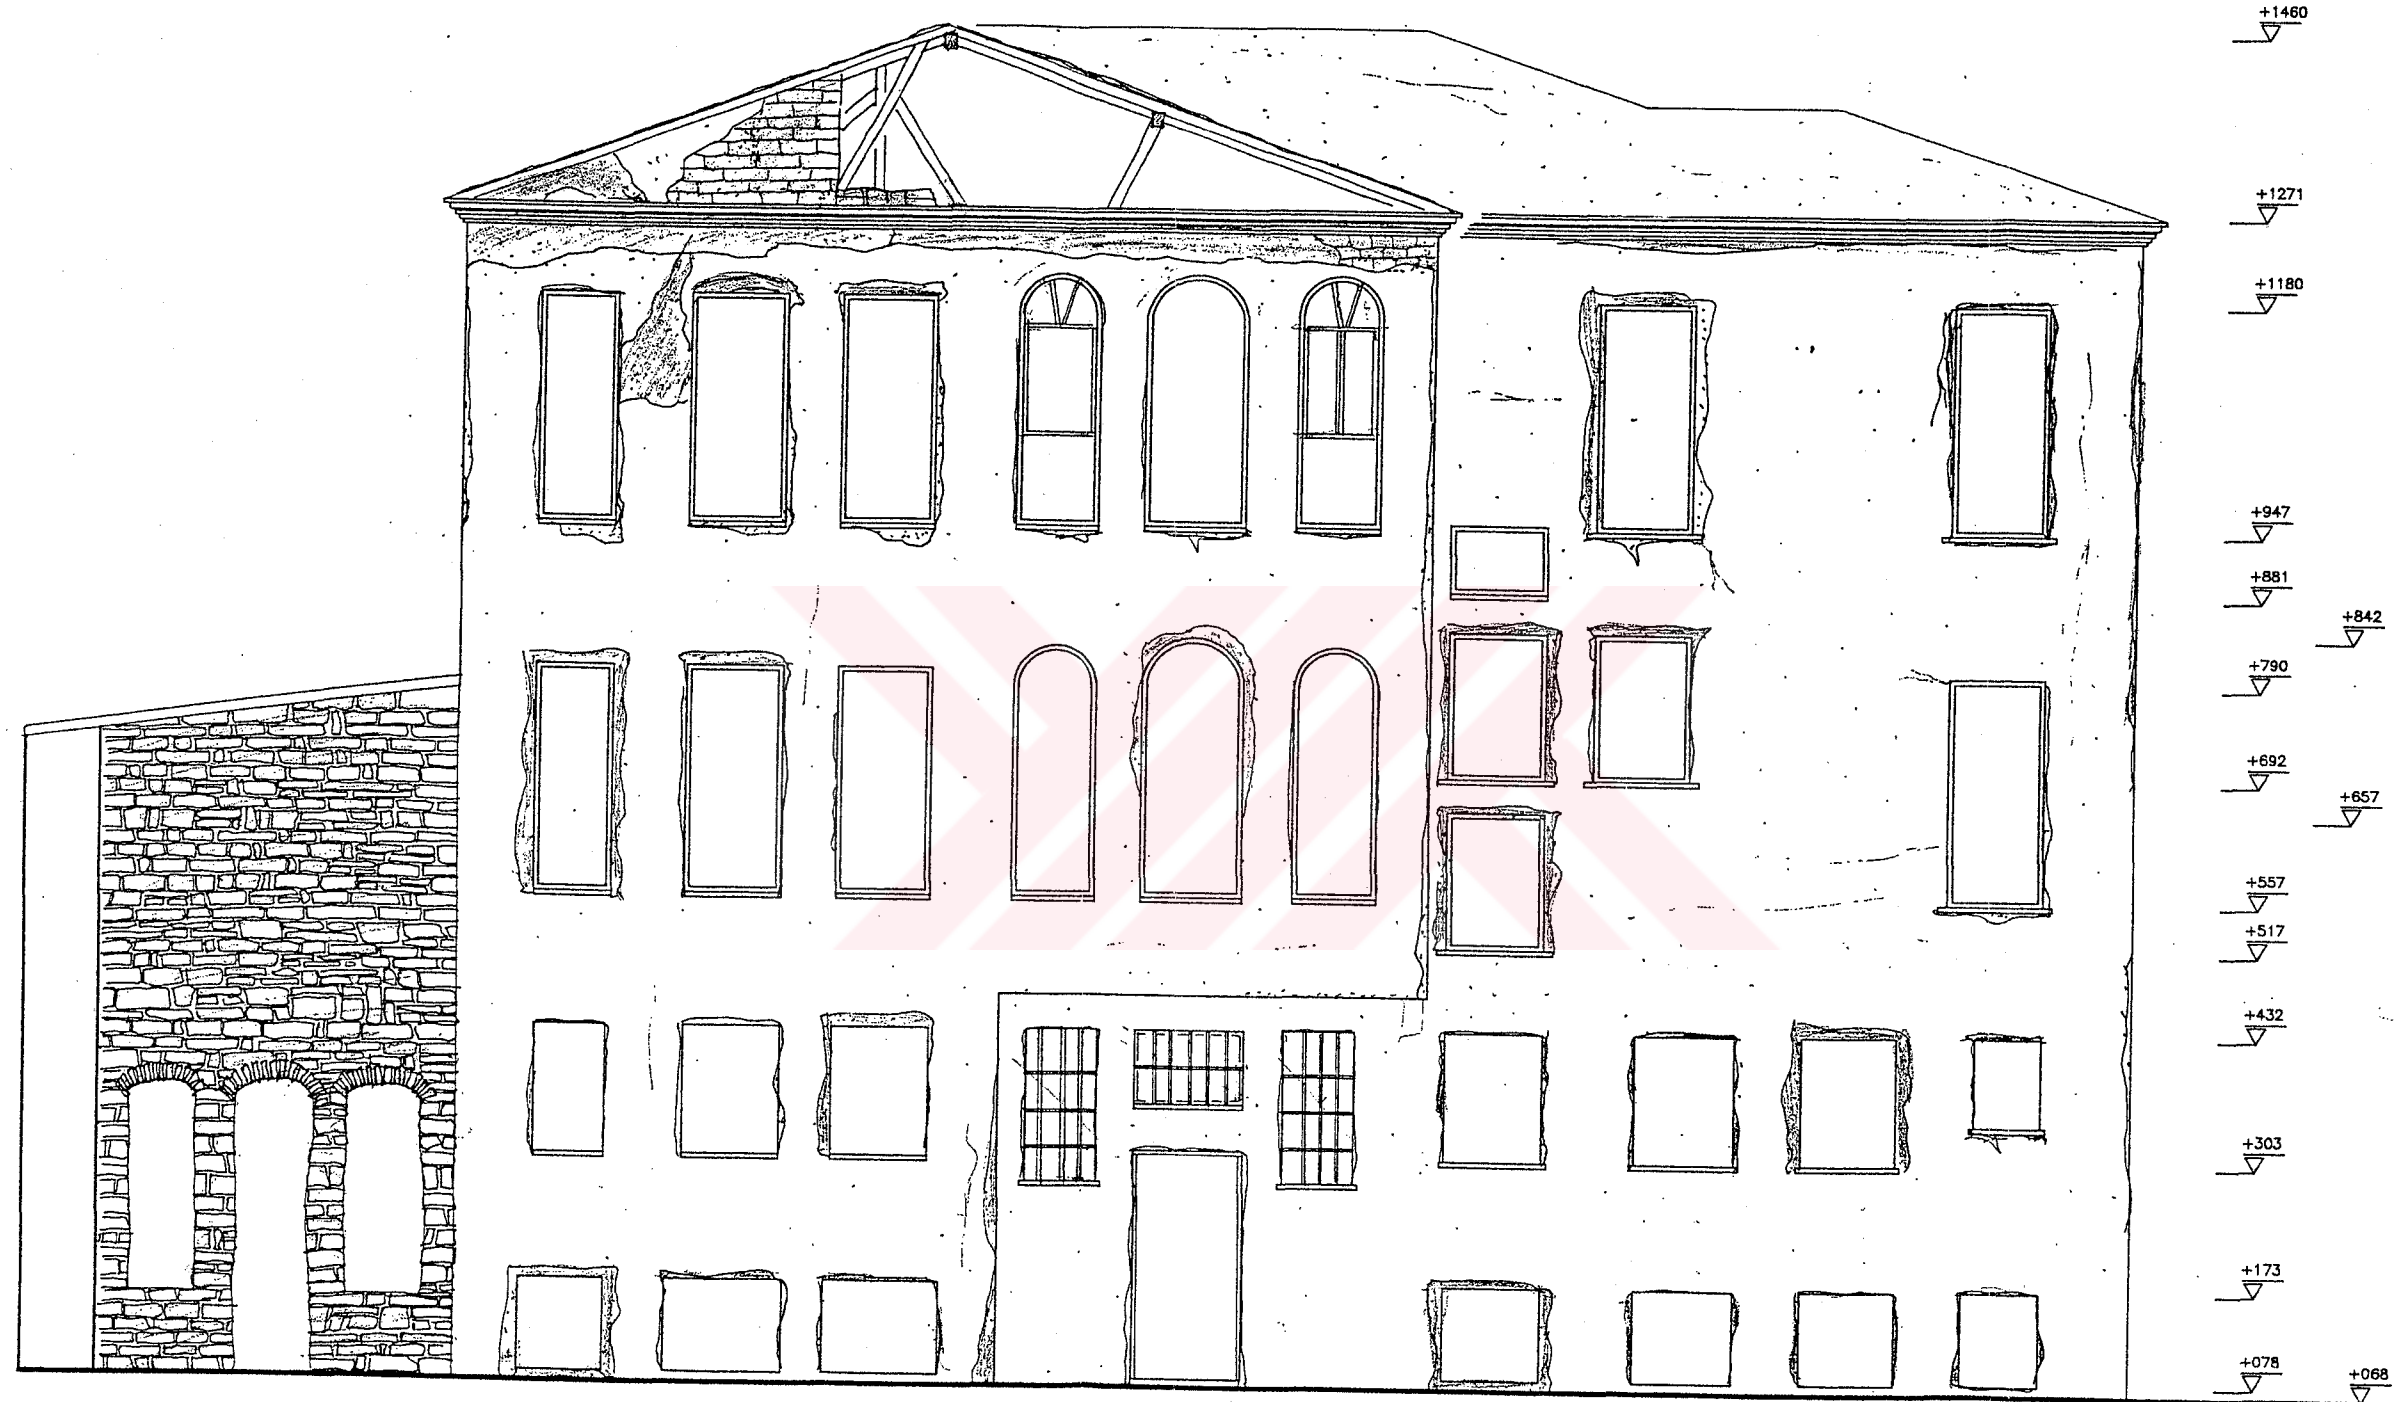
ARKA GÖRÜNÜS  
(RÖLÖVE)

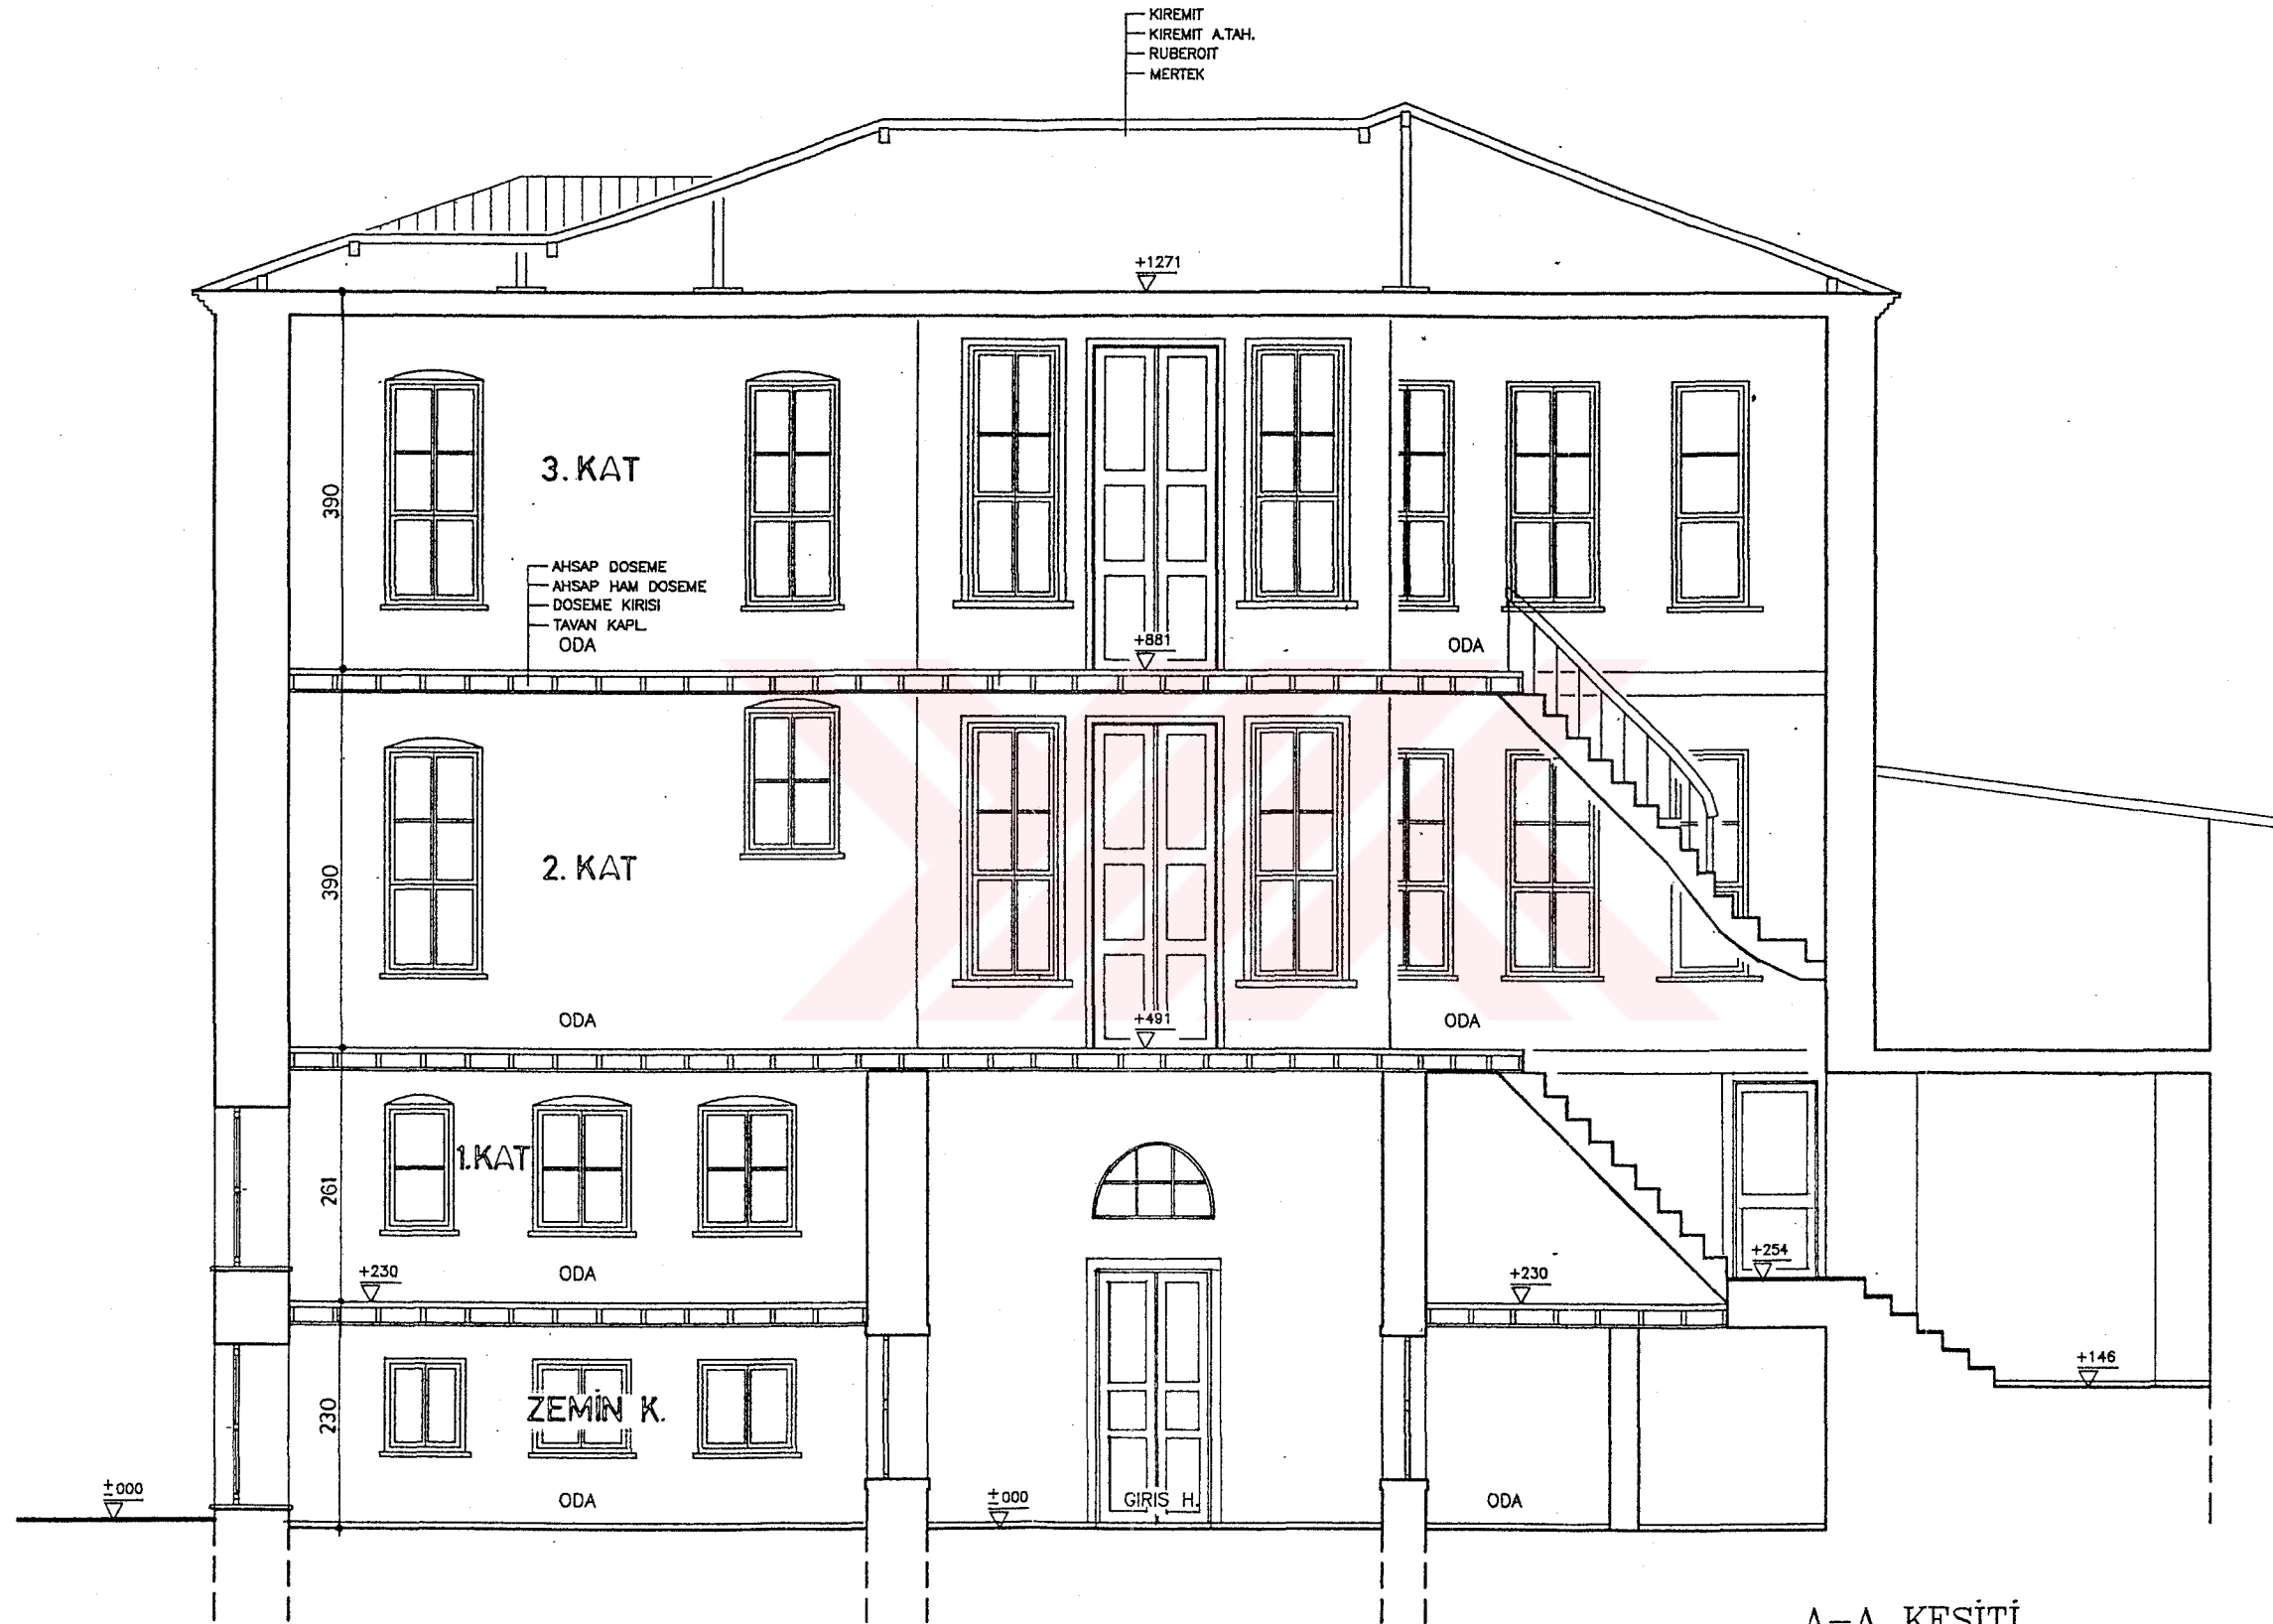
A-A KESİTİ  
(RESTİTÜSYON)

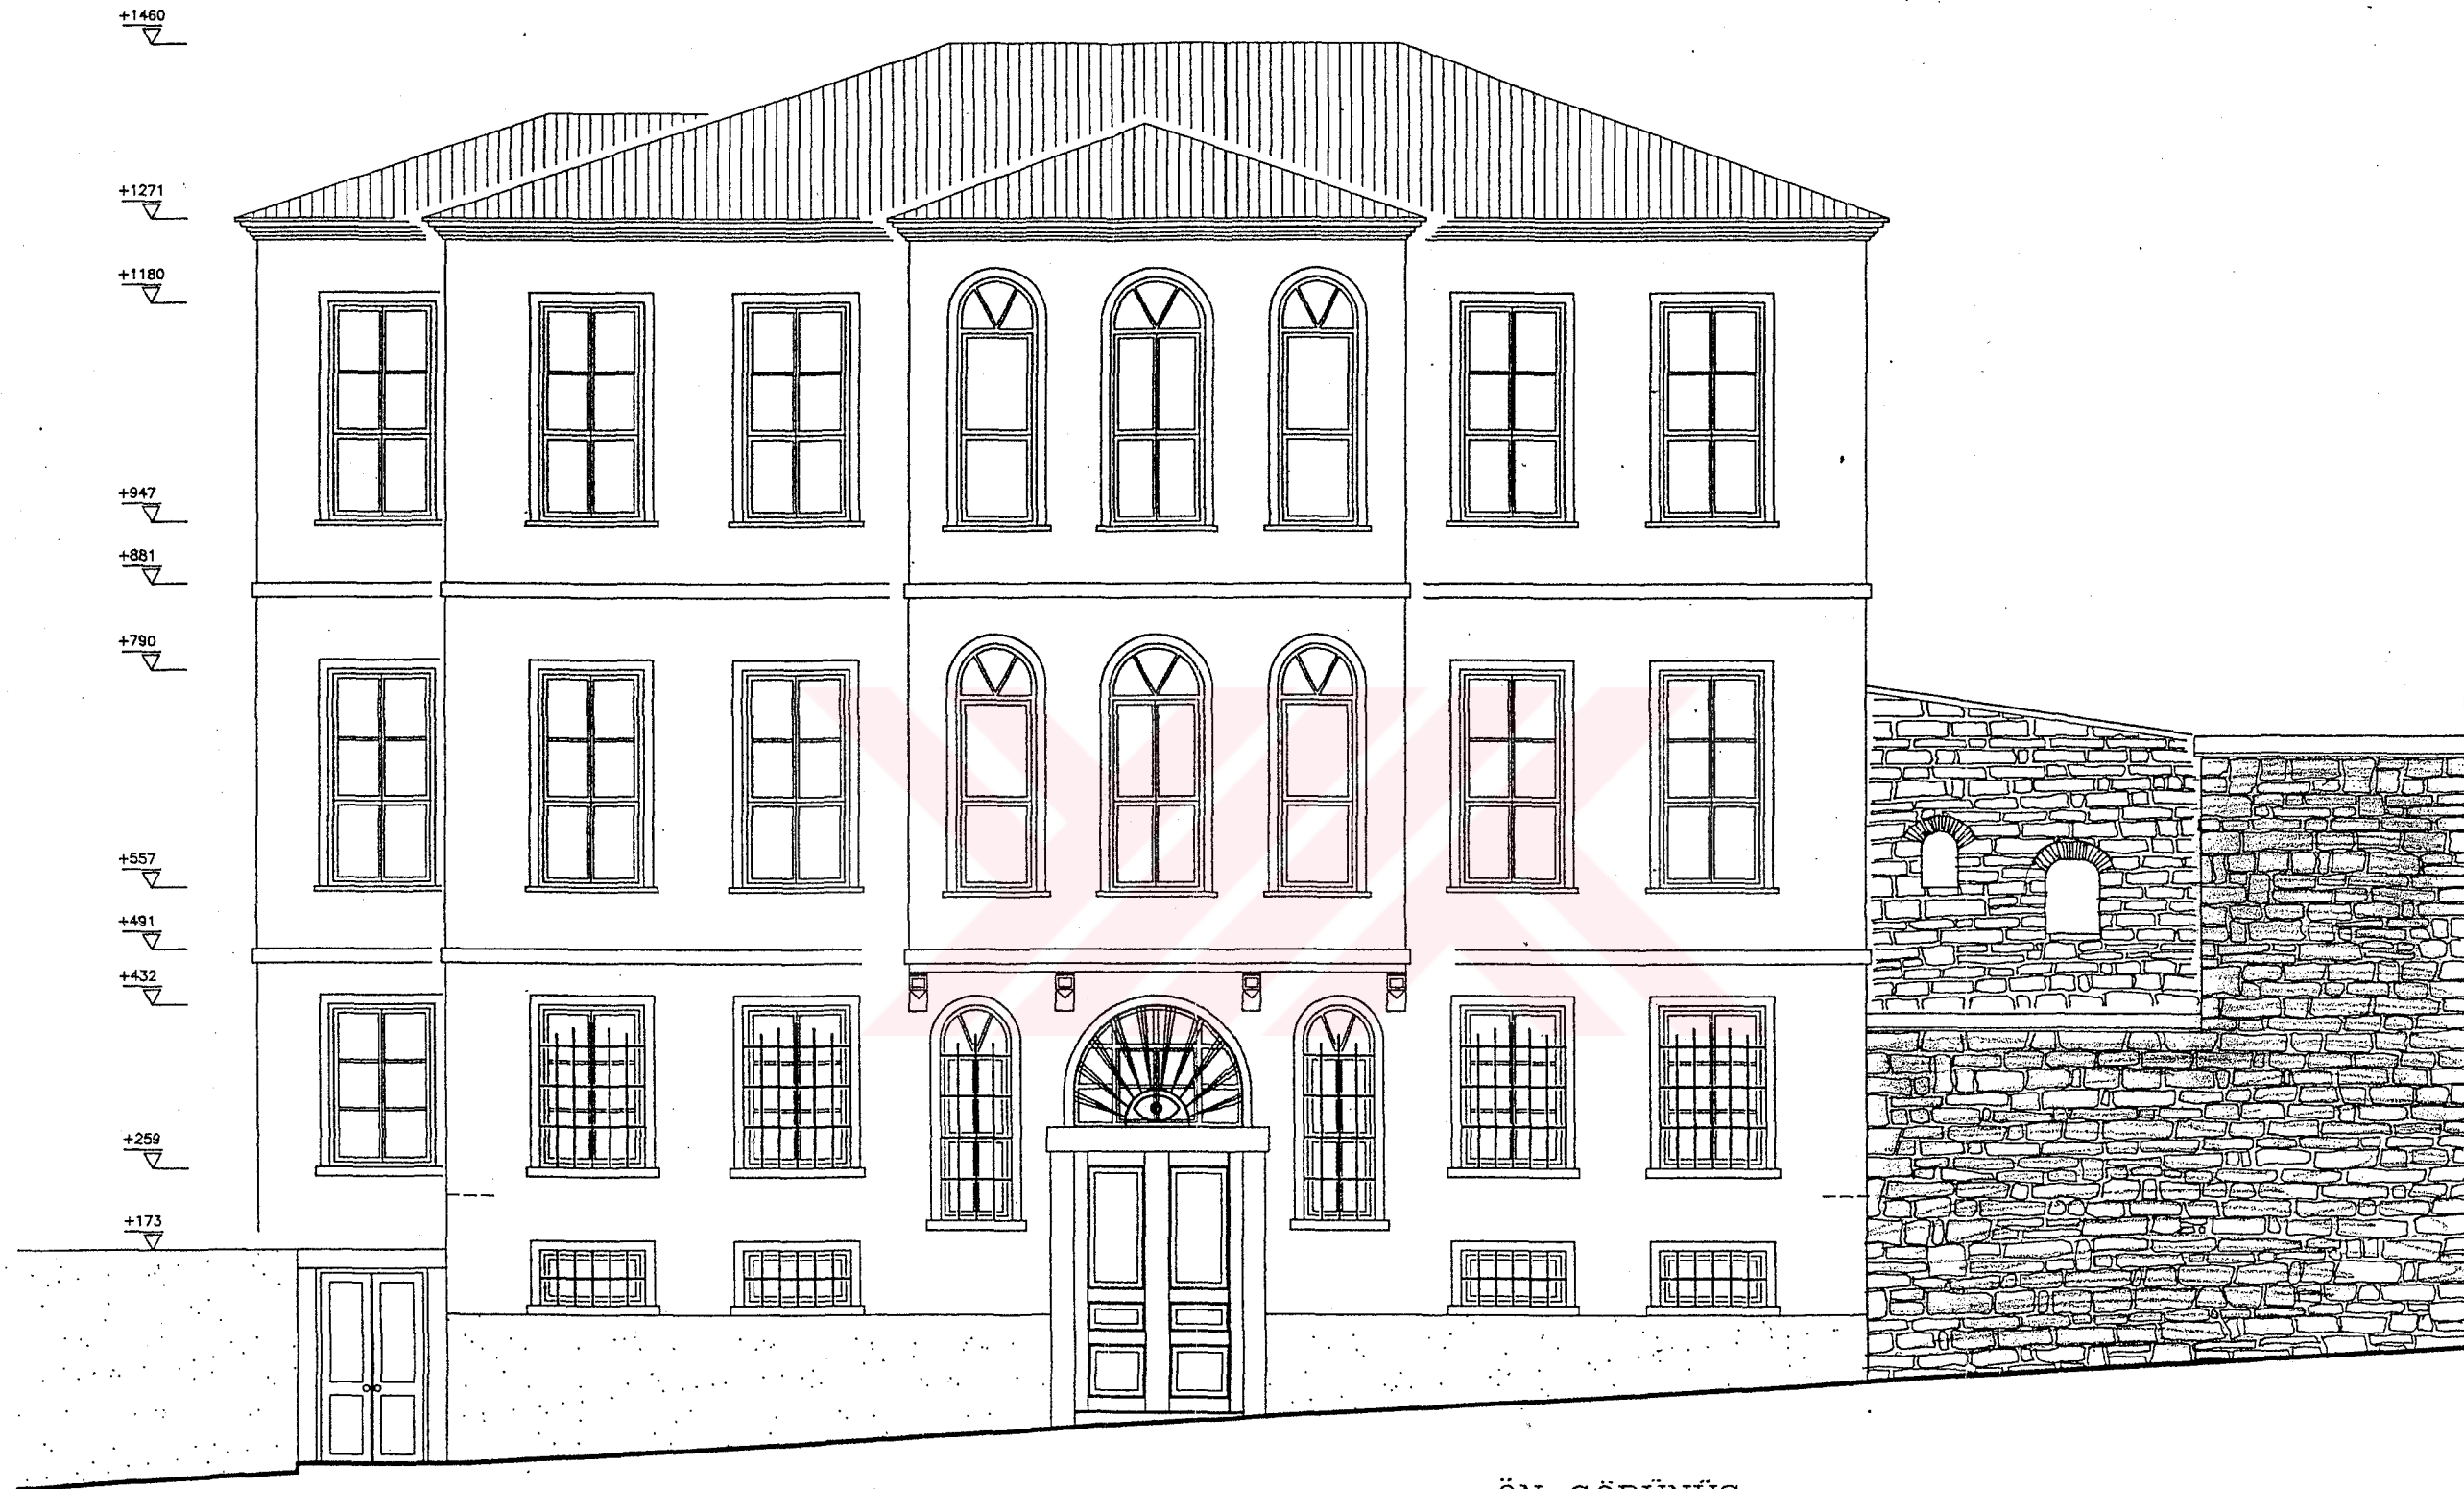
ÖN GÖRÜNÜS  
(RESTİTÜSYON)

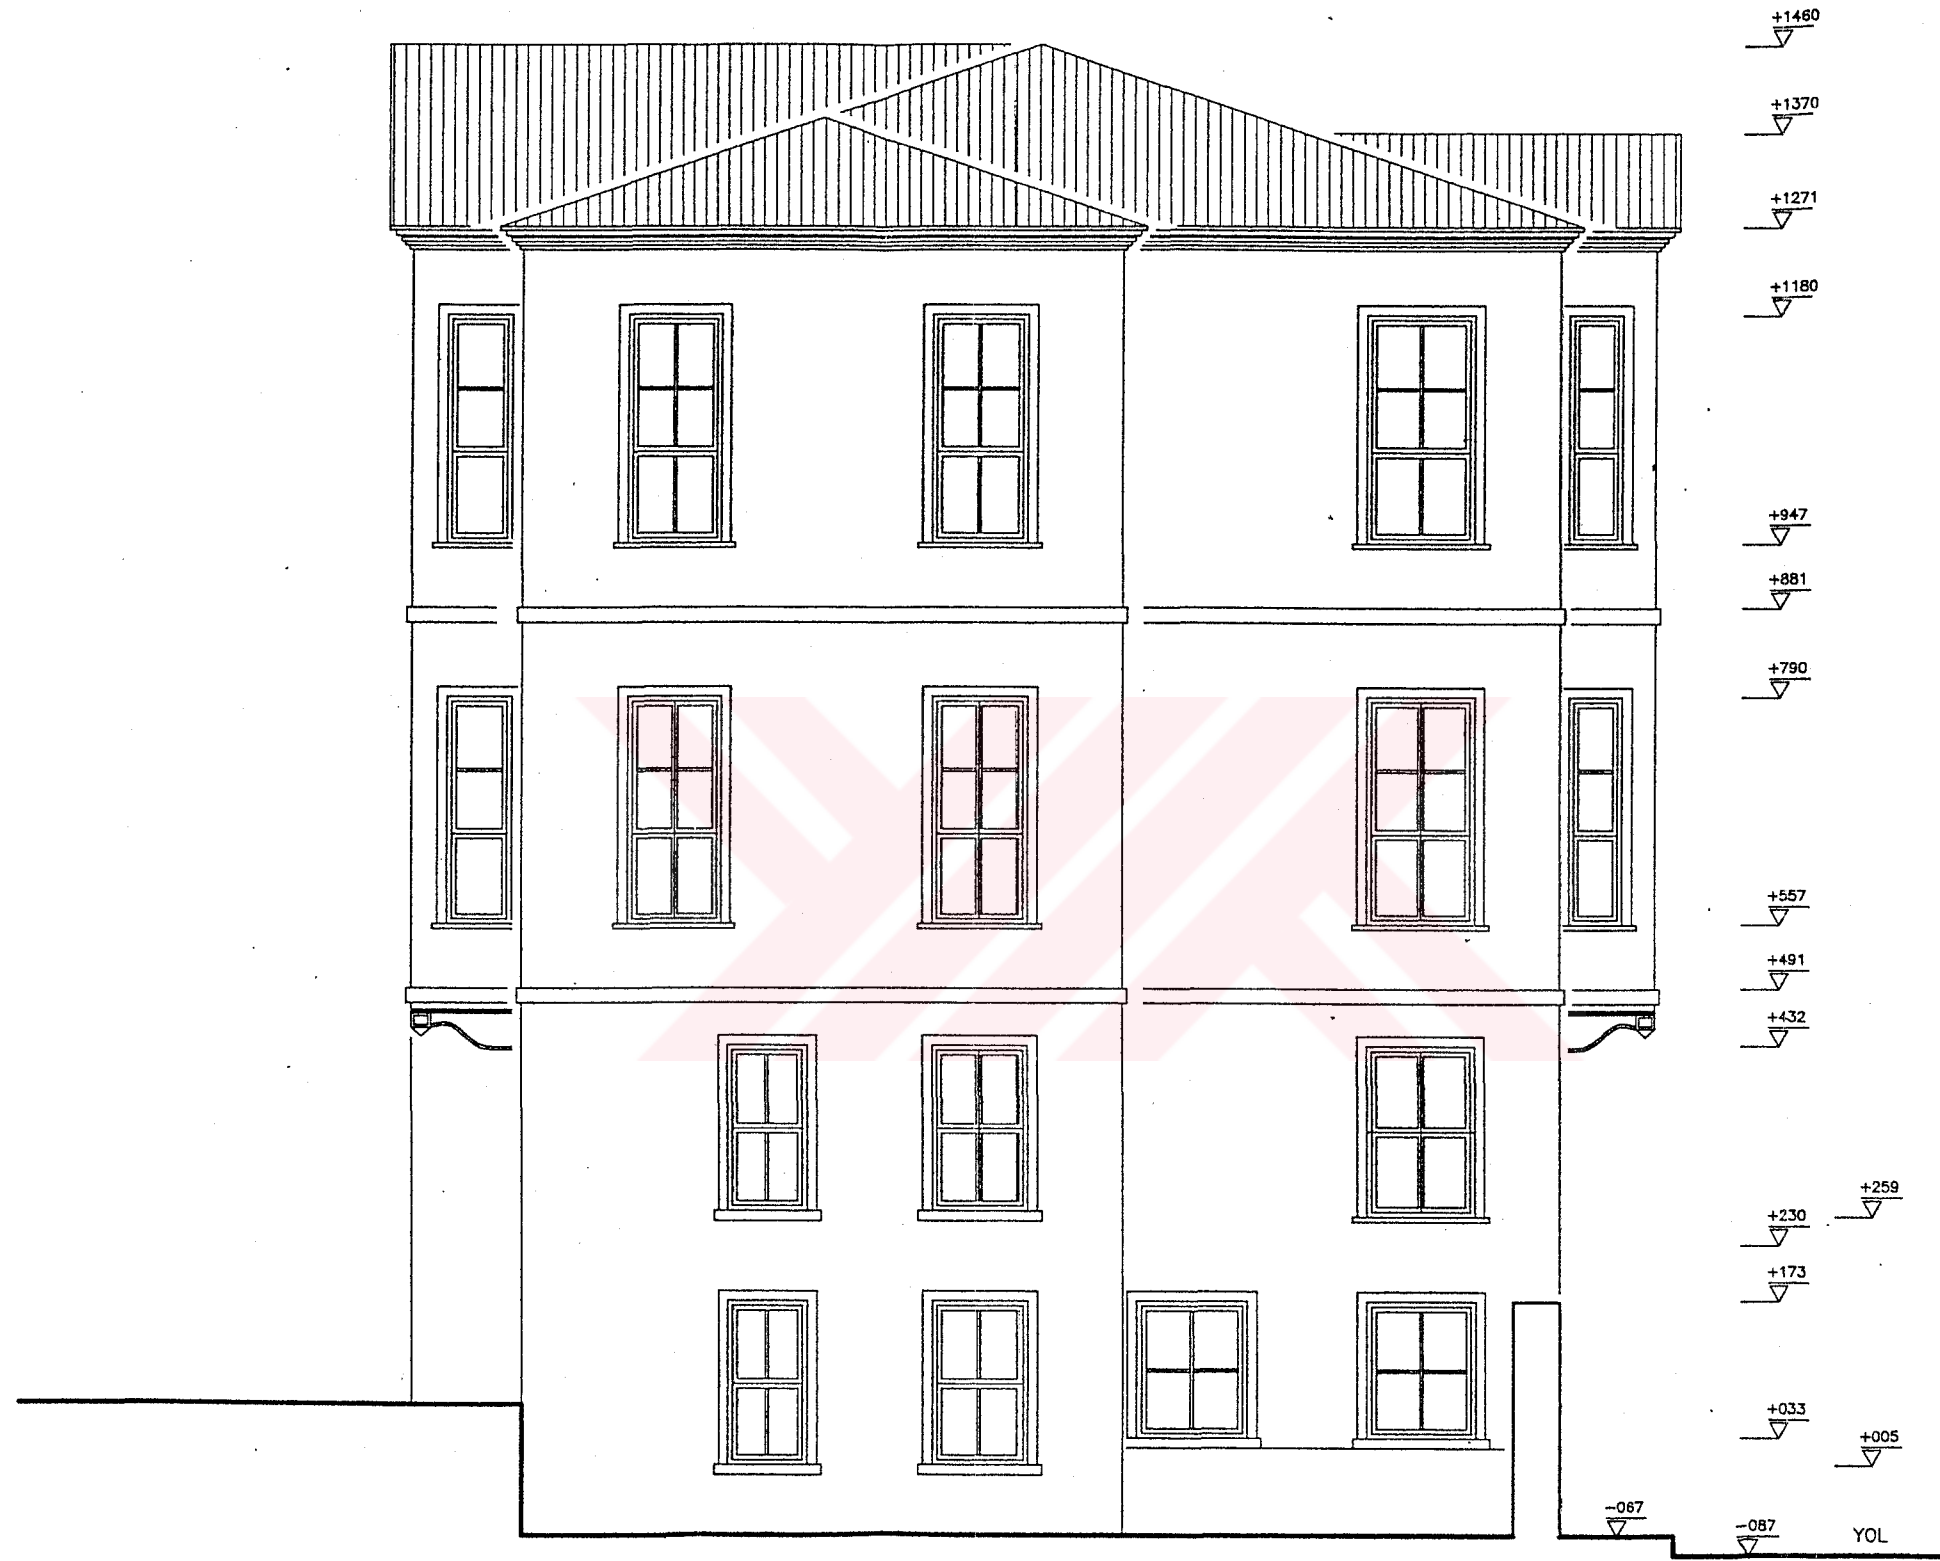
SOL YAN GÖRÜNÜŞ  
(RESTİTUSYON)
