**YILDIZ TEKNİK ÜNİVERSİTESİ  
FEN BİLİMLERİ ENSTİTÜSÜ**

**EMİRGAN YERLEŞMESİ ve KORUMA  
SORUNLARI ÜZERİNE BİR ARAŞTIRMA**

**Mimar Rabiya Yeşim DOLUNAY**

**YÜKSEK LİSANS TEZİ**

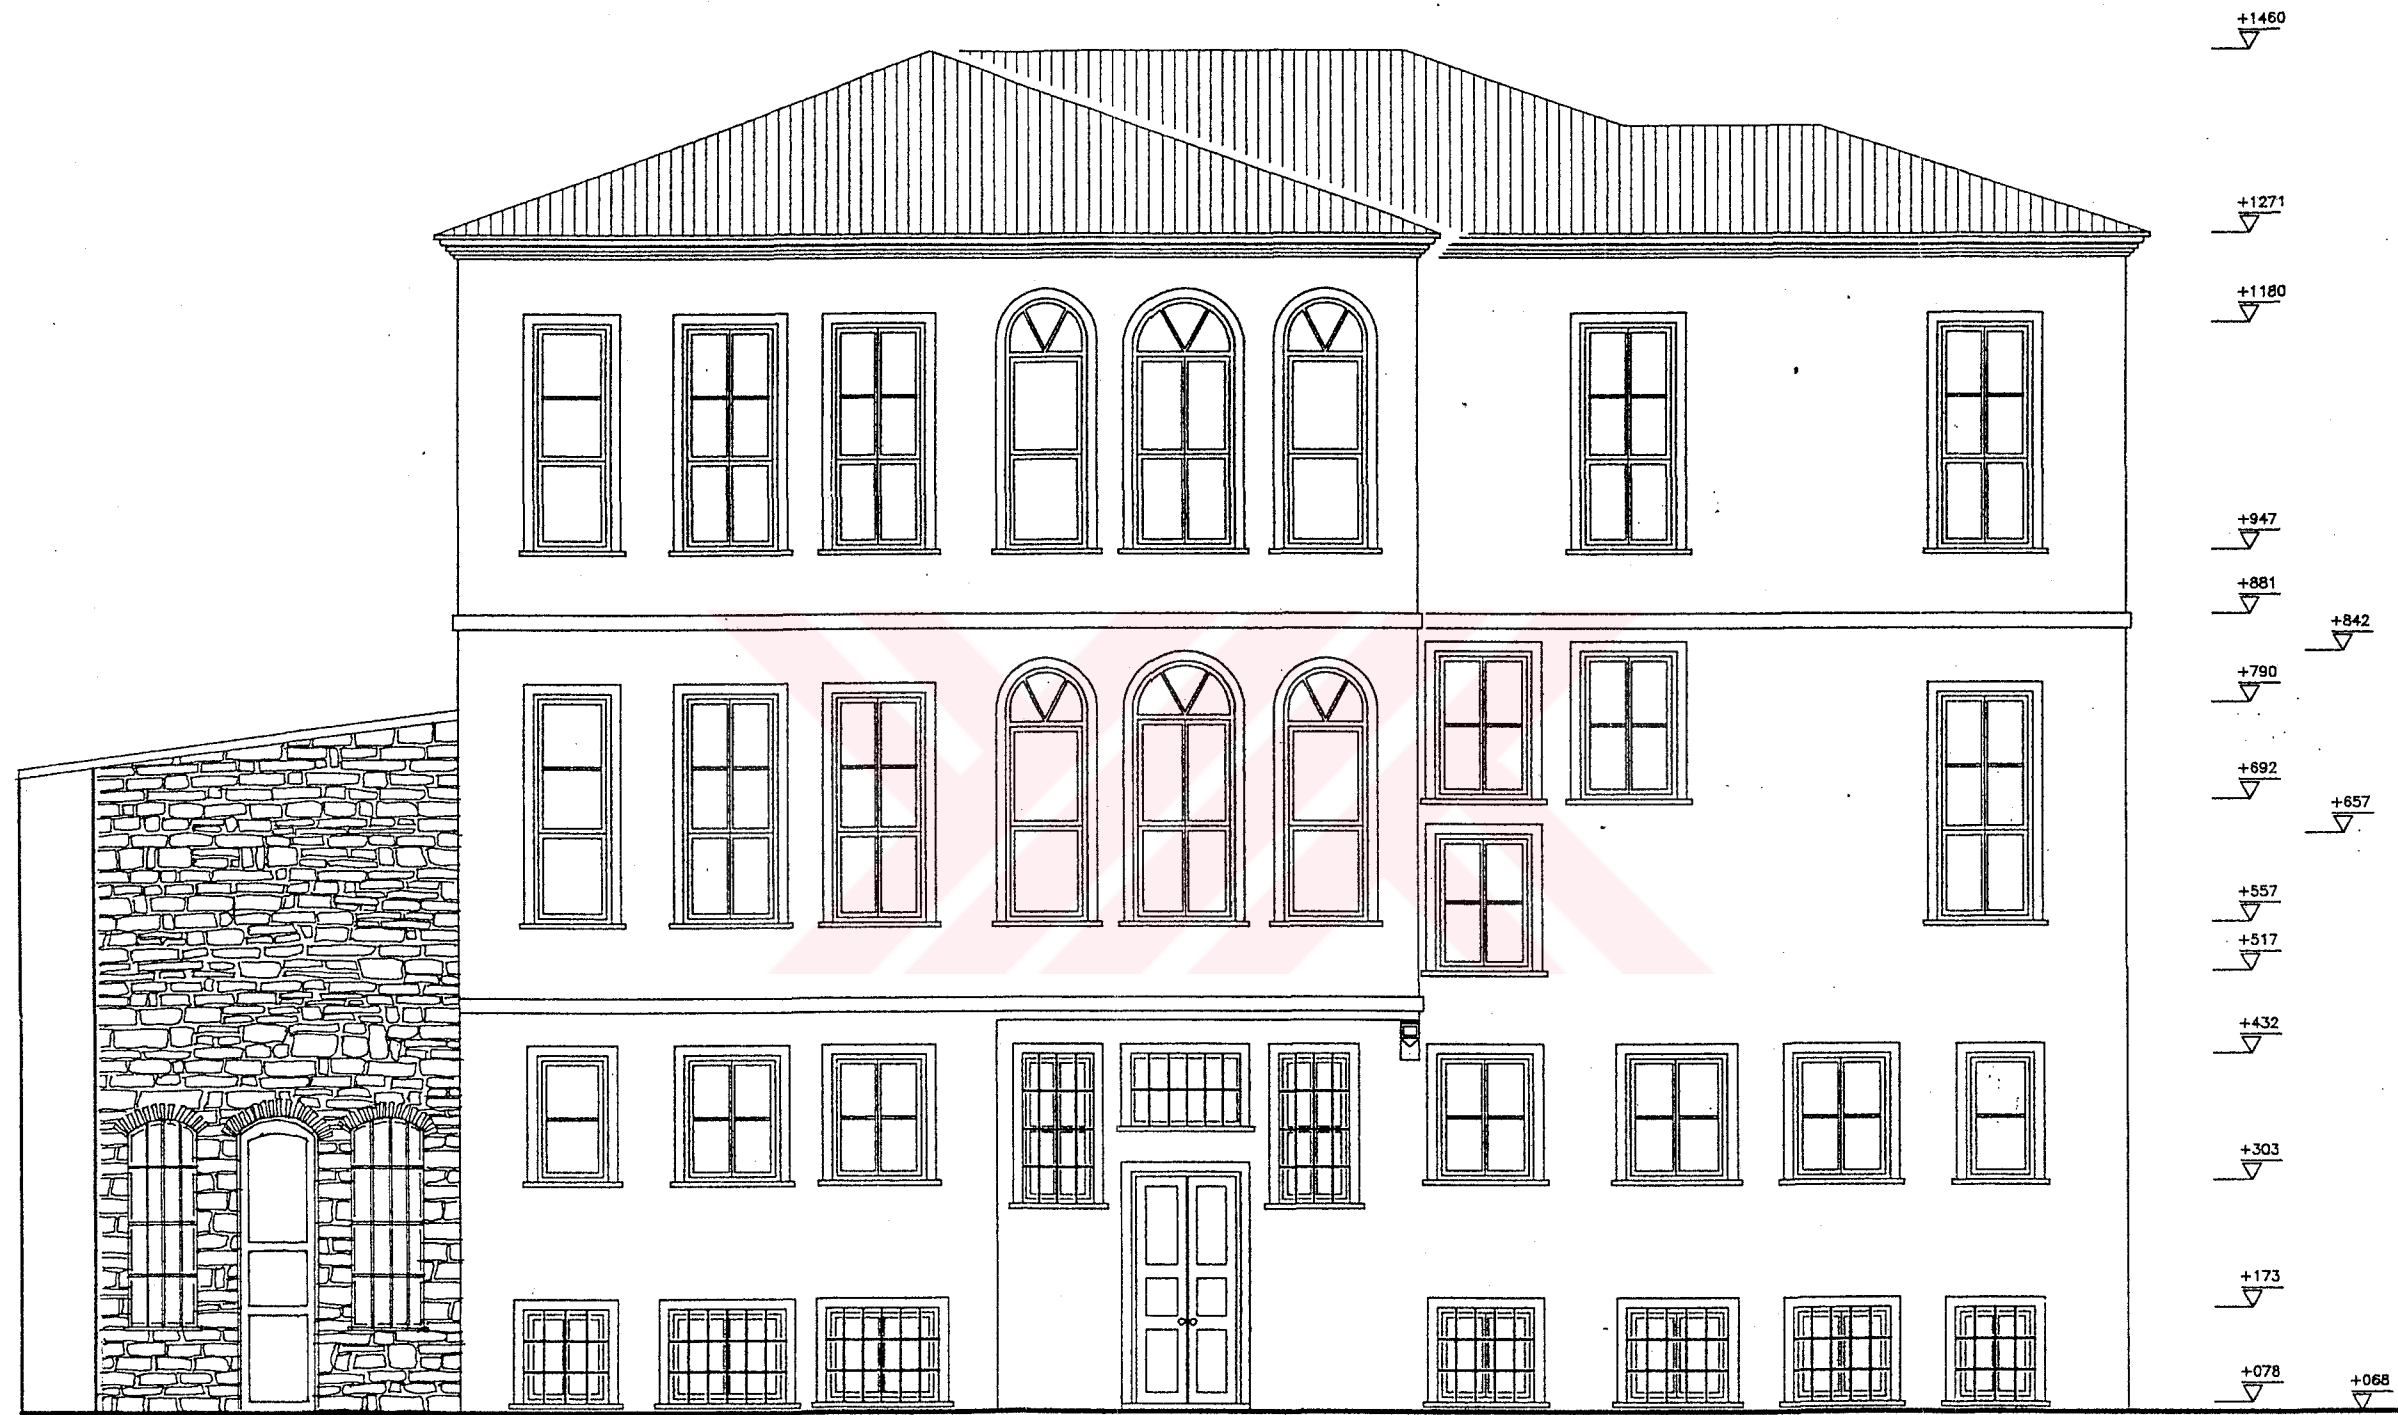
ARKA GORUNUS  
(RESTITUSYON)
