**YILDIZ TEKNİK ÜNİVERSİTESİ  
FEN BİLİMLERİ ENSTİTÜSÜ**

**BURSA HANLARI ve TUZ HAN'I KORUMA  
ÖNERİLERİ**

Mimar Arzu ÜNGÖRGİL

**YÜKSEK LİSANS TEZİ**

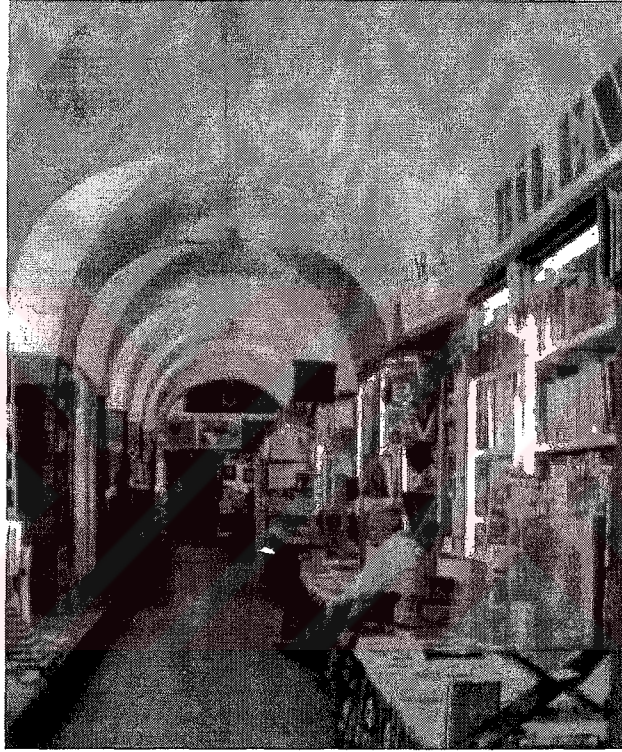
Resim 2.1 Emir Han' ın üst kat revakına bakış

**Mimarisi:** Hanın kareye yakın bir planı vardır. (46/50m) Avlusunun ortasında mermerden yapılmış, çokgen kesitli bir şadırvan bulunmaktadır. Alt katında penceresiz 36 mahzen, üst katta dışarıya bir penceresi ve ocağı bulunan 38 oda vardır. Birinci kat revakının dört köşesindeki kubbeleri hariç bütün hacimler tonoz örtülüdür. Duvarlar bir sıra taş, iki sıra tuğladan örülmüştür. İki sıra kirpi saçak ile sonlandırılmıştır. Kemer ayaklarında muntazam kesme taş kullanılmıştır. Güney yandaki alt kemerler daire biçimli olup diğer yanlarda sivri kemer kullanılmıştır. Bursa'nın en eski hanlarından olduğunu söylemek mümkündür. Ulu Cami minaresine bitişik bir

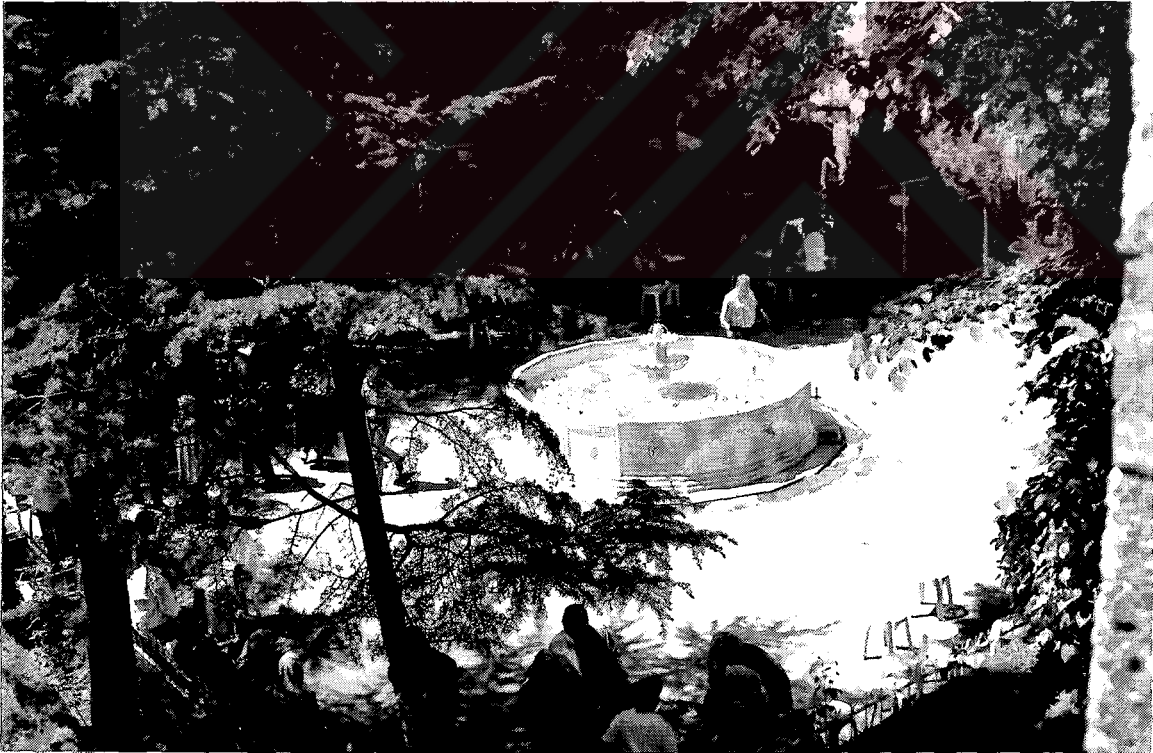
Resim 2.2 Emir Han' ın üst kat revakından, havuzlu avlusuna bakış.

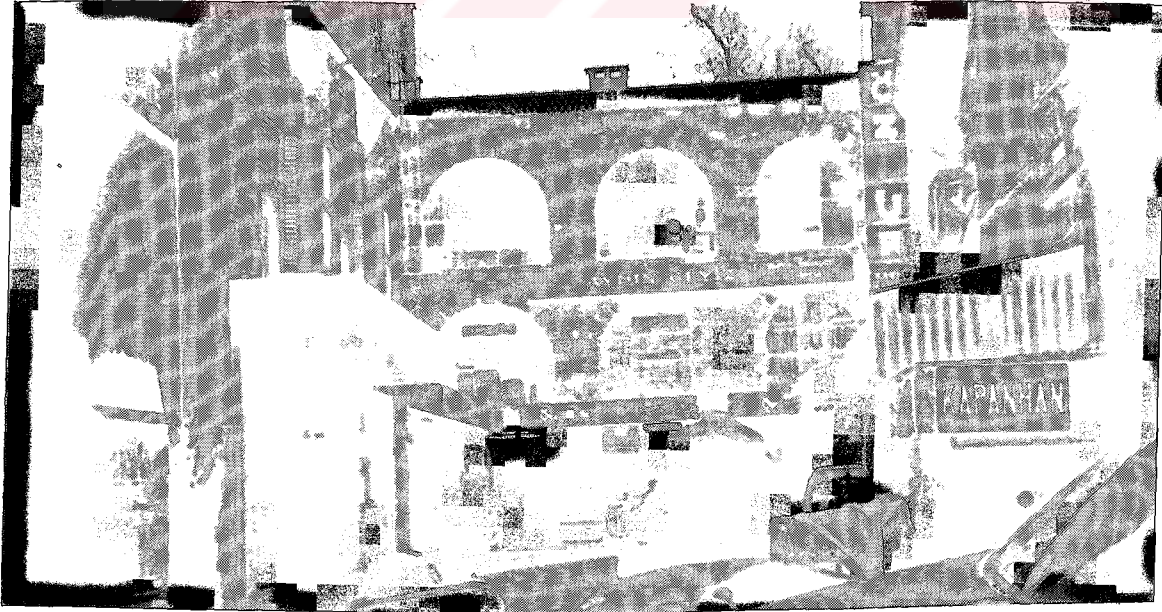
Resim 2.4 Sadece bir bölümü tamiratlarla ayakta kalmış olan Kapan Han.

**Onarımlar:**1614, 1684 yıllarında tamir edilmiştir. 1749'da 156 bin akçeye tamir edildiği kayıtlardan öğrenilmektedir.

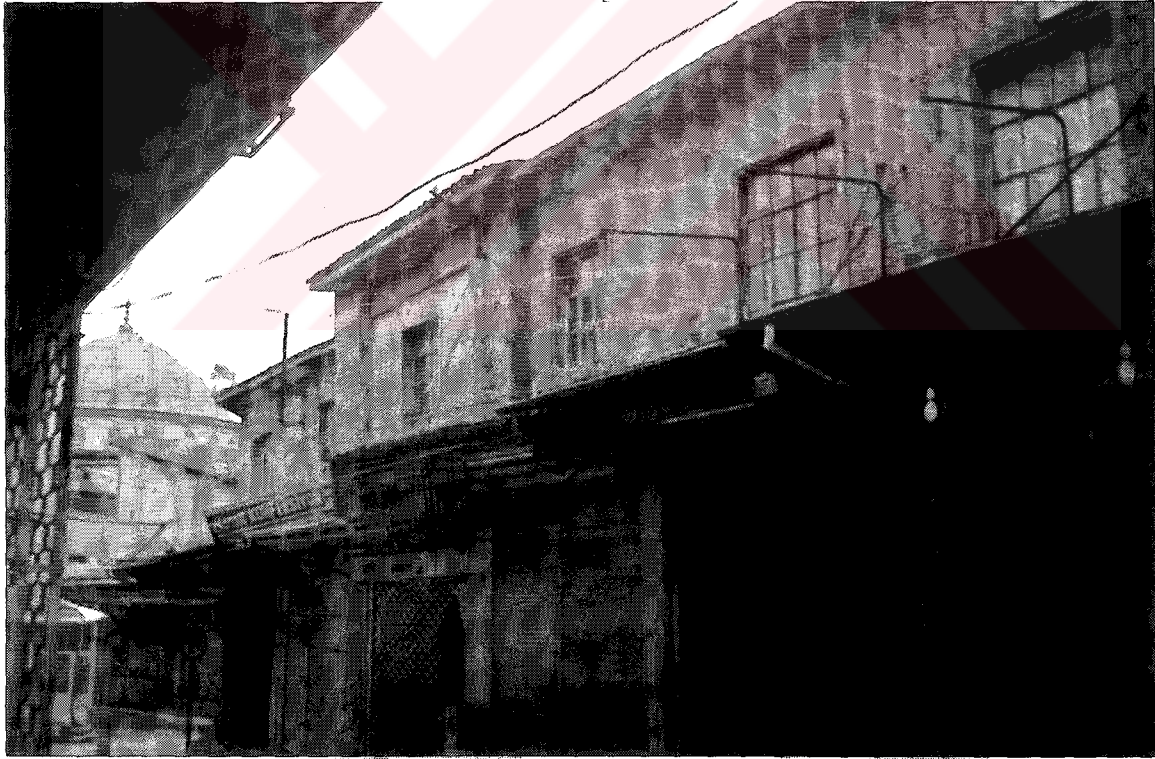
Resim 2.5 Kütahya Han'ın dışarıdan görünüşü.

**Mimarisi:** Kesme taş ve tuğla ile inşa edilmiştir. Kapısı caddeye açılan bir avlu etrafında sıralanan iki katlı handan bugün yalnız güneydeki mahzenlerden üçü ve batıdaki kapı kemeri birkaç dükkan ve merdiven kalmıştır (Vakıf Abideler ve Eski Eserler 3: 333). Mahzeninin bulunması hanın enteresan bir özelliğidir.

**Onarımlar:** Mimar ve yapım masraflarına ait bir kayda rastlanmamıştır. 1608'de Celali isyanı sırasında çatısına çıkıldığı için hasar görmüştür. 17. yy'ın ilk yarısında alt katındaki sütunları, keresteden yapılan ahır ve şadırvanı 120 bin akçeye tamir edilmiştir. 1669, 1742, 1770 tarihlerinde çeşitli onarımlar geçirmiştir.

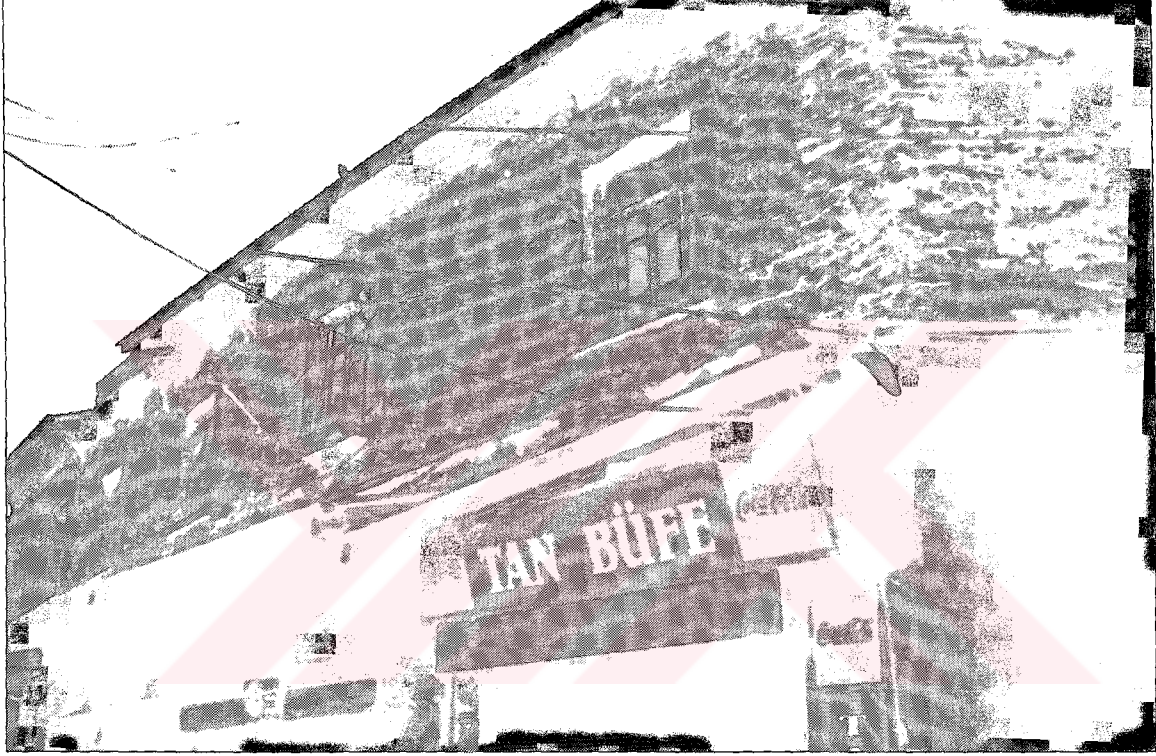
Resim 2.6 Kütahya Han. Bozulmuş alt ve üst kat hücrelerinin dışarıdan görünümü.

**İşlevi:** Bugün bakımsız fakat kullanılabilir haldedir. Sonradan açılan tali odalarla asıl hüviyetini kaybetmiştir.

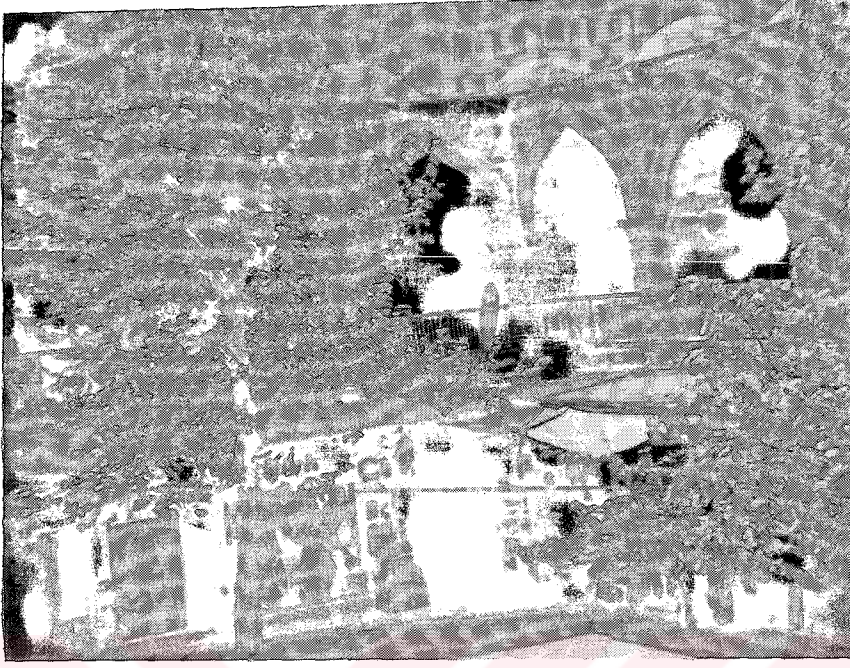
Resim 2.7 İpek Han' ın revağından, taşıyıcı tuğla ayaklarına ve kemerlerine bakış.

**Mimarisi:**Alt katta ayaklar yığma taştandır. Üst katta ayakları ise kalın ve yığma tuğladandır. Taşların arasında dikey tuğlalar kullanılmıştır. Saçakları iki sıra kirpi saçaktır

Zemin katta revak ayakları, bunlara oturan yuvarlak kemerler tuğla ile işlenmiştir. Üst kat revakında da tuğla işçiliğinin zenginliği göze çarpar (Vakıf Abideler ve Eski Eserler 3: 333).

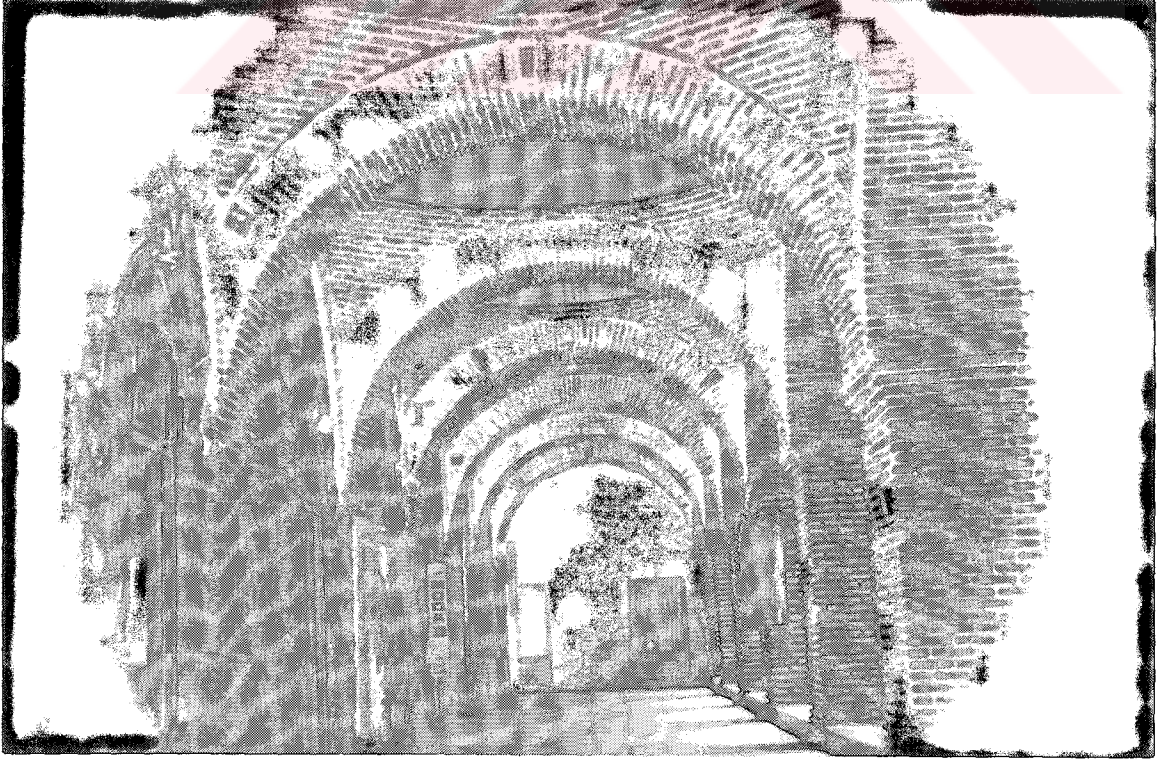
Resim 2.8 İpek Han' ın tuğla işçilikli üst kat revağı.

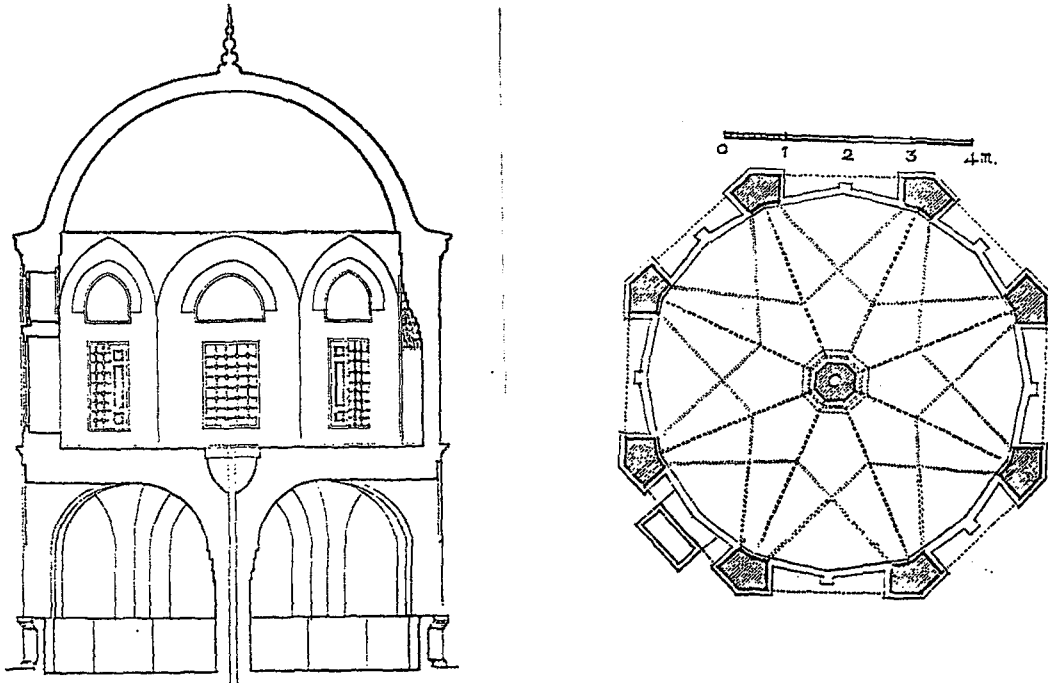
Şekil 2.5 Bursa Koza Han' a ait mescitin plan ve kesiti (Gabriel, 1958).

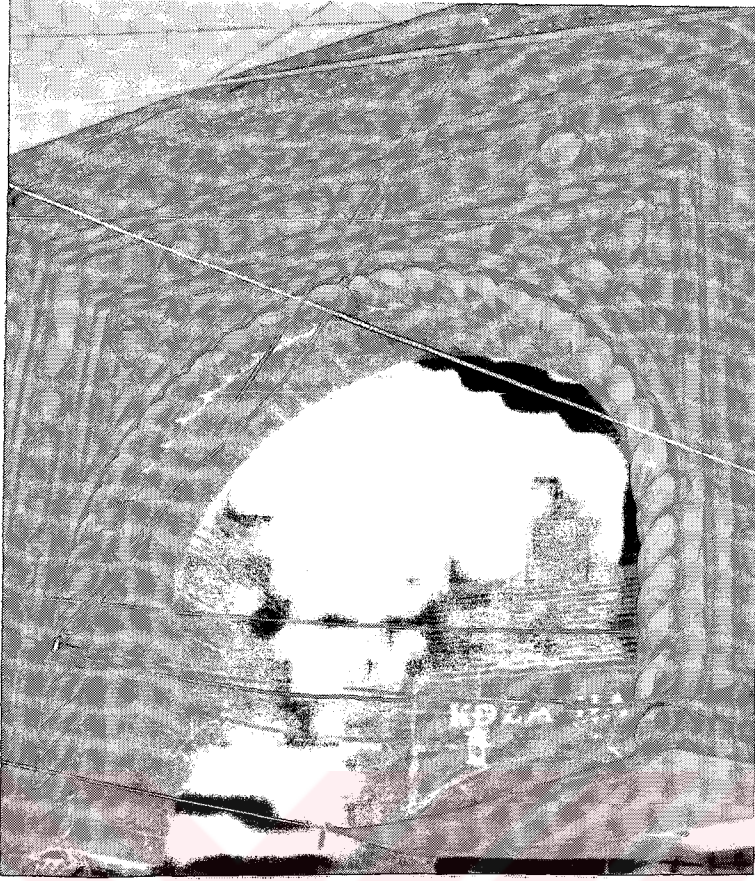
Resim 2.14 Koza Han'ın burgulu ve geometrik desenli kapısı.

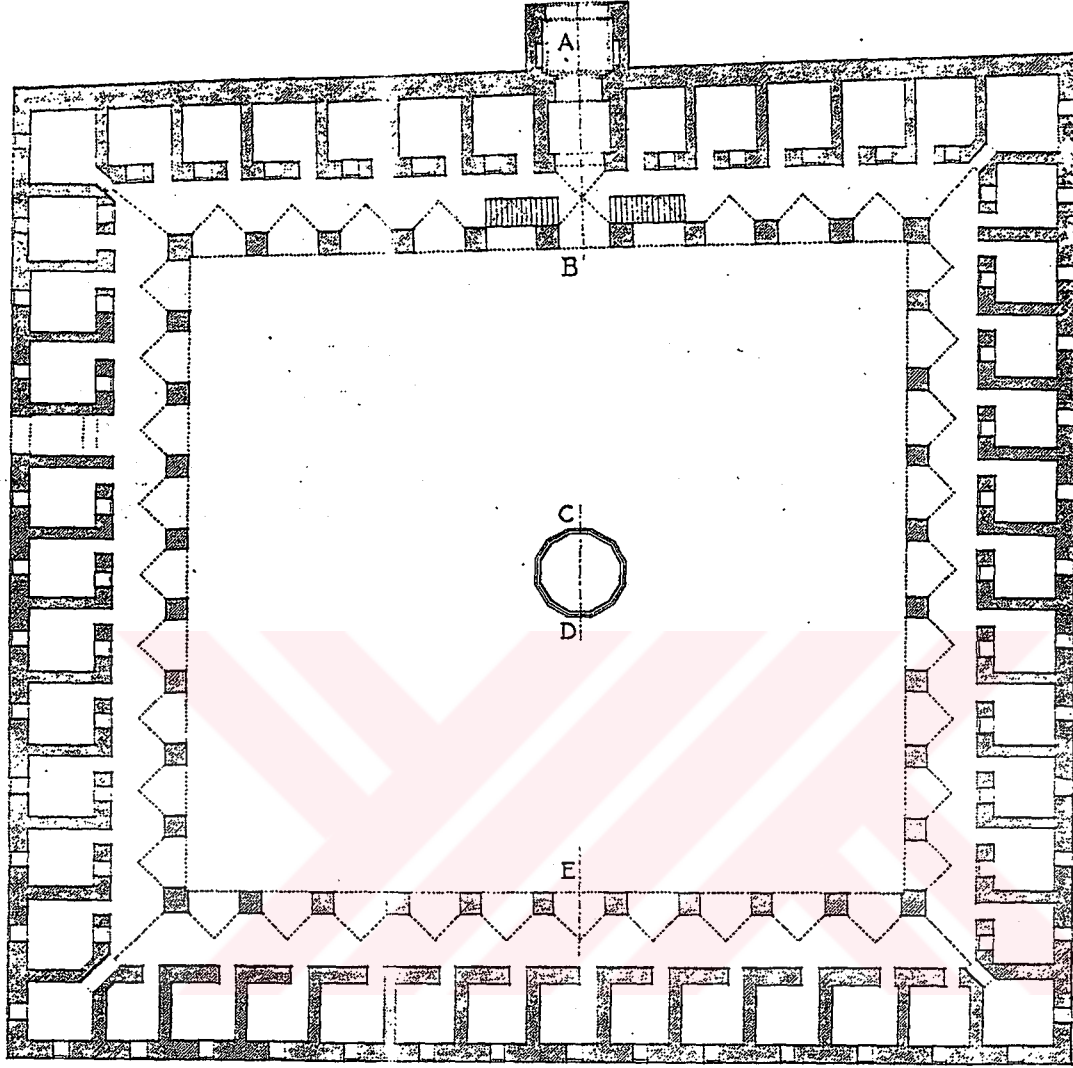
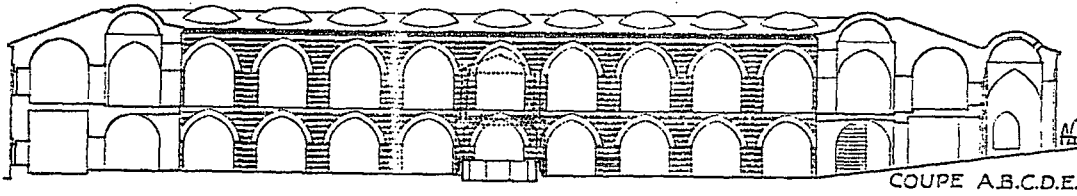
COUPE A.B.C.D.E.

Şekil 2.6 Bursa Fidan Han zemin kat rölövesi (Gabriel, 1958)

**Mimarisi:**Bu hanın kareye yakın avlusunun ortasında, bir havuz ve onun üzerinde yükseltilmiş bir mescit bulunmaktadır. İki sıra tuğla bir sıra moloz taş dizisi ile yapılmıştır. Alt katı tonoz üst kattı ise kubbelerle örtülüdür. Çarşı tarafındaki alt kat odaları hariç odaların dışarıya birer penceresi vardır. Pencereleri zaman içinde yapılan onarımlarda özgün biçimlerini kaybetmiştir. Arka cephesindeki pencereleri tuğla örgülü sivri kemer, mermer söveli ve demir parmaklıklıdır. Beden duvarları tuğla derzli yontma taşlardan inşa edilmiştir (Vakıf Abideler ve Eski Eserler 3: 337). Alttta 18'i mahzen olan 48, üstte 50 odası bulunmaktadır. Güneyde ve doğuda iki kapısı vardır.

Kapıların yan taraflarında üst kat revakına çıkan merdivenler bulunmaktadır. Kapı kemerleri aynalı tonoz örtülüdür. Revaklara ait ayakların ve kemer alınlarının iki sıra tuğla bir sıra yontma taş ile örüldüğü görülmektedir. Alt kat revakları tonoz, üst kat revakları ise kubbelerle örtülüdür (Vakıf Abideler ve Eski Eserler 3: 338).

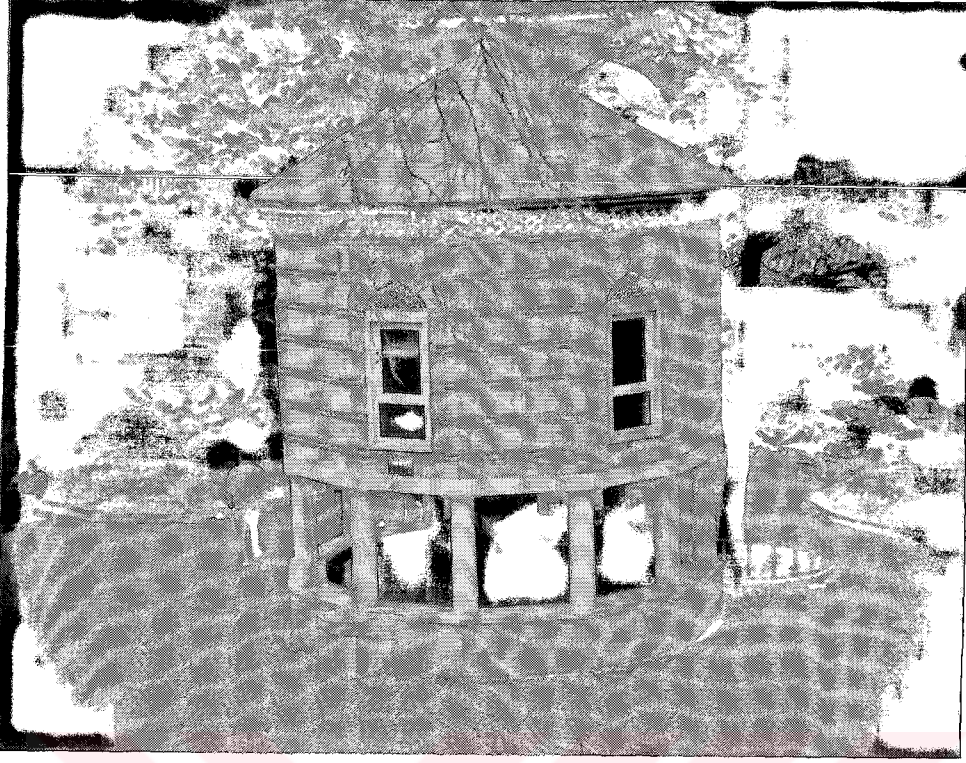
Resim 2.17 Fidan Han'ın avlusunda bulunan mescit.

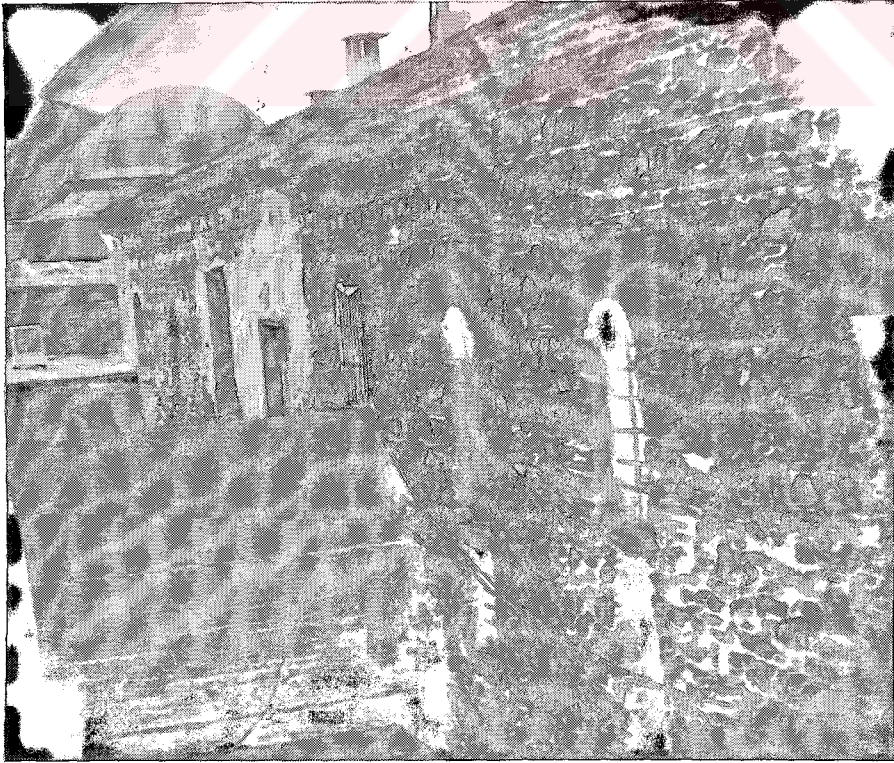
Resim 2.18 Fidan Han'ın arka cephesindeki kemerli pencereleri ve duvar örgüsü.

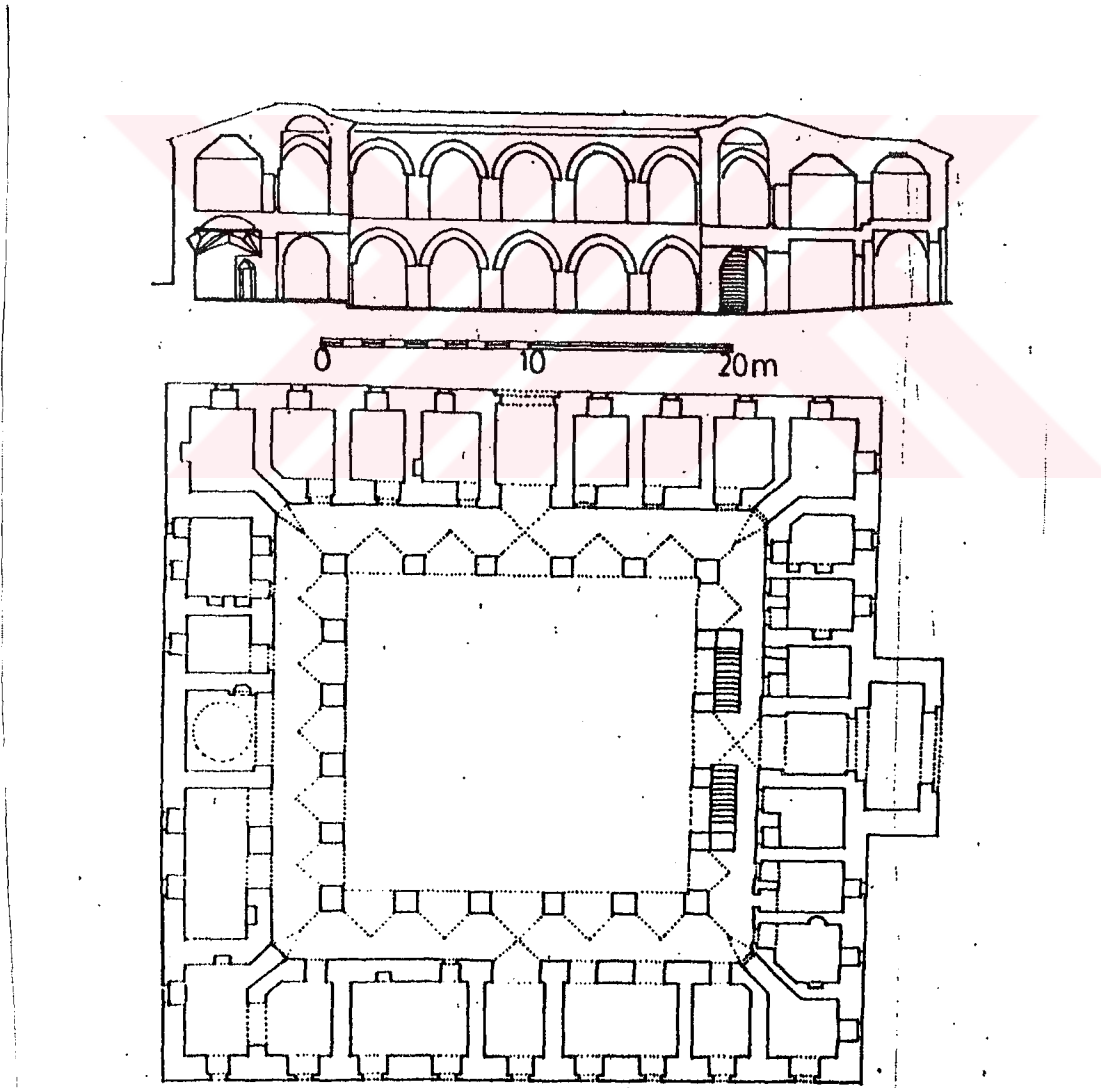
Şekil 2.7 Bursa Geyve Han zemin kat rölövesi (Gabriel, 1958).

**Mimarisi:**Bugün çevresi dükkanlarla çevrilidir. Altta 26 üstte 30 odası bulunmaktadır. Ortası havuzlu avlusu 15,85x16,82 metrekare ebadında olup kareye yakındır. İki kattada revakların kemerleri yuvarlağa yakın sivri kemerdir. Kemerler ve kapılar tuğladandır. Dış duvarlar ise bir sıra tuğla bir sıra moloz taştır. Aralarda dikey tuğlalarda bulunur.

Batı yönündeki girişi çapraz tonoz örtülüdür. Kirpi saçakla bitirilmiştir. Üst kat galerileri de çapraz tonozla örtüdür fakat üzeri sıvalıdır. Odalar ise genellikle tonozludur. İç avluda kemer üzerleri saçakla örtülmüştür, üst katta ise kemer araları demir korkulukludur. Kuzey, güney ve batısından avluya açılan birer kapı bulunmaktadır. Batı kapısının karşısına denk gelen bir yerde mescit bulunmaktadır. Mescidin ise üstü baklavalı bir kasnağa oturan kubbe ile örtülmüştür (Ayverdi, 1972: 356).

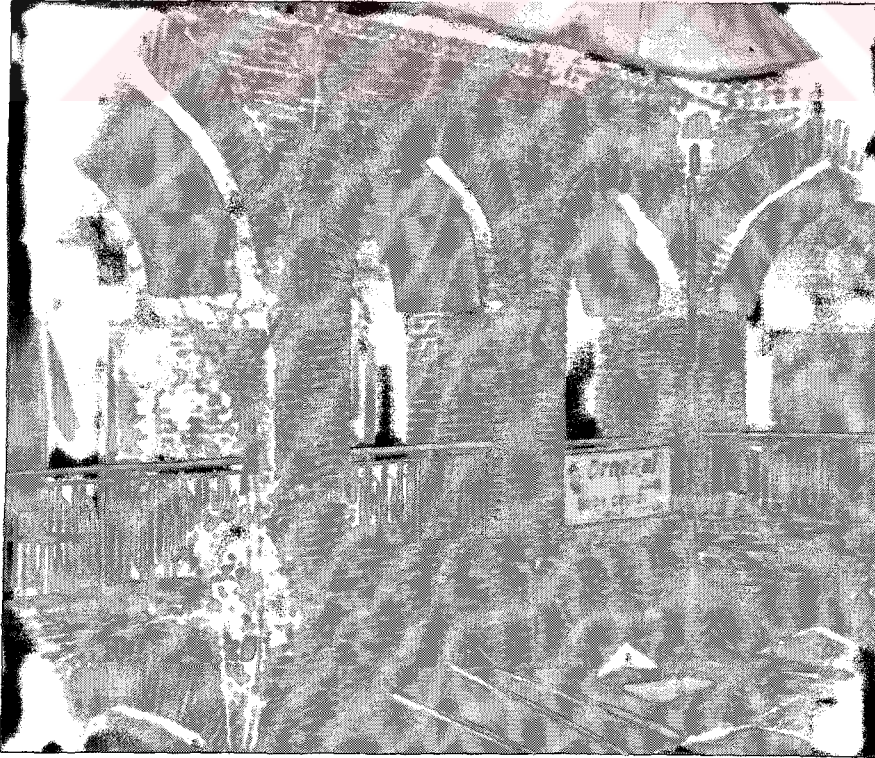
Resim 2.22 Geyve Han' ın avlusundan, kemerlerinin görünümü.

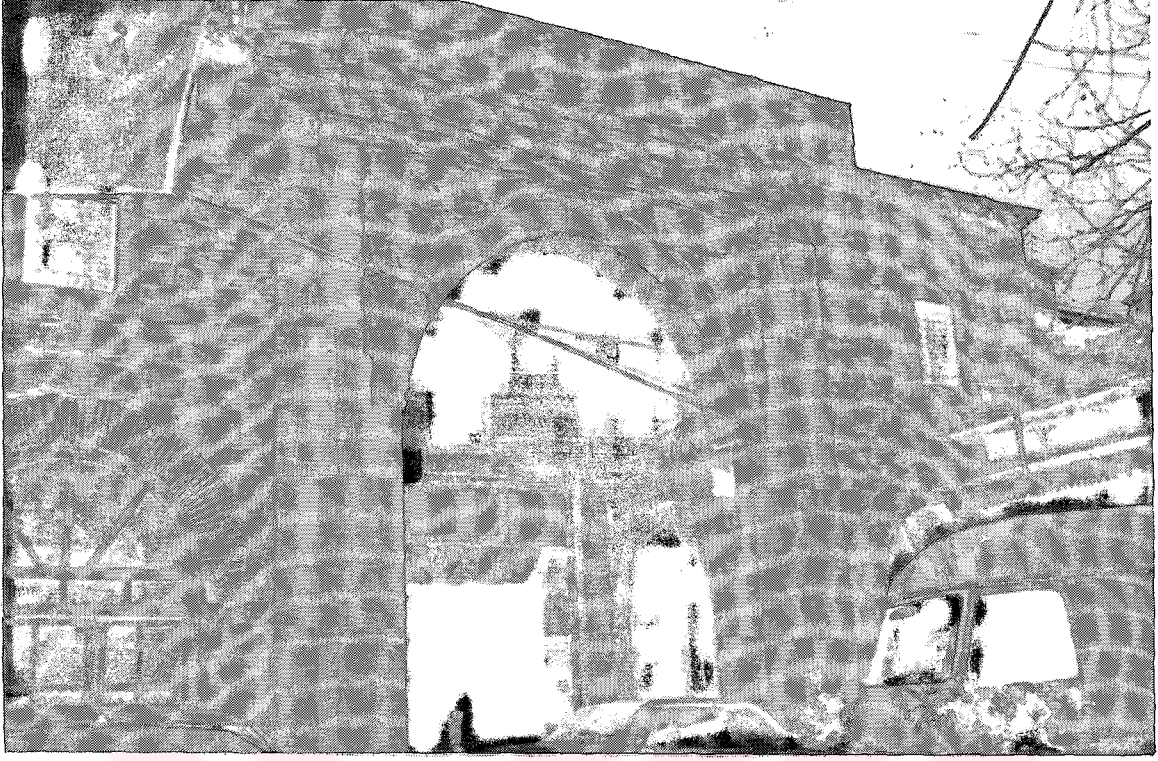
Resim 2.24 Piriç Han'ın geometrik bezemeli kapısı.

**Mimarisi:**Büyük bir avlu etrafında iki katlı olarak yapılmıştır, revak ve arkada odalara sahiptir. hanın girişi geçmeli geometrik motiflerle bezeli olup doğudaki büyük kapıdandır.

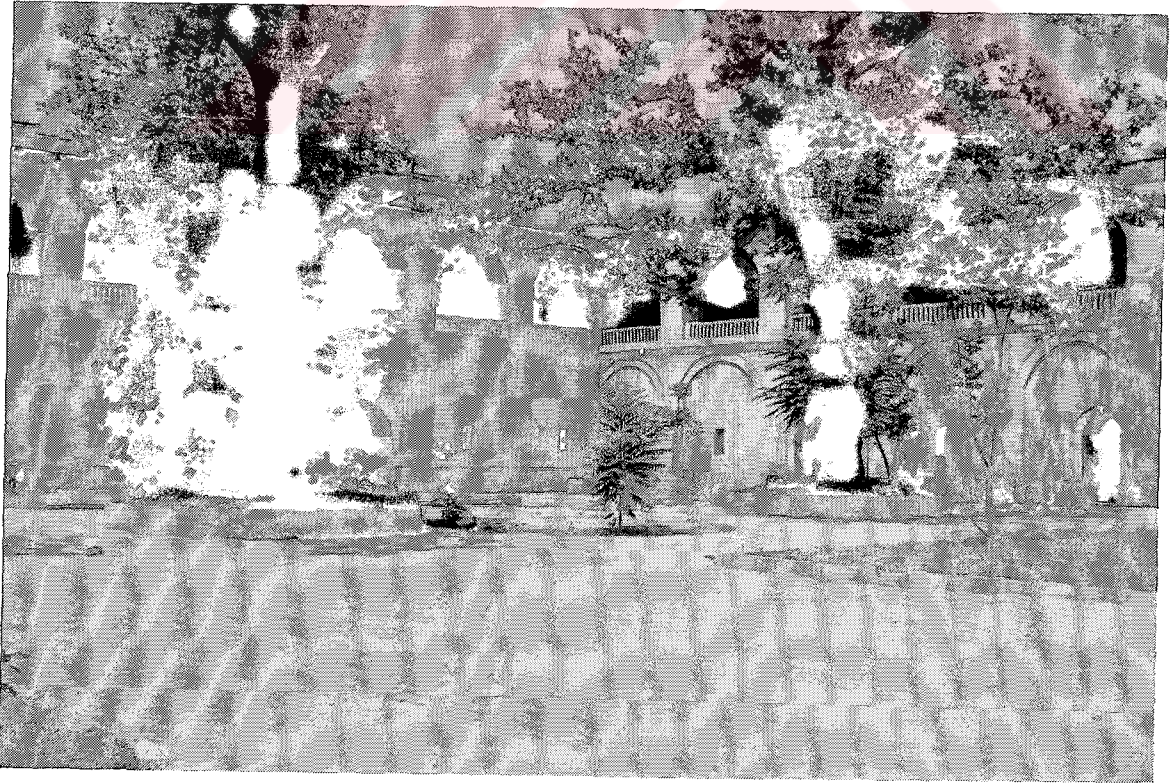
Resim 2.25 Piriç Han'ın avlusundan alt ve üst kat revaklarına bakış.

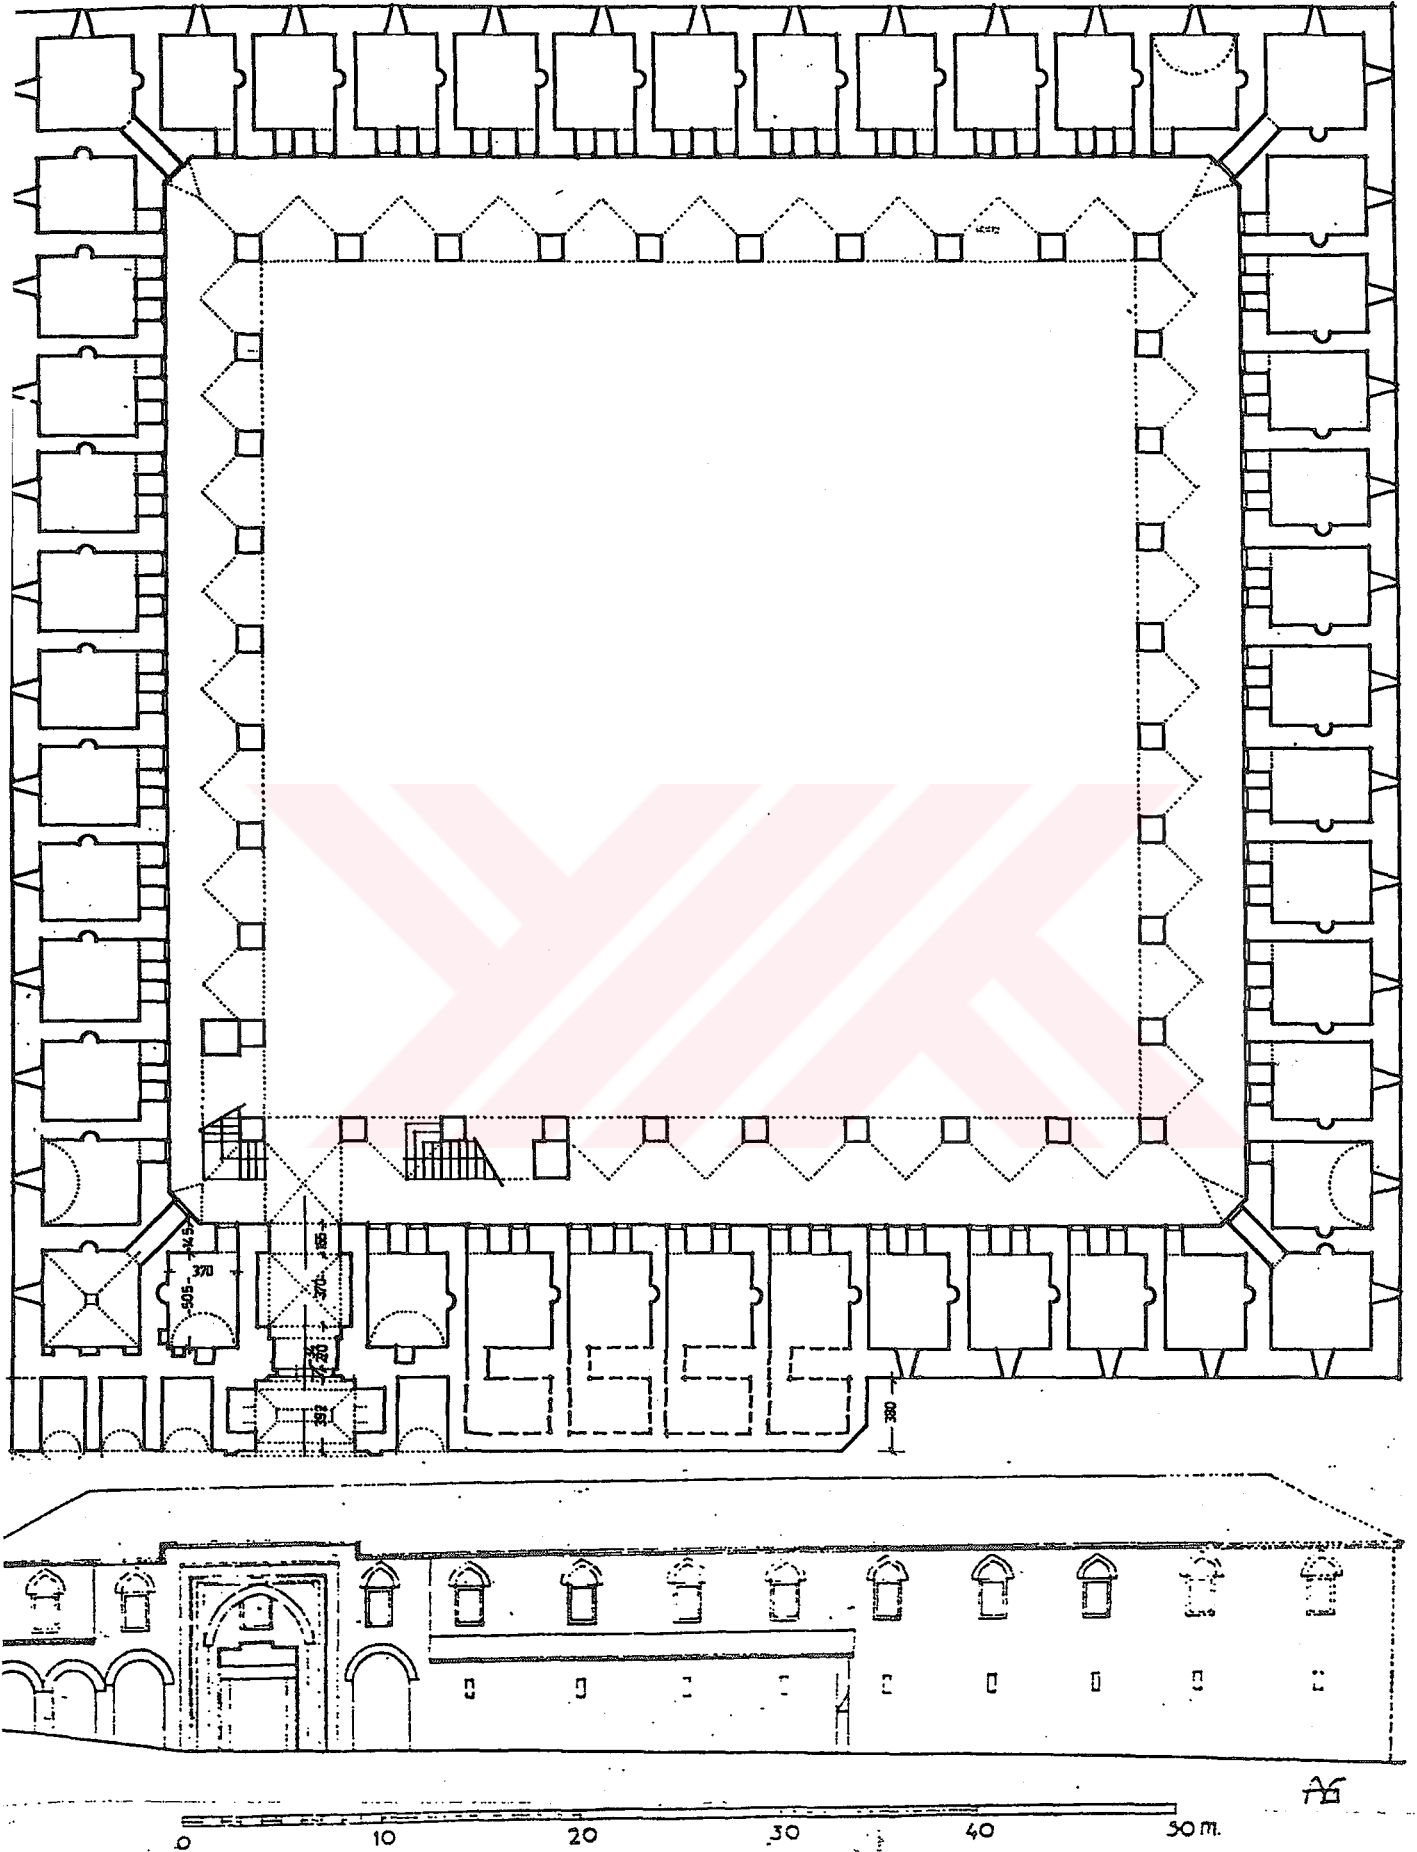
Şekil 2.8 Bursa Pirinç Han' ı zemin kat rölövesi (Ayverdi, 1977).

Alt katta 38, üstte ise 40 odadan oluşmaktadır. Alt ve üst revak kalın ayaklıdır ve büyük kesme taşlardan yapılmıştır. Revakların üzeri kubbeli, odalar ise yuvarlak tonozludur. Dış duvarlar üst kata kadar moloz taş duvar örgüsüdür. Üst katta ise üç sıra tuğla, üç, iki veya bir sıra moloz taştan yapılmıştır ( Kepecioğlu 1935: 10,11).

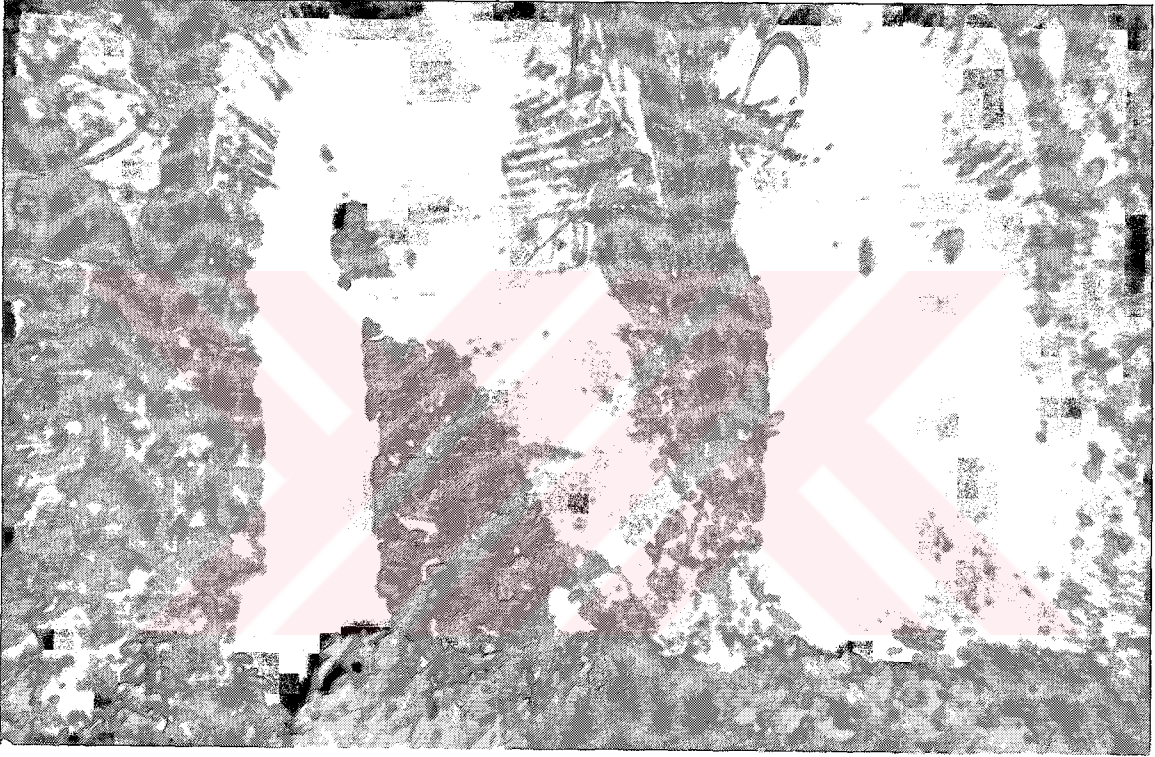
Resim 2.26: Bali Bey Han'ının kemerleri.

**Mimarisi:**Yapım sistemi açısından bu hanın diğerlerinden farklı olduğunu söylemek gerekmektedir. Üç katlı oluşu en belirgin özelliklerindedir. Bulunduğu yerin eğimli topoğrafik koşullarından olsa gerek kademelenerek farklı kottaki birkaç çatıdan oluşmaktadır. Belki bu da diğer hanlar gibi ayakta olmamasına bir sebeptir. Yapım sistemi açısından daha naif olduğunu söylemek mümkündür.

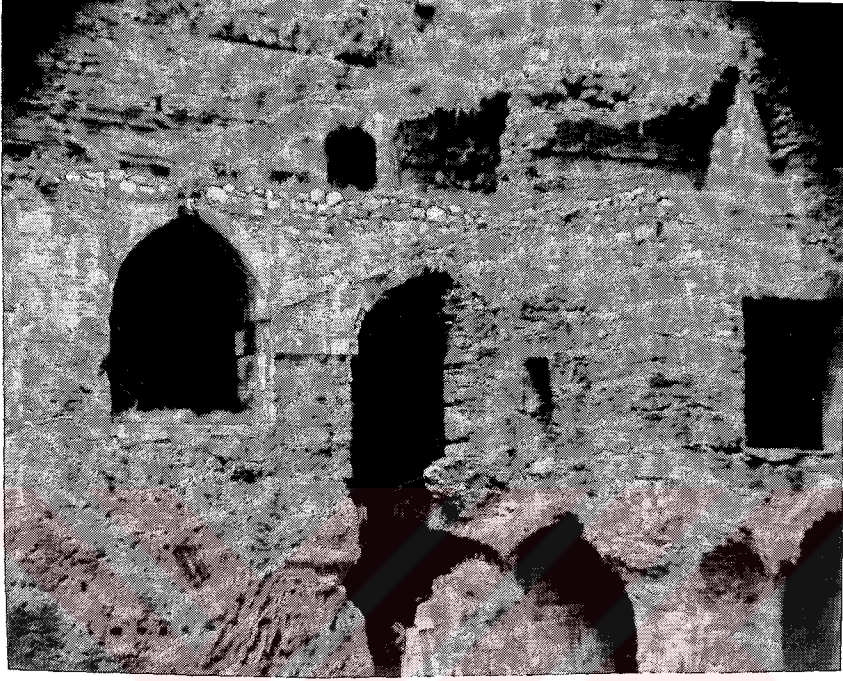
Resim 2.27 Bali Bey Han'ının üç katlı olduğunu belgeleyen kalıntılar.

1950'lerde tek tük kemerlerinin ve ayaklarının rastlandığı kayıtlarda bulunmaktadır. Hanın üç katlı olduğu ve 64 dört odası bulunduğu vesikalardan anlaşılmaktadır. 1669'da bu hanın avarızı 700 akçe iken mesela Fidan Han'ınki 12750 akçedir. Kademeli olarak üç kattan oluştuğu ve üzerinin çatı ile örtüldüğü biliniyor.

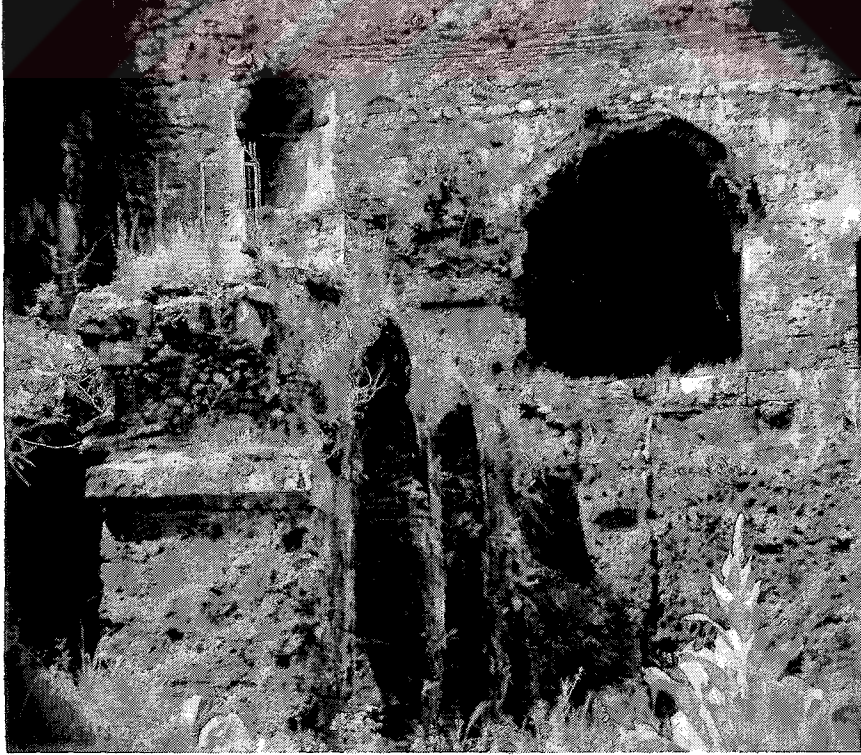
Resim 2.28 Bali Bey Han'ının taşıyıcı ayaklarına yakından bakış.

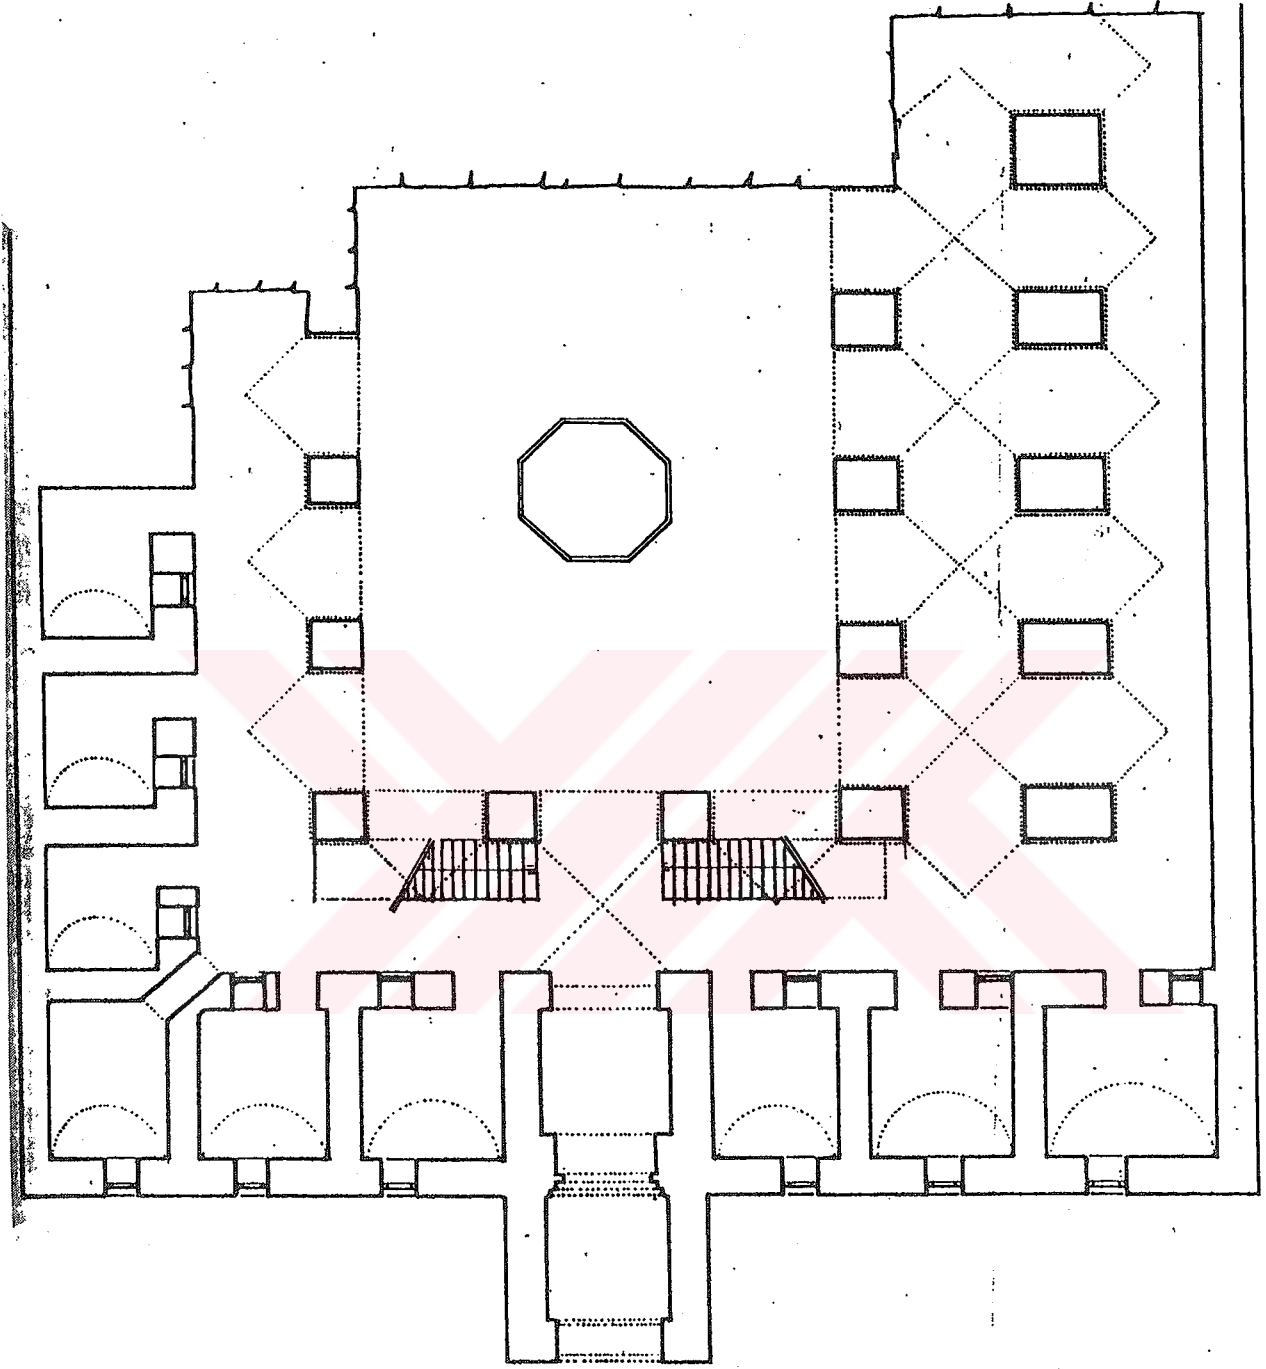
Şekil 2.10 Bali Bey Hanı rölövesi (Çobanoğlu, 1986)

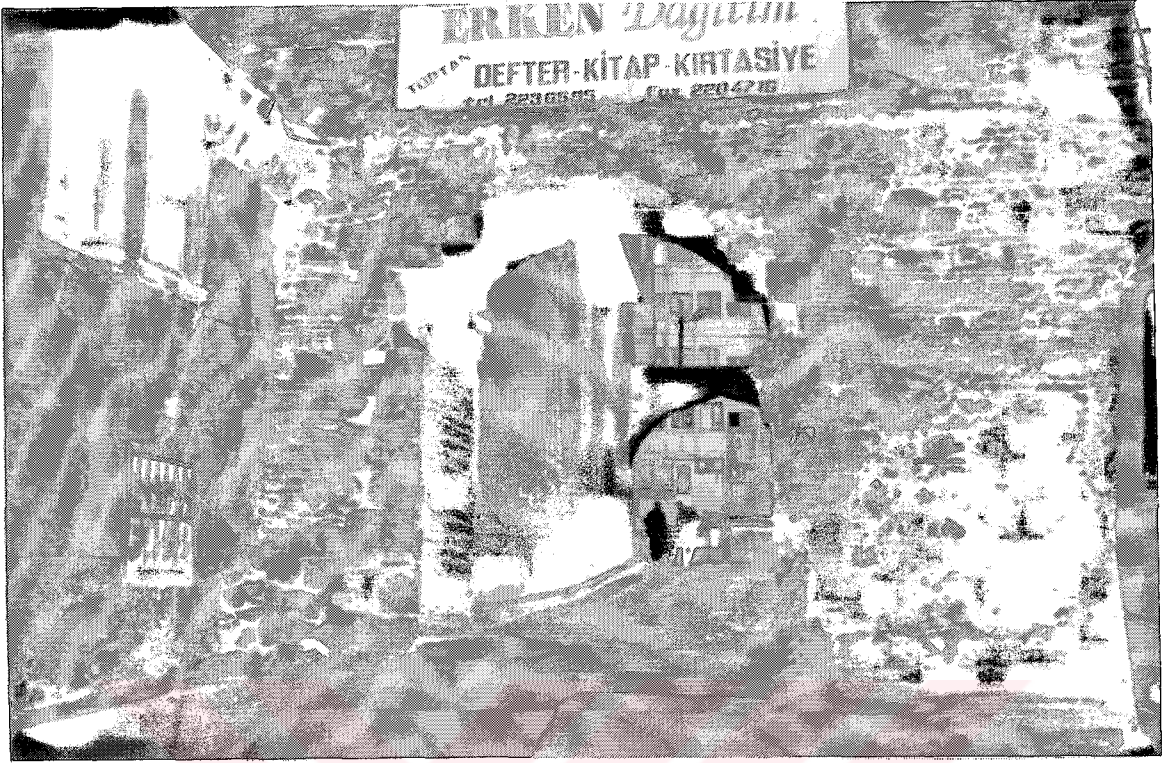
Resim 2.30 Bugün hakkında çok az delil kalmış olan Tahıl Han' a ait kapılar.

**Mimarisi:**Bugün harap durumdadır. Apartmanların arasına sıkışmış bir giriş kapısı bir geçit gibi ayakta kalabilmeyi başarmıştır. Tonoz örtülü ve iki katlı olduğu saptanabilir. Dükkanların arasında kalmış yıkılmak üzere olan sadece tek bir kubbesi bugüne ulaşabilmiştir. Dış beden duvarlarının etrafı tamirhane ve hurdacı dükkanlarıyla sarılmıştır. Fakat ayakta kalan bu duvar bir kale duvarı kadar kalın ve yüksektir. Bize oldukça heybetli ve büyük olduğu izlenimi vermiştir. Belki de bu hana da yok olanların arasında yer vermek daha doğru olacaktır. Malzemesi ise kesme taş ve tuğladır.
