**YILDIZ TEKNİK ÜNİVERSİTESİ  
FEN BİLİMLERİ ENSTİTÜSÜ**

**BURSA HANLARI ve TUZ HAN'I KORUMA  
ÖNERİLERİ**

Mimar Arzu ÜNGÖRGİL

**YÜKSEK LİSANS TEZİ**

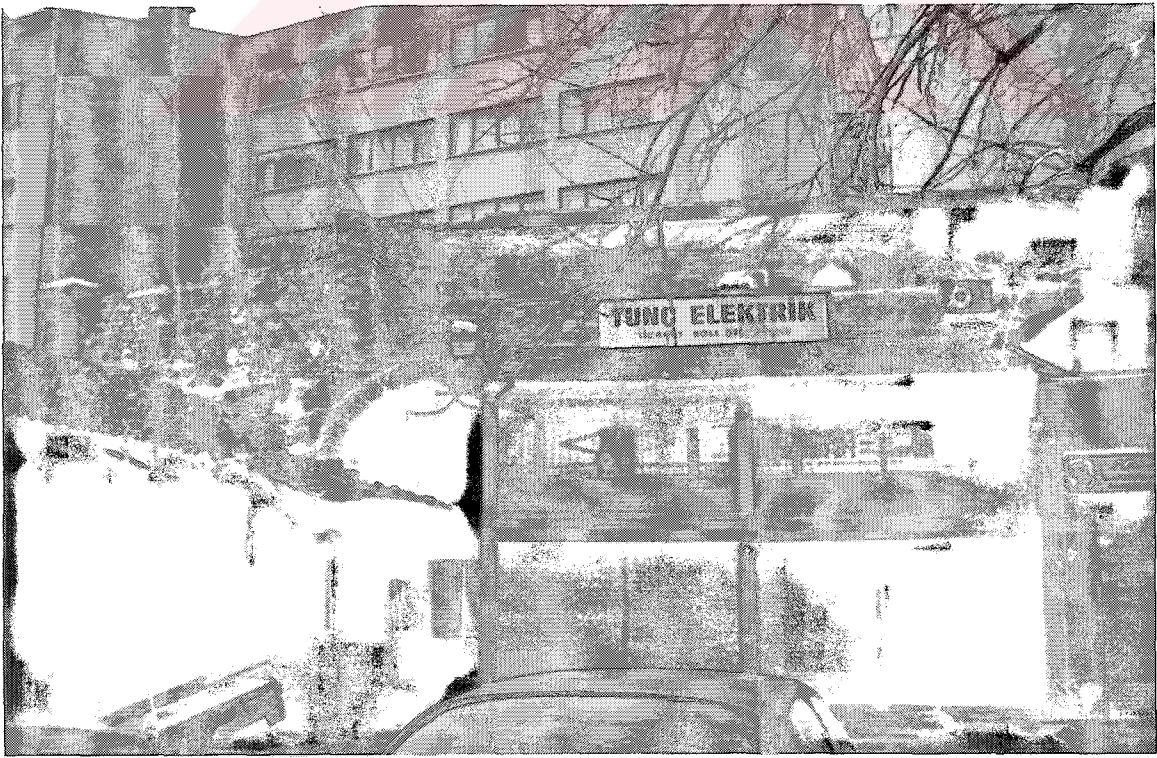
Resim 2.31 Tahıl Han' ın kemerli pencereleri olan ayakta kalabilmiş dış duvarı.

**Mimarisi:**Bugün harap durumdadır. Apartmanların arasına sıkışmış bir giriş kapısı bir geçit gibi ayakta kalabilmeyi başarmıştır. Tonoz örtülü ve iki katlı olduğu saptanabilir. Dükkanların arasında kalmış yıkılmak üzere olan sadece tek bir kubbesi bugüne ulaşabilmiştir. Dış beden duvarlarının etrafı tamirhane ve hurdacı dükkanlarıyla sarılmıştır. Fakat ayakta kalan bu duvar bir kale duvarı kadar kalın ve yüksektir. Bize oldukça heybetli ve büyük olduğu izlenimi vermiştir. Belki de bu hana da yok olanların arasında yer vermek daha doğru olacaktır. Malzemesi ise kesme taş ve tuğladır.

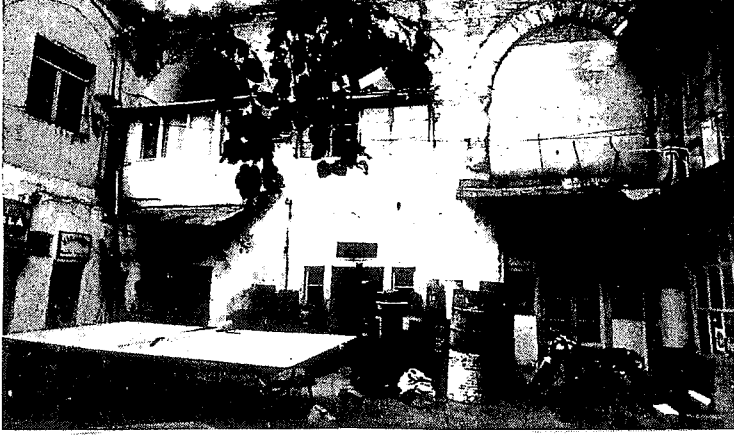
Resim 2.33 Tuz Han'ın batı kolunu gösteren fotoğraf. (yaklaşık 30 yıl önceki hali)

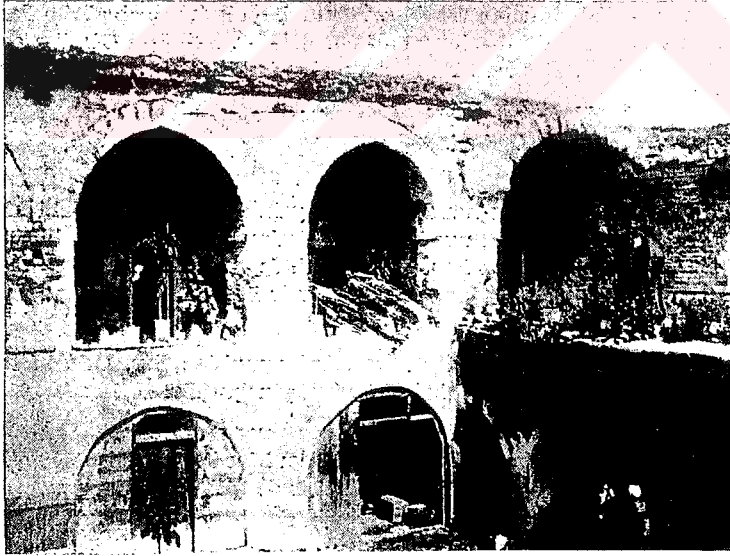
Resim 2.34 Tuz Han'ın doğu kolunun yıkıldığını gösteren fotoğraf.

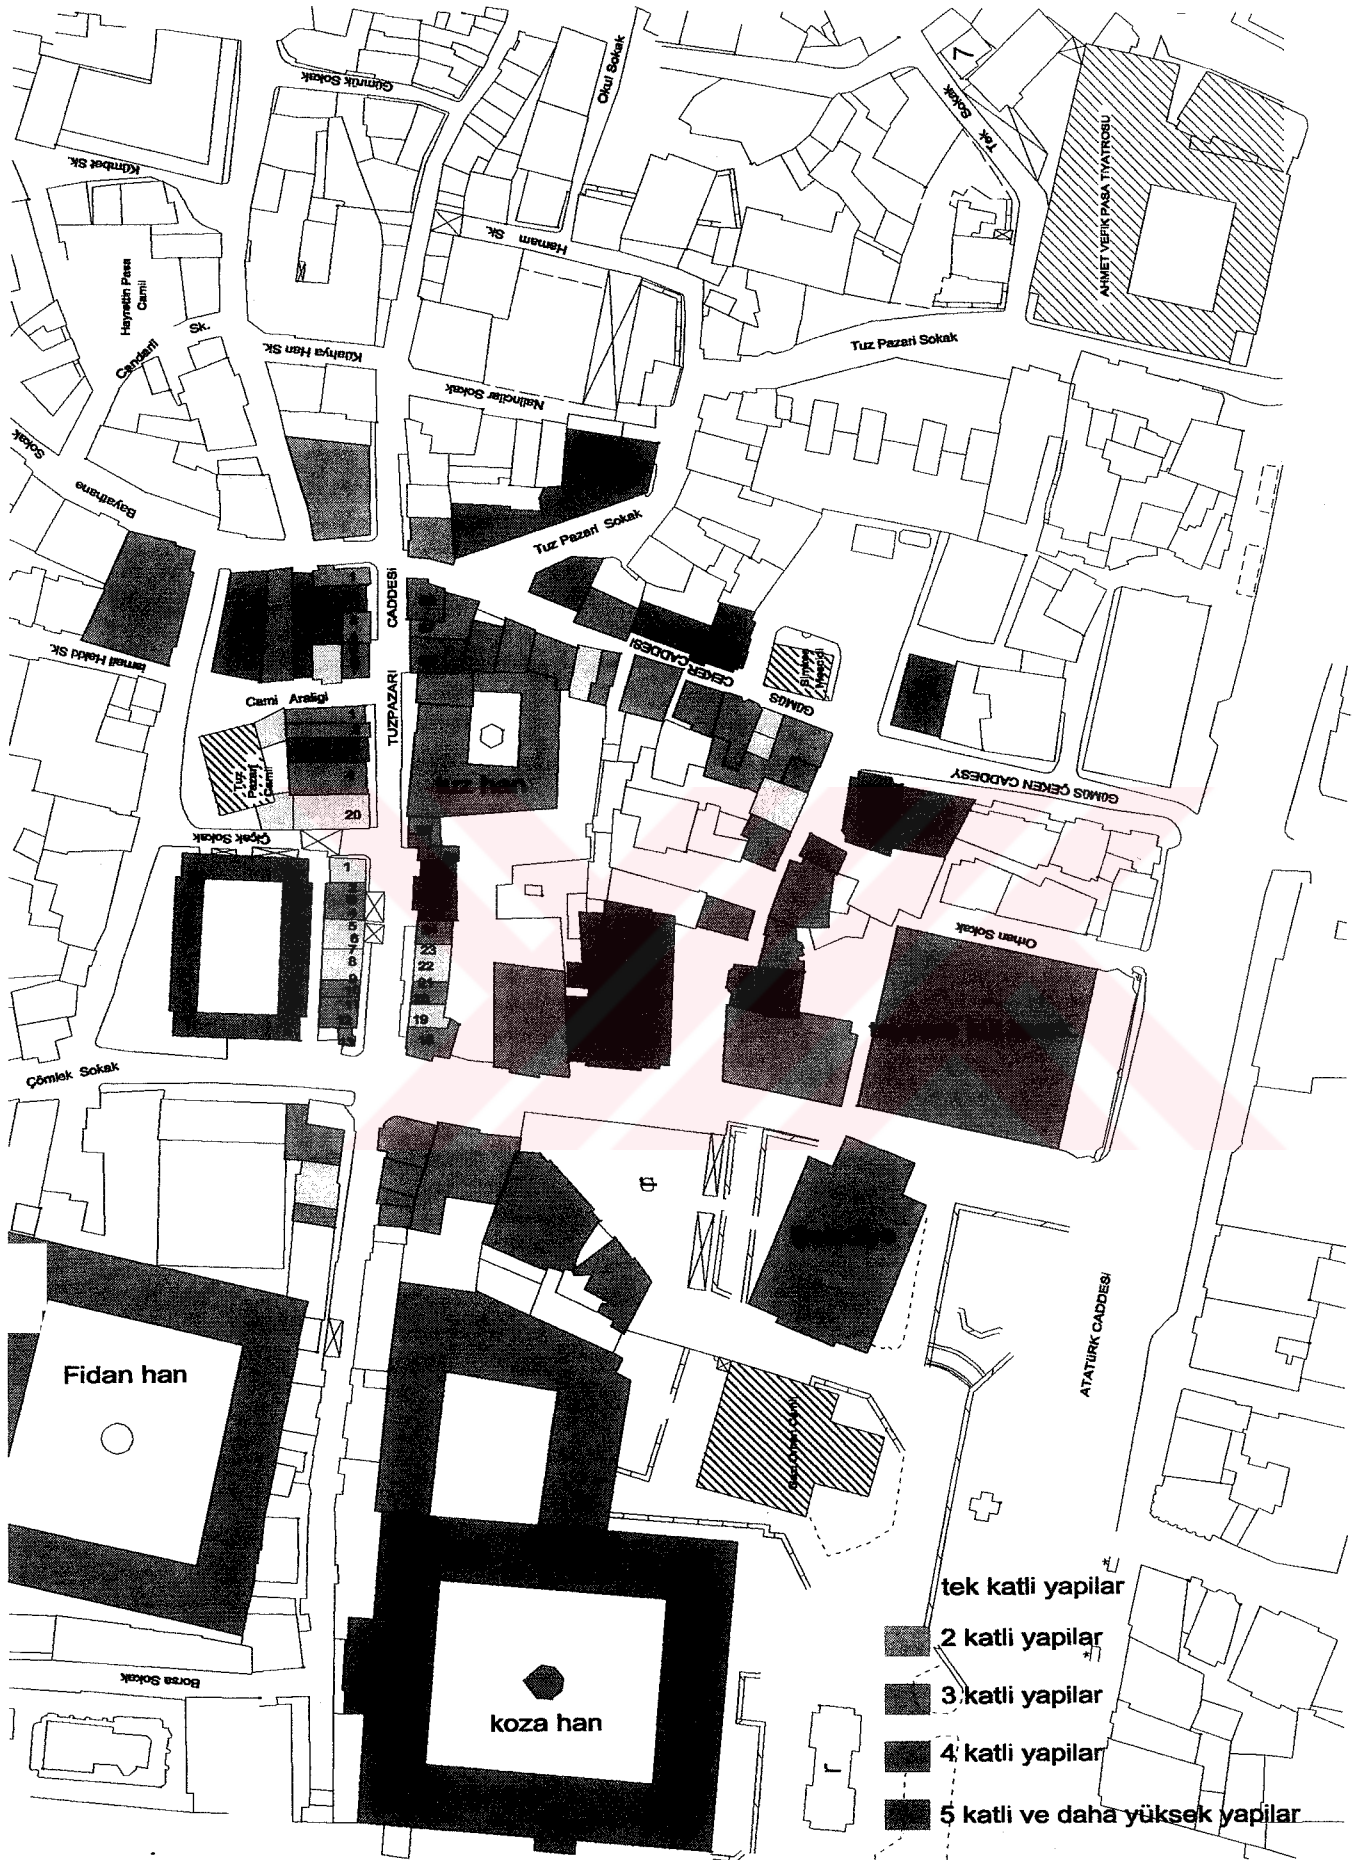
Harita 2.7 Kat adedi gösteren vaziyet planı

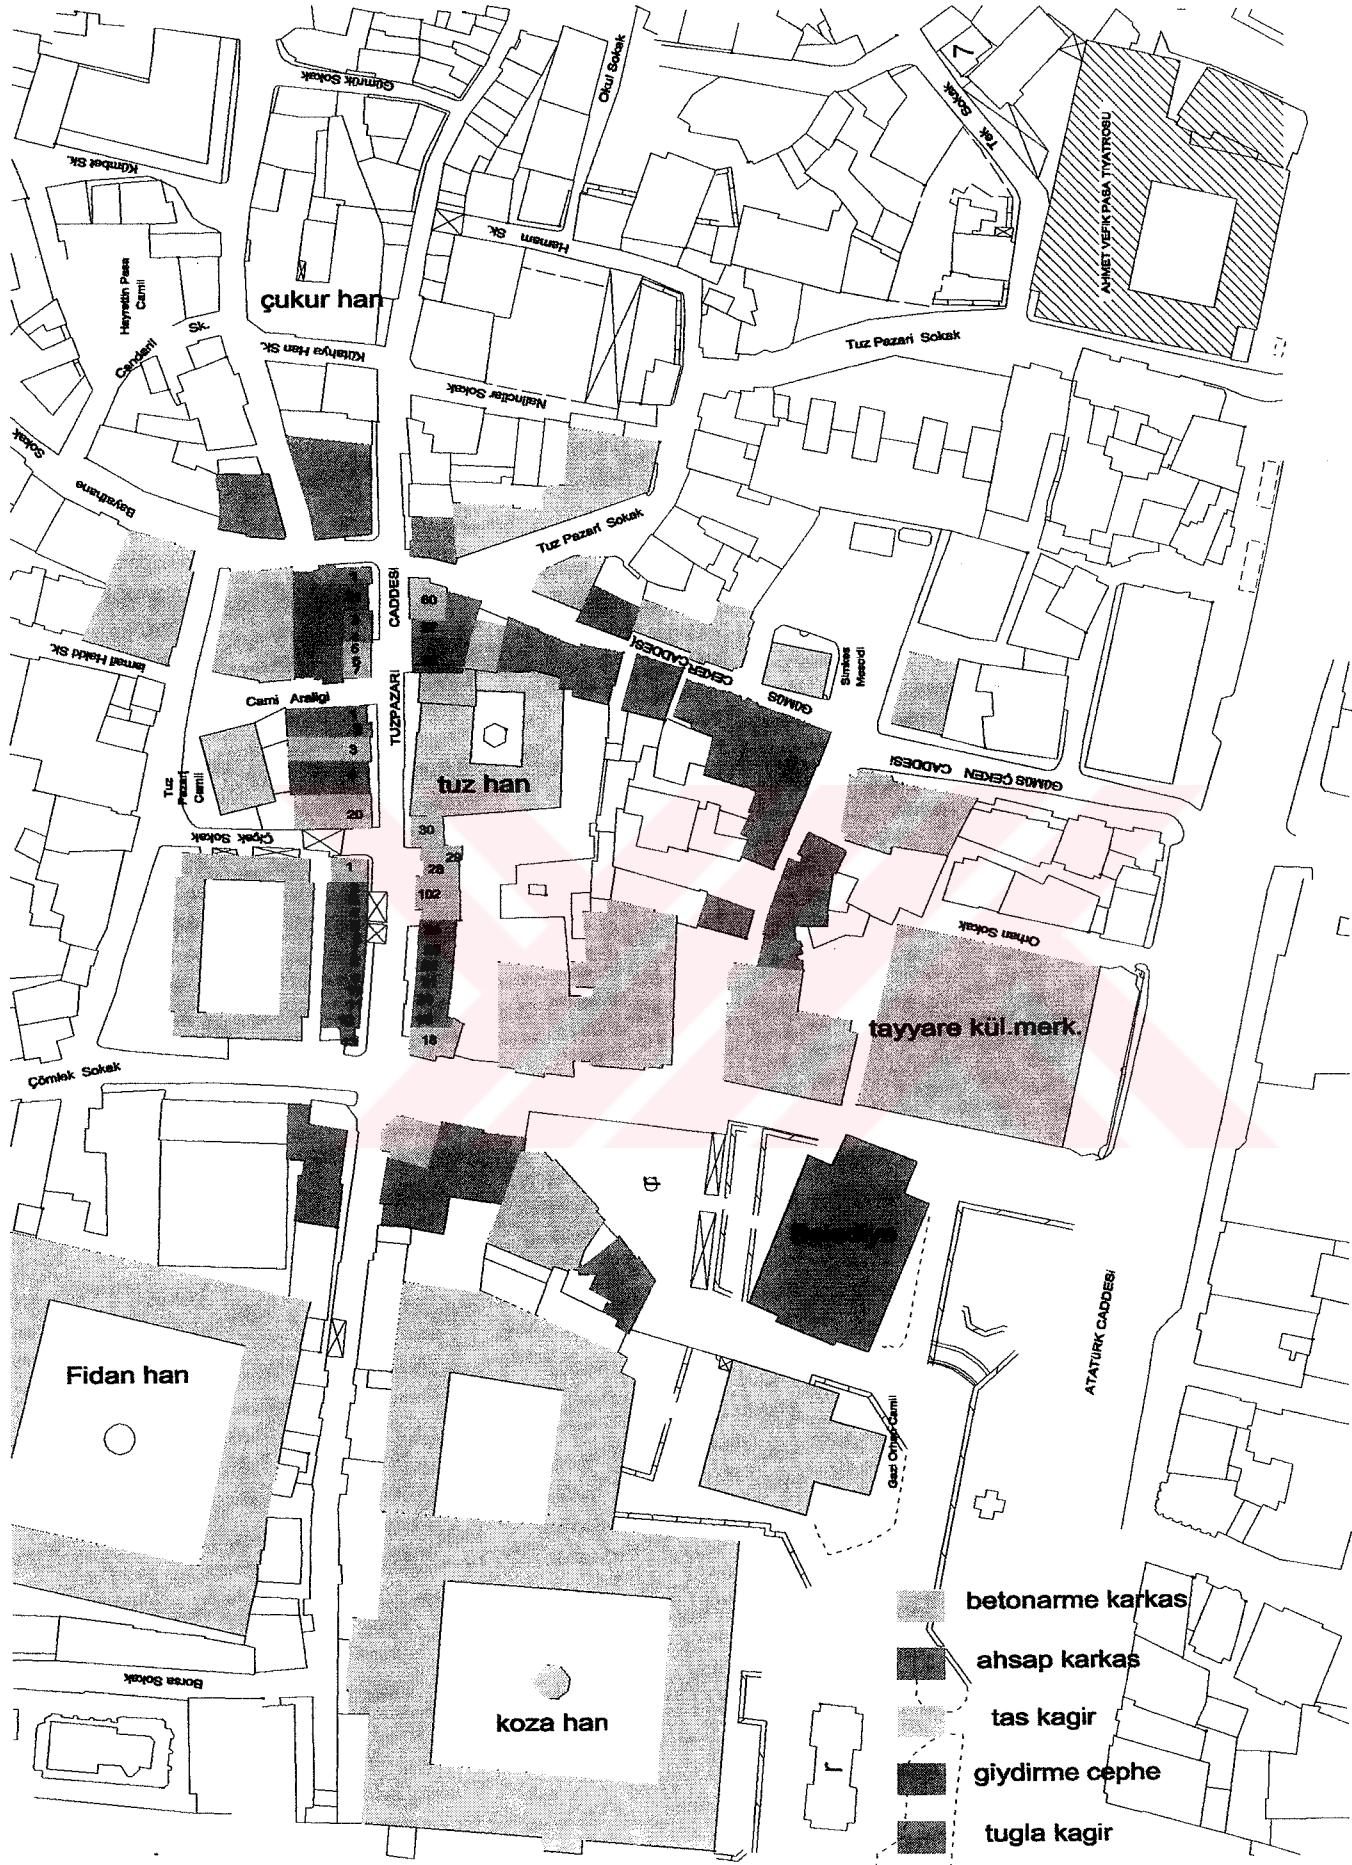
Harita 2.8 Yapım tekniği gösteren vaziyet planı

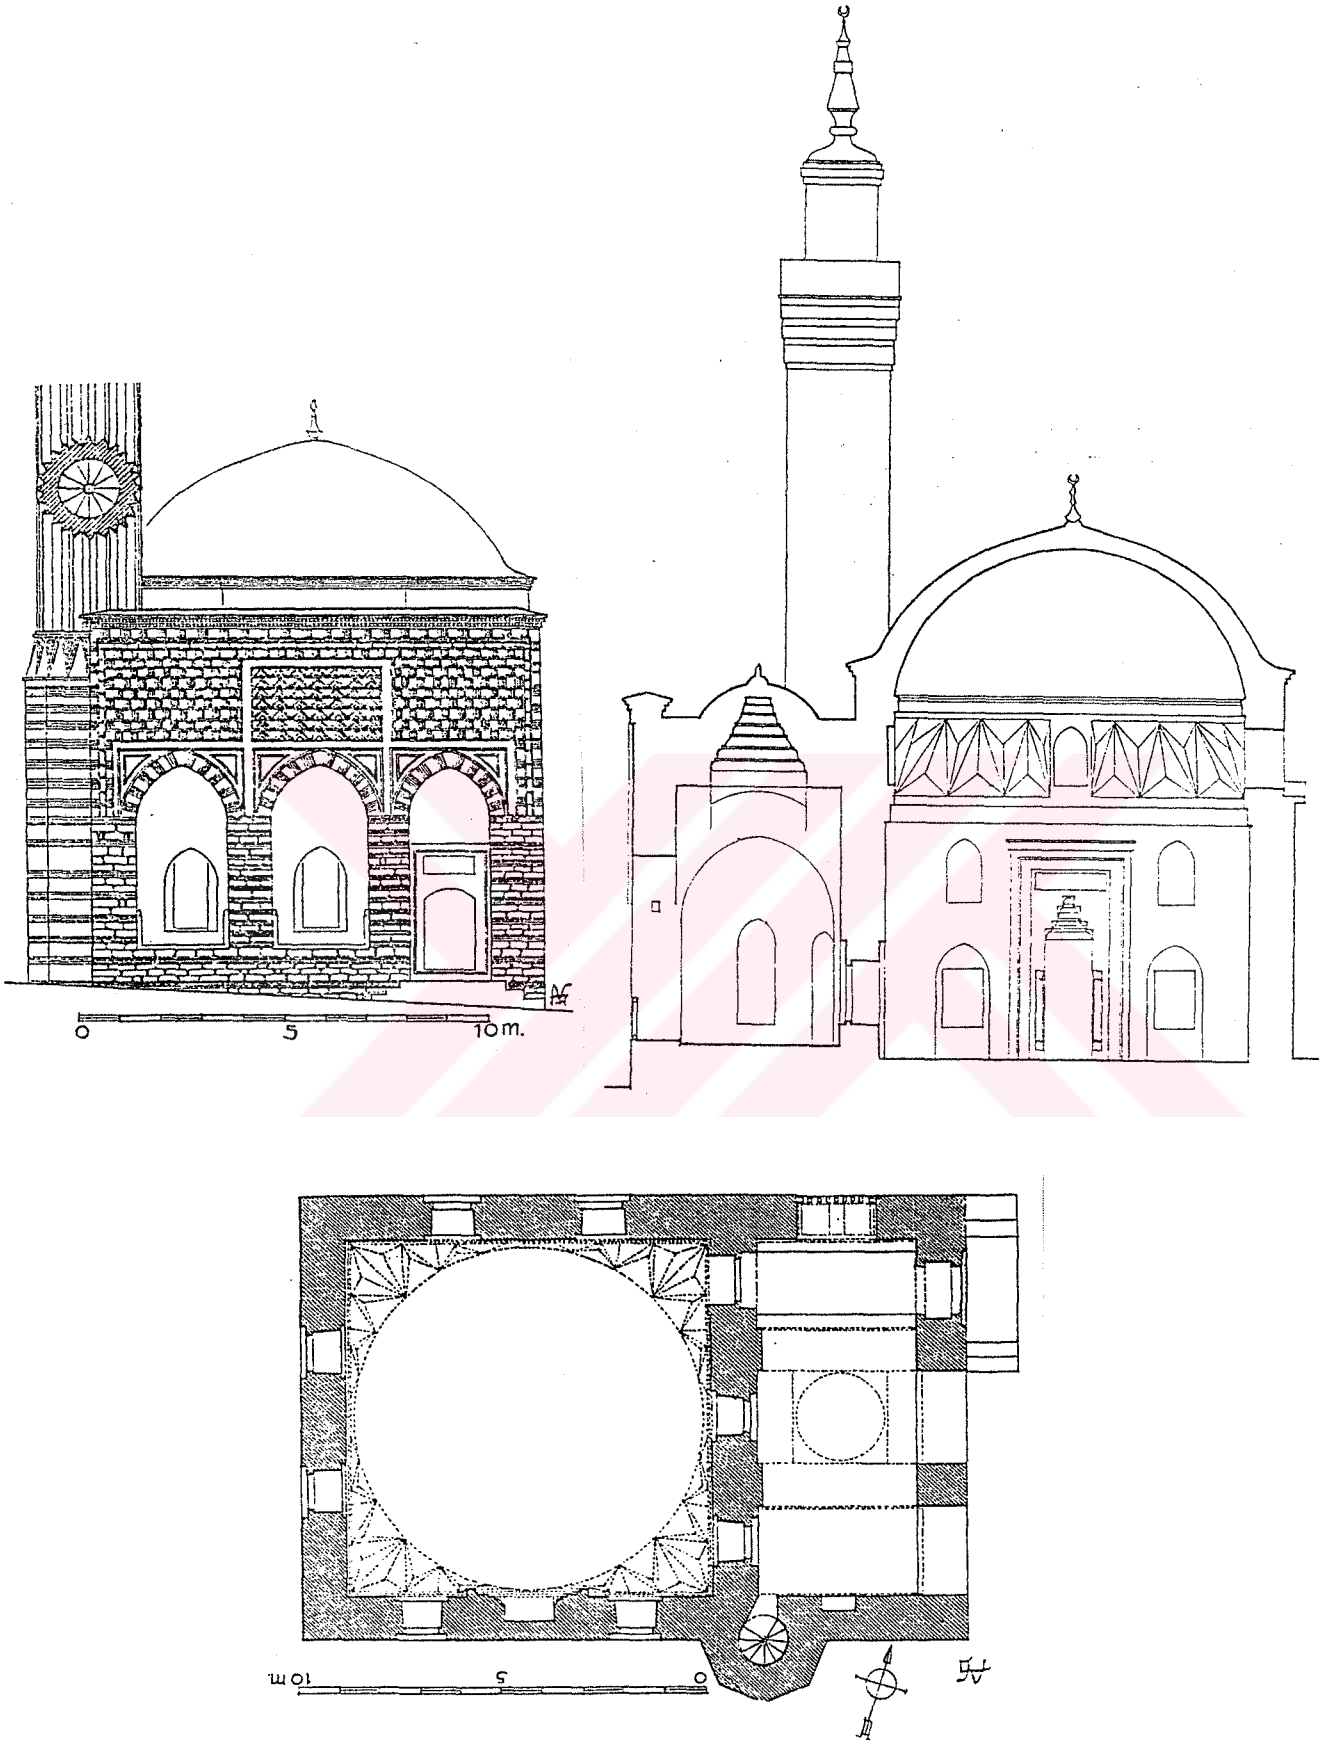
Şekil 2.12 Tuz Pazarı Cami plan, kesit ve görünüşü (Gabriel, 1958)

Kesme taş ve tuğladan yapılmıştır. Son cemaat yeri ahşap, üstü kiremit kaplıdır. Kubbesi ise kurşun kaplamadır. Bir dönem satılmış ve ambar olarak kullanılmıştır. (Baykal 1982: 108).

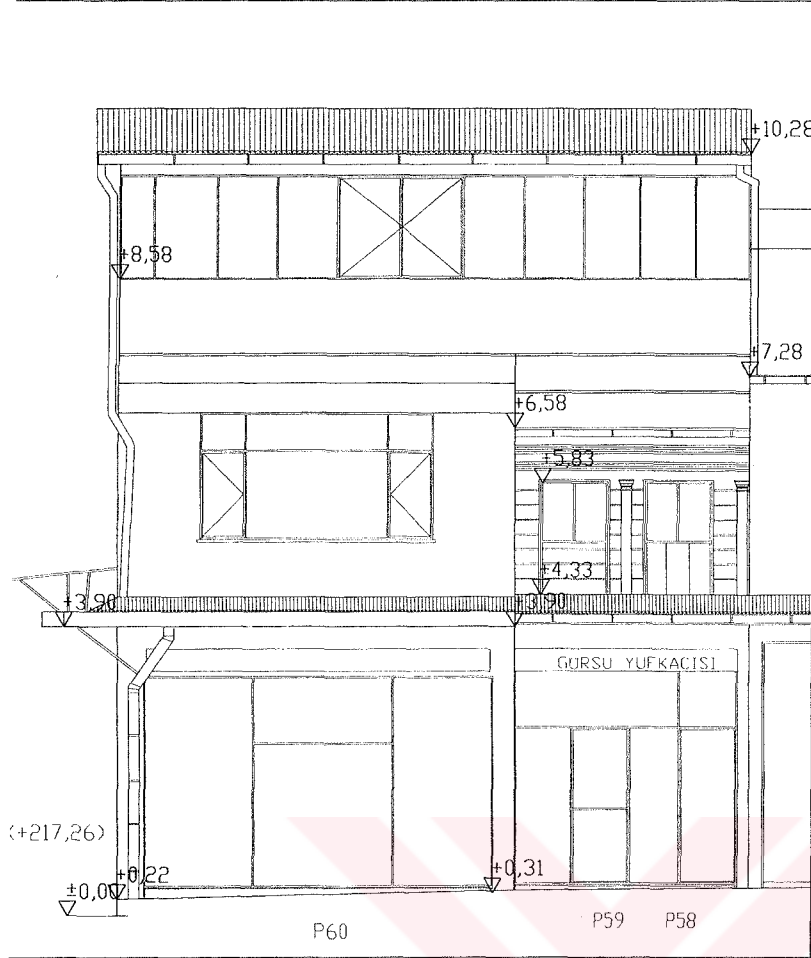
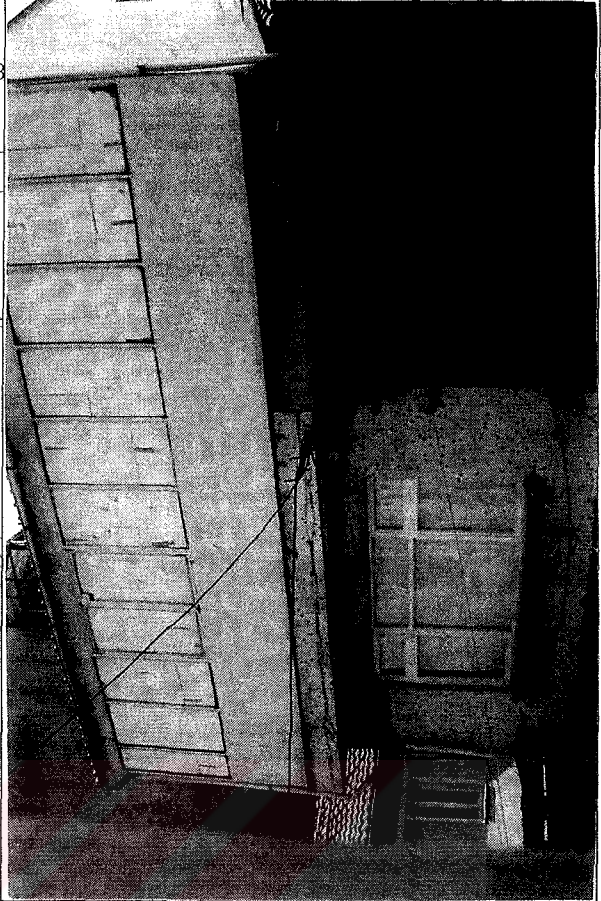
GÜMÜŞÇEKEN  
CADEDESİ

YAPININ TANIMI	Parsel	60	59,58
	Dükkan Adı	Koç Tuafiyе	Gürsu Yufkacisi
	Faaliyet Konusu	Çocuk Giyim	Yufka,kadayif
	Cephe Genisligi	5,15	1,65+1,64
	Bina Yüksekligi/Kat	10,06 3katli	6,27 2 katli
	Tasiyici Sistem	Betonarme Karkas	Ahsap Karkas
	Dönemi/Yasi	20. yy sonu	20.yy basi
YAPININ BİLESENLERİ	Üst Örtü	Oluklu Levha	Oluklu Levha
	Saçak	-	Ahsap saçak (6,58 kotu)
	Duvar Malzemesi	Cam Mozaik	Ahsap Kaplama
	Pencere	Metal dograma	Ahsap Dograma
	Cephe Süslemesi	-	Ahsap Süsleme
	Dükkan Saçagi	Oluklu Levha	Oluklu Levha
	Dükkan Vitrini	Camekan	Camekan
MEVCUT FİZİKİ DURUM	iki katli olarak yapılan binanın üstü profil ve saçla kapatılarak üçüncü kat oluşturulmuştur.	60 nolu parsel tarafından kullanılan üçüncü kat ilave edilmiştir.

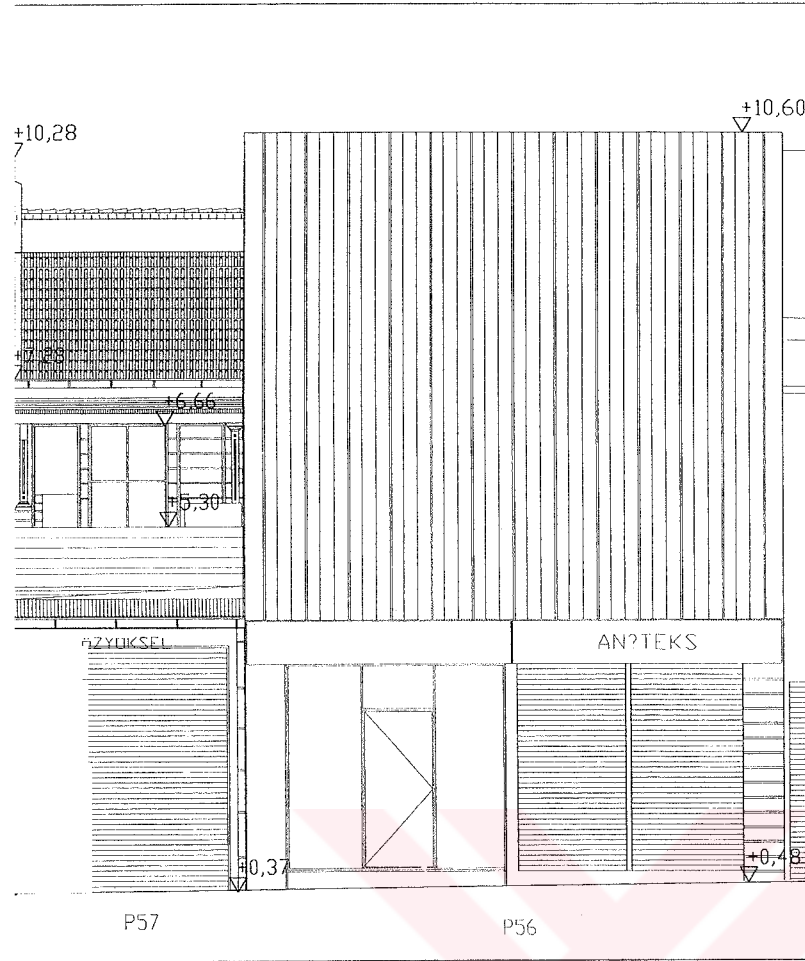
TUZPAZARI  
CADESİ

YAPININ TANIMI	Parsel	57	56
	Dükkan Adı	Öz Yüksel	Aniteks
	Faaliyet Konusu	Erkek Giyim	Konfeksiyon, ayakkabi
	Cephe Genisligi	3.07	7.20
	Bina Yüksekligi/Kat	6.94 2 katli	8.36 2 katli
	Tasiyici Sistem	Ahsap Karkas	Tugla Kagir
	Dönemi/Yasi	20. yy basi	20.yy basi
YAPININ BİLESENLERİ	Üst Örtü	Marsilya Kiremiti	Marsilya Kiremidi
	Saçak	Ahsap saçak	Kagir Silme
	Duvar Malzemesi	Ahsap Kaplama	Metal Cephe Kaplamasi
	Pencere	Ahsap Dograma	-
	Cephe Süslemesi	Ahsap Süsleme	-
	Dükkan Saçagi	Oluklu Levha	Metal Levha
	Dükkan Vitriini	-	-
MEVCUT FİZİKİ DURUM	iki katli olarak yapılan binanın üstü profil ve saçla kapatılarak üçüncü kat oluşturulmuştur.	Cephe kaplamasi ile 10.60 kotuna cephesi yükseltilmiştir.

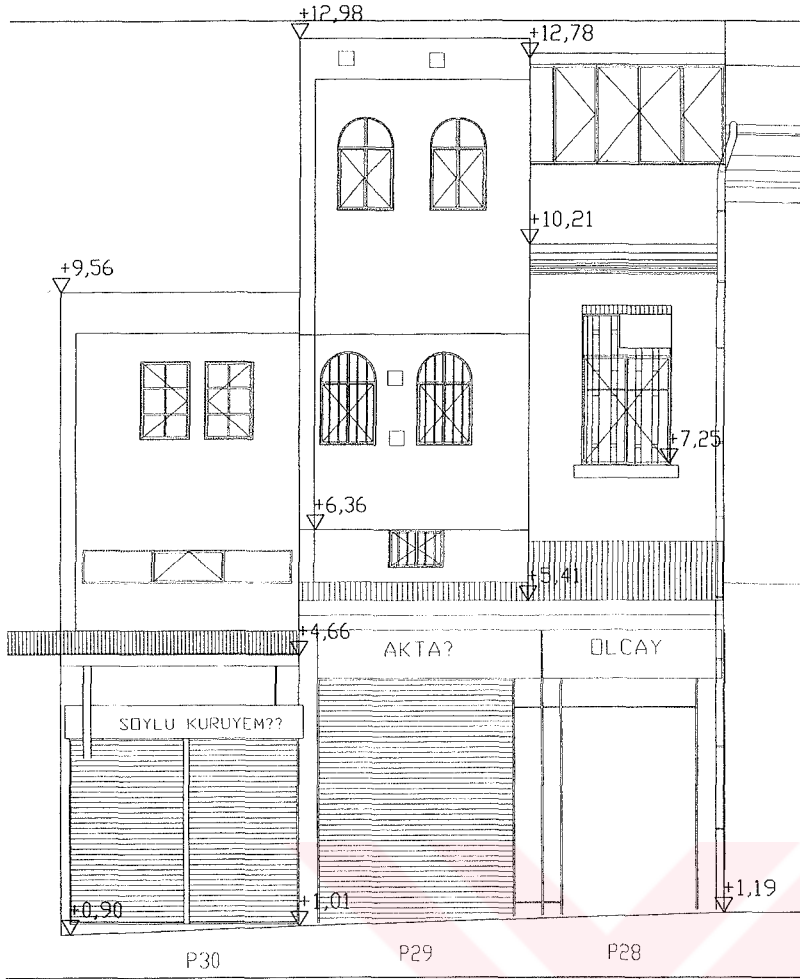
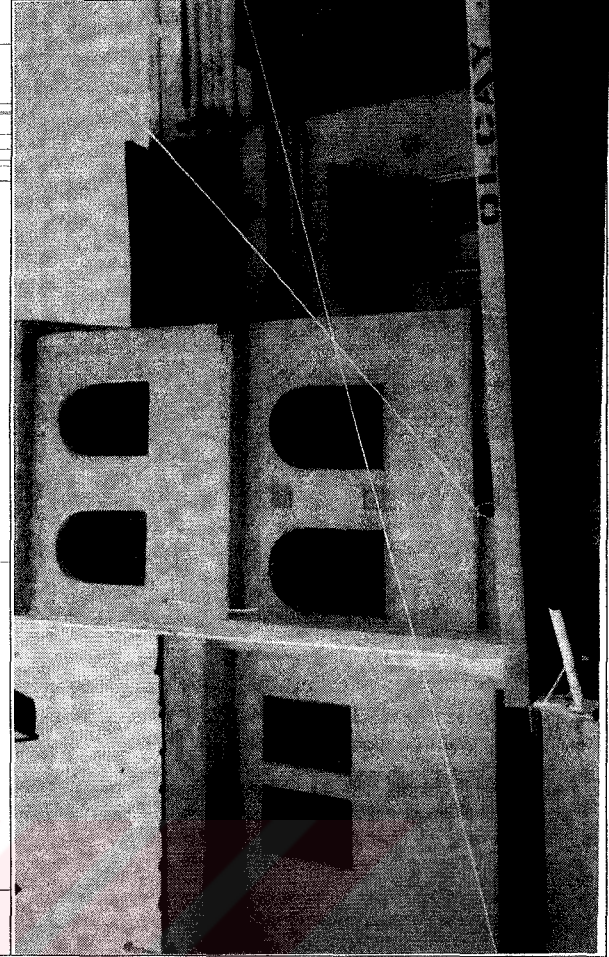
Parsel	30	29	28
YAPININ TANIMI	Dükkan Adı	Soylu	Aktas	Olçay
	Faaliyet Konusu	Kuru Kahveci	Konfeksiyon	Konfeksiyon
	Cephe Genisligi	3.05	2.50	3.18
	Bina Yüksekligi/Kat	8.20 2katli	8.66 3 katli	11.59 3 katli
	Tasiyici Sistem	Betonarme	Betonarme	Tugla kagir
	Dönemi/Yasi	20. yy sonu	20.yy sonu	20.yy basi
	YAPININ BİLEŞENLERİ	Üst Örtü	Marsilya Kir.	Marsilya Kir.
Saçak		Betonarme saçak	Betonarme saçak	Kagir Silme
Duvar Malzemesi		Siva	Siva	Siva
Pencere		Alm. dograma	Alm. dograma	Metal Profil
Cephe Süslemesi		-	-	-
Dükkan Saçagi		Oluklu Levha	Oluklu Levha	Oluklu Levha
Dükkan Vitrini		-	-	Camekan
MEVCUT FİZİKİ DURUM			10.21 kotu üzerine metal tasiyicili kat eklenmistir.

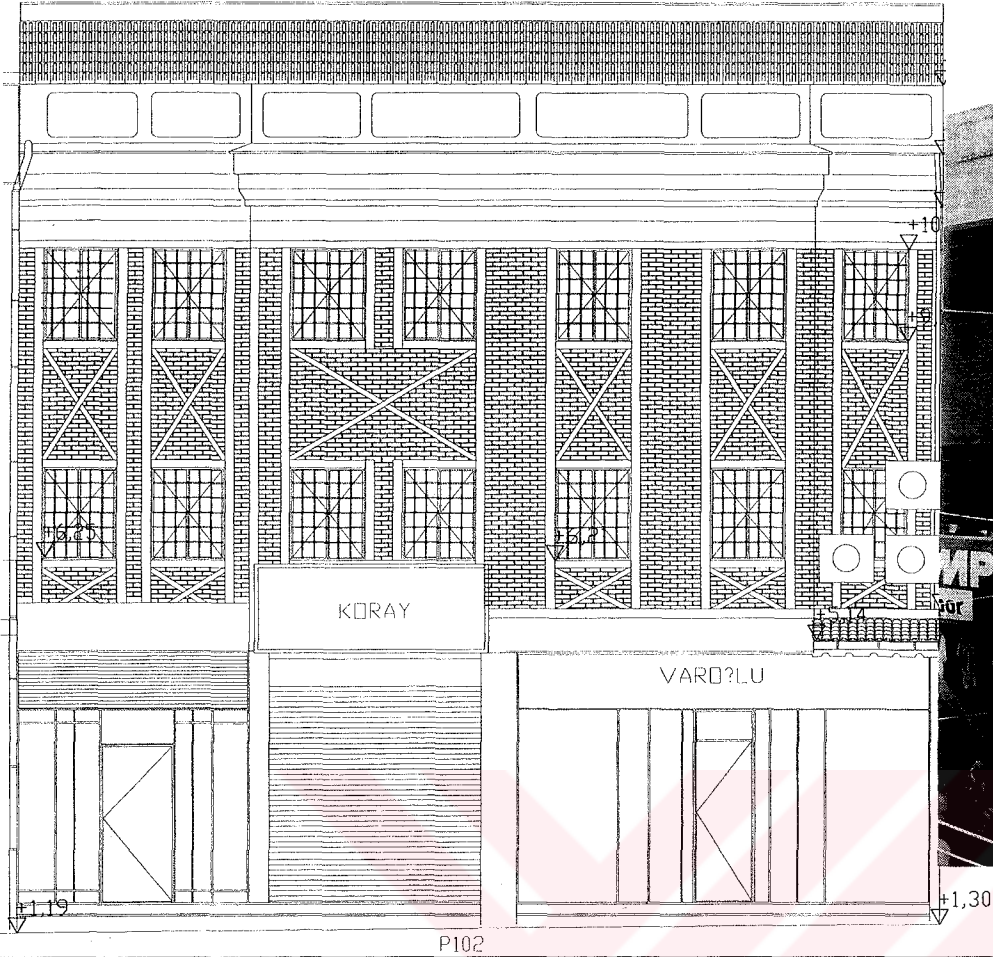
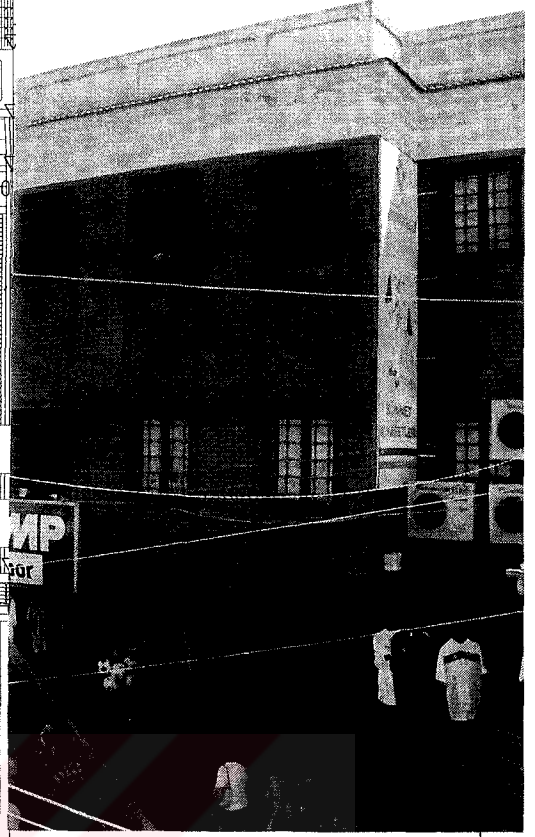
TUZPAZARI  
CADDESİ

YAPININ TANIMI	Parsel	102
	Dükkan Adı	Koray, Varoglu
	Faaliyet Konusu	Konfeksiyon
	Cephe Genisligi	12.34
	Bina Yüksekligi/Kat	11.32 3 katli
	Tasiyici Sistem	Betonarme
	Dönemi/Yasi	20. yy sonu
YAPININ BİLESENLERİ	Üst Örtü	Marsilya Kiremidi
	Saçak	Betonarme Silme
	Duvar Malzemesi	Tugla Kaplama
	Pencere	Ahsap Dograma
	Cephe Süslemesi	Ahs. kayitlar, saçak süslemesi
	Dükkan Saçagi	-
Dükkan Vitrini	Camekan	
MEVCUT FİZİKİ DURUM	Yapinin cephesi çevre dokuya uygun olarak düzenlenmiştir.

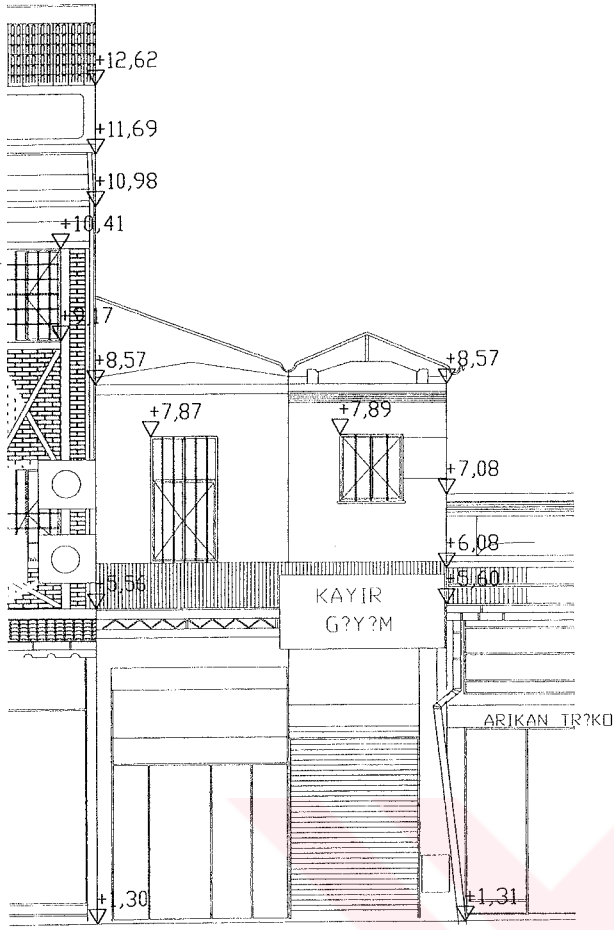
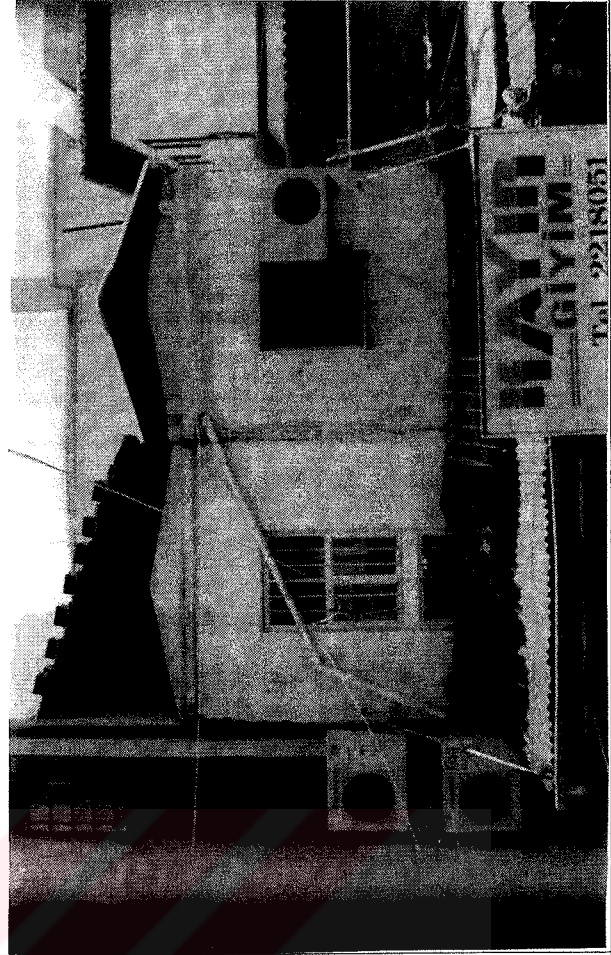
TUZPAZARI  
CADDESİ

Parsel	24	23
YAPININ TANIMI	Dükkan Adı	-	Kayir giy.
	Faaliyet Konusu	-	Konfeksiyon
	Cephe Genisligi	2.43	2.27
	Bina Yüksekligi/Kat	7.25 2 katli	7.25 2 katli
	Tasiyici Sistem	Tugla kagir	Tugla kagir
	Dönemi/Yasi	20. yy ortasi	20.yy ortasi
YAPININ BİLESENLERİ	Üst Örtü	Marsilya kiremidi	Oluklu levha
	Saçak	Kagir silme	Kagir silme
	Duvar Malzemesi	Siva	Siva
	Pencere	Metal profil	Metal profil
	Cephe Süslemesi	-	-
	Dükkan Saçagi	Oluklu Levha	Oluklu Levha
	Dükkan Vitrini	Camekan	-
MEVCUT FİZİKİ DURUM

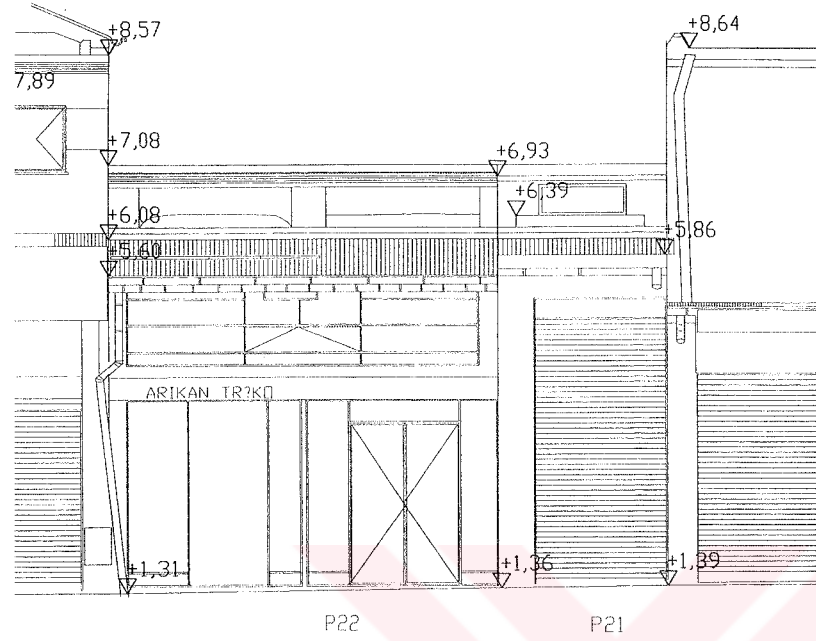
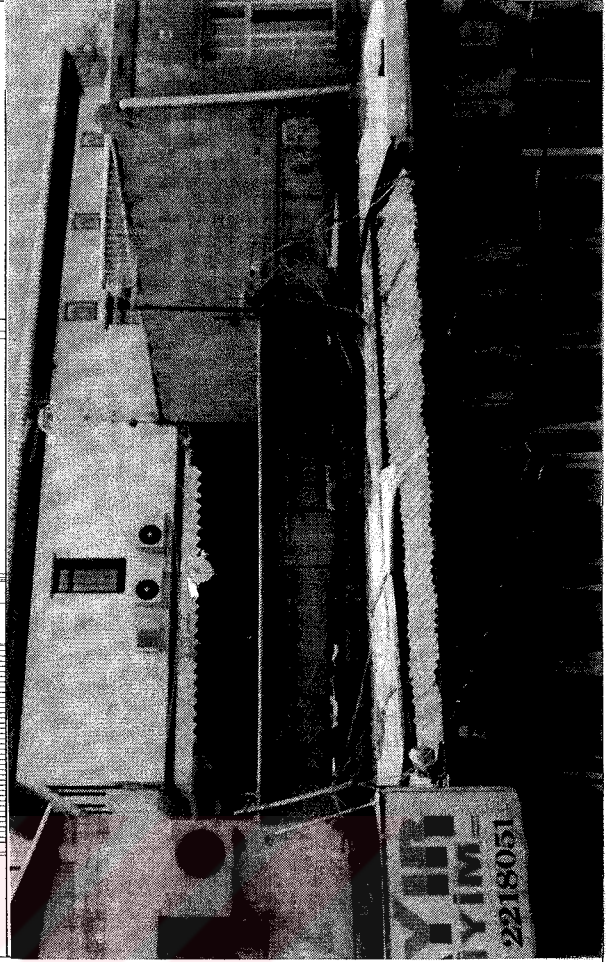
TUZPAZARI  
CADESİ

Parsel	22	21
YAPININ TANIMI	Dükkan Adı	Arykan Triko	-
	Faaliyet Konusu	Konfeksiyon	-
	Cephe Genisligi	5.30	2.18
	Bina Yüksekligi/Kat	5.77 1 katli	5ç57 1 katli
	Tasiyici Sistem	Tugla kagir	Tugla kagir
	Dönemi/Yasi	20. yy ortasi	20.yy ortasi
	YAPININ BİLESENLERİ	Üst Örtü	Teras çati
Saçak		Parapet duvari	Parapet duvari
Duvar Malzemesi		Siva	Siva
Pencere		-	-
Cephe Süslemesi		Kagir silme	-
Dükkan Saçagi		Oluklu Levha	Oluklu Levha
Dükkan Vitrini		Camekan	-
MEVCUT FİZİKİ DURUM	Özgün yapisini korumakta, fakat bakimsizdir.

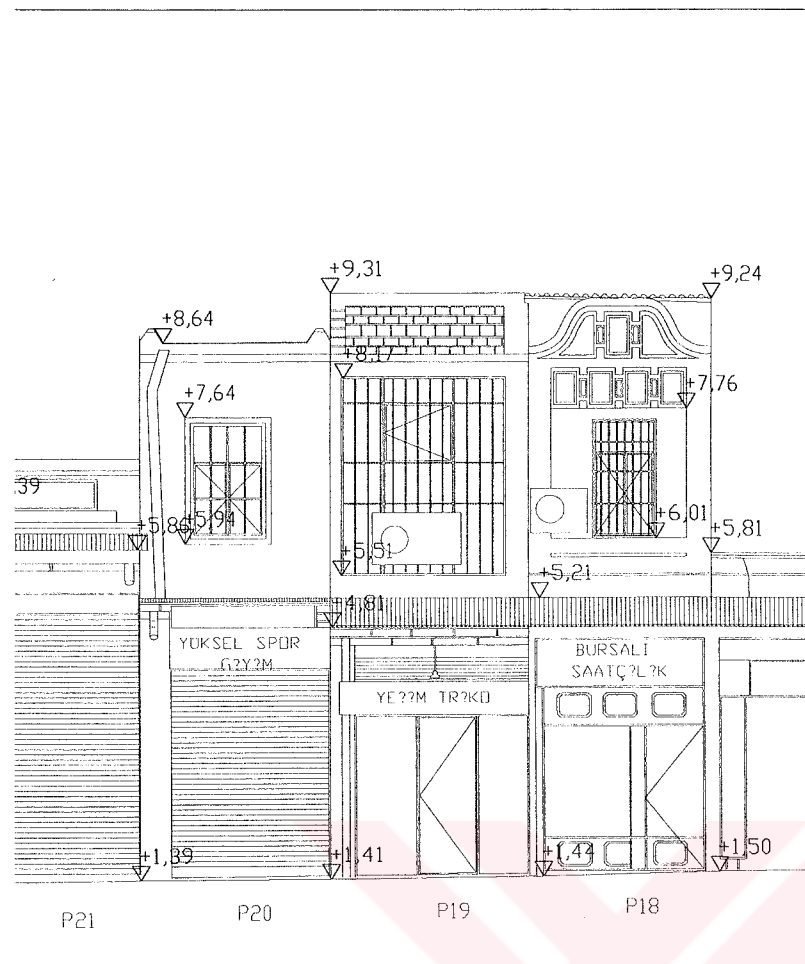
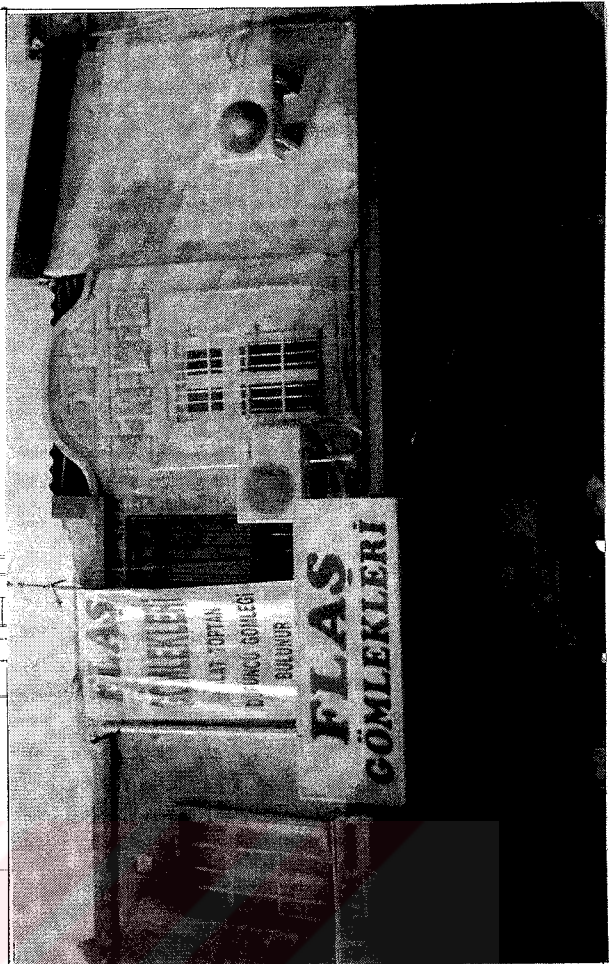
Parsel	20	19	18
YAPININ TANIMI	Dükkan Adı	Yüksel	Yesim	Bursali
	Faaliyet Konusu	Konfeksiyon	Konfeksiyon	Saatçi
	Cephe Genisligi	2.42	2.53	2.15
	Bina Yüksekligi/Kat	7.25 2 katli	7.90 2 katli	7.74 2 katli
	Tasiyici Sistem	Tugla kagir	Tugla kagir	Tugla kagir
	Dönemi/Yasi	20. yy ortasi	20.yy ortasi	20.yy ortasi
	YAPININ BİLESENLERİ	Üst Örtü	Teras çatı	Teras çatı
Saçak		-	Parapet duvari	Parapet duvari
Duvar Malzemesi		Siva	Siva	Siva
Pencere		Metal profil	Metal profil	Metal Profil
Cephe Süslemesi		-	-	Derzli siva
Dükkan Saçagi		Oluklu Levha	Oluklu Levha	Oluklu Levha
Dükkan Vitrini		-	Camekan	Camekan
MEVCUT FİZİKİ DURUM				Özgün halini korumaktadır.

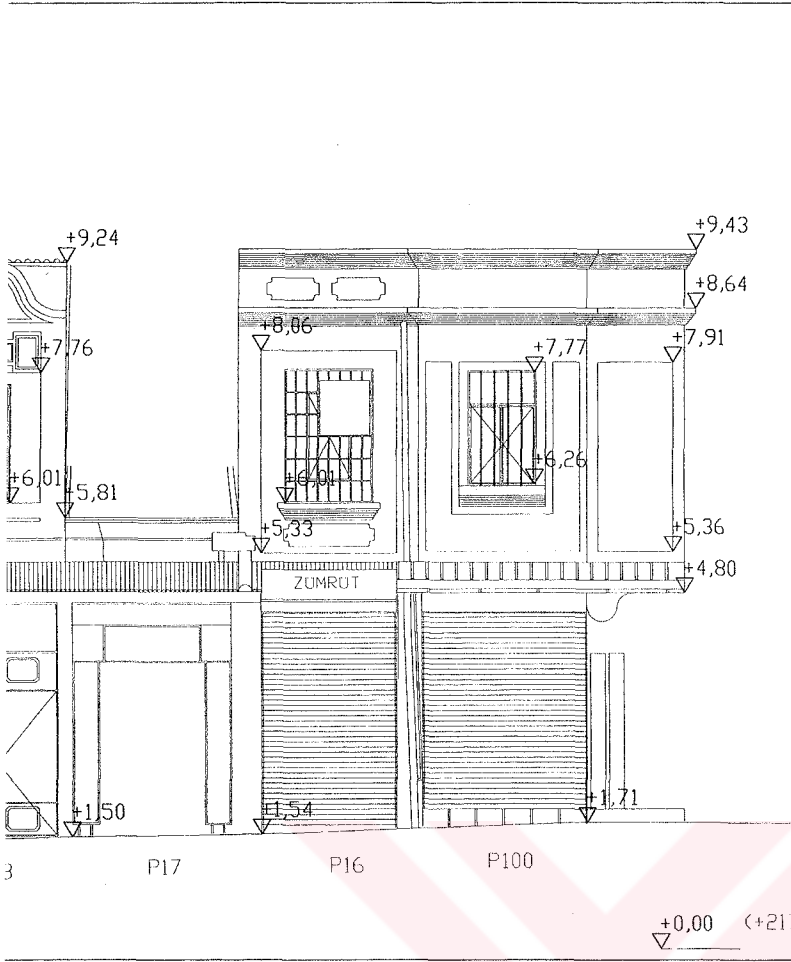
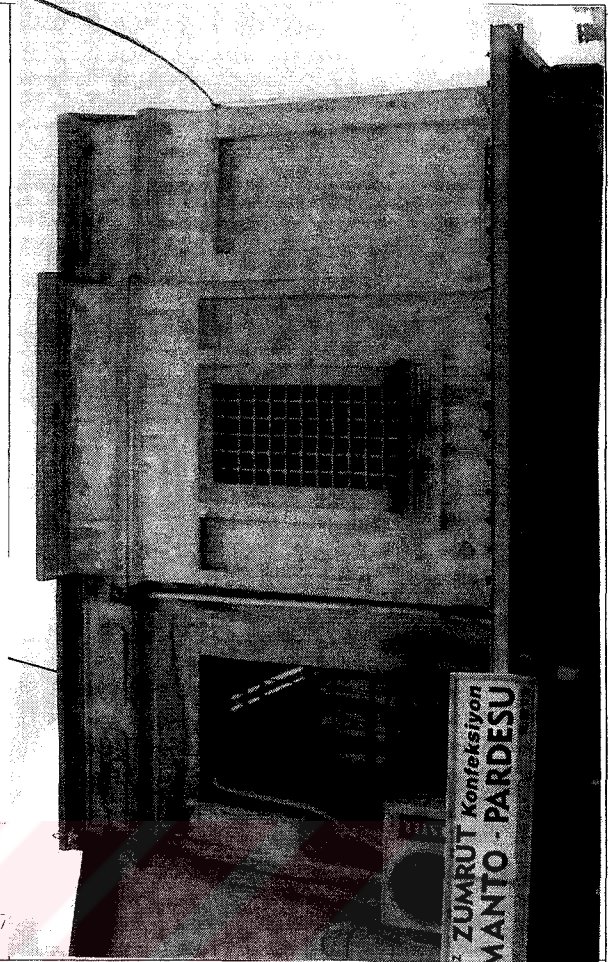
BELEDİYE  
CADDESİ

YAPININ TANIMI	Parsel	17	16	100
	Dükkan Adı	-	Zümrüt	-
Faaliyet Konusu	-	Konfeksiyon	-	-
Cephe Genisligi	2.30	2.34	2.00	
Bina Yüksekligi/Kat	4.31 1 katli	7.89 2 katli	7.89 2 katli	
Tasiyici Sistem	Tugla kagir	Betonarme	Betonarme	
Dönemi/Yasi	20. yy ortasi	20.yy ortasi	20.yy ortasi	
YAPININ BİLESENLERİ	Üst Örtü	Teras çati	Teras çati	Teras çati
	Saçak	-	Parapet	Parapet
	Duvar Malzemesi	Siva	Siva	Siva
	Pencere	-	Metal profil	Metal profil
	Cephe Süslemesi	-	Kagir silme	Kagir silme
	Dükkan Saçagi	Oluklu Levha	Oluklu Levha	Oluklu Levha
	Dükkan Vitrini	Camekan	-	-
MEVCUT FİZİKİ DURUM			Özgün halini korumaktadır.	Özgün halini korumaktadır.

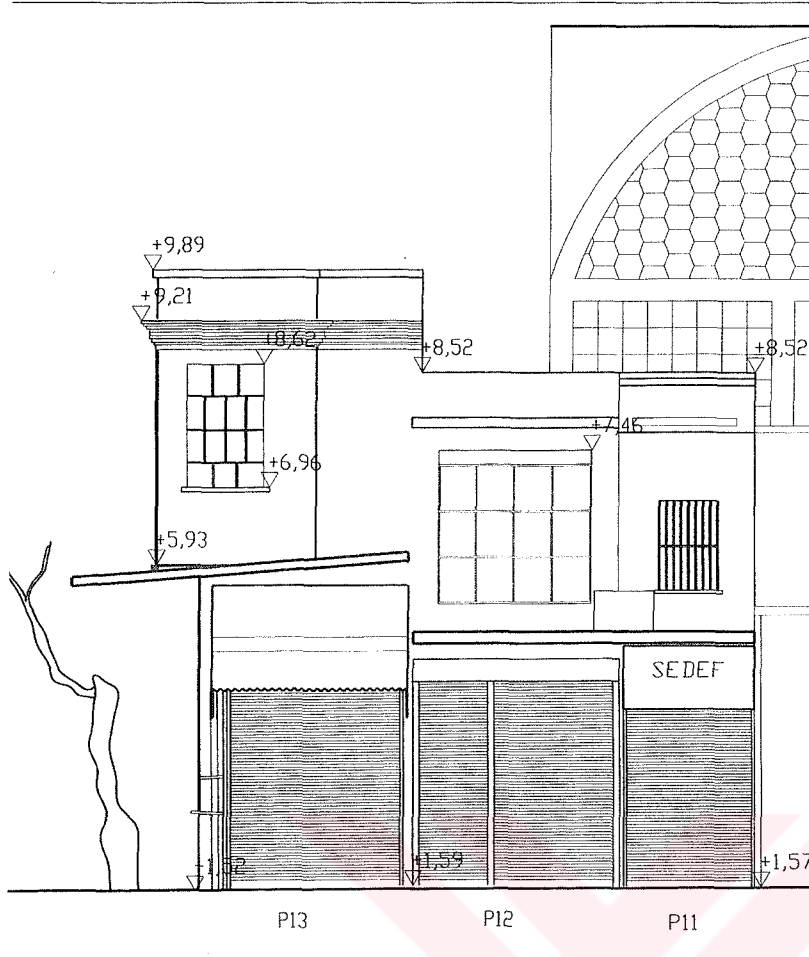
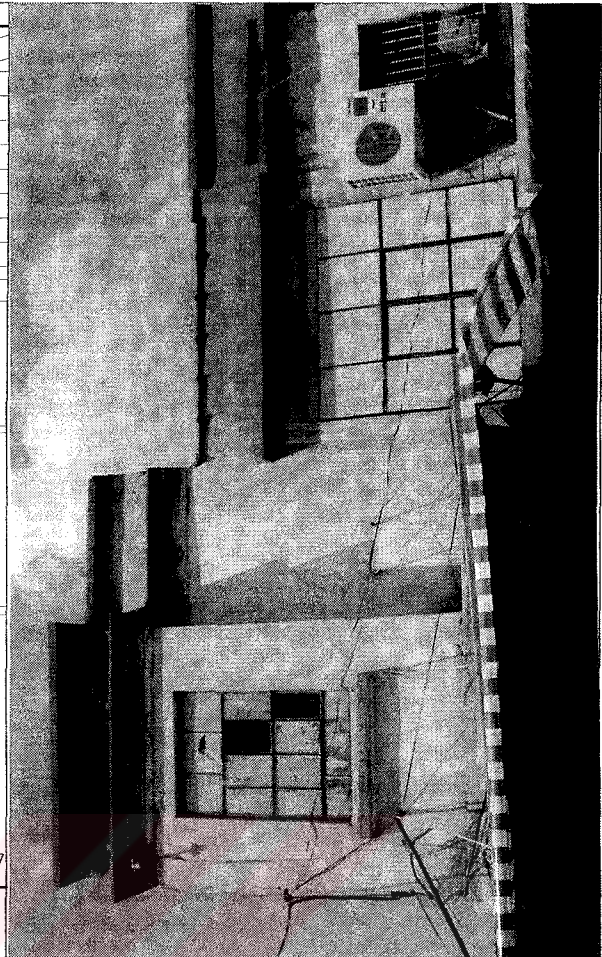
TUZ PARARI  
CADESİ  
BELEDİYE  
CADESİ  
kasesi

Parsel	13	12	11
YAPININ TANIMI	Dükkan Adı	-	-	Sedef
	Faaliyet Konusu	Çantacı	Çantacı	-
	Cephe Genisligi	2.93	2.67	1.91
	Bina Yüksekligi/Kat	8.37 2katlı	6.93 2 katlı	6.95 2 katlı
	Tasiyici Sistem	Tugla kagir	Tugla kagir	Tugla kagir
	Dönemi/Yasi	20. yy ortasi	20.yy ortasi	20.yy ortasi
	YAPININ BİLESENLERİ	Üst Örtü	Teras Çati	Teras çati
Saçak		Parapet	Parapet	Parapet
Duvar Malzemesi		Siva	Siva	Siva
Pencere		Metal Profil	Metal profil	Metal profil
Cephe Süslemesi		Saçak silmesi	-	Saçak silmesi
Dükkan Saçagi		Oluklu Levha	Oluklu Levha	Oluklu Levha
Dükkan Vitrini		Camekan	Camekan	-
MEVCUT FİZİKİ DURUM		Yapi özgünlüğünü korumaktadır, fakat bakimsizdir.	Yapi özgünlüğünü korumaktadır, fakat bakimsizdir.
