**YILDIZ TEKNİK ÜNİVERSİTESİ  
FEN BİLİMLERİ ENSTİTÜSÜ**

**BURSA HANLARI ve TUZ HAN'I KORUMA  
ÖNERİLERİ**

Mimar Arzu ÜNGÖRGİL

**YÜKSEK LİSANS TEZİ**

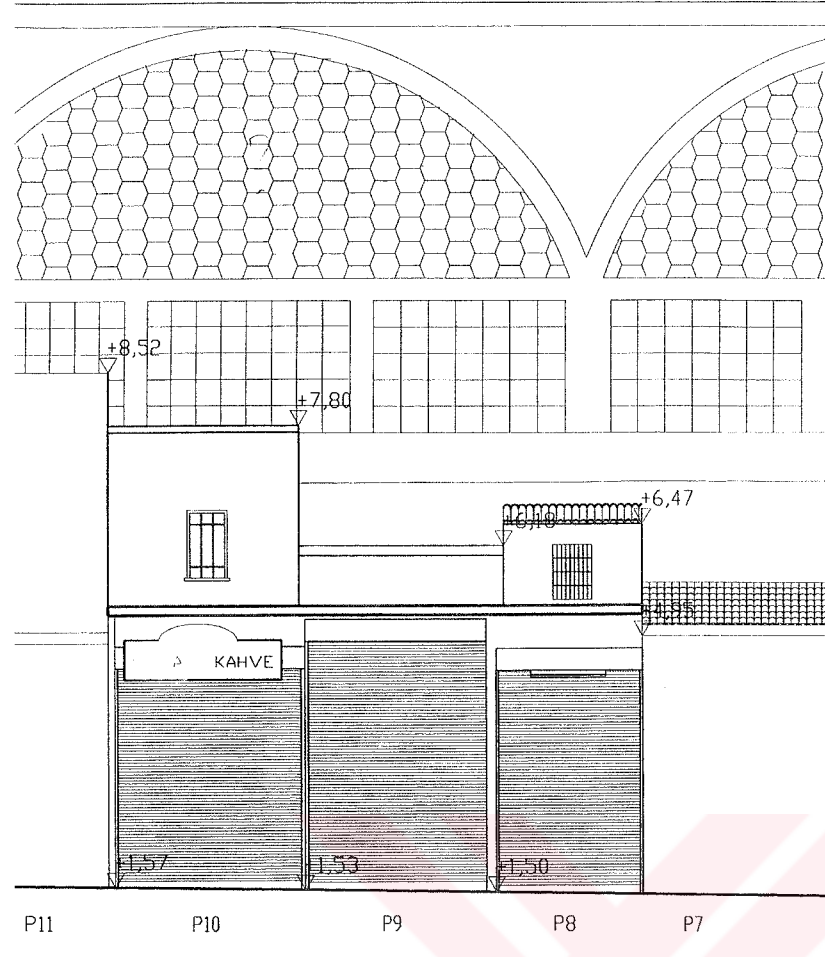
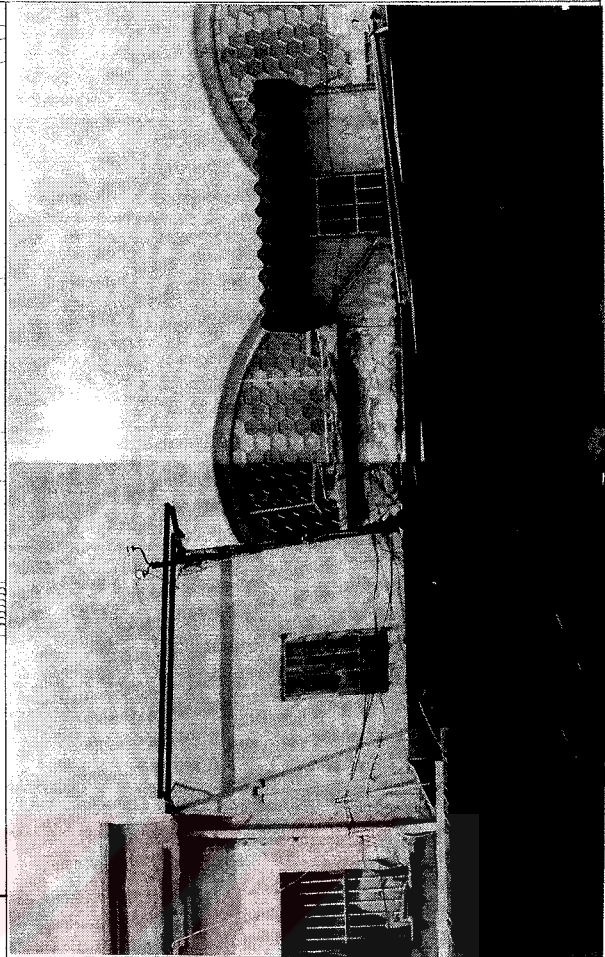
TUZ PARARI  
CADESESİ

Parsel	10	9	8
YAPININ TANIMI	Dükkan Adı	Tiryaki	-	-
	Faaliyet Konusu	Kuru kahveci	-	-
	Cephe Genisligi	2.53	2.61	1.87
	Bina Yüksekligi/Kat	6.27 2 katli	4.68 1katli	5.01 2 katli
	Tasiyici Sistem	Tugla kagir	Tugla kagir	Tugla kagir
	Dönemi/Yasi	20. yy ortasi	20.yy ortasi	20.yy ortasi
	YAPININ BİLESENLERİ	Üst Örtü	Teras Çati	Teras çati
Saçak		-	-	-
Duvar Malzemesi		Siva	Siva	Siva
Pencere		Metal Profil	-	Metal profil
Cephe Süslemesi		-	-	-
Dükkan Saçagi		Oluklu Levha	Oluklu Levha	Oluklu Levha
Dükkan Vitrini		-	-	-
MEVCUT FİZİKİ DURUM

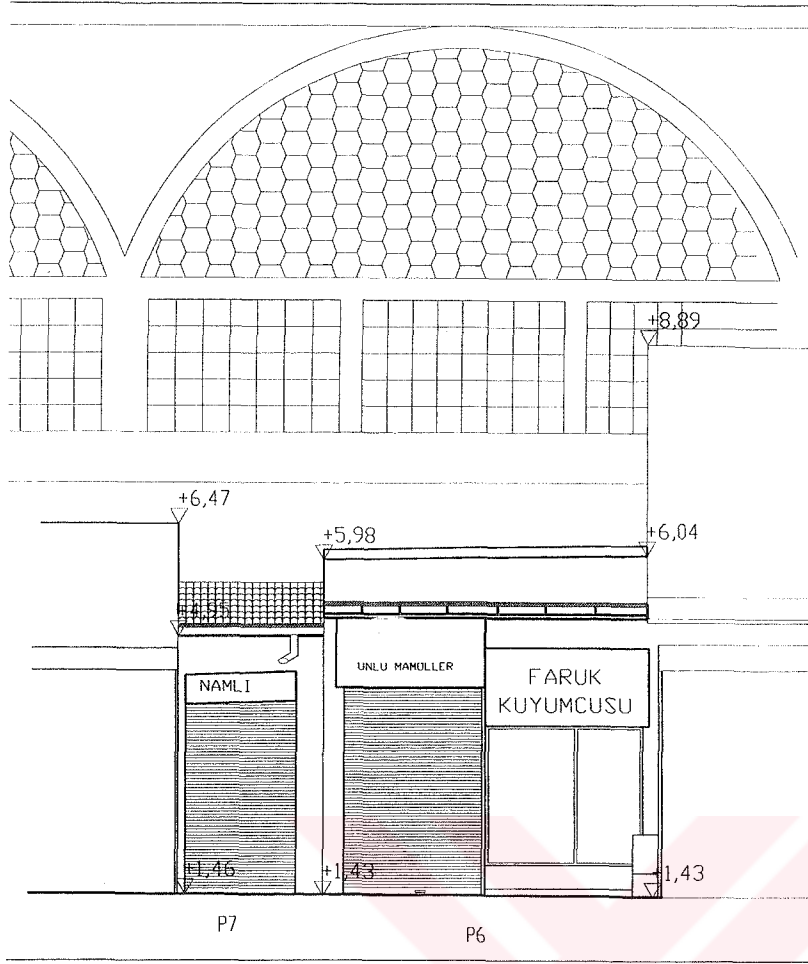
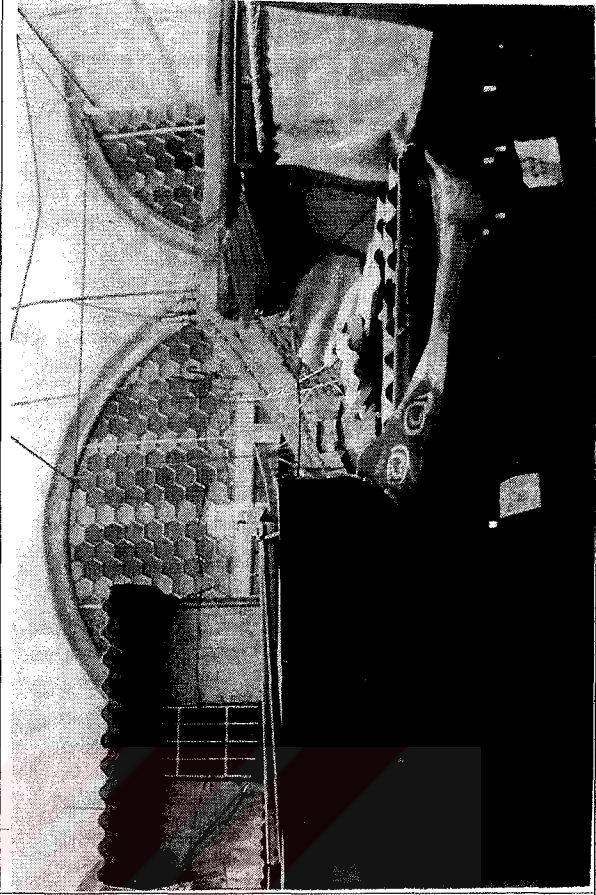
TUZ PARARI  
CADESİ

Parsel	7	6
YAPININ TANIMI	Dükkan Adı	Namli	Çarşı, Faruk
	Faaliyet Konusu	Kuruyemisci	Unlu Mamüller, Kuyumcu
	Cephe Genisligi	2.15	4.21
	Bina Yüksekligi/Kat	3.49 1katli	4.61 1 katli
	Tasiyici Sistem	Tugla kagir	Tugla Kagir
	Dönemi/Yasi	20. yy ortasi	20.yy ortasi
	YAPININ BİLESENLERİ	Üst Örtü	Teras Çati
Saçak		-	-
Duvar Malzemesi		Siva	Siva
Pencere		-	-
Cephe Süslemesi		-	-
Dükkan Saçagi		Oluklu Levha	Oluklu Levha
Dükkan Vitrini		-	Camekan
MEVCUT FİZİKİ DURUM			Yapi duvarla bölünerek iki dükkan haline getirilmiştir.

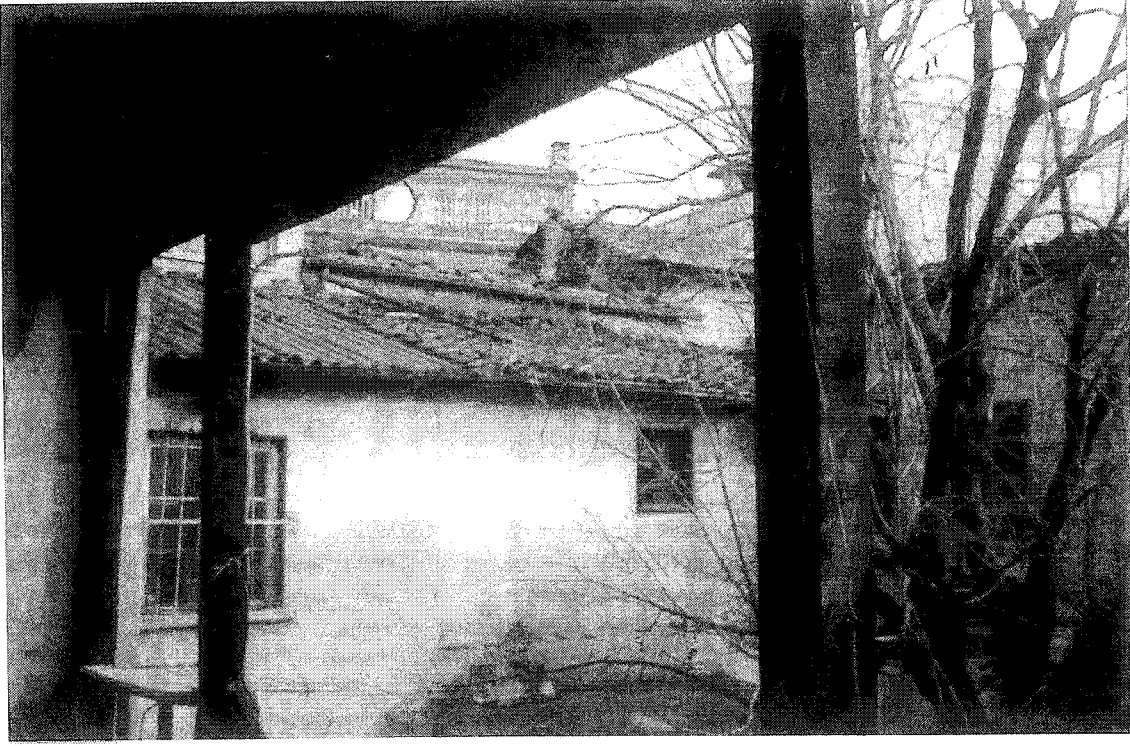
Resim 2.41 Tuz Han'ın dođu kolunun bugünkü durumu.

Hanın günümüzde çatısı kırma çatıdır. Alaturka kiremit kaplıdır. Han'ın doğu bölümünde ise marsilya kiremidi ile kaplı olduğu görülmektedir.

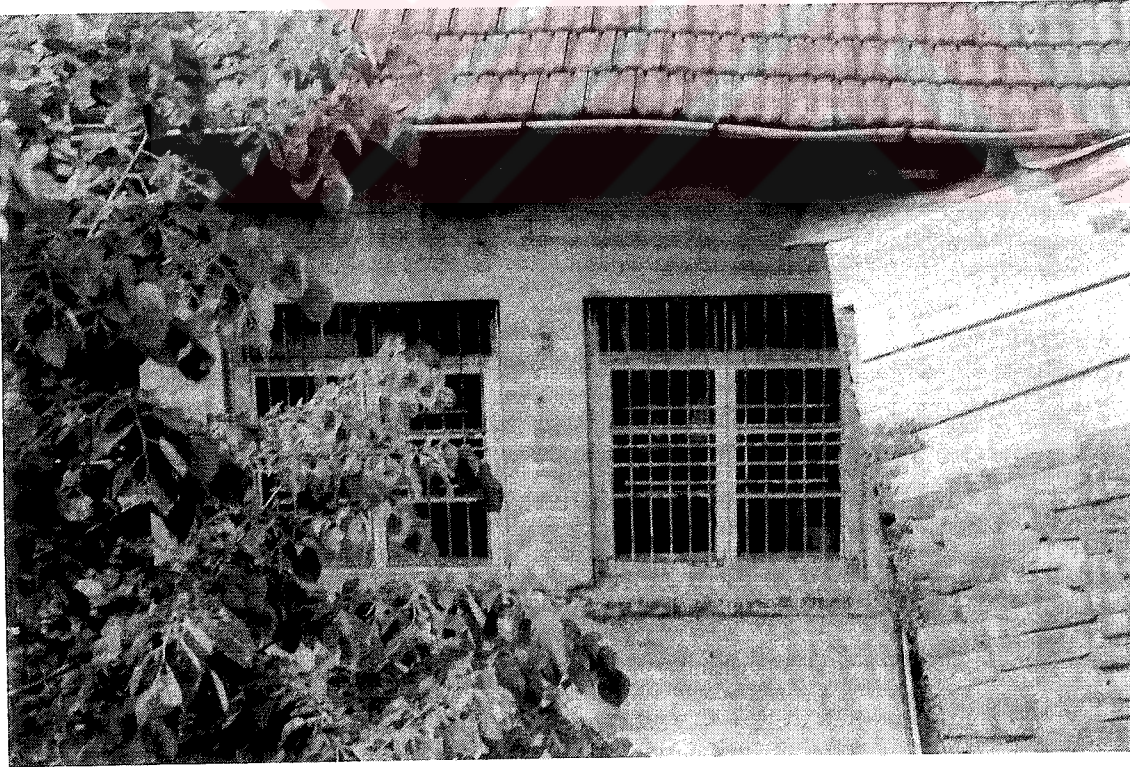
Resim 2.42 Tuz Han'ın kuzey kolunda avluya bakan pencereleri.

Prese tuğlayla örülmüş revaklara, demir parmaklıklı, çift kanatlı, ahşap kasalı pencereler açılmıştır. Bu pencereler farklı ölçülerde yapılmıştır ve cephenin bütününde bir bütünlük arz etmemektedir. Revakların bazı yerleri saç levhalarla kapatılmıştır.

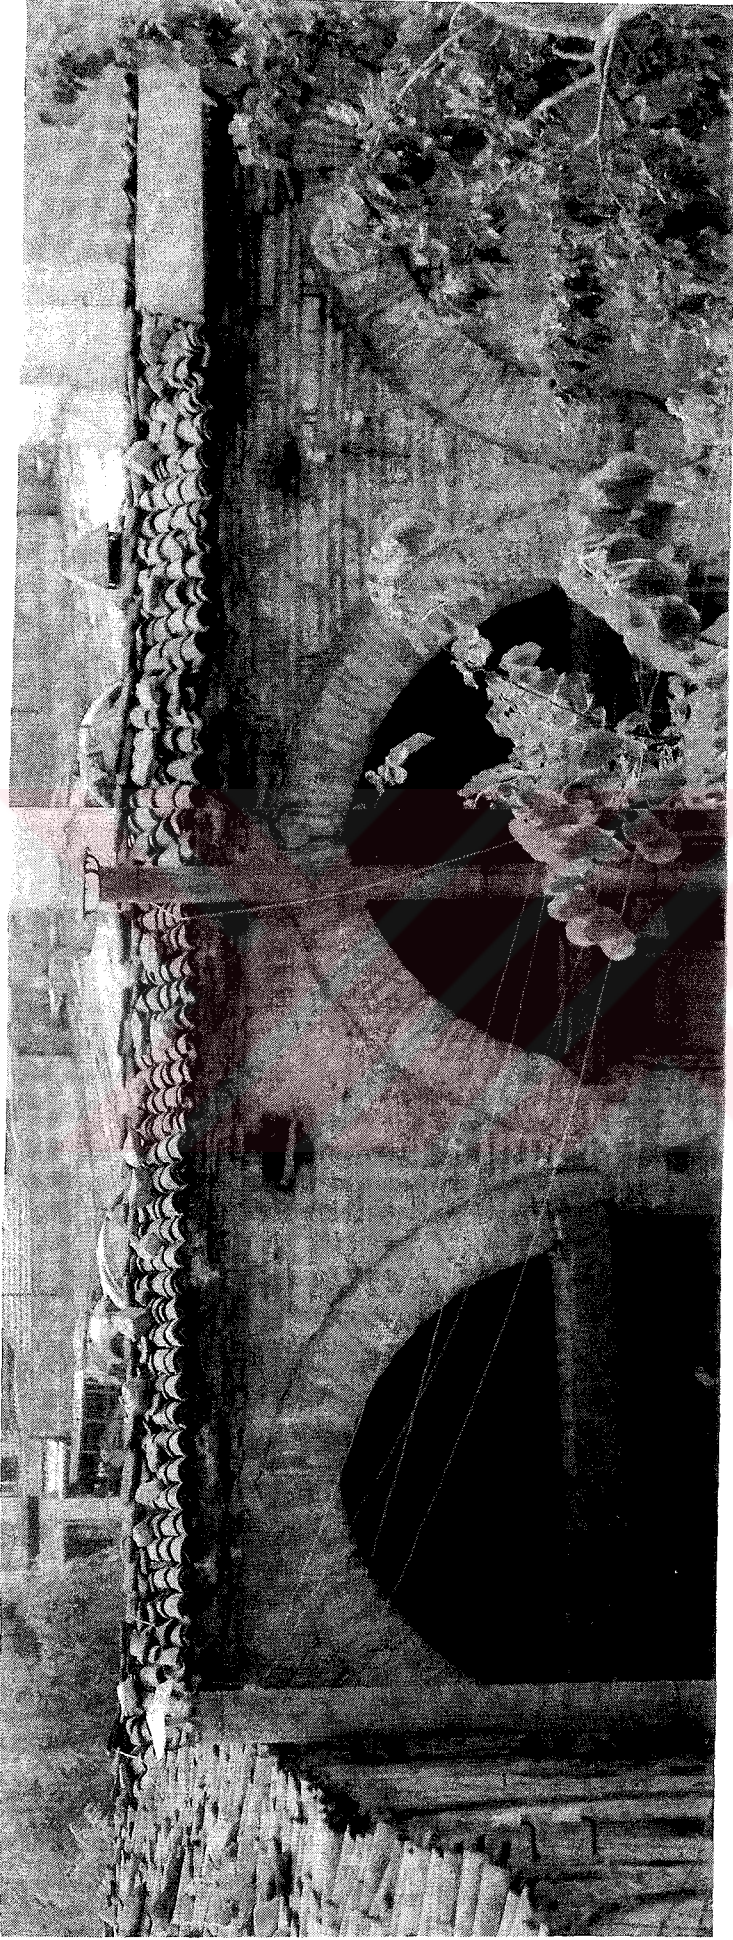
Resim 2.43 Tuz Han'ın batı kolunun revak kemerleri, saçağı, taş örgüsü.

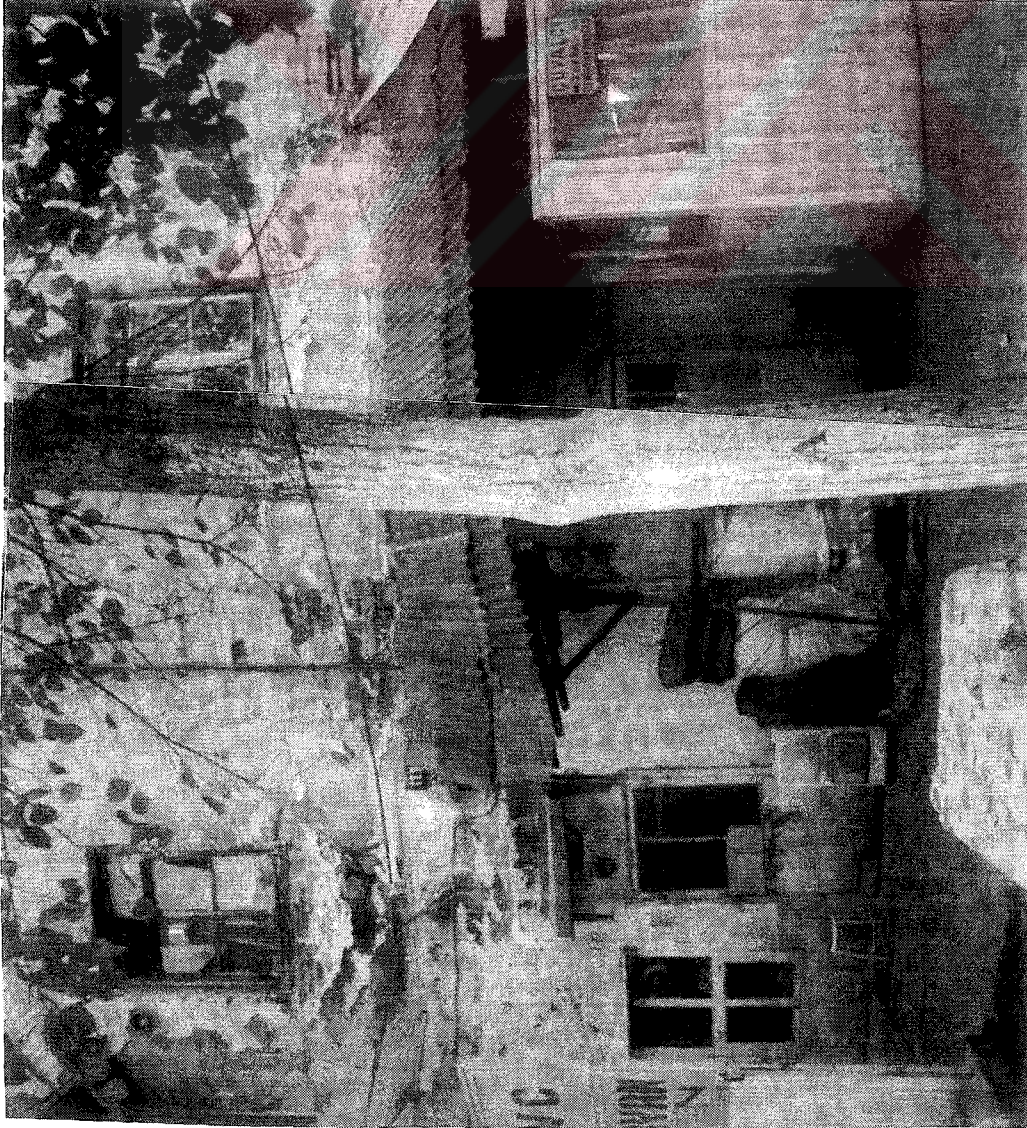
Resim 2.44: Tuz Han'ın avludaki eklemeleri.

Açıkta giden tesisat boruları, avlunun ortasından geçen hem tehlike arz eden hem de görüntü kirliliği yaratan elektrik kabloları ve sigortalar, lokantalara ait mutfak bacaları, günümüzde inşa edilen müştemilatlar hanın görüntüsünü olumsuz etkilemektedir.

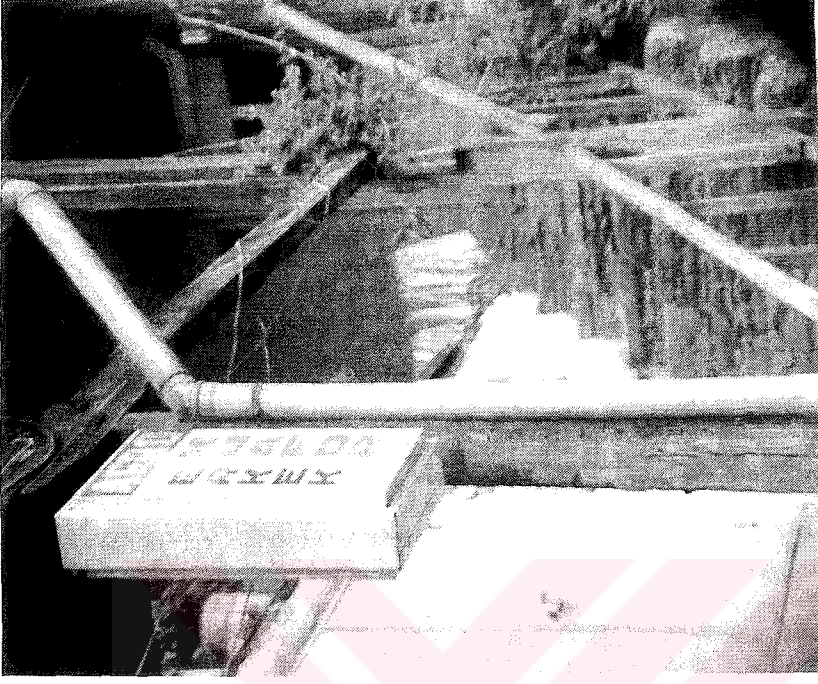
Resim 2.47 Tuz Han'ın üst kata çıkan taş merdivenleri.

Merdiven, gezinti yerinin içinden alınıp kenara, revak ayaklarıyla bir hizaya getirilmiştir. Vesikalara göre doğusunun yıkılıp, yeniden yapılmasından başka diğer tüm değişikliklerin 1901 yılındaki yangından sonra yapıldığı düşünülebilir. 1972 yılına ait fotoğrafında bugün avluda bulunan şadırvanın da olmadığı görülmektedir.

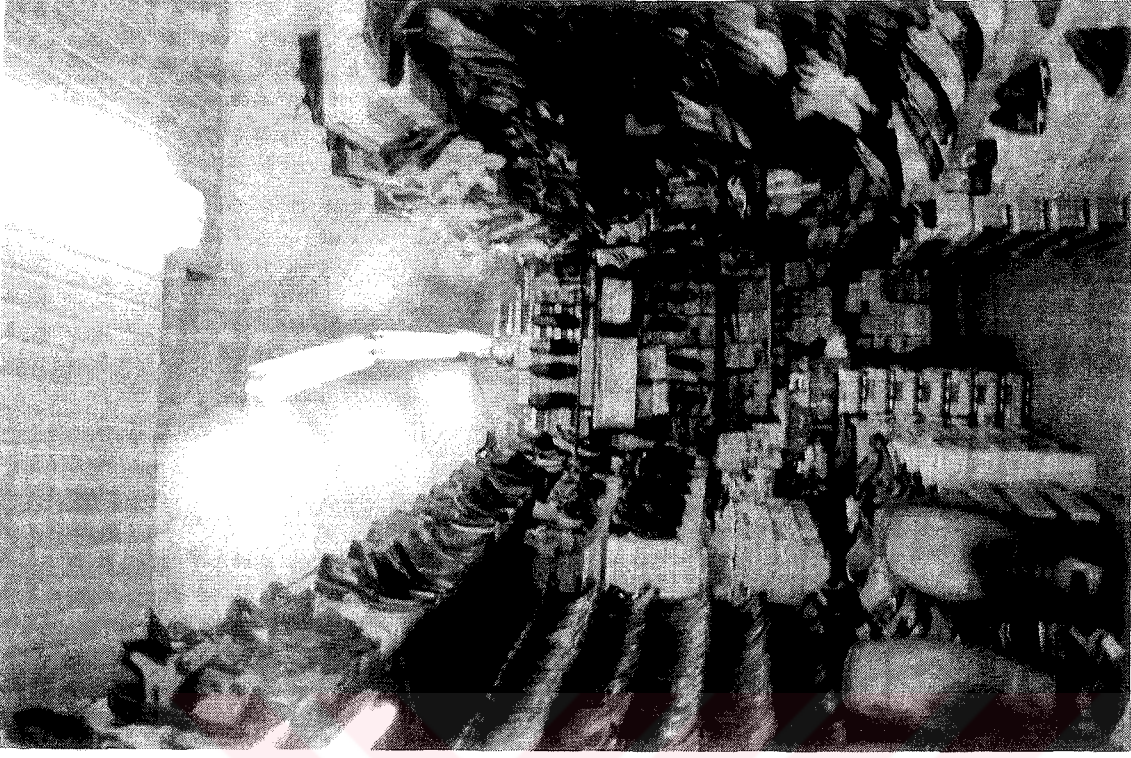
Resim 2.53 Z 02 no' lu hücrenin içi.

**Z02 no'lu Oda:** 19. yüzyılın sonunda, bu odaya Tuz Pazarı Caddesine doğru uzanan bir mekan eklenmiştir. Bu mekanın üst örtüsü marsilya kiremididir ve kagir silmeli sundurma şeklindedir. Odanın döşemesi karo seramik kaplıdır, duvarları sıvalı ve boyalıdır. Tavanı tonozdur. Sonradan eklenen mekanın döşemesi ahşap kaplamadır. Bugün bir kunduracı dükkanı olarak kullanılmaktadır.

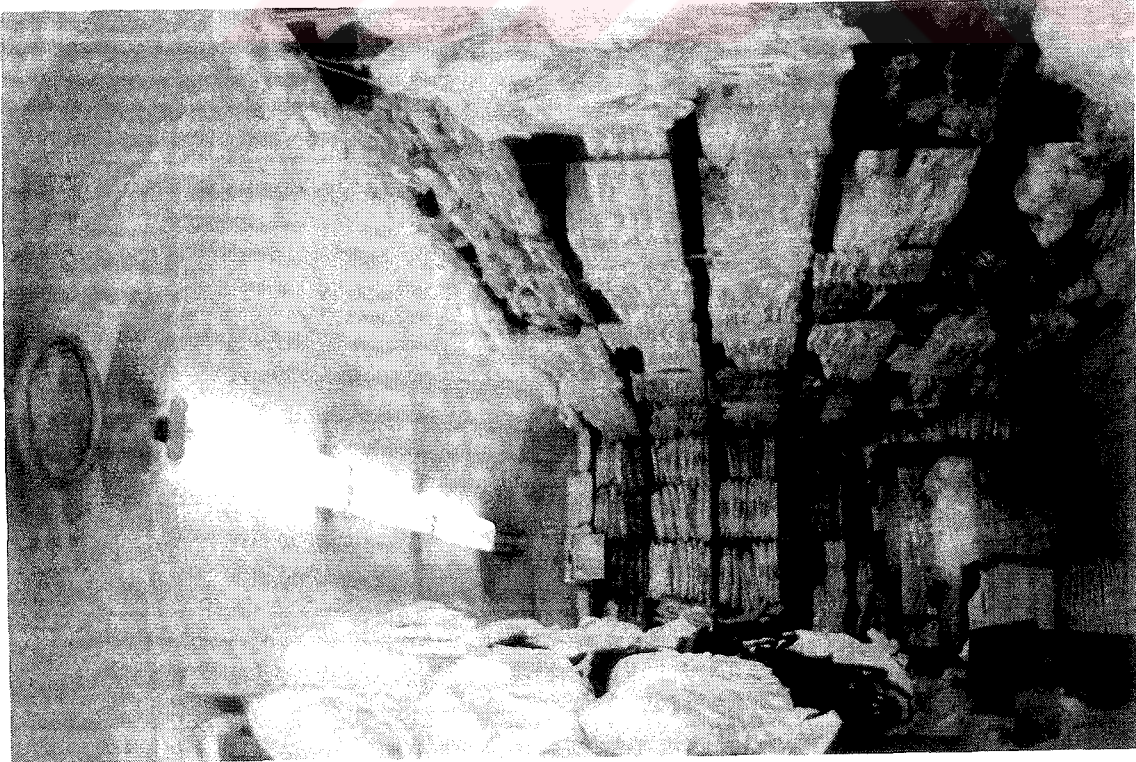
Resim 2.52 Z 01 no' lu hücrenin içi.

**Z01 no'lu Oda:** Han'ın tüm odalarına numara verilmiştir. Z01 no'lu oda, giriş kapısının doğusundaki ilk odadır. Han'ın kuzey cephesinde yer alan bu oda, Tuz Pazarı Caddesi'ne bakmaktadır ve bu sokağa açılan bir kapısı vardır. Odanın döşemesi seramik kaplıdır. Tavanı tonozdur. Dükkan gerçek boyutlarını kaybetmiştir. Çünkü sokağa doğru üstü oluklu levhayla örtülmüş bir mekan eklenmiştir. Yarım daire kemerli giriş bugün belirgin değildir ve metal oluklu kepenklidir. Bugün bir manifaturacı dükkanı olarak kullanılmaktadır.

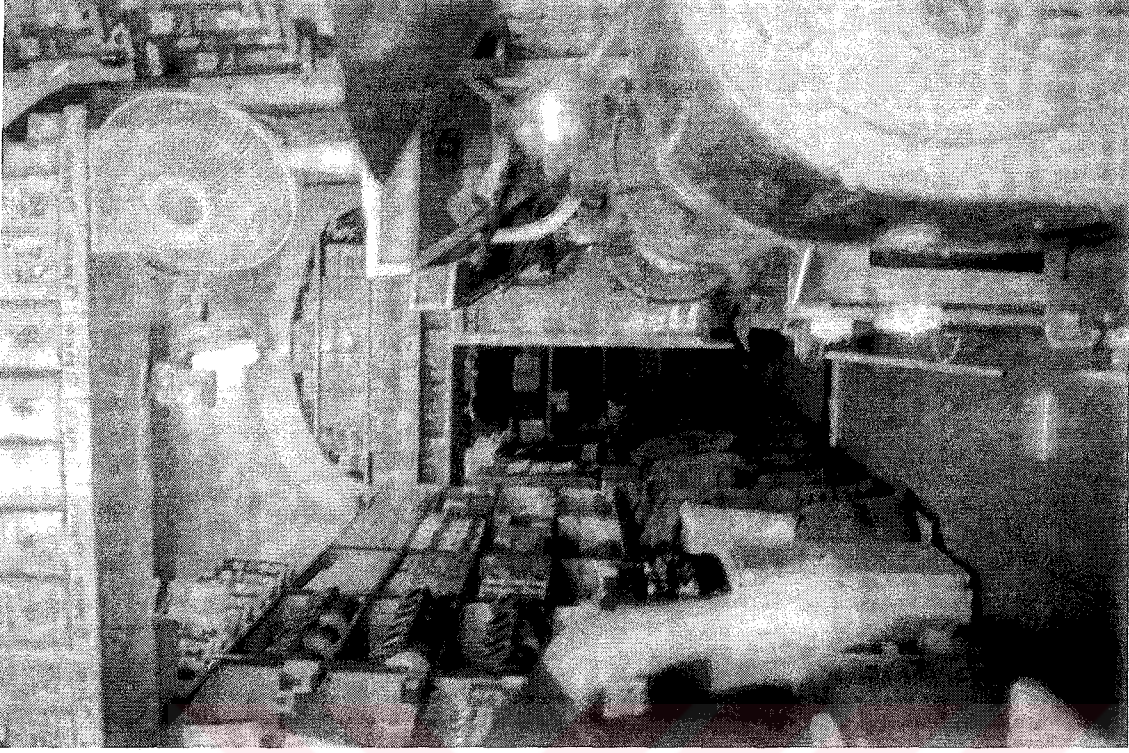
Resim 2.55 Z 04 no' lu hücrenin içi.

**Z 04 no'lu Oda:** Tuz Pazarı Caddesine bakan doğudaki bu dükkan, bir köşe dükkandır. Diğer üç dükkandan farklıdır. Yarım daire tonozlu bir geçişten sonra avlu revakı kapatılarak oluşturulmuş bir odaya açılır. Bu odanın avluya açılan bir metal kapısı bulunmaktadır. Tavanı tonozdur. Yerler seramik kaplamadır. Sokağa açılan cephede diğer üç odadaki eklenti devam etmektedir. Metal kepenkli dükkan bugün bir kuruyemişiçi olarak çalıştırılmaktadır. Revak kısmındaki duvarların sonradan eklenmiş olduğu anlaşılmaktadır. Çünkü yapının özgün duvarlarının kalınlığı 80- 100 cm arasındadır. Fakat sonradan eklenen duvarlar ise, 40 cm' dir. Hatta bazı yerlerde bu kalınlık 10 cm' e kadar düşmektedir. Bu duvarlar özgün kemerlerle hem yüz olmadığı için duvarlarda kemerlerin oluşturduğu çeşitli derinlikte nişler görülmektedir.

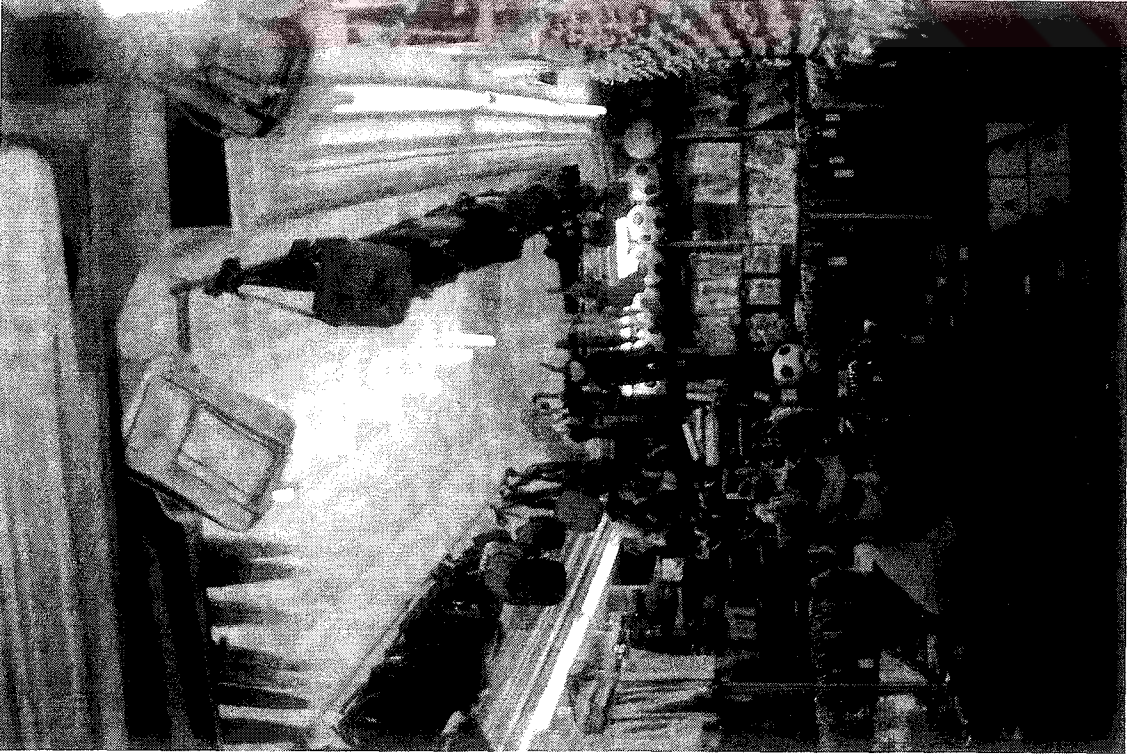
Resim 2.54 Z 03 no' lu hücrenin içi.

**Z03 no'lu Oda:** Tuz Pazarı Caddesi'ne bakan dükkanlar sırasında, muhdes eklemeye büyütülmüş doğudaki üçüncü odanın da döşemesi seramik kaplıdır. Tavanı alçıpan ile kapatılmıştır, bu nedenle tavan görülememektedir. Ancak tonoz olduğu düşünülmektedir. Camekanı ve kepenği vardır. Marsilya kiremidi ile örtülü kagir silmenin altında metal oluklu metal levhalı eklenti devam etmektedir. Bugün bir bijuteri dükkanı olarak kullanılmaktadır.

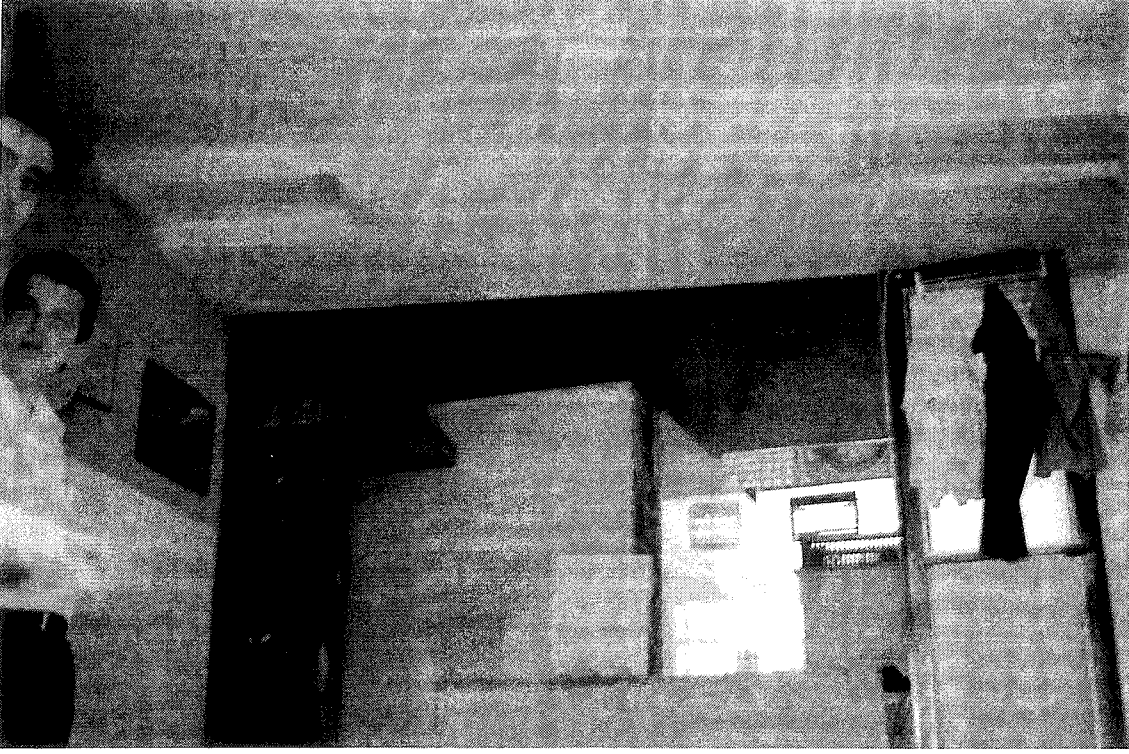
Resim 2.58 Z 05 no' lu hücrenin içi.

**Z 05 no' lu Oda:** Bu oda Han'ın doğu cephesinde yer almaktadır. Günümüzde bu odanın doğu cephesinden Gümüşçeken Caddesine bir geçiş verilmiştir. 19.yy'ın sonunda olan depremde Han'ın doğu kolu oldukça hasar görmüştür. Çünkü bu hacimde tonoz döşemeye ya da taş ayaklara rastlanamamıştır. Betonarme olan birinci kat döşemesinin ayakta kalmayı başaran ana beden duvarlarına saplanan kirişleri görülmektedir. Avluya açılan bir kapısı bulunmaktadır. Döşemesi seramik kaplıdır. Bugün bir lokanta olarak işlev görmektedir.

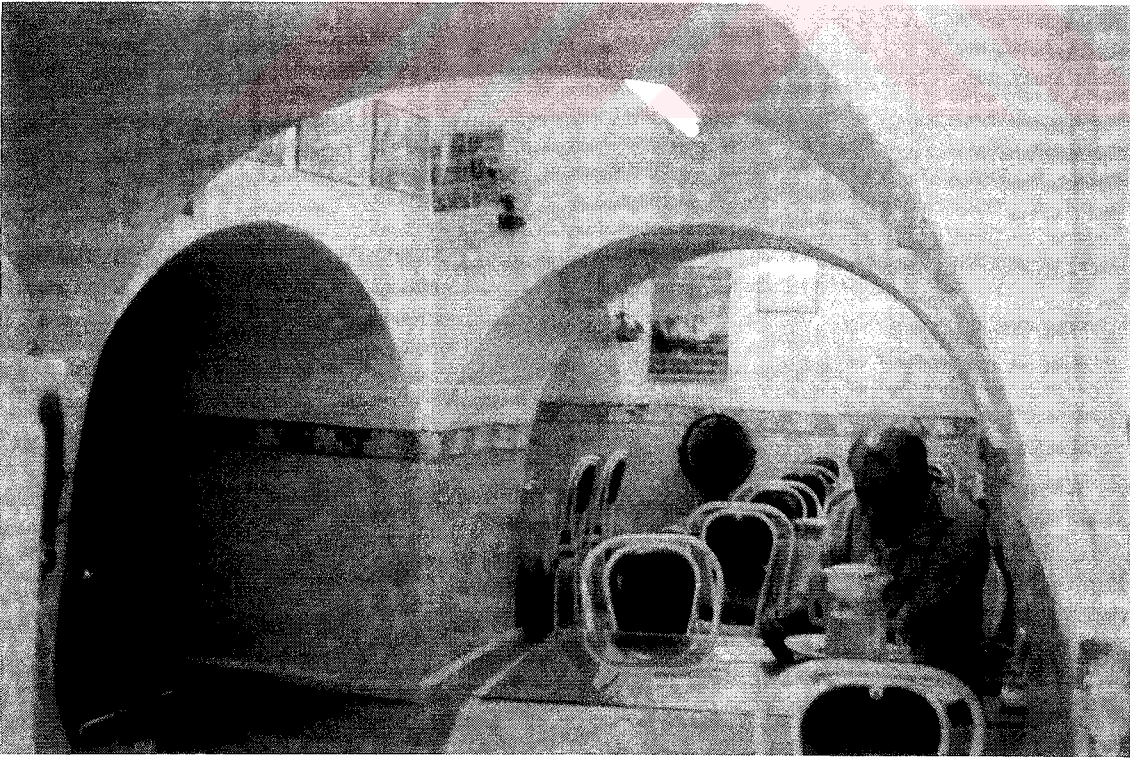
Resim 2.59 Z 07 no' lu hücrenin içi.

**Z 07 no' lu Oda:** Han'ın doğu cephesinde yer almaktadır. Han'ın doğu cephesinin revak bölümü duvarlarla örülmüştür ve birer hücre halini almıştır. Yapının özgün planında; sonradan hücre görünümünü almış olan bu revak kısmının doğusunda özgün odaların bulunduğu düşünülmektedir. Çünkü Han'ın doğu duvarında günümüzde niş halini almış, Han'ın odalarının kapı ve pencere boşluklarına benzeyen izler bulunmaktadır. Han'ın doğusunda apartman diyebileceğimiz nitelikteki depo ve dükkan olarak kullanılan yapılar inşa edilmiştir.

Bu oda doğu kolunun sondan iki revakı ve güney kolunun ilk odasını kapsamaktadır. Bugün bir lokantadır. Metalden mutfak bacası vardır. Odanın doğusunda üçgen şekilli bir girintisi bulunmaktadır. Bu girinti burada başka bir odanın varlığını düşündürmektedir.

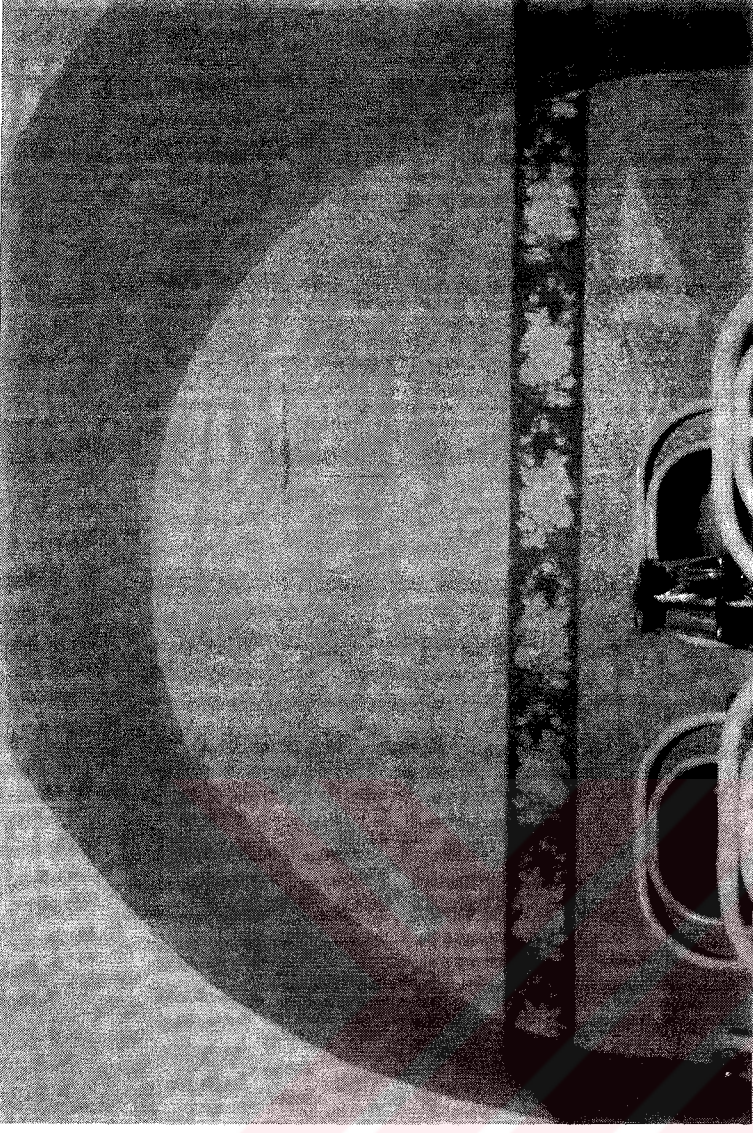
Resim 2.60 Z 07 no' lu hücrenin içinden farklı kemer bölümleri.

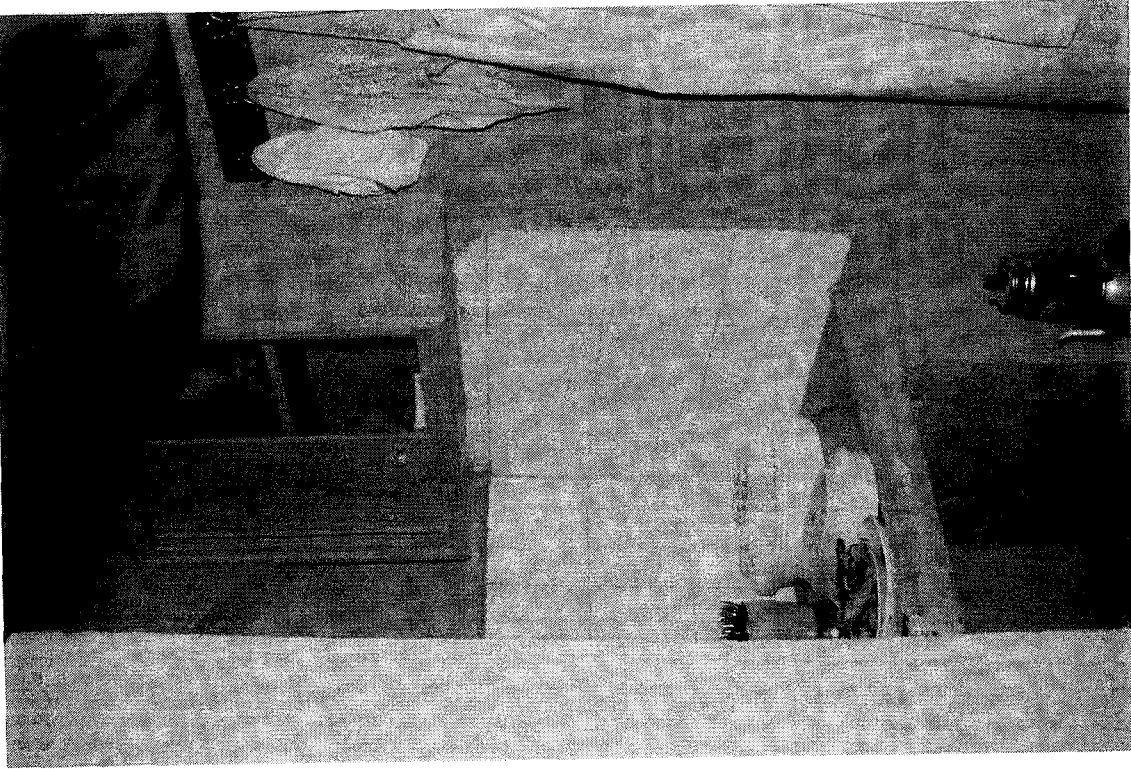
Resim 2.61 Z 07 no' lu hücrenin içinden farklı kemer bölümleri.

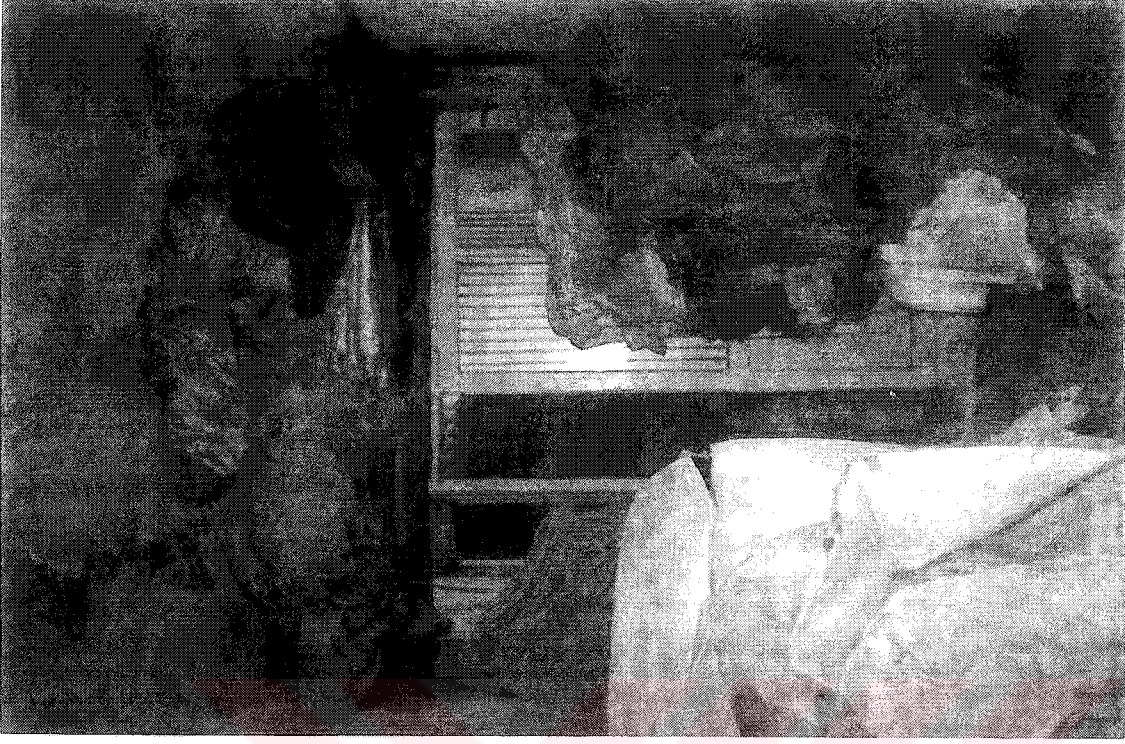
Resim 2.63 Z 08 no' lu hücrenin içindeki ahşap bölme.

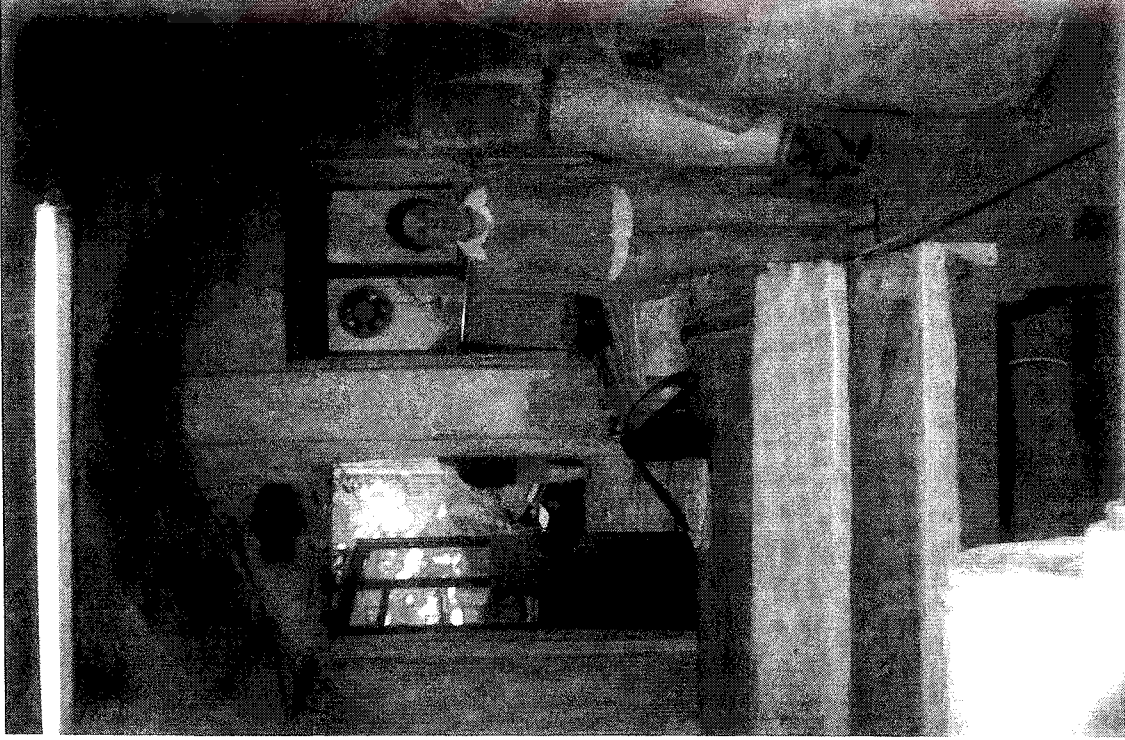
Resim 2.62 Z 08 no' lu hücrenin içinden kapı ve pencereleri.

ve günümüzde oldukça bakımsızdır. Bu katta yapının, yol kotunun altında olması ve dolgu toprağa yaslanması nedeniyle, odanın güney dış cephesine açılan bir penceresi yoktur. Bu odalarda zemin suyundan kaynaklanan rutubet sorunları görülmektedir.

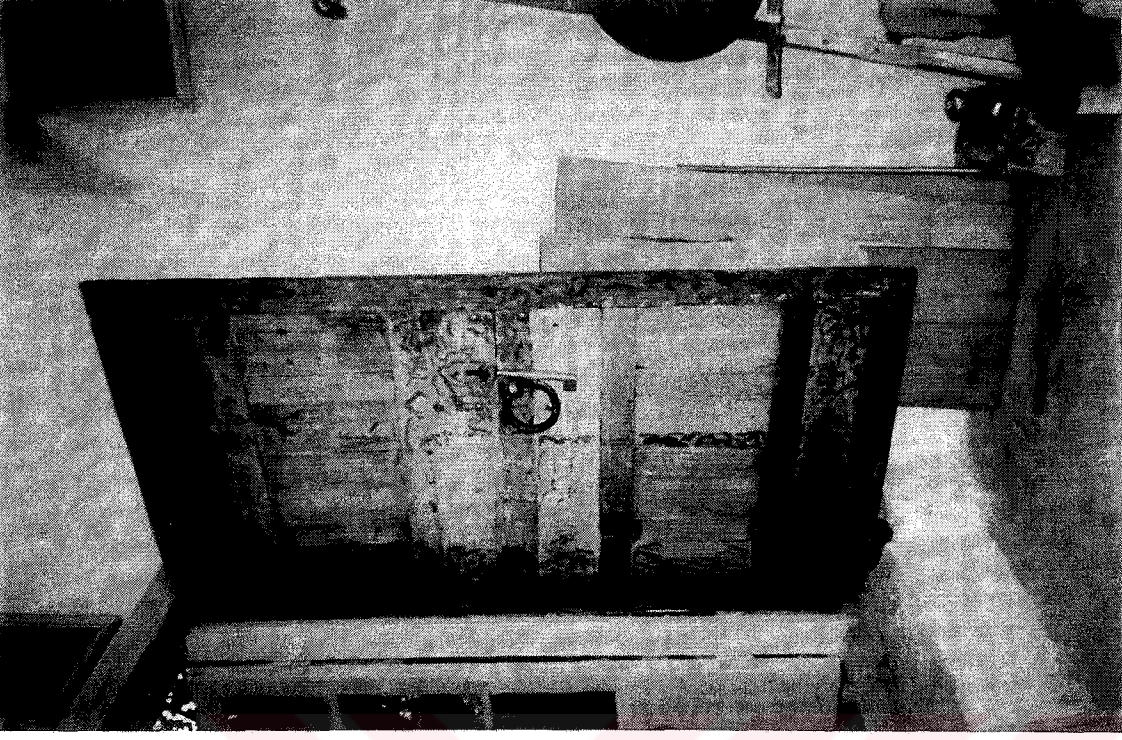
**Z 10 no' lu Oda:** Han'ın güney cephesinde yer almaktadır. Odanın avluya bakan duvarı kaldırılmış ve revak kapatılarak odaya eklenmiştir. Avluya açılan küçük bir penceresi ve kapısı bulunmaktadır. Kapı ve pencereleri özgün değildir.

Dövme demirden yapılmış kapının ve dövme demirden yapılmış iki kanatlı pencere kapaklarının yaklaşık 200 yıllık olduğu düşünülmektedir.

Resim 2.65 Z 10 no' lu hücrenin kapısı.

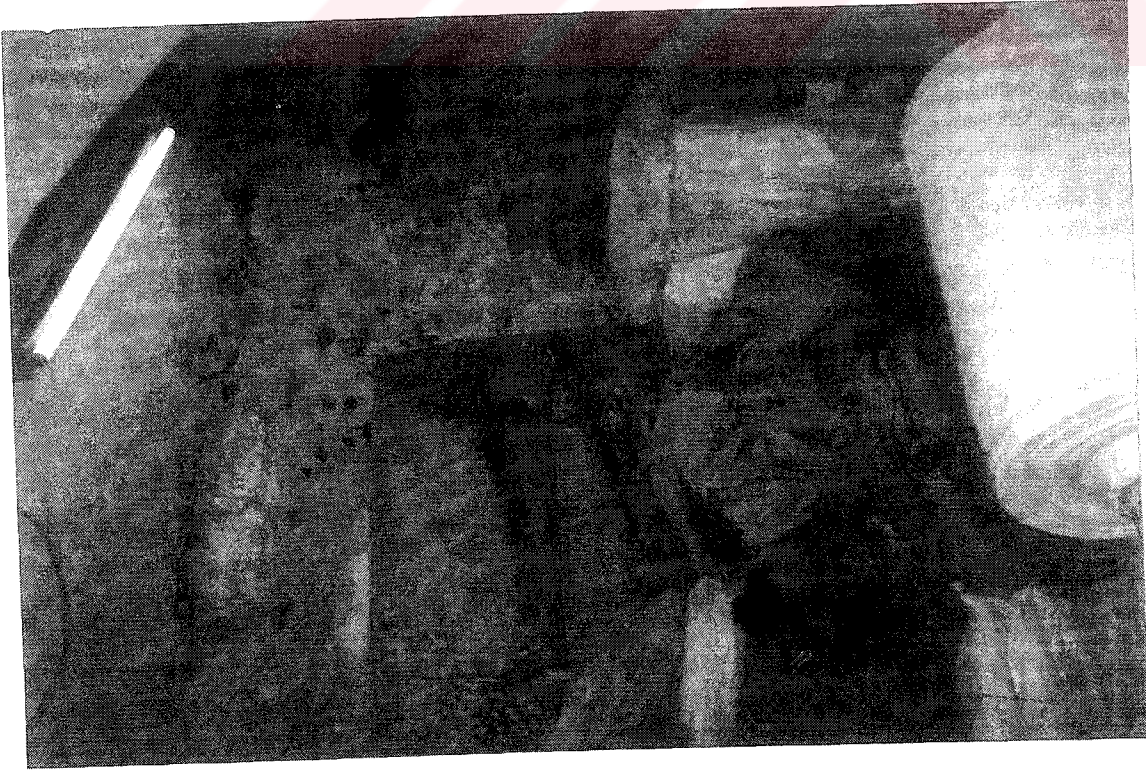
Resim 2.64 Z 08 no' lu hücrenin içinde  
hücreye ait bölüm.

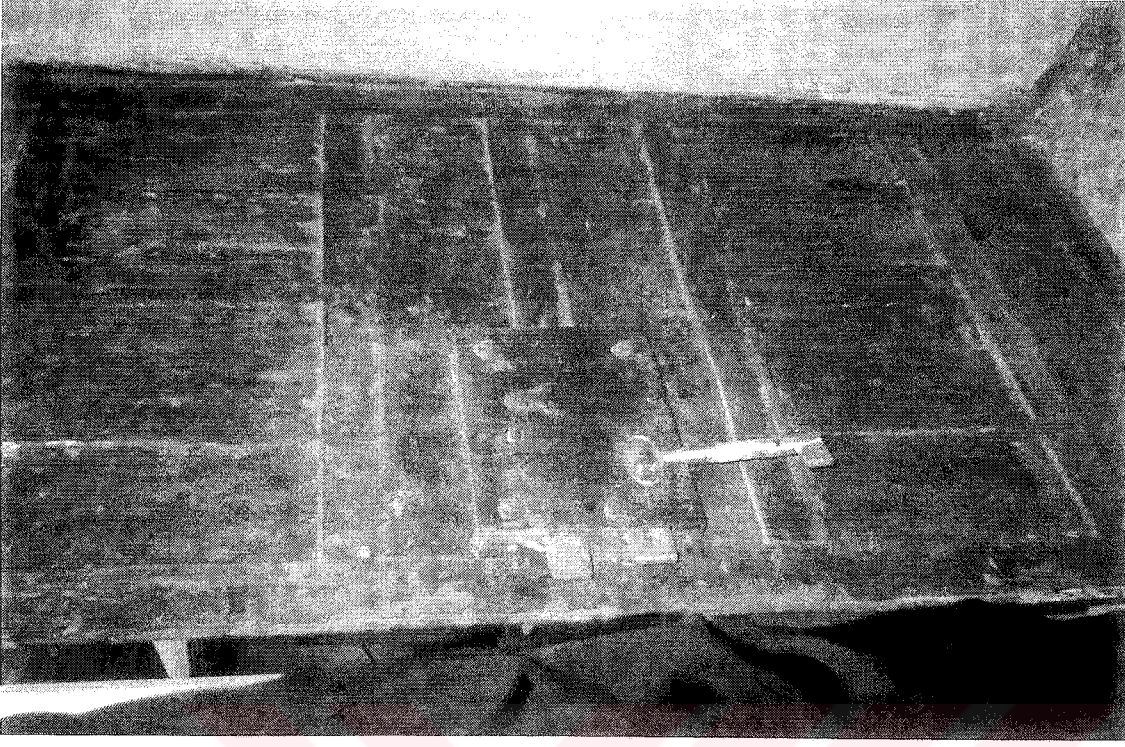
Resim 2.67 Z 10 no' lu hücrenin dövme demirden yapılmış kapısının içi ve kilidi.

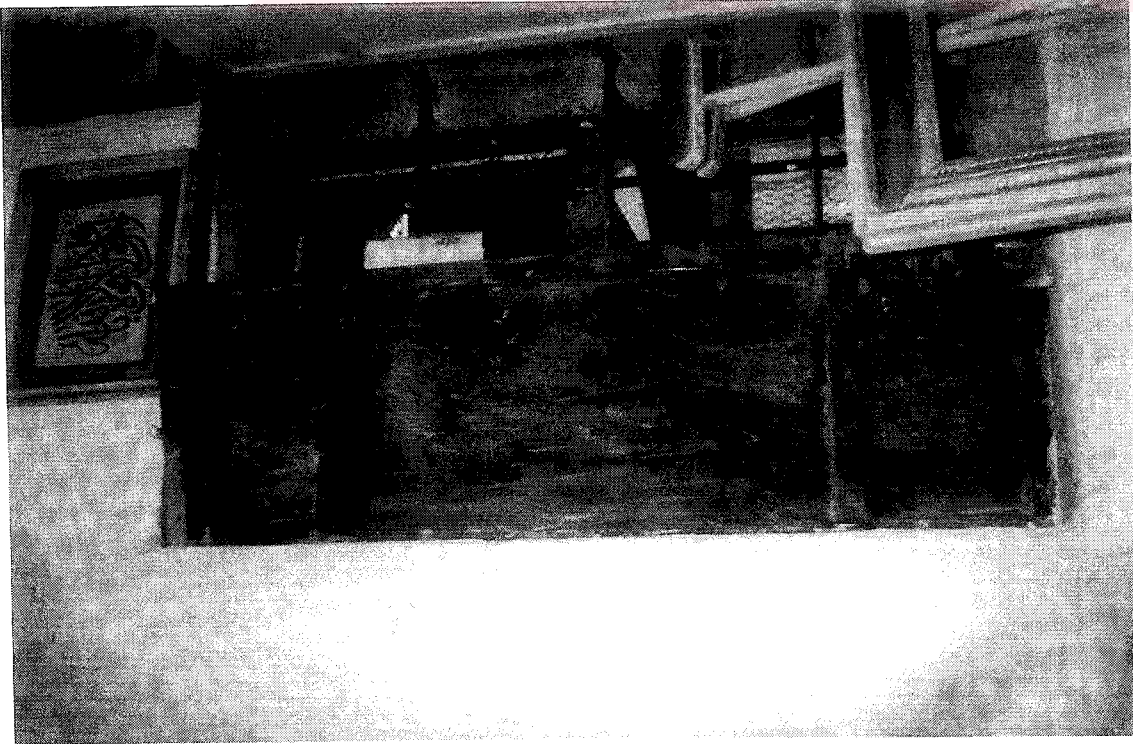
Resim 2.66 Z 10 no' lu hücrenin penceresi.

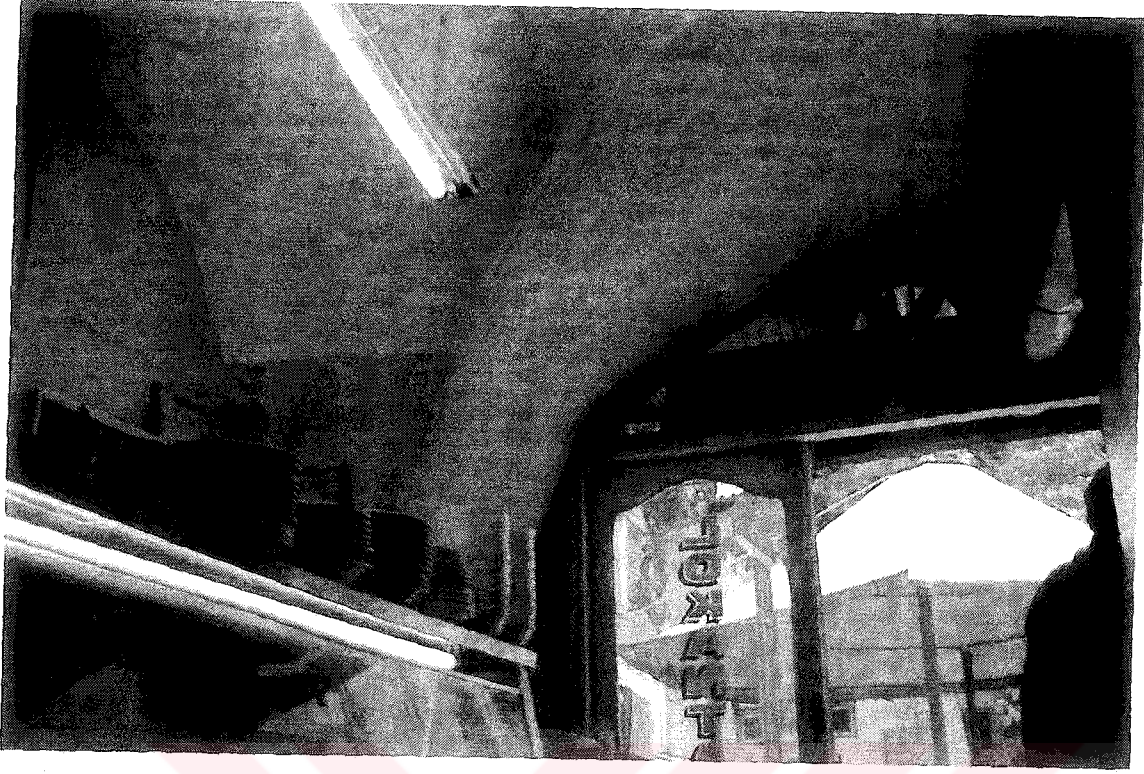
**Z 15 no' lu Oda:**Batı kolundaki bu hücrede aynı mantıkla büyütülmüştür. Revakla birleştirilerek avluya doğru uzamıştır. Avluya açılan ve revak kemeri ölçülerinde alüminyum doğramalı ve camlı tek kapı ve iki sabit bölmeli kapısı vardır.

Özgün revak ve hücreyi birbirinden ayıran duvar ortadan kaldırılmıştır. Kemer izi ise görülmemektedir, düzeltilmiştir. Böylece özgün hücreye ait kapı ve pencere ait herhangi bir ize rastlamak olanaksızdır.

Resim 2.68 Z 15 no' lu hücrenin revak kısmı.
