**YILDIZ TEKNİK ÜNİVERSİTESİ  
FEN BİLİMLERİ ENSTİTÜSÜ**

**BURSA HANLARI ve TUZ HAN'I KORUMA  
ÖNERİLERİ**

Mimar Arzu ÜNGÖRGİL

**YÜKSEK LİSANS TEZİ**

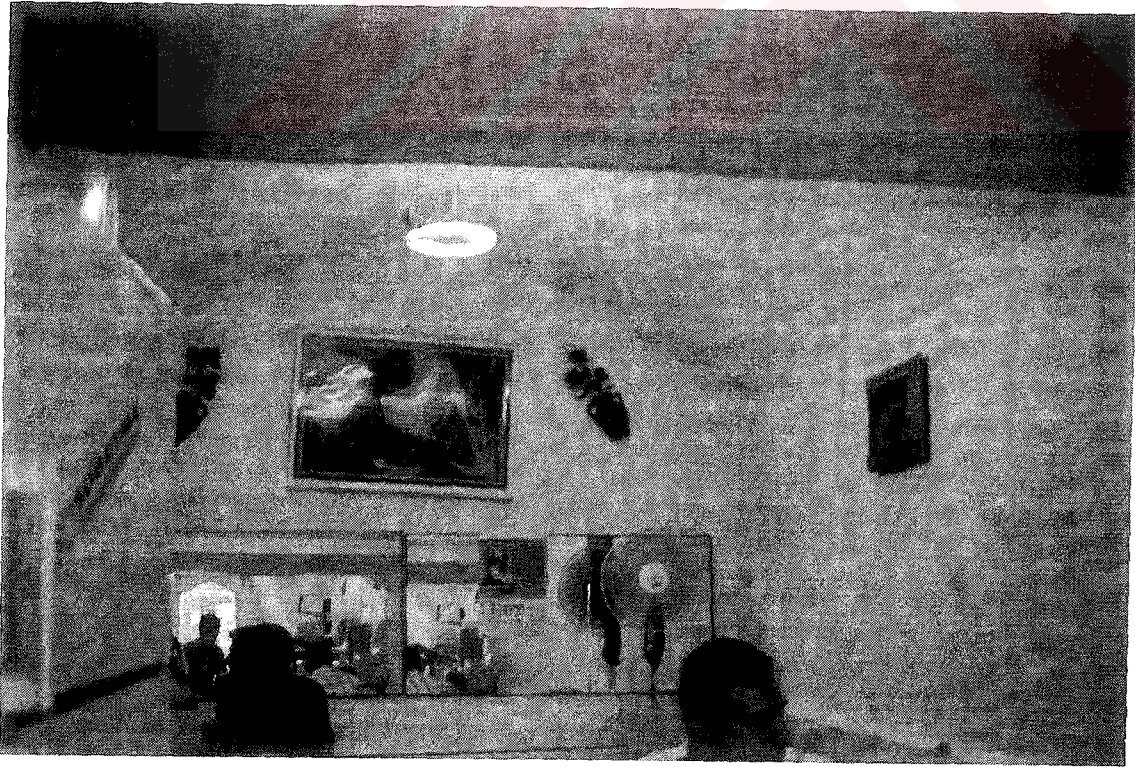
Tavan tonoz olup, duvarların alt yarısı sıvalı ve boyalıdır. Alt yarısı ise fayans kaplıdır. Döşemede ise seramik kaplama vardır. Bugün lokanta olarak kullanılmaktadır. Buna bağlı olarak avlu cephesinde dişey olarak yükselen ve çatıya ulaşan daire kesitli metal mutfak bacasını görülmektedir.

Resim 2.69 Z 15 no' lu hücrenin hücre kısmı.

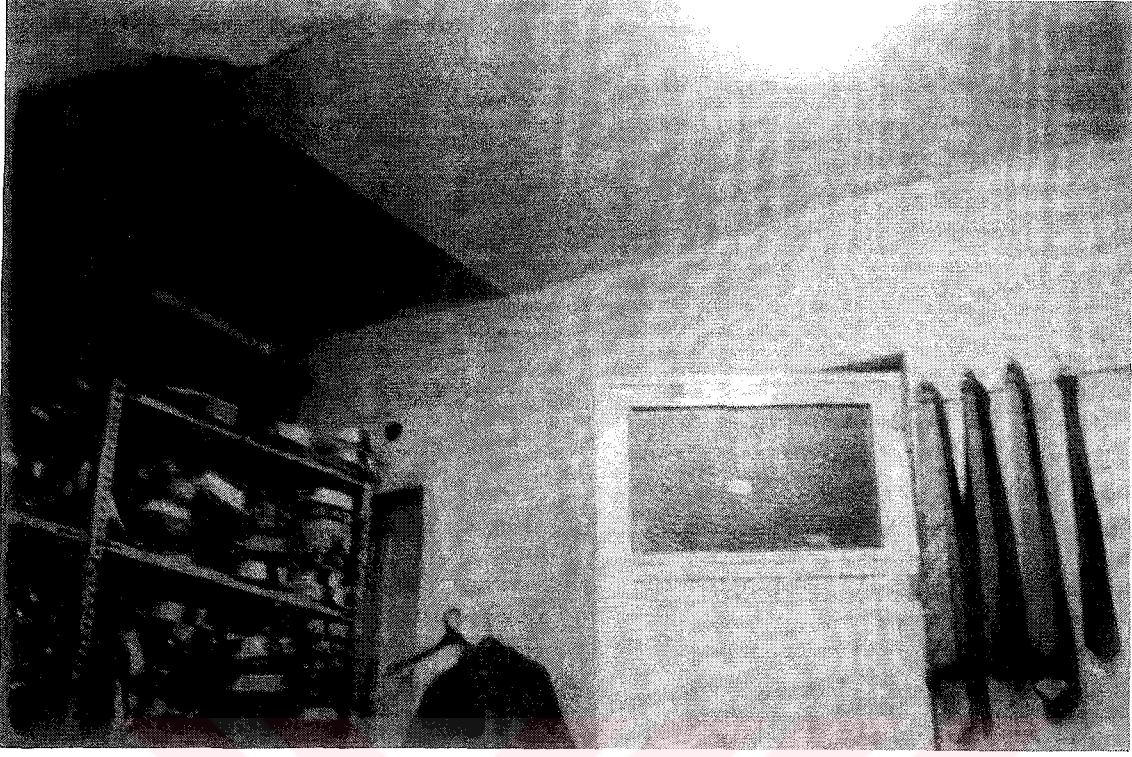
**Z 16 no'lu Oda:**Bu hücre de yine üç hücrenin revak yoluyla birbirine eklenerek oluşturduğu bir hacmin ilk parçasıdır. Depo olarak kullanıldığını söylemek mümkündür.

Tavanı tonozdur. Özgün kapısı ve penceresi yok olmuştur. Yerine alüminyum doğramalı, camlı bir bölücü konularak beden duvarı kaldırılmıştır.

Resim 2.70 Z 16 no' lu hücre.

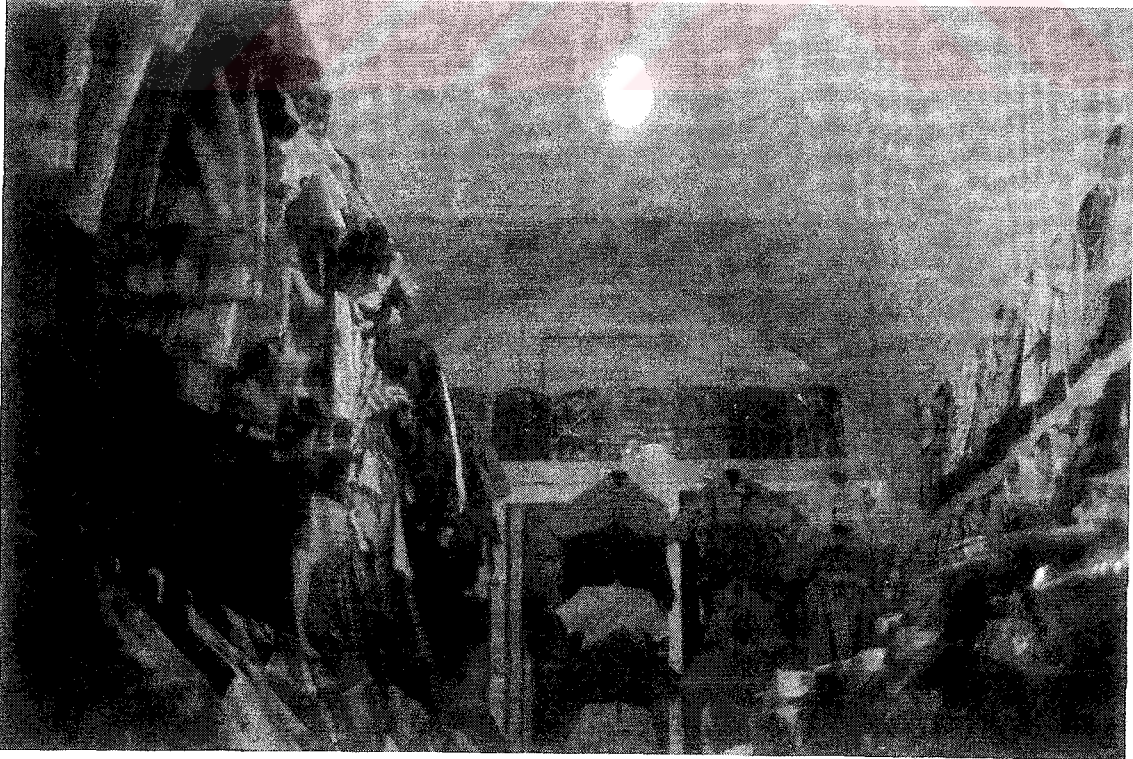
**Z 17 no'lu Oda:**Bu oda ise tamamen açılarak revakla bir bütün haline gelmiştir. Özgün kalabilen tek yeri tavanıdır. Boyalı ve sıvalıdır. Döşeme seramik kaplamadır.

Resim 2.71 Z 17 no' lu hücre.

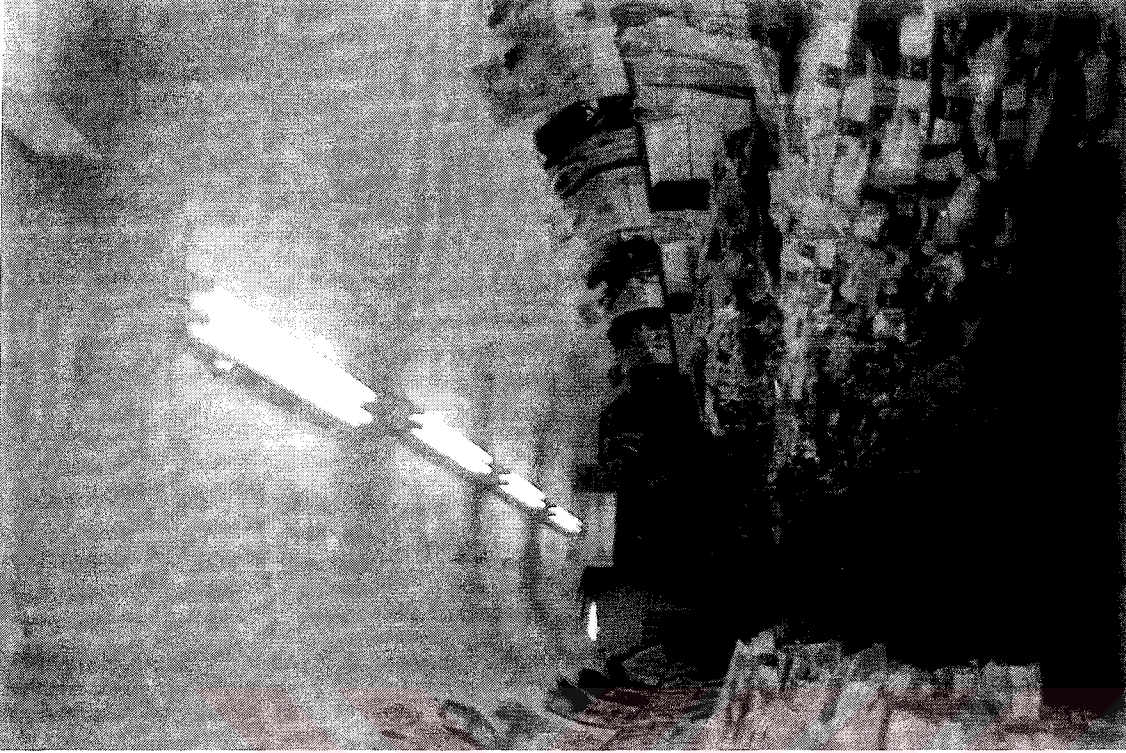
Resim 2.73 Z 20 no' lu hücre.

**Z 20 no'lu Oda:**Bu hücre yine caddeye cephelidir. Ama Z 17 ve Z 16 ile birleştirilmiştir. Hücresinin avluya bakan taşıyıcı duvarı kaldırılmıştır. Asma tavan ile tonoz kapatılmıştır. Döşemesi seramik kaplıdır. İçeride herhangi bir niş bulunmamaktadır. Cepheye bulunan muhdes eklemeli caddeye doğru taşma tüm bu cephedeki dükkanlar gibi bu dükkan için de geçerlidir. Metal kepenkli kapısının gerisinde kalan kemerli hana ait cephe duvarları tamamen kapanmıştır.

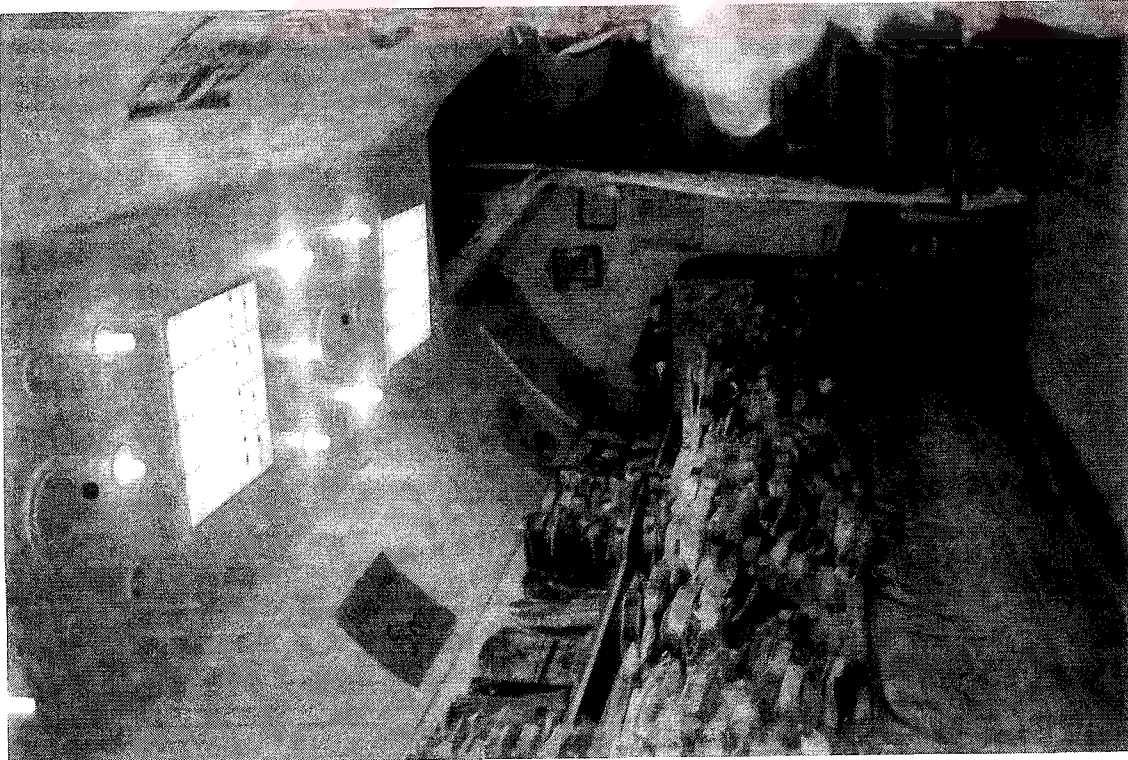
**Z 19 no'lu Oda:**Tuz Pazarı Caddesine cephesi olan giriş kapısının sağında yer alan odaların sondan ikinci olan bu odanın, döşemesi seramik kaplıdır. Tavanı ise spotlu bir elektrik tesisatı için asma tavanla kapatılmıştır. Fakat tonoz tavan yapısı hissedilmektedir. Diğer odalara göre başka bir farkı ise bu hücreden üst kata bir merdiven eklenerek üst kattaki odalarla bağlantı

Resim 2.72 Z 19 no' lu hücre.

sağlanmasıdır. Bu özgün yapıda olmayan, sonradan eklenen bir merdivendir. Bu dükkan bugün bir konfeksiyoncu olarak çalışmaktadır.

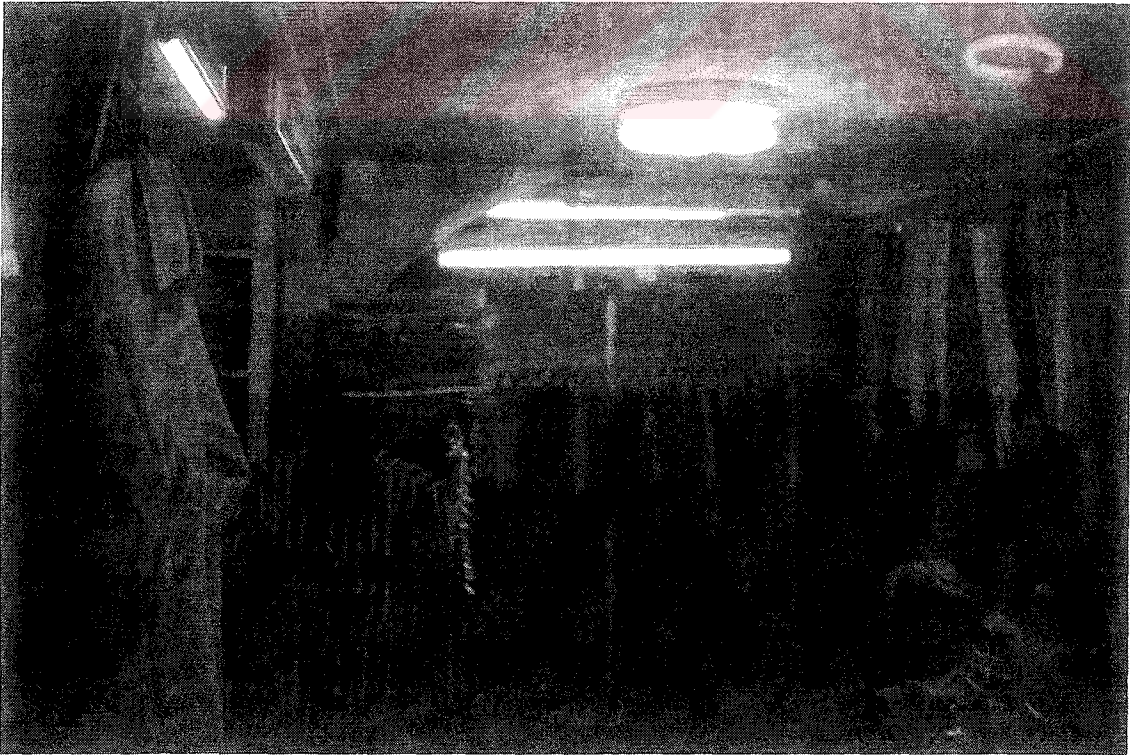
**Z 23 no' lu Oda:**Z 01 no' lu hücre ile ikinci kata çıkan merdiven arasında kalan revaktan oluşturulan dükkanıdır. Avlu yönündeki metal kapısı bugün işlevsizdir. Dükkan girişi, hanın ana giriş kapısı yanında olup, önünde vitrini vardır. Taşıyıcı ayaklar bu hacimde de belirgindir. Tavanı asma tavanla kapatılmıştır. Avlu yönündeki kemer kontrplakla kapatılmıştır. Muhdes duvarları içeride büyük kemerli nişler oluşturmuştur.

Resim 2.75 Z 23 no' lu hücre.

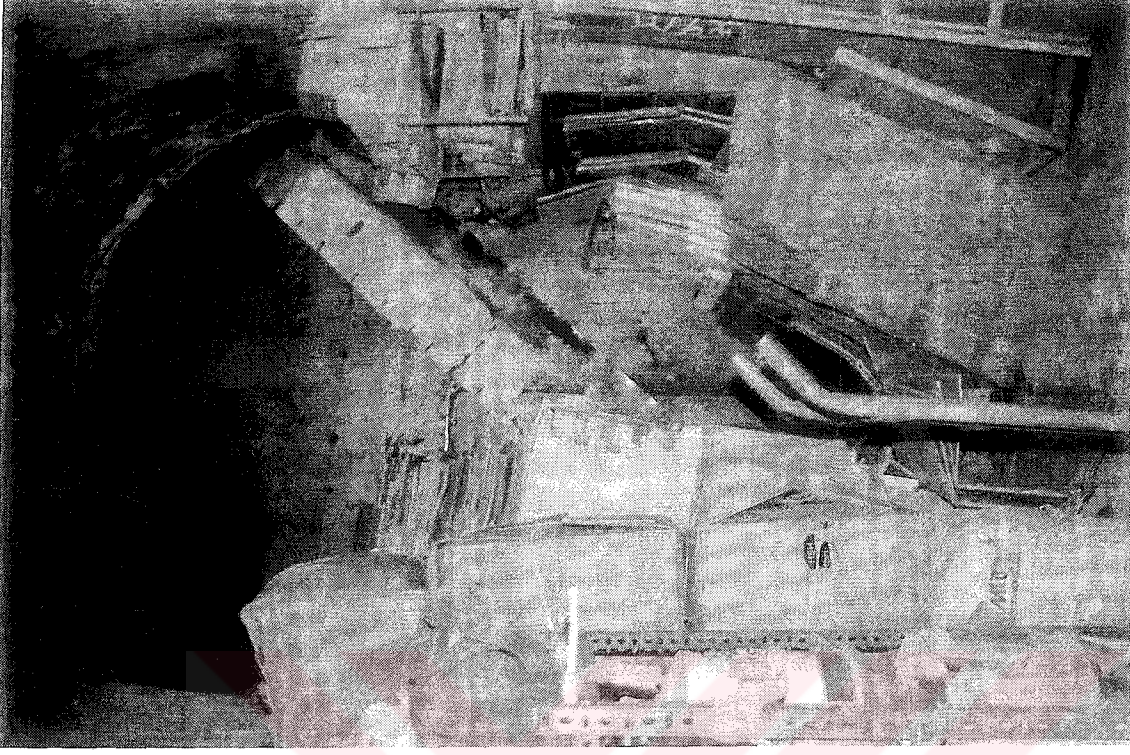
Resim 2.77 Üst kat revakındaki ilk bölücü duvar, batı kolu.

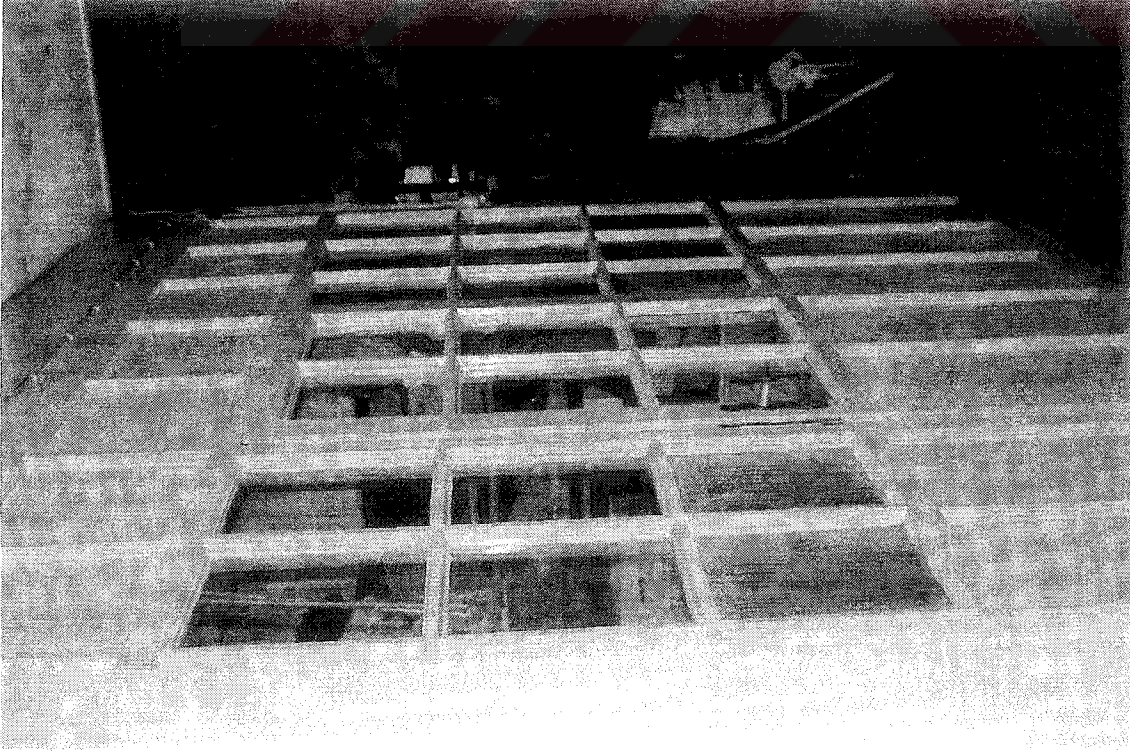
Resim 2.76 Üst kat revakından, ahşap bölmeye bakış.

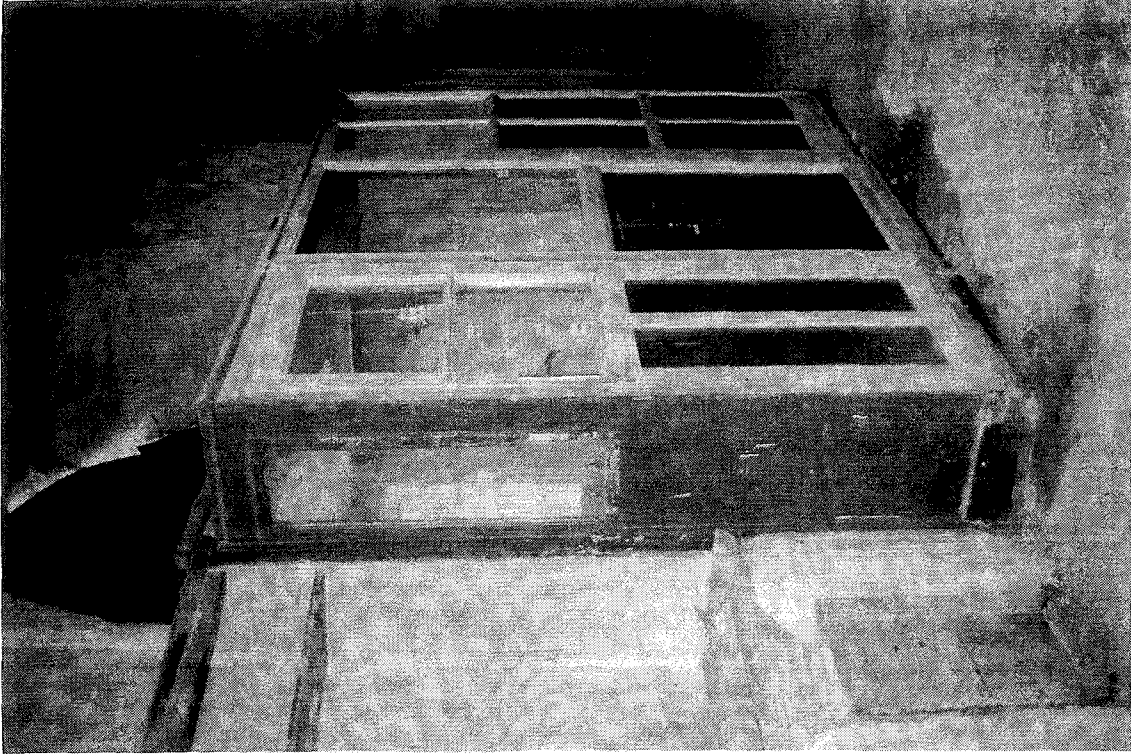
Resim 2.78 Üst kat revaklarında ki ahşap eklemeler.

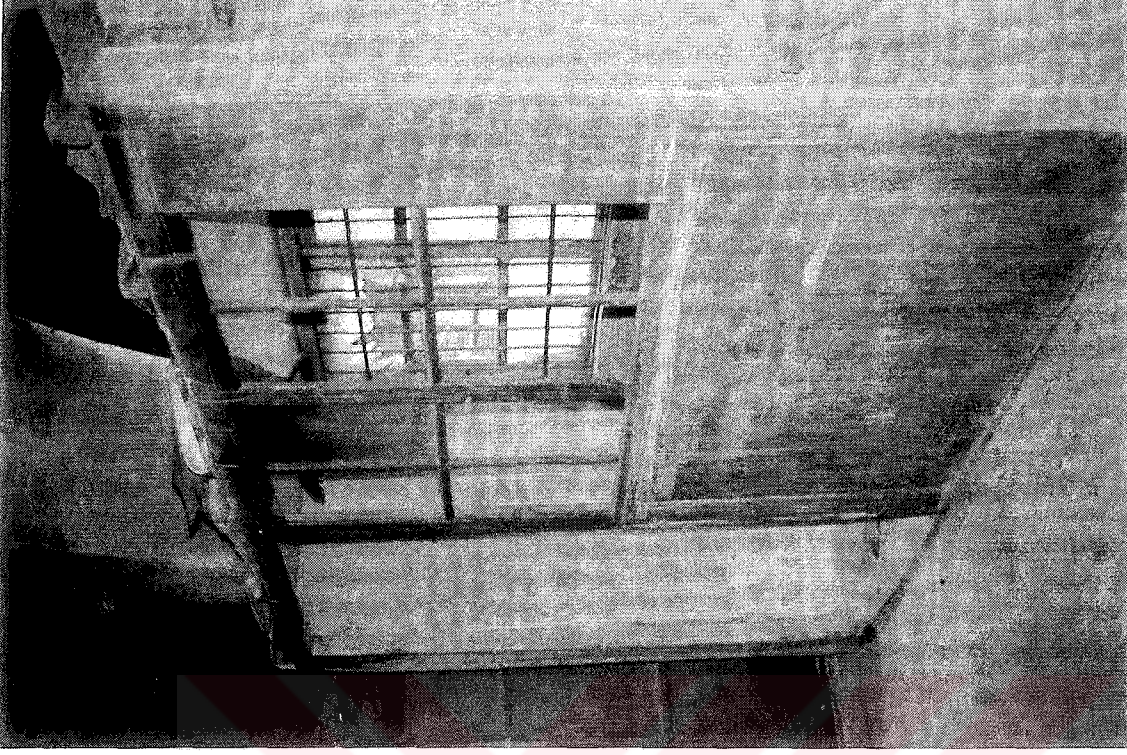
Resim 2.81 Üst kat revağında başka bir ahşap ekleme.

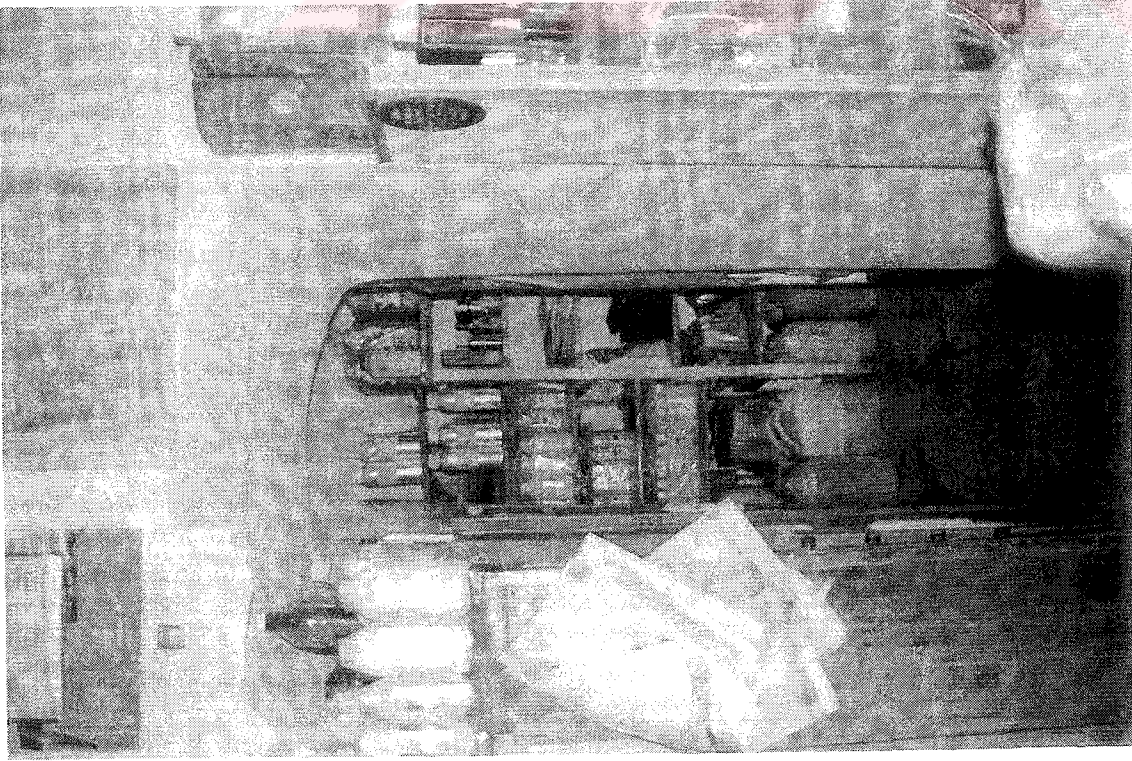
Resim 2.90 1K.02 ve 1K.03 no'lu hücreler  
arasında açılan kapı.

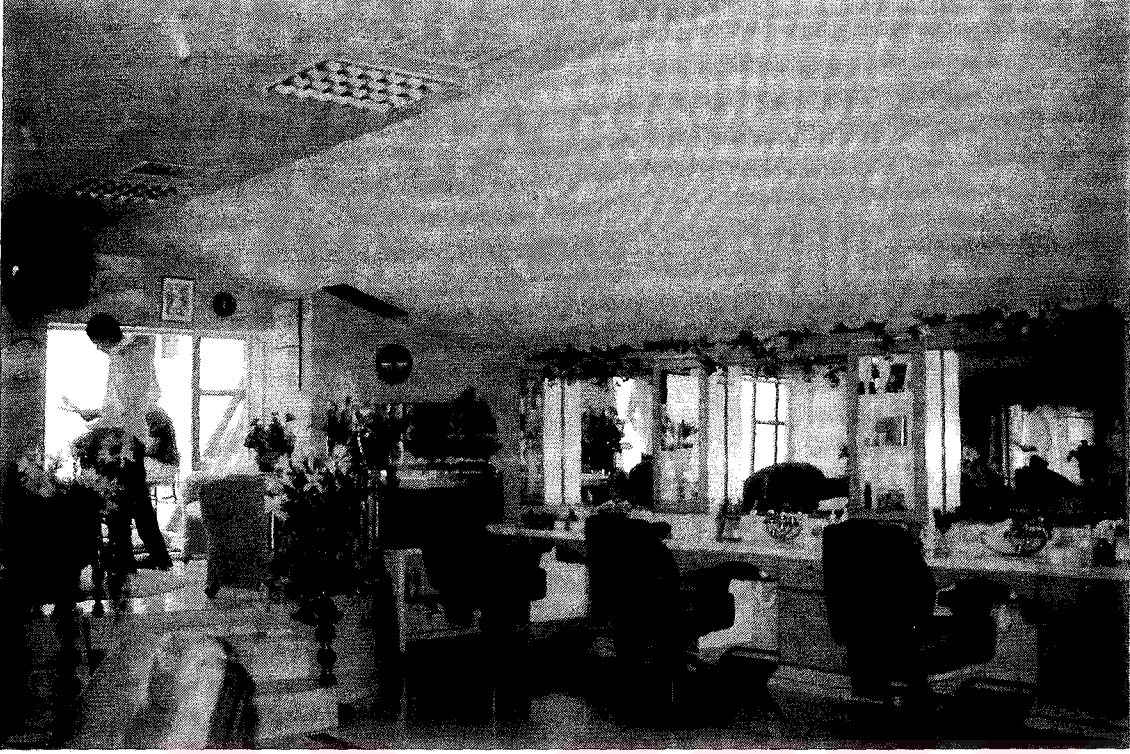
**1K 07 no' lu Oda:**Hanın içindeki en büyük hacimli odadır. Bu oda depremde en çok hasar gören bölümlerden biridir. Burada taşıyıcı ayaklarda bulunmamaktadır. Hanın giriş kapısının solundaki en son hücredir. Köşe odadır fakat hanın diğer odalarında oldukça farklıdır. Duvarlar, tavan betonarmedir. Tavan eğimli betondur. Çatı eğimi yönündedir. Tavanda birde asma tavan vardır, bu sebeple tavan kotu bazı bölümlerde oldukça düşüktür.

Resim 2.95 1K 07 no'lu hücrenin kapısından içeriye bakış.

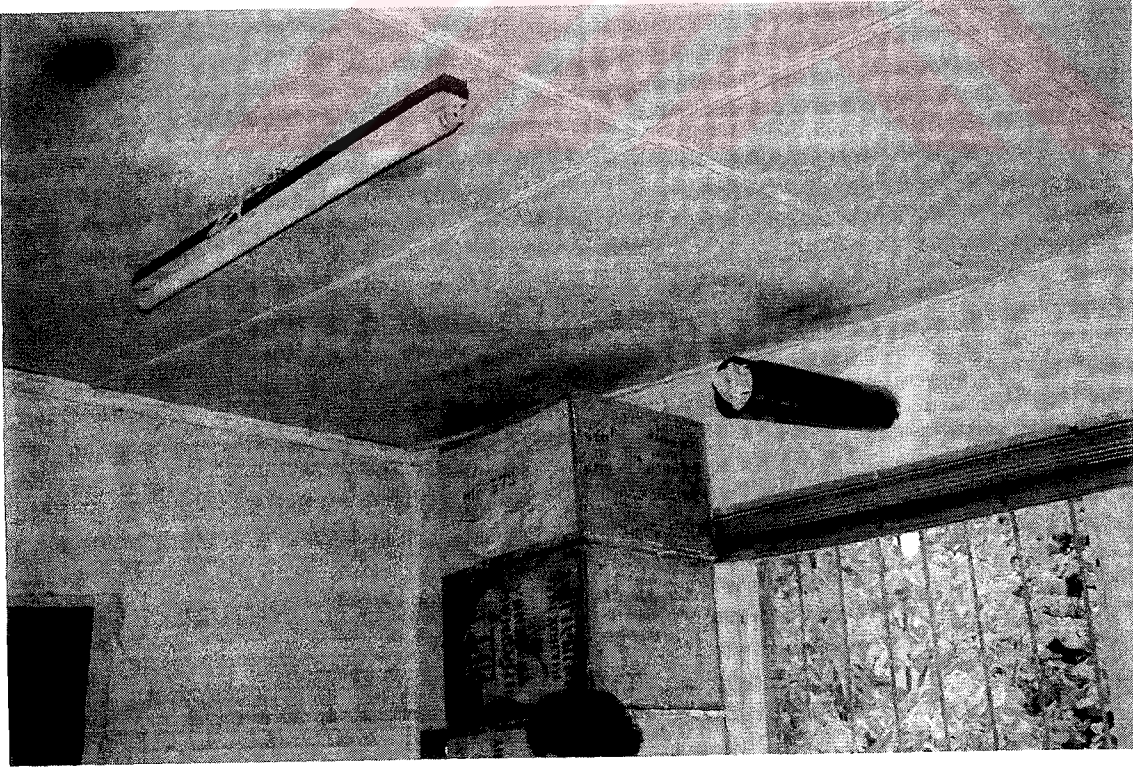
Resim 2.96 1K 07 no'lu hücrenin diğer bölümü.

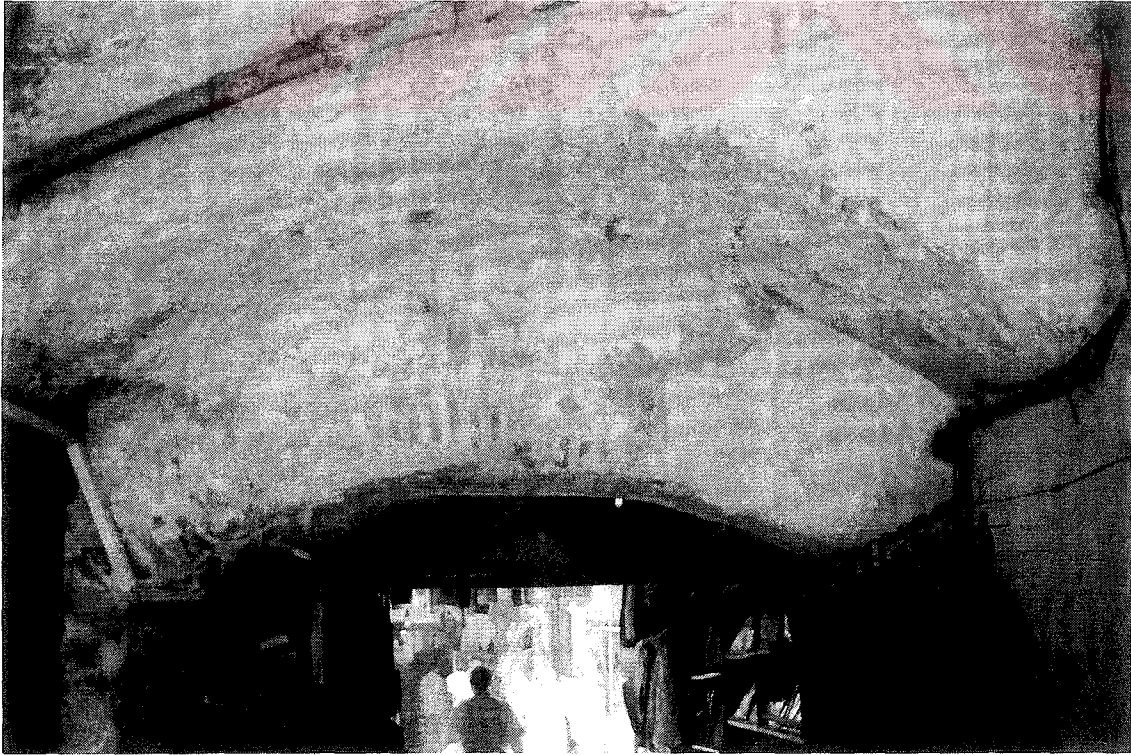
Resim 2.109 Giriş kapısının önündeki basık kemere yakından bakış.

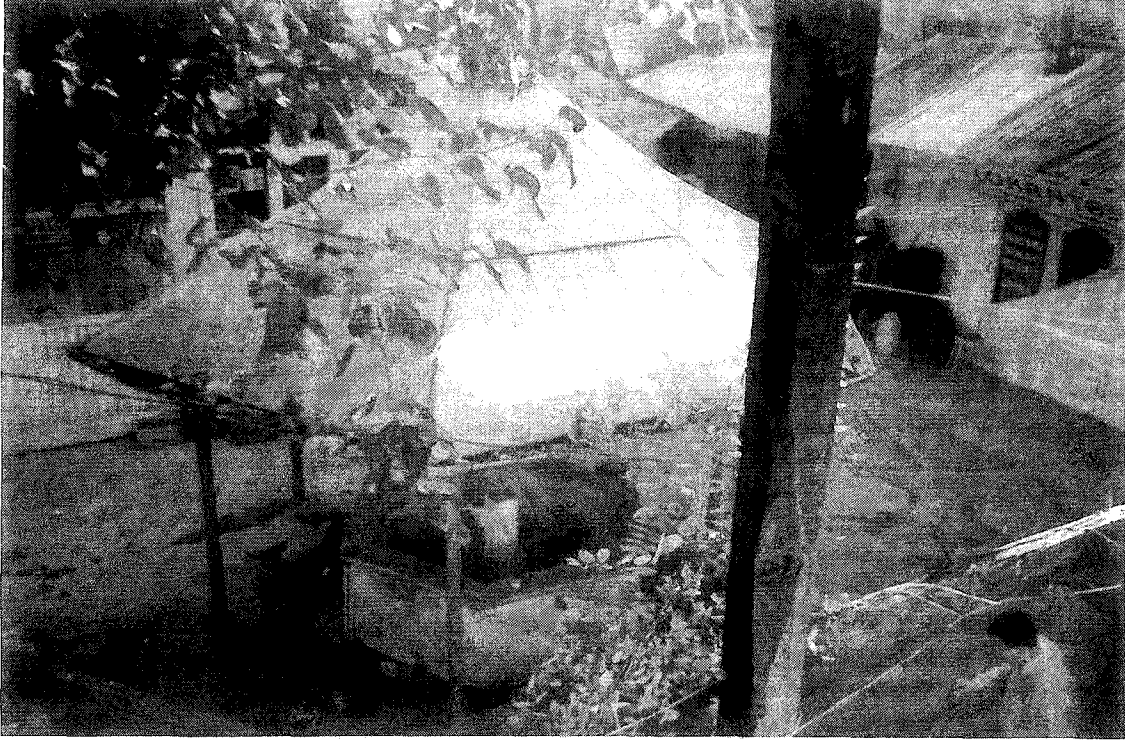
Resim 2.110 Avlunun ortasında bulunan şadırvanın üst örtüsü.

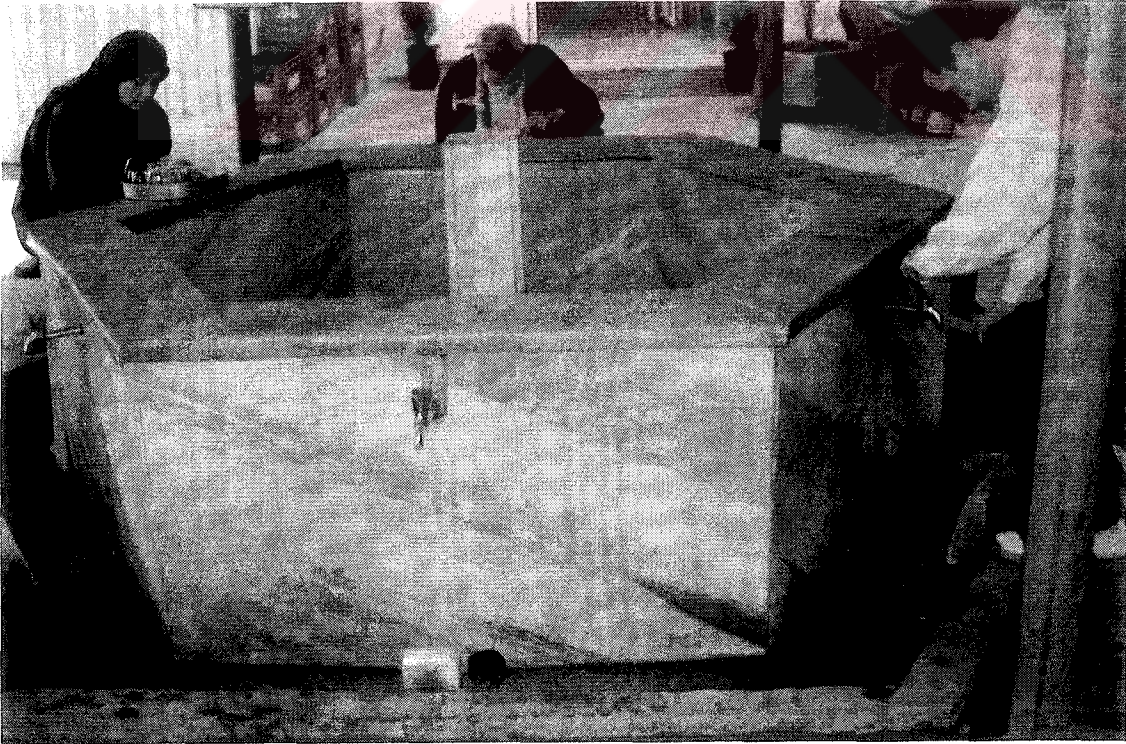
Resim 2.111 Şadırvanın havuzu.

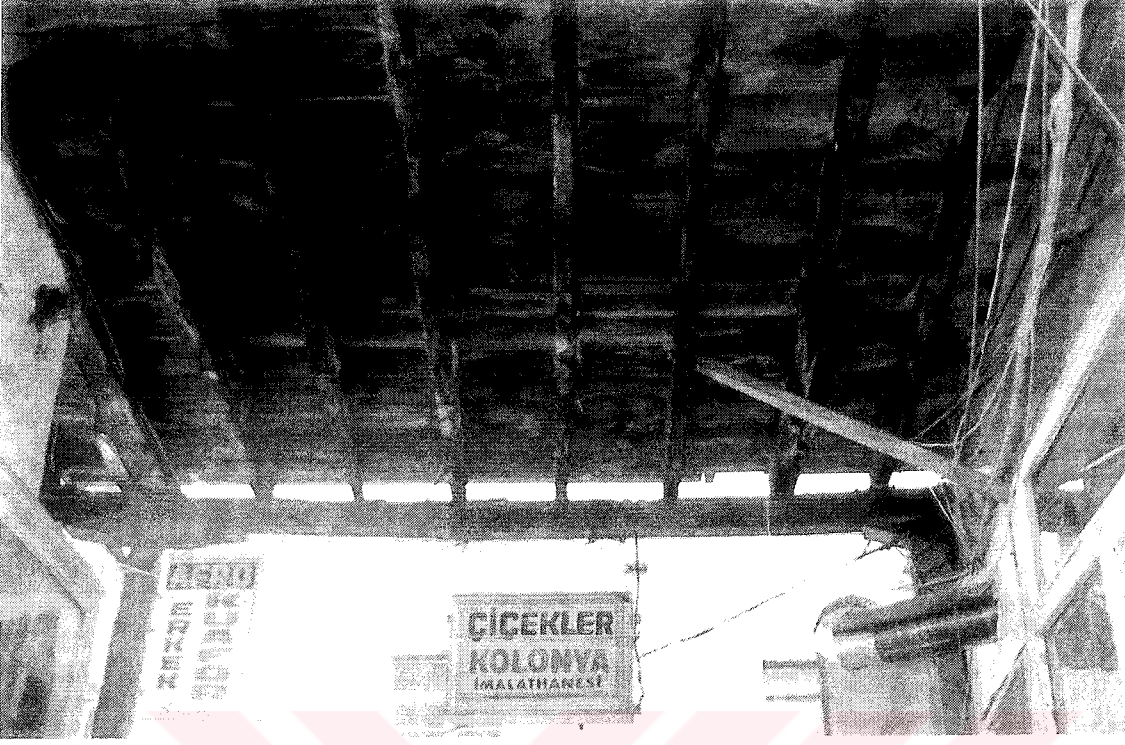
Resim 2.112 Kuzey kolundaki ahşap bölümün altındaki ahşap taşıyıcı sistem.

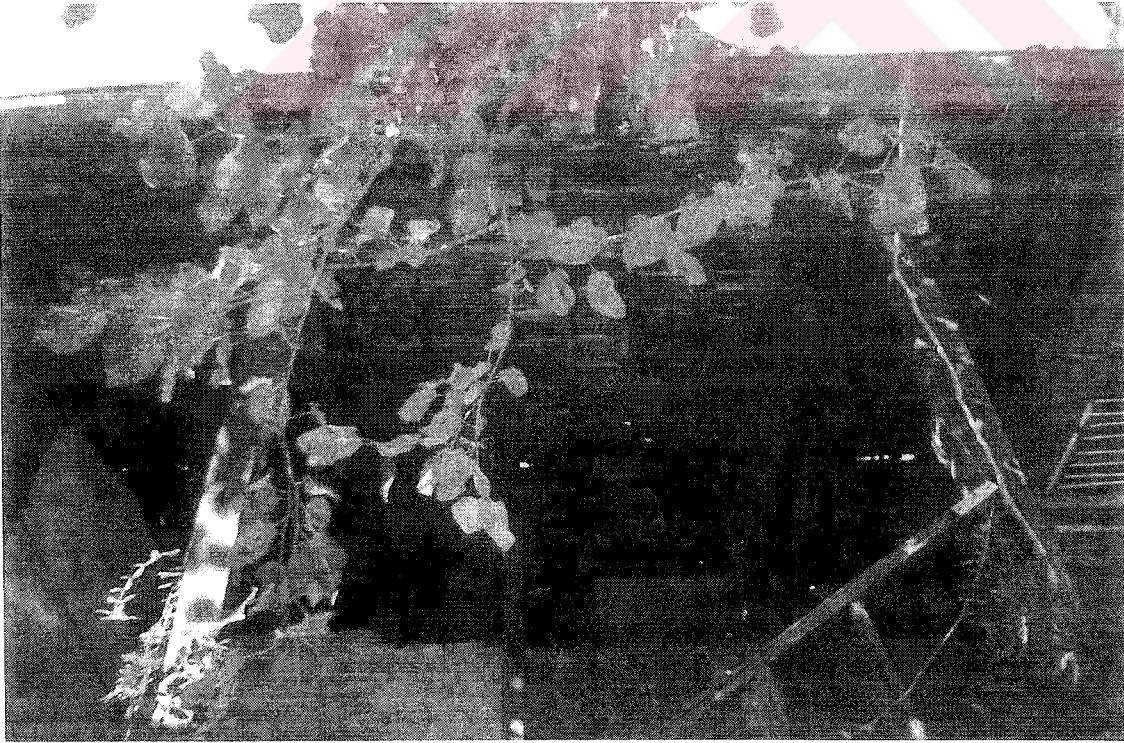
Üst katta ise revağın ayakları arası çift merkezli sivri kemerlidir. Yine revağın ve hücrelerin örtü şekli basık daire tonozdur. Çatı ise beşik çatıdır ve alaturka kiremit kaplıdır. Sadece tonozların yönleri ve yükseklikleri hücrelerin içinde farklılık göstermektedir.

Resim 2.113 Kuzey kolundaki beşik çatı örtüsünün altındaki ahşap taşıyıcı sistem.

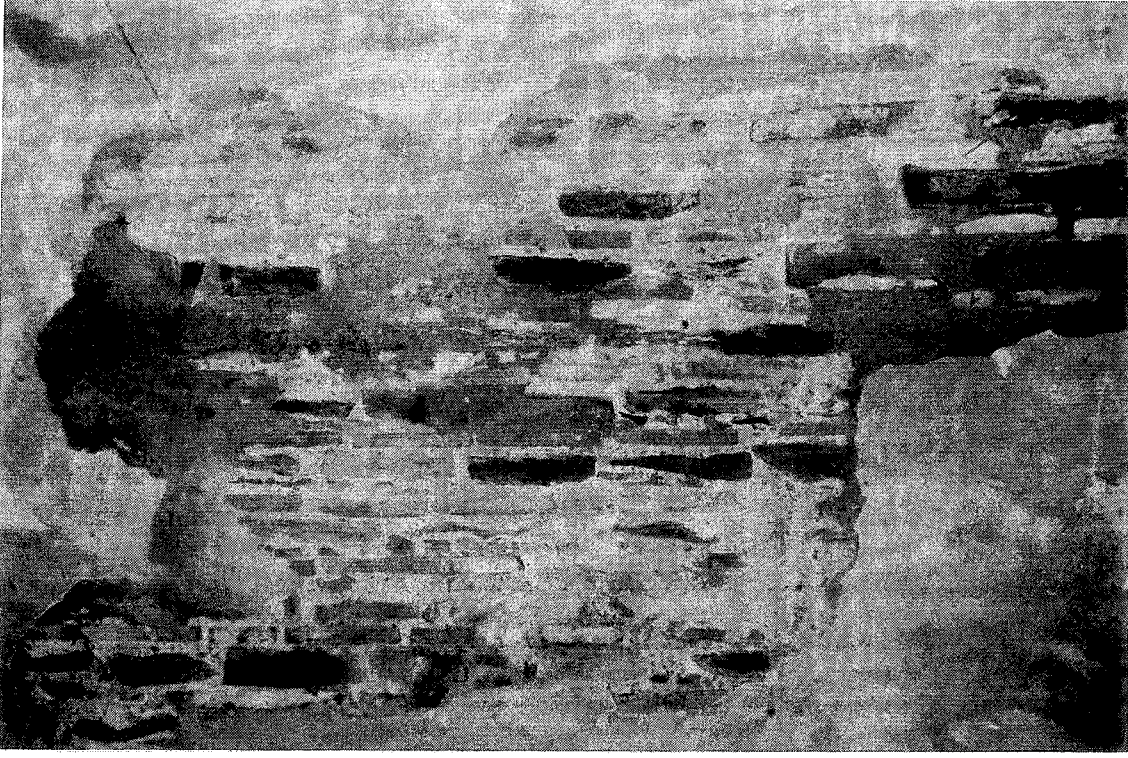
Resim 2.114, Üst kat revakında tonoz tavana ait taş örgüsü.

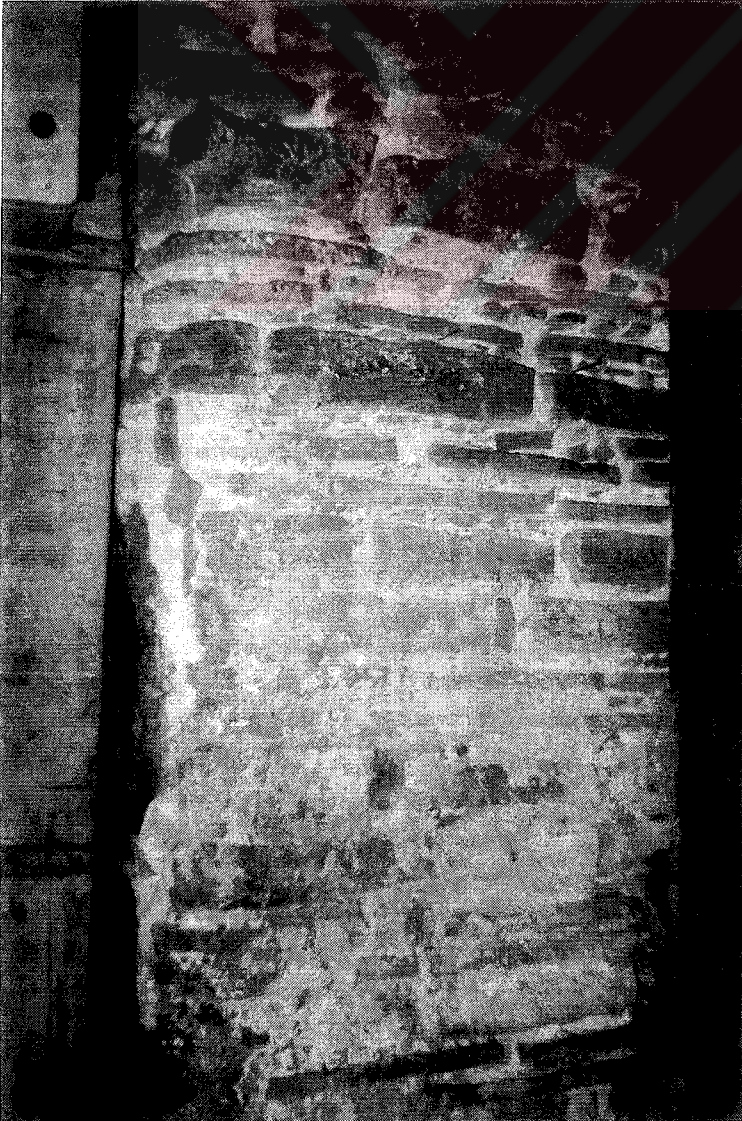
Resim 2.115 Giriş kapısının sol tarafındaki taşıyıcı ayağın duvar örgüsü.

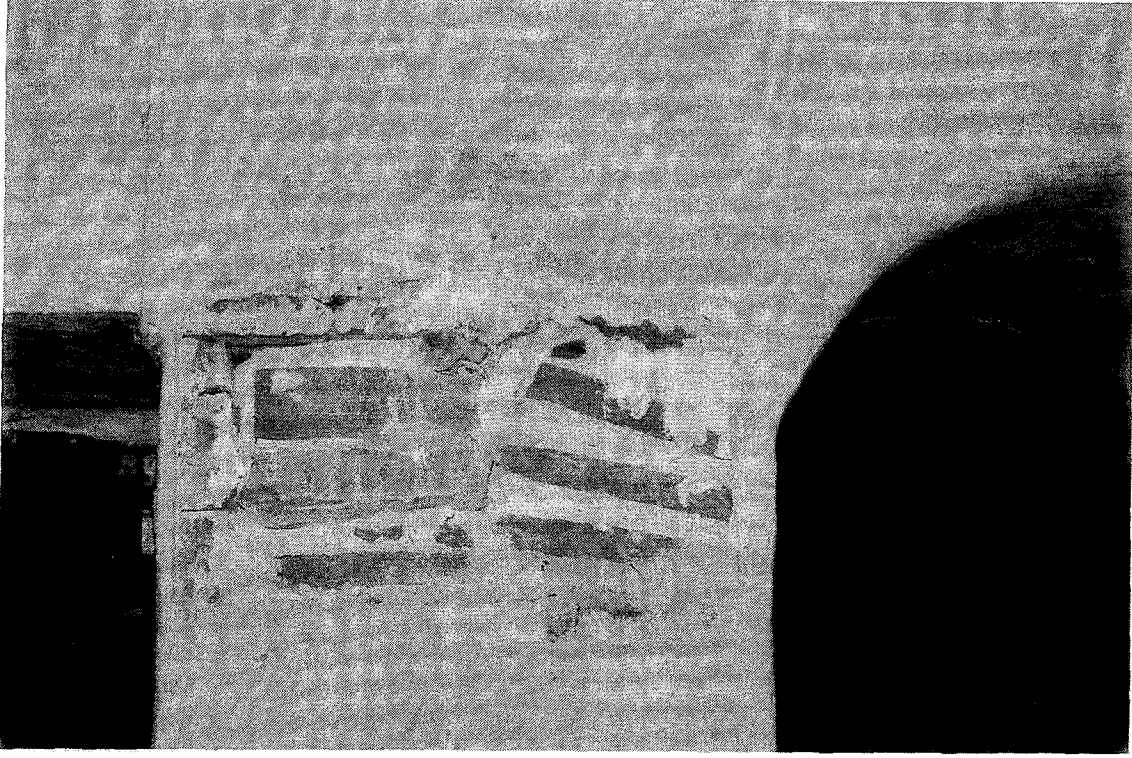
Resim 2.116 Üst kat hücrelerinden birinin kapısına ait kemer izi.

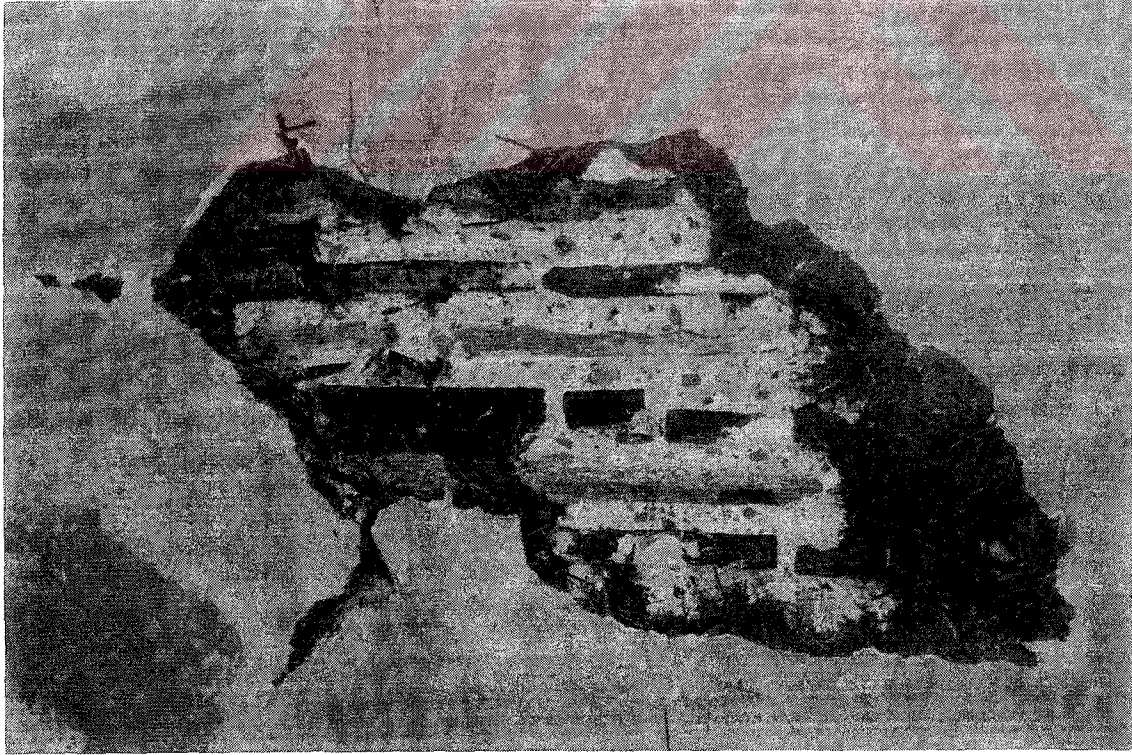
Resim 2.117 üst kat revak tonozundaki sıva ve taş örgüsü örneği.

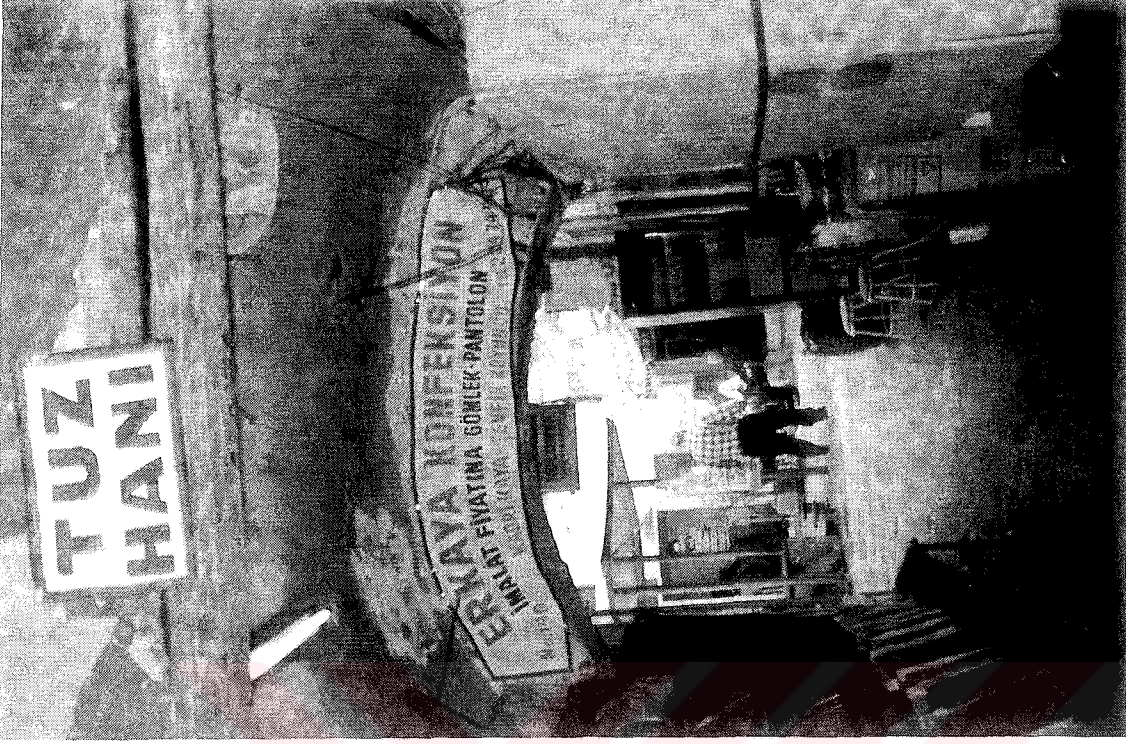
Resim 2.121 Tuz Hanı'nın giriş kapısı üstündeki basık kemer.

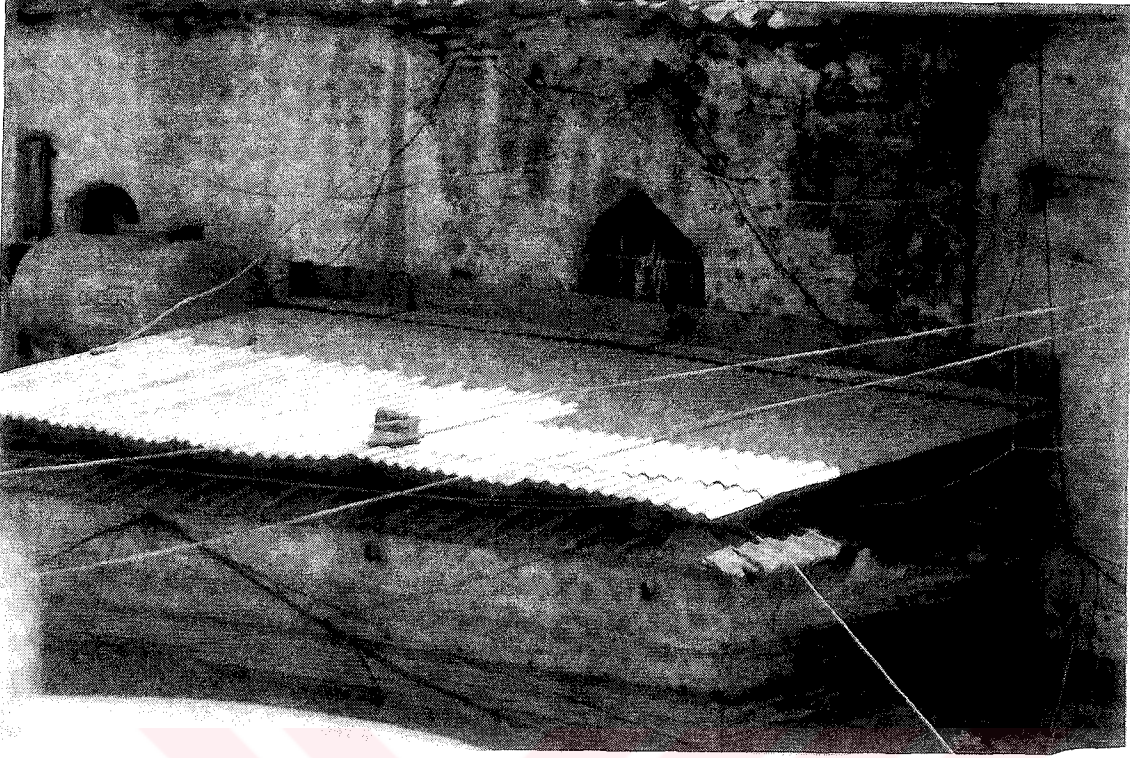
Resim 2.122 Cephede dükkanların üstüne eklenen kagir silmeli saçak.

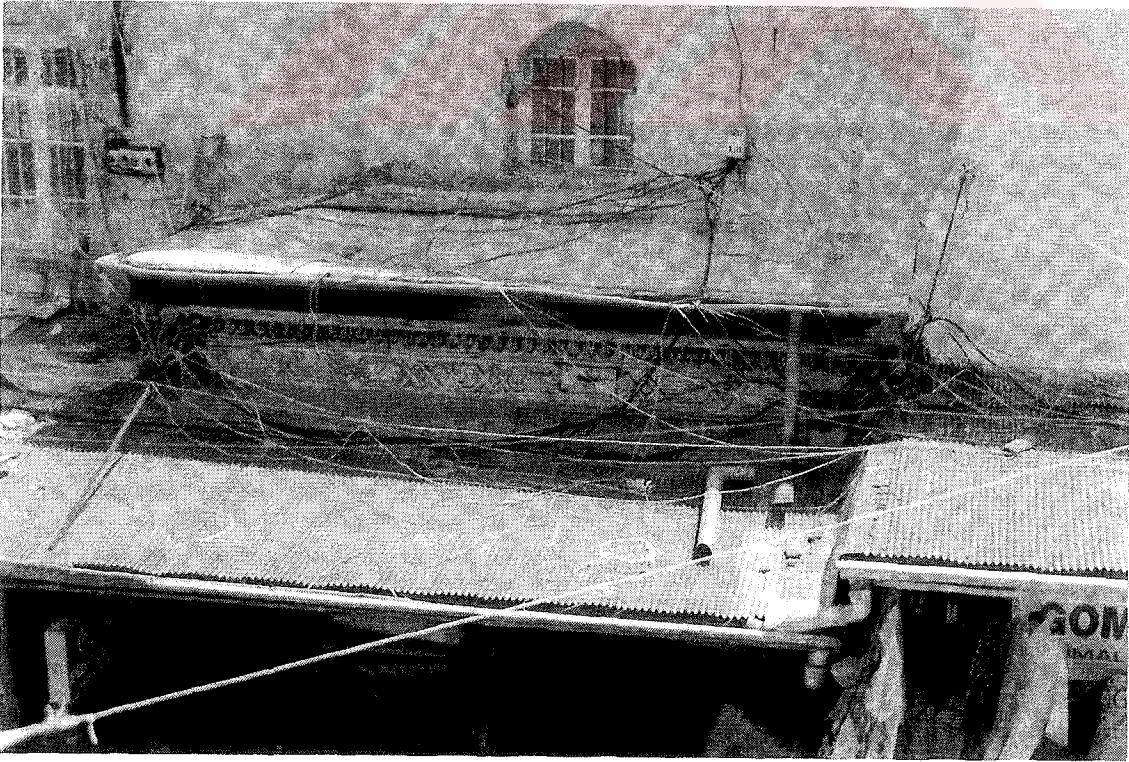
Resim 2.123 Cephede dükkanların üstüne eklenen ahşap silmeli saçak.
