**YILDIZ TEKNİK ÜNİVERSİTESİ  
FEN BİLİMLERİ ENSTİTÜSÜ**

**BURSA HANLARI ve TUZ HAN'I KORUMA  
ÖNERİLERİ**

Mimar Arzu ÜNGÖRGİL

**YÜKSEK LİSANS TEZİ**

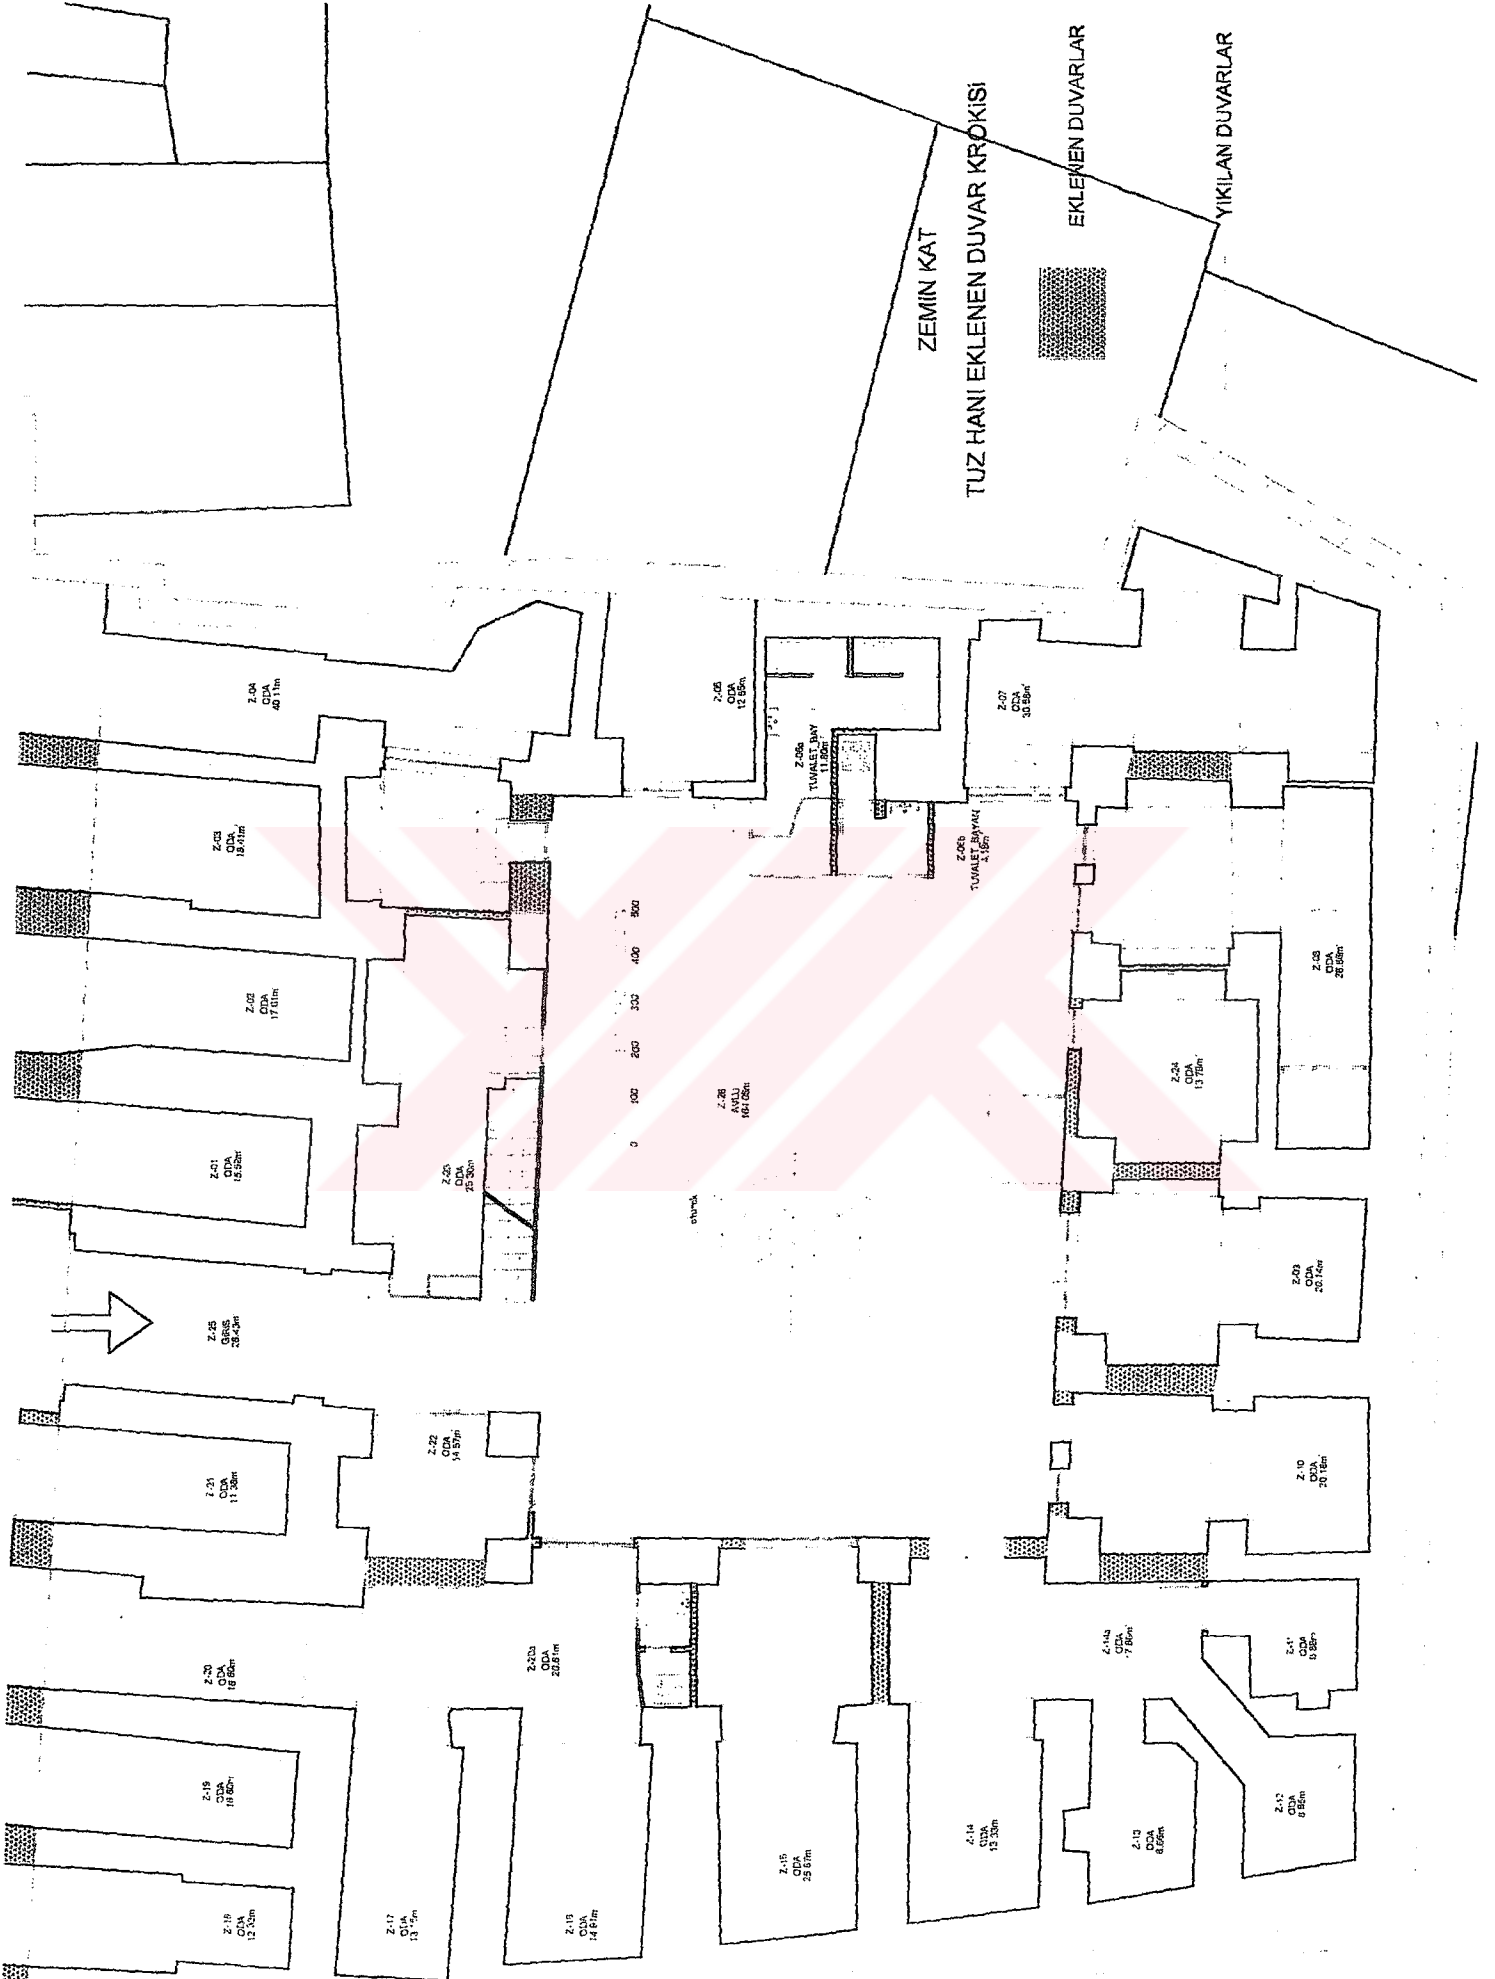
Şekil 3.1 Tuz Han' da zemin kata eklenen duvarlar.

Tüm bu çalışmaların boyunca dükkan sahiplerinin hanı tamamen boşaltılması gerekmektedir. Kısmi çözümler geçici olduğu için, yapıda daha köklü bir çalışmaya ihtiyaç bulunmaktadır. Hücrelerin depo olarak kullanılması yapıya ekstra bir yük eklemiştir. Hücrelerin içi depo olmasa da çok yoğun olarak kullanılmaktadır.

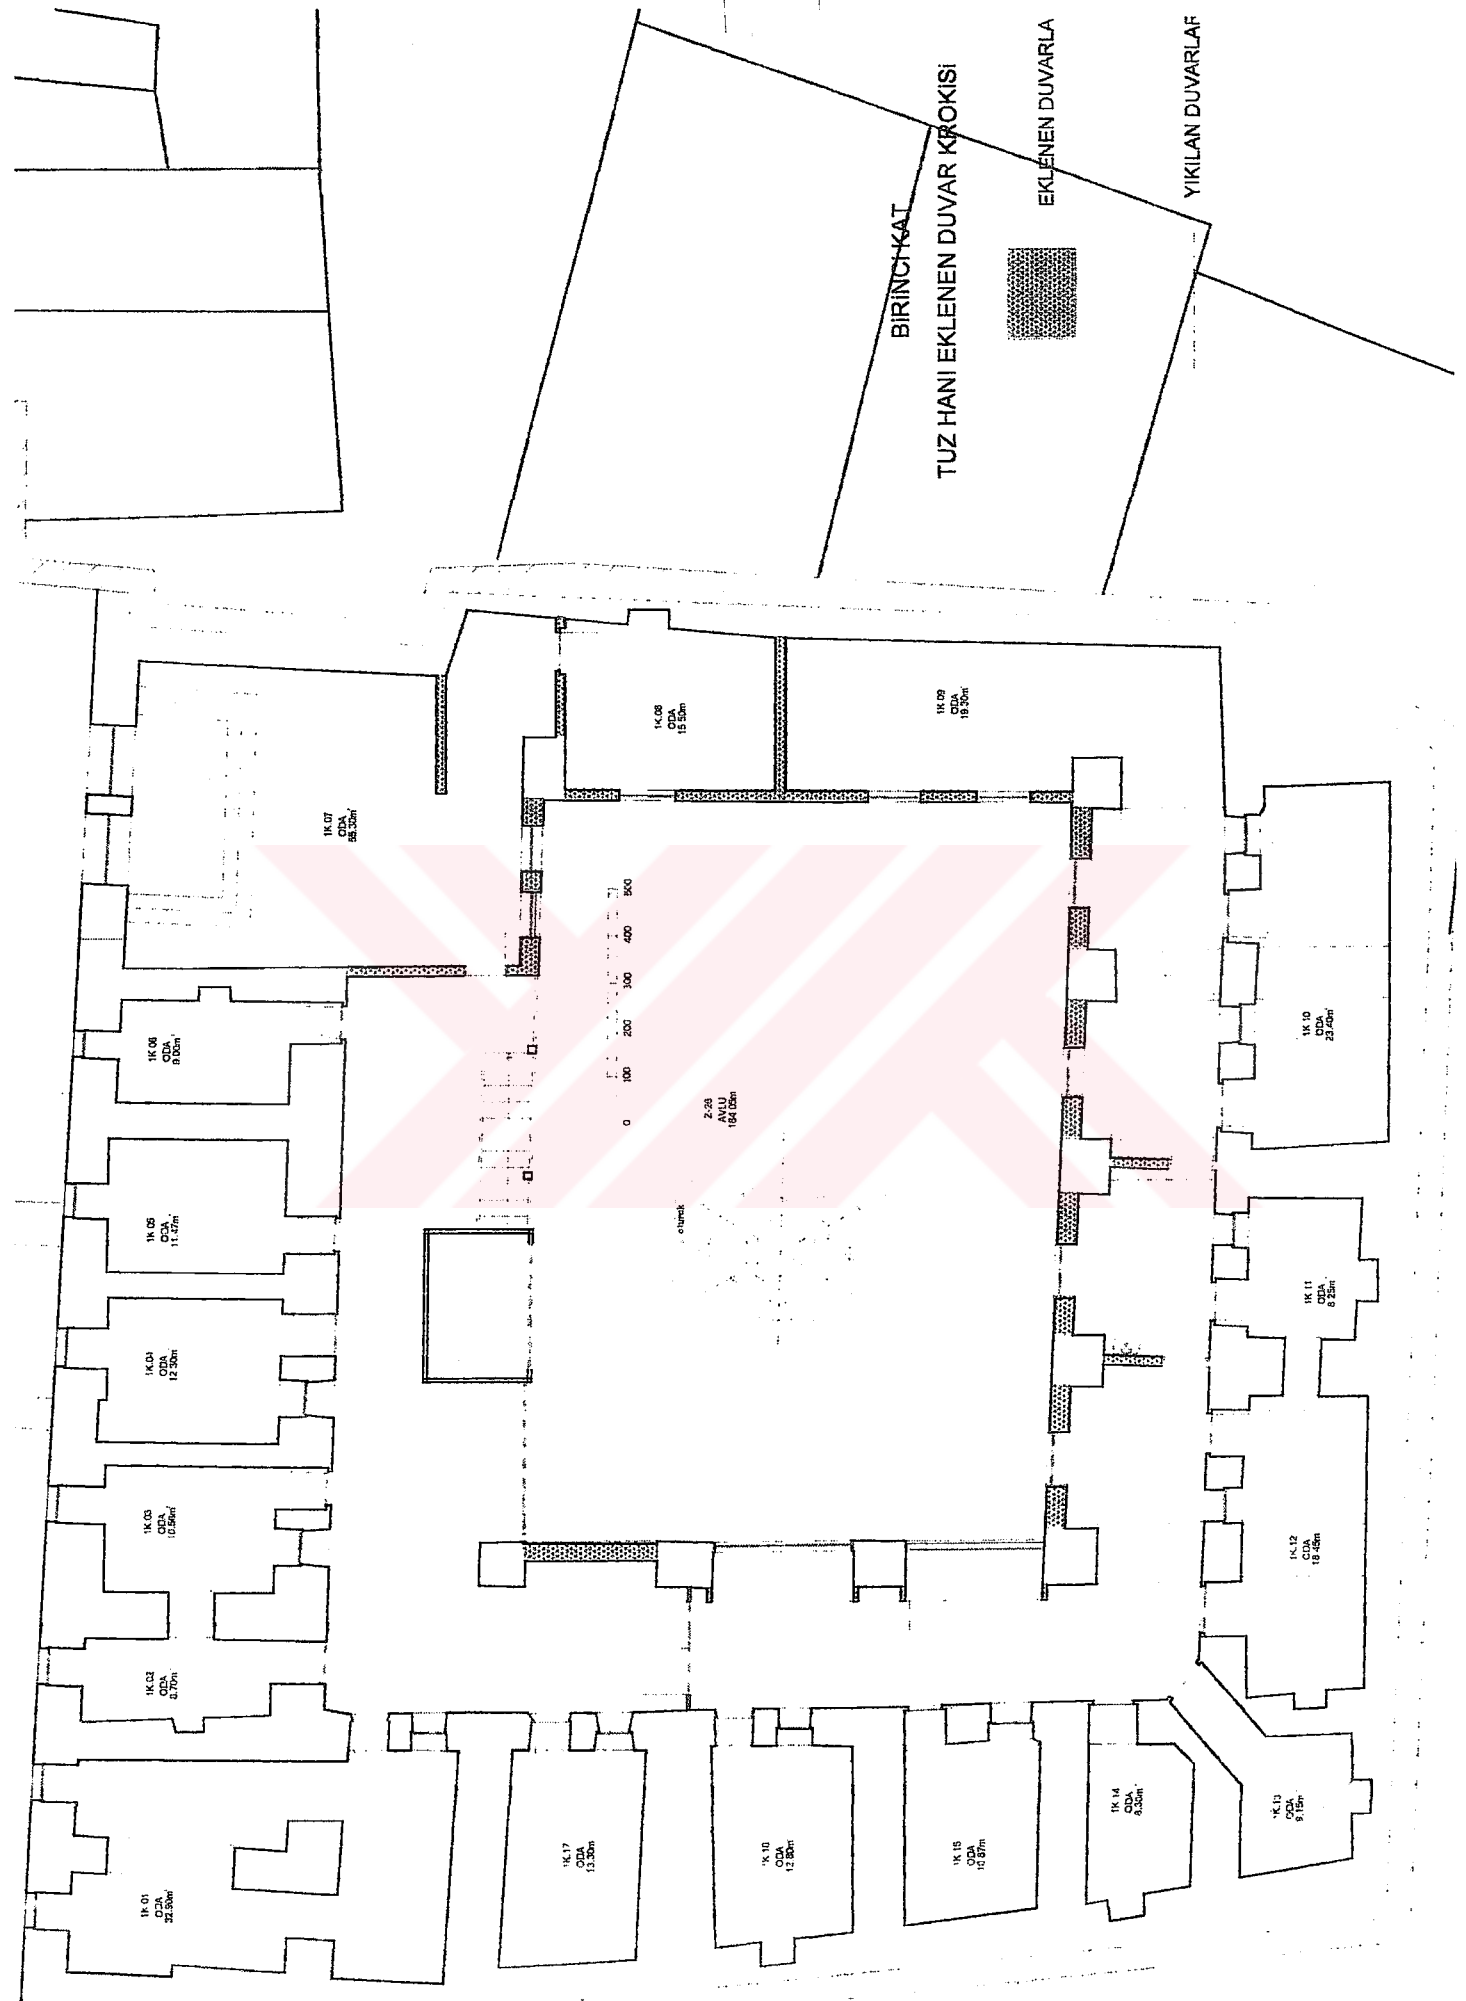
Şekil 3.2 Tuz Han'da üst kata eklenen duvarlar.

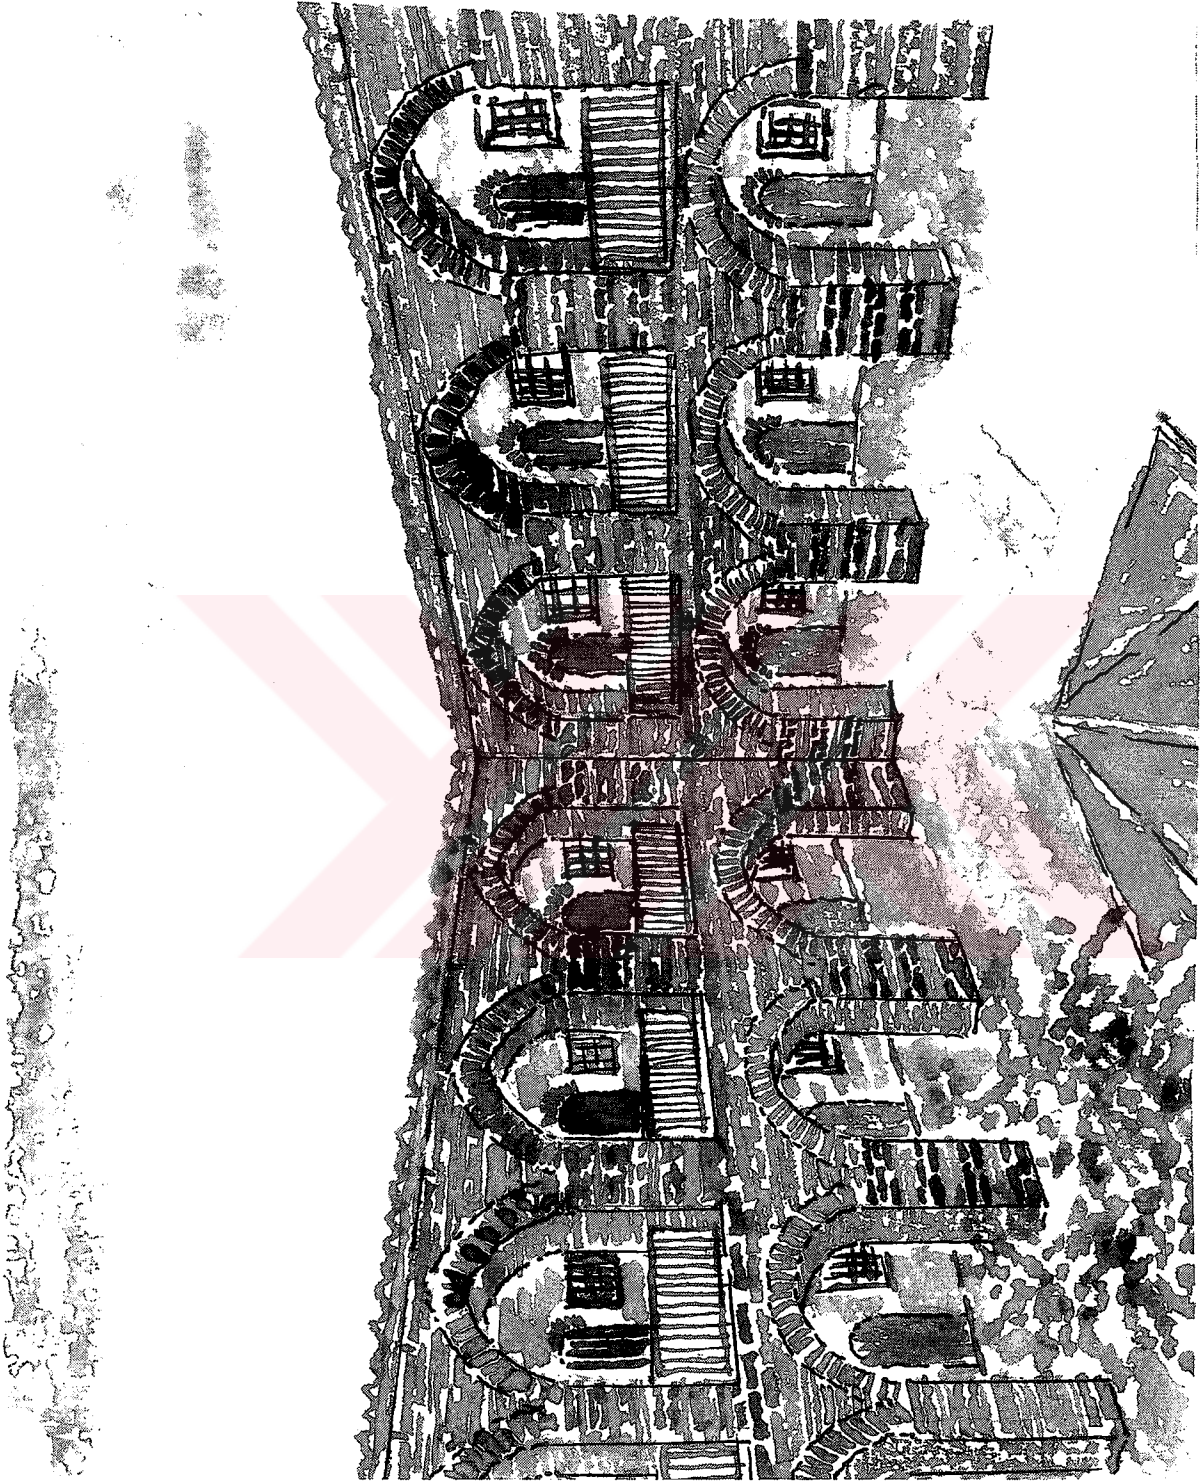
Şekil3.2 Tuz Han'da restitüsyondan sonra avluya bakış.

Tüm bu temizlemelerden sonra yapılacak bütünleme işlemleri daha da belirginleşecektir. Revak kemerlerinin kilit taşlarının hizasından başlayan ve saçağa ulaşan çatlaklar bulunmaktadır. Burada aynı boyutta ve nitelikteki malzemelerle taş veya tuğlaların değiştirilmesi gerekecektir. Soyma işleme gerçekleştiğinde çatlakların, kopmaların bulunduğu yerler daha net ortaya çıkacaktır. En çok yıpranmanın harçta olduğu gözlenmektedir. Artık elle bile ufalanarak dökülmektedir. Bu derzlerin mukavim bir derz dolgusu ile yenilenmesi gerekecektir. İkinci yıpranan malzemenin ise tuğla olduğu görülmektedir. Bunlarında yine aynı nitelikteki malzeme ile yenilenerek bütünleme yoluna gidilmelidir.

İşe acil olarak çatıdan ve yağmur inişlerinden başlanmalıdır. Çatının kötü durumu yağmur suyu yapının yıpranmasını hızlandırmaktadır. Yapının üstü örtülmelidir. Daha sonra işlev sırasına göre çatı ele alınmalıdır. Çatının tamamen sökülmesi yerinde olacaktır. Alaturka kiremitleri kadar alttaki taşıyıcılarının da yıpranmış olduğu anlaşılmaktadır. Düzgün bir mahya hattının kalmamış
