18. YÜZYIL'DA OSMANLI İMPARATORLUĞU'NDA
BATILILAŞMA DÖNEMİ
VE
BİR 18. YÜZYIL ÖRNEĞİ
ÜSKÜDAR AYAZMA KÜLLİYESİ

Mimar M. Elif ÇELEBİ

F.B.E. Mimarlık Anabilim Dalı Rölöve-Restorasyon Programında
Hazırlanan

YÜKSEK LİSANS TEZİ

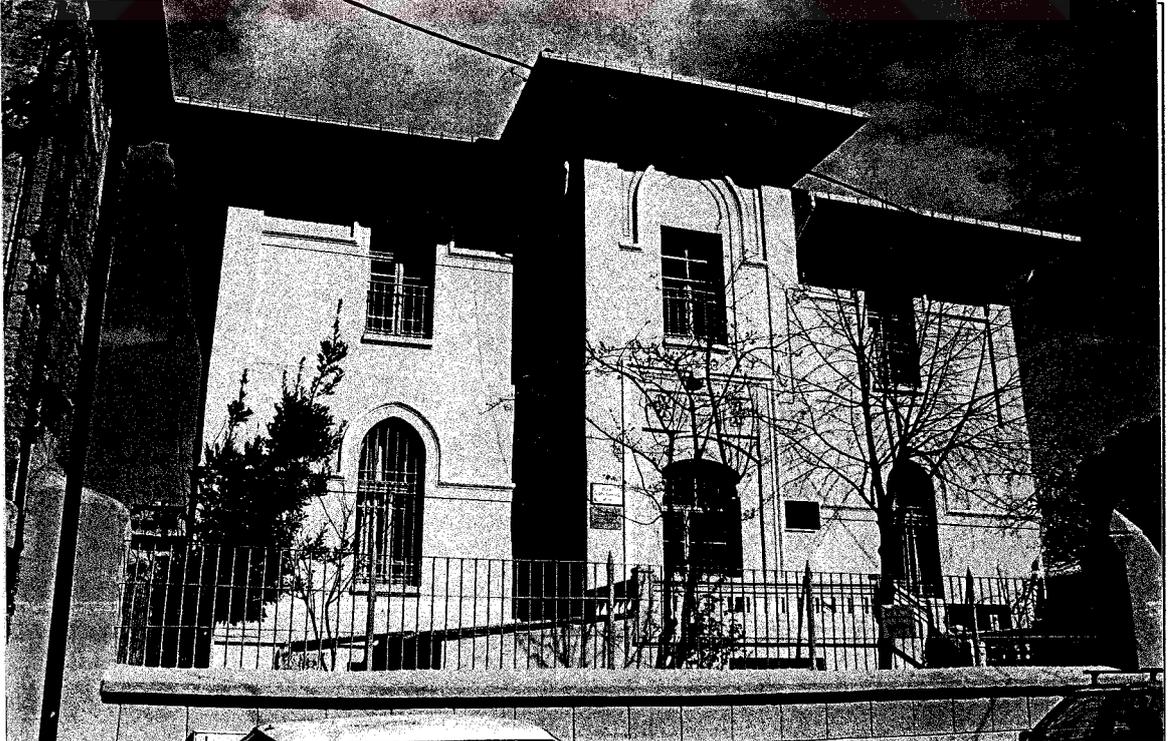
Resim 4.7 Ayazma İlköğretim Okulu

Günümüzde, kaynaklarda Cami'nin güneyinde ve sübyan mektebi olarak inşa edildiği anlatılan yapının bulunduğu alanda, Ayazma İlköğretim Okulu (Resim 4.7) bulunmaktadır. Yapı, dikdörtgen kitleye sahiptir. Bahçesine açılan tek katlı bir müstemilatı vardır. Yapının asıl girişi batı yönünden verilmiştir. Bina bodrum katı ile birlikte üç katlıdır.

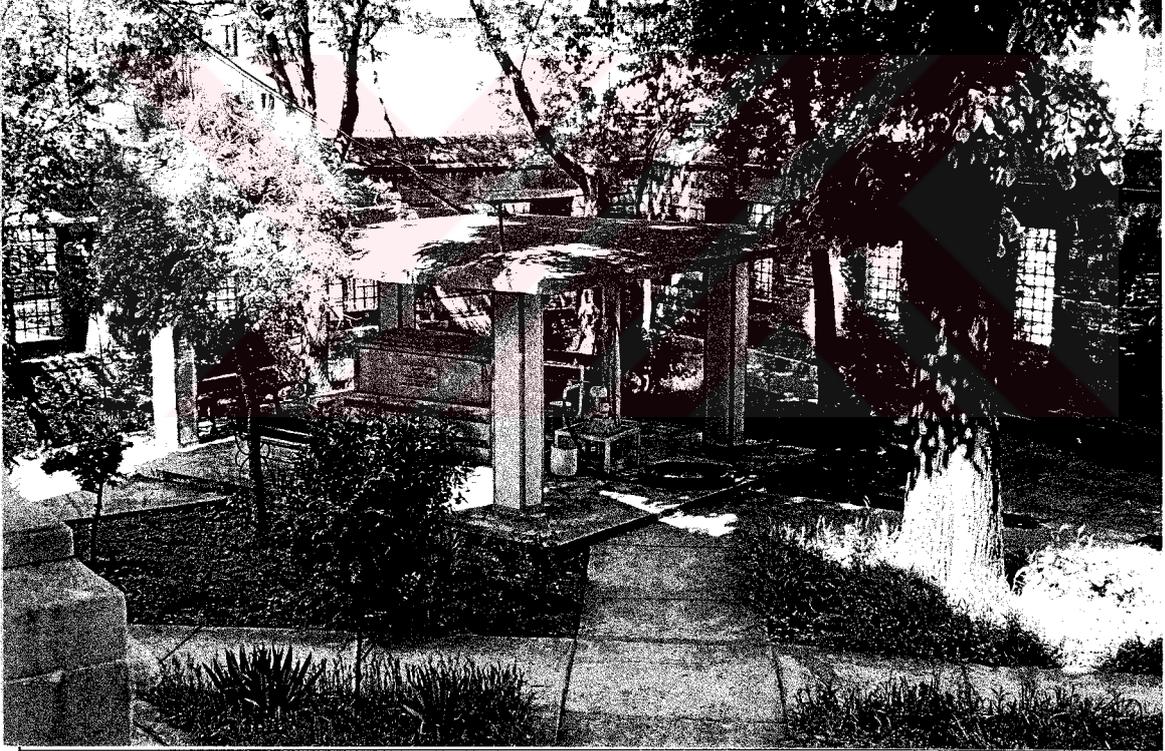
Resim 4.8 Şadırvan

Kuzey avludaki şadırvan caminin batısındadır. Bu şadırvan yakın zamanda inşa edilmiştir. Dörtgen planlı şadırvan, yine dörtgen planlı, mozaik bir platform üzerindedir. Platformun üzerindeki dört adet kare sütunla, şadırvanın yine dörtgen planlı ve düz saçağı taşınmaktadır.

Şadırvan, Cami ile kitle, cephe, malzeme ve planlama gibi bir çok yönden uyumsuzdur (Resim 4.8). Külliye'nin planlamasında Cami merkezde yer almış, diğer yapılarda Cami'ye göre belirlenmiş akslarda üzerinde inşa edilmiştir. Kaynaklardan Külliye'nin özgün planlamasında da şadırvan olmadığı anlaşılmıştır.

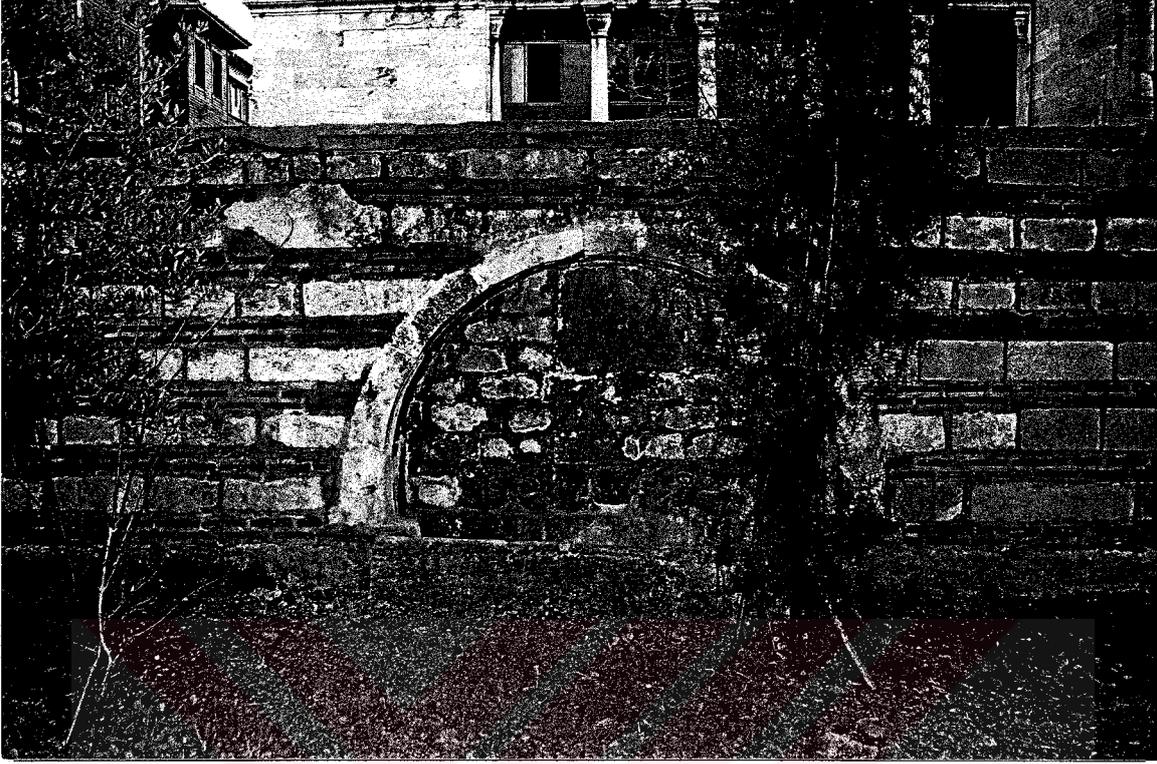
Resim 4.10 Yangın havuzunun kuzey cephesindeki çeşme

Havuzun kuzey cephesinde klasik üslupta kitabesiz bir çeşme vardır. Bu çeşmeden bugün su akmamaktadır (Resim 4.10).

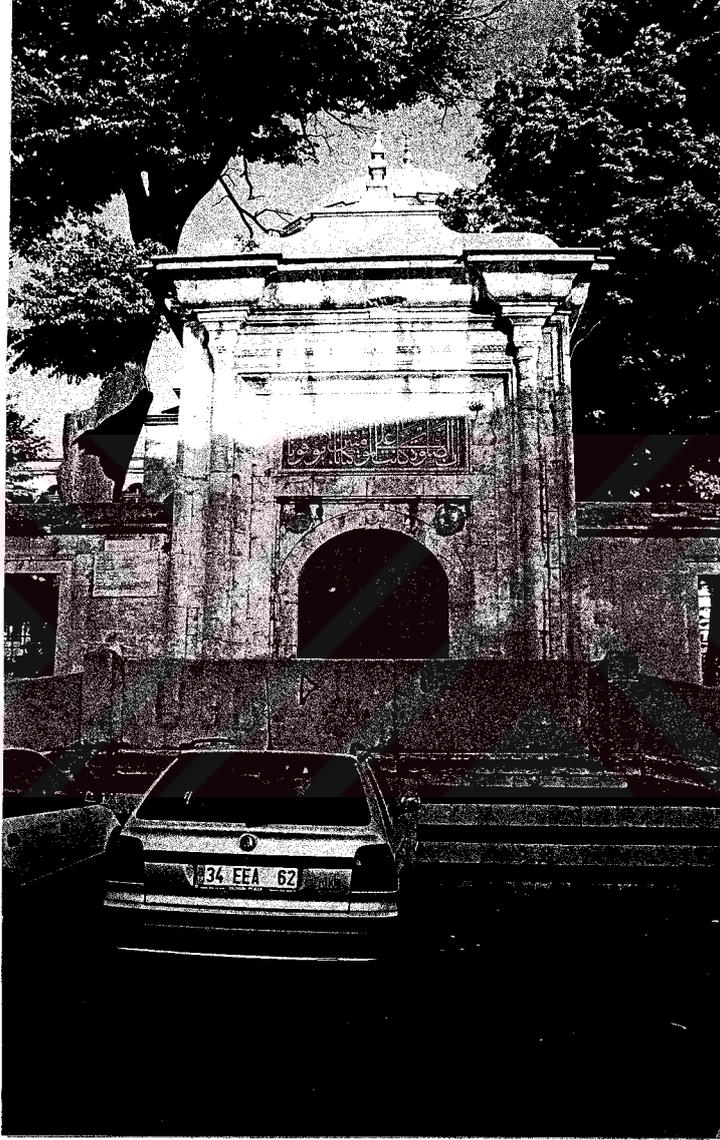
Resim 4.11 Kuzey avlu kapısı

Taş kapı tarzındadır ve tamamen kesme taştan yapılmıştır. Kapı kanatları ahşaptır. Sokağa ve avluya bakan yarım daire kemerleri, kemerlerin üzerinde de kitabeleri vardır.

Kapının kuzey yönünde, her iki yanında daire kesitli sütunları vardır. Sütun başlıkları arasında frizler bulunmaktadır. Sütun başlıkları, saçak kısmına doğru belirgin bir şekilde genişlemiştir. Kapının üst örtüsü yine kesme taştan yapılmıştır ve barok tarzındadır.

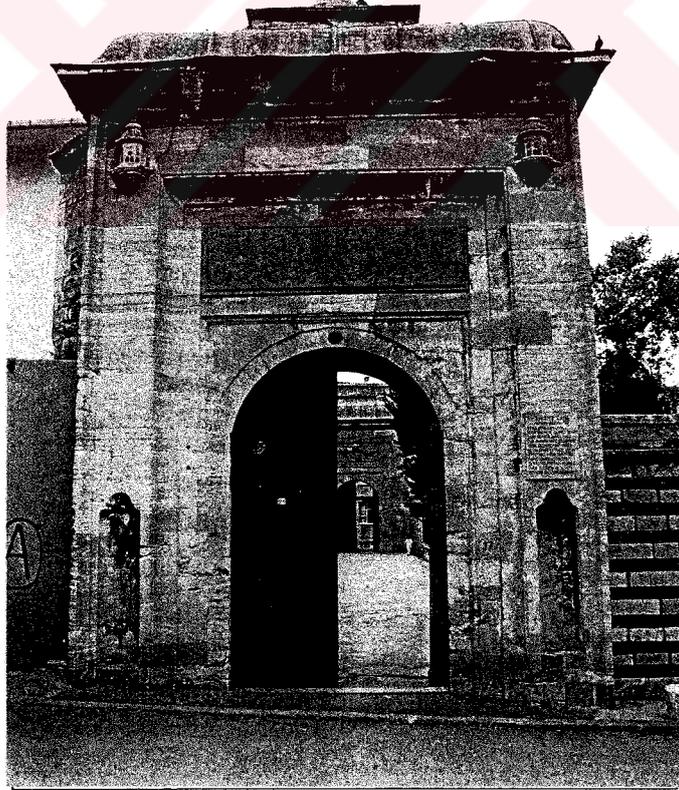
Resim 4.12 Dođu avlu kapısı

Kapıların sokađa bakan cephelerinde kitabeler ve kuş evleri vardır. Her iki kapının üzerindeki kuş evleri birbirinden farklıdır. Dođu kapısından farklı olarak batı kapısının kuzey yönünde de bir kuş evi vardır.

Dođu ve batı avlu kapılarının çatı örtüsü, kuzey avlu kapısından farklı olarak kurşunla kaplanmıştır (Resim 4.12, 4.13, 4.14).

Avlu duvarlarının ve yangın havuzunun harpuştalarında çatlak ve parça kopması sorunları vardır (Resim 5.7, 4.12). Zemine yakın kısımlarında ise yosunlaşma yoğun bir şekilde görülmektedir. Külliye'nin mermer çeşmesinde de çatlaklar bulunmaktadır. Cami'nin dış cephelerinde pencere sövelerinde kararma ve küçük boyutlarda parça kopmaları da görülmektedir (Resim 4.61).

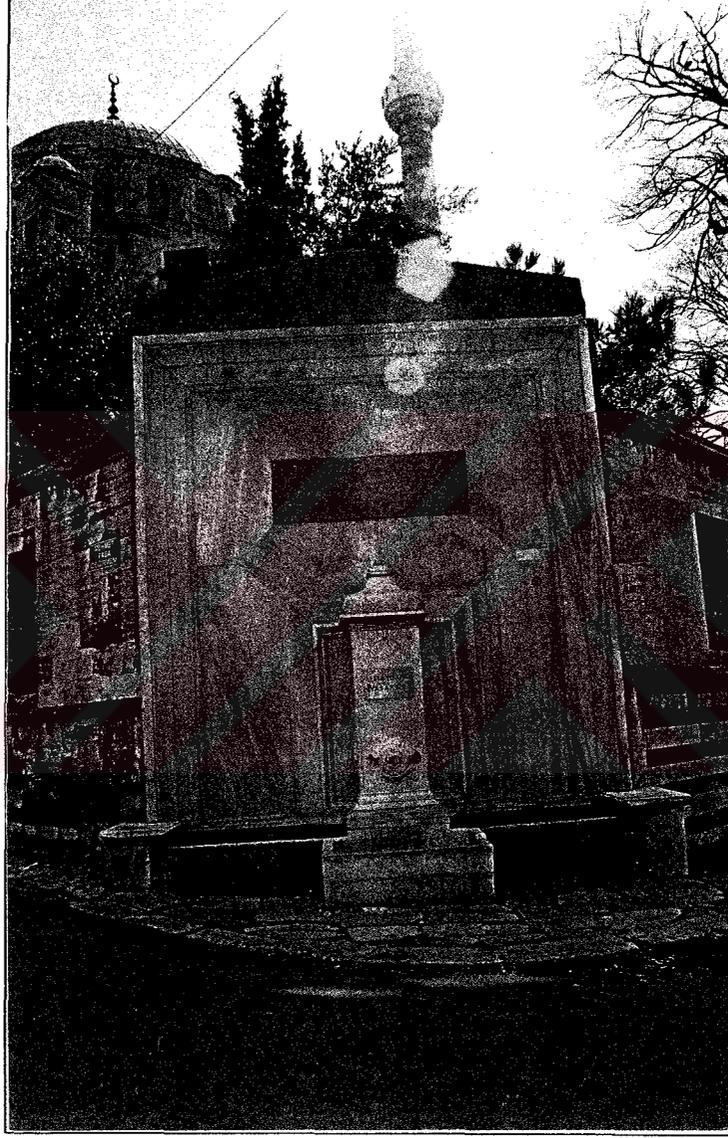
Resim 4.15 Üsküdar Ayazma Külliyesi çeşmesi

Yine aynı kaynağa göre; bu çeşmenin çatalı ahşap bir saçağı vardır. Ancak günümüzde çeşme bu saçağı mevcut değildir. Ancak, mermer kaplamanın bittiği yerde, üçgen şeklinde sonlanan çimento sıvalı kısım, bir saçağın varlığını doğrular gibidir.

Çeşmenin 1941 yılında Belediye tarafından tamir ettirildiği bilinmektedir (Ayverdi,1960). Günümüzde hala kullanılmaktadır.

- 1 Çeşmenin mermer kaplamalarında çatlaklar meydana gelmiştir.
- 2 Çeşmenin başlığı çimento ile sıvanmış, başlıktaki izlenimden dolayı asarında sızgı olduğu düşünülmüştür.
- 3 Çeşmenin üzerine abaca monte edilmiştir.

- 1 Çeşmenin mermer kaplamalarındaki çatlakların büyüme durumunu test edildi
- 2 Çeşmenin özgün tasarımına ait bir belge bulunmadığı için mülakata edildi.
- 3 Çeşmenin mermer kaplamalarının üzerine monte edilmiş olan tabeası söküldü.

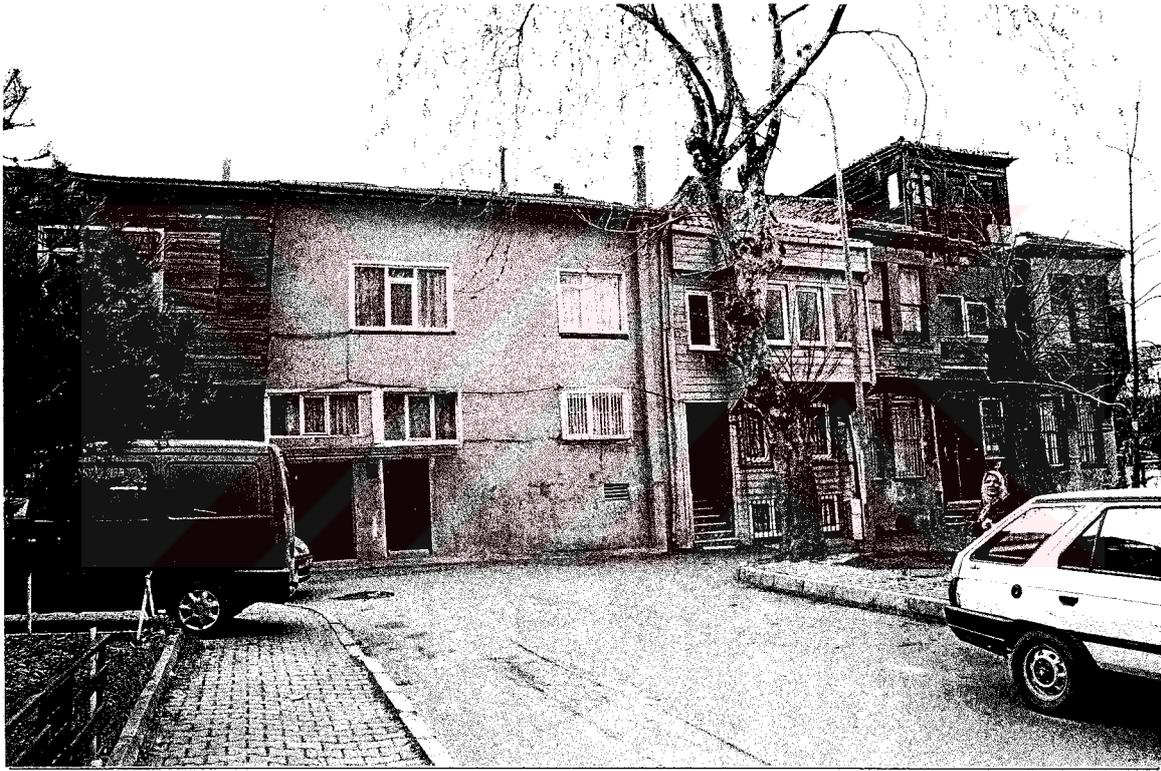
N yapısının şahsa ait bir yapı olduğu ve P yapısının imam ve müezzine ait ev olduğu anlaşılmıştır. P yapısı ahşap bir yapıdır ancak günümüzde pencereleri değiştirilmiş, cepheleri sıvanıp, boyanmıştır (Resim 4.25).

Resim 4.25 Resimde en sağda N yapısı, solda pembe renkli P yapısı

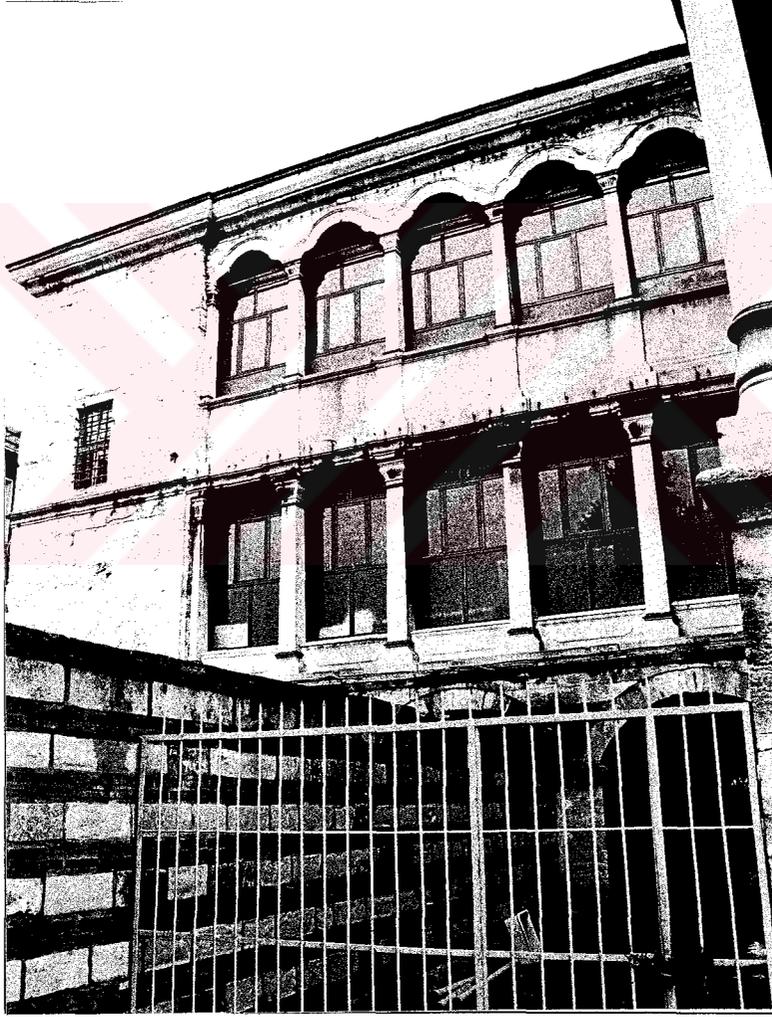
Resim 4.37 Hünkar Köşkü'nün kuzey cephesi

Yarı açık mekanlar, cephede; mermer sütunlar, mermer korkuluklar ve taş kemerlerden meydana gelmektedir. Kemerler, yonca kemerdir ve saçığın altında yer almaktadır.

Bodrum katta yarım daire kemerlerle geçilmiş bodrum katı bulunmaktadır. Bu katta ön avluyu arka avluya bağlayan tonozlu bir geçit bulunmaktadır. Bodrum katın kuzeyindeki yangın havuzu, bu katın cephesinin bir bölümünü kapatmıştır.

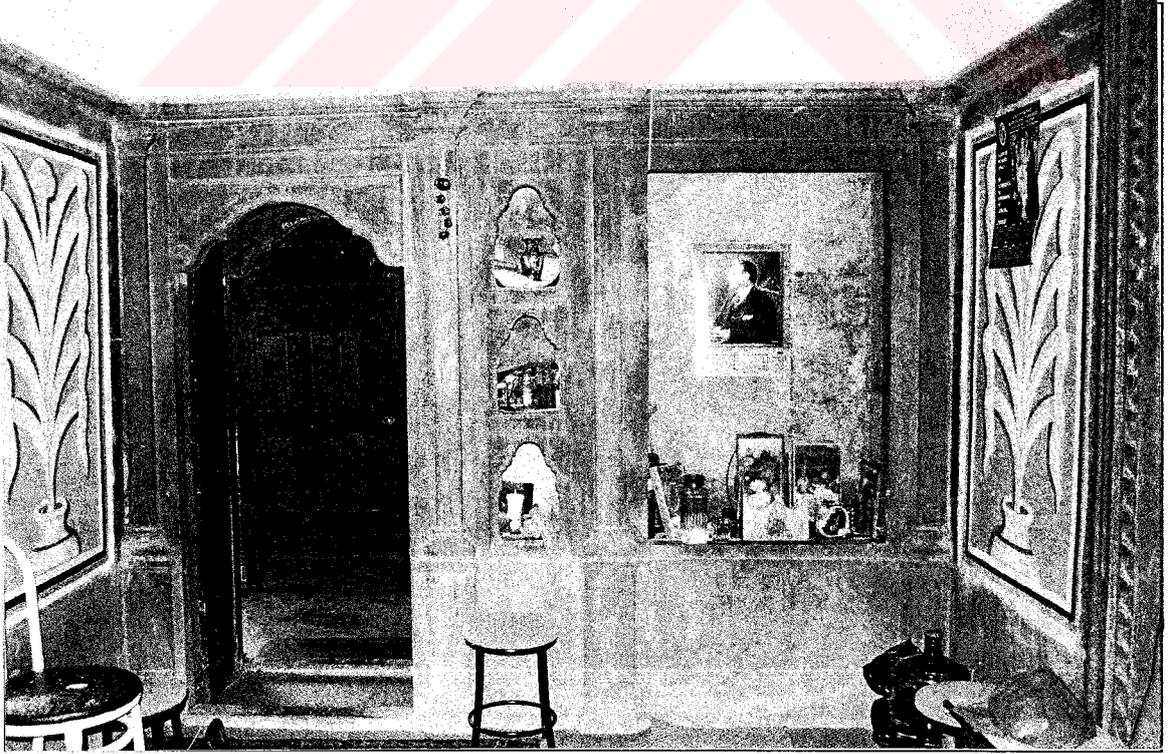
Resim 4.38 Hünkar odasının giriş kapısı ve mermer nişleri

Bezeme programında barok üslup hakimdir. Hünkarın dinlenme odasına açılan kapı; iki sıra halinde, hafif basık kemerlidir. Kemer barok üsluptadır. S ve C kıvrımlarıyla süslenmiştir. S ve C kıvrımları üstte basık kemerde sonlanırken, altta salyangoz kabuğu gibi kıvrılır ve etrafını akanthus yaprakları süsler. Kapı çift kanatlıdır ve kanatları ahşaptır. Kapının sövesi, kemeri, pilastrları, nişleri ve diğer bütün parçaları mermerdir. Hünkarın dinlenme odasında, mermerden yapılmış, dolap şeklinde nişler vardır. Bu nişlerde yine S ve C kıvrımları, üstte tam daire kemerle sonlanırken, altta sütun şeklindeki ayaklara oturtulmuştur. Bu mermer nişlerin arası, sütun şeklindeki pilastrlarla bölünmüştür (Resim 4.38). Doğu duvarı ile batı duvarının iç kısımlarında, karşılıklı olarak mermerden yapılmış, motifli pilastrlar vardır.

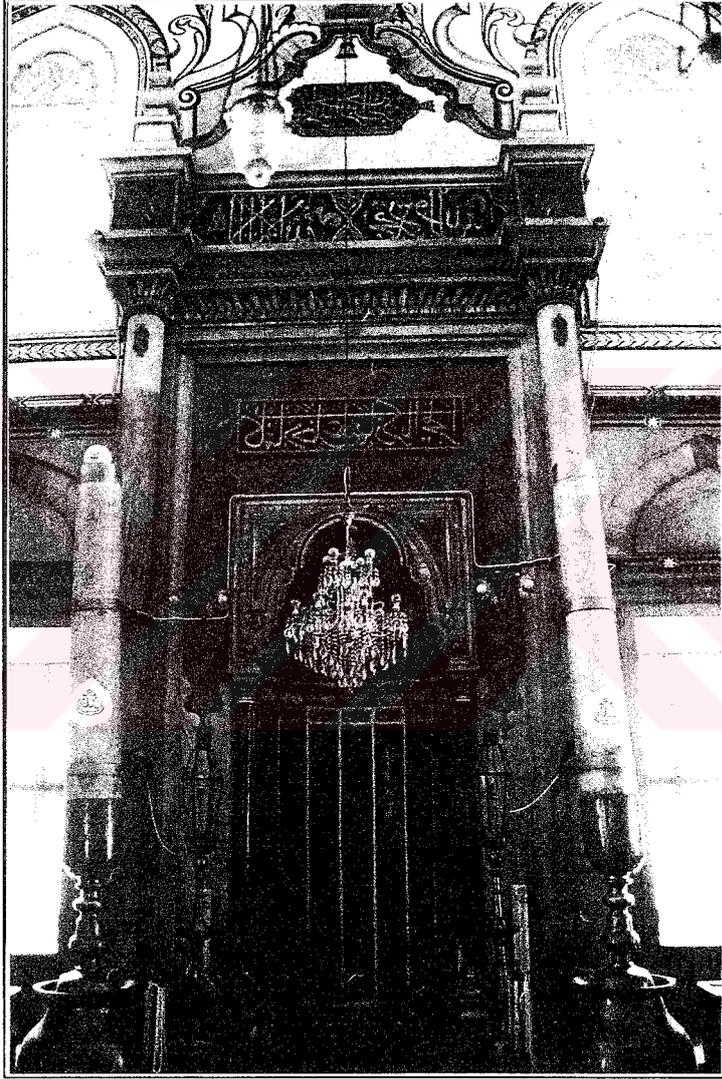
Resim 4.44 Mihrap

Bu mermer silmelerin üzerinde siyah mermer bir bölüm vardır. İki başlık arasında siyah fon üzerinde altın renkle yazılmış bir kitabe vardır. Sütün başlıkları hilallerle sona erer.

Mihrabın üst kısmı taç şeklindedir. Bu tacın iki yanında da kabartma sütünler vardır. Mihrabın iki tarafındaki kolonların taşıdığı korniş üzerinde, bu devir çeşmelerindeki ve sebillerindeki bir niş veya bir merkezi motif etrafındaki kolonların üzerinde olduğu gibi, kitabeyi çerçeveleyen daha geniş pilastrlar ve onların üzerinde de dekoratif bir üçgenel kısım vardır. (Batur, 1974). Bu kısmın içinde de siyah üzerine altın sarısı renkle yazılmış bir kitabe vardır. Bu beyaz mermer kaplamanın etrafı siyah ve gri renkli kalem işleri ile taç şeklinde süslenmiştir.

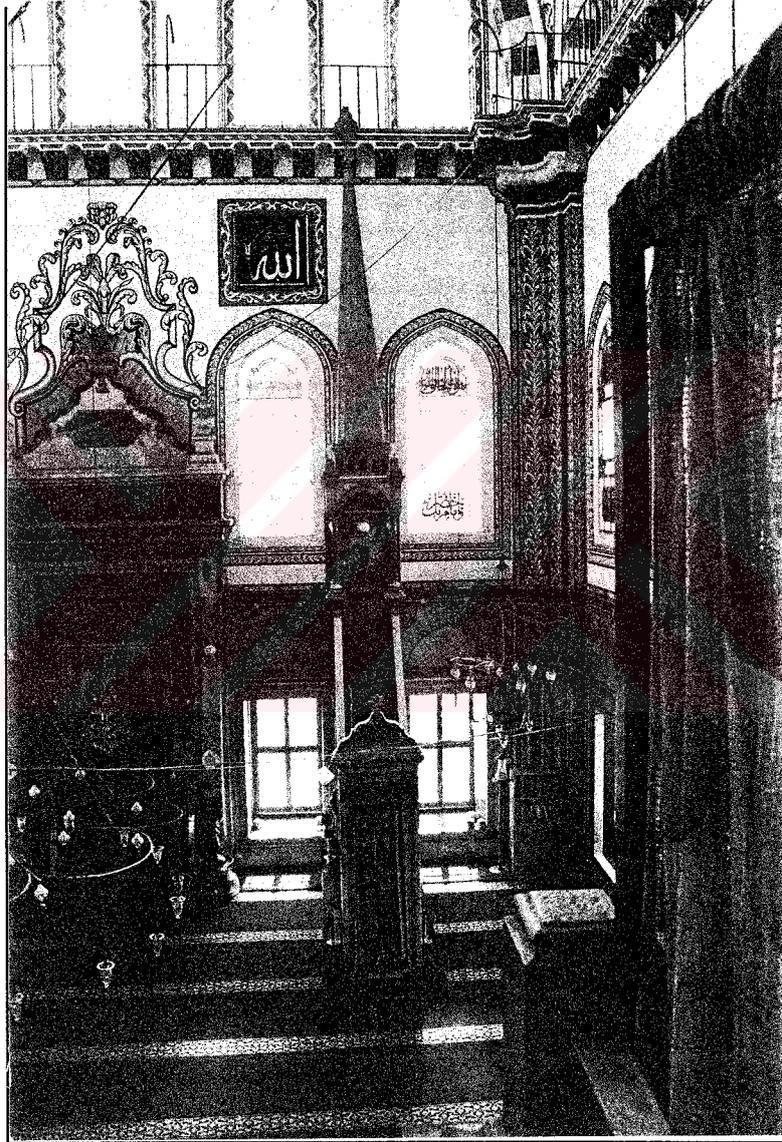
Resim 4.47 Minberin ön görünüşü

Bu bölümünde altında kare formlu bir bölüm vardır. Bu bölümün ortasında da kahverengi bir taş vardır. Kare bölümün altında içi boş bırakılmış, yatay olarak yerleştirilmiş bir kitabelik vardır. Bu kitabeliğin altında, yarım daire kemerli, minberin diğer tarafına geçişi bulunmaktadır.

Minberin sol üst köşesine, Türk kültür ve medeniyetinde kullanılan ve tılsımlı olduğu kabul edilen Mühr-ü Süleyman yerleştirilmiştir (Bayram - Tüzen,1987).

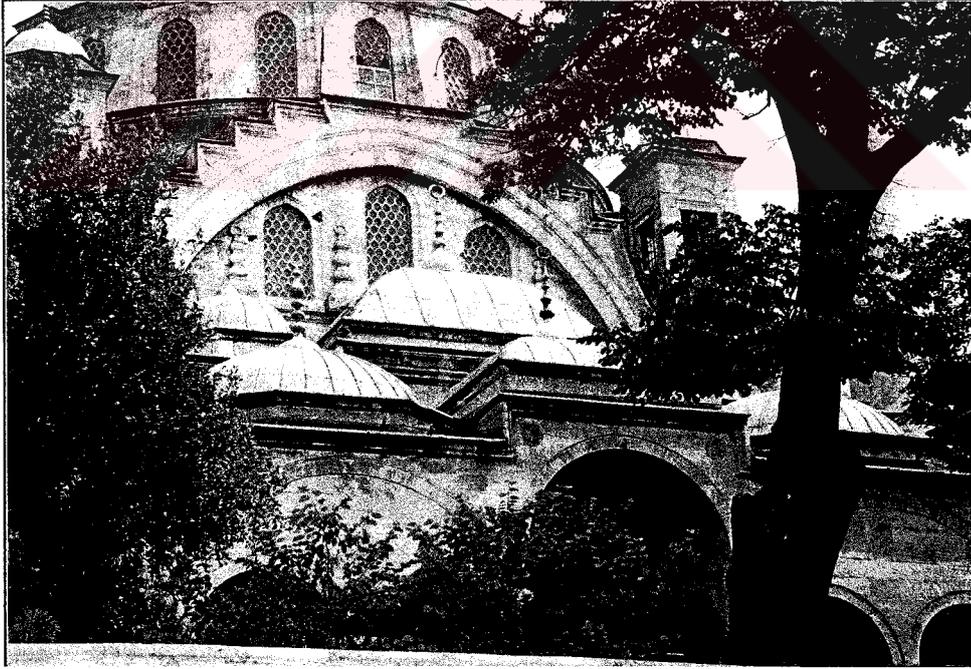
Resim 4.59 Son cemaat yeri ve mahfillerin üst örtüsünün karşıdan görünüşü

Caminin arka sofasının üzerinde hünkar ve kadınlar mahfili vardır. Bu mahfillerin bulunduğu yerin iki yan açıklığı elips tabanlı Ku4 ve Ku5 kubbeleriyle örtülmüştür. Bu kubbeler son cemaat yerinin kubbelerinden daha yüksektir. Orta açıklıktaki T2 aynalı tonozu da iki yanındaki Ku4 ve Ku5 kubbelerinden daha yüksektir (Resim 4.58, Resim 4.59).

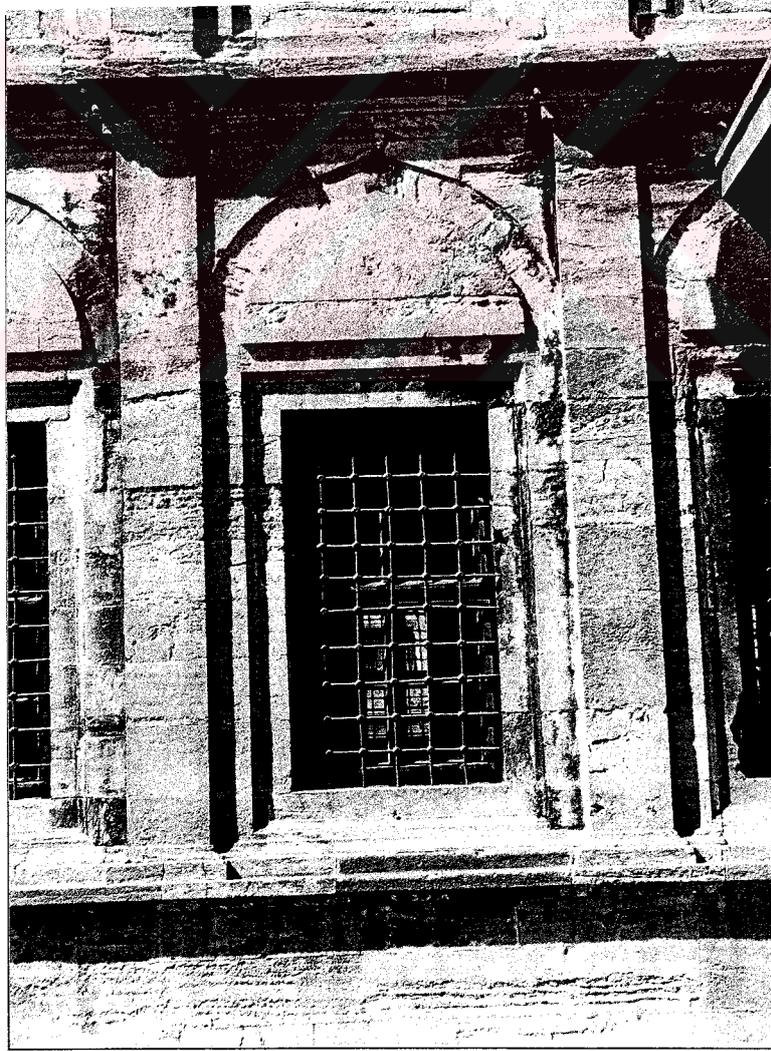
Resim 4.61 Cephede alt sıra pencereleri

Caminin giriş bölümü kuzeyde P1 - P4 alt sıra pencereleri ile aydınlatılmıştır. Batıda P5 - P9 pencereleri, güneyde P10 - P13 pencereleri ve doğuda P14 - P18 pencereleri bulunmaktadır (Resim 4.61).

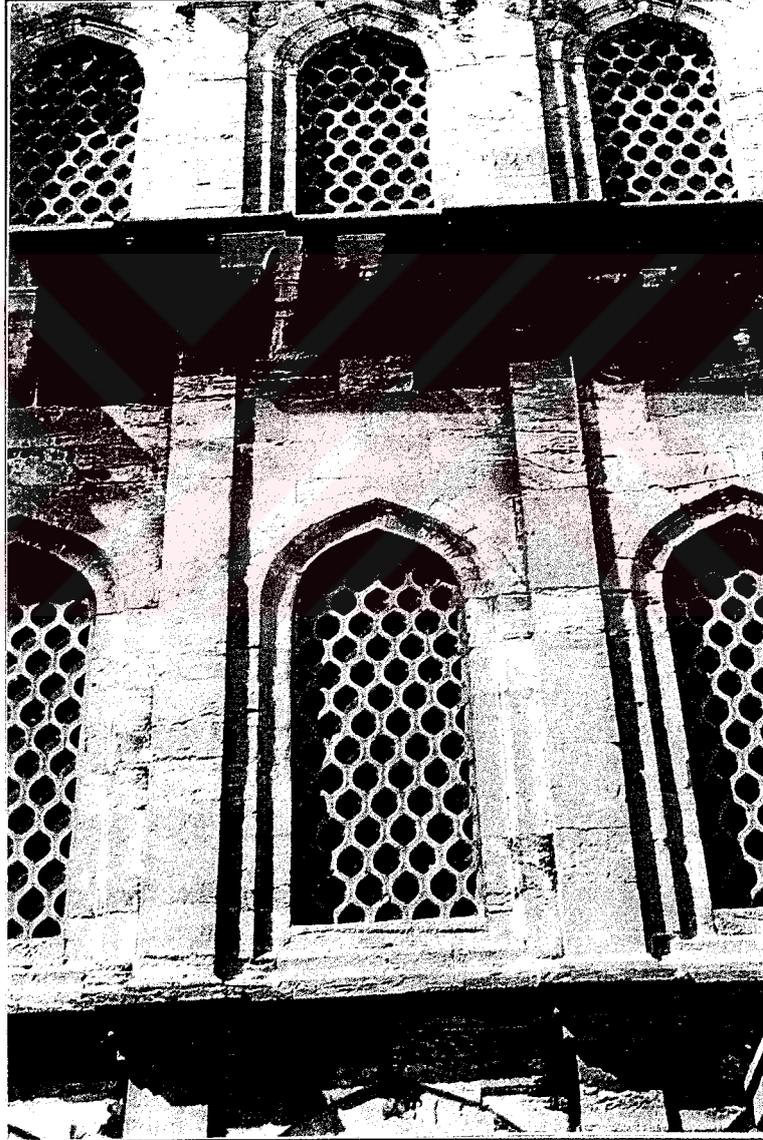
Resim 4.62 Cephede ikinci ve üçüncü sıra pencereleri

Üçüncü sıra pencereler, ikinci sıra pencerelerin aynı aksındadır ve aynı sayıdadır. Ancak pencerelerin yükseklikleri daha azdır (Resim 4.62).

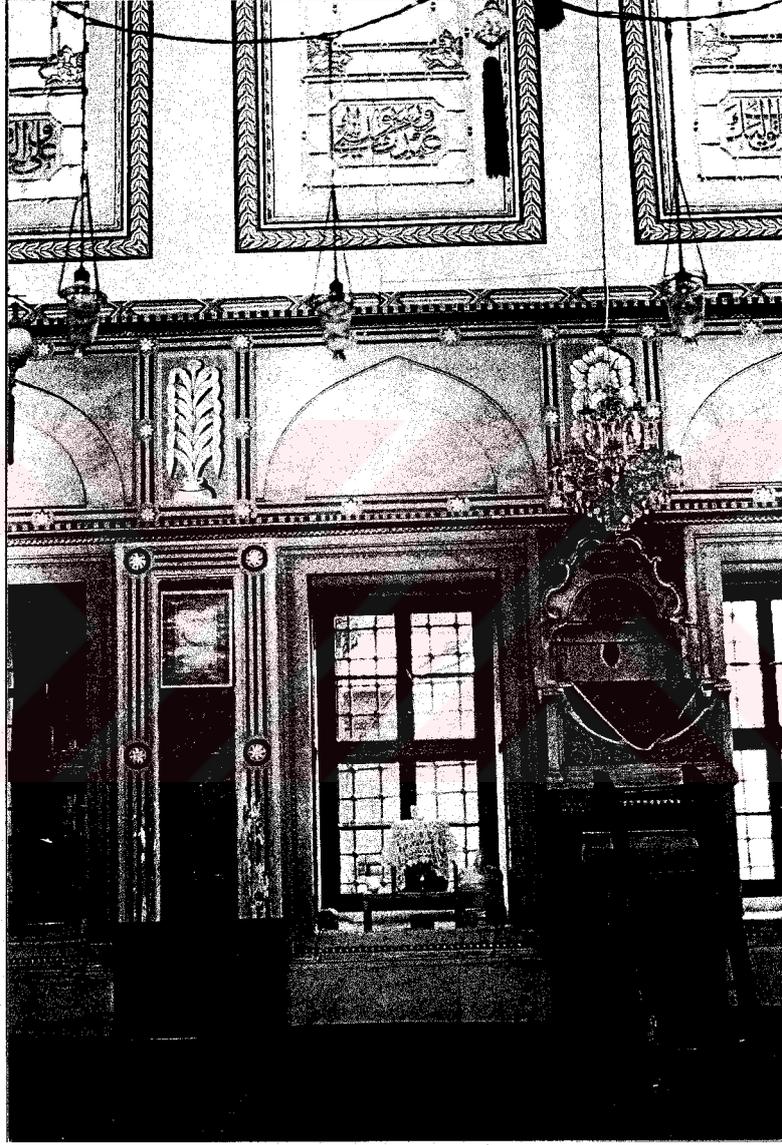
Resim 4.63 Alt sıra pencerelerin iç görünüşü

Alt sıra pencerelerin söveleri mermerdir. Pencerelerin aralarında kalem işleri ile süslenerek yapılmış sıva kenarlar ve ince alçı silmeler vardır. Bu sıva kenar ve alçı silmelerin arasına siyah mermer levhalar konmuştur. Pencere sövesinin bittiği yerde alçı ve mermer bir silme ile kalem işiyle yapılmış bir hat dolaşır. Bu hattın da üzerinde yine mermerden bir kaplama bulunur. Kaplamanın üzerinde pencerenin sivri kemeri bulunur. Mermer kaplamalar, yarlarda, pencere sövelerinden biraz taşırılarak kesilir. Bu mermer kaplamaların araları da kalem işleri ile süslenmiştir. Mermer kaplamanın üstünde yine kalem işi bir hat ve alçı silme dolaşır. Alçı silme aynı zamanda mahfil döşemesi hizasına gelmektedir. Alçı silmenin üzerini beyaz mermer oturtulmuş siyah taşlı bir süs kornişisi sarar. Mahfil duvarında bu hat, iki sıra halindedir. Pencere doğramaları ahşaptır (Resim 4.63).

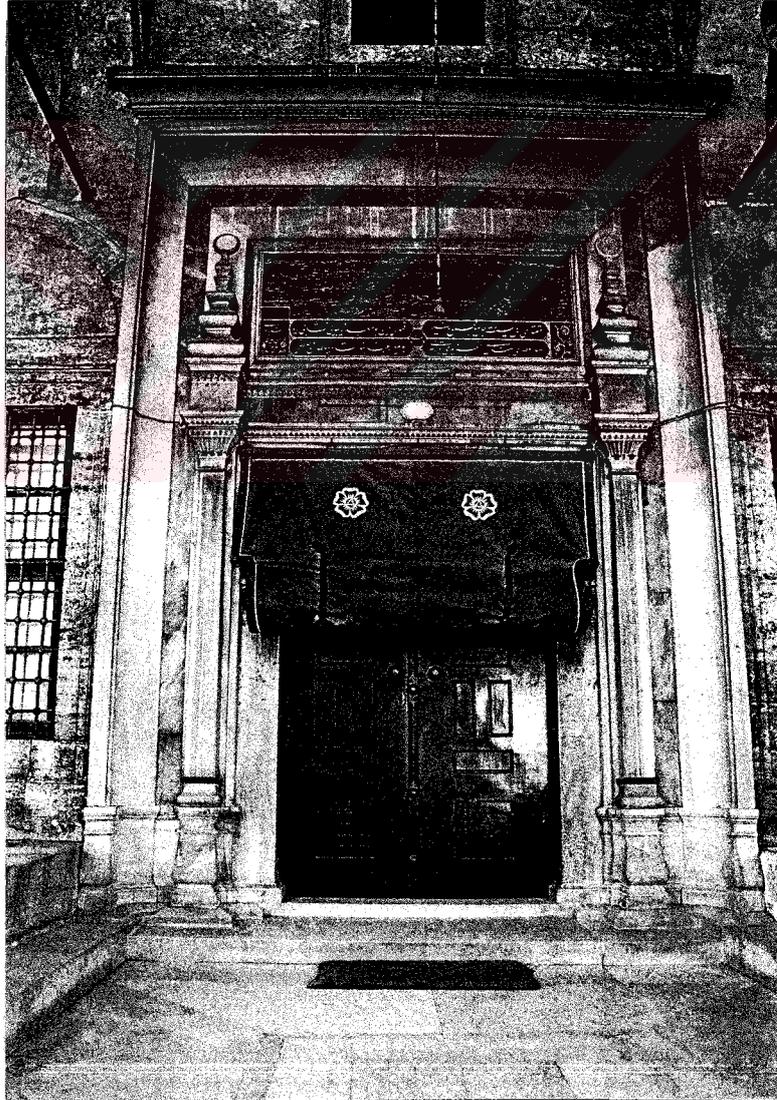
Resim 4.66 Cami ana giriş kapısı

Cami ana mekanına giriş kapısı mihrap aksında bulunmaktadır. Taç kapı şeklinde yapılmıştır. Kapı beyaz ve gri mermerdendir ve yarım daire kemerlidir. Kemerin üzerinde dilimler, akanthus yaprakları ve püsküllerle süslenmiş bir korniş vardır. Bu korniş kapının iki yanındaki kabartma sütunların başlıklarının üzerine kadar devam etmektedir. Bu kornişin üzerinde bir kitabesi vardır. Kitabenin üst kısmı 5 satır halinde ve düz yazıdır. Alt kısmında ise, devrin sadrazamı Koca Ragıp Paşa tarafından yazılmış bir şiir bulunmaktadır (Haskan, 2001). Kitabe yaprak ve çiçek motifleriyle süslenmiştir. Kitabenin de üzerinde beyaz mermerden bir taç kısmı vardır. Kapının iki yanındaki sütunlar barok üslubuna göre yapılmışlardır. Dikdörtgen planlıdır. Sütunların başlıklarının üzerinde hilallerle biten başlıklar vardır. Bu başlıklar cephelerde pencerelerin arasındaki pilastrların başlıklarının aynı gibidir (Resim 4.66).

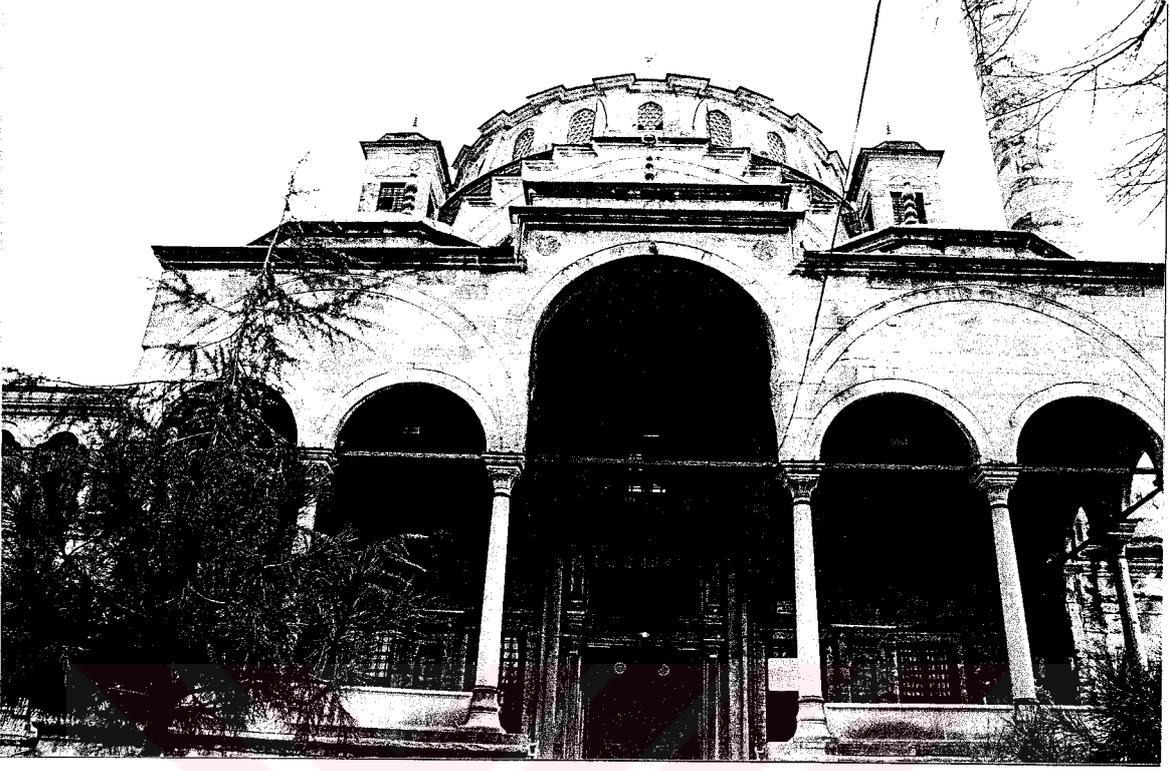
Resim 4.69 Caminin kuzey cephesi

Son cemaat yerinin üst örtüsü Ku2 ve Ku3 kubbeleri ile T1 tonozu, bunlardan daha üst kotta ve geride Ku4 ve Ku5 kubbeleri ile T2 tonozu cephe oluşumunu etkilemektedir. Bu kubbe ve tonozların gerisindeki ana kitlenin sivri kemer içindeki dördüncü sıra pencereleri, Ku1 ana kubbesi ve ana kitlenin iki köşesindeki ağırlık kuleleri cephe düzenini tamamlamaktadır.

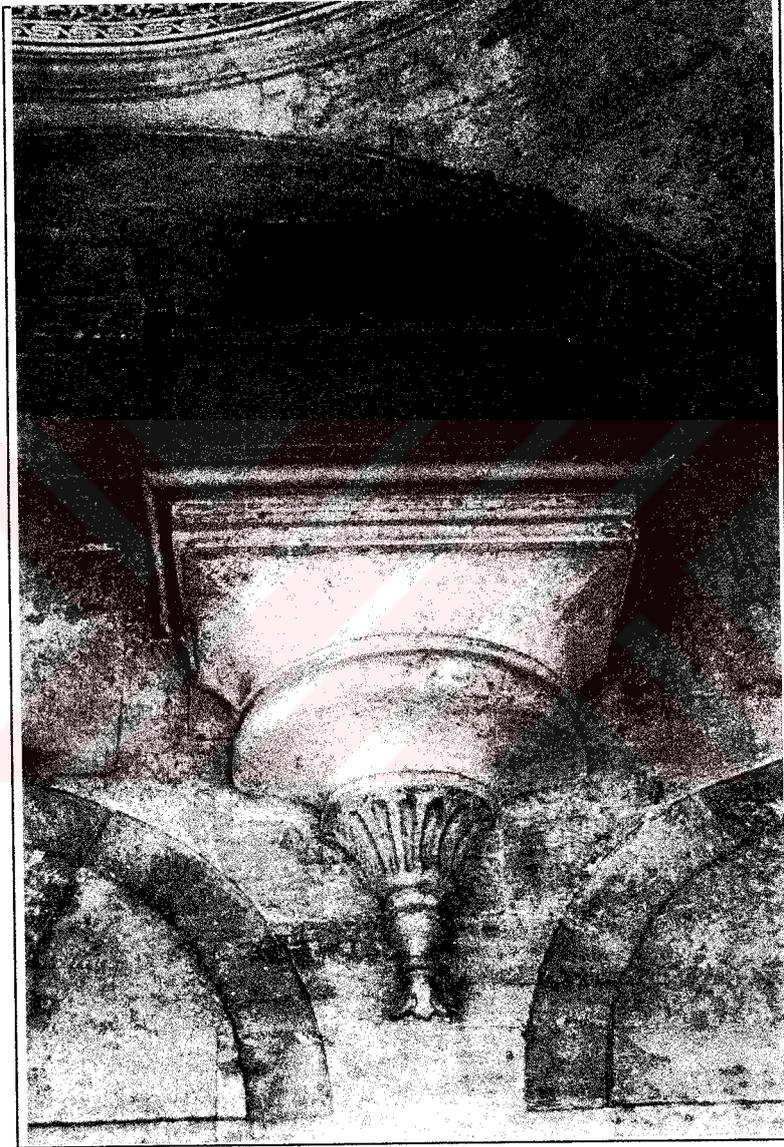
Resim 4.72 Son cemaat yerindeki selâ köşkleri

Bu mihracelerden daha yüksekte, girişleri hünkar mahfili ve kadınlar mahfilinden olmak üzere birer adet sela köşkleri bulunmaktadır (Resim 4.72). Mermerden yapılmışlardır. Sela köşklarinin alt kısmı külah şeklindedir. Bu kısmın sivri köşesi P1, P2 pencereleri ile P3, P4 pencerelerinin kemer seviyesine kadar uzanmaktadır. Ana girişin üzerinde ve sela köşklarinin hizasında P19 penceresi bulunmaktadır.

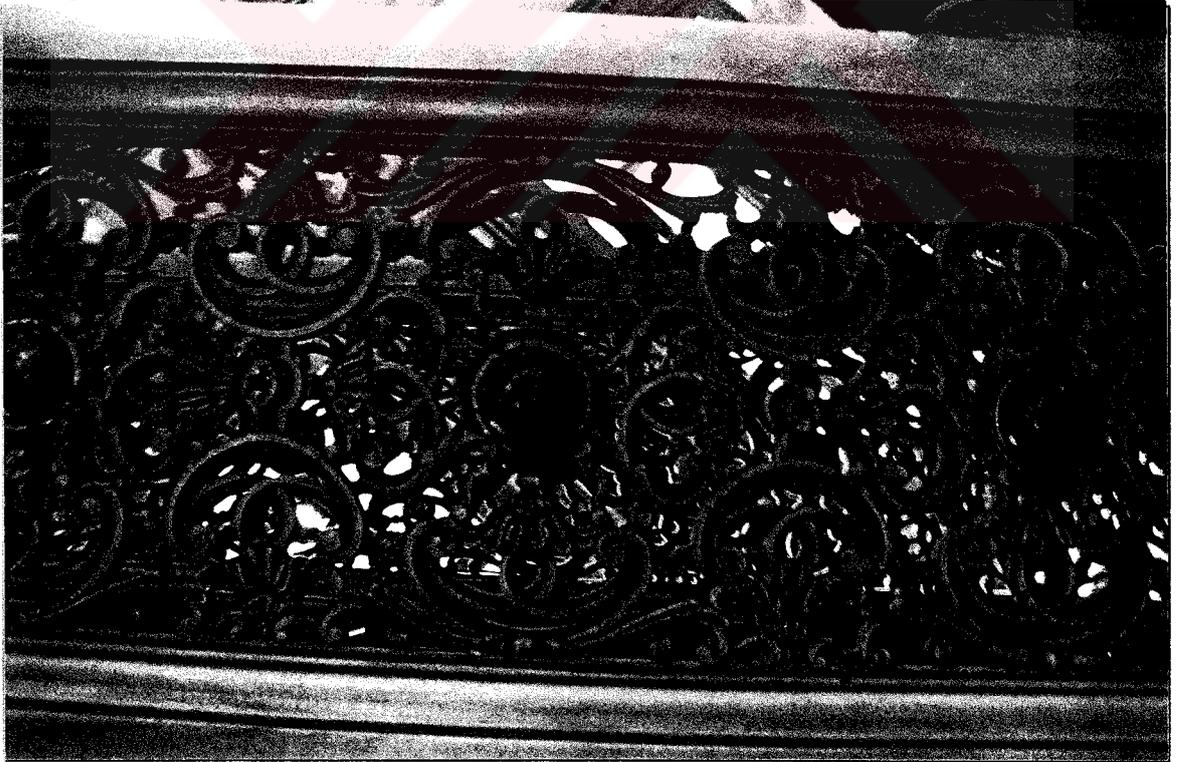
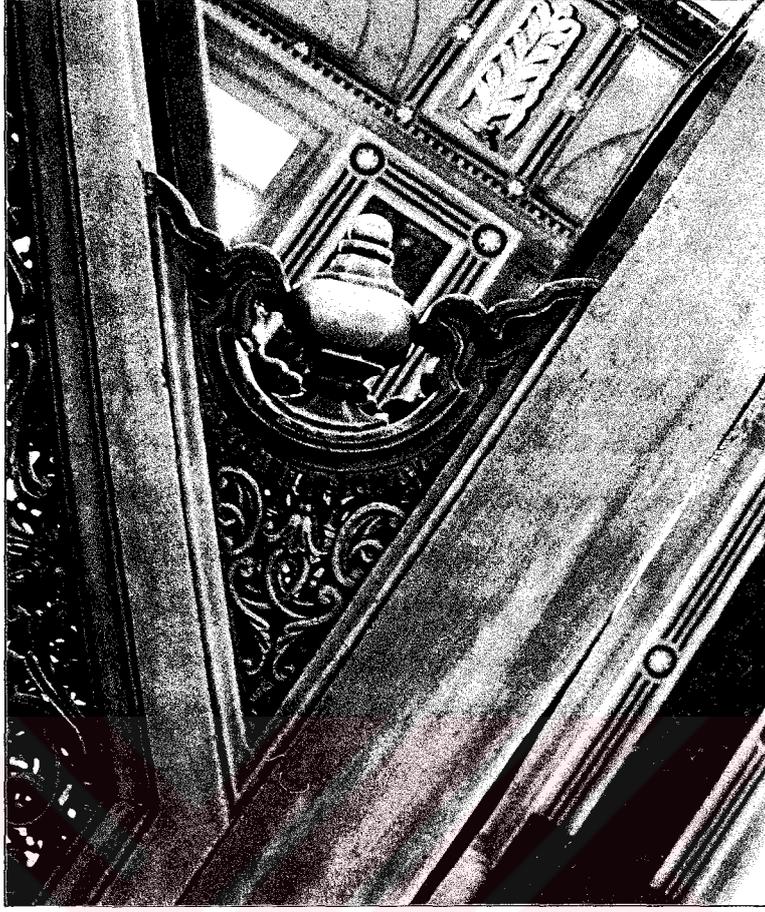
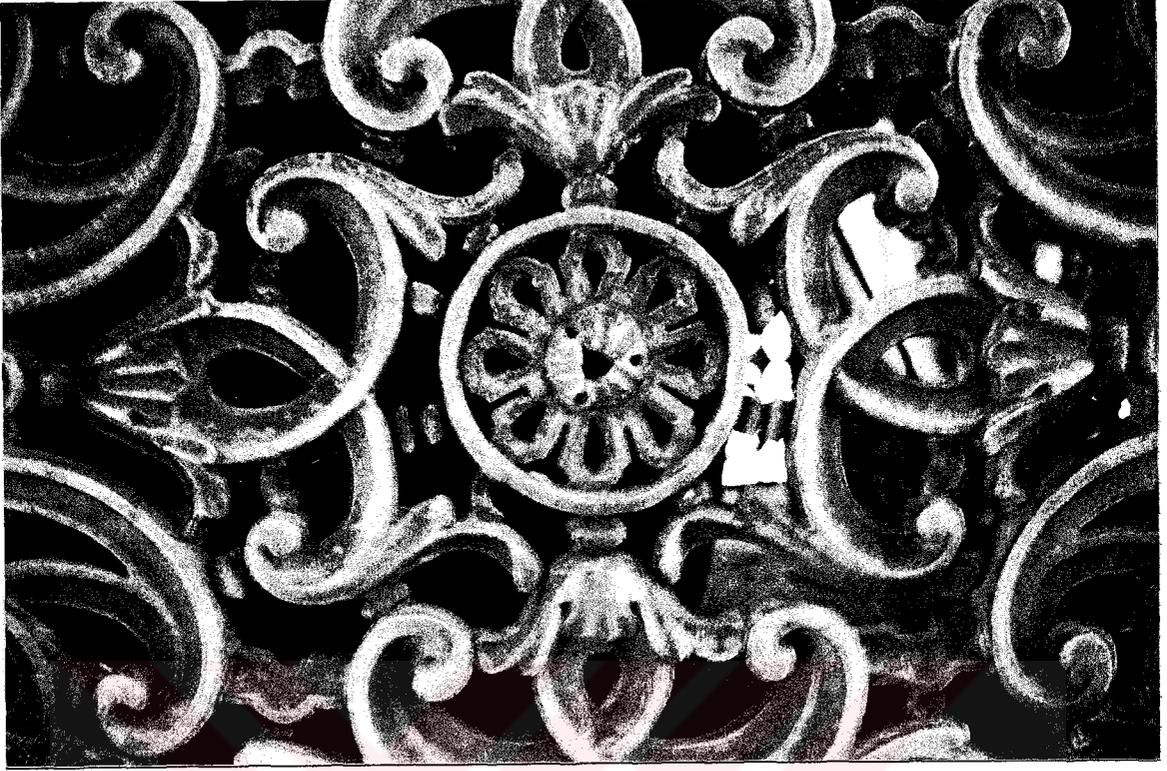
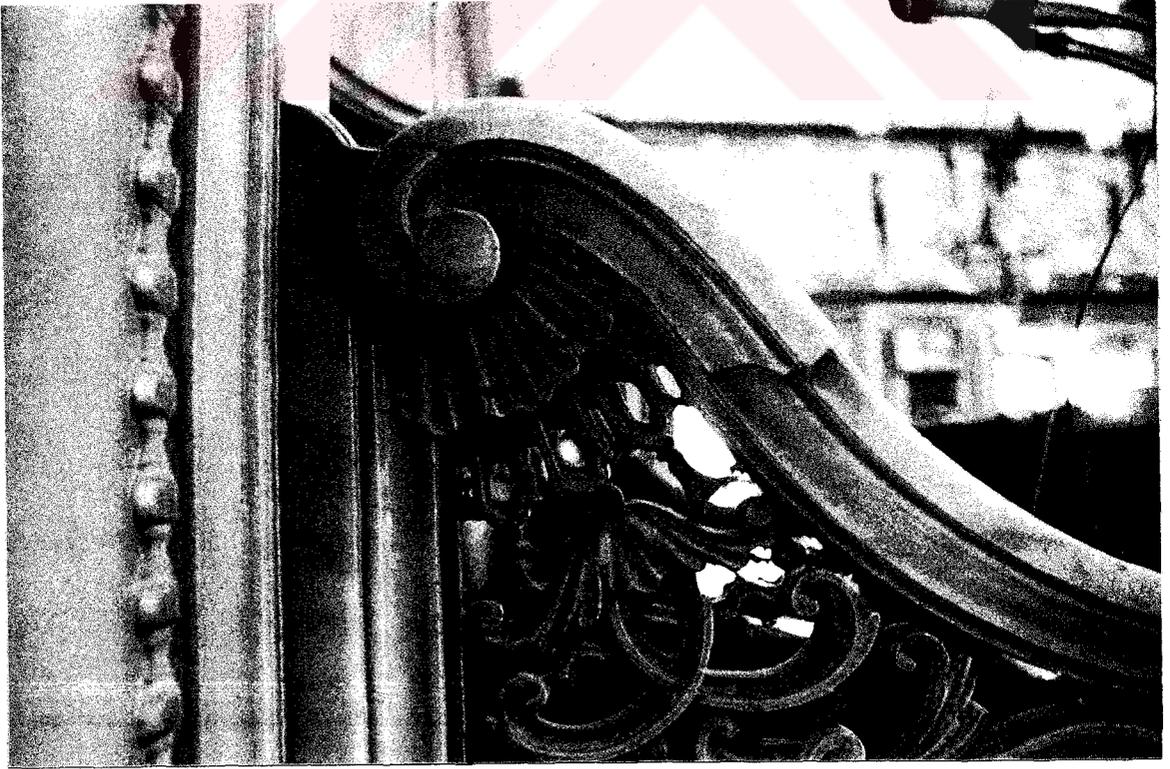
Caminin cümle kapısına ve hünkar köşküne çıkan merdivenleri beyaz mermerden yapılmıştır. Külliye'deki bütün sütunlar beyaz mermerden yapılmıştır. Son cemaat yerindeki sütunların korkulukları da beyaz mermerdir. Kapı ve iç mekanda alt sıra pencerelerinin söveleri yine beyaz mermerden yapılmıştır. Alt sıra pencerelerin mermer sövelerinin aralarına sıva bir kenar ve ince alçı silme, ortasına da siyah mermer levhalar konmuştur. Pencerelerin üstü de mermer kaplıdır. Caminin döşemesi ve süpürgelikleri de mermerdir. İç mekan elemanlarından mihrap, minber ve vaiz kürsüsü de, beyaz mermerden yapılmış dantel gibi işlenmiş hali ile ilgi çekmektedir (Resim 4.78, 4.79, 4.80, 4.81, 4.82).

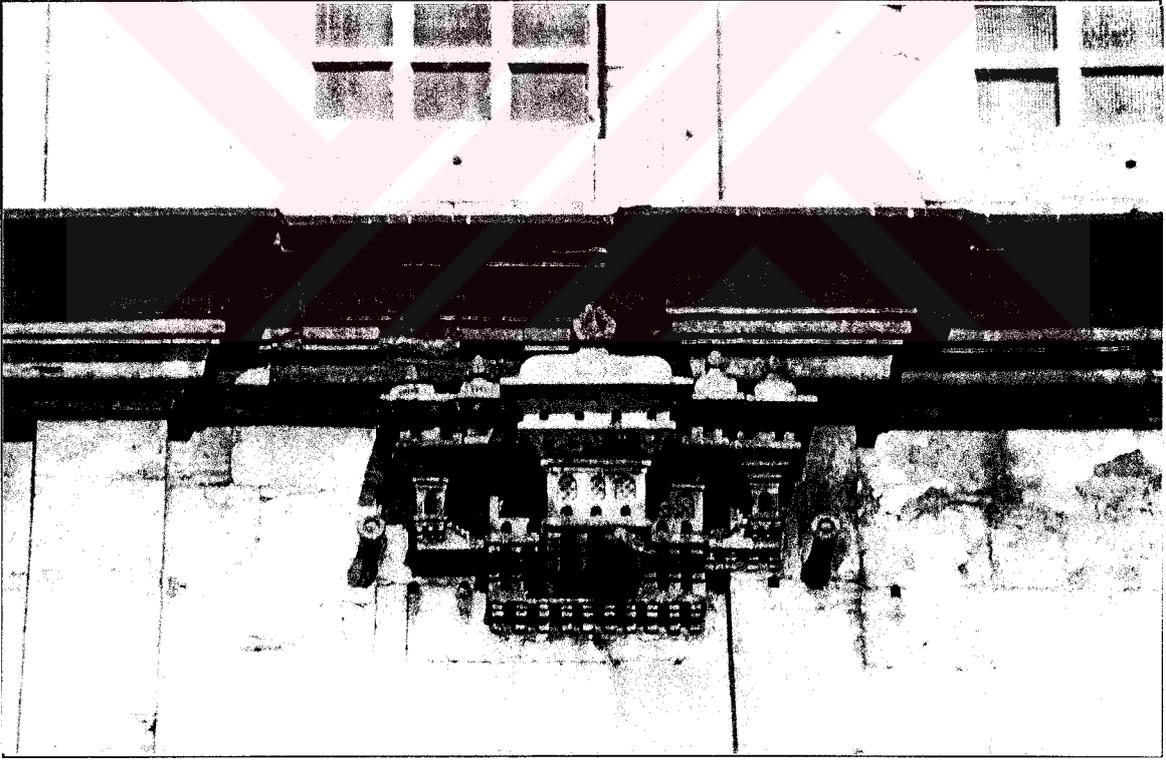
Resim 4.85 Cami'nin batı cephesindeki kuş evi

Ayazma Camisi'nde ve ek yapılarında, İstanbul'un diğer yapılarında fazlaca karşılaşılmayan sıklıkta ve güzellikteki kuş evleri de bezemenin bir başka yanı olarak kabul edilebilir bir uygulamadır. Ayazma Camisi'nin kuş evleri küfeki taşından yapılmıştır. Caminin batı cephesinde bir adet (Resim 4.85), güneydoğu cephesinde üç adet kuş evi vardır (Resim 4.86, 4.87). Bunun yanında hünkar köşkünün sokağa bakan cephe duvarında iki adet (Resim 4.88) ve avlu kapılarının iki yanında da kuş evleri vardır (Resim 4.89, 4.90). Bu kuş evleri tipik Osmanlı köşkleri şeklindedir. Ayazma Camisi'nin kuş evleri eklenti yapı biçiminde yapılmıştır. Kuş evlerinin arka cepheleri yapıya bitişiktir. Ön ve yan cepheleri dışa doğru taşmıştır. Ön cephesi ise, yatay çıkmalı dikdörtgen cephelidir. Kuş evlerinde mimariyi süsleme elmanı olarak; balkon, merdiven, silmeler, konsollar, alemler, kapı ve pencereler kullanılmıştır.
