18. YÜZYIL'DA OSMANLI İMPARATORLUĞU'NDA
BATILILAŞMA DÖNEMİ
VE
BİR 18. YÜZYIL ÖRNEĞİ
ÜSKÜDAR AYAZMA KÜLLİYESİ

Mimar M. Elif ÇELEBİ

F.B.E. Mimarlık Anabilim Dalı Rölöve-Restorasyon Programında
Hazırlanan

YÜKSEK LİSANS TEZİ

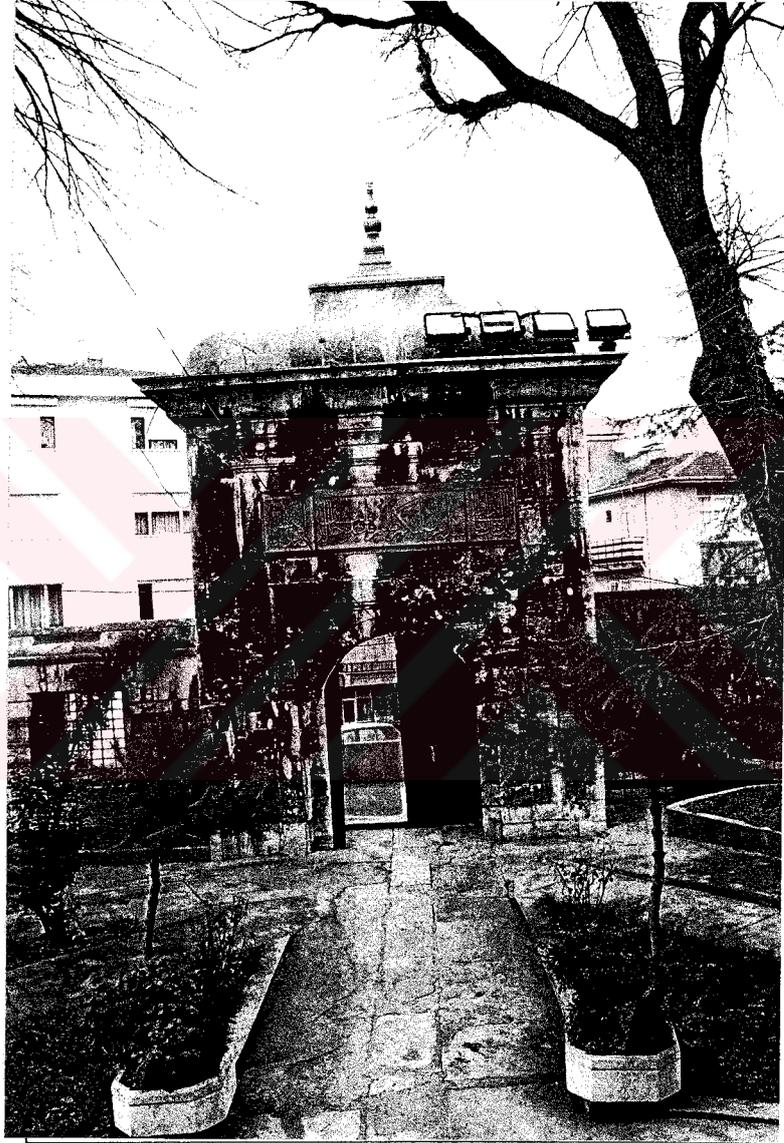
Kuzey yönündeki avlu kapısına büyük ve uygunsuz aydınlatma elemanları takılmıştır (Resim 5. 4).

Resim 5.4 Ayazma Külliyesi kuzey avlu kapısının uyumsuz aydınlatma elemanları

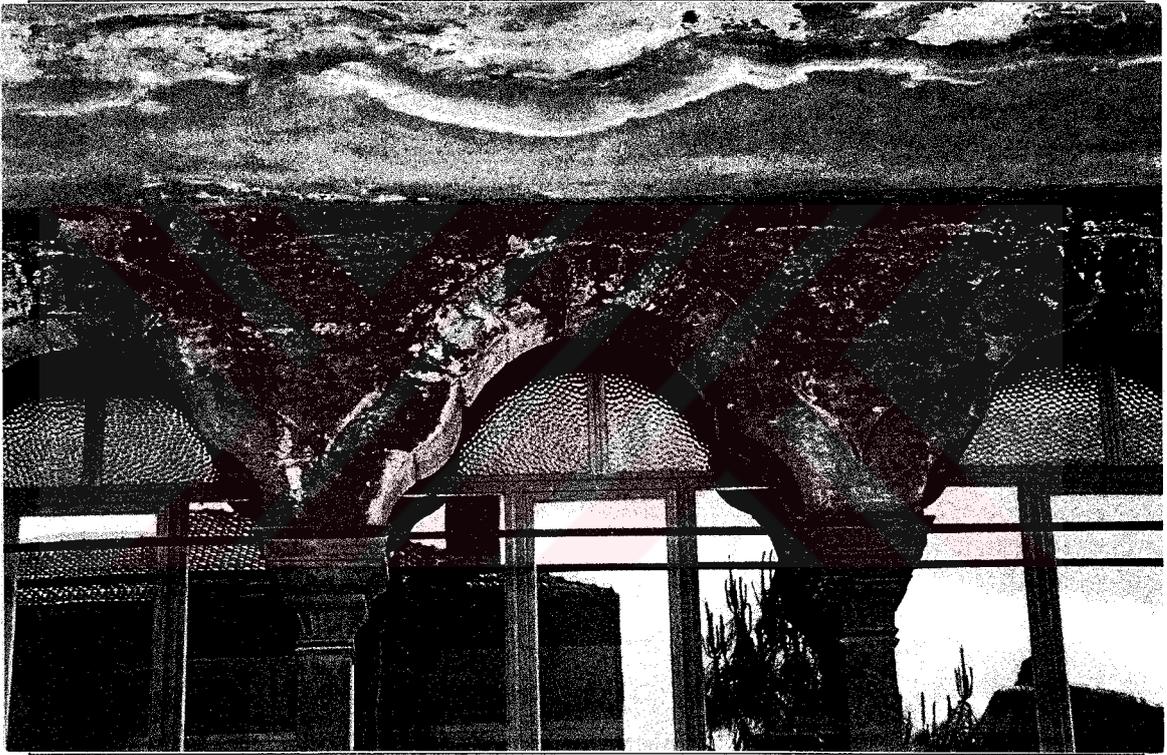
Resim 5.5 Hünkar Köşkü'nün saçakının alt kısımları

Yapı Elemanlarındaki Bozulma Durumu: Pencerelerin ahşap kapakları yağlı boya ile boyanmıştır. Kapılara günümüz kilit sistemleri takılmıştır. Saçaklarda ve saçak altlarında yağmur sularının izleri vardır (Resim 5.5). Hünkar mahfilindeki kavukluğun üzerine boya dökülmüştür.

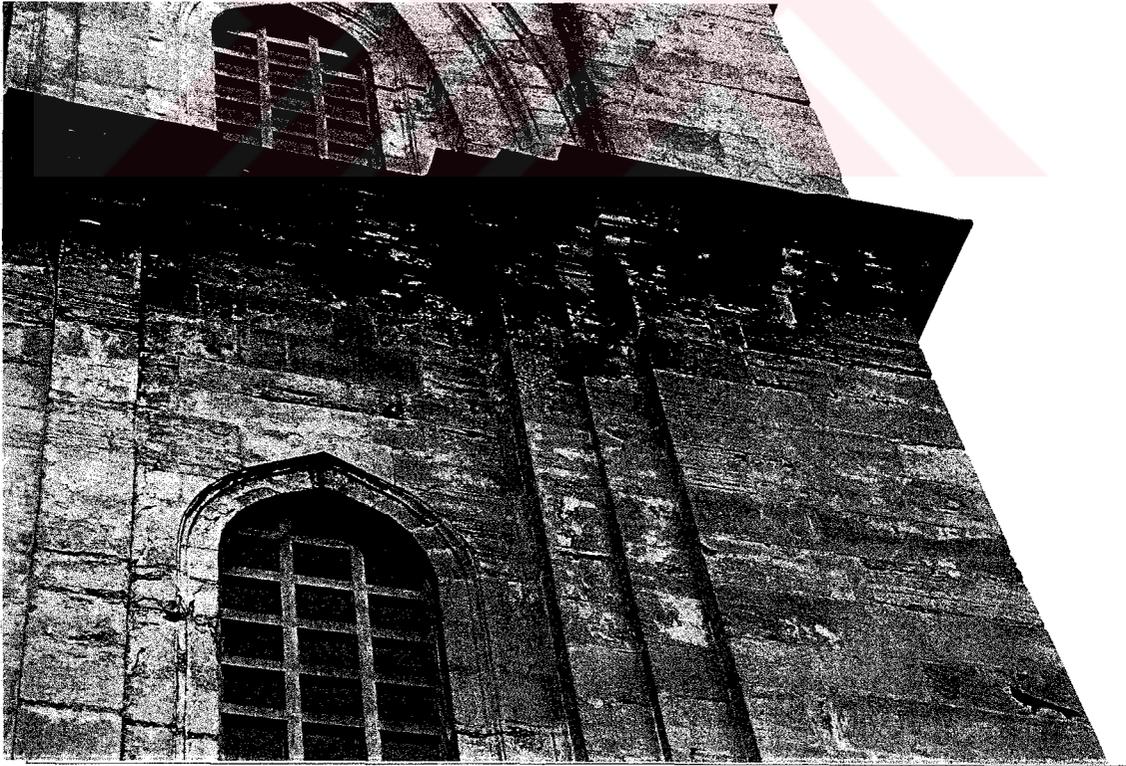
Resim 5.6 Caminin silmelerindeki kararma ve tuz çiçeklenmesi

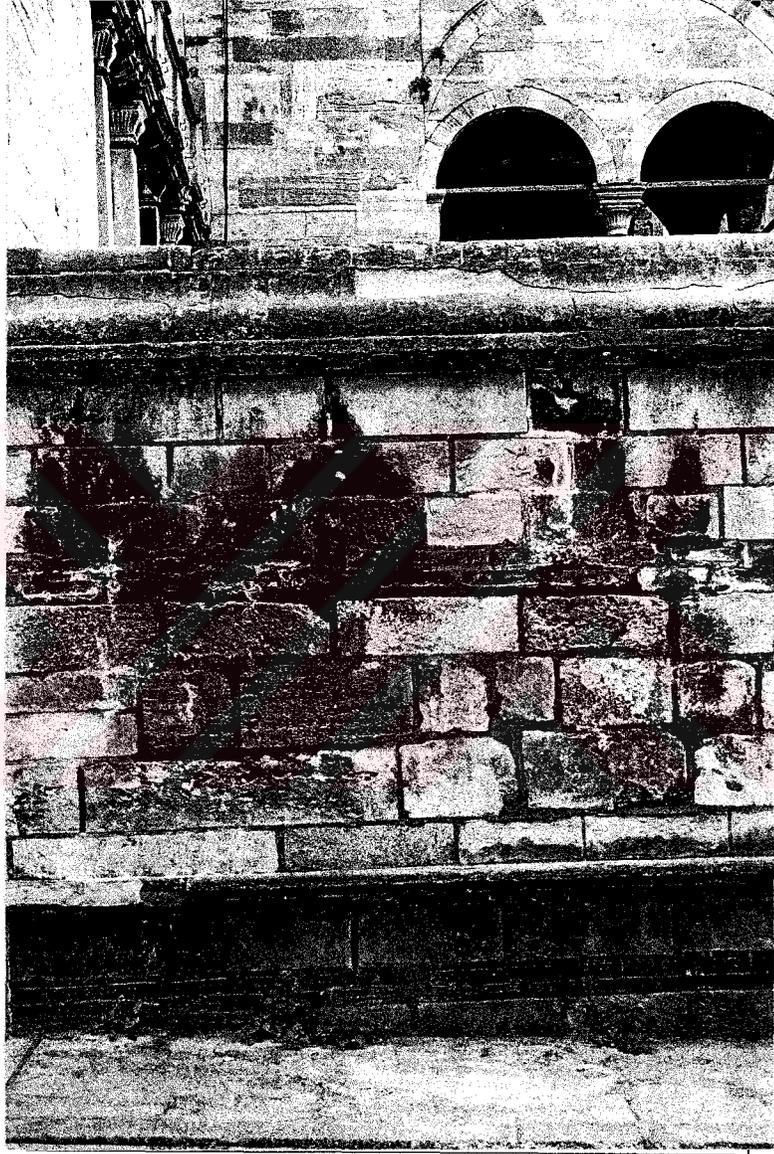
Resim 5.7 Avlu duvarındaki kararma ve yosunlaşma

Avlu duvarlarının ve yangın havuzunun harpuştalarında çatlak ve parça kopması sorunları vardır (Resim 5.7, 4.12). Zemine yakın kısımlarında ise yosunlaşma yoğun bir şekilde görülmektedir. Külliye'nin mermer çeşmesinde de çatlaklar bulunmaktadır. Cami'nin dış cephelerinde pencere sövelerinde kararma ve küçük boyutlarda parça kopmaları da görülmektedir (Resim 4.61).

Avlu duvarlarında ve yangın havuzlarının harpuştalarında, çeşmede görülen çatlaklar test edilmelidir. Bu malzemelere fiziksel ve mekanik takviyeler yapılmalı ve taşın sağlam çekirdeğine bağlanmalıdır (Binan,1994).

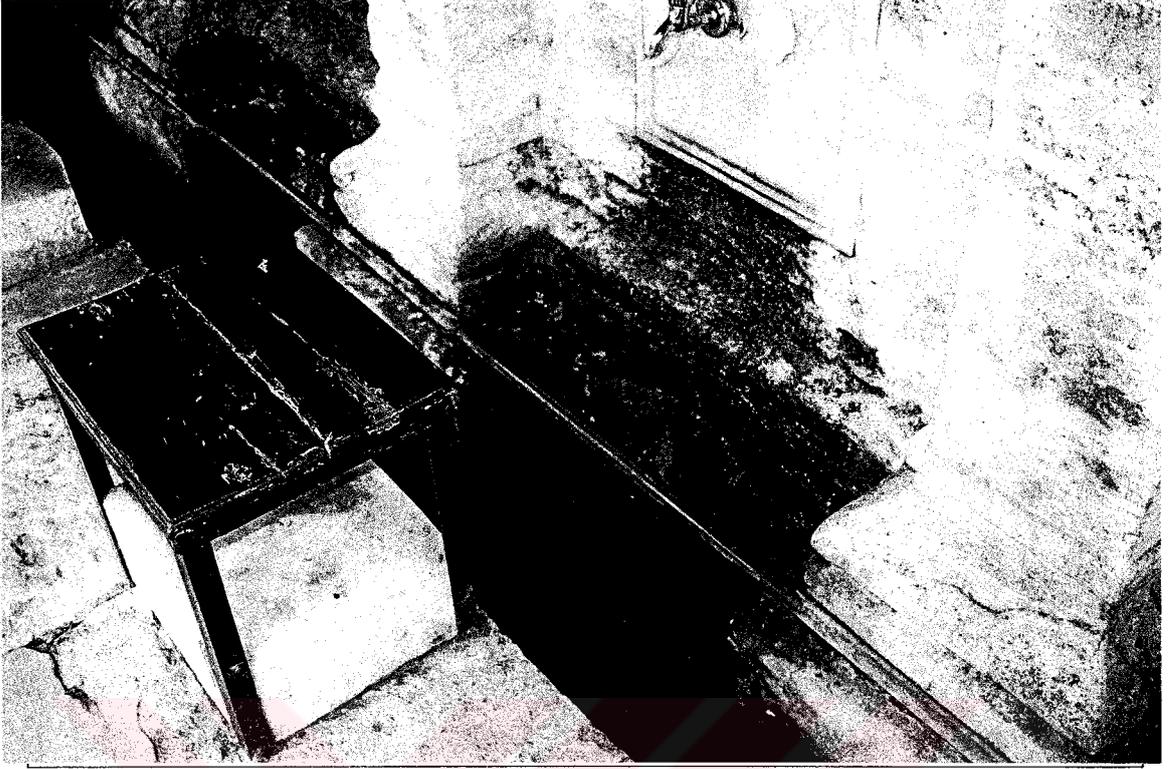
Resim 5.10 Abdest alma yerlerindeki yosunlaşma
