**YILDIZ TEKNİK ÜNİVERSİTESİ  
FEN BİLİMLERİ ENSTİTÜSÜ**

**GÜLHANE PARKI İÇİNDEKİ YAPILAR VE  
ALAY KÖŞKÜ**

**YÜKSEK LİSANS TEZİ**

**İSTANBUL, 2005**

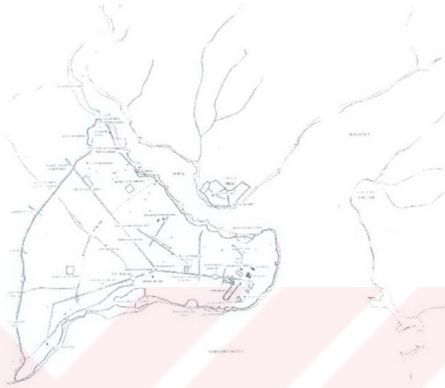
Şekil 2.3 Constantinopolis planı (450-1453) (Kuban, 1996)

Bir yandan Got ve Hunlar'ın tehdidi, diğer taraftan kavimler göçü ve nüfus artışı nedeniyle eski sınırların yetersiz kalması ve Gotların saldırılarına karşı önlem olarak II.Theodosius (408-450) döneminde, Constantin sur hattı terk edilmiş ve şehrin surları, vali Anthemius tarafından 413 yılında 1300-1400 metre batıya alınmıştır (Şekil 2.3) (Tezcan, 1989, s. 40).

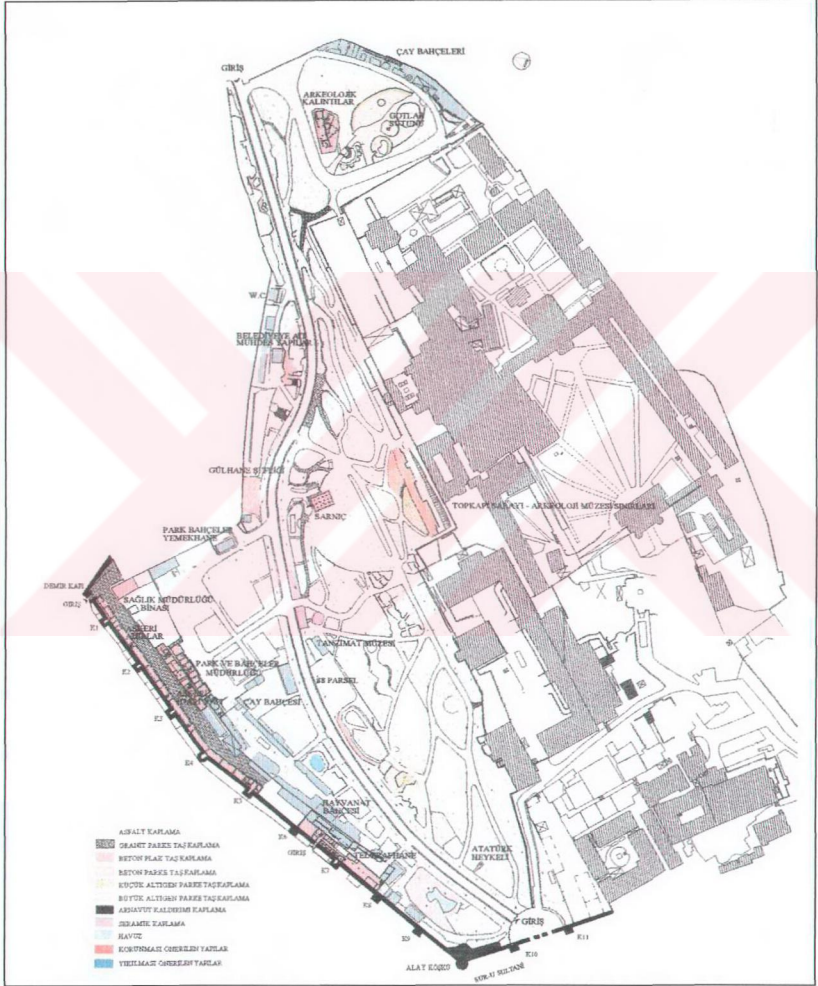
Şekil 3.2 Gülhane Parkı Vaziyet Planı, 2001 (Akant Tasarım tarafından hazırlanmıştır)

Parkın iki giriş kapısı vardır. Parkın Sarayburnu kısmı eskiden Sirkeci demiryolu hattı üstünden bir köprü ile bağlıydı. Bu kısım sonradan sahil yolunun açılmasıyla (1958) parktan ayrılmıştır.

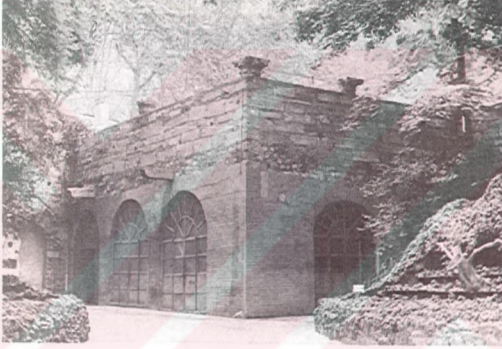
Resim 3.25 Park Sarnıcı (Tezcan, 1989)

Sarnıcın plan ve fotoğraflarıyla ilk yayımı Wulzinger tarafından yapılmıştır (Tezcan, 1989,s. 226).

Sarnıç örtüsü kubbemsi tonoz, sütun başlıkları, işlenmeden yarım bırakılmış kompozit tiptedir.

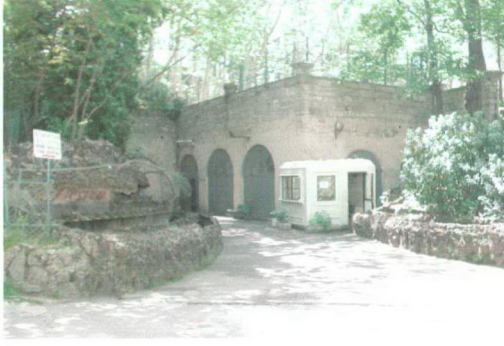
3.26 Park Sarnıcı (Dış cephe), 2000

Dışta 5 kemer açıklığı şeklinde görülen payandaların araları demir bölmeli, cam kapılarla kapanmış, sarnıcın üstüne de beton atılmıştır. Giriş cephesinde duvar örgüsü içinde iyon tipinde bir sütun başlığı kullanıldığı ve sarnıcın önünde, dış mekanda yapıyla ilgisi olmayan, kesik piramit şeklinde bir sütun başlığı görülmektedir (Tezcan,1989, s. 227).

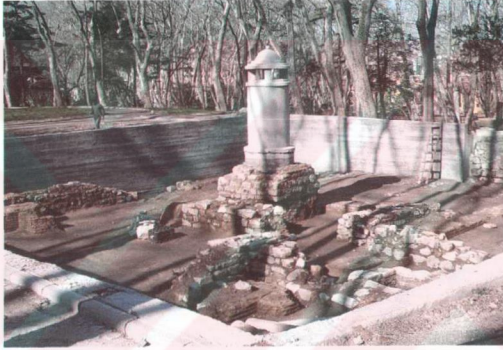
Resim 3.30 Sarnıç üstündeki arkeolojik kalıntı, 2005

Sarnıç üstünde; yapıdan zemin sularının uzaklaştırılması amacıyla arkeolojik kazı çalışması yapılmış ve kazı sonucunda tabanı kare formu ve zamanla aşınmış tuğla döşemeli, muhtemelen dörtgen planlı bir yapı kalıntısı ortaya çıkarılmıştır.

Arkeoloji Müzesi Uzmanları tarafından, bu yapı kalıntısı ile ilgili olarak şu bilgi verilmiştir: Üç değişik evre saptanmıştır. Tuğla döşeme üzerinde yer alan ince tuğlalardan horasan harcı ile örülü duvarların güneyinde bulunan horasan harç ile kısmen düzgün olmayan taşlarla örülü 2. evreye ait duvar ile daha sonra basit ihtiyaçlara karşılık vermek amacı ile çamurla yapılan duvarlar 3. evreyi oluşturmaktadır. Kazı çalışmaları sırasında bu alanın daha önce kazıldığı, dolgunun karışık olarak alana doldurulduğu, kazı sırasında elde edilen küçük buluntuların tasnifinden anlaşılmıştır.

Kazı sonrasında, sarnıç yapısından suyu uzaklaştırmak amacıyla perde duvar ve arkasında bir drenaj sistemi oluşturulmuştur.

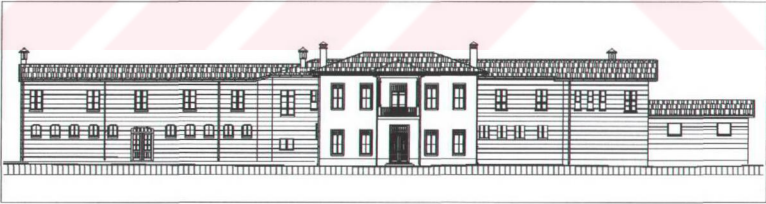
Şekil 3.7 Park ve Bahçeler Müdürlüğü Binası, Ön cephesi (Akant Tasarım tarafından hazırlanmıştır)

Yapının plan şemasında; her iki katta da, orta aksta yer alan merdiven çekirdeğinin iki yanında birer oda ve arkada bir WC bulunmaktadır. Üst katta merdiven holünün önünde ise bir balkon bulunmaktadır. Üst kattaki odaların tavan kaplamaları ahşap, alt kattakilerin ise volta üzeri sıvalıdır.

Alt ve üst kattaki odaların döşemesi ahşap, giriş holünün ve üst kat merdiven holünün döşemesi çini karodur. Restorasyon çalışması öncesinde yağlı boya ile kaplı mermer

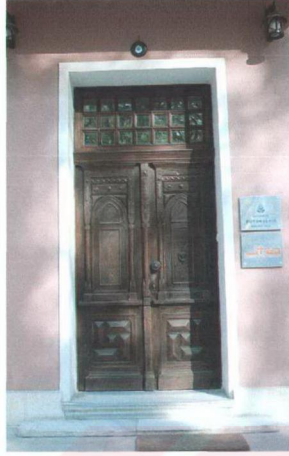
Resim 3.33 Park ve Bahçeler Müdürlüğü Binası Giriş Kapısı, 2005

Binadaki tüm iç kapılar ve giyotin pencereler yenilenmiş, yalnızca giriş kapısının üzerindeki yağlı boya sökülerek korunmuştur.

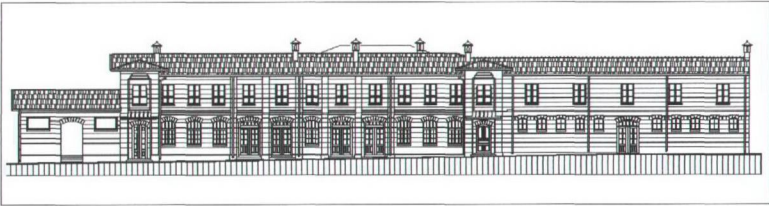
Şekil 3.8 Askeri Bina, Giriş Cephesi (Akant Tasarım tarafından hazırlanmıştır)

Yapı grubu, yapım süreci gözetilerek üç dönemde incelenebilir. “A” olarak tanımlanan ortadaki ana bina, ana binanın solunda ve ona bitişik tek katlı WC yapısı ile “B” olarak tanımlanan, ana binadan sonra yapıldığı düşünülen yapıdan oluşmaktadır.

“A” yapısı iki yandan kuleli, plastrlar arasında düzenlenmiş olan merdiven evleriyle sınırlanmaktadır. Merdiven kulelerinde, alt katta birer kapı ve üst katlarında ise pencereleri vardır. İki kulenin orta bölümlerinde ise alt katlardan kullanılan kapılar ve yanlarında pencereler, üst katlarda da yine bir dizi pencere bulunmaktadır. Yapının tüm alt kat pencereleri kemerli olarak, üst kat pencereleri dikdörtgen boşluklar içinde düzenlenmiştir.

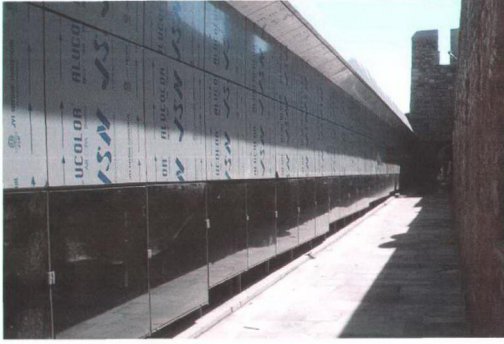
Resim 3.38 Ahır Yapıları arka cephesinde yapılan giydirme cephe, 2005

Yapı içinde çelik kolon ve kirişlemelerle güçlendirme yapılmıştır. Ahır binaları arka cephesi surların seyirdim teraslarına bakmakta ve burası alüminyum kompozit levhayla giydirilmiştir.

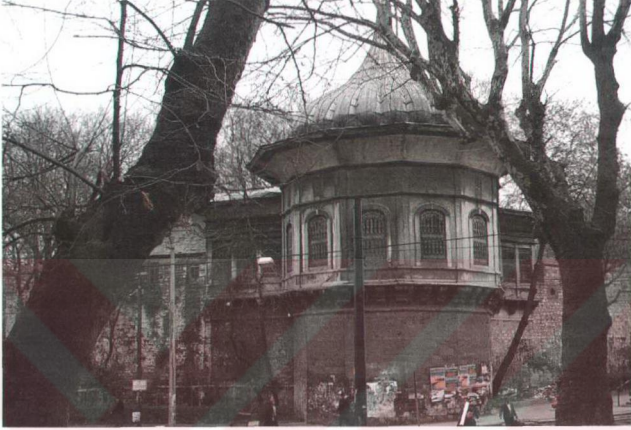
Resim 4.4 Temizleme Çalışması Öncesinde Alemdar Caddesi'nden Alay Köşkü, 2003

2003 yılında parkta yapılan restorasyon çalışmaları dahilinde, yapının bahçe cephesi temizlenmiş, 2004 yılında ise; yapının Alemdar Caddesi'ne bakan mermer levhalarla kaplı dış cephesinde temizleme çalışmaları yapılmış ve tamamlanmıştır.

Alay Köşkü'ne Alemdar Caddesi'nden bakıldığında ise; mermer kaplamanın duvarla birleşim yerlerinde açılmalar görülmektedir. Mermer levhalarda kopmalar, çatlamlar ve malzeme kayıpları da bulunmaktadır.

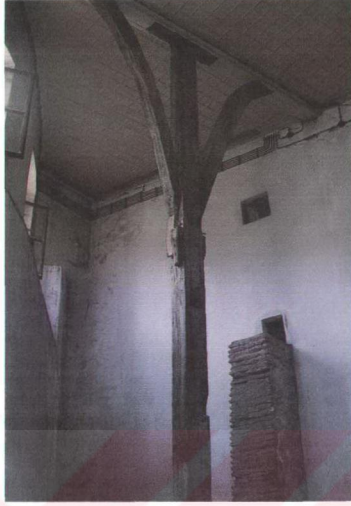
Resim 4.7 Zemin Katta Bulunan Dört Ana Dikmeden Biri, 2005

halindedir. Daha önce de değinildiği üzere burada binanın ana kirişlerini taşıyan ve elibögründelerle takviye edilmiş, taş ayaklar üzerine oturan dört ana dikme bulunmaktadır (Resim 4.10, 4.11). Bunların yüksekliği yaklaşık 7.43 m.dir ve meşe ağacından yapılmıştır. Bu dikmelere zaman zaman takviyeler olmuştur. Giriş holünde ara katı taşımak için yapılmış olan dört dikme daha bulunmaktadır.

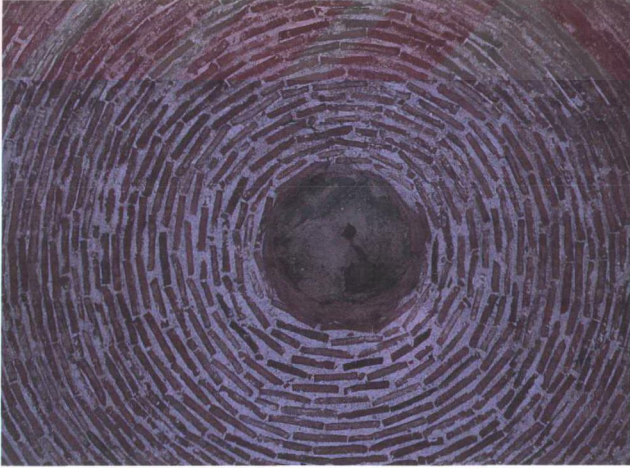
Resim 4.8 Burç İçinden Kubbenin Görünüşü, 2004

Z02 mahalinden demir kapı ile binanın taht odasını taşıyan köşe burca geçilir. 12 köşeli bu burcun duvarları kagir yığma tekniğiyle yapılmış, üzeri ise klasik tuğla örgülü kubbe ile örtülüdür.

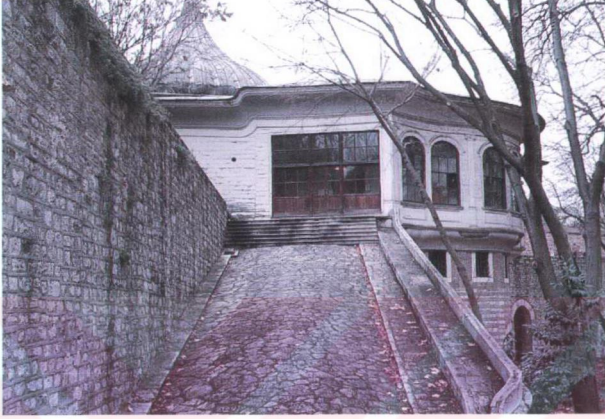
Resim 4.9 Yapının normal katına ulaşan rampa, 2004

Yapının normal katına Gülhane Parkı'ndan kagir yığma yapım tekniğiyle yapılmış olan geniş bir rampa ile ulaşılır.

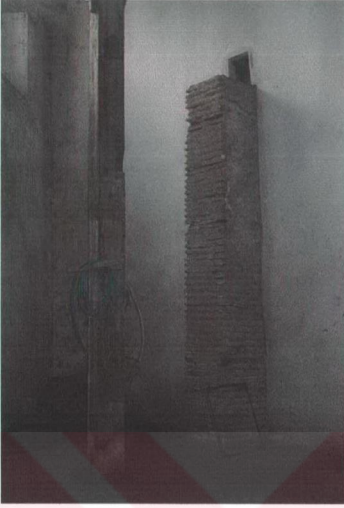
Resim 4.12 Tuğla Örgü Baca, 2005

Bu bölümün sol tarafında 3.98 m. yüksekliğinde tuğla örgü bir baca bulunmakta ve hemen yanında da bir tuvalet taşı yer almaktadır (Resim 4.12, 4.13). Moloz taş ile döşenmiş olan bu geniş mekanda konu olan bu kısım 40x40cm.boyutlarında tuğla ile döşenmiştir (Resim 4.14).

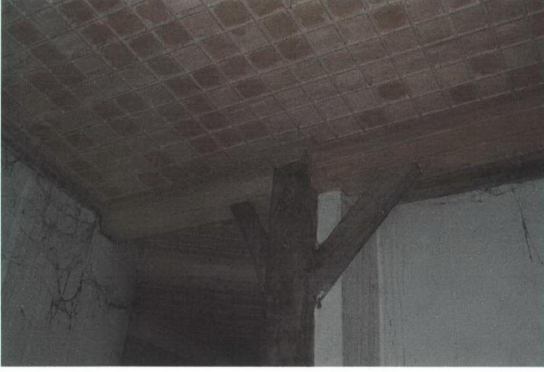
Resim 4.15 Z01 Mekanı'ndaki ahşap dikme ve kiriş, 2005

Bu geniş ve yüksek mekanın sağ arka bölümünde mermer basamakla yükseltilmiş Z01 mekanı bulunmaktadır. Burada bulunan ahşap tavan kirişi, ara kattaki A01 mekanının iç duvarı altına denk gelmektedir. Bu kiriş altında bir de ahşap dikme bulunmaktadır (Resim 4.15). 4.21m. yüksekliğinde, sur duvarına bitişik olarak yapılan bu mekanın tavanı ahşap çıtalı, döşemesi ise yine moloz taş olarak yapılmıştır.

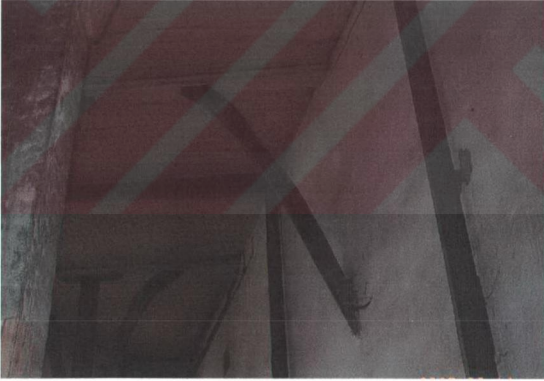
Resim 4.16 Zemin Katta Çelik Putrelle Yapılan Destek, 2005

Yapı 1990 yılında Kültür ve Sanat Varlıklarını Koruma ve Tanıtma Vakfı'na tahsis edildiğinde bazı onarımlar görmüştür. Bunlardan biri de bu kattan tavana destek amacıyla yapılan çelik putrellerdir (Resim 4.16).

Yapının taşıyıcı sisteminde bir problem yaşandığı, zemin katta bulunan çelik putrellere bakıldığında anlaşılmaktadır. Ayrıca duvar köşelerinde görülen çatlaklar da yapıda oluşan

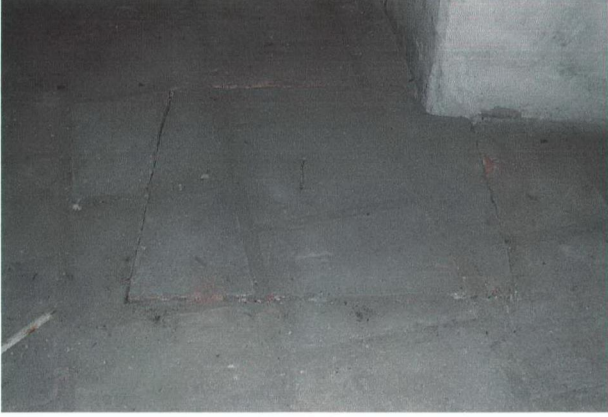
Resim 4.17 Z02 Mekanı'nın Döşemesinde Bulunan Açılır Kapak, 2005

Giriş holünün karşısında, köşkün inşası sırasında yapılmış olduğu düşünülen kagir yığma tekniğiyle yapılmış duvar bulunmaktadır. Bu duvarda bulunan 2.16m. yüksekliğindeki açıklıktan mermer basamakla Z02 mekanına geçilir. 40x40cm. boyutlarında tuğla ile yapılan döşeme üzerinde açılır bir kapak bulunmaktadır. Bu kapak kaldırıldığında yapı altından tünel olarak gittiği düşünülen bir mekana rastlanmıştır. Ancak içine girildiğinde bu bölüm moloz ile kapalı olduğundan devamı araştırılamamıştır (Resim 4.17).

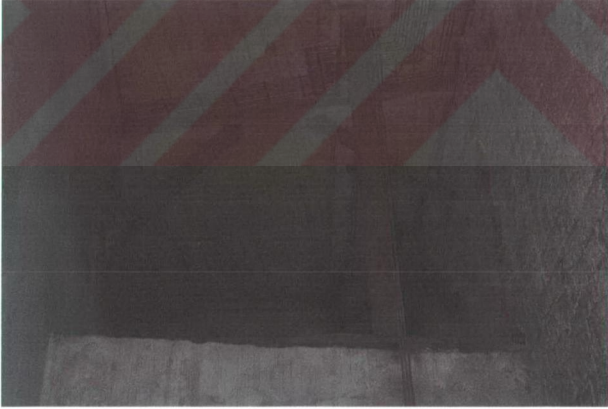
Resim 4.18 Z02 Mekanı'nın Sol Yan Duvarı Üzerindeki Dikme, 2005

Z02 mekanının 4.28m. yüksekliğindeki sol yan duvarı üzerinde, üst katın taşıyıcısı olan ahşap bir dikme bulunur. Yapının ana taşıyıcılarından olan bu bölümdeki ahşap kiriş, sur duvarından ve diğer duvardan payandalarla desteklenmiştir (Resim 4.18).

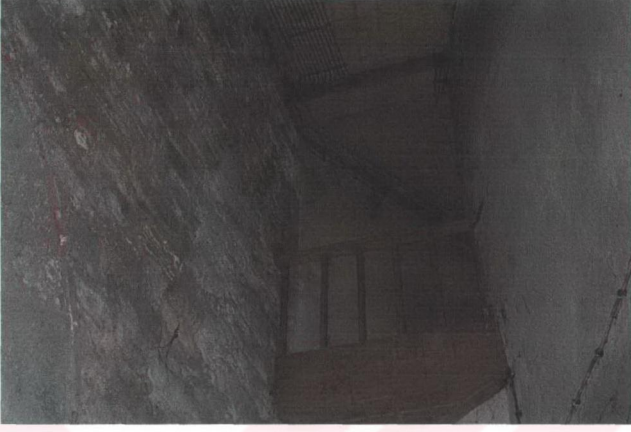
Resim 4.19 Z02 Mekanı'nın Sağ Yan Duvarı Üzerinde Düzenlenen Korkuluk, 2005

7.27 yüksekliğindeki bu ara mekanın sağ yan duvarı üzerinde ara katın ahşap korkulukları düzenlenmiştir (Resim 4.19).

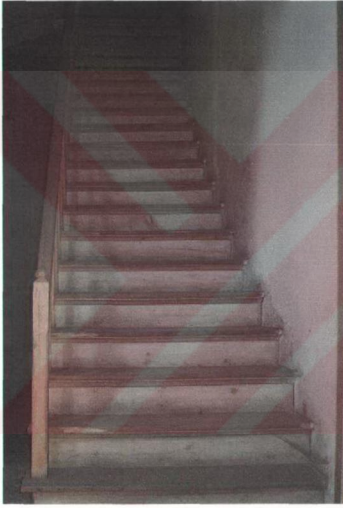
Resim 4.21 Ara Kata Çıkan Merdiven,2005

Toplam 7 adet pencere ile aydınlanan bu mekandan, giriş kapısının hemen solunda muhdes olarak yapılmış olan ahşap tek kollu bir merdivenle ara kata çıkmaktadır (Resim 4.21,4.22).

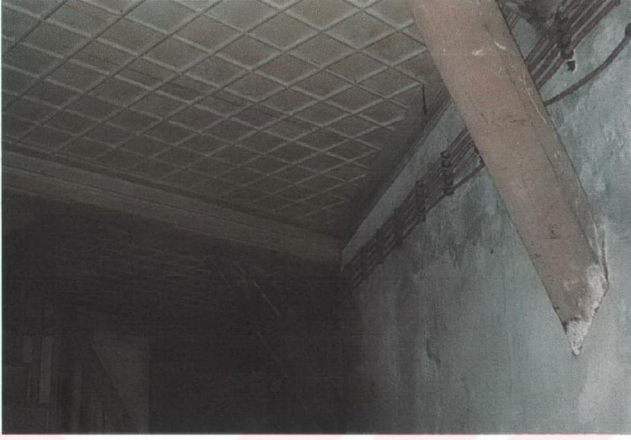
Resim 4.23 Ara Kattaki Ahşap Kirişlerin Altındaki Payandalar, 2005

Zemin kattan 21 adet ahşap basamakla çıkılan Galerî bölümü, 2.81m. yüksekliğindedir. Yapının ahşap kirişlerini taşıyan ana 2 dikme bu katta devam etmekte ve bunların arası 80 cm. yüksekliğinde ahşap korkulukla çevrilmiştir. Bu dikmeler haricinde 3 dikme ahşap kiriş altlarında bulunmakta ve bu kirişler sur duvarından payandalarla desteklenmektedir (Ek Pafta 7.8).

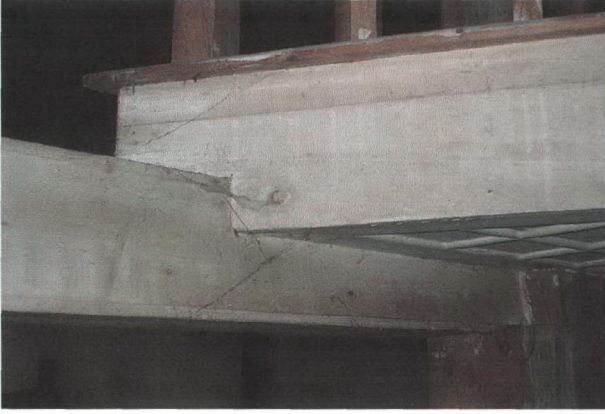
Resim 4.25 Ara Kattaki Ahşap Kirişlerin Altındaki Payandalar, 2005

Galeri katın döşemesini oluşturmak için, taşıyıcı dış duvarda belirli bir yükseklikten sonra incelererek yükselen duvar yüzeyinin iç mekanda oluşturduğu çıkıntı üzerine 20x20cm.'lik ahşap kiriş oturtulmuştur. Galeri katın döşemesi de bu kirişten 16 cm. yüksekte düzenlenmiştir (Resim 4.22,4.25).

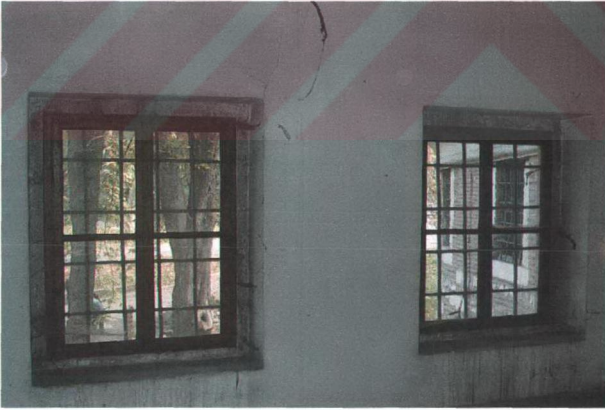
Resim 4.26 A01 Mekanındaki Pencere, 2005

Zemin kattaki giriş holü ve mekanı ile Ara kattaki tüm mekanlar, yapının yalnızca Gülhane Parkı cephesine bakmaktadır. Ara kattaki A01 mekanı, küfeki söveli ve demir parmaklıklı 4 adet pencere ile parka açılmaktadır (Resim 4.26). Bu odanın galeriden giriş kapısı 90x210cm. açıklıkta ve yapının onarımı sırasında yapılmış olduğu anlaşılmıştır (Resim 4.27)

Zemin ve Ara kattaki tüm pencere doğramaları yapının geçirdiği onarım esnasında yenilenmiş, şu an tüm camlar kırık durumdadır.

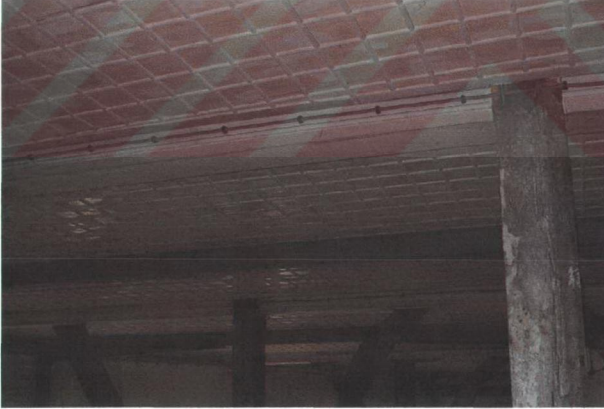
Resim 4.28 Zemin Kat Tavanı, 2005

Zemin ve Ara katın tavanı ahşaptır ve çıtalı olarak yapılmıştır (Resim 4.28).

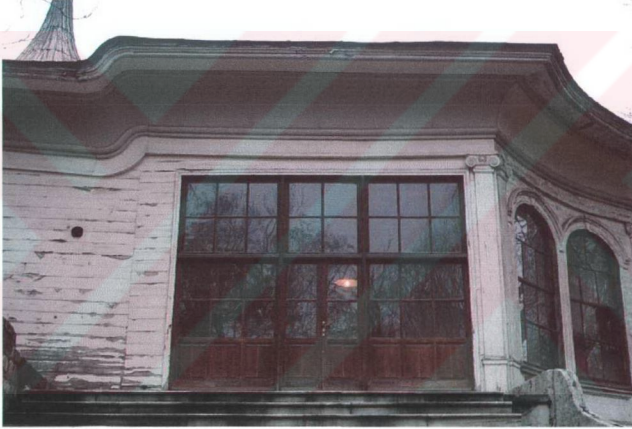
Resim 4.29 Normal Kat Giriş Kapısı, 2005

Yapıya park tarafından geniş bir rampa ile ulaşılır. Taş konsollarla dışarı doğru taşan bu yol, üstünde mermer basamakları ve yine mermer levhalarla döşenmiş giriş bölümünü taşımaktadır. Bu kısımdan K10 burcu ile Alay Köşkü arasındaki seyirdim terasına 2 basamakla ulaşmak mümkündür.

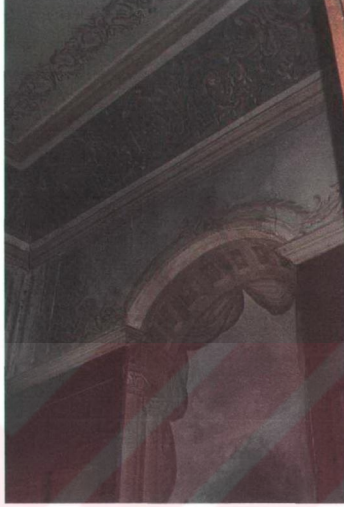
Resim 4.30 N01 Mekanı'ndaki Ahşap Dolaplar ve Ortasındaki Duvar Resmi, 2005

N01 mekanı, köşkün Alemdar Caddesi'ne bakan küçük iki odasından biridir. Bu odanın diğer mekanlardan farkı; duvarlarında yapılmış olan yaprak motifli kalem işi tezyinatıdır. Aynı zamanda odanın sağ duvarında ahşaptan gömme olarak yapılan iki dolap ve bunların ortasındaki nişte ise resimli duvar yüzeyi bulunmaktadır (Resim 4.30).

Mekanın sağır olan ve girişe bakan sol duvarında bir baca deliği bulunmaktadır. Bu odadaki giyotin pencereler düz atkılidir. Mevcut durumda iki pencerenin alt camları kırıktır.

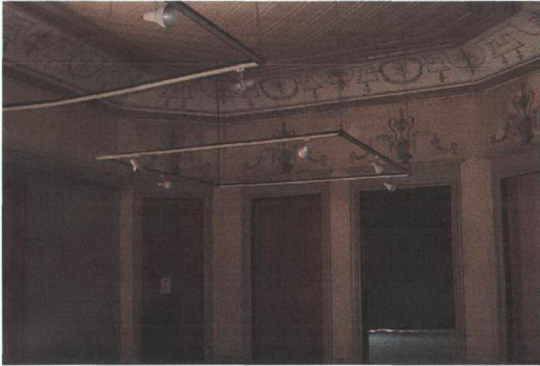
Resim 4.31 Büyük Salon'a Açılan Kapılar, 2005

Plan şemasında ortada görülen sofayı Büyük Salon diye adlandırdık. Yalnızca Gülhane Parkı'na cephesi olan bu mekana 2.99 m. yüksekliğinde 6 adet kapı açılmaktadır. Ancak bu kapılardan ikisinde kapı kanadı mevcut değil, Taht Salonu'na açılan kapının yanındakine ise aynı görüntü verilmiş ancak hiçbir mekana açılmamaktadır (Resim 4.31).

Alay Köşkü, Kültür ve Sanat Varlıklarını Koruma ve Tanıtma Vakfı tarafından kullanıldığı dönemde sergi salonu işlevini yürütmekteydi. Bununla beraber yapı içinde bu işlevi yürütmek amacıyla birtakım değişiklikler yapılmıştır. Elektrik tesisatı yeniden elden geçirilmiş ve bu işleve uygun olarak düzenlenmiş. Tavandan ara aydınlatma elemanları konulmuş ve duvar yüzeylerinin neredeyse tamamı panolarla kapatılmıştır. Bu panoların her biri, kendi içinde bulunan floresan lamba ile aydınlatılmıştır (Resim 4.31).

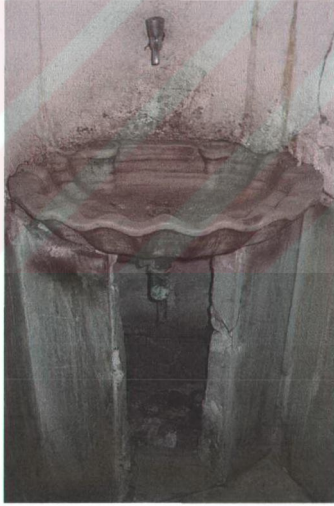
Resim 4.32 Lavabo Hacminde Bulunan Kurna, 2004

Yapı içindeki tek ıslak hacim olan tuvalet, mermer kurnası olan ayrı bir bölme ile Büyük Salon'a açılmaktadır (Resim 4.32). Bu hacmin döşemesi yükseltilmiştir.

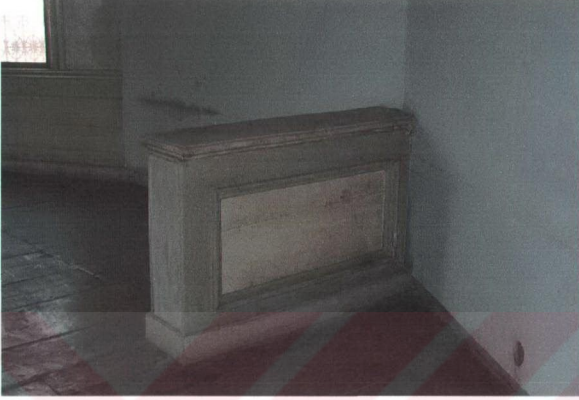
Resim 4.33 Taht Salonundaki mermer yükselti, 2005

Ortadaki geniş bölümden köşe burcun üzerinde konumlanmış olan Taht Salonu'na geçilir. Bu mekanda sağda ve solda yer alan mermer yükseltilerin, seki altı- seki üstü oluşturmak için bir hat olduğu düşünülmektedir (Resim 4.33).

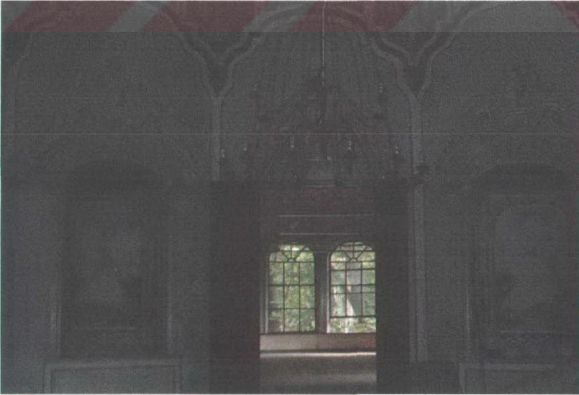
Resim 4.34 Taht Salonu İç Mekanı, 2005

Birçok tarihi karara tanıklık etmiş olan bu mekan, yapının asıl köşk mahalini oluşturmaktadır. Taht Salonunun 7.64 m. yüksekliğindeki kubbesi, kısmen kalem işi süslemeyle, daha çok da levha kurşunların kalıplara göre kesilip oyulması ve kubbeye çivilerle tutturulması ile hazırlanan kurşun tezyinatla kaplıdır.

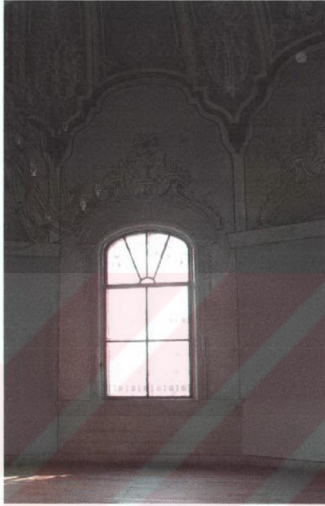
Resim 4.35 Taht Salonu Penceresi ve Eklenti Panolar, 2005

Bu salon 7 adet kemerli, giyotin pencere ile Alemdar Caddesi'ne bakmaktadır. Pencereleer de altın yıldızlı demir parmaklıklar bulunmaktadır. Mevcutta; bu pencereleerden 4 tanesinin önüne panolar eklenerek içteki görüntü yok edilmiştir. Yine aynı şekilde bu mekanın sağır olan iki duvarına da panolar yapılmıştır (Resim 4.35).

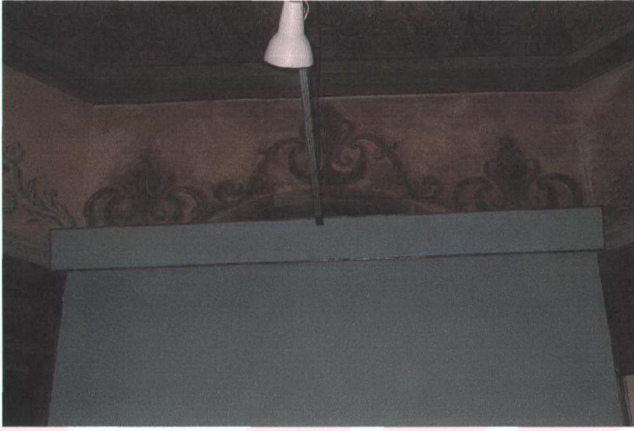
Resim 4.36 N02 Mekanı'nın Park Tarafındaki Sağır Duvarı, 2005

N02 mekanının üç sağır duvarı da panolarla kaplanmıştır. Kapı ve pencere üstlerinde kalem işleri bulunmaktadır. Odanın park tarafına bakan sağır duvarında mevcut izlerden anlaşıldığı üzere, N01 mekanında olduğu gibi 2 dolap ve ortada belki de bir niş olabileceği düşünülmektedir (Ek Pafta 4).

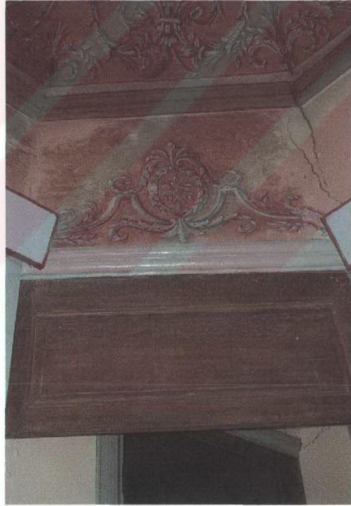
Resim 4.37 N02 Mekanı'nın Tavanında Oluşturulan Ahşap Bölme, 2005

Odaya Büyük Salon'dan girildiğinde N02 mekanının tavanını düzgün bir şekilde oluşturmak amacıyla küçük mekanın tavanı ile konu olan oda tavanı arası ahşap bir bölme ile kesilmiştir (Resim 4.37).

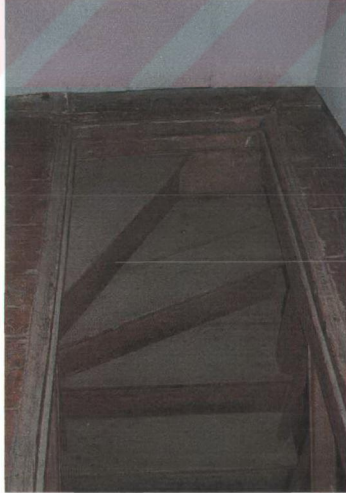
Resim 4.39 Küçük Salon'da Bulunan Muhdes Ahşap Merdiven, 2005

Küçük Salon diye adlandırdığımız mekân, zemin kat ile ilişkiyi sağlayan muhdes ahşap merdivenin bulunduğu odadır (Ek Pafta 4). Küçük bir sofa şeklinde planlanmıştır.

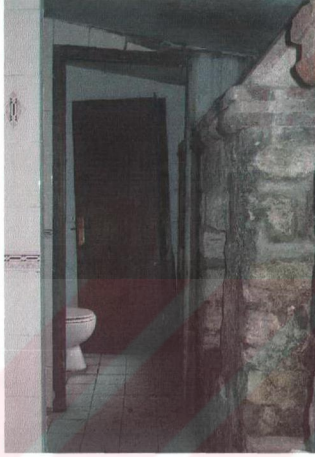
Resim 4.40 Normal Kattaki İlave WC, 2005

Küçük Salon'da, surun seyirdim terası ile bağlantısını sağlayan bir kapısı bulunmaktadır. Ancak son kullanım sırasında ilave edilen ıslak hacim nedeniyle bu bağlantı kesilmiştir. Bu ilave bölüm seyirdim terası döşemesi 34cm. yükseltilerek oluşturulmuştur (Ek Pafta 11). Bu mekan içinde sur duvarlarının dandanelerinin arası ahşap doğrama ile kapatılmıştır.

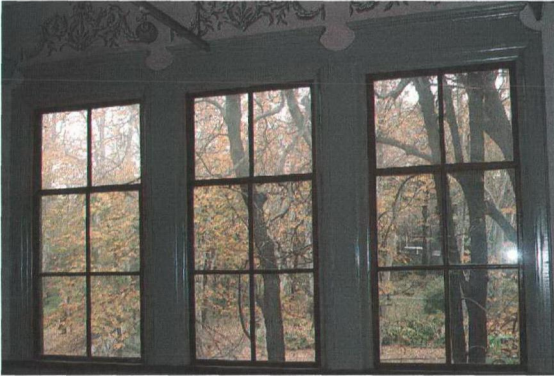
Resim 4.41 N03 Mekanındaki Pencereler, 2005

Küçük Salon dediğimiz bu mekandan kapı kanadı mevcut olmayan N03 odasına eşikle geçilir. Yine bu odada da duvarlar panolarla kapatılmıştır. Parka bakan bu köşe odada 5 adet düz atkılı pencere bulunur. Tavanının bir bölümü çıtalı olarak yapmıştır (Ek Pafta 6).

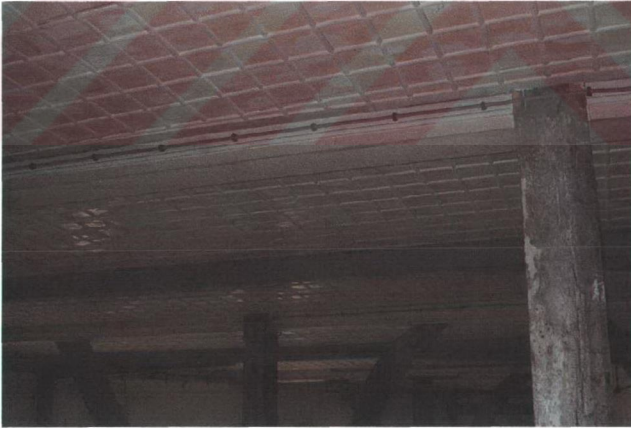
Resim 4.42 Zemin Kat Tavanı, 2005

Zemin ve ara katın duvarları sıvalıdır ve hiçbir bezeme bulunmamaktadır. Tavanları ise ahşap çitalı olarak yapılmıştır (Resim 4.42).

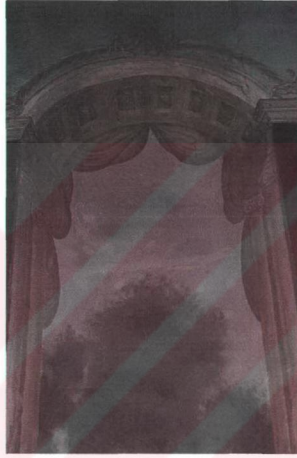
Resim 4.43 N01 Mekanının Duvarındaki Resim, 2005

N01 nolu mekan: Tavanda yine alçı üzerine yapılan kalem işleri bulunmaktadır (Şekil 4.2). Odanın sağ duvarında daha önce de konu edildiği üzere, ortada peyzaj resimlenen bir niş ve iki yanında ise ahşap dolaplar bulunmaktadır. Resimde renk kaybı ve aşınma görülmektedir. Odanın duvarlarında yaprak motifleri işlenmiştir.

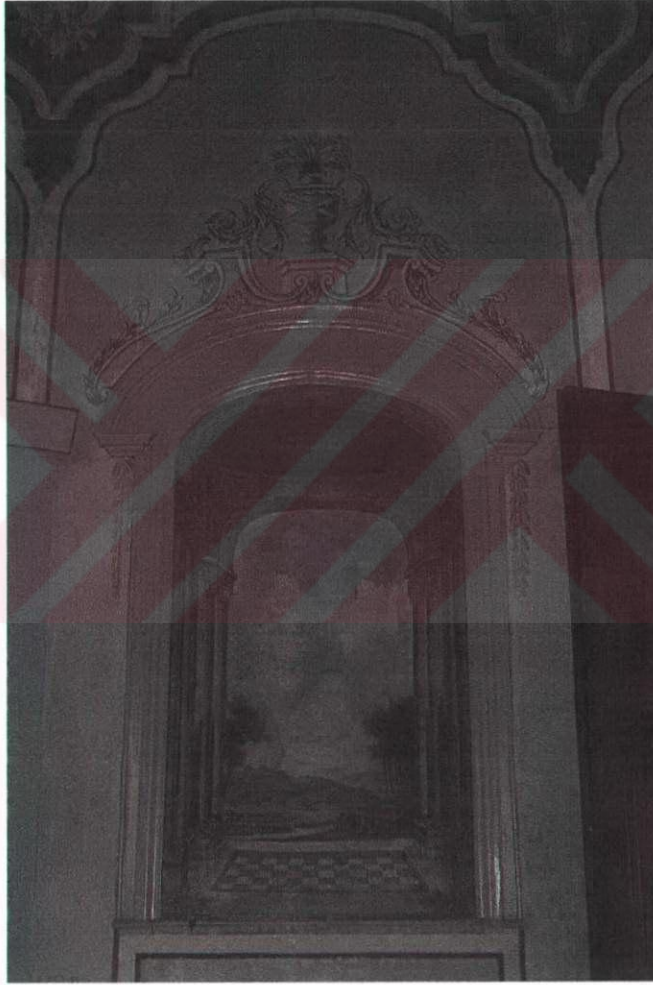
Resim 4.45 Taht Salonu Duvarında Bulunan Resim, 2005

Bu odanın giriş kapısının sağında ve solundaki sağır duvarlardaki nişlere yapılan resimler sıva üzerindedir. Duvar dekorasyonu da yine sıva üzerine yapılmıştır (Resim 4.45).

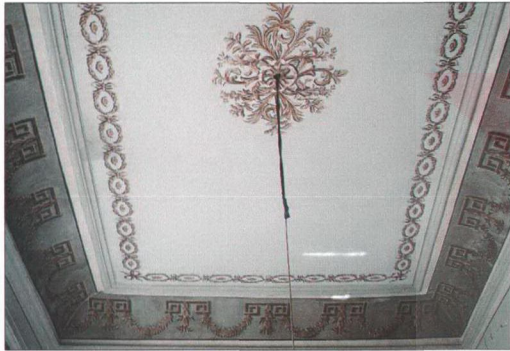
Şekil 4.4 Normal Kat Giriş Holünün Tavan Planı

Giriş Holü: Odanın tavan dekorasyonu, alçı üzerine yapılan kalem işi tezyinatıdır. Duvar dekorasyonu ise siva üzerine yapılmıştır (Şekil 4.1).

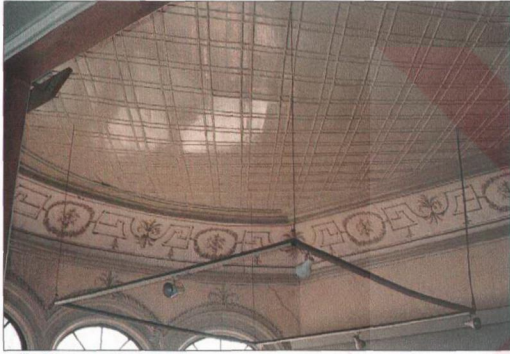
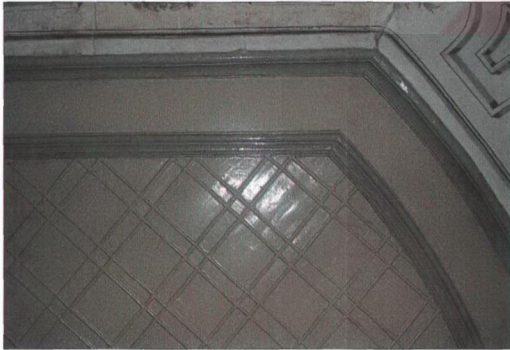
Şekil 4.6 Normal Kat Büyük Salonun Tavan Planı

Büyük Salon: Tavan dekorasyonu ahşap taşıyıcı altına çakılan çıtalarla oluturulmuştur. (Şekil 4.3). Duvar dekorasyonu ise, sıva üzerine yapılmıştır. Kapı üstlerinde ve koltuk silmesi üstünde kalem işi tezyinatı vardır

Günümüzde, konumuz olan bu yapının önemli strüktürel sorunları bulunmaktadır. Yapının normal kat tavanında özellikle Büyük Salon'da çökmeler görülmektedir. Yapının duvarla tavan birleşimlerinde çatlaklar oluşmuştur. Aynı zamanda bu noktalarda nemlenme görülmektedir.

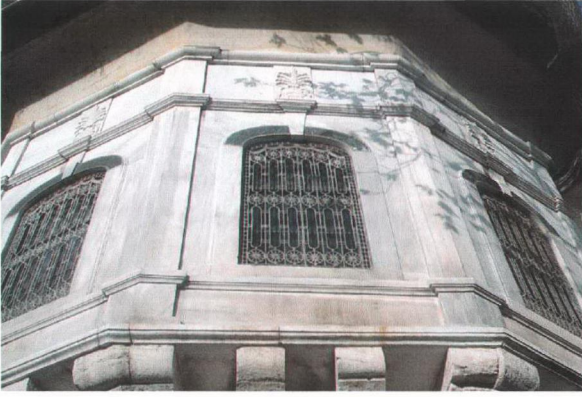
Resim 4.47 Alemdar Caddesi'nden Taht Salonu Pencerelemi, 2005

Caddeden görülen bu odanın dış duvarları, altında kaide oluşturan burca uygun şekilde yine köşelidir. Köşkün bu cephesi tamamen mermer lavhalarla kaplıdır. Taht Salonu'nun dış bakan 7 penceresinin üstlerindeki siyah boyalı mermer kemerlerin her birinde bir beyit olmak üzere bronz harflerle tarih manzumesi yazılmıştır. Pencerelemin dökme demirden altın yaldızlı orijinal parmaklıkları vardır (Resim 4.47).

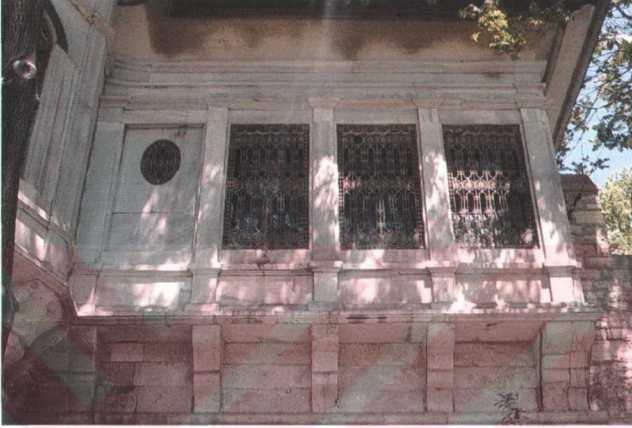
Resim 4.50 Alemdar Caddesi'nden Taht Salonu'nun Sağ Yanındaki Oda, 2005

Taht Salonu'nun her iki yanında, surun dendanelerinin kesilmesi suretiyle konsollar üzerine inşa edilmiş birer oda bulunur ve bunların cepheleri de yine mermer lavhalarla kaplıdır. Her bir odanın düz atkılı üçer penceresi ve yine dökme demirden yapılmış altın yıldız kaplamalı parmaklıkları bulunur. Taht Salonu'nun sağ yan cephesindeki küçük pencere tuvalet penceresidir ve onun da demir parmaklığı vardır (Resim 4.50).

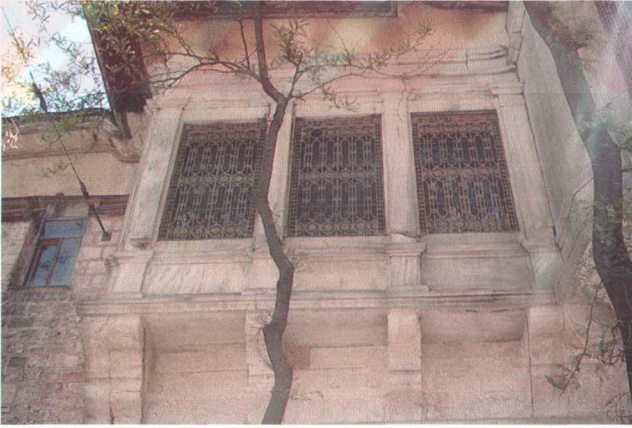
Resim 4.51 Alemdar Caddesi'nden Taht Salonu'nun Sol Yanındaki Oda, 2005

Alemdar Caddesi'nden bakıldığında Taht Salonu'nun sol yanında, sur duvarının dendaneleri arasının ahşap doğrama ile kapatıldığı görülür. Bu bölüm yapının son kullanımı sırasında yapılan İlave WC'dir (Ek Pafta 9).

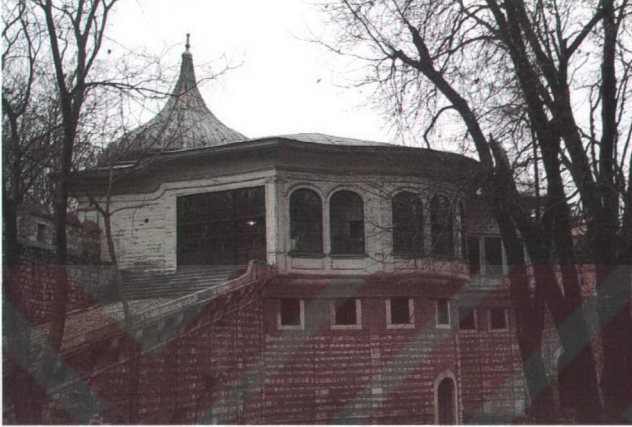
Resim 4.52 Gülhane Parkı İçinden Alay Köşkü, 2005

Alay Köşkü'ne Gülhane Parkı içinden bakıldığında; normal kata ulaşan konsollarla düzenlenmiş geniş bir rampa dikkati çeker. Aynı zamanda bu cephenin formu da yapıya farklılık kazandırır.

Yapının yüksek zemin kat duvarları pencere sövesinin biraz altına kadar almaşık duvar örgü tekniği ile yapılmış, bu noktadan üstü ise tuğla duvar ile örülmüştür. Zemin katta belirli aralıklarla düzenlenmiş olan payeler rampanın alt cephesinde de devam etmektedir (Ek Pafta 10). Bu kağır payelerin arasında 11 adet küfeki söveli, demir parmaklıklı pencere yer alır. Bunlardan dördü A01 odasında, ikisi Galeri'de, diğerleri de Zemin katın yüksek Giriş Holü'nde bulunur (Ek Pafta 3). Kıvrımlı bir formu olan cephenin ortasında kemerli giriş kapısı yer alır.

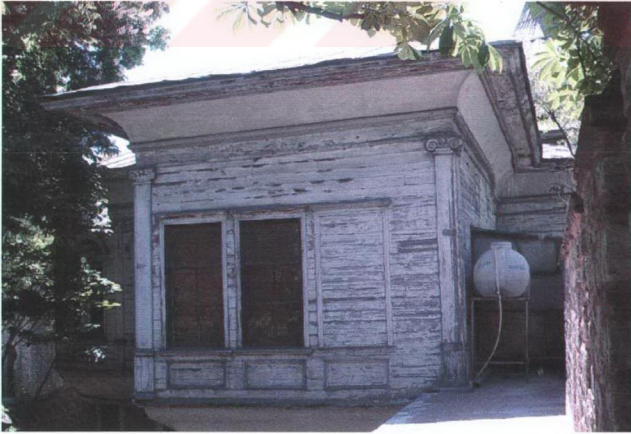
Resim 4.54 N03 Odası'nın Yan Cephesindeki Pencere Görüntüsü Verilmiş Boşluk, 2005

Bu kattaki diğer 5 pencere düz atkılı ve N03 odasına aittir. Bu köşe odanın seyir kotuna yakın yan cephesinde, pencere görüntüsü verilmiş bir boşluk bulunmaktadır (Ek Pafta 11).

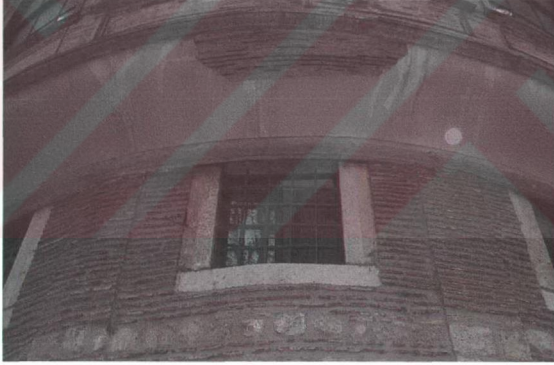
Resim 4.55 Zemin Kat Penceresi, 2005

Yapının kullanımı sırasında değiştirilip özgünlüğünü kaybeden bu zemin kat pencereleri, yapıyı boydan boya çeviren kornişin hemen altında, 94x120 cm. boyutunda düzenlenmiştir. Pencereleler 22 cm. genişliğinde küfeki söveli ve demir parmaklıklıdır (Ek Pafta 18).

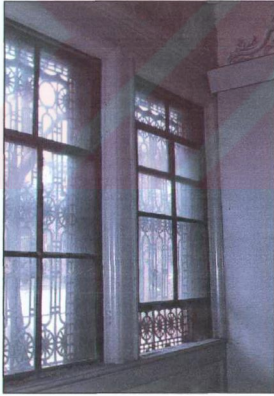
Şekil 4.11 N01 ve N02 Mekanlarının Penceresi ( Ek Pafta 12)

Köşke Alemdar Caddesi'nden bakıldığında ; Taht Salonu'nun pencerelerinin basık kemerli, iki yanındaki odaların (N01, N02) pencerelerinin ise düz atkılı olduğu görülür (Şekil 4.11,4.12).

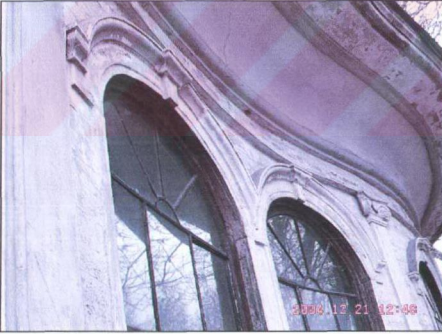
Şekil 4.13 Giriş Holü ve Büyük Salon'un Penceresi ( Ek Pafta 15)

Gülhane Parkı'na bakan cephesinde ise; normal kattaki Giriş Holü ve Büyük Salon'un pencereleri basık kemerli, köşedeki N03 odasının pencereleri ise düz atkılıdır (Şekil 4.13, 4.14).

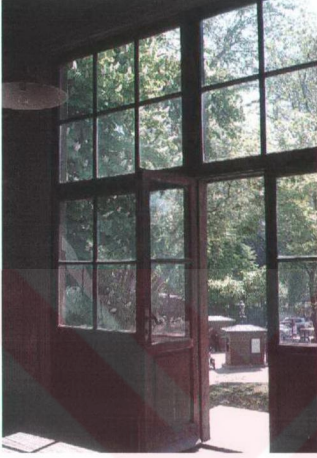
Resim 4.56 Normal Kat Giriş Kapısı

Daha önce de bahsedildiği gibi Alay Köşkü'nün dışarıya açılan iki kapısı vardır. Bunlardan biri rampayla ulaşılan normal katın giriş kapısı, diğeri ise zemin kata girişi sağlayan kemerli ahşap kapıdır. Yapı içindeki tüm kapılar aynı özellikte ve düz atkılıdır (Şekil 4.15).

Normal kattaki pencerelerin büyük bir bölümü çürümüş ve camları kırılmıştır. İç kapılar ise iyi durumdadır. Yalnızca giriş kapısında çürüme görülür.

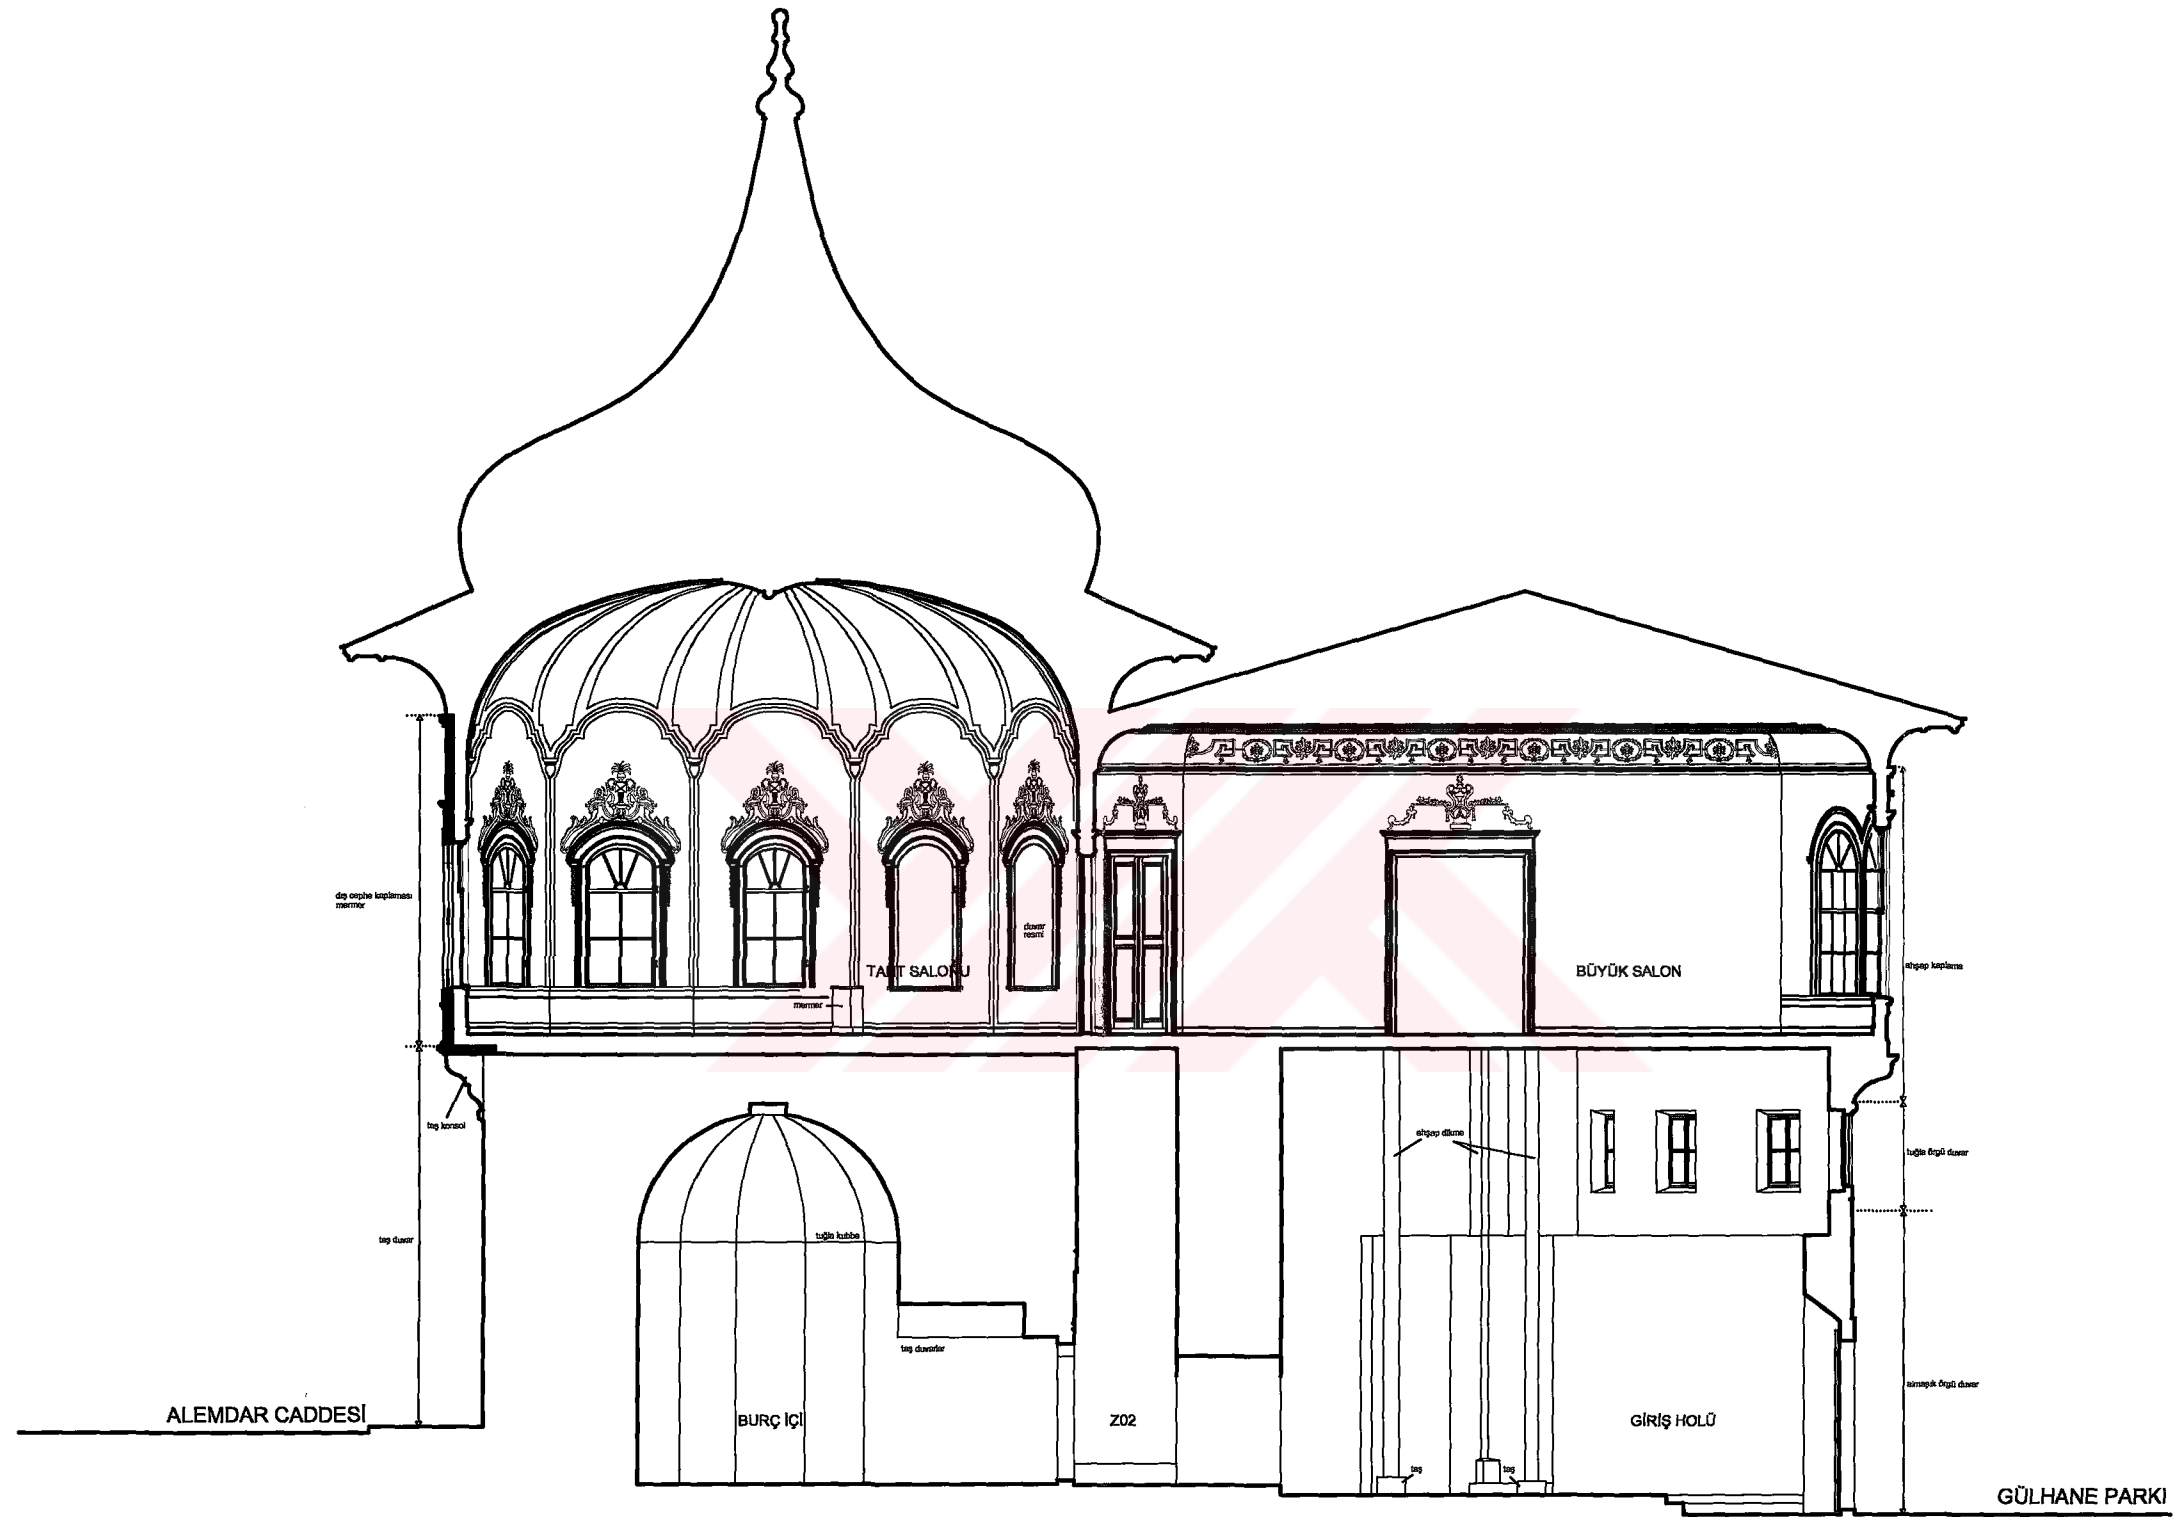
A-A KESİTİ  
Ö: 1 / 50

Şekil 4.50 Alay Köşkü Restitüsyonu (A - A Kesiti)
