**YILDIZ TEKNİK ÜNİVERSİTESİ  
FEN BİLİMLERİ ENSTİTÜSÜ**

**GÜLHANE PARKI İÇİNDEKİ YAPILAR VE  
ALAY KÖŞKÜ**

**YÜKSEK LİSANS TEZİ**

**İSTANBUL, 2005**

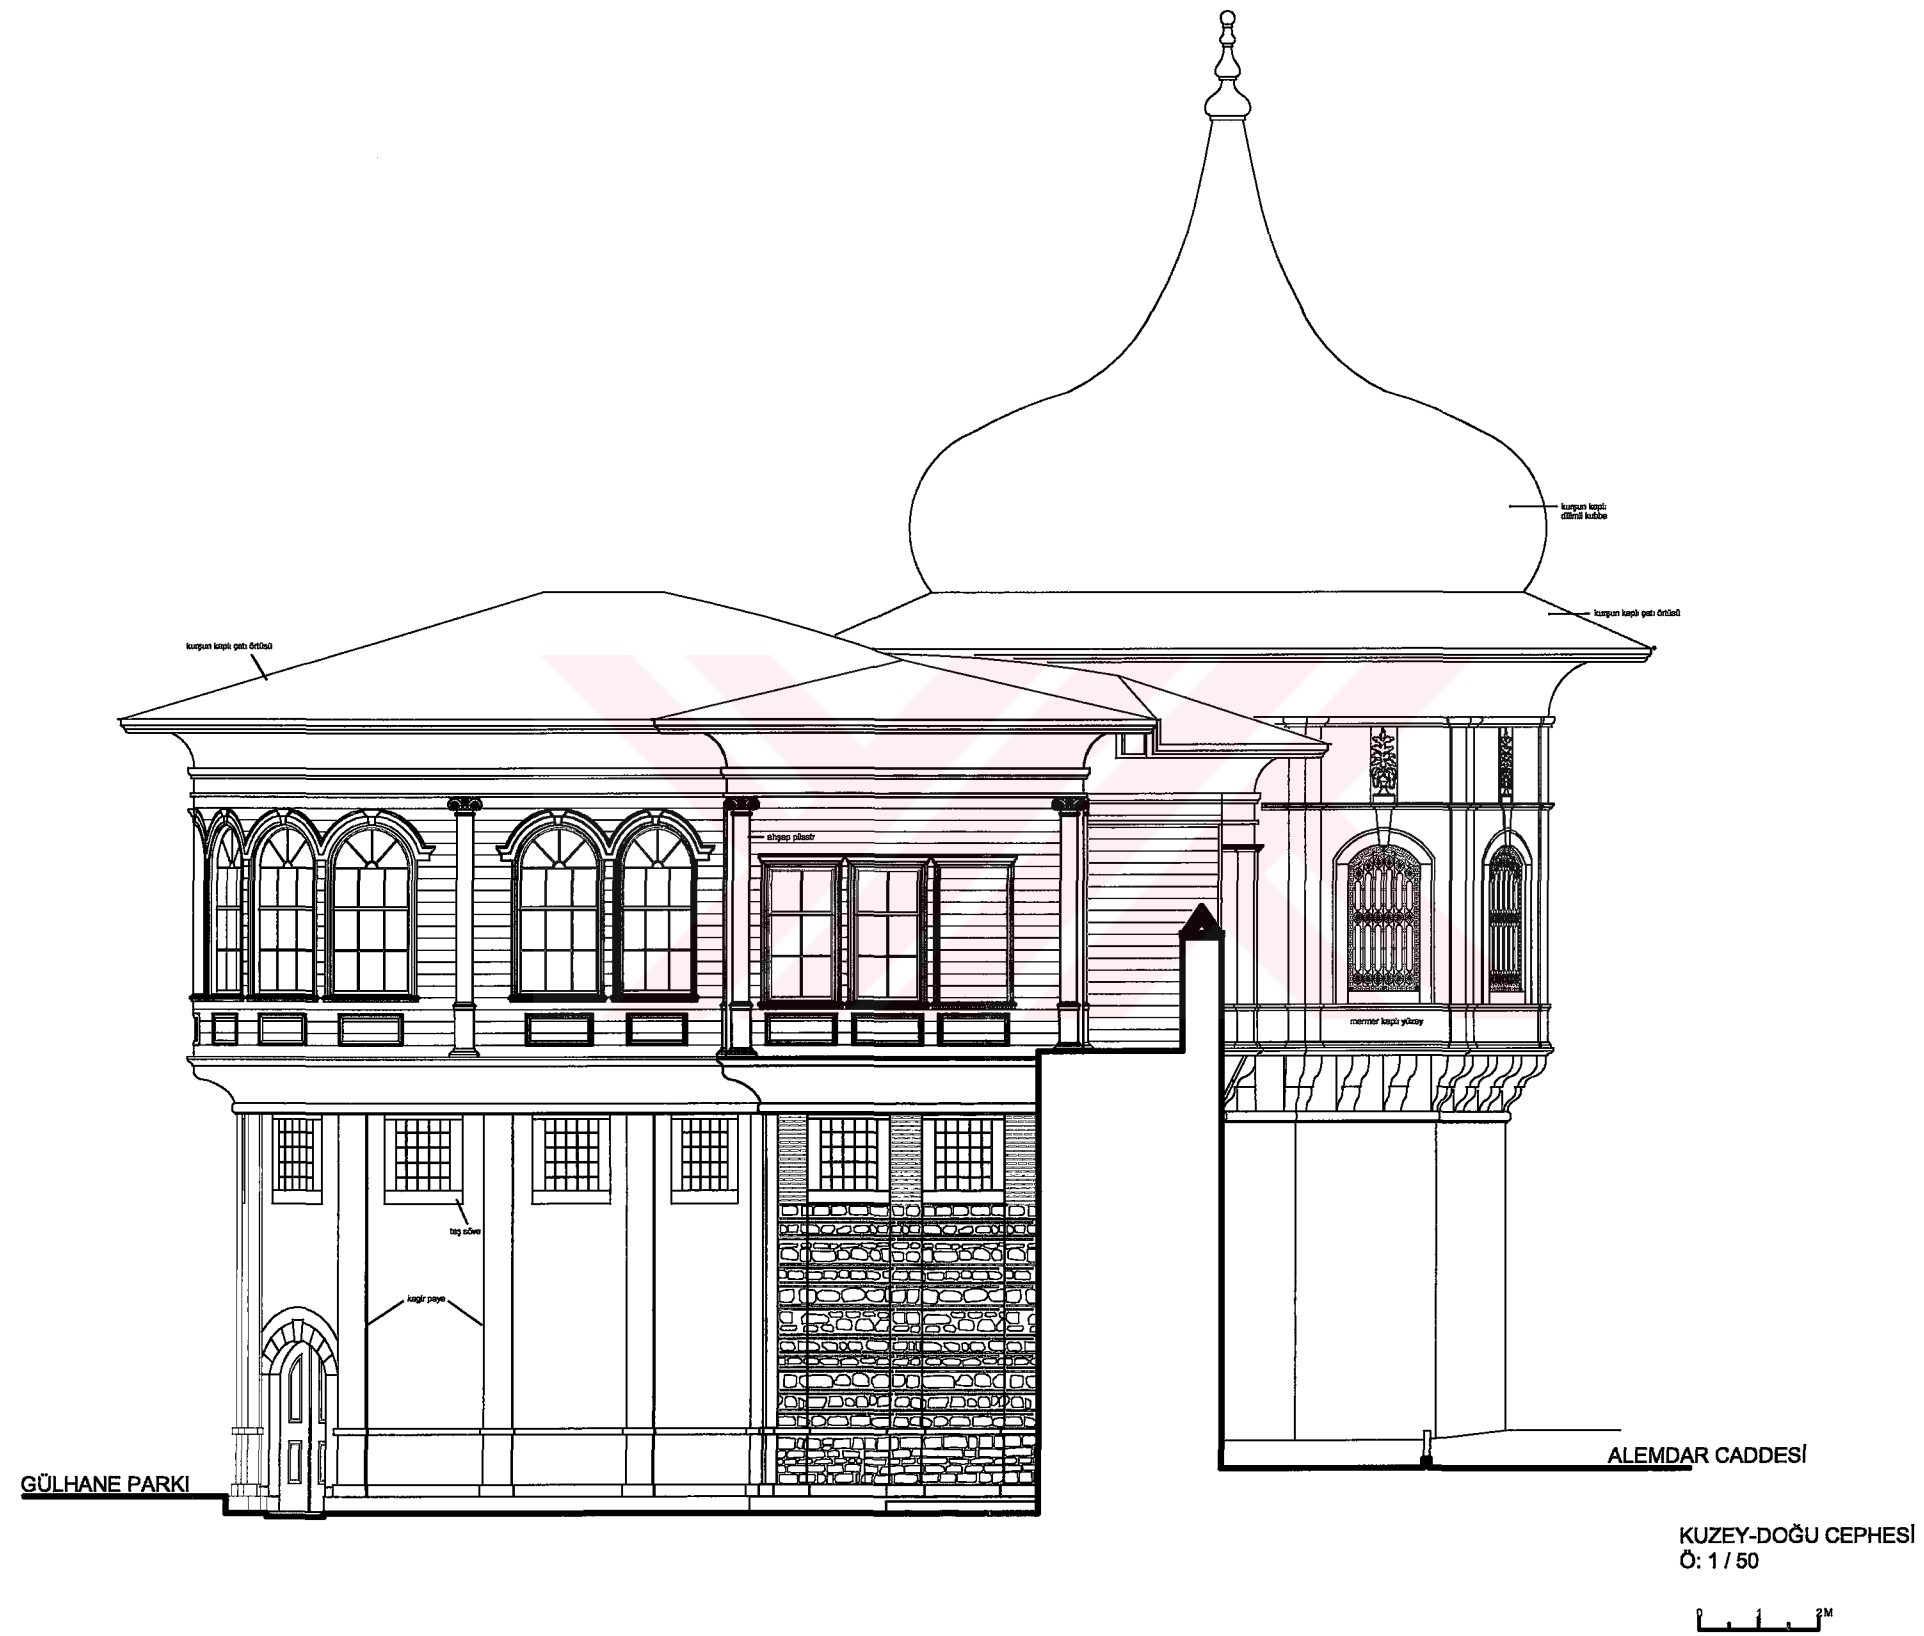
Şekil 4.54 Alay Köşkü Restitüsyonu (Kuzey - Doğu Cephesi)

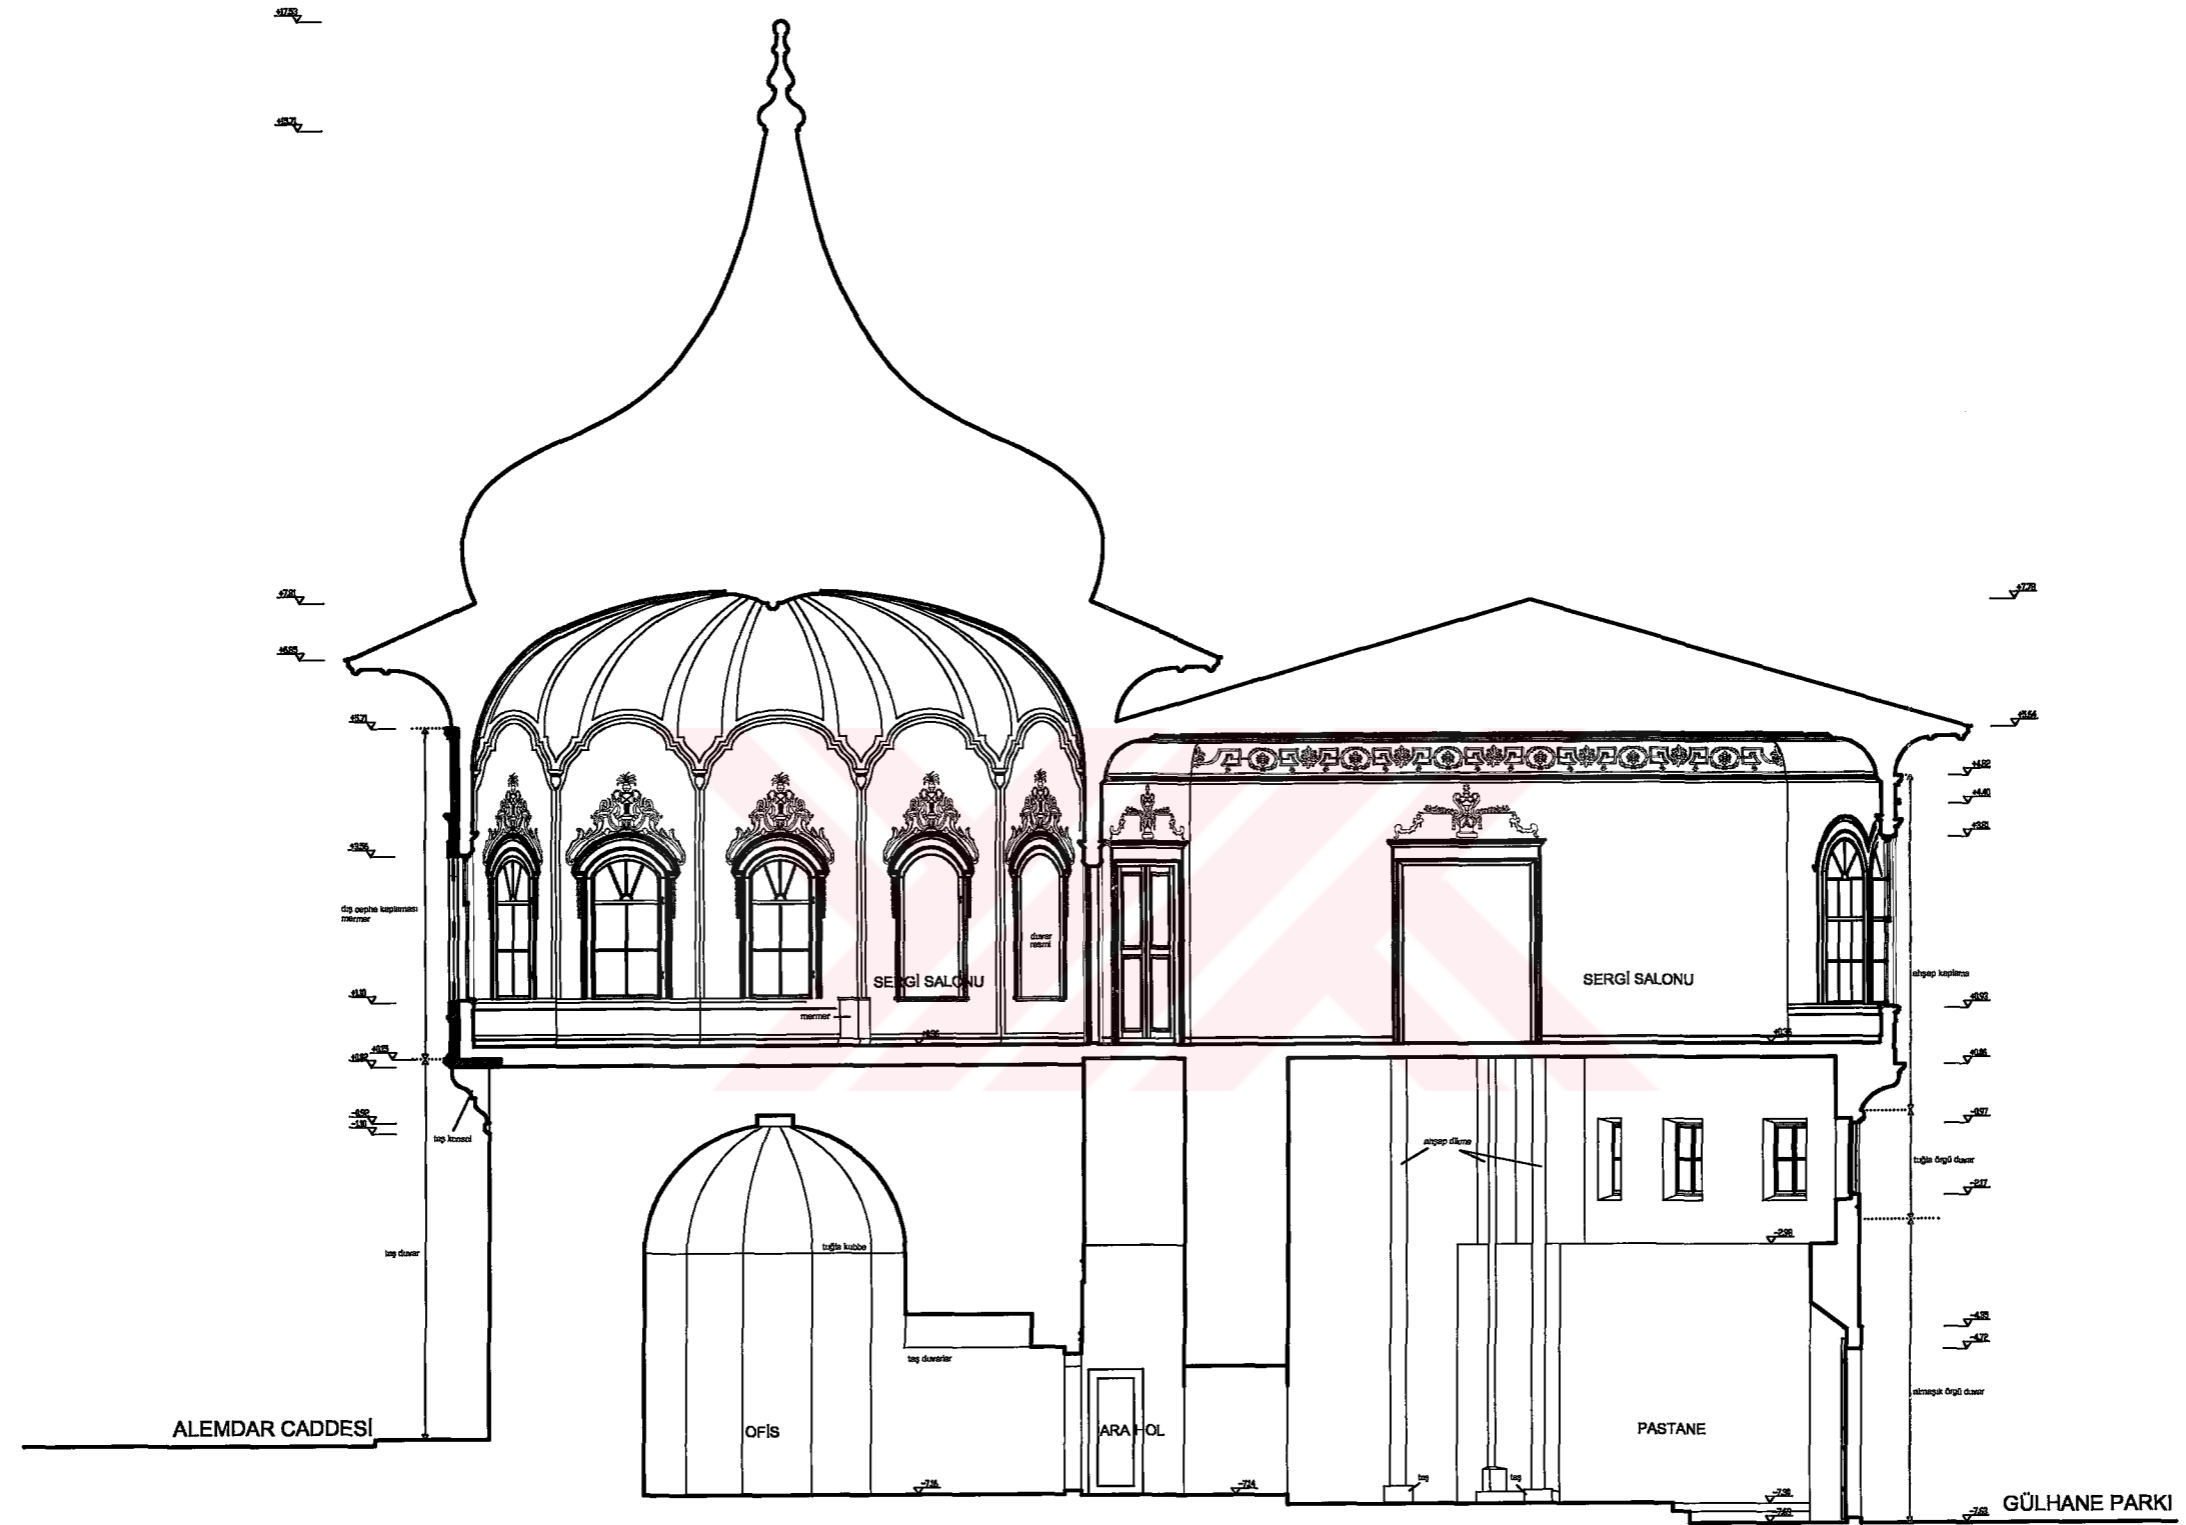
A-A KESİTİ  
Ö: 1 / 50

Şekil 4.58 Alay Köşkü Restorasyonu (A - A Kesiti)
