**BOYABAT'IN GELENEKSEL MİMARİSİNDE
ENDÜSTRİ YAPILARI:
DEĞİRMENLER ve ŞAMLILAR ÇELTİK FABRİKASI**

**FBE Mimarlık Anabilim Dalı Rölöve-Restorasyon Programında
Hazırlanan**

YÜKSEK LİSANS TEZİ

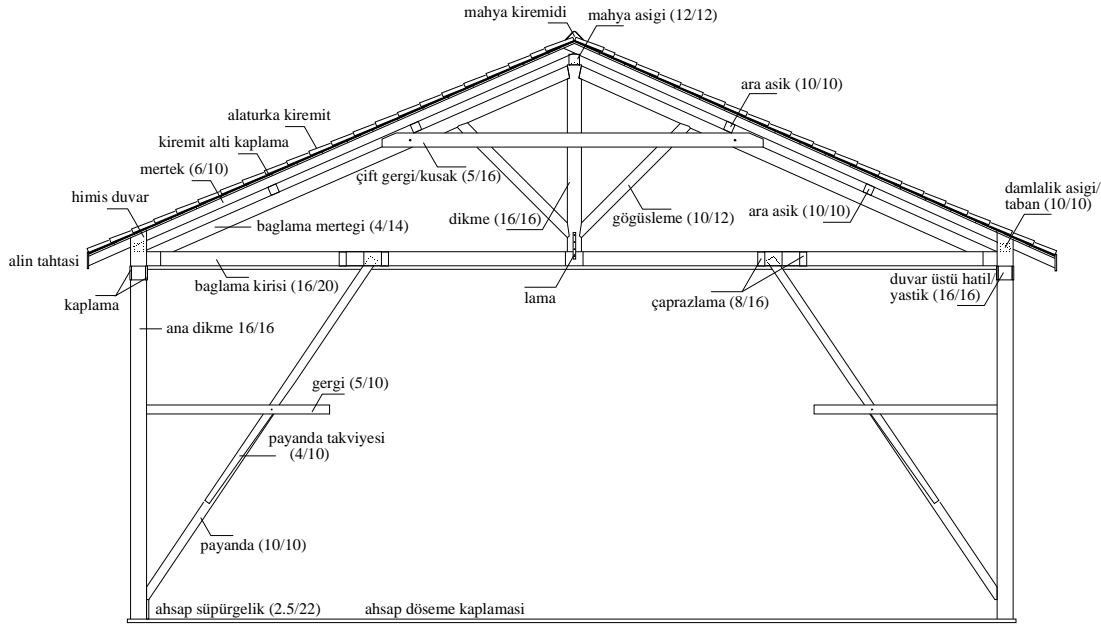
eğimle bağlama mertegine saplanan 10/12 cm kesitindeki göğüslemeler yükü dağıtmaktadır. Dikmenin her iki yanından bağlama merteklerini yatayda bağlayan gergiler 5/16 cm boyutlarındadır. Her aksta bulunan çatı makaslarının bağlama kirişleri arasında birbirine bağlayacak şekilde atılmış çapraz ağaç çiftleri bulunmaktadır (Şekil Ek 6.5). 8/16 cm boyutlarındaki bu çaprazlamalar, rijitliği arttırmaktadır. Ayrıca makasların bağlantı kirişleri üzerinde iki adet 10/10 cm'lik ahşapla uzun yönde de bir bağlantı yapılmıştır. Oluşturulan makaslara dik yönde uzanan aşıklar 10/10 cm kesitindedir. Taban aşığı duvar içinde kaldığından görülmemektedir. Ancak, ara aşıklar 10/10 cm kesitinde iki adet olup, çatı yüzeyini üç aralığa bölmektedir. Aşıklar üzerinde dik yönde ve yaklaşık 45-50 cm aralıkla 6/10 cm'lik ara mertekler yer almaktadır. Mertekler duvardan dışarıya doğru 50 cm daha uzatılarak yapının saçağı oluşturulmuştur. Mahya aşığına oturtulan mertekler tepe noktasında birbirlerine yarım geçme yaparak bağlanmışlardır. Merteklere dik yönde döşenen 30 cm genişliğindeki kaplama tahtaları ise kiremit altı çatı yüzeyini oluşturmaktadır. Çatının üzerine, alaturka kiremit döşenmiştir. Ancak, rölöve ölçümleri sırasında çatının üzerine çıkılmadığı için kiremitlerin altında başka bir yalıtım malzemesi olup olmadığı bilinmemektedir.

Şekil 4.1 Şamlılar Çeltik Fabrikası Çatı Strüktürü

Çatı makasları arasındaki çaprazlamalar yapının 1-2, 5-6 ve 6-7 aks modüllerinde bulunmamaktadır. 6-7 aksları arasında, 2-04 mekanı ile 2-01 mekanı arasındaki duvardan ilk bağlantı kirişine uzanan 10/10 cm'lik bir ahşap eklenmiştir (Şekil Ek 6.5). Bazı bağlantı kirişlerinin altına 4 cm kalınlığında ek yapılarak kesit arttırılmıştır (Şekil 4.1)(Foto Ek 1.312).

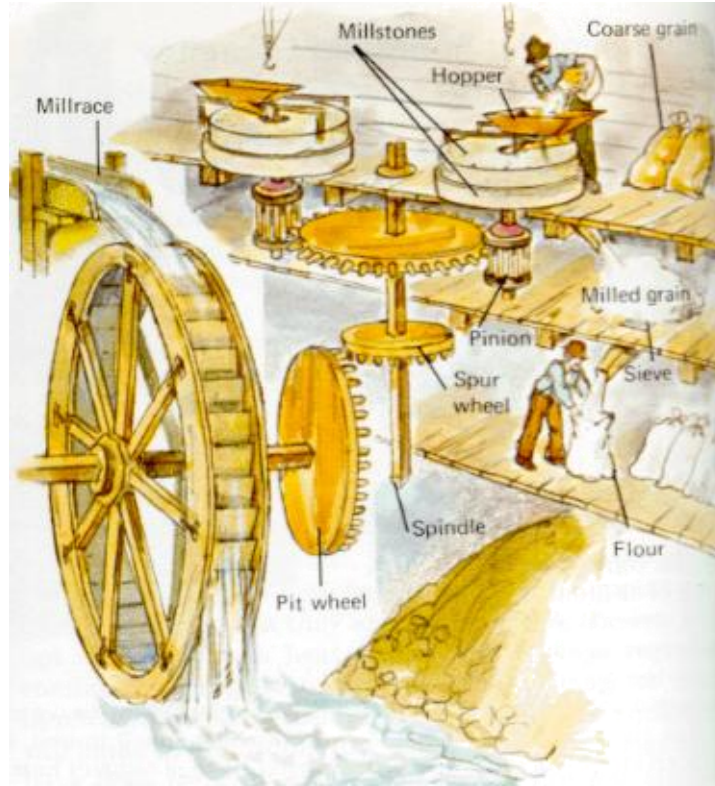
Şekil 5.4 Dişli düzenekleri ile çalışan bir su değirmeninin çalışma prensibini gösteren bir çizim (Hazen, 2000)

Un değirmenlerini çalıştıran iki dişli düzenek, su çarkının miline kayışla bağlanmaktadır.

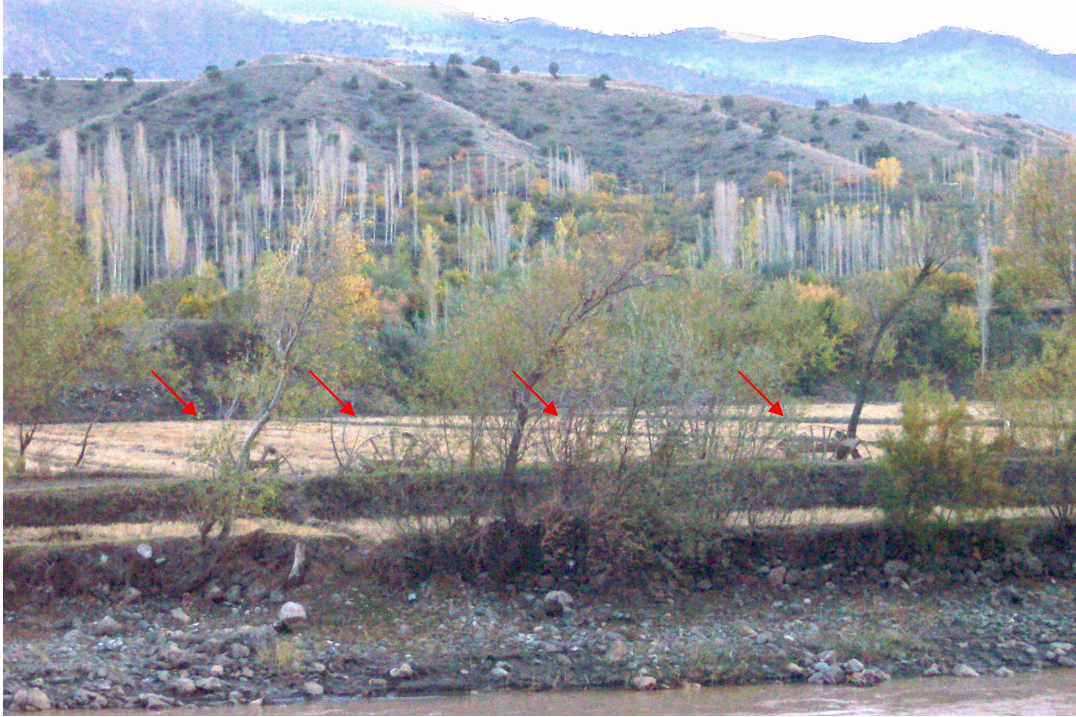
Foto 5.1 Boyabat-Tosya yolunda Kargı ilçesi sınırlarında görülen ve çeltik tarlalarına suyun geçişini sağlayan ahşap su dolapları (Kasım 2005)

Şamlılar Çeltik Fabrikası'nın mevcut çalışan çeltik makinelerinin tarihi hakkında bir bilgi olmaması nedeniyle benzer çeltik fabrikaları ve nasıl çalıştıkları araştırılmıştır. Boyabat yakınında, Kızılırmak'ın suladığı çeltik tarlaları ve pirinci ile tanınmış olan Kastamonu iline bağlı Tosya ilçesindeki çeltik fabrikası incelenmiştir. Türkiye'nin ilk çeltik fabrikası olduğu öğrenilen bu fabrikanın mekanik donanımı, tez konusu fabrikadaki makineler ile karşılaştırıldığında yaklaşık bir tarihlendirme yapılabileceği düşünülmüştür. Bu nedenle, 09.11.2005 tarihinde Kargı ilçesi üzerinden Tosya'ya giderken Kızılırmak kenarından devam eden ve oldukça dar olan yol boyunca çeltik tarlaları, tarlaları sulayan kanallar ve kanallara suyu aktaran ahşap su dolapları görülmüştür (Foto 5.1) (Şekil 5.5).

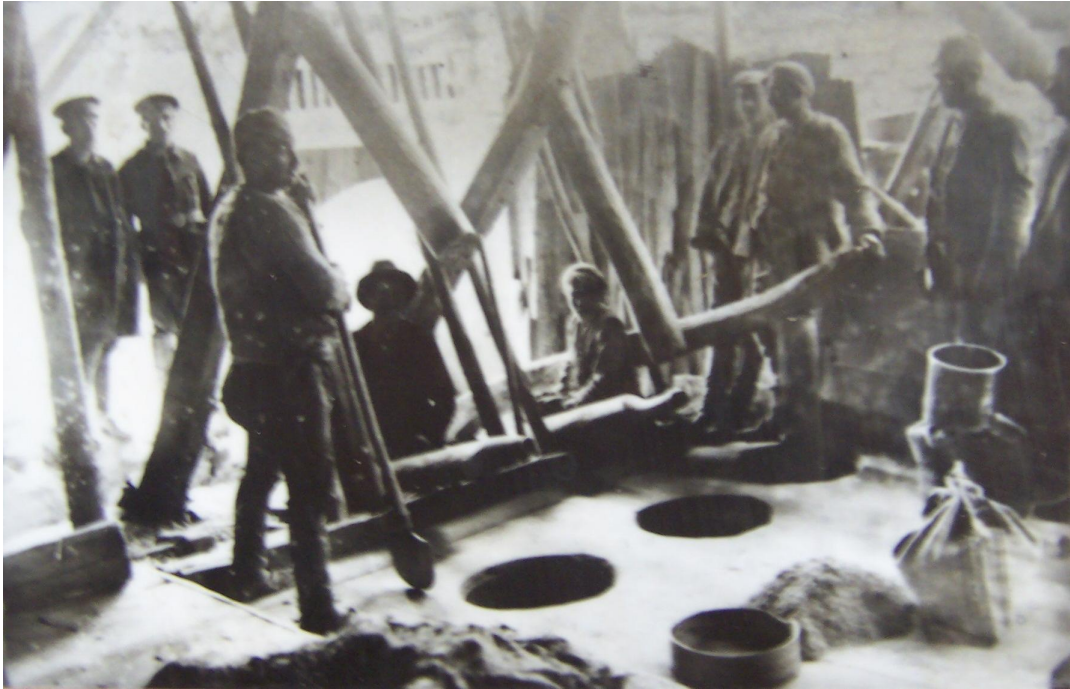
Foto 5.2 Tosya'da çeltik fabrikaları kurulmadan önce ahşap dink düzeneklerinin kullanıldığını gösteren bir resim (20. yy. başı) (Tosya Ziraat Odası Başkanlığı, Kasım 2005)

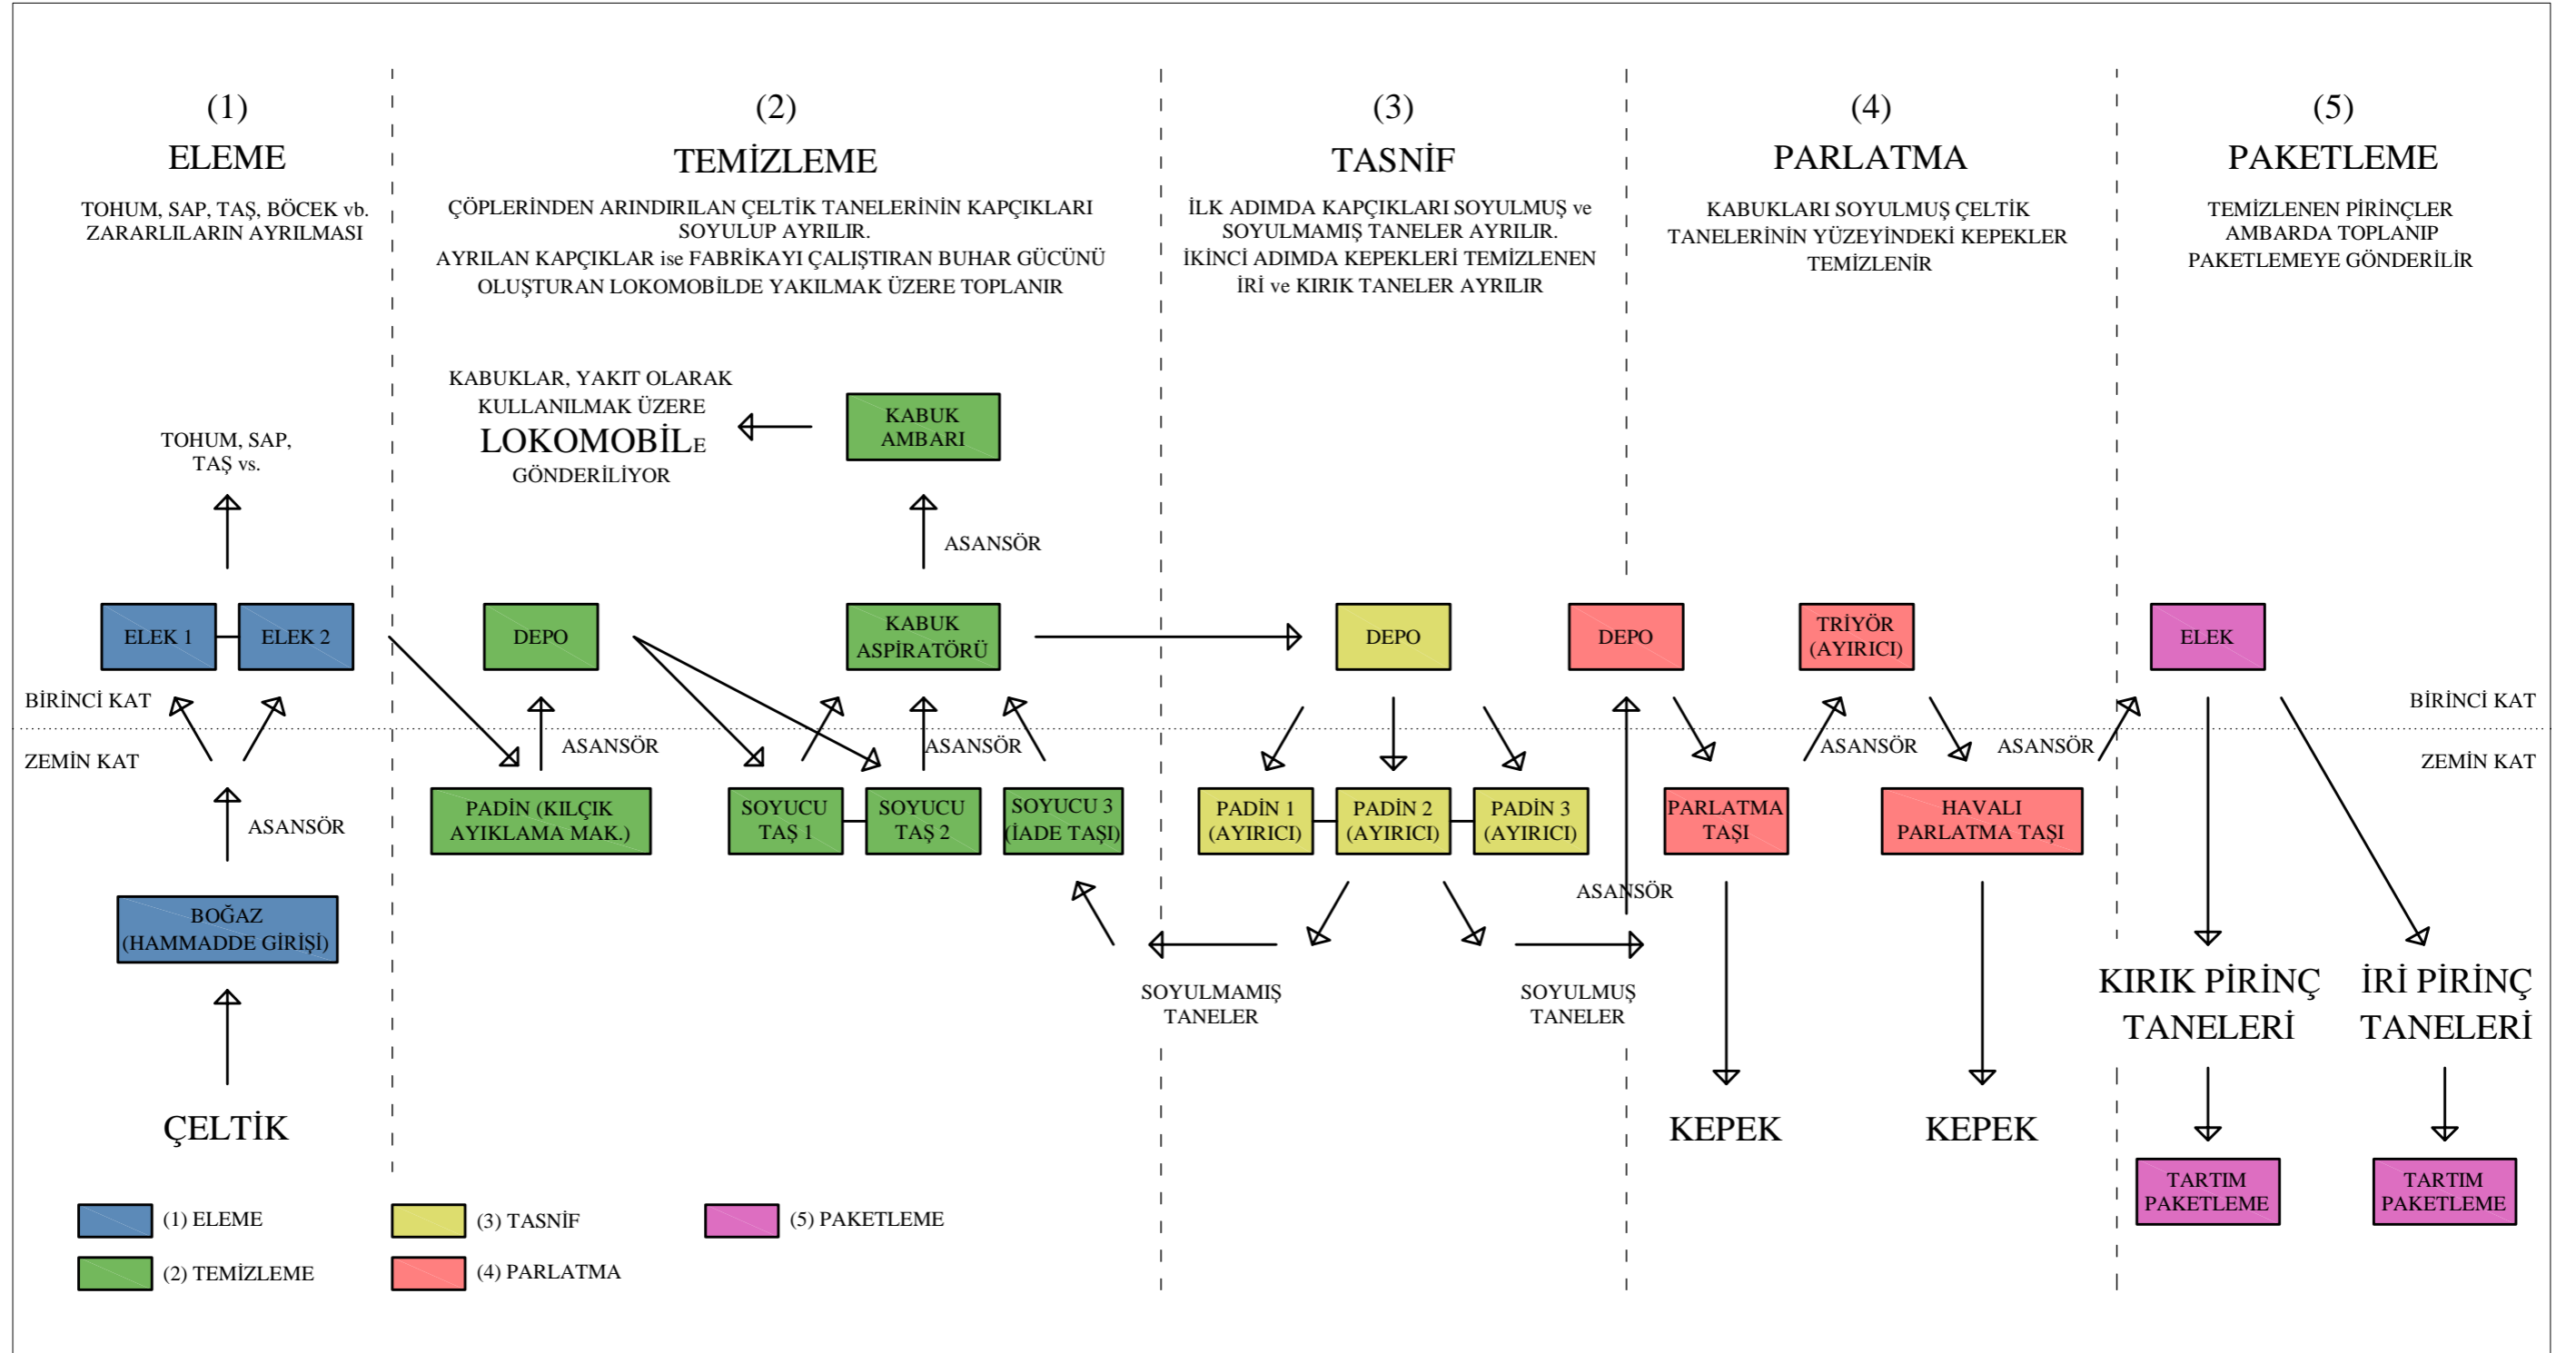
Çizelge 5.1 Tosya, Bektaş Çeltik Fabrikası'nda mevcut çeltik işleme iş akış şeması

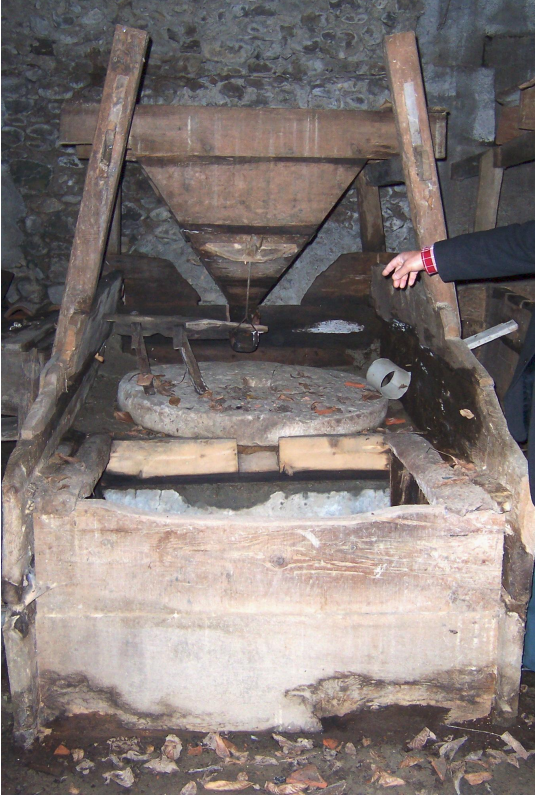
Foto Ek 1.42 Boyabat, Şamlıların Değirmeni, yıkılmadan önce bir değirmen düzeneği, Ekim 2003

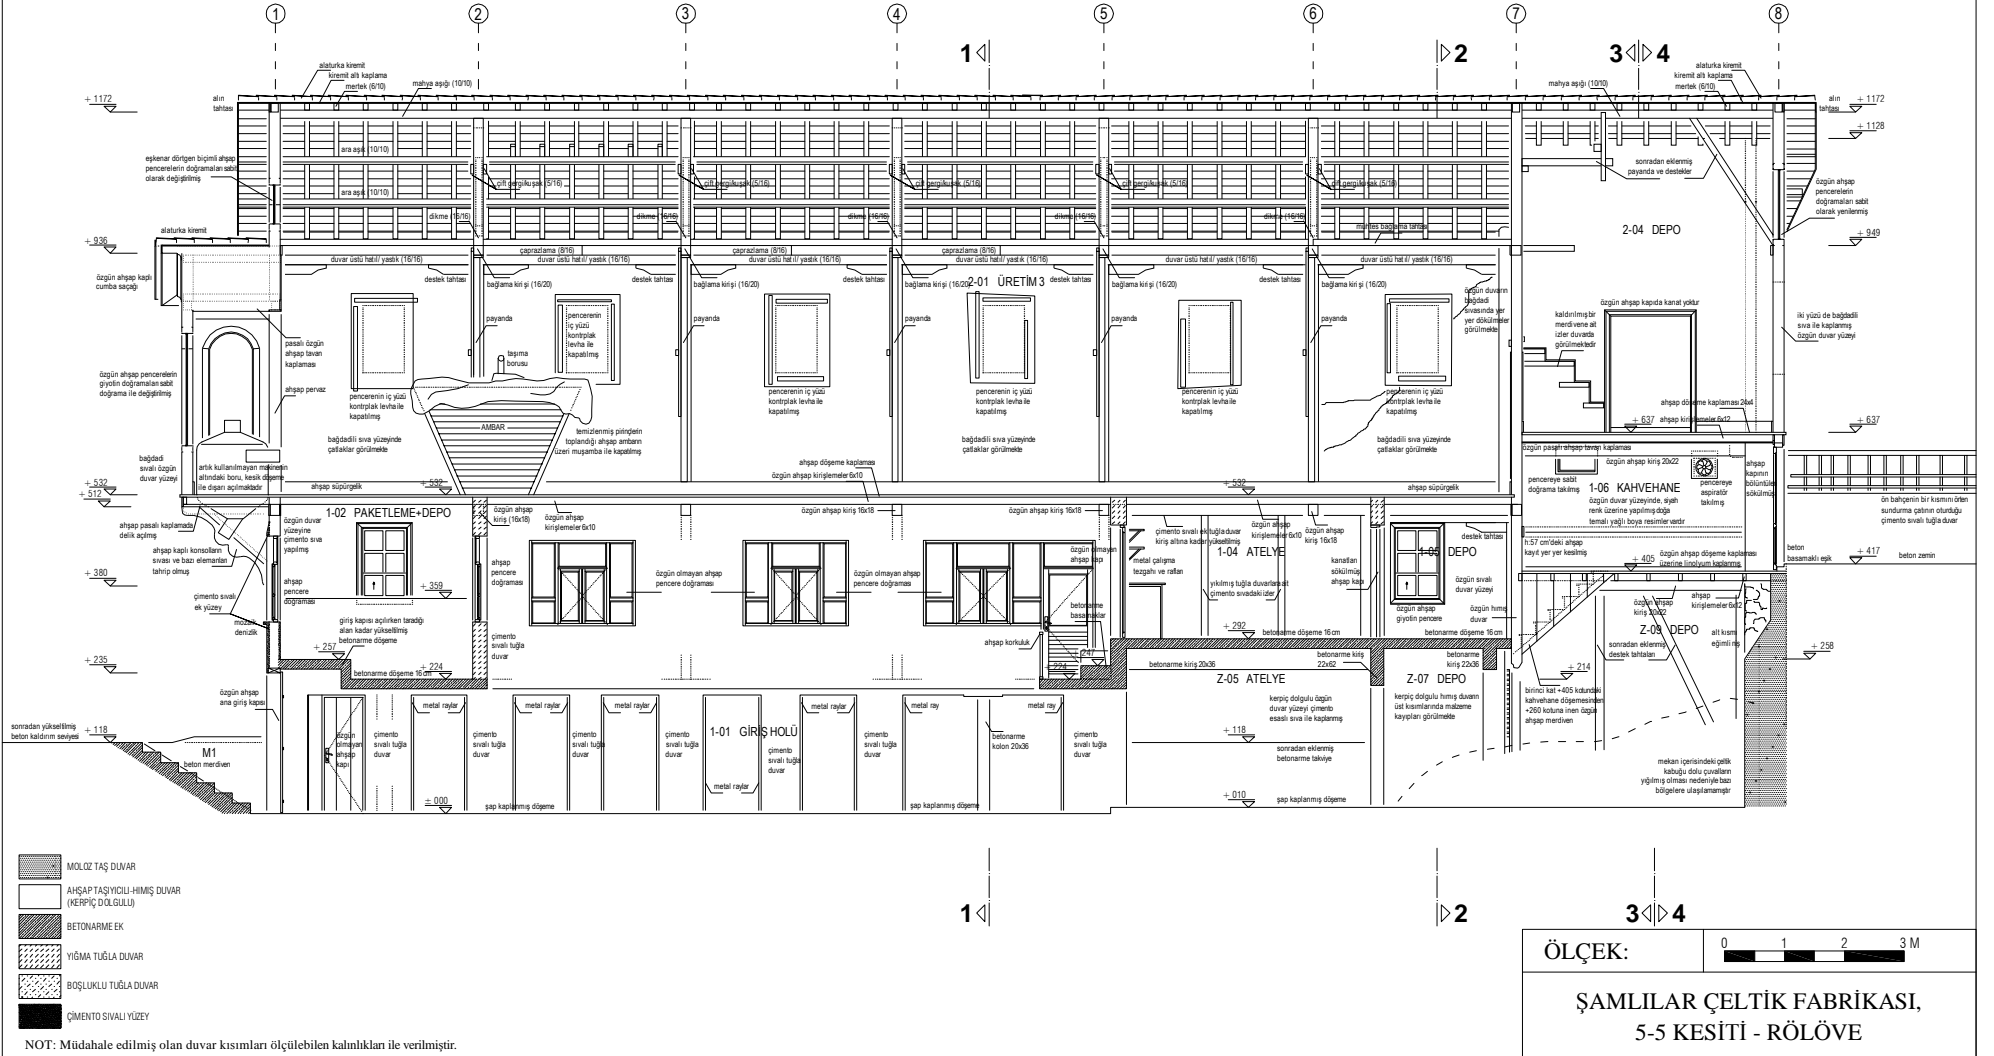
Şekil Ek 6.8 Şamlılar Çeltik Fabrikası, 5-5 Kesiti - Rölöve
