**YILDIZ TEKNİK ÜNİVERSİTESİ
FEN BİLİMLERİ ENSTİTÜSÜ**

**İSTANBUL METROPOLİTEN ALANINDA UYGULANAN
KONUT POLİTİKALARI VE
LEVENT BÖLGESİNE ETKİLERİNİN İRDELENMESİ**

YÜKSEK LİSANS TEZİ

İSTANBUL, 2006

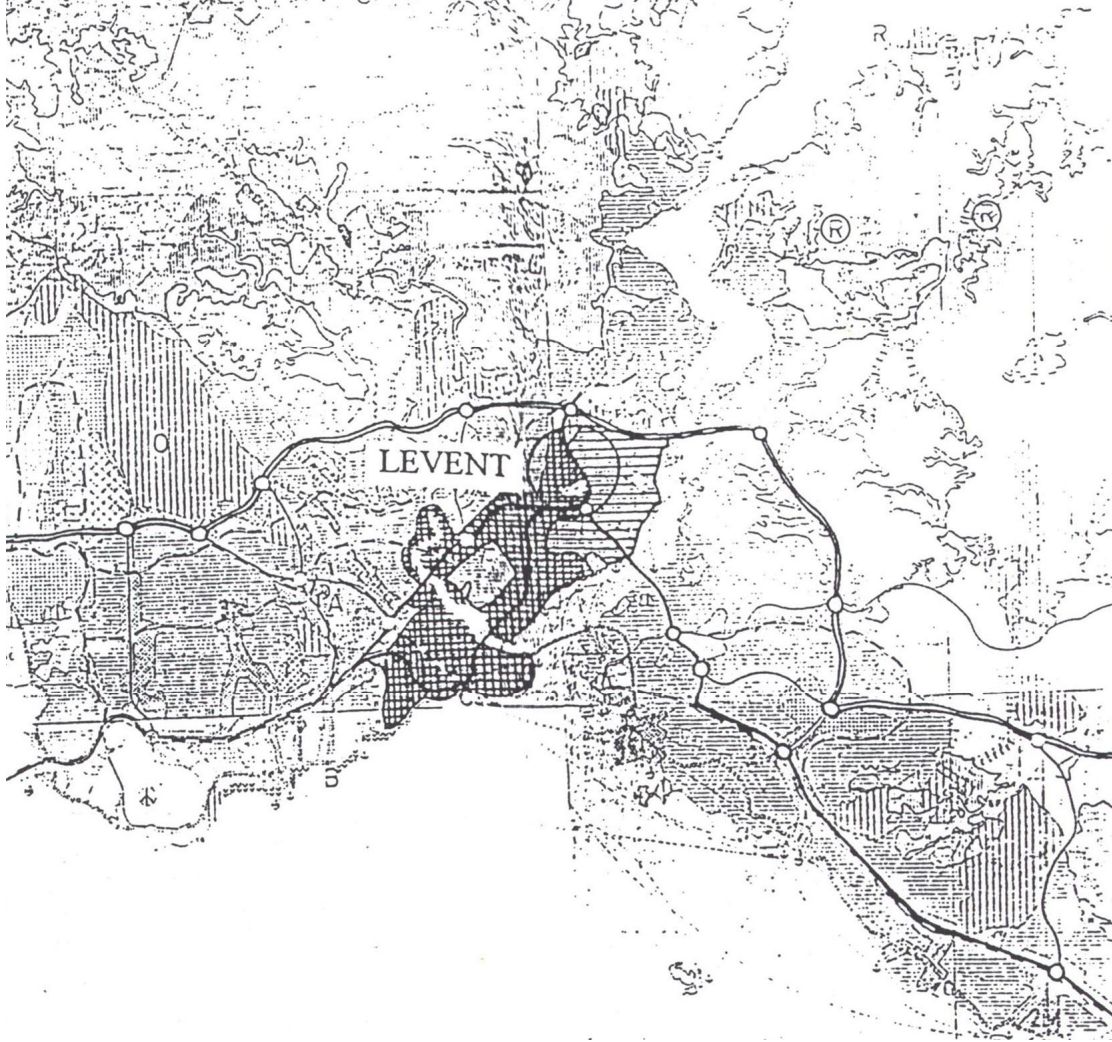
Şekil 2.23 1994 İstanbul Master Planı, Ö: 1/50000, (İstanbul Büyükşehir Belediyesi Arşivinden)

1994'te onanan Master Plan'da ise, İstanbul'un kültürel, doğal ve tarihsel mirasını korunması amaçlanmaktadır (Şekil 2.23). Planın hedefleri;

- Uluslararası bilim, teknoloji, sanat, kültür, eğitim ve hizmet sektörlerinin merkezi olmak,
- Uluslararası sermayenin merkezi olmak,
- Yüksek teknolojideki ulaşım ve iletişim sistemlerini kente getirmek,
- Gelişimin sürekliliğini sağlamak olarak sıralanabilir.

Plan doğrultusunda yapılan yeni otoyol, 1980 planında Zincirlikuyu'ya kadar gelişen ticaret aksınının, Maslak'a kadar uzanmasına neden olmuş, alanın yanından geçtiği için, Levent'te bundan etkilenmiştir. Buna ek olarak, Avrupa ve Asya'yı birbirine bağlayan ikinci köprü olan Fatih Sultan Mehmet Köprüsü'nün bağlantı noktasının Levent alanının içinden geçmesi,

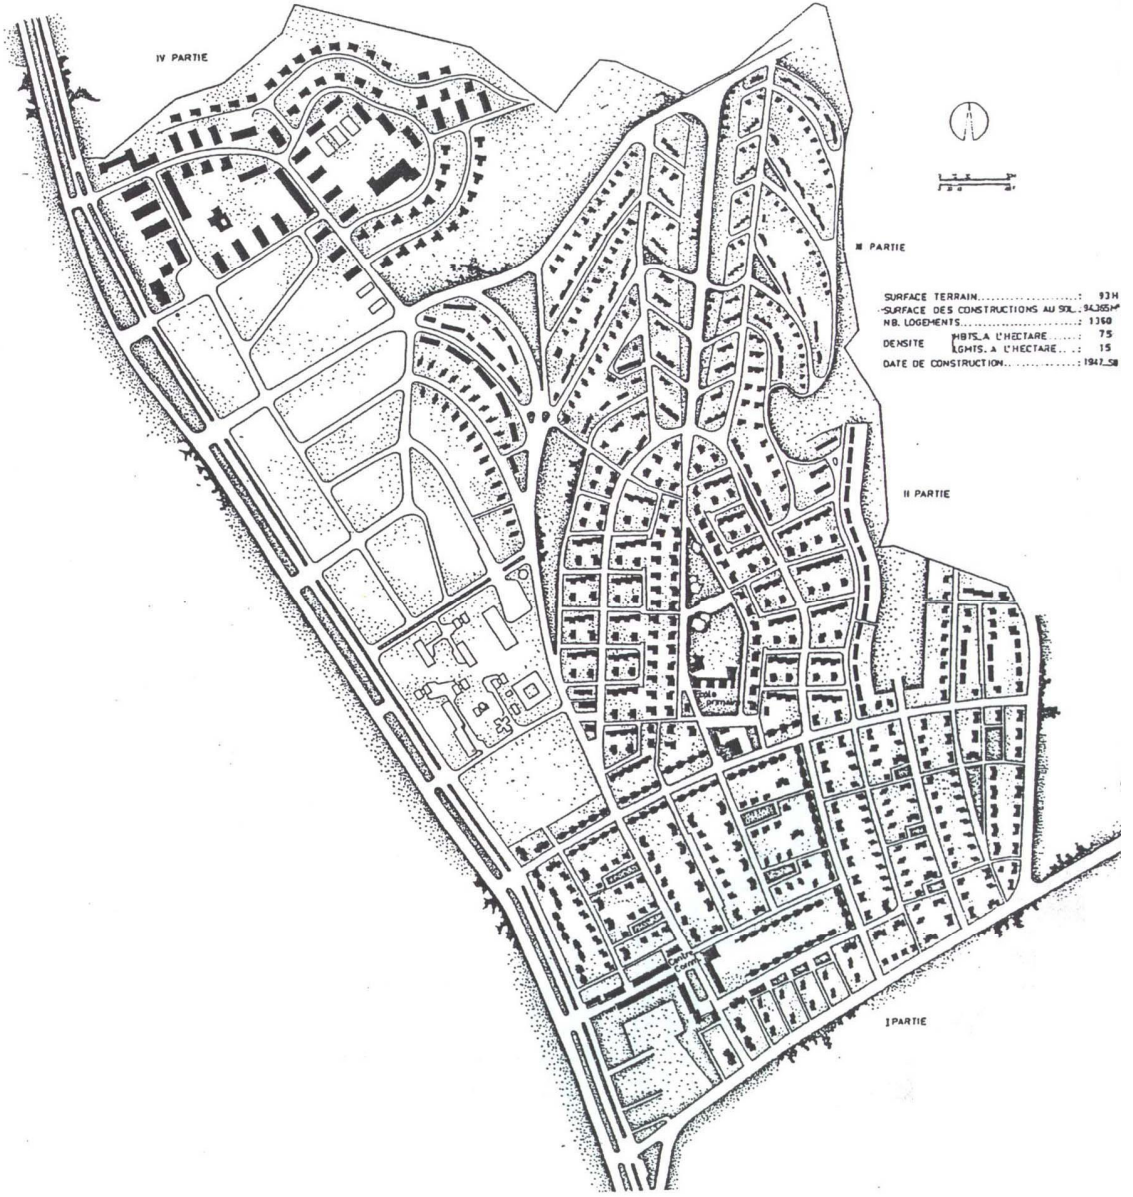
Şekil 3.4 1., 2., 3. ve 4. Levent Mahalleri Vaziyet Planı (Emlak Kredi Bankası Arşivinden)

- Yollar birbirine gereksiz yere bağlanmayarak, arazide kazı veya dolum yapılmasından kaçınılması,
- Yaya ve taşıt yollarının kısmen birbirinden ayrılması,
- Ana yolun iki tarafına sıralanan evlerin adedi azaltılarak monotonluktan kaçınılması,
- Binalar araziye köşeli oturtularak, komşular arası 6 metrelik dar koridorların oluşmasından uzak durulması,
- Ana trafik yolunun 12 m., bunları bağlayan yolların 7,5 ve 9,5 m. olarak tasarlanması, yeşil yolların ise 3 m. esas alınarak yer yer 6 metreye kadar çıkarılması.

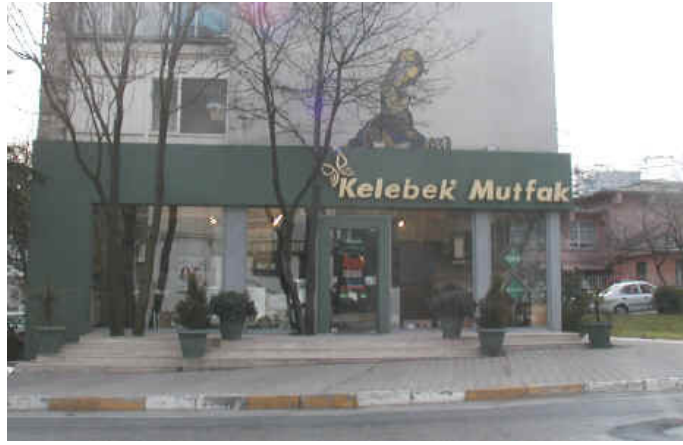
Şekil 3.6 Levent'teki Bir Duvar Resminin Günümüzdeki Durumu.

Dördüncü Levent Mahallesi'nin diğerlerinden başka bir farkı da, alanda uygulanan çağdaş planlama ve mimarlık anlayışının yanı sıra, sanatsal öğelerin yer almasıdır. Seramik ve resimde söz sahibi olan bir jüri oluşturularak, Sadi Berker, Bedri Rahmi Eyüboğlu, Ercüment Kalmuk gibi çeşitli sanatçılar davet edilmiş ve alandaki bazı duvarlara duvar resimleri yaptırılmıştır. Toplam 40 adet binayı içeren bu uygulama 1960'larda tamamlanmıştır. Yapılan bu eserler, alana özel bir estetik nitelik kazandırmış, mekanın algılanmasında değişik bir boyut getirmiştir (Tepe, 1995). Günümüzde bu sanat eserlerinin bir çoğu bakımsızlık, cephe eklentileri gibi sebeplerden dolayı tahrip edilmiş ve yok olmaya yüz tutmuştur (Şekil 3.6, Şekil 3.7).

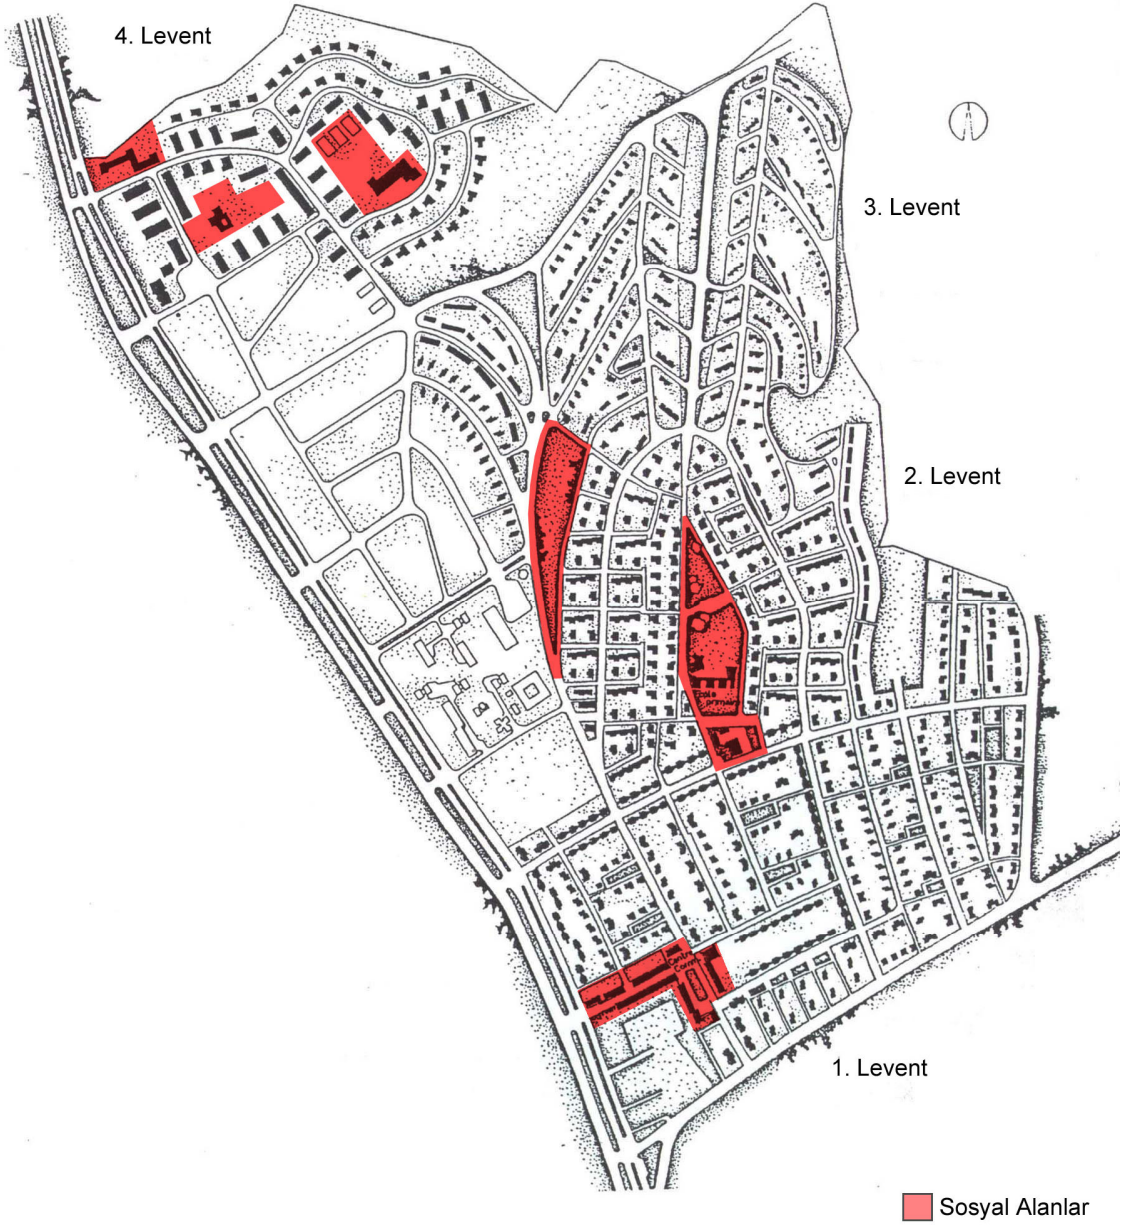
Şekil 3.12 Levent Mahallesi Sosyal Alan Dağılımı

4. Levent, diğerlerinden farklı olarak, bulunduğu bölgenin çekim gücü olması amaçlanarak, kapasitesinin üzerinde fonksiyonlarla donatılmıştır. Büyük mağazalar, spor kulübü, 580 kişilik sinema, süpermarket ve çamaşır fabrikası gibi mekânlar, blokların zemin katlarında, yerleşim içine homojen olarak yayılarak konut alanları ile bütünleşmiş bir şekilde tasarlanmıştır.

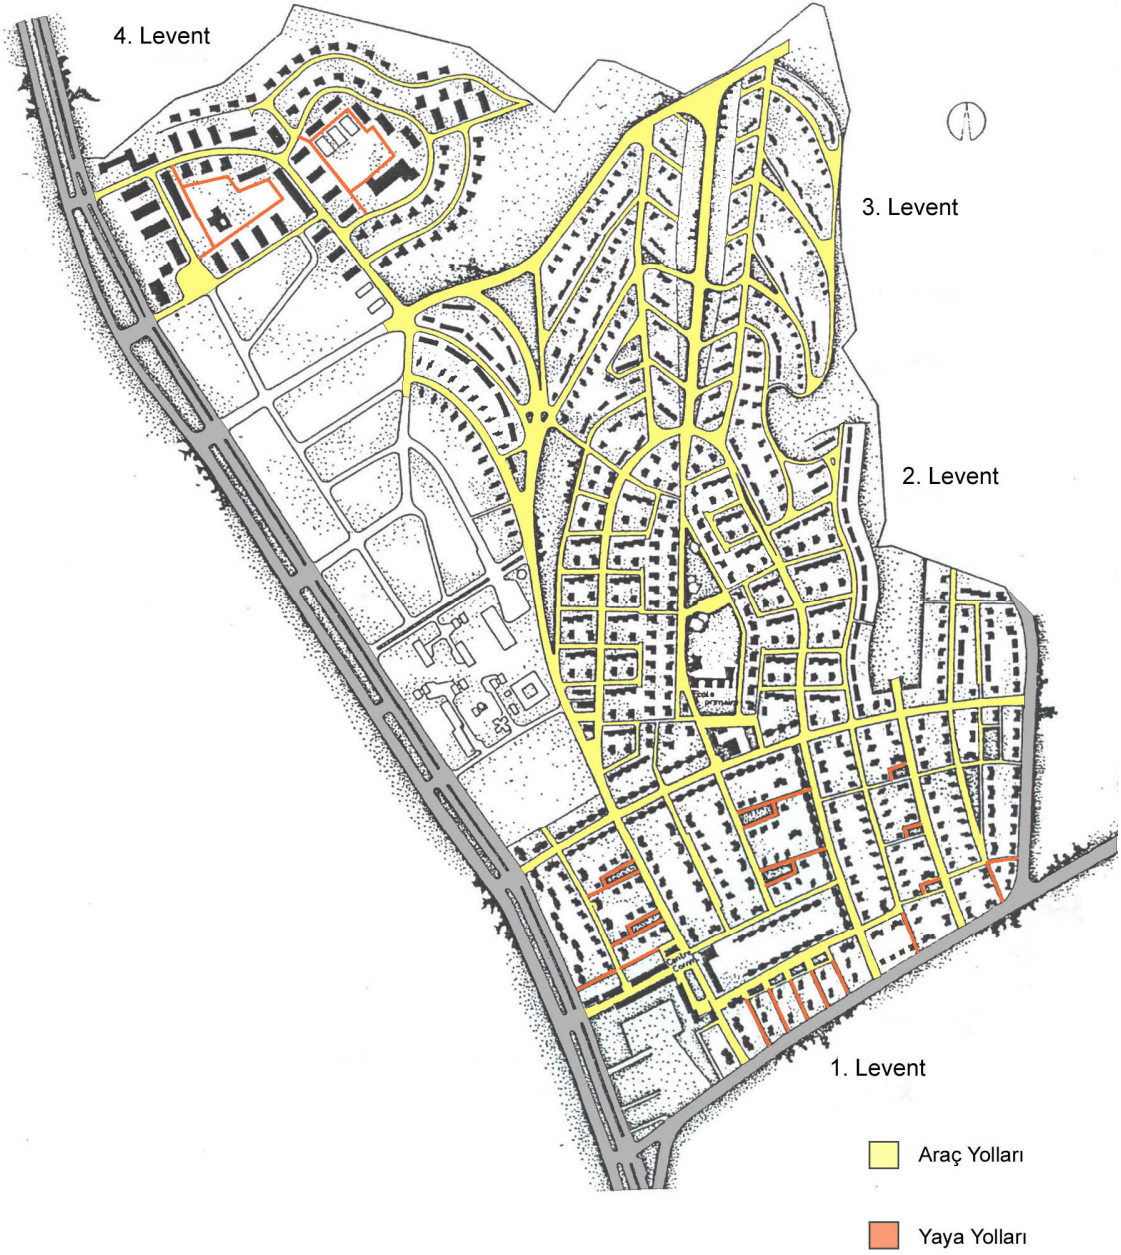
Şekil 3.13 Levent Mahallesi Ulaşım Sirkülasyonu

- Yerleşmelerin sınırlarını oluşturan yollar (örneğin Levent Caddesi),
- Merkezi parkı çevreleyen ring yolu düzeni (örneğin Yeni Sülün Sokak),
- Bu yolların birbirleri ile olan bağlantıları (örneğin 8. Aralık Sokak),
- Ringden dışarı açılan yollar (örneğin Sümbül Sokak) oluşturmaktadır (İnegöllü, 2000).

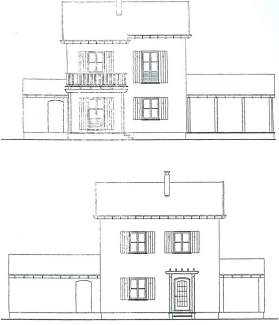
Çizelge 3.12 1. Levent Mahallesi Sıra Ev Konut Tipi (Tip 19)

| <p>Zemin ve 1. Kat Planı</p> | <p>Bodrum Kat Planı</p> | <p>Ön ve Arka Görünüş</p> |
| <p>2 Oda 1 Mutfak 1 Banyo 1 Veranda 1 Wc 1 Garaj</p> | <p>3 Oda 1 Banyo 1 Balkon (Bodrumda 1 Kömürlük)</p> | <p>Yan Görünüşler</p> |

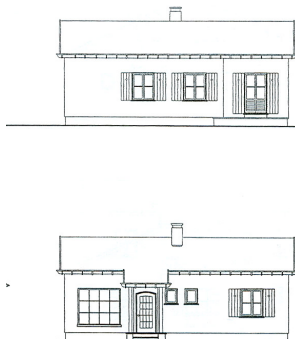
Çizelge 3.18 2. Levent Mahallesi İkiz Ev Konut Tipi (Tip 2-4)

| <p style="text-align: center;">Zemin Kat Planı</p> | <p style="text-align: center;">Ön ve Arka Görünüş</p> |
| <p style="text-align: center;">1 Salon 1 Mutfak 2 Oda 1 Banyo</p> | <p style="text-align: center;">Yan Görünüşler</p> |

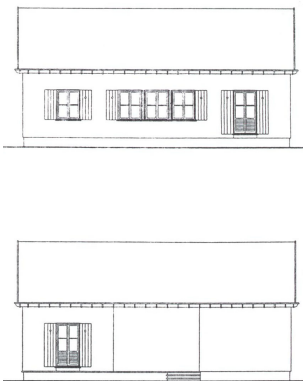
Çizelge 3.22 3. Levent Mahallesi Tek Ev Konut Tipi (Tip 3-2)

| <p style="text-align: center;">Zemin Kat Planı</p> | <p style="text-align: center;">Ön ve Arka Görünüş</p> |
| <p style="text-align: center;">1 Salon 1 Mutfak 2 Oda 1 Banyo</p> | <p style="text-align: center;">Yan Görünüş</p> |

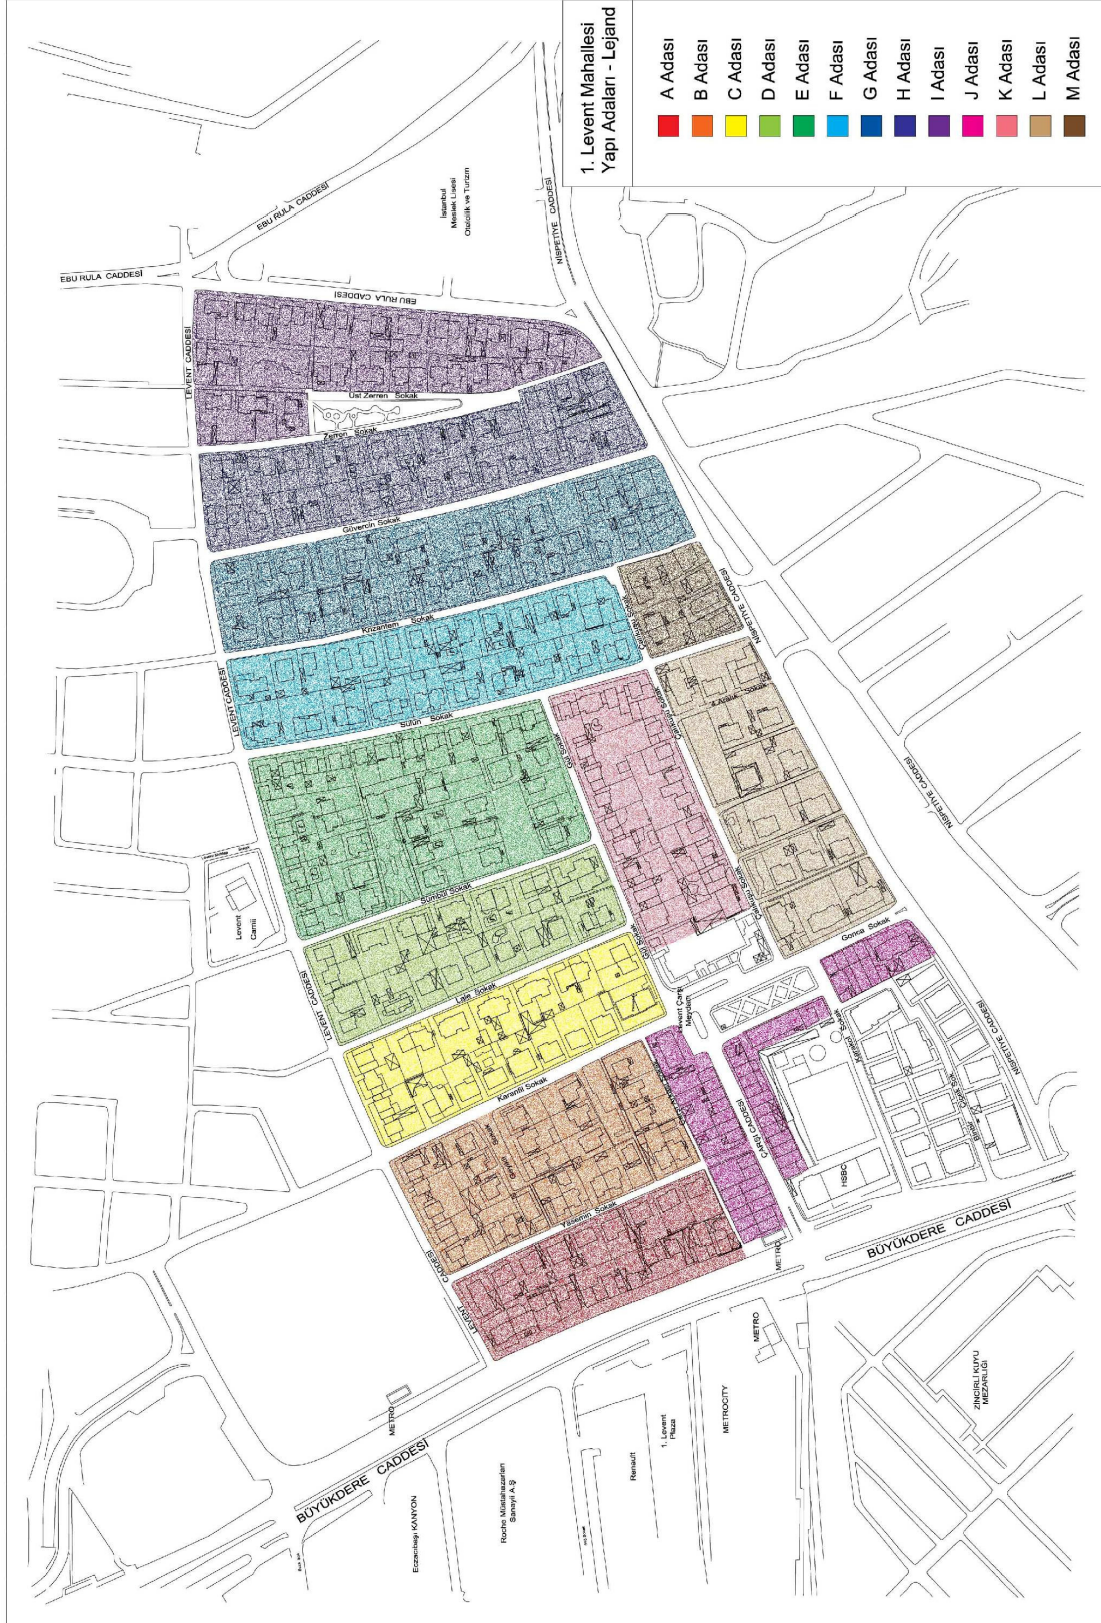
Şekil 5.2 1. Levent Mahallesi Yapı Adaları

1. Levent Mahallesi, iç sirkülasyon yolları ve bazı yerlerinde yaya yolları ile birbirinden ayrılan yapı adalarından oluşmaktadır. Adaların dış konturunu, batıda Büyükdere, kuzeyde Levent, doğuda Ebu Lula, güneyde ise Nispetiye Caddeleri oluşturmaktadır. Bunların alanda kapladıkları boyutlar değişkenlik göstermektedir. Çalışmanın belirli bir düzende yapılabilmesi için adalara kodlar verilmiştir. Ada kodlarının sıralamasında Büyükdere Caddesi ile Levent Caddesi'nin kesişimindeki ada, "A Adası" olarak ilk sırayı alacak şekilde belirlenmiştir. (Şekil 5.2.).

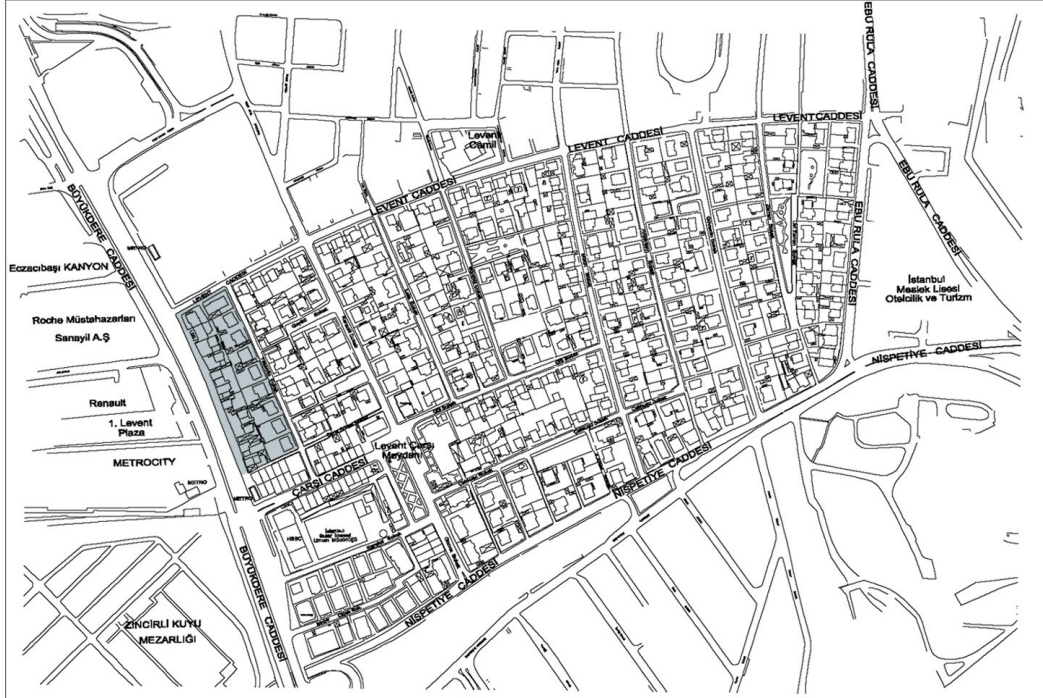
Şekil 5.3 A Adası Vaziyet Planı

5.3). Adada 21 adet yapı bulunmakla birlikte, bunların 11 adedi Tip 19, 8 adedi Tip 24, 2 adedi ise Tip 35'tir. 21 adet yapıdan sadece 2 adedi konut kullanımını devam ettirmekte olup, geriye kalan kısmı ise ticaret, sađlık ve ofis fonksiyonlarını almıştır. Yapılan tespitler sonucu, adada bulunan Levent konutlarından dördünün yıkılıp yerine yeni ve farklı işlevi olan yapılar inşa edildiđi görülmüştür. Genel olarak bakıldığında, bu deđişimin özellikle Levent'in Büyükdere Caddesi'ne bakan tarafında gerçekleştiđi görülmektedir (Tablo 5.1).

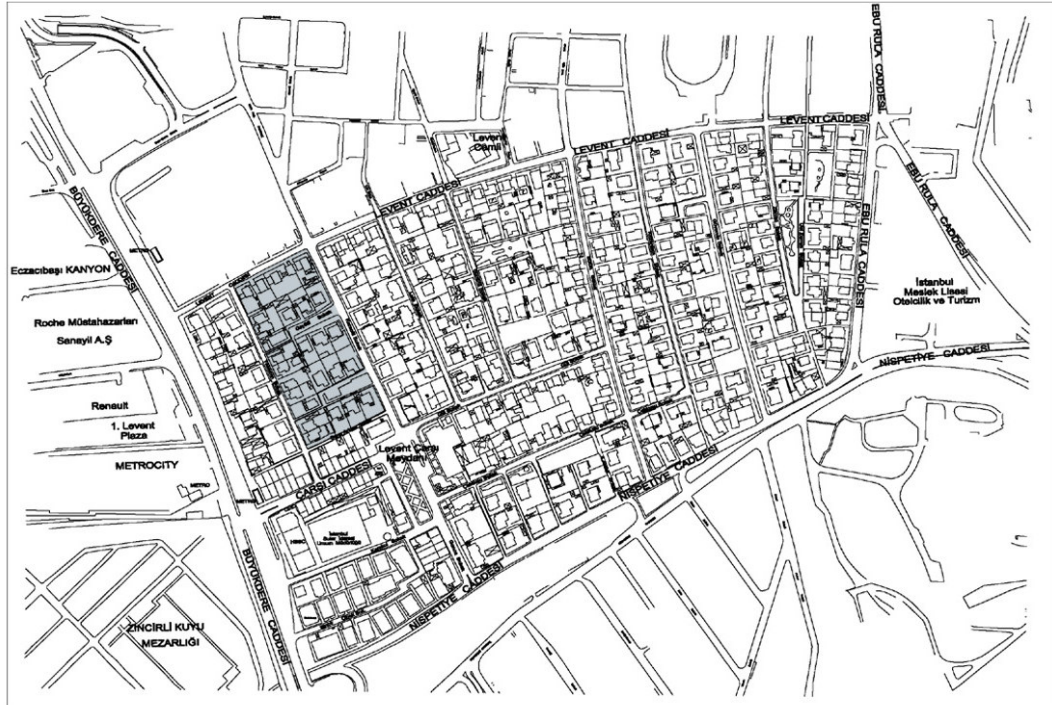
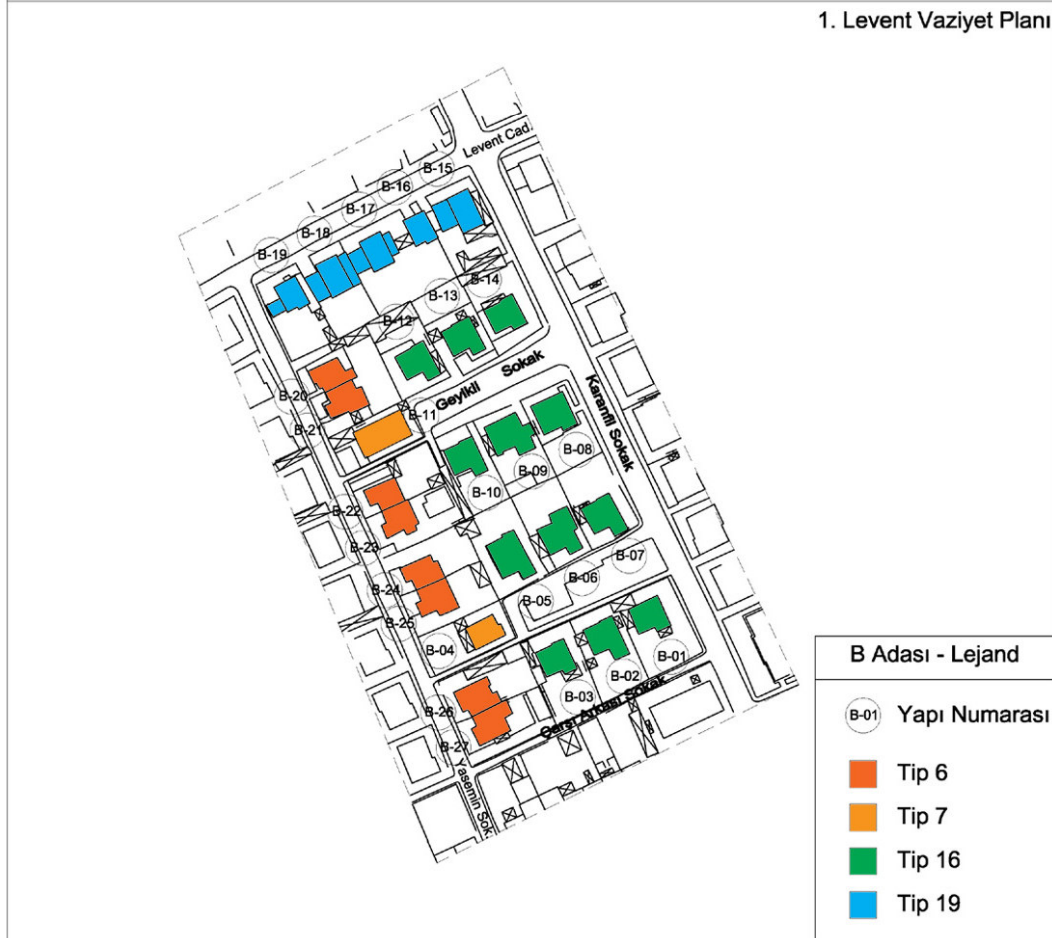
Şekil 5.4 B Adası Vaziyet Planı

B adası, Levent Caddesi üzerinde yer almaktadır (Şekil 5.4). Adada 27 adet yapı bulunmakla birlikte, bunların 8 adedi Tip 6, 2 adedi Tip 7, 12 adedi Tip 16, 5 adedi ise Tip 19 'dur. 27 adet yapıdan sadece 14 adedi konut kullanımını devam ettirmekte olup, geriye kalan kısmı ise ticaret, eğitim, sağlık ve ofis fonksiyonlarını almıştır (Tablo 5.2). Genel olarak bakıldığında, Levent Caddesi üzerinde bulunan 19 tip numaralı konutların yapısal anlamda fazla değişime uğramadan günümüze ulaştığı görülmektedir. Ada içerisinde özgünlüğünü en az kaybeden A-13 yapı numaralı Tip 16'dır. Bu Levent evi, ofis fonksiyonu almıştır.

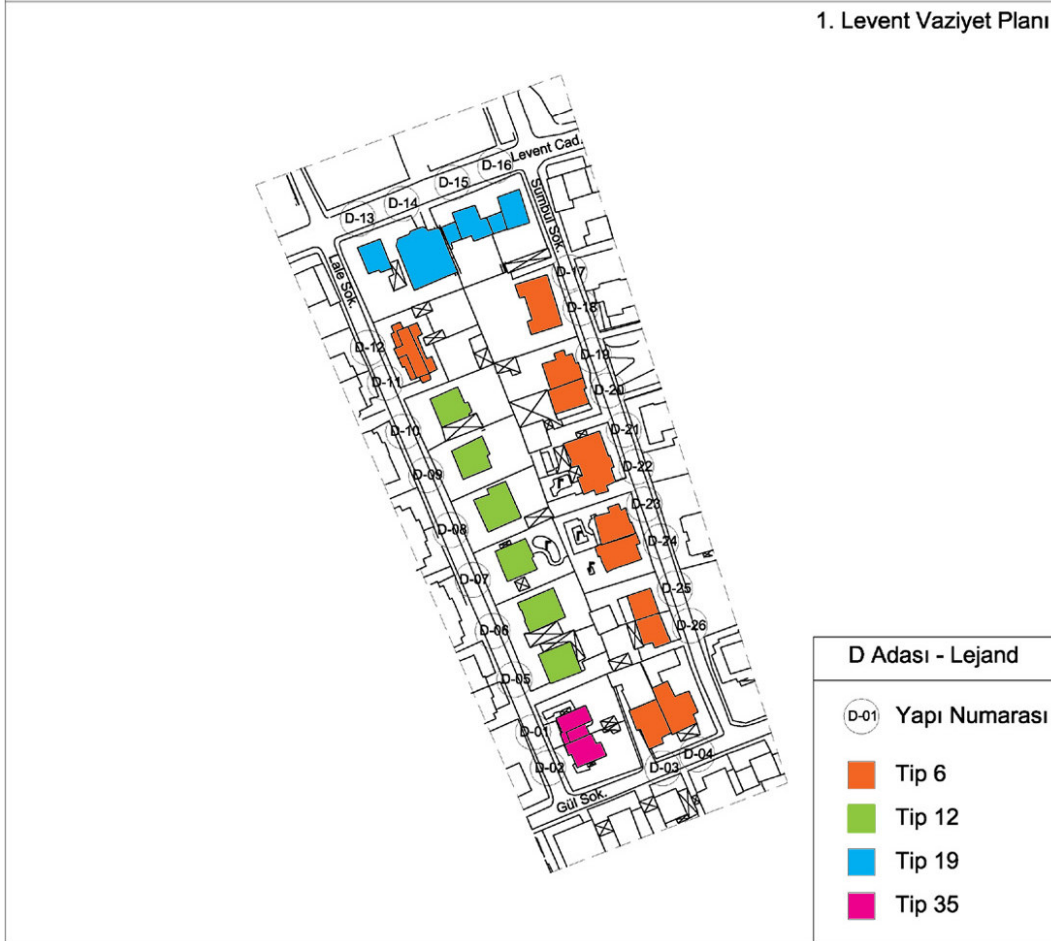
Şekil 5.6 D Adası Vaziyet Planı

görülmüştür. Adada en iyi durumda bulunan yapı, 19 numaralı konut tipinden olan ve vaziyet planında D-15 yapı numarası ile yer alan yapıdır. Bu Levent evi konut fonksiyonunu devam ettirmektedir.

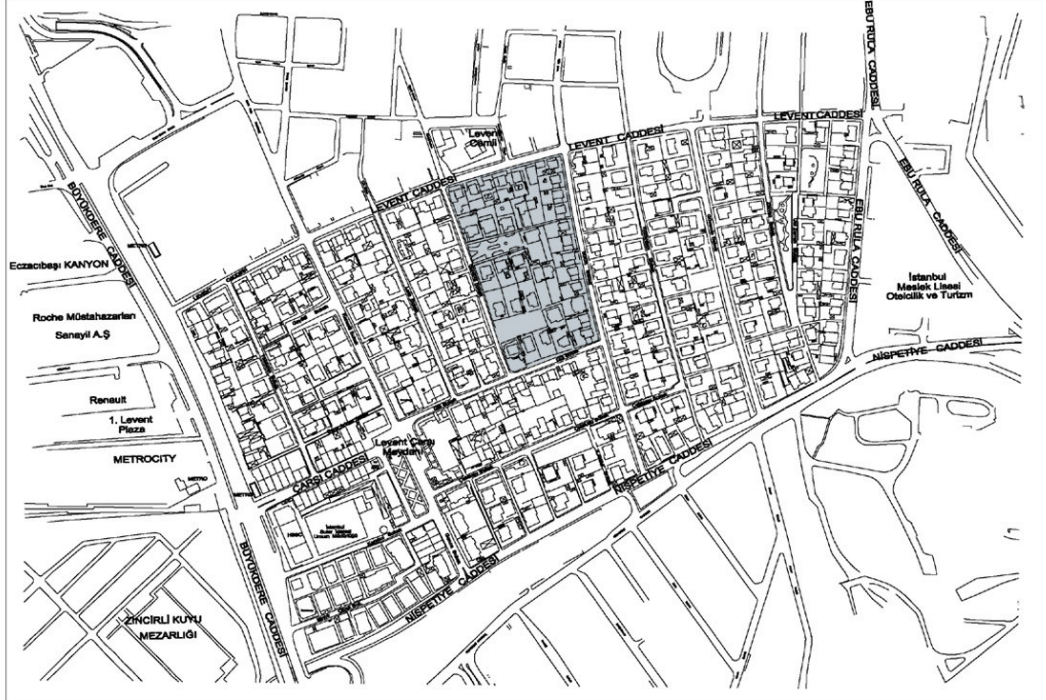
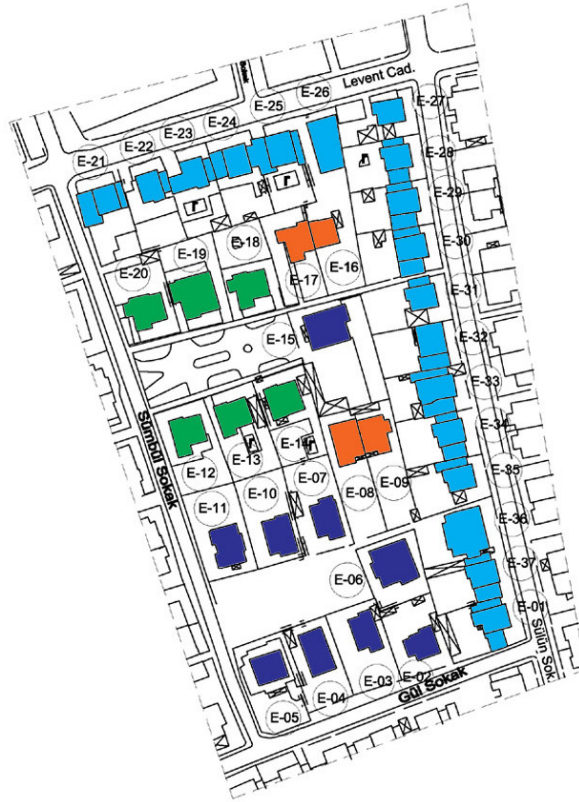
1. Levent Vaziyet Planı

E adası, Levent Caddesi üzerinde yer almaktadır (Şekil 5.7). Adada 37 adet yapı bulunmakla birlikte, bunların 4 adedi Tip 6, 6 adedi Tip 16, 18 adedi Tip 19, 9 adedi ise Tip 21'dir. 37 adet yapıdan sadece 24 adedi konut kullanımını devam ettirmekte olup, geriye kalan kısmı ise ticaret, eğitim ve ofis fonksiyonlarını almıştır (Tablo 5.5). Yapılan tespitler sonucu, adada bulunan Levent konutlarından dördünün yıkılıp yerine yeni ve farklı işlevi olan yapılar inşa edildiği görülmüştür. Adada en iyi durumda bulunan yapılar, 16 numaralı konut tipinden olan

ve vaziyet planında E-12-E-13 yapı numarası ile yer alan yapılardır. Bu Levent evleri konut fonksiyonlarını devam ettirmektedirler. Alandaki 4 adet yapıya çeşitli nedenlerden dolayı ulaşılamamış ve yeterli analiz çalışması yapılamamıştır.

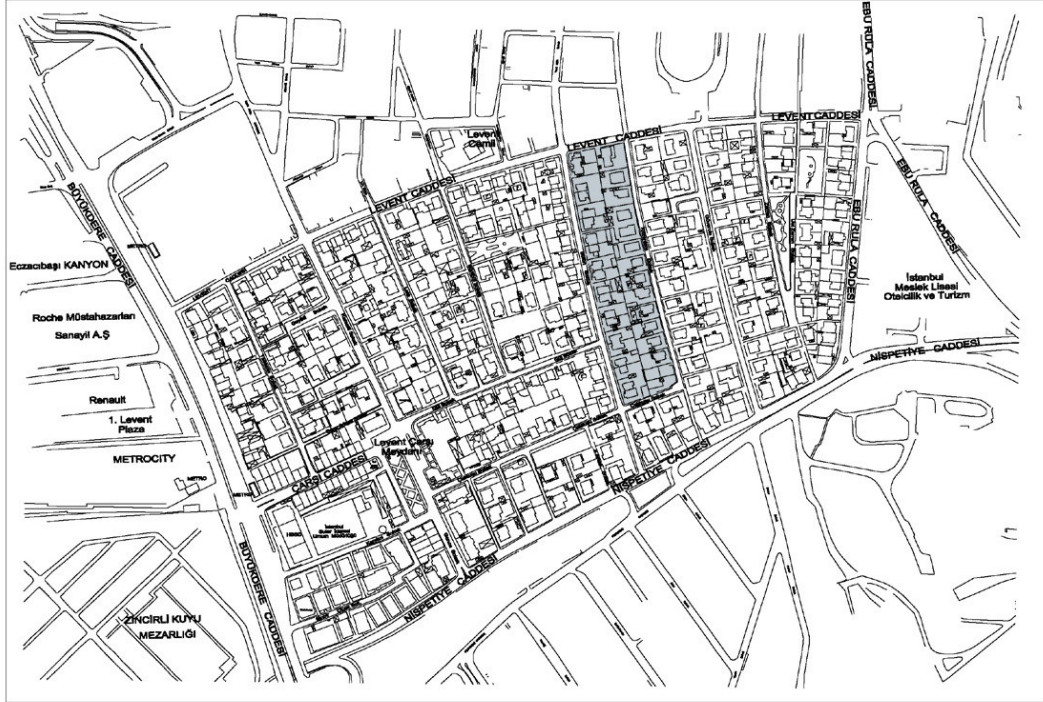
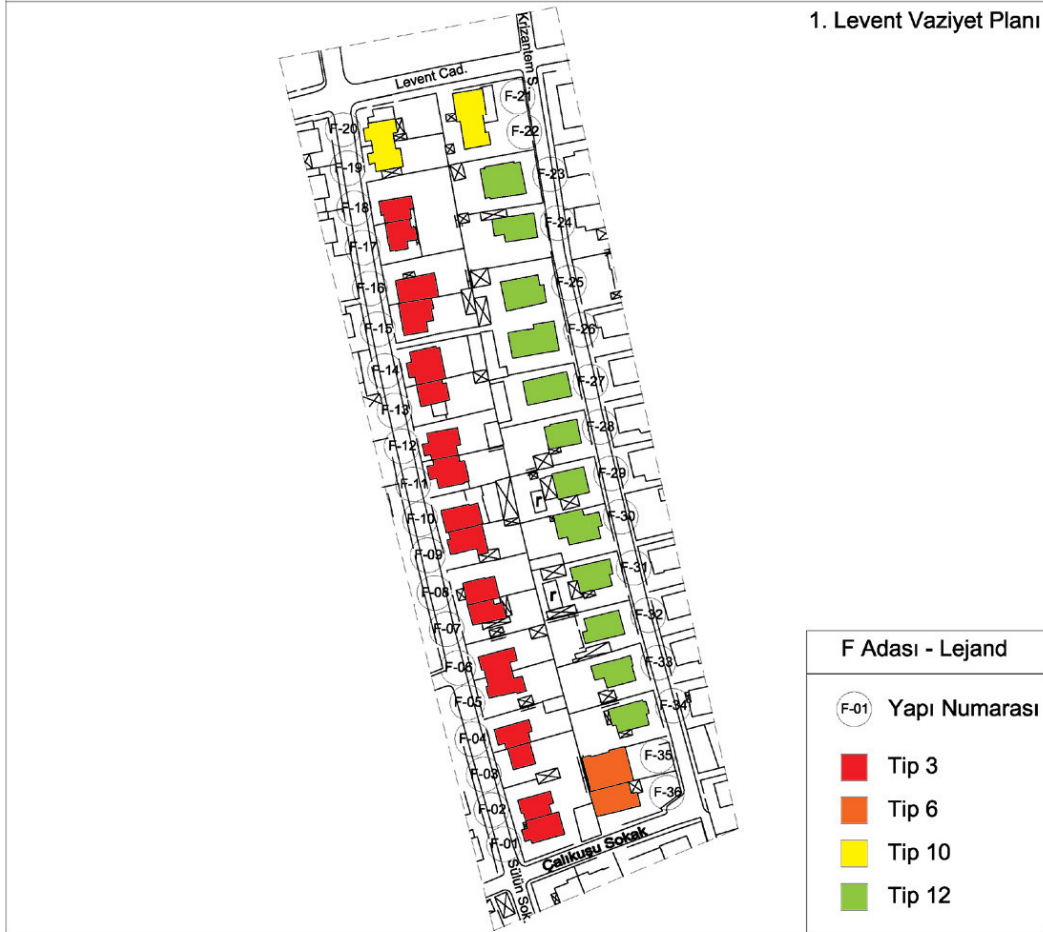
Şekil 5.8 F Adası vaziyet planı

F adası, Levent Caddesi üzerinde yer almaktadır (řekil 5.8). Adada 36 adet yapı bulunmakla birlikte, bunların 18 adedi Tip 3, 2 adedi Tip 6, 4 adedi Tip 10, 12 adedi ise Tip 12'dir. 36 adet yapıdan sadece 18 adedi konut kullanımını devam ettirmekte olup, geriye kalan kısmı ise ticaret, eđitim ve ofis fonksiyonlarını almıřtır (Tablo 5.6). Yapılan tespitler sonucu, adada bulunan Levent konutlarından ikisinin yıkılıp yerine yeni ve farklı iřlevi olan yapılar inřa edildiđi grlmřtr. Adada en iyi durumda bulunan yapı, 3 numaralı konut tipinden olan ve vaziyet planında F-05 yapı numarası ile yer alan yapıdır. Bu Levent evi konut fonksiyonunu devam ettirmektedir.

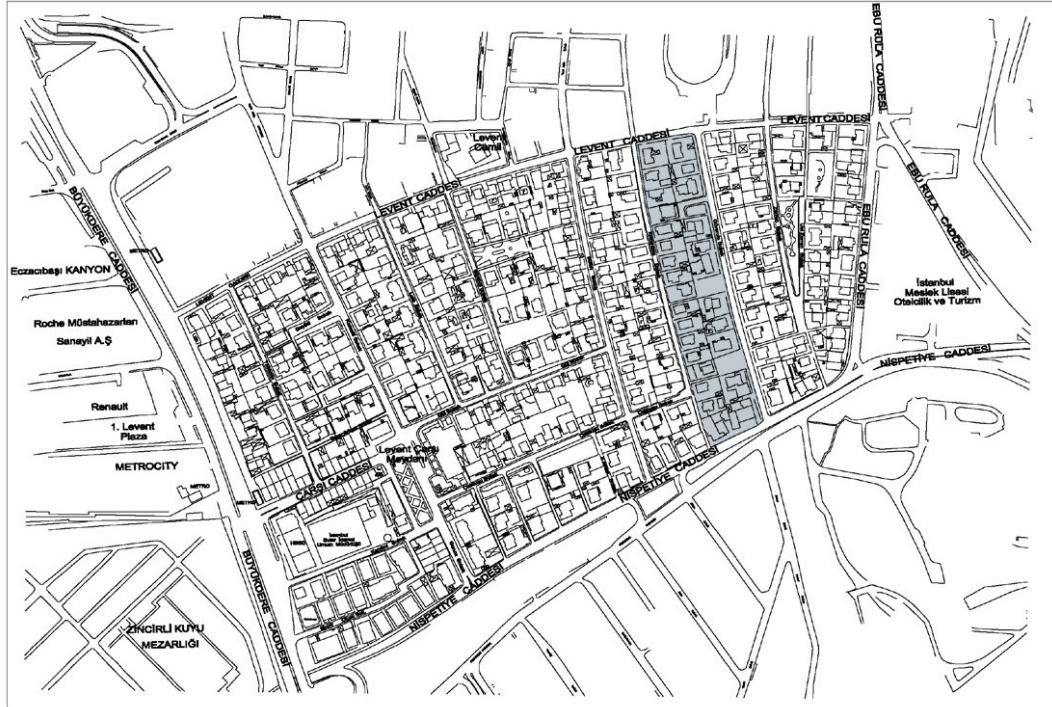
Şekil 5.9 G Adası vaziyet planı

G adası, Levent Caddesi üzerinde yer almaktadır (Şekil 5.9). Adada 38 adet yapı bulunmakla birlikte, bunların 10 adedi Tip 3, 8 adedi Tip 6, 18 adedi Tip 7, 2 adedi ise Tip 10'dur. 38 adet yapıdan sadece 25 adedi konut kullanımını devam ettirmekte olup, geriye kalan kısmı ise ticaret ve ofis fonksiyonlarını almıştır (Şekil 5.7). Yapılan tespitler sonucu, adada bulunan Levent konutlarından dokuzunun yıkılıp yerine yeni ve farklı işlevi olan yapılar inşa edildiği görülmüştür. Bunlar adanın Levent ve Nispetiye Caddelerine bakan tarafındaki yapılardır. Adada en iyi durumda bulunan yapı, 3 numaralı konut tipinden olan ve vaziyet planında G-07 yapı numarası ile yer alan yapıdır. Bu Levent evi konut fonksiyonunu devam ettirmektedir.

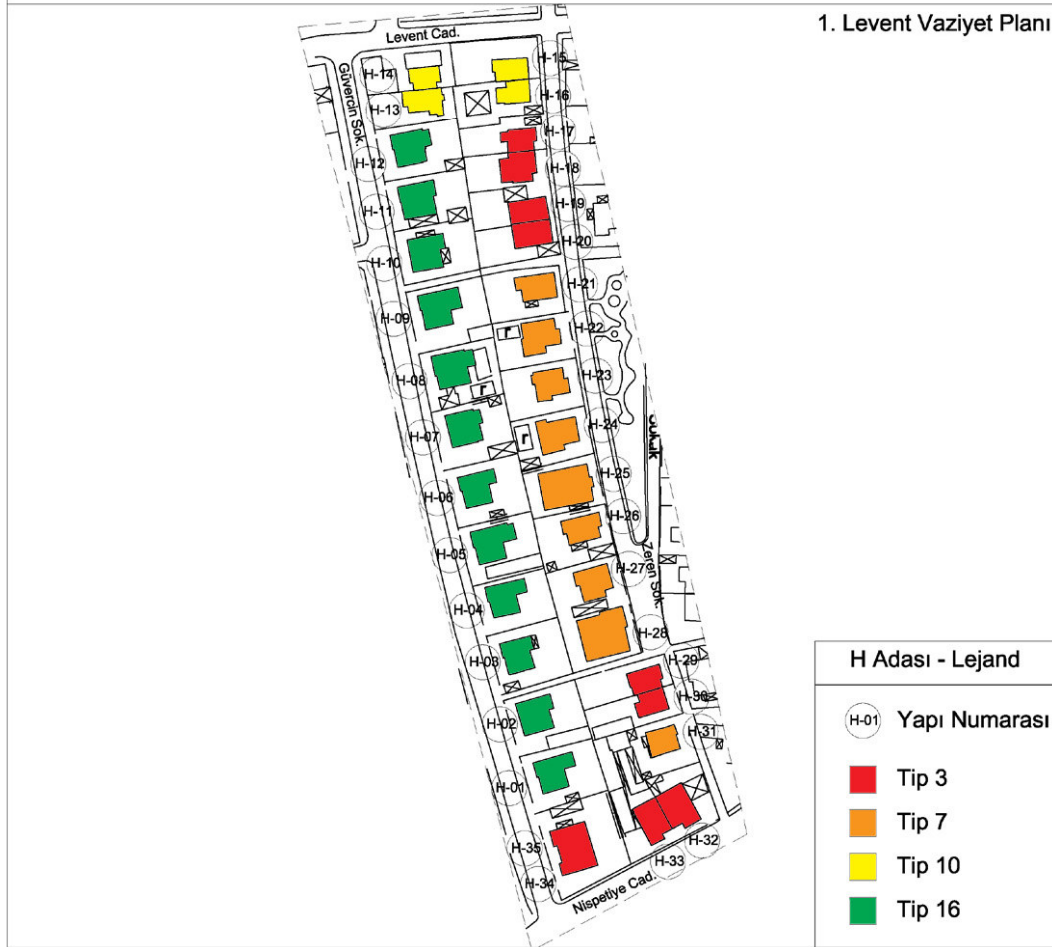
Şekil 5.10 H Adası vaziyet planı

H adasının bir uzantısı Levent Caddesi, diğeri Nispetiye Caddesi üzerinde yer almaktadır (Şekil 5.10). Adada 35 adet yapı bulunmakla birlikte, bunların 10 adedi Tip 3, 9 adedi Tip 7, 4 adedi Tip 10, 12 adedi ise Tip 16'dır. 35 adet yapıdan sadece 14 adedi konut kullanımını devam ettirmekte olup, geriye kalan kısmı ise ticaret ve ofis fonksiyonlarını almıştır (Tablo 5.8). Yapılan tespitler sonucu, adada bulunan Levent konutlarından altısının yıkılıp yerine yeni ve farklı işlevi olan yapılar inşa edildiği görülmüştür. Adada en iyi durumda bulunan yapı, 16 numaralı konut tipinden olan ve vaziyet planında H-01 yapı numarası ile yer alan yapıdır. Bu Levent evi konut fonksiyonunu devam ettirmektedir.

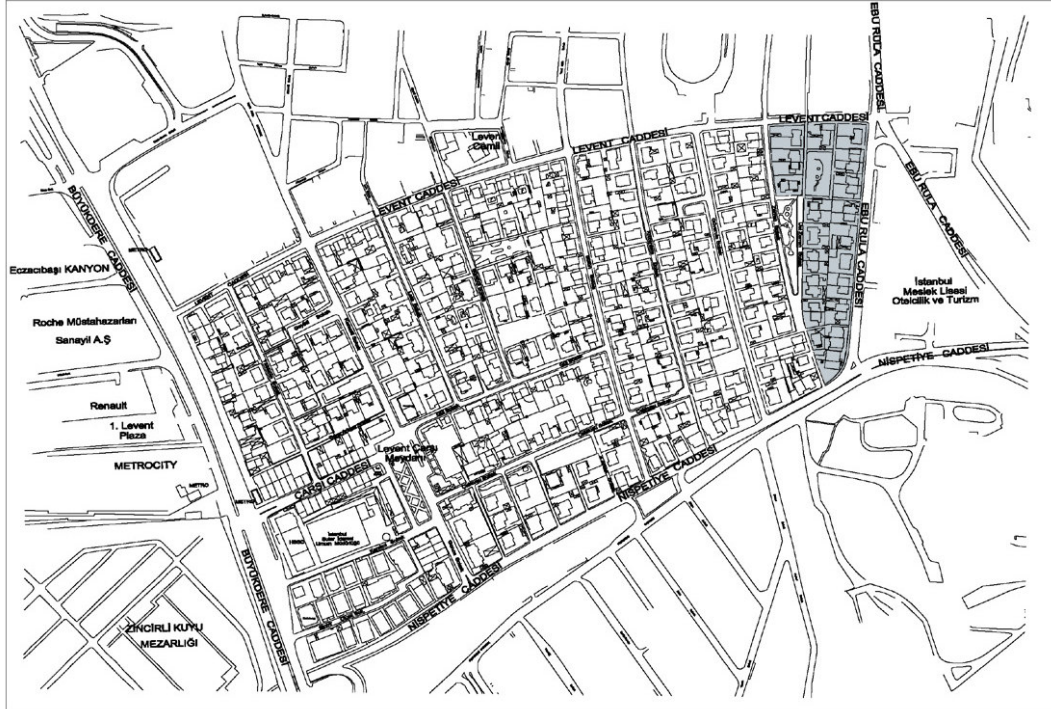
Şekil 5.11 I Adası vaziyet planı

I Adası, 1. Levent Mahallesi'nin doğusunda yer almaktadır (Şekil 5.11). Adanın bir yüzü Levent Caddesi'ne, diğeri ise Ebu Lula Caddesi'ne bakmaktadır. Adada 38 adet yapı bulunmakta olup, bunların 20 adedi Tip 3, 12 adedi Tip 6, 6 adedi ise Tip 10'dur. 38 adet yapıdan sadece 18 adedi konut kullanımını devam ettirmektedir ve geriye kalan kısmı ticaret ve ofis fonksiyonlarını almıştır (Tablo 5.9). Yapılan tespitler sonucu, adada bulunan Levent konutlarından on dördünün yıkılıp, yerlerine yeni ve farklı işlevi olan yapılar inşa edildiği görülmüştür. Ağırlıklı olarak Ebu Lula Caddesi'ne cephesi olan yapılarda olan bu değişim sonucu, konut işlevine sahip yapılar, ticari amaçlı kullanılmaya başlanmıştır. Adada en iyi durumda bulunan yapı, 10 numaralı konut tipinden olan ve vaziyet planında I-16 yapı numarası ile yer alan yapıdır. Bu Levent evi konut fonksiyonunu devam ettirmektedir.

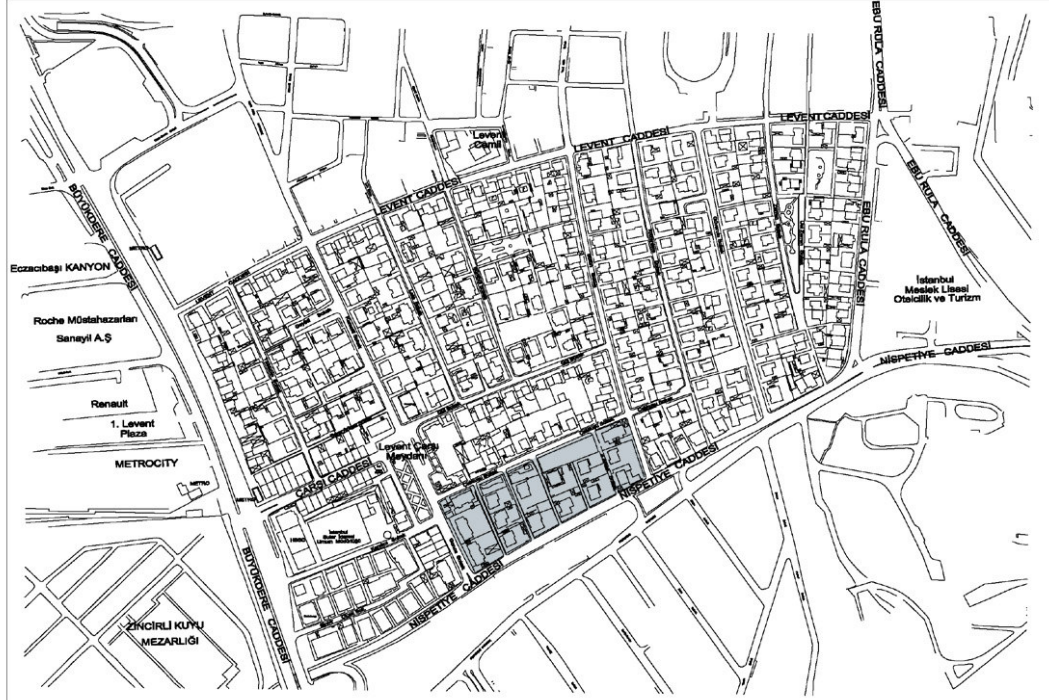
Şekil 5.14 L Adası vaziyet planı

L Adası, 1. Levent Mahallesi'nin güneyindedir ve Nispetiye Caddesi paralelinde uzanmaktadır (Şekil 5.14). Adada 19 adet yapı bulunmakta olup, 11 adedi Tip 24, 8 adedi ise Tip 35'tir. 19 adet yapıdan sadece 8 adedi konut kullanımını devam ettirmektedir. Yapıların geriye kalan kısmı ticaret ve ofis fonksiyonlarını almıştır (Tablo 5.12). Yapılan tespitler sonucu, adada bulunan Levent konutlarından beşinin yıkılıp, yerine yeni ve farklı işlevi olan bir yapı inşa edildiği görülmüştür. L-16 yapı numaralı ticari fonksiyonlu yapıya çeşitli nedenlerden dolayı ulaşılammış ve detaylı bir analiz yapılamamıştır. Adada en iyi durumda bulunan yapılardan biri, vaziyet planında L-06 yapı numarası ile yer alan yapıdır. Bu Levent evi, banka binası olarak hizmet etmektedir.

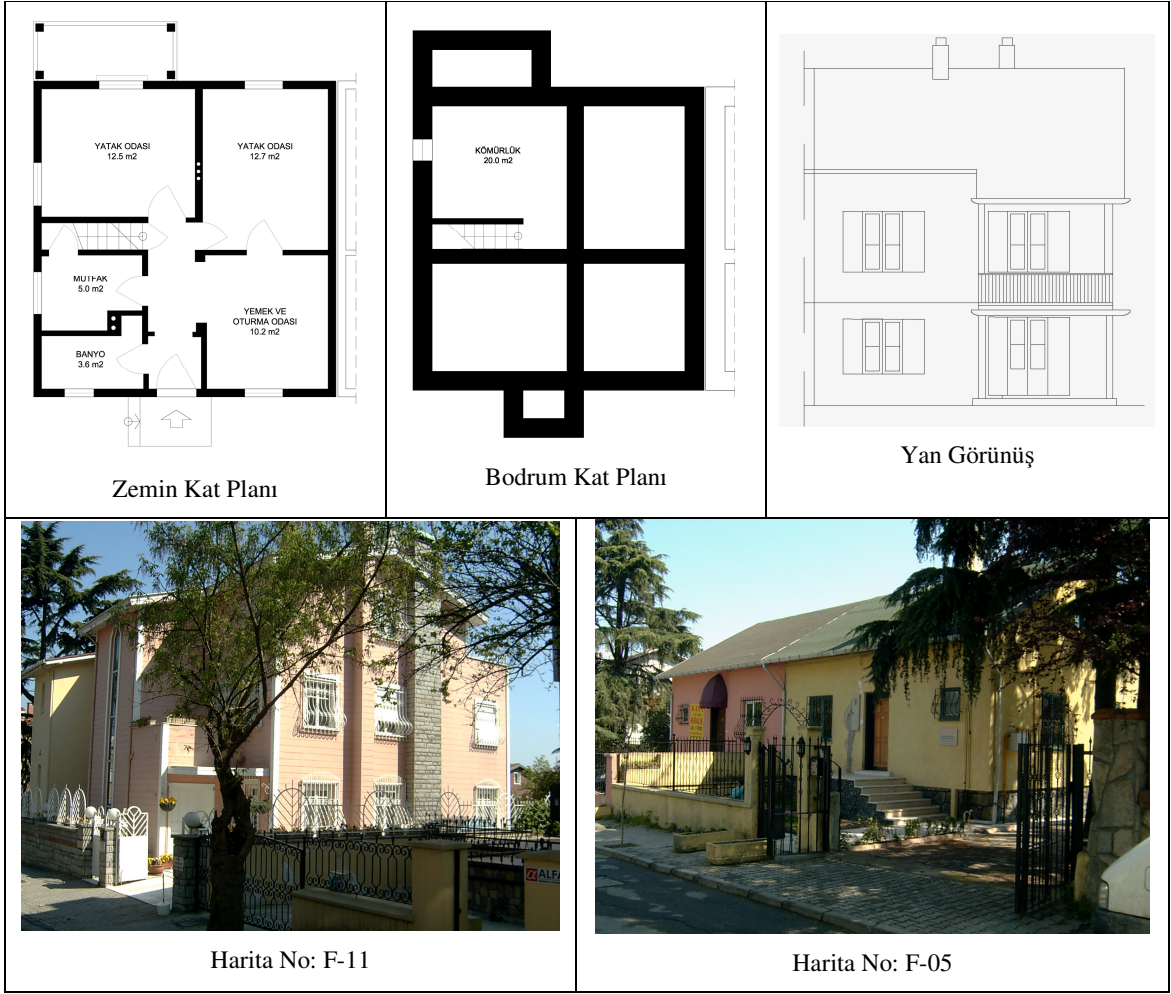
Çizelge 5.14 Tip 3 – İkiz Ev Plan ve Fotoğrafları

1. Levent Mahallesi genelinde toplam elli sekiz adet bulunan 3 numaralı tipin (Tablo 5.14), on dokuzu konut olarak kullanılmaya devam etmektedir (Tablo 5.15). Yapılan gözlemlerden, bu plan tipinin öncelikle ticaret, sonrasında ofis işlevinde kullanılmak üzere tercih edildiği anlaşılmaktadır. Geçen elli beş yıllık süre zarfında konutlar, kullanıcı ihtiyaçlarını karşılayamadıkları için bazı değişimlere uğramışlardır (Tablo 5.16). 3 numaralı konut tiplerinin 25'inde kat ilavesi, 30'unda yapı ilavesi yapılmak suretiyle hacimsel değişiklikler meydana gelmiştir. % 53'ünde çatı ilavesi ve % 55'inde doğrama değişikliği yapılarak, yapıların orijinallikleri oldukça bozulmuştur. Konutların sekizinde görülen cephe giydirme sistemi uygulaması, yirmi yedisinde görülen cephe eklentisi, tip 3'ün günümüzde tanınamayacak duruma gelmesine neden olmuştur. Tablo 5.14'teki fotoğrafta görülen F-05 yapı numarasına sahip konut, Tip 3'ün en belirgin özelliklerine sahip, en az değişime uğramış yapıdır. Yine aynı tabloda yer alan F-11 numaralı yapı ise, özgünlüğünden oldukça değer kaybederek konut kullanımını devam ettirmektedir.
