**YILDIZ TEKNİK ÜNİVERSİTESİ
FEN BİLİMLERİ ENSTİTÜSÜ**

**İSTANBUL METROPOLİTEN ALANINDA UYGULANAN
KONUT POLİTİKALARI VE
LEVENT BÖLGESİNE ETKİLERİNİN İRDELENMESİ**

YÜKSEK LİSANS TEZİ

İSTANBUL, 2006

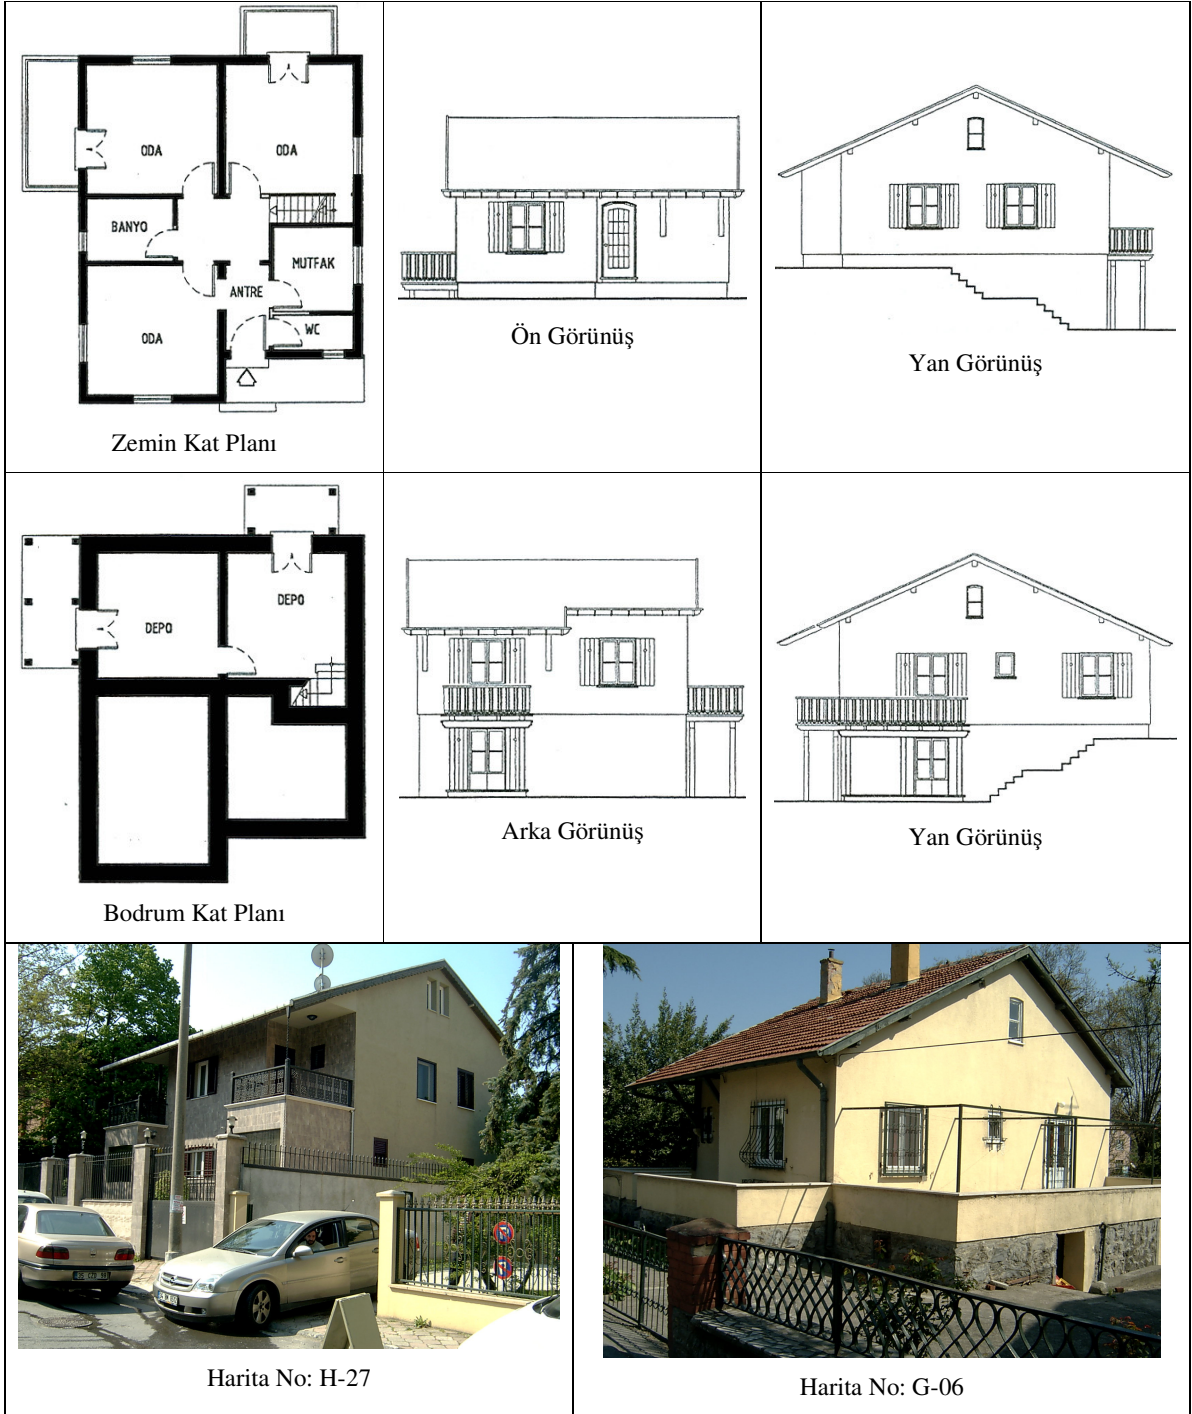
Çizelge 5.20 Tip 7 –Tek Ev Plan ve Fotoğrafları

1. Levent Mahallesi genelinde toplam yirmi dokuz adet bulunan 7 numaralı tipin, yirmi biri konut olarak kullanılmaya devam etmektedir (Tablo 5.20, Tablo 5.21). Yapılan gözlemlerden, bu plan tipinin sekizinin ofis işlevinde kullanılmak üzere tercih edildiği anlaşılmaktadır. Konutlar zaman içerisinde, kullanıcı ihtiyaçlarını karşılayamadıkları için bazı değişimlere uğramışlardır (Tablo 5.22). 7 numaralı konut tiplerinin 23'ünde kat ilavesi, 21'inde yapı ilavesi yapılmak suretiyle hacimsel değişiklikler meydana gelmiştir. % 83'ünde çatı ilavesi ve % 76'sında doğrama değişikliği yapılarak, yapıların orijinallikleri oldukça bozulmuştur. Konutların birinde görülen cephe giydirme sistemi uygulaması, yirmi üçünde görülen cephe eklentisi, tip 7'nin günümüzde tanınamayacak duruma gelmesine neden olmuştur. Tablo 5.20'deki fotoğrafta görülen G-06 yapı numarasına sahip konut, tip 7'nin en belirgin özelliklerine sahip, en az değişime uğramış yapıdır. Yine aynı tabloda yer alan H-27 numaralı yapı ise, özgünlüğünden oldukça değer kaybederek ofis olarak kullanılmaktadır.

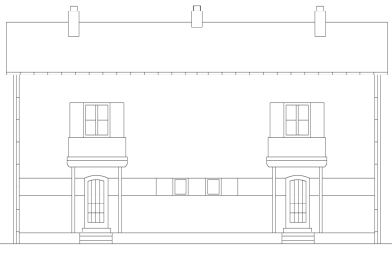
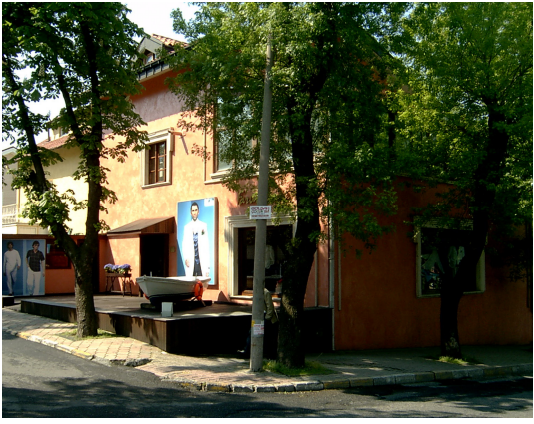
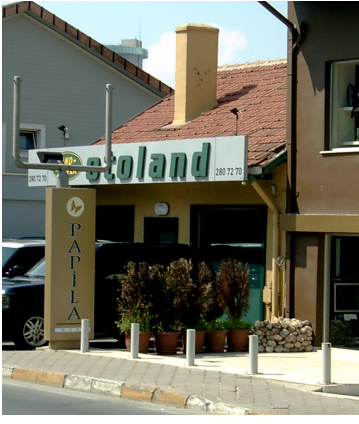
Çizelge 5.23 Tip 10 – İkiz Ev Plan ve Fotoğrafları

| <p>Bodrum Kat Planı</p> | <p>Ön Görünüş</p> |
| <p>Harita No: H-15</p> | <p>Harita No: I-33</p> |

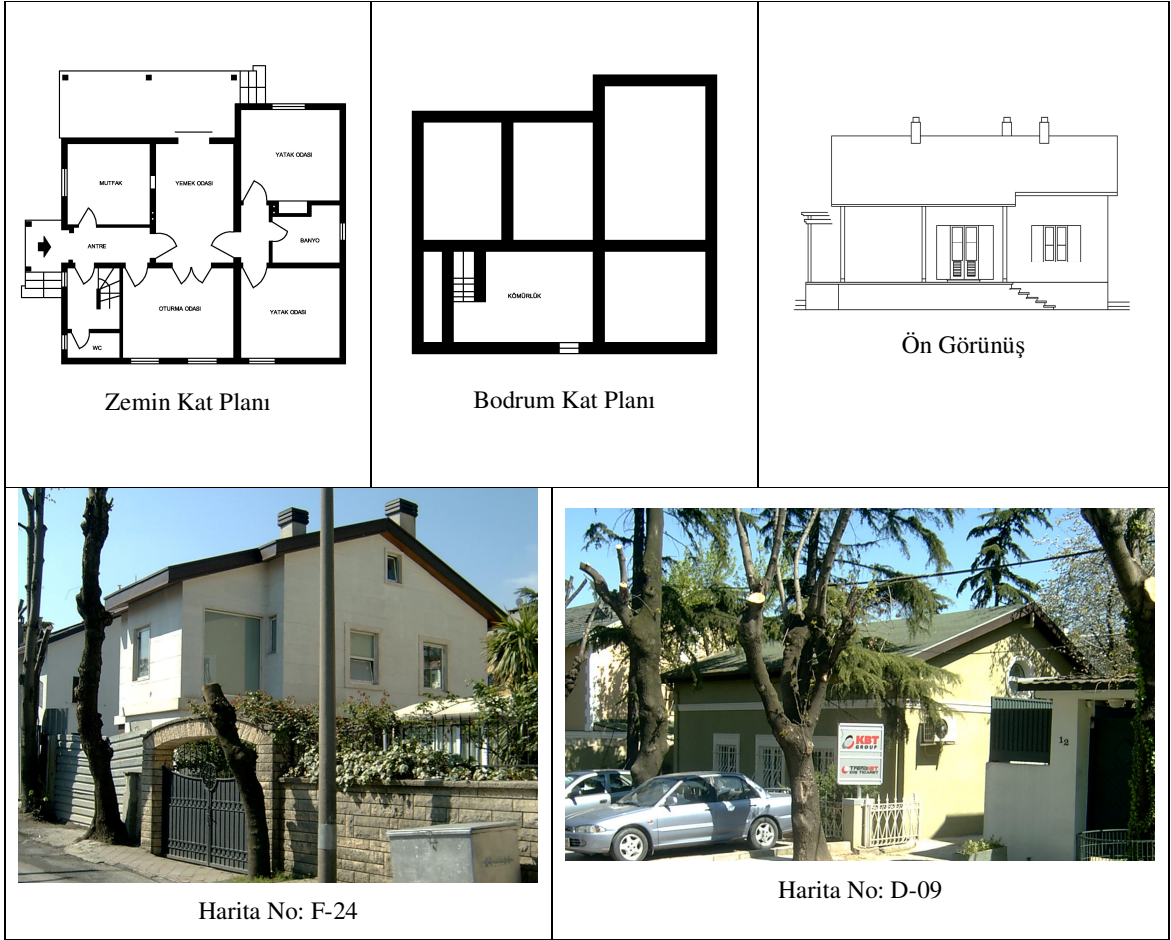
Çizelge 5.26 Tip 12 – Tek Ev Plan ve Fotoğrafları

1. Levent Mahallesi genelinde toplam on sekiz adet bulunan 12 numaralı tipin, dokuzu konut olarak kullanılmaya devam etmektedir (Tablo 5.26, Tablo 5.27). Yapılan gözlemlerden, bu plan tipinin ofis, ticaret ve eğitim işlevlerinde kullanılmak üzere tercih edildiği anlaşılmaktadır. Konutlar zaman içerisinde, kullanıcı ihtiyaçlarını karşılayamadıkları için bazı değişimlere uğramışlardır (Tablo 5.28). 12 numaralı konut tiplerinin 13'ünde kat ilavesi, 12'sinde yapı ilavesi yapılmak suretiyle hacimsel değişiklikler meydana gelmiştir. % 83'ünde çatı ilavesi ve % 78'inde doğrama değişikliği yapılarak, yapıların orijinallikleri oldukça bozulmuştur. Konutların birinde görülen cephe giydirme sistemi uygulaması, on dördünde görülen cephe eklentisi, tip 12'nin günümüzde tanınamayacak duruma gelmesine neden olmuştur. Tablo 5.26'deki fotoğrafta görülen D-09 yapı numarasına sahip ticari işlevli bina, tip 12'nin en belirgin özelliklerine sahip, en az değişime uğramış yapıdır. Yine aynı tabloda yer alan F-24 numaralı yapı ise, özgünlüğünden oldukça değer kaybederek ofis olarak kullanılmaktadır.

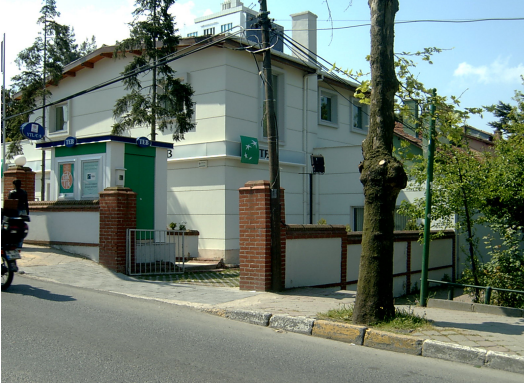
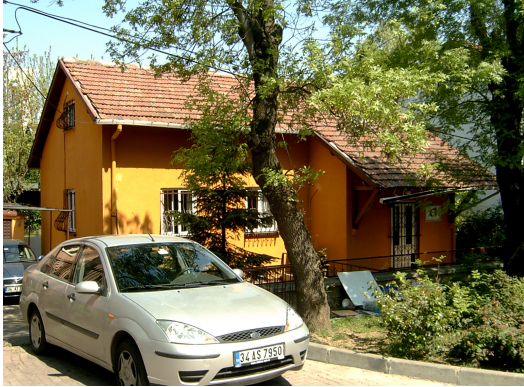
| <p>Harita No: B-01</p> | <p>Harita No: B-13</p> | |

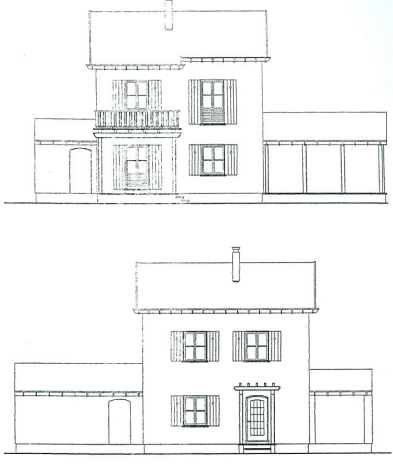
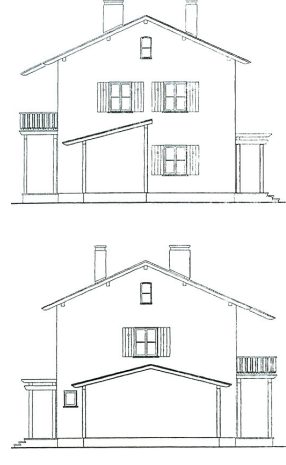
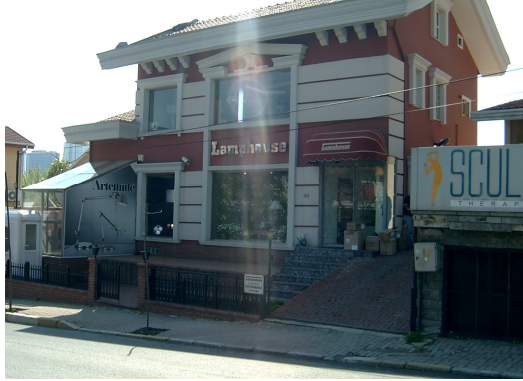
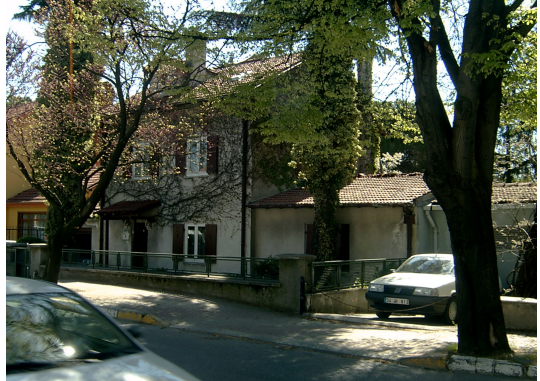
Çizelge 5.32 Tip 19 – Sıra Ev Plan ve Fotoğrafları

| <p>Ön ve Arka Görünüş</p> | <p>Yan Görünüşler</p> |
| <p>Harita No: E-26</p> | <p>Harita No: C-14</p> |

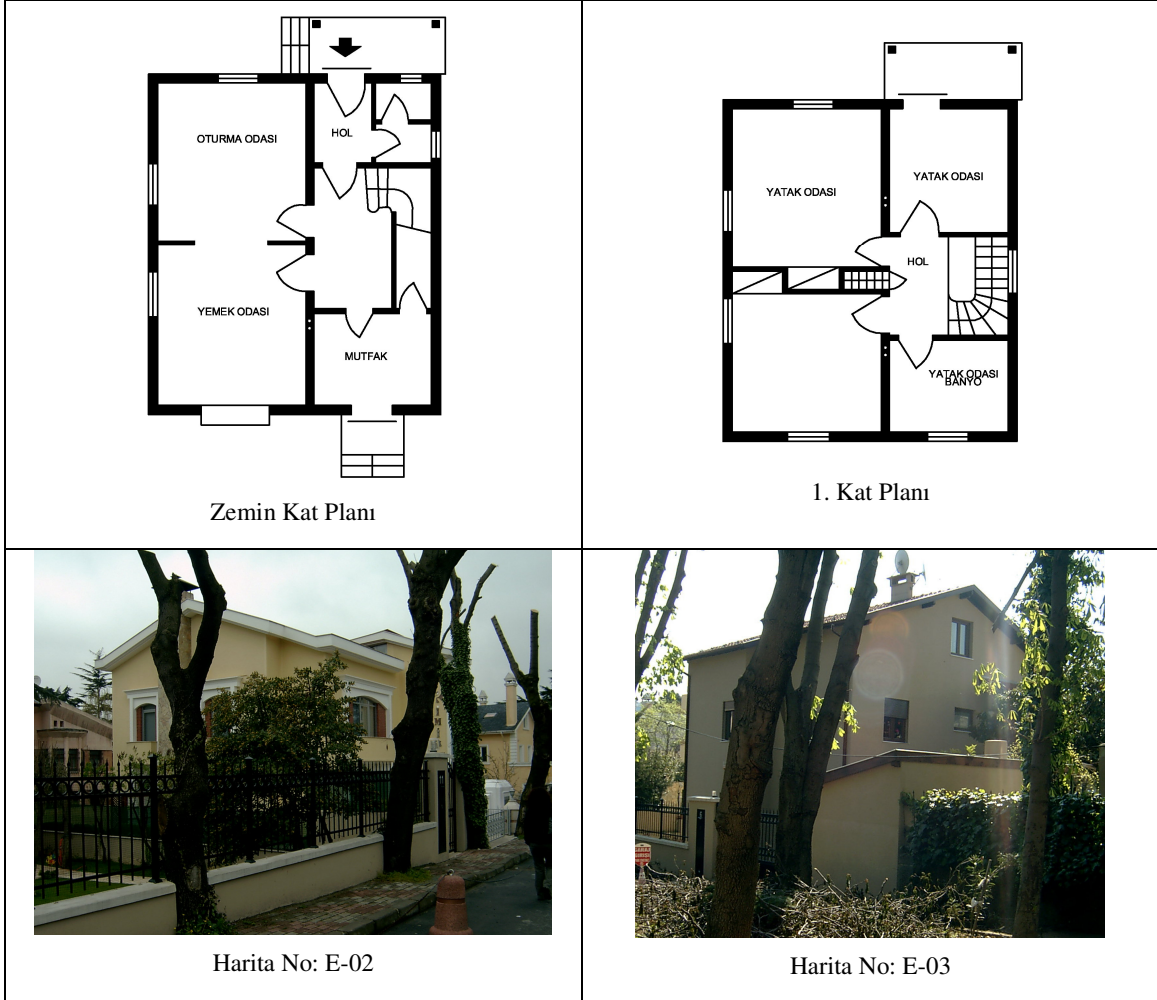
Çizelge 5.35 Tip 21 – Tek Ev Plan ve Fotoğrafları

tabloda yer alan E-02 numaralı yapı ise, özgünlüğünden oldukça değer kaybederek ofis olarak kullanılmaktadır.

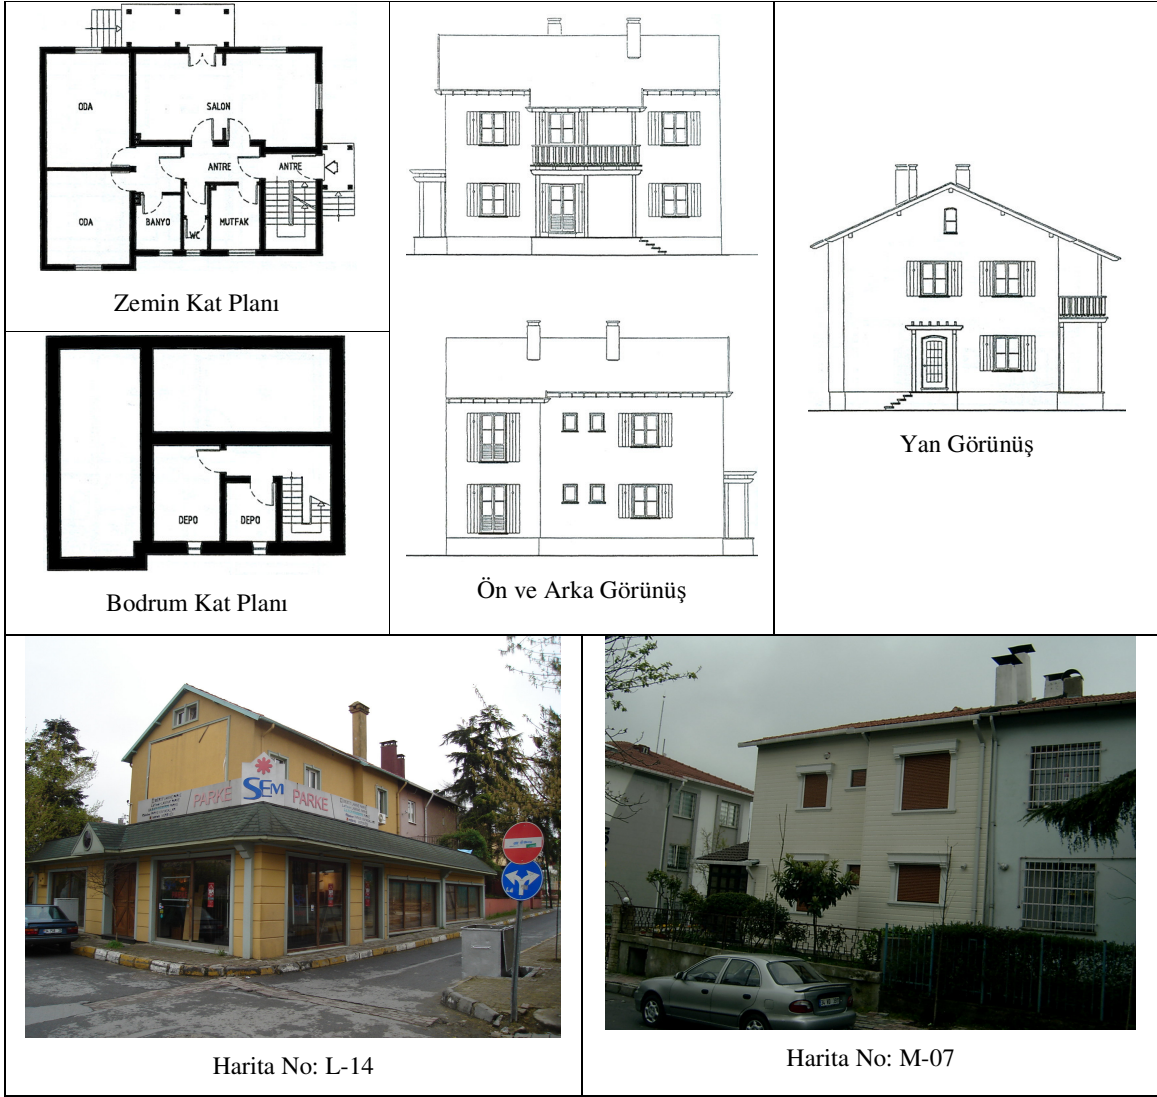
Çizelge 5.44 Tip 35 – İkiz Ev Plan ve Fotoğrafları

1. Levent Mahallesi genelinde toplam on sekiz adet bulunan 35 numaralı tipin, dördü konut olarak kullanılmaya devam etmektedir (Tablo 5.44, Tablo 5.45). Yapılan tespitlerden, bu plan tipinin konut dışında ofis, ticaret, ve sağlık işlevlerinde kullanılmak üzere tercih edildiği anlaşılmaktadır. Konutlar zaman içerisinde, kullanıcı ihtiyaçlarını karşılayamadıkları için bazı değişimlere uğramışlardır (Tablo 5.46). 21 numaralı konut tiplerinin 2'sinde kat ilavesi, 4'ünde yapı ilavesi yapılmak suretiyle hacimsel değişiklikler meydana gelmiştir. % 39'unda çatı ilavesi ve % 69'unda doğrama değişikliği yapılarak, yapıların orijinallikleri oldukça bozulmuştur. Yapıların on sekizinde görülen cephe giydirme sistemi uygulaması, on birinde görülen cephe eklentisi, tip 35'in günümüzde tanınamayacak duruma gelmesine neden olmuştur. Tablo 5.44'deki fotoğrafta görülen M-07 yapı numarasına sahip konut işlevli bina, tip 35'in en belirgin özelliklerine sahip, en az değişime uğramış yapıdır. Yine aynı tabloda yer alan L-14 numaralı yapı ise, özgünlüğünden oldukça değer kaybederek ticari amaçlı kullanılmaktadır.

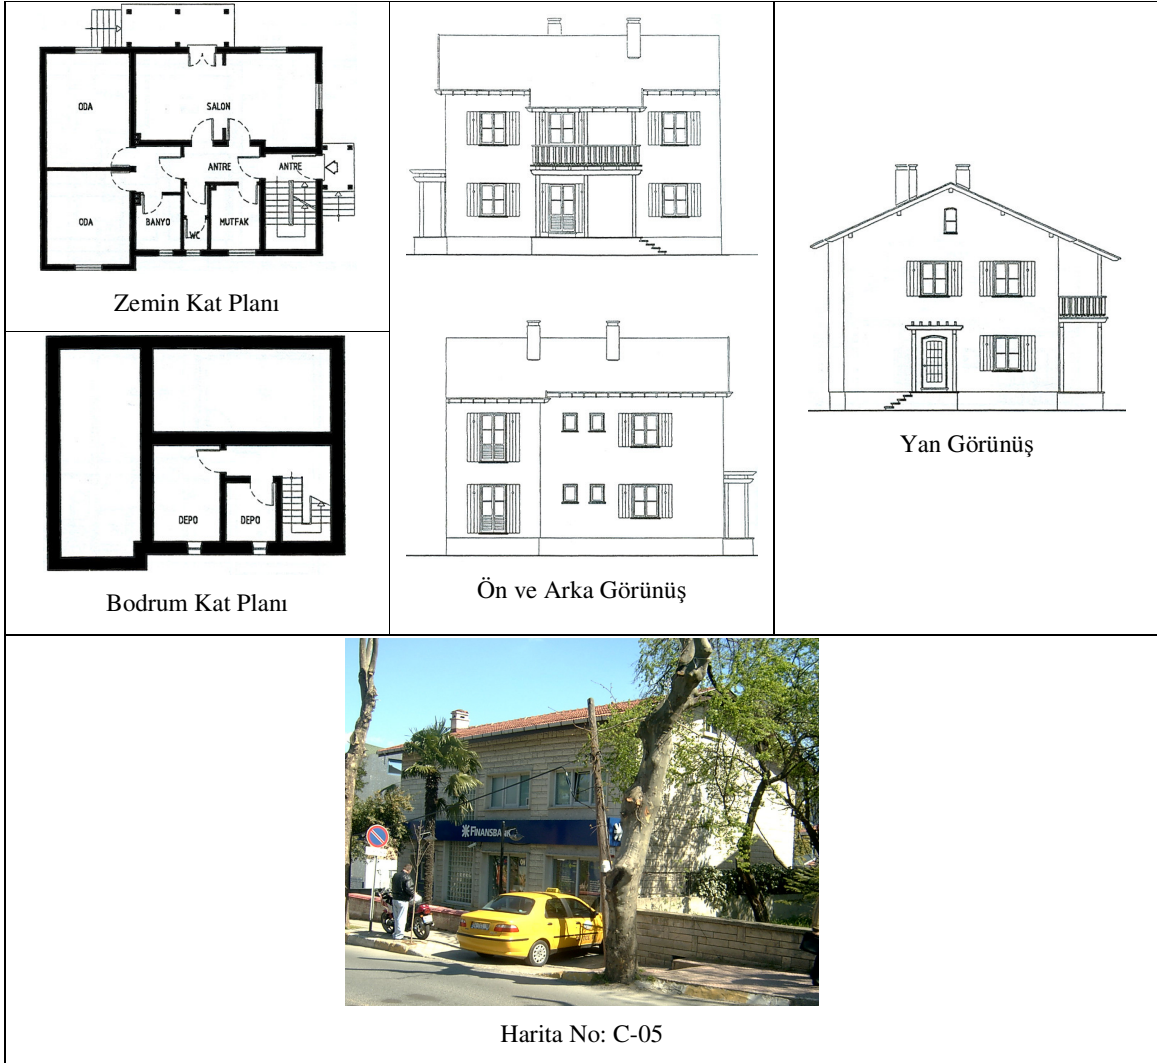
Çizelge 5.47 Tip 36 – Tek Ev Plan ve Fotoğrafları

1. Levent Mahallesi genelinde toplam bir adet bulunan 36 numaralı tip ticari amaçlı olarak kullanılmaktadır (Tablo 5.47, Tablo 5.48). Konut zaman içerisinde, kullanıcı ihtiyaçlarını karşılayamadığı için bazı değişimlere uğramıştır (Tablo 5.49). 36 numaralı konut tipinde yapı ilavesi dışında, kat ilavesi, çatı ilavesi, doğrama değişikliği, cephe giydirmesi ve cephe eklentisi gibi değişikliklerin tümü yapılmıştır. Tablo 5.47'deki fotoğrafta görülen C-05 yapı numarasına sahip ticari işlevli bina, bu tipe örnek olarak verilebilir.
