**YILDIZ TEKNİK ÜNİVERSİTESİ  
FEN BİLİMLERİ ENSTİTÜSÜ**

**18. YY. TEKKELERİ VE ŞEYHÜLİSLAM TEKKESİ**

**Mimar Nurcan ALTUĞ**

**YÜKSEK LİSANS TEZİ**

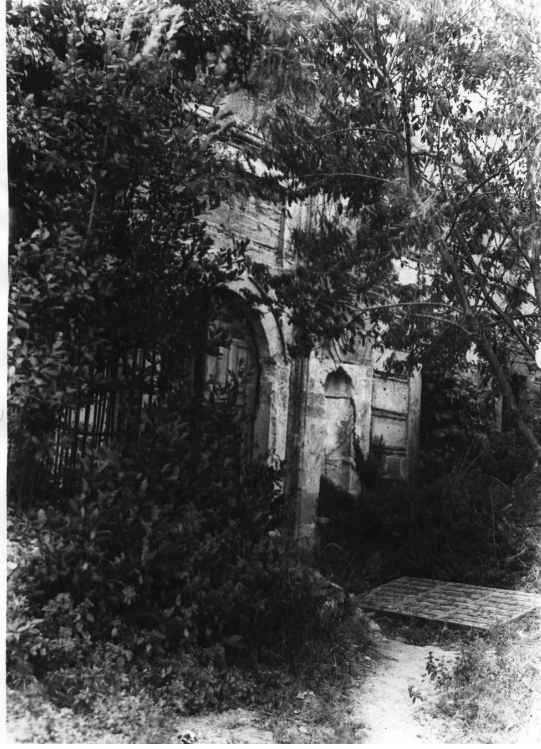
Fot. 5.1 eş-Şeyh el-Hac Ali Efendi el-Uşaki'nin haziresi, (Encümen Arşivi, 1944)

tevhidhanesine Şeyhülislam Mustafa Efendinin oğlu Seyyid Abdullah Efendi tarafından minber ilave edilmiştir. 1944'den sonraki bir tarihte eş-Şeyh el-Hac Ali Efendi el-Uşaki için yapılmış olan ve çevresi demir parmaklıklarla çevrilmiş olan hazirenin parmaklıkları kaldırılmıştır (Fot. 5.1). Ana bina 1970'de Vakıflar Genel Müdürlüğü tarafından esaslı bir onarıma tabi tutulmuştur. M. Nermi Haskan'ın tekkenin son şeyhi olan Rasih Efendi'nin oğlu Hasip Kartal'dan naklettiğine göre tekkenin Baba Haydar Mektebi Sokağı üzerinde yer alan batı cephesindeki dış avlu duvarında bir giriş kapısı ile merdivenler vardı. Bu kapı ve merdivenler 1970' teki onarımda kaldırılmıştı. Hasip Kartal'ın bahsettiği kapı 1944'e ait fotoğrafta görülmektedir (Fot. 5.2). Yine Hasip Kartal'ın anlattığına göre tevhidhanenin içerisinde bir hanımlar mahfili vardı. Tekkeye gelen kadınlar Baba Haydar Mektebi Sokaktaki iptal edilen bu harem kapısını ve önündeki merdivenleri kullanarak batı cephesindeki harem girişine ulaşıyor, buradan da tevhidhanenin kadınlar mahfiline geçiyorlardı. Ancak yapılan onarımlarda tevhidhane çimento esaslı sıva ile sıvandığı için içerisinde mahfile ait tüm izler yok edilmiştir. Şerbethane olduğu düşünülen Z7 numaralı mekana içerisinde oturanlar tarafından izin verilmediği için girilememiş ve bir iz olup olmadığı kontrol edilememiştir. Nermi Haskan doğu cephesinde yer alan ve günümüzde mutfak olarak kullanılan geçitten merdivenle alt bahçeye inildiğini anlatmaktadır. Bugün iptal edilmiş olan bu kapının fotoğrafı İbrahim Hakkı Konyalı Kütüphanesi'nde yer almaktadır (Fot. 5.3). Yine Nermi Haskan iç avluda yer alan şadırvanın mermer sütunlar üzerinde yükselen bir saçağı olduğundan bahsetmekte, doğu cephesinde yer alan hazirenin üzerinin kapalı olduğunu ve çatısının çöktüğünü anlatmaktadır. Ancak buna ait fotoğraf bulunamamıştır. Harem Dairesi konusunda da değinildiği üzere 1995 sonrasında hazire ile harem dairesinin kalan kaidesi ve üzerindeki çeşme Eyüp Belediyesi tarafından sadece kesme taş kullanılarak restore edilmiştir. Günümüze yapının sadece ana binası, su deposu, onarım görmüş dış avlu duvarları ile haziresi, hamam ve mutfakın ise ancak harabe halindeki kalıntısı gelebilmiştir.

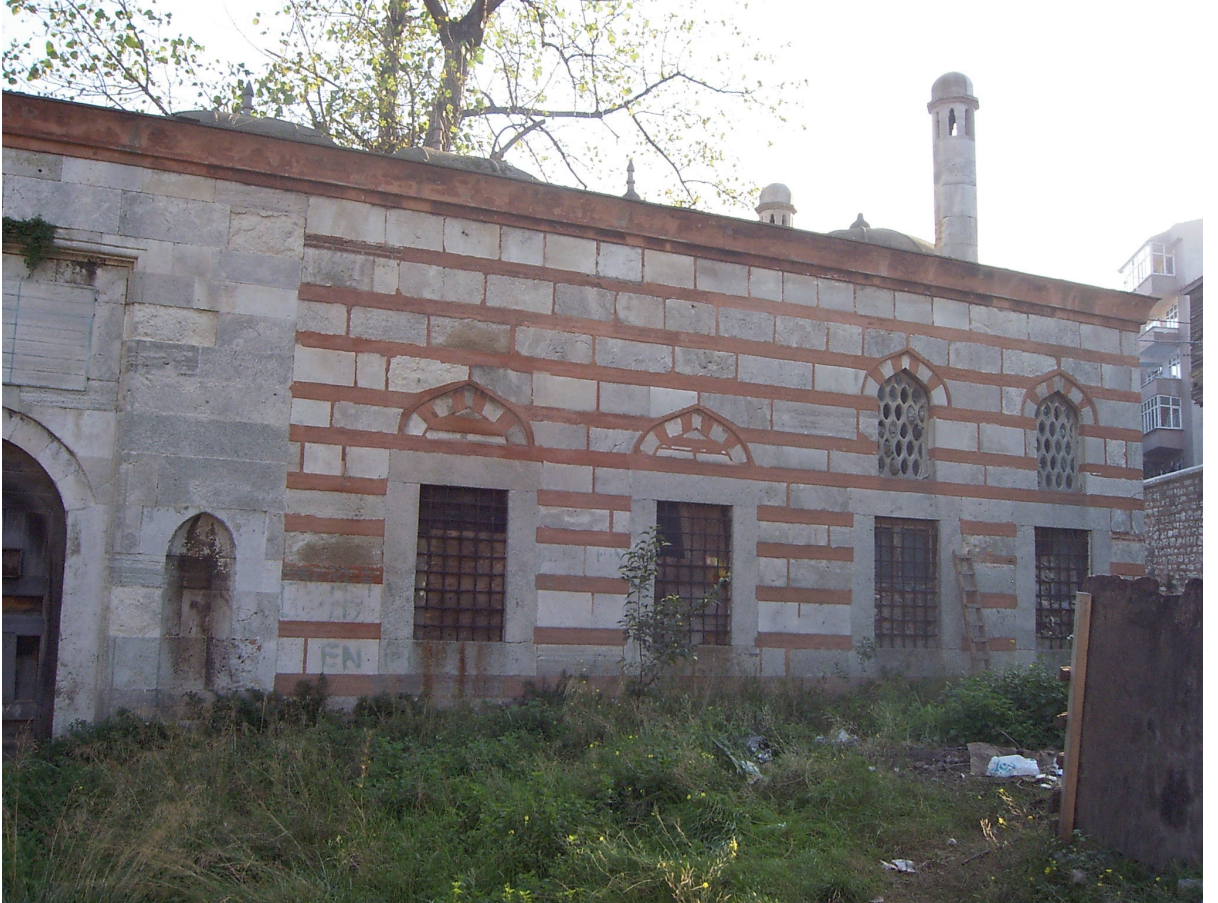
Fot.5.4 Kuzey cephesinde yer alan pencere ve revzenler, 2004.

Tekke binası 27.69 x 26.94 m boyutlarında, Klasik Osmanlı Üslubunda inşa edilmiştir. Yapının kuzey cephesi üzerinde Z1 ve Z13 numaralı derviş hücrelerinin ikişer olmak üzere toplam dört penceresi vardır. Küfeki taşı atkı ve sövelerle oluşturulan bu pencerelerin üzerinde, fil gözü şeklindeki bezemeleri çimento esaslı malzeme ile dökülmüş olan, sivri kemerli revzenler yer almaktadır. Bu revzenlerin camlarının çok büyük bir bölümü kırılmıştır. Tekke ana giriş kapısının her iki yanında ikişer adet olmak üzere iç avluya açılan dört adet küfeki taşı atkı ve söveleri, lokma parmaklıkları olan pencere daha vardır. Bu pencerelerin de üzerinde sivri kemerler yer almaktadır (Fot.5.4). Küfeki taşıyla oluşturulan giriş kapısının

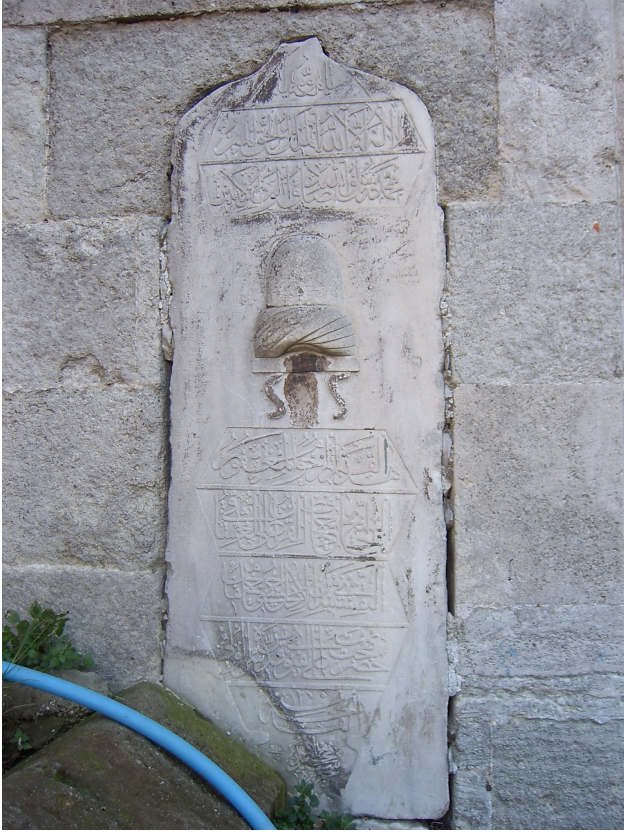
Fot. 5.5 Giriş kapısında Şeyh Ali Efendi'nin mihrapçık içindeki mezar kitabesi, 2004.

sağında ve solunda birer mihrapçık yer almaktadır. Sağdaki mihrapçık sivri kemerli yarım altıgen planlıdır. Soldakinin ise sivri kemeri algılanabilmekte ancak içerisine tekkenin beşinci postnişini olan eş-Şeyh el-Hac Ali Efendi'nin mezar kitabesi yerleştirildiği için planı bilinmemektedir (Fot. 5.5, Fot 5.6). Seyyid Mehmed Emin Efendi tarafından istifli sülüs ile kabartma olarak yazılmış olan kitabenin metni şöyledir ( Tanman, 1990, s.75).

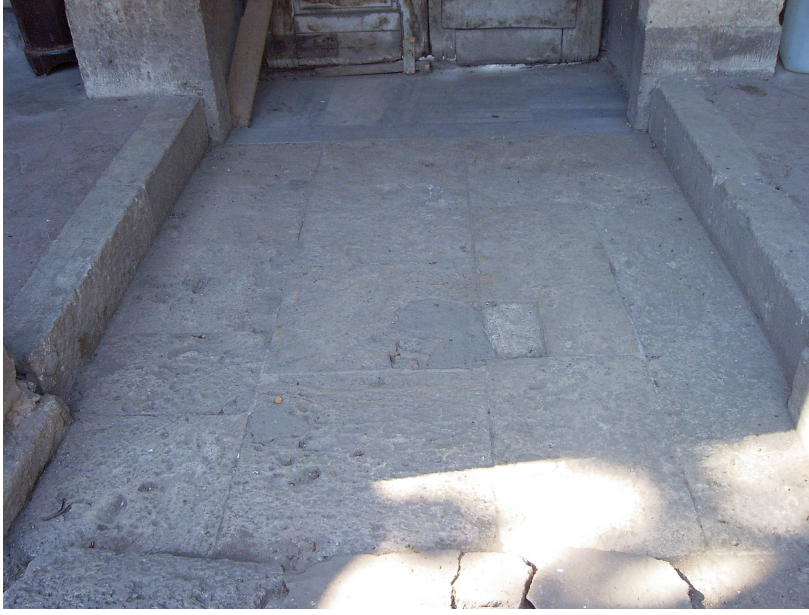
Fot. 5.8 Revaklı avlu giriş kapısı döşemesi, 2004.

Revaklı avluya taşıyıcı sistem özellikleri bölümünde ayrıntılı bir şekilde değinilmiştir. Revaklı avlunun kuzey cephesinde yer alan giriş bölümünün döşemesi mermer ve küfeki taşıdır (Fot. 5.8). Diğer avlu bölümlerinde bordür olarak küfeki taşı, döşemede ise şeshane tuğlası kullanılmıştır.

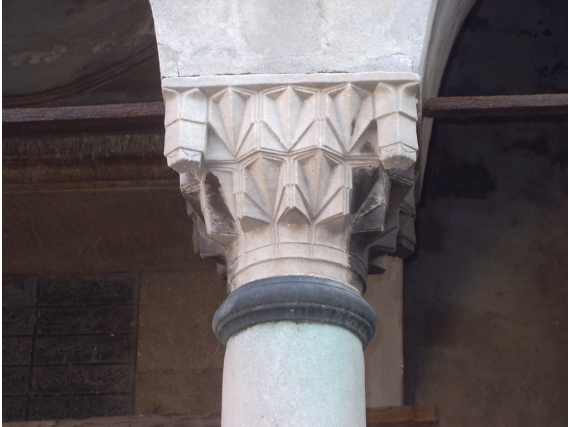
Fot. 5.9 Sütun başlığı, 2004.

Revaklı avluda mermer sütun başlıkları arasında ve sütun başlıklarıyla duvarlar arasında gergi demiri bulunmaktadır. Sütun başlıkları mukarnashlı olup tunç bilezikler ile sütun gövdelerine kenetlenmiştir (Fot. 5.9). Sütun ayakları 47 x 47 cm'lik kareler olup, önce köşeleri pahlanarak sekizgene dönüştürülmüş, daha sonra da daireye dönüştürülerek sütun gövdeleri ayaklara oturtulmuştur (Fot. 5.10). Revaklı avluda yer alan kemerlerin alnı ve karnı , tüm duvar yüzeyleri, tonoz ve kubbelerin içleri çimento esaslı sıva ile sıvanmıştır. Tekke iç avlusunda çocukların topla oynayarak bu duvarlara vurması sonucu sıvaların bir kısmı dökülmüştür. Doğu ve batı kanadındaki revakların arkasında derviş hücreleri, derviş hücreleri arasında doğuda bir, batıda bir olmak üzere iki yan giriş vardır. Güneydeki revakların arkasında ise üç derviş hücresi ve tevhidhane vardır.

- Korozyon: Revaklı avluda kemerleri birbirine bağlayan gergi demirlerinde, sütun başlıkları üzerinde yer alan metal kenetlerde ve tüm pencere lokma parmaklıklarında korozyon meydana gelmiştir.
- Malzemede eksilme: Yapı elemanları ya da malzeme eksilmesi en çok karşılaşılan bozulmalardan biridir.

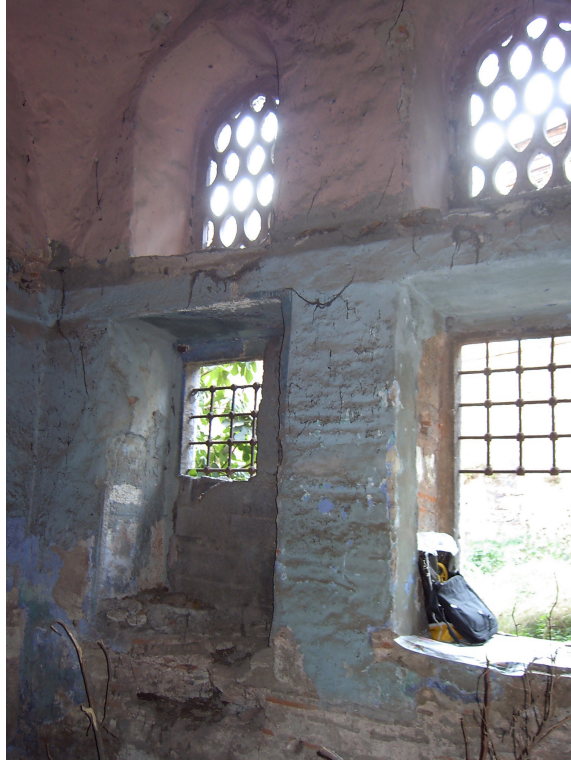
Fot. 5.11 Z2 pencereleri, 2005.

Z2 hücresinin üzeri tuğla kubbe ile örtülmüş, geçiş ögesi olarak pandantif

kullanılmıştır. Kubbenin tüm sıvaları dökülmüştür. Kubbe örtüsü kurşun taklidi olup çimento esaslı malzemeyle yapılmıştır. Kubbe üzerinde yer alan mermer alem kırılmıştır. Hücrenin küfeki taşından örülen bacasında kirlenmeye bağlı kapak atma meydana gelmiştir (Fot. 5.11).

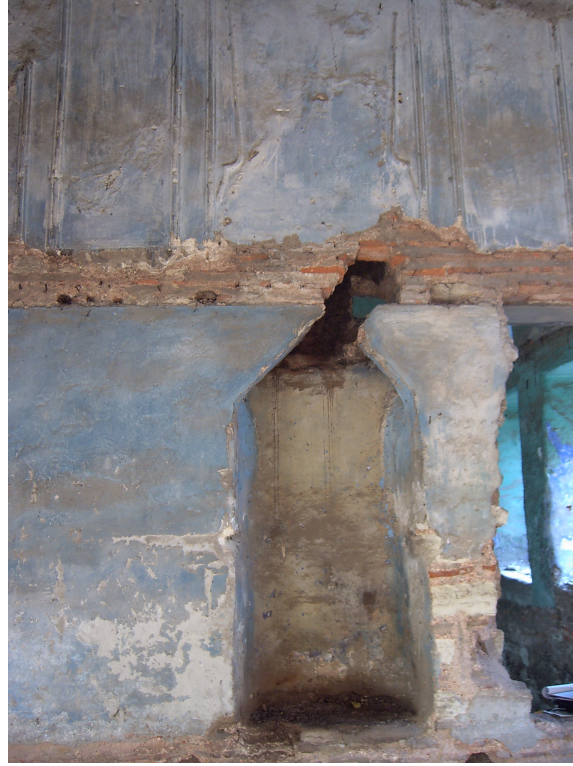
Fot. 5.12 Z3 ocak ve yanında kırılan hücre duvarı, 2005.

anlaşılmaktadır. Güney duvarındaki bezemelerin ortada yer alan ocak üzerine getirilmiştir. Ancak ocak üzeri çok deforme edilmiş ve kırılmıştır. Hücrenin güney duvarında ocağın sağında kalan bölüm\* kırılarak Z3 ve Z4 hücreleri arasında geçiş sağlanmıştır. Doğu duvarında pencereden yukarıda duvar içi dikdörtgen bir şekilde boşaltılmış, içi muhdes malzeme ile kısmen doldurulmuştur. Mekanın giriş kapısı üzerinde yer alan beşik tonoz burada net bir şekilde görülebilmektedir. Duvarda yer alan izlerden biri zemin yakınında, diğeri birinci ve ikinci sıra pencereler arasında olmak üzere iki muhdes döşeme yapıldığı anlaşılmaktadır.

Z3 hücresinin üzeri tuğla kubbe ile örtülmüş, geçiş ögesi olarak pandantif kullanılmıştır. Kubbenin tüm sıvaları dökülmüştür. Kubbe örtüsü kurşun taklidi olup çimento esaslı malzemeyle yapılmıştır. Kubbe üzerinde yer alan mermer alem sağlamdır. Hücrenin küfeki taşından örülen bacasında kirlenmeye bağlı kapak atma meydana gelmiştir (Fot. 5.12).

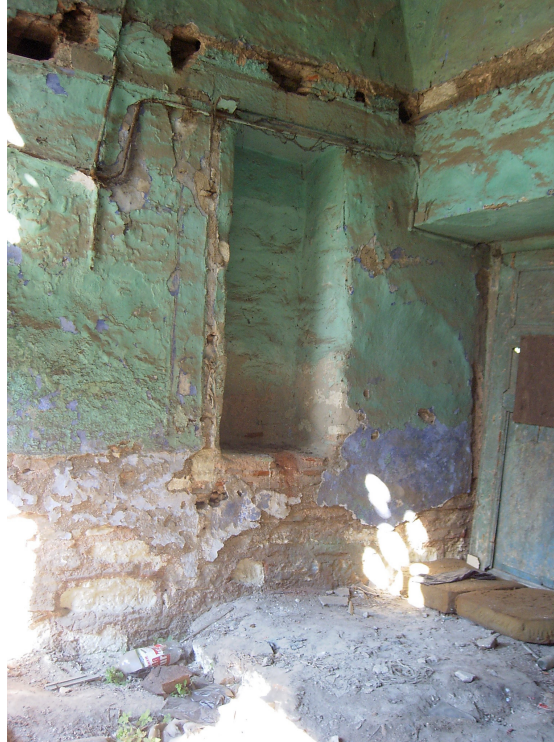
Fot.5.13 Z4 duvarda niş, 2005.

Z4 hücresinin kuzey duvarında iki niş güney duvarında bir ocak yer almaktadır. Nişlerden birinin arkası kırılarak Z3-Z4 hücreleri arasında geçiş sağlanmıştır. Duvarlarda yer alan izlerden bu hücrede de birinci ve ikinci sıra pencereler arasına gelecek şekilde bir dönem ara kat yapıldığı anlaşılmaktadır. Tüm duvarlarda pencere parapet seviyeleri altında kalan sıvalar döküşmüştür. Sıvaların döküşmeden kalabildiği bölümlerde satırlar oldukça bozuktur.

Z4 hücresinin üzeri tuğla kubbe ile örtüşmüş, geçiş ögesi olarak pandantif kullanılmıştır. Kubbenin tüm sıvaları döküşmüştür. Kubbe örtüşü kurşun taklidi olup, çimento esaslı malzemeyle döküşmüştür. Kubbe üzerinde yer alan mermer alem sağlamdır. Hücresinin küfeki taşından örüşlen bacası yarısından itibaren kırılmıştır (Fot. 5.13).

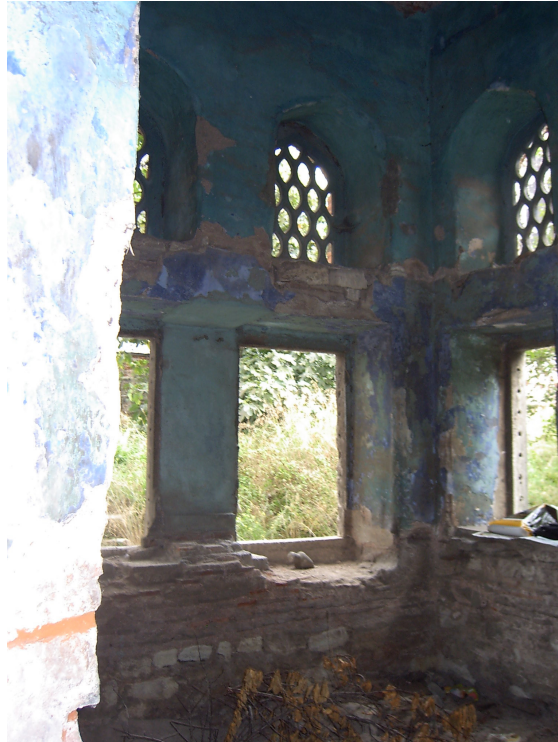
Fot. 5.14 Z5 güney pencereleri, 2005.

- Z5 : 378 x 455 cm boyutlarındadır. Döşemesi kazılmış toprak zemindir. Birinci sırada ikisi batı, ikisi güney cephesinde olmak üzere dört penceresi vardır. Birinci sıra pencereler küfeki taşı düz atkı ve söveli, lokma parmaklıklıdır. Tüm pencerelerin lokma parmaklıkları kasa ve kanatları sökülüştür. Batı cephesindeki iki pencere arasında ocak yer almakta, her nedense ocağın sağında yer alan pencerede sonradan dolu tuğla ile yarısına kadar kapatılarak ocağa dönüştürülmüş bulunmaktadır. Güney cephesinde iki pencere arasında kalın olması gereken duvar kırılarak Z3 hücresinin batı cephesindeki gibi inceltilmiştir. İkinci sırada ikisi güney ikisi batı cephesinde dört revzen yer almaktadır. Bu revzenler de tüm hücrelerdekiyle aynı özelliktedir.

Bu hücrede doğu duvarında bir niş vardır. Duvar yüzeylerinde büyük tahribatlar meydana gelmiştir. Sıvaların büyük bölümü dökülmüştür. Bu hücrenin kapısı iç avluyu oluşturan dikdörtgenin köşesi pahlanarak yerleştirilmiştir. Kapının üzerinde hücre içerisinde bir beşik tonoz, iç avlu cephesinde üçgen bir alan görülmektedir.

Mekan üzeri yassı tuğla ile örülmüş bir ayna tonoz ile örtülmüştür. Tonozun üst örtüsü kurşun taklidi çimento esaslı malzemedir. Alemi kırılmış, bacası sağlamdır (Fot. 5.14).

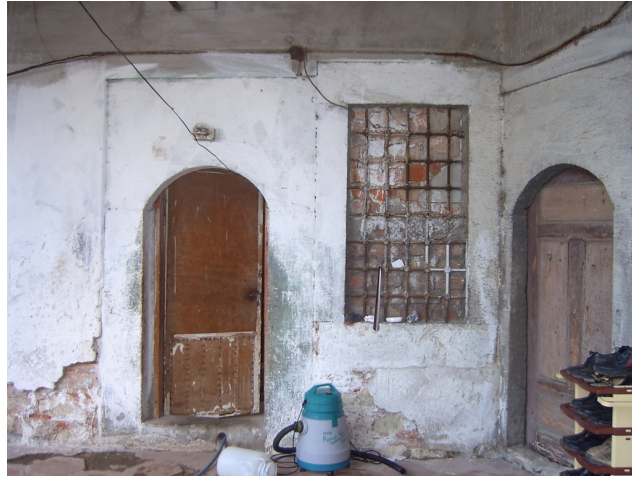
Fot. 5.15 Z6 hücresi revaklı avlu cephesi, 2005.

Birinci sırada ikisi güney biri iç avlu cephesinde olmak üzere üç penceresi vardır ve bu pencereler diğer hücredekilerle aynı özellikler sahiptir. İç avlu cephesindeki pencerenin lokma parmaklığının arkası delikli tuğla ile örülerek pencere tamamen kapatılmıştır. Güney cephesindeki pencerelerin lokma parmaklıklarına 7 cm beton dolgu yapılmıştır. Lokma parmaklıklar korozyona uğramış ve eksiktir. Ahşap pencereleri üstte sabit ortası çatalı bir bölüm, altta bir sabit bir kanattan oluşan üç bölümlü pencerelerdir. İkinci sırada sadece güney cephesindeki birinci sıra pencerelerin üzerinde iki adet revzen vardır ve bunlar da diğerleri gibi sivri kemerli fil gözü revzenlerdir. Hücresinin kapısı iç avlu cephesindedir (Fot. 5.15).

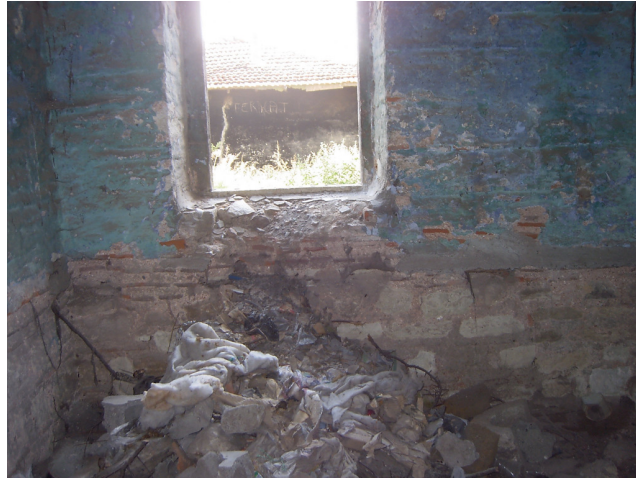
Fot. 5.16 Z8 penceresi ve hücre içi, 2005.

- Z8: 341 x 382 cm boyutlarındadır. Döşemesi kazılmış toprak zemindir. Birinci sırada biri güney, biri iç avlu cephesinde olmak üzere iki penceresi vardır. Birinci sıra pencereler küfeki taşı düz atkı ve söveli, lokma parmaklıklıdır. Güney cephesindeki pencerenin lokma parmaklıkları, pencere kasa ve kanatları yoktur. İç avlu cephesindeki pencerenin lokma parmaklıkları korozyona uğramış, eksik ve ahşap çakılarak kapatılmış durumdadır. İkinci sırada sadece güney cephesinde sivri kemerli fil gözü bir revzen vardır.

Hücrenin doğu duvarında bir niş, batı duvarında bir niş ve ocak yer almaktadır. Duvardaki izlerden bir dönem hücre içerisinde iki muhdes döşeme yapıldığı anlaşılmıştır. Bu döşemelerden biri zemin yakınında, diğeri birinci ve ikinci sıra pencereler arasında yer almaktaydı. Duvarlardaki sıvalar dökülmüş, hücre çok tahrip edilmiş ve içerisi çöplük durumundadır.

Mekan üzeri tuğla örgülü ayna tonoz ile kapatılmıştır. Tonoz üst örtüsü kurşun taklidi çimento esaslı malzemedir. Alemleri eksik, bacası sağlamdır (Fot. 5.16).

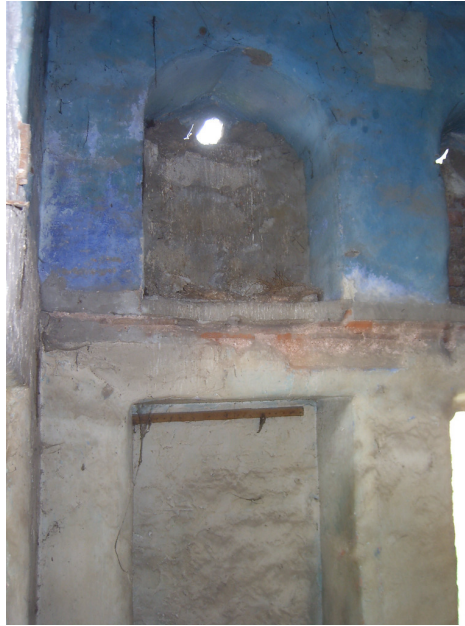
Fot. 5.17 Z9 hücresinin iptal edilen güney pencereleri, 2005.

pencereleri ile aynı özelliktedirler. Güney cephesindeki pencerelerin lokma parmaklıkları sökülmüş, biri dolu tuğla ile kapatılmıştır. Doğu cephesindeki pencere önlerine beton dökülerek küçük sekiler yapılmıştır. Bu pencerelerin de lokma parmaklıkları eksik ve korozyona uğramıştır. Ahşap kasa kalıntıları mevcuttur. Birinci sıra pencerelerin üzerinde yer alan dört sivri kemerli revzen vardır. Tüm revzenler mekan içerisinden dolu tuğla ile örülerek kapatılmıştır.

Hücre giriş kapısı üzeri beşik tonoz ile kapatılmıştır. Hücre üzeri ise ayna tonoz ile kapatılmıştır. Tonoz üst örtüsü kurşun taklidi çimento esaslı malzemedir. Alemi eksik, bacası sağlamdır (Fot. 5.17).

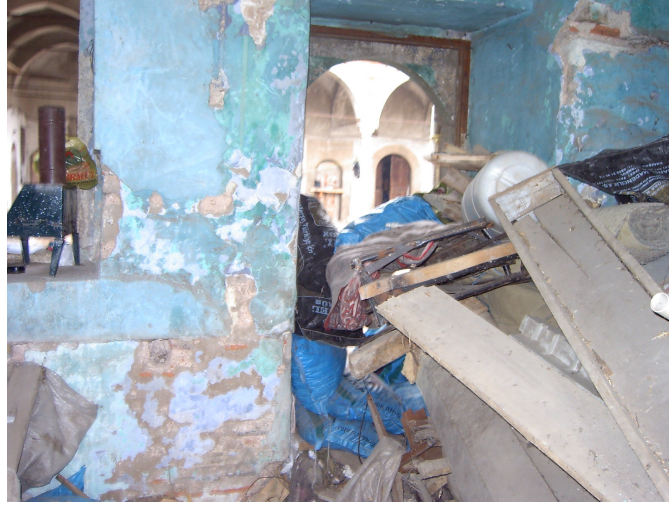
Fot. 5.17 Z10 hücresi kapı önü, 2005

görülebilmektedir. Hücrenin kapısı sökülüştür. İçerisi çok tahrip olmuş, duvarlardaki sıvalar dökülmüştür. Duvardaki izlerden her iki sıra pencere arasına bir ara kat yapıldığı anlaşılmaktadır.

Hücre üzeri tuğla kubbe ile örtülmüştür. Kubbe üst örtüsü kurşun taklidi çimento esaslı malzemedir. Alemi ve bacası vardır (Fot. 5.17).

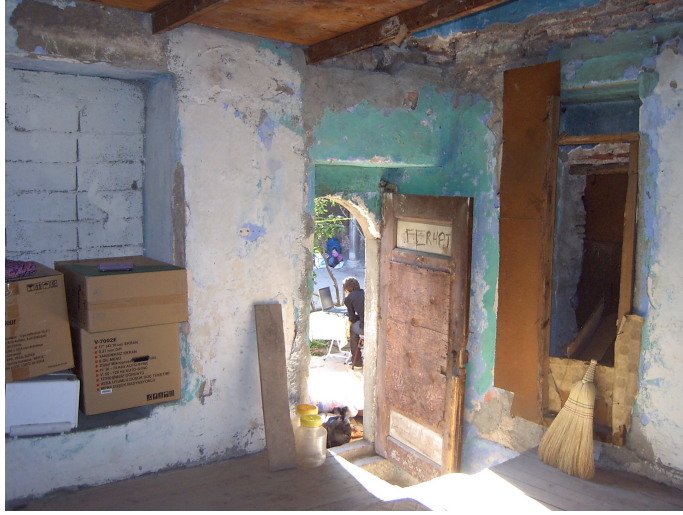
Fot. 5.18 Z11 hücresi kapı, pencere ve nişi, 2005.

- Z11: 374 x 381 cm boyutlarındadır. Hücre kapısından girildiğinde depo olarak kullanılan alt kata inen ve üst kata çıkan iki muhdes merdiven ile karşılaşılmaktadır. Birinci döşemesi şap, ikinci ve üçüncü döşemesi ise ahşaptır. Birinci sırada ikisi doğu biri iç avlu cephesinde olmak üzere üç penceresi vardır. Bu pencerelerin özellikleri diğer birinci sıra pencereler ile aynıdır. İç avlu cephesindeki pencere briket ile örülerek kapatılmıştır. Diğer iki penceredeki lokma parmaklıklar korozyona uğramış ve eksik olup her birinde birer ahşap pencere yer almaktadır. İkinci sırada doğu cephesinde iki revzen vardır.

Hücre içerisi muhdes ahşap döşemeler ile üç katlı hale getirilmiştir. Kuzey duvarında yer alan iki nişten biri kırılarak günümüzde mutfak olarak kullanılan yanındaki bölüme geçiş sağlanmıştır. Güney duvarında yer alması gereken ocak kapatılmıştır. Duvarların sıvaları bazı bölümlerde dökülmüştür. Hücre içerisi tahrip olmuş durumdadır.

Hücre üzeri tuğla kubbe ile örtülmüştür. Kubbe üst örtüsü kurşun taklidi çimento esaslı malzemedir. Alemi sağlam, bacasında kapak atmalar meydana gelmiştir (Fot. 5.18).

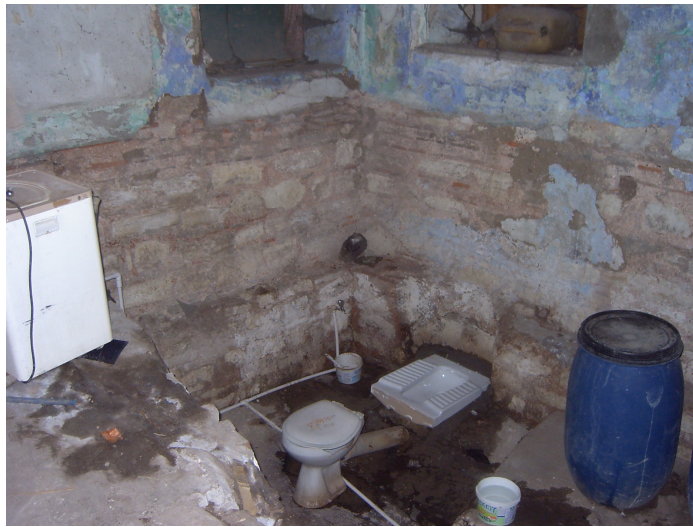
Fot. 5.19 Z13 hücre içi, 2005.

Hücre günümüzde WC olarak kullanılmaktadır. Hücre kapısından içeriye girildikten sonra üç basamakla, hela taşı ve klozetin olduğu bölüme inilir. Hücre içerisinde bir set vardır. Bu setin dışında duvar önlerinde de set görülmektedir. Hücre içerisinde güney duvarında iki niş vardır. Kuzey duvarında iki pencere arasında yer alması gereken ocak kapatılmıştır. Hücre içerisi çok tahrip edilmiş olup duvarlardaki sıvalar dökülmüştür. Duvarlarda kısmen çimento sıva görülmektedir. Z3 odasında yer alan alçı bezemelere bu hücrenin güney duvarında da rastlıyoruz.

Hücre üzeri tuğla kubbe ile örtülmüştür. Kubbe üst örtüsü kurşun taklidi çimento esaslı malzemedir. Alemi sağlam, bacasında ise kapak atmalar meydana gelmiştir (Fot. 5.19).

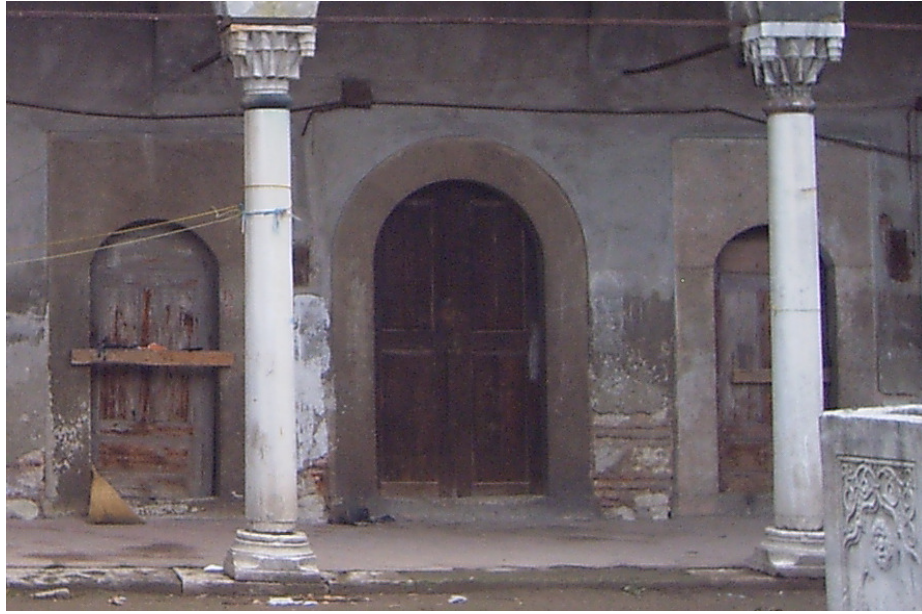
Fot. 5.20 İç avludan harem girişi, 2004.

Z2-Z3 arasında batıda yer alan yan giriş aynı zamanda harem girişi olarak da kullanılmaktadır. Bu girişin şeşhane tuğlasından döşemesi, küfeki taşından eşikleri vardır. İç avluda yer alan giriş kapısı basık kemerli olup her iki yanındaki derviş hücrelerinin kapısından daha yüksektir. İç avlu cephesinde bu yan giriş kapısı ve her iki yanındaki derviş hücreleri kapısıyla birlikte üçlü bir kapı grubu oluşturmaktadır (Fot. 5.20). Yan girişin iç avlu kapısından dış avlu kapısına doğru ilerlendiğinde üç küfeki taşı basamak görülür. Burada dış avluya geçişi sağlayan kapının kemeri de basıktır ve dış tarafta da kapıya ulaşmayı sağlayan iki basamak vardır. Dış avluya açılan bu kapının üzerinde fil gözü motifi olan bir revzen vardır. Yan girişin iç duvarları yay şeklindedir ve mekan ortaya doğru ilerledikçe genişlemektedir. Mekanın tüm duvarları ve üzerini örten ayna tonozun iç yüzeyleri çimento esaslı sıva ile sıvanmıştır. Mekanın kat yüksekliği 623 cm'dir.

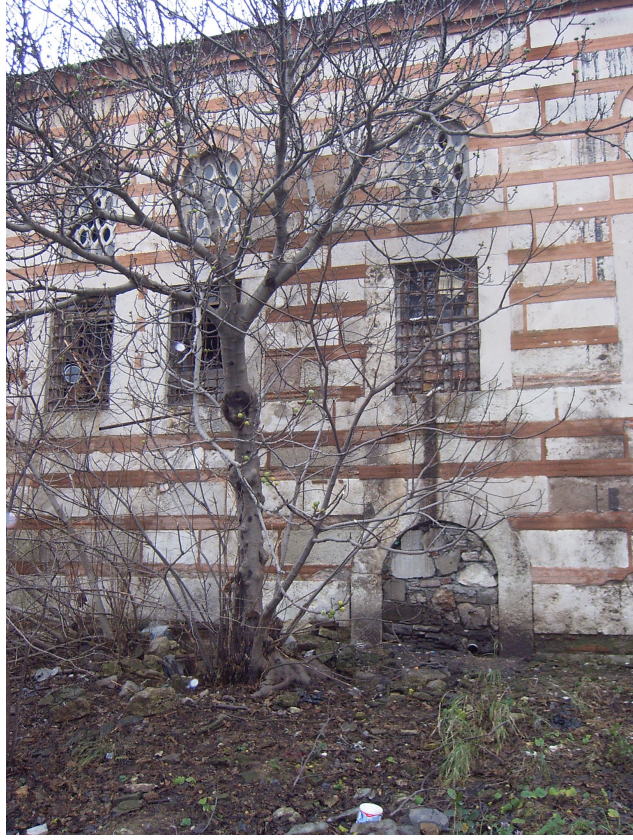
Fot. 5.21 Doğu cephesinde yan giriş kapısı, 2004.

Doğu cephesinde yer alan yan girişinde batıdaki yan girişe benzer özellikleri vardır. İç avludan batıdaki gibi basık kemerli bir kapı ile bu bölüme girilir. Doğudaki bu yan girişin döşemesi sonradan yapılmış betonarme döşemedir. Burada doğudaki dış avluya ulaşımı sağlayan kapı bu betonarme döşemenin altında kalmıştır (Fot. 5.21). Ancak basık kemeri doğu cephesinden görülebilmektedir. Günümüzde burası mutfak olarak kullanılmaktadır. İçeri girildikten sonra dört basamak ile yukarı çıkılır. Mekan içerisindeki orijinal kat yüksekliği, batıdaki yan giriştekinden fazla olduğundan, dış avlu kapısının üzerinde küfeki taşı atkı ve sövesi olan lokma parmaklıklı bir pencere, onun üzerinde de sivri kemerli bir revzen yer alır.

Bu mekanın iç duvarları batıdakiler gibi kavisli değil düzdür. Z11 ve Z12 numaralı derviş hücrelerindeki nişler kırılmış ve bu nişler bu mekana geçiş için kapı olarak kullanılmaya başlanmıştır.

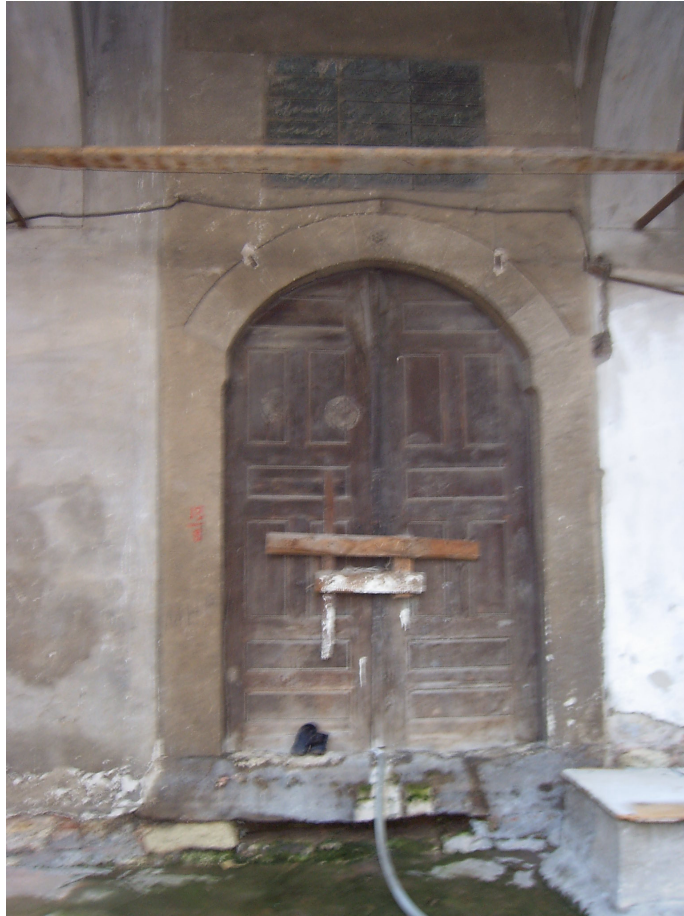
Fot. 5.22 Revaklı avludan tevhidhane giriş kapısı, 2004.

- Tevhidhane: Güney cephesinde yer alan revaklı avlunun Z8 numaralı derviş hücresi ile Z7 numaralı mekanın arasında tevhidhane yer almaktadır. Revaklı avludan tevhidhaneye geçişi sağlayan kapının kemeri basıktır. İç avludan kapı eşiği 50 cm yüksektir. Basık kemerin kilit taşı üzerinde altı köşeli kabartma bir yıldız, yıldızın ortasında kabartma bir çiçek motifi vardır. Ahşap kapısı iki kanatlı ve tablalıdır (Fot. 5.22). Kapı üzerinde altı satır, üç sütundan oluşan talik hatla yazılmış on sekiz mısralık bir kitabe yer alır. Kitabe metni şöyledir:

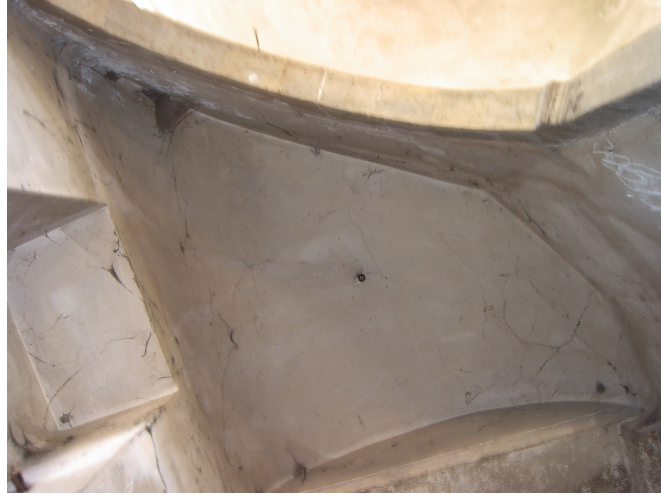
Fot. 5.23 Tevhidhaneye geçiş bölümünün tonozu ve nişi, 2004.

Bu kapıdan girildiğinde şeşhane tuğlası döşemesi olan bir geçiş bölümüne girilir. Duvarları açılı ve yamuk bir şekilde örülen bu mekanın girişe göre sağdaki duvarında bir niş yer

almaktadır. Mekan üzeri yamuk bir tonoz ile kapatılmıştır (Fot. 5.23). Buradan da basık kemerli bir mermer kapıdan geçilerek tevhidhanenin içine girilir (Fot. 5.24). Mermer kemerin her iki köşesinde ve kilit taşı üzerinde gül bezekler vardır (Fot. 5.25). Köşelerdeki gül bezekler daha büyük ve iki katlı, kilit taşı üzerindeki ise daha küçük ve tek katlıdır. Kemerin üzengi seviyesinden aşağıya doğru mermer atkı karnı üzerine kabartma olarak ters lale motifi yapılmıştır (Fot. 5.26)

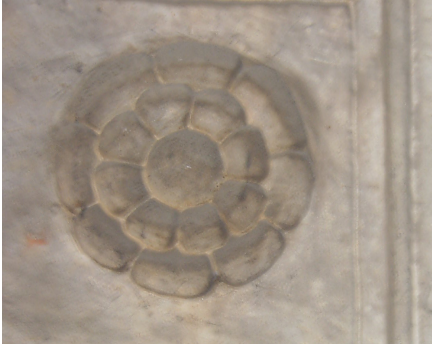
Fot. 5.25 Tevhidhane geçişinin gülçeleri, 2004. Fot. 5.26 Tevhidhanede ters lale motifi, 2004.

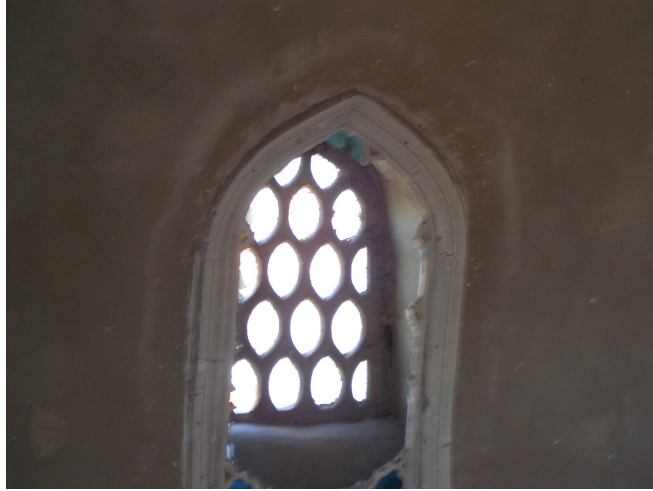
Sekizgen bir plana sahip olan tevhidhanenin döşemesi şeshane tuğlasıdır. 111-115 cm duvar kalınlığına sahip olan tevhidhanenin üç sıra penceresi vardır. Birinci sıra da üç tane pencere vardır. Birinci sıra pencereler dışarıda lokma parmaklıklılı, küfeki taşı atkı ve söveli, içeride mermer atkı ve söveleri olan pencerelerdir. Bu pencerelerin üzerinde sivri hafifletme kemerleri vardır. Bu pencereler 114 x 189/191 cm boyutlarındadır. İkinci sırada beş revzen vardır. Tevhidhanenin güney cephesindeki duvarların her birinde bir revzen, mihrabın olduğu duvarda ise iki revzen vardır. Revzenlerin dışlıklıklarında fil gözü bezemeler mevcuttur ve sivri kemerlidir. İçlikleri ise tamamen kırılmış olup sadece dış kenarları mevcuttur. Kalan bölümden içliklerin alçıdan yapılmış ve renkli camlı oldukları anlaşılmaktadır. Dışlıkların yükseklikleri 182 cm'dir. İçlik yükseklikleri de 182 cm ve sivri kemerlidir. İçliklerin günümüze dış çerçevesi ulaşabilmiştir. Bu çerçevelerden içliklerin alçı olduğu anlaşılmaktadır. Bu revzenlerden sonra duvar kalınlığı dıştan içe doğru azalmakta ve üçüncü sıra revzenler burada yer almaktadır (Fot. 5.27). Üçüncü sıradaki revzenler de ikinci sıradakilerle aynı özelliklere sahiptir. Ancak üçüncü sıradakiler daha küçüktür. Bu sırada sekizgen tevhidhanenin her bir duvarına bir revzen yerleştirilmiştir. Dışlıklar 75 x 130 cm boyutlarında fil gözü revzenlerdir. İçlikler alçıdan sivri kemerli, renkli camlı ve 150 cm yüksekliktedir. Dışlıklar daha yukarıda içlikler ise daha aşağıdadır (Fot. 5.28).

Fot. 5.28 Tevhidhane üçüncü sıra revzeni, 2005.

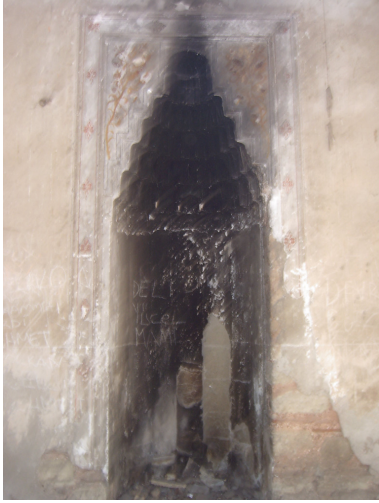
Tevhidhanenin güneyindeki duvarında dışarıdan belli olmayan içerisi mukarnaslı bir mermer mihrap vardır (Fot 5.29). Ancak içerisinde ateş yakıldığı için kötü durumdadır. Mermer mihrap çerçevesi üzerinde kalem işi bezemeler görülmektedir (Fot 5.30).

Fot. 5.29 Tevhidhanede mihrap, 2004.

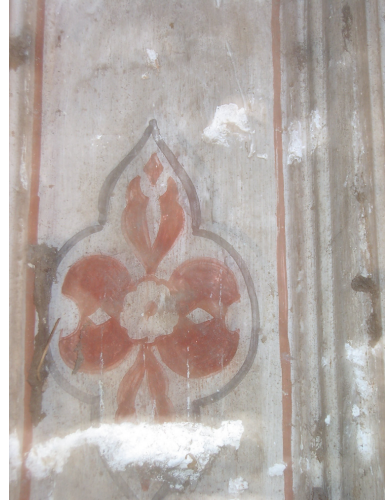
Fot. 5.30 Kalem işi mihrap bezemesi, 2004.

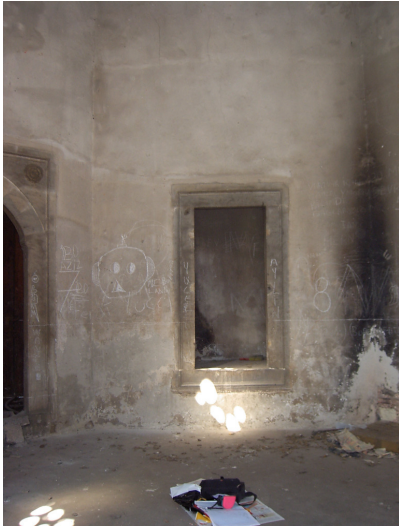
Tevhidhanenin iç avluya bakan duvar kalınlığı içerisine çilehane yerleştirilmiştir. Çilehanenin girişi tevhidhane içerisinden yapılmaktadır. Girişi mermer atkı ve sövelerle oluşturulmuş olup tevhidhane döşemesinden yüksekliği 68 cm'dir (Fot. 5.31). Döşemesi ise şaptır. Çilehanenin iç avludan yuvarlak olarak görülen ve avlu kotundan 346 cm yukarıda yer alan lokma parmaklıklı bir penceresi vardır (Fot. 5.32). Çilehanenin yuvarlak penceresi, çilehane içerisinden duvarda kare bir boşluk bırakılarak yerleştirilmiştir. Üzeri eğri bir tonozla örtülmüş olan bölümün tüm duvarları ve tonozu çimento esaslı sıva ile sıvanmıştır.

Fot. 5.31 Çilehane girişi, 2004.

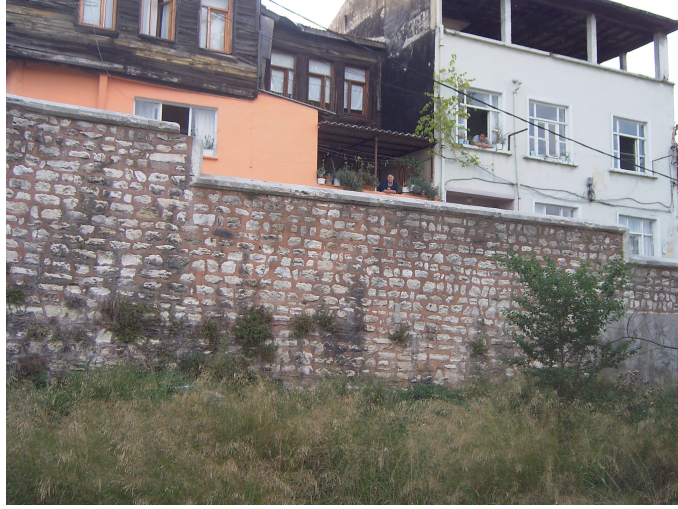
Batıda Baba Haydar Mektebi Sokağı tekke parselinden daha yüksekte yer almaktadır. Bu nedenle batıda yer alan dış avlu duvarı aynı zamanda bir istinat duvarı olma özelliği göstermektedir. Taş duvar olan bu istinat duvarının üzerine günümüzde kesme taştan yapılmış harpušta yerleştirilmiştir (Fot. 5.33).

Fot. 5.33 Tekkenin batısında yer alan dış avlu-istinat duvarı, 2004.

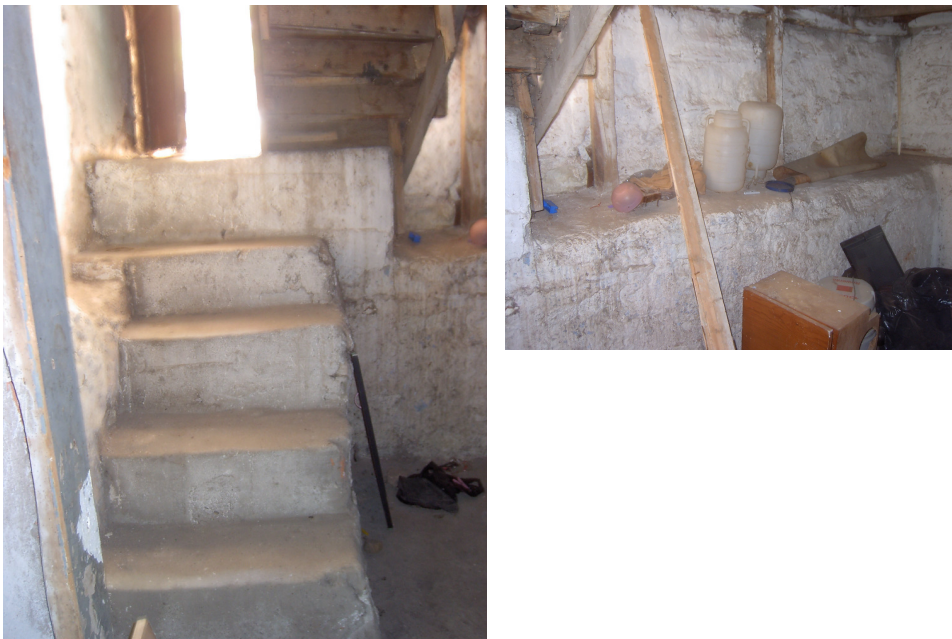
İkinci seti doğu kanadında yer alan derviş hücrelerinin iç avluya bakan duvarı oluşturur. Doğu ve batı cephelerinde yer alan derviş hücrelerinin kat yüksekliği arazi eğiminden ötürü farklıdır. Doğu kanadında yer alan hücreler tekke iç avlusundan 127 cm daha aşağı kotta yer almaktadır ve bu sebeple bu iç avlu-derviş hücreleri ortak duvarı ikinci seti oluşturur (Ek 3 pafta 8.32 AA kesiti, Fot. 5.34).

Fot. 5.34 Z12 hücrelerine inen merdivenler ve istinat duvarı, 2004.

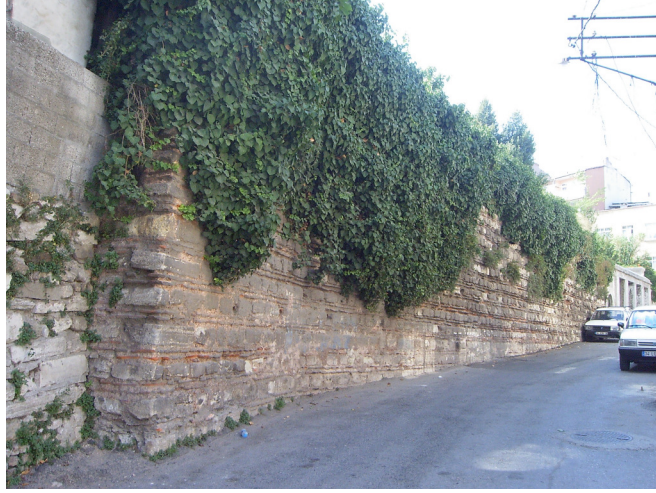
Üçüncü set ise Balcı Yokuşu Sokağı ile tekke dış avlusunun doğusu arasındadır. Burada tekkenin dış avlusunun doğuda yer alan bölümü Balcı Yokuşu Sokağı'ndan daha yüksektedir. Bunun sonucunda doğuda yer alan bu dış avlu duvarı aynı zamanda istinat duvarı olma görevini de üstlenmiştir (Fot. 5.35).

Fot. 5.35 Doğu cephesinde istinat-dış avlu duvarı, 2005.

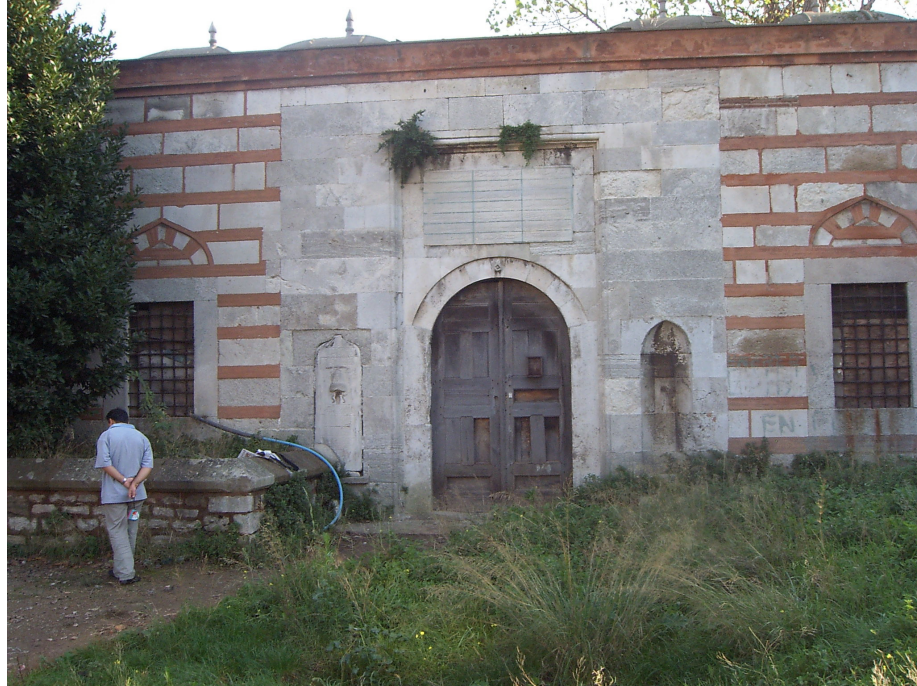
Tekke ana binasının kuzey cephesinde yer alan avlu ana giriş kapısı basık kemerlidir. Bu cepheye bakıldığında ilk olarak algılanan giriş kapısı ve iki yanındaki mihrapçıklardır ve bu mihrapçıklar küfeki taşı ile oluşturulmuştur (Fot. 5.36).

Fot. 5.36 Ana giriş kapısı ve her iki yanında mihrapçıklar, 2005.

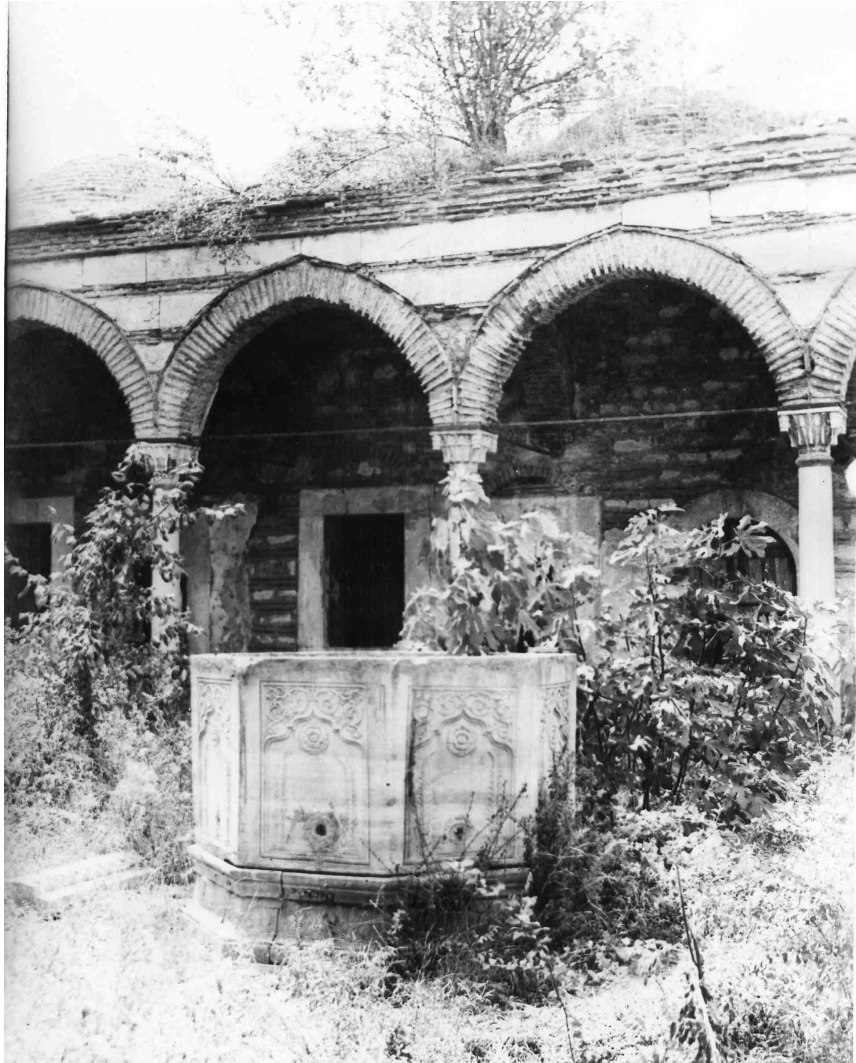
Fot. 5.37 Revaklı avlu, ( Encümen Arşivi, 1944 )

Ana kapıdan iç avluya girildiğinde 20 adet mermer sütun ile oluşturulmuş revaklı avlu

görülmektedir. Ana giriş önündeki çatı yükü derin bir kubbe ile sivri kemerlere, kemerler aracılığı ile yüksekliği 234 cm olan mermer sütunlara ve kuzey cephesindeki duvarlara, onlar aracılığı ile de muhtemelen taş olduğu düşünülen temellere aktarılmıştır. Sütunları birbirine bağlayan sivri kemerler yassı tuğla ile örülmüştür. Sütunları ve hücre dış duvarlarını birbirine bağlayan sivri kemerler ise çimento esaslı sıva ile sıvandıkları için malzemeleri tespit edilememiştir. Ancak 1944'te iç avludan çekilen fotoğrafta yassı tuğla oldukları görülmüştür (Fot. 5.37). Ana girişin kubbesini taşıyan sütun ayakları arasında 196 cm bulunmaktadır (Ek 3, pafta 3.32, +1.50 kotu planı). Yine kuzey cephesinde yer alan diğer sütun ayakları arasında 179-181 cm bulunmaktadır. Ana giriş kubbesinin her iki yanında yer alan bölümlerin çatı yükleri ayna tonozlarla, ayna tonozların yanındaki köşe bölümlerin çatı yükleri ise köşe kubbeleri aracılığı ile sütun ve duvarlara aktarılmıştır. Ana girişin kubbesi kare plan üzerine oturtulmuştur (Fot. 5.38). Köşe kubbelerinde ise kare plandan kubbeye geçişte pandantifler kullanılmıştır.

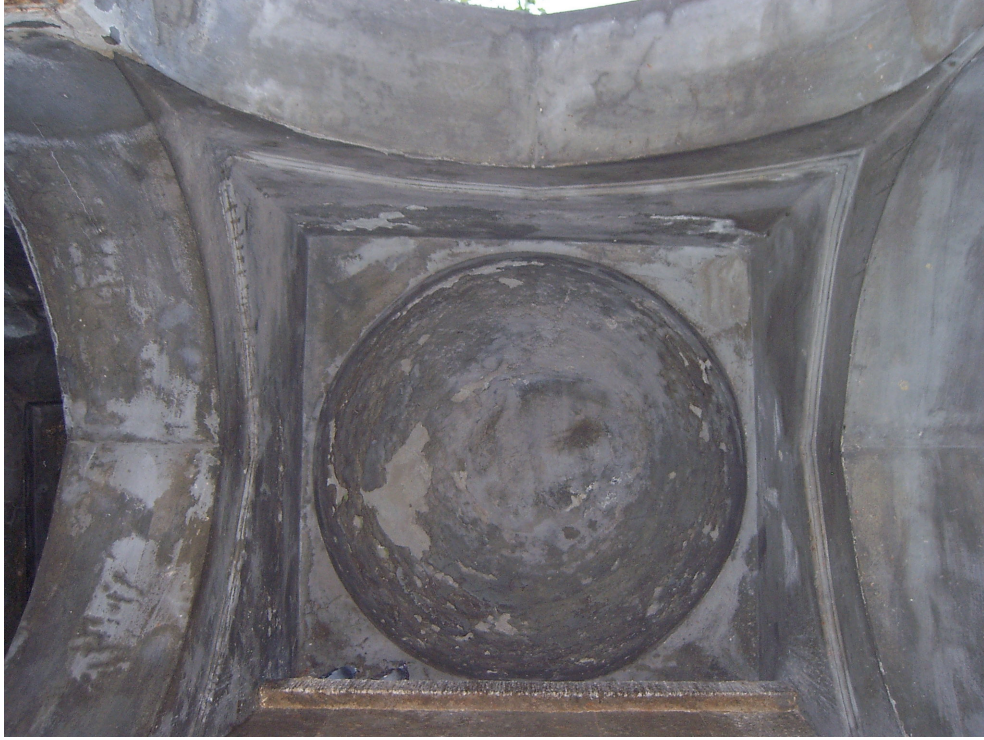
Fot. 5.38 Ana giriş kapısı önünde revaklı avlunun kubbesi, 2004.

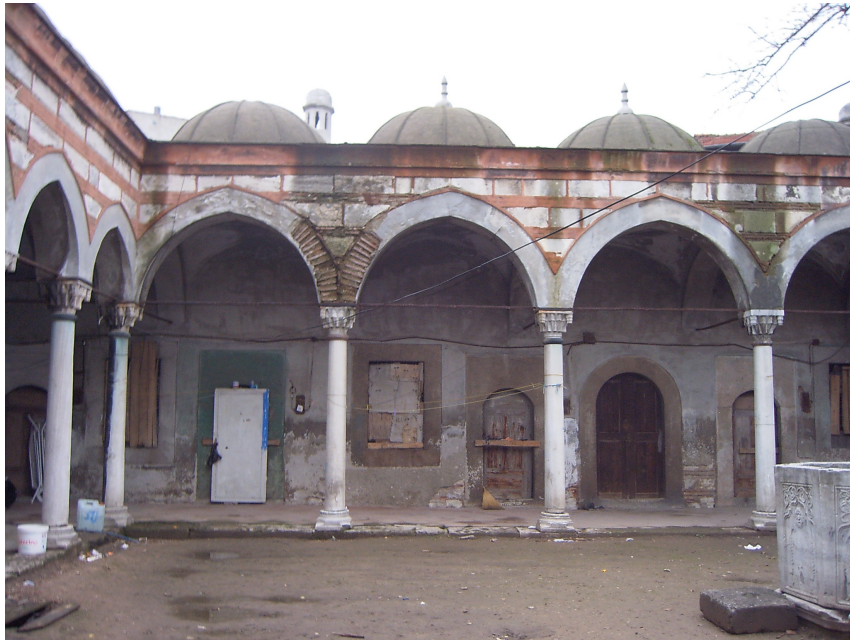
Yapının doğu ve batısında yer alan revaklı avlusunda çatı yükü kubbeler ile sivri kemerlere, sivri kemerler ile de ayakları arasında 255-263 cm arasında değişen mesafeler bulunan sütunlara aktarılmaktadır. Batıda yer alan revaklı avlunun sivri kemerinin alnındaki çimento esaslı harç döküldüğü için burada kemerin yassı tuğla ile örüldüğü çok net bir şekilde görülmektedir (Fot. 5.39).

Fot. 5.39 Revaklı avlu batısındaki sivri kemerler ve malzemesi, 2005.

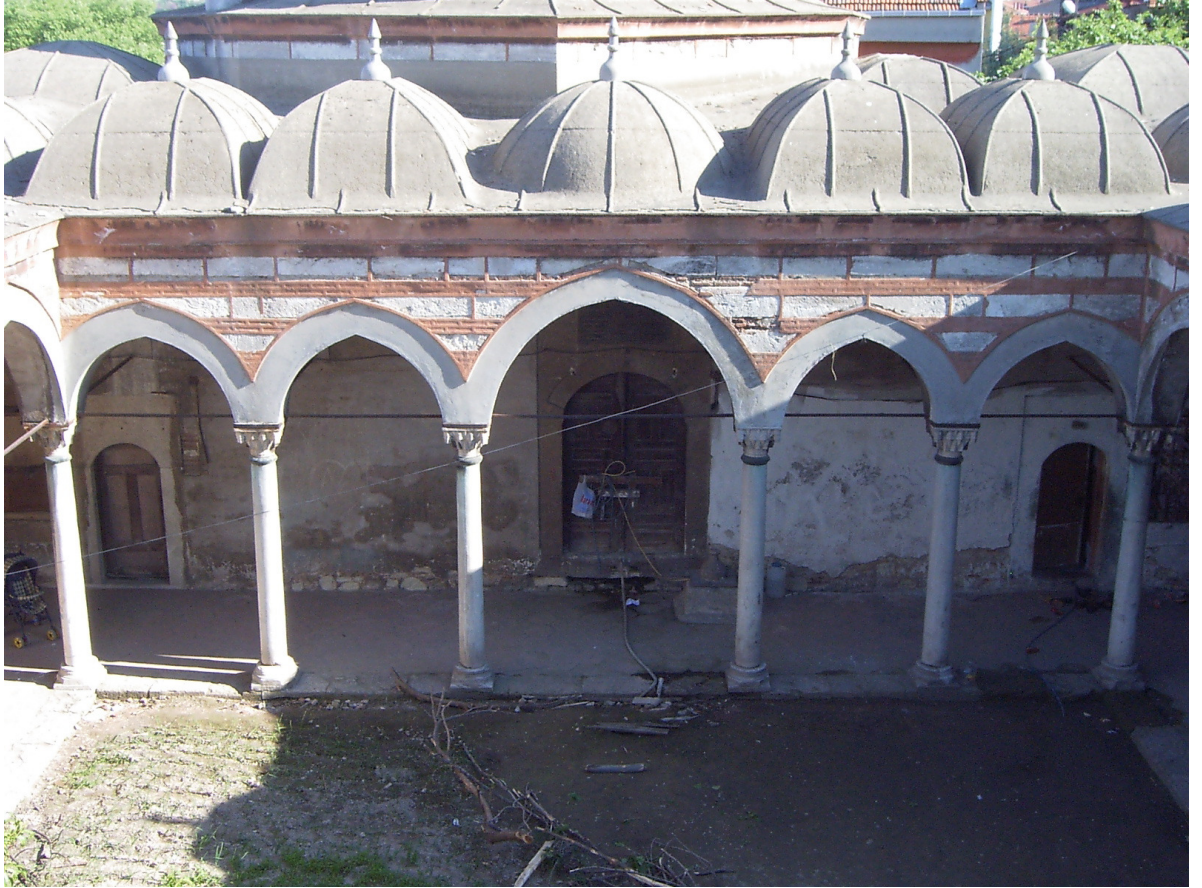
Fot. 5.40 Revaklı avlu güney cephesi, 2005.

Güneyde yer alan revaklı avlunun çatı örtüsü ise tıpkı kuzeydeki gibi tevhidhane girişi önünde kubbe, onun her iki yanında iki ayna tonoz ve köşedeki bölümlerde \* kubbedir (Fot. 5.40). Burada da kuzey cephesinde olduğu gibi ortada yer alan kubbe doğrudan kare plana oturtulmuş, köşelerdekilerde ise pandantifler geçiş ögesi olarak kullanılmıştır (Fot. 5.41). Z5 ve Z9 numaralı hücrelerin giriş kapıları köşeler pahlanarak yerleştirilmiştir. Köşe kubbeler ise kare plan üzerine oturtulduğu için bu kapılarının üzerinde revaklı avlu döşemesi üzerinden 381 cm yükseklikte üçgen alanlar oluşmuştur (Fot. 5.42). Tevhidhane önündeki sütun ayakları arasında 260 cm açıklık bulunmakta, onun sağında ve solunda yer alan sütun ayakları arasındaki açıklıkta 10 cm fark görülmektedir. Sağdakilerin açıklıkları 162-163 cm , soldakilerin 172-174 cm dir ( Ek 3 pafta 3.32, +1.50 kotu planı).

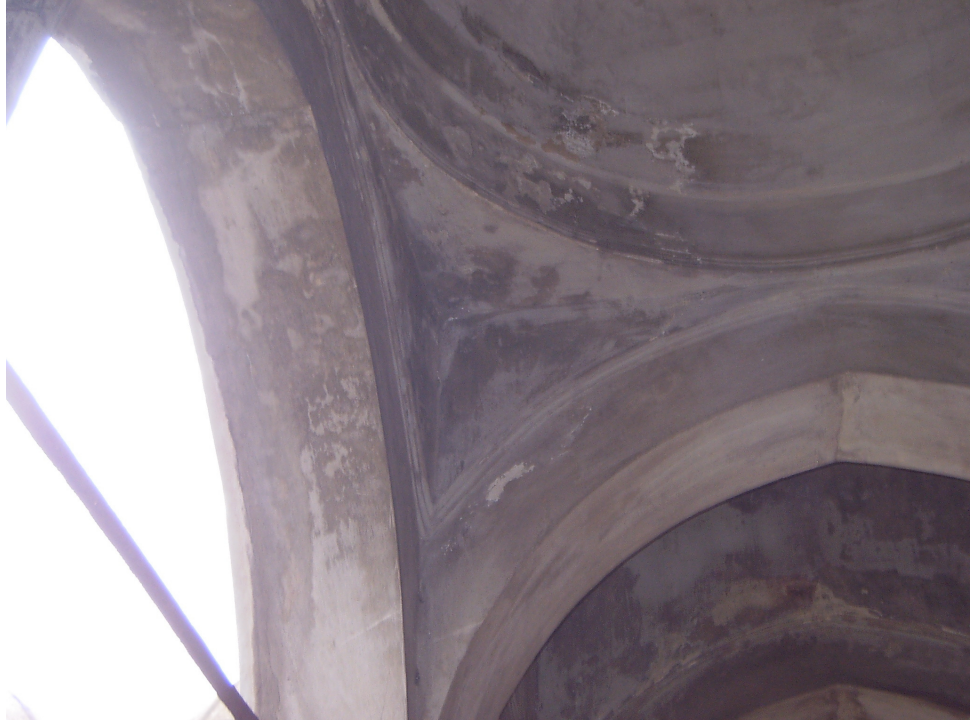
Fot. 5.41 Revaklı avluda tevhidhane önündeki kubbe köşeleri, 2004.
