**YILDIZ TEKNİK ÜNİVERSİTESİ  
FEN BİLİMLERİ ENSTİTÜSÜ**

**18. YY. TEKKELERİ VE ŞEYHÜLİSLAM TEKKESİ**

**Mimar Nurcan ALTUĞ**

**YÜKSEK LİSANS TEZİ**

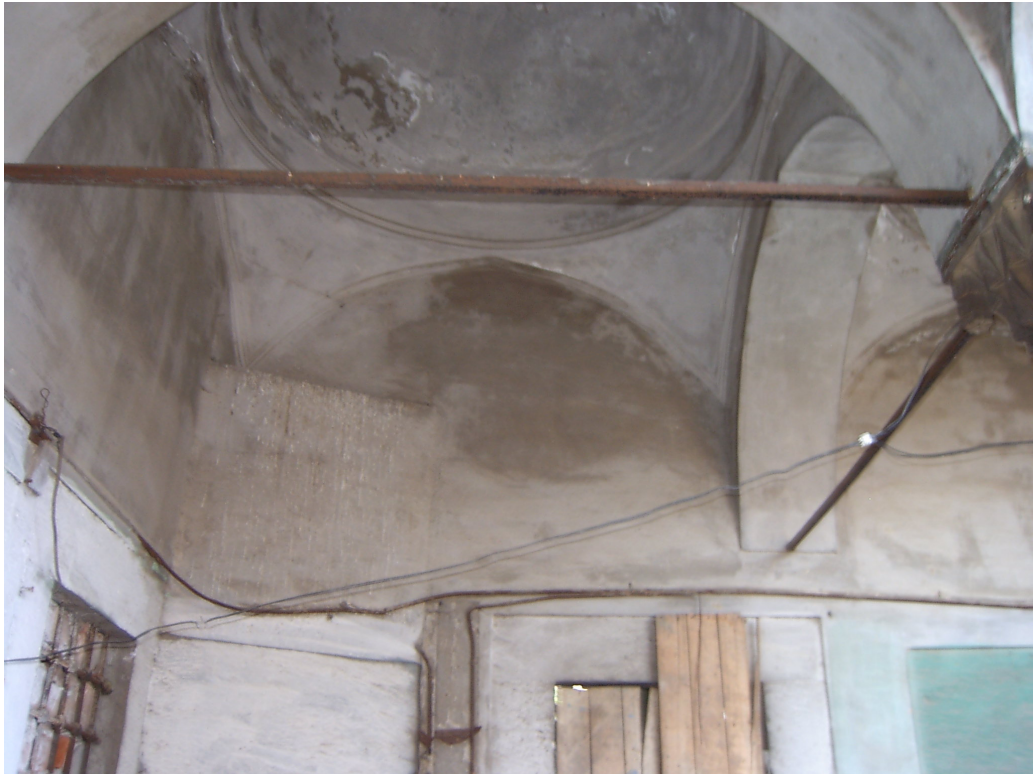
Fot. 5.42 Revaklı avluda Z5 önündeki köşe kubbe ve kapı üzerinde oluşan üçgen alan.

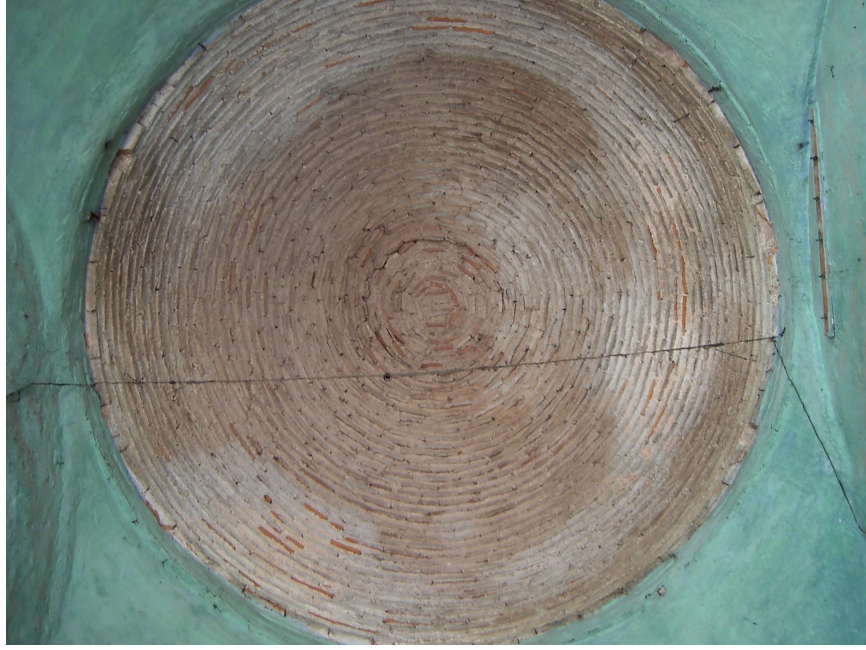
Z11, Z12 ve Z13 numaralı mekanlarda çatı örtüsü olan kubbe ile duvarlara, duvarlar aracılığı ile temellere oradan da zemine aktarılmıştır. Derviş hücrelerinde kubbelerde geçiş ögesi olarak pandantif kullanılmış, kubbeler yassı tuğla ile örülmüştür (Fot. 5.43). Z5, Z7, Z8 ve Z9 mekanlarında ise örtü sistemi olarak ayna tonozlar kullanılmıştır (Fot. 5.44). Bu mekanlarda kapı üzerlerinde tuğla ile örülmüş beşik tonozlar görülmüştür (Fot. 5.45). Kapıdan mekanlara girildiğinde bu tonozların altı kapalı olduğu için algılanmamakta ancak karşıdan bakıldığında görülebilmektedir.

Fot. 5.43 Z4 Derviş hücresinin tuğla kubbesi ve pandantifleri, 2004.

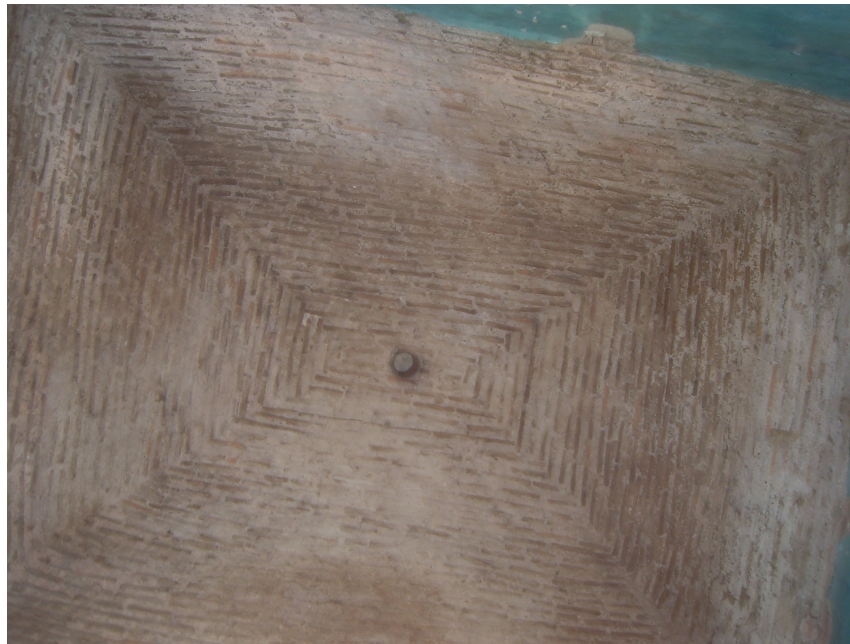
Fot. 5.44 Z5 Derviş Hücresinde tuğla ayna tonoz, 2004

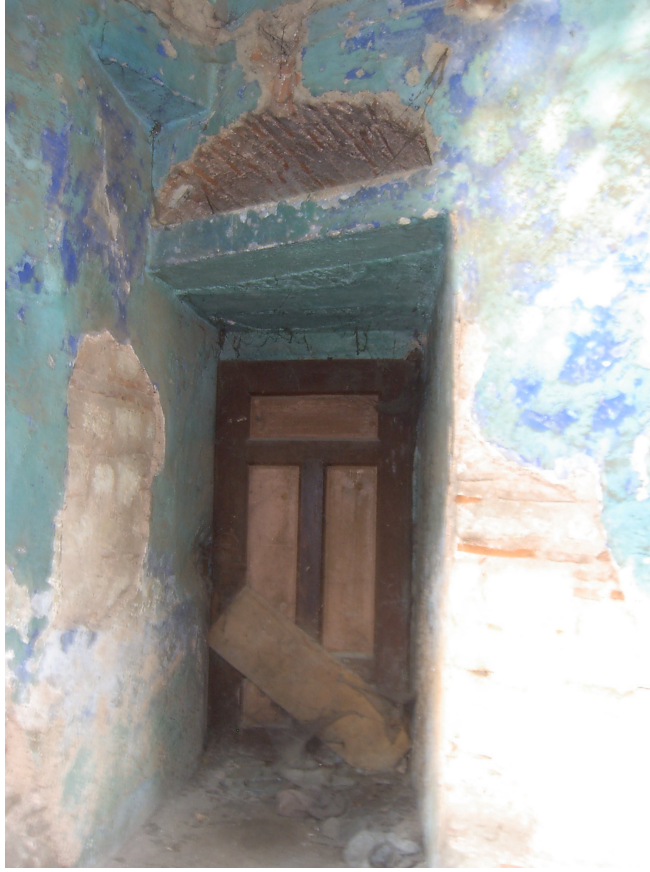
Fot. 5.45 Z5 Derviş Hücresinde kapı önündeki beşik tonoz, 2004.

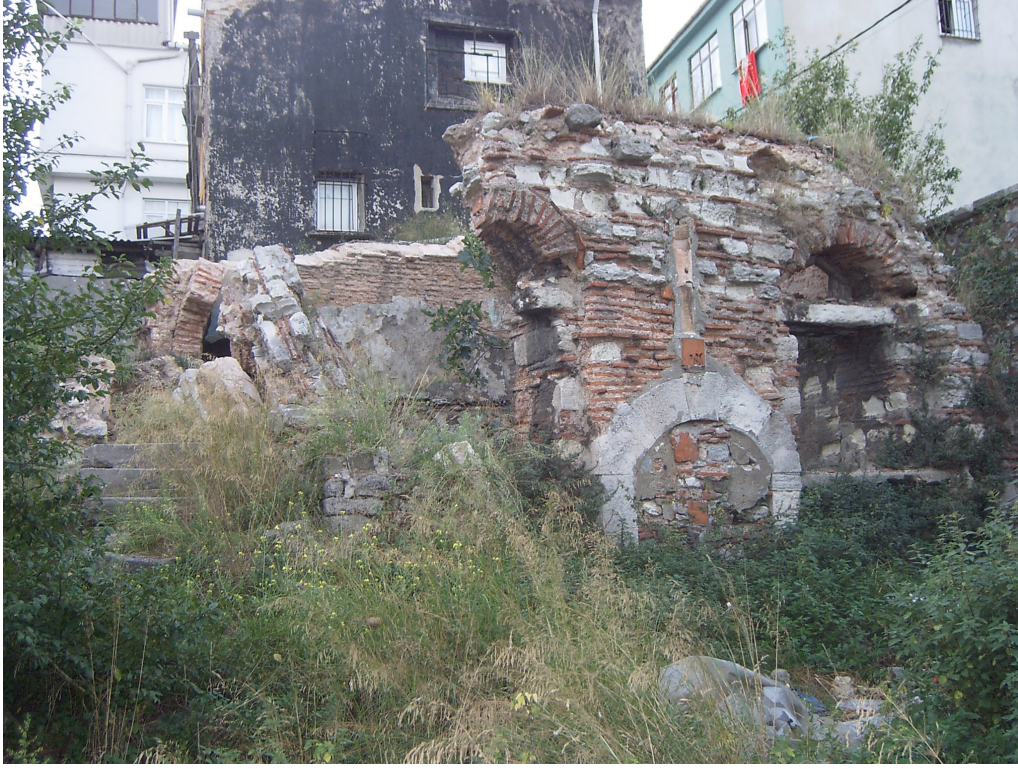
Mutfak binası müstakil bir yapı olup, tekke dış avlusunun güneybatı köşesinde yer almaktadır. Günümüzde harabe durumundadır. Mutfakın kalıntısından tespit edilebilen özellikleri şunlardır. Yapının duvarları tuğla taş almaşık duvardır. Kuzey cephesinde basık kemerli kapı olması muhtemel bir bölüm vardır (Fot. 5.46). Bu bölümün içerisi doldurularak kapatılmış, kapatıldıktan sonra ocak olarak kullanılmıştır. Bu bölümün her iki tarafında küfeki taşı atkılı, kemerli iki pencere vardır. Atkı kemerin üzengi seviyesine yerleştirilmiştir. Solda yer alan pencerenin büyük bölümü yıkılmıştır. Kuzey cephesinde sonradan yapılmış olduğu düşünülen bir merdiven vardır. Mekan içerisinde batı duvarından doğuya doğru uzanan bir duvar kalıntısı görülmektedir. Bu duvar kalıntısının sağında ve solunda kemerli birer niş vardır. Mutfakın ayakta kalabilen dış duvarlarının iç yüzeylerinden mekana bir dönem ara kat ilavesi yapıldığı anlaşılmaktadır. Doğu cephesinde kalan bölümden burada kalın duvarlı derin bir bölüm olduğu anlaşılmaktadır. Batıda geniş ve basık bir kemer vardır (Fot. 5.47). Bu kemerin arkasında koridor gibi beşik tonozla örtülmüş olması muhtemel bir bölüm vardır. Mutfak ana mekanının üzerinin ayna tonoz ile örtüldüğü 1995 yılındaki fotoğraflarından anlaşılmaktadır (Fot. 5.48).

Fot. 5.46 Mutfak kuzey cephesi pencere ve kapısı, 2005.

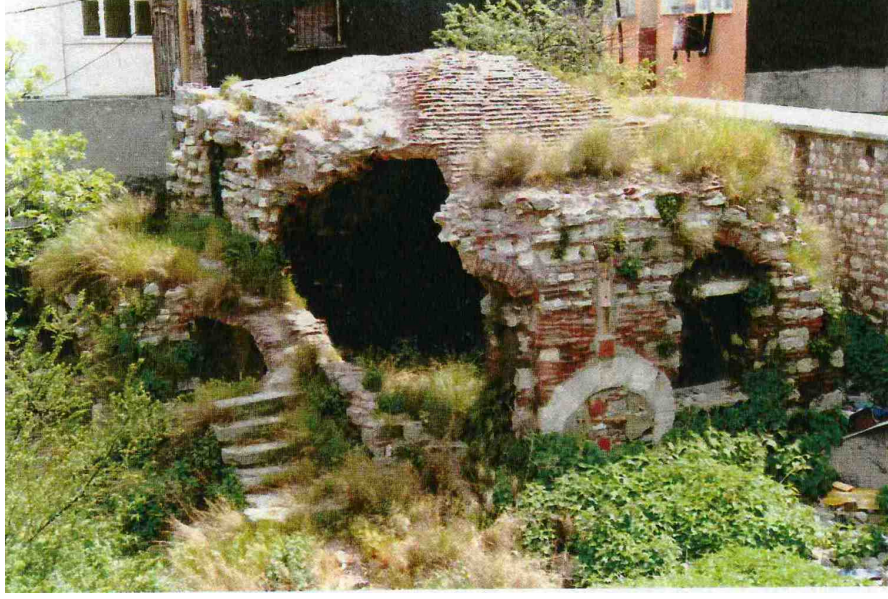
Fot. 5.48 Mutfak üst örtüsü, (Nefçi, 1995).

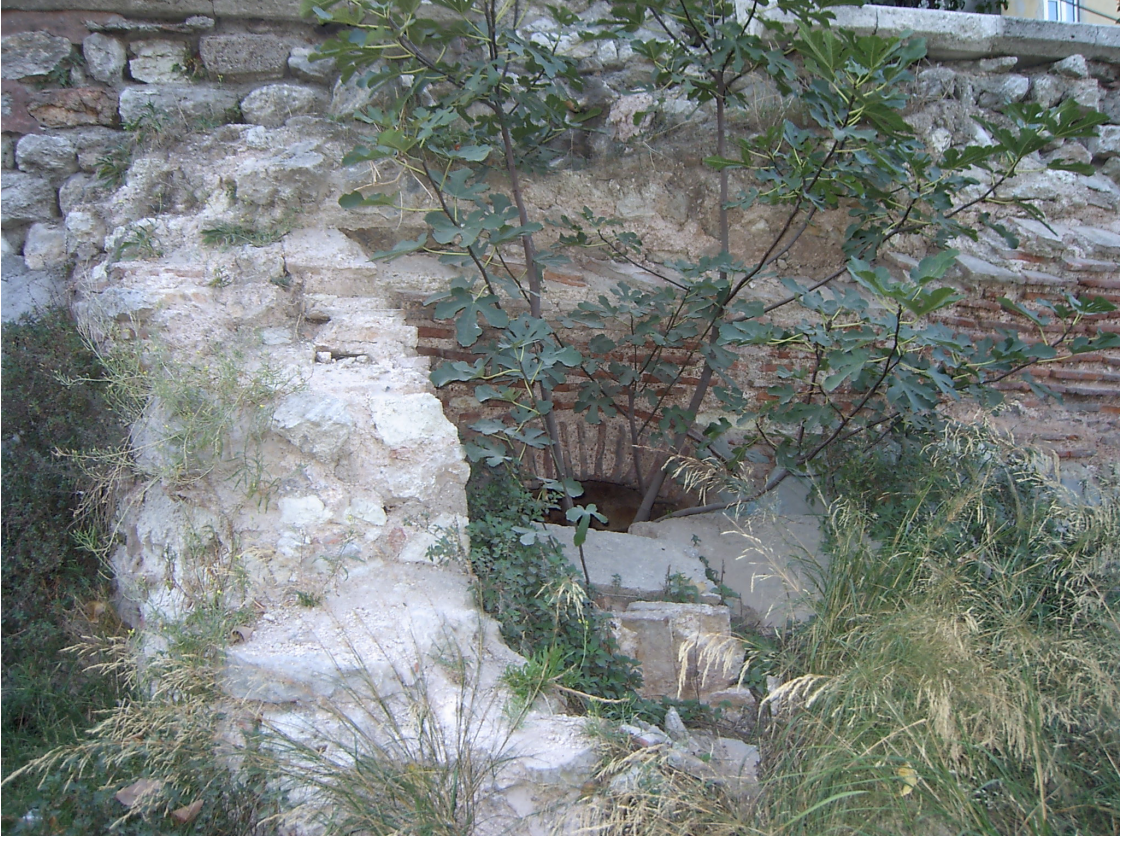
Fot. 5.49 Batı cephesinde yer alan niş, 2004

Dış avlu duvarının batı bölümünde duvar içerisinde basık kemerli oldukça derin bir niş görülmektedir (Fot. 5.49). Duvarda kalan tuğla örgüden bu mekanın üzerinin tonoz örtülü

olduğu anlaşılmaktadır. Dış avlunun batı duvarında ikisi duvara paralel, üçü duvara dik beş tonoz izi görülmektedir.

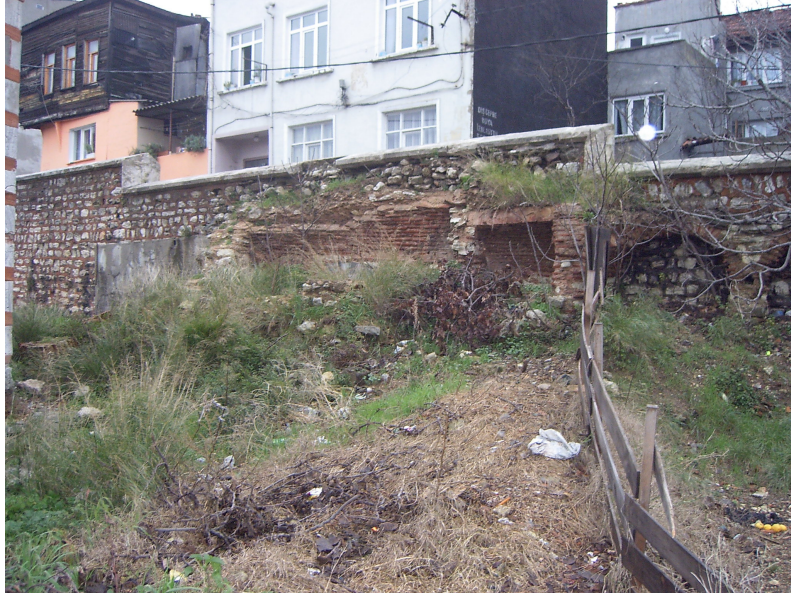
Nedim Aykut'un anlattıklarına göre hamam şu özelliklere sahipti. Güneyde yer alan hamam bölümü beşik tonoz örtülü ve güney-kuzey doğrultusunda idi (Fot. 5.50). Güney cephesinde pencere olması muhtemel bir yer vardı. Mekan dikdörtgen, duvarları taş ve tuğla almalı örgülüydü. Mekana giriş doğudandı. Batı tarafında bir tane kemerli ocak nişi vardı. Mekanın kuzeyinde burayla bağlantılı küçük beşik tonozlu bir bölüm vardı. Burası güneydeki büyük mekandan küçük ve alçak tutulmuştu. Bu mekanda diğeri gibi kuzey-güney doğrultusunda idi. En kuzeyde yer alan üç bölüm tonozla örtülmüş doğu-batı doğrultusunda idi (Fot. 5.51) . Bu üç mekanın girişleri doğu cephesindendi. Tuvalet olarak kullanılan bu bölümler kareye yakın dikdörtgen planlı mekanlardı.

Fot. 5.50 Hamam güney cephesinde yer alan bölüm, 2004.

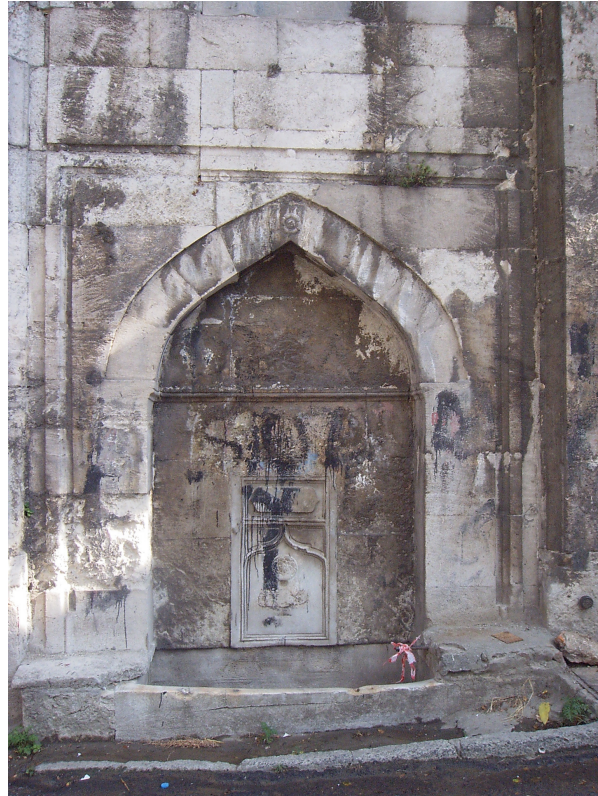
kapısının solunda yer alan Beyzade Mehmet Efendi Çeşmesi 1646 yılında yaptırılmıştır (Fot. 5.52). Küfeki taşı malzeme ile yapılan çeşmenin kitabesi mermerdendir. Sivri kemerli çeşmenin kilit taşı üzerinde bir gülbezek vardır. Kemerin üzengi seviyesinde ayna taşının yerleştirildiği bölümde bir silme yer almaktadır. Çeşmenin ayna taşının yerleştirildiği bölümü daha içeride yer alır. Ayna taşı mermerdendir ve üzerinde yatay kartuştan bir süsleme, onun altında da bir gülbezek vardır. Çeşmenin metni Naili 'ye aittir. 12 mısradan oluşan ve istifli sülüs ile yazılmış kitabesinin tarih metni şöyledir. (Tanman, 1990, s.74)

Fot. 5.52 Beyzade Mehmed Efendi Çeşmesi, 2005.

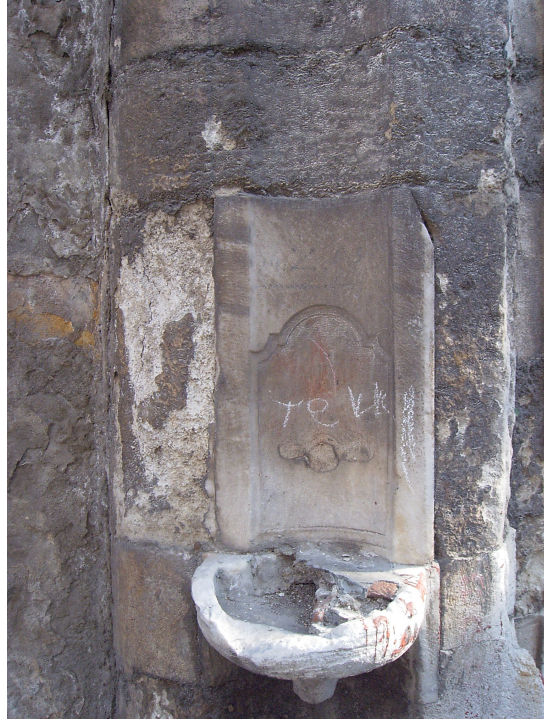
Çeşmenin etrafı dış avlu giriş kapısındaki gibi bir silme ile çevrelenmiştir. Çeşmeden sonraki köşe eğrisel bir şekilde sonlanmış dönüşün başladığı köşe pahlanarak küçük bir çeşme yerleştirilmiştir (Fot. 5.53).

Fot. 5.53 Beyzade Mehmed Efendi Çeşmesi solundaki küçük çeşme, 2005.

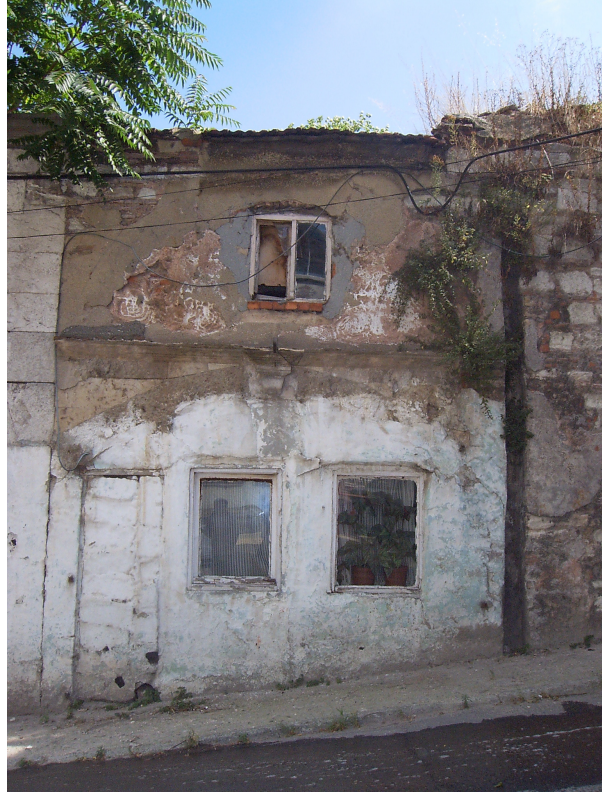
güçlendirmektedir. Günümüzde burada briket ile kapatılmış bir bölüm onun yanında da iki adet pencere yer almaktadır (Fot. 5.55). Hem günümüzde hem de 1944 deki fotoğrafta tekke kapısı ile aynı yükseklikteki bu bölümün ortasında bir korniş yer almaktadır. Kornişin altında taş bir bezeme, bezemenin aksında korniş üzerinde bir demir yer almaktadır. Kornişin üzerinde iki kanatlı sonradan açılmış küçük bir pencere vardır. Pencerenin üzerinde sıvanın döküldüğü bölümlerde tuğla kemer izi görülmektedir. Korniş üzerinde sıvaların döküldüğü yerlerde duvar dokusunun tuğla-taş alması olduğu görülmektedir.

Fot. 5.55 Giriş kapısı ve dükkan olduğu düşünülen bölüm, 2004.

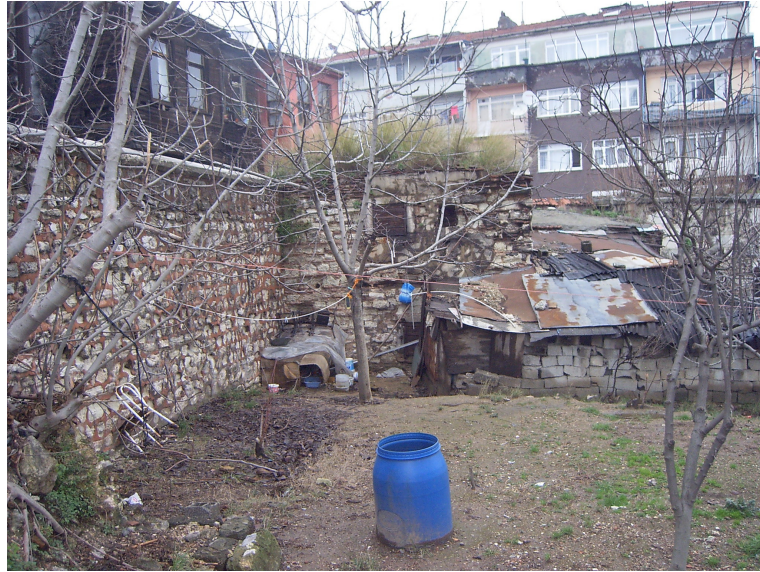
Su haznesinin güney cephesinin üst bölümlerinde iki pencere yer almaktadır. Pencerelerden soldaki daha büyük, küfeki taşı atkı ve söveli, metal kapaklıdır (Fot. 5.56). Sağdaki ise daha küçük ve bozulmuştur.

Fot. 5.56 Su haznesi güney cephesi, 2004.

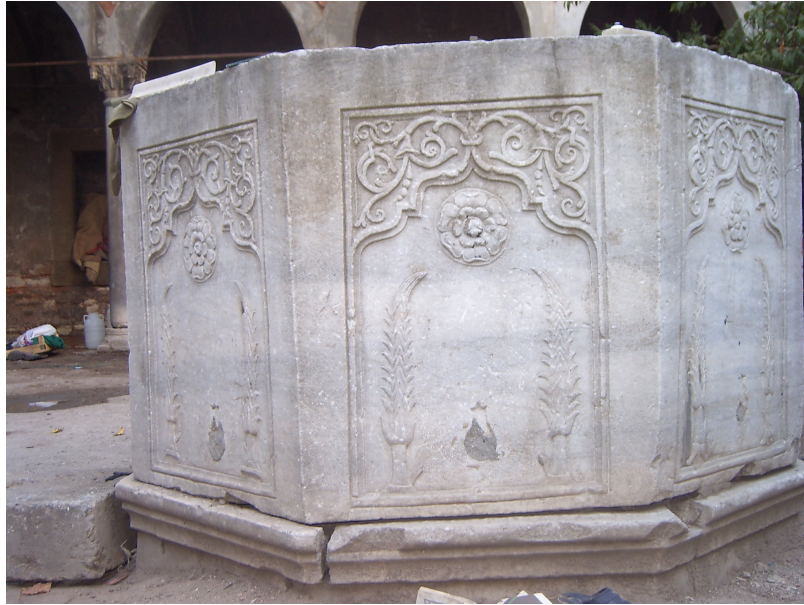
- Şadırvan: Sekizgen plana sahip olan şadırvan ana bina iç avlusunda yer almaktadır. Profilli bir kaide üzerinde yer alan şadırvanın kenarları 73-76 cm boyutlarındadır. Şadırvanın kenarlarını oluşturan her yüzeyde kabartma bezemeler vardır. Bu bezemeler birbirlerine benzemekle beraber aralarında küçük farklar vardır. Şadırvan yüzeyinde kabartma bir dikdörtgen, bu dikdörtgenin içerisine yerleştirilmiş kırık kaş kemer yer almaktadır. Kaş kemerin tepe noktasından çıkan spiral şeklindeki bezemeler dıştaki dikdörtgen çerçeve ile kaş kemerin arasını doldurmaktadır. Kaş kemerin altında her bir yüzeyde bir gülbezek, onun altında muslukların bulunduğu bölüm yer almaktadır. Her yüzeyde muslukların sağında ve solunda olmak üzere iki servi ağacı motifi vardır. Musluk bölümleri günümüzde çimento sıva ile doldurulmuştur.(ek 3, pafta 12.32, Fot. 5.57)

Fot. 5.57 Şadırvan, 2004.

M. Nermi Haskan'ın belirttiğine göre bu şadırvanın mermer sütunlar üzerinde taşınan bir saçağı vardı. Ancak günümüzde bu saçaktan bir iz yoktur.

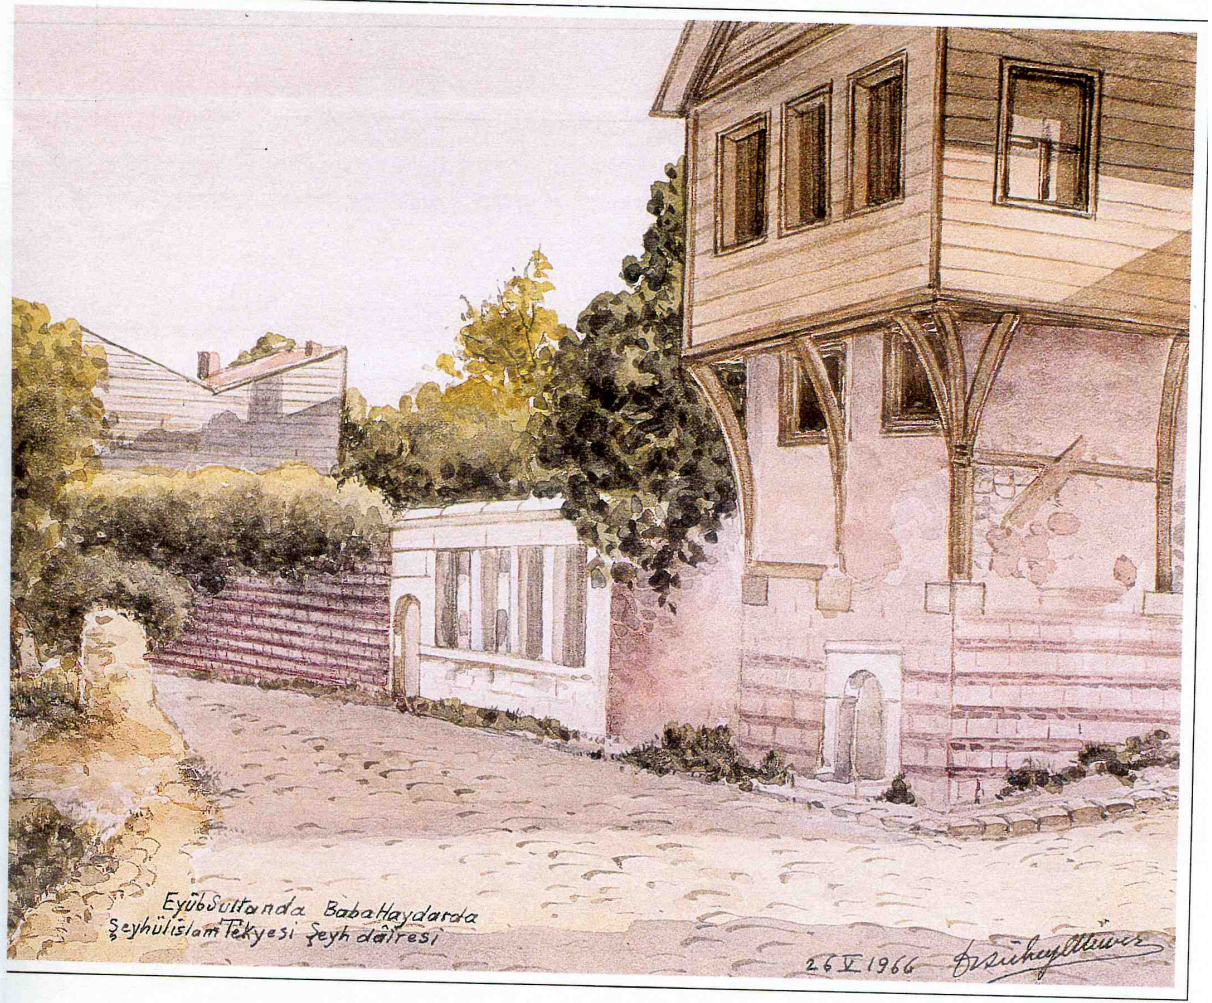
Şekil 5.2 Şeyhülislam Tekkesi Harem Dairesi ( Ünver, 1996 ).

Süheyl Ünver'in çizdiği 26.V.1966 tarihli suluboya resimde (Şekil. 5.2) Harem dairesi moloz taş ve tuğladan oluşan kagir beden duvarları üzerinde yükselmekte ve bu kaidenin Balcı Yokuşu Sokağı üzerinde yer alan doğu cephesinde bir çeşme yer almaktaydı (Fot. 5.58, Fot. 5.59). Kaş kemeri ve ayna taşıdaki dilimli kemeri, rozeti ve çifte servi motifi ile dikkati çeken bu çeşmenin her ne kadar tarihli kitabesi yoksa da süslemelerinin şadırvandakiler ile bariz benzerliği bunun da tekke ile beraber yapıldığını ortaya koymaktadır (Tanman, 1990, s.78). Bugün belediyenin yapmış olduğu restorasyon sonucu bu çeşmenin, haremin kagir kaidesi ve hazire duvarının özellikleri kaybolmuştur.

Harem dairesinin çeşmenin üzerinde yer alan ara kat bölümünün doğu cephesinde (Balcı Yokuşu Sokağı cephesi) üst katın cumbası altına değen iki adet kare pencere bulunmaktaydı. Üst kat ise hem doğu hem de kuzey cephesinde sokağa doğru eliböğründelerle desteklenen çıkmalar yapmaktaydı. Bu çıkmaların (cumbaların) doğu cephesindekinin üç, kuzey cephesindekinin ise suluboya resimde çizilen bölümünün iki eliböğründe tarafından taşındığı görülmektedir. Kuzey ve doğu cephelerinin kesiştiği köşede tek dikme tarafından taşınan üçlü bir eliböğründe grubu görünmekte, bunların biri doğu, biri kuzey cephesinde yer alan cumbayı taşımakta, diğeri ise köşe noktasını desteklemekteydi. Yine bu suluboya resimde doğu cephesinde üç, kuzey cephesinin ise çizilen bölümünde bir adet giyotin pencerenin olduğu görülmektedir. Çatının resimde çizilen bölümünden anlaşıldığı kadarıyla beşik çatı olduğu düşünülmektedir.

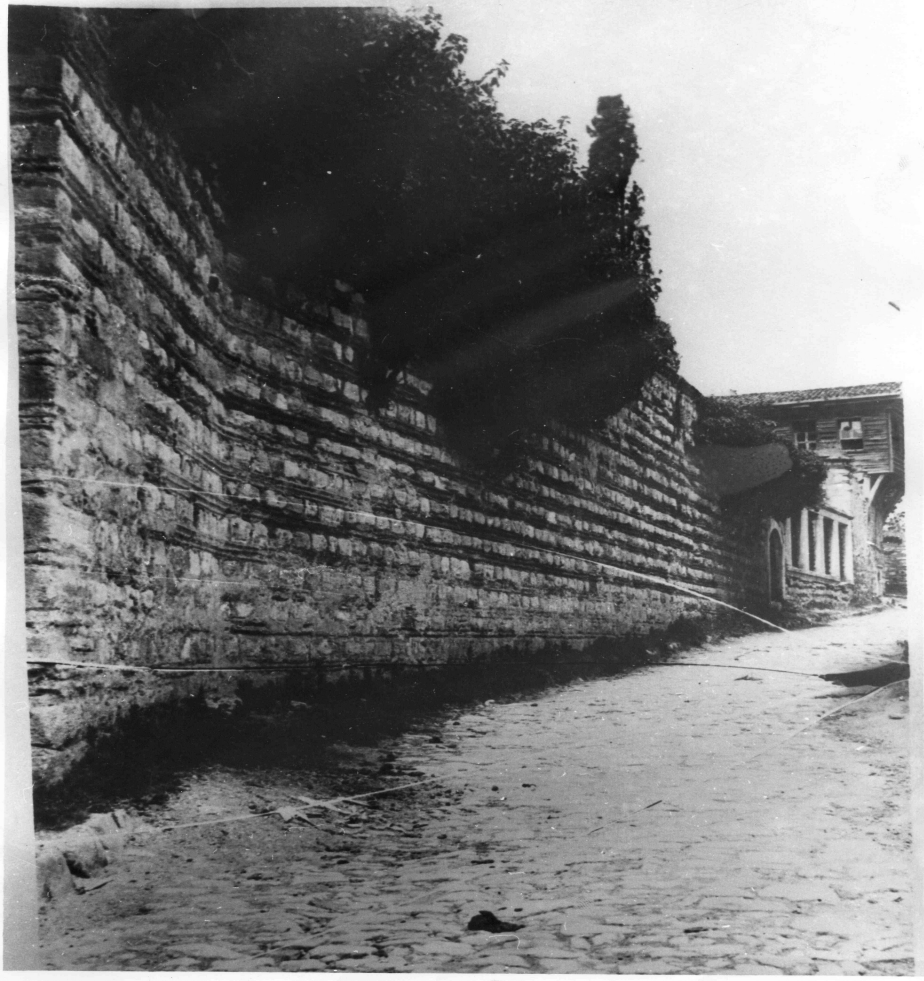
Fot. 5.60 Şeyhülislam Tekkesi Harem Dairesi (Encümen Arşivi, 1944).

Encümen arşivinde görülen 1944 tarihli fotoğraf (Fot. 5.60). Balcı Yokuşu Sokağının gerilerinden, güney ve doğu cephesinin bir kısmını gösteren bakış açısıyla çekilmiş olup

Süheyl Ünver'in 1966 da çizmiş olduğu suluboya resmi doğrular niteliktedir. Bu fotoğrafta görülen güney cephesinde de iki adet giyotin pencere yer almaktaydı.

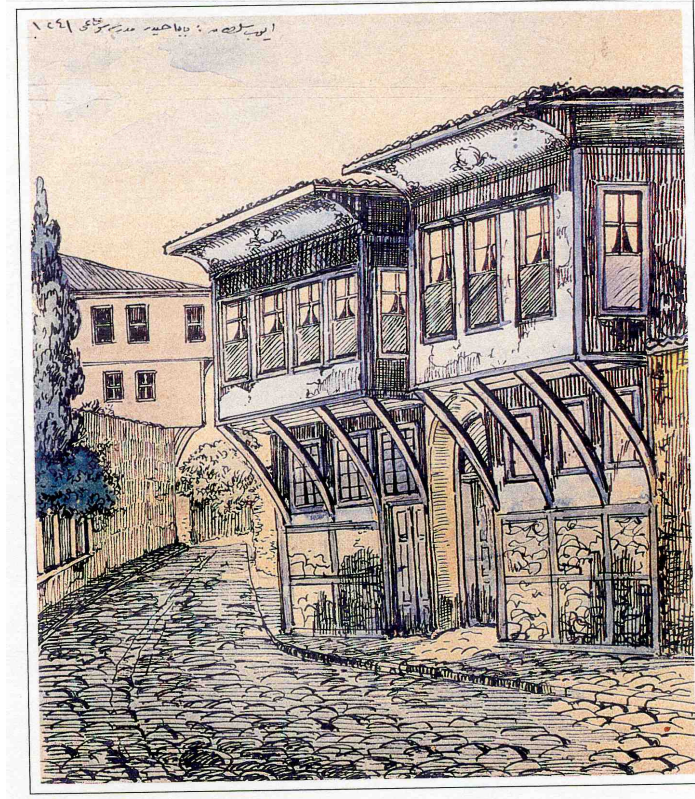
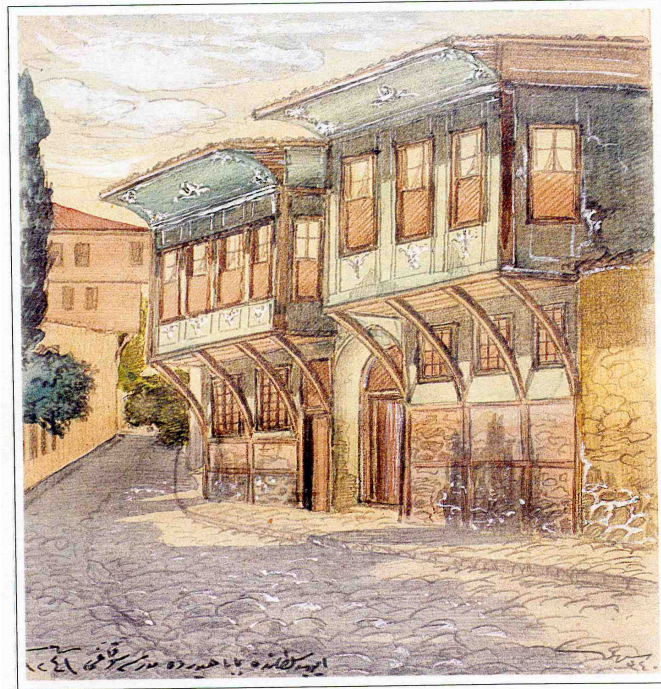
Süheyl Ünver'in çizdiği diğer iki suluboya resim (Şekil 5.3, 5.4) aynı yerden \* çizilmiş olup aralarında çok küçük farklar bulunmaktadır. Bu iki resmin aynı tarihte çizildiği düşünülmekte olup aralarında ton farklılığı bulunmaktadır ve biri diğerine göre biraz daha nettir. Ancak 1966 da çizilen resim ile bu iki resim arasında büyük farklılıklar söz konusudur. Benzerlik gösteren iki resimde de çeşmenin yer aldığı kagir kaide, üzerinde iki kare pencerenin yer aldığı ara kat, onun üzerinde eliböğründelerle desteklenen ve güney cephesinde iki, kuzey cephesinde bir giyotin pencerenin yer aldığı üst kat, onun da üzerinde diğer fotoğrafta ve resimde yer almayan ve güney cephesinde üç giyotin pencerenin bulunduğu, doğu cephesine doğru çıkma yapan üçüncü bir kat mevcuttur. Benzerlik gösteren iki fotoğraftan birinde çıkma

yapan bu üçüncü katın cumbası altında eliböğünde bulunmakta olup diğerinde yoktur. Benzerlik gösteren bu iki resimde de harem dairesi kırma çatı ile sonlanmaktadır.

Şekil 5.3 Şeyhülislam Tekkesi Harem Dairesi (Ünver, 1996).

Şekil 5.4 Şeyhülislam Tekkesi Harem Dairesi (Ünver, 1996).

Bu suluboya resimlerin yapılış tarihleri birbirinden farklıdır. Tüm bu belgelerden yola çıkarak harem binasının bir dönem tamir edildiğini, 1944'den önce belirlenemeyen bir tarihte evin üç katlı olduğunu ve gördüğü bir takım tadilatlar sonucu çatısının kırma çatıdan beşik çatıya dönüştürülerek üzerindeki üçüncü katın kaldırıldığını düşünmekteyiz.

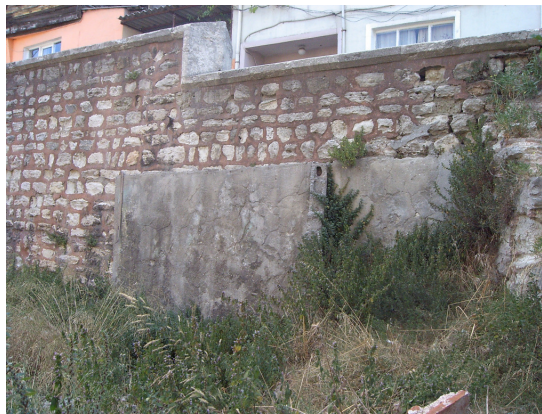
Kapının her iki yanında ana bina kapısında olduğu gibi birer mihrapçık vardır. Bu mihrapçıklar taş kemerlidir. Sağdaki mihrapçığın yanında dükkan olduğunu düşündüğümüz, günümüzde konut olarak kullanılan bölüm, onun yanında da su haznesi yer almaktadır. Bu iki yapıya da bölüm 5.2.4 de değinilmiştir. Giriş kapısının solundaki mihrapçığın solunda Beyzade Mehmet Efendi Çeşmesi yer almaktadır. Bu çeşmenin de yanındaki köşeye yerleştirilen küçük çeşme ile giriş kapısının olduğu bölüm sonlanmaktadır. Çeşmeden sonra Balcı Yokuşu Sokağı'na doğru inen bölümde avluda yer alan iki konutun kuzey cephesi yer almaktadır. Dış avlu duvarının bundan sonraki bölümü doğu cephesinde yer alan hazire pencerelerinin olduğu bölüme kadar kesme taş ile yenilenmiştir. Doğu cephesinde hazire kapısından sonraki bölüm ise iki sıra tuğla-taş almasıık duvardır. Tekkenin güney cephesindeki dış avlu duvarı yıkılmıştır. Batı cephesindeki dış avlu duvarı, harpuştası da kendisi gibi taş olan bir duvardır. Bu duvar restorasyon gördüğü için taş ile birlikte tuğla malzemenin olup olmadığı tespit edilememiştir. Ancak duvardaki taş dokunun kuzey-güney doğrultusundaki taş sıralarının düzgünlüğüne bakılırsa tuğla-taş örgülü almasıık duvar olma olasılığı yüksektir. Duvarın tuğla olma olasılığı olan bölümleri günümüzde sıvalıdır. Dış avlu duvarının batı cephesinden çekilen 1944 tarihli fotoğrafta görülen kapının olduğu hamam kalıntısının solundaki bölüm çimento esaslı sıvayla sıvanarak kapatılmıştır (Fot. 5.61).

Fot. 5.61 Günümüzde batı cephesi dış avlu giriş kapısının durumu, 2005.

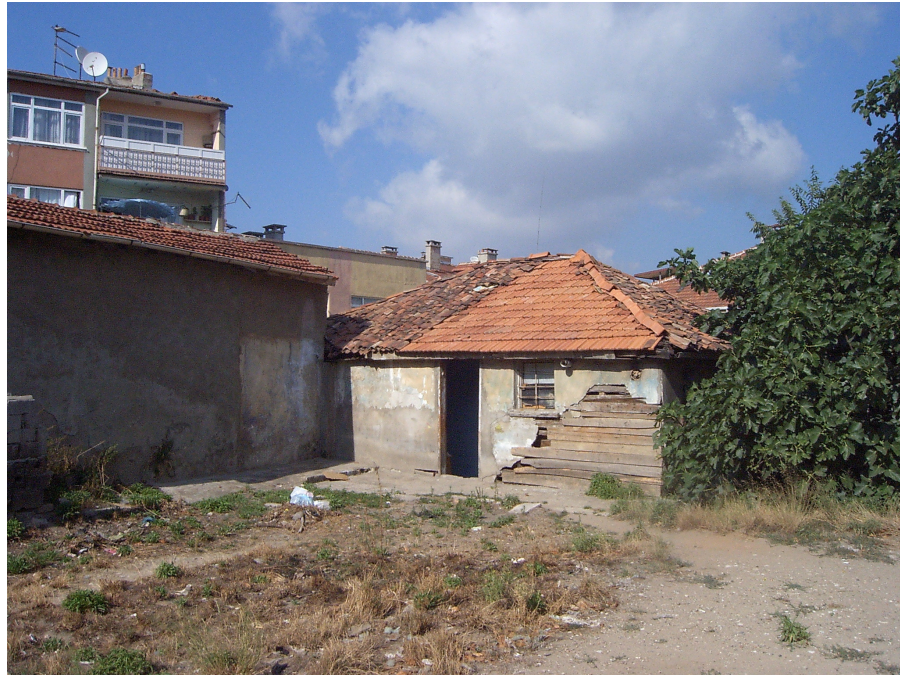
cephesinde iki büyük ahşap pencere yer almaktadır. Batı cephesinde ise ortada camlı bir cumba, cumbanın sağında bir pencere yer almaktadır. Cumba ahşap dikme ve payandalarla desteklenmektedir. Cumba üzerinde çatı örtüsü olarak eternit kullanılmıştır. Yapı alaturka kiremit örtülü kırma çatı ile sonlanmaktadır. Ancak çatının batı bölümü onarım görmüş, burada alaturka kiremit yerine marsilya kiremitleri kullanılmıştır (Fot. 5.63).

Fot. 5.63 İç avluda yer alan konut, 2005.

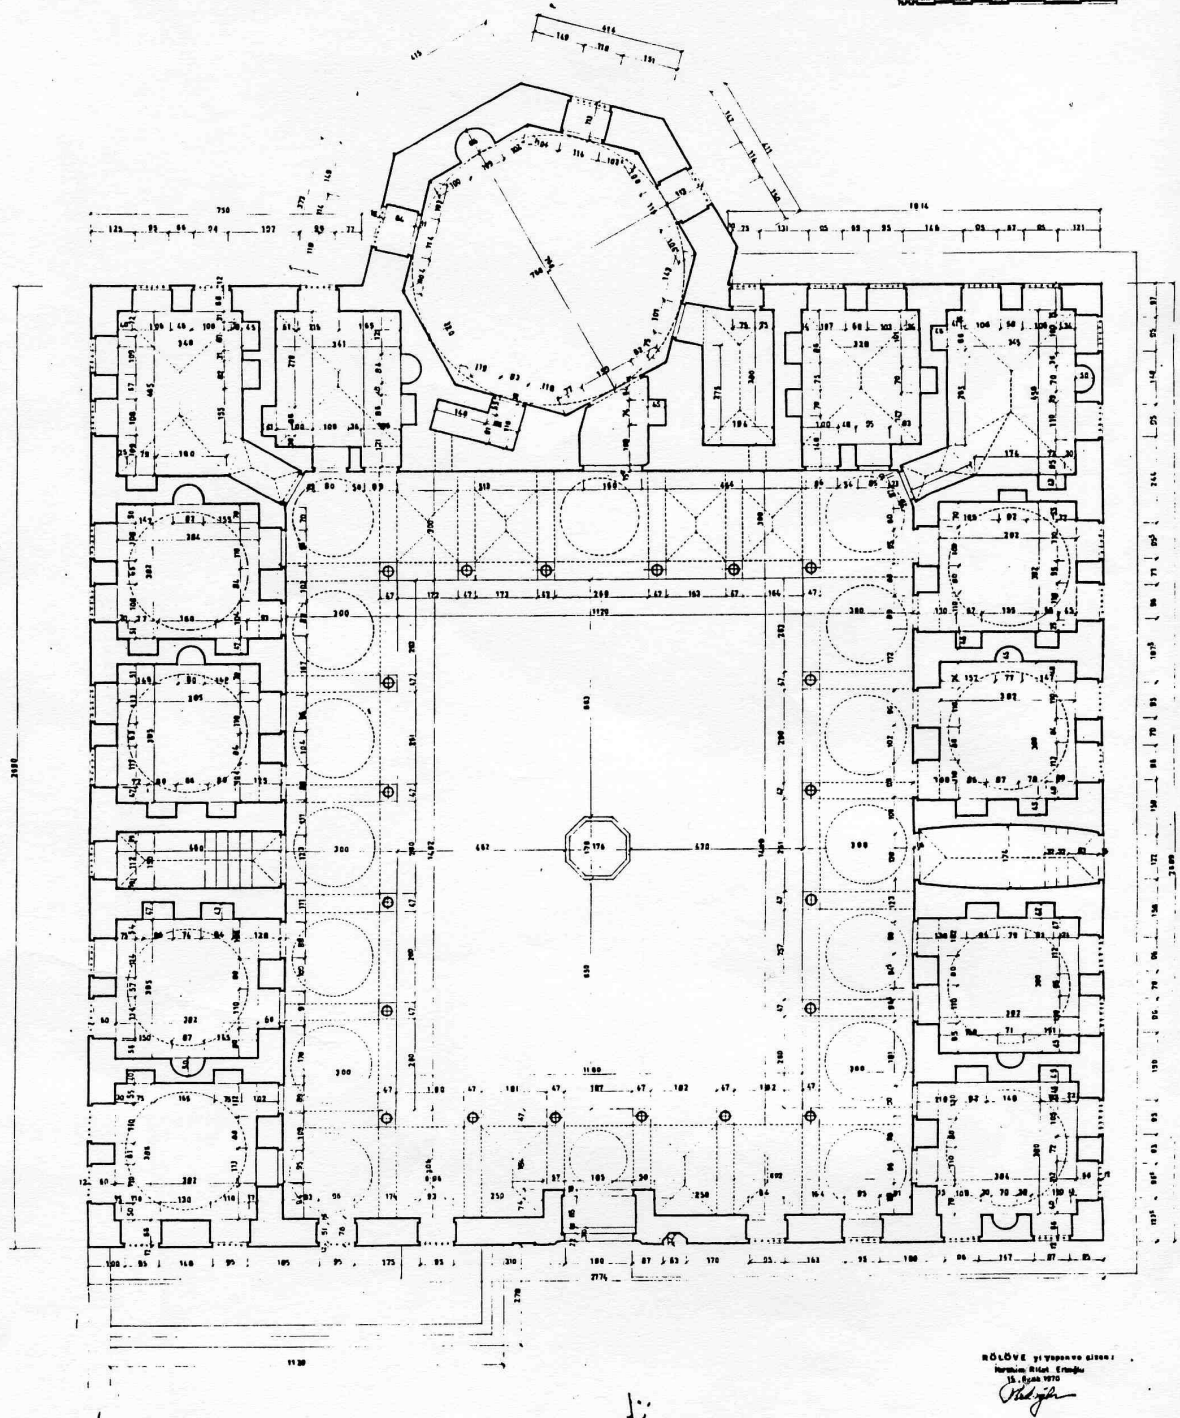
Şekil 5.5 Şeyhülislam Mustafa Efendi Tekkesi Rölövesi, Erkoğlu 1970.

## EYUP. ŞEYHÜL-İSLÂM MUSTAFA EFENDİ TEKKE ODALARI RÖLÖVESİ Ölçü 1/50

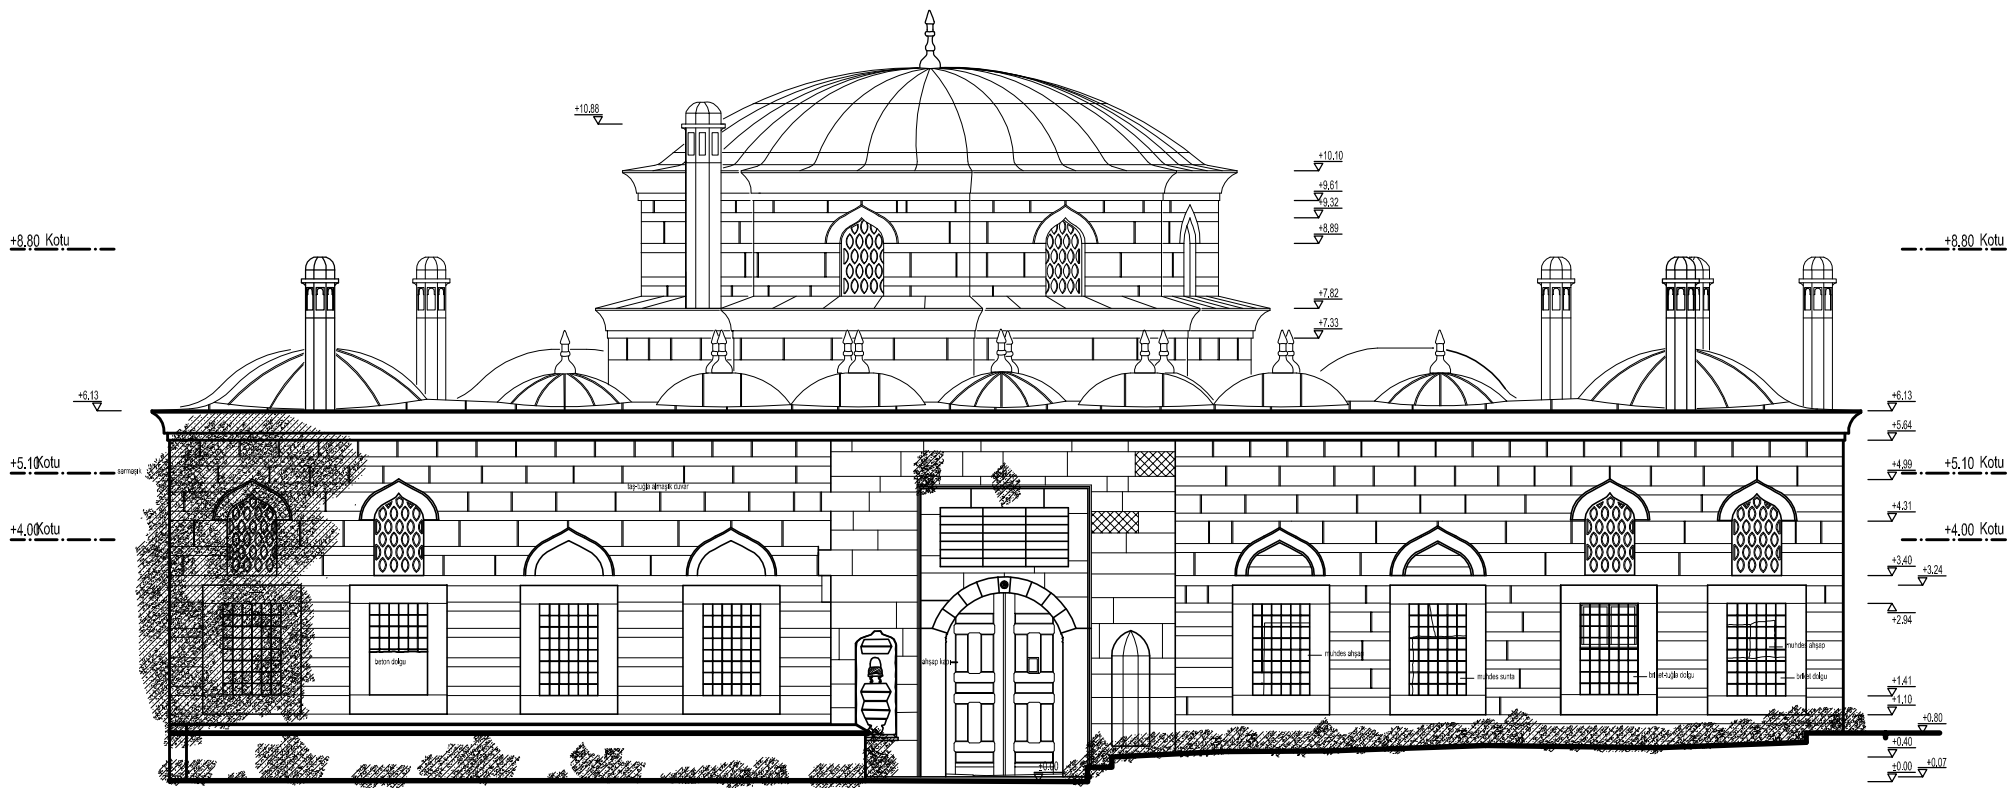
KUZEY CEPHESİ ÖLÇEK :1/50

- Çatlaklar: Kuzey cephesinde en sağdaki revağı örten ayna tonozun üzerinde bir çatlak görülmektedir.

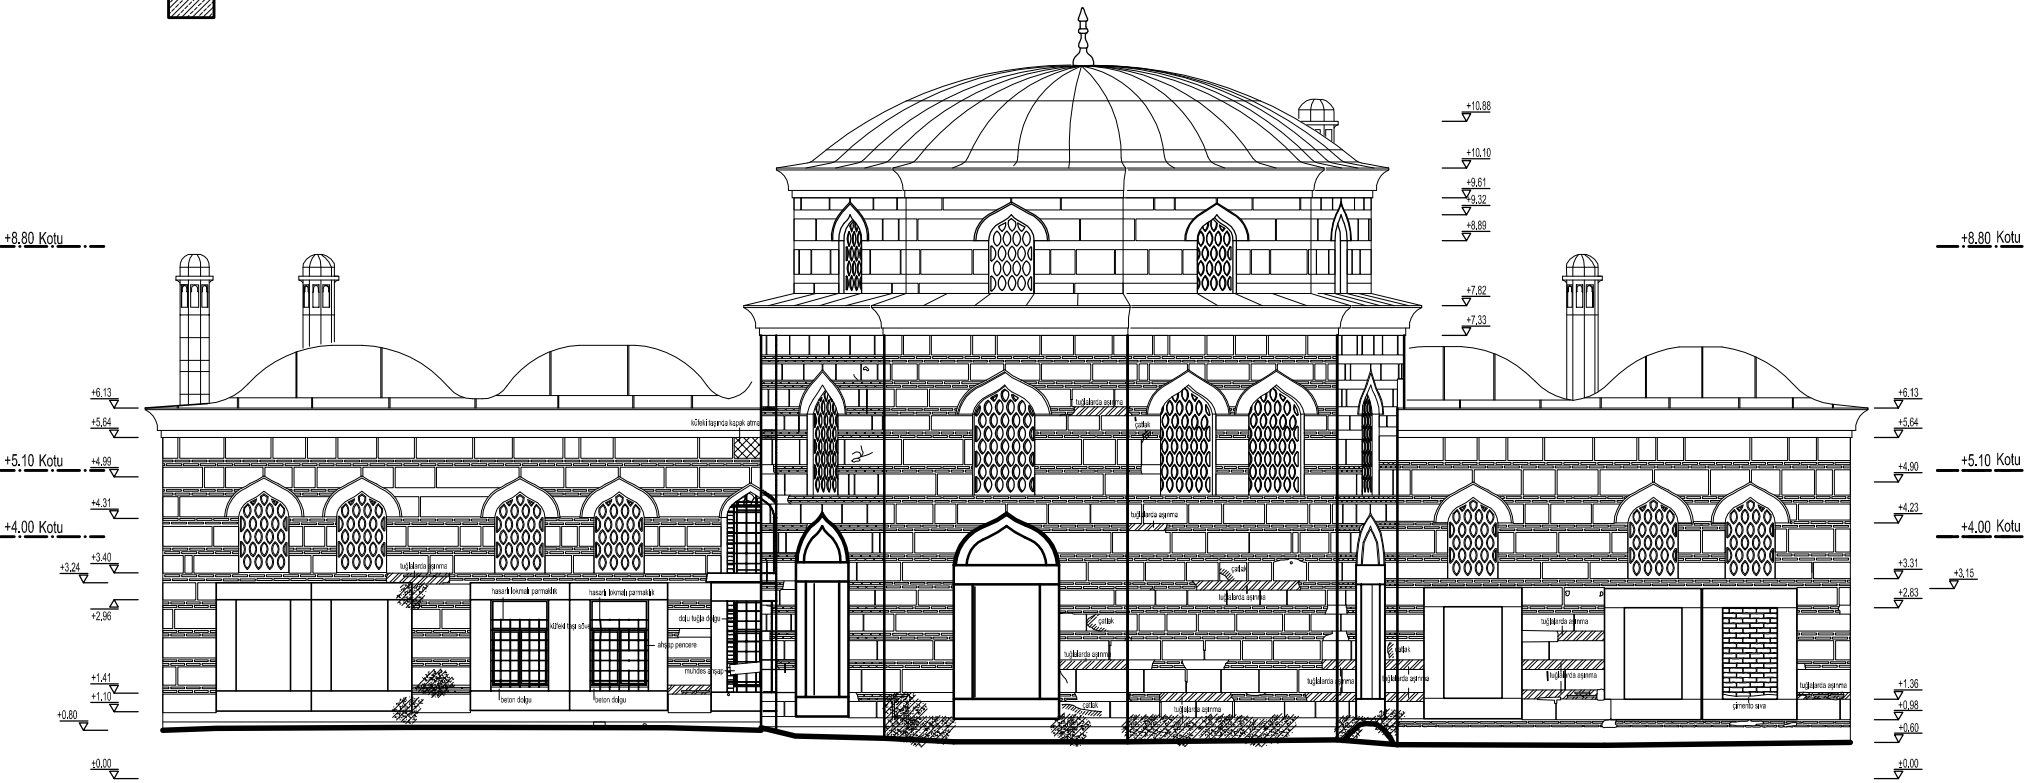
GÜNEY CEPHESİ ÖLÇEK :1/50

Güney cephesinde tevhidhane duvarlarını oluşturan bazı küfeki taşlarında çatlaklar vardır.

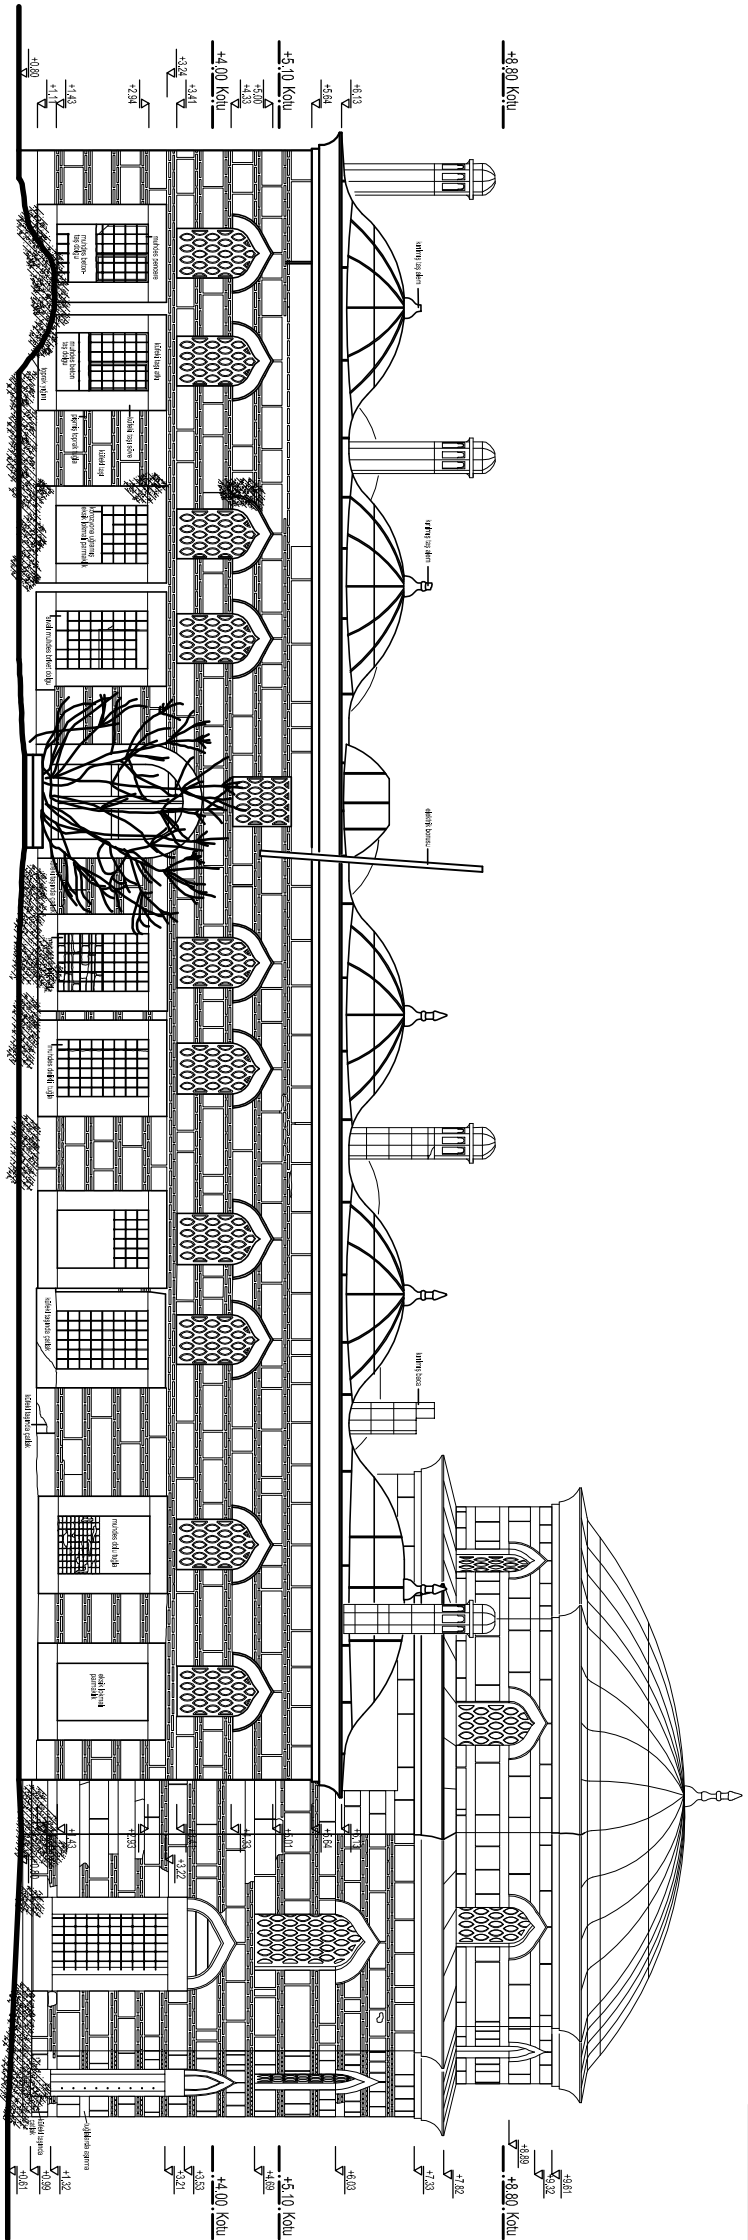
BATI CEPHESİ ÖLÇEK :1/50

Batı cephesinde harem girişı yanında alt sırada yer alan küfeki taşında, Z4 hücresi penceresinin küfeki taşında ve pencere yanındaki alt sıra küfeki taşında çatlaklar vardır.

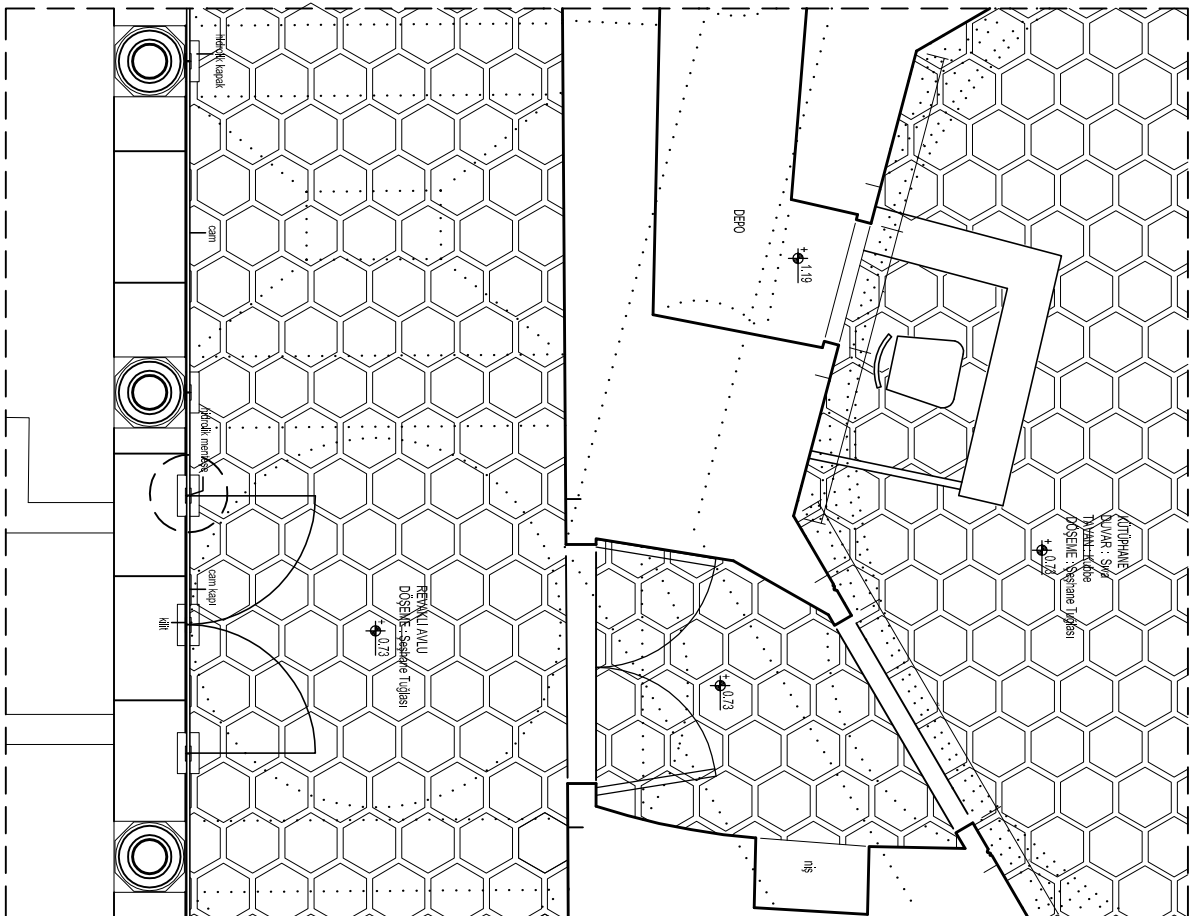
+ 1.50 KOTU PLANI ÖLÇEK :1/20

HİDROLİK STOP KAPI ÇALIŞTIRMA MEKANİZMASI
