**YILDIZ TEKNİK ÜNİVERSİTESİ
FEN BİLİMLERİ ENSTİTÜSÜ**

**ADANA TEPEBAĞ HÖYÜĞÜ VE ÇEVRESİNİN
TARİHSEL SÜREÇ İÇİNDEKİ GELİŞİMİNİN
İNCELENMESİ VE BÖLGENİN GÜNÜMÜZE
YENİDEN KAZANDIRILMASI**

YÜKSEK LİSANS TEZİ

İSTANBUL, 2006

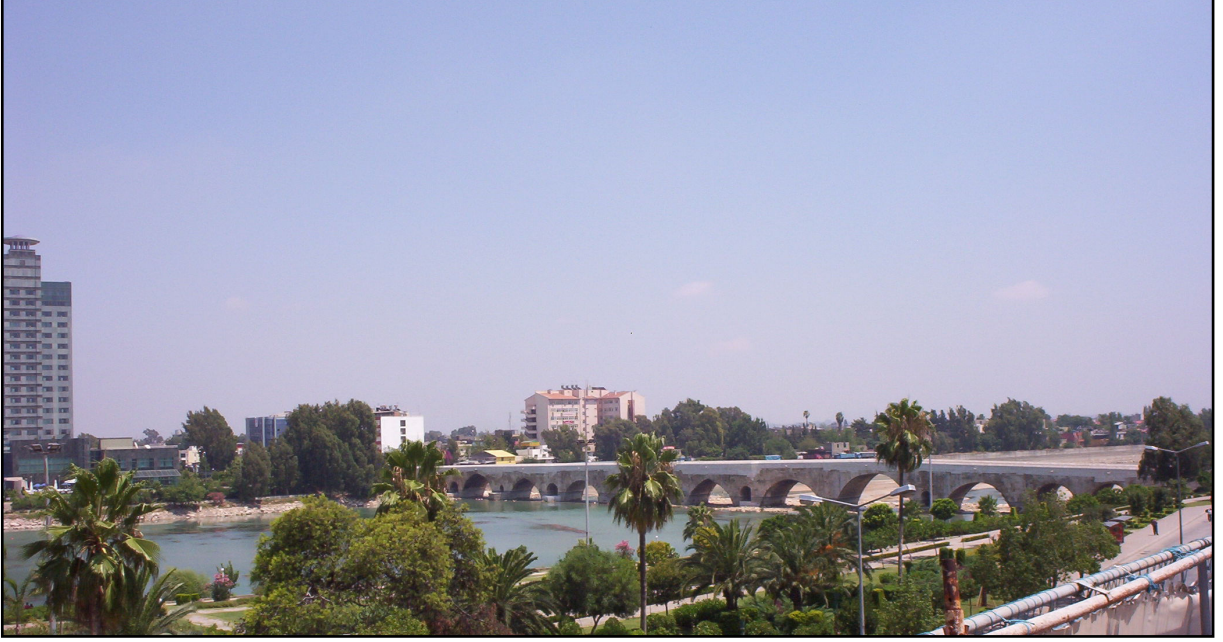
Yapılması gerekenler doğrultusunda Taşköprü'nün restorasyon çalışması Y. Mimar Mehmet Pekcan Işık'a verilmiştir ve 2006 senesi itibariyle Taşköprü'nün restorasyonuna başlanmıştır (Şekil 2.16). İki alternatif proje hazırlanmıştır.

Şekil 2.16 2006 yılındaki restorasyon çalışmaları sürecinde Taşköprü

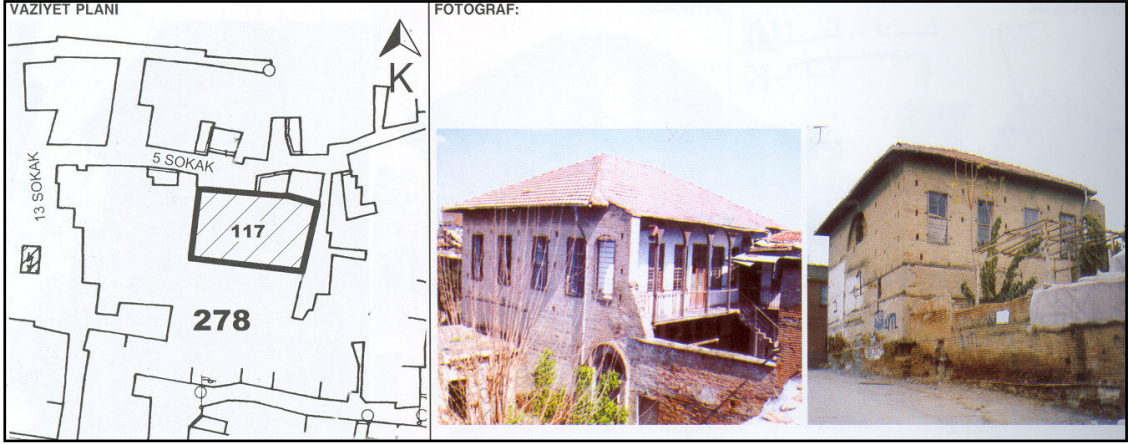
Şekil 3.4 Tepebağ Mahallesi'nden sivil mimari örneği (Adana Kentsel Kültür Envanteri, 2006)

- Tepebağ Mahallesi: Adana'nın ilk yerleşim yeri olup, höyüğü ve tarihi binaları bünyesinde bulundurması nedeniyle bu mahalleye ayrı bir önem verilmiştir. 1974 yılında 1. ve 3. derece sit alanı ilan edilmiştir. Mahallenin sokakları dar ve eğimlidir. Genellikle de çıkmaz sokaklardır. Tarihi yapılar, küçük parsellerde, 1-2 katlı, bitişik nizam ve yola cephesi olan binalar olmuştur. Bu evler bahçesiz ve küçük avlulu binalardır. Günümüze bu binalardan çok azı ulaşabilmiştir. Ulaşabilen tarihi binalar ise, genellikle harap ve terkedilmiş durumdadır (Şekil 3.4) (Ek 11, Ek12).

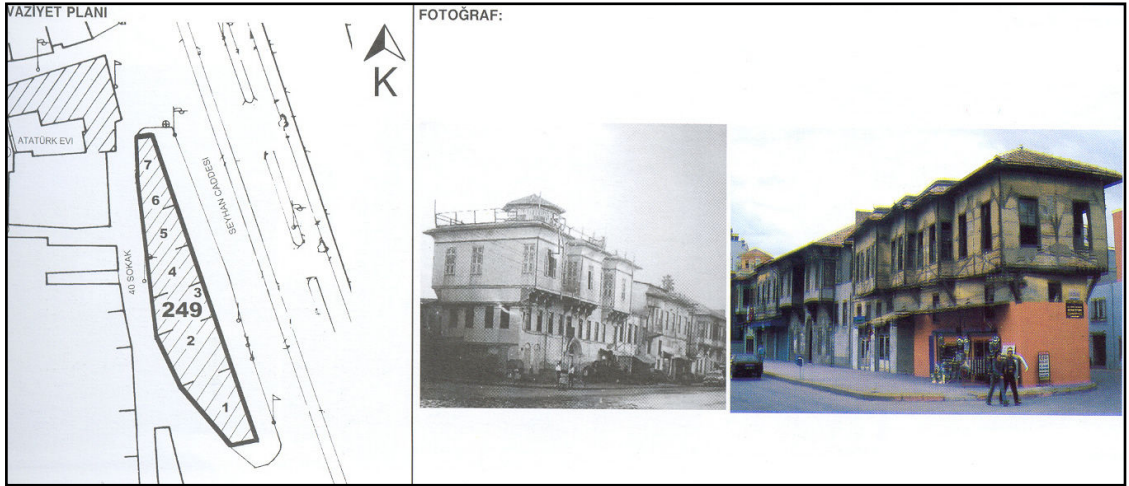
Şekil 3.5 Kayalıbağ Mahallesi'ndeki tarihi Sıraevler (Adana Kentsel Kültür Envanteri, 2006)

- Kayalıbağ Mahallesi: Bu mahalle Tepebağ Mahallesi'nin doğusuna ve Seyhan Nehri'nin kıyısına kurulmuştur. Nehir kenarında büyük parsellerde avlusuz konaklar inşa edilmiştir (Şekil 3.5, Şekil 3.6, Şekil 3.7, Şekil 3.8). İlk tescilli konaklar bunlar olmuştur. Konakların çatıları ise yazlık kullanım için tasarlanmıştır. Yıkımlar olmadan önce, mahallenin içlerine gidildikçe, avlulu ve 2 katlı konutlara sıklıkla rastlanmaktadır. Mahallenin yolları dar ve kıvrımlıdır (Ek 13, Ek 14).

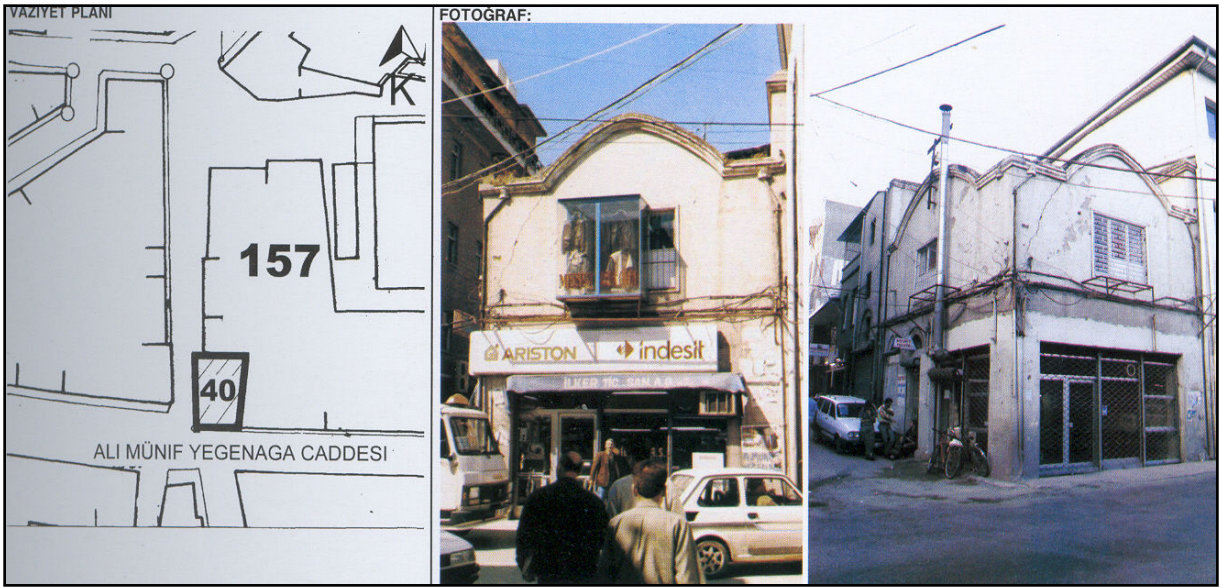
Şekil 3.9 Karasoku Mahallesi'nden sivil mimari örneği (Adana Kentsel Kültür Envanteri, 2006)

- Karasoku Mahallesi: Avlusuz konutların bulunduğu bu mahalle, Tepebağ Mahallesinin güneyinde kurulmuştur. Binalar genellikle iki katlıdır. Yollar ise kıvrımlıdır. Günümüzde bu mahalledeki binalar genellikle ticari amaçlı kullanılmaktadır (Şekil 3.9) (Ek 15, Ek 16).

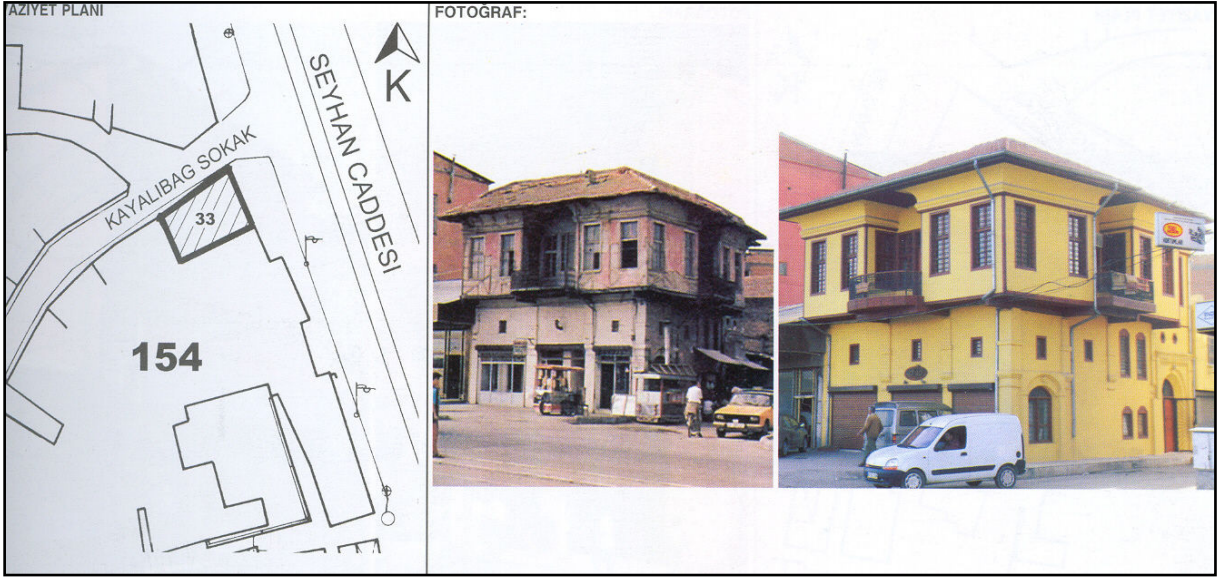
Şekil 3.10 Ulucami Mahallesi'nden sivil mimari örneği (Adana Kentsel Kültür Envanteri, 2006)

- Ulucami Mahallesi: Seyhan Nehri'ne bakan mahalle, Karasoku Mahallesinin doğusunda, Kayalibağ Mahallesinin ise güneyinde kurulmuştur. Tarihi anıtsal yapılar bu mahallede bulunmaktadır. Konutlar ise 2-3 katlı ve balkonludur. Yazlık kullanım için bölümleri vardır. Bu mahallede yollar diğer mahallelere göre geniş ve düzdür (Şekil 3.10, Şekil 3.11) (Ek 17, Ek 18).

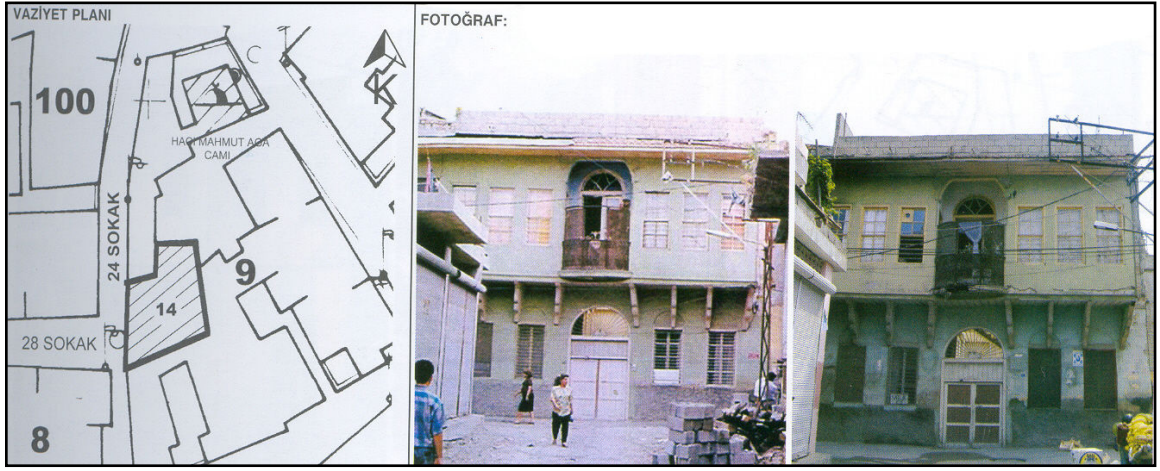
Şekil 3.12 Sarıyakup Mahallesi'nden sivil mimari örneği (Adana Kentsel Kültür Envanteri, 2006)

- Sarıyakup ve Türkocağı Mahalleleri: Karasoku ve Ulucami mahallelerinin güneyinde bulunmaktadırlar. Türkocağı Mahallesi Seyhan Nehri tarafındadır. Nehre yakın olan evler tek katlı ve avluludur. Daha içlerdeki evler 2 katlı olarak inşa edilmiştir (Şekil 3.12, Şekil 3.13, Şekil 3.14). Bu bölümdeki yollar nehir kıyısına oranla daha dar, kıvrımlı ve düzensizdir (Ek 19, Ek 20, Ek 21, Ek 22).

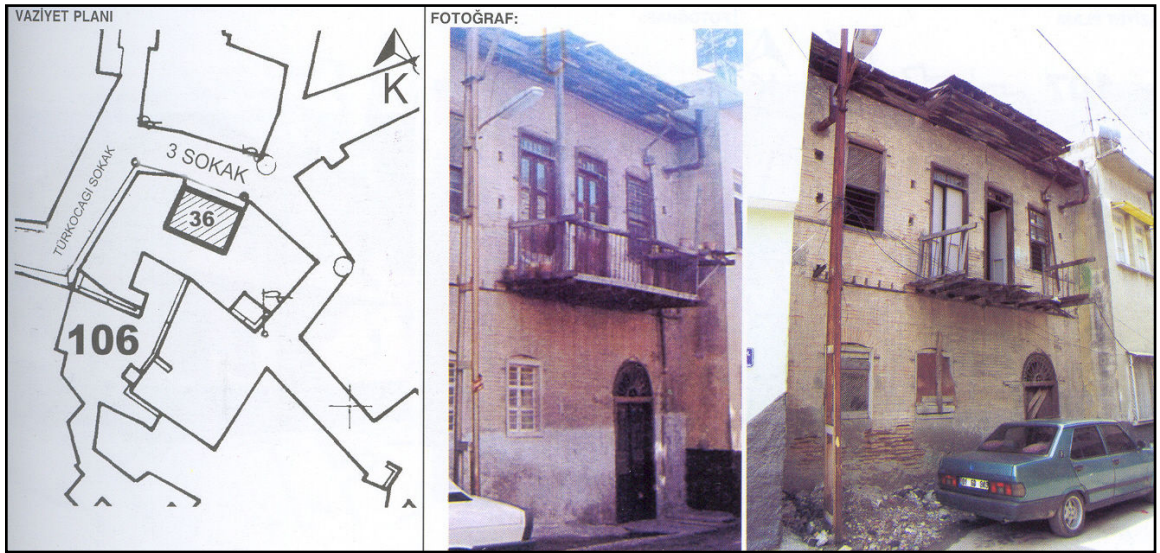
Şekil 3.13 Türkocağı Mahallesi'nden sivil mimari örneği (Adana Kentsel Kültür Envanteri, 2006)

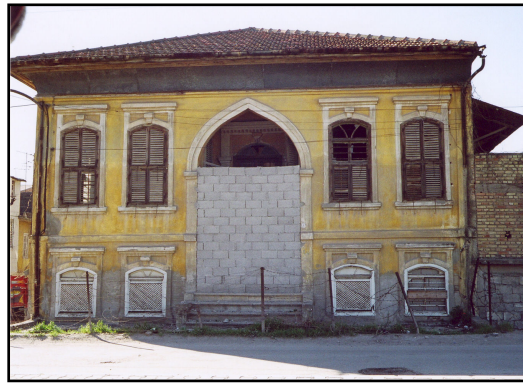
Şekil 3.14 Türkocağı mahallesinden sivil mimari örneği

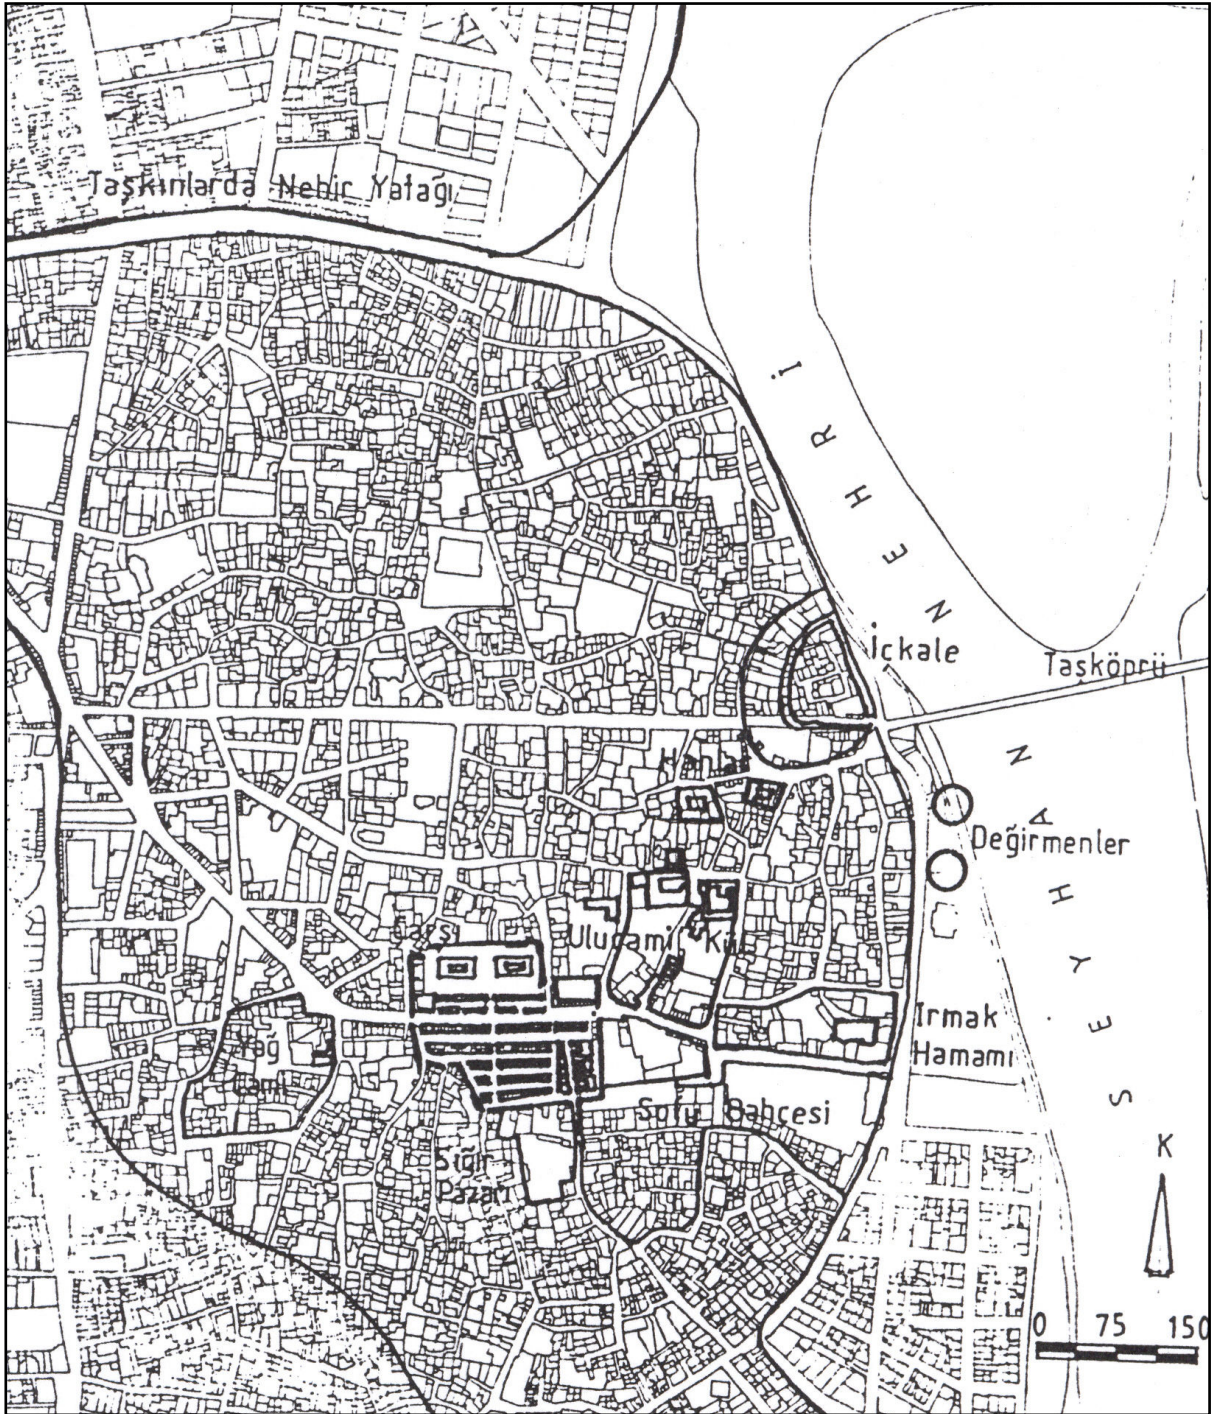
Şekil 3.19 Adana kentinin, vakfiyelere göre XVI. yüzyıldaki yapısı (Oral, 1996, s:47)

Adana kentinin geleneksel dokusu ve kent merkezi XVI. yüzyılda Ramazanoğlu Beyliği döneminde oluşmuş ve Ramazanoğlu vakfının gerçekleştirdiği aktivitelerle gelişme göstermiştir (Karaman, 1992) (şekil 3.19).

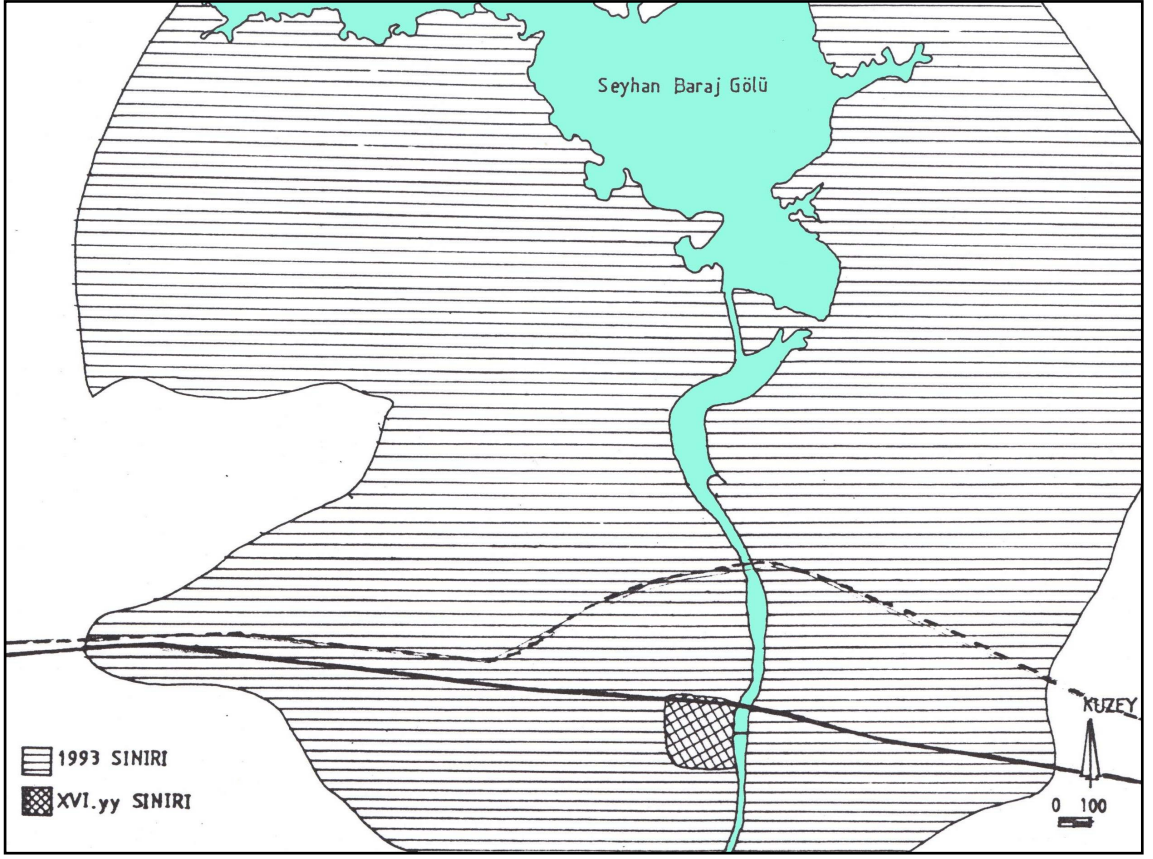
Şekil 3.20 XVI. yüzyıldaki Adana kent yerleşmesinin 1993 tarihli yerleşme içindeki yeri (Oral, 1996, s:33)

1525 tarihinde Adana'da 17 mahalle bulunmaktadır (Oral, 1996, s:51). Bu mahallelerin kent içindeki konumları incelendiğinde, şehrin ilk kurulum yeri olan Tepebağ çevresine ve Ulucami Külliyesi etrafına dağılmış oldukları gözlenmektedir (Şekil 3.20).

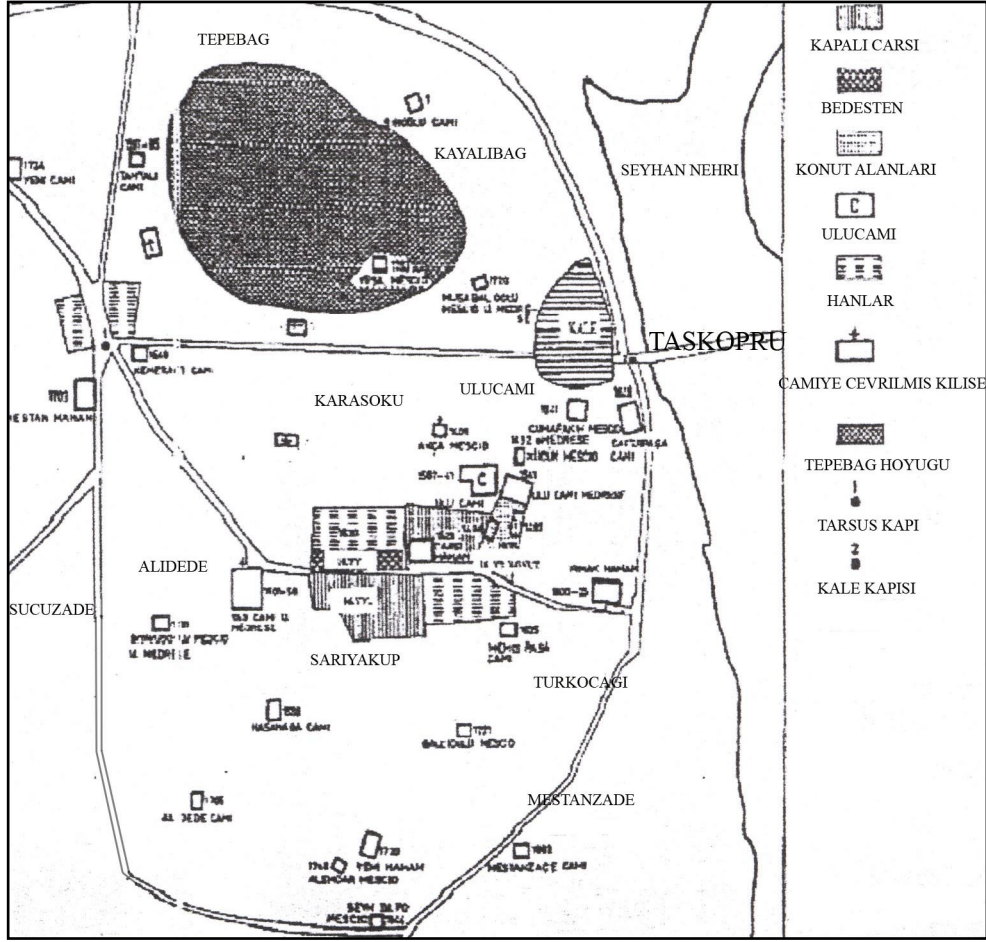
Şekil 3.22 Adana'nın 1832'ye kadar geçirdiği fiziksel değişimler (Karaman, 1996)

Adana, tarihi kent merkezi olan Tepebağ Höyüğü etrafında, ana akslar doğrultusunda tek merkezli bir gelişme göstermiştir (Karaman, 1996). Bu gelişim Tepebağ'dan sonra, Alidede, Karasoku, Kayalıbağ, Sarıyakup, Türkocağı ve Ulucami mahallelerinin kurulmasıyla doğu ve güneye doğru devam etmiştir (Şekil 3.22).

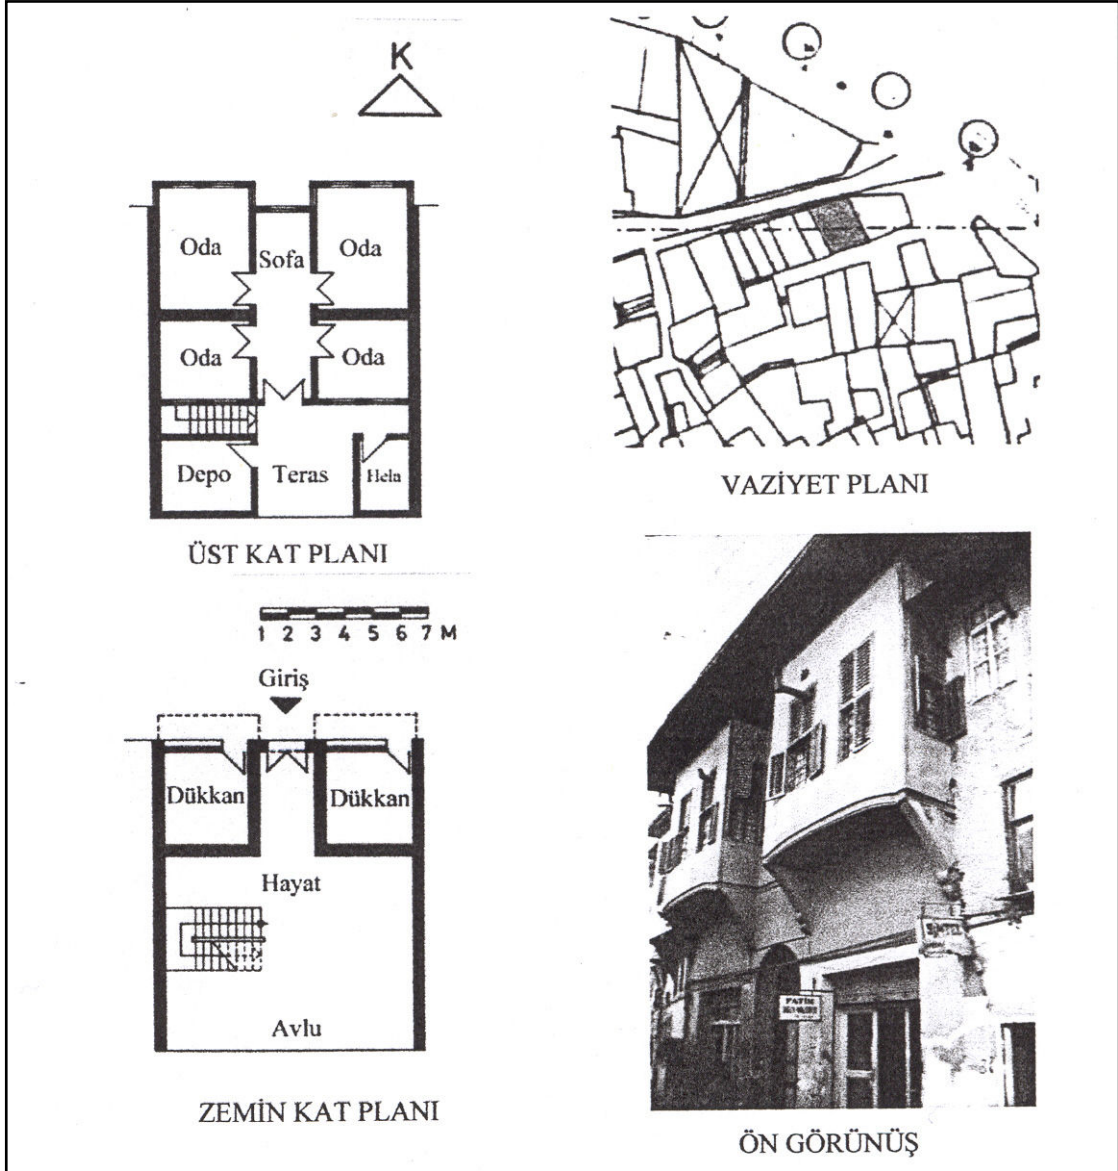
Binalarda zemin katlar kagir, üst katlar ise ahşap olarak inşa edilmiştir. Konutların giriş kapılarında demir süsleme elemanları kullanılmıştır. Bu da konutlara ayrı bir güzellik katmaktadır.

Şekil 3.26 Kayalıbağ Mahallesi'nden geleneksel konut örneği (Tülücü, 1999, s:42)

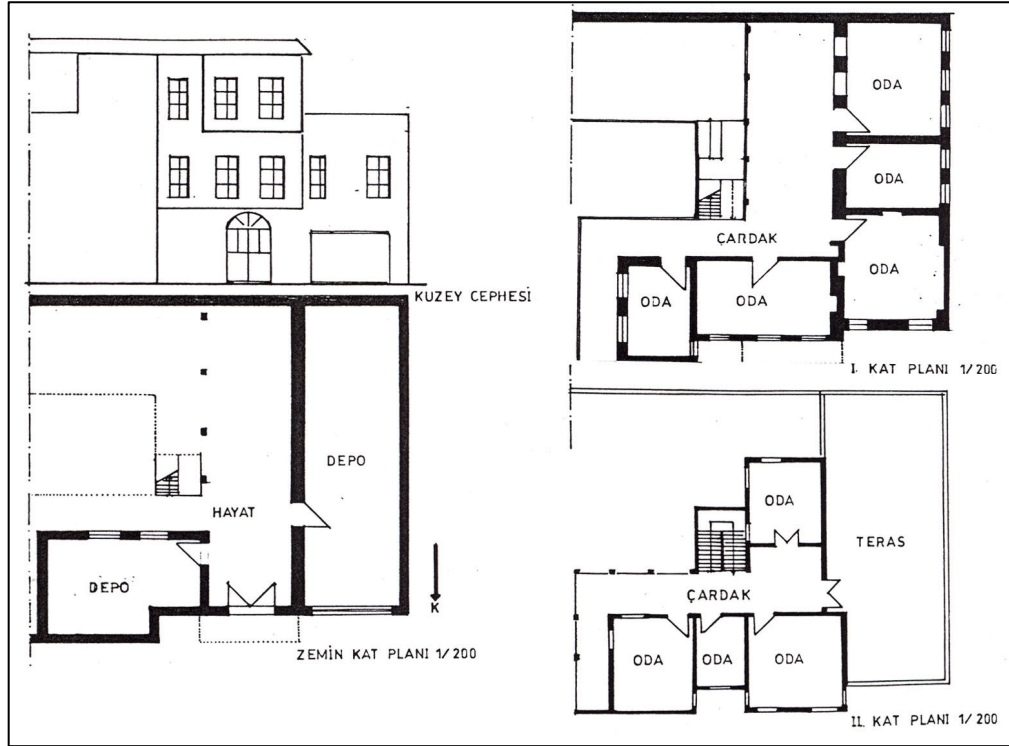
Tepebağ ve çevresindeki konutların şekillenmesinde iklim koşulları, arazi dokusu, bölgenin gelenekleri ve kültürü, mekanların kullanımı, donatılar ve bölgede bulunan malzeme, rol oynayan önemli etmenler olmuştur. Bu sayede de, geleneksel konutlar bölgeye özgün tasarımlar olarak ortaya çıkmışlardır. Bu sistemde maksimum konfor sağlanmaya çalışılmıştır. Adana'nın yakıcı sıcağından korunup, rüzgarın eve girebileceği şekilde iç ve dış olmak üzere sofalar kullanılmıştır (Şekil 3.29).

Şekil 3.28 Tepebağ Mahallesi'nden geleneksel konut örneği (Çelik, 1999, s:84)

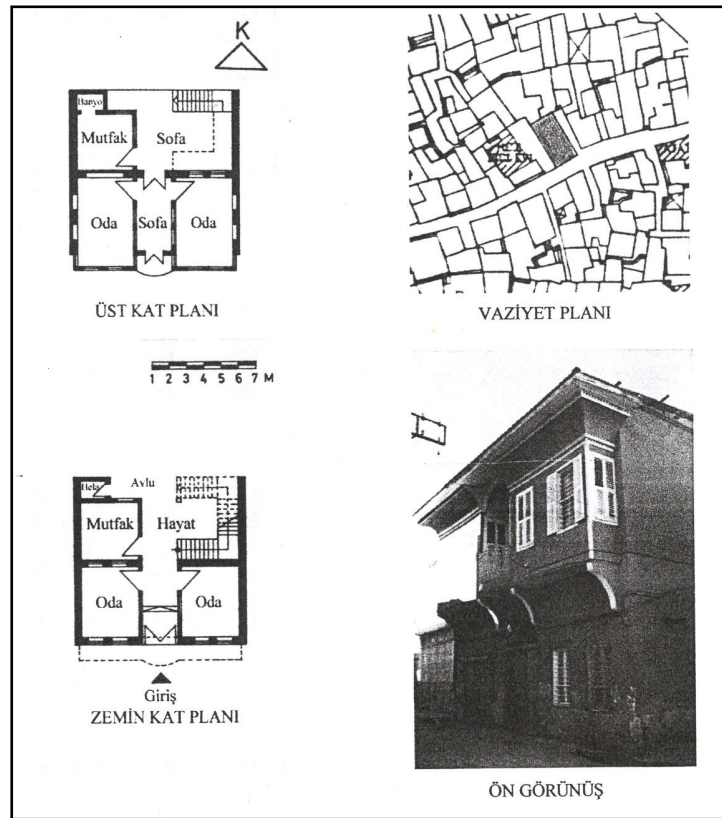
Şekil 3.29 Kayalıbağ Mahallesi'nden iç ve dış sofalı geleneksel konut örneği (Tülücü, 1999, s:44)

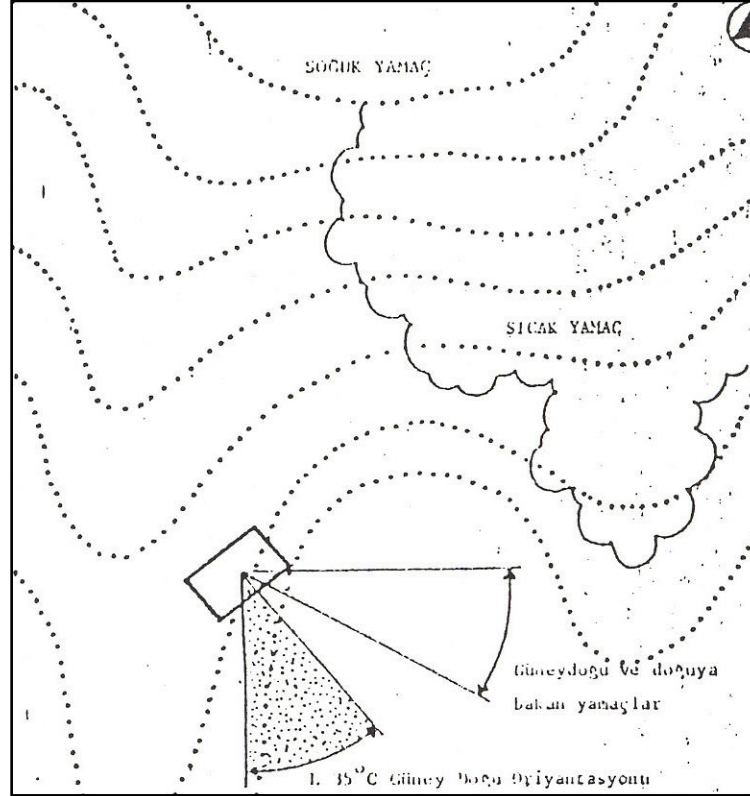
Şekil 3.30 Sıcak kuru iklime göre biçimlenme (Ayan, 1983)

Adana'da hakim rüzgar güneybatıdan estiği için konutlar bu tarafa yönlendirilmiştir. Bu sayede cephelerin dar olması dezavantajına rağmen rüzgar konutların içine rahatlıkla girebilmiştir. Binaların arasında kalan sokaklar da rüzgardan faydalanabilecek düzende tasarlanmıştır. Binalar arasındaki mesafe dar olduğundan dolayı birbirleri üzerine gölge düşürüp hem sıcaklığın ev içersindeki etkisi azaltılmış, hem de sokaklarda da serinlik sağlanmıştır (Şekil 3.30).

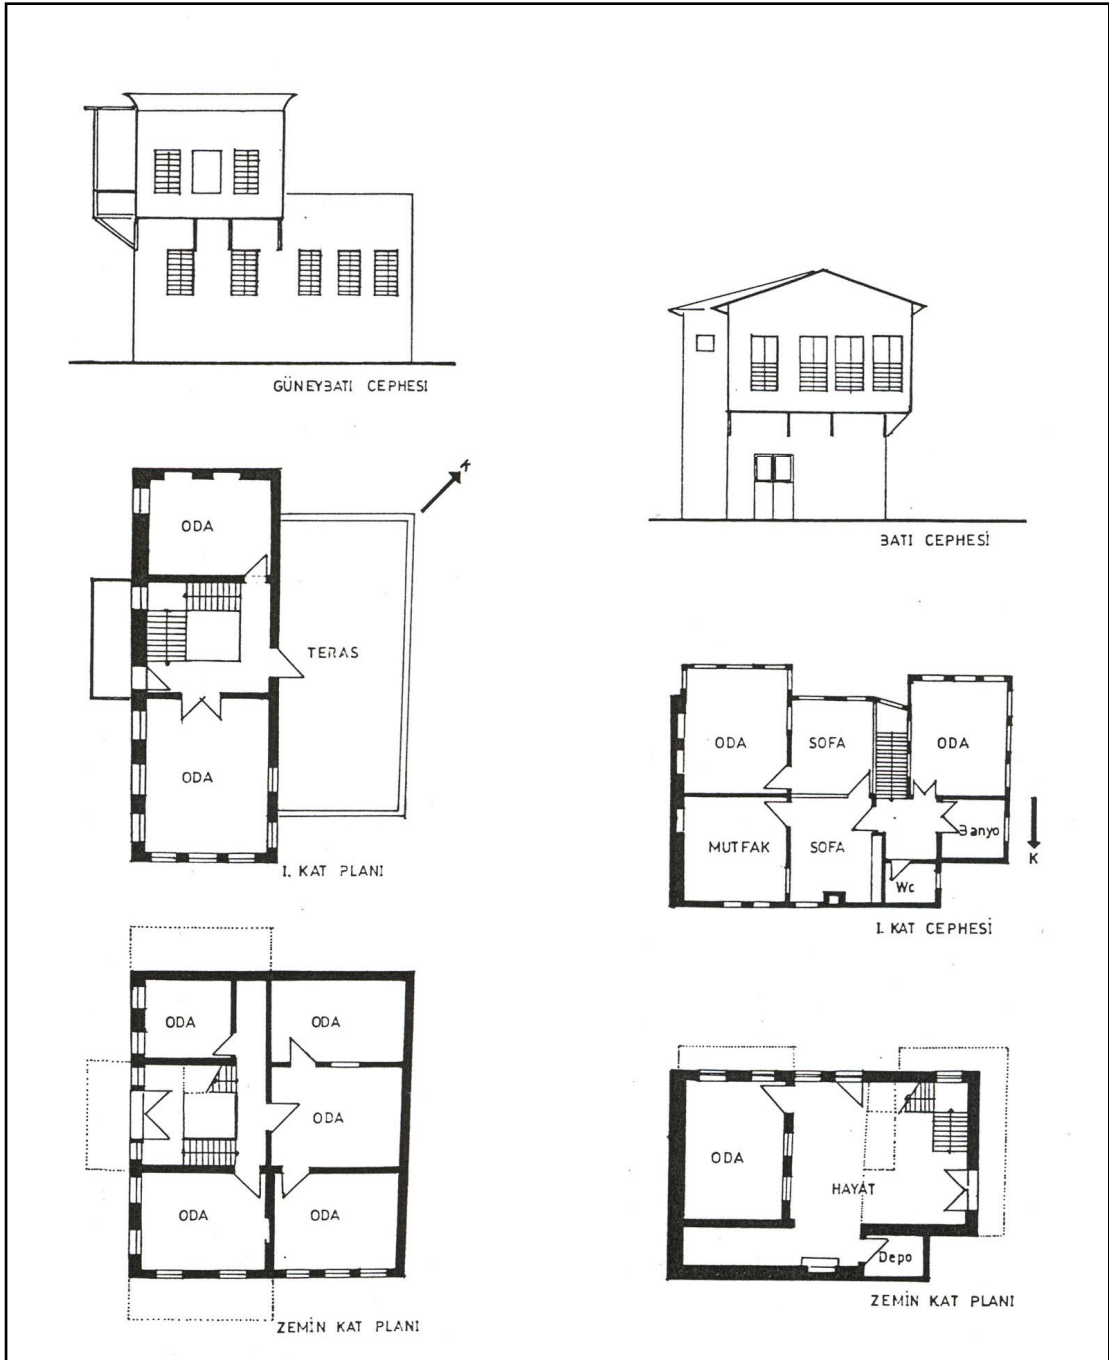
Genellikle 2 katlı ve çatılı olarak tasarlanan bu binaların zemin katlarında bulunan odalar küçük ve az pencerelidir. Bazı konutlarda, odalar kış odası ve yaz odası olmak üzere ikiye ayrılmıştır (Şekil 3.31). Zemin katta bulunan kış odalarında tavan yüksekliği düşük tutulmuş, duvarlar ise kalın yapıp kerpiç veya taş malzeme kullanılmıştır. Bu yüzden bu odalarda kışları ısıtma problemi bulunmamaktadır. Yukarı katlardaki diğer odalarda ise tavanlar yüksek yapıp, hava sirkülasyonunun sağlanması amaçlanmıştır.

Şekil 3.31 Tepebağ Mahallesi'nden geleneksel konut örnekleri (Çelik, 1999, s:81,82)

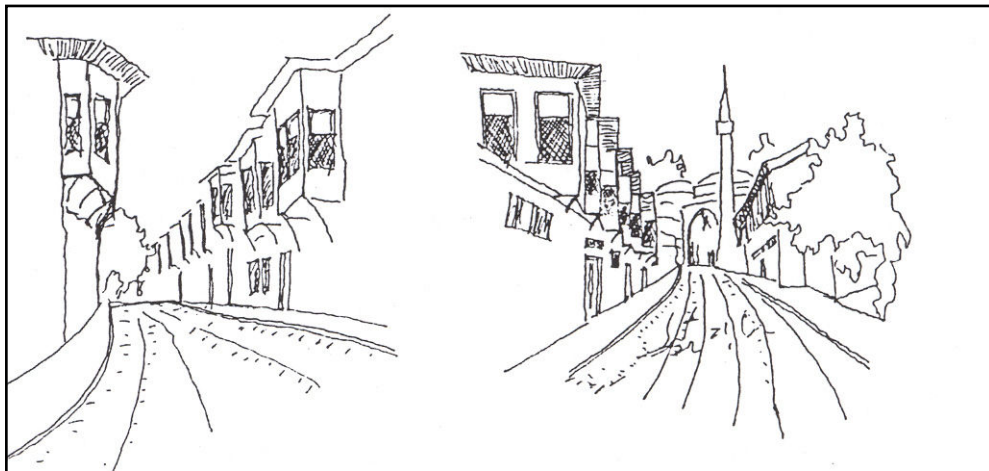
Şekil 3.32 Konutların dar ve kıvrımlı sokaklara göre biçimlenişi (Çelik, 1999, s:53)

Geleneksel binaların küçük parsellerde bitişik nizam şeklinde inşa edilmesi dar ve kıvrımlı yolların oluşumuna sebep olmuştur (Şekil 3.32).

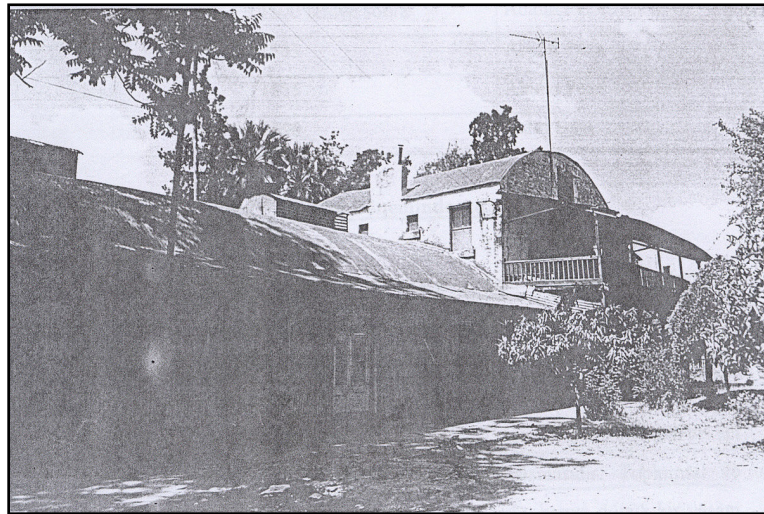
Şekil 3.35 Adana eski istasyon binası (Kopuz, 1999, s:62)

- Eski İstasyon Binası: Bu bina, kagir yapıım sistemi kullanılarak inşa edilmiştir. Yapı, ahşap kirişleri, tuğla duvarları ve dökme demir payandaları ile Osmanlı mimarisinin özelliklerini göstermektedir (Şekil 3.35) (Ek 24).

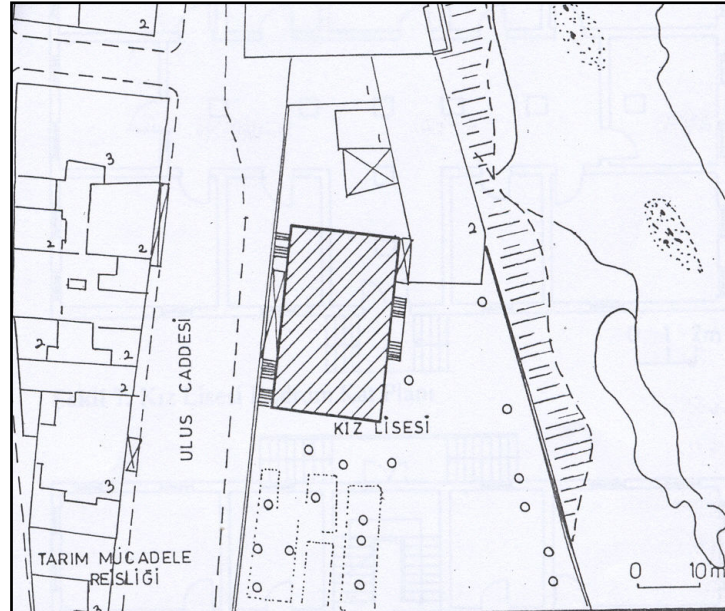
Şekil 3.37 Adana Kız Lisesi vaziyet planı (Kopuz, 1999, s:116)

- Kız Lisesi: Dönemin valisi Abidin Paşa, ekonomik ve kültürel gelişmeye paralel olarak mimarinin de gelişmesi için Kız Lisesi'ni yaptırmıştır. 1883 yılında Ulucami Mahallesinde inşa edilmiştir. O dönemde bina, Askeri İdadi binası olarak kullanılmıştır (Şekil 3.36 Şekil 3.37, Şekil 3.38) (Ek 25).

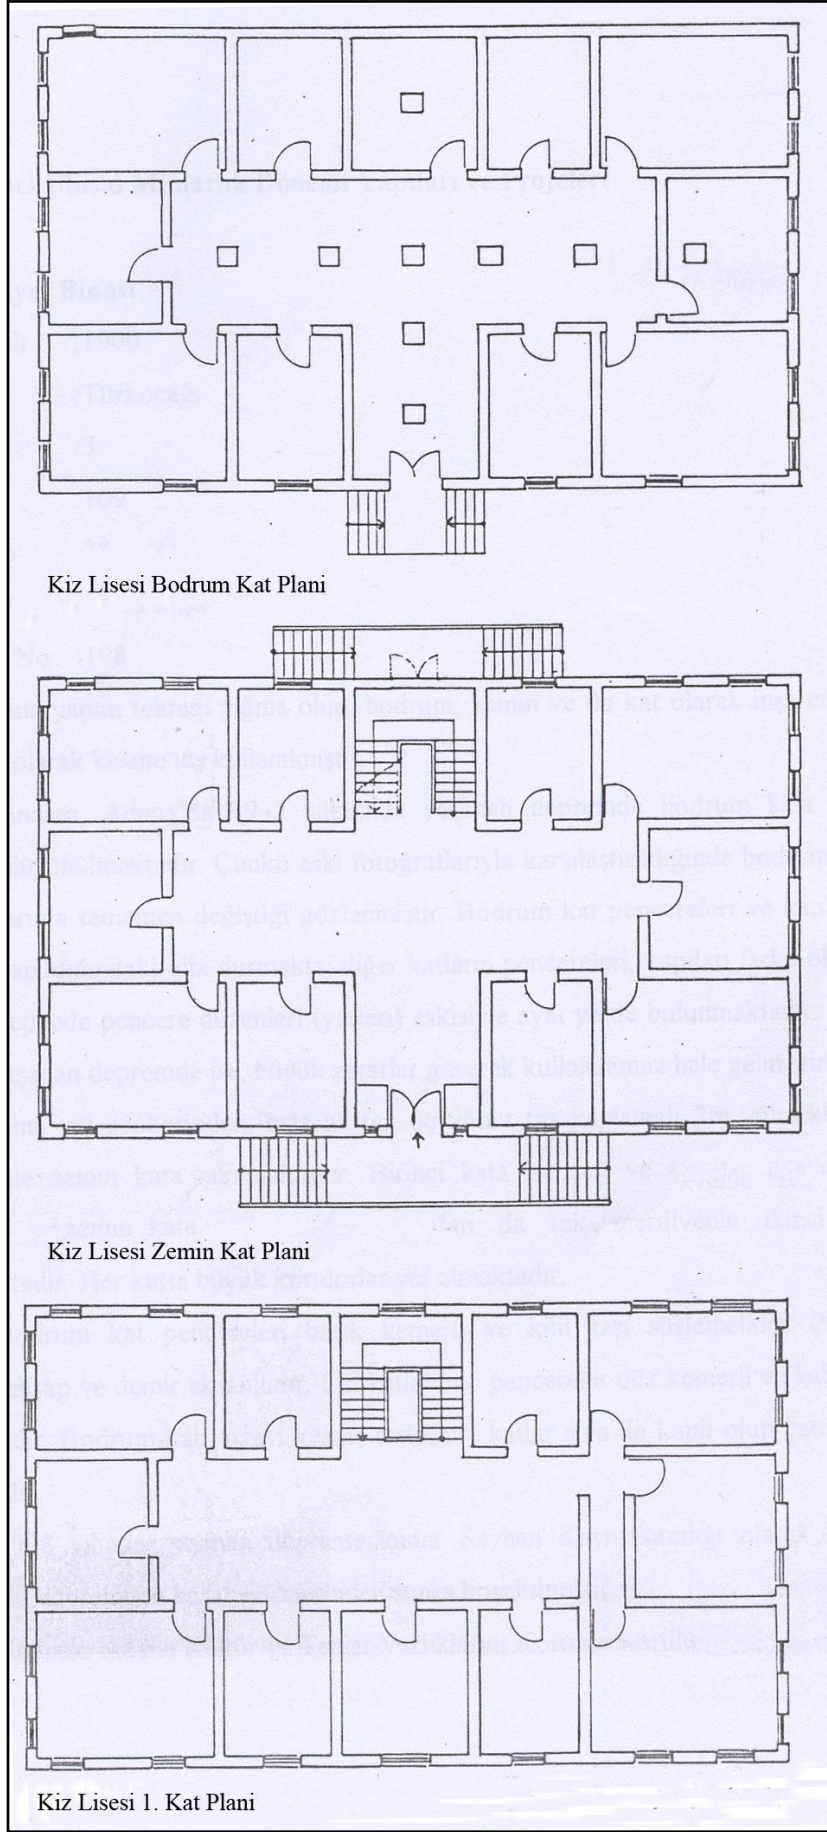
Şekil 3.38 Adana Kız Lisesi kat planları (Kopuz, 1999, s:116)

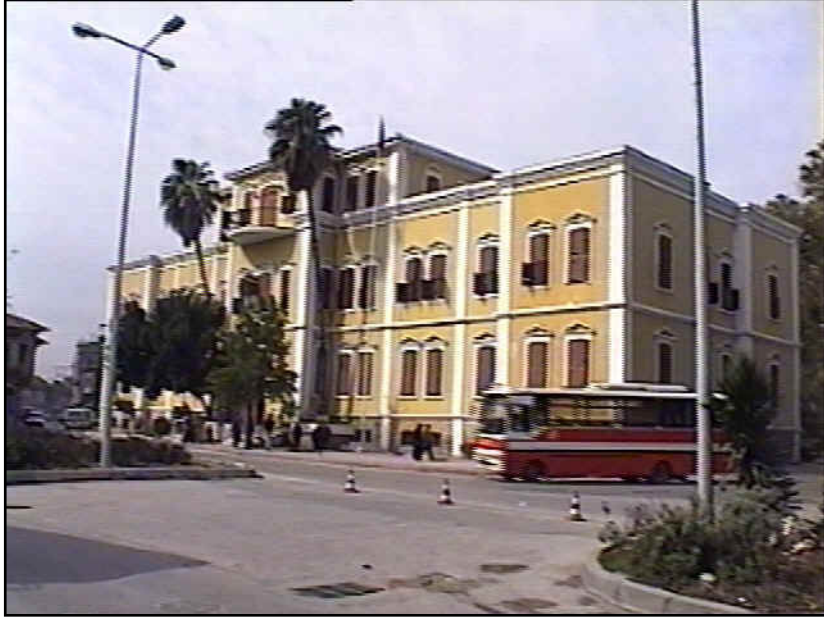
Şekil 3.42 Eski Vilayet Konağı (<http://www.adana-bld.gov.tr>)

- Eski Vilayet Konağı: Bina, simetrik planı, ortadan girişi, yığma yapıım tekniği, silme detayları, pencerelerin üstündeki üçgen alınlıkları, süslü cephesi ve dikey yönde üç parçaya ayrılmış cephe düzeni ile o dönemin mimari özelliklerini iyi bir şekilde anlatmaktadır. Bina, 1945 depreminden sonra bodrum katına kadar yıkılmış, mimari özellikleri daha farklı olan iki kat eklenerek tekrar inşa edilmiştir (Şekil 3.42, Şekil 3.43) (Ek 27).

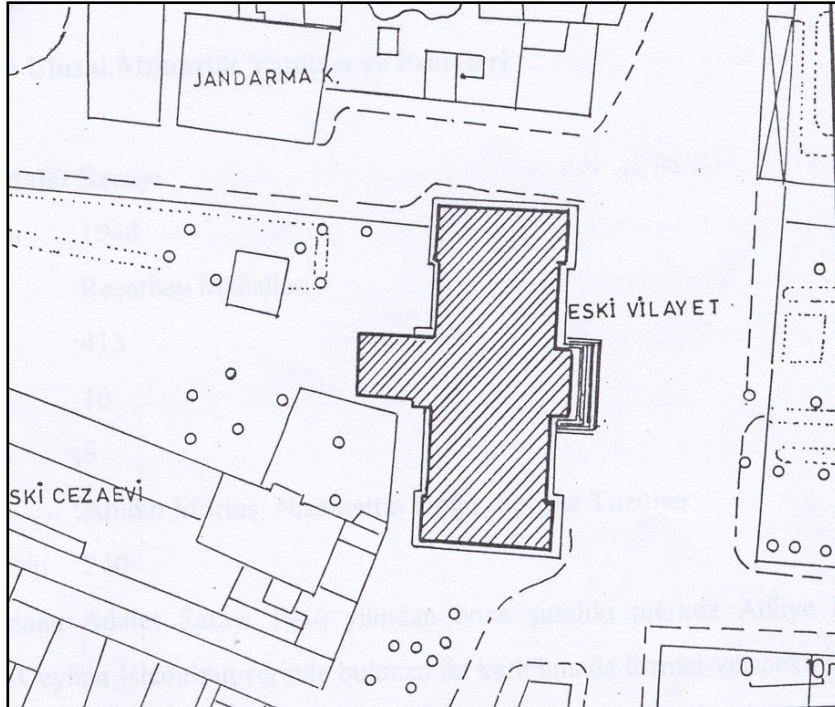
Şekil 3.43 Eski Vilayet Konağı vaziyet planı (Kopuz, 1999, s:135)

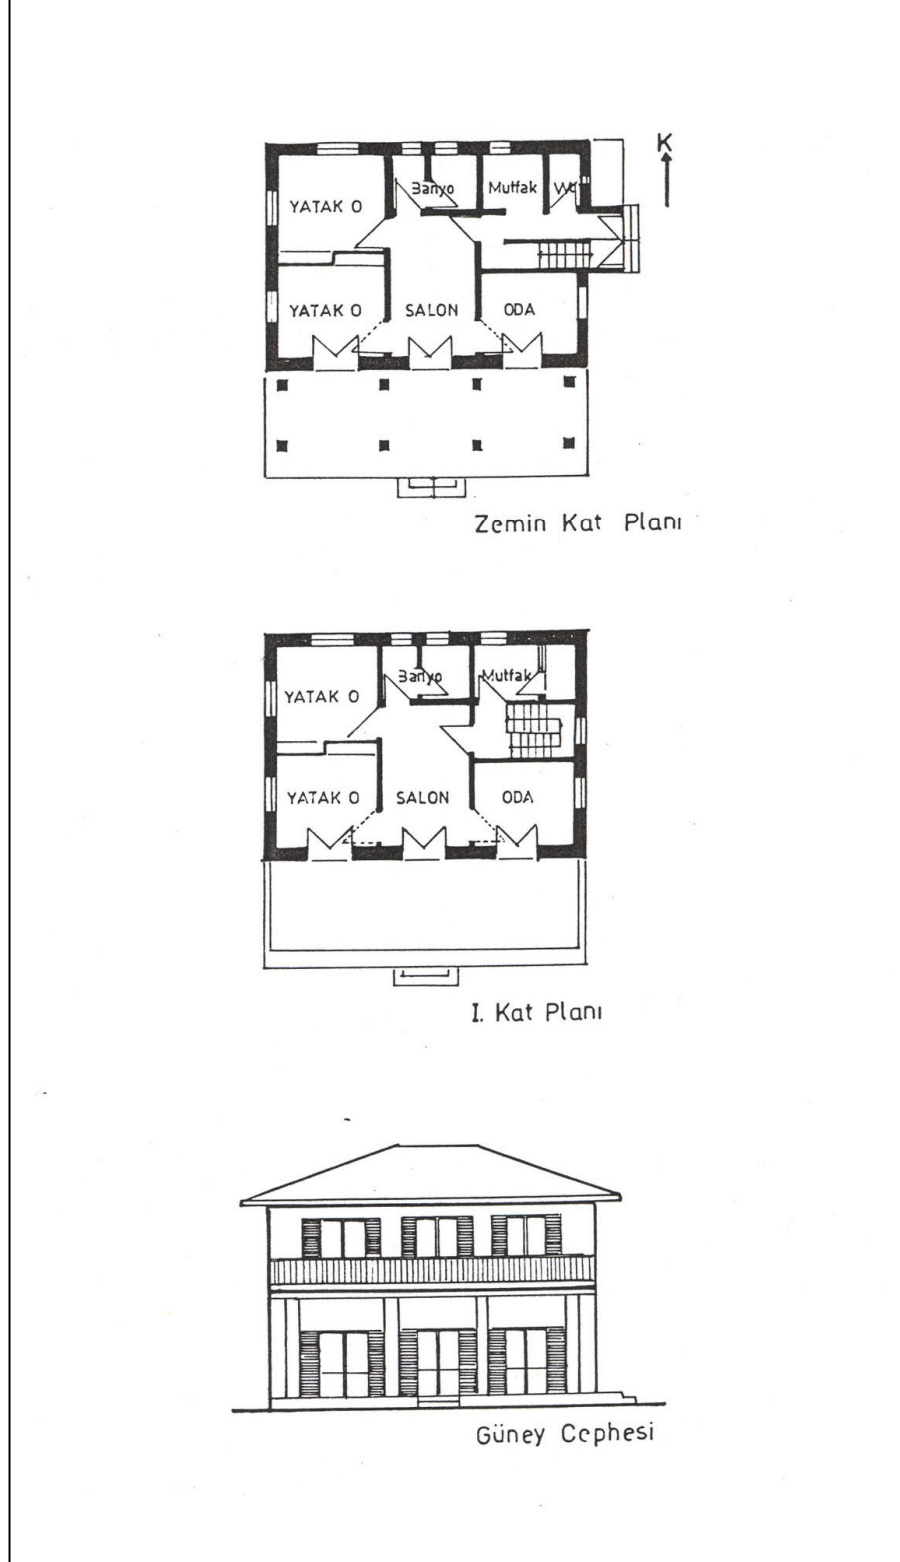
- 1940 yılından sonra da lojman inşaatları devam etmiştir. 1946 yılında, Yüzevler'de Sümerbank Çırçır Fabrikası lojmanları yapılmıştır (Şekil 3.47).

Şekil 3.47 Sümerbank çırçır fabrikası lojmanları (Çelik, 1999, s:137)

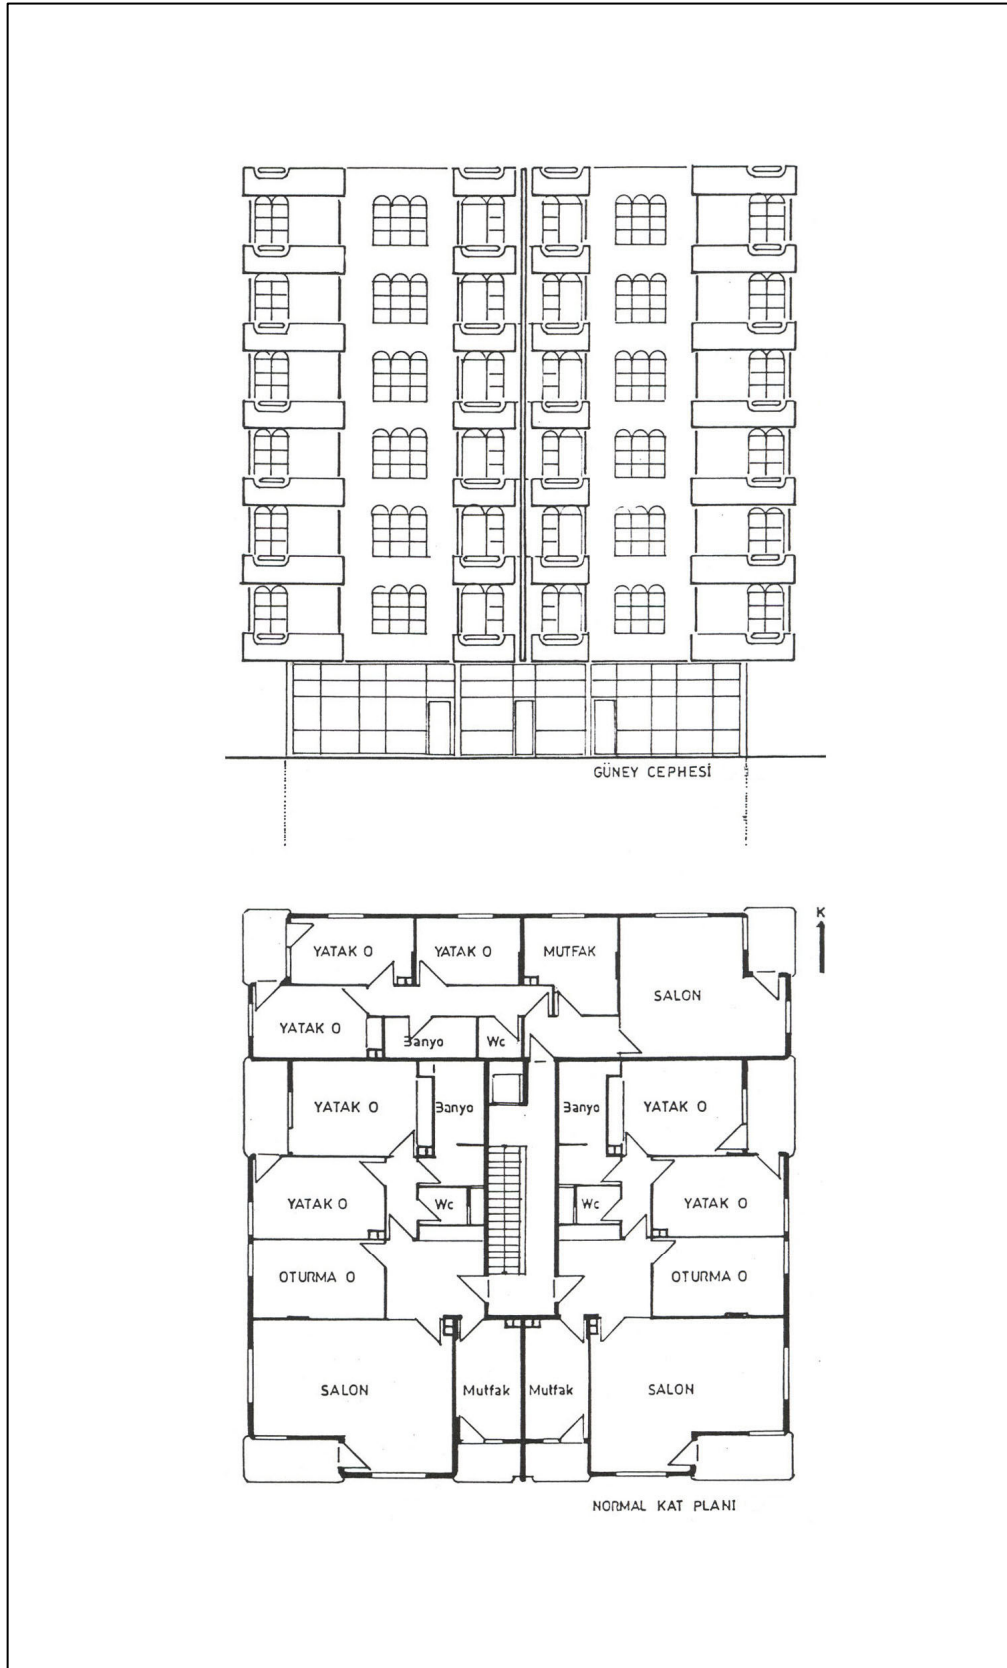
- İlerleyen zamanla birlikte inşa edilen apartmanlarda kat sayıları artmıştır (Şekil 3.48).

Şekil 3.48 1979 yılında inşa edilen bir apartman (Asıf Kadioğlu arşivi)
