**YILDIZ TEKNİK ÜNİVERSİTESİ
FEN BİLİMLERİ ENSTİTÜSÜ**

**ADANA TEPEBAĞ HÖYÜĞÜ VE ÇEVRESİNİN
TARİHSEL SÜREÇ İÇİNDEKİ GELİŞİMİNİN
İNCELENMESİ VE BÖLGENİN GÜNÜMÜZE
YENİDEN KAZANDIRILMASI**

YÜKSEK LİSANS TEZİ

İSTANBUL, 2006

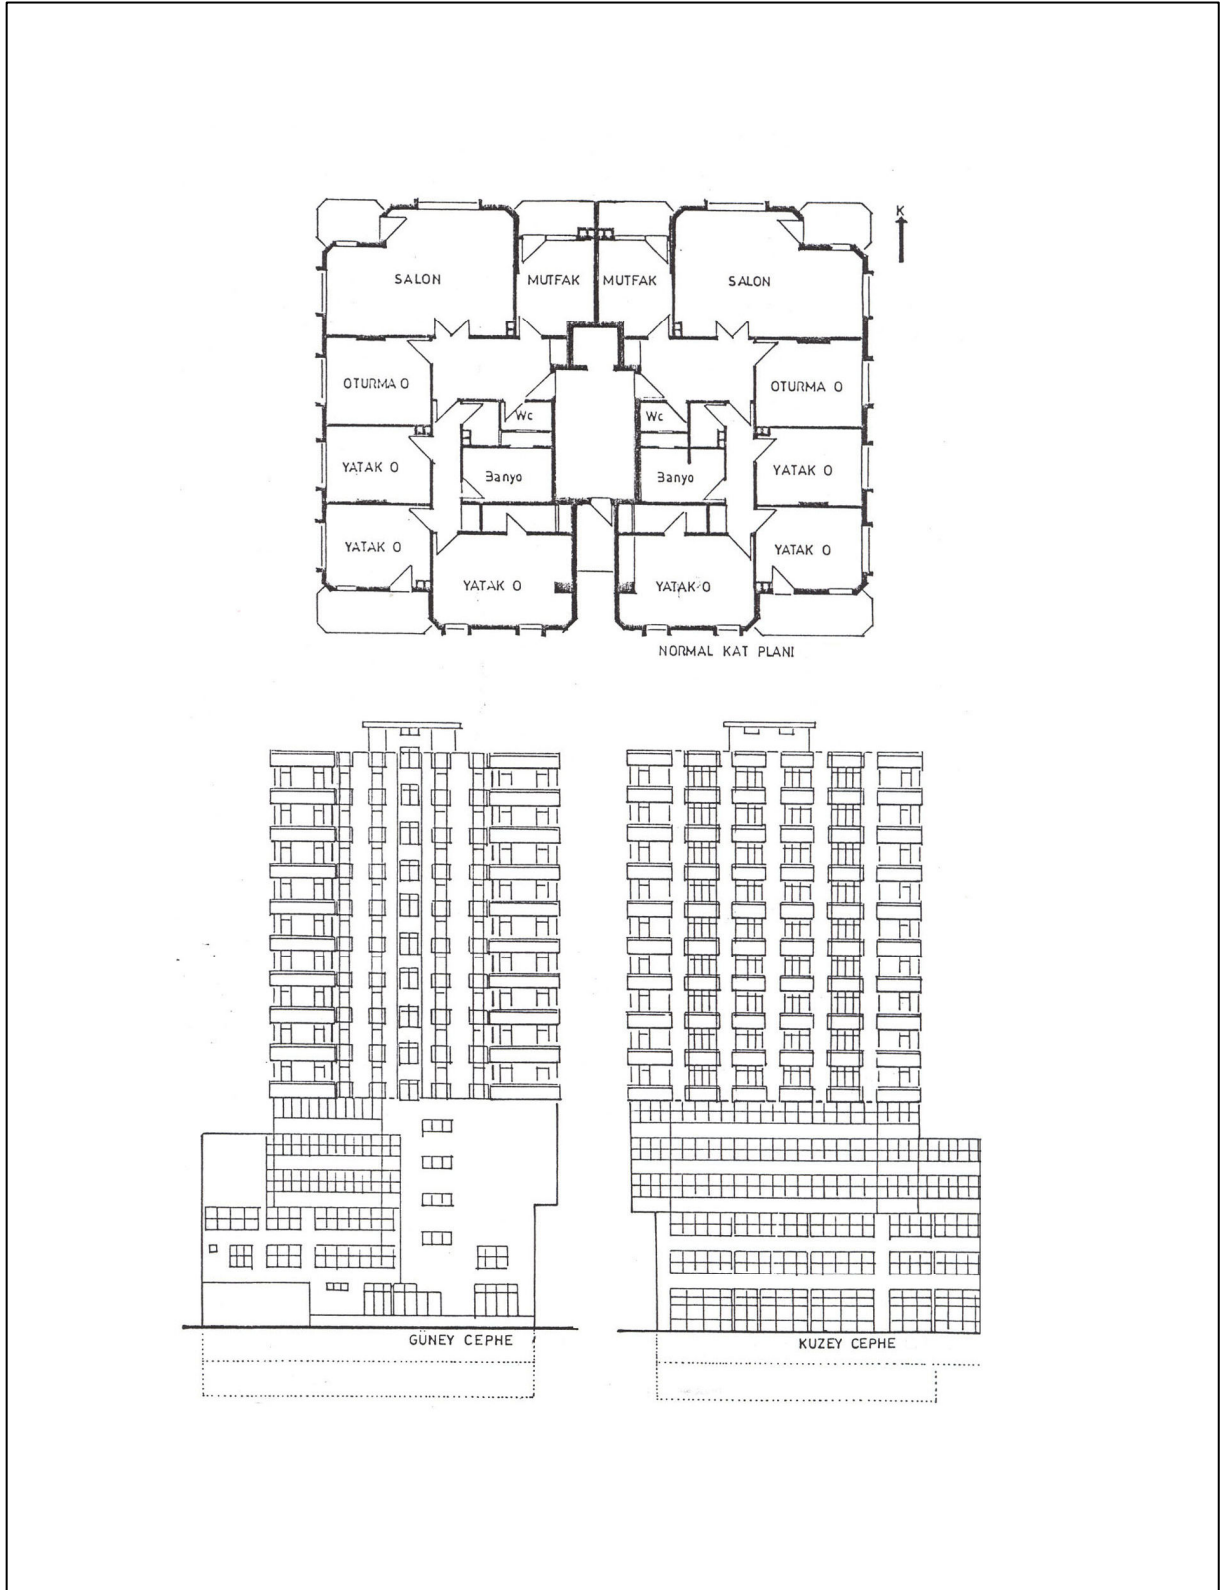
- Gün geçtikçe kat yüksekliklerinde iyice artış görülmüş ve günümüz mimarisinin özelliklerini yansıtan binalara ulaşılmıştır (Şekil 3.49).

Şekil 3.49 1995 yılında inşa edilen bir apartman (Asıf Kadioğlu arşivi)

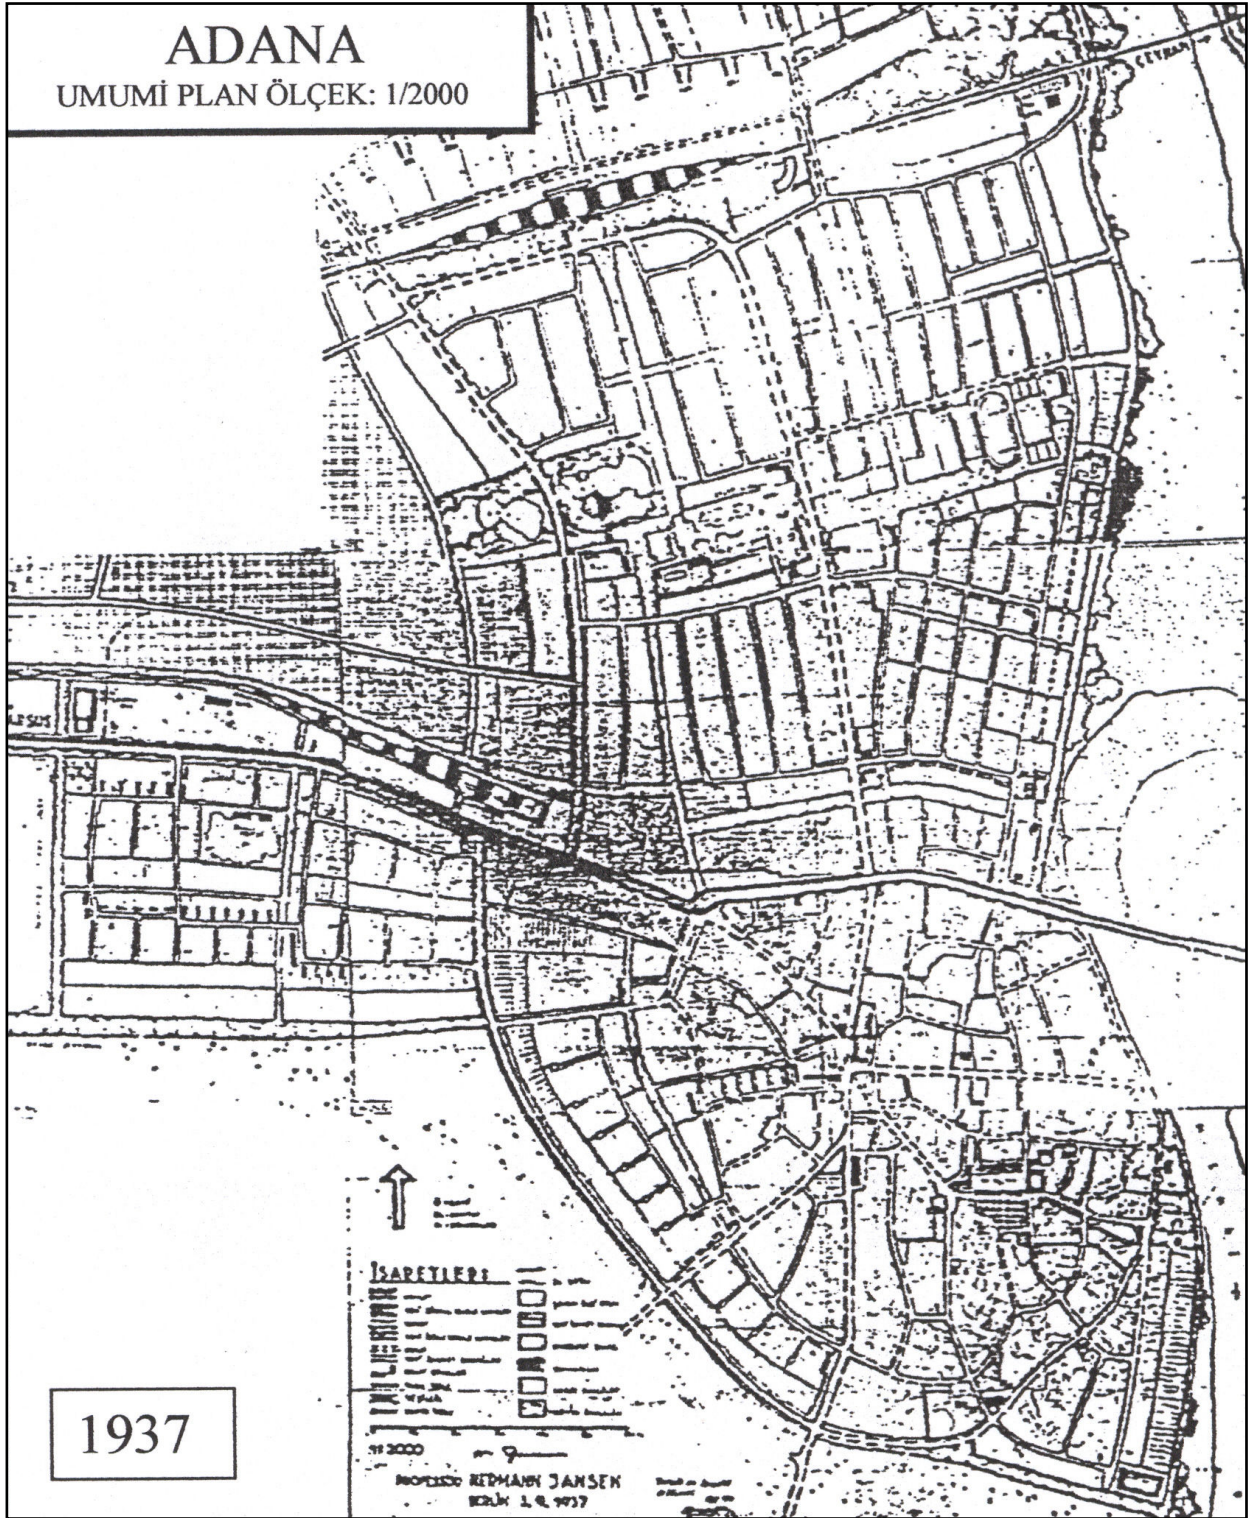
Şekil 3.50 1937 tarihli Jansen imar planı (İller Bankası arşivi)

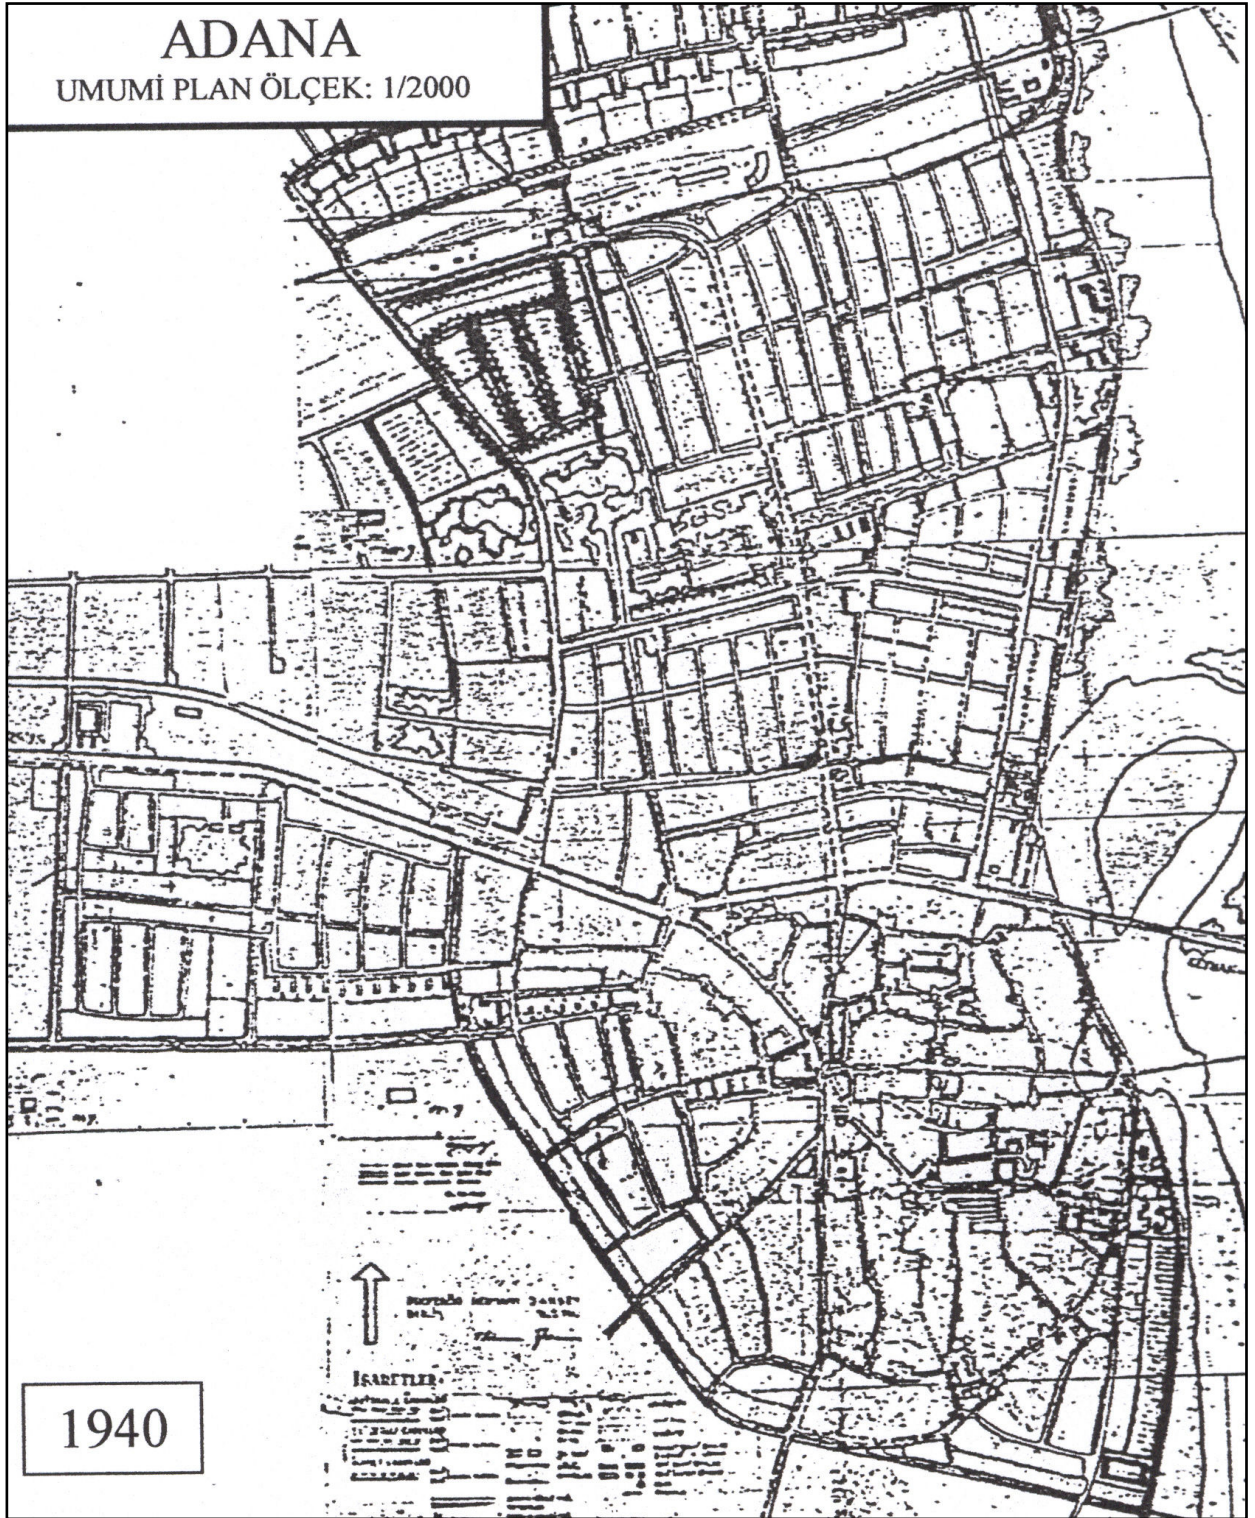
Şekil 3.51 1940 tarihli Jansen imar planı (İller Bankası arşivi)

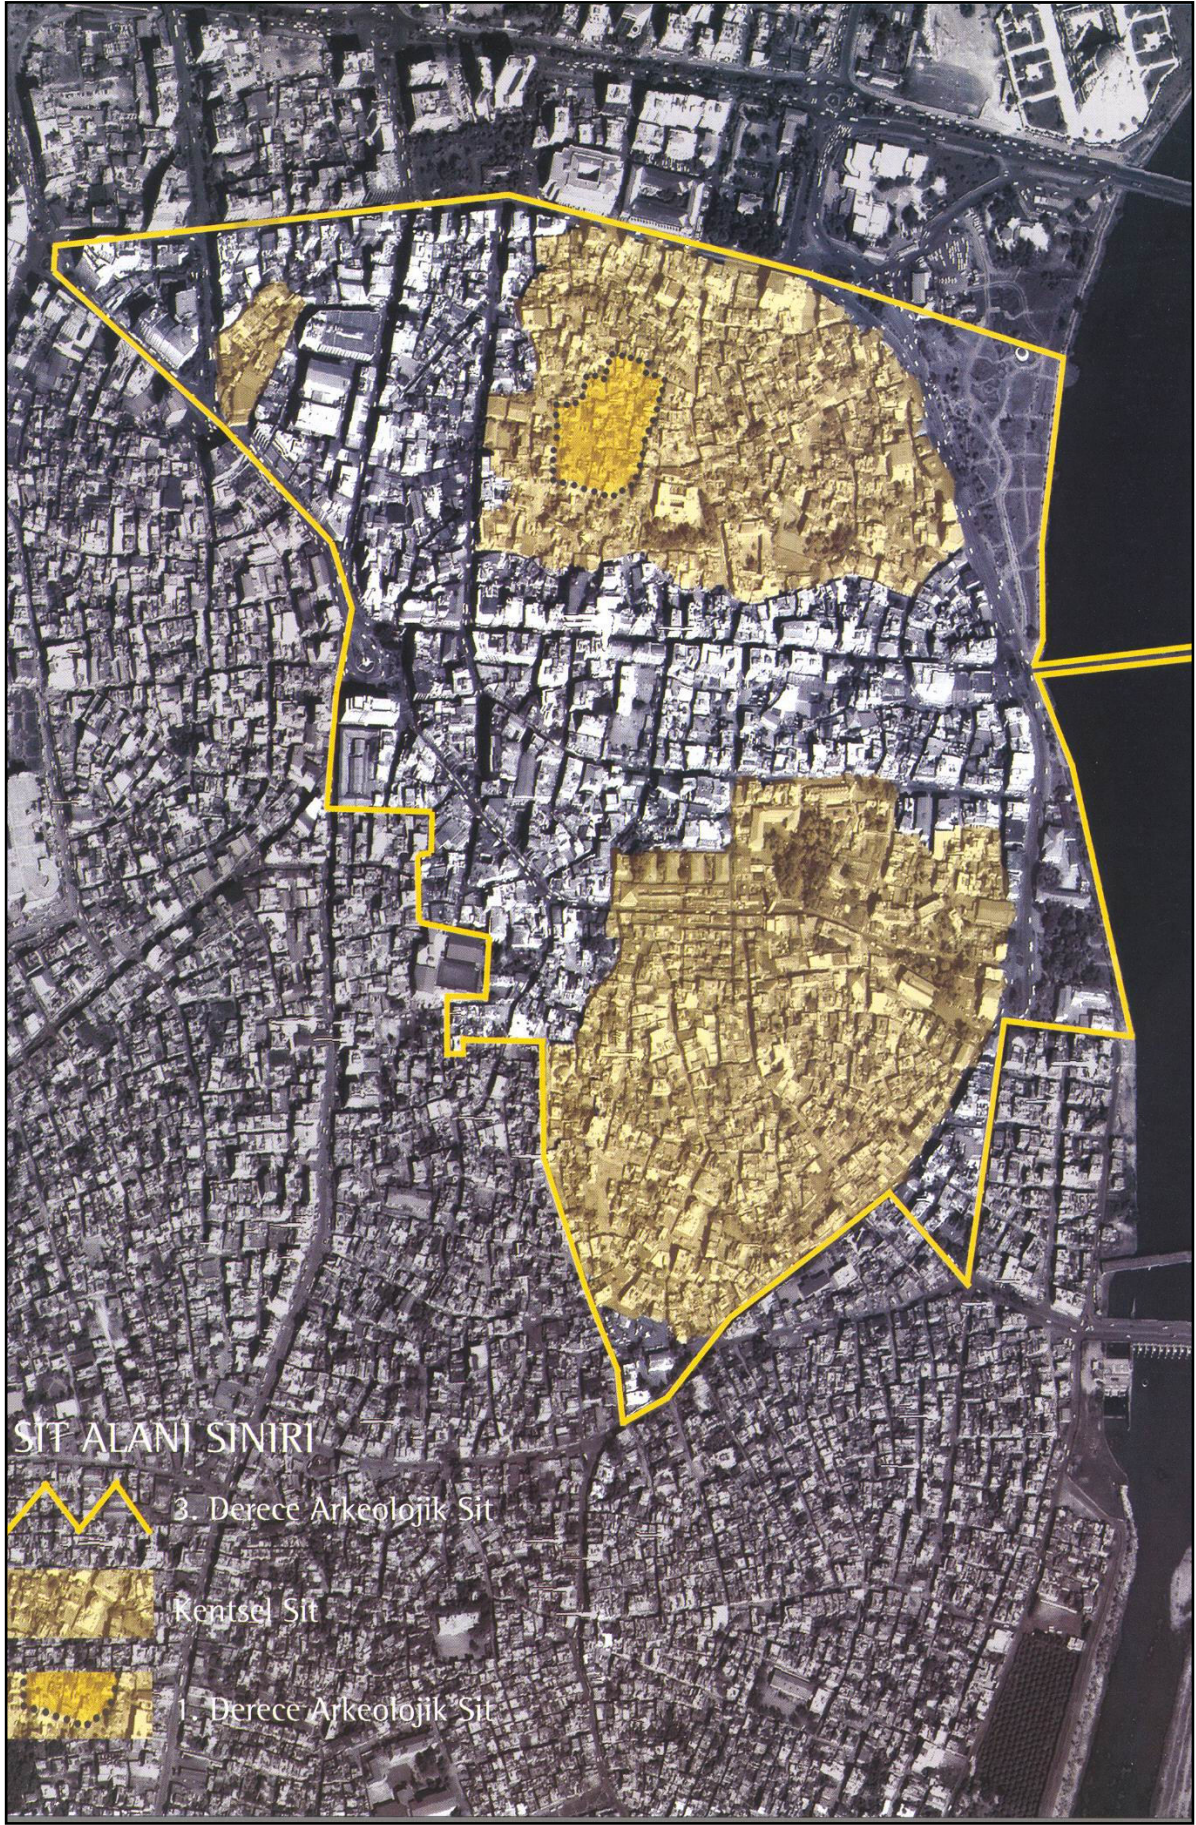
Şekil 3.54 Sit Alanı Sınırı (Adana Kentsel Kültür Envanteri, 2006)

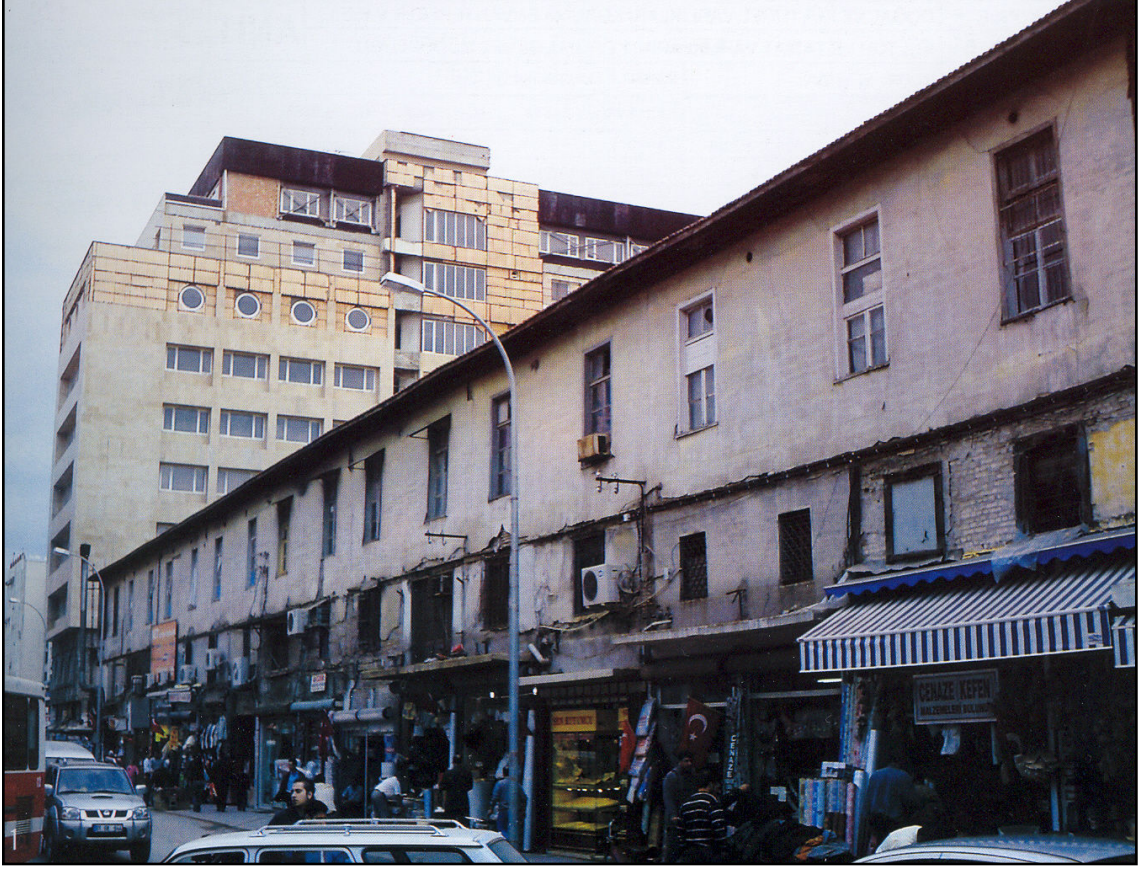
Şekil 3.55 Değişen mahalle yapısı (Adana Kentsel Kültür Envanteri, 2006)

Kırsal kesimde topraklar babadan oğla geçmiş, bu geçiş sırasında da ailelerin kalabalık olmasında dolayı topraklar çok küçük parsellere bölünmüş ve bu parsellerden verim alınamamıştır. Bu nedenle de insanlar iş bulmak için köylerden kentlere göç etmişlerdir (Şekil 3.55).

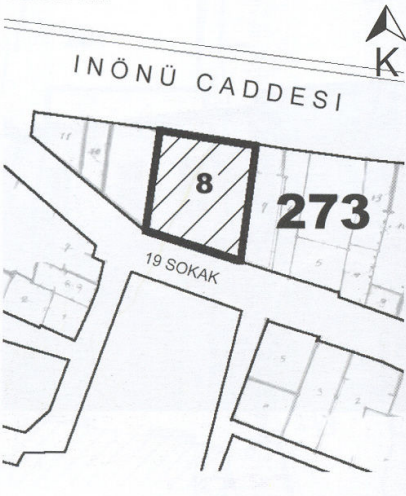
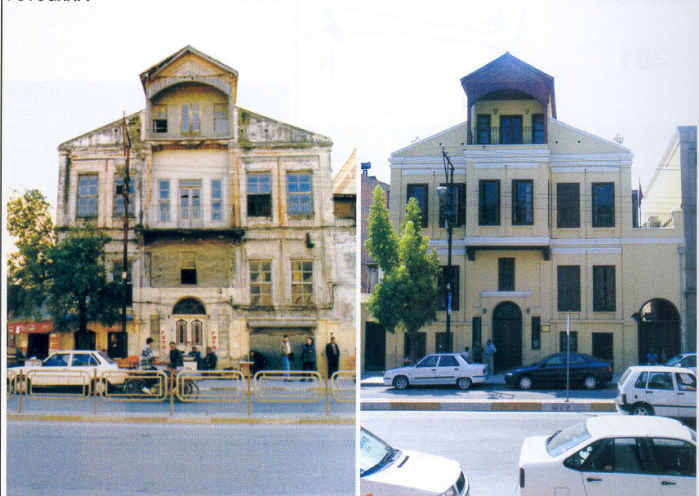
Ek 1 Tepebağ Mahallesi'ndeki, Dr. Eşref Akman Konağı envanteri

GÖZLEMLER:			
BUGÜNKÜ SAHİBİ:		BAKIMINDAN SORUMLU KURULUŞ:	
YAPILAN ONARIMLAR:			
AYRINTILI TANIM :			
<p>Bina yanlarda ve arkada ince tuğlalardan yapılmış takriben üç metre yükseklikte sağlam bir duvarla çevrilidir. Sokağa açılan bir kapının bulunduğu arka duvarda üç adet üzeri kemerli ve 25 cm derinlikte nişler mevcuttur. Nişlerin önünde taştan bir ağız bulunan, fakat içi duvardakilerle aynı karakterde tuğlalarla örülüp olan ve bugün kullanılmayan bir kuyu vardır. Yan duvarlarda gene ince tuğladan plaster tarzında çıkıntılar yapılmış, yan ve arka avlu kısmen taş döşeli, bina ince tuğladan yapılmış ve üzeri ilk bakışta taş hissi veren gayet ince bir sıva ile örtülmüştür. Cephe bu sıva ile çeşitli tezyinat (plaster, dış kesimi, vs.) oluşturulmuştur. Binanın tabanı yol seviyesinden bir metre kadar aşağıda kalmıştır. Caddenin üzerindeki birinci kat odaları bir tadilatla dükkan haline getirmiş olup arka taraftakiler metruk haldedir. Cepheden bakıldığında binayı dikey üç şeride ayırarak incelemek mümkündür, kemerli, kabartma süslerle tezyin edilmiş ahşap giriş kapısının bulunduğu orta bölüm yandakilere nazaran daha sade olup, yalnız giriş kapısını üzerinden plasterler arasında iç bükey ve dış bükey profiller dış kesimi gibi süsler mevcuttur. Üçüncü katta bir balkon olup, çatı katı da bu bölümün üzerinde yükselmekte ve onun da ahşap konstrüksiyonla süslü bir balkon bulunmaktadır. Çatı katının yan duvarı ile daha alçak olan yan bölümlerin üst kısımları kenarlara doğru alçalan üçgen bir duvarla birleştirilmiş ve bir nevi ahşap meydanı getirilmiştir. Bu ahşap arka cephe de mevcuttur. İki yan bölümünde her katta ikişer pencere olup kısmen ahşap pancurludur. Pencere üstleri her iki pencereyi de kapsayan profiller ve dış kesimi ile süslüdür. Binanın üzeri marsilya kiremitleriyle örtülmüştür. Cephedeki kapıdan girişte ikinci kata iki merdivenle çıkılmakta ve bunlar bir sahanlıkta birleşmektedir. Bu sahanlıktan iki yandaki odalara ve ortadaki salona kapılar açılmaktadır. Salon merkez teşkil etmekte ve etafına odalar sıralanmaktadır. İkinci katın tabanı ahşap döşeme olup, tavan da ahşaptandır. Ön ve arka cephe ahşap konstrüksiyonla süslü iki balkon vardır.</p>		TEKNİK BİLGİLER:	ISITMA SİSTEMİ:

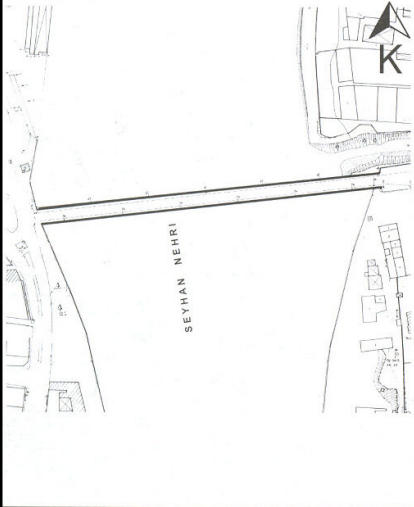
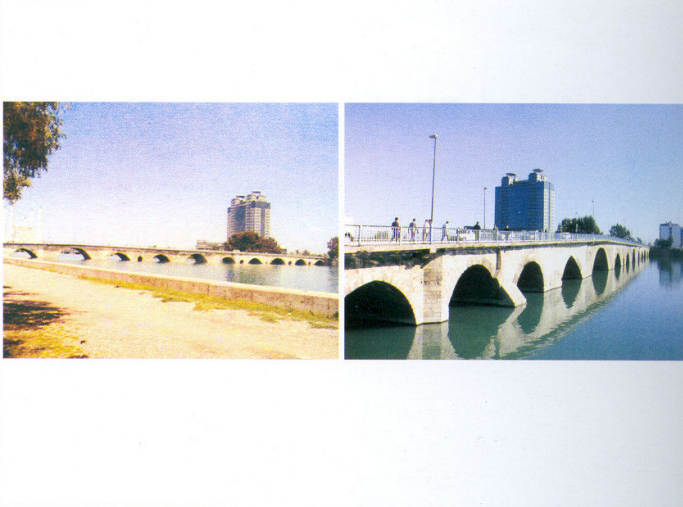
Ek 2 Taşköprü envanteri

GÖZLEMLER:								
BUGÜNKÜ SAHİBİ:			BAKIMINDAN SORUMLU KURULUŞ:					
YAPILAN ONARIMLAR:								
AYRINTILI TANIM :			TEKNİK BİLGİLER:					
Yüzlerce yıldır ordu ve kervanlar için bir geçiş noktası olan Taş Köprü, günümüzde de Adana merkez Seyhan ve Yüreğir ilçelerini birbirine bağlamaktadır. Evliya Çelebi Seyahatname'sinde Taş Köprü'nün 21 gözünü ve iki başında Osmanlı Döneminde yaptırılmış kapılar bulunduğunu kaydeder. Kitabesine göre köprüyü, Roma Döneminde "Auxentios" adlı mimar yaptırmıştır. Adrianus tarafından II. yüzyılda yaptırılan köprü'nün yapımının çeşitli kaynaklarda I. Justinianus'a atfedilmesi, muhtemelen sonradan onun tarafından yaptırılan esaslı bir onarımdan kaynaklanmaktadır. Abbasi halifelerinden Harun Reşid tarafından ek kısımların yapılması sonucu, köprü'nün kale ile birleştirildiği ve halife Memun tarafından da onarıldığı da kitabesinde ifade edilmektedir. 19. yüzyılın ortalarında Mısır Valisi Kavalalı Mehmet Ali Paşa'nın oğlu İbrahim Paşa da köprüde köklü bir onarım yaptırmış, köprü'nün şehir tarafına ve kuzeye bakan yüzüne mermerden çok köşeli kabartma bir yıldız ile ay koymuştur. Köprü Osmanlı döneminde de III. Ahmet, Sultan Abdülmecid ve Sultan II. Abdülhamid tarafından onarılmıştır. Köprü'nün Abdülmecid'in emriyle 1847 yılında onarıldığını talik yazıyla belgeleyen iki mermer kitabe bulunmaktadır. Bu kitabelerin üst kısmında ortada açılmış gül ve yapraklardan yapılmış oval formu bir çelenk içinde Abdülmecid'in tuğrası bulunmakta, yanlarda açılmış rozetleri kenger yaprakları kuşatmaktadır. Bu iki kitabe köprü'nün karaya ulaştığı iki ucundaki, şu anda mevcut olmayan kapıların üzerinde bulunmuş, kapıların ortadan kaldırılmasıyla Adana Müzesi'nde kayıt altına alınmıştır. Müzedeki bir diğer kitabe de 1879 yılında Adana Valisi Ziya Paşa'nın yaptırdığı onarım aittir. 19. yy sonunda da Bahri Paşa, köprü üzerine parke taş döşemiştir.			İSITMA SİSTEMİ:

KANALİZASYON:		
						SU:		
						ELEKTRİK:		
GÜNÜMÜZDEKİ DURUM:			ÖZGÜN KULLANIM:					
Farklı yapı malzemeleri kullanılarak, değişik tarihlere müdahale ve yenilemelere maruz kalmasına karşın köprü tıf taşı ağırlıklı olarak üzere mermer ve spoliyen malzeme kullanılarak dolgu duvar tekniğiyle inşa edilmiştir. Köprü'nün doğu kısmındaki orijinal temel kalıntıları da taşları birbirine demir ve kurşunlu kenet ile bağlandığını görmektedir. Köprü'nün genel duvar tekniği ise dışta düzgün kesme taşın muntazam bir biçimde örülmesiyle oluşturulan kabuk içerisinden, harçlı moloz taş dolgu ile doldurulmasıyla elde edilmiştir. Köprü ayaklarında farklı türden malzeme, farklı tekniklerle kullanılmıştır. Bunun sebebi köprü'nün farklı zamanlarda onarım ve yenilemeler geçirmiş olmasıdır. Taş köprü'nün bazı ayaklarında basamaklı ayak düzeni görülür. Bu tür köprü ayakları ise Roma dönemi köprülerinin özelliklerindedir. Köprüde 14 adet normal göz, 7 adet tahliye gözü bulunur. Köprü'nün hiçbir bölümünde orijinal kemer alın taşı bulunmamaktadır. Mevcut kemer alın taşlarının tümü Selçuklu, Osmanlı veya Cumhuriyet dönemine aittir.			KÖPRÜ

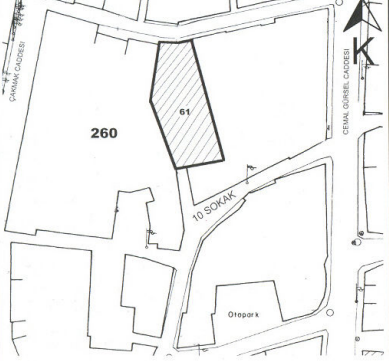
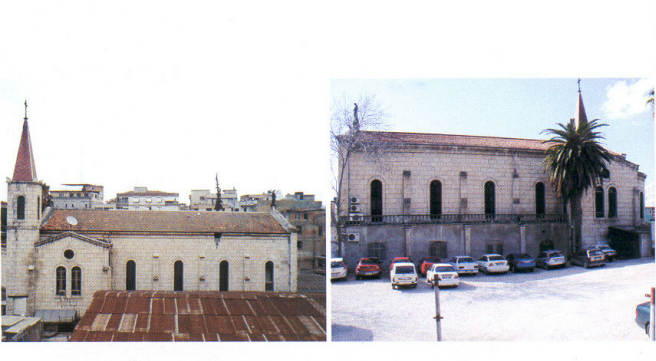
Ek 3 Tepebağ Mahallesi'ndeki Bebekli Kilise envanteri

GÖZLEMLER:								
BUGÜNKÜ SAHİBİ:			BAKIMINDAN SORUMLU KURULUŞ:					
YAPILAN ONARIMLAR:								
AYRINTILI TANIM :				TEKNİK BİLGİLER:	ISITMA SİSTEMİ:			
1880-1890 tarihlerinde inşa edilen St.Paul Katolik kilisesidir. Bazilikal planlıdır.					KANALİZASYON:			
GÜNÜMÜZDEKİ DURUM:					SU:

En son yaşanan deprem sonrasında onarım geçirmiş olan yapı, özgün işlevini korumakta ve kullanılmaktadır.					ELEKTRİK:			
				ÖZGÜN KULLANIM:				
				BUGÜNKÜ KULLANIM:				
				ÖNERİLEN KULLANIM:				
				HAZIRLAYANLAR:				
				KONTROL EDEN:				
YAYIN DİZİNİ:		EKLER:		KURUL ONAYI: GEEAYK				
		RAPOR:		KARAR NO:				
		FOTOĞRAF		KARAR TARİHİ: 26.02.1968				
		RÖLÖVE		REVİZYON:				
		RESTORASYON PROJESİ:						
		HARİTA:						
		KİTABE:						
		VAKFIYE:

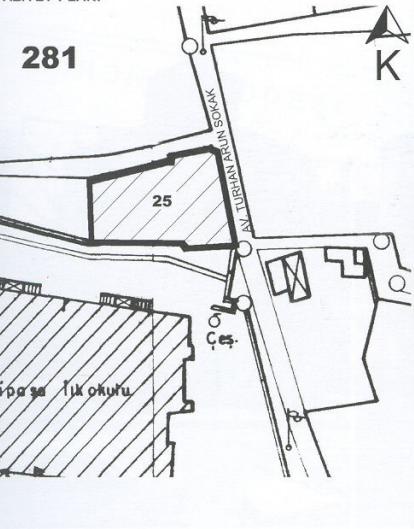
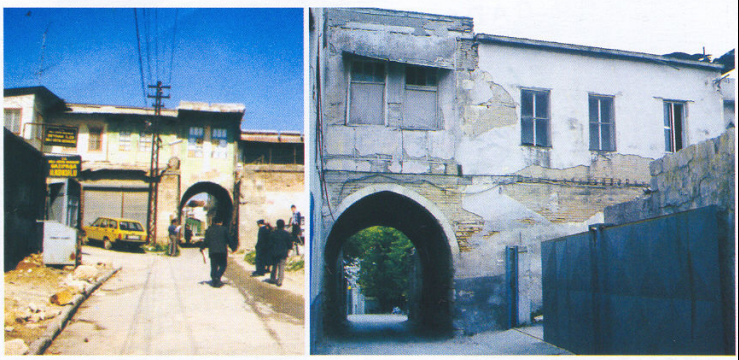
Ek 12 Tepebağ Mahallesi'nden sivil mimari örneği envanteri

ÖZLEMLER:						
BUGÜNKÜ SAHİBİ:			BAKIMINDAN SORUMLU KURULUŞ:			
YAPILAN ÖNERİMLER:						
AYRINTILI TANIM :				TEKNİK BİLGİLER:	ISITMA SİSTEMİ:	
<p>Adı geçen parselde yer alan taşınmaz, yığma yapım tekniği ile blok taş, kagir ve ahşap yapı gereçleri ile inşa edilmiştir. Yapının zemin ve üst katı ahşap hatıllı kagir duvar örgü tekniği ile yapılmış, duvarlar çatı silme kotunda çepeçevre frizler halinde devam eden bindirme tuğla örgü tekniğinde inşa edilmiştir. Üst kat tavanı toprak dolgulu teras çatı tekniğinde yapılmıştır. Yapının hayat mahalline çift kanatlı ahşap kapı ile girilmektedir. Hayat mahalli ile iç avlu arasında kemerli boşlukların bulunduğu taş duvarların olduğu ancak, bazı bölümlerin sonradan kapatıldığı gözlemlenmektedir. Yapının hayat mahallinde iç avlu mekanına, bu mekandan bitişik ayrı kullanılan konutların çardak kısmına çıkılmaktadır. Geçmişte Musabalı Köşkü olarak anılan iç avlu plan şemasına sahip, çevresinde ayrı kullanılan yapılar ile ilişkili kullanılmış olduğu gözlemlenmektedir. Yapı kompleksinin sokakla kesiştiği noktada zemin kat boşaltılmış, kemer üst örtülü açıklıklar ve yüksek ahşap girişli tavanlı kabaltı oluşturularak geçmişteki özgün karakter halen muhafaza edilmektedir. Taşınmazlarda tavan ve döşeme ahşap lambri tarzında, ve ahşap girişler halinde detaylandırılmıştır.</p>				KANALİZASYON:

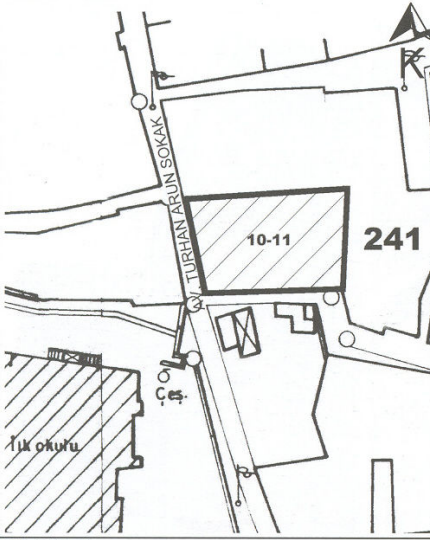
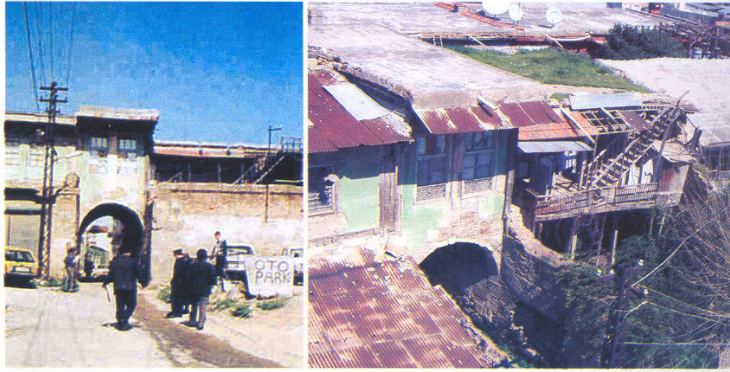
Ek 14 Kayalibağ Mahallesi'nden sivil mimari örneği envanteri

GÖZLEMLER:						
BUGÜNKÜ SAHİBİ:			BAKIMINDAN SORUMLU KURULUŞ:			
YAPILAN ONARIMLAR:						
AYRINTILI TANIM :						
Adı geçen parselde yer alan taşınmaz, yığma yapım tekniği ile blok taş, kagir ve ahşap yapı gereçleri ile inşa edilmiştir. Yapının zemin ve üst katı ahşap hatıllı kagir duvar örgü tekniği ile yapılmış, duvarlar çatı silme kotunda çepeçevre frizler halinde devam eden bindirme tuğla örgü tekniğinde inşa edilmiştir. Üst kat tavanı toprak dolgulı teras çatı tekniğinde yapılmıştır. Yapının hayat mahalline çift kanatlı ahşap kapı ile girilmektedir. Hayat mahalli ile iç avlu arasında kemerli boşlukların bulunduğu taş duvarların olduğu ancak, bazı bölümlerin sonradan kapatıldığı gözlemlenmektedir. Yapının hayat mahallinde iç avlu mekanına, bu mekandan bitişik ayrı kullanılan konutların çardak kısmına çıkılmaktadır. Geçmişte Musabalı Köşkü olarak anılan iç avlu plan şemasına sahip, çevresinde ayrı kullanılan yapılar ile ilişkili kullanılmış olduğu gözlemlenmektedir. Yapı kompleksinin sokakla kesiştiği noktada zemin kat boşaltılmış, kemer üst örtülü açıklıklar ve yüksek ahşap kirişli tavanlı kabaltı oluşturularak geçmişteki özgün karakter halen muhafaza edilmektedir. Taşınmazlarda tavan ve döşeme ahşap lambri tarzında, ve ahşap kirişler halinde detaylandırılmıştır.				TEKNİK BİLGİLER:	ISITMA SİSTEMİ:

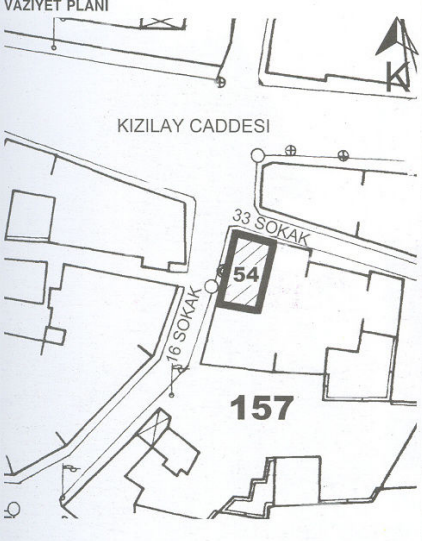
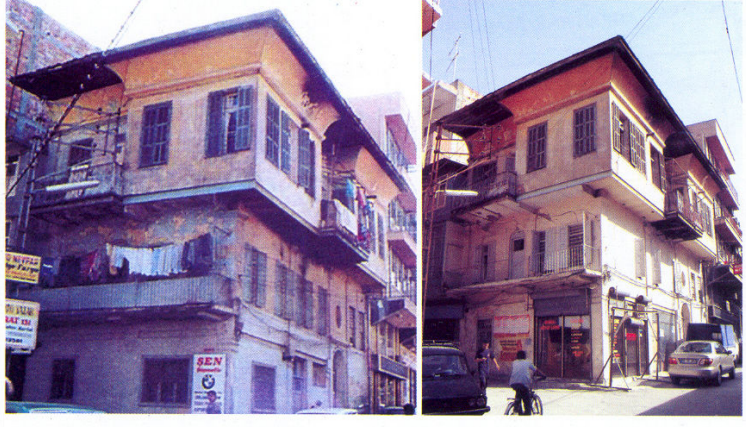
GÖZLEMLER:						
BUGÜNKÜ SAHİBİ:			BAKIMINDAN SORUMLU KURULUŞ:			
YAPILAN ONARIMLAR:						
AYRINTILI TANIM :				TEKNİK BİLGİLER:	ISITMA SİSTEMİ:	
<p>Adı geçen parselde yer alan taşınmaz yapı yapım tekniği ile ahşap, kagir ve çelik elemanlardan inşaa edilmiştir. Ara kat tavanında çelik putrel kirişler arası kagir teras örgü sistemi ile inşaa edilmiş dış cephede döşeme ve taşıyıcı kagir duvar üzerine oturan putrel kirişler cephede devam ettirilerek tüm cephe boyunca açık ve kapalı çıkımlar oluşturulmuştur. Yapıya kemerli ahşap çift kanatlı kapı ile hayat mahallinden girilmekte hayat mahallinden ahşap merdivenle üst katın sofasına çıkılmaktadır. Ara kata ise kemerli giriş kapısı yanında bulunan bir kapı ile ahşap merdiven ile ara katın sofa mahalline ulaşılmaktadır. Üst katın sofa mahalli dört adet mahale açılmakta sokak cephesinde ise açık balkon çıkmasına ulaşılmaktadır. Sofa mahallinin sokağa cepheli iki mahallinde döşeme putrel kirişleri bir ve iki istikamette sokağa taşarak konsol çıkımlar oluşturulmuş karkas sistem bu kirişlere oturtulmuştur. Çıkımlar arasında bu çıkımları geçen açık balkon çıkımları ilave edilmiştir. Yapının çatısı oluklu sac üstü örtülü ahşap çatı tekniğinde çıkma üstünde saçak detayları bağdadi tekniğinde sıvalı iç büyük kesitli formda inşaa edilmiştir. Yapıya yan cephede ara katta açık balkon çıkması ilave edildiği gözlenmektedir. Cephelerde yöresel doluluk-boşluk oranlarına uygun ahşap kepenkli panjurlu pencereler metal işleme korkuluklu açık balkon çıkımları volta döşeme sistemi, bağdadi sıvalı saçak detayları ahşap iç kapı kanadı detayları mahal tavan ve balkon üstü tavanı ahşap lambri detayları çelik hatil kirişlerinin oturduğu noktalarda profilli geçiş detayları üst kat kullanım şeması yapının özgün unsurlarıdır. Ara zemin kat kullanımının değiştirildiği gözlenmektedir.</p>				KANALİZASYON:

SU:		
				ELEKTRİK:		
GÜNÜMÜZDEKİ DURUM:				ÖZGÜN KULLANIM:		
Zemin kat ve ara katın 19. yüzyıl sonunda, üst katının ise 1920'lerde inşa edildiği düşünülen yapının cephesinde iki farklı karakter okunmaktadır. Yapı mevcuttur ancak deprem hasarlıdır.				BUGÜNKÜ KULLANIM:		
YAYIN DİZİNİ:				ÖNERİLEN KULLANIM:		
				HAZIRLAYANLAR:	Orhan Gökmen, mimar Hasan Batun, şehir plancısı Bekir Kök, müze araştırmacısı Mehmet Gani, fotoğrafçı	
				KONTROL EDEN:		
				KURUL ONAYI:	AKTVKK	
				RAPOR:	KARAR NO: 581	
				FOTOĞRAF:	KARAR TARİHİ: 01.06.1990	
				RÖLÖVE:		
				RESTORASYON PROJESİ:	REVİZYON:	
				HARİTA:		
				KİTABE:		
				VAKFIYE:

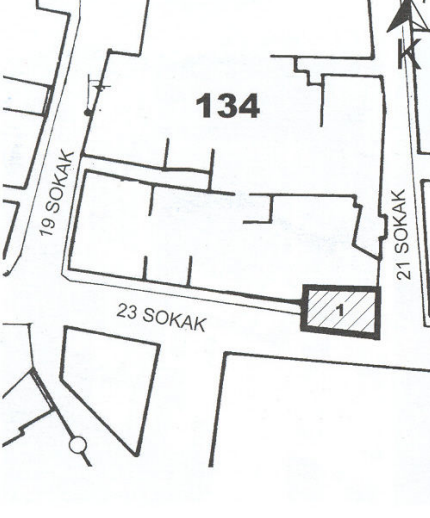
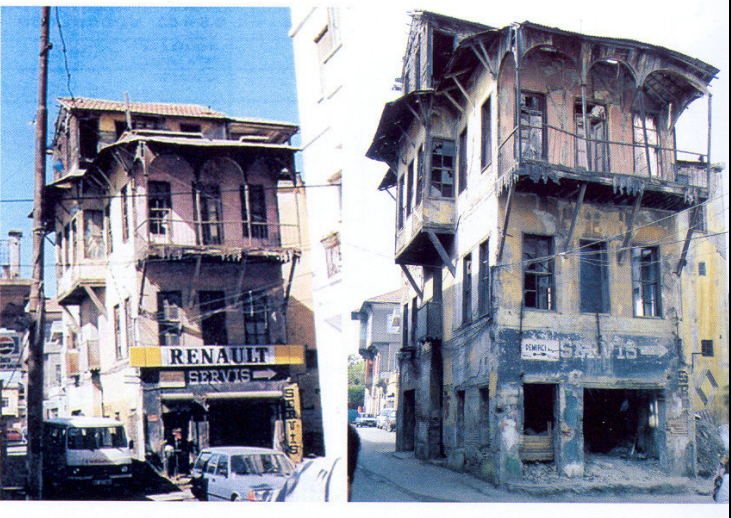
Ek 18 Ulucami Mahallesi'nden sivil mimari örneği envanteri

GÖZLEMLER:					
BUGÜNKÜ SAHİBİ:			BAKIMINDAN SORUMLU KURULUŞ:		
YAPILAN ONARIMLAR: Zemin katta yeni kullanımlara bağlı olarak iş yeri oluşturulduğu görülmüştür.					
AYRINTILI TANIM :				TEKNİK BİLGİLER:	ISITMA SİSTEMİ:

<p>Adı geçen parselde yer alan taşınmazın üç katlı, zemin ve ara kat yığma üst katlar ahşap iskelet tarzında inşa edildiği, üst kat tavanının teras çatı şeklinde yapıldığı, teras kata ise yapı derinliğince devam eden kiremit üst örtülü beşik çatılı, servis mahalleri olarak kullanılan yazlık bölümünün ilave edildiği görülmektedir. Yapıda ahşap pencereler, tüm çıkmalar silme ve saçak detayları, kemerli kapı detayları yapının en önemli unsurlarıdır.</p> <p>GÜNÜMÜZDEKİ DURUM: Küçük ölçekli olmasına karşın nitelikli detayları barındıran bu yapı günümüzde oldukça harap durumdadır.</p>				KANALİZASYON:	
				SU:	
				ELEKTRİK:	
				ÖZGÜN KULLANIM:	
				BUGÜNKÜ KULLANIM:	
				ÖNERİLEN KULLANIM:	
				HAZIRLAYANLAR:	Orhan Gökmen, mimar Bekir Kök, müze araştırmacısı Mustafa Çetgin, teknik ressam Mehmet Gani, fotoğrafçı
				KONTROL EDEN:	
YAYIN DİZİNİ:		EKLER:	KURUL ONAYI: AKTVKK		
		RAPOR:	KARAR NO: 727		
		FOTOĞRAF:	KARAR TARİHİ: 22.11.1990

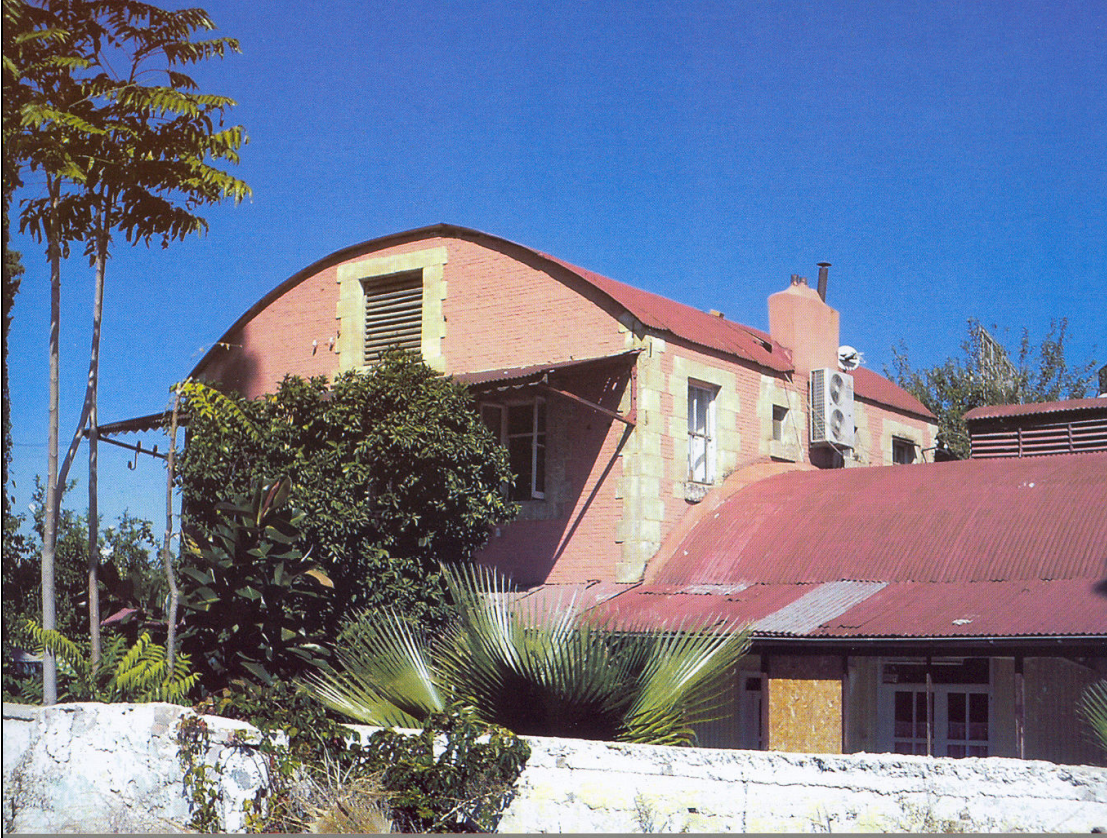
Ek 25 Ulucami Mahallesi'ndeki Kız Lisesi envanteri

GÖZLEMLER:						
BUGÜNKÜ SAHİBİ:			BAKIMINDAN SORUMLU KURULUŞ:			
YAPILAN ONARIMLAR:						
AYRINTILI TANIM :				TEKNİK BİLGİLER:	ISITMA SİSTEMİ:	
19. yy sonlarında inşa edilen ve önceleri çoğunlukla gayrimüslim öğrencilere dönük bir okul olan Adana Kız Koleji binası ve onun yatakhane olarak kullanılan yapı 1923'te Cumhuriyet ile başlayan yeni dönemde de çeşitli eğitim kurumlarına ev sahipliği yapmıştır.				KANALİZASYON:		
				SU:		
GÜNÜMÜZDEKİ DURUM: En son yaşanan depremde önemli ölçüde hasar gören yapı günümüzde kullanılmamaktadır. Çatı üst örtüsü bulunmayan, deformasyon ve müdahalelerin görüldüğü yapının giriş kapısı da özgün değildir.				ELEKTRİK:		
				ÖZGÜN KULLANIM:		
				BUGÜNKÜ KULLANIM:		
				ÖNERİLEN KULLANIM:		
				HAZIRLAYANLAR:		
				KONTROL EDEN:		
YAYIN DİZİNİ:			EKLER:	KURUL ONAYI: TKTVKYK		
			RAPOR:	KARAR NO: 1057		
			FOTOĞRAF	KARAR TARİHİ: 10.10.1986		
			RÖLÖVE			
			RESTORASYON PROJESİ:	REVİZYON:

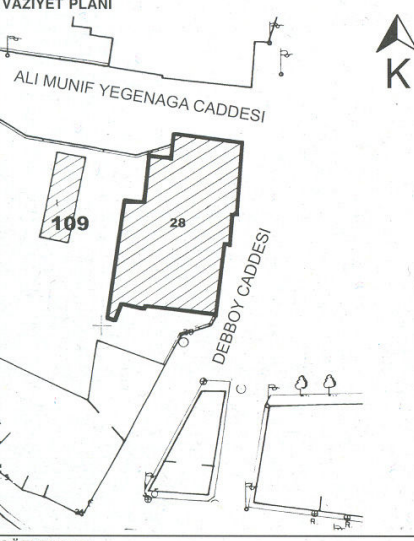
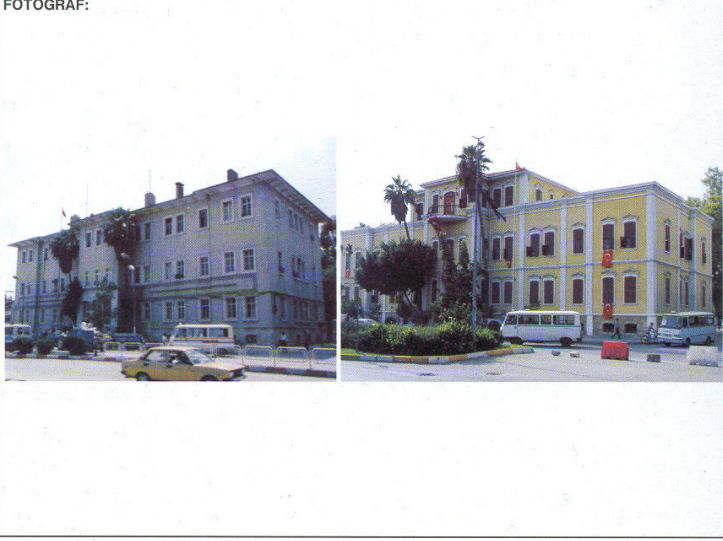
Ek 27 Türkocağı Mahallesi'ndeki Hükümet Konağı envanteri

GÖZLEMLER:															
BUGÜNKÜ SAHİBİ:		BAKIMINDAN SORUMLU KURULUŞ:													
YAPILAN ONARIMLAR:															
AYRINTILI TANIM :															
<p>Yapı Sultan II. Abdülhamit döneminde Adana Valisi Süleyman Bahri Paşa tarafından yaptırılmıştır. Yapım tarihi ile ilgili en önemli belge Etnoğrafya Müzesi'nde bulunan kitabesidir. Yapının ikinci kat batı bölümü Fransız işgal sırasında, işgal kontrol merkezi olarak ilave edilmiştir. 1940-42 yıllarında kapsamlı bir onarım geçiren yapıya ikinci kat doğu bölümü ile kuzey taraftaki encümen salonu ilave edilerek, cephe düzeni de neredeyse tamamen değiştirilmiştir. Bodrum katı taş duvar, diğer katları ise tuğladan inşa edilen yapının kat döşemeleri ahşap kirişlidir. 1.Ulusal Mimarlık Akımı etkilerinin yansımaları görülen yapıda simetrik cephe kurgusu izlenmektedir. Aynı anlayış ile üçgen alınlıklı, basık kemerli, söveli pencerelerin biçimlendiği, yapının orta aksında yer alan ve bir kat üstünde balkon şeklinde bir çıkma altından iki kollu merdivenle ulaşılan, basık kemerli girişin merkezleştirilerek vurgulandığı görülmektedir. Bahri Paşa tarafından ayrıca yapının hemen kuzeyine bir Vali Evi de inşa ettirilmiştir ve bu yapı ikinci katından ahşap bir köprü ile Vilayet binasına bağlanarak Valinin özel geçişi sağlanmıştır. Ancak bu yapı, sonraki yıllardaki yol genişletme çalışmaları sırasında yıkılmıştır. Yapı, bodrum artı iki ana kat düzeninde ve yığma yapım tekniğinde inşa edilmiştir. Kesme taş olarak oluşturulan cephede, basık kemerli pencereler dizisi zemin katta, kaydırmalı olarak taşınmış taşlarla çevrelenerek belirgin hale getirilmiştir. Aynı biçimde yapının dikdörtgen kütesinin köşe noktaları da taşların kaydırmalı olarak dışa taşınmasıyla vurgulanmıştır. Yapıda geniş bir merdivenle, balkon şeklinde bir çıkma altından ulaşılan giriş, sütunları ve kemerli yapısı ile dönem özelliklerini yansıtmaktadır.</p>

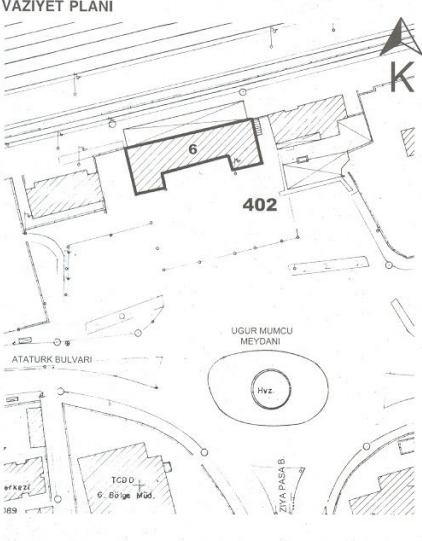
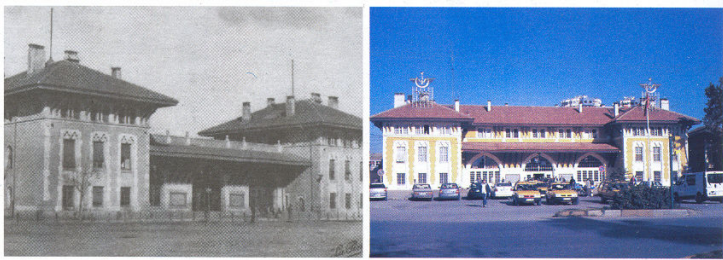
Ek 28 Gazipaşa Mahallesi'ndeki TCDD Gar Binası envanteri

GÖZLEMLER:						
BUGÜNKÜ SAHİBİ:			BAKIMINDAN SORUMLU KURULUŞ:			
YAPILAN ONARIMLAR:						
AYRINTILI TANIM :			TEKNİK BİLGİLER:			
<p>Yapı gerek nitelikli detayları, gerekse anıtsal ifadesiyle Birinci Ulusal Mimarlık Döneminin Adana'daki en seçkin örneklerindedir. 1902'de Konya-Yenice, 1912'de de Fevzi Paşa-Adana demiryolu hattını yapan Alman bankası tarafından inşa ettirilmiştir. Yığma yapım tekniği ile taş malzeme kullanılan yapıda planda ve cephede simetrisinin hakim olduğu görülür. Binanın ana kütesinin son katı sonradan yapılan bir ilavedir. Bu ilave kat Bölge Müdürlüğü olarak kullanılmış, 1976'da müdürlüğün yeni binaya taşınmasının ardından lojman olarak kullanılmaya başlanmıştır. Ön cephesi boyunca payandalarla taşınan saçakla yataylık etkisi güçlendirilen orta kütlede yer alan ve iki yanında çini pano süslemeler bulunan sivri kemerli giriş kapısından ulaşılan bekleme salonunun tavanı oldukça yüksek tutulmuş ve dekoratif alçı kabartma desenleri ile bezenmiştir. Bekleme salonundan peronlara merdivenlerle ulaşılmaktadır. Ayrıca binanın dışından da çıkış verilmiştir. Orta kütleli sınırlayan köşe kuleleri oluşturan lojmanların girişi yan cephelerden verilmiştir. Yapının köşeleri ve düşey pencere hatlarını belirleyen taş işçiliği, kemer alınlıklarında yer alan altıgen yıldız desenli çini panolar ile geniş saçakların alt yüzlerinde yer alan ahşap desenler ve süslemeler yapının karakteristik özellikleridir.</p>			ISITMA SİSTEMİ:

KANALİZASYON:			
			SU:			
<p>GÜNÜMÜZDEKİ DURUM: Yapı, çevresindeki hizmet yapıları ile birlikte yoğun olarak kullanılmaktadır ve bir çok kez basit onarım geçirmiş olan yapı, bakımlı durumdadır. İçinde lojmanların da yer aldığı gar binası cephe kurgu ve genel yapı bütünlüğü açısından sorunsuz bir görünüm arz etse de iç mekanlarında ve genel kullanım dışı olan alanlarında bazı yapısal sorunların varlığı hissedilmektedir.</p>			ELEKTRİK:			
			ÖZGÜN KULLANIM:			
			BUGÜNKÜ KULLANIM:			
ÖNERİLEN KULLANIM:						
HAZIRLAYANLAR:						
Bekir Kök, müze araştırmacısı Mustafa Çetgin, teknik ressam Metmet Gani, fotoğrafçı						
KONTROL EDEN:						
YAYIN DİZİNİ:			EKLER:		KURUL ONAYI: AKTVKK	
<p>1- Kopuz (Durukan), Ayşe (1999). "Cumhuriyet Döneminde Mimarlık Akımları ve Adana'daki Ansımları, yayımlanmamış yüksek lisans tezi, Çukurova Üniversitesi Fen Bilimleri Enstitüsü, Adana.</p>			RAPOR:		KARAR NO: 1251

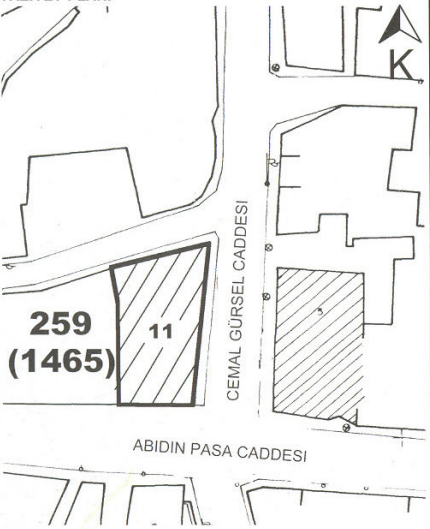
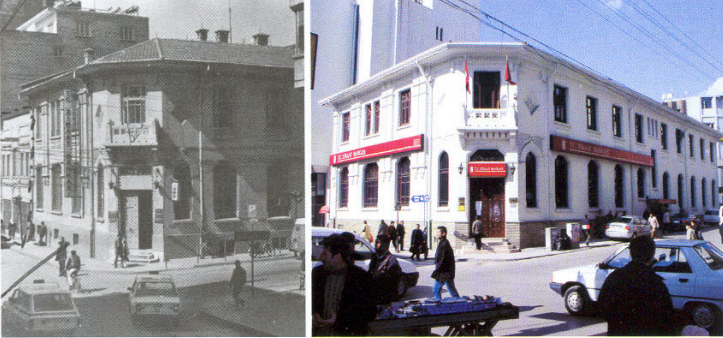
Ek 29 Abidinpaşa Caddesi'ndeki Merkez Ziraat Bankası envanteri

GÖZLEMLER:			
BUGÜNKÜ SAHİBİ:		BAKIMINDAN SORUMLU KURULUŞ:	
YAPILAN ONARIMLAR:			
AYRINTILI TANIM :		TEKNİK BİLGİLER:	
<p>Biri güneye Abidinpaşa Caddesine, diğeri doğuda Cemal Gürsel Caddesi'ne bakan iki cepheli blok başında bulunan bir binadır. Güney-doğu köşesi kırılarak buraya kapı konmuştur. Kapının iki yanı ile doğu cephesinin alt sırasındaki pencereler sivri kemerli diğerleri lentoludur. Bir bodrum üzerinde iki katlıdır. Pencere aralarında kalıpla yapılmış kabartma panolar, kapının yukarısında konsol şeklinde dişler üstünde ikinci kata ait balkon vardır. Çatı marsilya tipi kiremit kaplıdır ve geniş saçaklıdır. İçinde bir koridorun iki yanında büro çalışmaları için odalar ve banka çalışmaları için salonlar yer almıştır.</p> <p>GÜNÜMÜZDEKİ DURUM: 1925 yılında inşa edilen yapının Arif Hikmet Koyunoğlu tarafından tasarlandığı düşünülmektedir. Cumhuriyetin ilk yıllarına ait dönem özellikleri taşımaktadır. Bodrum artı iki kattan oluşan yapının yığma yapı tekniği ile kesme taş malzeme kullanılarak inşa edildiği görülmektedir. İki cephe birleşimi kırılarak oluşturulan köşe girişi üstte payandalı balkon şeklinde çıkması ile yapıya özgün nitelik kazandırmıştır. Cephede belirgin desteklerle taşınan payandalı geniş saçaklar, girişinin her iki yanında yer alan kemerli pencereler, bir cephe boyunca pencere aralarında izlenen yanım pilastr ve değişik formlarda bezeme elemanlarının oluşturduğu süsleme detayları, yapının diğer özgün detaylarıdır. 1986 yılında restorasyon geçirmiş olan yapı günümüzde işlevini korumaktadır.</p>		ISITMA SİSTEMİ: KANALİZASYON: SU: ELEKTRİK:
