**AĞIRNAS KENTSEL SİT ALANI
VE MİMAR SİNAN CADDESİ
ÜZERİNE BİR ARAŞTIRMA**

YÜKSEK LİSANS TEZİ

İSTANBUL, 2007

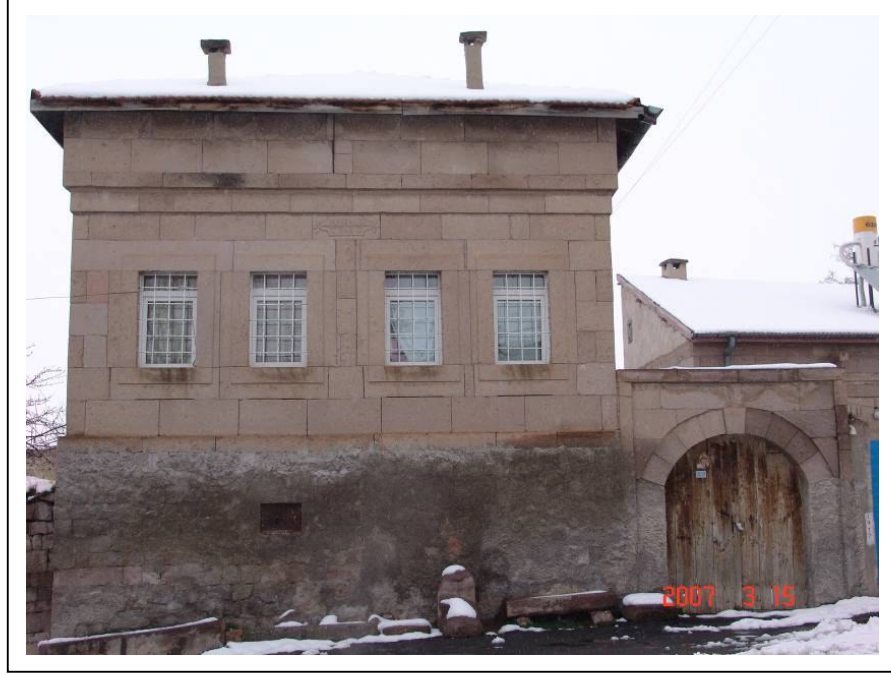
Resim 3.3 Türkkan Sokak, No: 1, pafta:7, parsel:1247, 2007

Türkkan Sokak, No:1, Pafta:7, Parsel:1247: Dikdörtgen planlı 2 katlı konut yapısı Ali Acar'a aittir. Bodrum katı moloz taş, üst kat kesme taştır. Avluya giriş, kemerli taş kornişli ahşap kapıdandır. Sokağa bakan yan cephede taş söveli 4 adet pencere 1/2 oranındadır. Orijinali düz toprak dam olan çatı kırma çatı olarak değiştirilmiştir. Yan cephe üzerindeki kitabeden 1946 yılında yapıldığı anlaşılmaktadır. Yapıya girilememiştir.

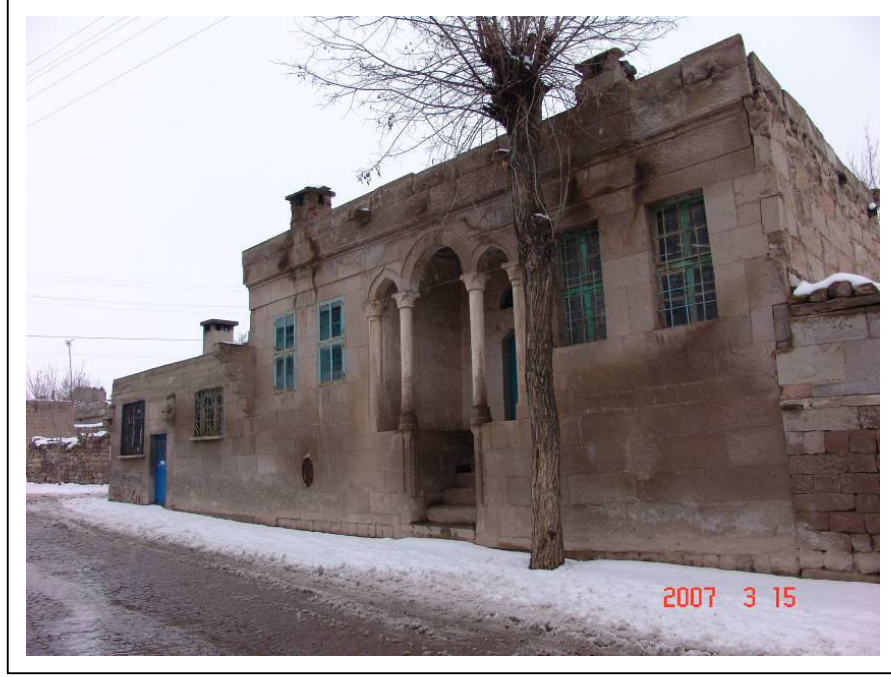
Resim 3.4 Türkkan Sokak, No: 2, pafta:7, parsel:1250, 2007

Türkan Sokak, No: 2, Pafta:7, Parsel:1250: Mehmet Gökşen'e ait 2 katlı yapı, kesme taştan yapılmıştır. Orijinali dikdörtgen planlı olan yapıya ekler neticesinde L plana dönüşmüştür. Birkaç basamaklı taş merdivenle çıkılan caddeye bakan ana giriş iki sütunla taşınan yuvarlak kemerlidir. Daha geride yer alan ahşap kapının üzerinde bulunan yarım daire şeklindeki aydınlık penceresi demir parmaklıklıdır. Ön cephede girişin her iki yanında ikişer pencere ve bodrum katında küçük oval bir aydınlık penceresi bulunmaktadır. Yapının kuzeydoğusundaki yapı tek katlı olup yine kesme taştandır. Caddeye bakan ayrı bir girişi vardır. Arkada bulunan avluya giriş kemerli taş kornişli ahşap kapıdandır. Kapı üzerinde bitkisel motifli süsleme bulunmaktadır. Üzerindeki tarihten 1937 yılında yapıldığı anlaşılmaktadır. Çatısı düz toprak dam olan yapıya girilememiştir.

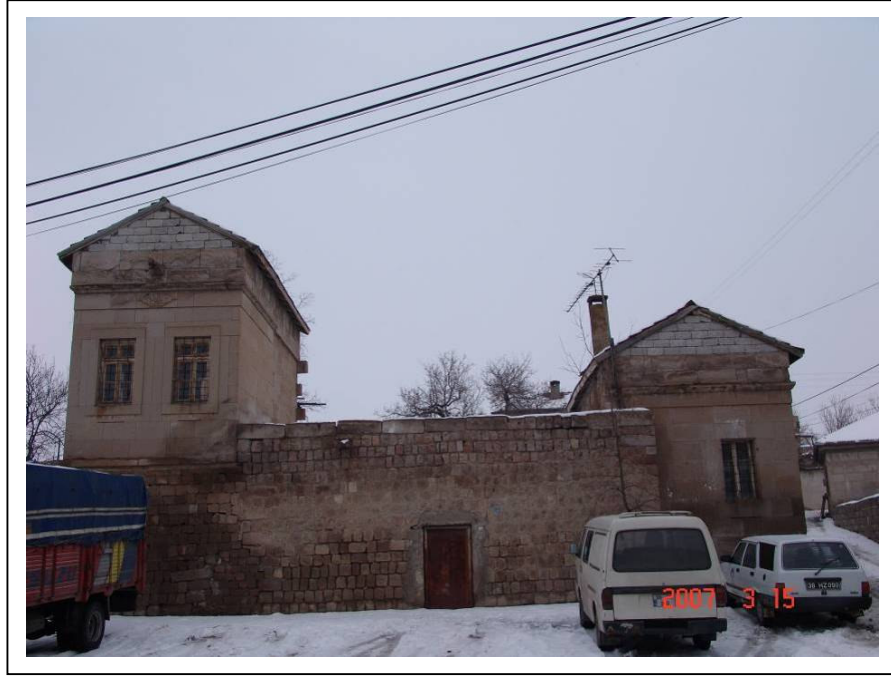
Resim 3.5 Kayaoğlu Sokak, No:11, pafta: 7, parsel:1300, ön cephe, 2007

Kayaoğlu Sokak, No:11, Pafta: 7, Parsel:1300: Hilmi Kaya'ya ait,2 katlı, avlulu konut yapısıdır. Yapının kuzeydoğusundaki bölümün zemin katı moloz taş, üst katı kesme taştır. Sokağa bakan cephesinde taş söveli 1/2 oranında demir parmaklıklı iki pencere bulunmaktadır. Pencere üzerinde kitabe yer almaktadır. Kitabenin üzerinde yer alan kornişin üzerinde fil çörten yer almaktadır. Düz toprak dam olan üst örtü kırma çatı olarak değiştirilmiş ve aradaki boşluk briket ile örülmüştür. Bu yapıyla, güneybatısında yer alan tek katlı moloz taş örgülü, düz toprak damlı müştemilat bulunmaktadır. Bu müştemilatın sonradan açıldığı tahmin edilen, caddeye bakan bir kapısı bulunmaktadır. Güneybatıdaki tek katlı yapının girişi, arkada yer alan avludan olup, düz toprak dam olan çatısı kırma çatı olarak değiştirilmiştir. Avluya giriş kemerli, taş kornişli ahşap kapıdandır. Kapı üzerinde bitkisel motifli süsleme ve kitabe bulunmaktadır. Kitabe üzerinde H. 1320 tarihi okunmaktadır. Avlu içerisinde yapının müştemilatı bulunmaktadır.

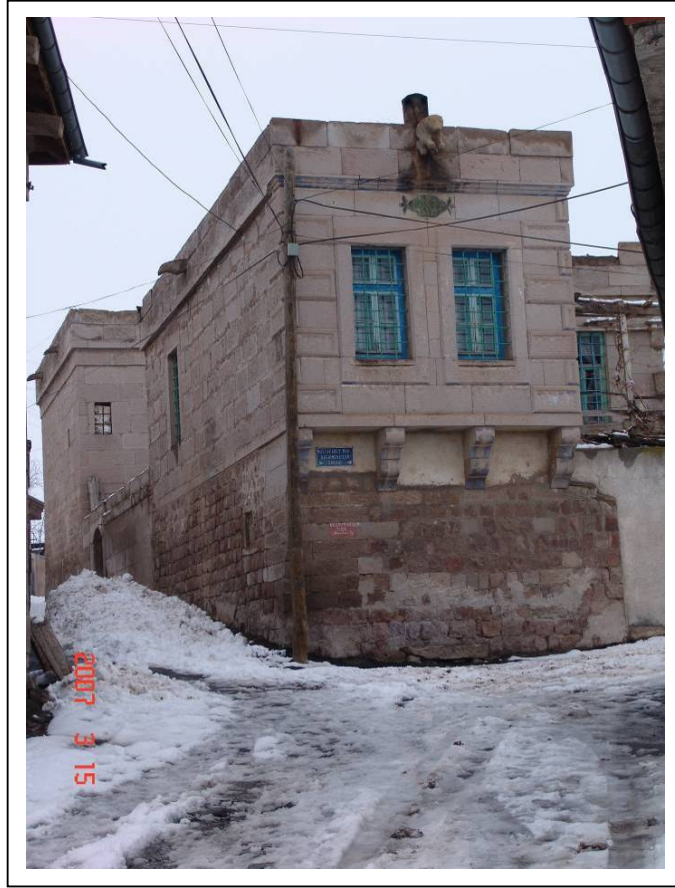
Resim 3.9 Değirmenciler Sokak, No:1, pafta:7, parsel: 1311, 2007

Değirmenciler Sokak, No:1, Pafta:7, Parsel: 1311: Kerem Polat' a ait yapı 2 katlı, avlulu konut yapısıdır. Yapının üst katı çıkmalı olup volütlü taş konsollarla taşınmaktadır. Pencerelerin üzerindeki kornişin üzerinde hayvan şekilli çörten bulunmaktadır. Avluya giriş kemerli, taş kornişli ahşap kapıdandır. Üzerindeki kitabeden 1935 yılında yapıldığı anlaşılmaktadır. Sokağa bakan ön cephedeki pencereler 1/2 oranında demir parmaklıklıdır. Yapıya girilememiştir.

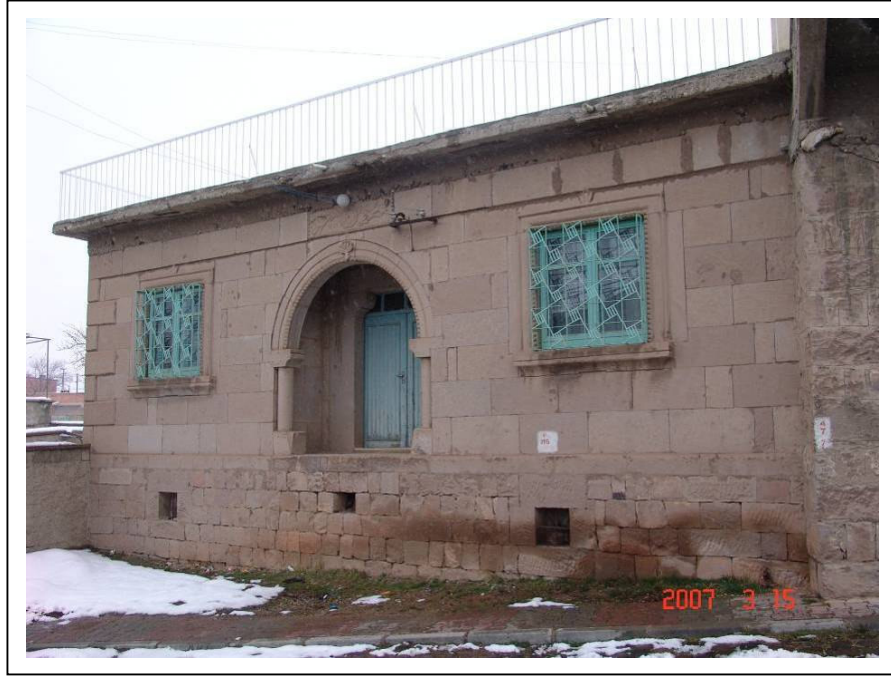
Resim 3.10 Pansiyon Caddesi, No:7, pafta:6, parsel:1436, 2007

Pansiyon Caddesi, No:7, Pafta 6 Parsel:1436: Muammer Bebit'e ait 2 katlı, avlulu konut yapısıdır. Kuzeydoğusundaki iki katlı betonarme yapının eklenmesiyle birlikte, yapının girişindeki basamaklar kaldırılmıştır. İki sütunla taşınan silmeli yuvarlak taş kemerli girişi bulunmaktadır. Girişe göre geride olan kapısı ahşaptır. Girişin her iki tarafında birer pencere bulunmaktadır. Orijinali düz toprak dam olan çatı terasa dönüştürülmüştür. Yapıya girilememiştir. Yapım tarihi 1941'dir.

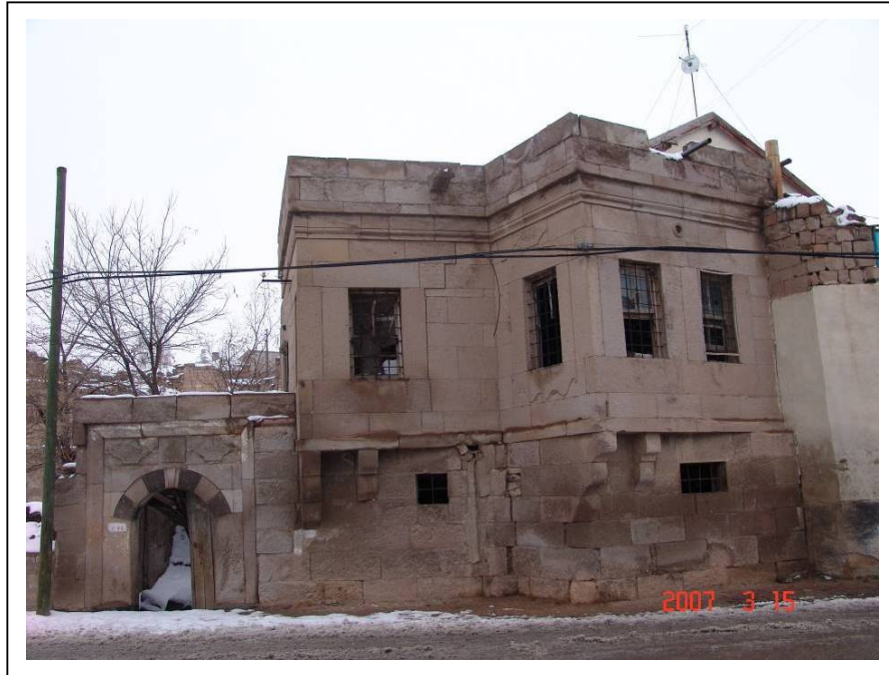
Resim 3.14 Mustafabey Caddesi, No:15, pafta:3, parsel:1188, 2007

Mustafabey Caddesi, No:15, Pafta:3, Parsel:1188: Belgüzar Uçaner'e ait, iki katlı avlulu konut yapısıdır. Yapının volütlü taş konsollarla taşınan testere çıkması ve bununla uyumlu bodrum katı iki sokağın kesiştiği yere oturtulmuştur. Avluya giriş kemerli, süslemeli ve kitabeli taş kornişli, ahşap kapıdandır. Bodrum katında 2 küçük aydınlatma penceresi bulunmaktadır. Çatısı düz toprak damdır. Oturulmayan yapının kuzeyi yıkılmıştır.

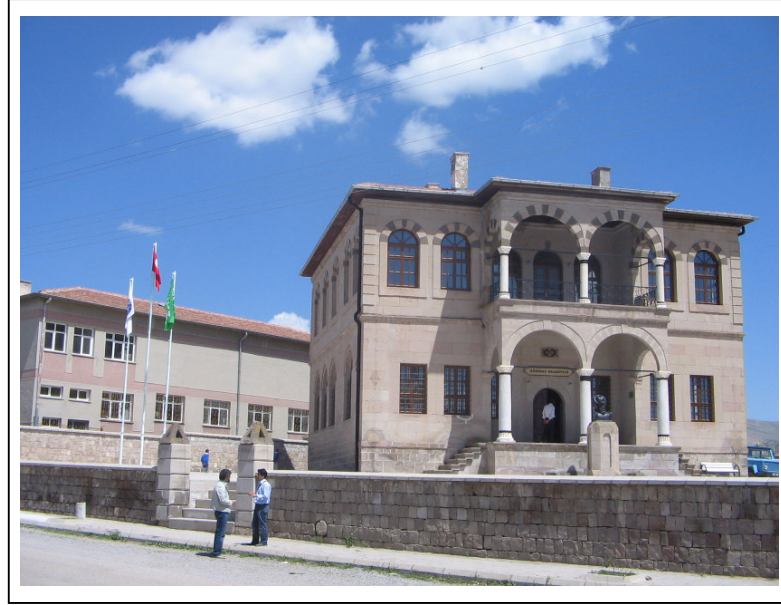
Resim 3.19 Ağırnas Ortaokulu restorasyon sonrası genel görünümü (Ağırnas Belediyesi Fotoğraf Arşivi, 2006)

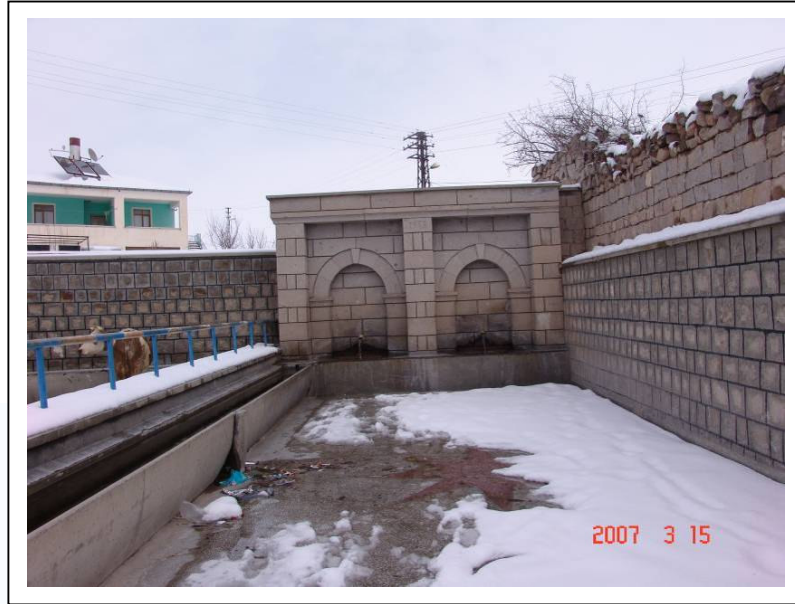
Resim 3.25 1997 yılında özgün yerinde rekonstrüksiyon olarak yeniden yapılan Karagöz Çeşmesi, 2007

Mimar Sinan'ın yaptığı üç çeşmeden Ağa Pınarı ve Sinan Pınarı çeşitli onarımlarla hala ayakta iken Karagöz Çeşmesi olarak adlandırılan çeşme yıkılmış ve aynı yerine başka bir çeşme yapılarak 1997 yılından kullanıma açılmıştır. Koramaz Dağı eteğindeki Holluvan deresindeki kaynaktan 10 km.lik özel kanalla getirilen su 3 ayrı mahalledeki 3 çeşmeye dağıtılmıştır (Çayırdağ, 2001, s.302). Kullanılan dirsek sistemi ile her çeşmeden her durumda eşit miktarda su aktığı da Ağırnas halkının dikkat çektiği fakat bilimsel olarak araştırılmamış bir konudur.

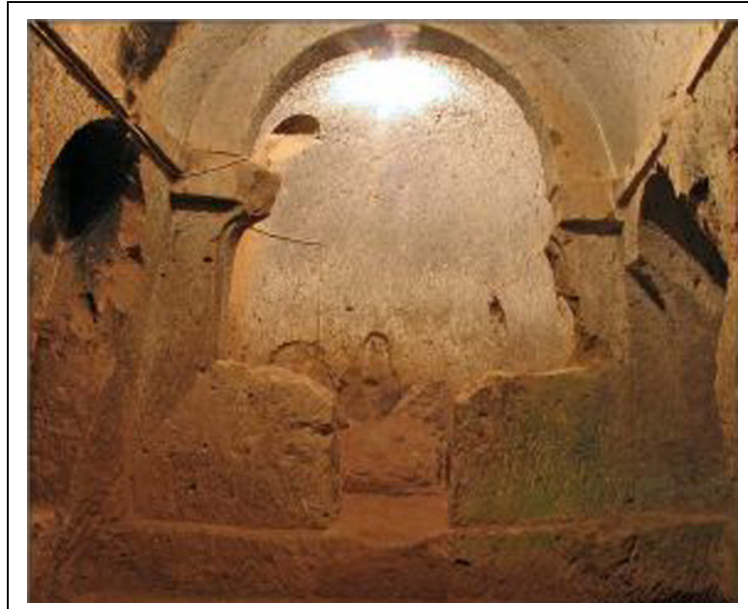
Resim 3.27 Yeraltı şehri kilise apsis kısmı (Ağırnas Belediyesi Fotoğraf Arşivi 2006)

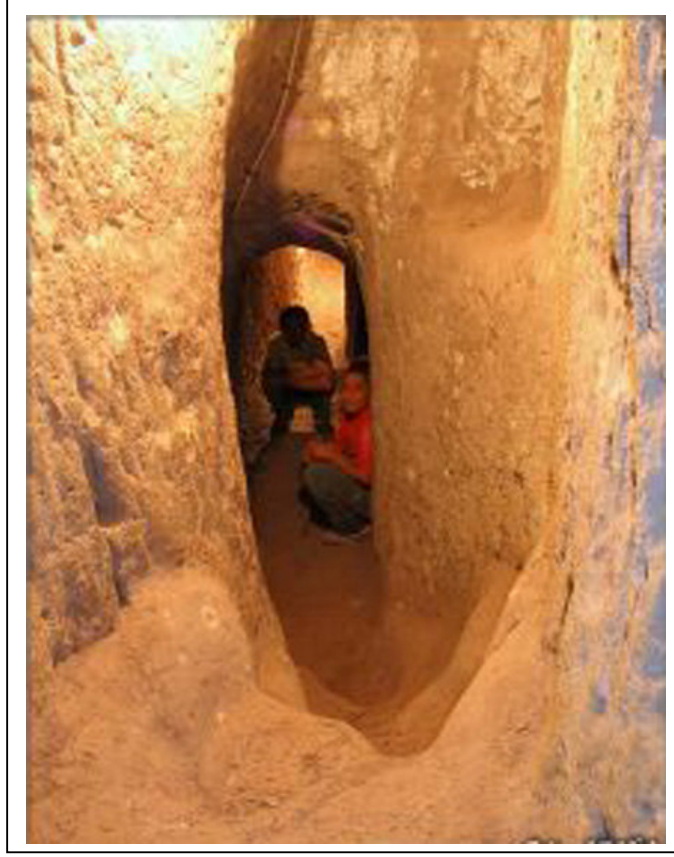
Resim 3.30 Farklı yükseklikteki tüneller (Ağırnas Belediyesi Fotoğraf Arşivi 2006)

Kilise ve salonlarla beraber yeraltı şehrini oluşturan 19 odanın bir kısmı doğal yollarla oluşmuş, bir kısmı ise oyularak elde edilmiştir. (Şekil 3.19). Genişliği 70–100 cm, yüksekliği en alçak yerinde 80 cm. olan tüneller boyunca aydınlatma elemanı olan kandilleri koymak için nişler bulunmaktadır. Bu nişlerin aynı zamanda karanlık tüneller boyunca yürürken tutunmak amaçlı olduğu da düşünülmektedir. Odaların giriş kapıları, kayaya yan yana oyulmuş iki geçit şeklindedir. Bu geçitlerin bir tanesinde değirmen taşı niteliğinde, ortasında delik bulunan silindirik bir sürgü taşı (*turhun taşı*) bulunur. Acil durumda bu sürgü taşı dehlizi kapatarak geçişi sınırlandırmak amaçlı kullanılmıştır. Ortasında bulunan delik ise gözetleme, savunma ve aydınlatma aracı olarak kullanılmıştır. Toplamda dört tane olan büyük salonların ve Kilisenin giriş kapıları daha özenli olarak yapılmıştır. Düz atkılı kapı boşluğunun üstlerinde kemer şeklinde oymaları bulunmaktadır. Odaların duvarlarında çeşitli amaçlar için kullanılmış olan farklı büyüklüklerde niş ve oyuklar yer almaktadır. Yeraltı şehrinin Hıristiyanlığın ilk dönemlerindeki kullanımından sonra Ağırnas halkı tarafından da çeşitli amaçlarla kullanılmıştır. Örneğin çıkışa yakın bulunan en büyük odada hayvanları bağlamak için oyulmuş tutamaklar ve yemlikler vardır.

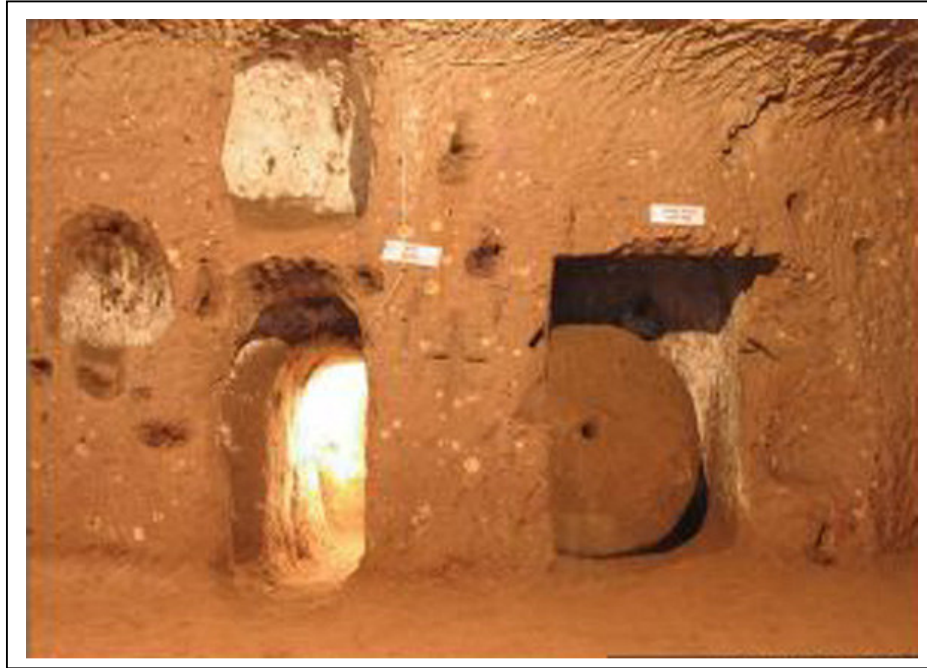
Resim 3.31 Duvar nişleri, giriş kapısı ve sürgü taşı (turhun taşı) (Ağırnas Belediyesi Fotoğraf Arşivi 2006)

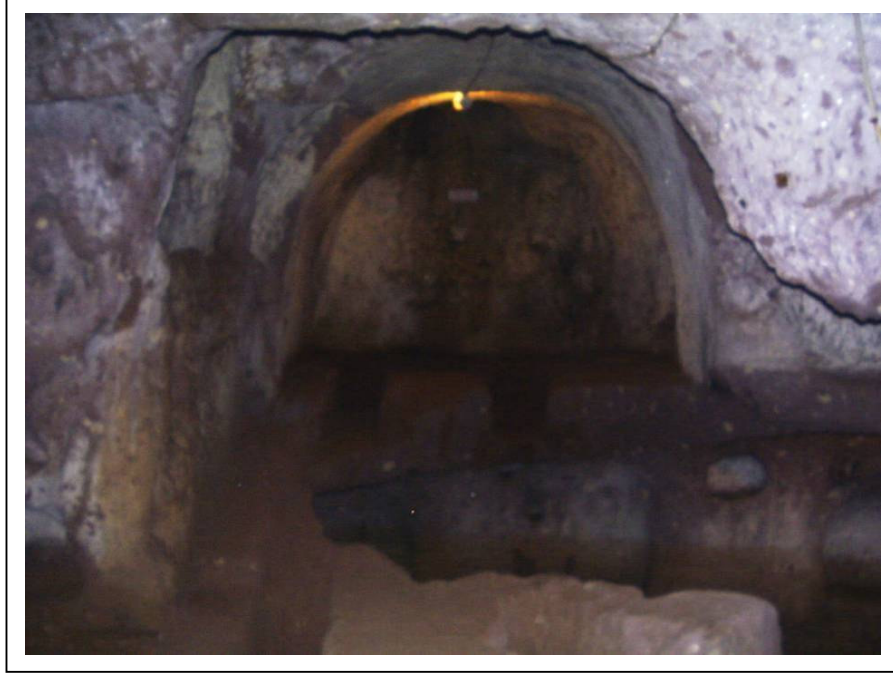
Resim 3.32 Salon 1’de bulunan yemek yeme mekânı ve çökmüş tüneller, 2005

Oldukça uzun bir süre kullanılmayan Yeraltı Şehri'nin bazı kısımları çökmeler ve toprak kaymaları neticesinde tamamen kapanmıştır. Ağırnas Belediyesi tarafından bir kısmı temizlenerek aydınlatması yapılan ve turizme açılan Yeraltı Şehri ile ilgili bilimsel bir kazı, belgeleme veya araştırma çalışması henüz yapılmamıştır.

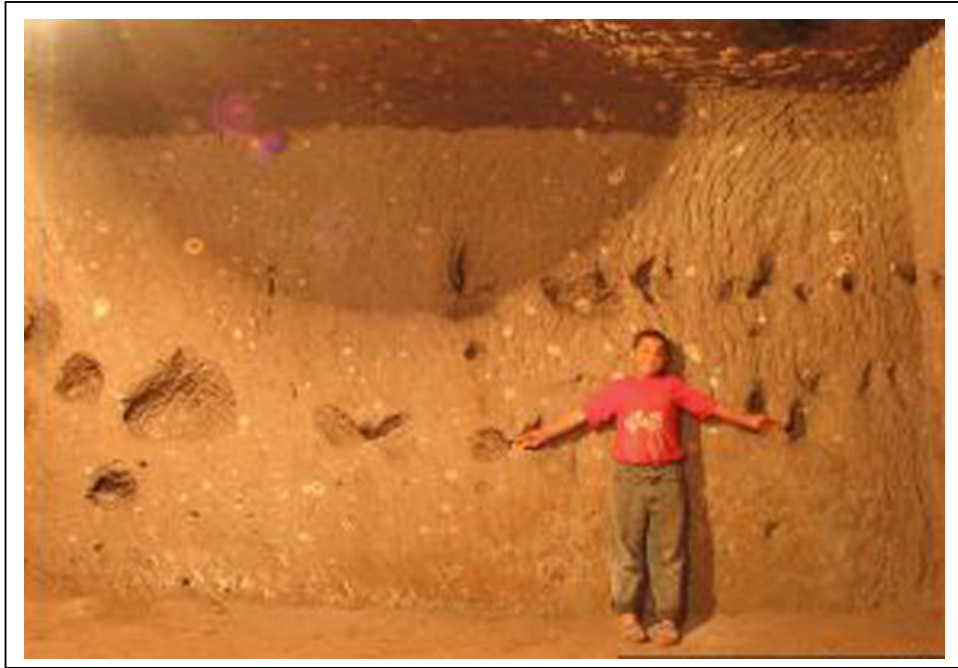
Resim 3.33 Duvar nişleri ve tutamaklar (Ağırnas Belediyesi Fotoğraf Arşivi 2006)

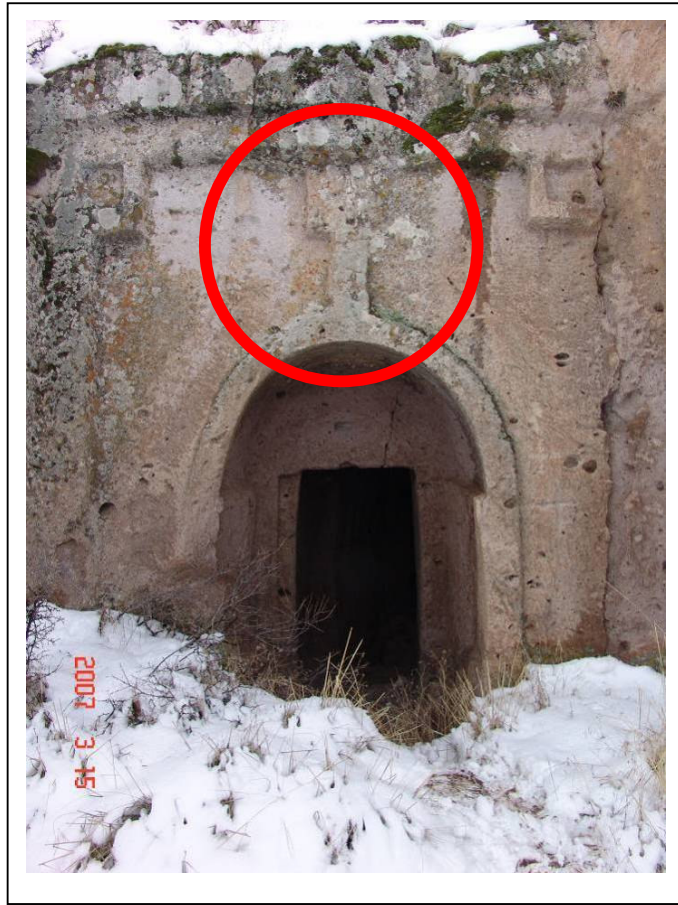
Resim 3.37 Define arama amacı ile haçı tahrip edilmiş kilise giriş kapısı, 2007

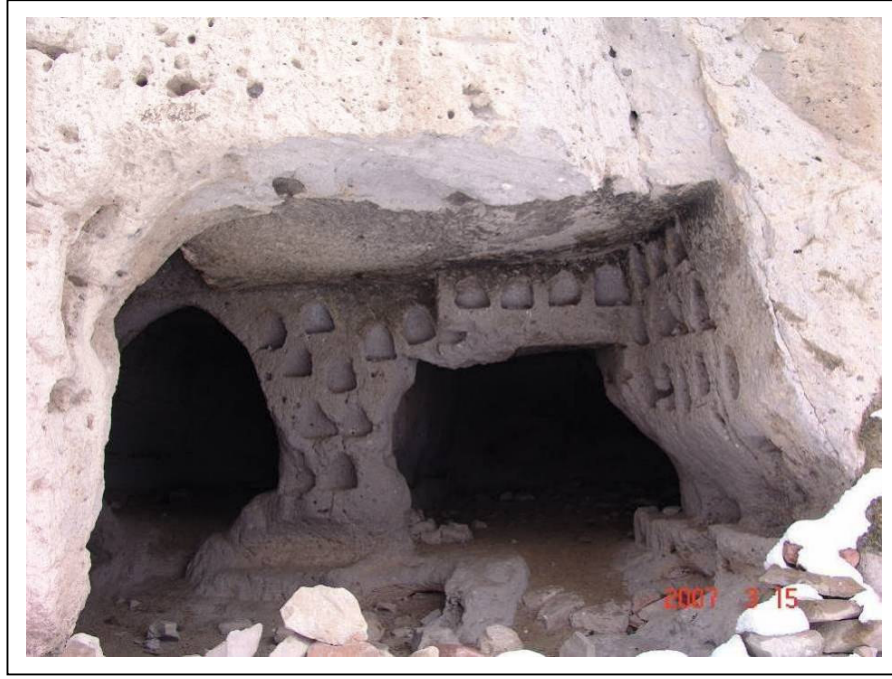
Resim 3.40 Sonradan oyulmuş güvercinlikler ve arkada kilise odası, 2007

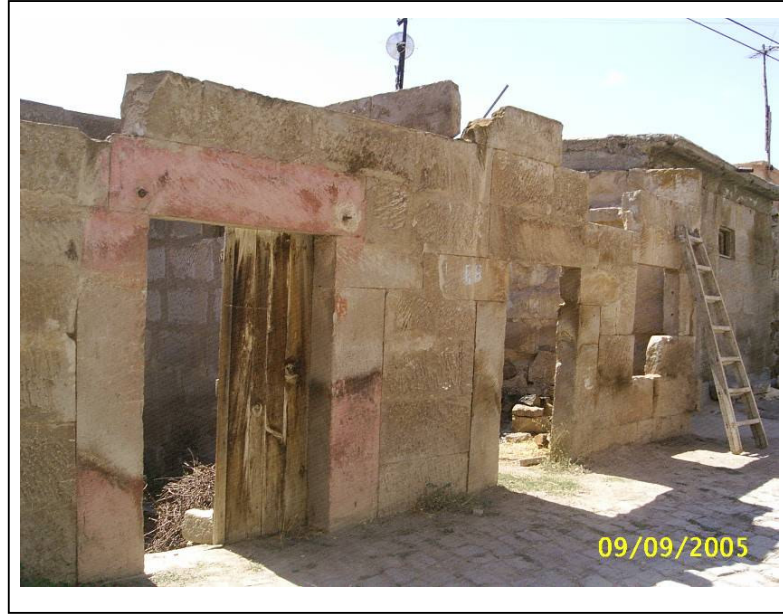
Resim 4.2 Envanter No:11 Avlu giriş kapısı ve dükkân girişi, 2005

Sokaktaki yapılar genellikle yüksek bir avlu duvarının içinde yer alan tek yapı veya yapı gruplarıdır. Dar sokaklarda, *yapı taşı* veya *yonu* taşından yapılmış, üzerlerine harçsız moloz örgülü *harpuştalari* bulunan yüksek avlu duvarları sokak silüetini oluşturan önemli öğelerdir. Zemin katlarda çal köşeler yapıldığı tespit edilmiştir Avlu duvarlarında yer alan cümle kapıları genellikle daha özenli işçiliğe sahip taş kemerli ve taş söveli, kullanılan yapının özelliğine göre tek ya da çift kanatlı ahşap giriş kapılarıdır. Bazı yapılarda dükkân olarak kullanılan hacimlerin de sokağa açılan bir kapısı bulunur.

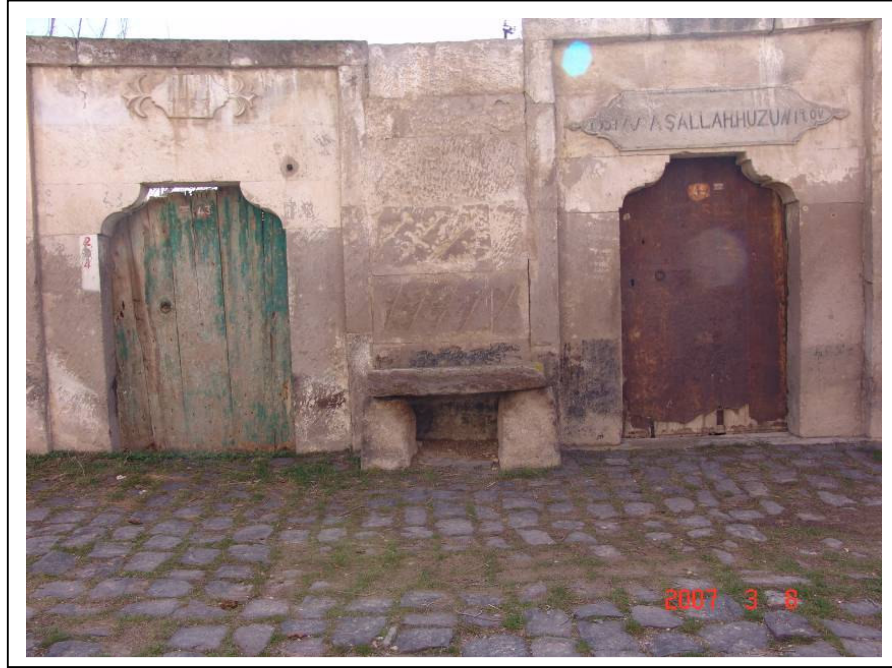
Yöre halkının *konacak* dediği nefes taşları avlularda ve taş döşeli düzensiz sokaklarda, cümle kapısının yanında sıklıkla rastlanan bir kent mimarisi elemanıdır. İşini bitirip hava serinlediğinde kapı önüne çıkan yöre halkının üzerine "*minder atıp*" oturduğu ve sosyalleştiği bazen misafir ağırladığı önemli bir sokak elemanıdır. Genellikle iki yüksek taş üzerinde uzanan yassı bir taştan oluşan konacaklar bazen sadece üzerine bir kişinin oturacağı tek taşlar halinde de yapılırlar. Konacakların giriş kapısı içinde veya alçak bir bahçe duvarı örgüsü içinde çözüldüğü de gözlemlenmiştir.

Resim 4.3 Envanter No:25 ve 26, Giriş kapıları ve konacak, 2007

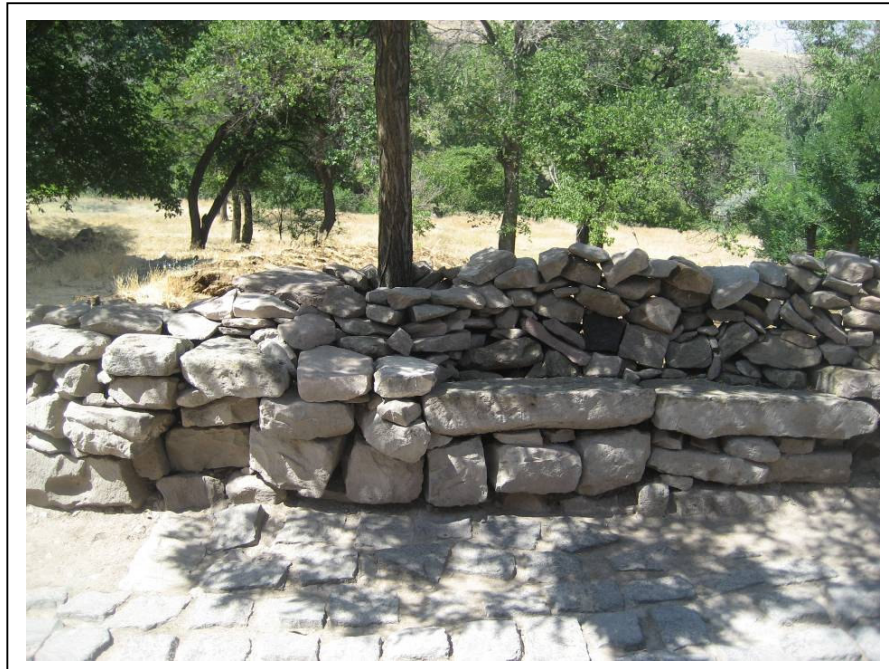
Resim 4.4 Bahçe duvarına yapılmış konacak, 2007

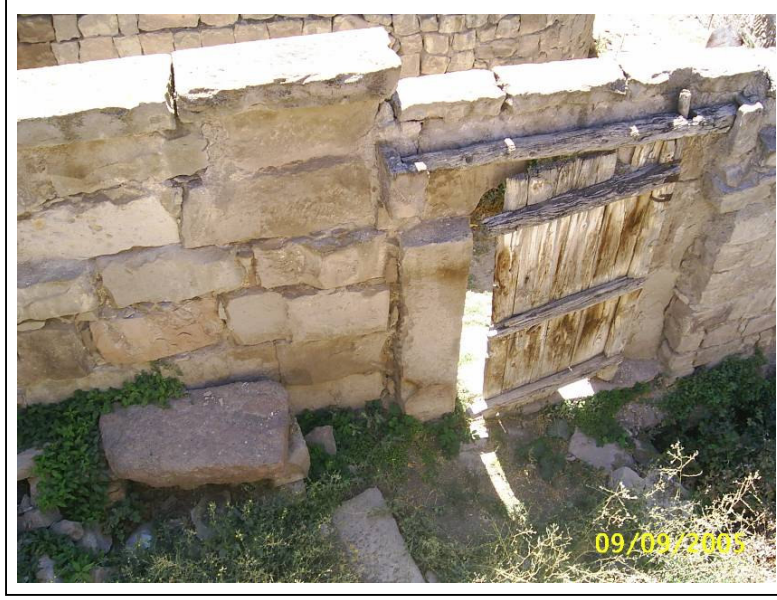
Resim 4.5 Envanter No:11, Kapı No:21, Konacak ve alt avlu kapısı, 2005

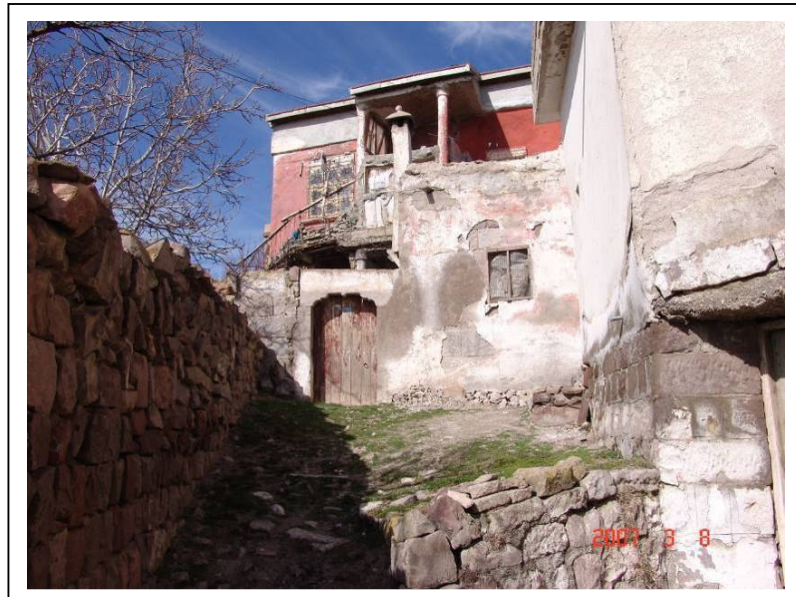
Resim 4.7 Envanter No:17, Kapı No:70 , Yeni malzemeler ile yapılmış ekler, 2007

Diğer yapılarda ise günümüz konfor koşullarına uyum sağlamak amacı ile daha kolay elde edilebilen briket, çimento, tuğla gibi malzemelerle ekler yapılmıştır. Sıva ve taş döşemeler kaplamalarında çimento kullanılmış, ahşap doğramalar plastik doğramalarla değiştirilmiş, geçmeli parmaklıklar yerini demir parmaklıklara bırakmıştır. Taş yapıların üzerine betonarme hatıllar atılarak kat, pencere, kapı boşlukları ilaveleri tespit edilmiştir. En yaygın olarak da bakımı zor olan düz damın briket ile yükseltılarak eğimli çatıya dönüştürülmesi ve yağmur oluklarının yapılması bu ekler için örnek gösterilebilir. Binalara betonarme malzeme ile eklenmiş odalar da mevcuttur. Bina yüzlerinde ve çatılara uydu antenleri ve güneş enerjisi panelleri eklenmiştir.

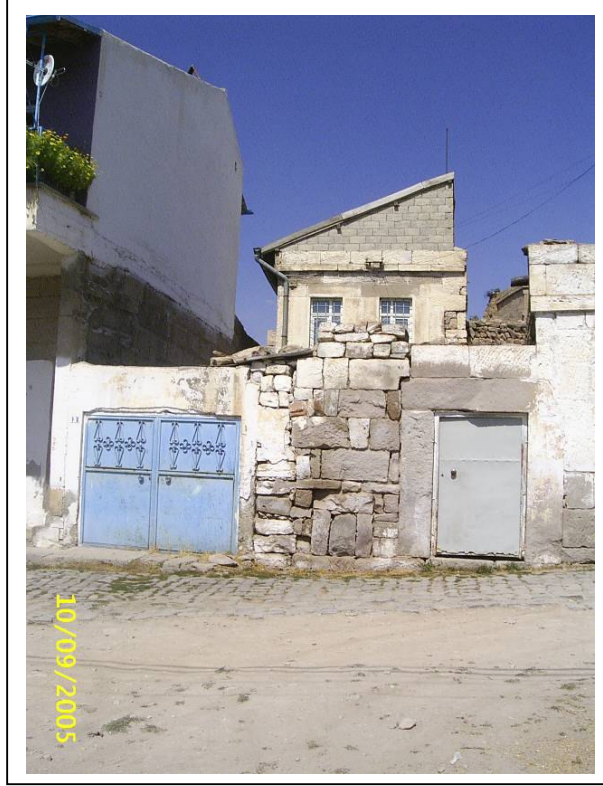
Resim 4.8 Envanter No:51, Kapı No:22, Yeni malzemeler ile yapılmış ekler, 2005

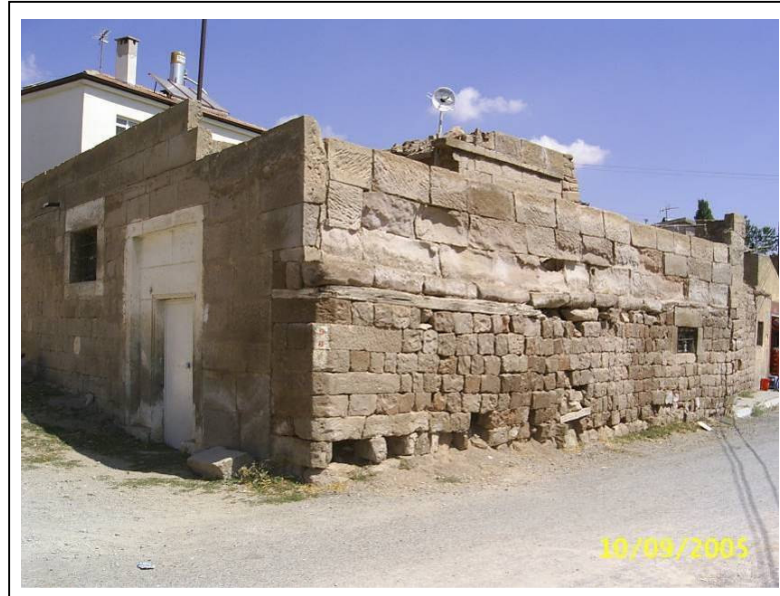
Resim 4.9 Envanter No:60, Kapı No:6, Oturulmadığı için harap olmuş yapı, 2005

Sokaktaki yapıların pek çoğu içinde oturan kimse kalmadığı için harap olmuş, bir kısmı ise tamamen yıkılmıştır. Oturulan yapıların bir kısmı yazlık kullanımda olduğu için yılın büyük bir bölümü kapalı kalmaktadır.

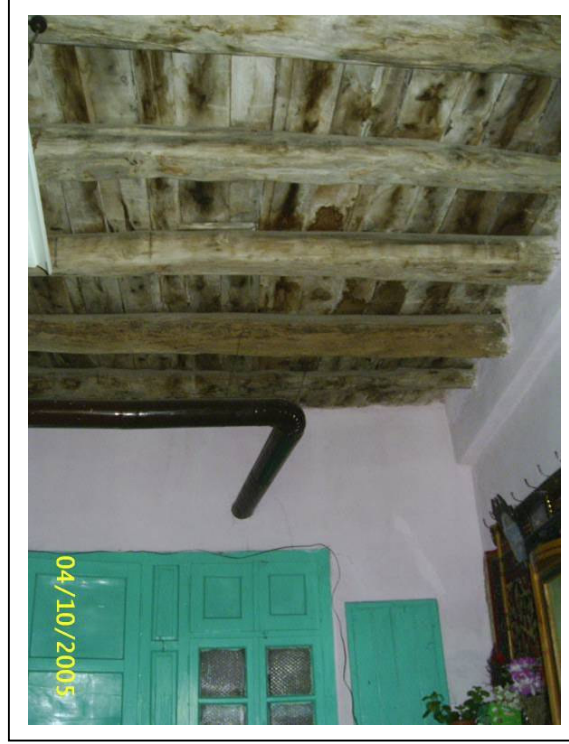
Resim 4.13 Envanter No:04, Kapı No:26, Başodadaki yüklük, kapaklı duvar nişi, tavan kirişlemesi; 2005

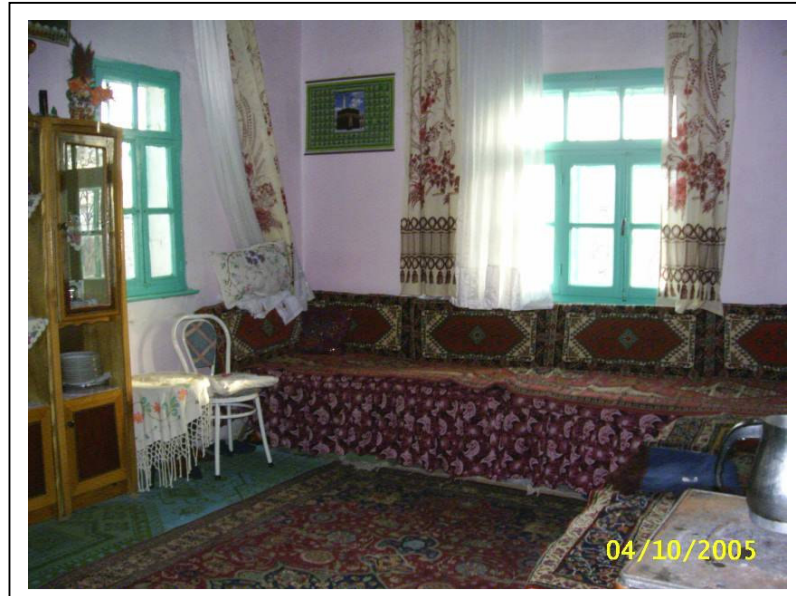
Resim 4.14 Envanter No:04, Kapı No:26, Başoda'da ahşap sedir, 2005

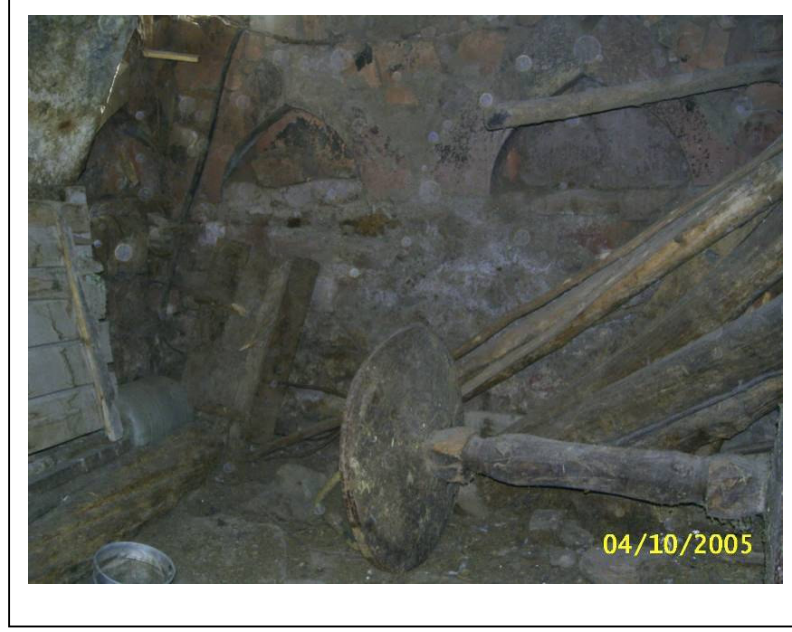
Resim 4.15 Envanter No:04, Kapı No:26, Kemerlideki duvar nişleri, 2005

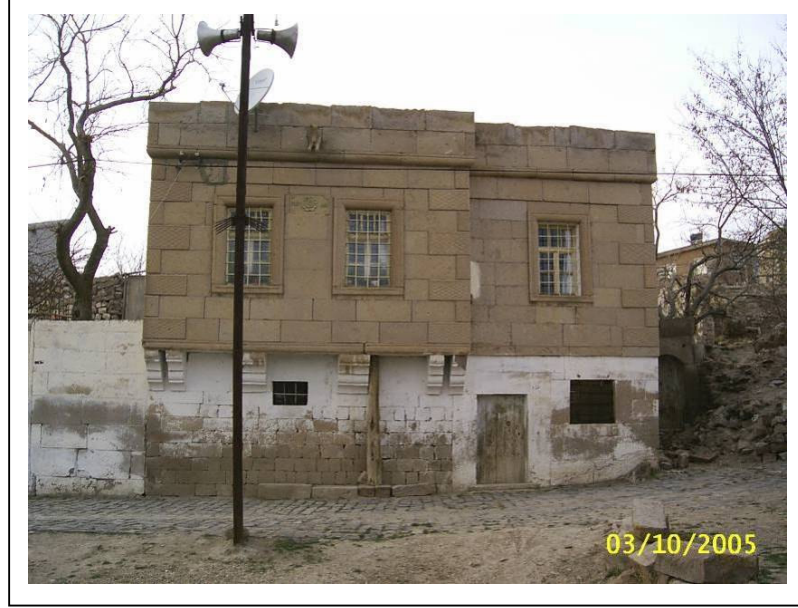
Resim 4.19 Envanter No:09, Kapı No:48, Mimar Sinan Caddesi cephesi, 2005

Cephe düzeni oldukça özenli bir işçiliğe sahip yapıda taş konsollar, taş silmeler, pencereler, köşe taşlarının işlenişi ve at gövdesi şeklindeki çörtten dikkat çeker. Simetrik yerleştirilmiş cumba pencerelerinin arasındaki kabartma çiçek motifinin iki yanında METE ve 944 yazıları

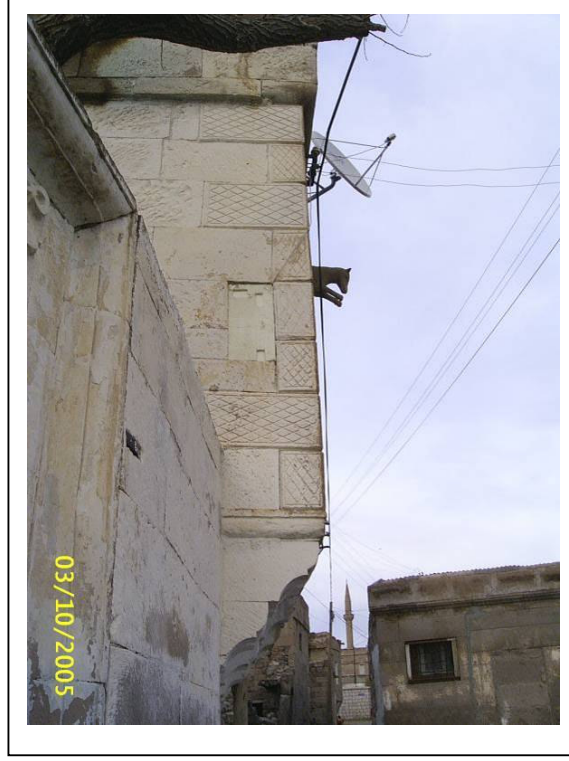
Resim 4.21 Envanter No:09, Kapı No:48, Cumba, taş konsollar ve çörtlen, 2005

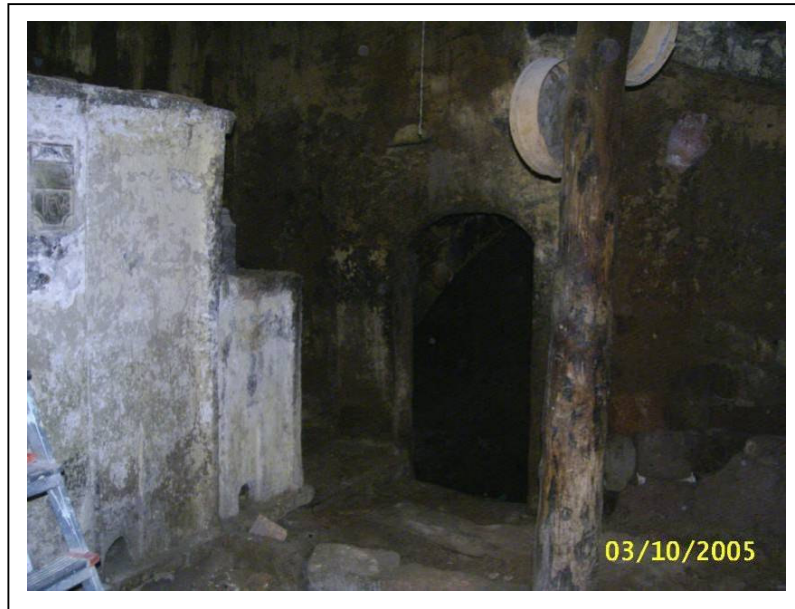
Resim 4.24 Envanter No:09, Kapı No:48, Tahıl ambarları ve kemerli oda girişi, 2005

Giriş kapısı kat sahanlığının altında bulunan diğer oda ambardır. Avlu zemininden 1 basamak kot farkı ile inilir. Ambarda bir duvar nişi ve taş tahıl ambarları yer alır. Tavan yüksekliği 3.05 m. olan odada sehim veren üst örtüyü taşımak için 22 cm çapında ahşap bir dikme yerleştirilmiştir. Ambarın avluya bakan penceresi 53/49 cm. boyutlarında demir parmaklıklılı ve doğramasızdır. Ambardan bir odaya daha geçiş vardır. Zemini çökmüş ve içine atık su akan kemerli odaya girilememiştir.

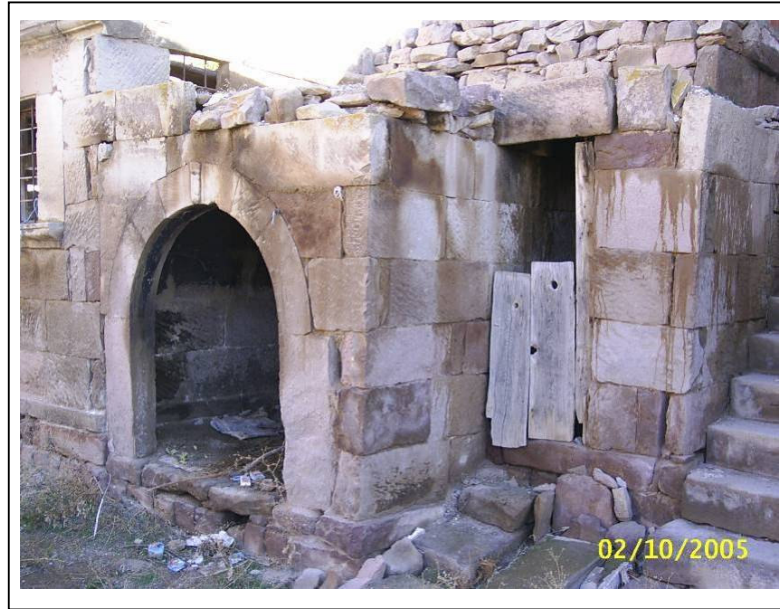
Resim 4.27 Envanter No:10, Kapı No:58, Tandır sekisi ve helâ, 2005

Avluda bulunan tandır sekisi, helâ ve diđer iki oda tek katlıdır. Üst kata çıkan merdivenin yanında helâ ve tandır sekisi yer alır. Tandır sekisi, içinde 40 cm. çapında bir tandır bulunan, girişi taş kemerli bir odadır. Girişi güney yönündedir.

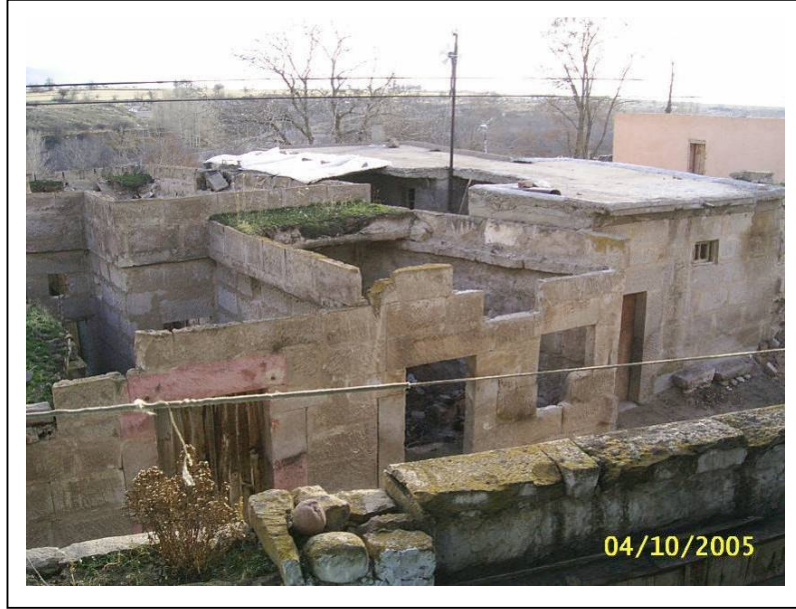
Resim 4.31 Envanter No:11, Kapı No:21, Harap olmuş zemin kat, 2005

Yapı kullanılmadığı için toprak damların büyük bir kısmı çökmüş, kapı ve pencere doğramaları yok olmuş ve ev harabeye dönmüştür.

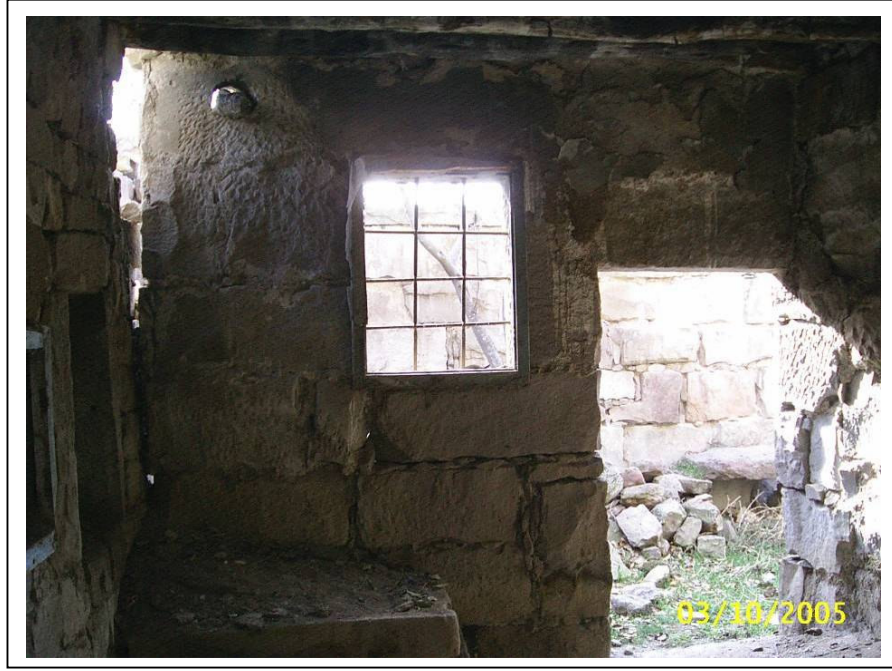
Resim 4.36 Envanter No:11, Kapı No:21, Alt kat odada bulunan duvar nişleri ve çağ taşı, harap olmuş duvarlar, 2005

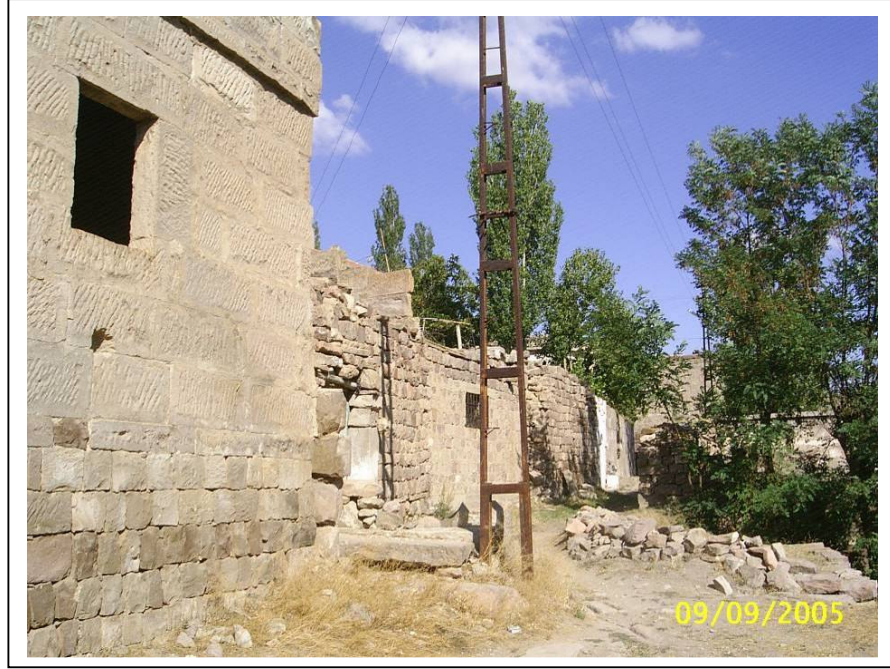
Resim 4.42 Envanter No:13, Kapı No:78, Muhtemel avlu duvarı yıkıntıları, 2005

Mevcut yapıda helâ veya banyo görevi görebilecek bir bölüm tespit edilememiştir. Avlu duvarının yıkılmış olması neticesi avlu içinde kalan bu mekânlarında yıkılmış olması düşünölmektedir.

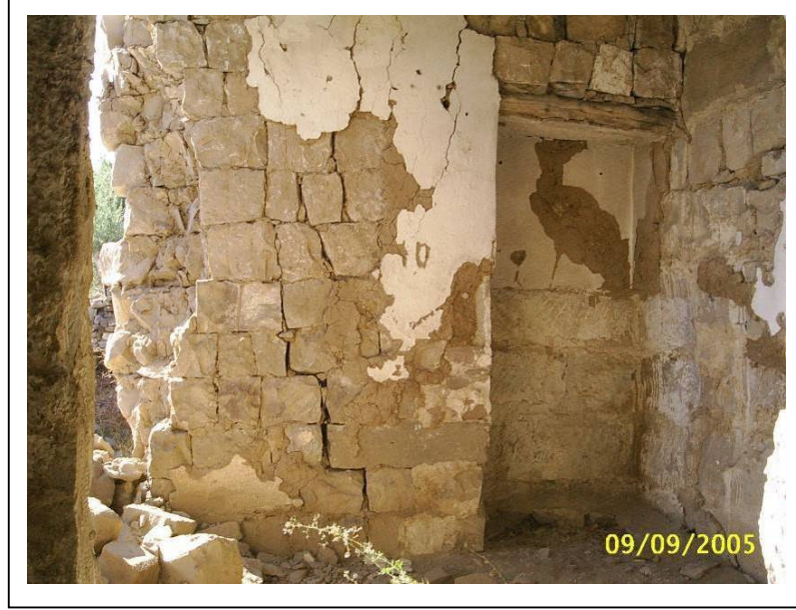
Resim 4.43 Envanter No:13, Kapı No:78, Yıkılmış oda duvarı ve yüklük, 2005

Giriş kapısının sađında yer alan oda hasar görmüş, tavanı çökmüş, yan duvarı ve pencere hizasına kadar ön duvarı yıkılmıştır. Odanın yıkılan duvarında yüklük olarak kullanılmış bir duvar nişı bulunmaktadır.

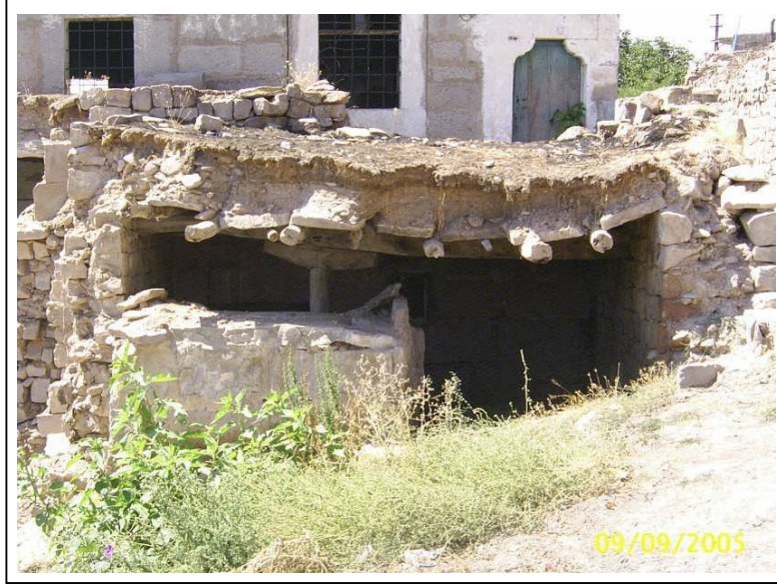
Resim 4.47 Envanter No: 12, Yıkılmış yapıdan toprak dam örtüsü ve duvar detayı, 2005

Üst örtü toprak damdır. Belli bir yüksekliğe kadar örülen duvar yatay olarak yerleştirilmiş *yassılık taşı* ile sonlanır. Terazisinde yerleştirilen *yassılık taşının* üzerinde ise parapet görevi görecektir diğer bir taş yerleştirilir. *Yonu taşı* duvarlarda 18x25x 50–100 cm. ebadındaki *yassılık taşı*, iç ve dış mekânlara taşkın olarak yapılır. *Yapı taşından* yapılmış duvarlarda ise 50–55 cm. genişliğinde *yassılık taşları* kullanılır Parapet taşı ise yaklaşık olarak 15x80x50–120 cm. ebadındadır. Parapet örülürken odanın kısa yönünde, yaklaşık 40 cm. aralıkla ahşap kirişlerin yerleştirilir. *Yassılık taşının* taşkın yapılmasının sebebi de kirişlerin oturacağı dişleri oluşturmaktır. Kaba işlenmiş bu kirişler genellikle ardıç bazen de meşe ağacından yapılmış, çapları 10–25 cm. arasında değişen yapı elemanlarıdır Bu kirişler, yan yana gelen ağaçların kök ve gövde kısımları birbirine ters olacak şekilde yerleştirilir. Geniş açıklıkların geçildiği yerlerde kısa kenara paralel, yaklaşık 30 cm. çapında ahşap kirişler kullanılmıştır. 30 cm.

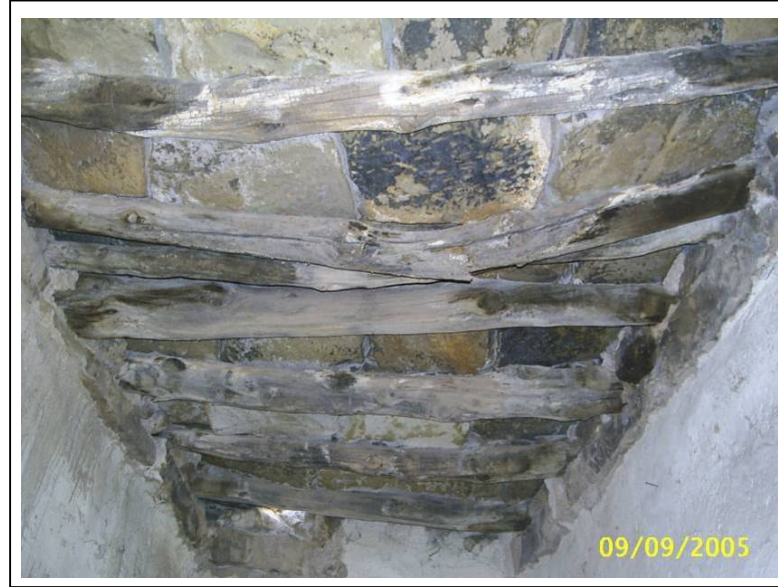
Resim 4.48 Envanter No:13, Kapı No:78, ahşap kirişler, sal ve yassılık taşları, 2005

Ahşap kirişlerin üzerine, kirişlerin aksi yönünde 5–10 cm. kalınlığında uzun ince sal taşları veya 3–5 cm kalınlığında ahşap kalaslar yerleştirilir. Sal taşı ile yapılan damlarda, boşluksuz olarak yerleştirilen üst örtünün üzerine üzerinde yaklaşık 5 cm. kalınlığında *pişirik* tabakası serilir. Ahşap kaplanan damlarda ise kalasların üzerine önce 5–10 cm kalınlığında *helik* döşenir. *Helik* tabakasının üzerine ise ahşabın toprakla temas ederek çürümesini önlemek ve
