**AĞIRNAS KENTSEL SİT ALANI
VE MİMAR SİNAN CADDESİ
ÜZERİNE BİR ARAŞTIRMA**

YÜKSEK LİSANS TEZİ

İSTANBUL, 2007

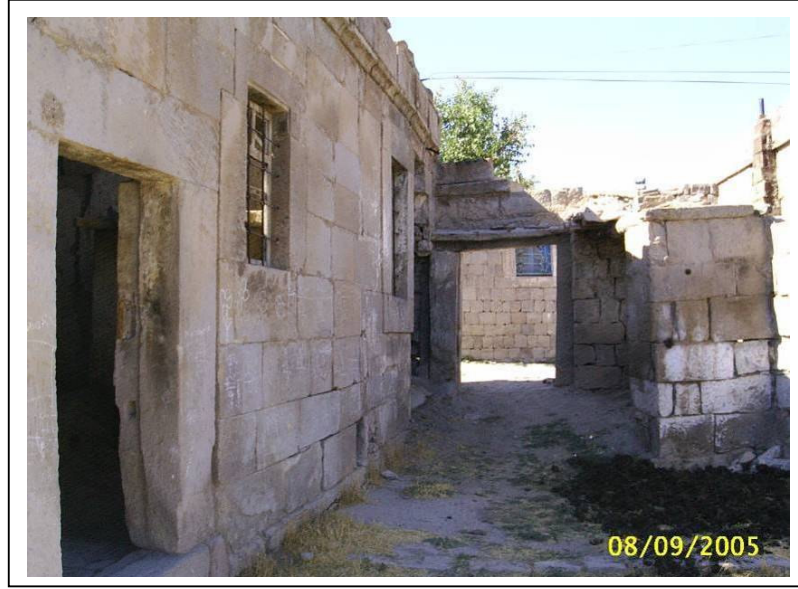
Resim 4.49 Envanter No:08, Kapı No:33, Avlu ve avluya açılan hacimler, 2005

Genellikle iki kattan oluşan yapılarda üst kat yaşama birimleri, alt katlar ise depo ve servis birimlerine ayrılmıştır. Sal taşları ile kaplanmış avlularda çiçek veya sebze yetiştirecek bir toprak zemin bulunur. Taş kaplı kısımdan sokağa doğru eğimli yapılmış bir su gideri vardır.

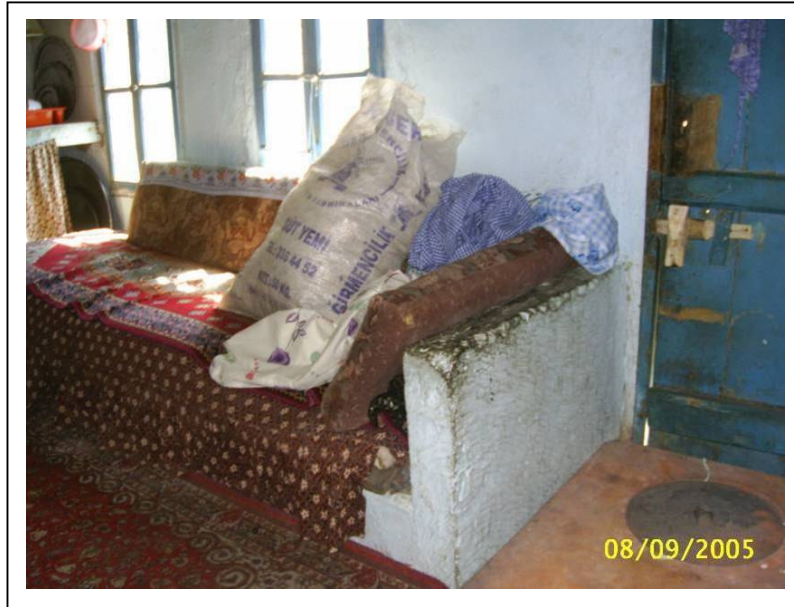
Resim 4.50 Envanter No:03, 3. Sokak, Kapı No:5, Mutfaktaki taş sedir, 2005

Tandır evi denilen kısım yapının mutfak olarak kullanılan kısmıdır. Burada, odanın zeminine kazılmış 50–60 cm. çapında ve 60–80 cm derinliğinde bir tandır bulunur. Tandırın bir hava çıkış bacası ve bazen üzerini kapatmakta kullanılan ve *duvak* taşı denilen bir taş bulunur. Mutfak kısmında zemin kotundan 40–50 cm. yükseklikte bir taş sedir de bulunabilir. Tandır evleri, kışları yaşama birimi olarak da kullanılmakta, *iskembi* adı verilen bir düzen ile ısınma sağlanmaktadır. Bazı yapılarda ise sadece üzeri kapalı pişirme hacmi olan mekâna tandır ismi verilir. Tandır evi yapının alt katında bulunur. *Kemerli* denilen kiler ve ambar kısımlarına buradan geçilir.

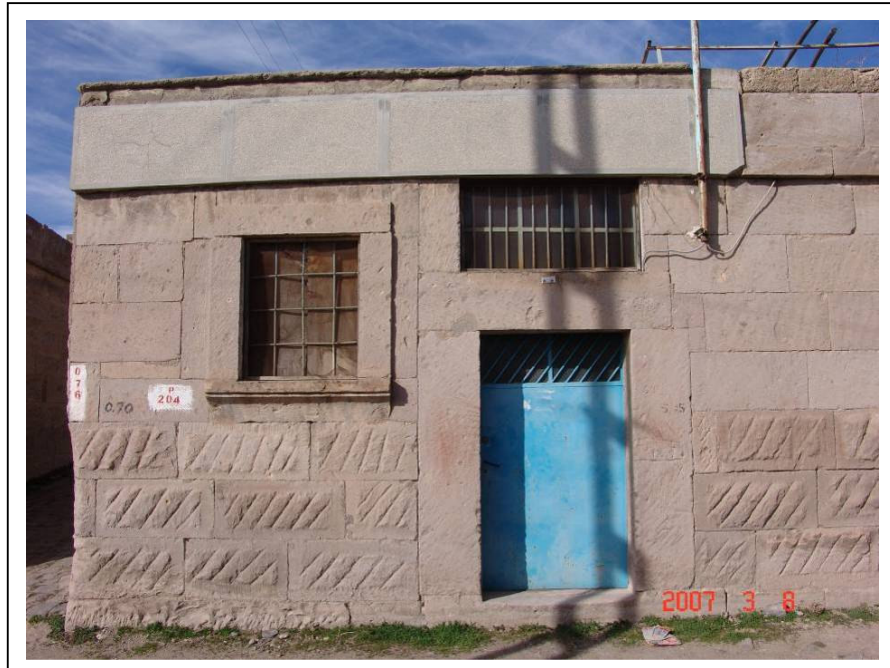
Yonu taşı ile yapılmış, yaşama birimleri bulunan üst katlar, alt katlara göre daha özenli işlenmiştir. Pencere kenarlarında, sövelerinde ve denizliklerinde işlemler görülür. Yapıların köşe taşları kabartma ve oyma baklava dilimli, çerçevesi, pahlı, çapraz çizgili motiflerle süslenmiştir ve cephe hattından taşkın olarak yapılmıştır. Yapı taşı işlenirken oluşan tarak izlerinin de süsleme elemanı olarak kullanımı tespit edilmiştir. Zemin katlarında da yapı taşı kullanılan yapılarda farklı derinlik ve yönlerde tarak izlerine sahip taşlar bir arada kullanılarak çeşitli kompozisyonlar oluşturulmuştur.

Resim 4.56 Envanter No:53, Kapı No:18/1, Cephe düzeni, çalköşe, tarak izlerinin süsleme olarak kullanımı, 2007

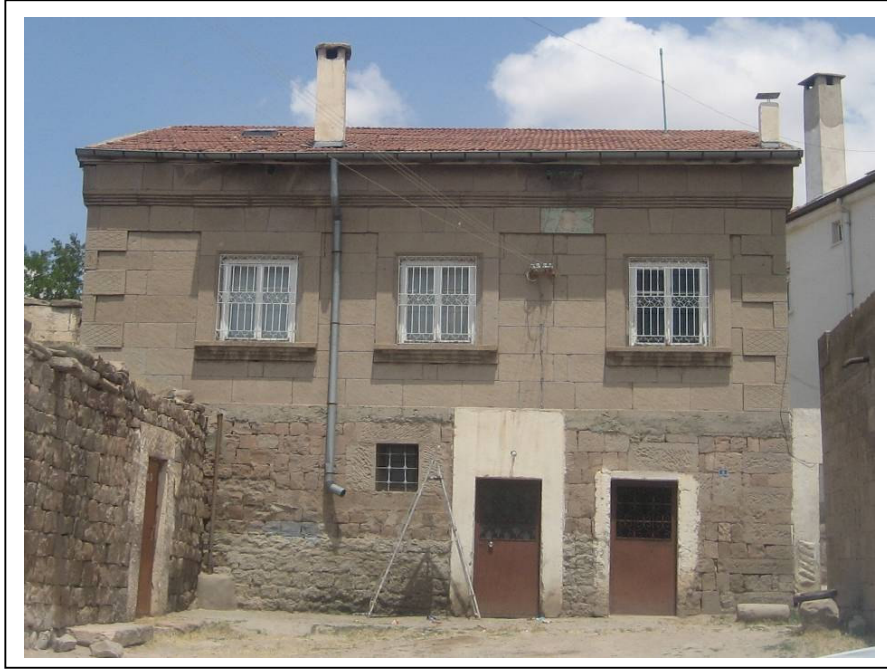
Resim 4.57Envanter No:59, Kapı No:08, Köşe taşları, kat silmesi, cephe düzeni, 2007

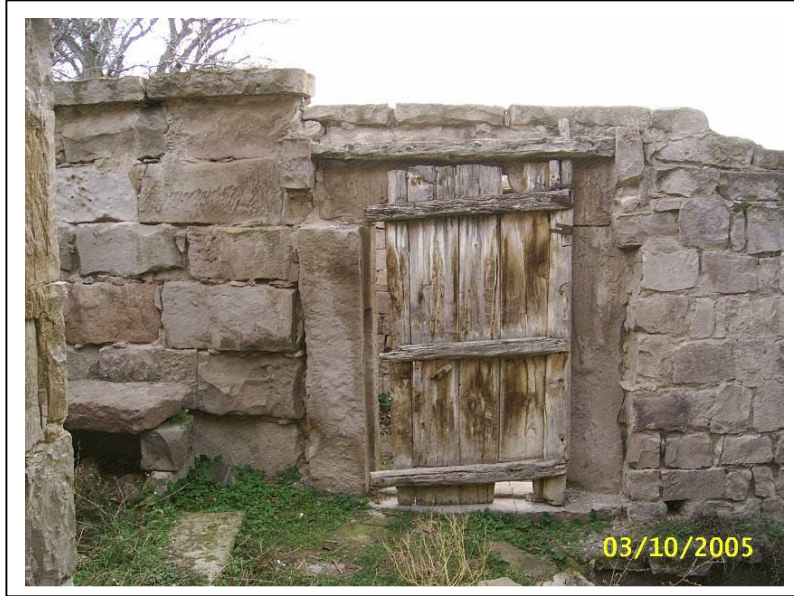
Resim 4.58 Envanter No:11, Kapı No:21, Alt avlu kapısı, 2005

Ahşap kanatlar taş kapının avluya bakan yüzünde taş sövelere demir bağlantılar ile tutturulan ahşap gergiye oturur. Kanadın dönebilmesi için gerekli olan mil, bu ahşap gergi üzerindedir. Ahşap gergiler, çapı yaklaşık 10 cm. olan işlenmemiş ardıçlardır. Ahşap gerginin zayıfladığı durumlarda kapının iki yanında birer dikme ile desteklendiği tespit edilmiştir. Bazı yapılarda ise mil doğrudan taş duvara yerleştirilerek ahşap gergi kullanılmamıştır. Kanatların içerden kilitlemesi taş söveye ve ahşap gergiye açılan oyuklara sürgü parçaları yerleştirilmesi ile sağlanır. Kanatlar 4-5 cm kalınlığında kalasların yan yana yerleştirilip altta, ortada ve yukarıda başka bir kalasa demir çiviler ile çakılması ile imal edilir.

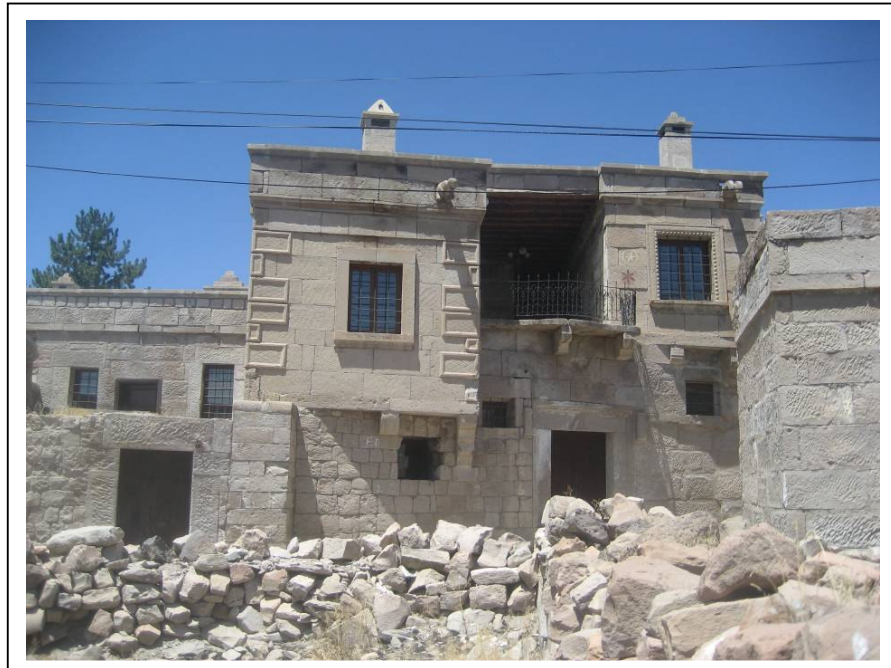
Pencereler genellikle cephenin ortasında bir veya iki tane olarak yerleşmişlerdir. Cumbalı yapılarda cumbaların yan cephelerinde sokağa bakan, alçak parapetli 1/2 oranında küçük pencereler yer alır. Avludan iç sofaya girilen kapıların üzerinde küçük ışık pencereleri yer alır. Avluya bakan diğer odaların pencere parapetleri yaşama birimlerinin pencere parapetlerinden daha yüksektir. Yaşama birimlerinde pencere parapetleri ahşap veya taş sedirlere sırt dayanıldığında rahatsız etmeyecek yükseklikte yapılmıştır (70–90 cm.).

Resim 4.64 Envanter No:06 Kapı No:32–32/1, Cephede pencere düzeni, 2007

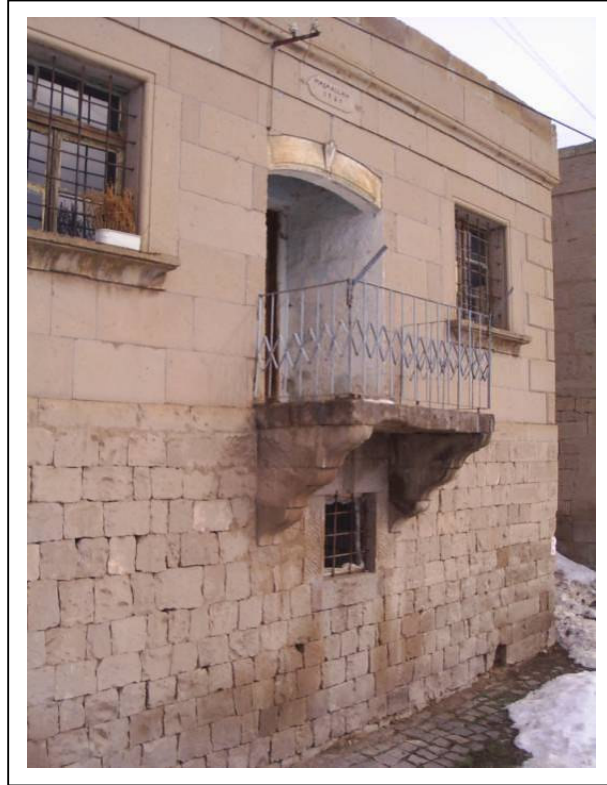
Resim 4.70 Envanter No:10, Kapı No:58, Balkon çıkması ve taş konsol, 2004

Simetrik cephe düzenine sahip yapıda balkon çıkması tam ortada yer alır. Zemin katın tek

penceresi balkon çıkmasını taşıyan taş konsolların arasında yer alır. Balkonun üzerindeki basık taş kemer piramidal süslemelidir. Üzerinde bitkisel motifli süslemesi vardır. Yassılık taşı hizasında yer alan kitabede MAŞAALLAH yazısı ve 1961 tarihi yer alır. Yarım daire kemerli taş girişin üzerinde besmele, ERRIZGIALALLAH yazıları ve 1961 tarihi yer alır. Giriş kapısının taş kabartma kısımları sarı ve yeşil renklerde boyanmıştır.

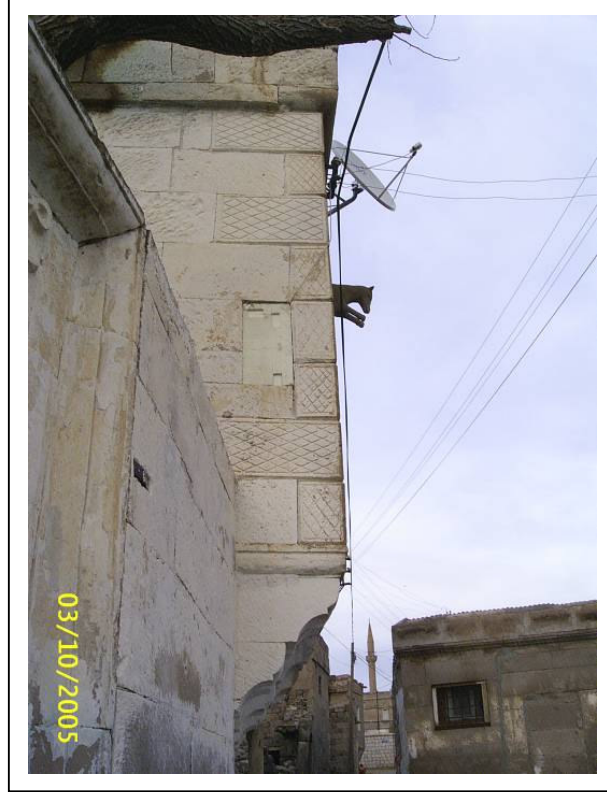
Resim 4.71 Envanter No:09, Kapı No:48, Taş konsol, 2005

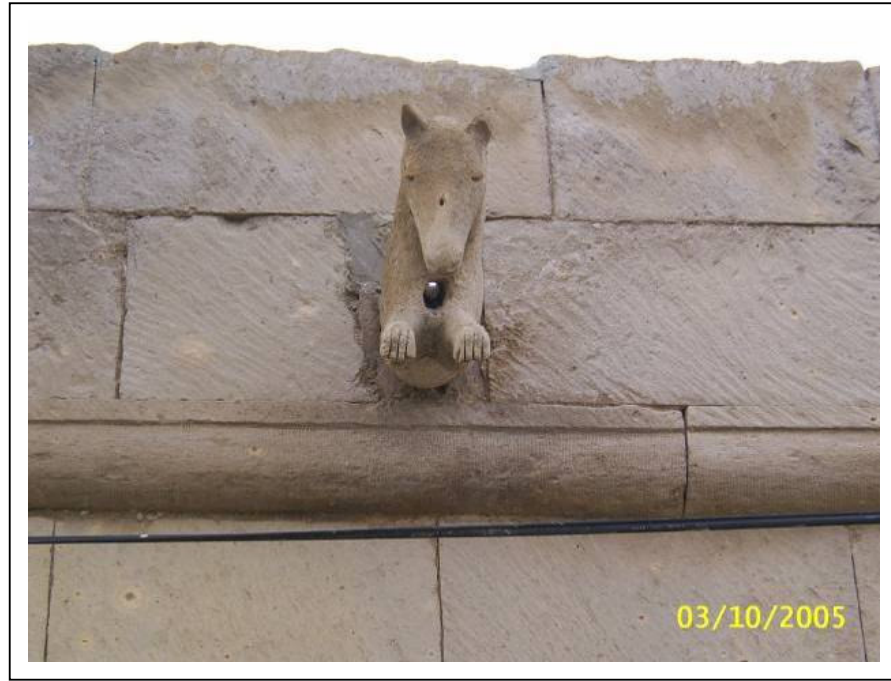
Resim 4.73 Envanter No:09, Kapı No:48, Hayvan biçimli çörten, 2005

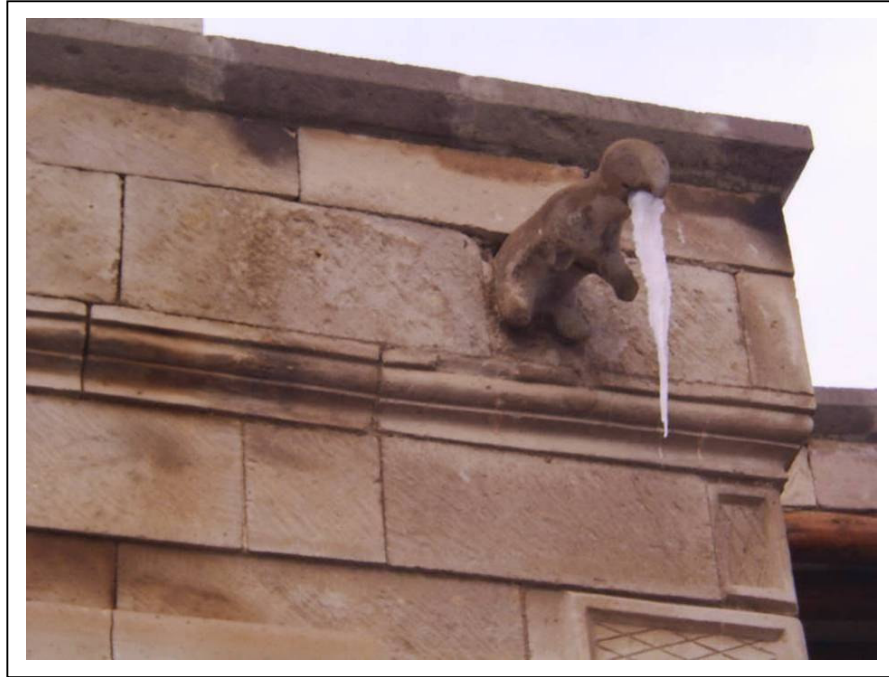
Resim 4.75 Envanter No:06, Kapı No:32, Hayvan biçimli çörten, 2004
