**YILDIZ TEKNİK ÜNİVERSİTESİ
FEN BİLİMLERİ ENSTİTÜSÜ**

**BİLECİK - OSMANELİ ANITSAL YAPILARININ
ANALİTİK AÇIDAN DEĞERLENDİRİLMESİ**

YÜKSEK LİSANS TEZİ

İSTANBUL, 2007

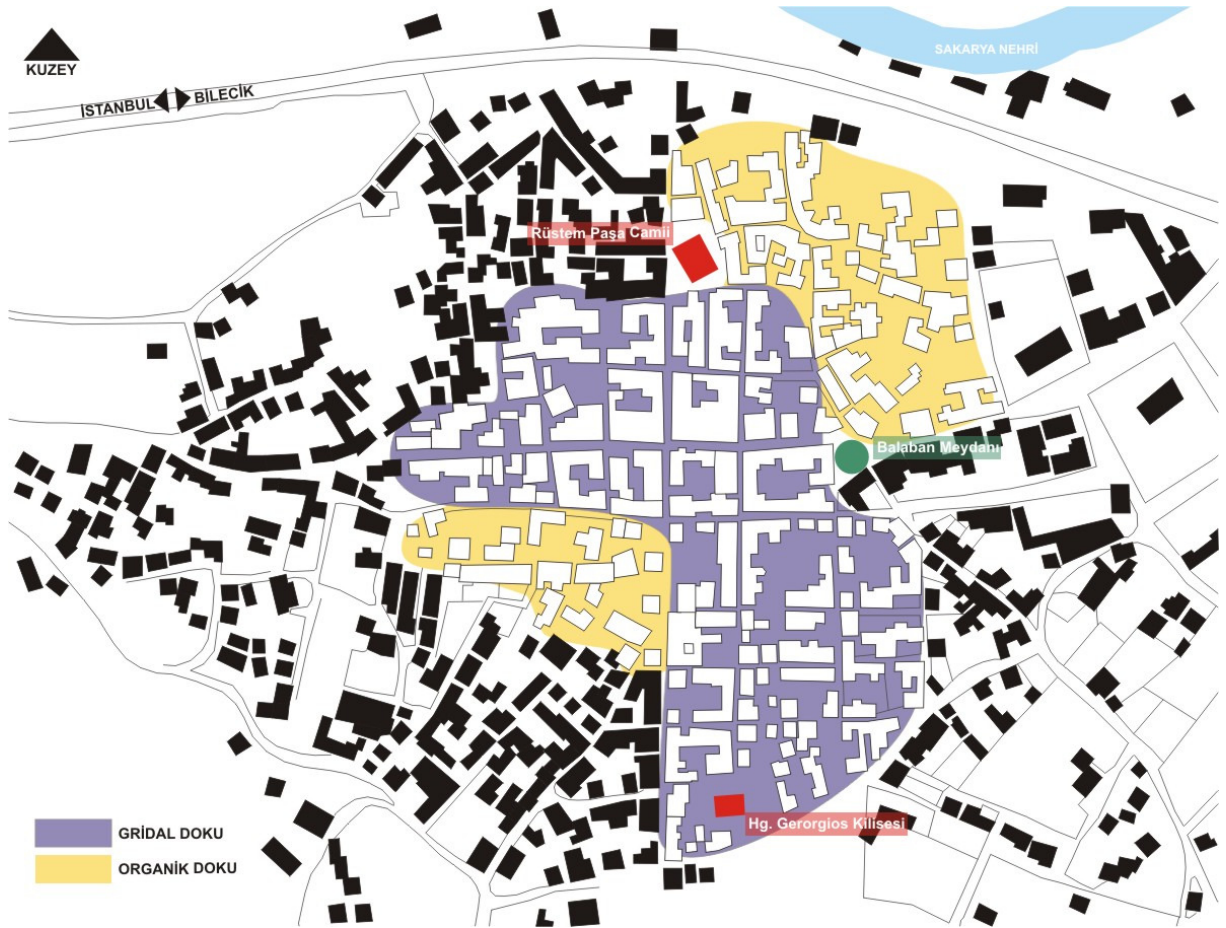
Şekil 2.1 Yerleşimin organik ve gridal dokusu

Osmaneli'nin yerleşim planına bakıldığında gridal planın ağırlıkta olduğu görülmektedir. 1874 yılındaki büyük yangından sonra kasabaya gelen, yazılı kaynaklarda*** 'Macar mühendis' diye bahsedilen mühendis tarafından kasabanın yeni imar plan yapılmıştır. Bu plan yerleşimin yangından önceki organik dokusunun aksine gridal olarak planlanmıştır. Bu nedenle bugün bile yangından sonraki yerleşim ve yangından kurtulan az sayıda yerleşim bölgesi bu plan nedeniyle ayırt edilebilmektedir (Çiçek Ünal,2007:6) (Şekil 2.1).

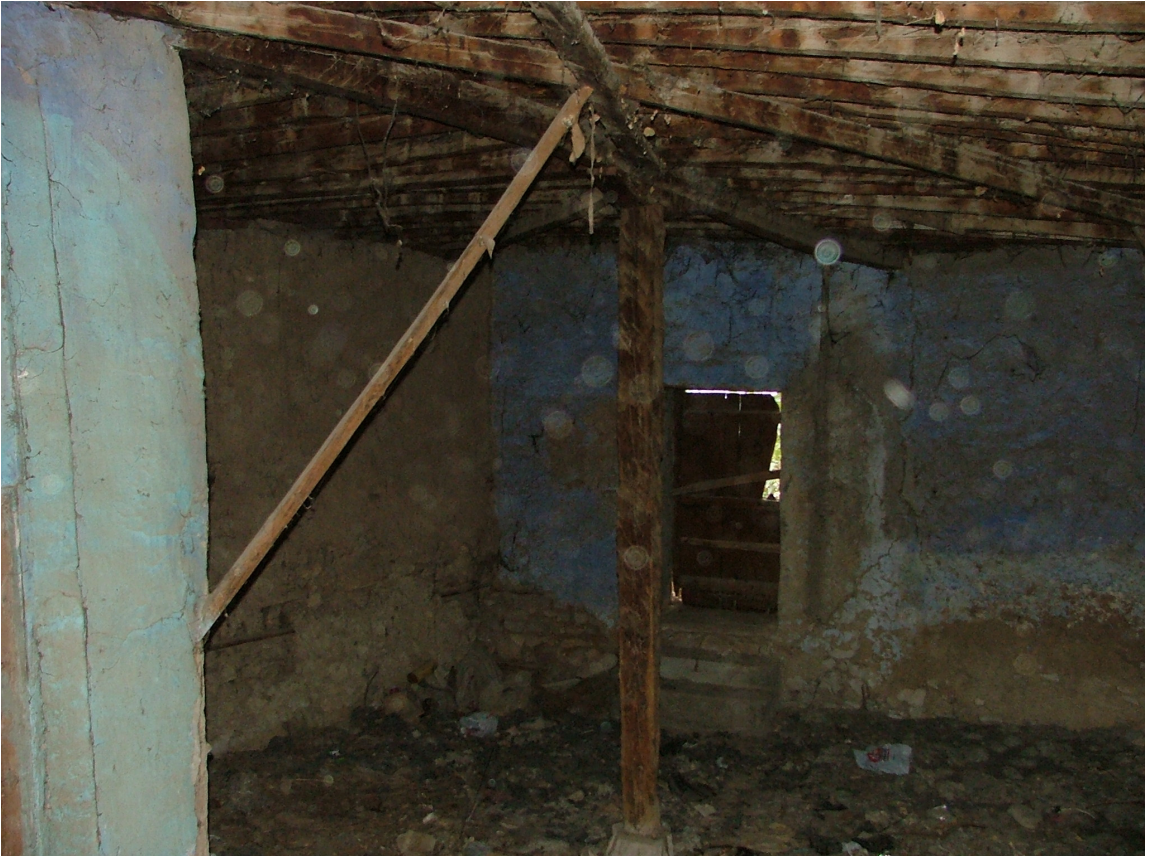
Resim 2.4 Ahşap döşemelerde kullanılan çapraz kirişlemeler

Osmaneli evlerinin döşemeleri ahşap kirişlidir. Bazı evlerde döşemeler çift tabanlı olacak şekilde yapılmıştır (Resim 2.3). Çoğu yapıda bu kirişler tavan kaplamalarıyla gizlenmemiştir. Döşeme kirişlerine ek olarak yapıya etkiyen yatay yükleri karşılamak için çapraz kirişleme uygulamalarına rastlanmaktadır (Resim 2.4). Yapıların yatak odalarında tavan kaplamaları kullanılmış; sofa, sayvanaltı ve böceklik kısımlarında ise tavanlar çıplak bırakılmıştır. Yapıların en üst katı olan böceklik bölümünde de çatı elemanları tamamen açıkta bulunmaktadır (Resim 2.5).

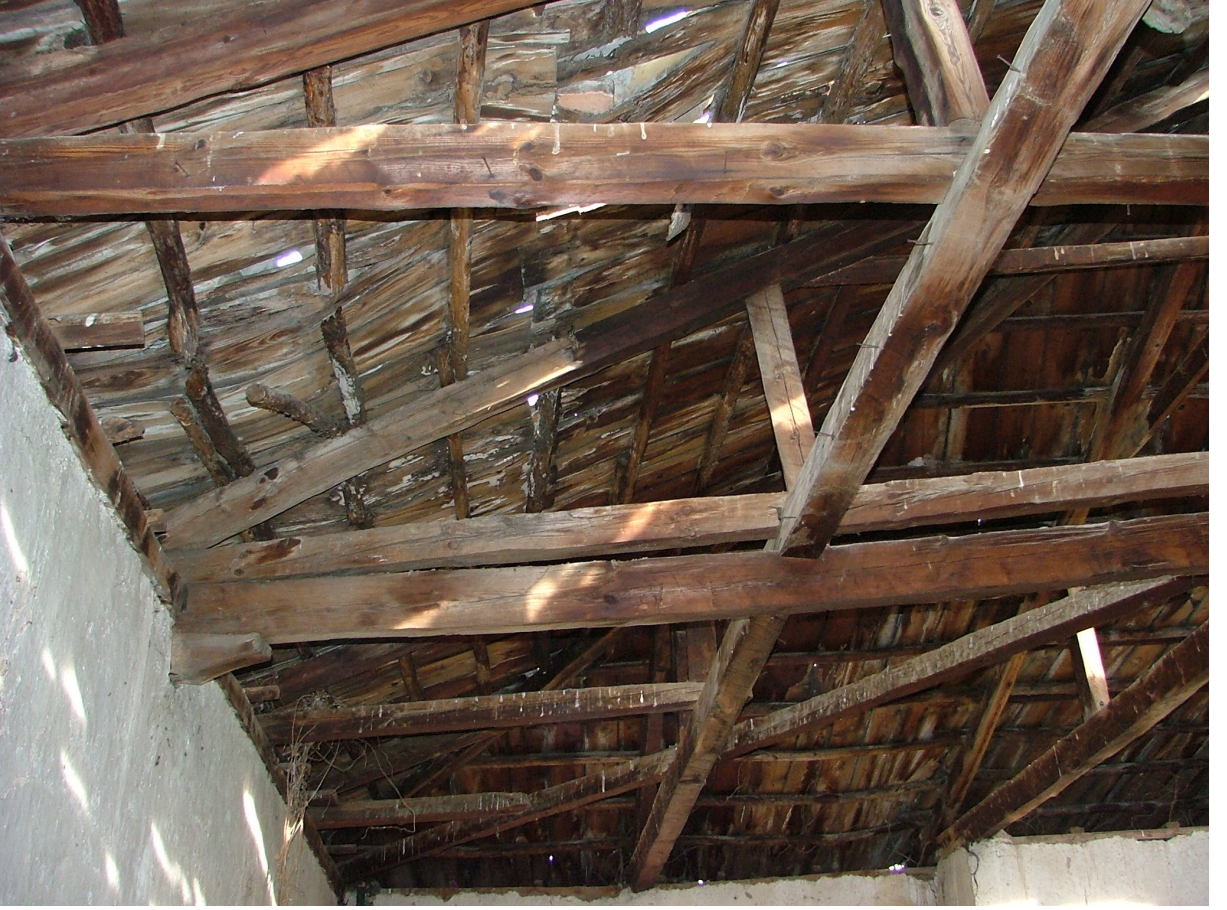
Resim 3.4 Cebecioğlu Konağı çatı konstrüksiyonu

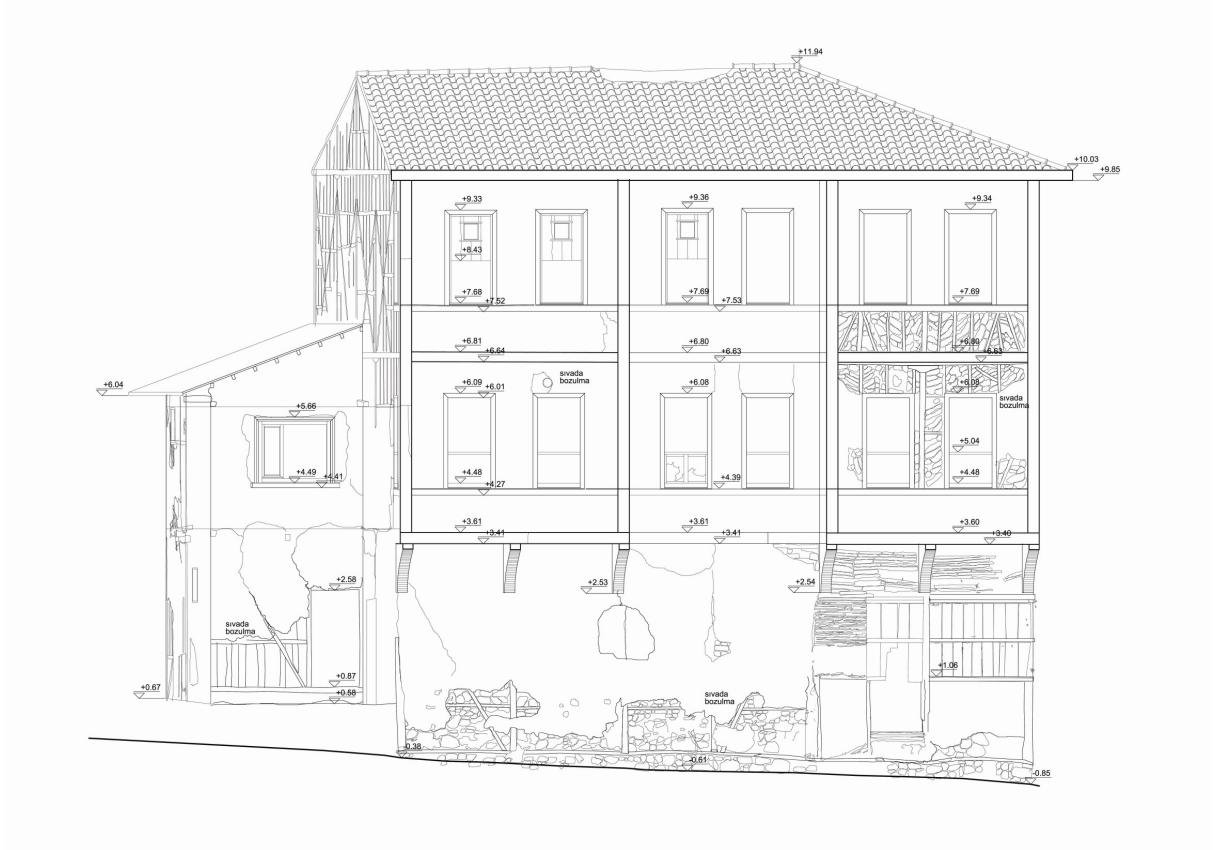
Şekil 3.6 Cebecioğlu Konağı doğu cephesi (Rölöve)

Cebecioğlu Konağı'nda geleneksel Türk evi cephe oranları izlenebilmektedir. Zemin kattan itibaren yapının her iki kolunda bulunan çıkmalar cephe özelliği açısından simetriktir. Bu çıkmalar ahşap köşe pervazlarıyla vurgulanmış ve orta mekanda bulunan cepheden ayrılmıştır.

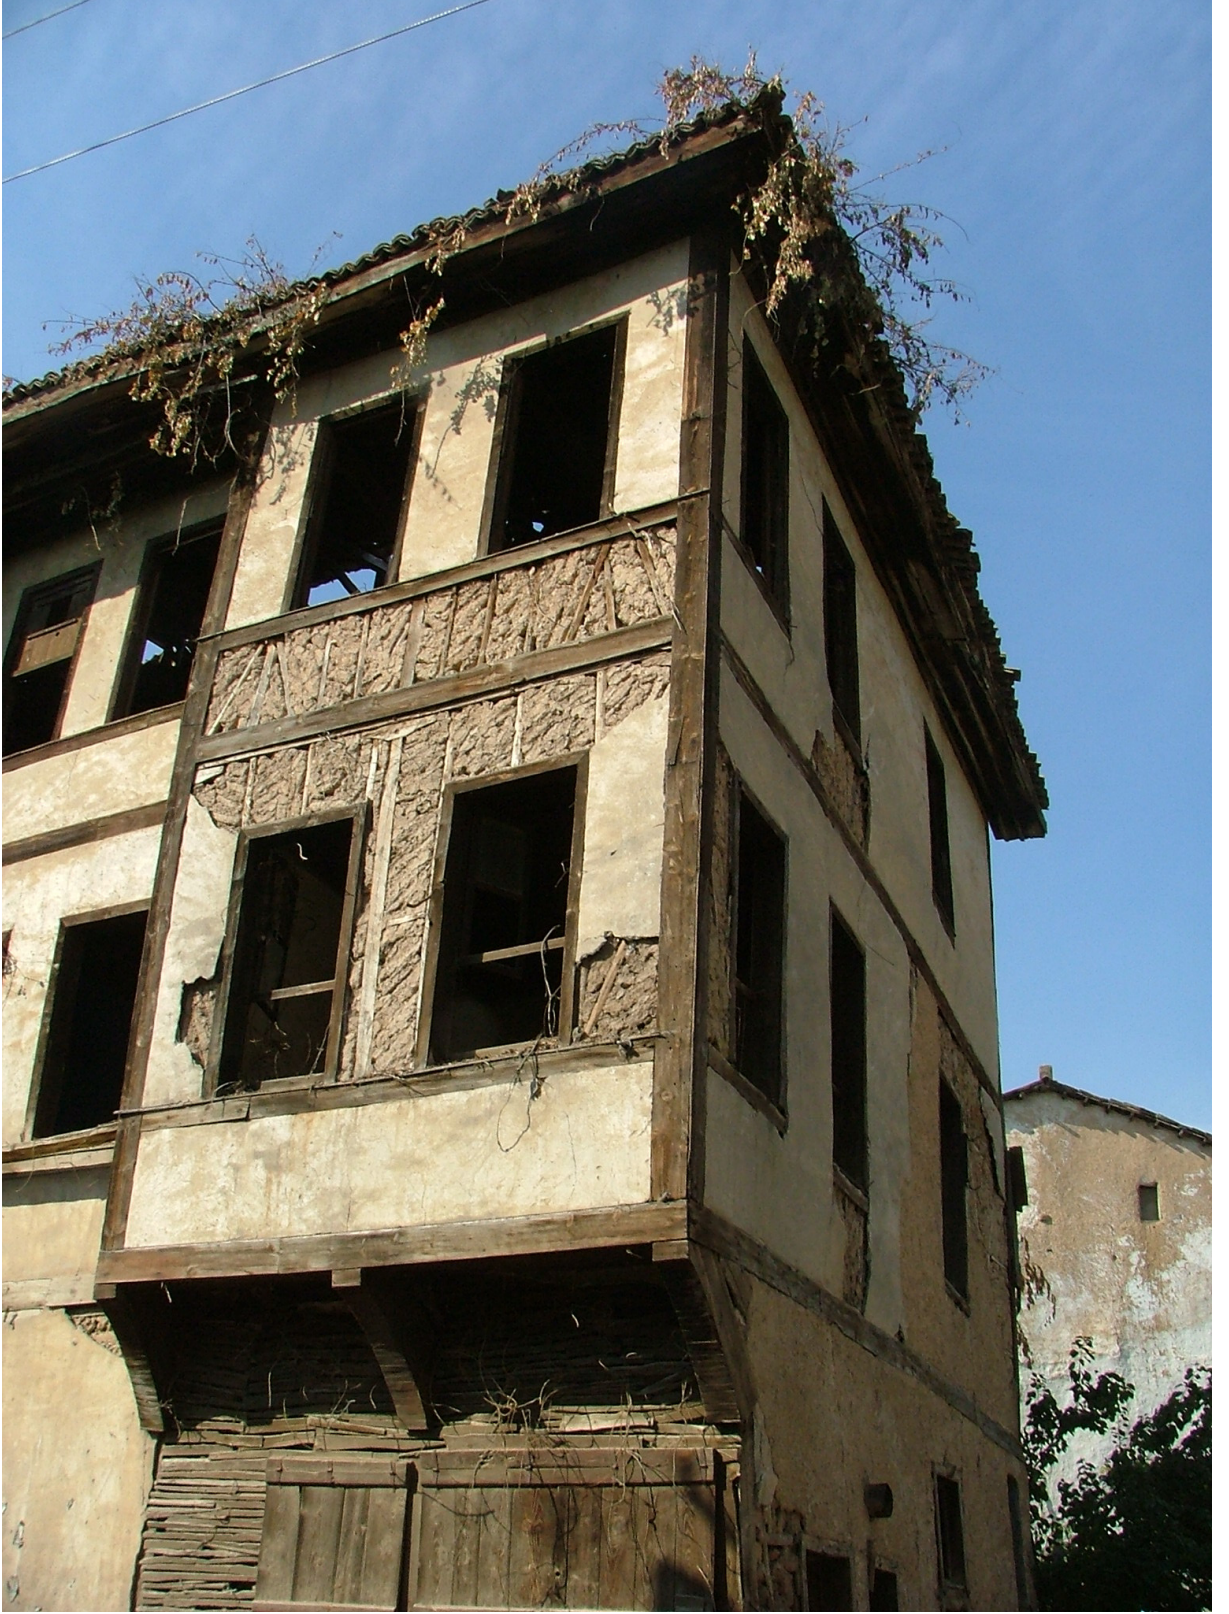
Resim 3.5 Cebecioğlu Konağı doğu cephesindeki sıva bozulmaları

Yapının tüm cephelerinde olduğu gibi doğu cephesi de kırıktı sıva ile sıvanmıştır. Fakat zaman içerisinde gerçekleşen doğal olaylar ve diğer tahribatlar nedeniyle bu sıvalarda yer yer bozulmalar görülebilmektedir (Resim 3.5). Yapının tüm pencere doğramları büyük ölçüde tahrip olmuştur. Böceklik mekanı olan son katta pencerelerde kepenk kullanımı göze çarpmaktadır. Bu katta bu kepenkler dışında fazladan bir doğrama izine rastlanamamıştır. İpekböcekçiliği yapılan bu katlarda kepenk kullanımı mekanın sürekli doğal yoldan havalanmasına olanak tanır. Bu kepenklerin bir bölümü orijinal özelliklerini korumuştur (Resim 3.6).

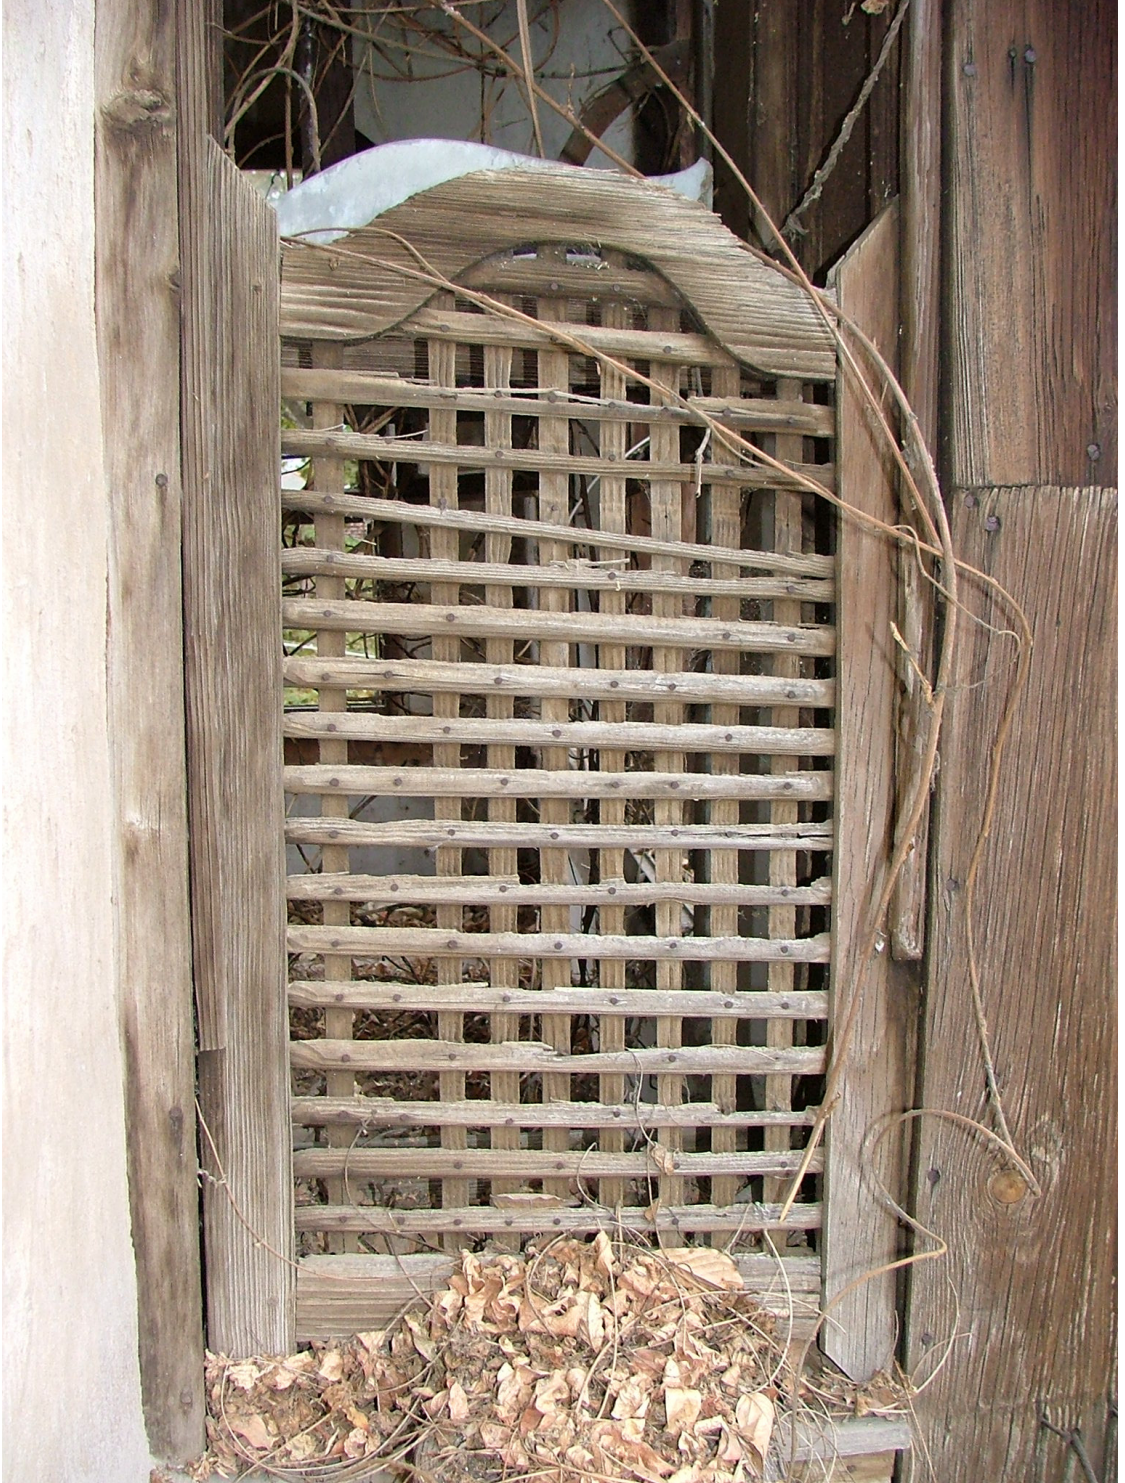
Resim 3.8 Yapı cephesinde tek kalmış ahşap kafes

Birinci kat pencerelerinde kullanılan ahşap kafeslerin bir tanesi hariç tümü yok olmuştur (Resim 3.8). Yapının batı ve güney cephesi sağırdır. Güney cephesinde sonradan açılmış olduğu anlaşılan bir kapı boşluğu bulunmaktadır.

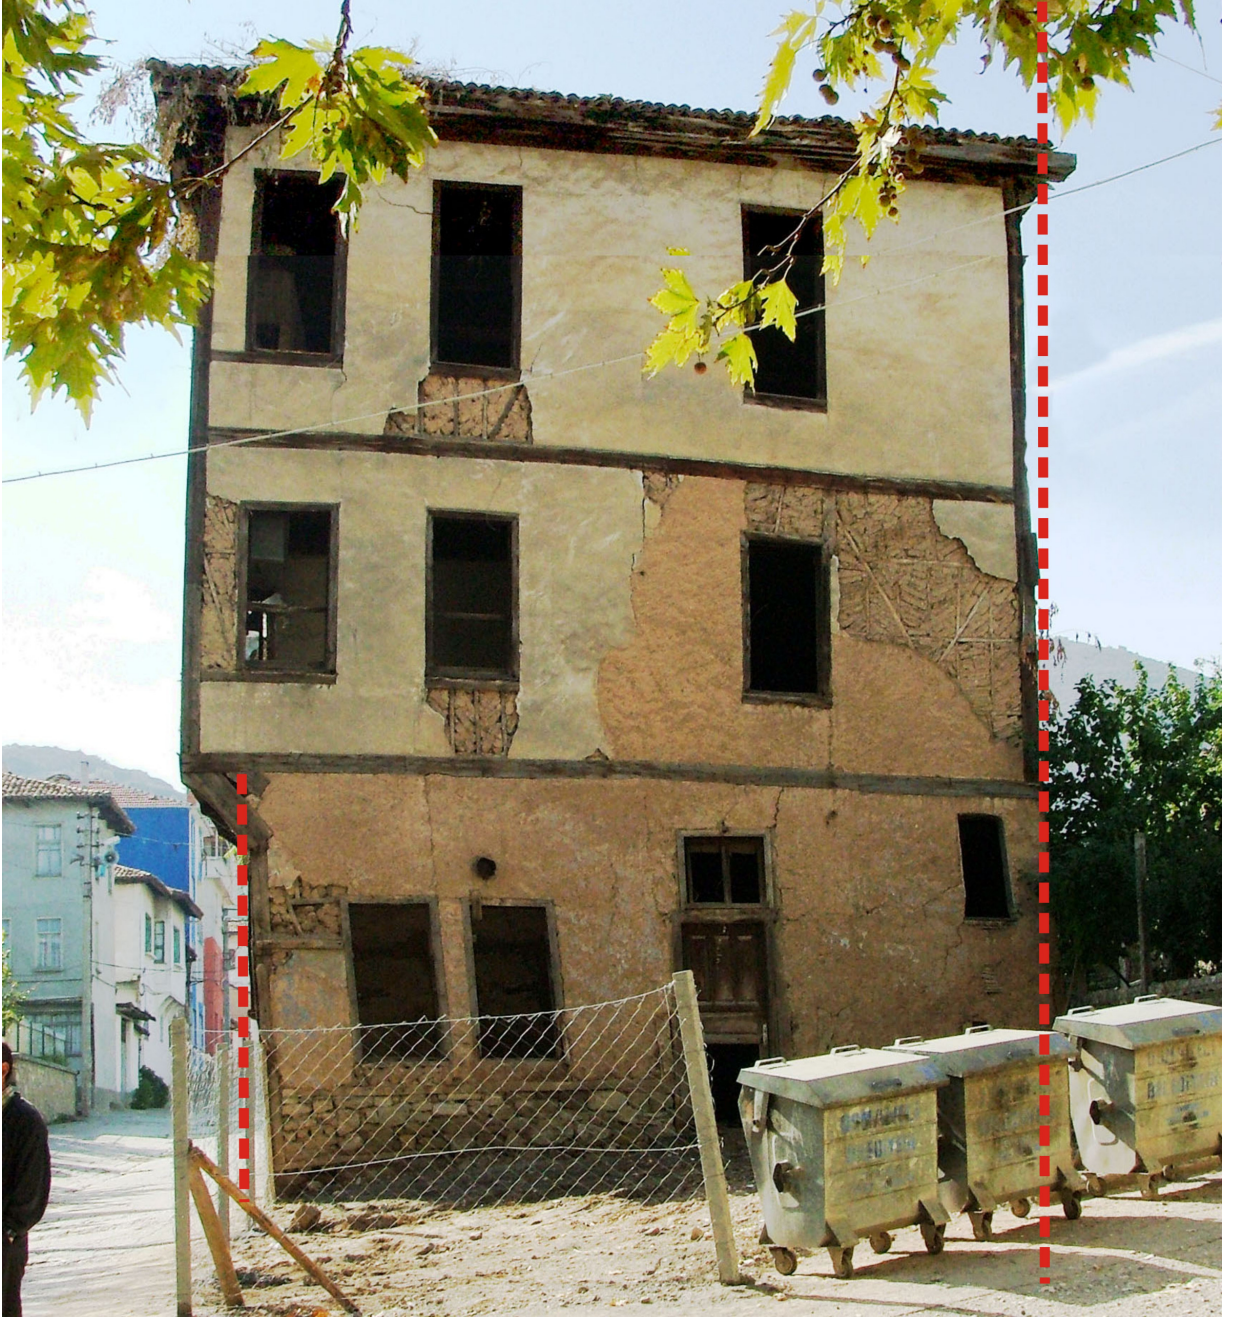
Resim 3.10 Yapıda dönme momenti etkisiyle oluşan düşeyden kaçma

Yapının taşıyıcı sistemi incelendiğinde günümüz çelik çerçeve yapıları ile arasındaki benzerlik dikkat çekicidir. Yapıya etkiyen yanal yükleri karşılama için taşıyıcı sistem içerisinde payandalar oluşturulmuştur. Böylece taşıyıcı duvar bir bütün halinde mukavemet gösterme kabiliyetine kavuşmuştur. Yapının sıvası dökülmüş cephelerinden bu sistem açıkça görülebilmektedir (Şekil 3.8)(Şekil 3.9). Yapının planları incelendiğinde kabaca paralel kenar bir şemaya sahip olduğu anlaşılmaktadır. Yanal yüklerin yanı sıra yapıya daha sonradan eklendiği düşünülen mutfak bölümü yapıya birleştiği yerde fazladan bir mesnet oluşturmuştur. Deprem yükleri karşısında oluşan moment, yapının sahip olduğu, yapı malzemesinden ileri gelen esnekliğe, bu esneklik içerisinde gerekli olan rijitliği sağlayan ahşap payandalara rağmen yapıda çıplak gözle de fark edilen ve ölçümler yardımıyla da anlaşılan büyük bir deformasyona yol açmıştır (Şekil 3.10)(Resim 3.10).

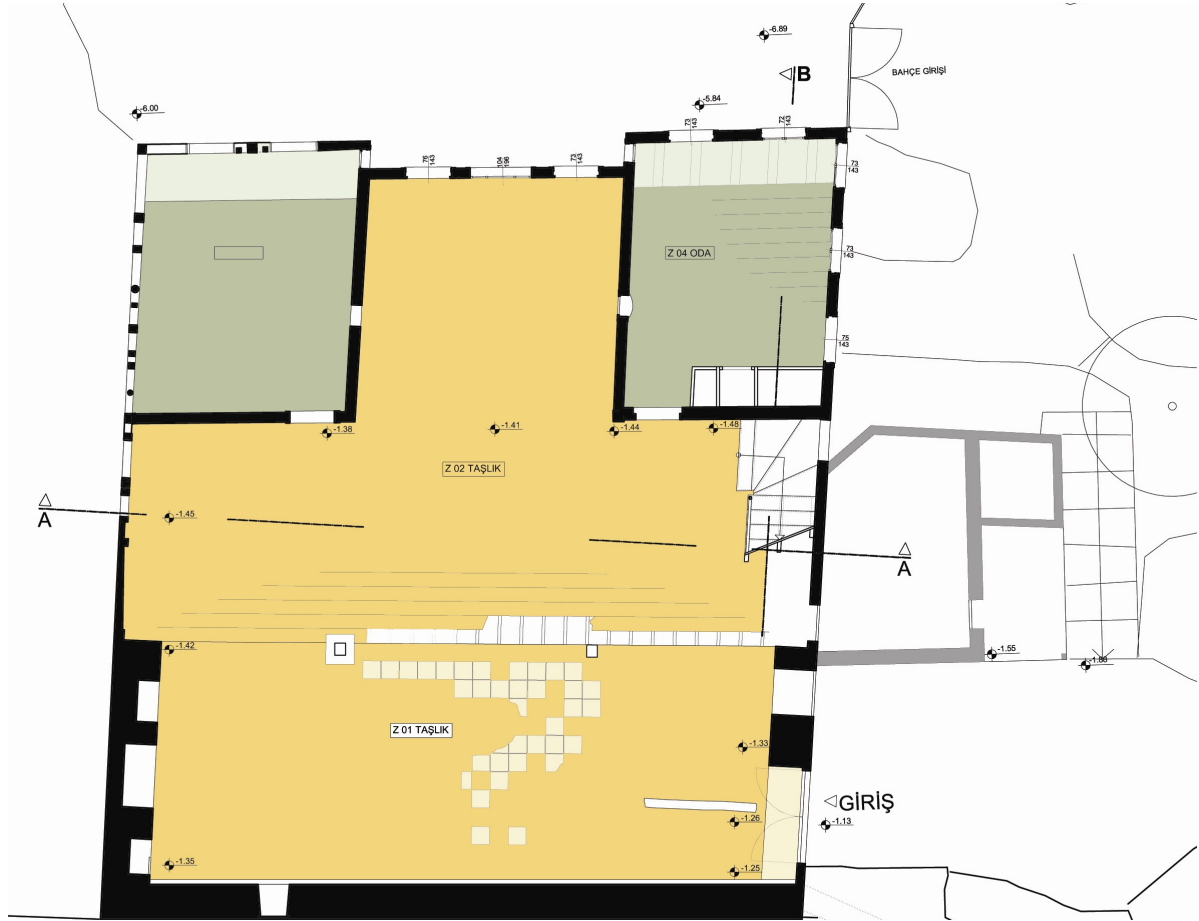
Şekil 3.15 Ellezler konağı zemin kat planı (Rölöve)

Bu katta ayrıca sofa ve çıkmaların olduğu yerlerde iki adet oda bulunmaktadır. Bu odaların batı tarafında olanı yanmıştır fakat tümüyle yok olmamıştır. İki odada da geleneksel Türk evinde bulunan yüklük ve sekinin bulunduğu izler vardır (Şekil 3.15).

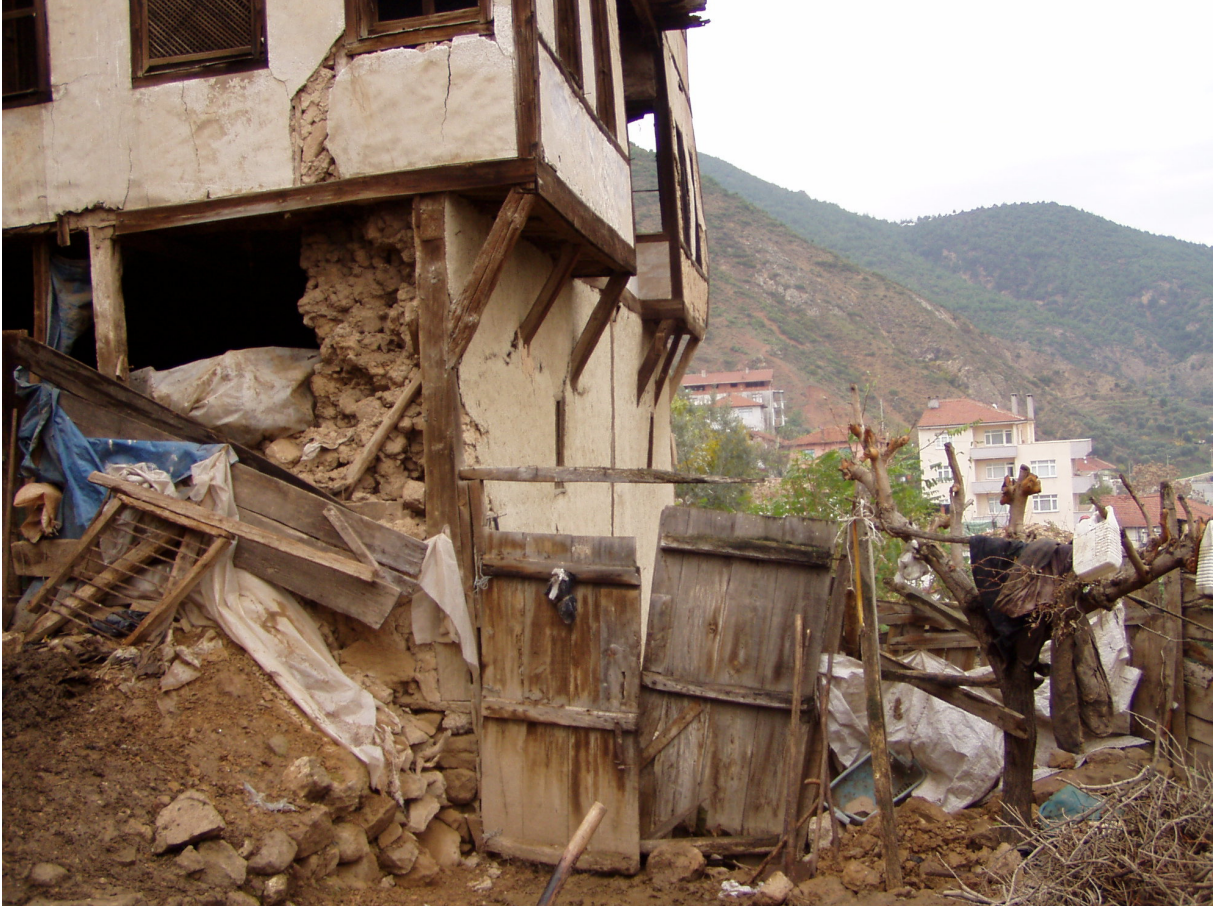
Resim 3.17 Yapının doğu cephesindeki yıkılma

Yapının iç bahçesinde bulunan ek bina doğu cephesini bozmaktadır. Sonradan yapıldığı belli olan bu yapı iki katlıdır. Asıl yapının zemin katı ve bodrum katı kotlarında bulunan iki girişi olan iki katlı bir yapıdır (Şekil 3.17). Ellezler konağının doğu cephesinde taşıyıcı sistem sorunlarından kaynaklanan yıkılmalar söz konusudur(Resim 3.17).

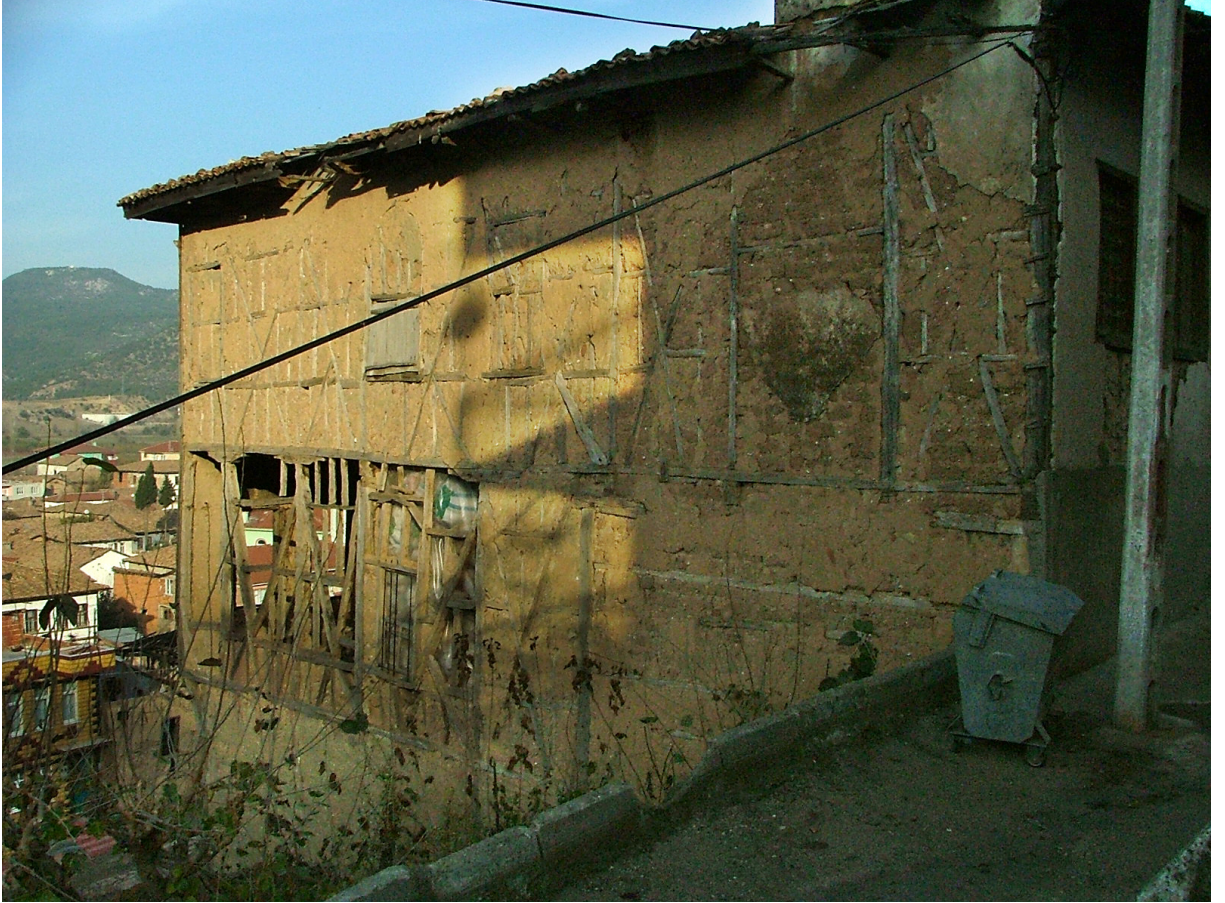
Resim 3.18 Ellezler konağı batı cephesi

Yapının tüm cephelerinde pencere bulunmaktadır. Batı cephesindeki pencerelerin sonradan kapatılmış olduğu düşünülmektedir. Bu cephedeki sıvalarda yoğun dökülmeler söz konusudur. Yapının zemin katında bulunan odanın batı cephesindeki duvarı yanmış ve kerpiç dolgusu tamamen yok olmuştur. Taşıyıcı dikmeler tamamen açıktadır (Resim 3.18)

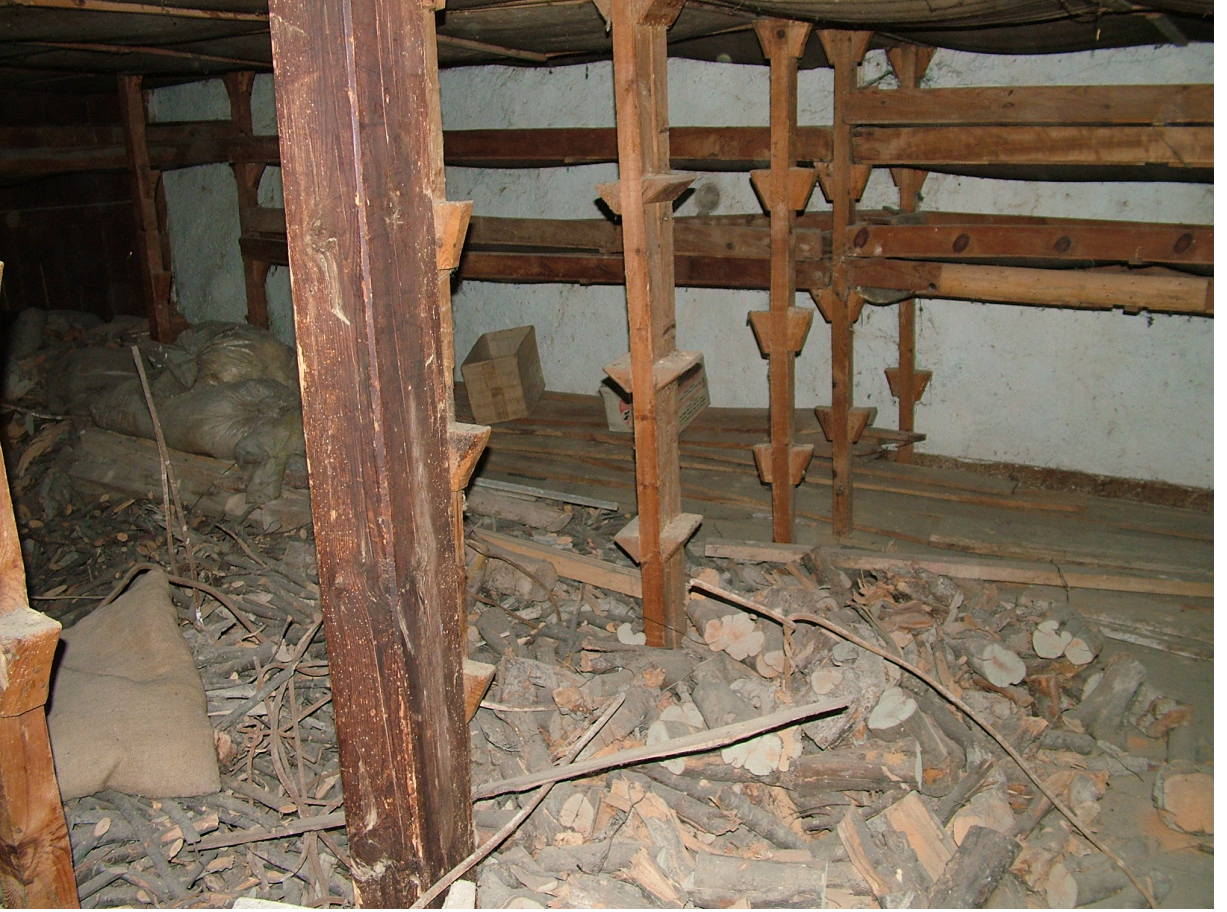
Resim 3.23 İpekböceklerinin yetiştirildiği levhaları taşıyan ayaklar

Giriş kat her yönden toprak üzerindedir ve böceklik olarak kullanılmaktadır. Böceklik olarak kullanılan bu katta ipekböceklerinin yetiştirildiği levhaların yerleştirildiği ahşap dikmeler bulunmaktadır. Her dikmenin üzerinde belli aralıklarla dişler vardır. Levhalar bu dişlere oturtulmaktadır (Resim 3.23)(Resim 3.24).

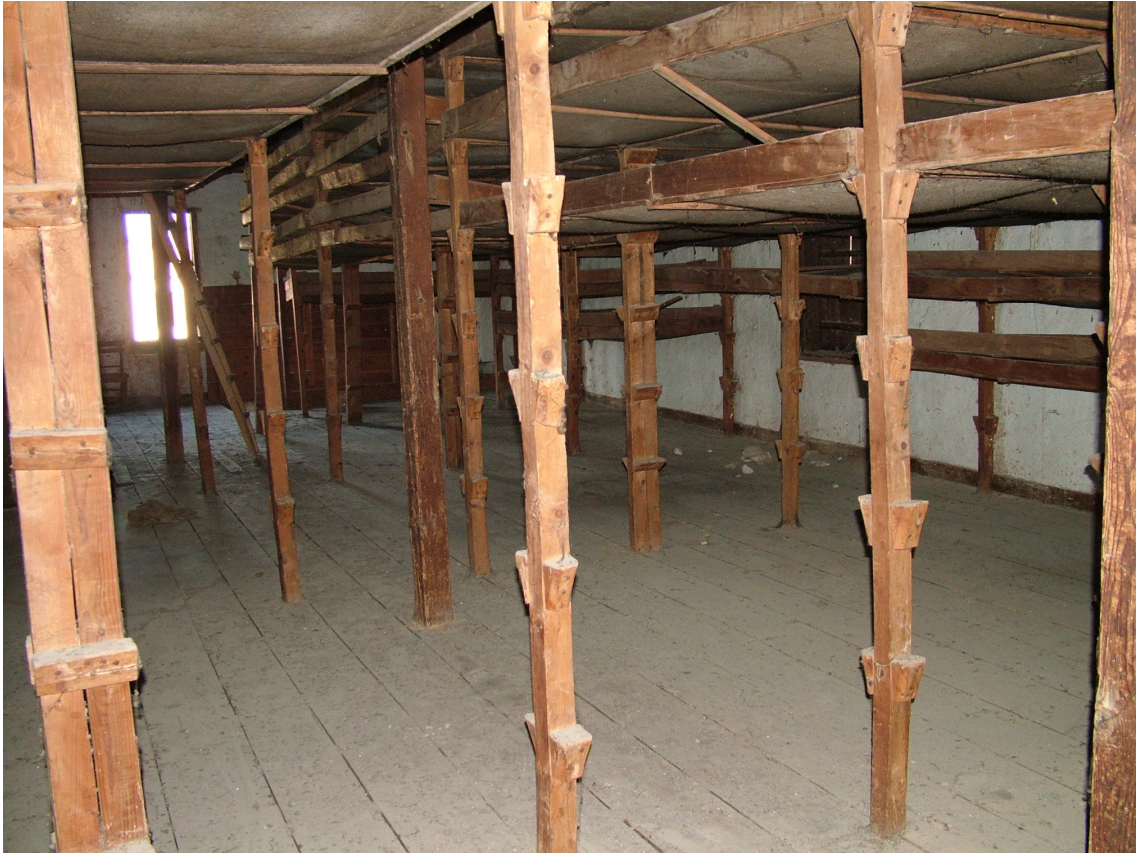
Resim 3.25 Zemin katta bulunan ahşap dikmeler

Zemin katta da alt katta olduğu gibi bir oda mevcuttur. Oda dışında kalan mekan tamamen böcekçilik yapılmak üzere planlanmıştır. Bir alt katta bulunan ahşap dikmeler bu katta da mevcuttur (Resim 3.25).

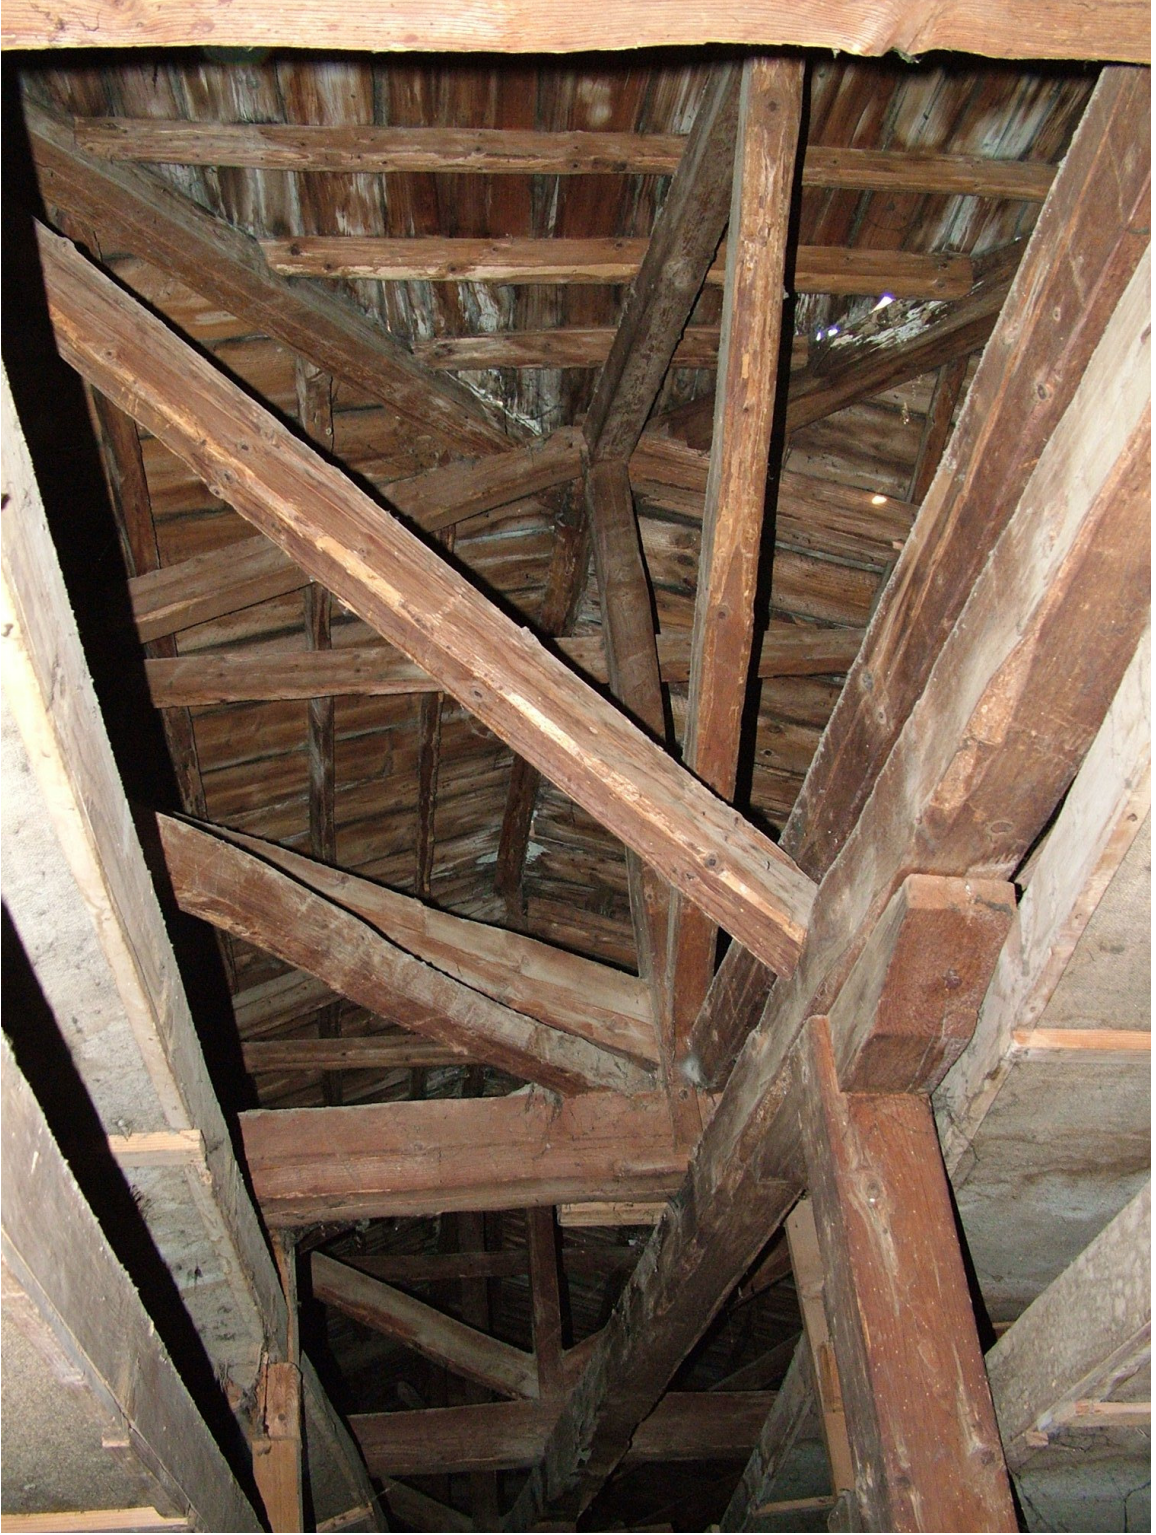
Resim 3.27 Mehmet Özden Evi çatı konstrüksiyonu

En üst kat ise bölüntüsüz tek mekandır ve böceklik olarak kullanılmaktadır (Resim 3.26). Bu kata ahşap bir merdivenle ulaşılır. Yapının büyük kesitli ahşap elemanlardan oluşan çatı konstrüksiyonu açıktadır (Resim 3.27)(Resim 3.28)(Şekil 3.28).

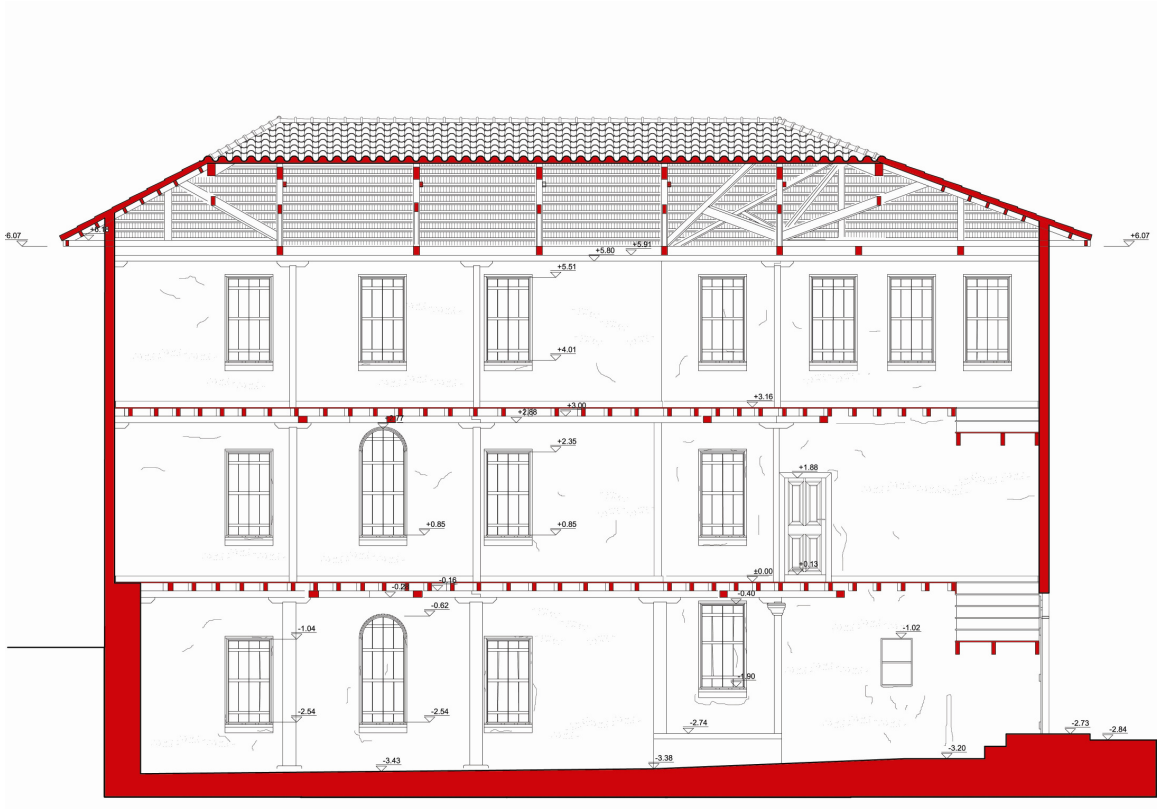
Şekil 3.28 Mehmet Özden Evi çatı konstrüksiyonu ve kesiti

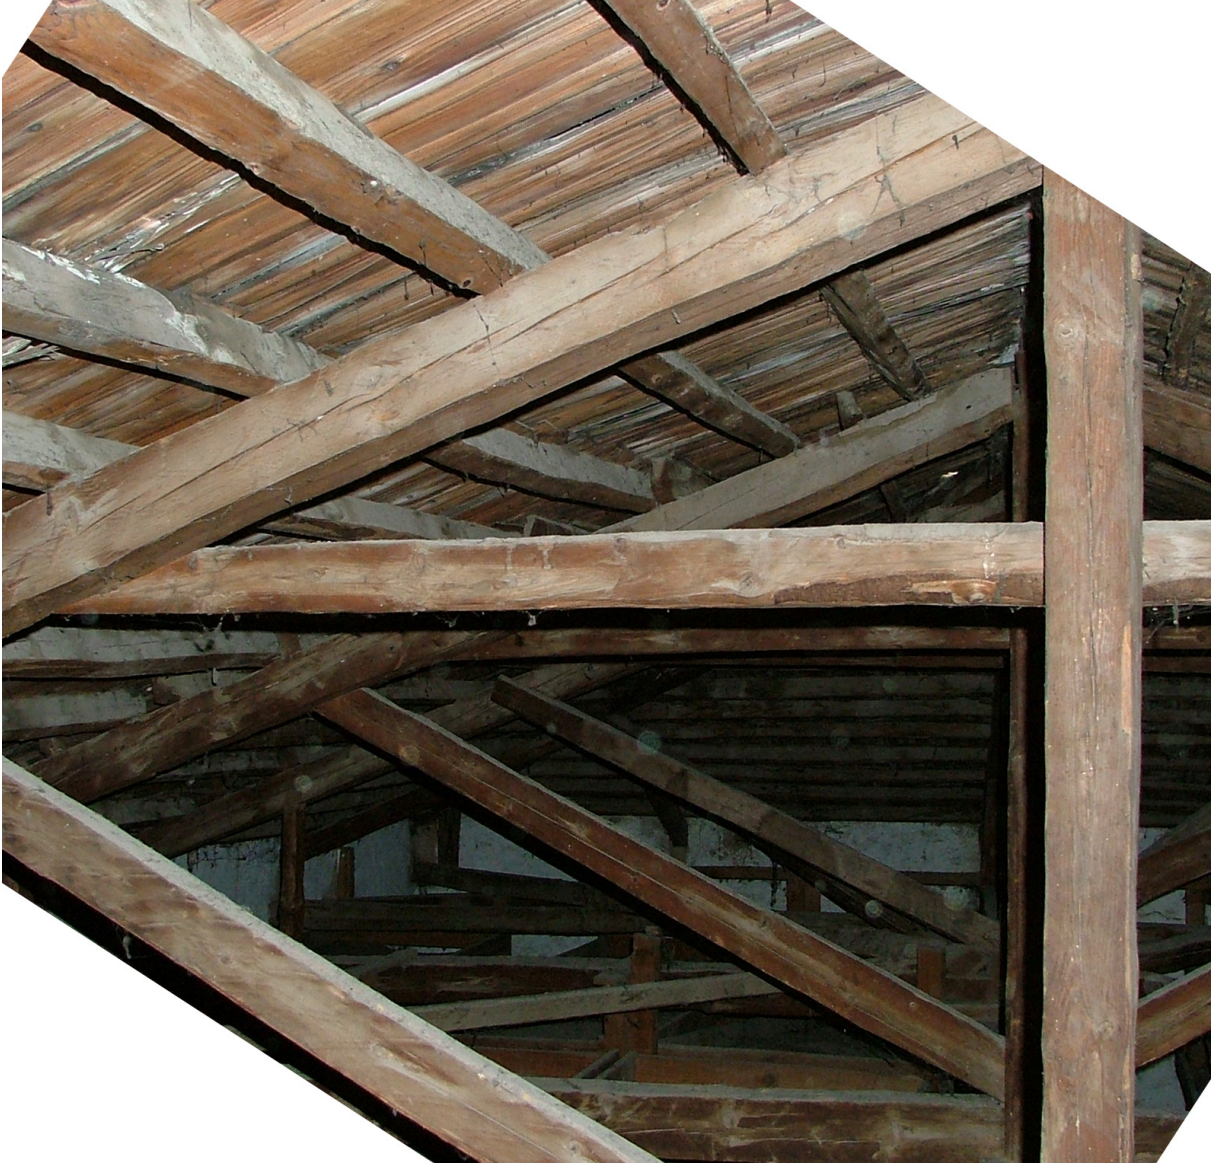
Resim 3.34 Asıl makasları 45° ile kesen makaslar

Yapının üst örtüsü kısa açıklığı geçen ve sık aralıklarla tekrarlanan çatı makasları ile çözülmüştür. Eğik mahya ve eğik dere aşıkları da karşılıklı olarak dikmeler, gergiler ve göğüslemeler ile güçlendirilmiş ve asıl makasları 45° ile kesen makaslar oluşturularak sistem daha komplike bir yapıya kavuşturulmuştur (Resim 3.34).

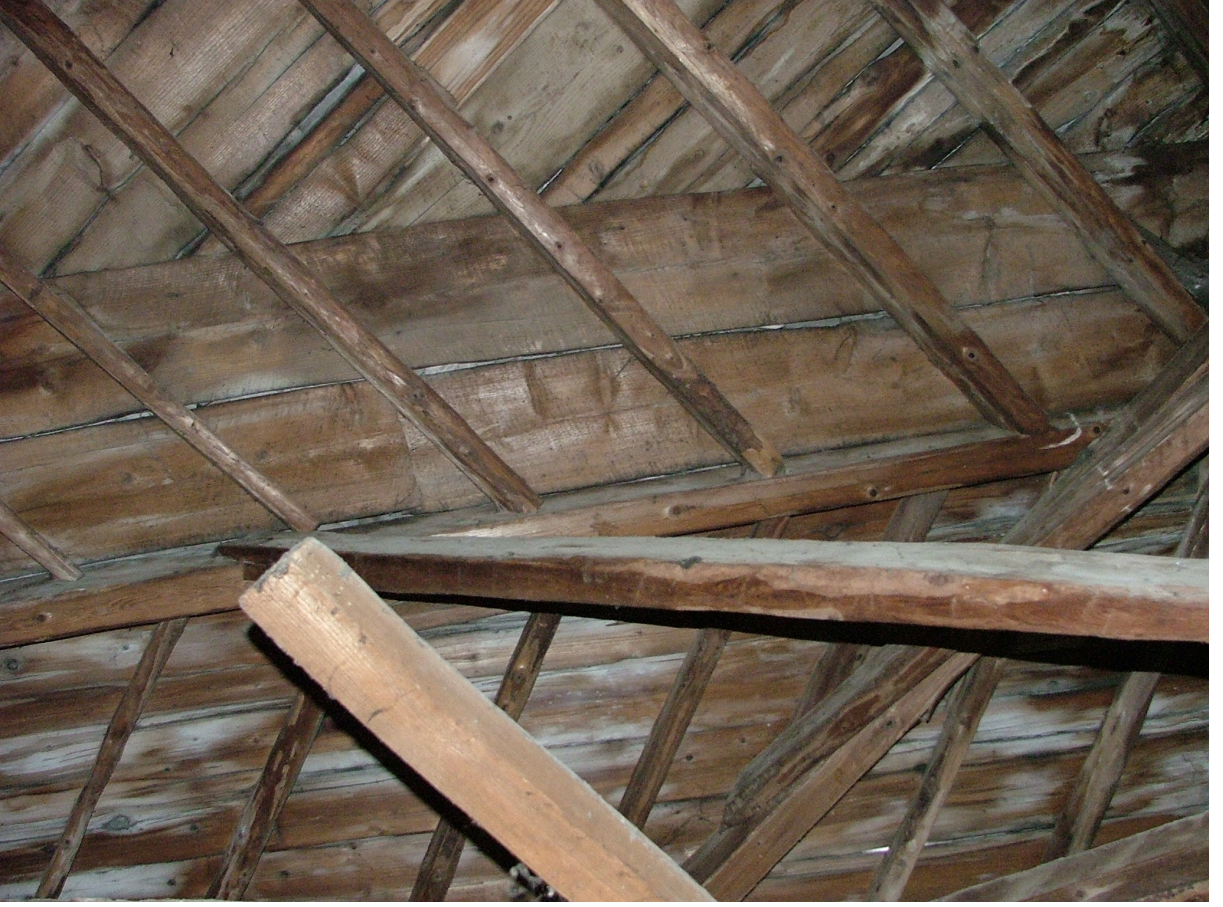
Resim 3.37 Eğime paralel kullanılan kaplama tahtası

Çatı örtüsünü oluşturan bu son katman mertek bulunmayışı ve kaplama tahtasının eğime paralel kullanılmış oluşu ile alışlagelmiş geleneksel sistemle farklılık göstermektedir (Resim 3.37).
