**YILDIZ TEKNİK ÜNİVERSİTESİ
FEN BİLİMLERİ ENSTİTÜSÜ**

**BİLECİK - OSMANELİ ANITSAL YAPILARININ
ANALİTİK AÇIDAN DEĞERLENDİRİLMESİ**

YÜKSEK LİSANS TEZİ

İSTANBUL, 2007

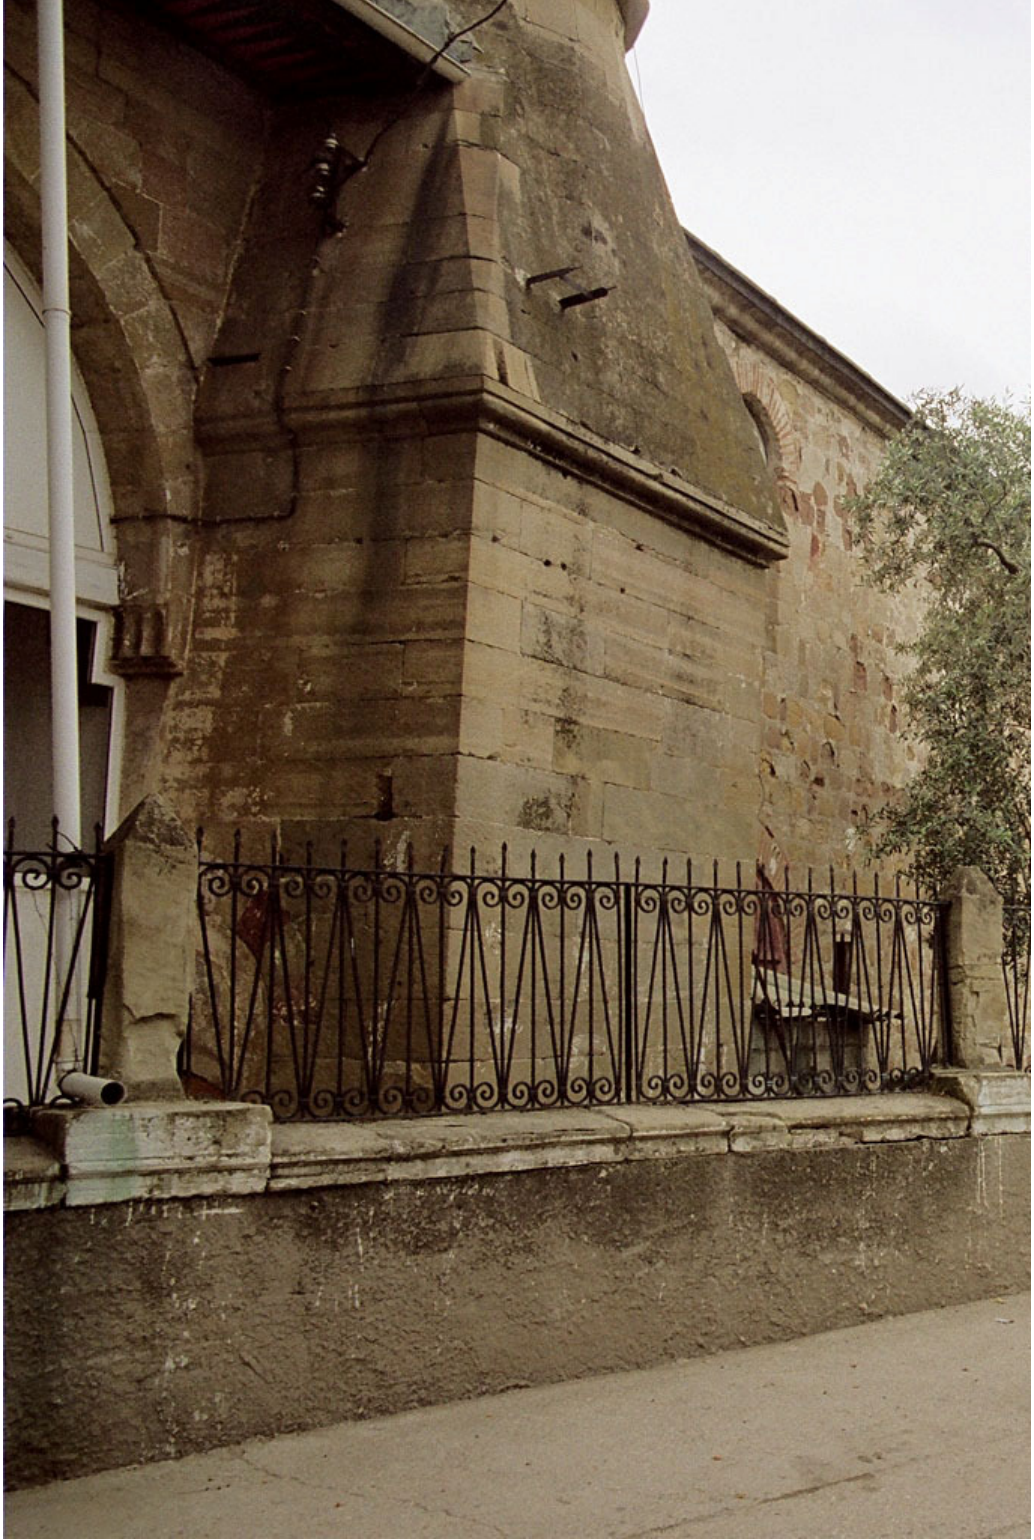
Resim 3.39 Rüstem Paşa Camii'nin kar tabanlı minaresi

Minare dikdörtgen taban üzerine oturmaktadır (Resim 3.39)(Resim 3.42). Minarenin gövdesi ve şerefesi çokgendir. Yapının giriş aksının tam karşısında mihrap bulunmaktadır. Mihrap yapı dışından çıkıntı yapmamaktadır.

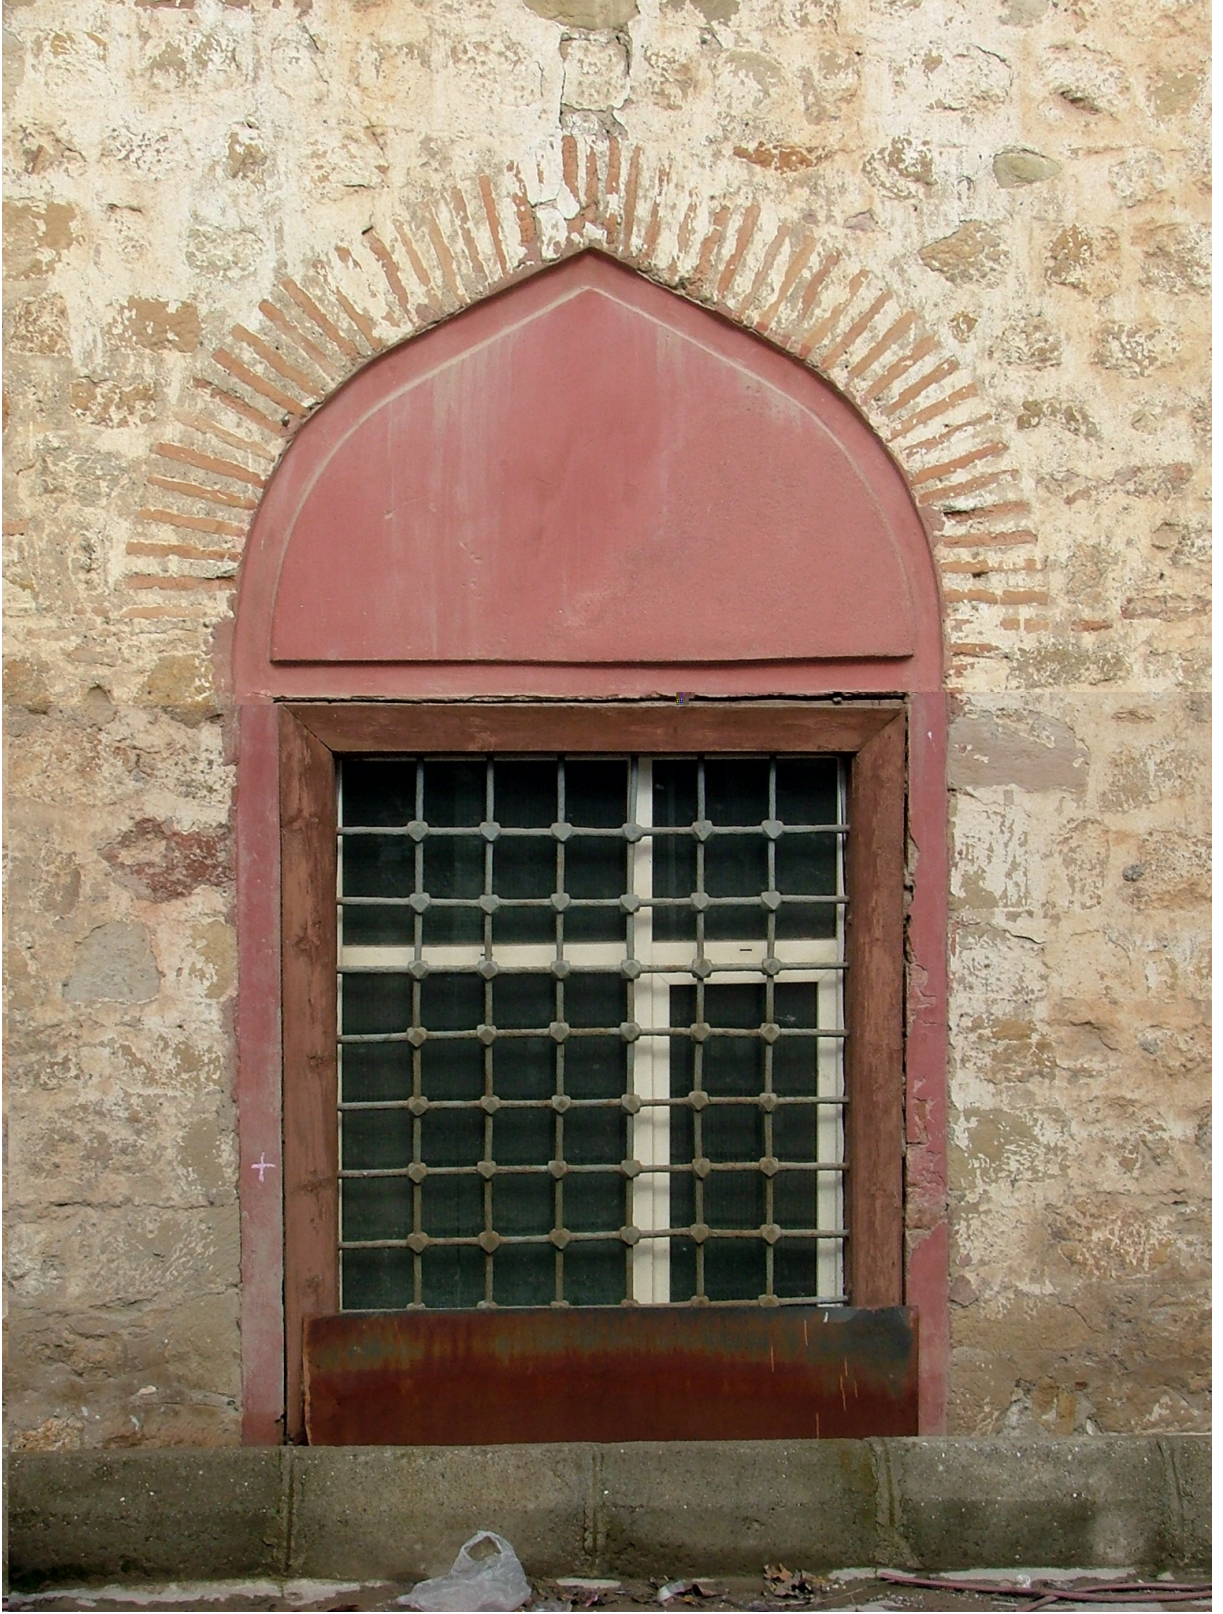
Resim 3.42 Tuğla kemerli pencere açıklığı

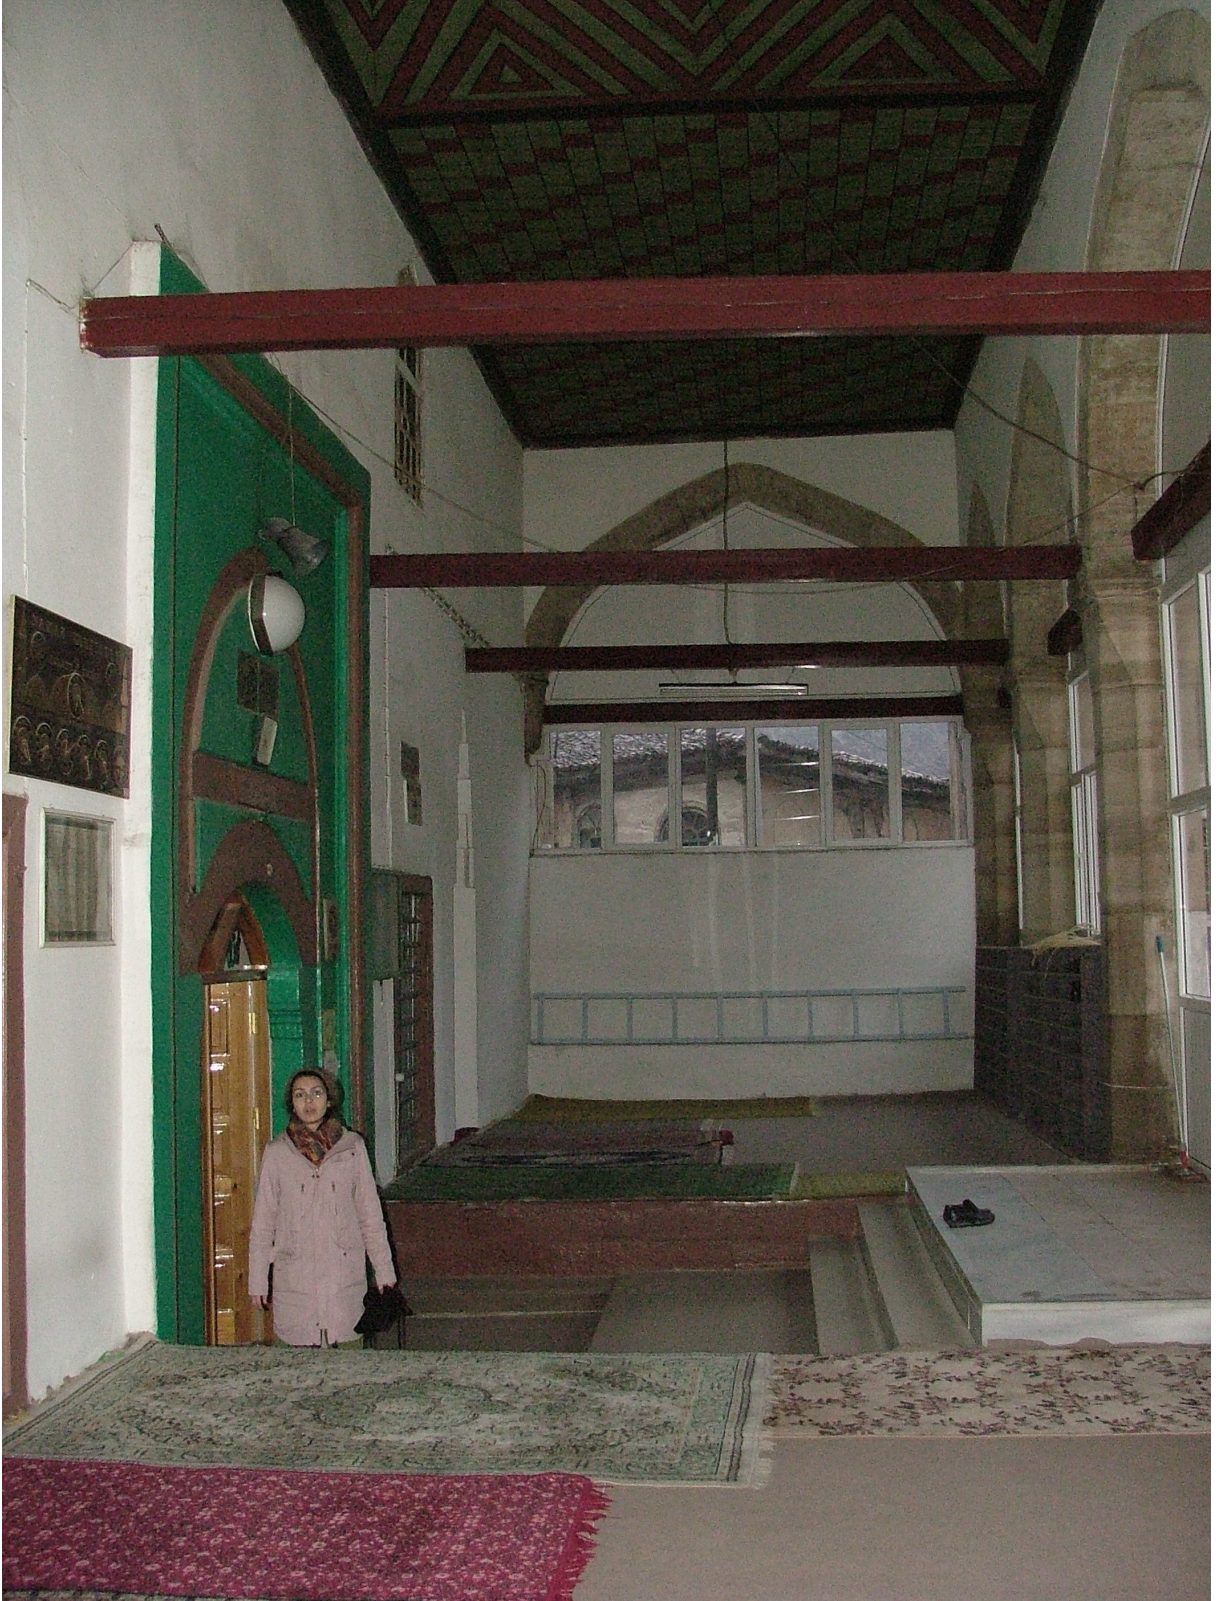
Resim 3.44 Giriş kapısı yanında bulunan niş, seki ve pencereler

Giriş kapısının iki yanında sekiler bulunmaktadır. Bu sekilerin ortasına gelen yerlerde nişler bulunmaktadır. Bu nişlerle giriş kapısı arasında da birer adet pencere bulunmaktadır (Resim 3.44).

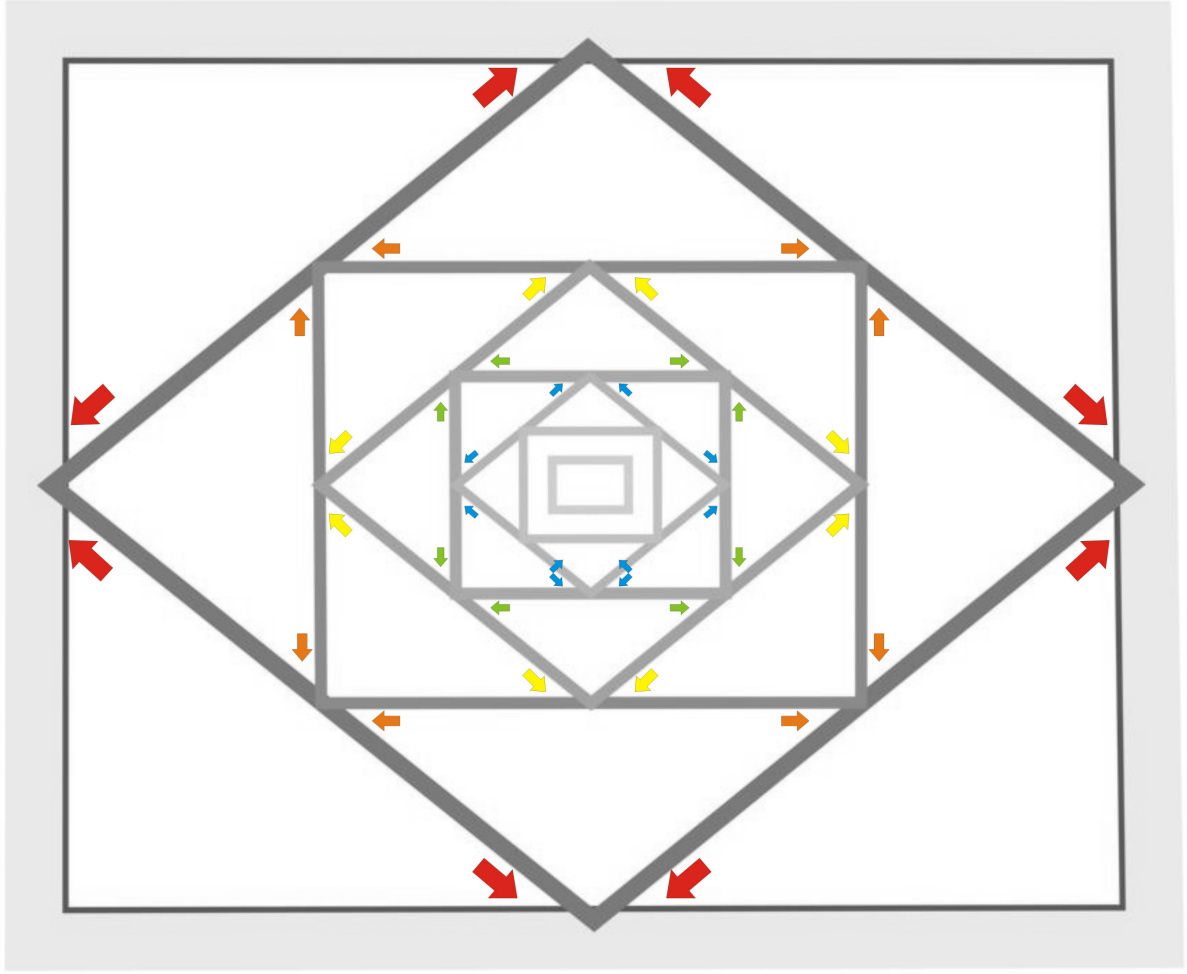
Şekil 3.46 Rüstem Paşa Camii üst örtü yük aktarım şeması

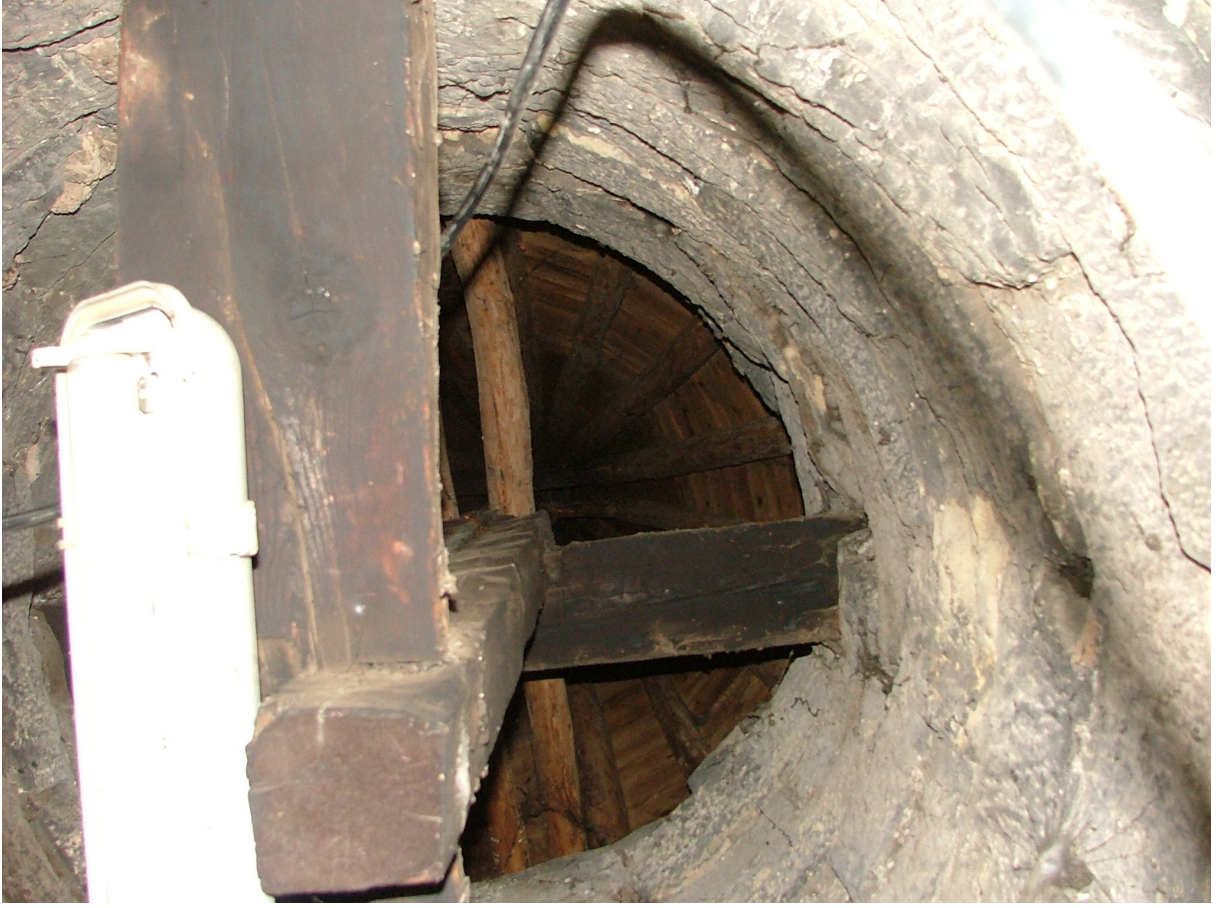
Resim 3.46 Rüstem Paşa Camii minaresinde havada kalan seren direği

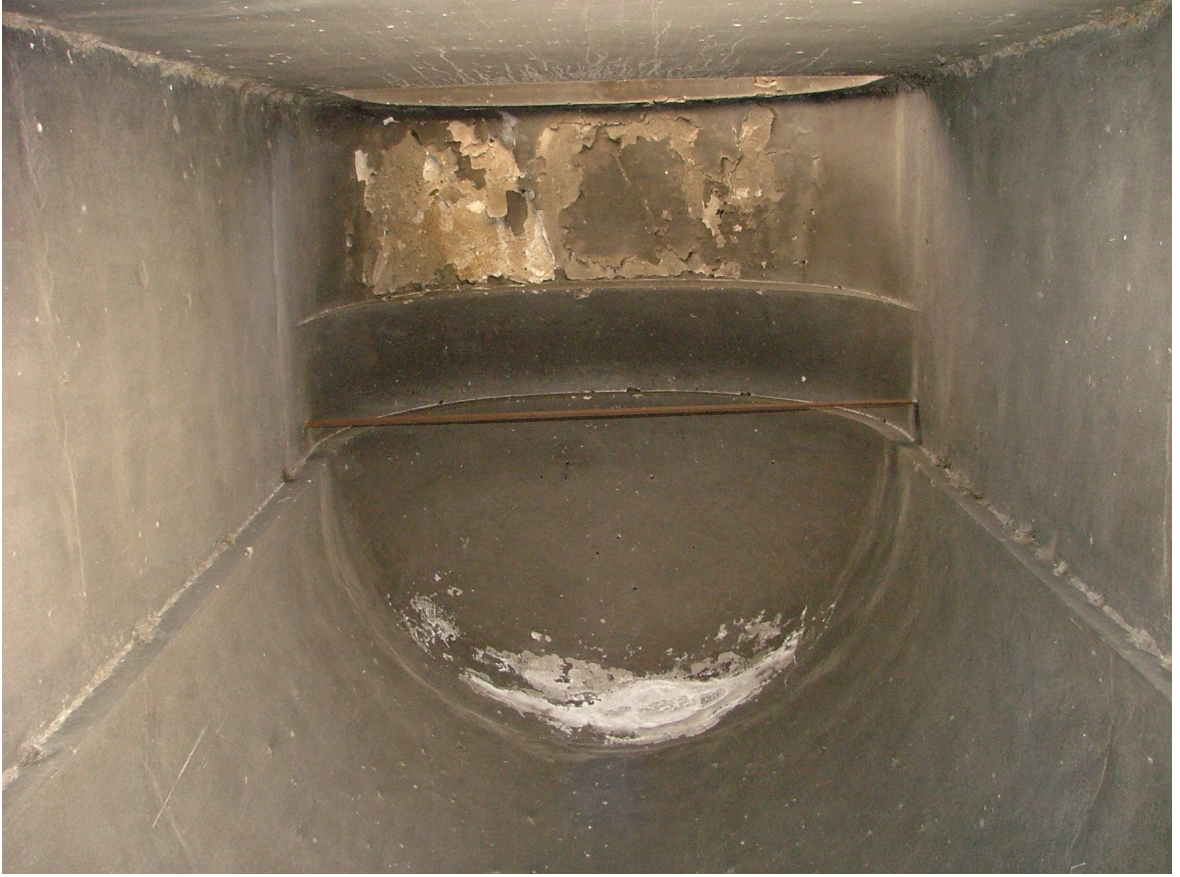
Resim 3.55 Prothesisin üst örtüsü

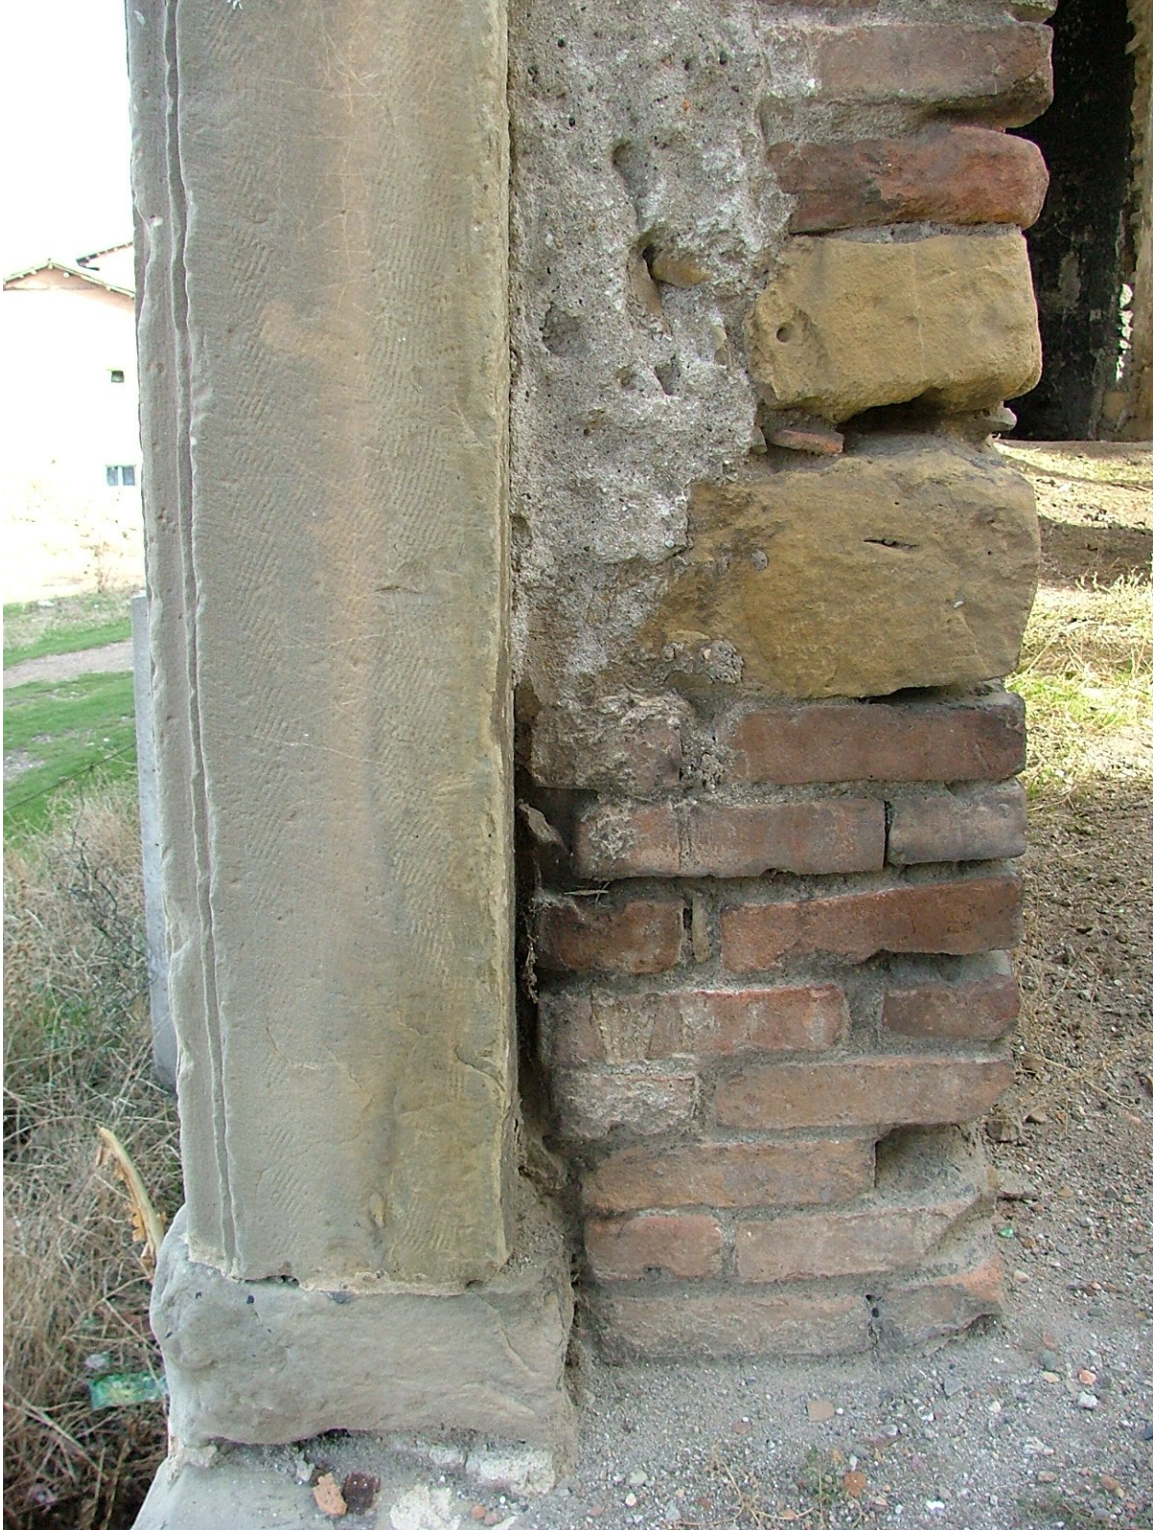
Resim 3.61 Tuğla ve Lefke taşının birlikte kullanımı
