**PANGALTI İNÖNÜ MAHALLESİ 19-20. YÜZYIL SİVİL
MİMARLIK ÖRNEKLERİ**

**FBE Mimarlık Anabilim Dalı Rölöve ve Restorasyon Programında
Hazırlanan**

YÜKSEK LİSANS TEZİ

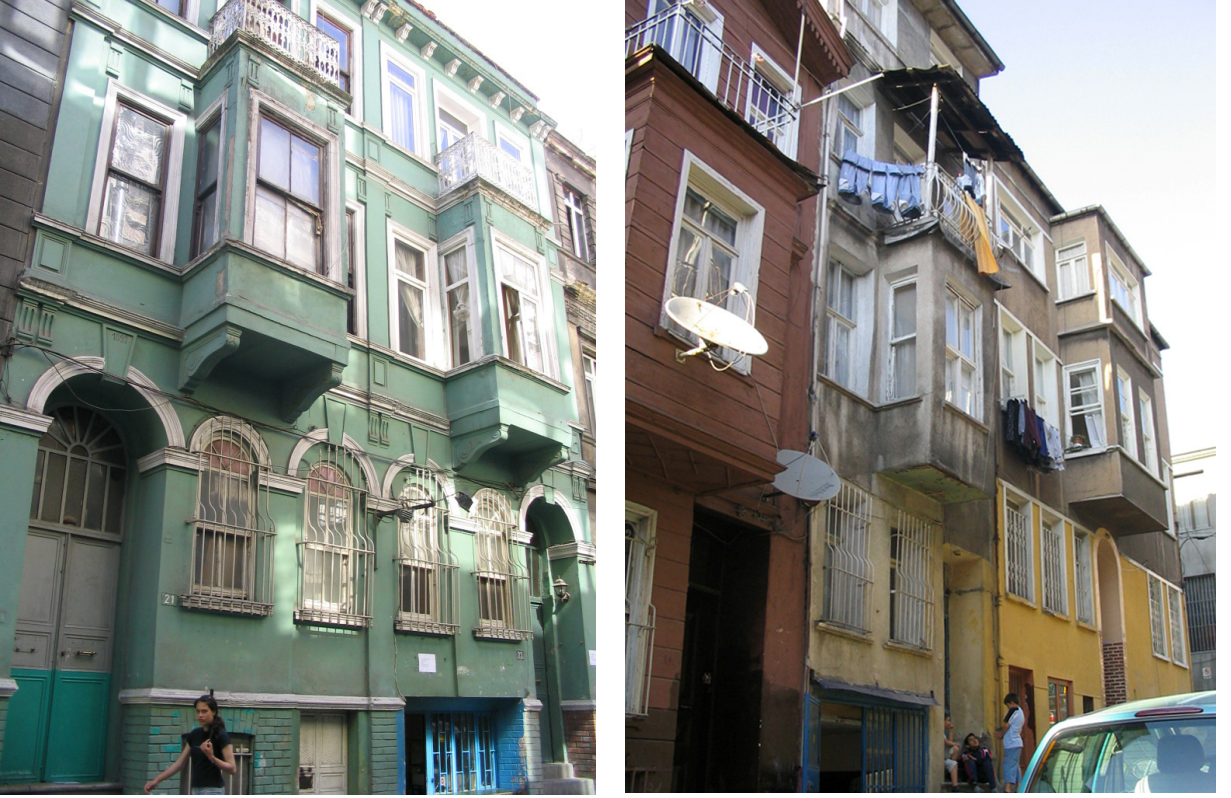
Fotoğraf 3.5 Pangaltı'da sıra ev ve bitişik nizam müstakil konut örnekleri

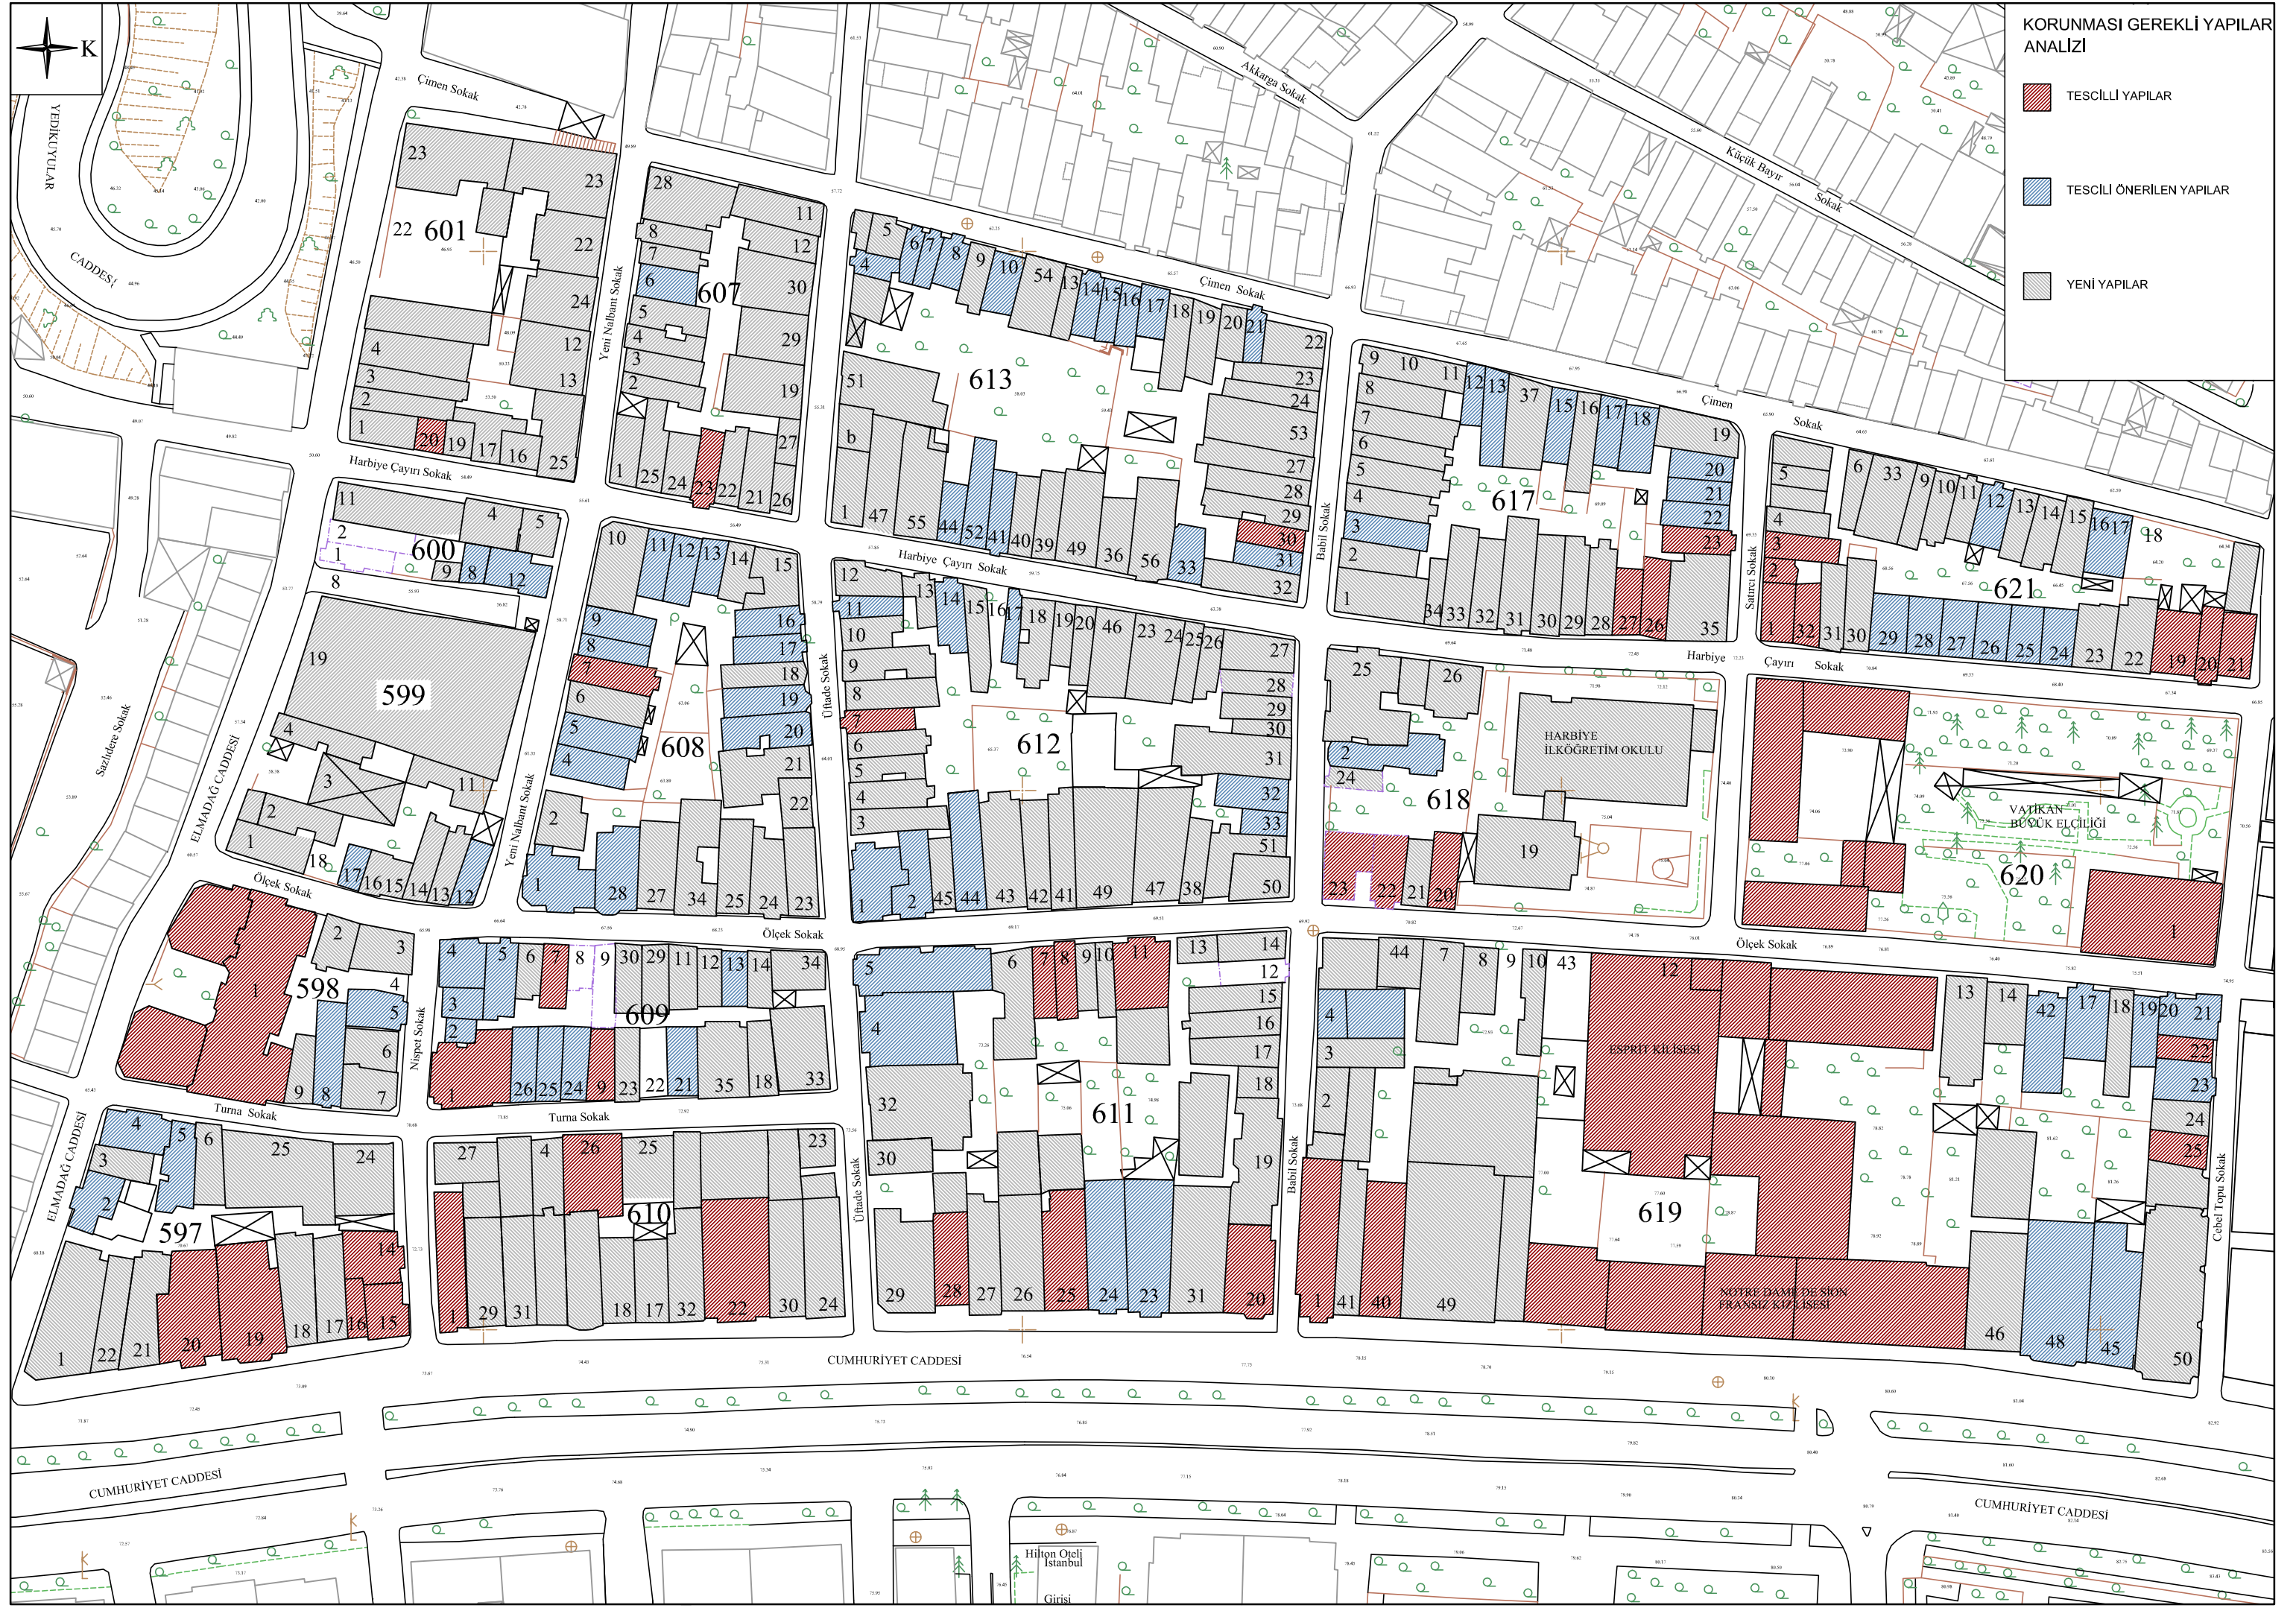
- KORUNMASI GEREKLİ YAPILAR ANALİZİ**
- TESCİLLİ YAPILAR
 - TESCİLİ ÖNERİLEN YAPILAR
 - YENİ YAPILAR

Harita 5.2 Korunması Gerekli Yapılar Analizi

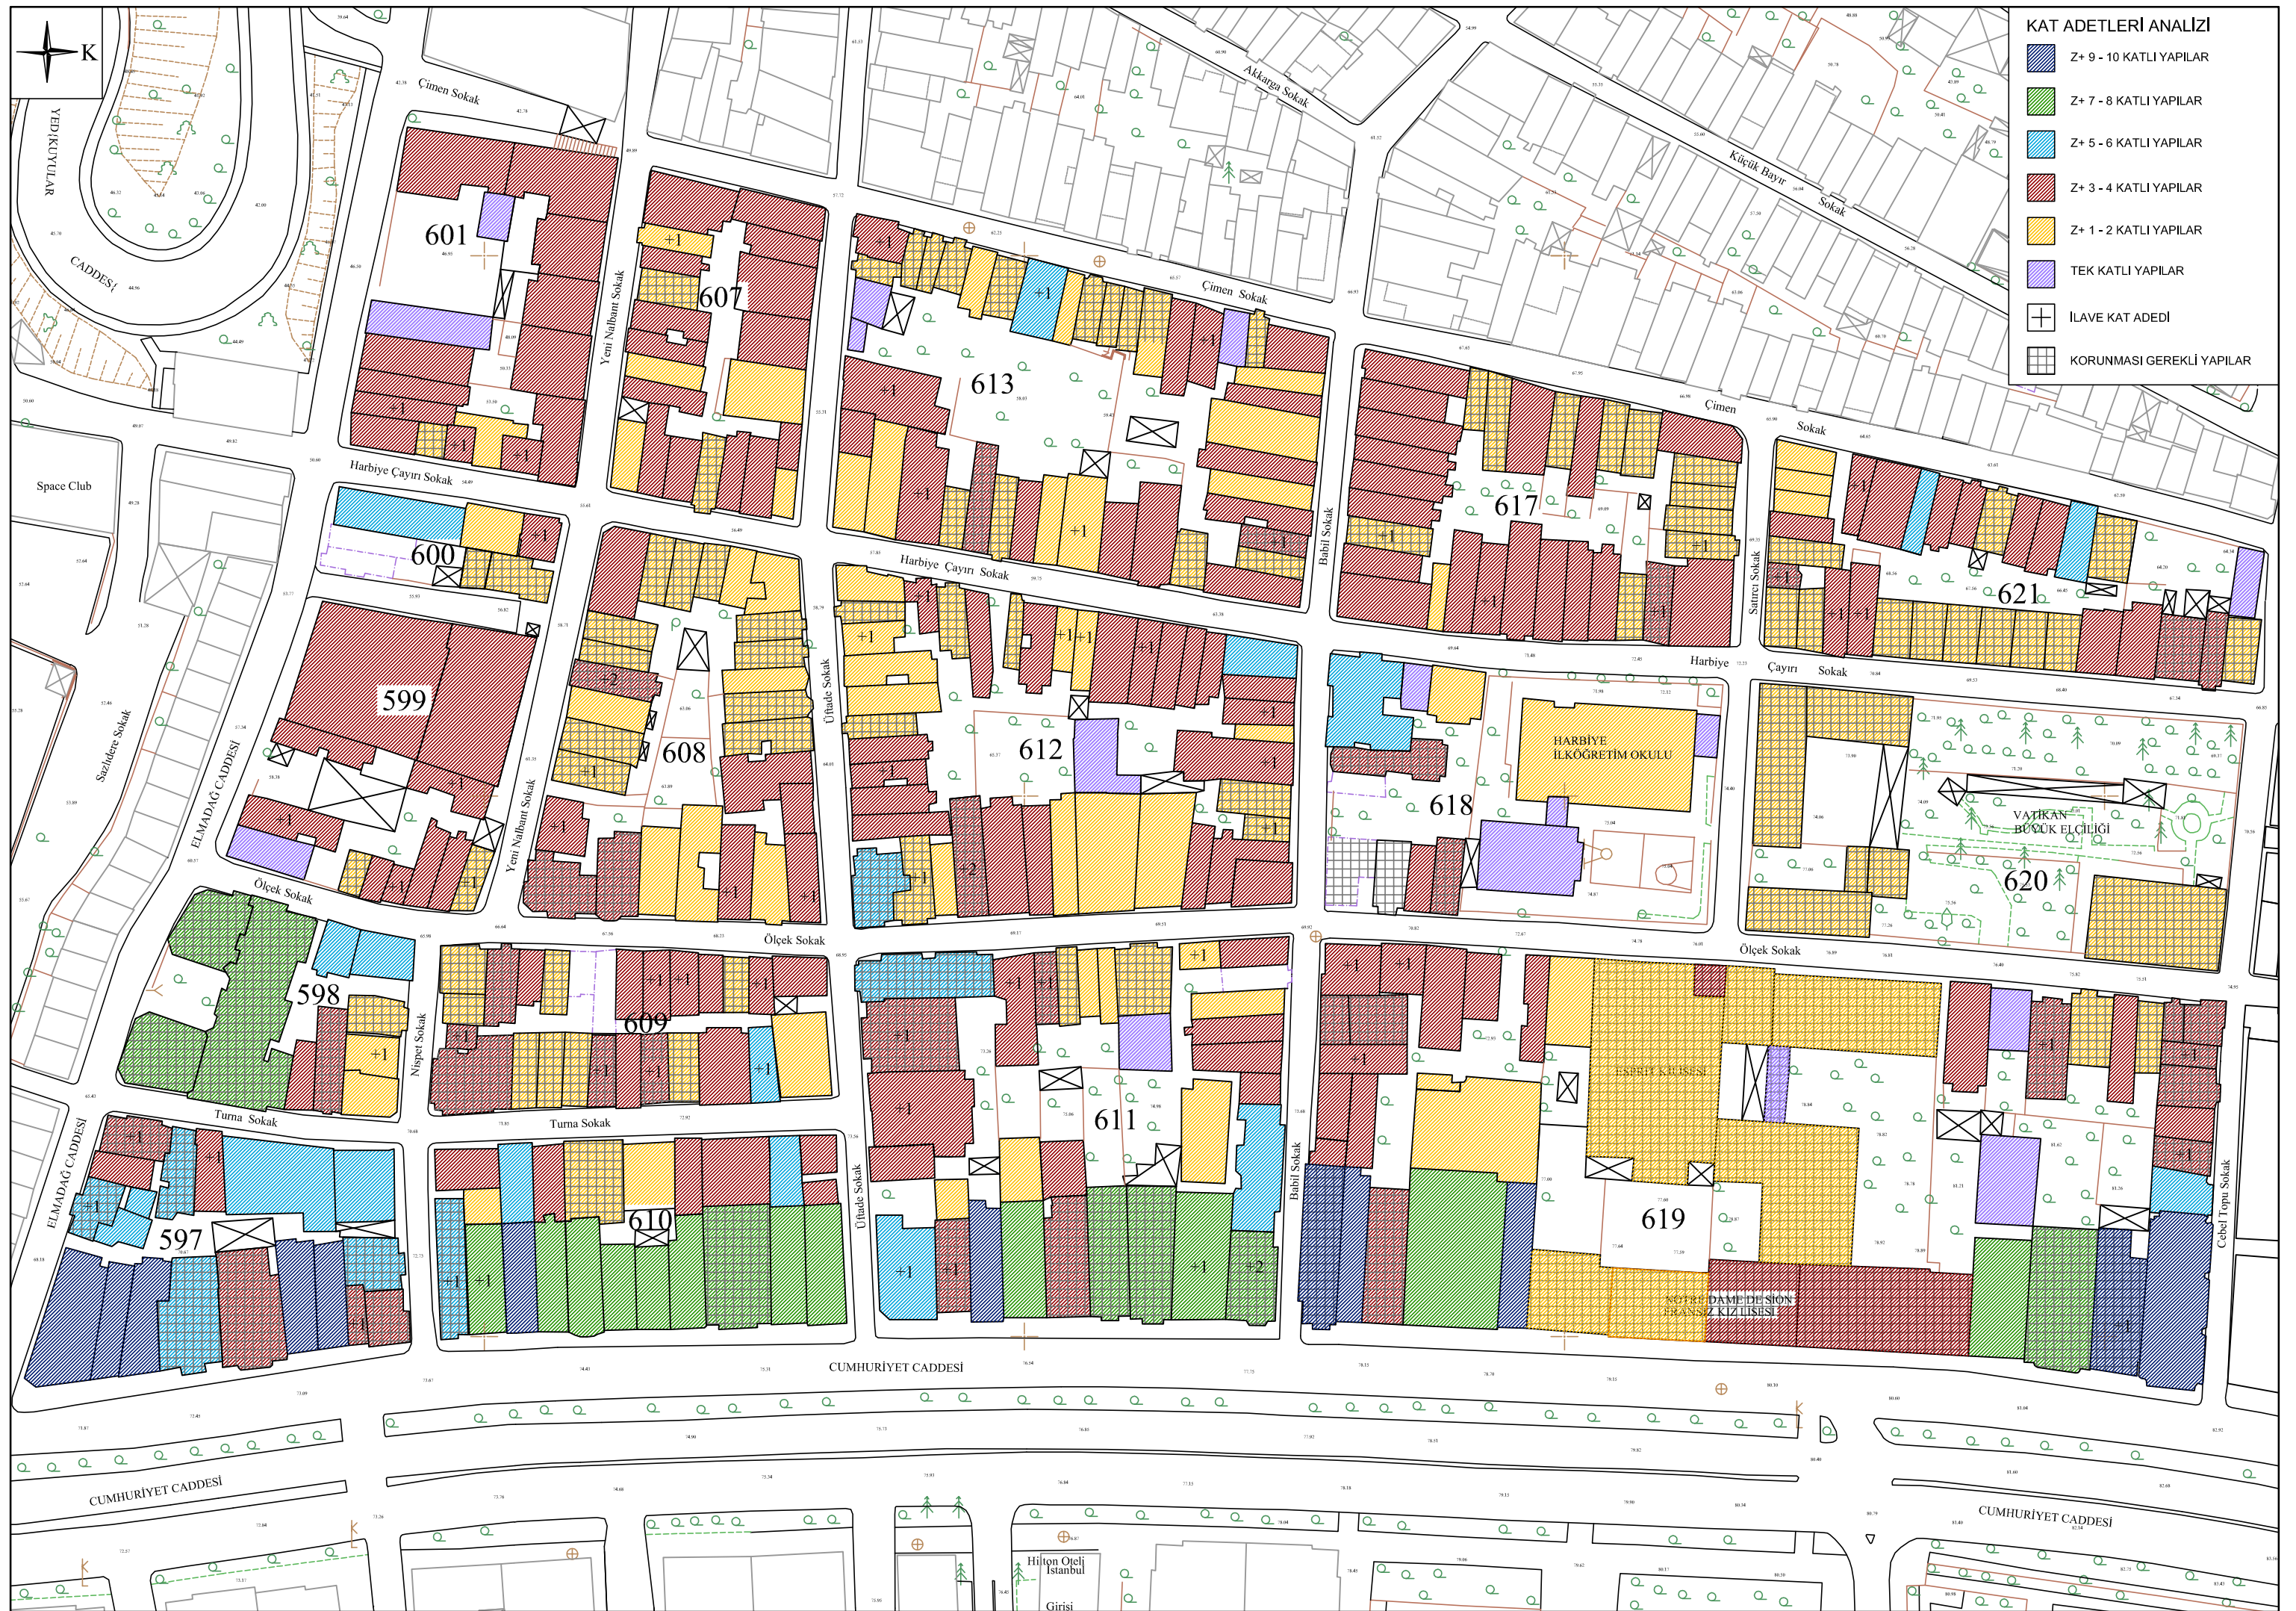
- Z+ 9 - 10 KATLI YAPILAR
- Z+ 7 - 8 KATLI YAPILAR
- Z+ 5 - 6 KATLI YAPILAR
- Z+ 3 - 4 KATLI YAPILAR
- Z+ 1 - 2 KATLI YAPILAR
- TEK KATLI YAPILAR
- İLAVE KAT ADEDİ
- KORUNMASI GEREKLİ YAPILAR

Harita 5.3 Kat Adetleri Analizi

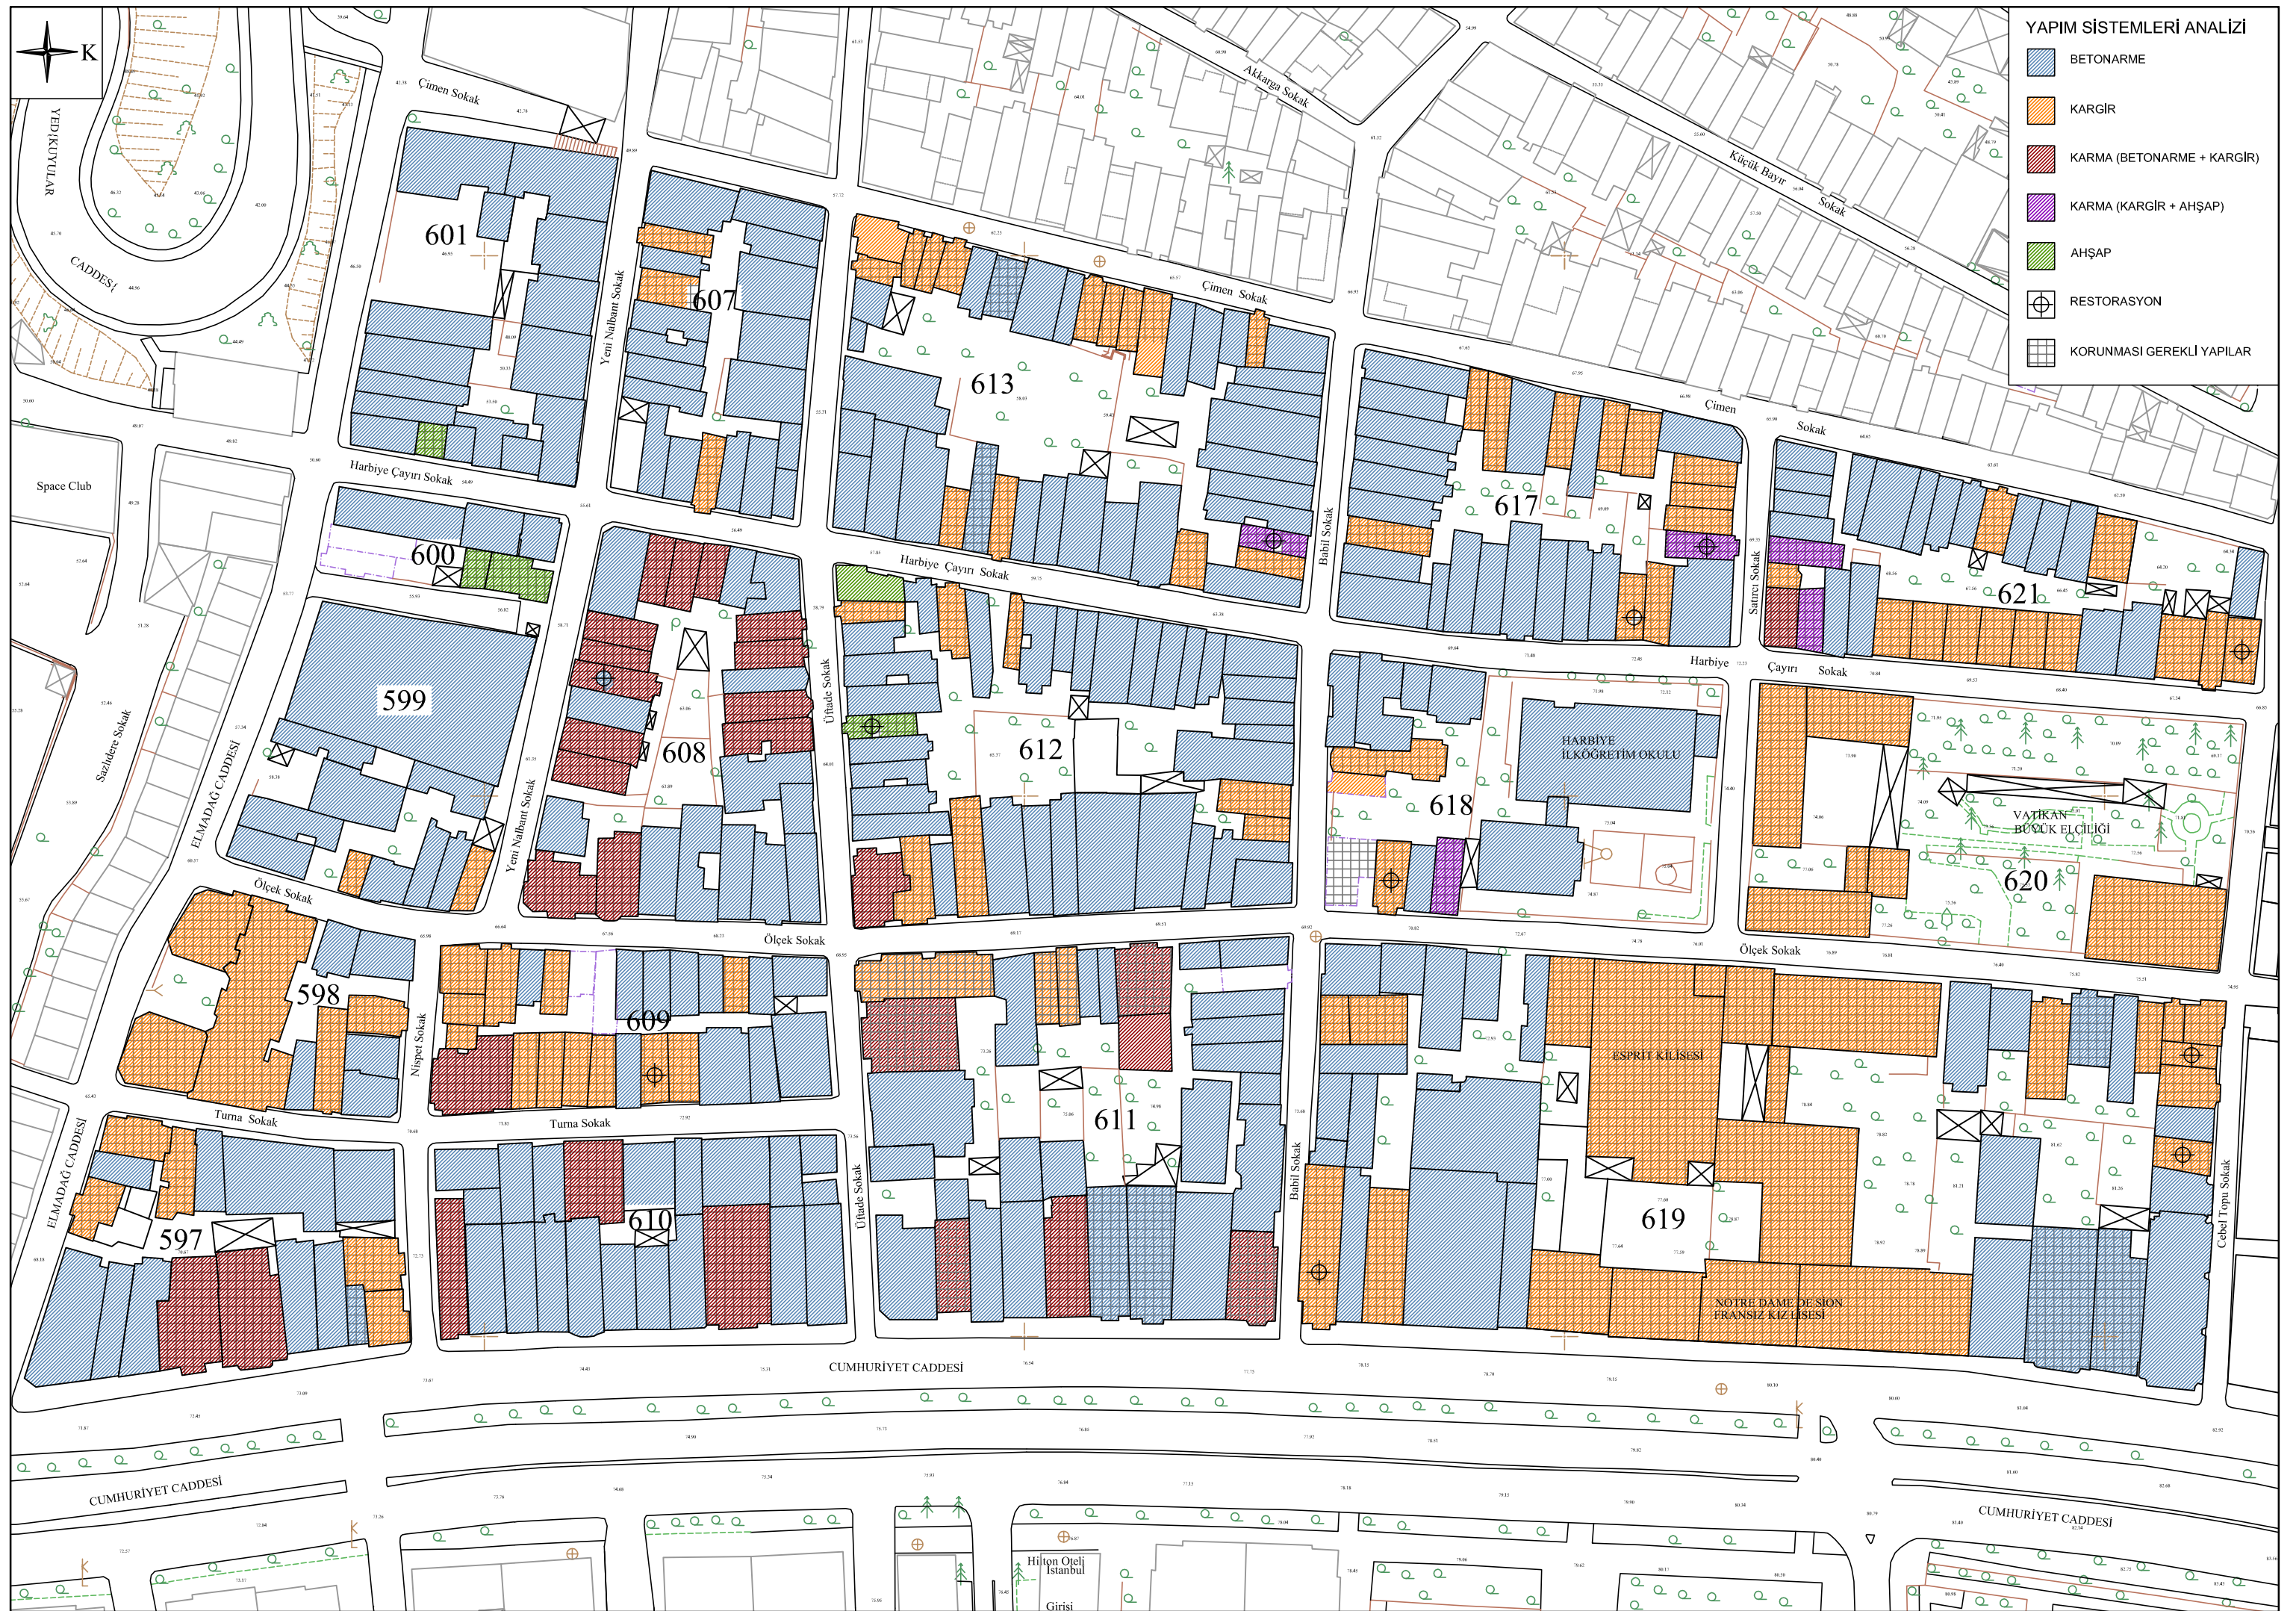
- BETONARME
- KARGIR
- KARMA (BETONARME + KARGIR)
- KARMA (KARGIR + AHŞAP)
- AHŞAP
- RESTORASYON
- KORUNMASI GEREKLİ YAPILAR

Harita 5.4 Yapım Sistemleri Analizi

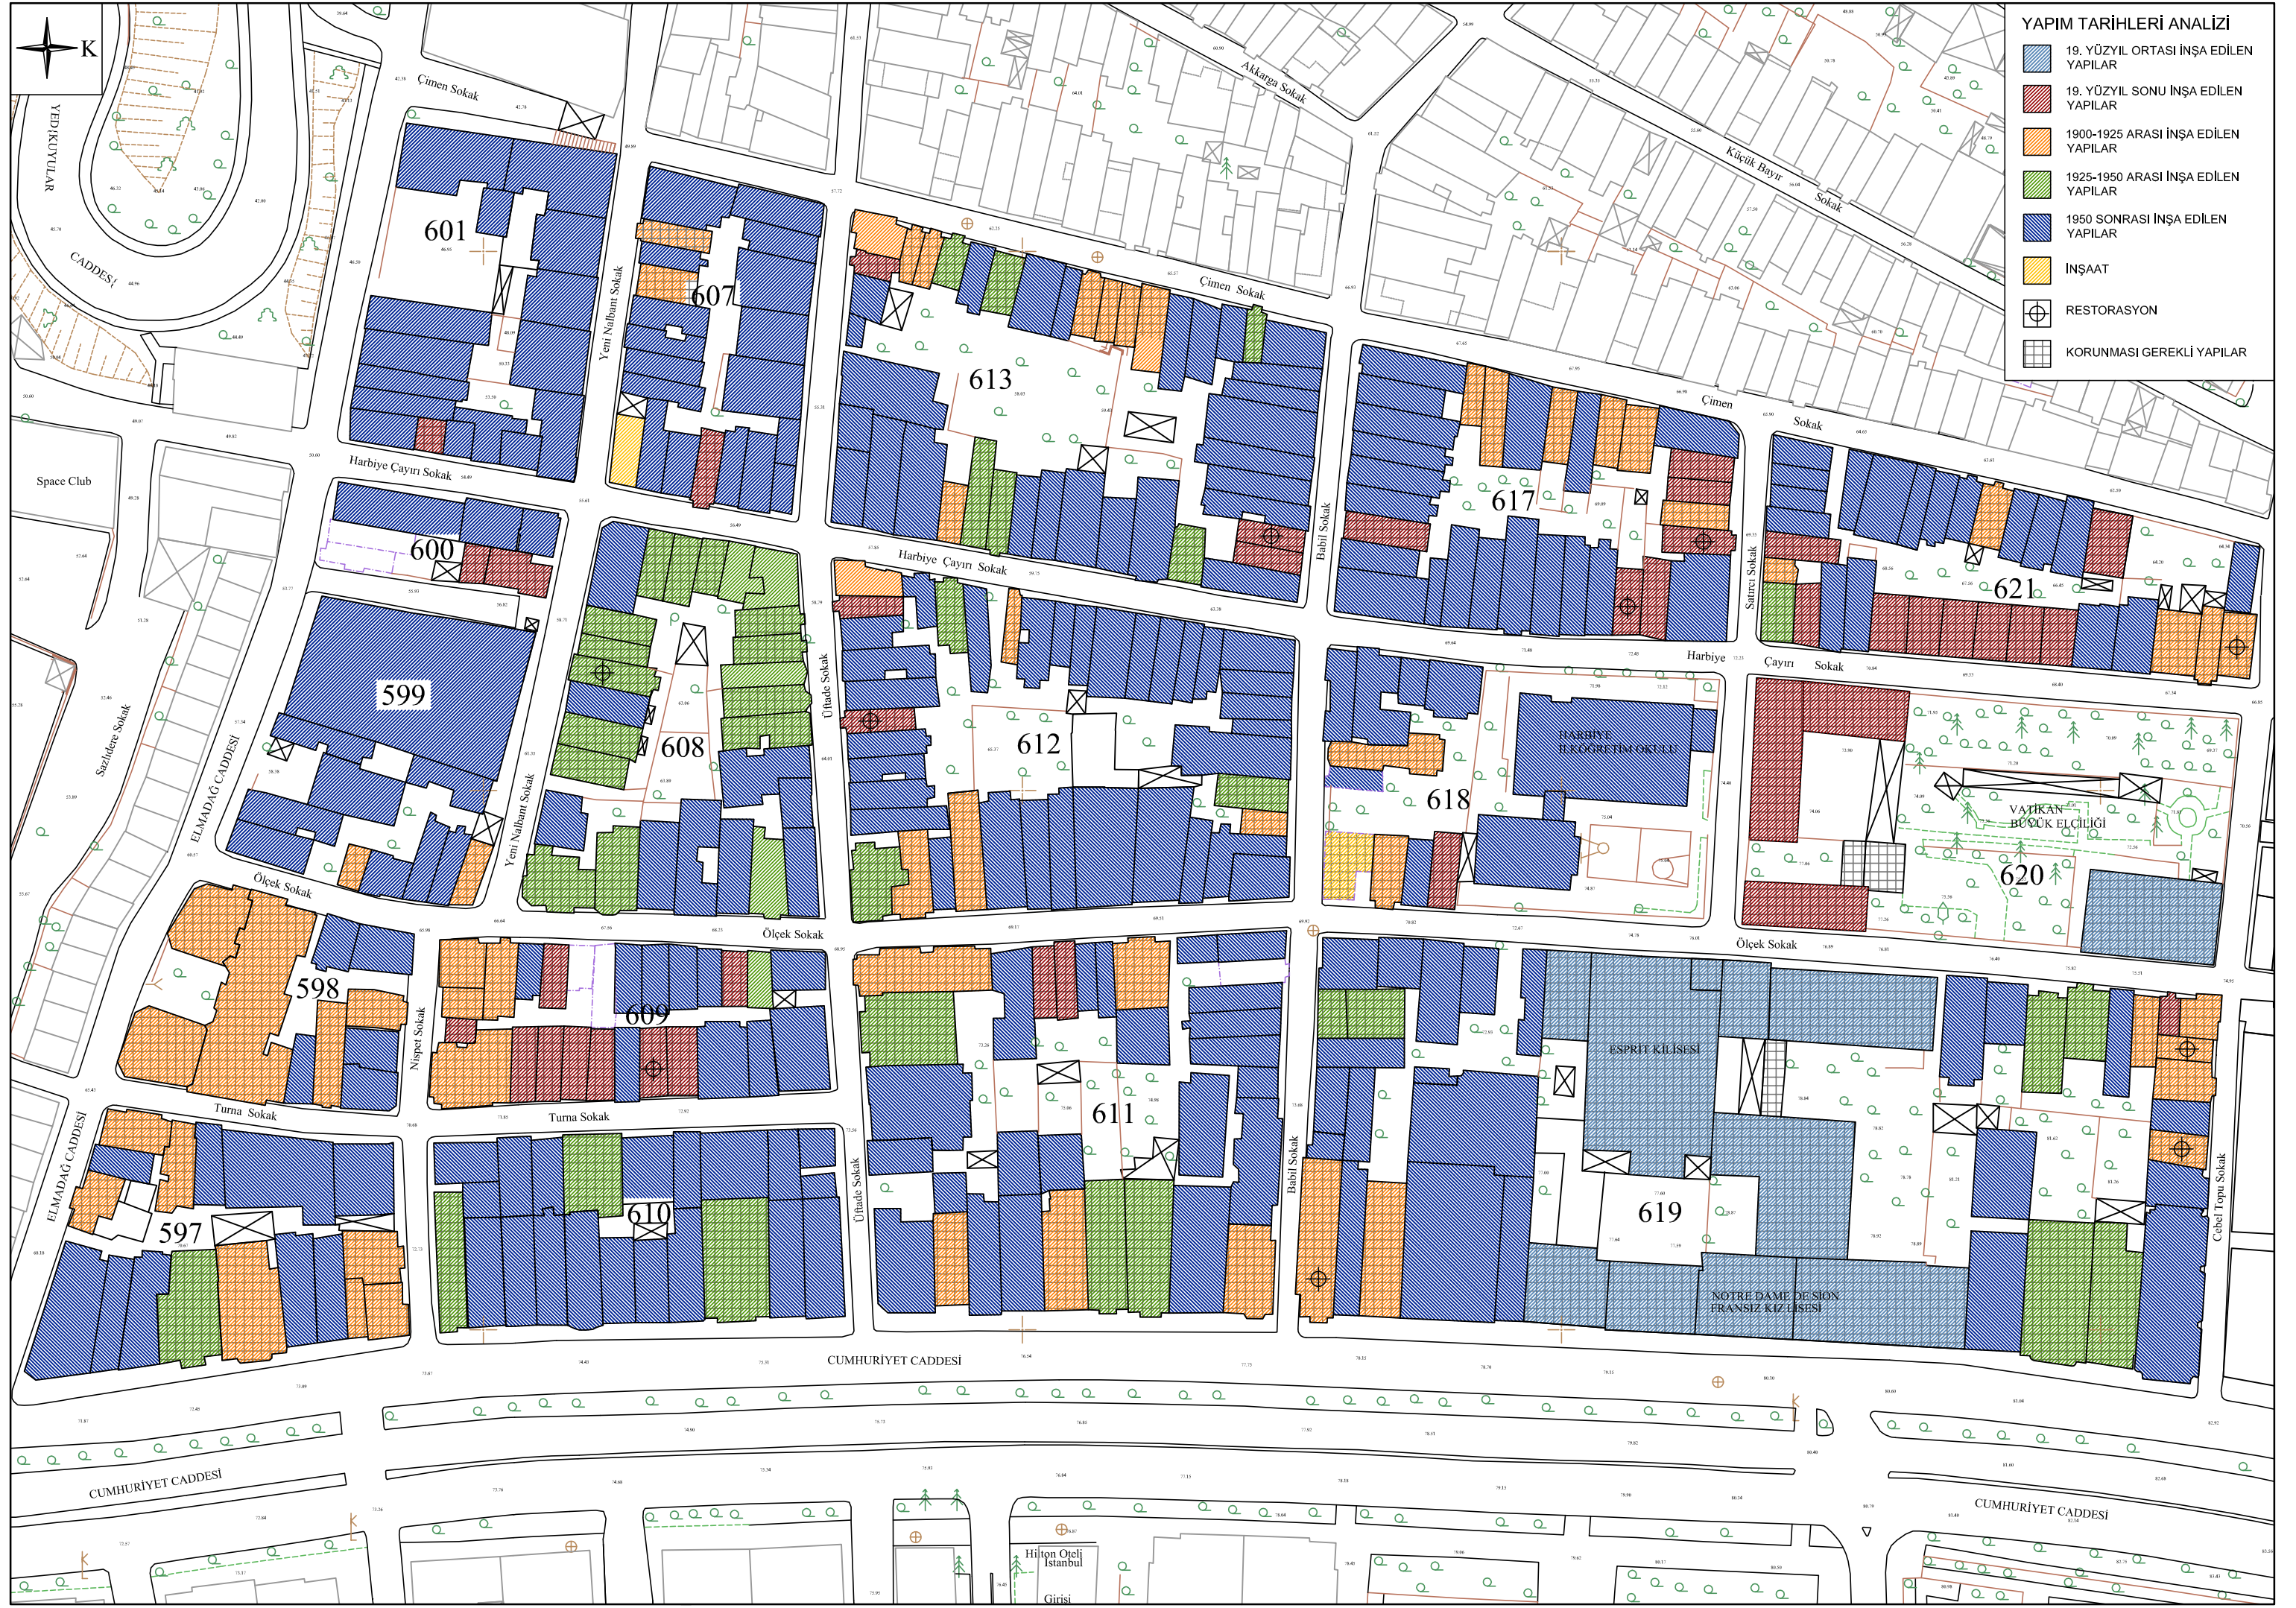
- 19. YÜZYIL ORTASI İNŞA EDİLEN YAPILAR
- 19. YÜZYIL SONU İNŞA EDİLEN YAPILAR
- 1900-1925 ARASI İNŞA EDİLEN YAPILAR
- 1925-1950 ARASI İNŞA EDİLEN YAPILAR
- 1950 SONRASI İNŞA EDİLEN YAPILAR
- İNŞAAT
- + RESTORASYON
- KORUNMASI GEREKLİ YAPILAR

Harita 5.5 Yapım Tarihleri Analizi

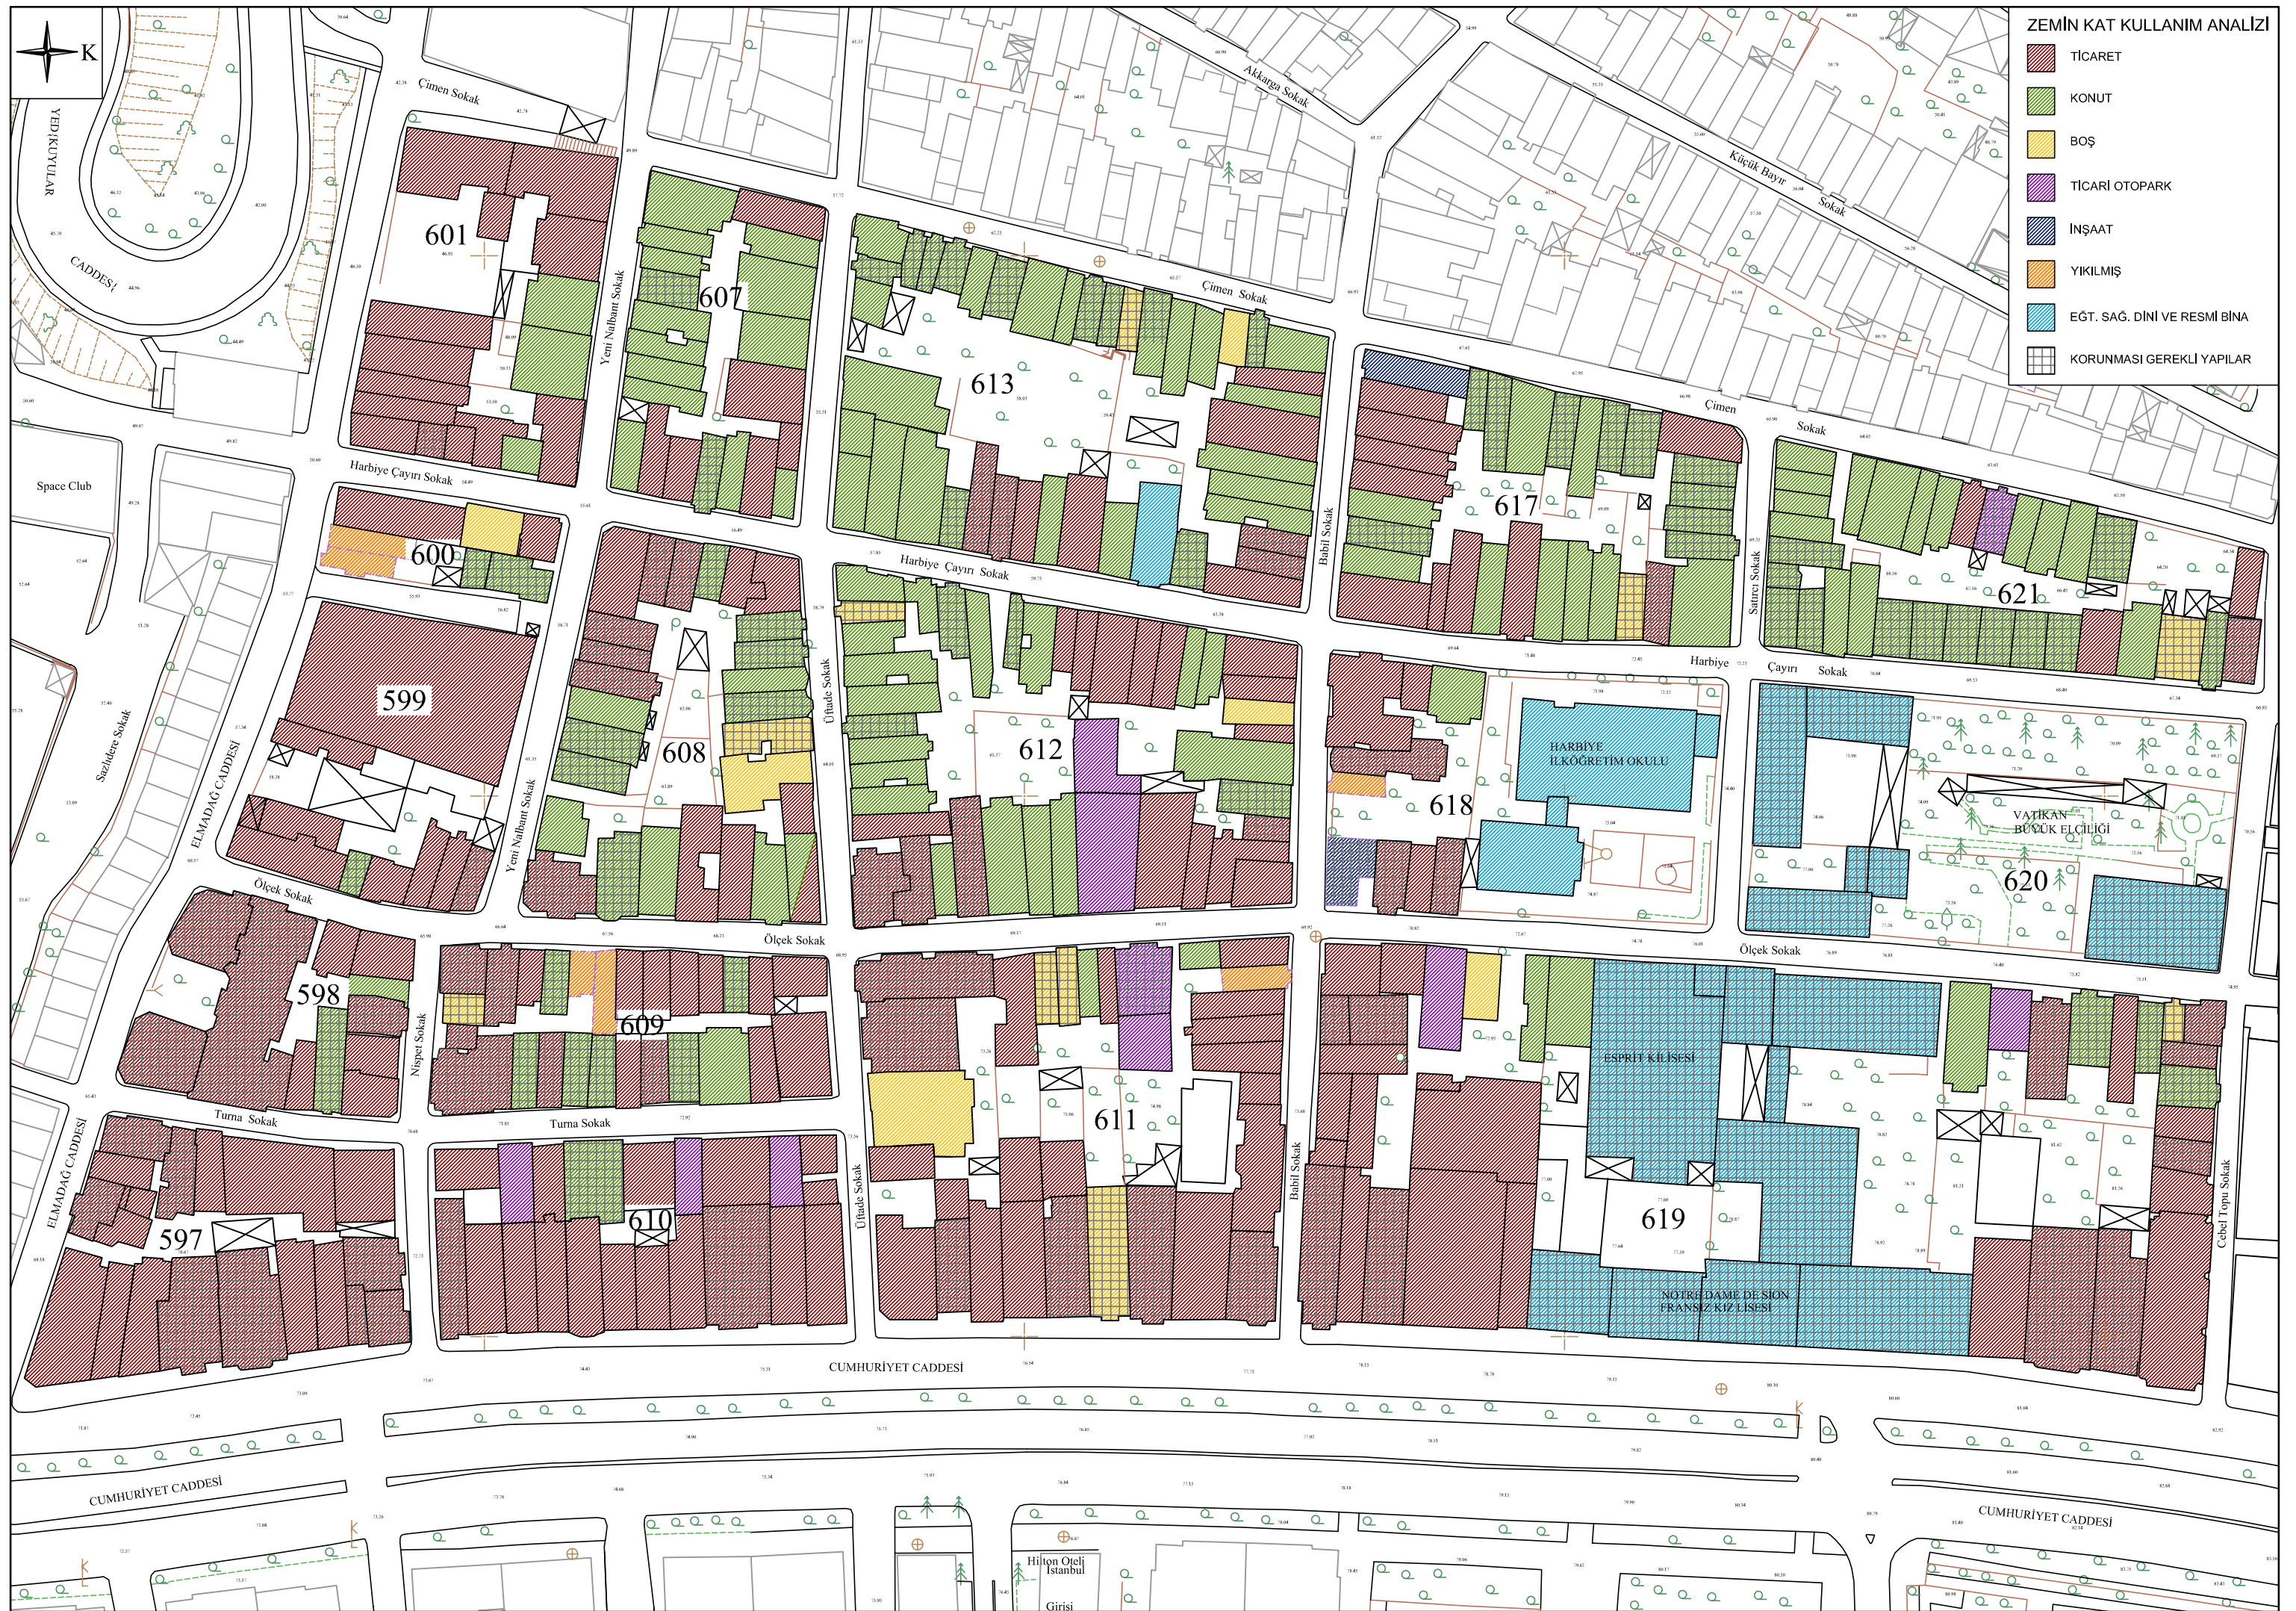
- TİCARET
- KONUT
- BOŞ
- TİCARİ OTOYERİ
- İNŞAAT
- YIKILMIŞ
- EĞT. SAĞ. DİNİ VE RESMİ BİNA
- KORUNMASI GEREKLİ YAPILAR

Harita 5.6 Zemin Kat Kullanım Analizi
