**PANGALTI İNÖNÜ MAHALLESİ 19-20. YÜZYIL SİVİL
MİMARLIK ÖRNEKLERİ**

**FBE Mimarlık Anabilim Dalı Rölöve ve Restorasyon Programında
Hazırlanan**

YÜKSEK LİSANS TEZİ

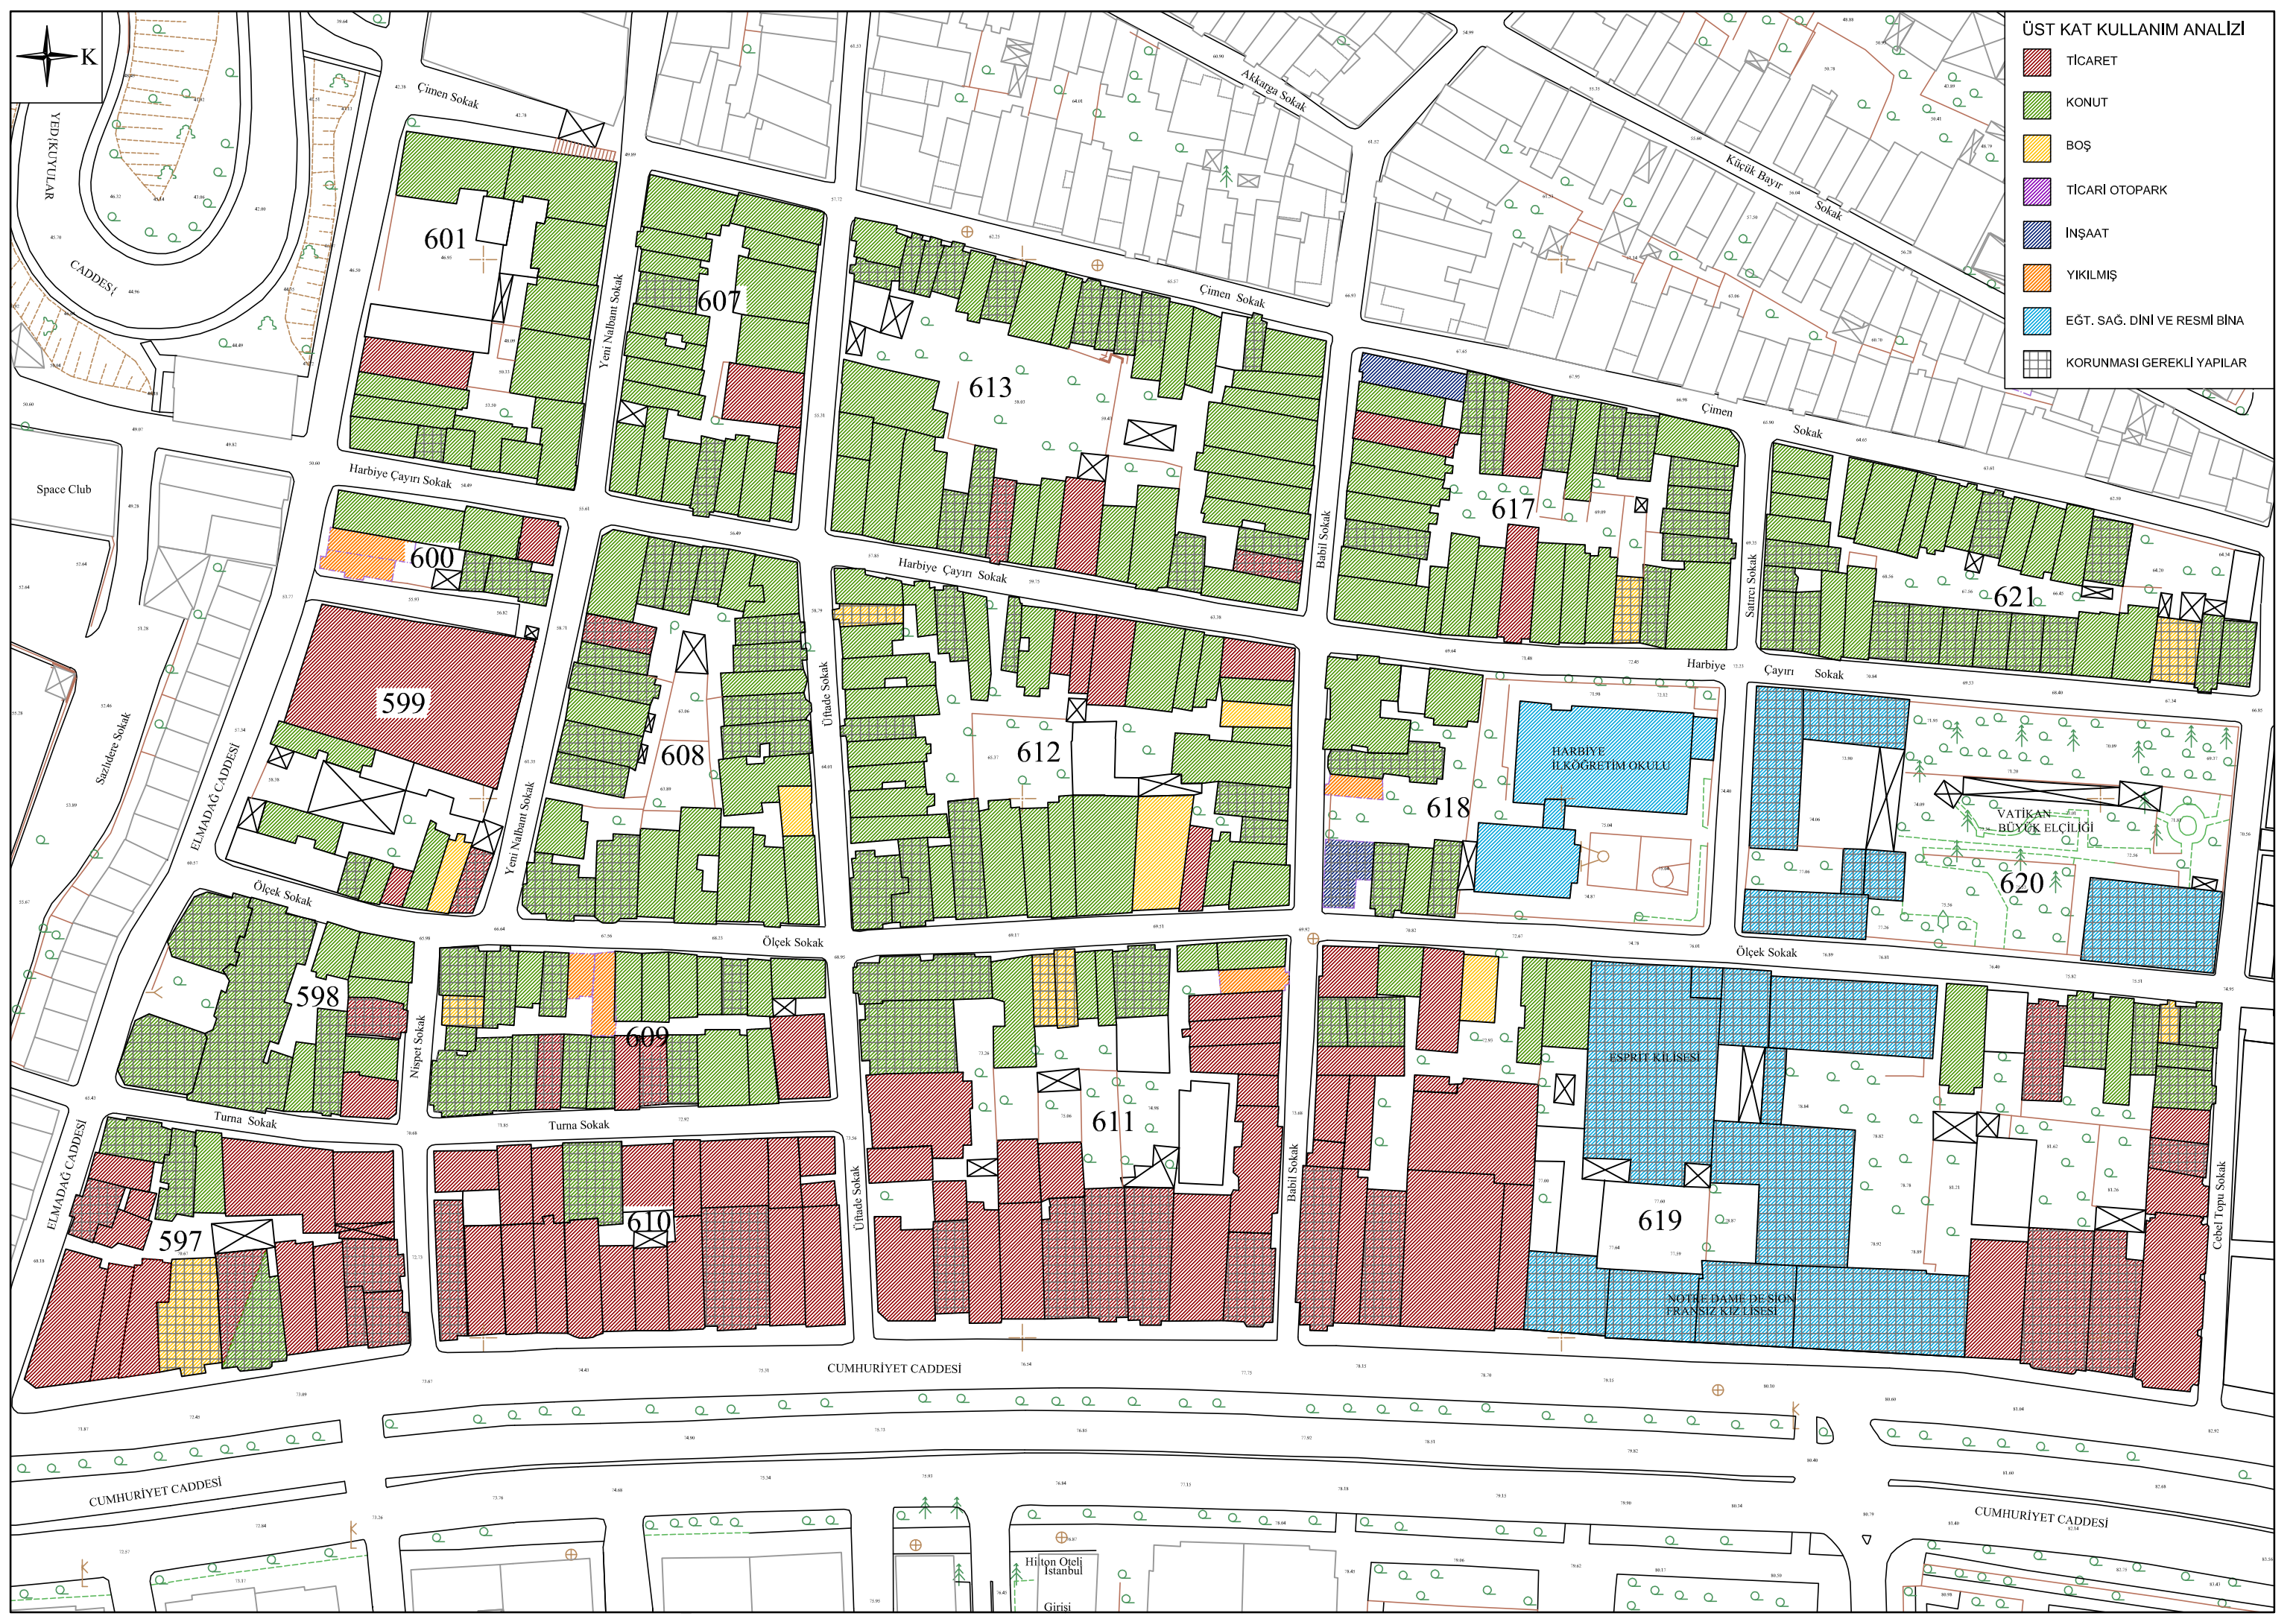
- ÜST KAT KULLANIM ANALİZİ**
- TİCARET
 - KONUT
 - BOŞ
 - TİCARİ OTOPARK
 - İNŞAAT
 - YIKILMIŞ
 - EĞT. SAĞ. DİNİ VE RESMİ BİNA
 - KORUNMASI GEREKLİ YAPILAR

Harita 5.7 Üst Kat Kullanım Analizi

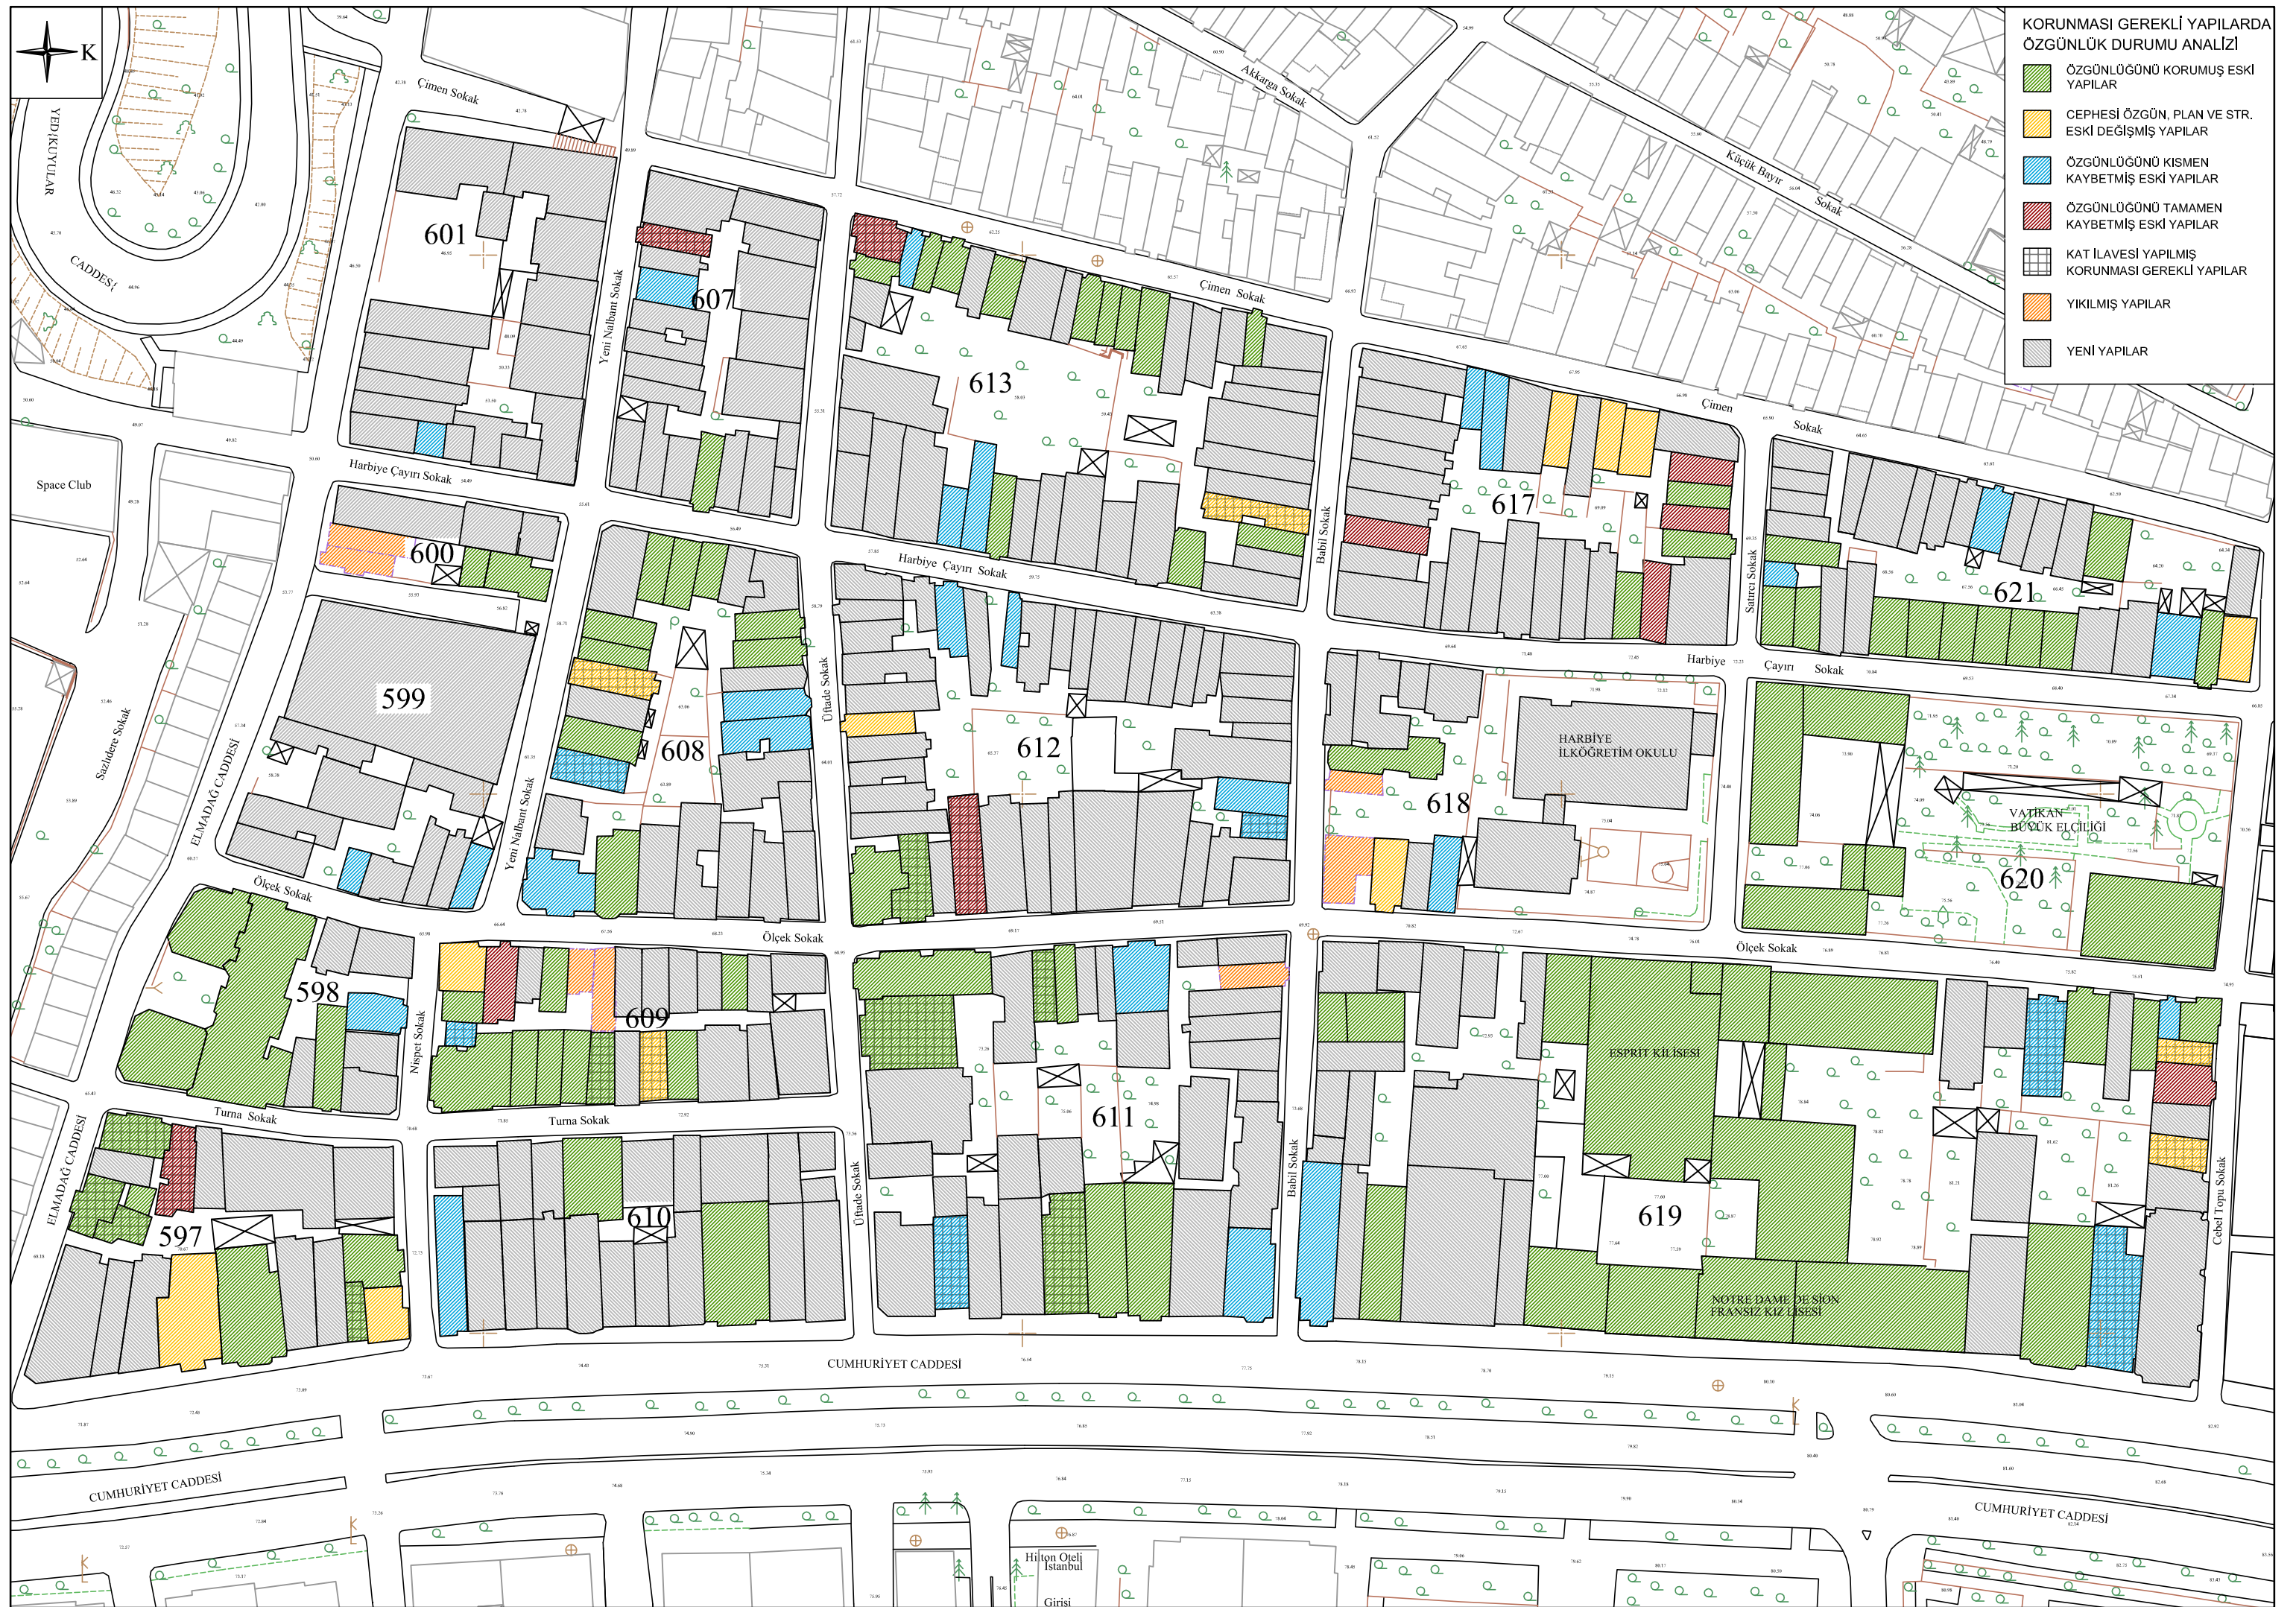
- KORUNMASI GEREKLİ YAPILARDA ÖZGÜNLÜK DURUMU ANALİZİ**
- ÖZGÜNLÜĞÜNÜ KORUMUŞ ESKİ YAPILAR
 - CEPHESİ ÖZGÜN, PLAN VE STR. ESKİ DEĞİŞMİŞ YAPILAR
 - ÖZGÜNLÜĞÜNÜ KISMEN KAYBETMİŞ ESKİ YAPILAR
 - ÖZGÜNLÜĞÜNÜ TAMAMEN KAYBETMİŞ ESKİ YAPILAR
 - KAT İLAVESİ YAPILMIŞ KORUNMASI GEREKLİ YAPILAR
 - YIKILMIŞ YAPILAR
 - YENİ YAPILAR

Harita 5.8 Korunması Gerekli Yapılarda Özgünlük Durumu Analizi

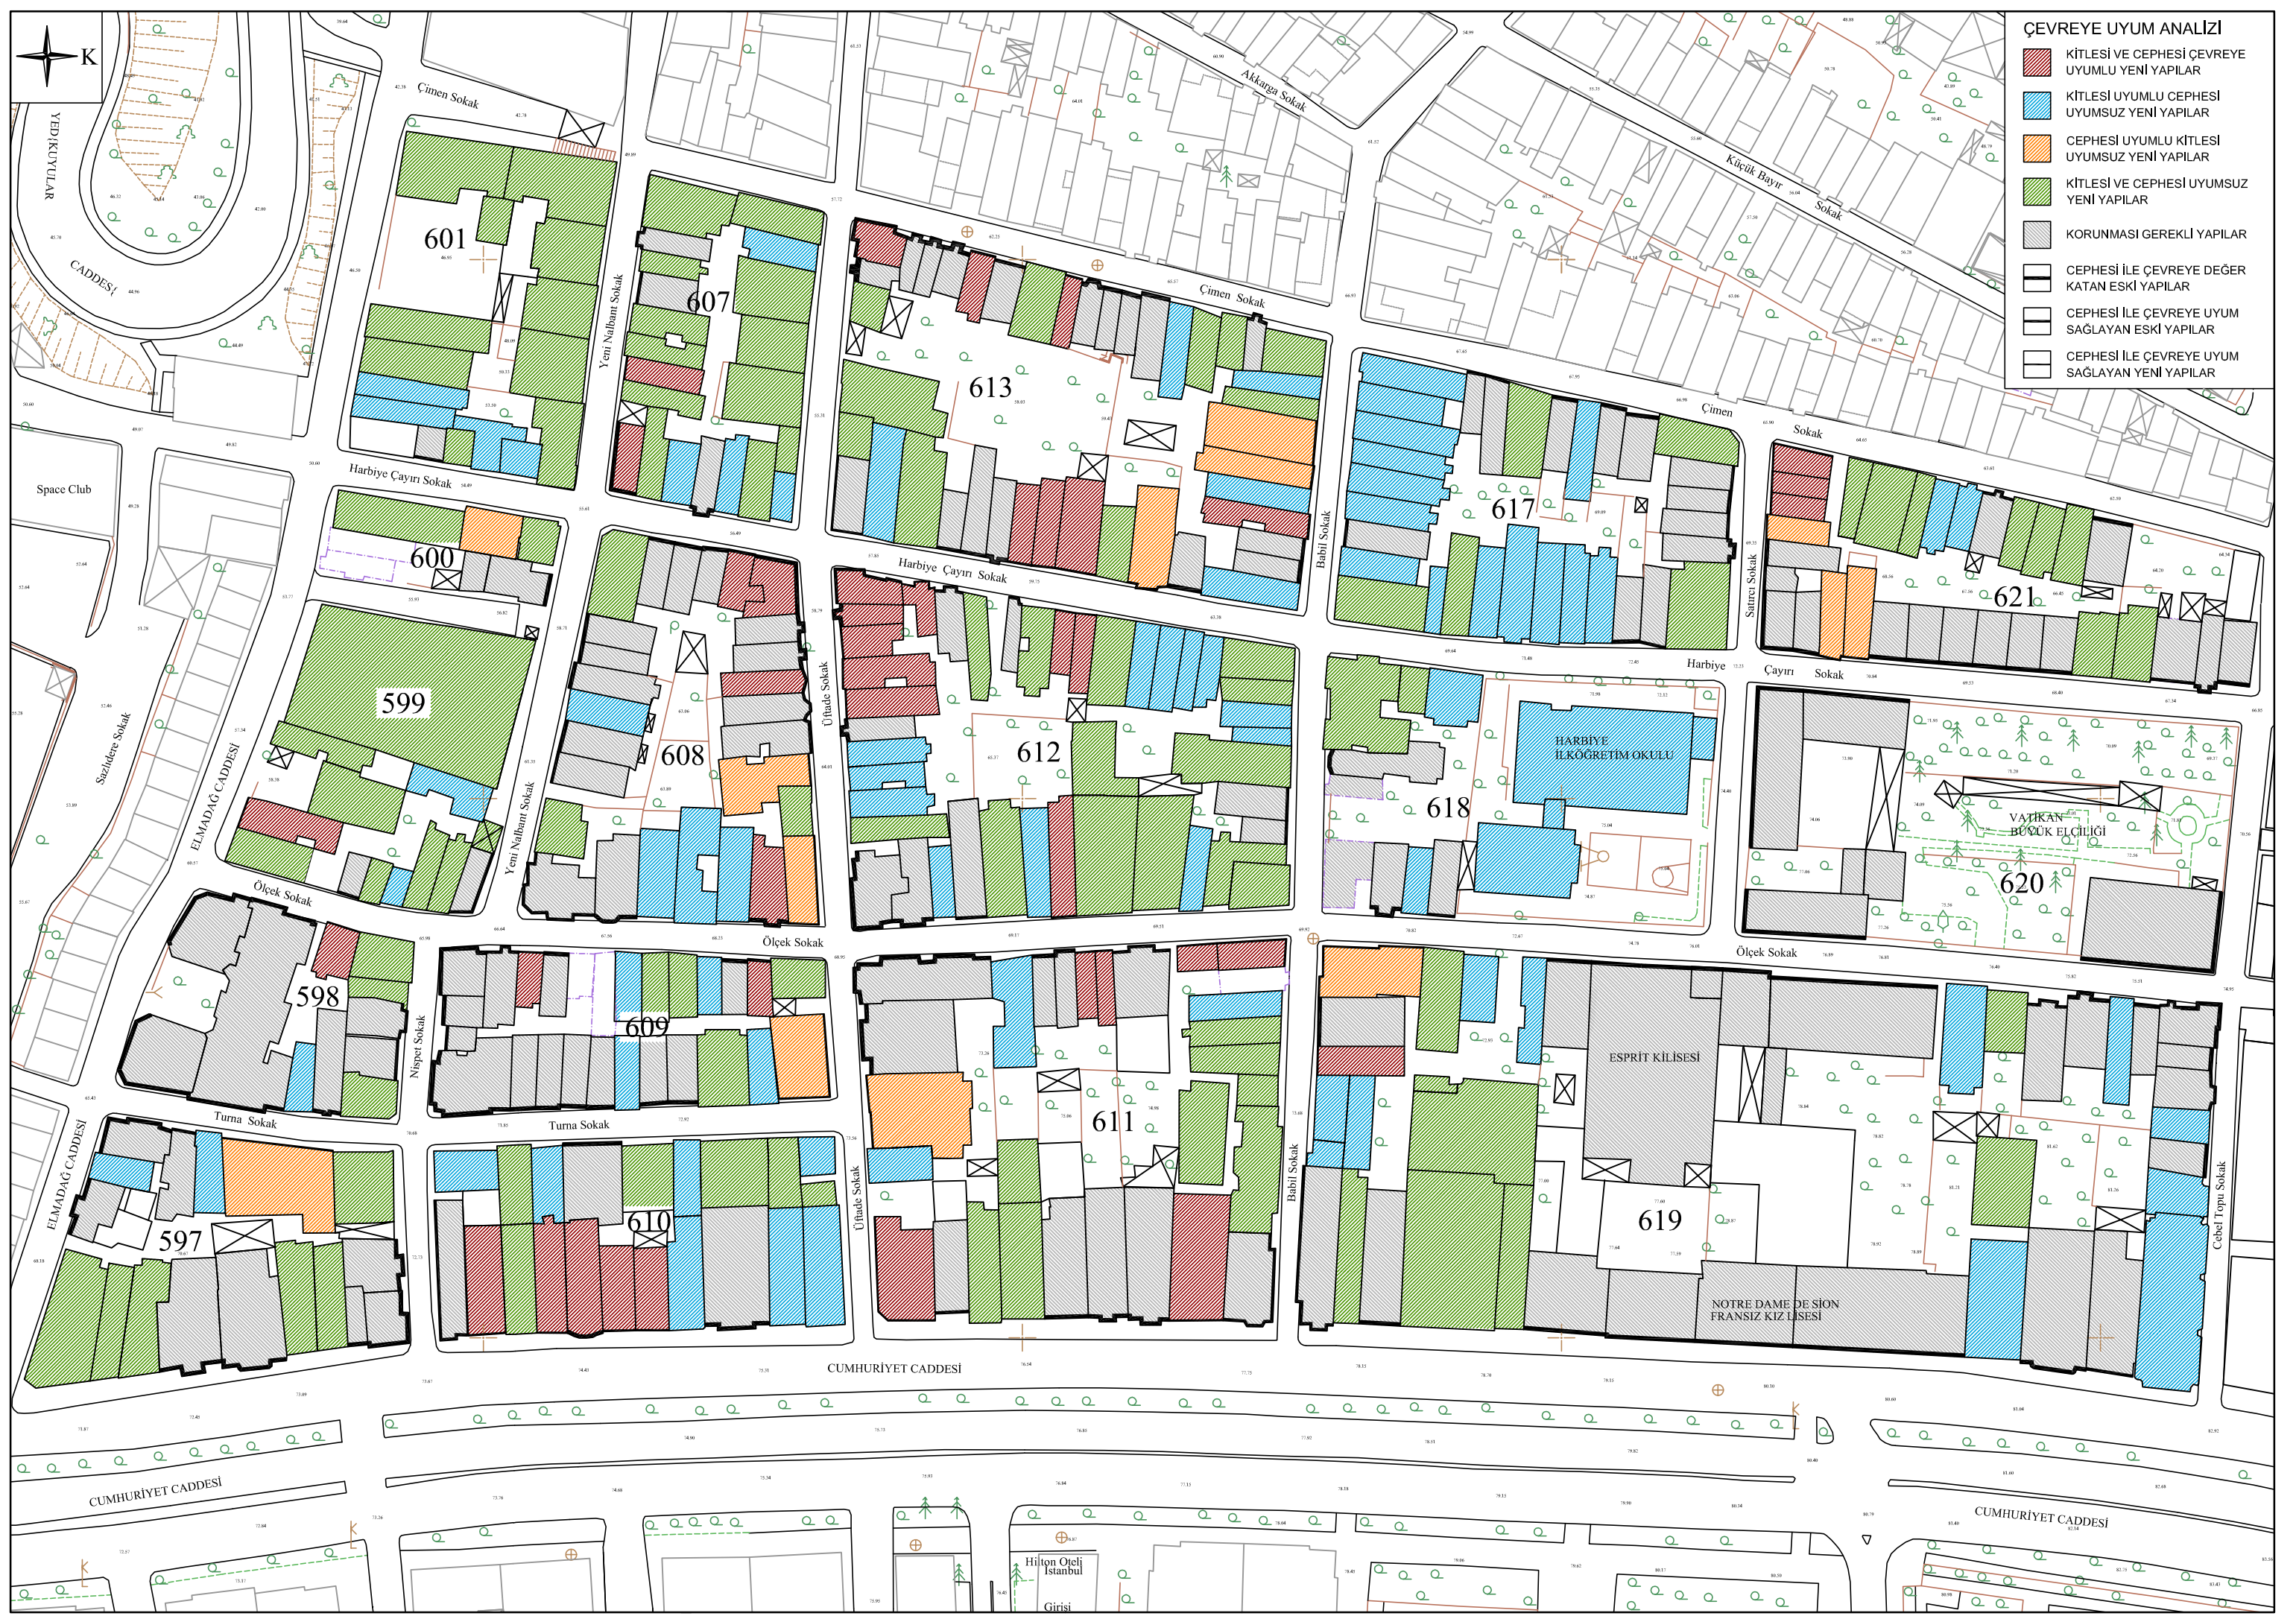
- ÇEVREYE UYUM ANALİZİ**
- KİTLESİ VE CEPHESİ ÇEVREYE UYUMLU YENİ YAPILAR
 - KİTLESİ UYUMLU CEPHESİ UYUMSUZ YENİ YAPILAR
 - CEPHESİ UYUMLU KİTLESİ UYUMSUZ YENİ YAPILAR
 - KİTLESİ VE CEPHESİ UYUMSUZ YENİ YAPILAR
 - KORUNMASI GEREKLİ YAPILAR
 - CEPHESİ İLE ÇEVREYE DEĞER KATAN ESKİ YAPILAR
 - CEPHESİ İLE ÇEVREYE UYUM SAĞLAYAN ESKİ YAPILAR
 - CEPHESİ İLE ÇEVREYE UYUM SAĞLAYAN YENİ YAPILAR

Harita 5.9 Çevreye Uyum Analizi

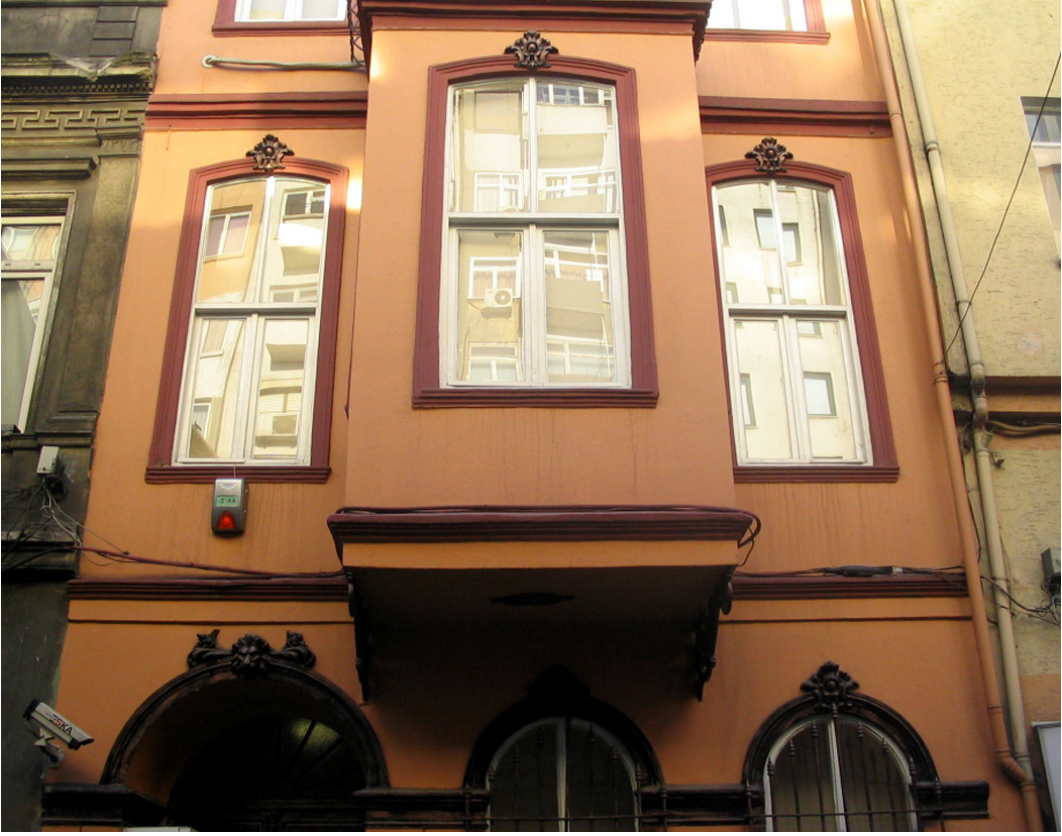
Fotoğraf 6.7 Kemerli, kanatlı pencere, Ada 609-Parsel 9

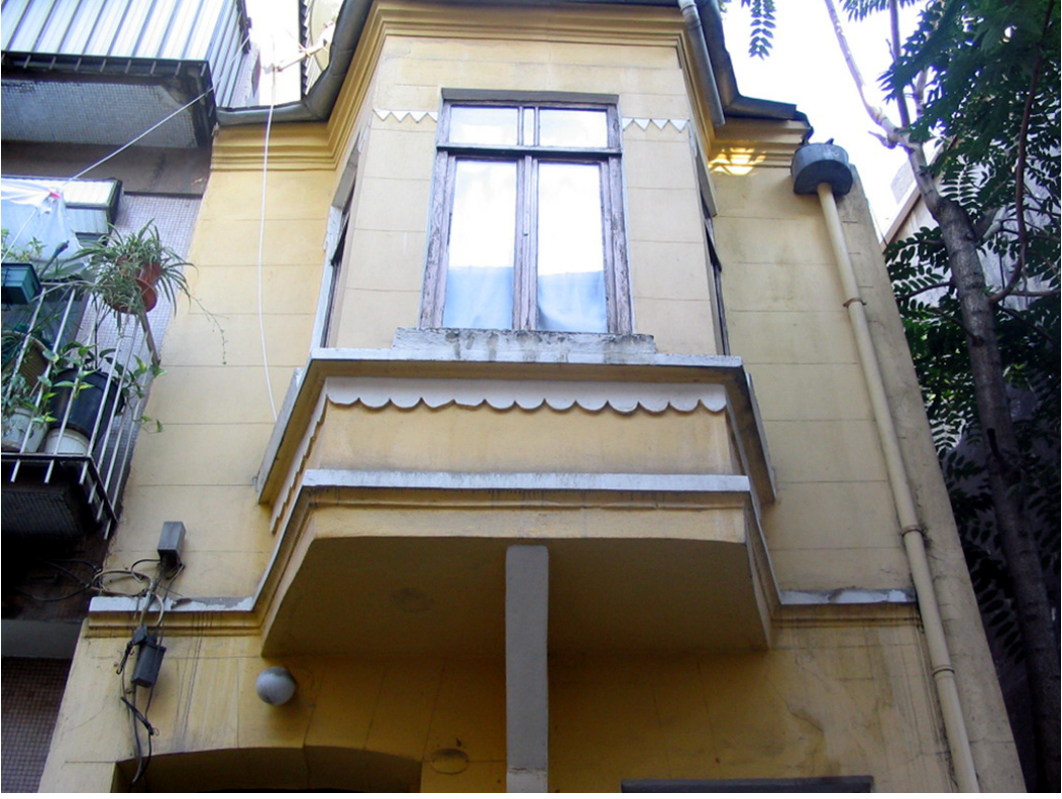
Fotoğraf 6.10 Kenarları pahlı cumba . Ada 612-Parsel 17

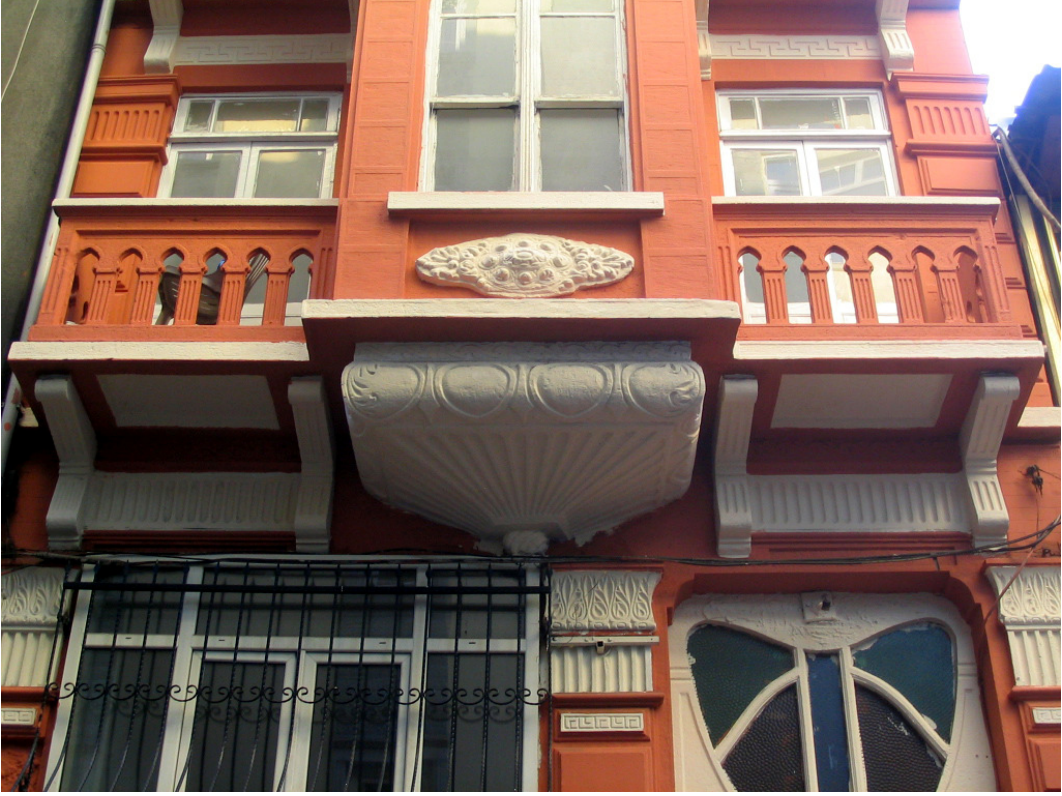
Fotoğraf 6.13 Cumbadan ayrı kargir korkuluklu normal balkon.Ada 598-Parsel 8

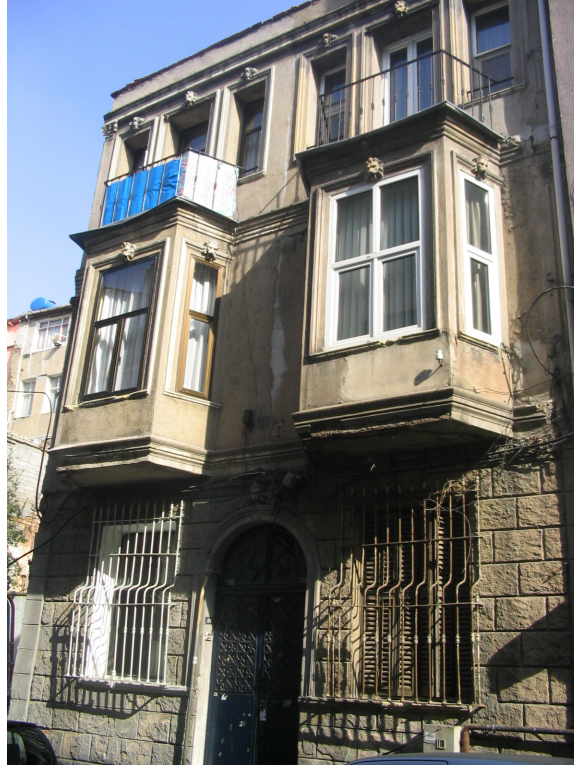
Fotoğraf 7.1 Ön cephe (Ada 621, Parsel 16-17)

Yapının cephelerinde, kılcal çatlaklar , sıva dökülmeleri, bezemelerde parça eksilmeleri ve havada bulunan gazlarda kaynaklanan kirlenmeler görülmektedir. Yapının ön cephesinde çatıdan suyu aktaran bir yağmur iniş boru bulunmamasından dolayı, özellikle çatı silmesi etrafında çiçeklenmeler ve tahribatlar bulunmaktadır. Yapı bitişik nizam bir yapı olmasına rağmen sol yanında, 1925 tarihli Pervititch haritalarında da bulunan yapı yıkılarak, yerine park yapılmıştır. Bu nedenle açık kalan yan cephe çimento sıva ile sıvanmış ve çatlaklar oluşmuştur.

Restorasyon önerisinde, cephelerde görülen çatlakların ve sıva tahribatlarının giderilmesi, yan ve arka cephelerde yığma duvar üzerinde bulunan çimento sıvanın kaldırılarak, tuğlanın hareketli yapısına uyum sağlayabilecek bir malzeme ile sıvanması ve boyanması önerilmiştir. Cephe önerileri hazırlanırken restitüsyon projeleri dikkate alınmış, yapının eksilen orijinal süsleme elemanlarının tamamlanarak korunması ve mevcut pvc kanatlı doğramaların yapının orijinalinde ahşap giyotin olan doğramalarla değiştirilmesi önerilmiştir.

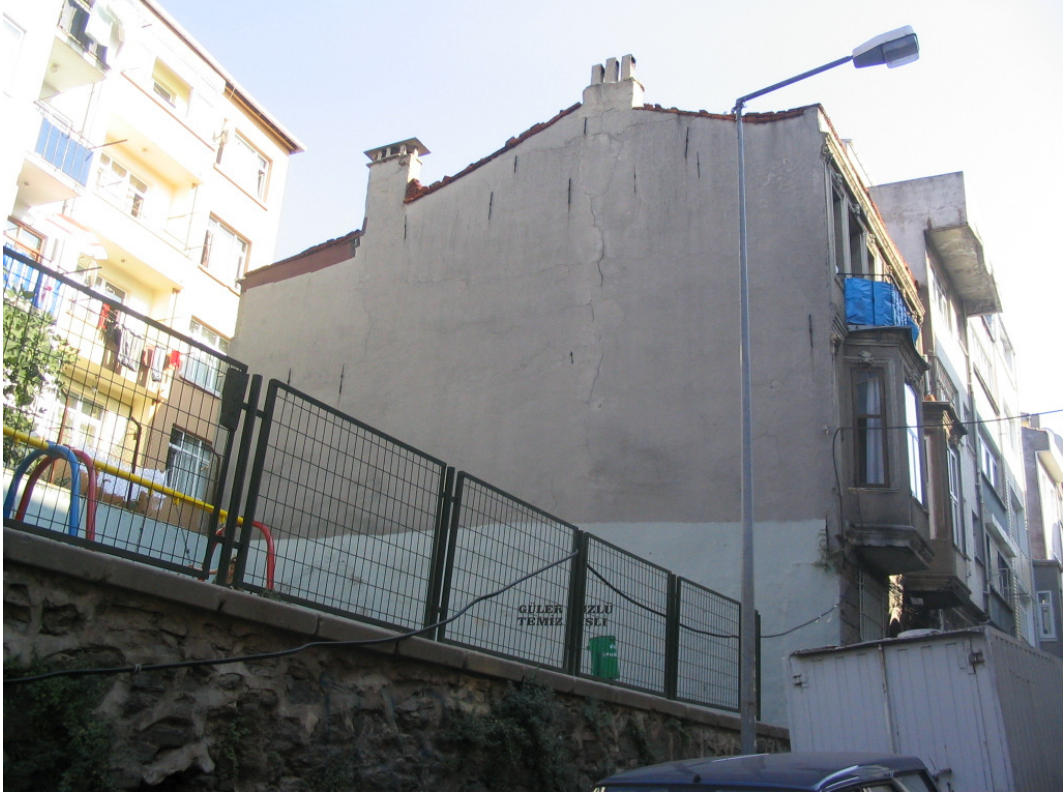
Fotoğraf 7.6 Yan cephe (Ada 621, Parsel 16-17)

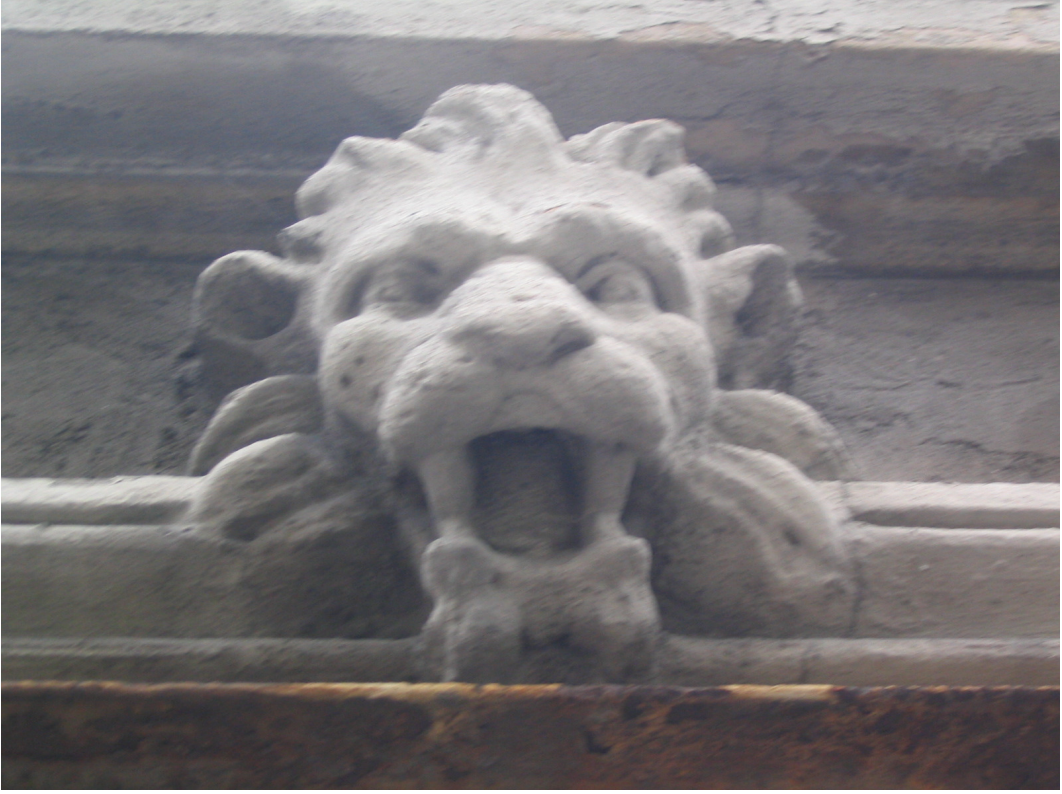
Fotoğraf 7.8 Pencere üstü aslan figürü (Ada 621, Parsel 16-17)

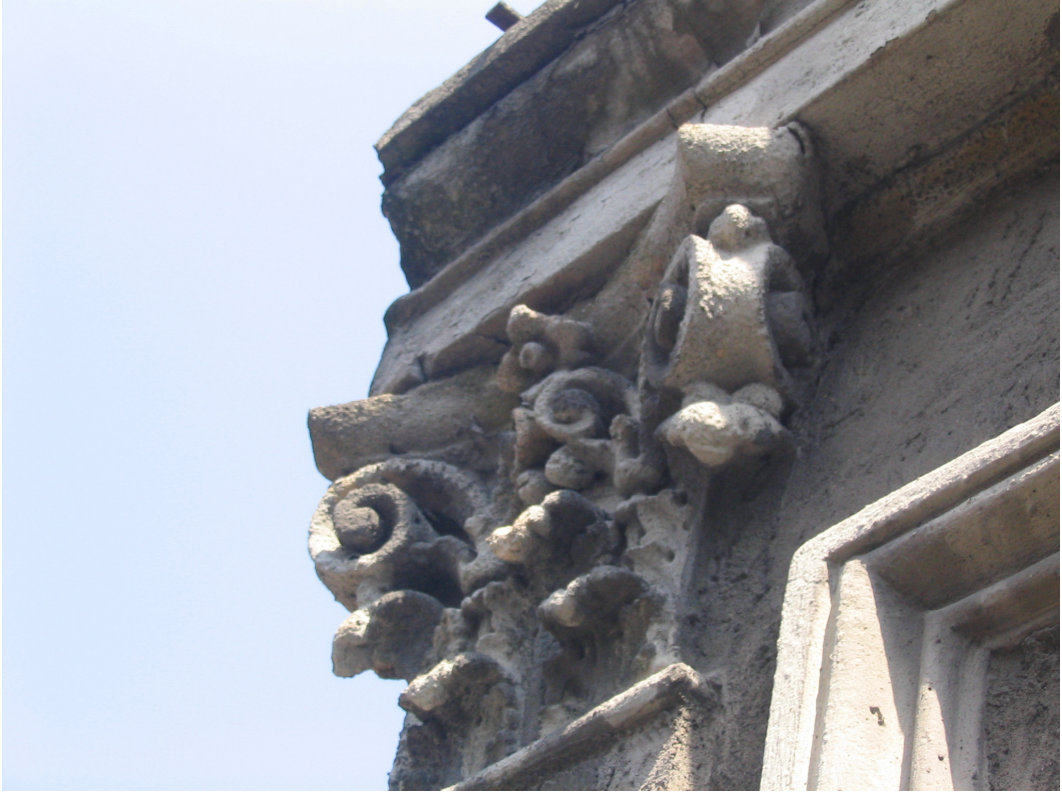
Fotoğraf 7.9 Neo Klasik üslupta kolon başlığı (Ada 621, Parsel 16-17)

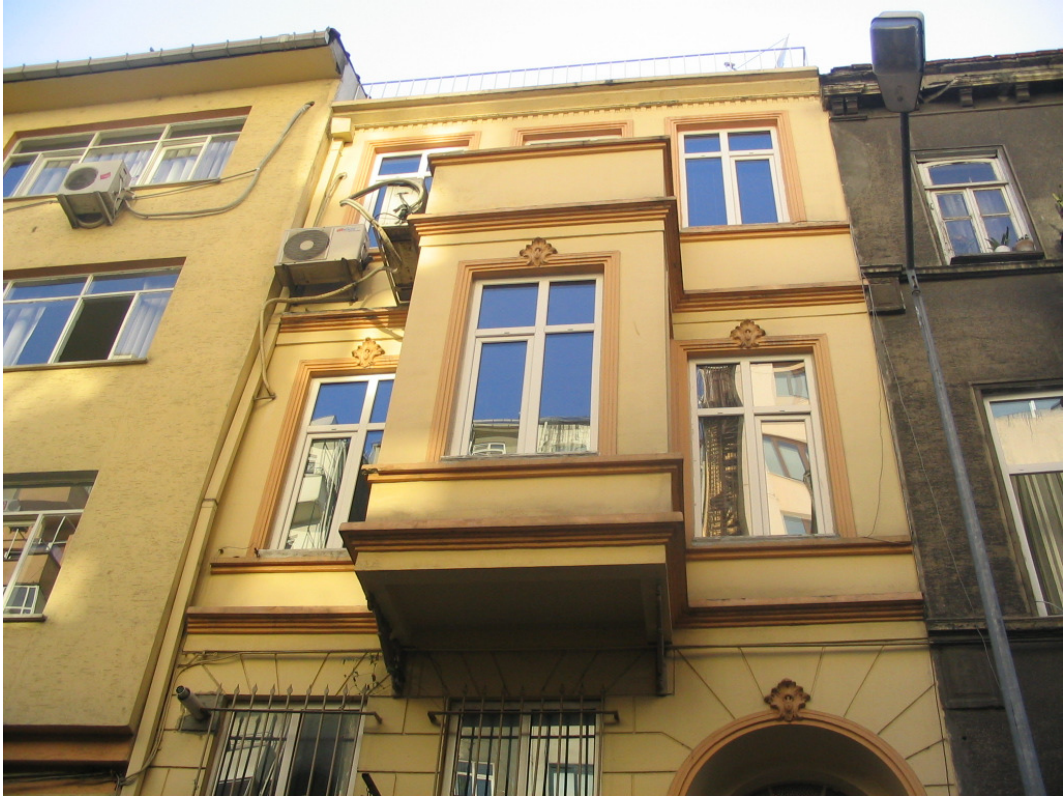
Fotoğraf 8.6 Restorasyon sonrası kat eklenmiş, Ada 609-Parsel 22 (2006)

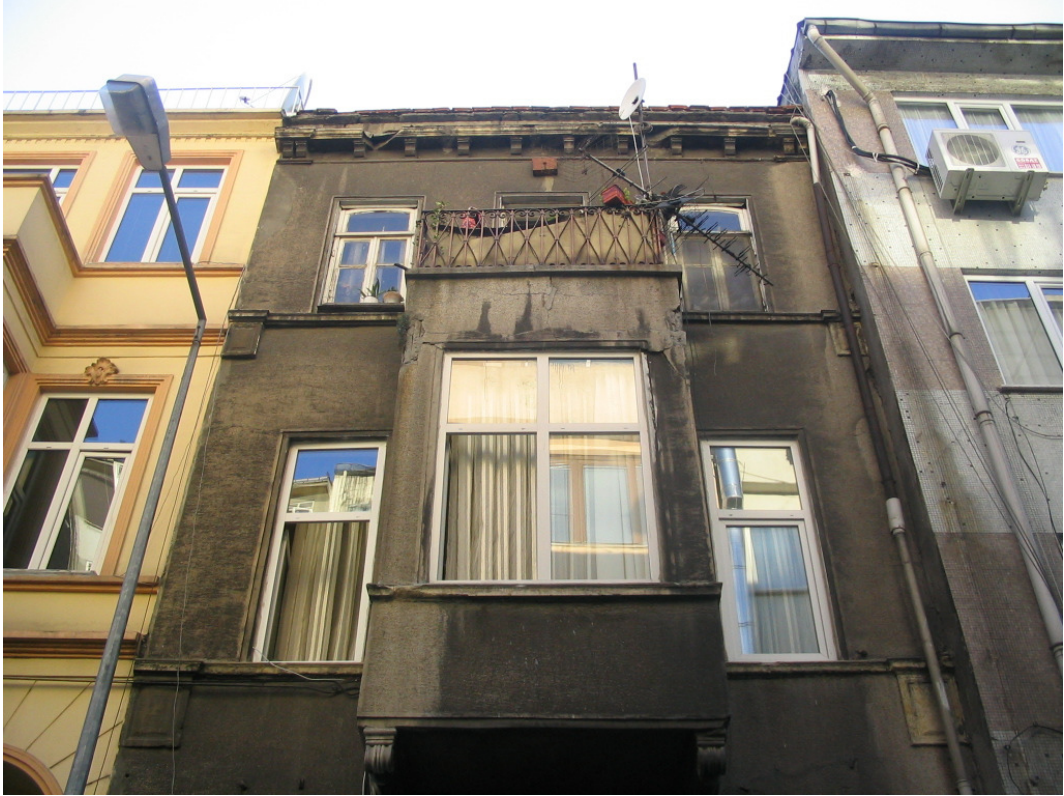
Fotoğraf 8.10 Cephesi kirlenmiş ve tahrip olmuş yapı, Ada 609-Parsel 21
