**YILDIZ TEKNİK ÜNİVERSİTESİ
FEN BİLİMLERİ ENSTİTÜSÜ**

**TARAKLI'DA GELENEKSEL SİVİL MİMARİDE
KULLANILAN YAPIM TEKNİKLERİ VE SADIK ÖZEN
EVİ RESTORASYON ÖNERİSİ**

YÜKSEK LİSANS TEZİ

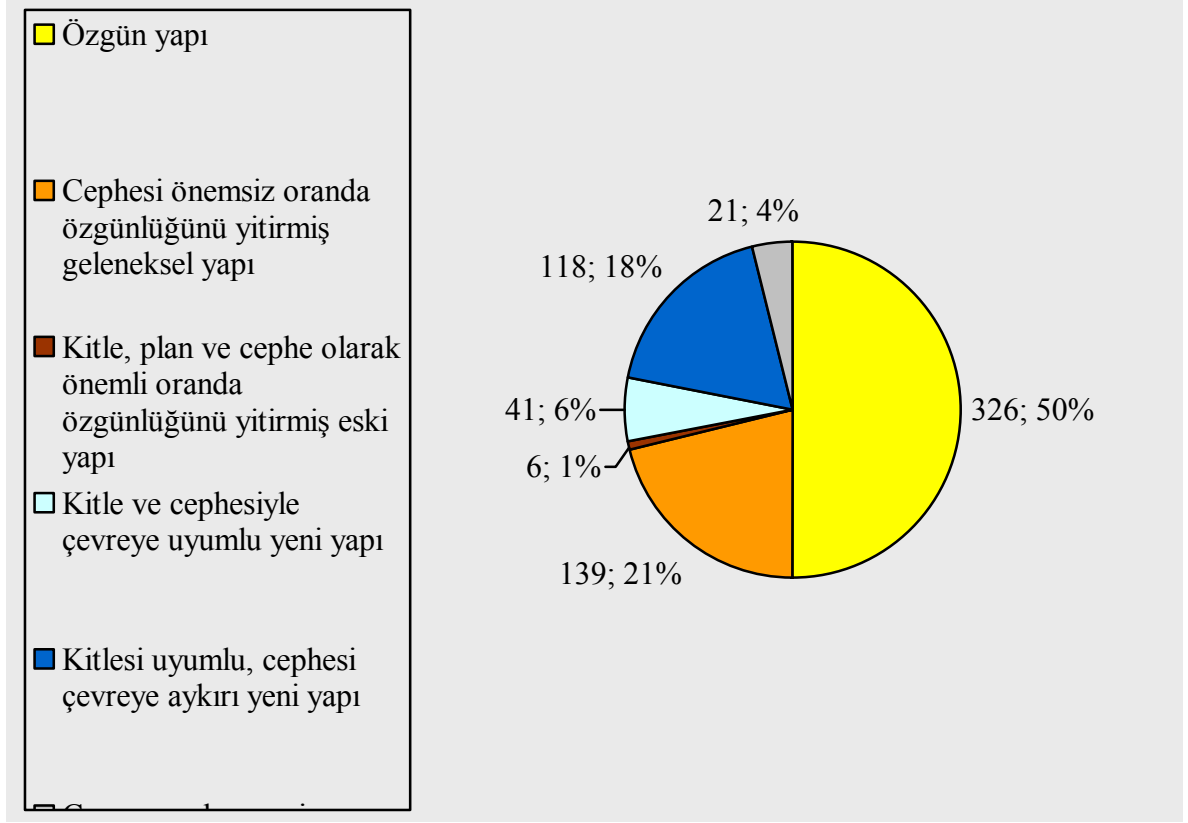
Yeni yapılar incelendiğinde; 234 adet yeni yapının, 41 adedinin (%6) kitle ve cephesiyle çevreye uyumlu, 118 adedinin (%18) kitlesi ile uyumlu ancak cephesiyle çevreye aykırı, 21 adedinin (%4) ise çevreye aykırı olduğu görülmüştür.

Özgün durumunda korunmuş yapılar, genel olarak Ulu Cami çevresinde, Hisar yamaçlarında, Hacı Murat Mahallesi'nin kuzeyi ve Yusufbey Mahallesi'nde toplanmıştır.

Şekil.3.25 Geleneksel ve yeni yapıların mevcut durumlarına göre dağılım grafiği

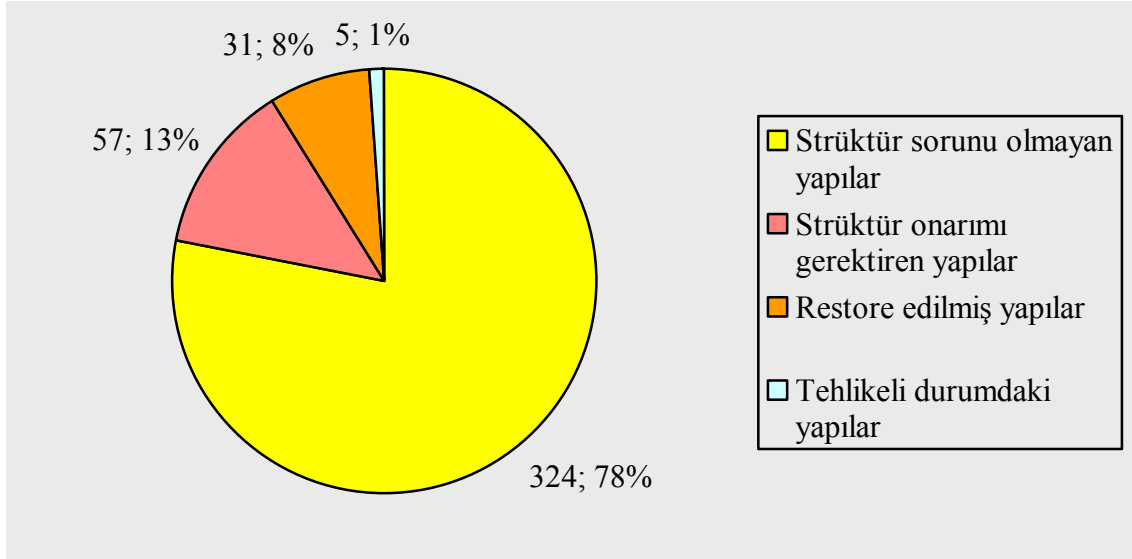
Geleneksel yapı niteliğindeki 417 yapıdan 324'ünün (%78) strüktür sorunu olmadığı, 57'sinin (%13) strüktür onarımı gerektirdiği, 31'inin (%8) restore edildiği ve 5'inin (%1) tehlikeli durumda olduğu görülmüştür.

Strüktür sorunu olan yapılarda, temelden çatıya kadar farklı sorunlarla karşılaşmıştır. Temel duvarlarında derin çatlaklara ve kullanılan taşın erimesinden dolayı malzeme kaybına rastlanmıştır. Buna bağlı olarak yapılarda zeminde oturma meydana gelmiştir. Ahşap dikme ve döşeme kirişlerinde çürüme görülmüştür.

Şekil 3.26 Geleneksel yapıların strüktür durumu analizi

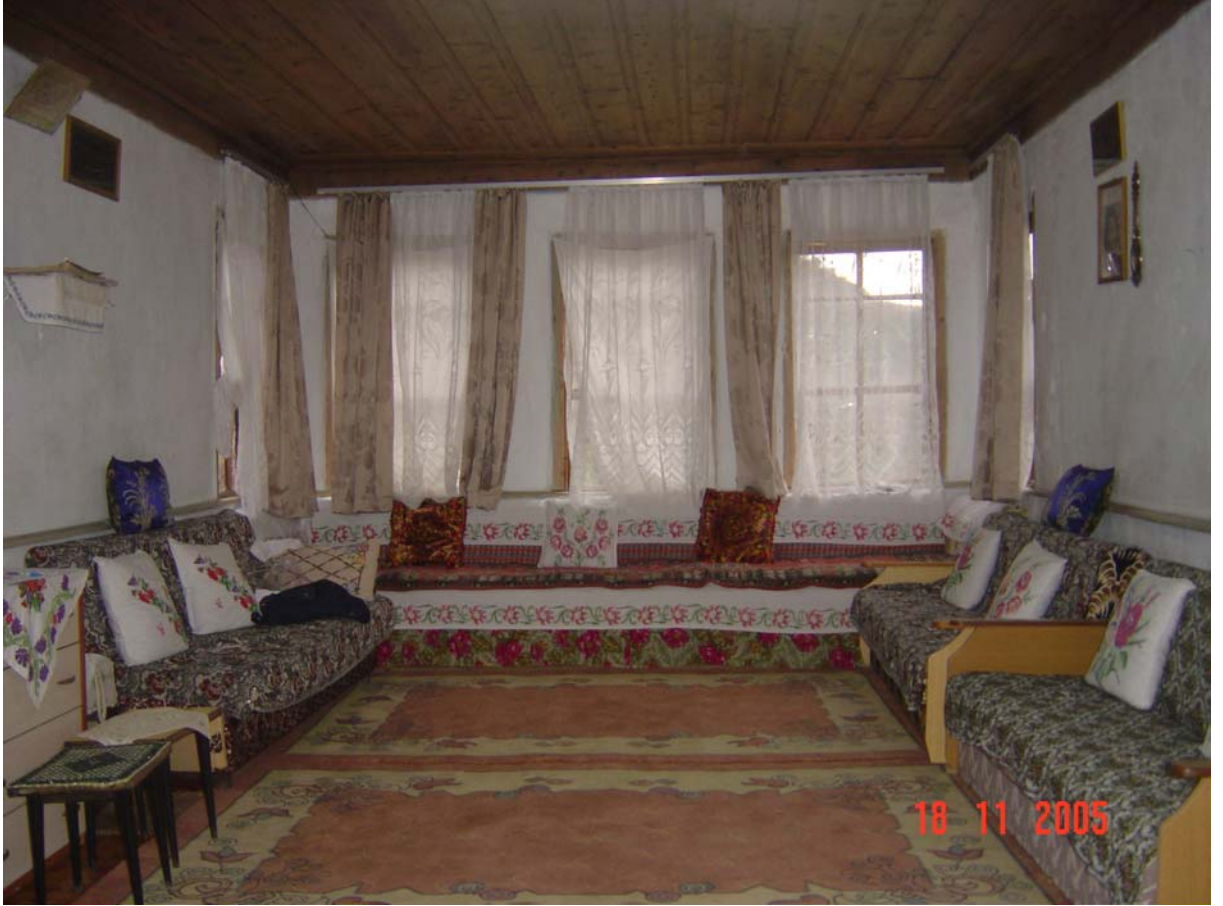
Şekil 5.11 101 No'lu orta sofa.

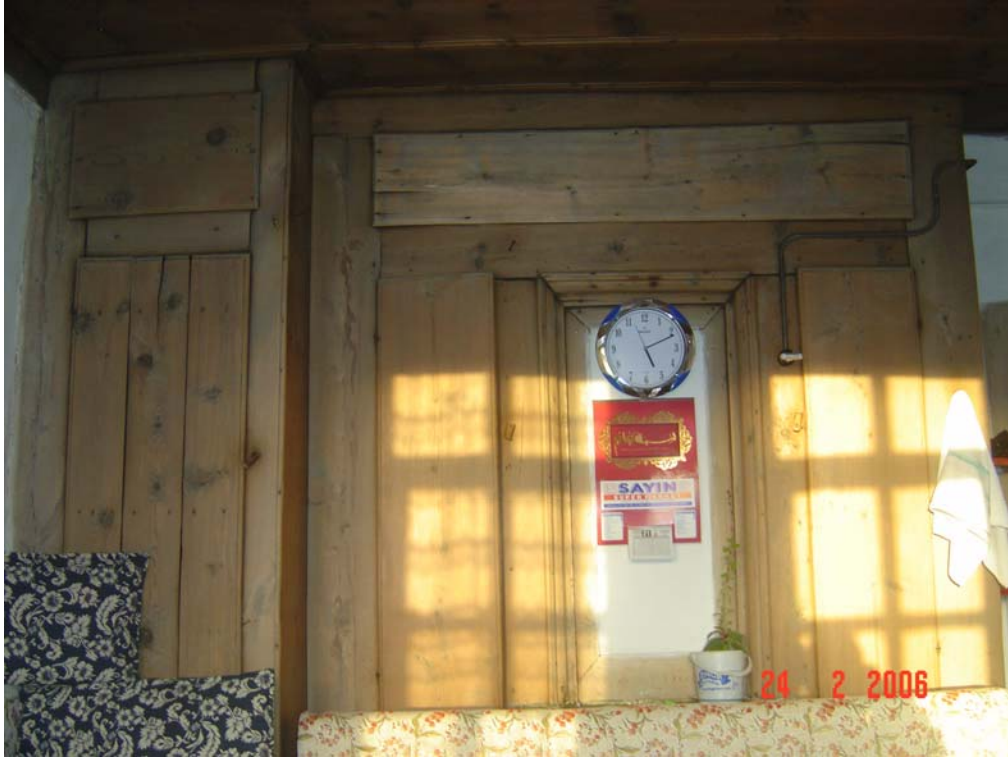
Şekil 5.13 103 No'lu oda, ahşap dolap ve şerbetlik.

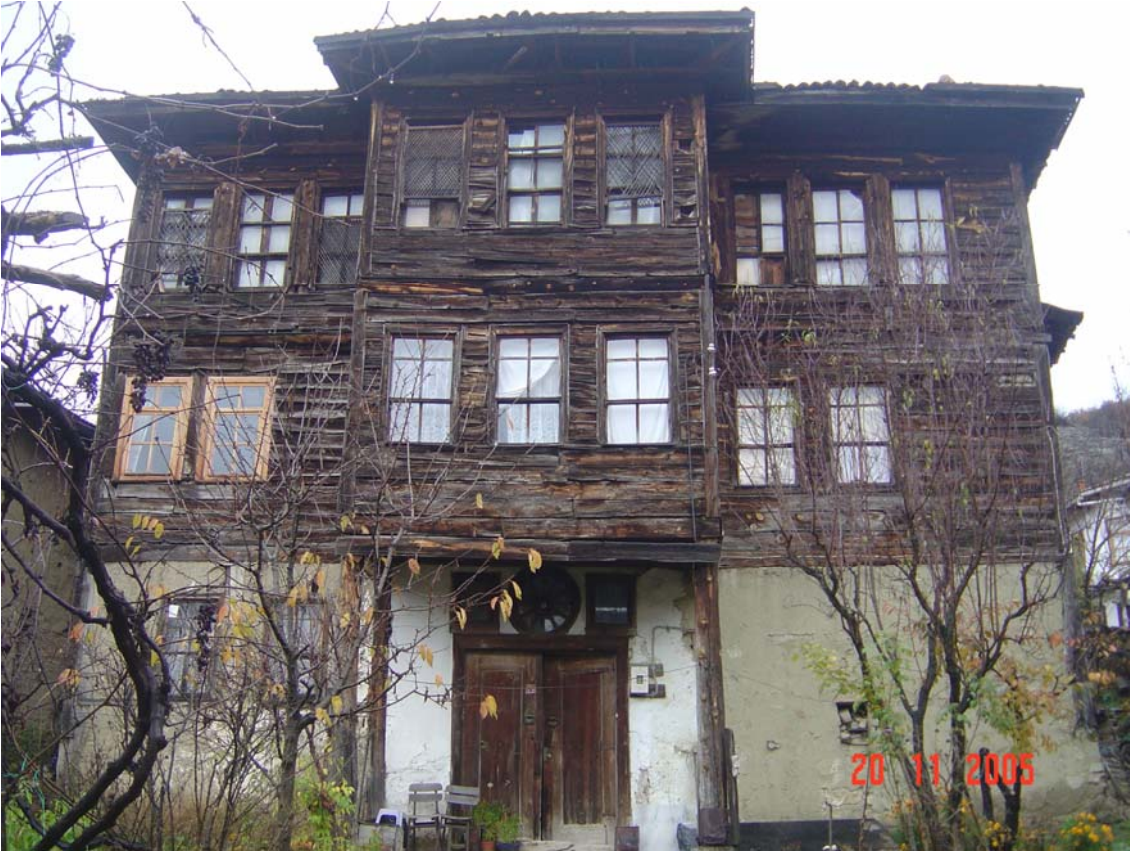
Bina ana girişinin yer aldığı batı cephesi, zemin katta keten kıtıklı çamur sıva, 1. ve 2. katlarda ise ahşap kaplıdır. Orta sofanın bulunduğu kısım her iki katta da çıkma yapmaktadır ve ahşap dikmelerle desteklenmektedir. Ahşap kaplamalar yer yer çürüme ve bozulmalar görülmektedir. Giriş kapısının üzerinde yer alan pencere bölümlenmesi 1 adet yuvarlak ve 2 adet dükdörtgen şeklindedir. Bunların dışında cephedeki tüm pencereler ahşap giyotindir. 1. katta 103 no'lu odaya ait özgün pencereler değiştirilmiştir. 2. kat pencerelerin 4'ünde ahşap kafes kullanılmıştır.

Şekil 5.21 Giriş (batı) cephesi.

Ön cephe zemin kat seviyesinde yapılmış olan kırıklı çamur sıvada çatlaklar, nemlenme ve eksilmeler görülmektedir. Ön cephe 1. ve 2. kat seviyesinde yer alan ahşap kaplamada eskime ve çürümeler görülmektedir. 2. katta yer alan pencere doğramaları ve pencere kafeslerinde malzeme eksilmesi ve bozulma görülmektedir. (Bkz. Ek9.10)

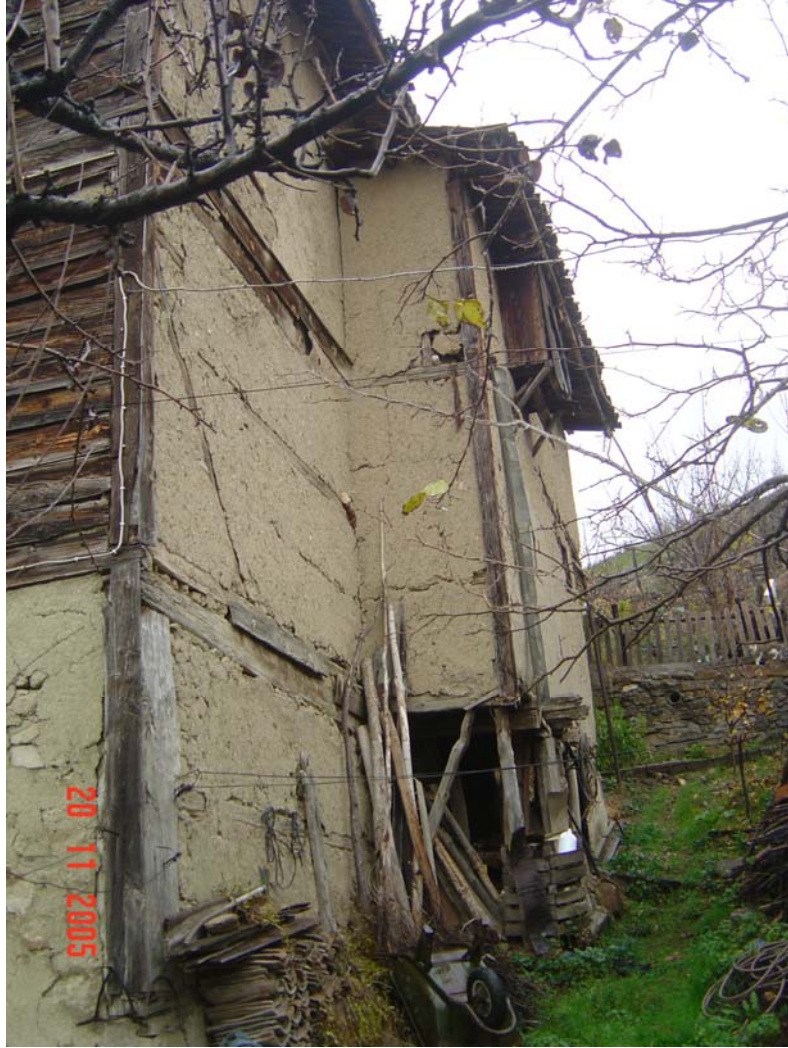
Güney cephesi çamur sıvalı olup batı ve kuzey cephelerine göre daha masiftir. Sıvada çatlaklar ve dökülmeler mevcuttur. 1. katta tuvalet ve mutfığa ait pencereler, 2. katta ise tuvalet ve bir odaya ait pencere bulunmaktadır. Tuvaletlerin bulunduğu kısım çıkma olarak ahşap dikmelerle desteklenmektedir. Çıkma yüzeyinde 2. kat kısmında ahşaplarla kapatılmış, 30 cm derinliğinde bir çıkma daha mevcuttur.

Şekil 5.24 Güney cephesi.

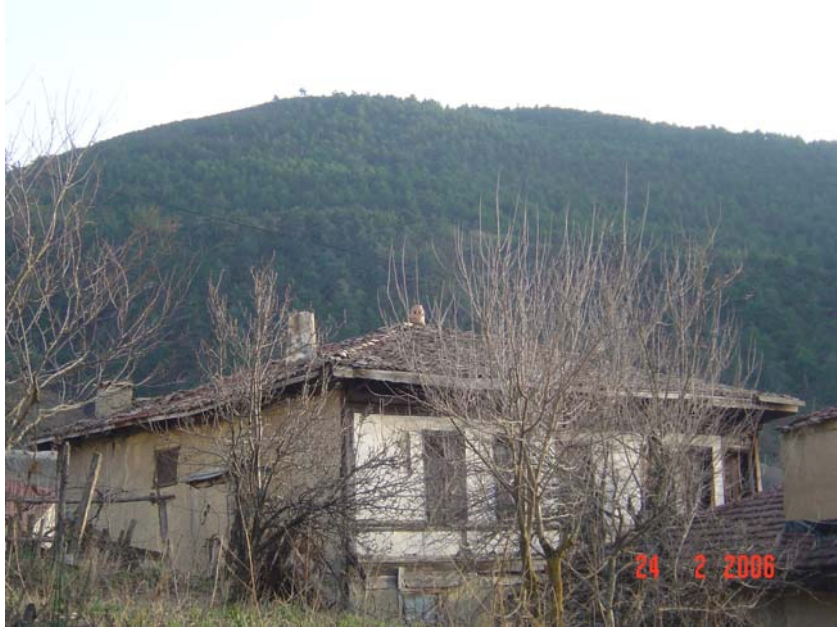
Kuzey cephesinde katlar arası ahşap silmeler mevcuttur. Ayrıca 1. ve 2. normal kat hizasında cephe kireç ile badana yapılmıştır. Çamur sıva ile kaplı cephede yer yer sıvalar dökülmüş yada çatlamıştır. Zemin kat hizasında pencere bulunmamaktadır. 1. normal kat hizasında yan bina girişi ve 2 pencere mevcuttur. 2. normal katta 6 adet ahşap pencere mevcuttur. Kapı üzerinde yer alan pencerede ahşap kapak kullanılmıştır. 1 pencerede de ahşap kafes kullanılmıştır.

Şekil 5.25 Kuzey cephesi.
