**İSTANBUL ÜNİVERSİTESİ  
SİYASAL BİLİMLER FAKÜLTESİ / BEKİRAĞA BÖLÜĞÜ  
MİMARİ DEĞERLENDİRMESİ VE  
KORUMA SORUNLARI**

**FBE Mimarlık Anabilim Dalı Rölöve Restorasyon Programında  
Hazırlanan**

**YÜKSEK LİSANS TEZİ**

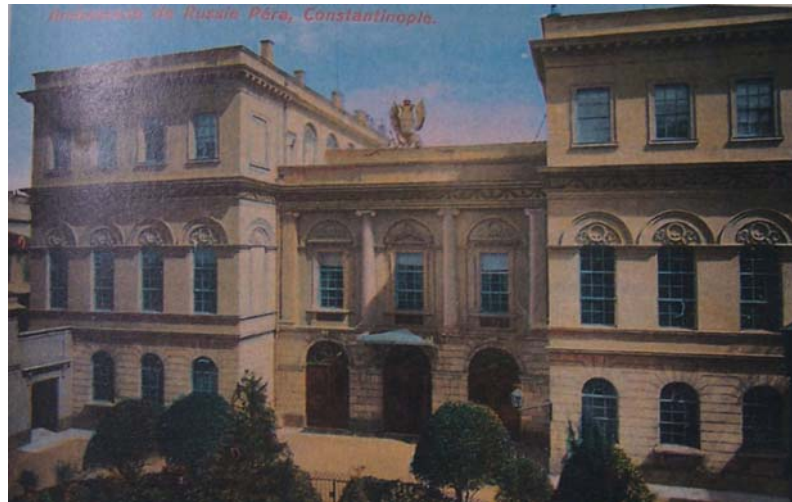
Resim 3.4 Rus Elçiliği Binası kartpostal (Cengiz Can fotoğraf arşivi)

Kentin büyük bir bölümünden görülen bu yapı, Osmanlı ileri gelenleri, Levantenler ve yabancı ülke temsilcileri arasında geniş ilgi uyandırdı. Yapı Boğazdan algılanması amaçlanarak Beyoğlu sırtlarında manzaraya paralel konumlandırılmıştır (Can,1993,115). Yaklaşık 40x60 m uzunluğunda dikdörtgen üç katlı iki kütle ve iki katlı orta bölümden oluşan simetrik bir yapıdır (Resim 3.4). Doğu cephesinde arazi eğiminden dolayı bir kat kazanılmıştır. Cephe düzenlemesine ise 19. yüzyılın ilk yarısında itibaren görülen Rus Ampir Üslubu hâkimdir. Orta bölüm kuzey kütesinde iyonik başlıklı plastırlarla vurgulanmış, güneyde ise camekânla kapatılmış geniş bir kış galerisi olarak düzenlenmiştir (Resim 3.5). Cephede kat silmeleri yapıyı boydan boya çevrelerken, pencereler zemin katta kemerli üst katlarda ise dikdörtgendir (Can,1993,115).

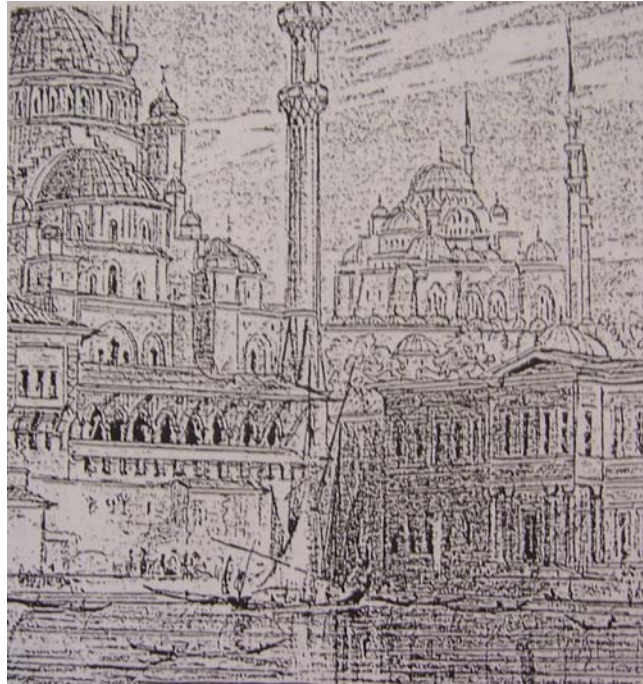
Resim 3.6 Eminönü Limon İskelesi Karakolu (Can,1993,159)

Eminönü Yeni Cami sahilinde tecrübe için tuğla yığma sistemde 1843 yılında inşa edilmiştir (Resim 3.6). Devlet tarafından görevlendirilen Gaspere Fossati, Bab-ı Seraskeri Hastanesi ve Limon İskelesi Karakolu'nu tecrübe amacıyla düşey taşıyıcılarda tuğla yapım malzemesi kullanarak inşa etmiştir. Yeni Cami ile birlikte resimlenen gravürlerde görülen Neoklasik üslupta iki katlı olarak inşa edilen karakol binası ilk Galata Köprüsü inşaatı sırasında yıktırıldığı düşünülmektedir. Aynı bölgenin 20-25 yıl sonraki fotoğraflarında yapı görülmemektedir (Can, 1994a).

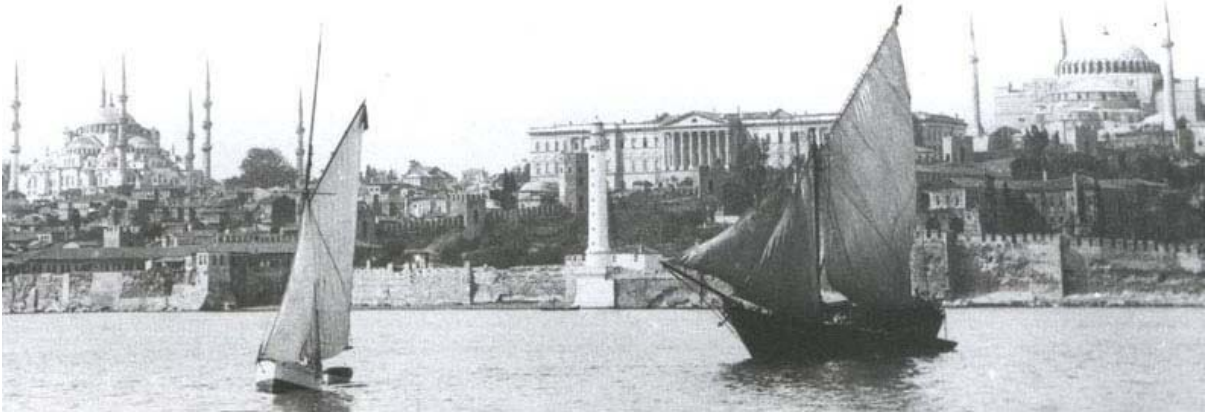
Resim 3.9 Darülfünun Binası Haliç silüeti (wowturkey.com)

Yapı ortası avlulu iki kare blok ile önde geniş bir avlu olanağı yaratan giriş kütlesinden meydana gelen üç katlı kâgir bir yapıydı (Resim 3.9). Kare blokların kare olan iç avluları birer tarafına servis hacimlerinin yerleştirildiği koridorlarla çevrelenmiştir (Şekil 3.6). Koridorların diğer taraflarında salonlar ve derslikler vardır. Cephelerde ise hareketlilik en aza indirgenerek, sade bir klasik düzen oluşturulmuştur. İlk iki katta kemerli sonraki sonra ki katta ise dikdörtgen biçimli pencere dizileri yer alıyordu (Can,1993,146).

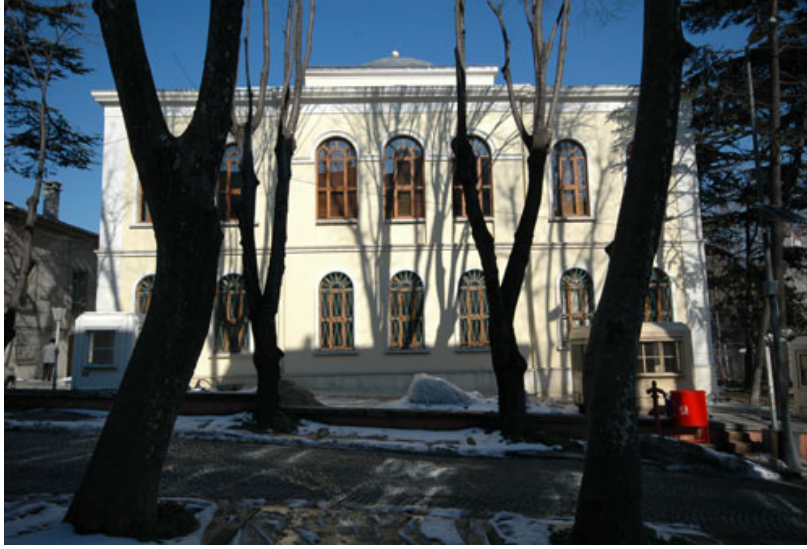
Resim 3.14 Hazine-i Evrak Binası görünüşü  
(<http://mo.org.tr/ulusalsergi/XI/img/YD-OSMANLI-ARSIVI/1.jpg> )

Bugün İstanbul Valiliği kullanımında olan, 1846–1848 yılları arasında tasarlanıp inşa edilen Hazine-i Evrak binası günümüzde Başbakanlık Devlet Arşivleri'ne bağlı arşiv deposu olarak özgün işlevini sürdürmektedir (Resim 3.14). Bab- âli'de Alay Köşkü karşısındaki kapının iç tarafında yer alır (Resim 3.13) (Şekil 3.7). Tanzimat reformları kapsamında yapılan bina Osmanlı çağdaş arşivciliğinin başlangıcıdır. 19x19m kare bir plana göre tasarlanmış fakat 19x23m olarak tuğla yapım tekniğinde inşa edilmiş yapı kırma çatı içinden yükselerek yarım daire pencereleri ile tepe ışığı alan bir kubbe ile örtülmüştür (Şekil 3.8). Fossati kubbeyi Ayasofya Muvakkithanesi'nde kullandığı gibi daha önce Bekırağa Bölüğü projesinde denemiş, ancak uygulamamıştır. Yangına karşı önlem amacıyla İstanbul tersanelerinde hazırlatılan metal konstrüksiyon kullanılmıştır. 2006–2007 yılları arasında restorasyonu (Şekil 3.9) yapılmıştır (Can, 1994b,37).

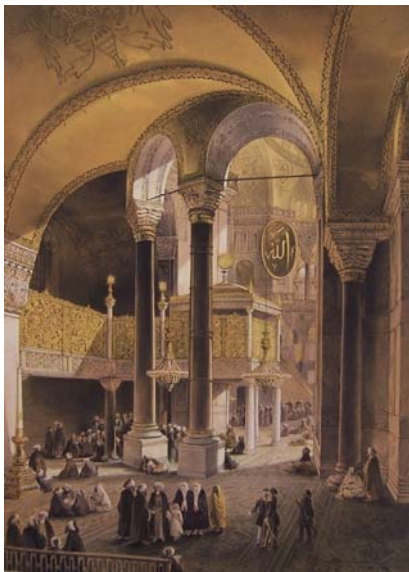
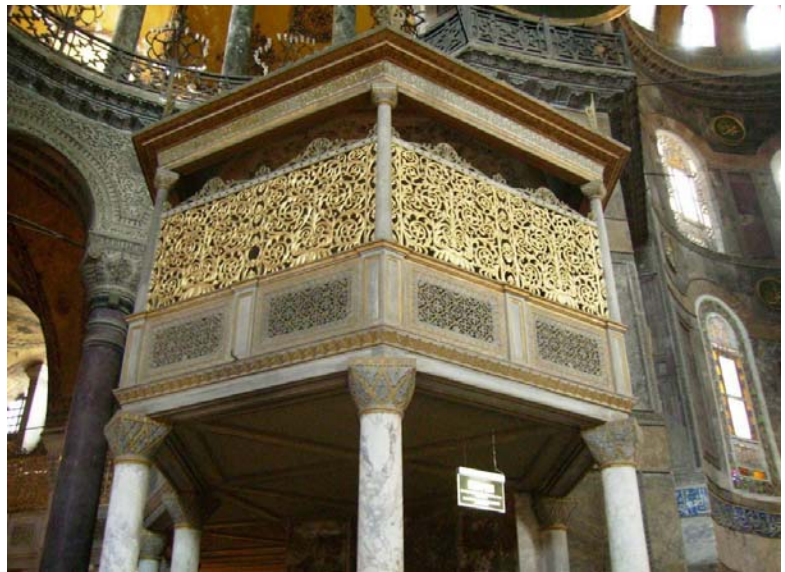
Resim 3.17 Fossati çizimiyle hünkâr mahfili (Fossati ,1852)  
Hünkâr mahfili (Fotoğraf Elgün Poçan)

1849 yılında Hünkâr Mahfili, Kasrı Hümayün, Hünkâr Girişi cephesi ve Muvakkithane, Ayasofya restorasyonu sırasında ilave (Şekil 3.11) edilmiştir (Can,1993,131). Ayasofya ana mekanında inşa olunan, kible duvarına bitişik neobizans üslubundaki Hünkâr Mahfili, üçü fatih Cami avlusundan getirilen sekiz sütunla taşınmıştır (Resim 3.17). Fossati, kafesli poligonal mahfeli Bizans stilinde tasarlamaya çalışmıştır. Hünkâr Mahfili Fossati' nin restoratör olarak anıtlara yaklaşımını gösteren belgesel niteliğe sahip bir eserdir (Can,1993,135).

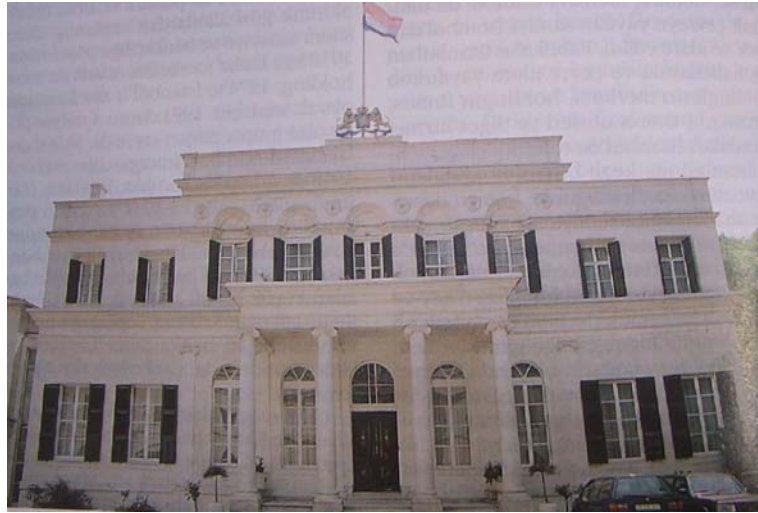
Resim 3.25 Hollanda Elçilik Binası görünüşü (Ahmet Kuzuk1994)

Rus Elçiliği ile benzer olarak boğaza paralel konumlanmıştır. Neo-Klasik cephesi Fossati’lerin Pera’da gerçekleştirdiği Rus Elçilik üslubunu anımsatır (Resim 3.25). İstiklal Caddesi cephesi iki kat, Boğaz cephesi ise eğimden dolayı 3 katlıdır. Simetrik olarak planlanan yapının giriş cephesi iyonik başlıklı dört kolon tarafından geniş silmeli kâgir bir örtüyle kaplanmıştır. Yapı 1960’lı yıllarda Hollanda’dan gelen mimarlar tarafından restore edilmiştir. İç mimarisi 1960’lı yıllara göre düzenlenmiş, Fossati’nin tasarımına göre dekorasyon ve özellikle tavanlar sadeleşmiştir. Arkeoloji Enstitüsü kütüphanesi olarak kullanılan üst kata doğrudan girişi sağlayan merdiven evi inşa edilmiştir (Can, 1994b, 86).

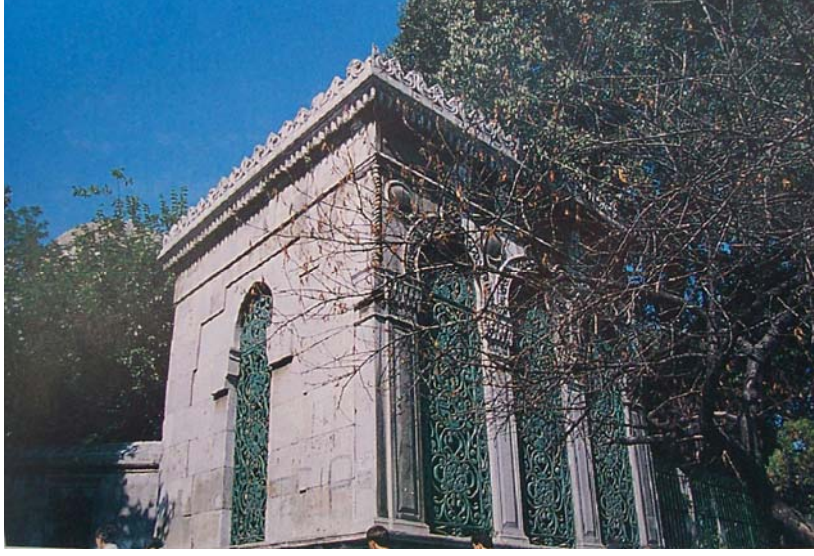
Resim 3.29 Mustafa Reşid Paşa Türbesi görünüşü (Saner, 1994, 567)

Beyazid Cami'nin güney köşesinde bulunmaktadır (Resim 3.28) (Şekil 3.15). Türbenin batı cephesi Beyazıt Meydanı'na güney cephesi ise Yeniçeriler Caddesi'ne bakmaktadır. Sadrazam Mustafa Reşit Paşa'nın 1958'de ölümü üzerine Gaspare Fossati'nin tasarladığı türbe 6x6 kare planlı, kubbeli ve önü sundurmalı kapalı türbe şeklindedir (Resim 3.29). Yapıda inşaat malzemesi olarak mermer kullanılmıştır (Saner, 1994, 567).

Yapı zeminden yükseltilmiştir. Güney cephesinde dar uzun pencereler tüm cepheyi kaplamaktadır. Pencere aralarında dörtgen kesitli mukarnaslı başlıklar taşıyan birer sütun bulunmaktadır. At nalı kemerli pencereler, bitkisel bezemeli silmelerle çevrelenmiştir. Pencere açıklıkları bitkisel bezemeli demir şebekelerle kapatılmıştır. Kemerlerin bitiş hizasındaki korniş üzerinde her pencere açıklığına karşılık gelen birer yazıt vardır. Batı cephesinde ise demir şebekenin ve saçak kornişinin dışında başka bezeme elemanına yer verilmemiştir. Hazire içindeki iki cepheden birinde kapı yer alır (Turgut,1998,90). Geleneksel Osmanlı türbeleri ölçeğindeki yapı, at nalı kemerlerle oryantalist akımı betimlerken, mukarnaslı başlıklar, palmet bezemeli saçak firiziyle Osmanlı revivalizmini yansıtmaktadır (Turgut,1998,91).

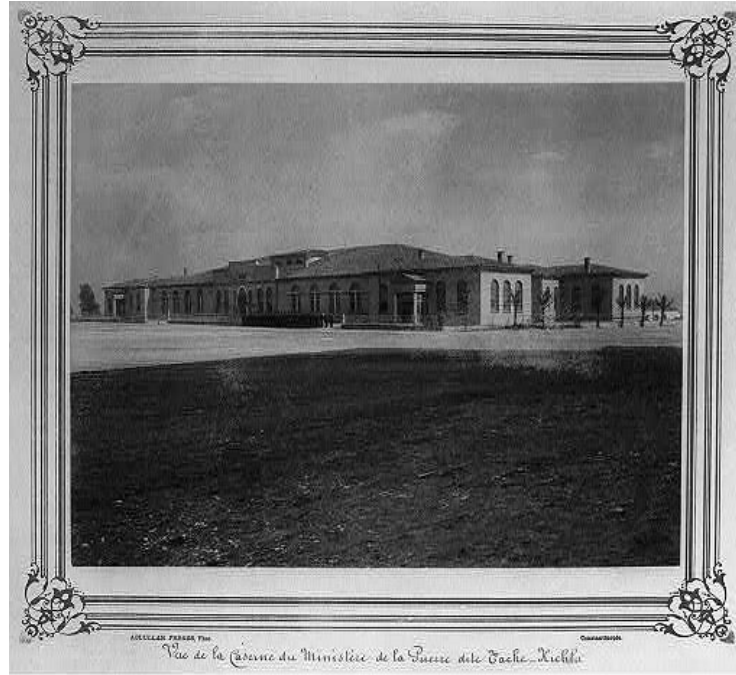
Resim 4.11 Bekirağa Bölüğü batı cephesi (<http://lcweb2.loc.gov/pp/mdbquery.html>)

Batı cephesindeki üç giriş eski fotoğraflarda da görülmektedir. Yapı aksında bulunan girişte muhtemelen tuğralı bir armaya yer verilen barok bir alınlık görülür. Bu alınlıklı giriş pencerelere uyumlu olarak kemerli inşa edilmiştir. Diğer iki girişin üzeri, ikişer sütun üzerinde üçgen alınlıklı giriş saçakları ile örtülüdür (Resim 4.11) (Resim 4.12). Bu giriş saçakları Fosasti'nin özgün projesine görülmemektedir. Özgün planda sadece kapı boşlukları belirtilmiştir (Şekil 4.11).

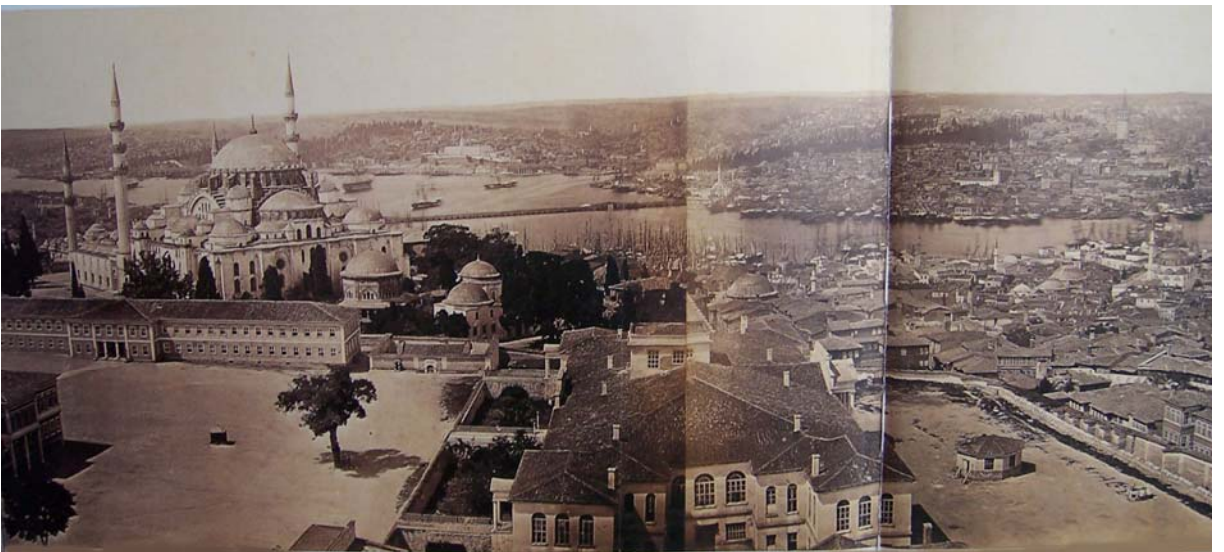
Resim 4.16 Bekiraga Bölüğü güney cephesi – 1880'li yıllar öncesi (Öztuncay, 2003)

Yapı belirli dönemlerde değişikliğe uğramıştır. Bir dönemde fener ilavesi ile aydınlatılan çatı (Resim 4.16) daha sonraki dönemlerde kaldırılmış, çatı penceresi ile aydınlatılmıştır (Resim 4.17). Çatıda meydana gelen değişikliğin yanı sıra cephe pencerelerin bölümlenmesinde değişiklikler olmuş, kemerli pencere düzeni günümüze ulaşamamıştır.

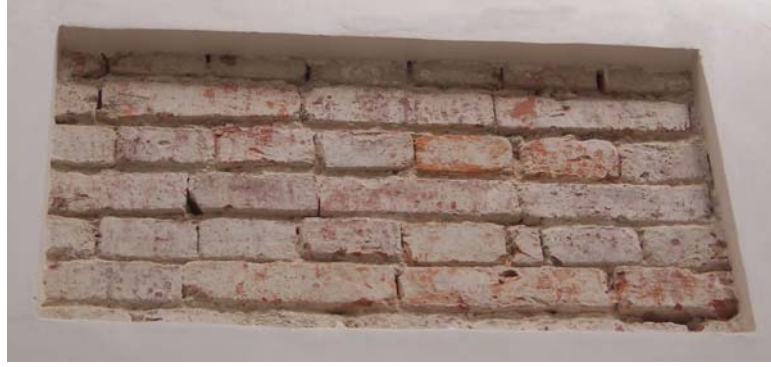
Resim 4.22 Siyasal Bilimler Fakültesi duvar tuğla boyutu-fotoğraf Elgün Poçan

Batılılaşmanın etkileri, değişen yapı malzemeleri ile batı mimarlığını örnek alan bir değişim sürecine girilmiş, düşey taşıyıcılarda modern ölçülü tuğla kullanılarak inşa edilen ilk yapı olması nedeniyle önemi artmıştır. Yığma kâgir sistemle inşa edilen, zemin kat 110cm, bodrum kat 125cm kalınlığında olan yapının taşıyıcı duvarları yığma tuğla, döşemeleri ahşap kirişleme tekniğindedir (Yergün, 2002, 84). Günümüzde yapının iç duvarından sıva kaldırılarak tuğla boyutları öğrenilmiş, görsel amaçlı sergilenmektedir (Resim 4.22). Tuğla boyutları 6.5x14x30cm'dir. Fossati'nin 1845 yılında inşa ettiği Darülfünun Binası'nda kullanılan 5-6x14.5-15x29,5-30 ebatlarındaki livorno tuğlası ile benzerlik göstermektedir (Yergün, 2002, 92). Örgü biçimi olarak kilit örgü sistemi kullanılmıştır. Birinci sıraya tuğlaların uzun kenarı, ikinci sıraya ise kısa kenarı istiflenmekle ve tuğla birimleri her sırada yarım tuğla boyu kaydırılarak derzler alt ve üst sıradaki tuğlaların üstüne gelecek şekilde dizilmişlerdir. Derz aralıkları 1,5-2cm arasında değişmekte olup, iç sıva genişliği 6cm olarak ölçülmüş, resim 4.20 - 4.21 - 4.22 - 4.23'te örgü sistemi ile ilgili çalışmalar yapılmıştır. Fossati tarafından hazırlanan kat planının bulunduğu paftada yapıda kaç tane tuğla kullanılabileceğinin hesapları yapılmıştır. Bellinzona Cantonale Arşivi'ndeki bu belge yapının modern ölçülü tuğla kullanılarak tasarlandığını gösteren bir kanıt olarak günümüze ulaşmıştır (Can, 1993, 132). Yapının maruz kaldığı birçok müdahaleler arasında kat döşemelerinin betonarme döşemeye çevrilmesi ile yapı özgünlüğünü yitirmiştir (Yergün, 2002, 84).

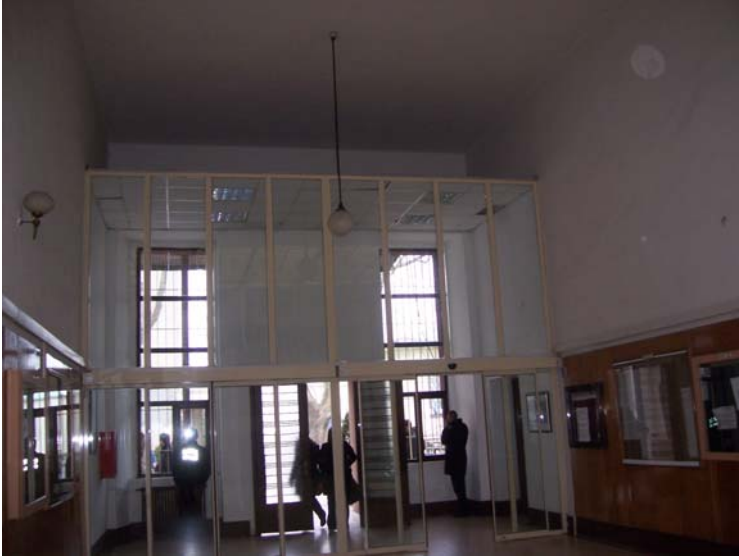
Resim 4.23 Zemin kat giriş holü rüzgarlık

Batı Cephesi'nde, yapı aksında yer alan ana girişten girilerek, 16.45x11.40m boyutlarında dikdörtgen bir mekana ulaşılır. Giriş camekân bir rüzgârlıkla holden ayrılmıştır (Resim 4.23). Mekan yüksekliği 6.15m olup, tavandan camla aydınlatılmıştır (Resim 4.24). Yer döşemesi karo taş, duvar sıva-boyadır. Giriş holünün duvarları 2.50m yüksekliğinde ahşapla kaplanmıştır.

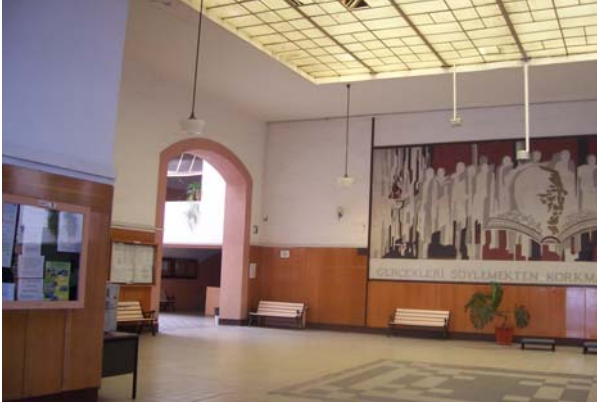
Resim 4.25 Zemin kat sol yan koridor

Girişinin sağından ve solundan dikdörtgen planlı 22.00x5.30m boyutlarında iki mekana ulaşılır. Bu mekanlara giriş minimum yüksekliği 4.15m maksimum yüksekliği 4.67 olan kemerli bir geçişle sağlanır (Resim 4.25) (Resim 4.26). Bu koridorların yüksekliği kiriş altına kadar 6.50.m, mekanı aydınlatan cam çatı kaplamasına kadar 8.35m'dir.

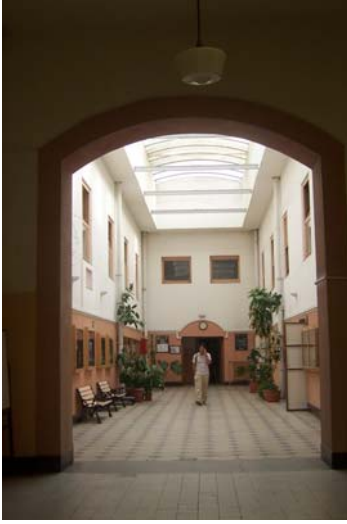
Resim 4.27 Sağ yan koridor

Sağ Yan Koridor'dan Sağ Yan Merdiven Holü, Öğrenci İşleri, Anfi 2 ve Yeni Anfi 2 mekanlarına ulaşılır (Resim 4.27). Merdiven holündeki iki kollu merdivenle bodrum ve asma kata ulaşılabilir. Koridorun diğer dar kenarından 21.00x2.60m boyutlarında 6.16m yüksekliğinde dar bir koridora geçilir (Resim 4.28). Bu koridordan Dekanlık, Toplantı Odası, Seminer Odası, Mutfak, Wc (Resim 4.29) (Resim 4.30) ve sonradan eklenen ek yapıya geçiş sağlanır (Resim 4.31). Ek yapı ile ana bina arasına 95cm boşluk vardır. Mutfak ve merdiven holü pencereleri ek yapı ile ana binayı ayıran bu boşluğa bakar. Ek yapıda ise 5 öğretim görevlisi odası bulunur.

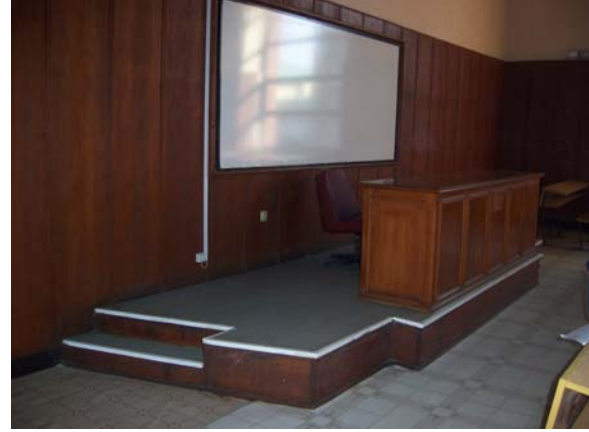
Resim 4.33 Yeni Anfi 2

10.60x6.79m boyutlarında 5.24m yüksekliğinde duvarları sıva-boya, 2.5m yüksekliğe kadar ahşapla kaplanmıştır (Resim 4.33). Yer pvc, tavan ahşap kaplamadır. Ulaşım, 1.24x2.20m boyutlarında demir kapıdan sağlanır. Mekanda, batı cephesine bakan 2.20m genişliğinde 3.83m yüksekliğinde 1 adet vasistas pvc pencere vardır (Resim 4.32). Anfi giriş holü ise 5.26x3.36m boyutlarında 2.87m yüksekliğinde anfi ile sağ yan koridoru birbirine bağlayan mekandır.

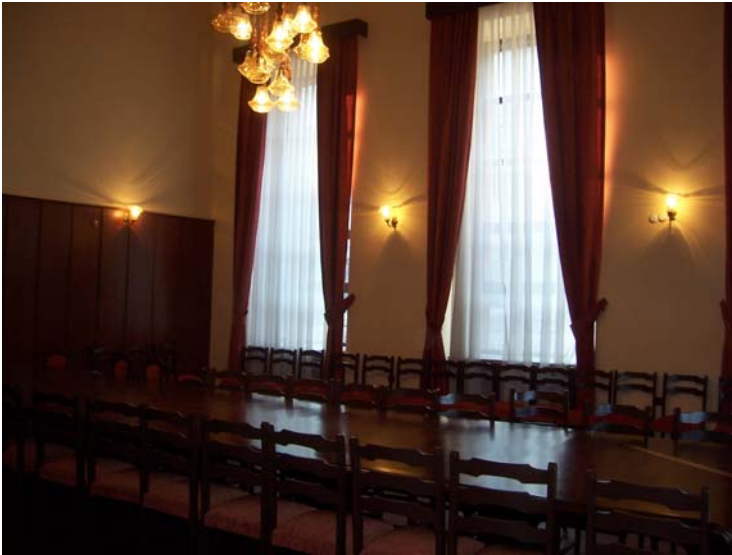
Resim 4.37 Toplantı odası

Seminer odasından toplantı odasına ahşap bir kapı ile geçilmektedir (Resim 4.38). 8.33x6.34m boyutlarında 6.14m yüksekliğindeki seminer odasının duvarları sıva-boya olup, 2.5m yüksekliğe kadar ahşapla kaplanmıştır (Resim 4.37). Yer döşemesi halı kaplama, tavan sıva- boyadır. Güney cephesine bakan 1.39,1.44,1.50m boyutlarında 3 adet vasistas pvc pencere vardır (Resim 4.30a).

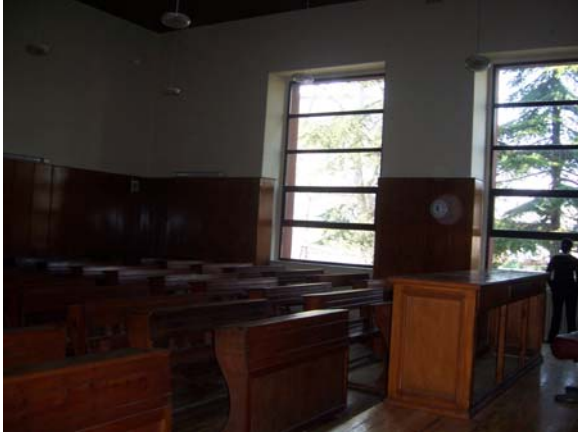
Resim 4.47 Onar anfi

10.31x10.68m boyutlarında 6.04m yüksekliğinde duvarları sıva-boya, 2.5m yüksekliğe kadar ahşapla kaplanmıştır. Yer döşemesi ve tavan ahşap kaplamadır (Resim 4.48). Ulaşım, 1.94x2.20m genişliğinde kapı boşluğundan sağlanır. Mekanda, batı cephesine bakan 2.06m ve 2.17m genişliğinde 3.83m yüksekliğinde 2 adet vasistas pvc pencere vardır (Resim 4.47).

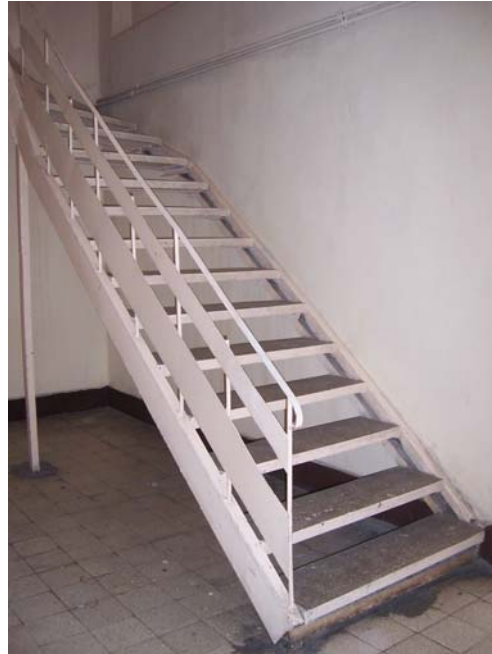
Resim 4.49 Anfi giriş holü merdiven

Anfi Giriş Holü ise 6.69x3x51m boyutlarında yüksekliği 3.13m ve kiriş altı 2.86m olan Anfi ile Sol Yan Koridor'u birbirine bağlayan mekandır. Holde L şeklinde çelik bir merdivenle asma kata çıkış sağlanır (Resim 4.49).

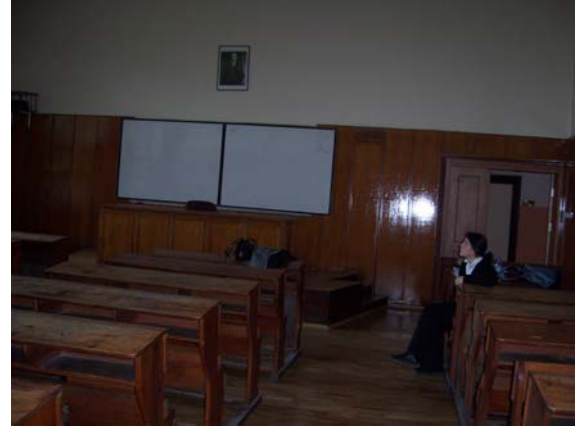
Resim 4.51 Bağıl anfi

10.31x10.69m boyutlarında 5.97m yüksekliğinde duvarları sıva-boya, 2.5m yüksekliğe kadar ahşapla kaplanmıştır. Yer döşemesi ve tavan ahşap kaplamadır (Resim 4.51) (Resim 4.52). Ulaşım, 1.96x2.20m genişliğinde ahşap çift kanatlı kapıdan sağlanır. Mekanda, batı cephesine bakan 2.16m ve 2.22m genişliğinde 3.83m yüksekliğinde 2 adet vasistas pvc pencere vardır (Resim 4.50). Anfiden 4.21x3x51m boyutlarında yüksekliği 3.08m ve kiriş altı 2.91m olan bir odaya ulaşılır (Resim 4.53).

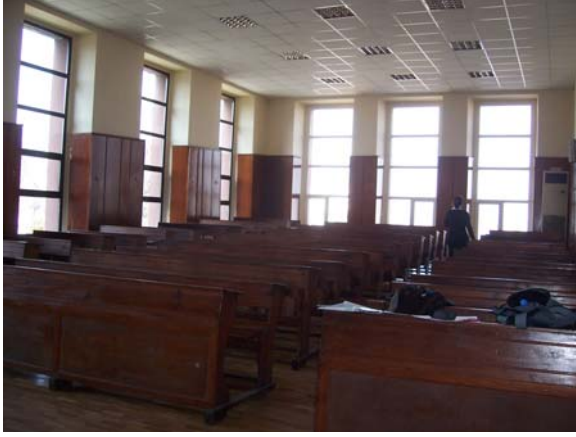
Resim 4.54 Sarıca anfi

Anfi yapının kuzey batı köşesinde yer alır (Resim 4.54). 8.33x16.24m boyutlarında eğimli olarak planlanmıştır (Resim 4.55). Maksimum tavan yüksekliği 4.84m, minimum ise 4.33 tür. Duvarları sıva-boya, 2.5m yüksekliğe kadar ahşapla kaplanmıştır. Yer döşemesi ahşap kaplama, tavan asma tavadır. Ulaşım, 2.00x2.20m boyutlarında ahşap çift kanatlı kapıdan sağlanır. Mekanda, batı cephesine bakan 1.24,1.28,1.28,1.30,1.34m genişliğinde 3.83m yüksekliğinde 5 adet vasistas pvc pencere, kuzey cephesine bakan 1.25,1.25,1.28m genişliğinde 3 adet menteşesi sağda pvc pencere vardır.

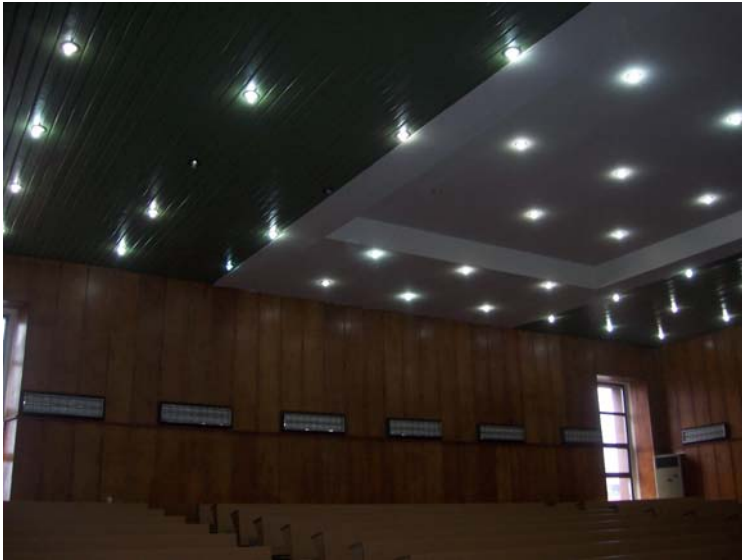
Resim 4.56 Tunaya anfi

14 boyutlarında 21x16.36m döşemesi eğimli olarak planlanmıştır (Resim 4.59). Maksimum yüksekliği 5.65m minimum yüksekliği 4.63m'dir. Mekanın en yüksek kotuna yanlardan onar basamakla çıkılır. Yer döşemesi pvc, duvar ve tavan ahşap kaplamadır (Resim 4.56). Ulaşım, 1.65x2.20m boyutlarında ahşap çift kanatlı iki kapıdan sağlanır (Resim 4.57). Mekanda, batı cephesine bakan 1.36m ve 1.42m genişliğinde 3.83m yüksekliğinde 2 adet vasistas pvc pencere vardır (Resim 4.58).

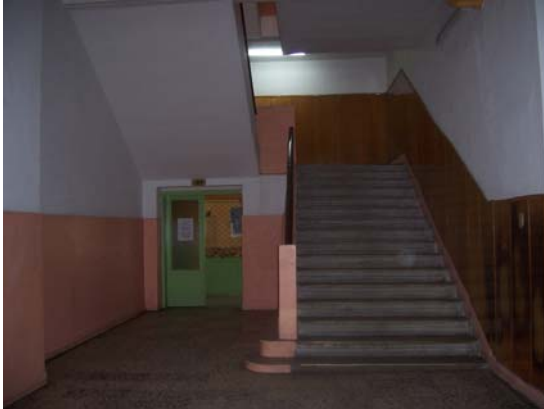
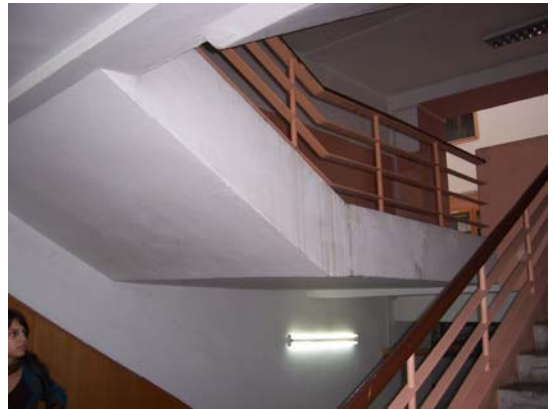
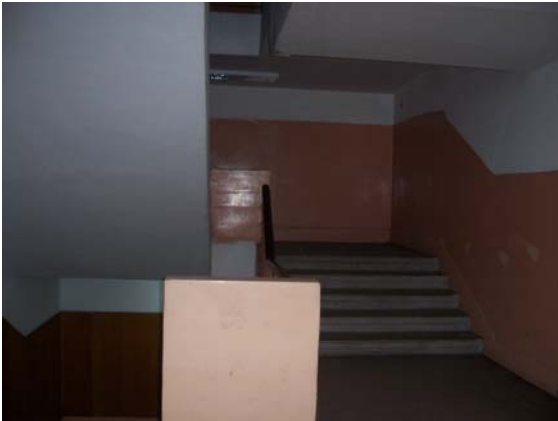
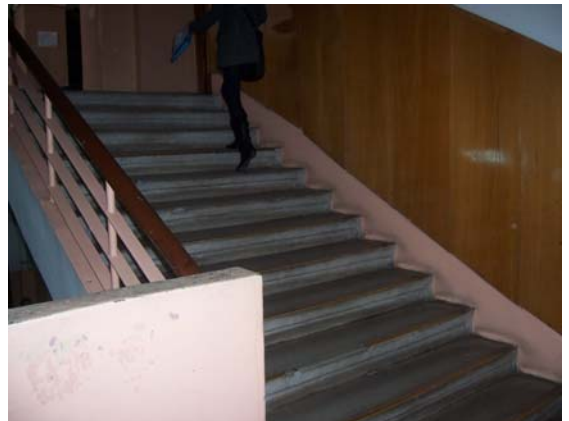
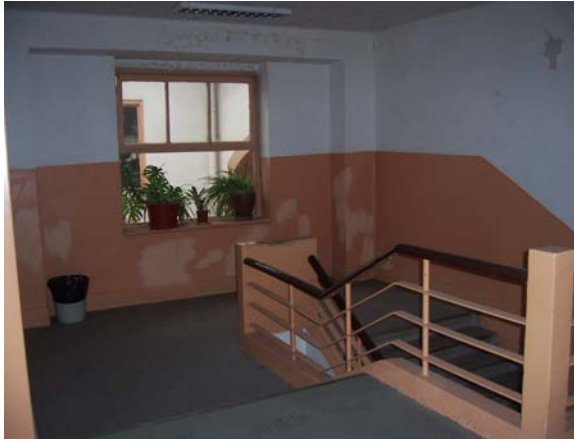
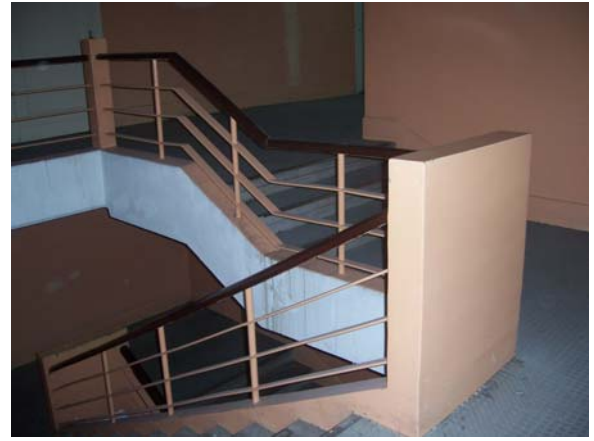
Resim 4.60 Sağ yan merdiven holü fotoğrafları

Sol ve Sağ Yan Merdiven Holü simetrik olup, boyutları 4.80x7.10m boyutlarındadır (Resim 4.60). 17cm rıht yüksekliğindeki 18 basamakla asma kata çıkılmaktadır. 17cm rıht yüksekliğindeki 28 basamakla bodrum kata inilir. Merdiven başışları bodrumdan zemine çıkan basamaklarda 30cm, zeminden asma kata çıkan basamaklarda 33cm'dir. Merdiven kovanı genişliği 70cm olup merdiven korkuluğu demir, küpeştesi ahşaptır (Resim 4.61). Sağ ve Sol Yan Merdiven holünden Tunaya Anfisi'ne giriş sağlanır.

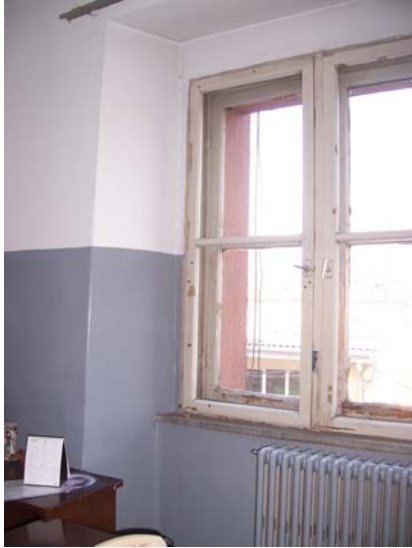
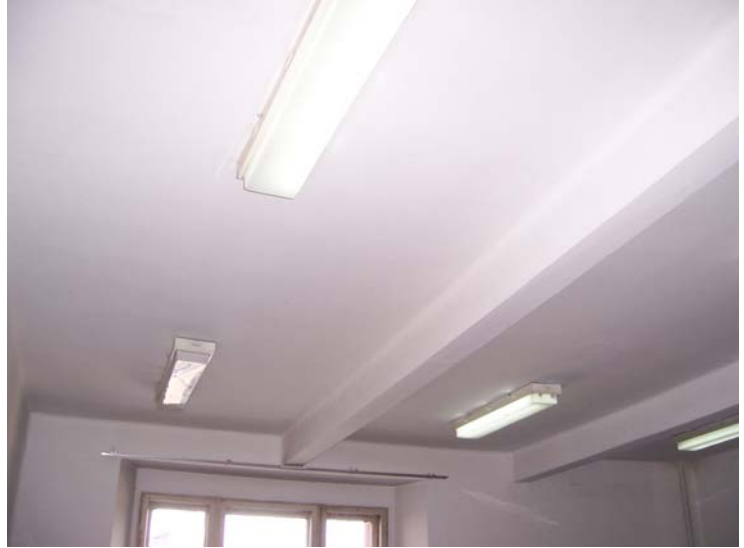
Resim 4.62 Öğretim görevlisi oda 23

Bu mekanlara Hol 1, Hol 2 ve Hol 3'ten ulaşılır. Hol 1'den; doğu cephesine bakan Öğretim Görevlisi Oda 10-11-12-13'e, kuzey cephesine bakan Öğretim Görevlisi Oda 9'a, Hol 2'den; doğu cephesine bakan Öğretim Görevlisi Oda 14-15-16'ya ve Seminer Odası, Sağ Yan Koridor'a bakan Öğretim Görevlisi Oda 17-18-19-20'ye (Resim 4.65) (Resim 4.66), Hol 3'ten; doğu cephesine bakan Muhasebe, Öğretim Görevlisi Oda 21-22-23'e (Resim 4.62) (Resim 4.63) (Resim 4.64) ulaşılır (Çizelge 4.2).

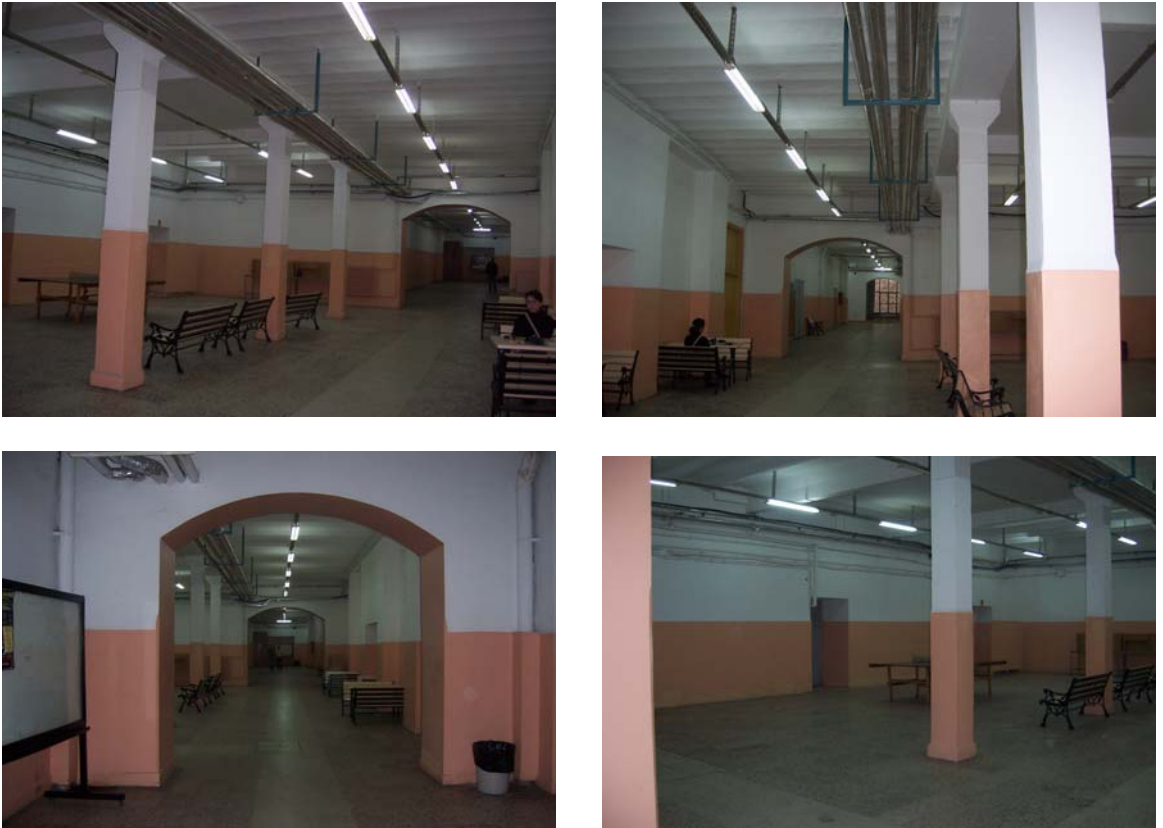
Resim 4.68 Bodrum hol

Bodrum Hol 16.20x11.20m boyutlarında dikdörtgen bir mekandır (Resim 4.68). Kat yüksekliği 4.32'dir. 35x35cm boyutlarında 3.83m yüksekliğinde 3 betonarme kolon vardır. Kiriş altı 4.16m'dir. Sol Yan Koridor, Sağ Yan Koridor, Anfi 3, Wc ve Su Deposu'na bu mekandan ulaşılır. Hol'ün sağından ve solundan dikdörtgen planlı 22.00x5.30m boyutlarında iki mekâna ulaşılır. Bu mekanlara giriş minimum yüksekliği 2.61m, maksimum yüksekliği 3.13m olan kemerli bir geçişle sağlanır. Bu koridorların yüksekliği 4.32 m'dir.

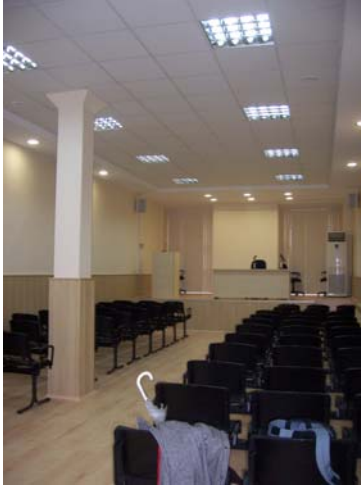
Resim 4.69 Anfi 3

5.59x13.69m boyutlarında yüksekliği 3.58m'dir. Döşeme ahşap parke, duvar sıva-boya, tavan asma tavadır. Ulaşım, 2.15x2.20 genişliğinde ahşap çift kanatlı kapıdan sağlanır. Mekanda 33x33m boyutlarında bir kolon bulunur (Resim 4.69). Doğu cephesine bakan 1.35,1.46m genişliğinde 2.70m yüksekliğinde 2 adet pvc, vasistas, demir parmaklıklı pencere bulunur (Resim 4.70).

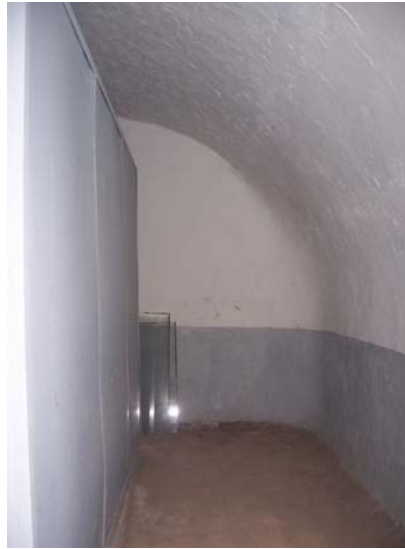
Resim 4.71 Su deposu

6.91x5.12m boyutlarında 3.60m yüksekliğinde kemerli bir mekandır (Resim 4.71). Su deposu kotu bodrum kat seviyesinden 38cm aşağıdadır. Ulaşım, 1.05x2.20m boyutlarında demir kapıdan sağlanır. Mekana 3 basamakla inilir (Resim 4.72). Döşeme beton, duvar ve tavan sıva-boyadır.

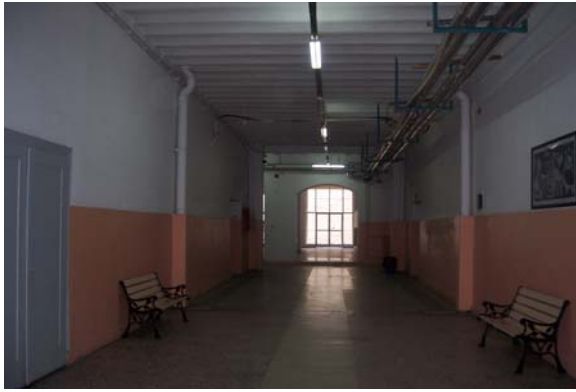
Resim 4.73 Bodrum sağ yan koridor

22.00x5.20m boyutlarında 4.32m yüksekliğindeki Sağ Yan Koridor’dan Sağ Yan Merdiven Holü, Kantin, Kazan Dairesi, Anfi 2’ye ulaşılır (Resim 4.73) (Resim 4.74). Duvarları sıva-boya, yer karo taştır. Koridorun kısa kenarından 21.00x2.50m boyutlarında 4.27m yüksekliğinde ek yapıya geçişi sağlayan dar uzun bir koridora ulaşılır. Bu koridordan Doğanay Anfisi, Anfi 1, depolar ve güney ek yapıya erişim sağlanır (Resim 4.75-76)

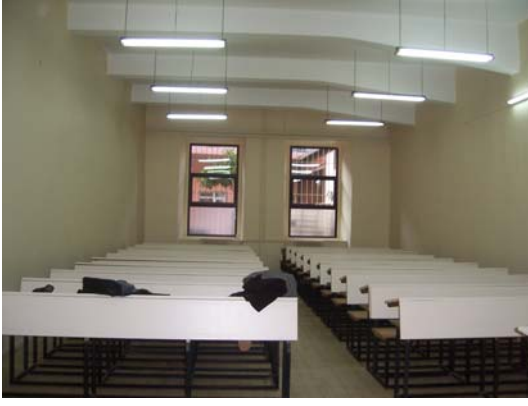
Resim 4.77 Bodrum anfi 2

13.87x6.38m boyutlarında yüksekliği 4.34m kiriş altı 3.98m’dir. Duvarları sıva-boya, yer pvc, sıva-boyadır. Ulaşım, 1.88x2.20 boyutlarında ahşap çift kanatlı kapıdan sağlanır (Resim 4.78). Mekanda, batı cephesine bakan 1.27,1.33m genişliğinde 2.70m yüksekliğinde 2 adet vasistas pvc pencere vardır (Resim 4.77). Pencereleler demir parmaklıklıdır.

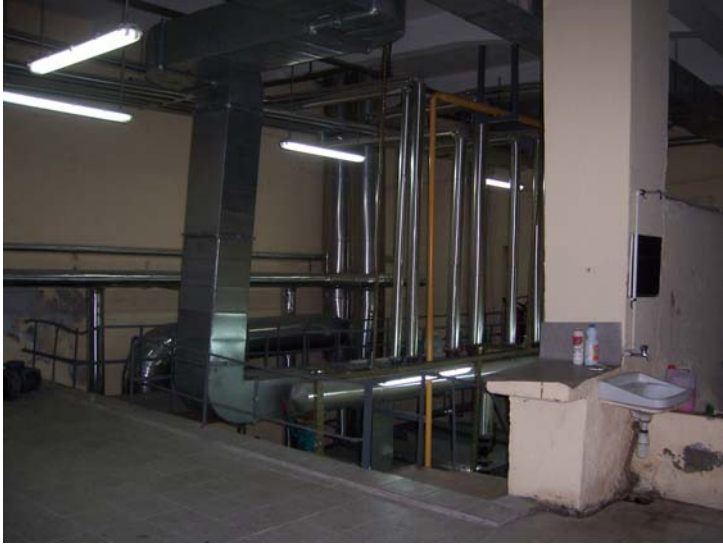
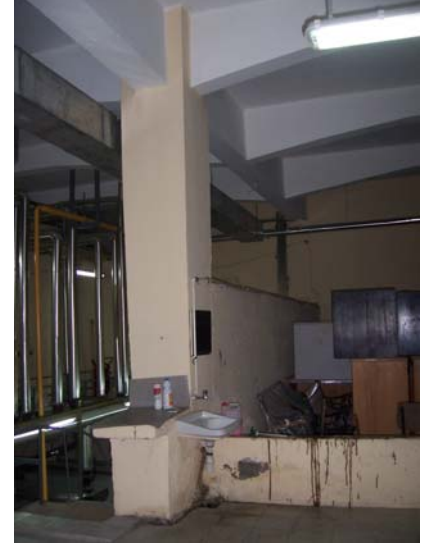
Resim 4.79 Kazan dairesi

Kazan dairesi ana mekanı, makinelerin bulunduğu bölüm ve görevliye ait olan bölüm olarak 3 kısımdan oluşur. Mekanın yüksekliği 4.34m giriş altı 4.04m'dir (Resim 4.79-80). Duvarları sıva-boya, yer karo taştır. Ulaşım, 0.97x2.20 boyutlarında demir kapıdan sağlanır. Kazan dairesi makinelerinin bulunduğu bölüm bodrum kat seviyesinden 2.66m aşağıdadır (Resim 4.81). -2.66 kotuna, tek kollu 12 basamaklı bir merdivenle ulaşılır. Mekan duvarlarının sıvaları rutubetten dolayı dökülmüştür. Görevliye ait olan bölüm 3.03x5.03m boyutlarında 2.27m yüksekliğinde bir mekandır (Resim 4.82). Buradan 1.50x1.50m boyutlarında Wc'ye ulaşılır. Kazan dairesinin batıya bakan cephesinde otoparka ulaşılabilir, 1.22,126m genişliğinde 2.85m yüksekliğinde 2 adet demir kapı, 1.31m genişliğinde 2.70m yüksekliğinde 1 adet ahşap pencere vardır. Kapılardan binanın doğu cephesine bitişik olan otoparka ulaşılır (Resim 4.83).

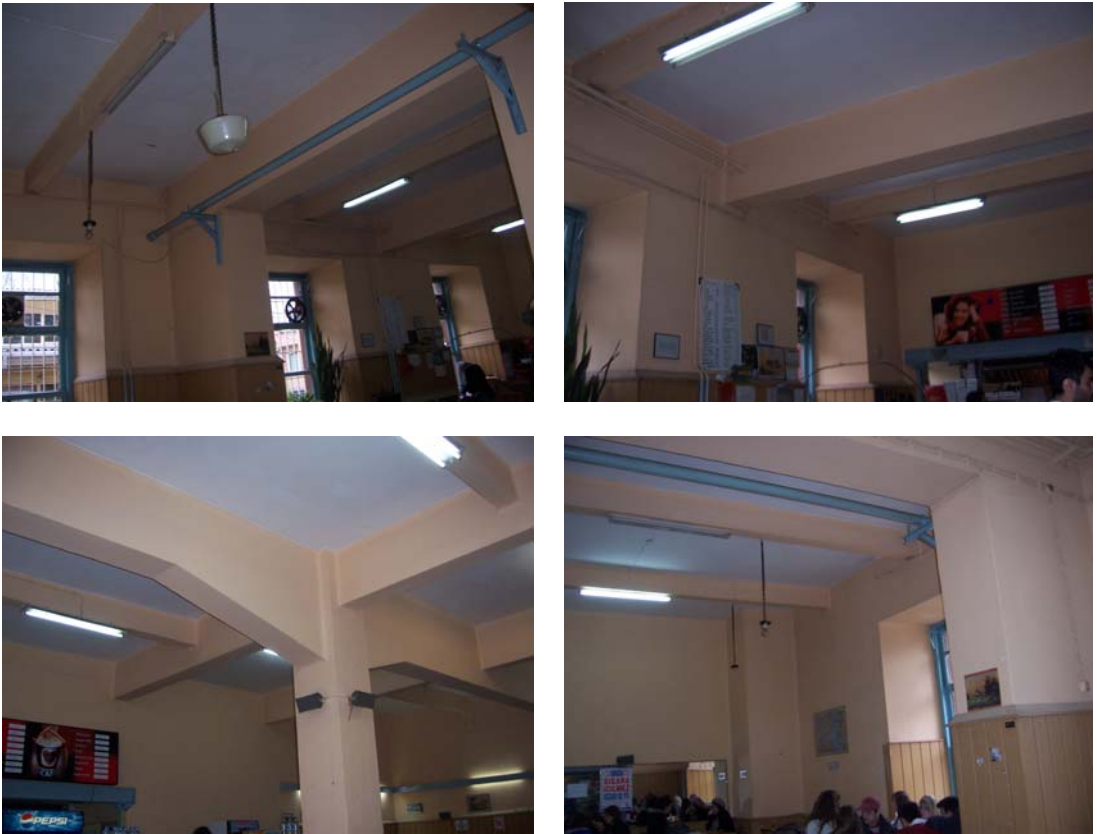
Resim 4.84 Kantin

Kantine iki yönden giriş vardır. Biri Sağ merdiven Holü'nden diğeri Sağ Yan Koridor'dandır. Mekanın yüksekliği 4.38m kiriş altı 3.74m'dir (Resim 4.84). Ulaşım, 1.54x2.20 genişliğinde ahşap çift kanatlı kapıdan sağlanır. Duvarları sıva-boya, yer karo taş, duvarlar sıva-boyadır. Duvarlar 2.5m yüksekliğe kadar ahşapla kaplanmıştır. Mekanda, doğu cephesine bakan 1.41,1.42,1.42,1.47m genişliğinde 2.70m yüksekliğinde 4 adet vasistas ahşap pencere vardır. Pencereleer demir parmaklıklıdır.

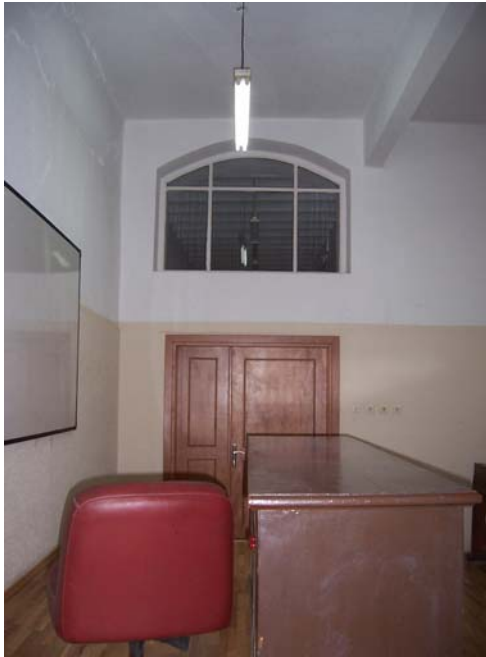
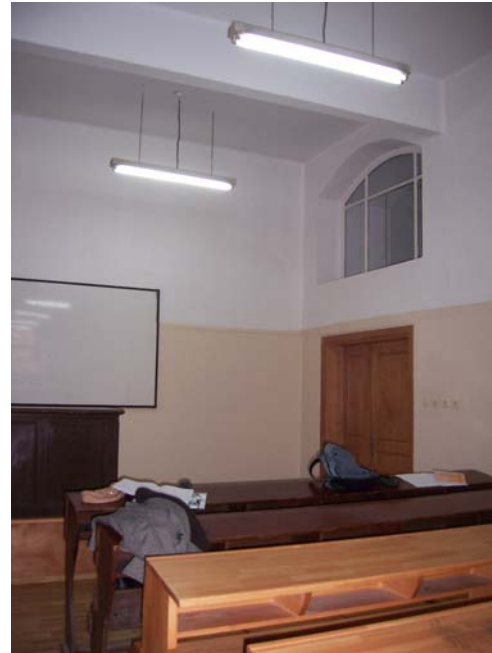
Resim 4.87 Anfi 1 kemerli iç pencere

Anfi 1 yapının güney batı köşesinde yer alır. 7.86x15.85m boyutlarında yüksekliği 4.37m giriş altı 3.86m'dir. Duvarları sıva-boya, yer döşemesi ahşap parke, tavan sıva-boyadır. Ulaşım, 1.73x2.20m boyutlarında ahşap çift kanatlı kapıdan sağlanır. Mekanda, batı cephesine bakan 1.28,1.28,1.32,1.34,1.35m genişliğinde, 2.70m yüksekliğinde 5 adet vasistas pvc pencere, güney cephesine bakan 1.28,1.28,1.29m genişliğinde 3 adet vasistas pvc pencere bulunur (Resim 4.85) (Resim 86). Pencereler demir parmaklıklıdır. Anfi 1 kapısı üzerinde minimum yüksekliği 0.90m maksimum yüksekliği 1.20m olan kemerli pencere bulunur (Resim 4.87).

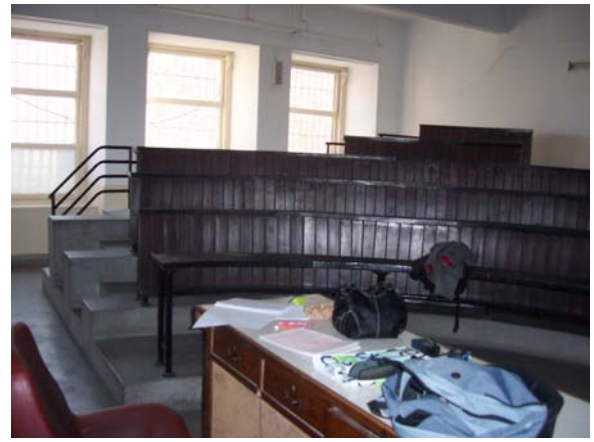
Resim 4.89 Doğanay anfişi

Doğanay Anfisi yapının güney doğu köşesinde yer alır. 7.80x15.90m boyutlarında yüksekliği 4.31m, kiriş altı 3.81m'dir. Duvarları sıva-boya, yer döşemesi beton, tavan sıva-boyadır. Döşemede kademeli olarak yükselmektedir (Resim 4.90). Ulaşım, 1.74x2.20m boyutlarında ahşap çift kanatlı kapıdan sağlanır. Giriş kapısı üzerinde minimum yüksekliği 0.90m maksimum yüksekliği 1.20m olan kemerli pencere bulunur (Resim 4.91). Mekanda, doğu cephesine bakan 1.44,1.44,1.44,1.49m genişliğinde 2.70m yüksekliğinde 4 adet vasistas ahşap pencere, güney cephesine bakan 1.44,1.45,1.47m genişliğinde 3 adet vasistas ahşap pencere bulunur (Resim 4.88) (Resim 89). Pencereleler demir parmaklıklıdır.

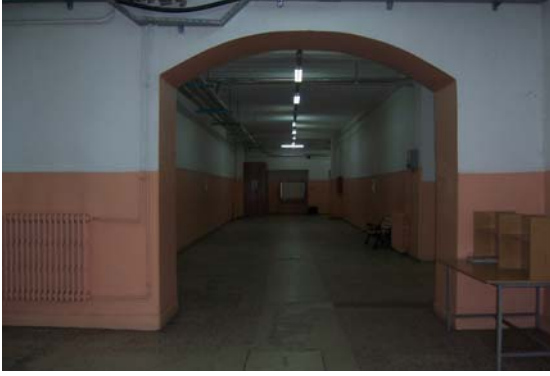
Resim 4.92 Bodrum sol yan koridor

21.84x5.27m boyutlarında 4.32m yüksekliğindeki Sol Yan Koridor, Sağ Yan Koridor'un simetriğidir (Resim 4.92). Sol Yan Koridor'dan Sol Yan Merdiven Holü, Anfi 5 ve Anfi 6'ya ulaşılır. Duvarları sıva-boya, yer karo taştır. Koridorun diğer kısa kenarından 11.65x2.70m boyutlarında 4.30m yüksekliğinde dar bir koridora ulaşılır. Bu koridordan Anfi 4 ve Kütüphane'ye erişilir (Resim 4.93).

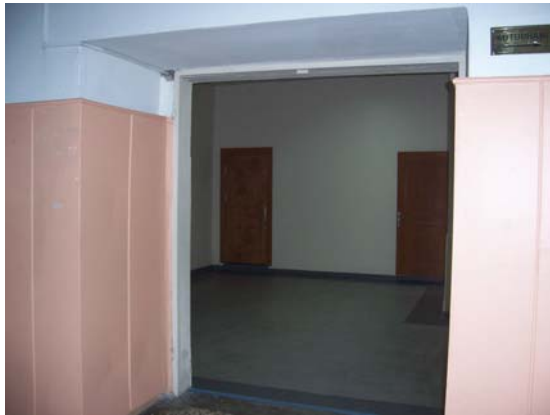
Resim 4.94 Anfi 5-6 holü

Anfi 5 ve Anfi 6'ya yer döşemesi pvc, duvar, sıva-boya, tavan asma tavan olan bir holden ulaşılır (Resim 4.94) (Resim 4.95). Hol'ün tavan yüksekliği 3.41m'dir. Anfi 5, L şeklinde plan tipine sahip olup, yer döşemesi pvc, duvar, sıva-boya, tavan asma tavadır. Ulaşım, 1.77x2.20m boyutlarında ahşap çift kanatlı kapıdan sağlanır. Mekanda, batı cephesine bakan 1.28m genişliğinde 2.70m yüksekliğinde 1 adet vasistas pvc pencere bulunur. Anfi 6 yer döşemesi, ahşap parke, duvar, sıva-boya, tavan asma tavadır (Resim 4.96). Ulaşım, 1.02x2.20m boyutlarında ahşap kapıdan sağlanır. Mekanda, batı cephesine bakan 1.23m genişliğinde 2.70m yüksekliğinde 2 adet vasistas pvc pencere bulunur.

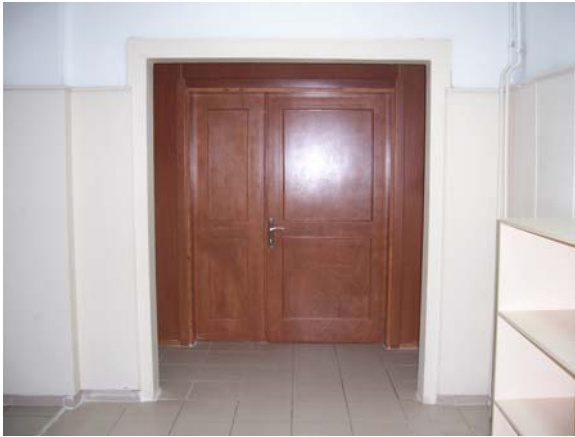
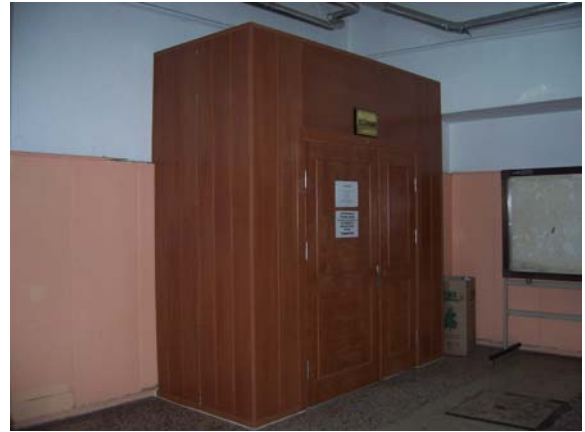
Resim 4.97 Kütüphane giriş kapısı

Yapıda kütüphane bölümü yapının kuzey batı köşesine kuzey bölümündeki ek yapının bulunduğu alanı kapsar. Kütüphane Hol'den dördü kütüphane, biri gazete arşiv (Resim 4.99) olmak üzere 5 bölüme ulaşılır (Resim 4.98). Ulaşım, 1.78x2.20 genişliğinde ahşap çift kanatlı kapıdan sağlanır (Resim 4.97).

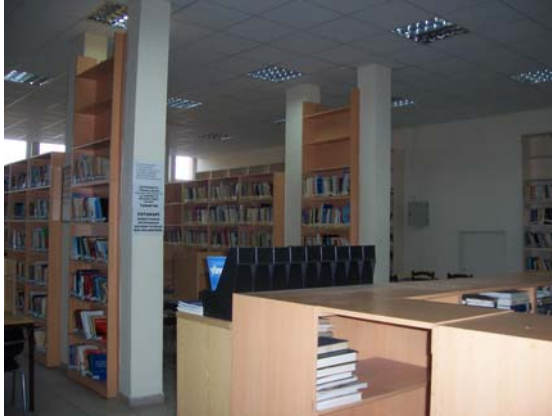
Resim 4.100 Kütüphane 1

Kütüphane 1 mekanı kuzey bölümdeki ek yapıda yer alır (Resim 4.100). 14.87x10.25m boyutlarında tavan yüksekliği 3.51m'dir. Duvarları sıva-boya, yer döşemesi seramik, tavan asma tavandır. Ulaşım, 1.63x2.20m boyutlarında ahşap çift kanatlı kapıdan sağlanır. Mekanda kuzey cephesine bakan 0.75m genişliğinde, 3.00m yüksekliğinde 11 pvc pencere bulunmaktadır. Pencereleer demir parmaklıklıdır (Resim 4.101).

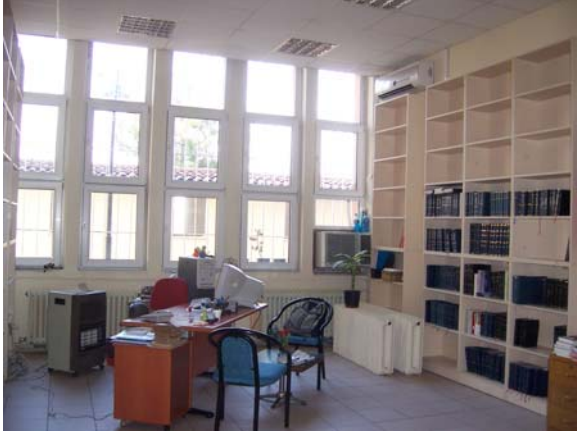
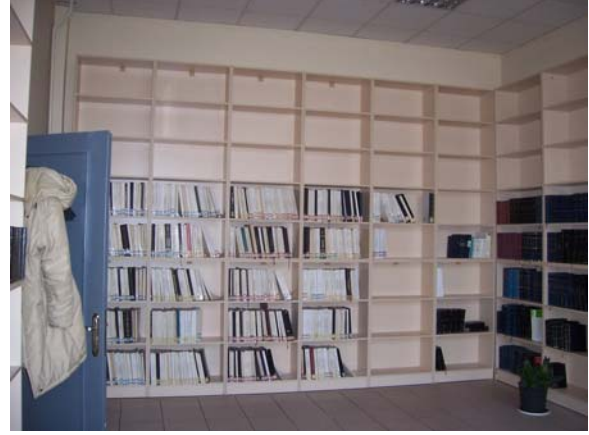
Kütüphane 2'ye ulaşım Kütüphane 1'den sağlanır. 8.25x4.72m boyutlarında 3.56m yüksekliğinde bir mekandır (Resim 4.102) (Resim 4.103). Duvarları sıva-boya, yer döşemesi seramik, tavan asma tavadır. Ulaşım, 0.90x2.20m boyutlarında ahşap kapıdan sağlanır. Mekanda kuzey cephesine bakan 0.75m genişliğinde 3.00 yüksekliğinde 5 pvc pencere bulunmaktadır. Pencereleler demir parmaklıklıdır.
