**İSTANBUL ÜNİVERSİTESİ  
SİYASAL BİLİMLER FAKÜLTESİ / BEKİRAĞA BÖLÜĞÜ  
MİMARİ DEĞERLENDİRMESİ VE  
KORUMA SORUNLARI**

**FBE Mimarlık Anabilim Dalı Rölöve Restorasyon Programında  
Hazırlanan**

**YÜKSEK LİSANS TEZİ**

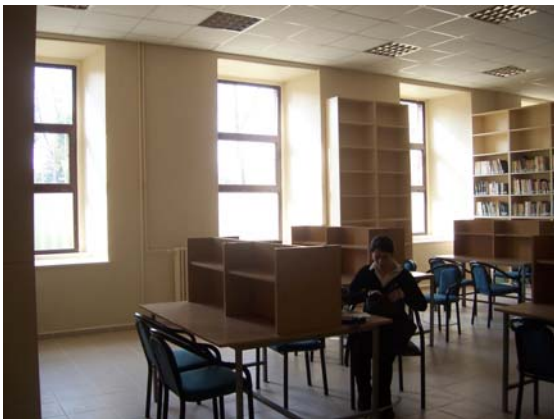
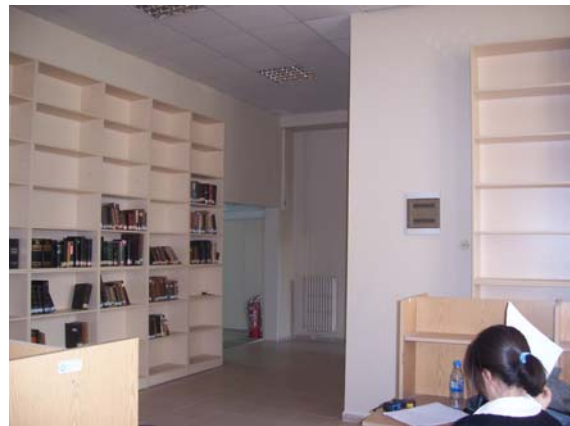
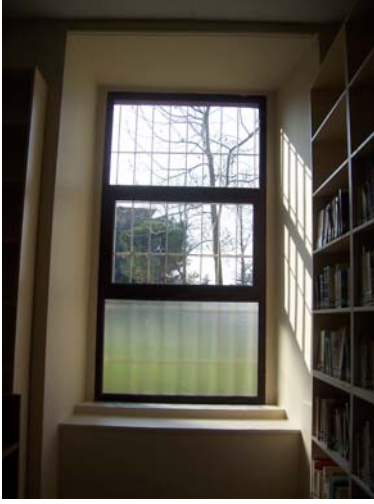
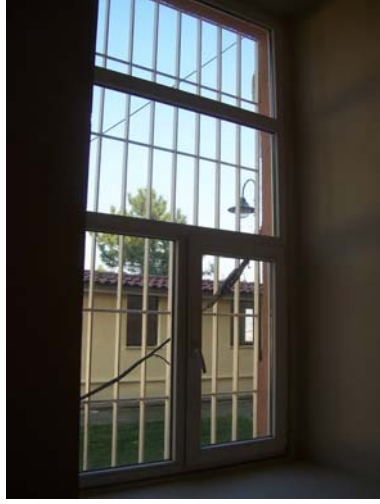
Kütüphane 3'e 2.70x8.09m boyutlarında 3.39m yüksekliğinde kütüphane holünden geçilerek ulaşılır. Yapının kuzeybatı bölümüne yer alır. Mekan 7.83x15.98m boyutlarında 3.58m yüksekliğindedir (Resim 4.104) (Resim 4.105). Duvarları sıva-boya, yer döşemesi seramik, tavan asma tavadır. Ulaşım, 1.63x2.20m boyutlarında kapı boşluğundan sağlanır. Mekanda, batı cephesine bakan 1.23,1.27,1.27,1.30,1.30m genişliğinde 2.70m yüksekliğinde 5 adet vasistas pvc pencere, kuzey cephesine bakan 1.32m genişliğinde 2.70m yüksekliğinde 3 adet menteşesi sağda pvc pencere bulunur (Resim 4.106). Pencereleler demir parmaklıklıdır. Mekanın ek yapıya bitişik olan duvarında 1.53m genişliğinde 2.70m yüksekliğinde kapatılış iki pencere bulunmaktadır (Resim 4.107).

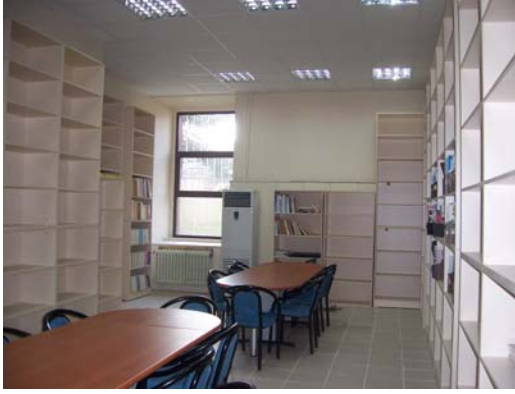
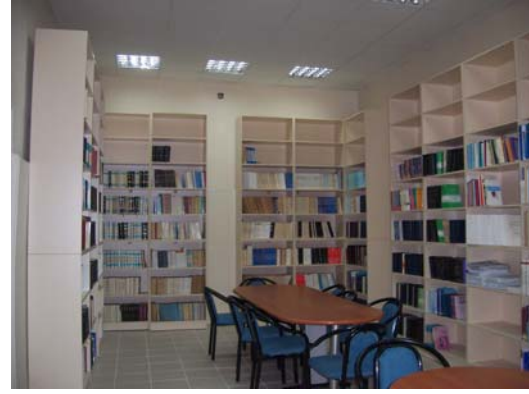
Kütüphane 4'e 2.70x8.09m boyutlarında 3.39m yüksekliğinde kütüphane holünden geçilerek ulaşılır. 5.20x13.89m boyutlarında, 3.61m yüksekliğindedir. Duvarları sıva-boya, yer döşemesi seramik, tavan asma tavandır. Ulaşım, 1.82x2.20 genişliğinde kapı boşluğundan sağlanır. Mekanda, batı cephesine bakan 1.18m genişliğinde, 2.70m yüksekliğinde 5 adet vasistas pvc pencere bulunur. Pencereleler demir parmaklıklıdır (Resim 4.108) (Resim 109).

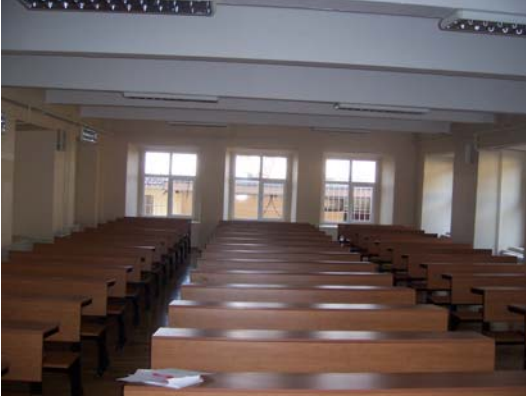
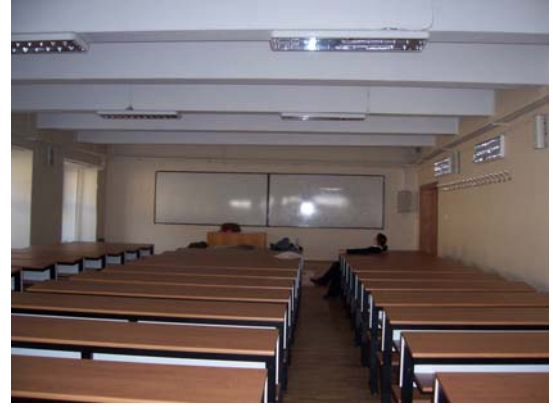
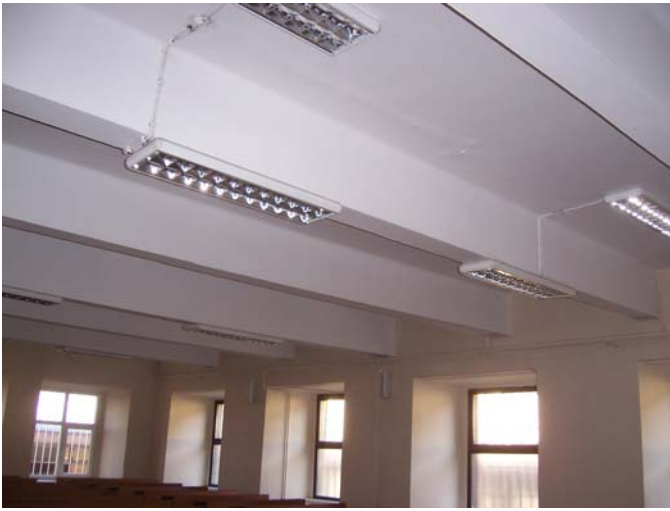
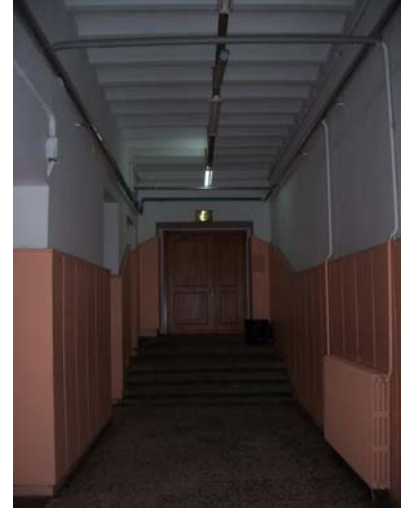
Anfi 4 yapının kuzey doğu köşesinde yer alır (Resim 4.110-111). Bodrum kat seviyesinden 0.95m yüksektedir. Anfi'ye rıht yüksekliği 16cm olan 6 basamakla ulaşılır (Resim 4.113). 7.79x15.89m boyutlarında yüksekliği 3.47m giriş altı 2.97m dir (Resim 4.112). Duvarları sıva-boya, yer döşemesi ahşap parke, tavan sıva-boyadır. Ulaşım, 1.78x2.20m boyutlarında ahşap çift kanatlı kapıdan sağlanır. Mekanda, doğu cephesine bakan 1.50m genişliğinde, 1.75m yüksekliğinde 5 adet vasistas pvc pencere, kuzey cephesine bakan 1.39,1.44,1.44m genişliğinde 3 adet menteşesi sağda ahşap pencere bulunur. Pencereleler demir parmaklıklıdır.

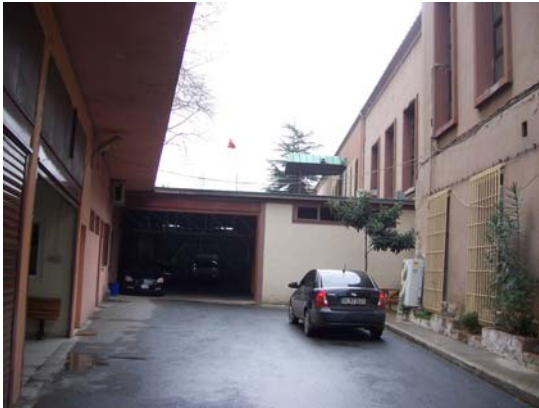
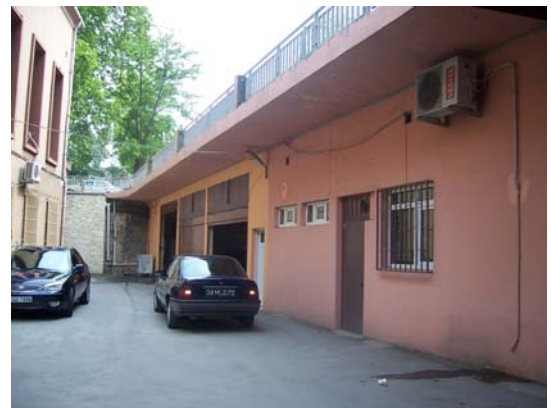
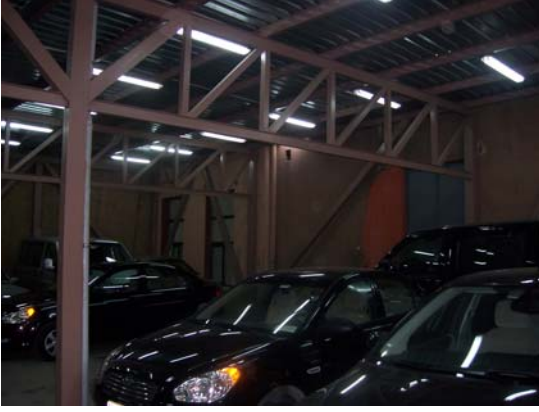
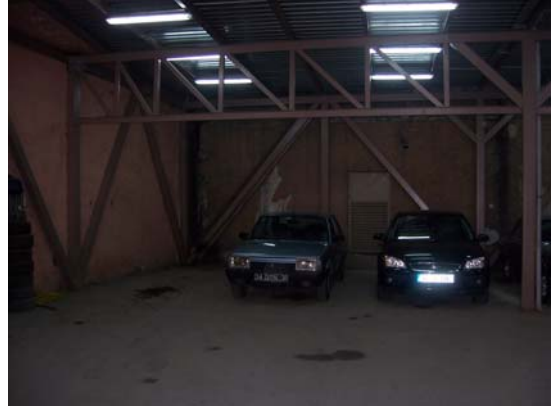
Otopark, Oto Yıkama ve odalar olmak üzere 3 bölümden oluşur (Resim 4.118). Otopark, 11.96x20.30m boyutlarında 4.26m yüksekliğinde çelik makas sistemdir (Resim 120) (Resim 121). Otopark yapının batı cephesine bitişiktir. Bodrum kat kotu hizasında olan otoparktan kazan dairesinden geçiş bulunur. Odalar ve oto yıkamanın bulunduğu bölüm betonarme olup fakülte binasına bitişik değildir (Resim 4.119).

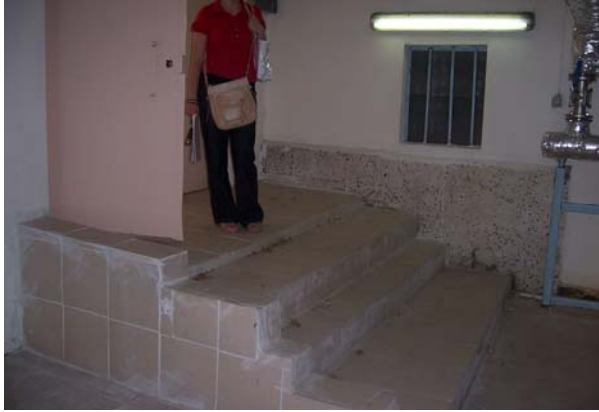
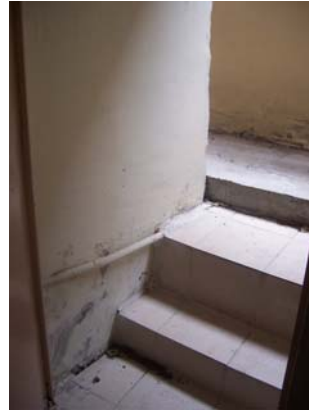
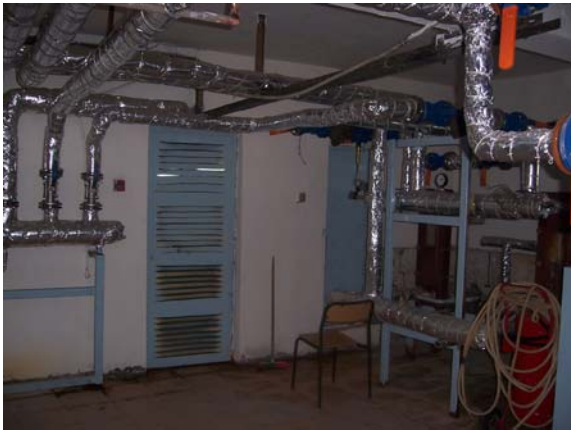
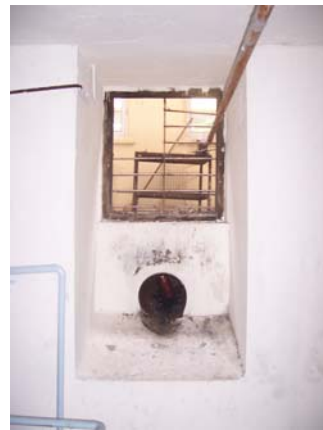
Yapı içinden girişi bulunmayan doğu cephesine bakan tesisat odası -1.26 kotundadır. Ulaşım, 1.70x2.20m boyutlarında demir çift kanatlı kapıdan sağlanır. Mekana 7 basamakla inilir (Resim 4.122) (Resim 123). Yer seramik duvar sıva-boyadır. 1.10x1.20m boyutlarında üç penceresi bulunur. İç kapıları demirdir (Resim 124) (Resim 125).

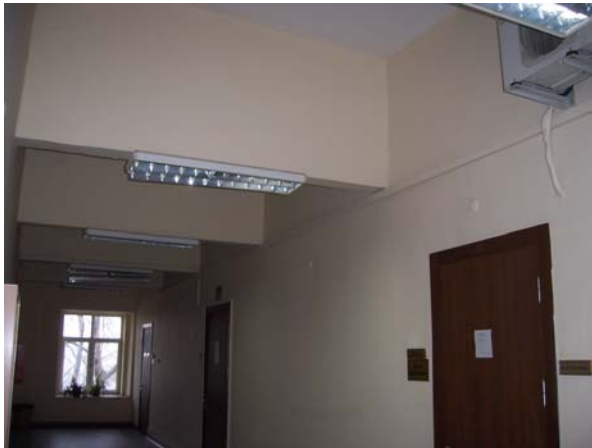
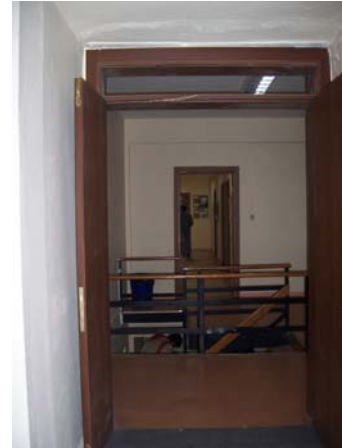
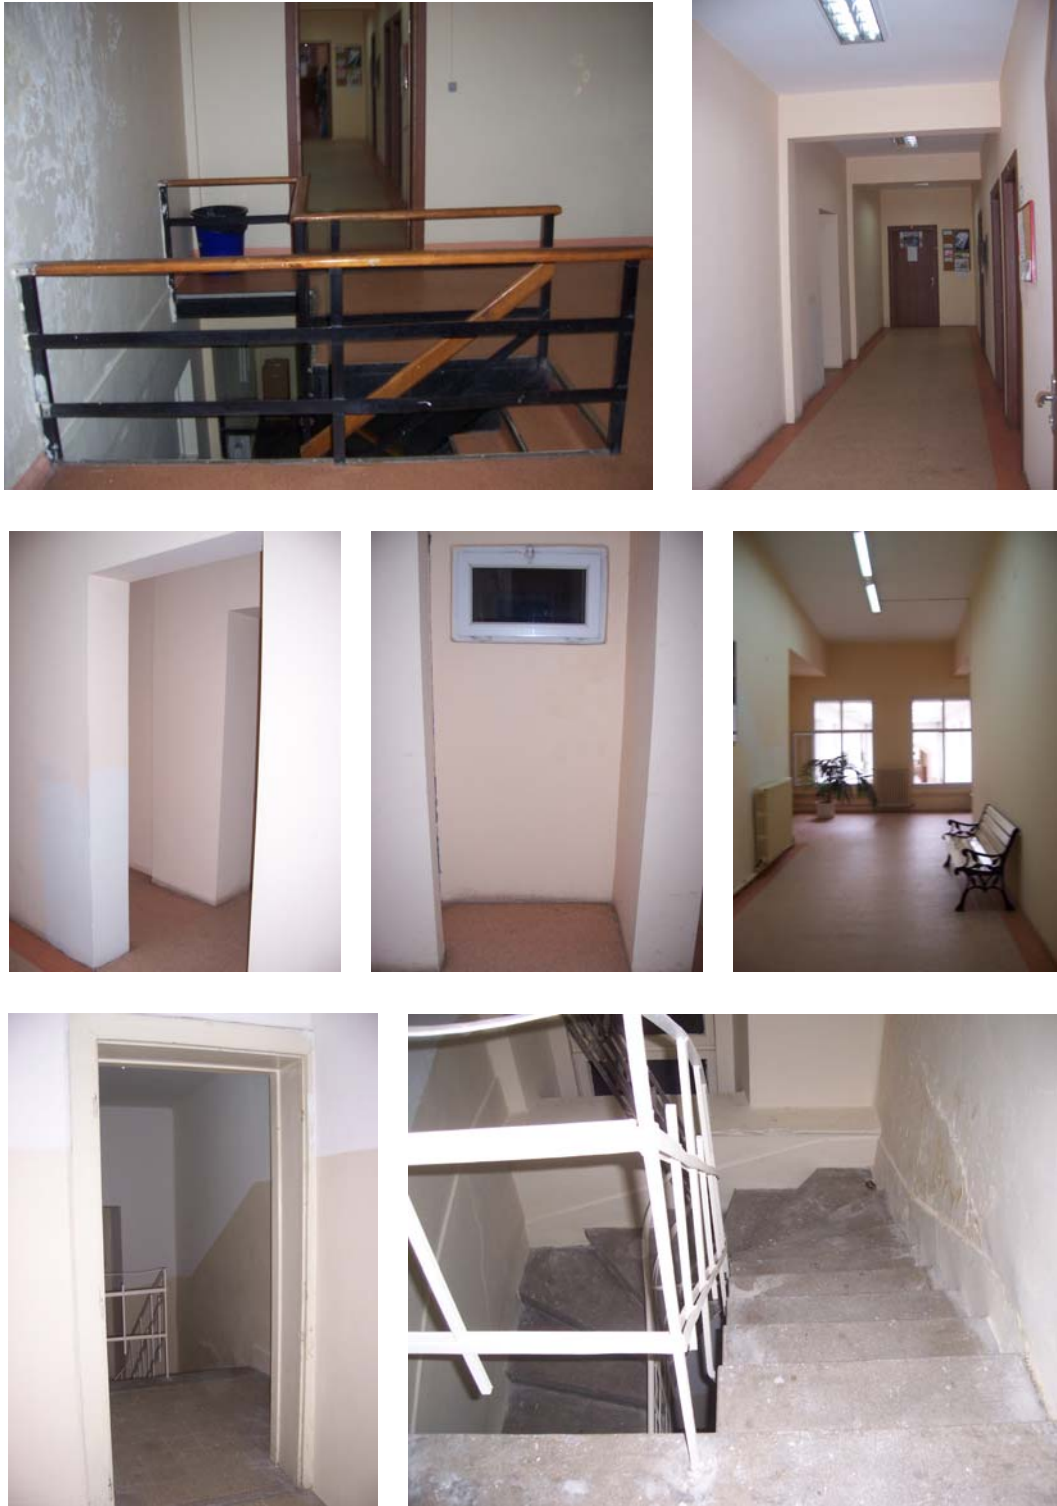
Resim 4.126 Asma kat kuzey bölümü fotoğrafları

Yapının kuzey yönündeki ek yapının asma katına iki farklı merdivenle ulaşılır. Asıl ulaşımı sağlayan merdiven L şeklinde çeliktir. Diğer ise betonarme iki kollu merdivendir. Ek yapıdan sol yan merdivenle çıkılan bölüme geçiş mümkündür. Bu bölümden Öğretim Görevlisi Oda 27-28-29-30-31-32-33-34 ve Seminer odasına ulaşım sağlanır (Resim 4.126).

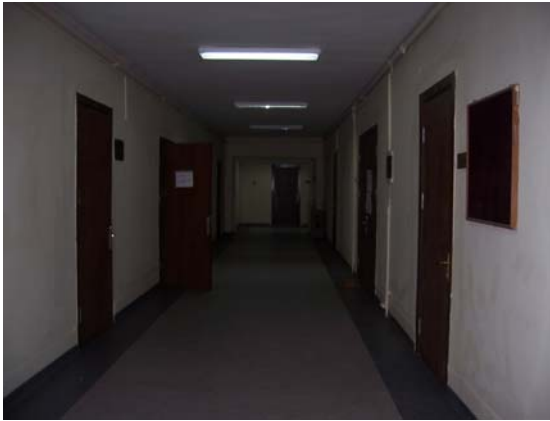
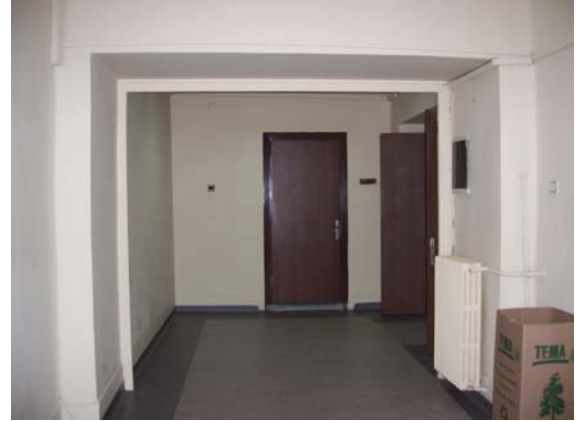
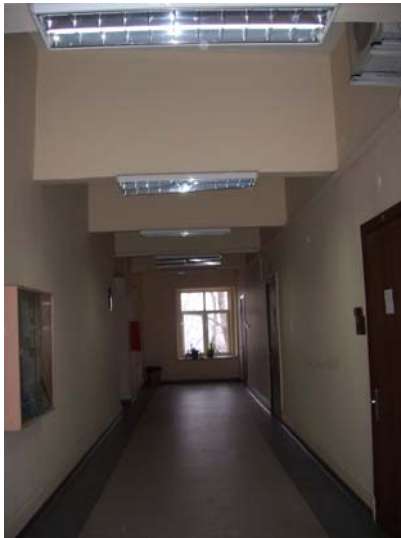
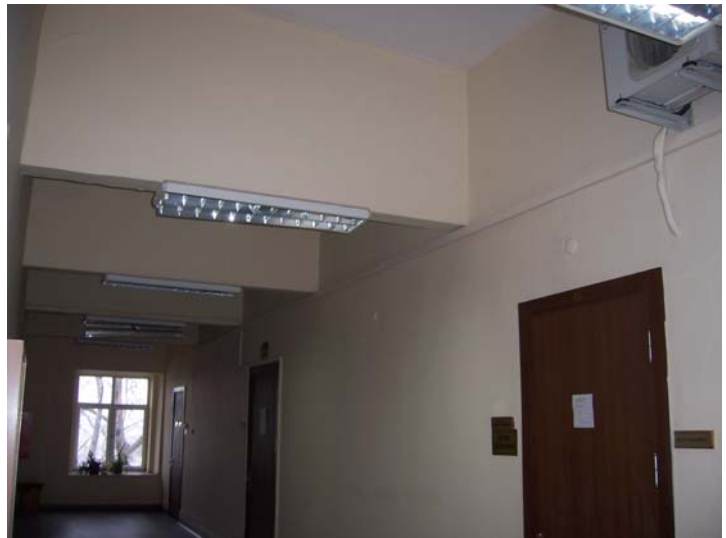
Resim 4.127 Asma kat doğu bölümü fotoğrafları

Sol yan merdivenden asma kata çıkıldığında 16.90x2.98m boyutlarında, 4.00m yüksekliğinde koridora ulaşılır (Resim 4.127). Bu koridordan, dördü doğu cephesine bakan Öğretim Görevlisi 35-36-37-38 odalarına, üçü sol yan koridora bakan Öğretim Görevlisi 39-40-41 odalarına ve Wc'ye erişim sağlanır.

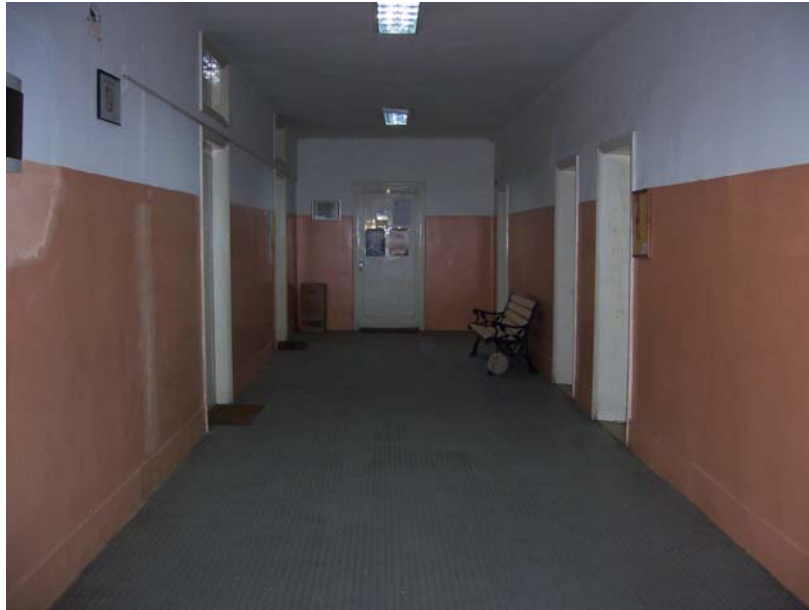
Resim 4.128 Asma kat doğu bölümü

Sağ yan merdivenden asma kata çıkıldığında, 13.60x2.98m boyutlarında 2.83m yüksekliğinde bir koridora ulaşılır. Bu koridordan da dördü doğu cephesine bakan Öğretim Görevlisi 42-43-44-45 odalarına, dördü sağ yan koridora bakan Öğretim Görevlisi 46-47-48-49 odalarına erişilir (Resim 4.128).

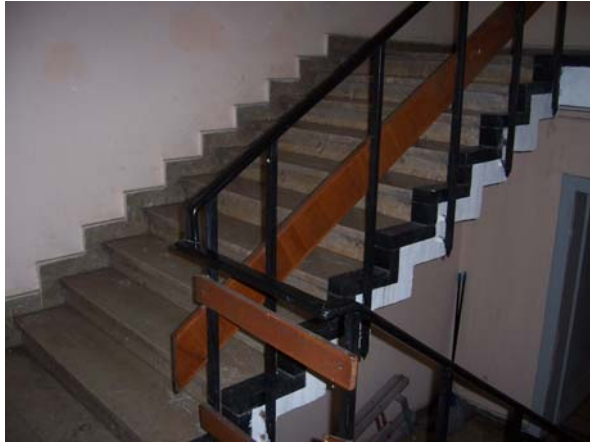
Yapının güney bölümündeki ek yapının asma katına iki kollu betonarme merdivenle ulaşılır (Resim 4.129). Merdiven kovası 70cm genişliğinde olup, demir korkulukludur. 5.23x7.79m boyutlarında, 3.92m yüksekliğindeki holden Öğretim Görevlisi 50-51-52-53-54 odalarına erişilir (Resim 4.130).

Resim 4.129 Asma kat güney bölümü merdiven

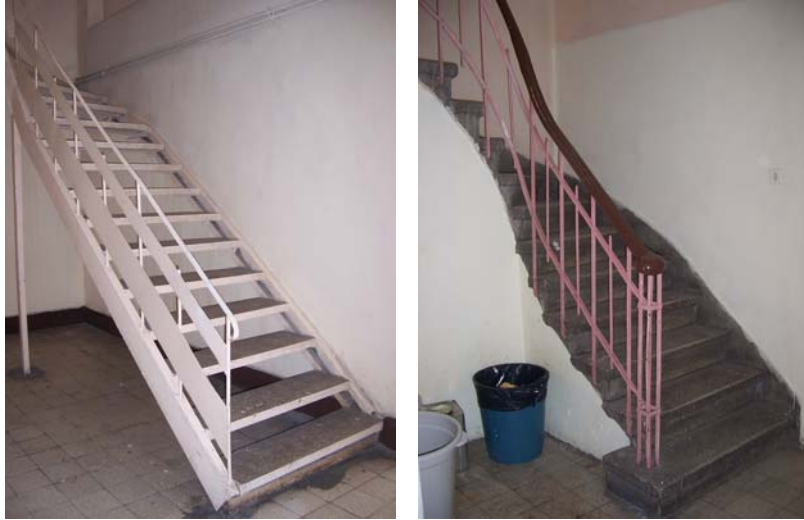
Penceresi sağ ve sol yan koridorlara bakan depolara, tek kollu 2 merdivenle ulaşılır. Sağ yan koridordan depolara çıkan merdiven L şeklinde, betonarme, demir ve ahşap küpeştelidir. Sol yan koridordan depolara çıkan merdiven L şeklinde, çeliktir (Resim 4.131). Depoların aydınlanması pencerelerin sağ ve sol yan koridora yönlenmesiyle sağlanır.

Resim 4.131 Asma kat depo merdivenleri

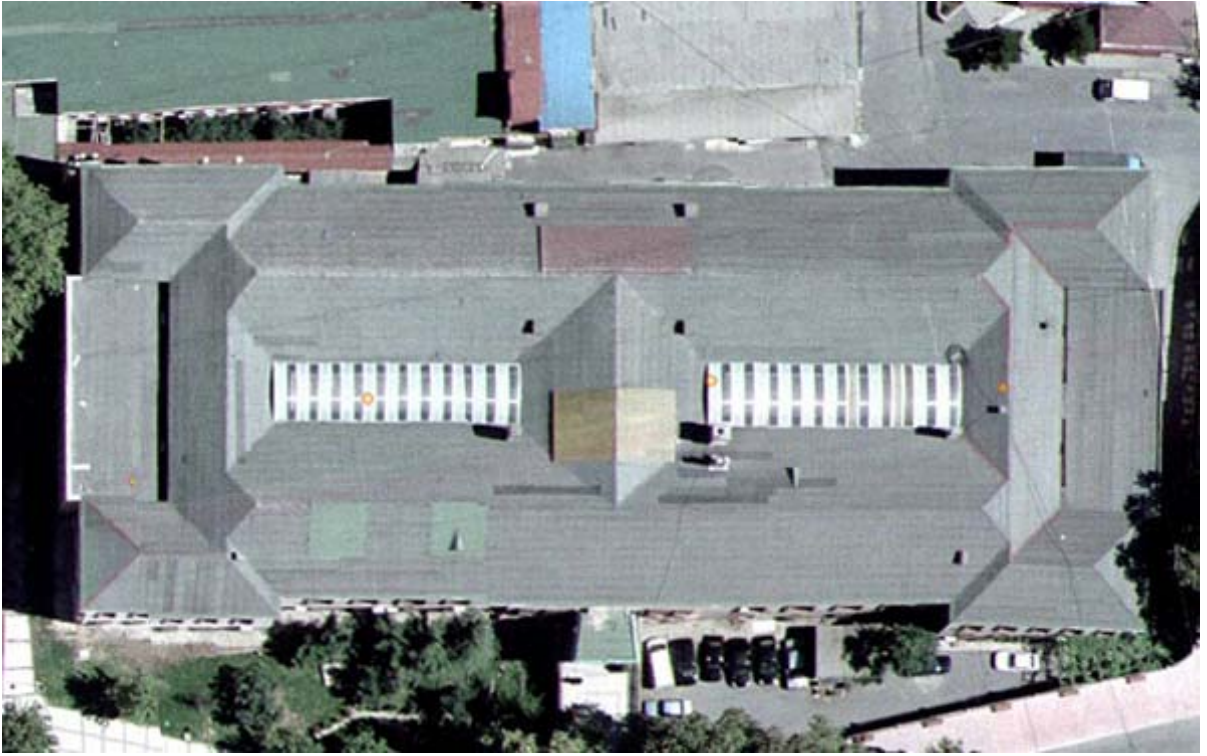
Resim 4.132 Çatı görünüşü

Çatı yapıldığı dönemde tek parçalı iken günümüzde parçalı olarak tasarlanmıştır. Sol Yan Koridor ve Sağ Yan Koridor cam çatı örtüsü ile aydınlanmaktadır. Diğer bölümler kırma çatı olup, kuzey ve güney cepheye eklenen betonarme ek yapıların üzeri terastır (Resim 4.132).

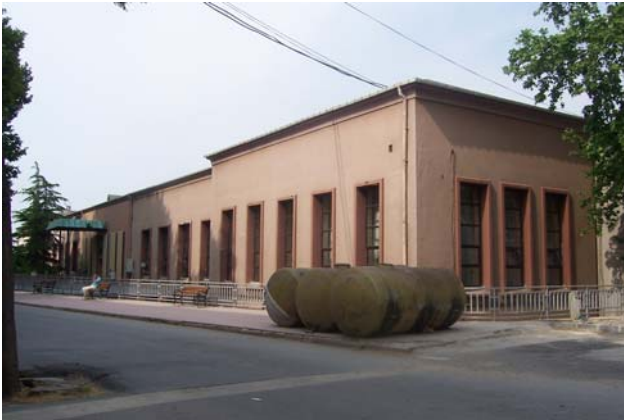
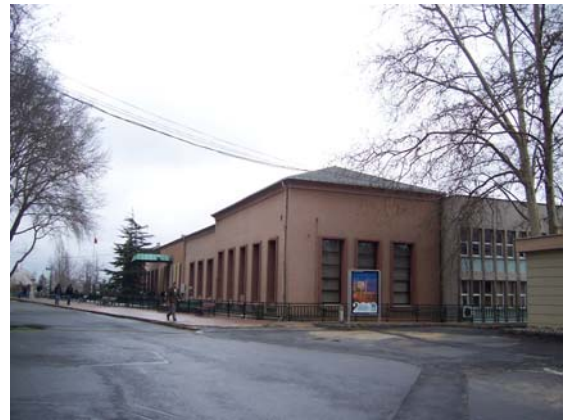
Resim 4.133a Batı cephesi fotoğrafları

Cephe 98.5m uzunluğunda sıvalı ve boyalıdır (Ek 1.13). Cephenin sağından ve solundan 1.95m çıkma yapan, 18m genişliğindeki bölüm cepheye hareket kazandırmıştır. Saçak alt kotu 12.13m'dir. Cepheden 0.50m dışarı taşar. Pencere söveleri 20cm genişliğinde 10cm cepheden çıkma yapar (Resim 4.133a-b).

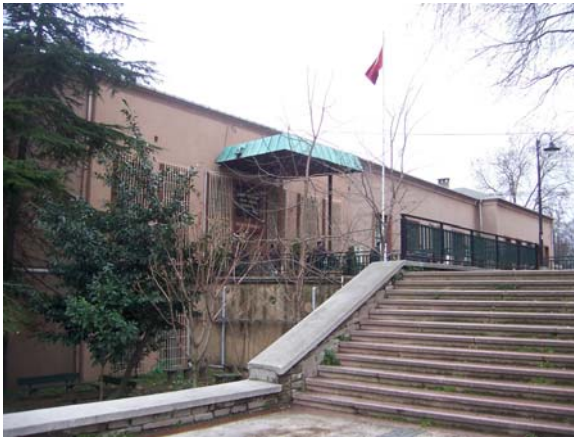
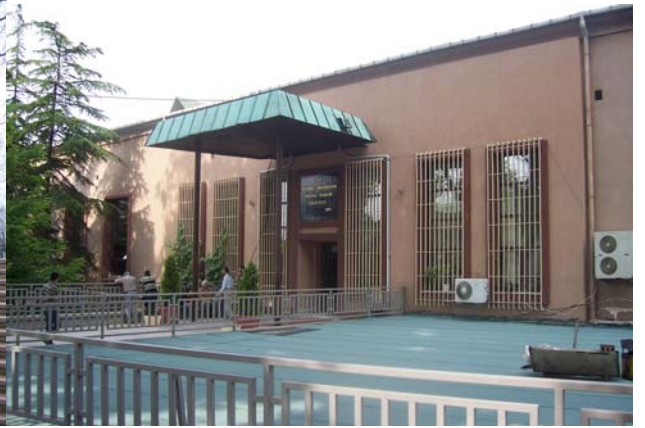
Resim 4.134 Batı cephesi giriş saçağı

Batı cephesinde yapı aksında yer alan giriş saçağı 4.80x6.35m boyutlarında zemin kat seviyesinden 5.68m yükseklikte ana girin üzerine örter. Çinko çatı kaplamalı giriş saçağı 20x20cm boyutlarında iki çelik kolon ile taşınır. Giriş bölümünün altı otopark olup üzeri su yalıtım malzemeli teras çatı örtüsü ile kaplıdır (Resim 4.134).

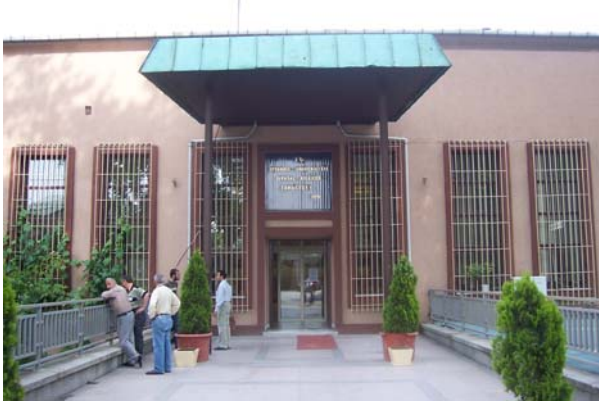
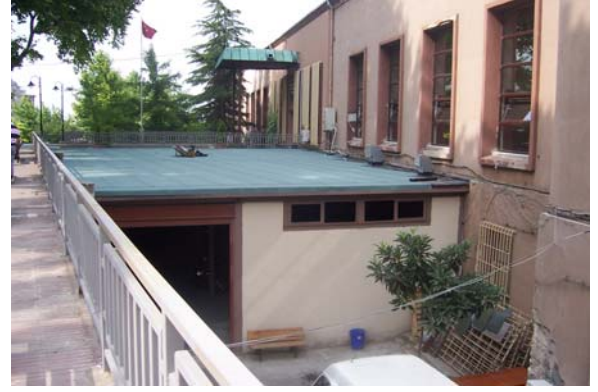
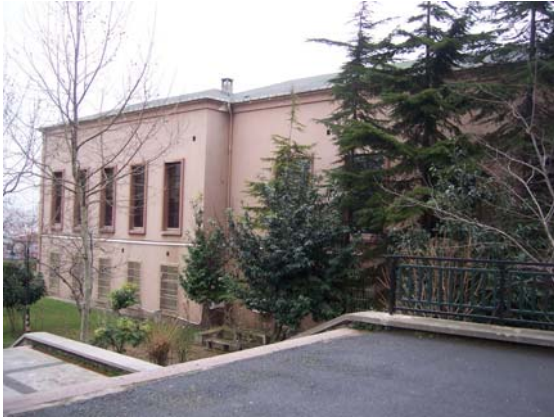
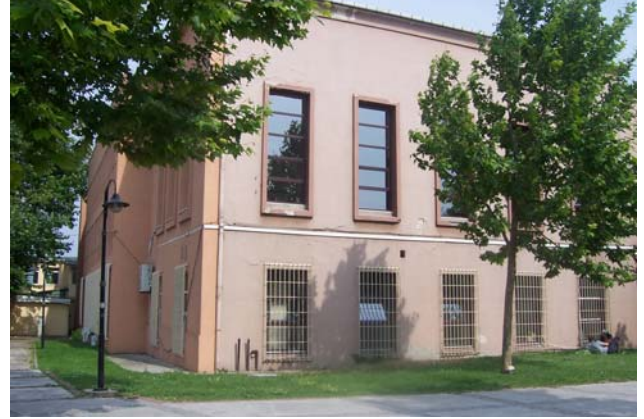
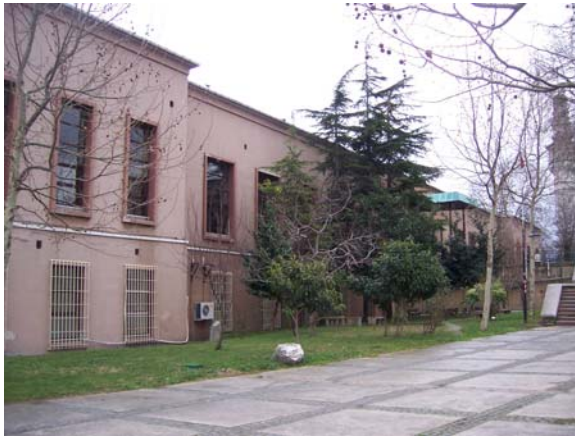
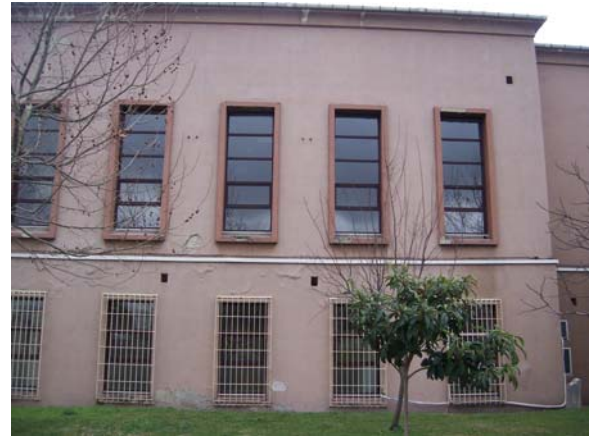
Resim 4.135 Batı cephesi fotoğrafları

Batı Cephesine bakan zemin kata ait 24 pencere, 1 kapı (giriş kapısı), bodrum kata ait 21 pencere, 2 kapı (kazan dairesi kapısı) bulunur. Bodrum kat pencereleri ve ana giriş'in sağındaki ve solundaki üçer pencere demir parmaklıklıdır (Resim 4.135).

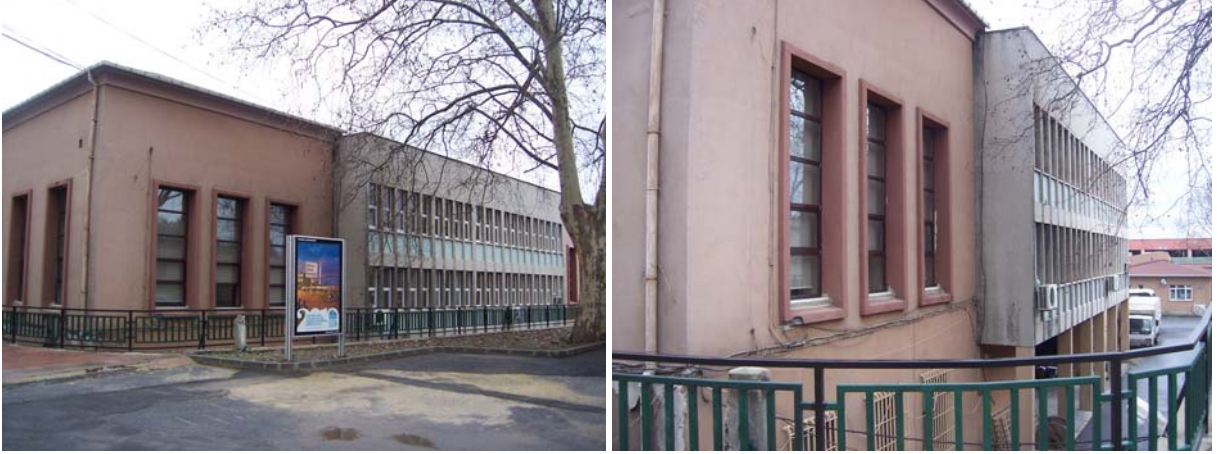
Resim 4.136 Güney cephesi ek yapı

41.5m uzunluğunda sıvalı ve boyalıdır (Ek 1.14). Saçak alt kotu 12.13m'dir. Sonradan eklenen 20.60m uzunluğundaki ek yapı cepheden 1.70m çıkma yapar (Resim 4.136). Ek yapı 26x44cm boyutlarında 5 kolon tarafından taşınır (Resim 4.137).

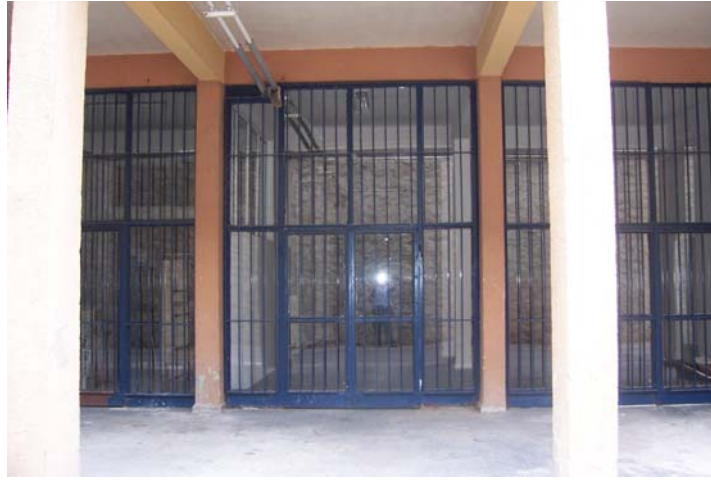
Resim 4.138 Güney cephesi girişi

Güney girişi tavan yüksekliği 4.07m kiriş altı 3.70m'dir. Cephede kagir yapıda; zemin kata ait 6 pencere, bodrum kata ait 6 pencere bulunur. Ek yapıda; zemin ve asma kata ait 21 pencere bulunur. Ek yapıdan bodrum kata girişi sağlayan kapı demir doğramalı demir parmaklıklıdır (Resim 4.138).

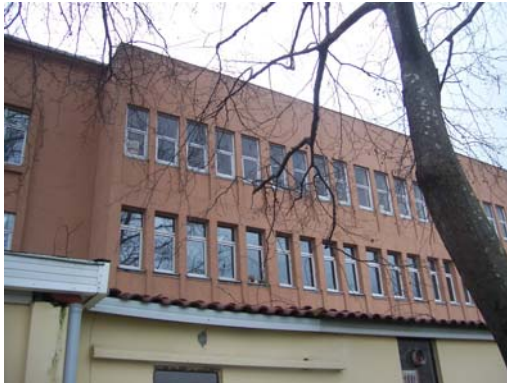
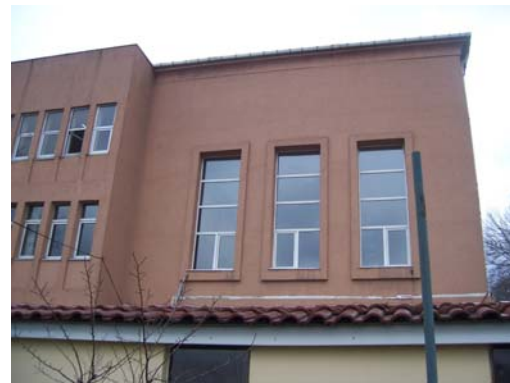
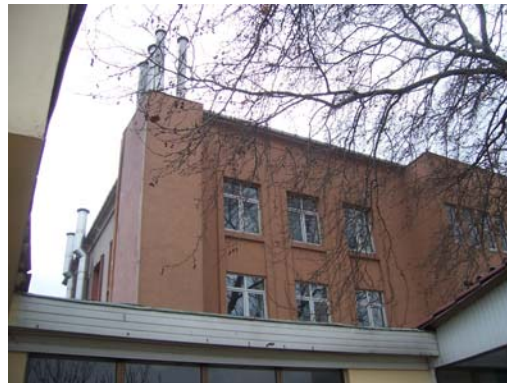
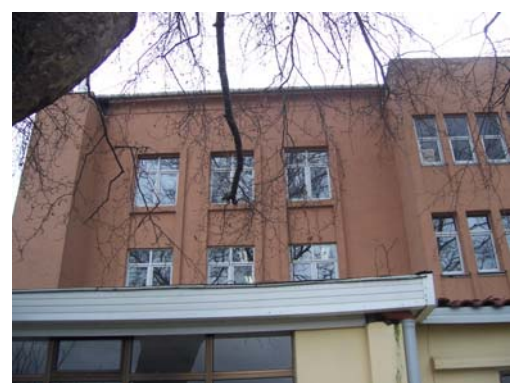
Resim 4.139a Kuzey cephesi fotoğrafları

41.5m uzunluğunda sıvalı ve boyalıdır. Saçak alt kotu 12.13m'dir. Sonradan eklenen 20.60m uzunluğundaki ek yapı cepheden 1.70m çıkma yapar. Cephede ana yapıda; zemin kata ait 6 pencere, bodrum kata ait 5 pencere, asma kata ait 3 pencere bulunur. Ek yapıda; zemin ve asma kata ait 21 pencere, bodrum kata ait 18 pencere bulunur. Ek yapıdan bodrum kata girişi sağlayan kapı, 1.80x2.20m boyutlarında demir doğramalı demir parmaklıklıdır (Resim 4.139a-b).

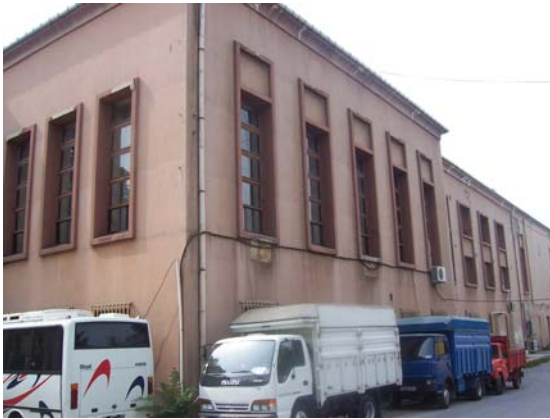
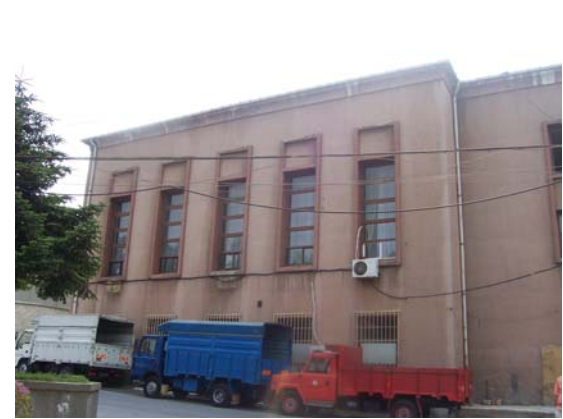
Resim 4.140a Doğu cephesi fotoğrafları

Cephe 98.5m uzunluğunda sıvalı ve boyalıdır (Ek 1.14). Cephenin sağından ve solundan 1.95m çıkma yapan, 18m genişliğindeki bölüm cepheye hareket kazandırmıştır. Saçak alt kotu 12.13m'dir. Cepheden 0.50m dışarı taşar. Pencere söveleri 20cm genişliğinde olup, 10cm cepheden çıkma yapar (Resim 4.140a-b).

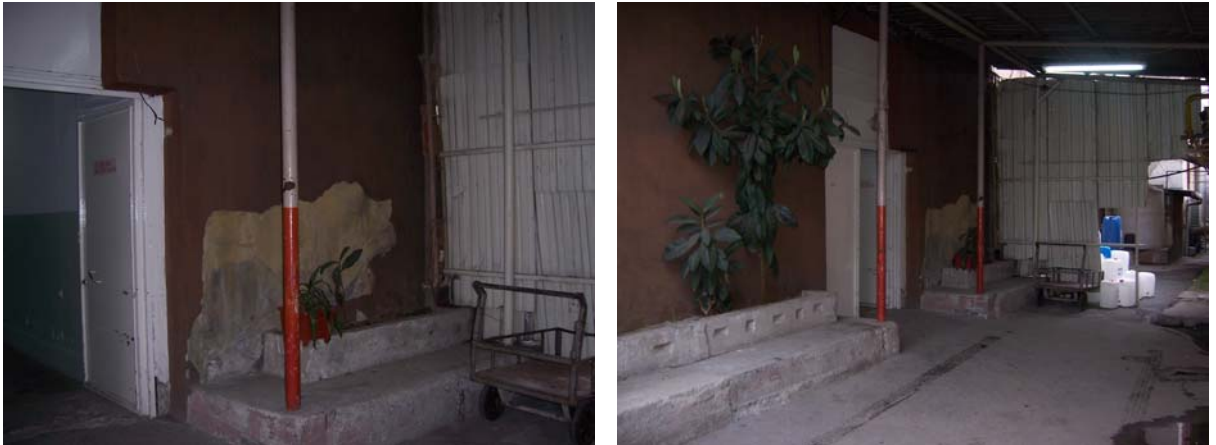
Resim 4.141 Doğu cephesi yemekhane depo girişi

Doğu Cephesine bakan zemin kata ait 20 pencere, bodrum kata ait 21 pencere, 2 kapı (yemekhane-depo, dışardan girişli girilemeyen bölüm), asma kata ait 13 pencere bulunur. Bodrum Kat pencereleri ve tesisat odası pencereleri demir parmaklıklıdır. Doğu cephesinden yemekhane-depo ve tesisat odasına giriş bulunur (Resim 4.141) (Resim 4.142).

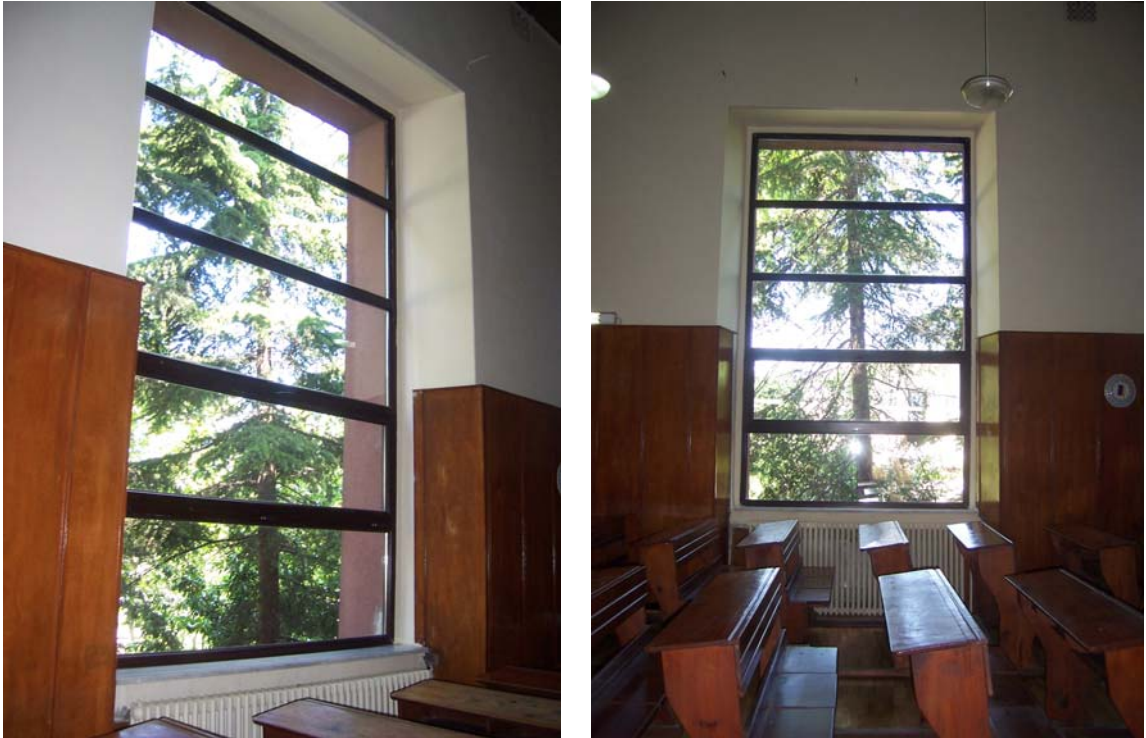
Resim 4.143 Zemin kat / vasistas pvc pencere

Zemin Kat; Sarıca Anfisi, Başgıl Anfisi, Onar Anfisi, Öğrenci İşleri 1, Anfi 2, Yeni Anfi 2, Toplantı Odası, Seminer Odası pencereleri 3.83m yüksekliğinde, vasistas açılan pvc penceredir (Resim 4.143).

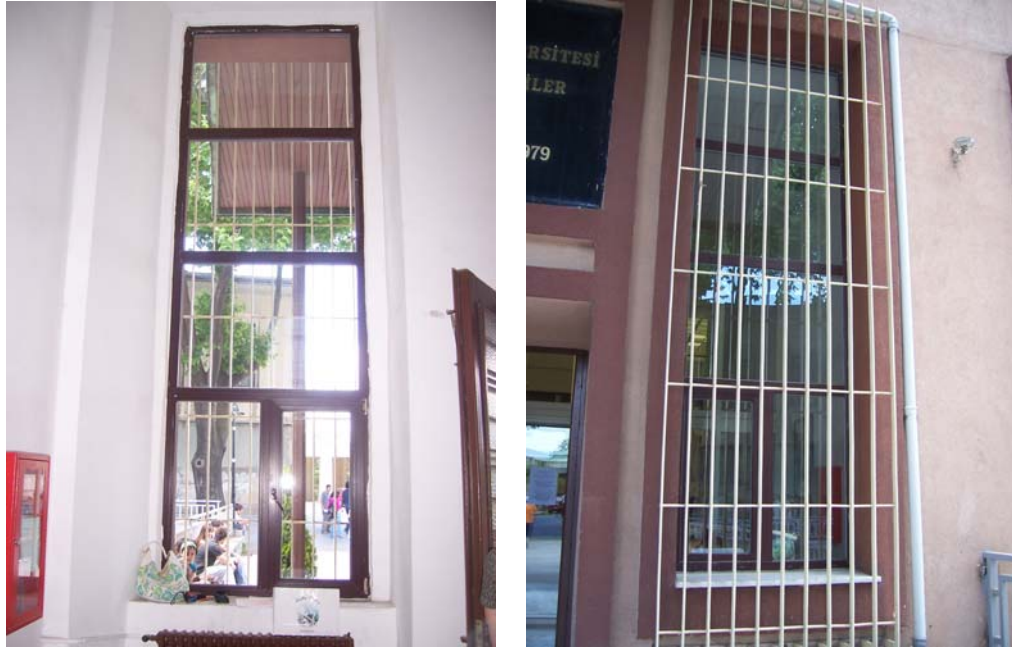
Resim 4.144 Zemin kat giriş holü pvc pencere

Zemin Kat; Öğrenci İşleri 2, Giriş Holü ve Giriş Holü yanındaki depo pencereleri 3.83m yüksekliğinde, menteşe sağda pvc penceredir. Pencereler demir parmaklıklıdır (Resim 4.144).

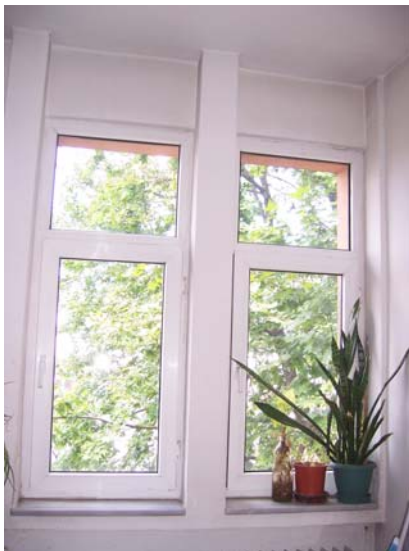
Resim 4.145 Ek yapı / pencere

Zemin Kat; Öğretim Görevlisi Oda 2-3-5-6-7-8-24-25-26, sekreterlik ve personel bürosu, Asma Kat; Öğretim Görevlisi Oda 27-28-29-30-31-50-51-52-53-54 pencereleri 1.75m yüksekliğinde, menteşe yanda, ahşap penceredir (Resim 4.145). Zemin Kat; Öğretim Görevlisi Oda 9-10-11-12-13 pencereleri 1.60m yüksekliğinde, menteşe yanda, pvc penceredir (Resim 4.146).

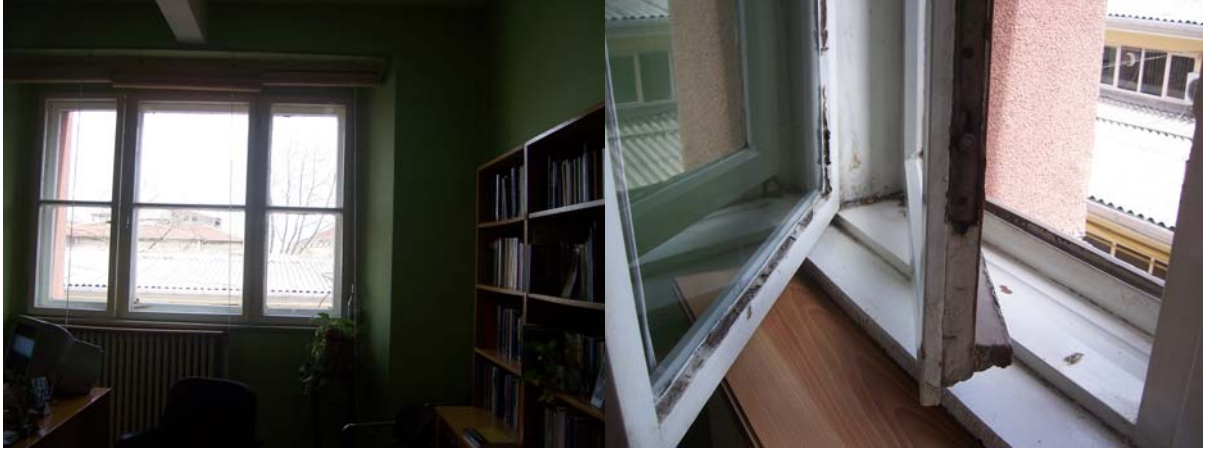
Resim 4.147 Ahşap çift pencere

Zemin Kat; Öğretim Görevlisi Oda 14-15-16-21-22-23, Seminer odası 2, 1.60m yüksekliğinde, Asma Kat; Öğretim Görevlisi Oda 42-43-44-45 pencereleri, 2.00m yüksekliğinde, menteşe yanda, ahşap çift penceredir (Resim 4.147).

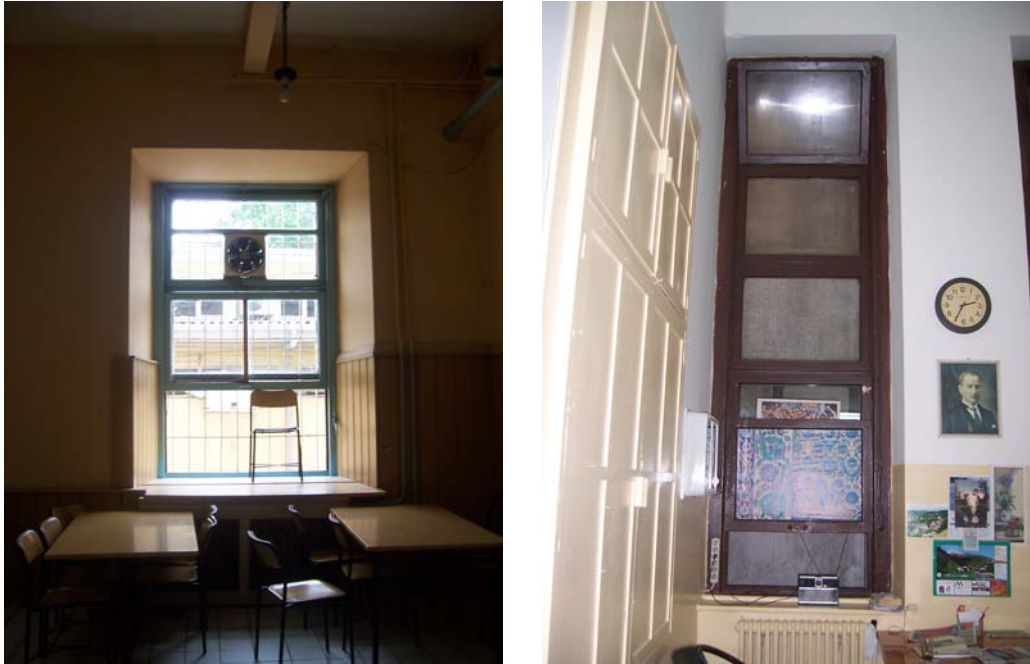
Resim 4.148 Zemin kat / vasistas ahşap pencere

Zemin Kat; Dekanlık, Mutfak, Kantin pencereleri, 3.83m yüksekliğinde, vasistas açılan ahşap penceredir (Resim 4.148). Zemin Kat; Muhasebe penceresi 1.60m yüksekliğinde, Asma Kat; Öğretim Görevlisi Oda 32-33-34 pencereleri 2.00m yüksekliğinde, menteşe yanda, pvc penceredir (Resim 4.149).

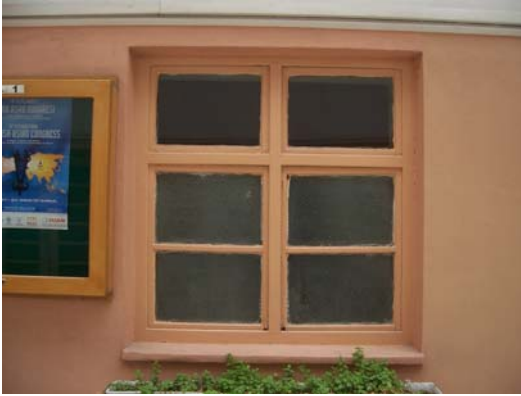
Resim 4.150 Zemin kat ahşap pencere

Zemin Kat; Öğretim Görevlisi Oda 17-18-19-20 pencereleri 1.48m yüksekliğinde, menteşe yanda, ahşap penceredir (Resim 4.150). Asma Kat; Sağ Yan Merdiven Holü ve Sol Yan Merdiven Holü pencereleri 1.96m yüksekliğinde, vasistas, ahşap penceredir (Resim 4.151). Asma Kat; Öğretim Görevlisi Oda 46-47-48-49, sağ koridora bakan depo pencereleri 1.96m yüksekliğinde, vasistas, ahşap penceredir (Resim 4.152).

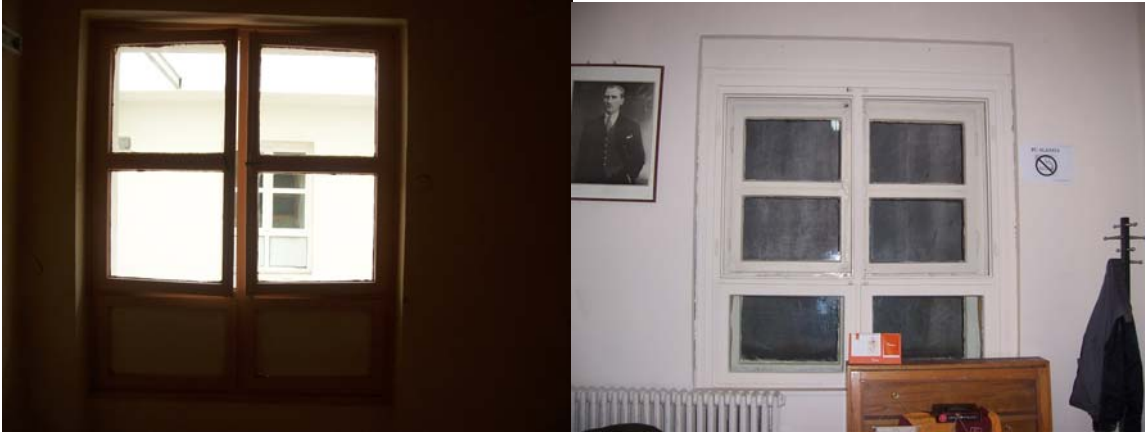
Resim 4.153 Asma kat / sol yan koridor pencereleri

Asma Kat; Öğretim Görevlisi Oda 39-40-41, wc, sol koridora bakan depo pencereleri 1.96m yüksekliğinde, menteşe yanda, ahşap penceredir (Resim 109).

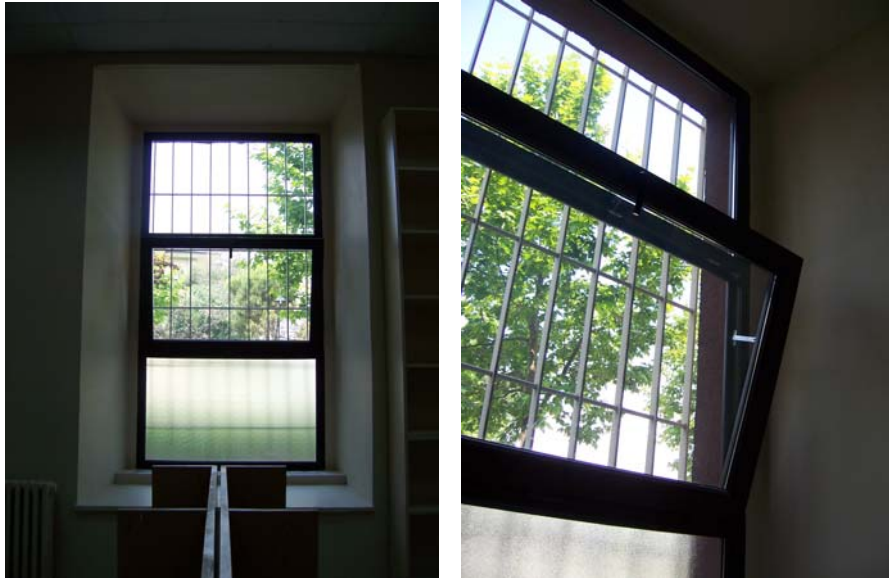
Resim 4.154 Bodrum kat / vasistas pencere

Bodrum Kat; Kütüphane 3, Kütüphane 4, Anfi 1, Anfi 2, Anfi 3, Anfi 5, Anfi 6 pencereleri 2.70m yüksekliğinde, vasistas, pvc penceredir. Pencereler demir parmaklıklıdır (Resim 4.154).

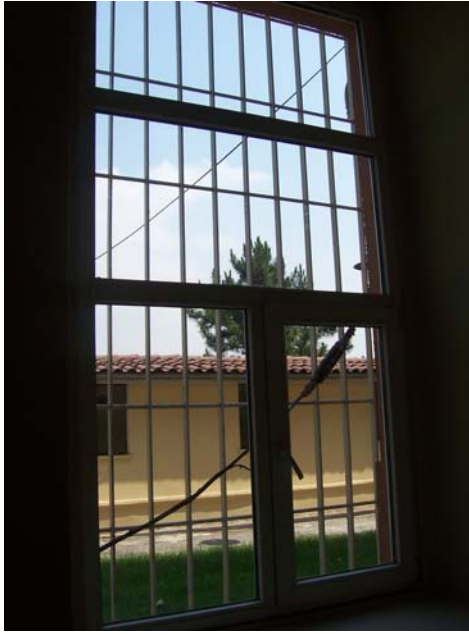
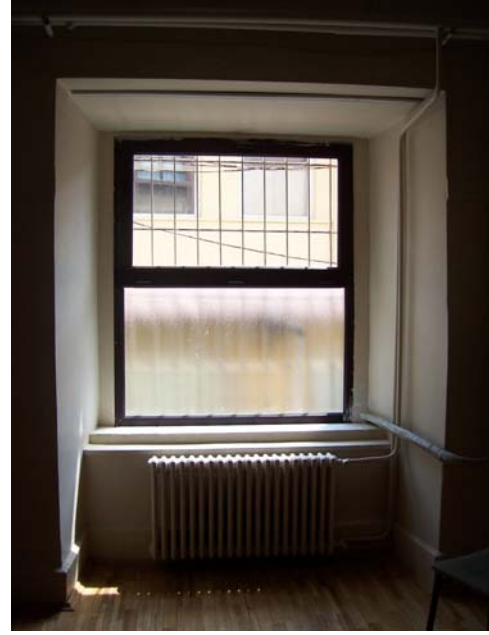
Resim 4.155 Bodrum kat / pvc pencere      Resim 4.156 Bodrum kat Anfi 4 penceresi

Bodrum Kat; Bayan Wc 1-2, Bay Wc, Kütüphane 3 kuzey cephesi pencereleri, 2.70m yüksekliğinde, menteşe yanda, pvc penceredir. Pencereler demir parmaklıklıdır (Resim 4.155). Bodrum Kat; Anfi 4 pencereleri 1.75m yüksekliğinde, vasistas, pvc penceredir. Pencereler demir parmaklıklıdır (Resim 4.156). Bodrum Kat; Kantin, Doğanay Anfisi pencereleri 2.70m yüksekliğinde, vasistas, pvc penceredir. Pencereler demir parmaklıklıdır (Resim 4.157).

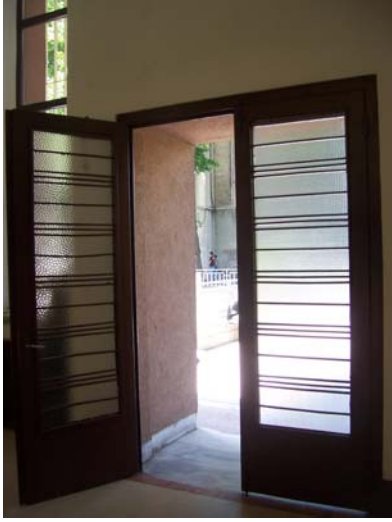
Resim 4.158 Zemin kat giriş kapısı

Zemin kat giriş kapısı yüksekliği 2.45m, ahşap çerçeveli camlı kapıdır (Resim 4.158). Zemin Kat; Sarıca Anfisi, Başgıl Anfisi, Onar Anfisi, Dekanlık Giriş Holü, Dekanlık, Toplantı Odası, Bodrum Kat; Anfi1, Anfi 2, Anfi 3, Anfi 4, Anfi 5, Anfi 6, Doğanay Anfisi kapılarının yükseklikleri 2.20m olup, iki kanatlı ahşap kapıdır (Resim 4.159).

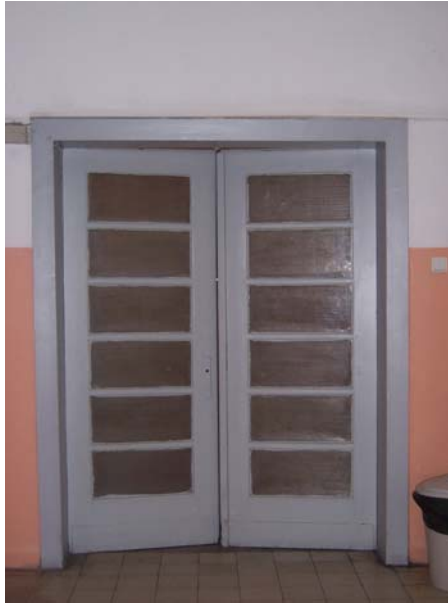
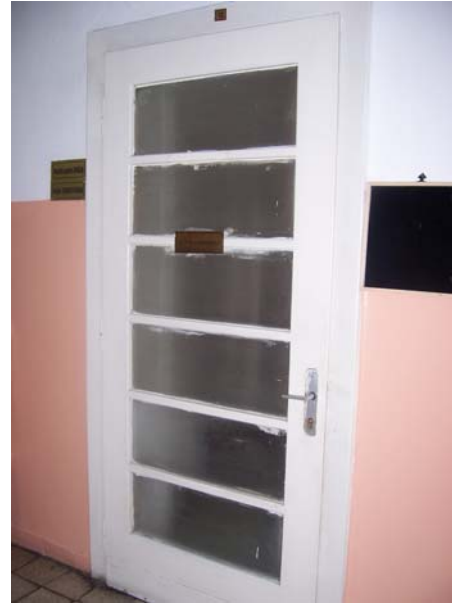
Resim 4.160 Ahşap doğramalı camlı kapı

Zemin Kat; Hol 3, Muhasebe, Öğretim Görevlisi Oda 21-22-23, Hol 2, Öğretim Görevlisi Oda 17-18-19-20 depo kapıları yüksekliği 2.20m olup ahşap doğramalı camlı kapıdır (Resim 4.160).
