**İSTANBUL ÜNİVERSİTESİ  
SİYASAL BİLİMLER FAKÜLTESİ / BEKİRAĞA BÖLÜĞÜ  
MİMARİ DEĞERLENDİRMESİ VE  
KORUMA SORUNLARI**

**FBE Mimarlık Anabilim Dalı Rölöve Restorasyon Programında  
Hazırlanan**

**YÜKSEK LİSANS TEZİ**

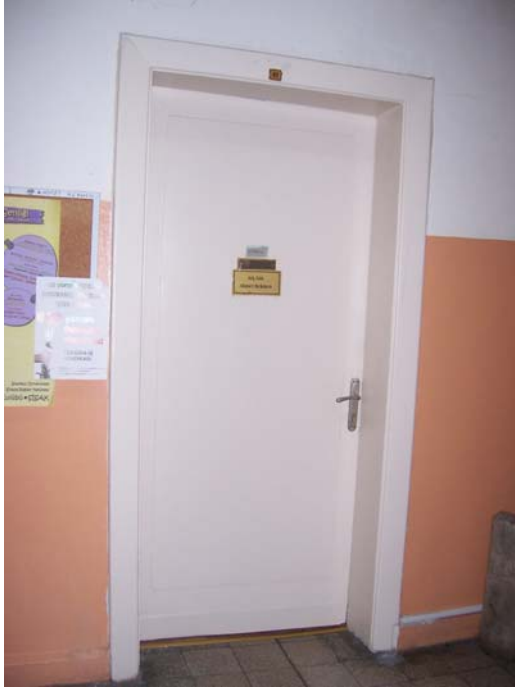
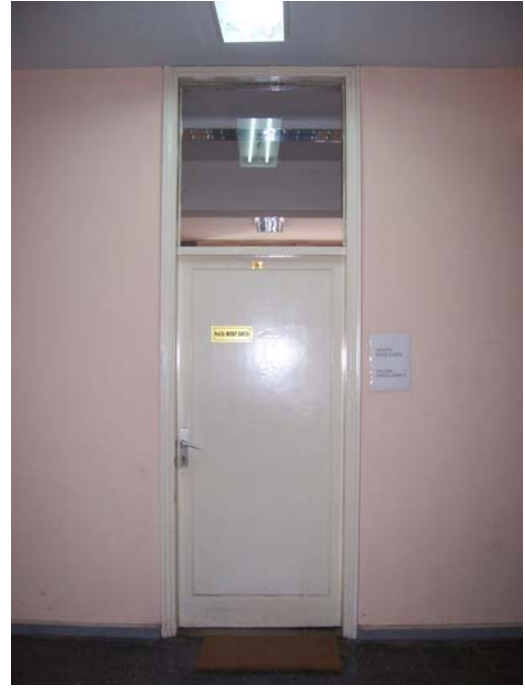
Resim 4.161 Ahşap kapı

Zemin Kat, Mutfak, Wc Bay, Wc Bayan, Öğretim Görevlisi Oda 1-2-3-4-5-6-7-8-9-10-11-12-13-14-25-26-24-25-26, Personel Bürosu, Sekreterlik, Spor Kulübü, Asma Kat; Öğretim Görevlisi Oda 42-43-44-45-46-47-48-49-50-51-52-53-54 ve depo kapılarının yüksekliği 2.20m olup ahşap kapıdır (Resim 4.161).

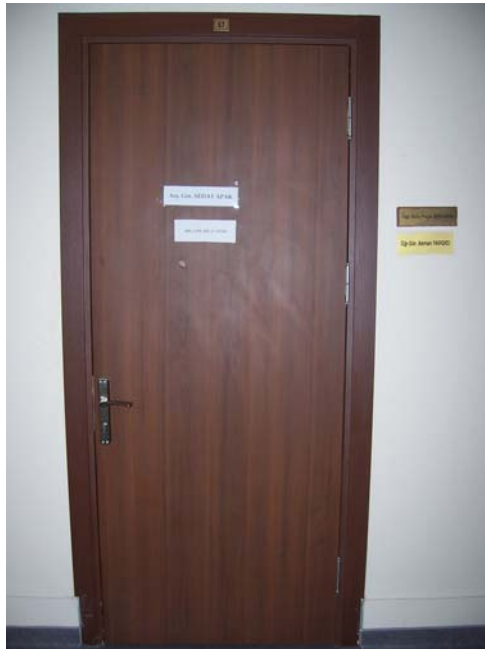
Resim 4.162 Asma kat / ahşap kapı

Asma Kat; Öğretim Görevlisi Oda 27-28-29-30-31-32-33-34-35-36-37-38-39-40-41, kapıları 2.20m yükseklikte ahşap kasa ahşap kanattır (Resim 4.162). Zemin kat; Öğrenci İşleri 1, Öğrenci İşleri 2, Anfi 2, Yeni Anfi 2, Arşiv kapıları 2.20m yükseklikte demir kasa, demir kanattır (Resim 4.163).
