**BOZCAADA YERLEŞİMİNDE GELENEKSEL DOKUNUN  
KORUMA AMAÇLI ÇÖZÜMLENMESİ**

**FBE Mimarlık Anabilim Dalı Rölöve-Restorasyon Programında  
Hazırlanan**

**YÜKSEK LİSANS TEZİ**

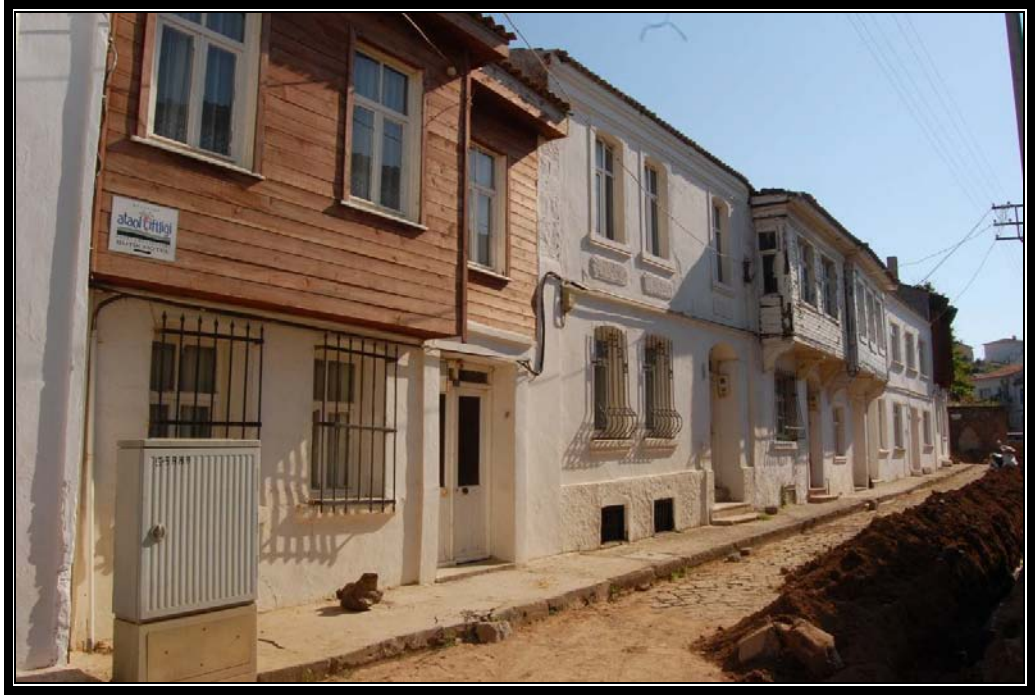
Şekil 4. 12 Alaybey Mahallesi’nden bitişik nizam konut örnekleri.

Alaybey Mahallesi, genel olarak büyük yapı adalarından oluşmaktadır. Yapılar, yapı adasını çepeçevre sarmış ve ortada bir avlu bırakacak şekilde konumlanmışlardır. Bir ‘orta bahçe’ niteliğinde olan bu boşluklar, günümüzde ne yazık ki niteliksiz ek yapılar ve gecekondu ile dolmuş ve bahçe niteliğini yitirmiştir.

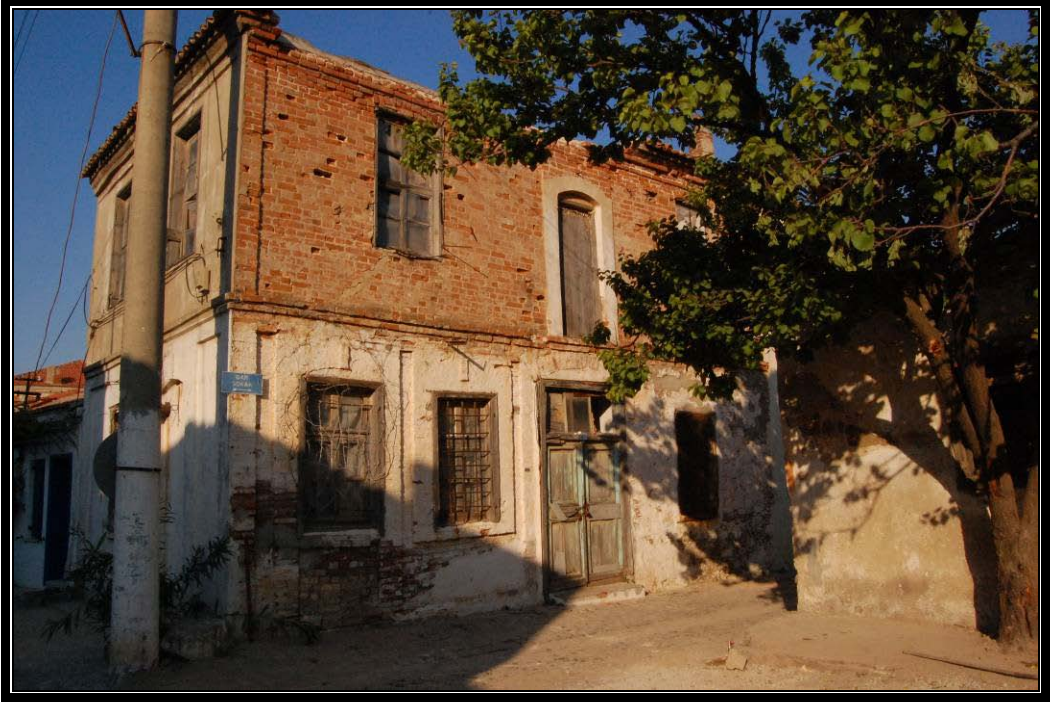
Şekil 4. 19 Alaybey Mahallesi'nden kargir konut örneği

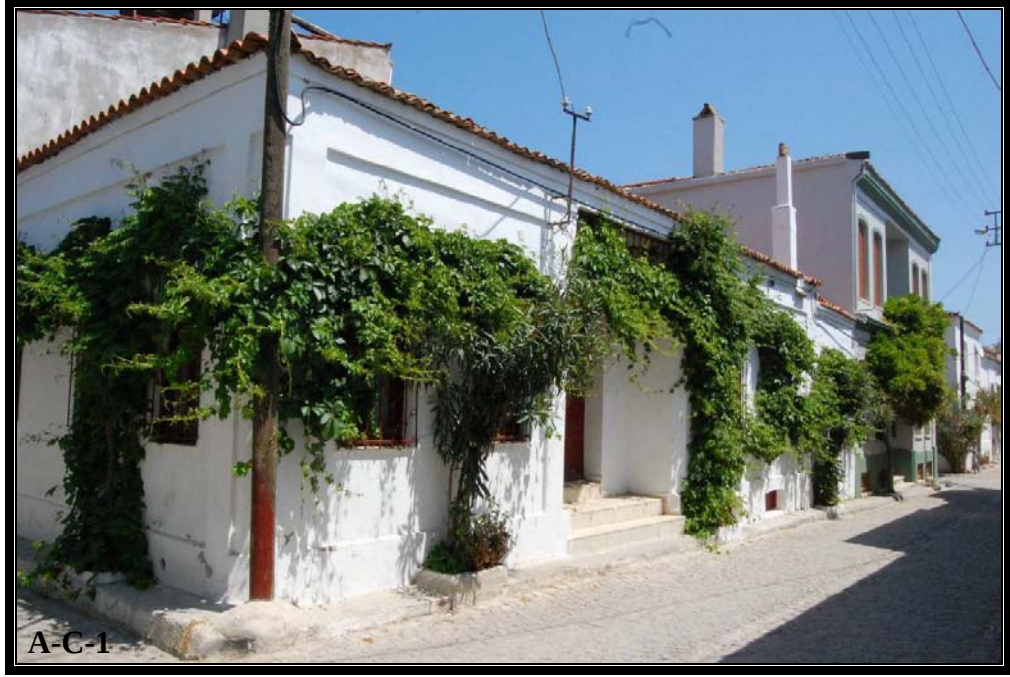
Şekil 4. 53 Simetrik cephele tek katlı kargir yapı (Envanter no:A-C-1, Ek IV, s.191)

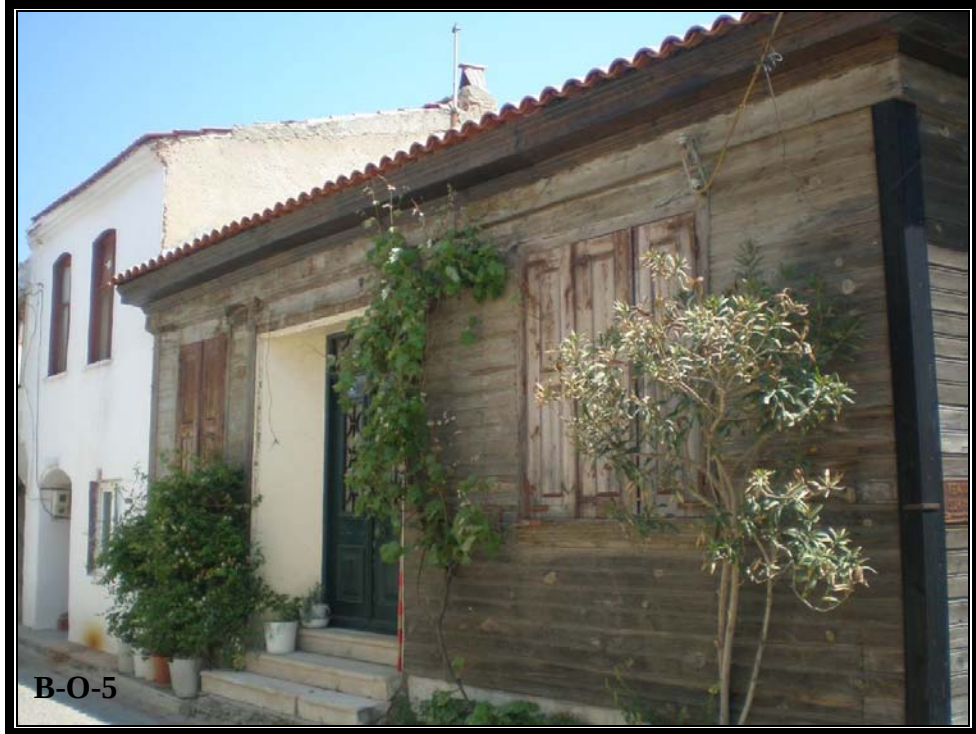
Şekil 4. 54 Simetrik cephele tek katlı ahşap yapı (Envanter no:B-O-5, Ek IV, s.429)

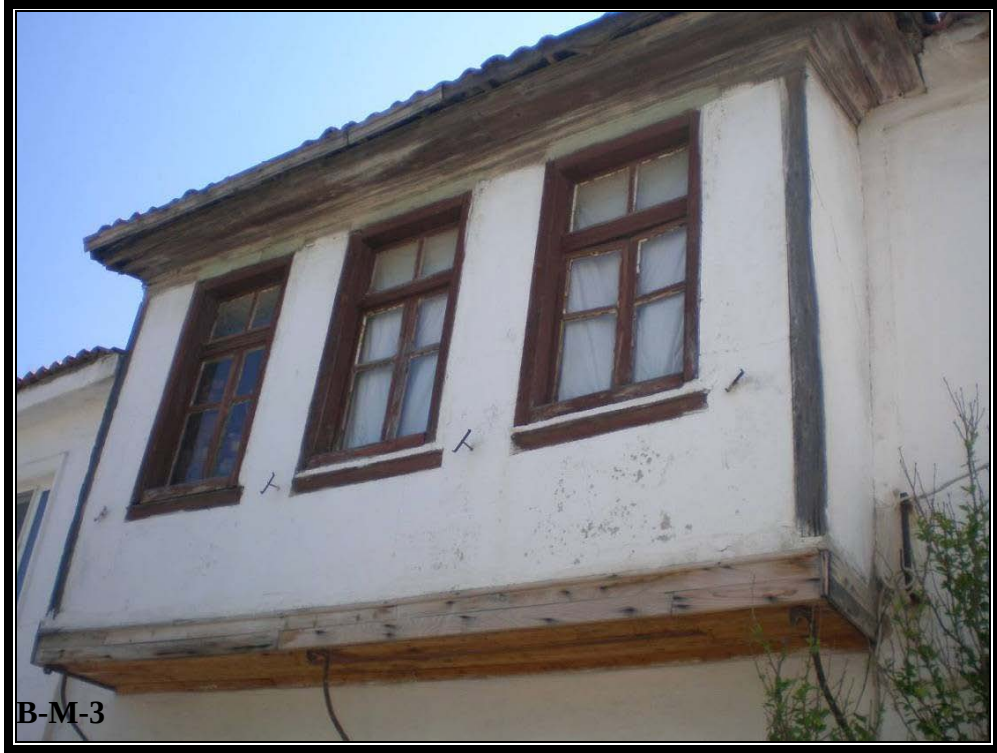
Şekil 4. 79 Ahşap kanatlı pencere örneği (Envanter no:B-M-3, Ek IV, s.404)

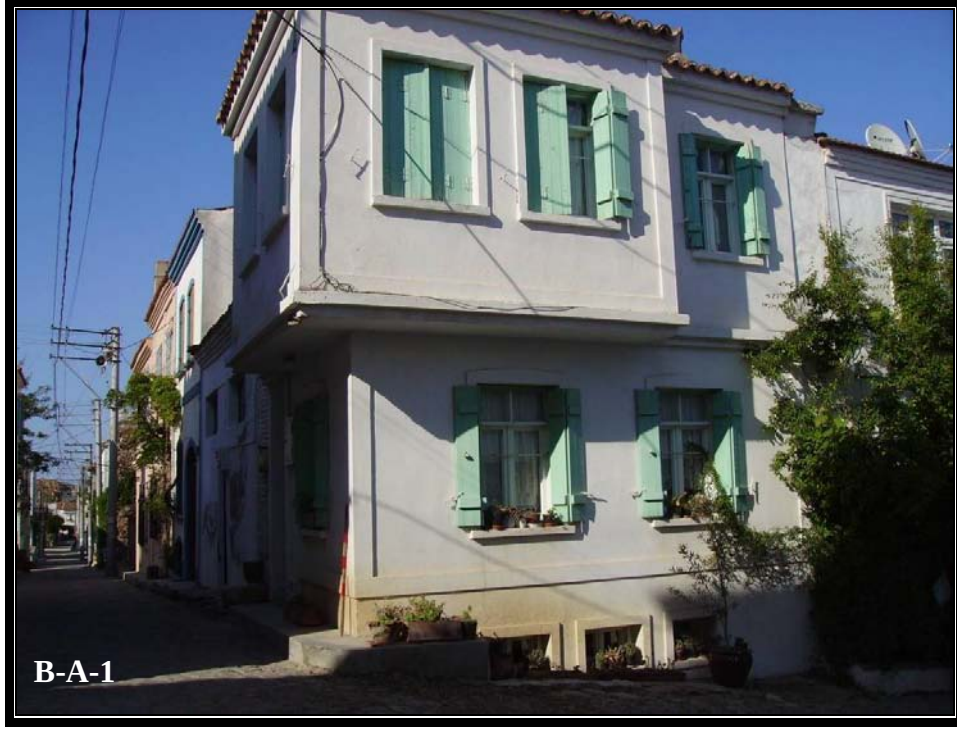
Şekil 4. 81 Ahşap kanatlı pencere ve kepenk örneği (Envanter no:B-A-1, Ek IV, s.322)

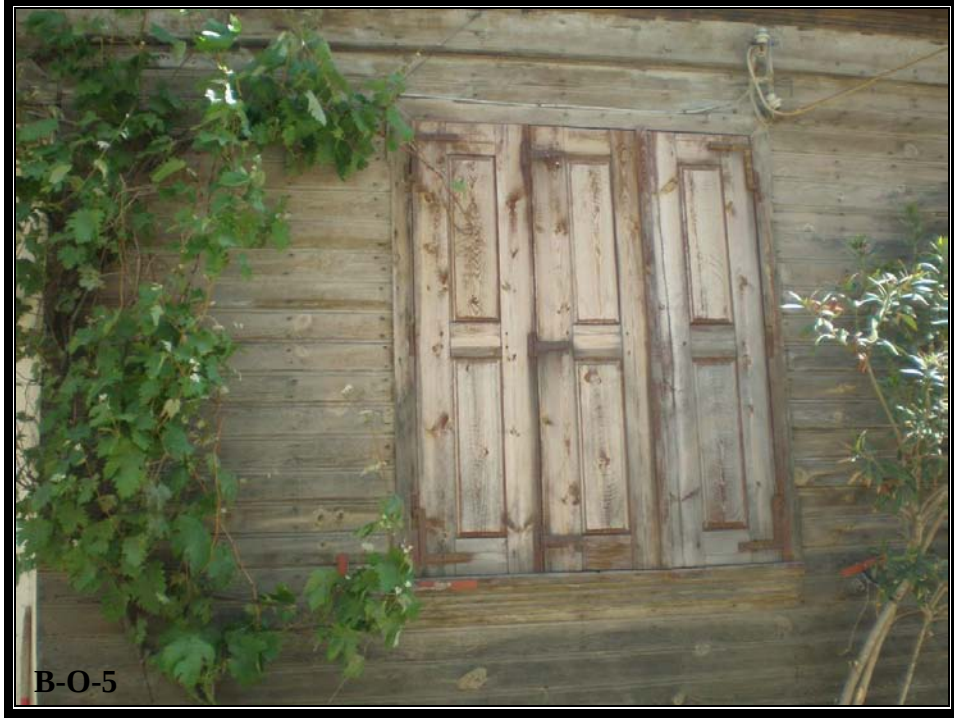
Şekil 4. 84 Ahşap kepenk örneği (Envanter no:B-O-5, Ek IV, s.429)

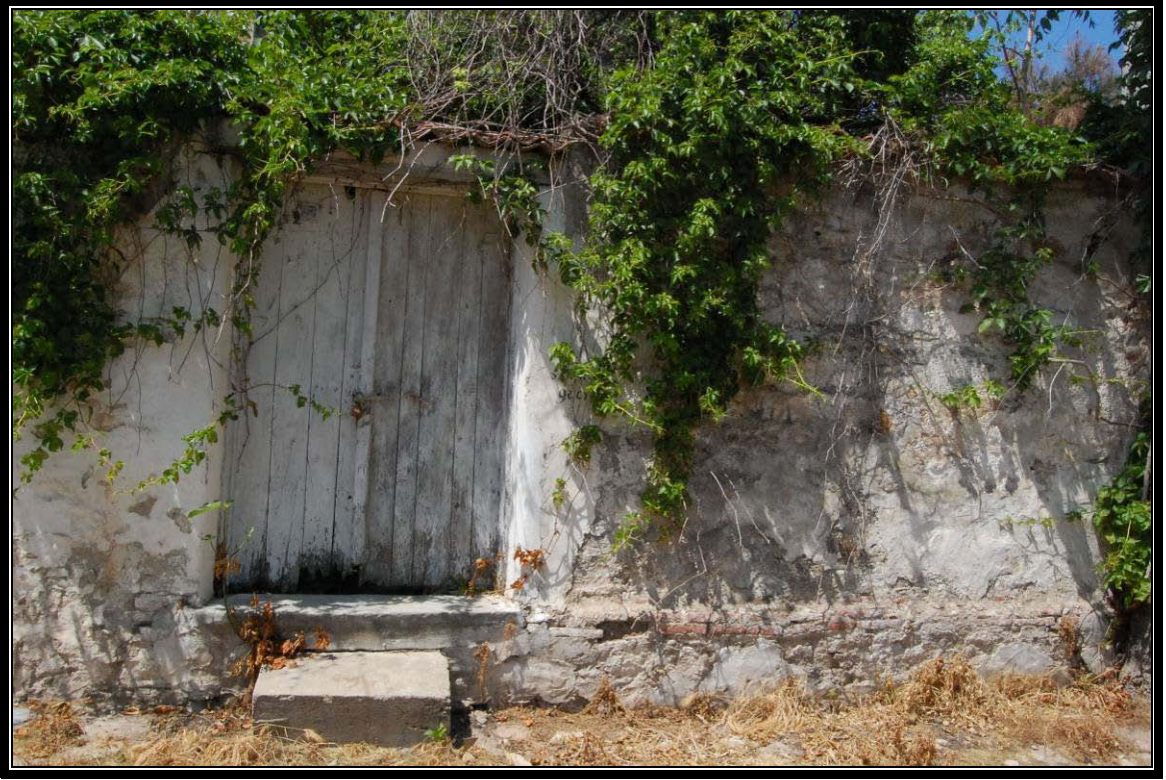
Şekil 4. 87 Bahçe kapısı örneği

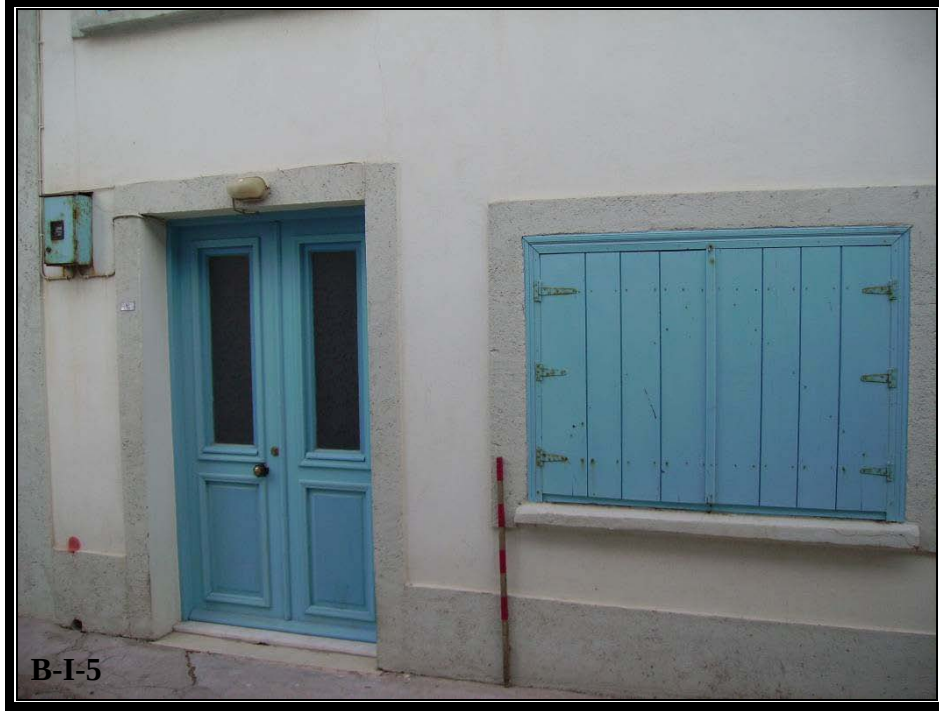
Şekil 4. 95 Düz atkılı ahşap kapı ve ahşap kepenk örneği (Envanter no:B-I-5, Ek IV, s.372)

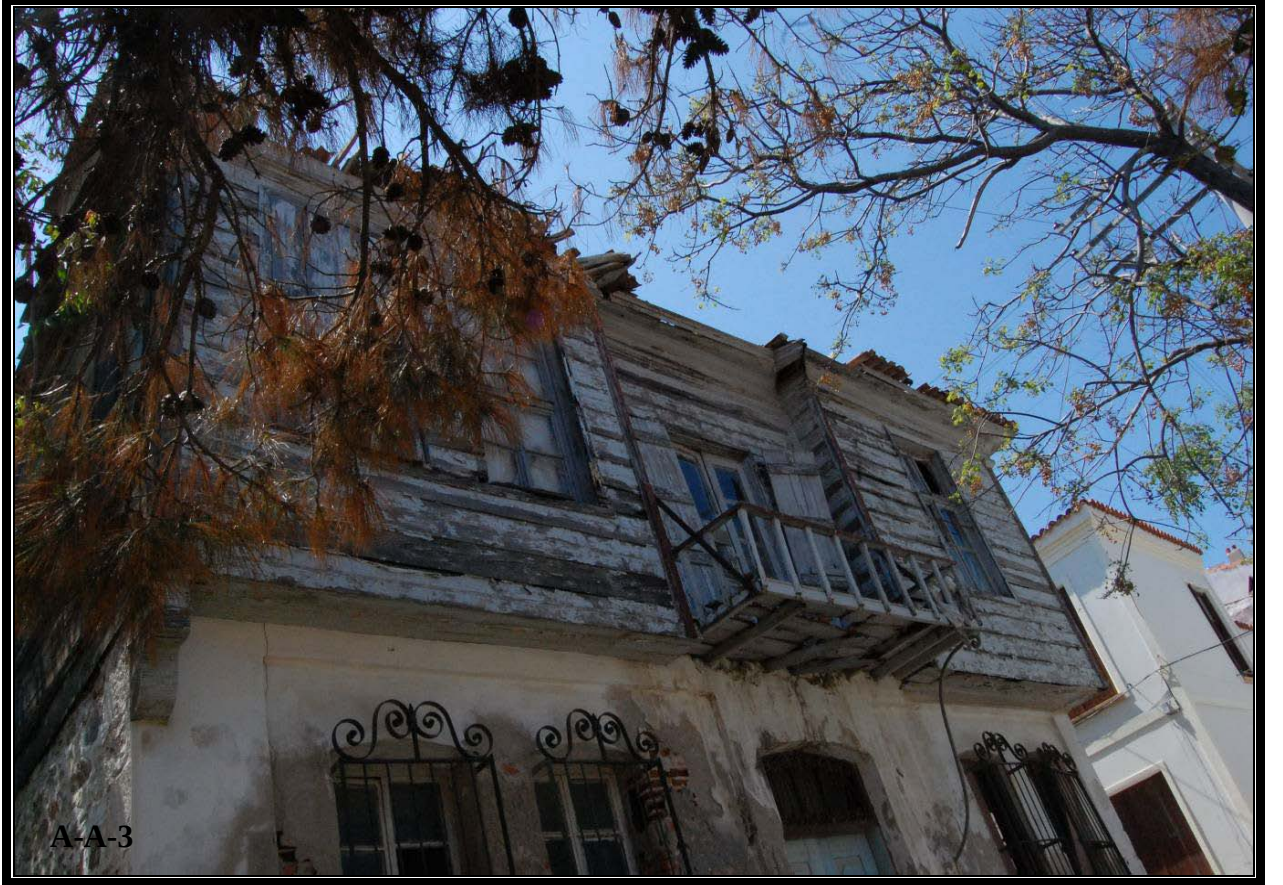
Şekil 4. 97 Kapalı çıkma örneği (Envanter no:A-A-3, Ek IV, s.186)

Cumbalar ahşap ya da kargir konutlarda sıklıkla görülen bir elemandır. Cumba düz cepheli konutların yalın ifadelerine hareket verdiği gibi cephe yüzeyinin genişleyerek, iç mekana ışık girişinin artmasını da sağlamaktadır. Cephe üzerinde boylu boyunca ya da sadece bir kısmında yer alabilir. Alttan dekoratif payandalarla desteklenmiş örnekleri mevcuttur.

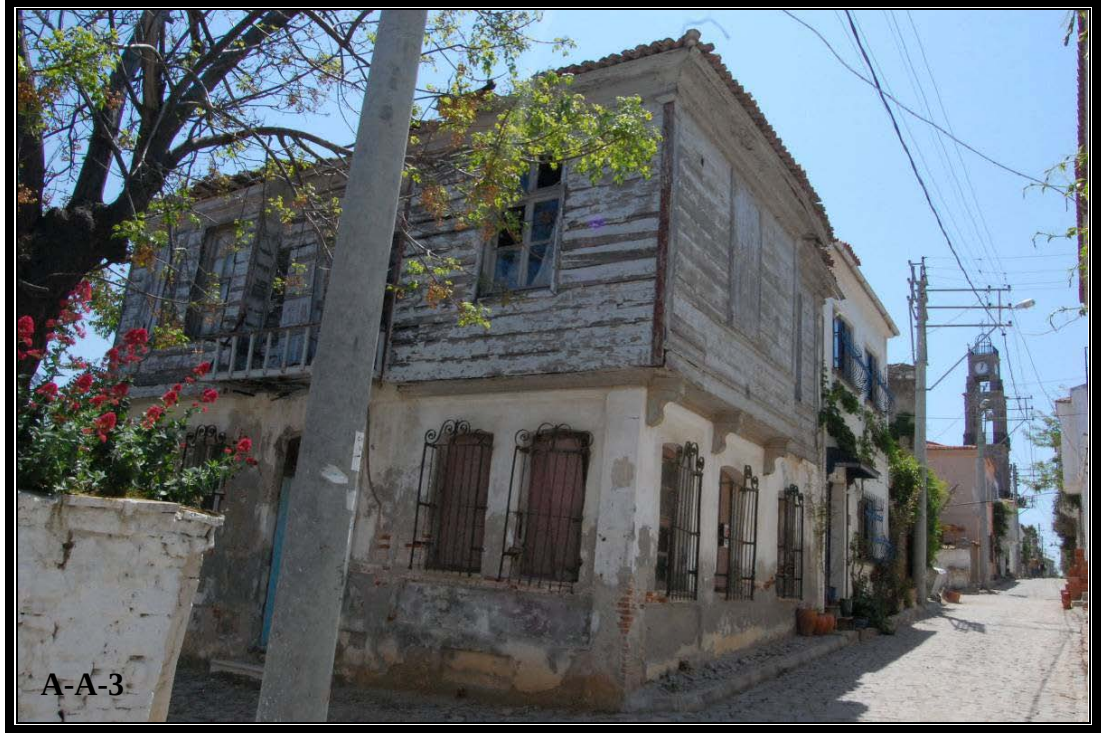
Şekil 5. 5 Metruk durumdaki geleneksel ahşap konut örneği (Envanter no:A-A-3, Ek IV, s.186)

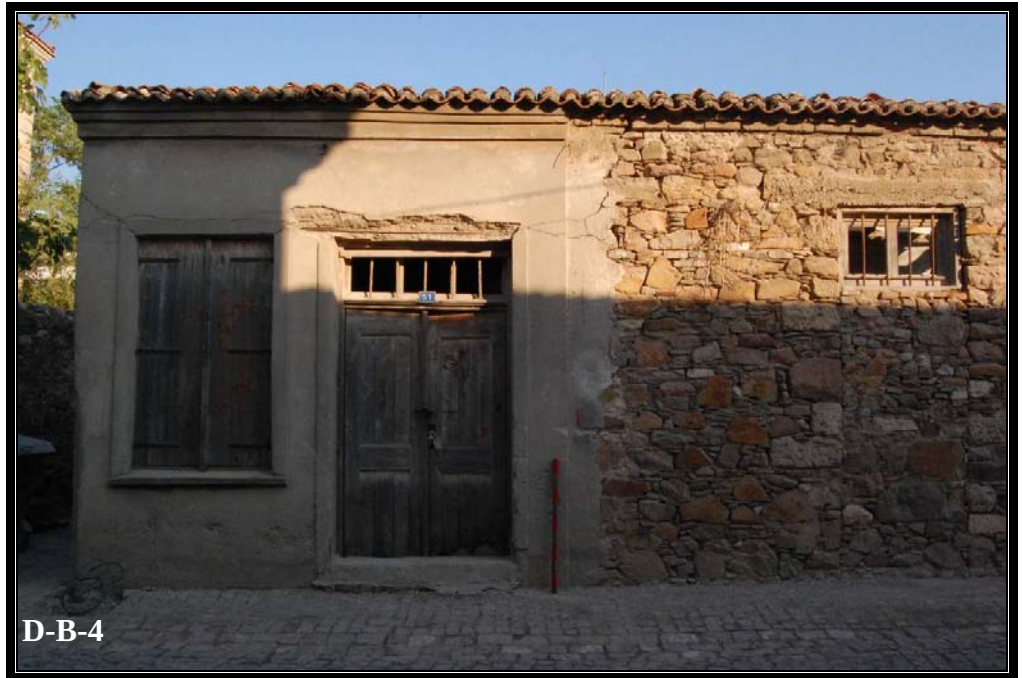
Şekil 5. 6 ‘Mağaza’ adı verilen müştemilat yapılarının büyük bir kısmı günümüzde metruk durumdadır (Envanter no: D-B-4, Ek IV, s.477)

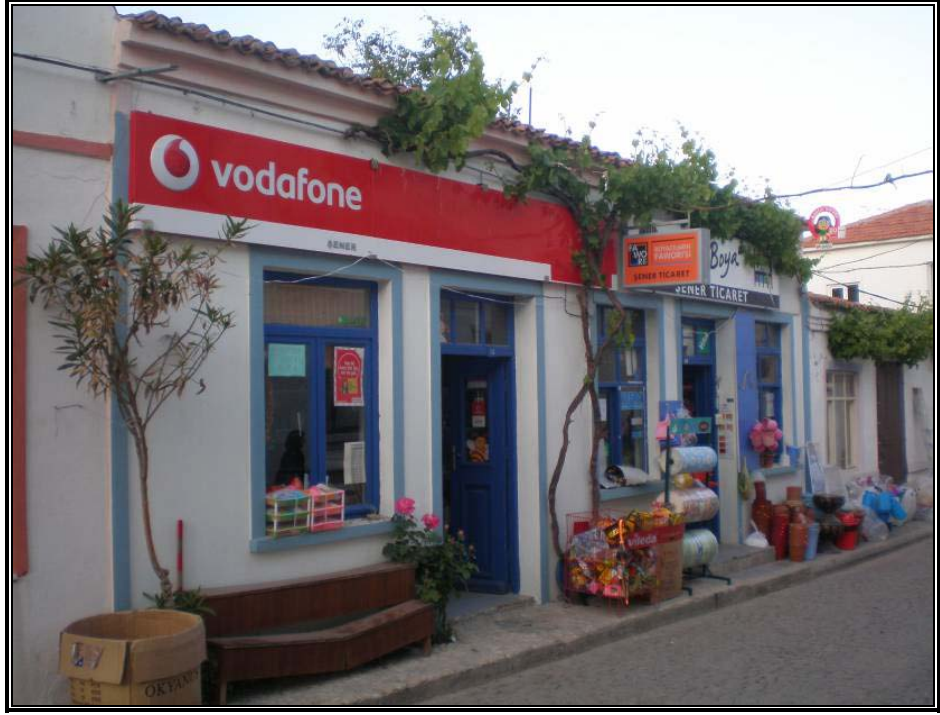
Şekil 5. 12 Ticaret fonksiyonlu yapıların cephelerinde yapılan müdahaleler. (Envanter no:B-D-3, Ek IV, s.338)

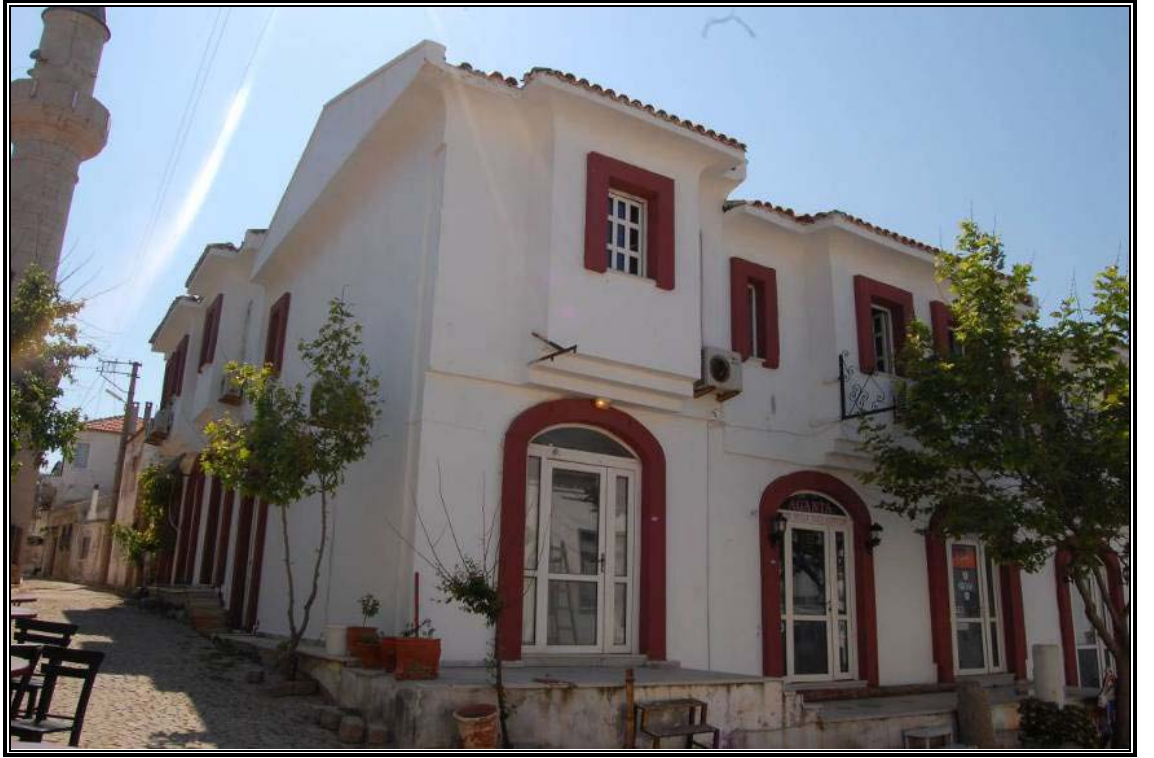
Şekil 5. 31 Geleneksel dokuya aykırı yeni yapı

Geçici yapılaşma koşullarında, kentsel sit alanı içerisinde yapı yüksekliği, saçak hizasından itibaren, su basman yüksekliği de dâhil olmak üzere 6.50 m. olarak belirtilmiştir. Yerleşim genelinde özellikle ticari amaçla yapılan yeni yapıların, geleneksel dokuya aykırı yükseklikte ve oranda yapıldığı görülmektedir. İfraz koşullarında da yapılaşma koşullarına uyulmadığı görülmekte ve büyük kütleli yapılar dikkati çekmektedir.

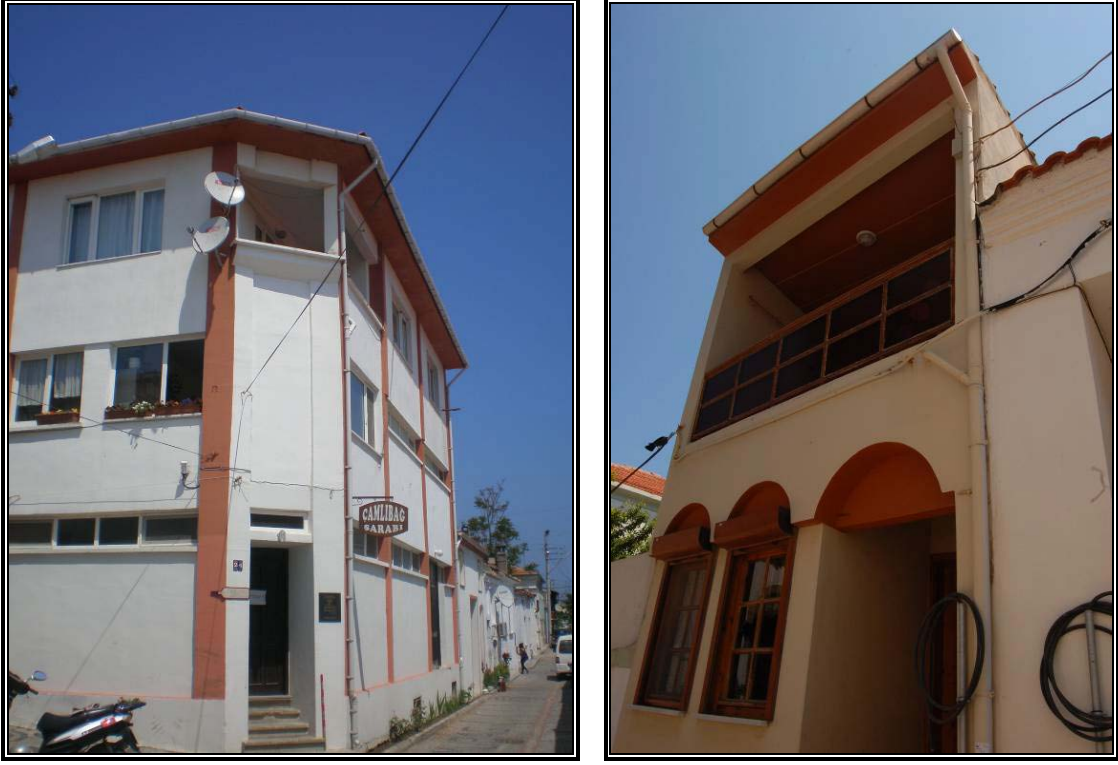
Şekil 5. 34 Dokuya aykırı yeni yapılar

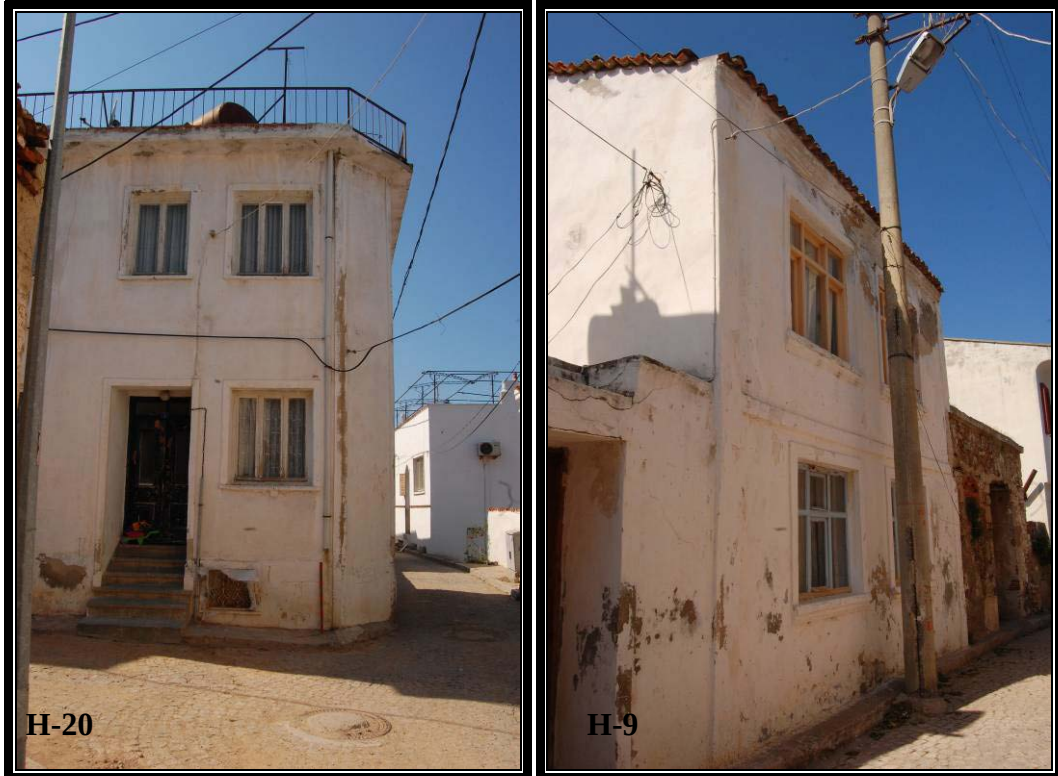
Şekil 5. 39 Elektrik direği ve tabelaların yarattığı görüntü kirliliği (Envanter no:H-20, Ek IV, s.627)
