**TARİHİ YARIMADA BÖLGESİNDE BULUNAN HAMAMLARIN İNCELENMESİ**

**YÜKSEK LİSANS TEZİ  
MİMARLIK ANABİLİM DALI  
MİMARİ TASARIM PROGRAMI**

**İSTANBUL, 2011**

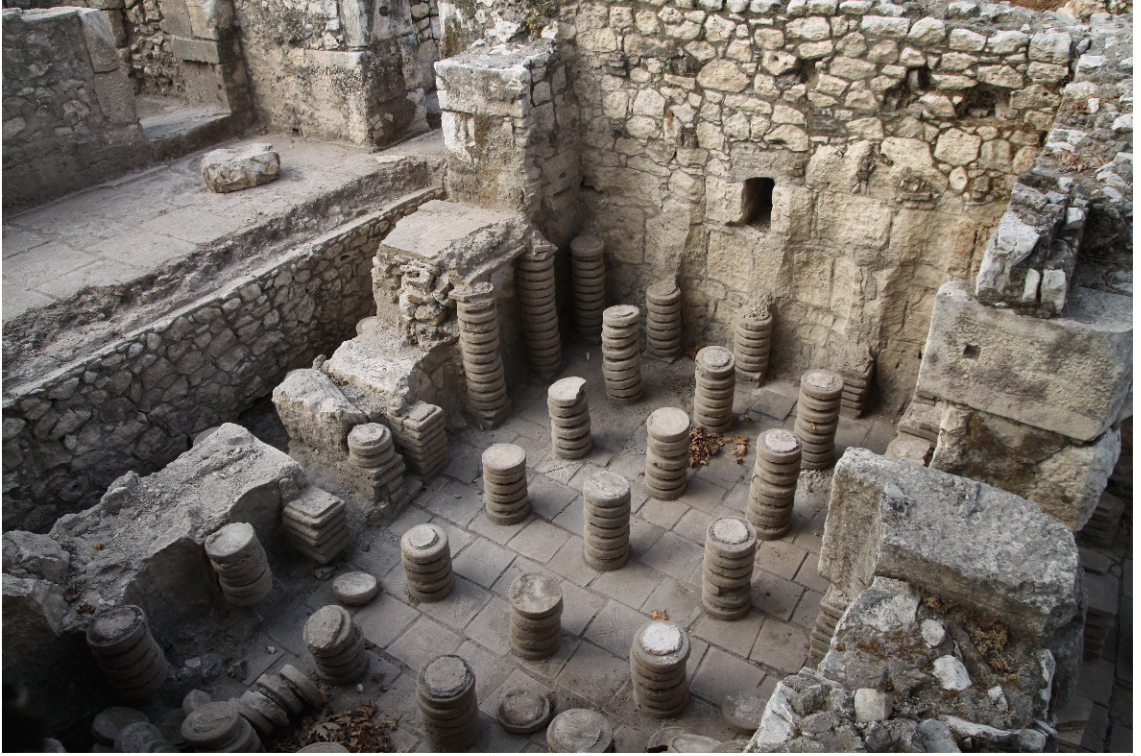
Şekil 2. 1 Hypocaust (Lymra) (Özer)

Roma Hamamlarının gelişmiş bir ısıtma sistemleri vardır. Hamamlarda sıcak hava ile merkezi ısıtma sistemi, ilk kez Romalılar döneminde kullanılmıştır. Hypocaust adı verilen bölümde yanan ateşin üzerinde kaynayan suyun buharı, döşemelerin altında ve duvarlarda, toprak künkler yardımıyla, dolaştırılarak merkezi ısıtma sağlanmıştır (Şekil 2. 1). Tüm ısıtma sisteminin kalbi olan ocağa “praefurnium” adı verilir. Fırın, alçak bir tuğla kemerin doğrudan ısıtılacak odanın tabanının altındaki boşluğa açılması ile meydana gelir. Yakıt koyma açıklığı, küçük, kare şeklinde, taştan, lentosu olan bir deliktir (Şekil2. 2) [5].

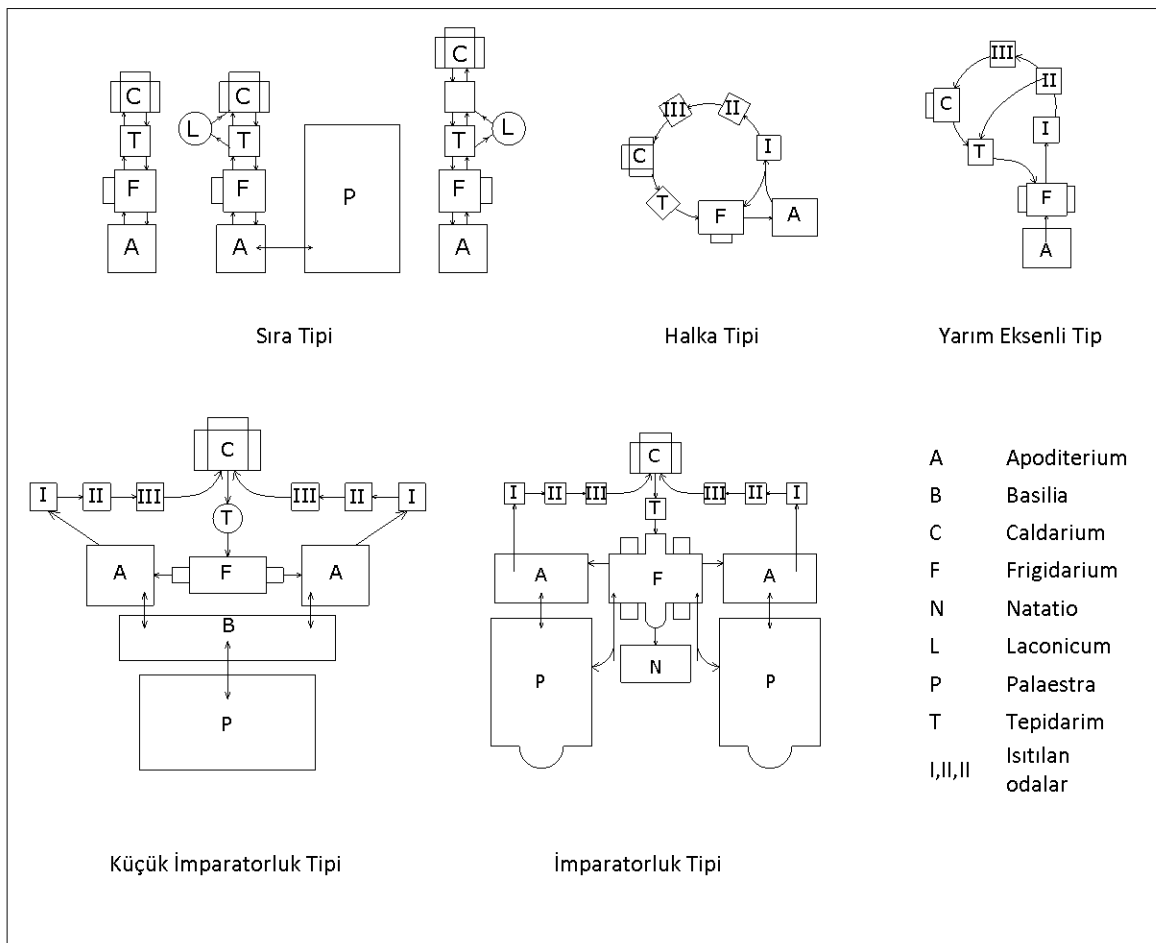
Şekil 2. 3 Roma Hamam Plan Tipleri [5]

Alman mimar Profesör Daniel Krencker, Roma hamamlarını plan tiplerine göre sınıflandırmıştır. Bu sınıflandırma genel olarak en çok kabul edilen sınıflandırma şeklidir. Krencker, hamamları dolaşım modeline ve kullanım sıralamasına göre kategorilere ayırmıştır. Roma yıkanma geleneği soğuktan, ılık ve sıcak mekanlara doğru ilerlemeyi ve son olarak da frigidarium'daki soğuk havuza dalmak üzere soğuk tarafa geri dönmeyi gerektirir. Dolaşım modeli temel alınarak yapılan sınıflamaya göre plan tipleri

d – Küçük İmparatorluk Tipi

e – İmparatorluk Tipi şeklinde adlandırılmıştır (Şekil 2. 3) [5].

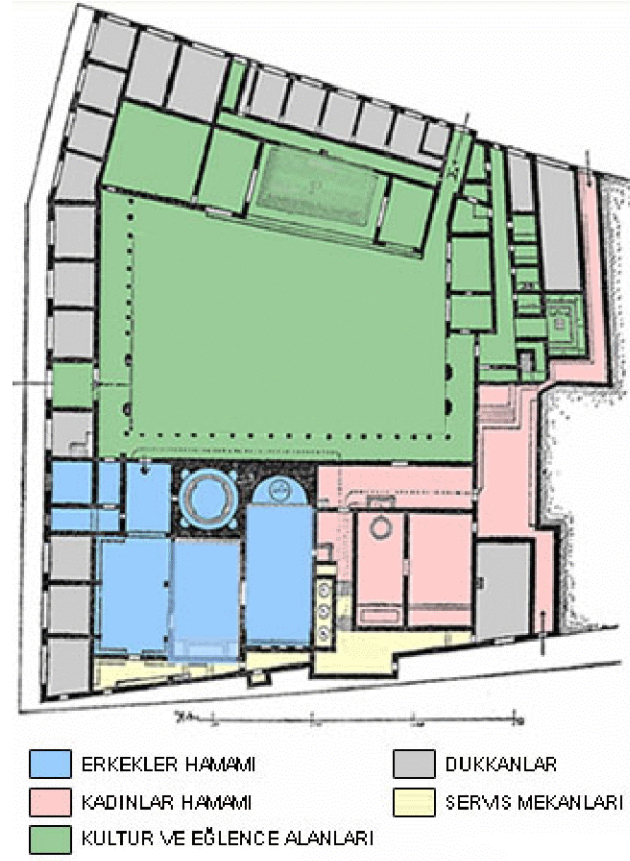
Şekil 2. 4 Stabian Hamamı, Pompeii [7]

Pompei'deki Stabia Hamamı bilinen ilk genel Roma hamamıdır. M.Ö. 150 yılına doğru inşa edilmiştir. Daha sonraları çeşitli eklerle genişletilmiştir (Şekil 2. 4).

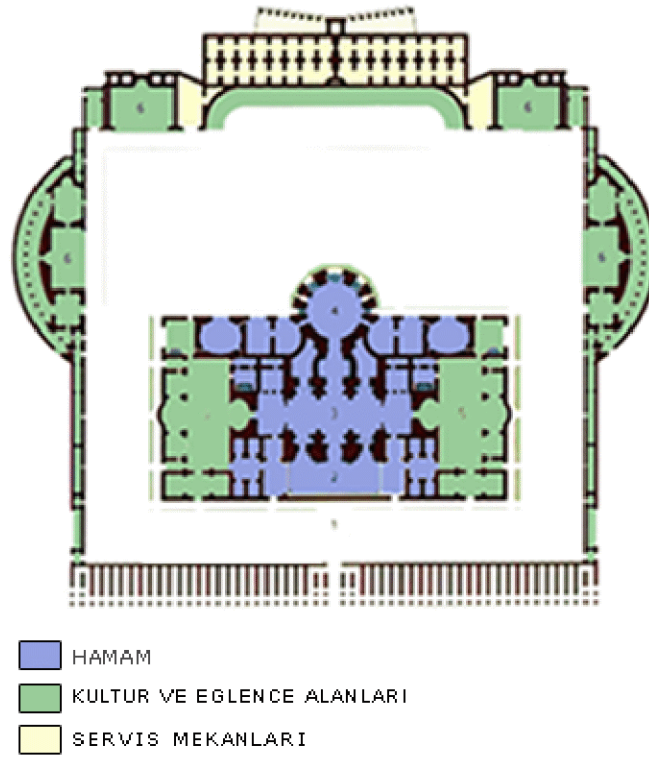
Şekil 2. 5 Caracalla Hamamı [8]

Roma İmparatorluğunun en büyük hamamlarından biri olan Caracalla Hamamının (M.S. 206-217) önemli bir kısmı günümüze kadar ulaşabilmiştir. Aynı anda 1600 kişi alabilen, 11 hektar alana yayılmış olan hamamın boyutları, 220x114 metredir (Şekil 2. 5) [9].

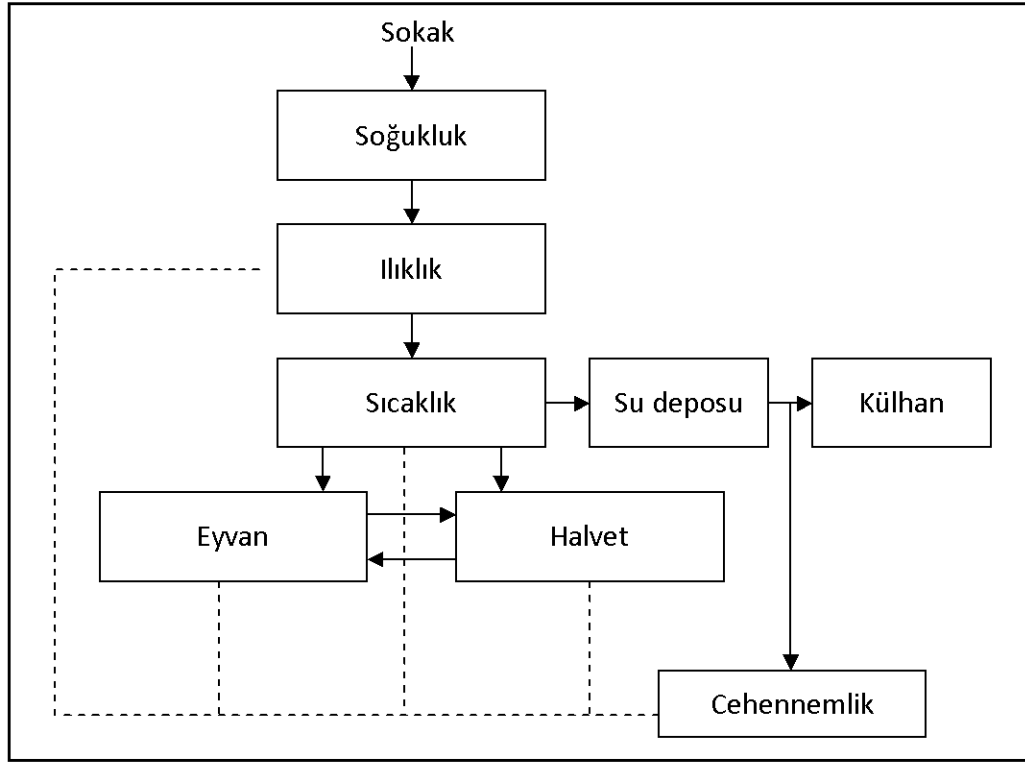
Şekil 3. 1 Türk Hamamı Plan Şeması

Osmanlı hamamlarında, Roma hamamının ısıtma sistemi aynen kullanılmıştır. Ancak diğer mekanlar açısından, Roma Hamamı'ndan farklı bir hamam mimarisi ortaya çıkmıştır. Temel farklılıklardan biri, İslam dini gereği temizliğin ancak akarsuda yapılabileceği inancıdır. Bu nedenle Osmanlı hamamında soğuk ve sıcak su havuzları bulunmaz. Diğer bir fark ise, Roma hamamının açık ve kapalı alanlarının büyüklüklerine hiçbir zaman ulaşılmamasıdır. Ayrıca Roma hamamlarının süslü ve boşluklu cephelerine karşılık Osmanlı hamamlarının cepheleri genellikle yapılarla çevrilidir.

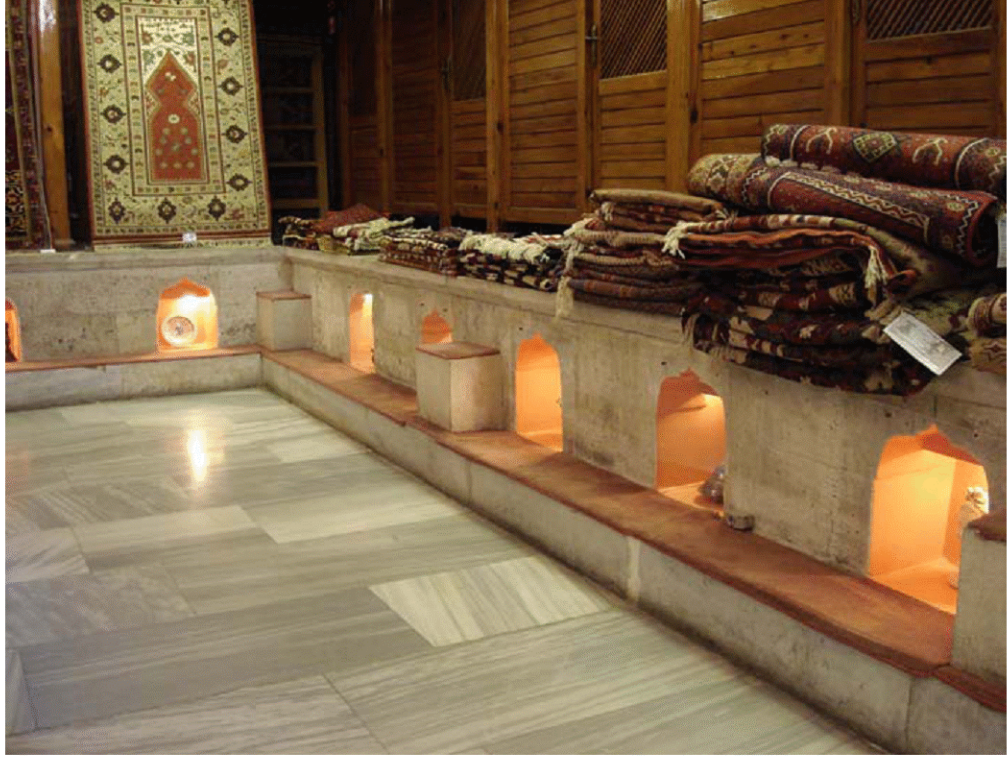
Şekil 3. 2 Seki ve nişler, Ayasofya Hamamı

Türk hamam mimarisinin en büyük hacimli mekanı olan soğukluk, genellikle kare veya kareye yakın dikdörtgen planı olan bir mekandır. Etrafında 100-120 cm yükseklikte, 150-250 cm genişlikte taştan veya ahşaptan bir seki vardır. Bu sekinin üzerinde ise soyunma hacimleri yer alır. Bu sedirlerin altında nalınları koymak için nişler vardır (Şekil 3. 2). Girişin kenarında hamamcıya ait bir hücre bulunur [14]. Seki ve nişlerin yerlerini zaman içinde ahşap soyunma kabinleri yer almıştır (Şekil 3. 3).

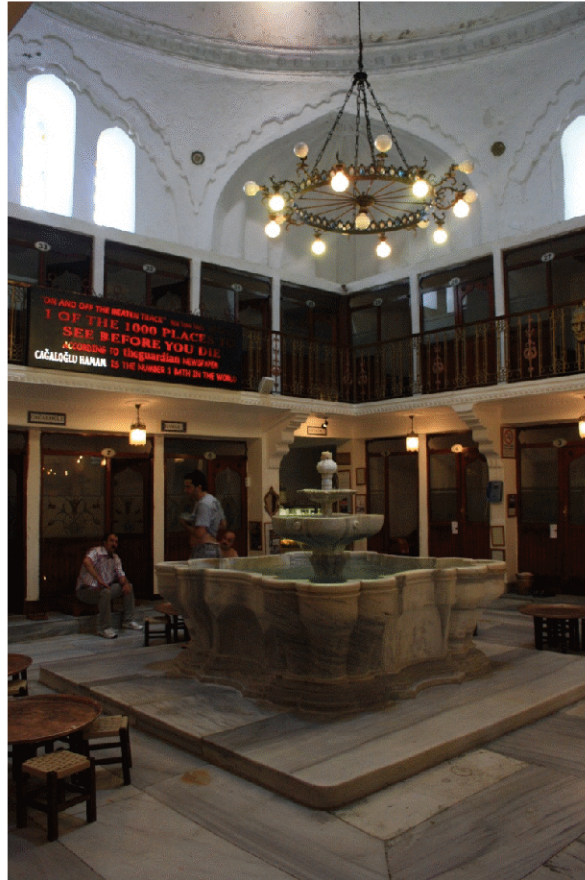
Şekil 3. 3 Cağaloğlu Hamamı Erkekler Bölümü Soyunmalığı

Soğukluk bölümünün ortasında genellikle mermerden yapılmış fiskiyeli bir havuz bulunmaktadır. Bazı hamamların soğukluk bölümünde ahşap sütunların taşıdığı, ahşap merdivenle çıkılan, “şirvan” adı verilen galeri katı mevcuttur (Şekil 3. 3) [19].

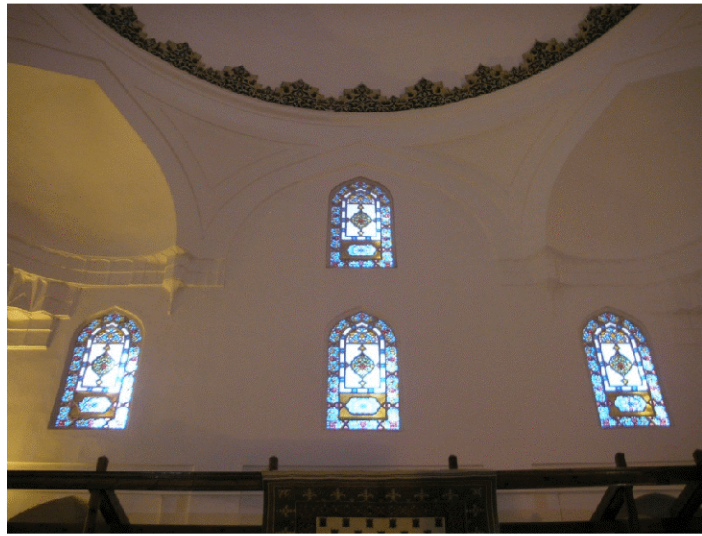
Şeki 3. 4 Haseki Hürrem Hamamı - Soğukluk Pencereleri [21]

Türk hamamlarının soğukluk bölümünde bulunan pencereler dışarıdan içerisi görülemeyecek yükseklikte yerleştirilmişlerdir. 15. yüzyıldan itibaren duvarlara daha fazla pencere açılmaya başlanmış, 16. yüzyılda ise altı üstlü iki veya üç sıra halinde kurgulanmış pencereler görülmektedir [20]. Duvarda iki sıra pencerenin olduğu durumlarda, üst sıradakiler renkli alçı pencere olur ve mekana renk katar (Şekil 3. 4) [2]. Soğukluk bölümünün kubbesinde yer alan çatı feneri de bu bölüme aydınlık sağlamanın yanında havalandırılmasına da katkıda bulunur (Şekil 3. 5).

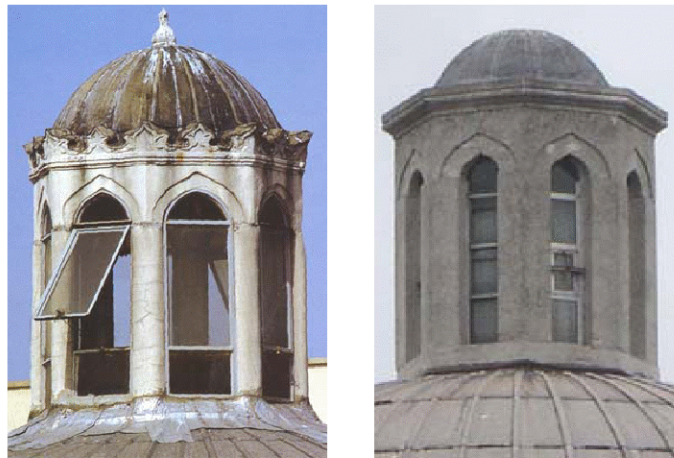
Şekil 3. 5 Soğukluk – Çatı Fenerleri [17]

Soğukluğun ısıtma sistemi ve sıcak su tesisatı bulunmamaktadır. Çatı feneri bulunan hamamlarda, mekandaki buhar bu pencereler yardımı ile dışarı atılmaktadır. Kış mevsiminde bu bölümde ısıtma mangallar vasıtasıyla sağlanmaktadır.

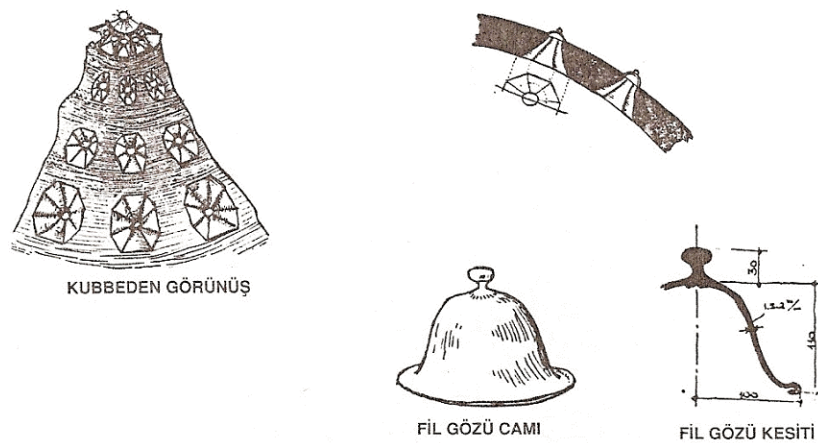
Şekil 3. 6 Filgözü Camı [14]

ılıklığın aydınlatması kubbe veya tonozların üzerine yerleştirilen fil gözleri ile sağlanır (Şekil 3. 6) (Şekil 3. 7). ılıklikten sıcaklığa geçiş genellikle dar ve kemerli bir kapıdan sağlanır. Isı kaybını önlemek amacıyla, ahşap olan bu kapının arkasında ağırlık yapması için demir bir tokmak bulunmaktadır. Bu tokmak kapı açıldığı zaman ağırlık yaparak kapının kendi kendine kapanmasını sağlar (Güvenç,1997) (Şekil 3.8). Ayrıca kapının üzerinde, ılıklik tarafında, yarım koni biçiminde kagir bir külâh bulunur. Bu külâha “buhar yaşmağı” denir. Buhar yaşmağı ılıklikten çıkan buharı, ılıklikta buğı yapmaması için toplayıp dışarı atmak üzere yapılmıştır (Taşcıoğlu,1998).

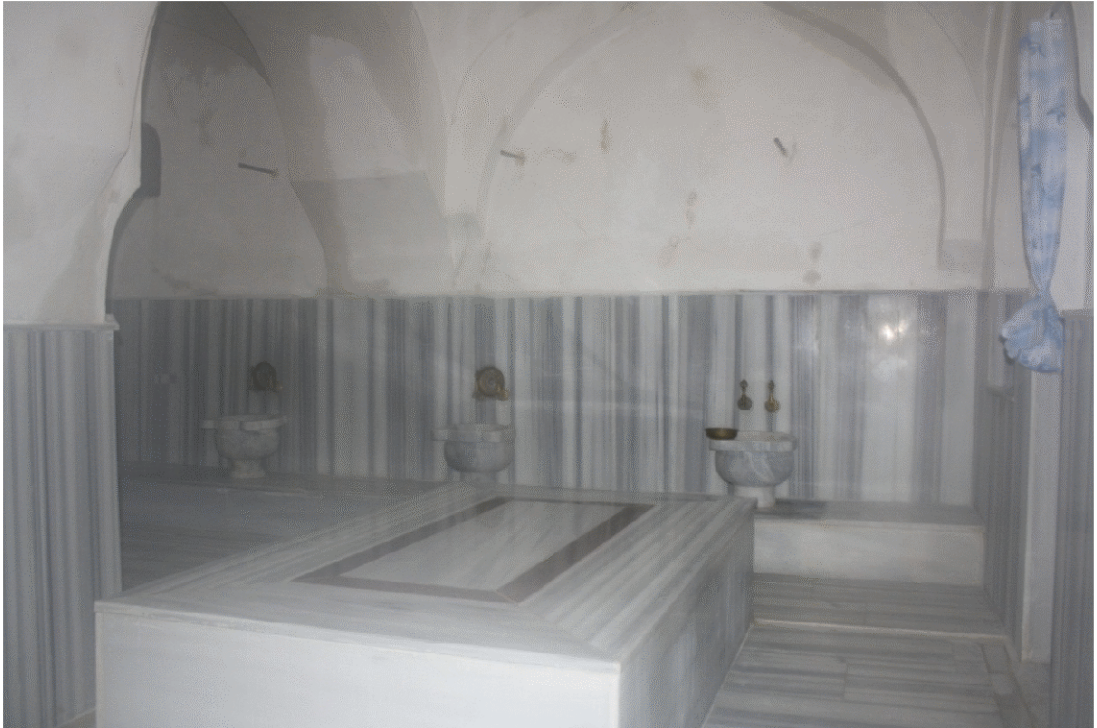
Şekil 3. 9 Vezneciler Hamamı Sıcaklığı

Sıcaklığın ortasında, yerden 40-50 cm yükseklikte, çokgen şeklinde, mermer döşemeli olan göbek taşı bulunur. “Hamamın kalbi” tabirinin de kullanıldığı göbek taşında dinlenmek için yatılır ve masaj yaptırılır (Şekil 3. 9).

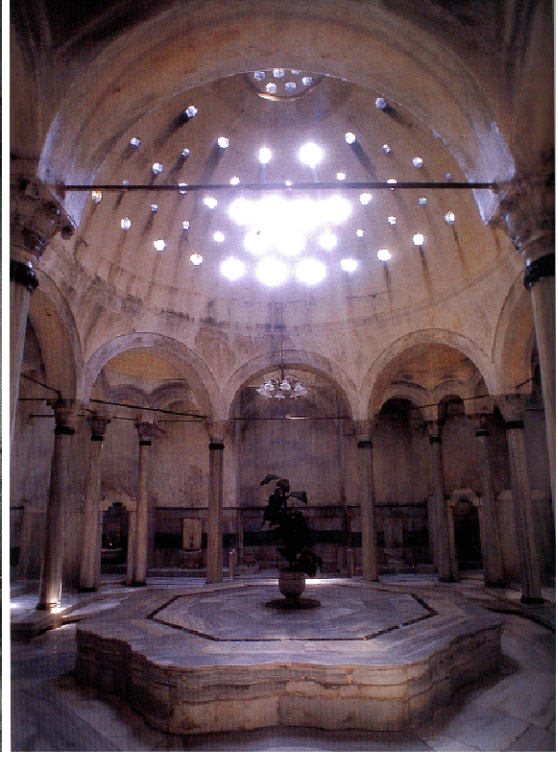
Şekil 3.11 Cağaloğlu Hamamı Erkekler Bölümü Halvet Hücresi [17]

Sıcaklık, “halvet” ve “eyvan” adı verilen bölümlerden oluşur. Halvetler tek kişilik yıkanma hücreleridir (Şekil 3. 11). Bu hücrelerin kapıları yoktur. Genelde girişleri peştamal ile örtülür. Eyvan ise halvetler arasında kalan, döşemesi hamam zemininden bir iki kademe yüksek, kemerli ya da tonozlu niş şeklinde olan genel yıkanma bölümleridir. Halvetlerde ve eyvanlarda duvar boyunca uzanan, yerden yaklaşık 20cm yüksekte olan, 70-100cm genişliğinde mermer sekiler bulunur. Bu sekilerin üzerine belirli aralıklarla kurnalar yerleştirilmiştir. Duvarların içinden geçirilen kurşun borularla, hem soğuk hemde sıcak su kurnalara getirilir. Sekilerin kenarı boyunca döşemede hafif eğimli olarak yapılmış dereler sayesinde pis su ılıkliğin tuvaletine akıtılır [15].

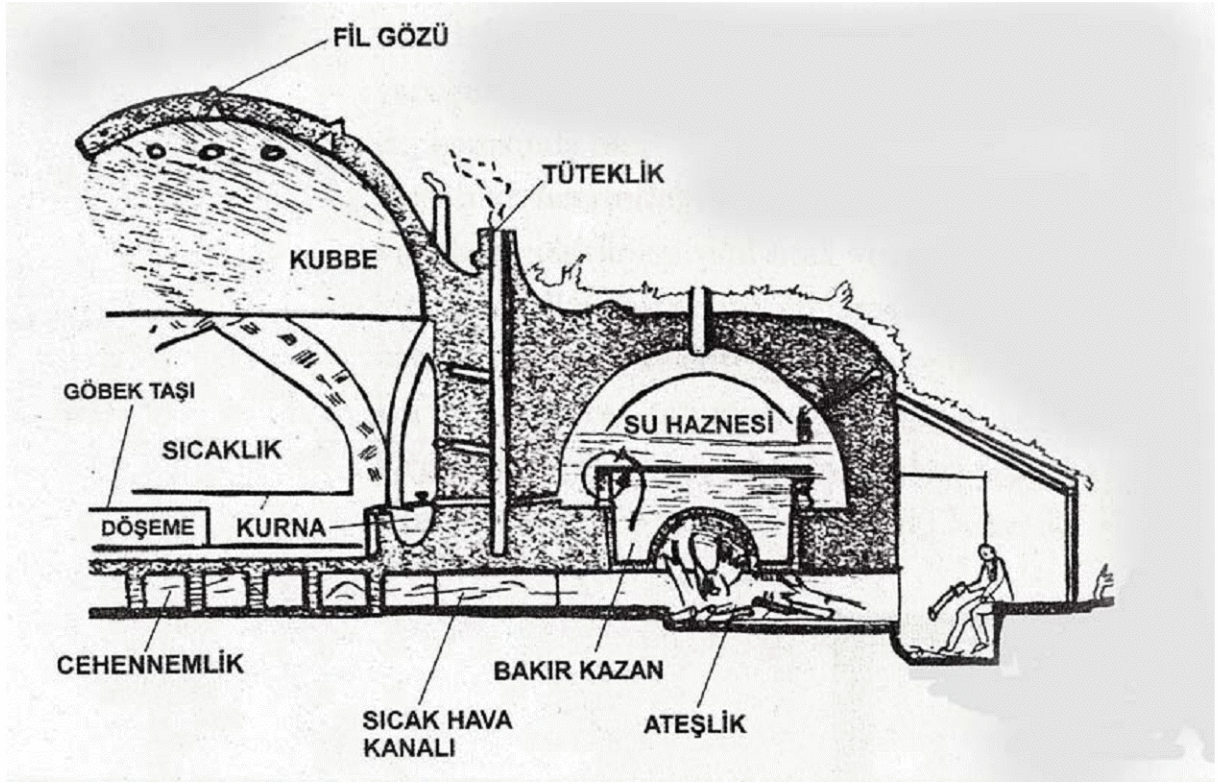
Şekil 3. 12 Külhan [14]

açılan kare veya dairesel ılıklıkla sağlanır. Bu bölümde bulunan döşeme seviyesi hamamın döşeme seviyesinden daha aşağıda bulunur. Külhan ocağında küreğin daha rahat kullanılabilmesi için ocağın önüne bir iki basamakla inilir (Şekil 3.12)

Külhan ocağı su deposunun altında yer alır. Ocak kısmı 1,80-3,50 m arasında değişen boyutlarda, fırına benzeyen dairesel şekilde inşa edilir. Ocağın üzerinde dökme bakırdan bir suyun ısıtıldığı bir kazan bulunur. Bakır sıcaklığı muhafaza ettiği için tercih edilir.

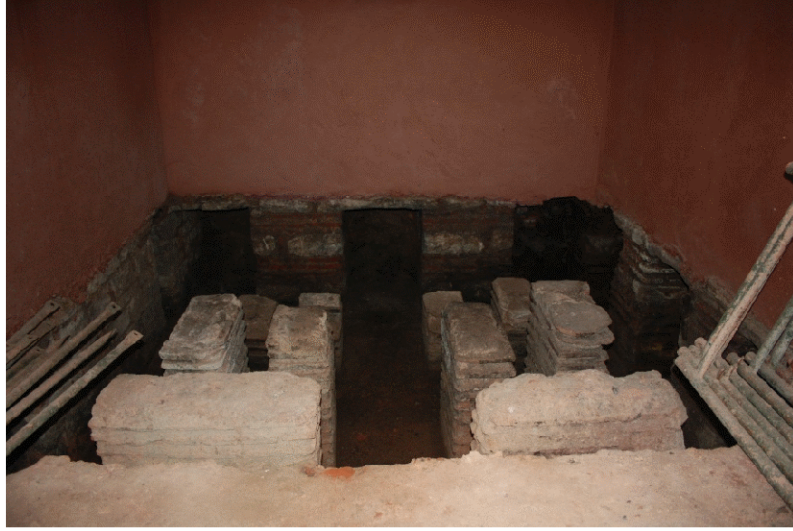
Şekil 3.14 Cehennemlik - Ağa Hamamı

Hamamın döşemesinin altında bulunan, sıcak hava dumanının sıcaklık, halvetler ve ılıklik tabanının ısıtılması için oluşturulmuş kanallara cehennemlik denilir. Ocakta yakılan ateşin dumanları bu kanallarda dolaşarak döşeme taşlarını ısıtır. Hamam döşemeleri 0.20/0.20 m, 0.25/0.25 m boyutlarında, yüksekliği 0.70-1.50 m olan kemerler üzerine oturur. Böylece mermer döşeme plakaları sıcak havayla doğrudan temas etmez (Şekil 3.14) [14].

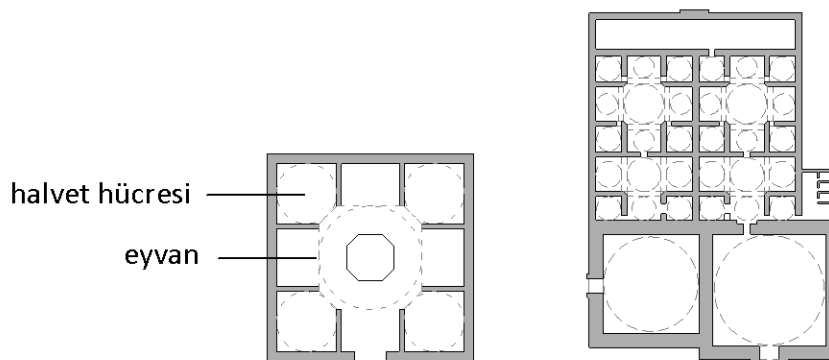
Şekil 3.15 Sıcaklığı haçvari dört eyvanlı ve köşe halvetli tip – Beyazıt Hamamı

Sıcaklığın dört tarafında eyvanların bulunduğu tiptir. Köşeler halvet hücrelerine ayrılmıştır. Eyvanlardan bir tanesi giriş kısmını oluşturur. Hamamın ölçülerine göre halvet hücrelerinin sayısı düşebilir. Örneklerine çok sık rastlanan bir tiptir (Şekil 3.15).

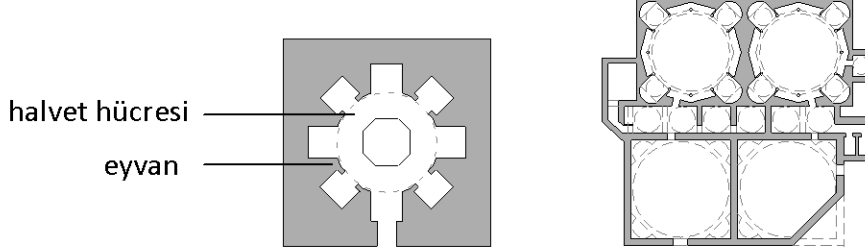
Şekil 3.16 Sıcaklığı yıldızvari tip – Çemberlitaş Hamamı

Sıcaklığı yıldızvari tip, kenar sayısı değişebilen çokgen bir plana sahiptir. Çokgenin etrafında duvar kalınlığı içinde tonozlu eyvan ve halvetler sıralanır (Şekil 3.16) .

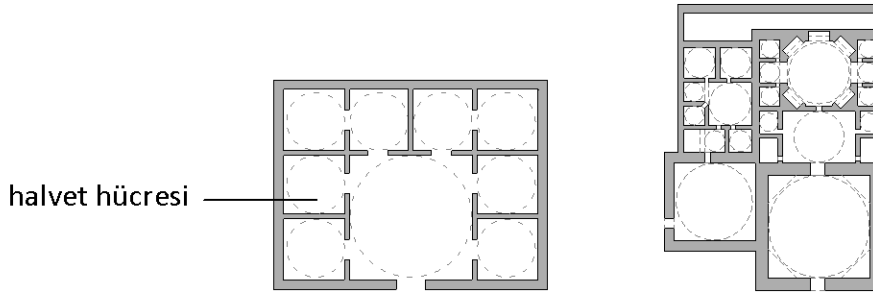
Şekil 3.17 Kare bir sıcaklık etrafında sıralanan halvet hücreli tip – Tahtakale Hamamı

İlk iki plan tipine göre daha sadedir. Kare veya dikdörtgen sıcaklığın bir, iki veya üç kenarında sıralanan halvet hücreleri vardır (Şekil 3.17).

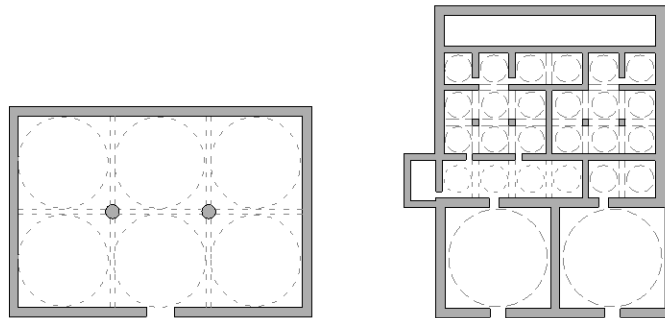
Şekil 3.18 Sıcaklığı çok kubbeli tip – Haseki Hamamı

Sıcaklık kemerlerin yardımıyla eşit bölümlere ayrılmıştır. Ortadaki kemerleri iki sütun taşır ve göbek taşı yoktur. Örneğine sık rastlanan bir tür değildir (Şekil 3.18).

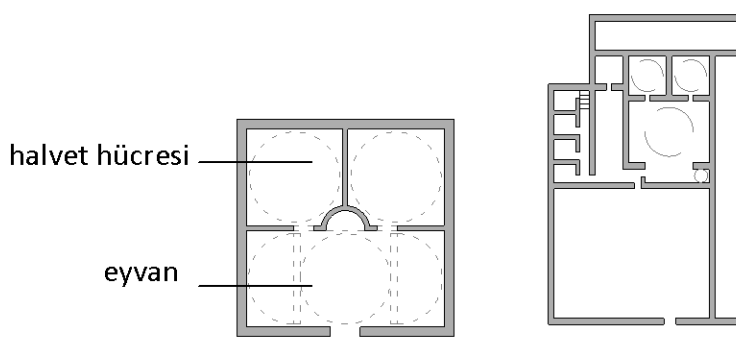
Şekil 3. 19 Ortası kubbeli dikdörtgen sıcaklıklı çifte halvetli tip – Balat Hamamı

Sıcaklığı dar ve enlemesine uzanan dikdörtgen bir mekandır. Üç bölümden meydana gelir. Orta bölümü kubbeli, yan bölümleri düz tonozla örtülüdür. Orta bölümden yan yana kubbeli iki oda halindeki halvet hücrelerine geçilir. Bu iki hücre kapıları arasında kalan duvarda mihrap biçiminde birer niş bulunur (Şekil 3.19).

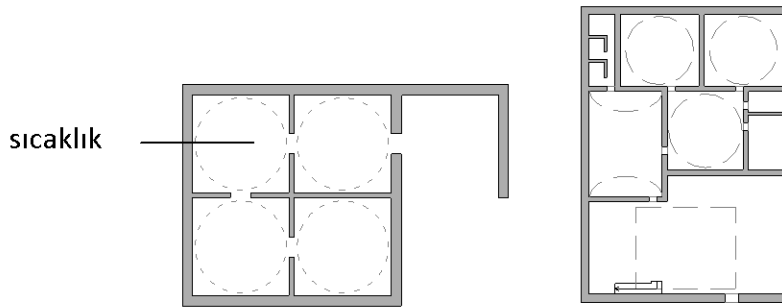
Şekil 3. 20 ılık-ılık ve sıcaklık ve halvetin eş olduğu tip – Davutpaşa İskelesi Hamamı

ılık, sıcaklık ve halvet mekanları yaklaşık aynı büyüklükte olur. Mekanlar birbiriyle bağlantılıdır. Bu tipe küçük ölçekli hamamlarda daha çok rastlanır (Şekil 3.20).

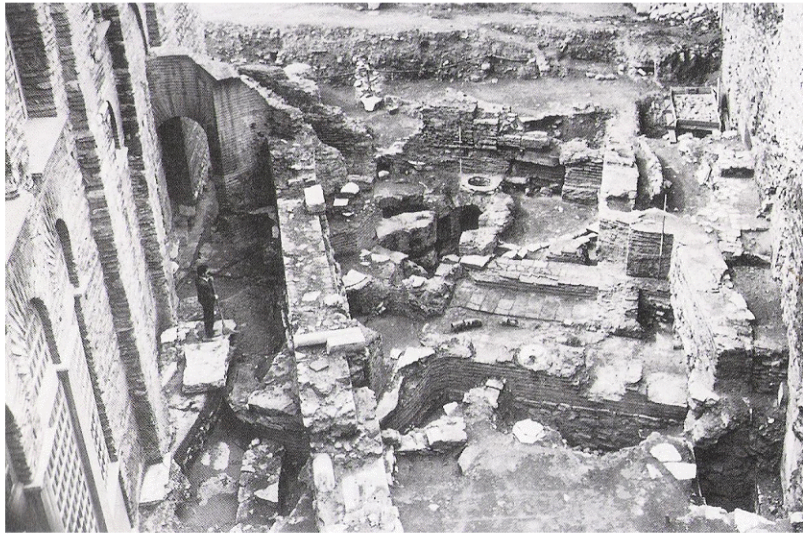
Şekil 4. 3 Konstantinianai Hamamları’nın kalıntıları [26]

Bozdoğan Kemerli ve Kalandarhane Camii arasındaki bölgede 1955-1956 yılları arasında Konstantinianai Hamamları’nın bazı kalıntıları bulunmuştur. Ancak bu kalıntıların üzerleri sonradan tekrar doldurulmuştur (Şekil 4. 3) [26].

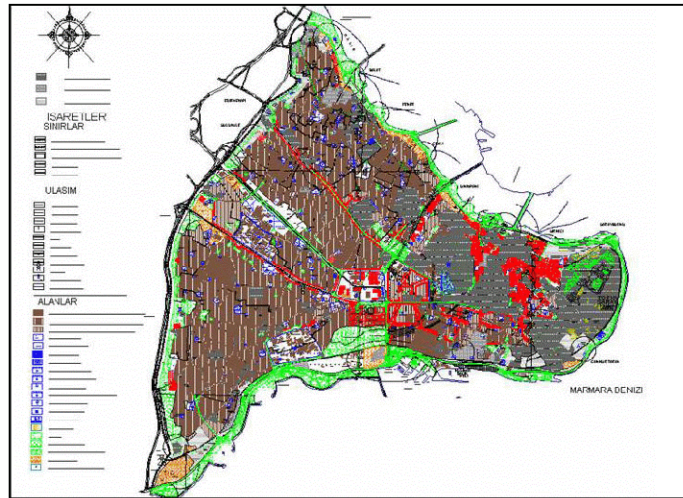
Şekil 4. 7 1990 Tarihli Tarihi Yarımada Koruma Amaçlı İmar Planı [29]

1986 yılında Tarihi Yarımada'nın UNESCO Dünya Mirası Listesi'ne girmiştir. Bu tarihten itibaren yeni planlama kararlarıyla etkilenen ilçenin tamamı, 1995 yılında sit alanı ilan edilmiştir. Bölge, 1990 tarihli "Tarihi Yarımada Koruma Amaçlı Nazım İmar Planı", 1/50 000 Ölçekli İstanbul Metropoliten Alan Alt bölge Nazım Planı, 1/5000 Koruma Amaçlı İmar Planı, 1/1000 Tarihi Yarımada Uygulama İmar Planı ve 1/100.000 planıyla mekansal gelişimine devam etmektedir.

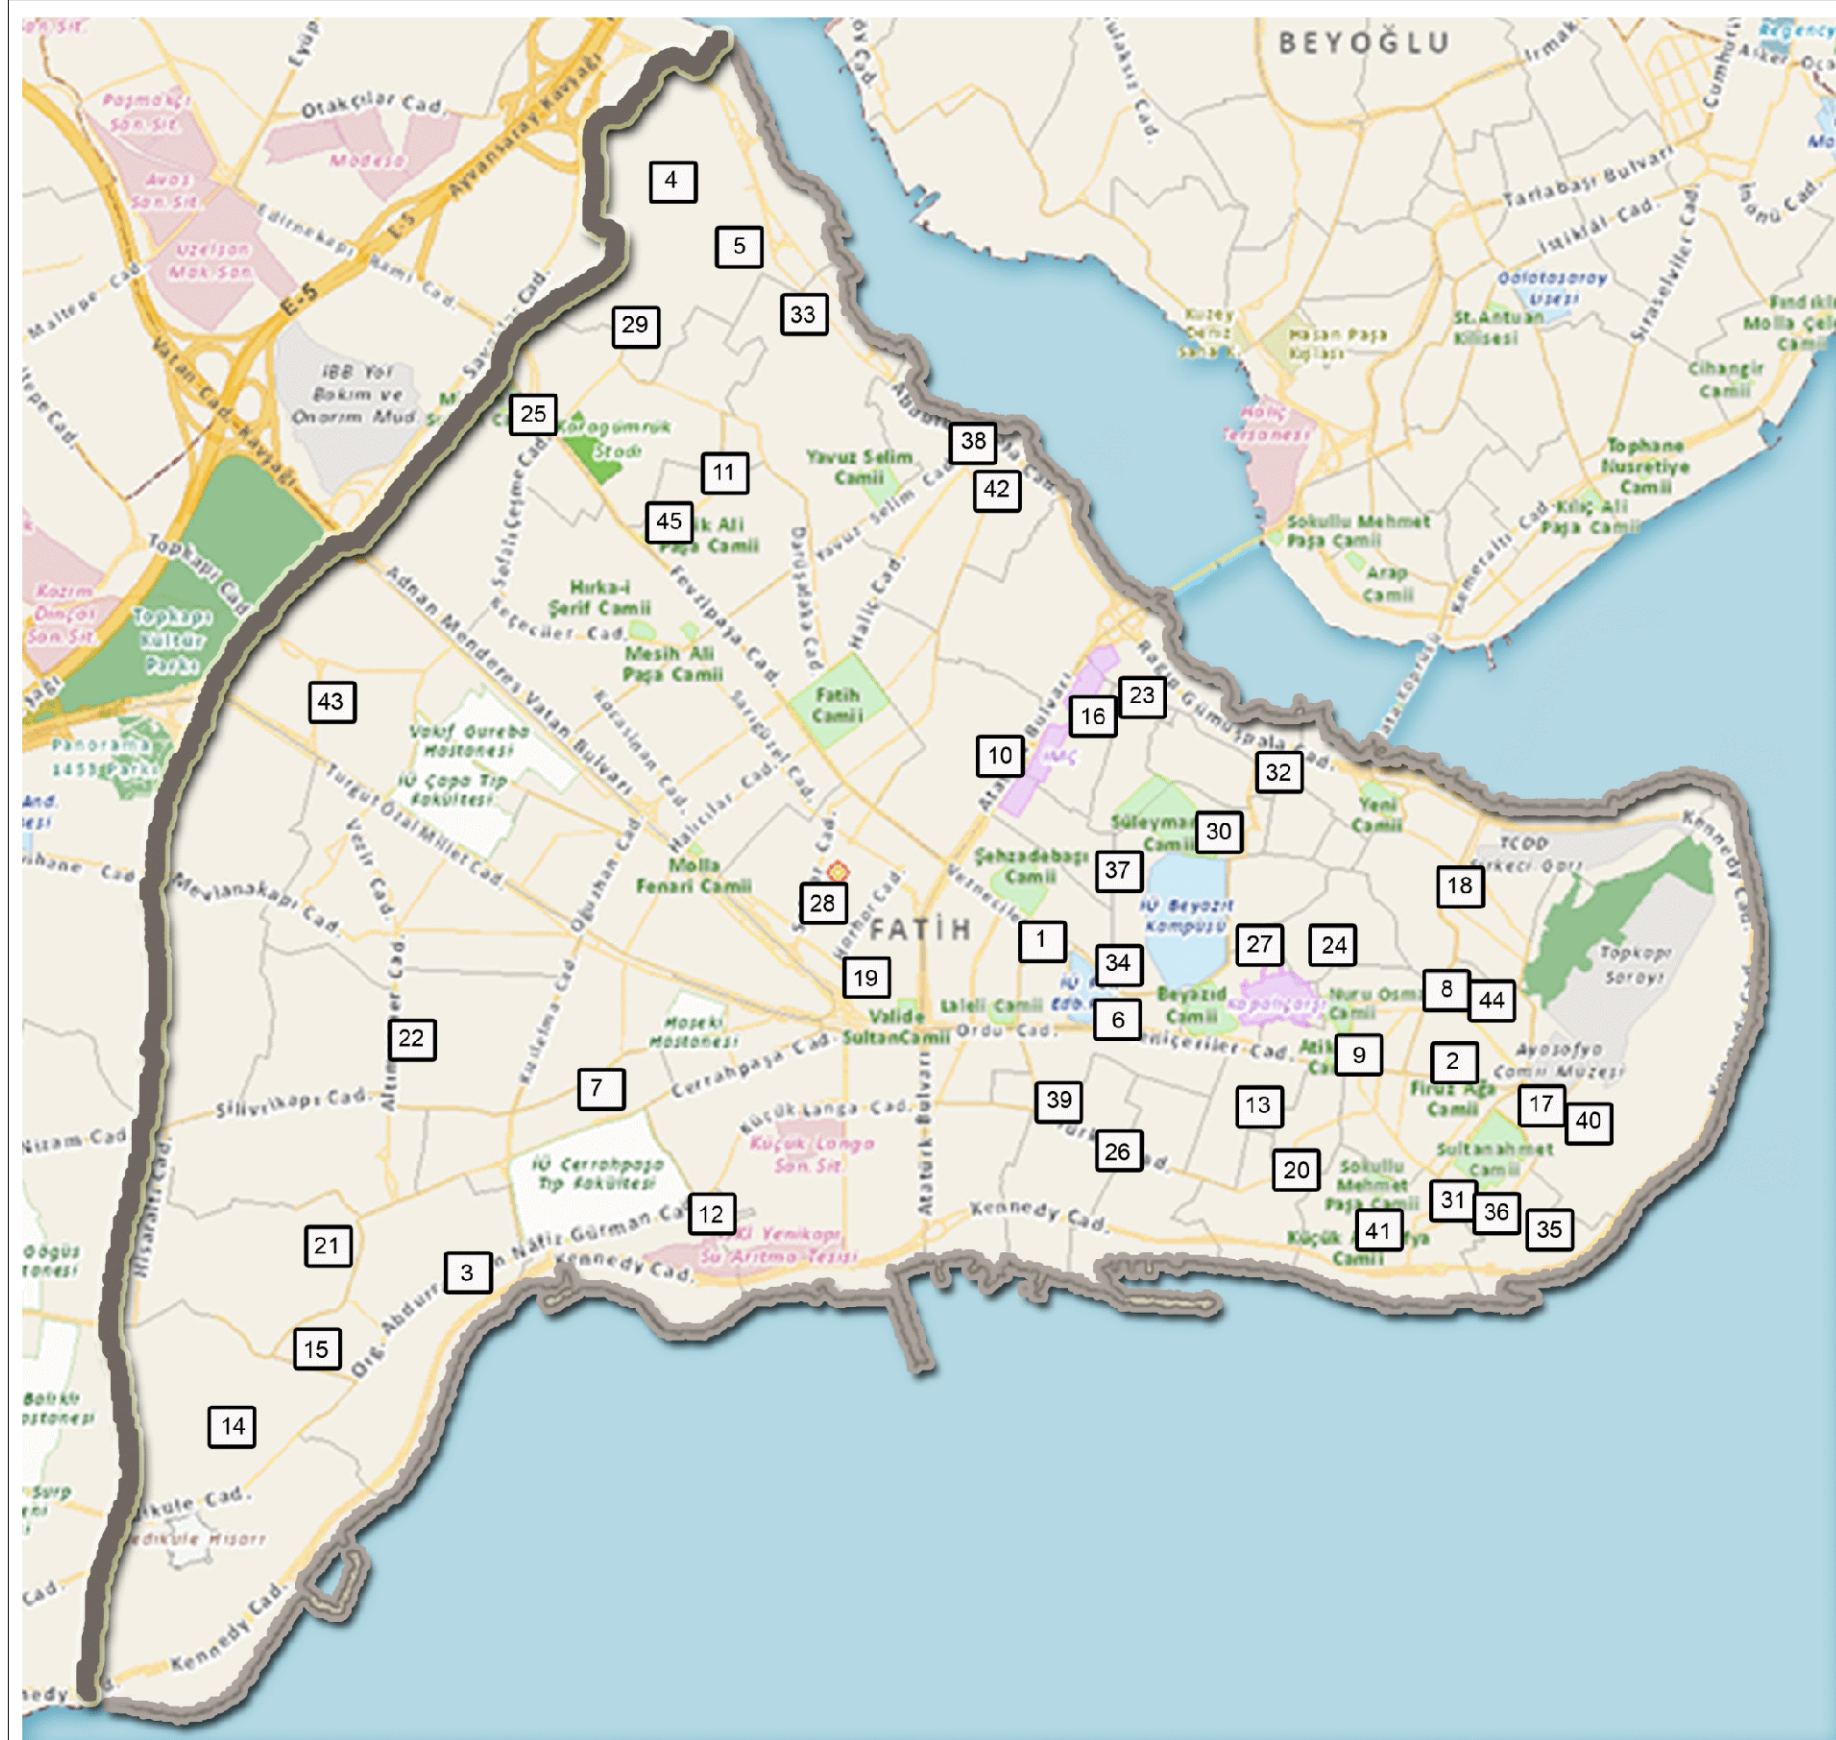
Şekil 4. 8 Tarihi Yarımada Bölgesinde Bulunan Hamamlar

- 1 Acemoğlu Hamamı
- 2 Acı Hamam
- 3 Ağa Hamamı
- 4 Arabacılar Hamamı
- 5 Balat Hamamı (Çavuş Hamam)
- 6 Beyazıt Hamamı
- 7 Botan Hamam
- 8 Cağaloğlu Hamamı
- 9 Çemberlitaş Hamamı

- 10 Çnili Hamam
- 11 Dar'üs-sa'ade Ağası Mehmed Ağa Hamamı
- 12 Davutpaşa İskeleyi Hamamı
- 13 Gedikpaşa Hamamı
- 14 Hacı Evhad Hamamı
- 15 Hacı Kadın Hamamı

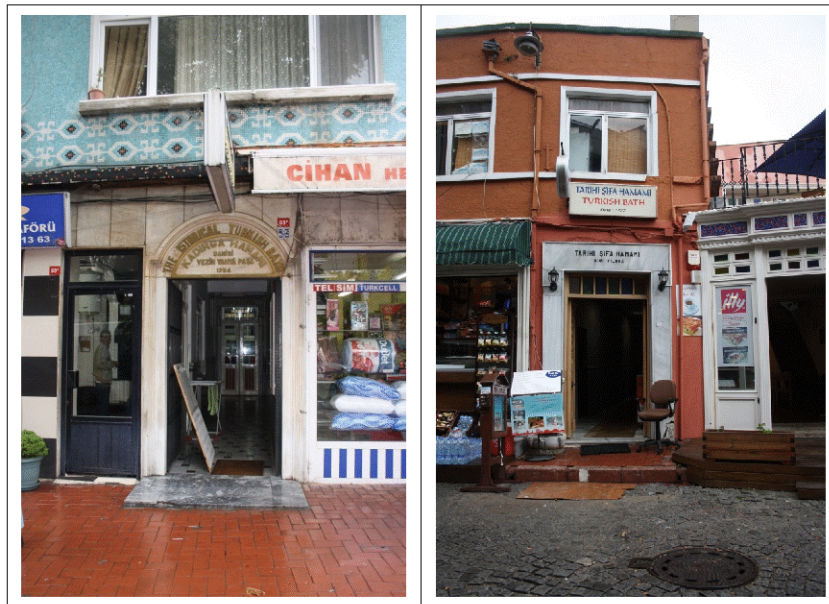
Şekil 4.10 Cephelerinin Önünde Yapılaşma Olan Hamamlar

1950 yılından sonra kentte nüfusun hızla artması ve çarpık kentleşme, bölgenin tarihi dokusunu ve sivil mimarisini zedelemiştir. Bu plansız yapılaşmanın sonucunda sivil mimarinin dokusu değişime uğramış, iki veya üç katlı ahşap veya kagir yapıların yerlerini yüksek katlı betonarme apartmanlar almıştır. Bu değişim sonucunda bölgede bulunan küçük ölçekli bazı hamamlar binaların arasında iyice kaybolmuşlardır. Bu tip hamamlara binaların altında bulunan koridorlardan geçerek girilebilmektedir. Cepheleri diğer yapılarla kapanmış olan küçük ölçekli hamamların sokaktan algılanması ancak tabela yardımıyla olmaktadır. Bu da kent estetiği açısından kötü bir görüntü oluşturmaktadır. Cepheleri kapanmış büyük ölçekli hamamların kubbeleri ve cephelerinin bir kısmı gözüktüğü için sokaktan algılanmaları küçük hamamlara göre daha kolay olmaktadır (Şekil 4.10).

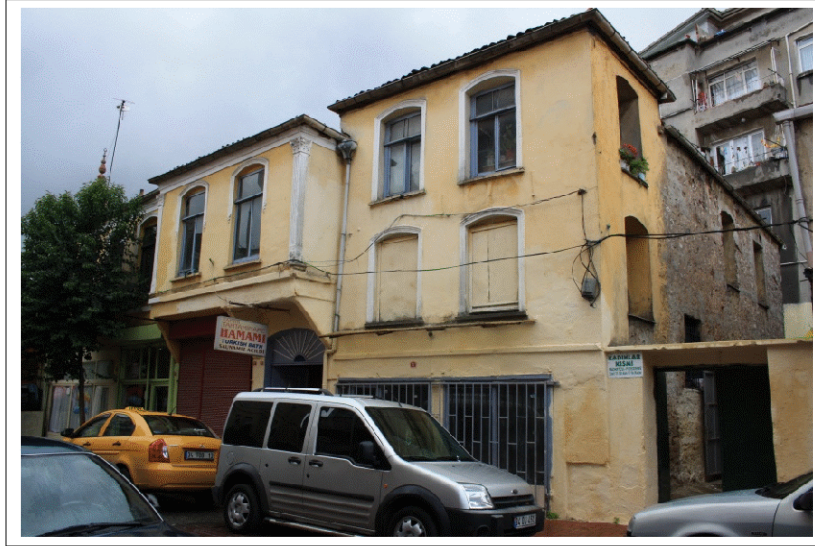
Şekil 4.11 Tahtaminare Hamamı Giriş Kapıları

Bölgede bulunan tek hamamlardan sadece Tahtaminare Hamamı kuşluk hamamı olarak hizmet vermektedir. Hamamın yan cephesinden kadınlar için ayrı bir giriş yapılmıştır. Kadınlar saatinde hamamın ön cephesinde bulunan kapı kilitlenmektedir. Bu uygulama yaşanabilecek bir karışıklığı önlemek için yapılmaktadır (Şekil 4.11).

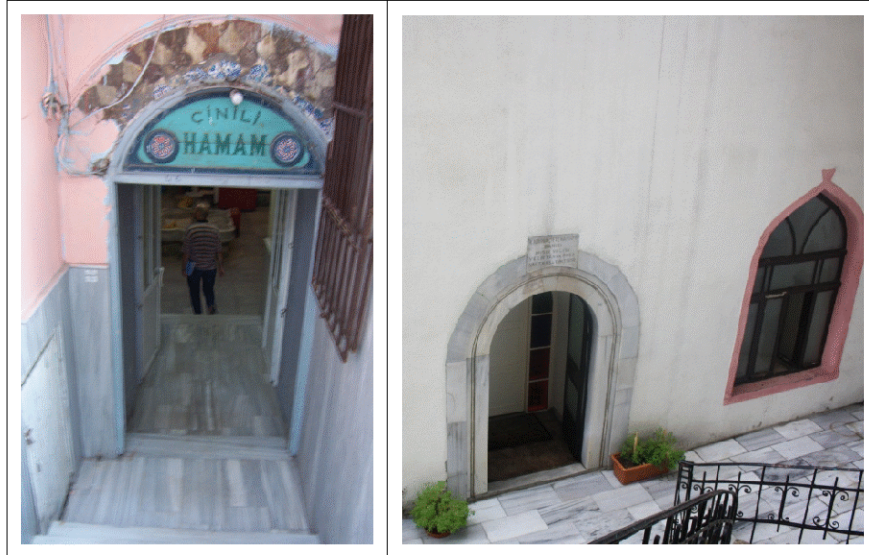
Şekil 4.12 Girişleri Sokak Kotunun Altında Kalmış Olan Hamamlar

Hamamların yapıldıkları dönemden bugüne bulundukları sokak kotlarında değişiklikler olmuştur. Sokak kotlarında olan bu değişikliklerden dolayı hamamların bazılarının girişi yol kotunun altında kalırken, bazılarının girişi ise yol kotunun üzerinde kalmıştır. Bu durumda olan hamamlarda merdiven çözümüne gidilmiştir (Şekil 4.12).

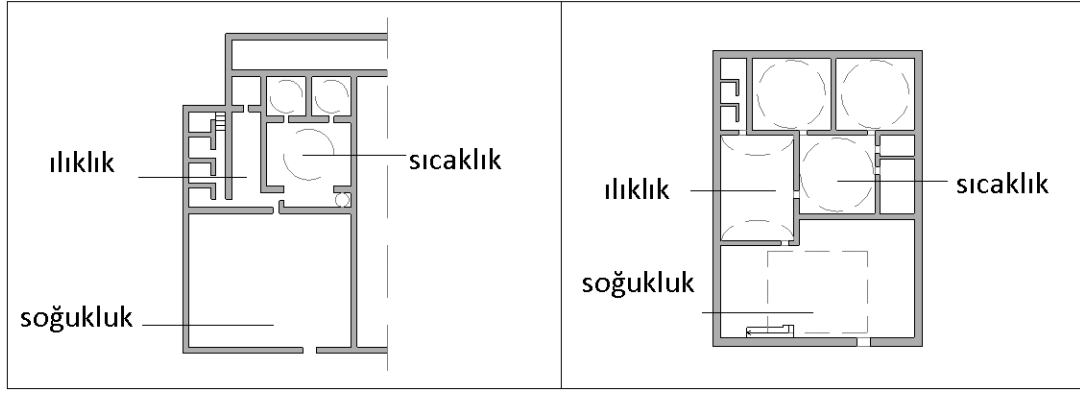
Şekil 4. 13 Balat Hamamı ve Davutpaşa İskelesi Hamamı Mekan Sıralaması

Hamam yapılarının karakteristik özelliklerden bir tanesi kendilerine özgü plan tipleridir. Gerek tek, gerekse çifte hamamlarda soğukluk, ılıkılık, sıcaklık, su deposu ve külhan mekanlarının sıralamasıyla oluşturulan planlama anlayışı hakimdir. Hamam yapıları tasarlanırken işlevsellik ön planda tutulmuştur. Bölgede incelenen hamamların dikdörtgen veya kare formu yapıları oldukları tespit edilmiştir. Büyük ölçekli hamamlarda mekanlar aynı aks üzerinde arka arkaya sıralanmışlardır. Küçük ölçekli hamamlarda arazinin büyüklüğüne ve şekline bağlı olarak mekanlar aynı aks üzerinde arka arkaya olmayabilirler. Ancak mekanların geçiş sıralaması aynıdır (Şekil 4.13).

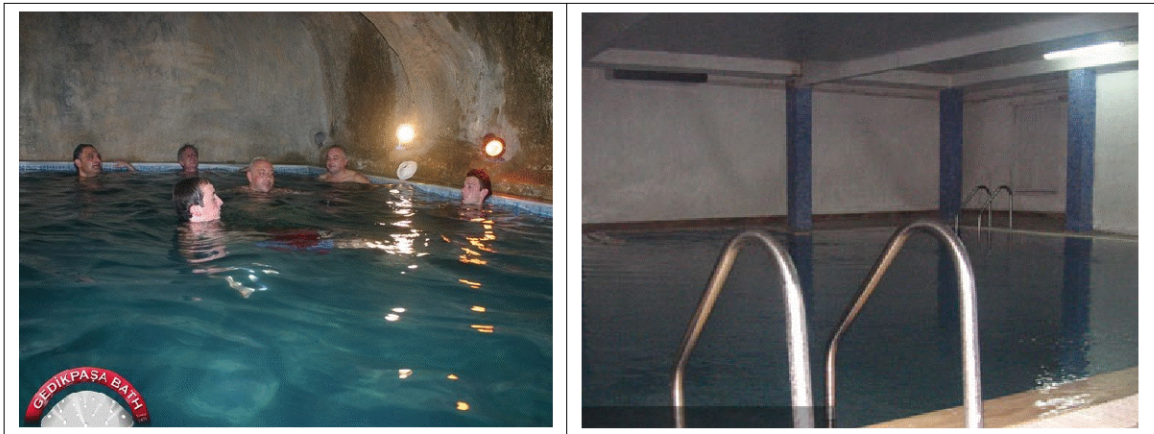
Şekil 4. 14 Gedikpaşa Hamamı ve Mihrimah Sultan Hamamı'nın Havuzları

Bölgede bulunan hamamların planlama tipine tarihi süreç içinde sadık kalınmıştır. Ancak günümüzde ticari kaygılardan dolayı hamamlara yapılan müdahaleler planlarda deformasyona yol açmıştır. Sultanahmet bölgesinde bulunan ve tek hamam olan Acı Hamam'ın sıcaklık mekanı ikiye bölünmüştür. Ayrıca hamam işlevi dışında ek olarak sauna ve havuz eklenen hamamlar bulunmaktadır. Sauna hizmeti veren hamamlar, sauna odası olarak halvet hücrelerinden birini ya da ılıkliğin bir bölümünü kullanmaktadırlar. Havuz eklenen hamamlarda, havuzun büyüklüğüne göre havuzun yapıldığı yer değişmektedir. Küçük ölçekli olan havuzlar için yine halvet hücreleri tercih edilmiştir. Ancak Mihrimah Sultan Hamamı'nda hamamın içine eklenen havuz oldukça büyük ölçeklidir. Mihrimah Sultan Hamamı'nda kadınlar bölümü soğukluğu galeri katından bölünerek iki katlı bir mekan haline getirilmiştir. Alt kat havuz için ayrılmıştır. Hamamın kadınlar bölümü girişi üst kattan verilmiştir. Soğukluğu üst katta kalan kadınlar bölümünde soğukluktan yıkanma mekanlarına geçmek için tekrar aşağıya inmek gerekmektedir (Şekil 4. 14).

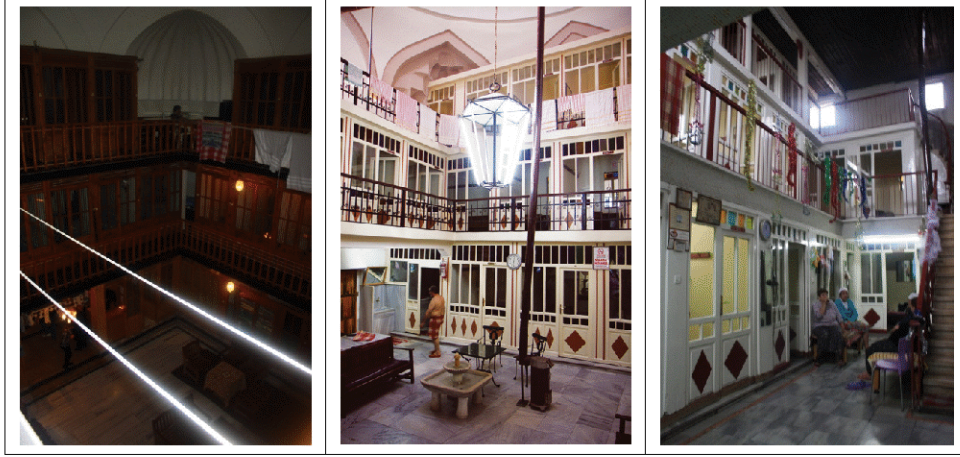
Şekil 4. 15 Soyunma Odaları

**Soyunma odaları**, zaman içinde soyunmak için kullanılan seki ve nişlerin yerini almıştır. Dar'üs-sa'ade Ağası Mehmed Ağa Hamamı'nın kadınlar bölümü hariç bölgede incelenen hamamların hepsinde soyunma odaları mevcuttur. Soyunma odaları genellikle şirvan adı verilen galeri katında iki katlı olarak bulunmaktadır (Şekil 4. 15).

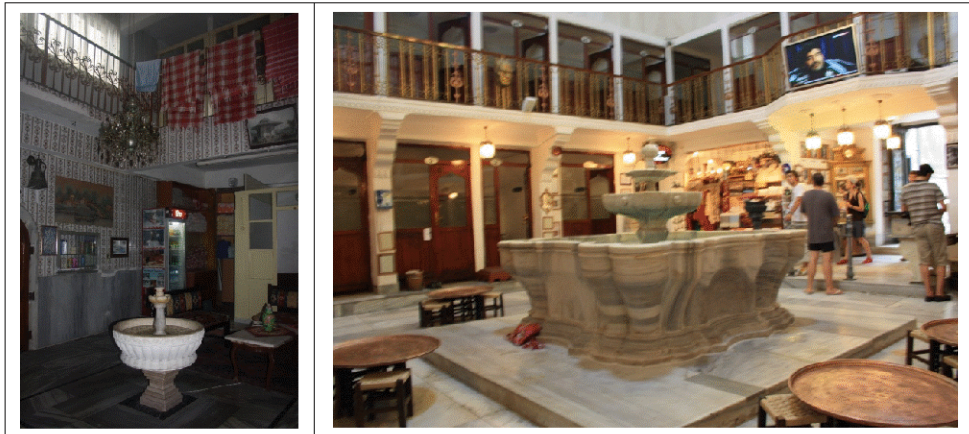
Şekil 4. 16 Şifa Hamamı ve Cağaloğlu Hamamı'nın Şadırvanları

**Şadırvan**, soğukluk bölümünün ortasında genellikle mermerden yapılmış, değişik şekil ve boyutlarda bulunan fiskiyeli havuzdur. Bölgede incelenen hamamların 12 tanesinin soğukluk bölümünde şadırvan mevcuttur. Bu şadırvanların bir kısmı hamamın orjinal halinde mevcuttur, bir kısmı da hamam sahipleri tarafından sonradan eklenmiştir (Şekil 4. 16).

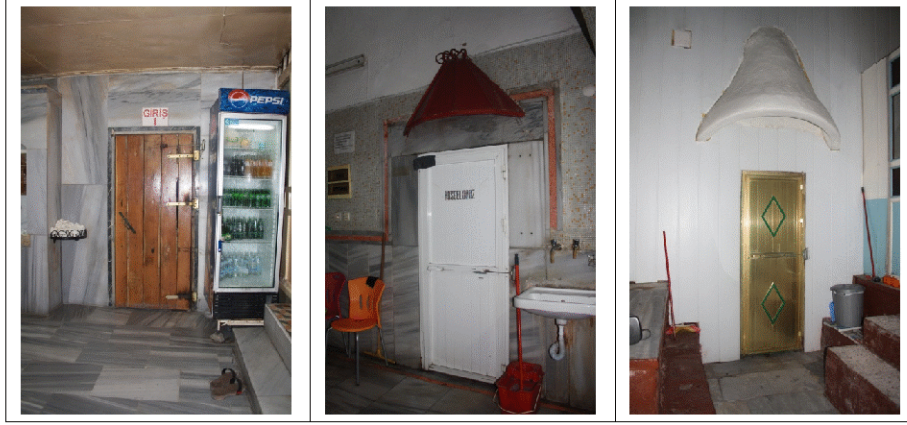
Şekil 4.17. Soğukluktan ılıklığa Geçiş Kapıları

**Hamamların iç mekan kapıları** basık, beşik veya sivri kemerler içerisinde oturtularak veya kasasız, kapak şeklinde duvara çivi veya demir kenetlerle bağlanan ahşap malzemeden yapılmıştır. Günümüzde iç mekan kapılarında PVC veya alüminyum malzemeler kullanılmaktadır (Şekil 4. 17).

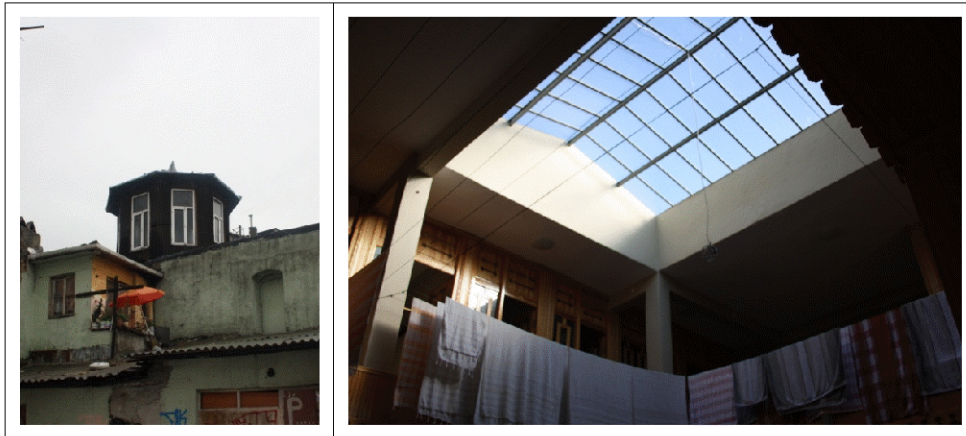
Şekil 4. 18 Horhor Hamamı ve Vezneciler Hamamı Çatı Fenerleri

**Aydınlatma**, soğukluk bölümlerinde, kubbenin ortasında bulunan çatı fenerleri ile sağlanmaktadır. ılıklık ve sıcaklık bölümlerinde ise kubbelerinde bulunan filgözleriyle ışık almaktadırlar. Çatı fenerleri ahşap veya kargirden yapılmış olup, dairesel, altıgen ve sekizgen prizma biçimindedirler. Dairesel formlardaki fenerler ise üçgen prizma şeklinde yapılmıştır. Soğukluk çatısı yenilenip betonarme çatı yapılan hamamlarda çatı feneri yerine günümüz modern ışıklıklar yapılmıştır (Şekil 4.18).
