**TARİHİ YARIMADA BÖLGESİNDE BULUNAN HAMAMLARIN İNCELENMESİ**

**YÜKSEK LİSANS TEZİ  
MİMARLIK ANABİLİM DALI  
MİMARİ TASARIM PROGRAMI**

**İSTANBUL, 2011**

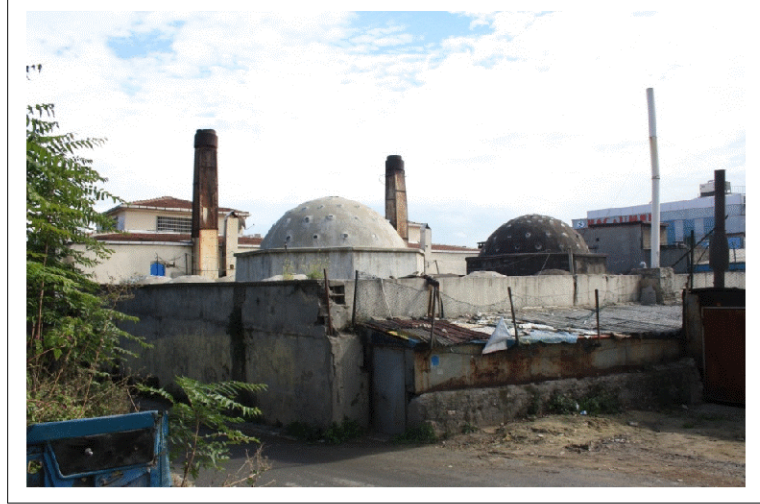
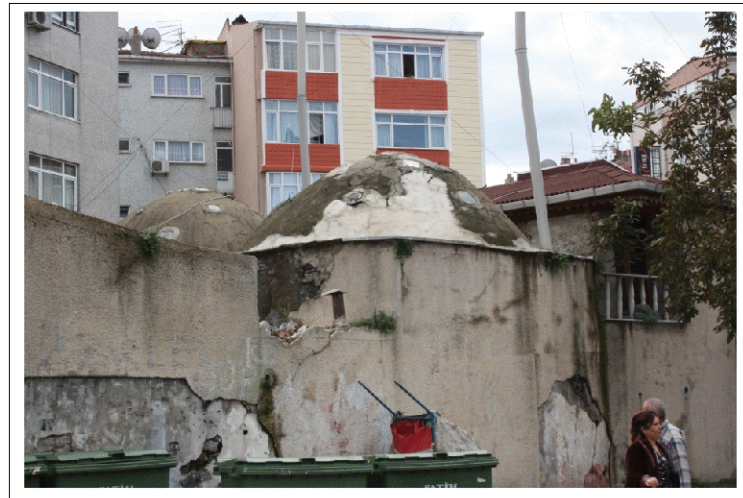
Hamamlarda, üst örtünün biçiminden iç mekanların yerleri anlaşılabilir. Giriş kapısının hemen yakınında kubbe ve fener ile soğukluk, devamında düşük kotta ılıklik ve soğukluk kubbesinden daha küçük ancak ılıklik kubbesinden büyük sıcaklik kubbesi, devamında düz dam olan su deposu ve külhan bulunmaktadır. Kubbe kaplama malzemesi olarak kurşun veya sıva kullanılmaktadır (Şekil 4.20 ve Şekil 4.21).

Şekil 4. 20 Mihrimah Sultan Hamamı Çatısı

Şekil 4. 21 Küçük Hamam Çatısı

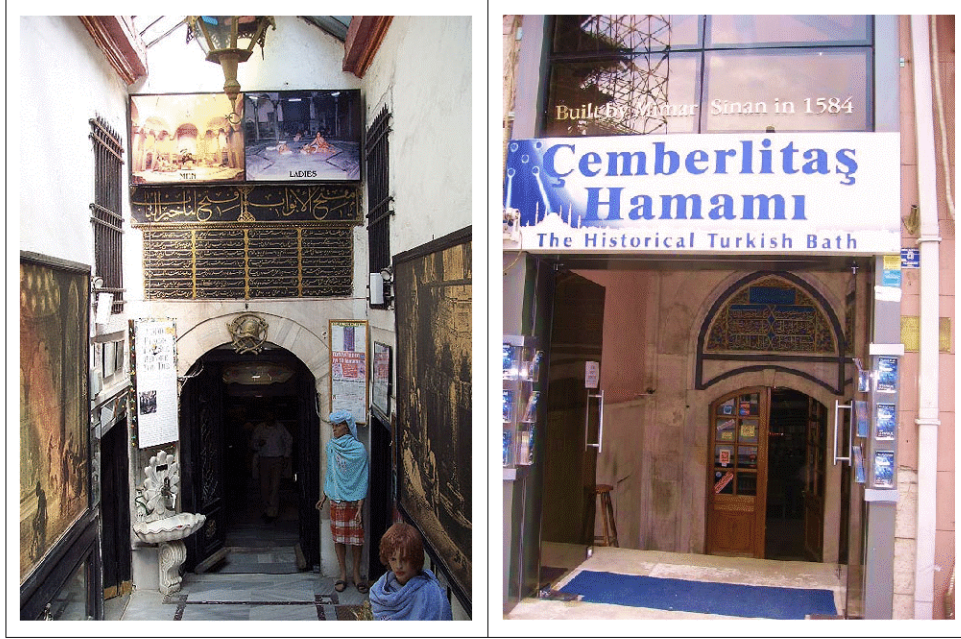
Şekil 4. 22 Cağaloğlu Hamamı ve Çemberlitaş Hamamı Giriş Kapıları

Hamamların giriş cepheleri diğer cephelerle karşılaştırıldığında genellikle daha özenli yapılmıştır. Hamam giriş kapılarının bazıları basık veya sivri kemerli nişler içinde yer alırken, bir kısmı da düzdür. Çalışılan örneklerde fazla rastlanmamakla birlikte, genellikle giriş kapısının üzerinde yapım, onarım tarihi, yapıyı yaptıran veya yapan kişinin yer aldığı bilgilerin bulunduğu kitabeler de bulunmaktadır (Şekil 4. 22).

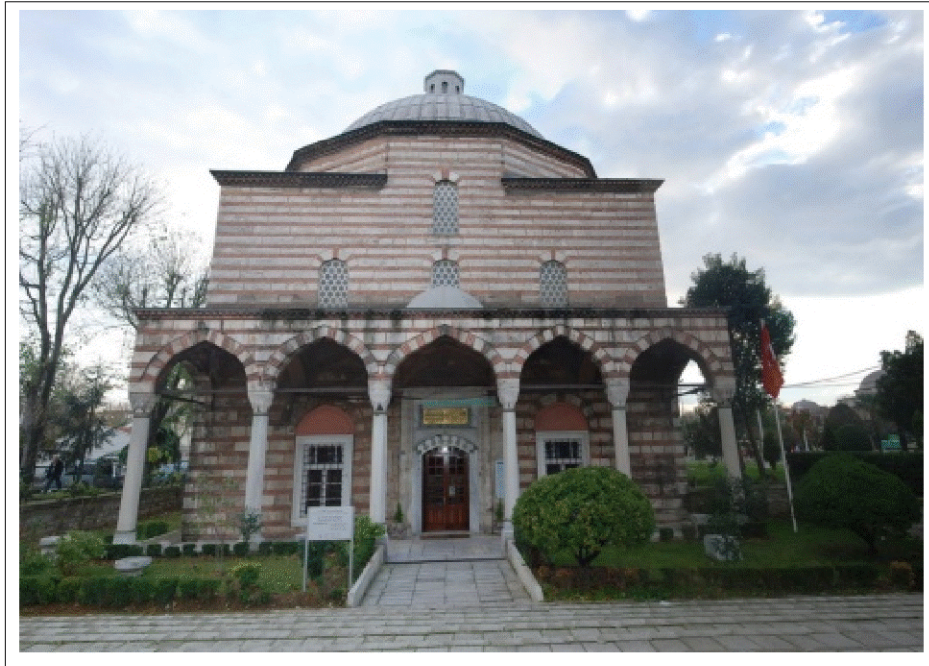
Şekil 4. 23 Haseki Hürrem Sultan Hamamı Giriş Kapısı [31]

Bölgede bulunan hamamlar arasında sadece Haseki Hürrem Sultan Hamamı'nın giriş cephesinde revak bulunmaktadır (Şekil 4. 23).

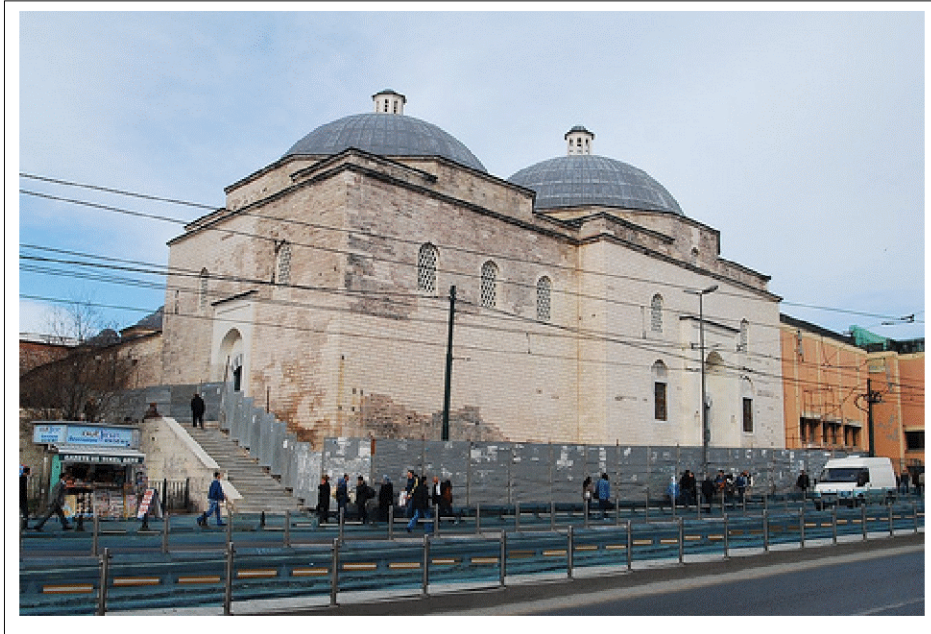
Şekil 4.24 Beyazıt Hamamı Soğukluk Cephesi [32]

Hamamlar işlevleri gereği, ısı kaybının minimum tutulmasını gerektiren dışa kapalı yapılardır. Bu nedenle pencereler soğukluk ve külhan duvarlarında yer alır. Yüksek duvarlı cephelerde, büyük gösterişli soğukluk kubbesi, fener ve az sayıda soğukluk duvarında yer alan pencereler ile hareketlilik sağlanmıştır (Şekil 4. 24).

Hamamların cephelerinde bulunan pencereler, düz, kemerli ve dairesel olarak görülmektedir. Pencereler tek sıra olduğu gibi, alt ve üstte olmak üzere bir veya iki sıra halinde uygulanmıştır. Alt pencereler, dikdörtgen biçiminde, kemerli veya düz olmak üzere dıştan demir parmaklıklı olarak yapılmıştır.

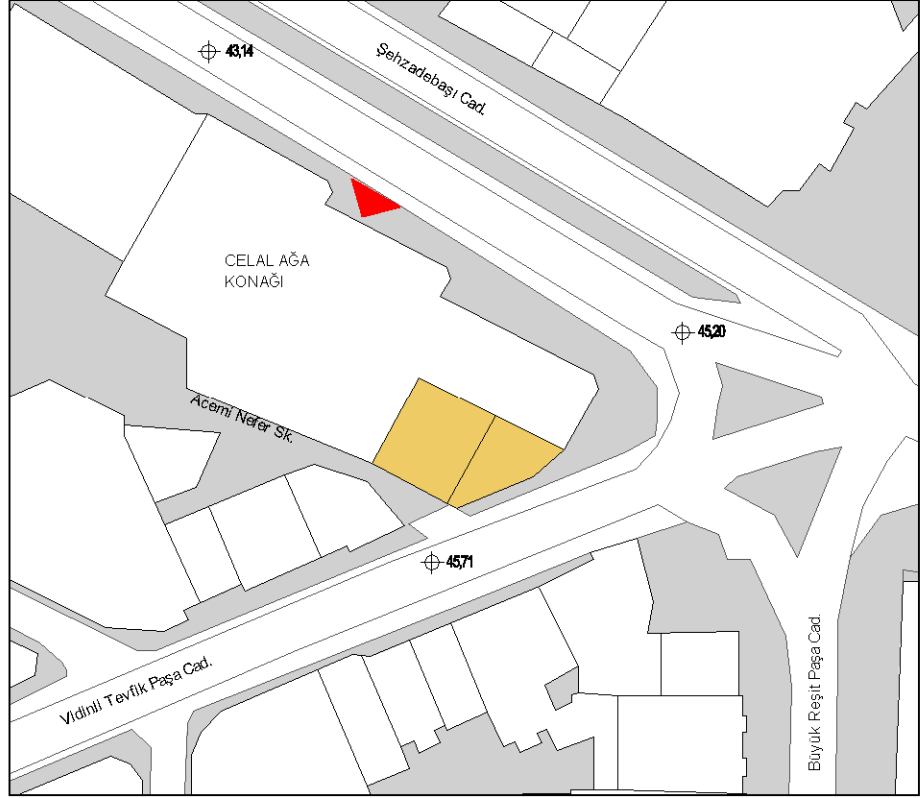
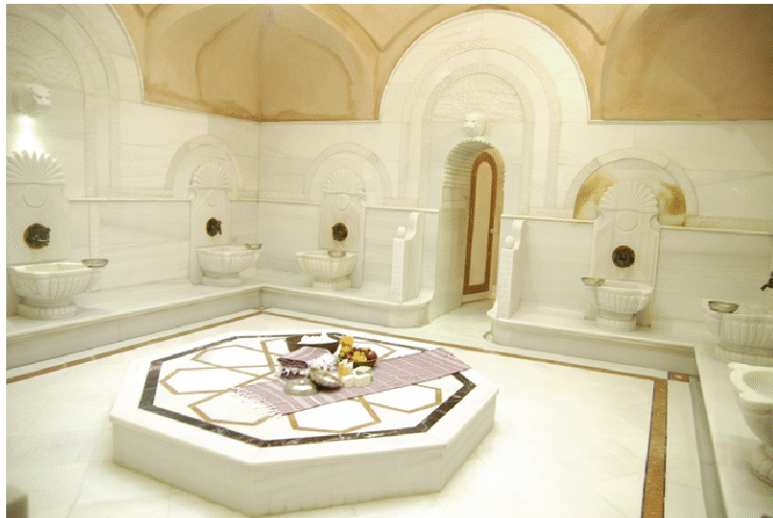
Şekil 4.25 Acemoğlu Hamamı Analiz Çalışması

- Hamam, Acemioğlanlar Kışlası'nın hamamı olarak yapılmıştır. 1826'da Yeniçeri Ocağının kaldırılması ile çarşı hamamı olarak hizmet vermeye devam etmiştir.
- 2008 yılında hamamın bulunduğu arazi 2. dereceden ticaret alanına dönüştürülmüştür. Hamamın etrafına ve bir kısmına otel inşa edilmiştir.
- Günümüzde hamam Celal Ağa Konağı otelinin hamamı olarak çalışmaktadır. Hamamın sadece sıcaklığı bulunmaktadır.

Mevcut Durum Planı

Sıcaklık

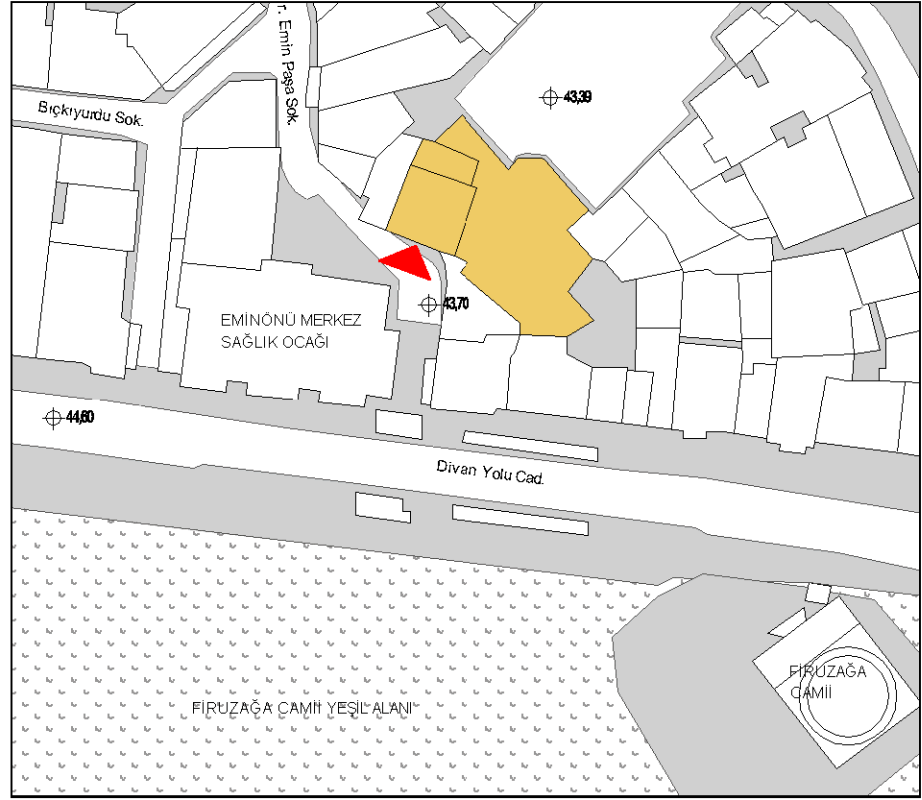
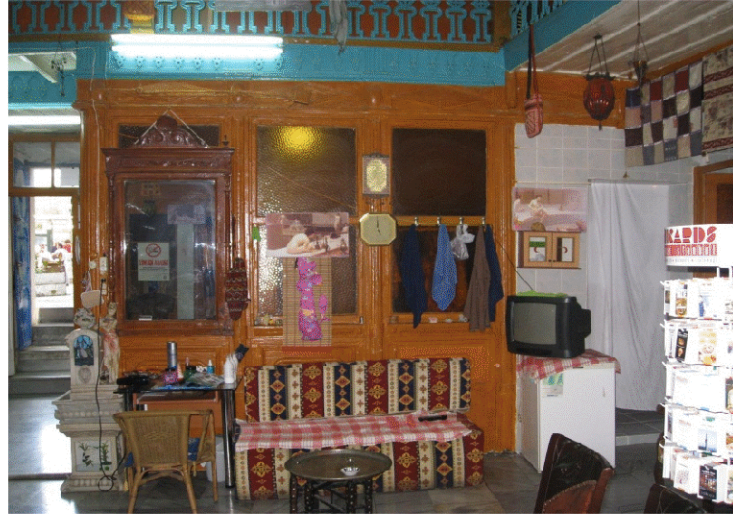
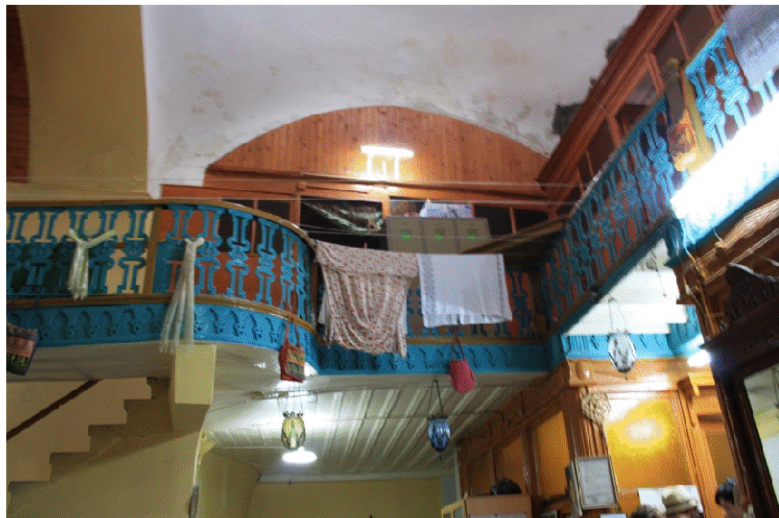
Şekil 4.27 Acı Hamam Analiz Çalışması

- Hamam, günümüzde Sultanahmet Hamamı adı altında hizmet vermektedir.
- Hamam, tek hamam olarak yapılmış olmasına rağmen, çifte hamam olarak çalışmaktadır. Hamamın sıcaklık kısmı sonradan ikiye bölünmüştür. Bölünen kısımlardan bir tanesi kadınlar hamamı, diğeri de kadın erkek karışık olarak hizmet vermektedir.
- Hamamın soyunmalık bölümü kadın erkek karışık olarak hizmet vermektedir. İki katlı soyunma odaları bulunmaktadır. Burada şadırvan mevcut değildir.
- Hamamın ılıklik bölümü bulunmamaktadır.
- Soyunmalık bölümünün kubbesinde çatı feneri mevcuttur. Ancak kubbenin iç tarafından kapatılmıştır.

Mevcut Durum Planı

Soyunmalık

Şirvan (Galeri Katı)

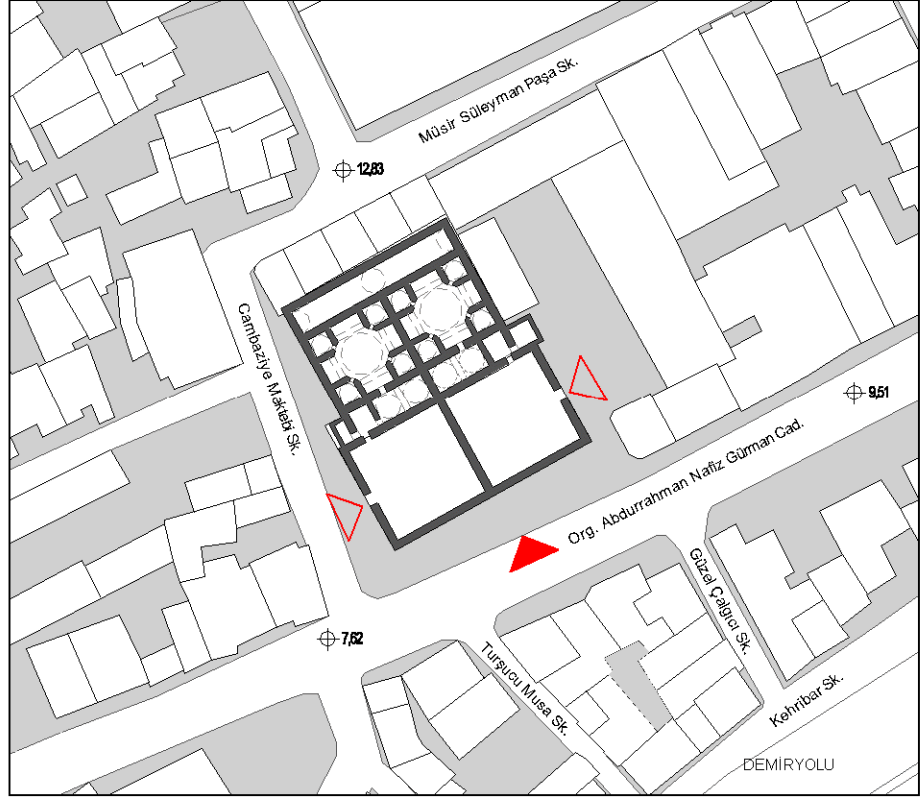
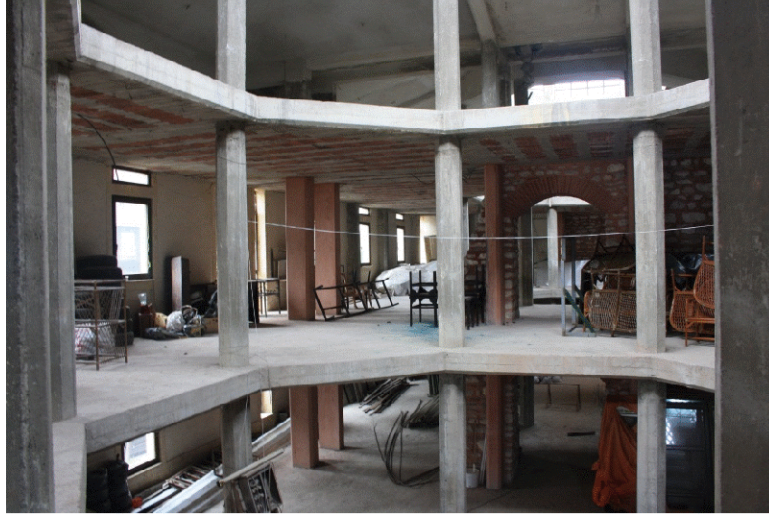
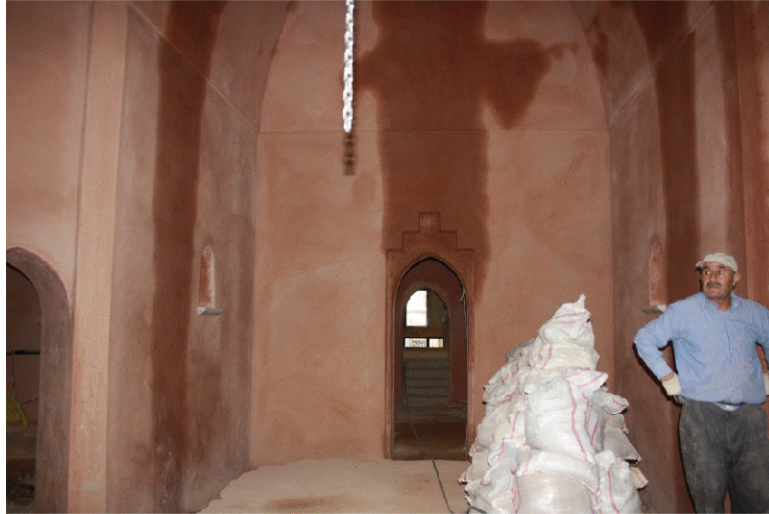
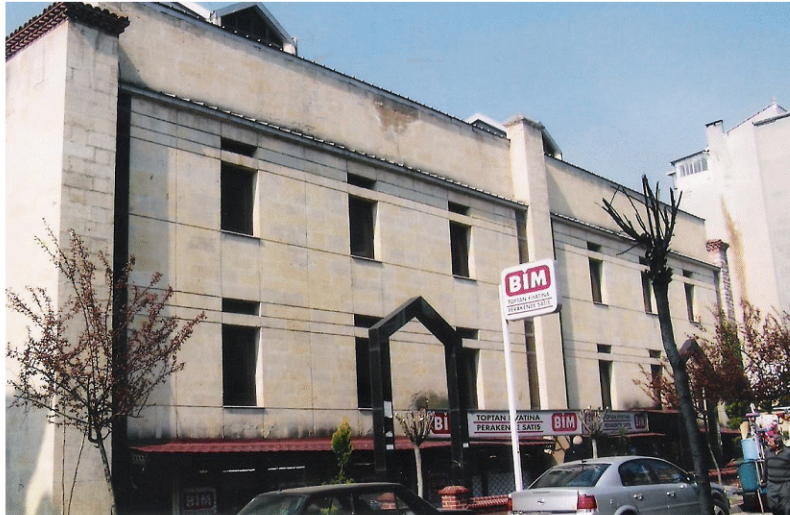
Şekil 4.29 Ağa Hamamı Analiz Çalışması

- Yapıdaki en önemli değişiklik 1910 yılında olmuştur. Aksaray-Samatya yolunun yapımı sırasında hamamın ön cephesi yıkılarak döneme uygun bir cephe yapılmış ve hamam imalathaneye çevrilmiştir.
- 1990 yılında Halil Onur ve İlban Öz tarafından hamamın restorasyon projesi hazırlanmıştır. Bu projede hamam çarşı ve lokanta olarak işlevlendirilmiştir.
- Hamamın restorasyon projesinde günümüze kadar ulaşabilen kısımlar restore ederek korunmuş, yeni yapılan bölümler ise günümüzde yapıldığını gösterecek şekilde tasarlanmıştır.
- Yeni proje kapsamında soğukluklar lokanta, ılıklik ve sıcaklık bölümleri çarşı olarak işlevlendirilmiştir. Hamamın soğukluk bölümünün altında yol kotundan dolayı kazanılan bodrum ise markettir. Soğukluk bölümüne betonarme ara katlar eklenmiştir.

Mevcut Durum Planı

Soğukluk Bölümüne Yapılan Betonarme Ara Katlar

Sıcaklık ve Ilıklığa Geçik Kapıları

Hamamın Yeni Cephesi

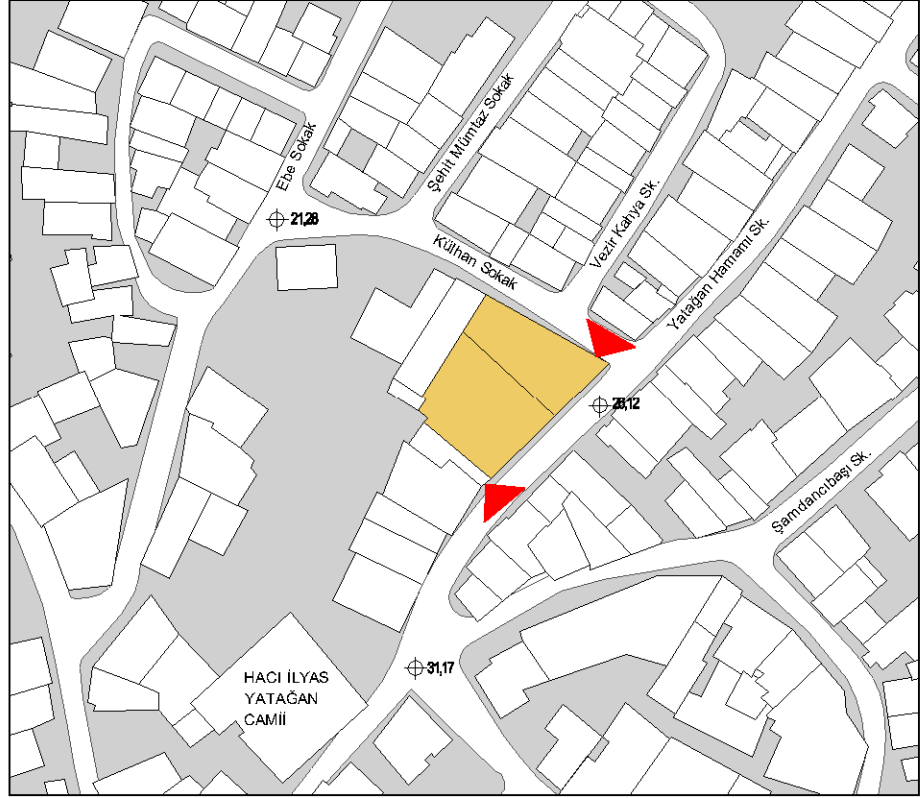
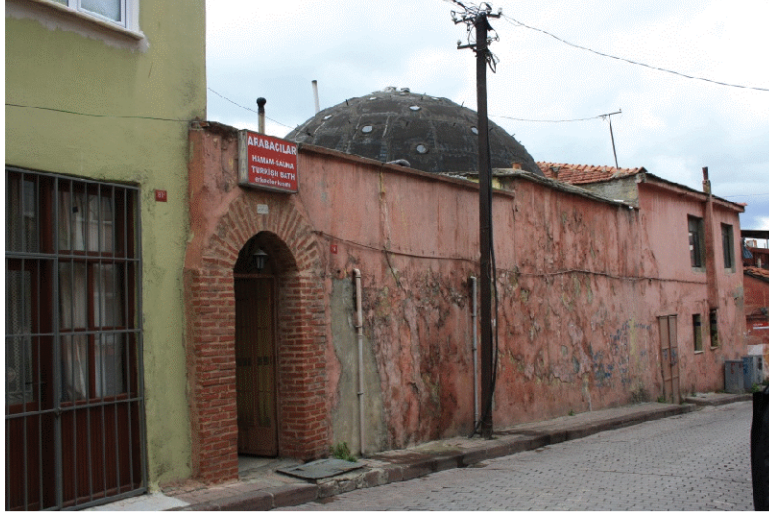
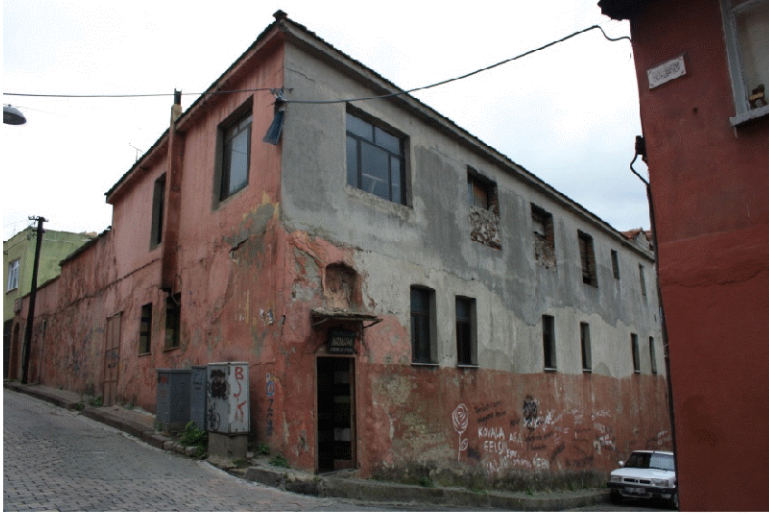
Şekil 4.31 Arabacılar Hamamı Analiz Çalışması

- Hamam, 1938 yılında kapatılmış ve bir dokuma atölyesi haline getirilmiştir. 1953 yılında onarılarak tekrar hamam olarak faaliyete geçmiştir. Orjinalinde tek hamam olan yapı bugün çifte hamam olarak hizmet vermektedir. Ancak hamam çok bakımsız ve pis durumdadır.
- Bugün erkekler hamamı olarak hizmet veren kısım orjinalinde kadınlar kısmının soğukluk bölümüdür. Erkekler kısmına, dar bir koridordan geçip, merdivenlerden inerek ulaşılmaktadır. Buranın önünde küçük bir avlu bulunmaktadır.
- Hamam tek hamam olarak yapıldığı halde çifte hamama çevrildiği için hamamın mekanları deformasyona uğramıştır. Erkekler bölümünün soyunmalığı uzun bir koridor şeklindedir.

Mevcut Durum Planı

Hamamın Erkekler Bölümünün Girişi

Hamamın Kadınlar Bölümünün Girişi

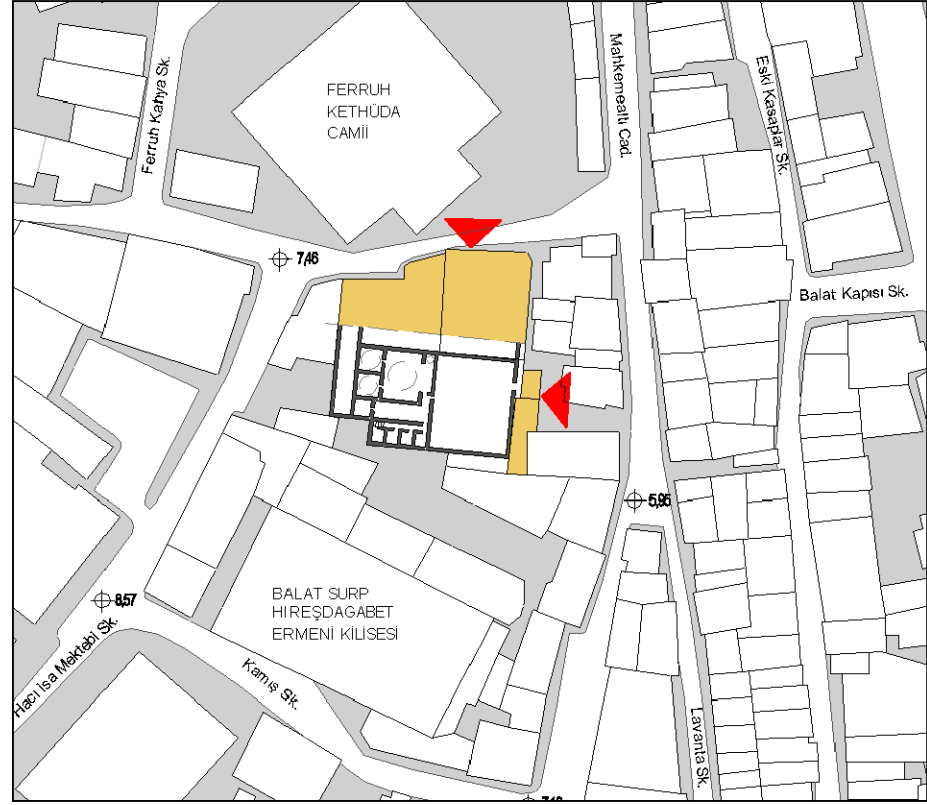
Mevcut Durum Planı

- Erkekler bölümünün giriş kapısında ahşap bir sundurma bulunmaktadır.
- Erkekler ve kadınlar soğukluğunda iki katlı soyunma odaları bulunmaktadır.
- Hamamın erkekler bölümünün sıcaklığının yanında helaların bulunduğu dar bir koridor bulunmaktadır. Bu koridorun sonunda bulunan dar bir taş merdivenle sadece bu hamam özgü olan dört köşeli bir havuza çıkılır.Üzeri tonos örtülü olan bu havuza "Yahudi Batağı" adı verilmektedir. Bu bölüm yalnızca Museviler tarafından kullanılmaktadır.
- Hamam şu an satılığa çıkarılmıştır. Maddi imkansızlıklar yüzünden oldukça bakımsız durumdadır.

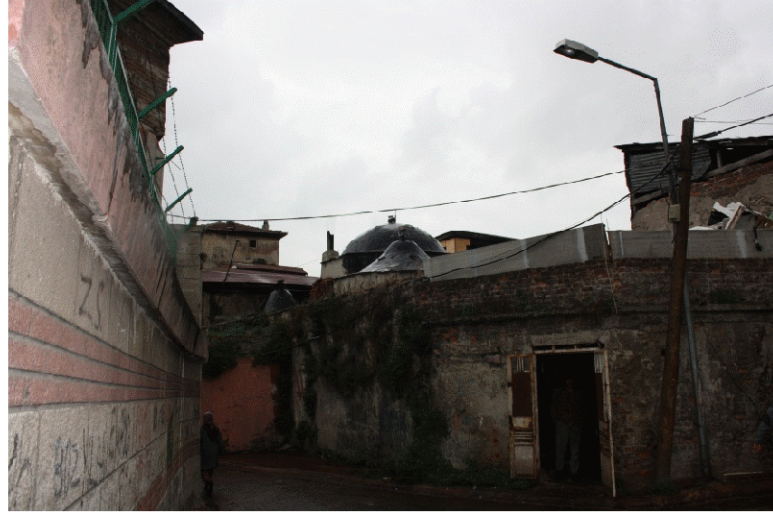
Hamamın Sıcaklık Kubbeleri

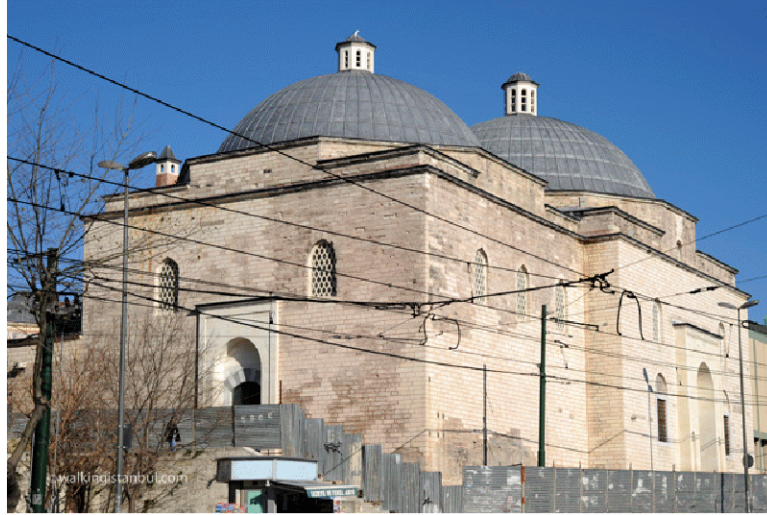
Ön Cephe [38]

- Hamam, 1930 yılında kapatılarak depo olarak kullanılmaya başlanmıştır. Bu işlev yapıya çok zarar vermiştir. Hamam 2000 yılında İstanbul Üniversitesi'nin mülkiyetine geçmiştir.
- Restorasyon çalışmaları 2006 yılında başlayan hamamın restorasyonu halen devam etmektedir. Hamamın planetarium ve kültür merkezi olması planlanmıştır.
- Hamamın önünden geçen yol seviyesi yaklaşık 3m aşağıya düşürüldüğü için hamamın temelleri ortaya çıkmıştır. Açığa çıkan temellerde Zafer Takı'na ait parçaların kullanıldığı görülmüştür. Yeni işlevlendirme sonrasında bu antik taşların hamamın içinde sergilenmesi planlanmıştır.
- Hamamın genelinde döşemeler yer yer parçalanarak açıldığı için hipokost bölümü ortaya çıkmıştır. Bu bölümün de onarıldıktan sonra cam ile kapatılıp sergilenmesi planlanmaktadır.

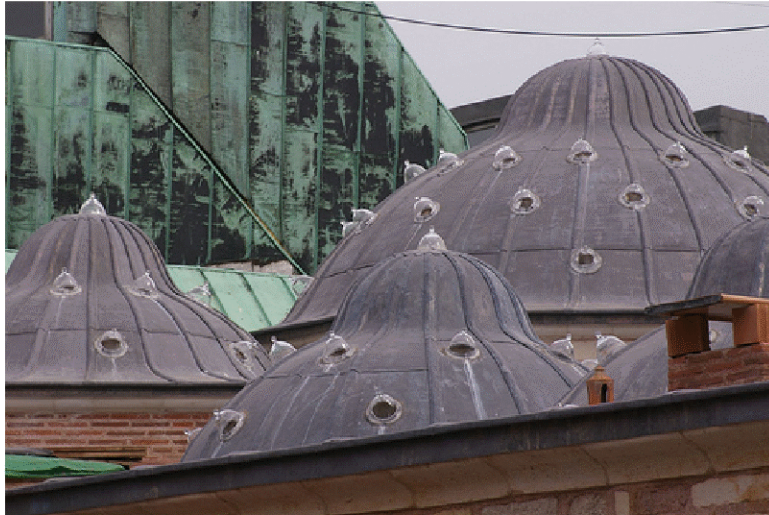
Sıcaklık Kubbeleri [38]

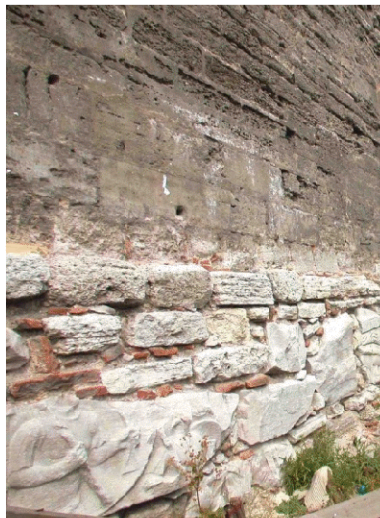
Hamamın Temelinde Bulunan Zafer Takı'na Ait Parçalar [38]

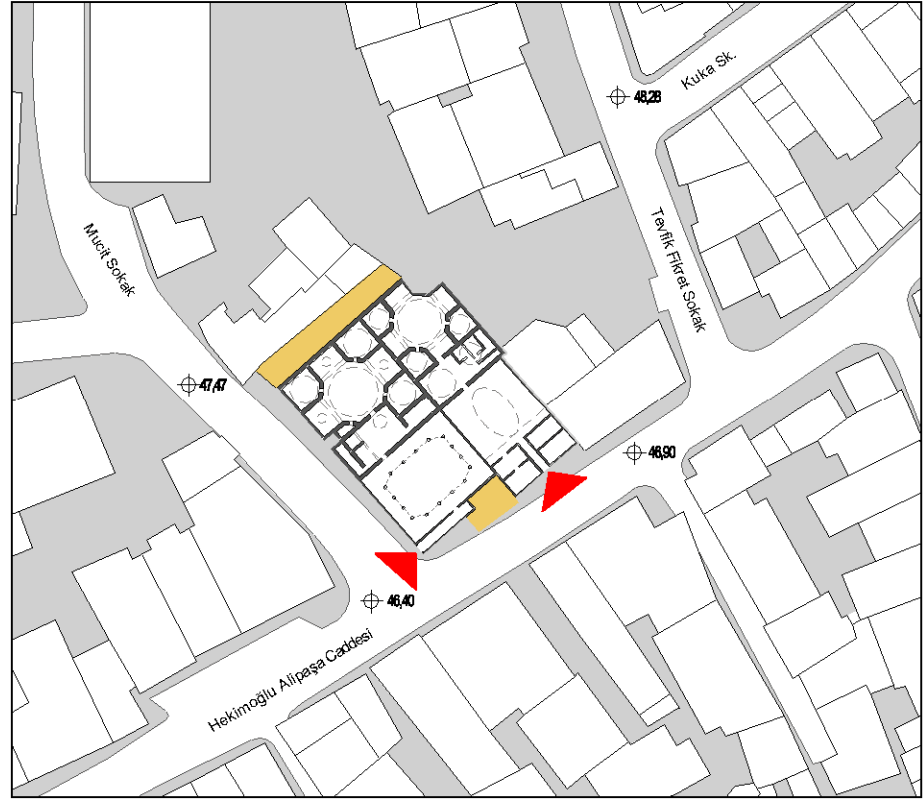
Mevcut Durum Planı

- Hamamın orjinal çatısı çöktüğü için çatı betonarme olarak yeniden yapılmıştır. Yeni yapılan çatıda kadınlar kısmının soğukluk çatısına çatı feneri yapılmıştır. Ancak erkekler bölümü soğukluğunda çatı feneri bulunmamaktadır.
- Hamamın İstanbul Ansiklopedisi'nde erkekler bölümü olarak belirtilen bölümü günümüzde kadınlar hamamı olarak kullanılmaktadır.
- Kadınlar bölümü soğukluğunda tek katlı soyunma odaları, erkekler bölümü soğukluğunda iki katlı soyunma odaları bulunmaktadır.
- Kadınlar bölümü soğukluğunda bulunan mermer şadırvanın orjinali eskidiği için atılarak yerine yenisi yapılmıştır.

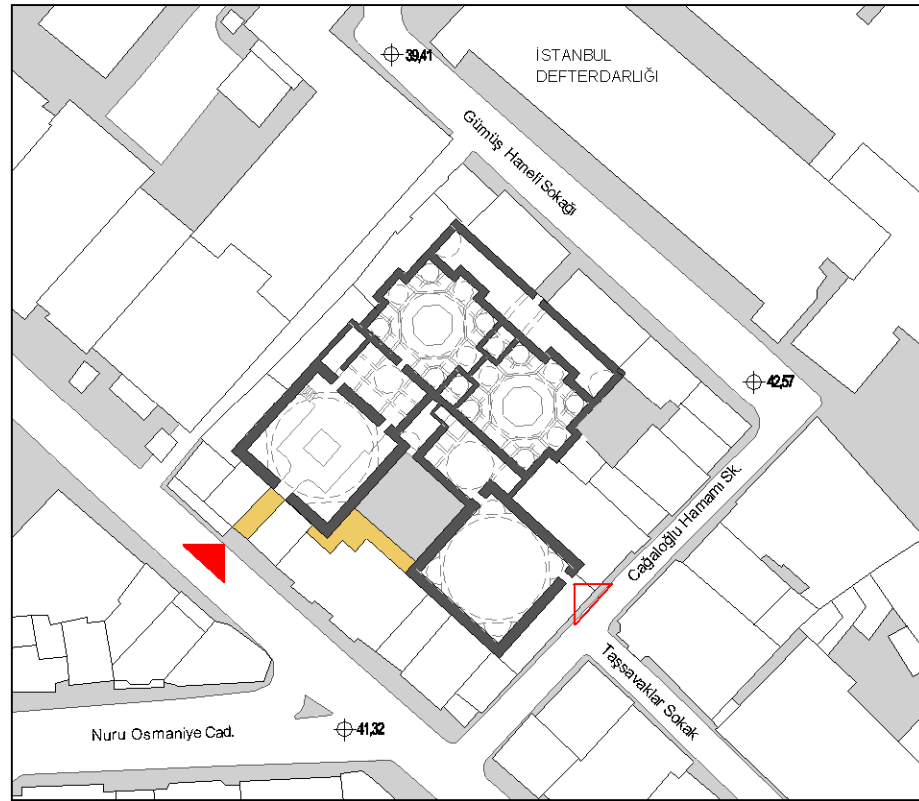
Mevcut Durum Planı

- İstanbul'da yapılmış olan son hamamdır ve barok tarzındadır.
- Hamam yapıldığı dönemdeki gibi çifte hamam olarak hizmet vermektedir. Günümüzde hamamın kadınlar bölümünün kapısı kullanılmamaktadır.
- Hamamın giriş kapısının üzerinde 7 sıra 28 mısradan oluşan kitabesi bulunmaktadır.
- Hamamın erkekler bölümü soğukluğunda mermer bir şadırvan bulunmaktadır. Erkek ve kadınlar bölümü soğukluk kubbelerinde çatı feneri mevcuttur.
- Hamamın etrafında başka yapılar bulunduğu için hamamın cephesi gözükmemektedir.
- New York Times'ın "Ölmeden Önce Görülmesi Gereken 1000 Yer" listesinde yer almaktadır.

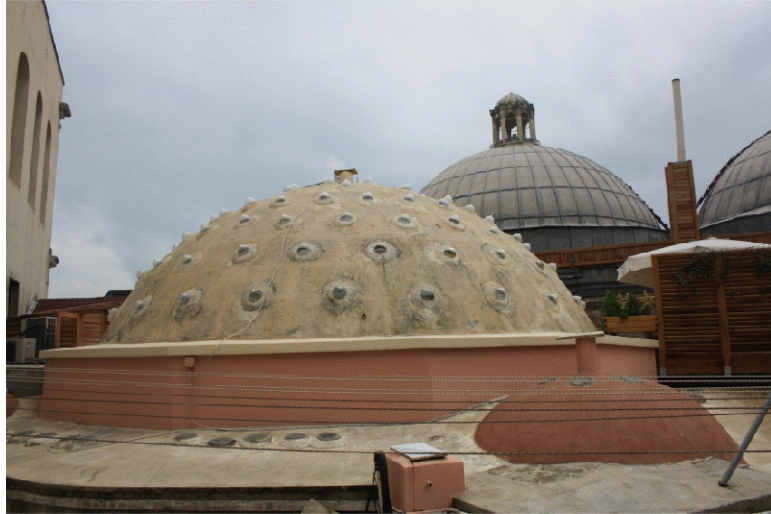
Soğukluk ve Sıcaklık Kubbeleri

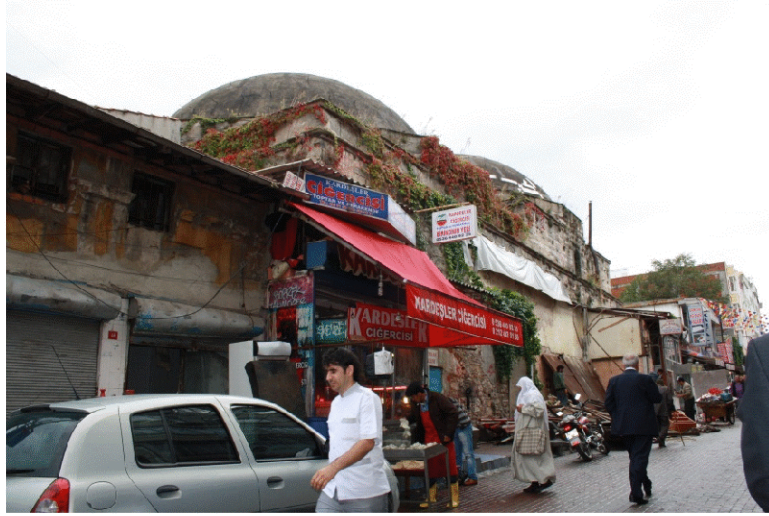
- Hamam, 2009 yılının yazının başından beri hamam olarak hizmet vermemektedir. 2010 yılının başında Kiska Holding'e satılmıştır. Hamam restore edilerek etkinlik ve davet mekanına dönüştürülmesi planlanmaktadır.
- 1945 yılından sonra yol seviyesi yükseltildiği için hamama merdivenden inilerek girilebilmektedir.
- Erkekler bölümü soğukluğunda İran Şahı'nın hediyesi olan fiskiyeli bir havuz bulunmaktadır.
- Hamama Çinili Hamam ismini verdiren 16.yüzyıl çinilerinden hiçbirisi kalmamıştır.
- Erkekler bölümünün halvet kapılarının üzerinde çini pano ve çini kitabeler bulunmaktadır.

Giriş Cephesi

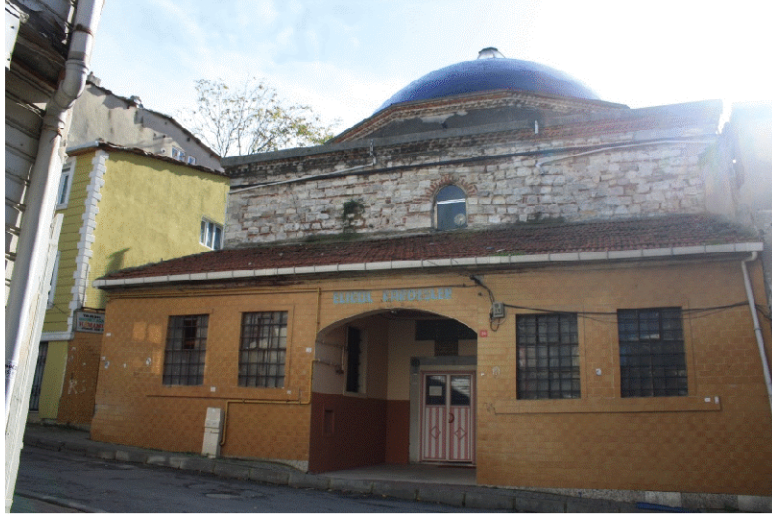
- Hamamın kapısının üzerinde 1586'da hazırlanmış dört sıra halinde bir kitabe vardır.
- Hamamın girişi ve cephesi fayanslarla kaplanarak eski özelliği yok edilmiştir.
- Erkekler ve kadınlar bölümü soğukluklarının kubbeleri orjinal şekilde muhafaza edilmiştir. Kubbede dairesel çatı fenerleri bulunmaktadır.
- Erkekler bölümü soğukluğunda iki katlı soyunma odaları bulunmaktadır. Kadınlar bölümü soğukluğunda soyunma odası bulunmamaktadır. Soyunma kabini yerine sedirler bulunmaktadır.

Erkekler Bölümü Girişi

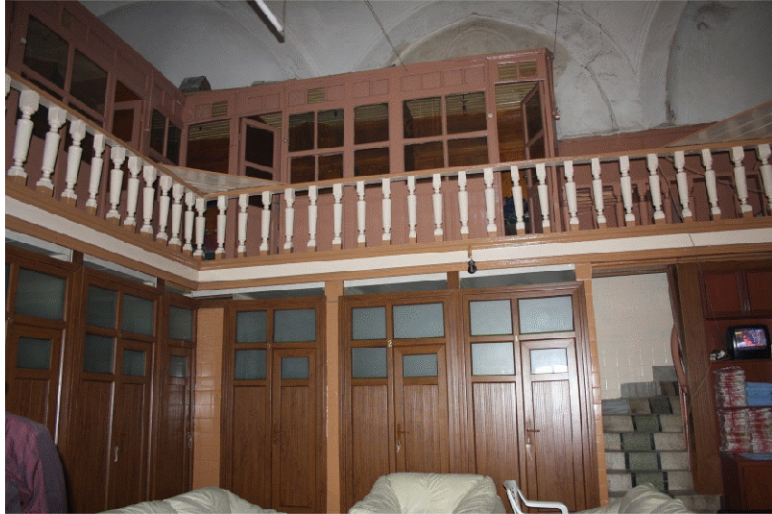
Erkekler Bölümü Soğukluğu

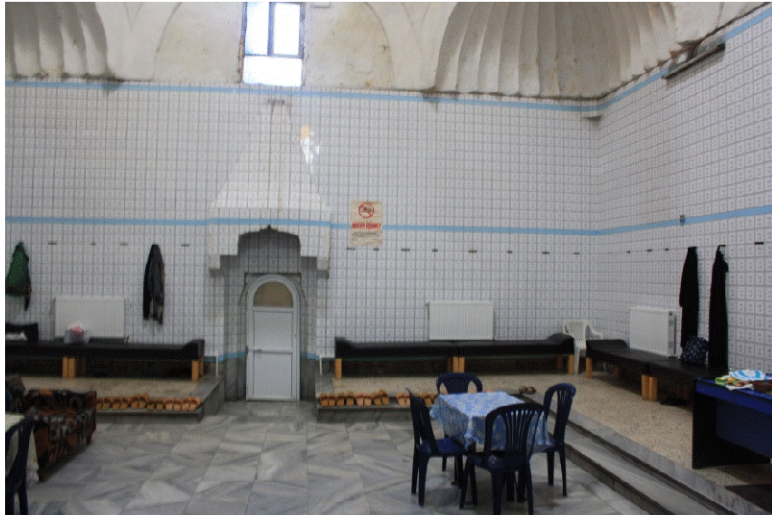
Kadınlar Bölümü Soğukluğu

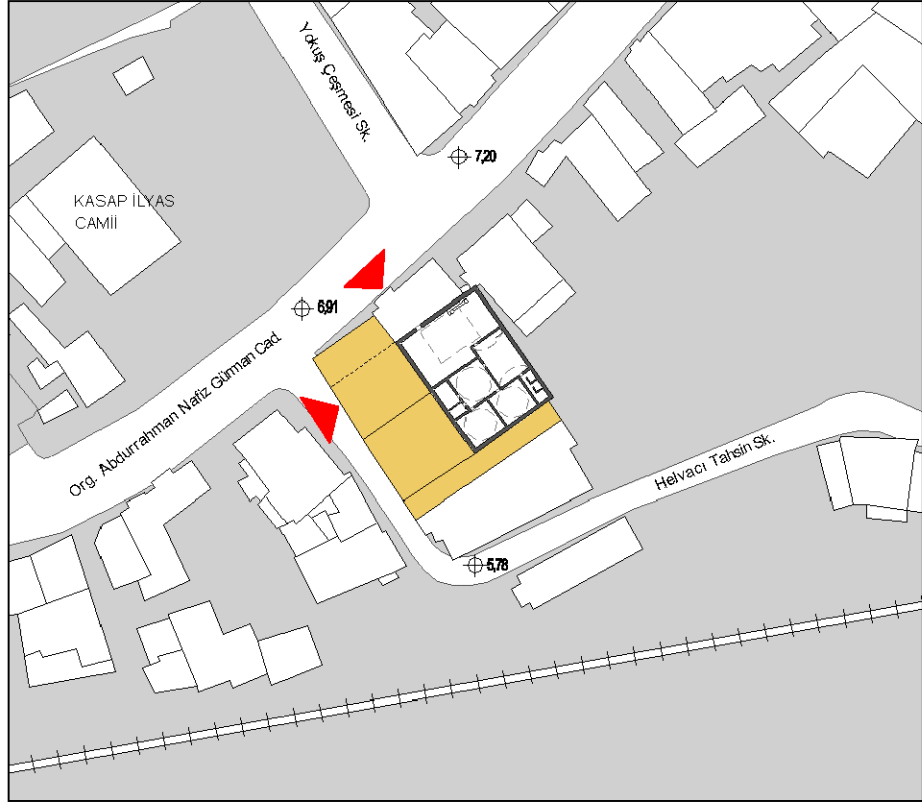
Mevcut Durum Planı

- Hamamın sahibi tarafından, hamamın önüne üç katlı ahşap bir ev yaptırılmıştır. Erkekler tarafının soğukluğuna evin altından koridor ile girilir.
- 1963-1964 yılları arasında hamamın kadınlar kısmının soyunmalığı kahvehaneye çevrilmiştir.
- Hamamın kadınlar bölümü soğukluğunda çatı feneri bulunmaktadır. Ancak erkekler bölümü soğukluğunda çatı feneri yoktur.
- Erkekler ve kadınlar bölümü soğukluğunda iki katlı soyunma odaları mevcuttur.

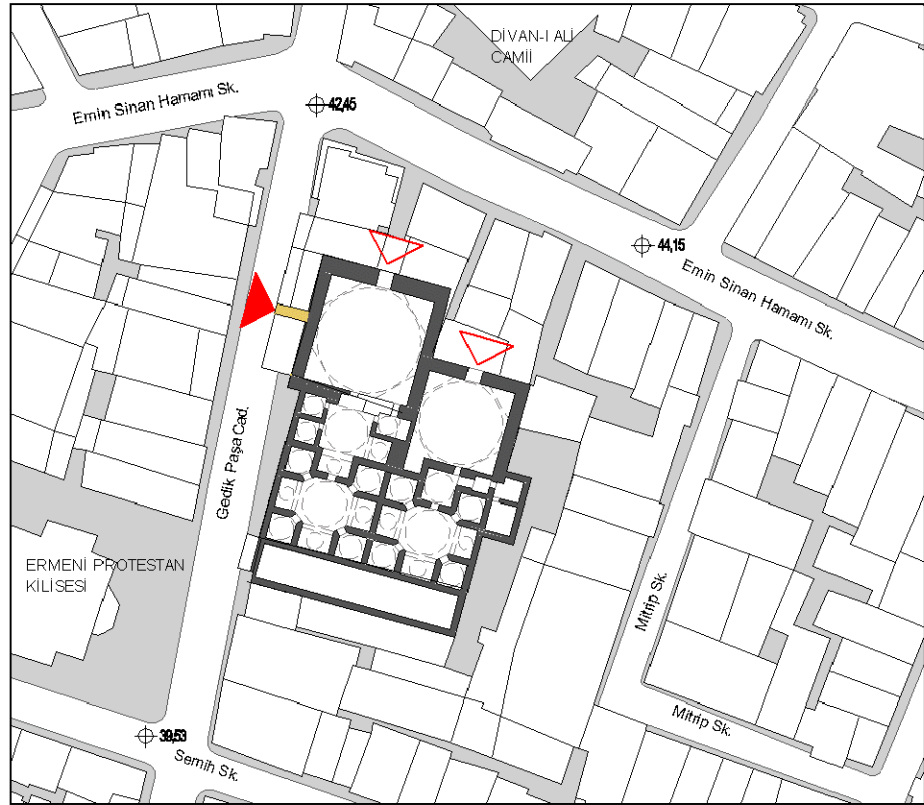
Mevcut Durum Planı

- Günümüzde hamamın kadınlar kapısı kullanılmamaktadır. Hamamın girişi erkekler bölümü soğukluğundan sağlanmaktadır. Kadınlar bölümüne erkekler soğukluğundan geçilmektedir.
- Erkekler bölümünün soğukluğunda iki katlı soyunma odaları ve mermer şadırvan bulunmaktadır.
- Hamama sauna ve havuz eklenmiştir.
- Hamamın ön cephesi, önüne yapılmış olan binalar tarafından kapatılmıştır.
- İstanbul'un en meşhur külhanbeyleri Gedikpaşa Hamamı'ndan çıkmıştır.

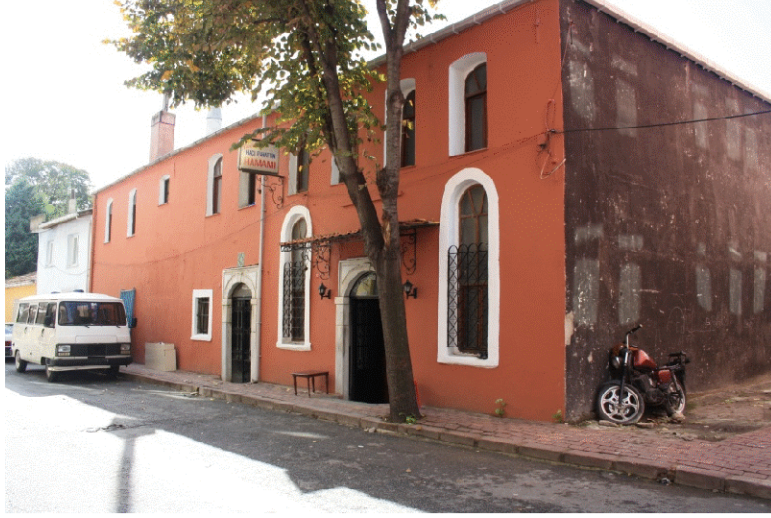
Cephe

- Hamamın Hacı Evhad Camii ile beraber yapıldığı düşünülmektedir. Hacı Evhad Camii Mimar Sinan eseridir. Ancak hamam hakkında elde edilmiş sağlıklı bir bilgi bulunmamaktadır.
- Hamamın içindeki kemerlerden hamamın büyütüldüğü anlaşılmaktadır.
- Soğukluk bölümünün çatısı betonarme olarak tekrar yapılmıştır. Çatıda çatı feneri mevcuttur.
- Soğukluk bölümünde iki katlı soyunma odaları bulunmaktadır.
- Hamam sadece erkeklere hizmet vermektedir. Temiz ve bakımlı bir hamamdır.

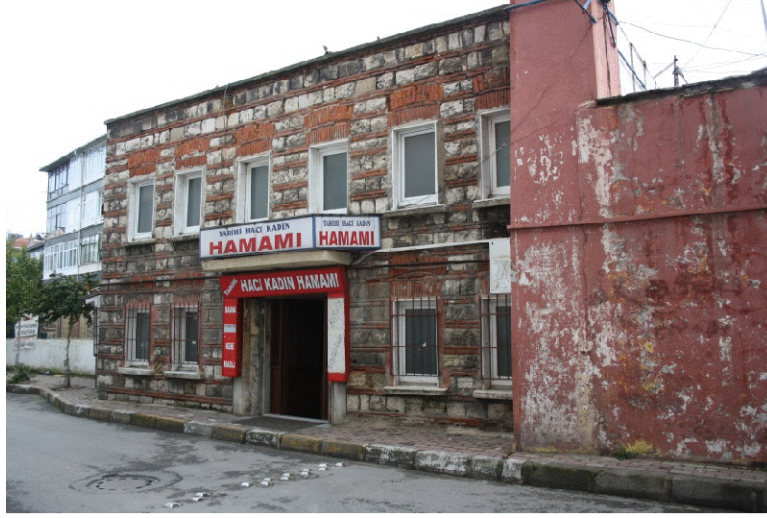
Cephe

- Hamam, İstanbul'un en küçük hamamlarından bir tanesidir.
- Hamamın cephesi iki sıra tuğla hatıllı olarak muntazam kesme taştan yapılmıştır. Cephede bulunan 10 adet pencereden ışık almaktadır.
- Soğukluk bölümünde iki katlı soyunma odaları vardır. Çatı feneri bulunmamaktadır.
- Hamam sadece kadınlara hizmet vermektedir.

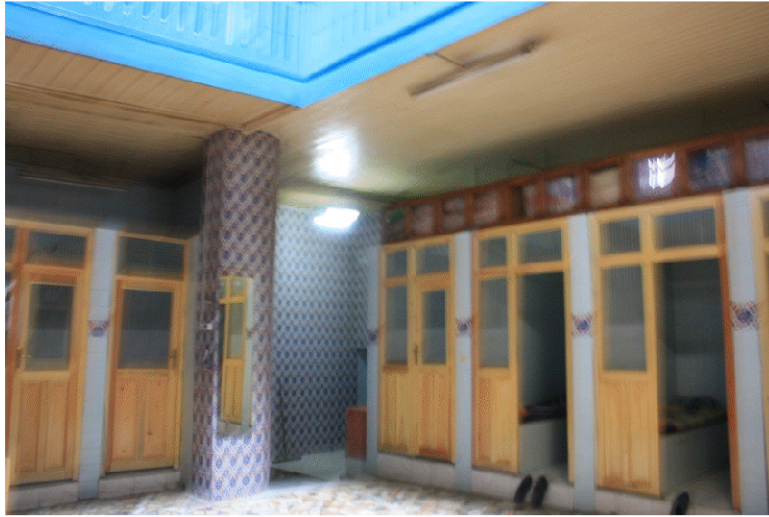
Soyunmalık Bölümü

- Caddeden hamama beş basamak ile inilir. Soğukluk bölümüne girmeden önce küçük bir rüzgarlık bulunmaktadır.
- Soğukluk bölümünde iki katlı soyunma odaları bulunmaktadır. Soğukluk bölümünün çatısında çatı feneri bulunmaktadır.
- Hamamın ılıklik bölümüne üç basamak merdiven ile inilmektedir. Ilıklığa açılan kapının duvarında çini süslemeler bulunmaktadır.
- Hamamın içine sonradan sauna da eklenmiştir.
- Çarşı içinde bulunan hamam, temiz ve bakımlıdır.

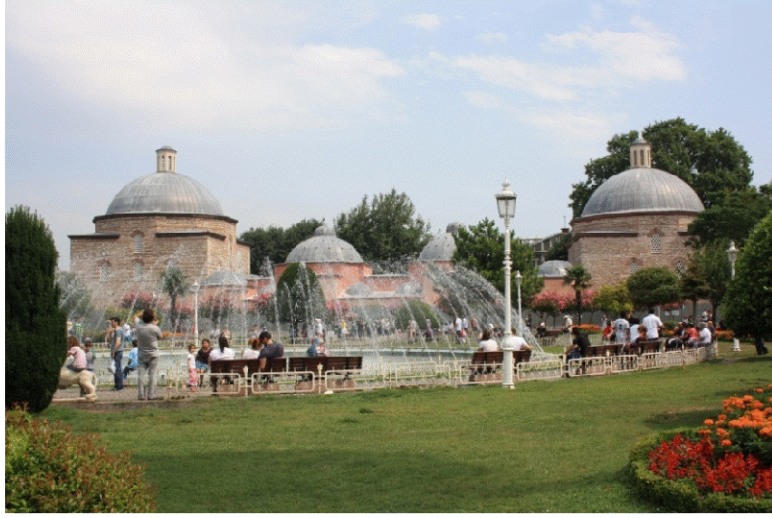
Cephe

- Cumhuriyet döneminin başlarında özgün kullanımını yitiren yapı bir süre belediye'nin benzin deposu olarak kullanılmış ardından da kağıt ambarı olarak kullanılmıştır. 1980' li yıllarda Vakıflar Genel Müdürlüğü tarafından restorasyonu gerçekleştirilen hamam Kültür Bakanlığı' nın kullanımına verilmiştir. 1988 yılından itibaren halı satış merkezi olarak kullanılmaya başlanmıştır. Hamam, 2010 Kültür Başkenti Projeleri kapsamında tekrar hamam olarak kullanılmak üzere restore edilmektedir.
- Hamamın erkekler soğukluğunun önünde altı mermer sütunlu bir revak bulunmaktadır. Kapısının üzerinde üç sıra halinde yazılmış bir kitabe bulunmaktadır.
- Hamam Roma döneminden yapılmış olan Zeuksippos Hamamı kalıntılarının üzerine yapılmıştır.

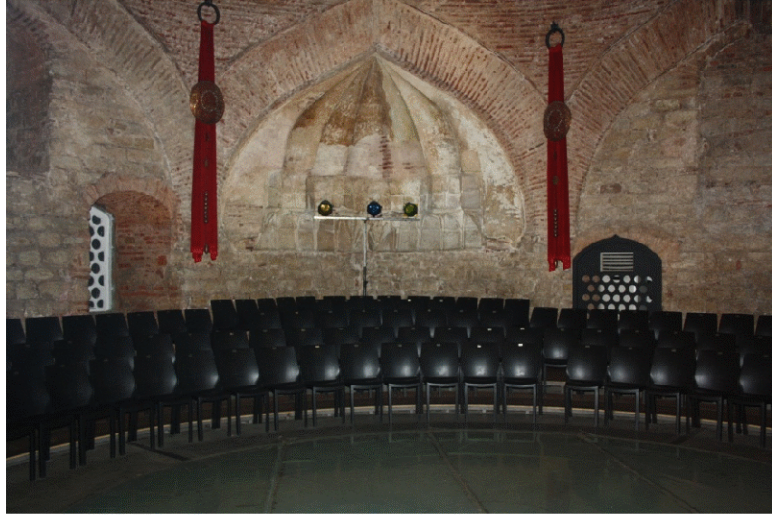
Soğukluk Bölümünde Bulunan Sahne

- Hamam özgün işlevini kaybettikten sonra bir süre depo olarak kullanılmıştır.Daha sonra hamamın soğukluk mekanlarında bir takım değişiklikler yapılarak kahvehane olarak kullanılmıştır. 1988 yılında hamam restore edilmiştir.
- Hamamın kadın ve erkek soğukluk bölümleri birleştirilerek 2008 yılında kültür merkezine çevrilmiştir. Ilıklık, sıcaklık ve külhan bölümleri ise çarşı olarak kullanılmaktadır.
- Kültür merkezi olarak işlevlendiren soğukluklar iki kat haline getirilmiştir. Çarşı bölümü ise üç kat haline getirilmiştir.

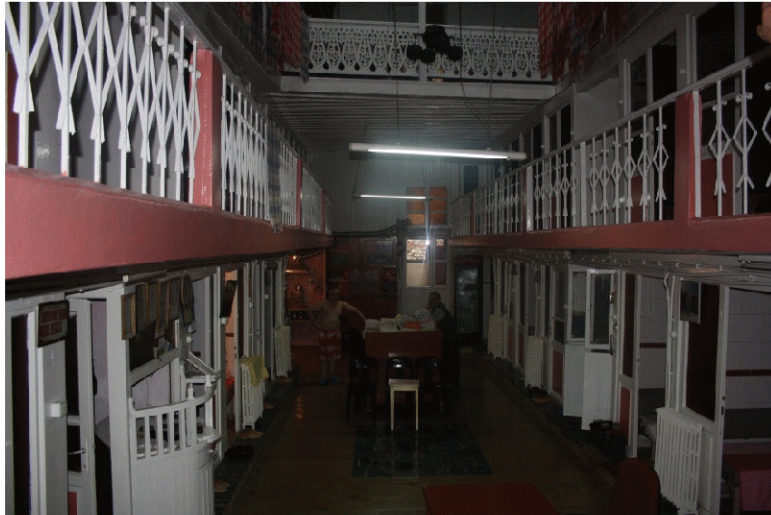
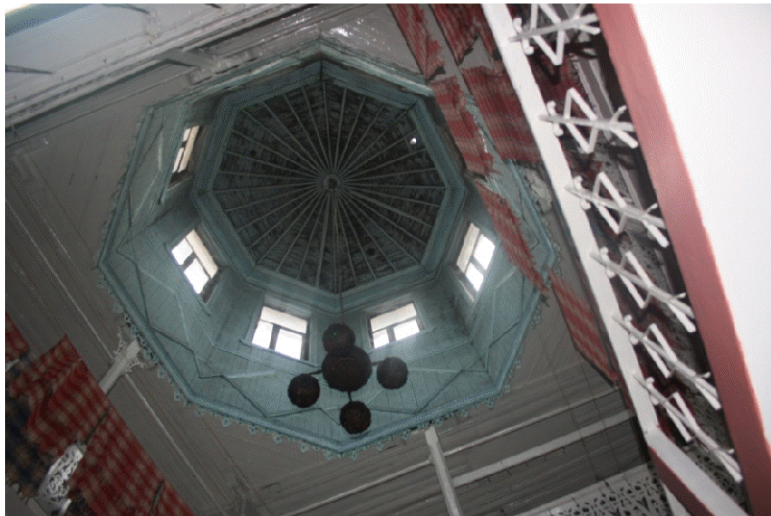
Şekil 4.62 Horhor Hamamı Analiz Çalışması

Soğukluk

Ahşap Çatı Feneri

- Hamamın caddeye açılan erkekler kapısı üzerinde yapım yılı olarak 1734 olarak yazılmıştır. Ancak bu bilgi yanlıştır.
- Hamamın erkekler bölümü soğukluğuna önüne yapılmış olan apartmanın altından bir koridorla girilmektedir. Kadınlar kısmı soğukluğu ise sokak kotunun altında olduğu için merdivenden inilerek girilmektedir.
- Kadirga Hamamı Sokağına bakan cephesinde oto yıkama bulunmaktadır.
- Hamamın hem erkekler, hem de kadınlar soğukluğunda şadırvan ve çatı feneri bulunmaktadır.
- Erkekler ve kadınlar bölümü soğukluğunda iki katlı soyunma odaları bulunmaktadır.

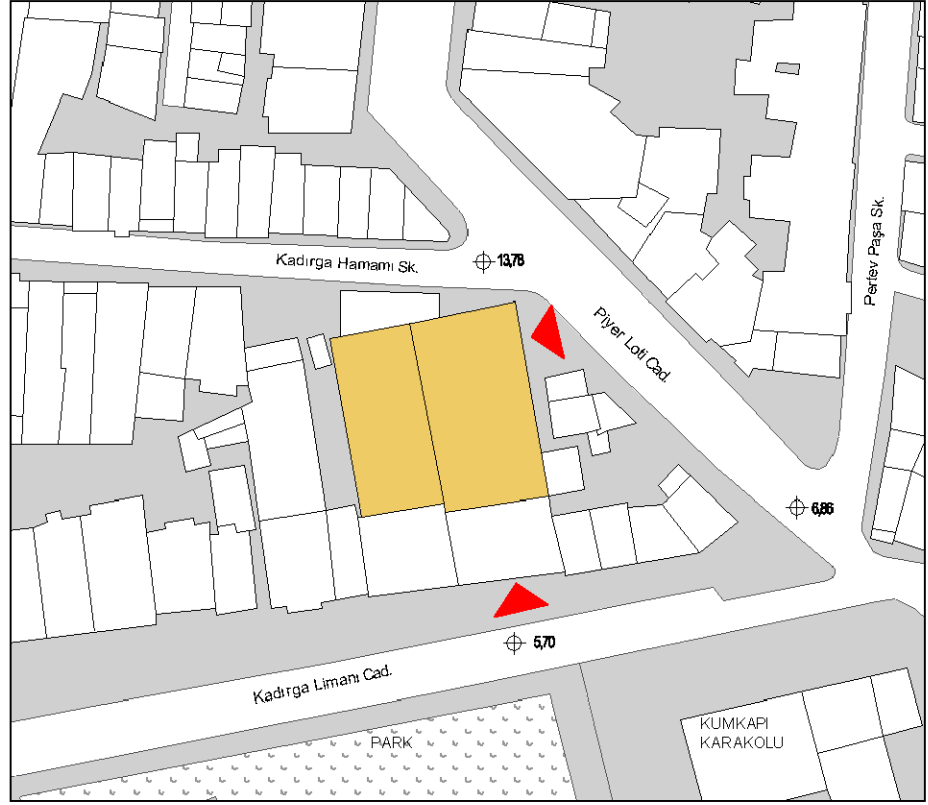
Mevcut Durum Planı

- Hamamın cephesi önüne yapılmış olan binalardan dolayı gözükmemektedir.
- Hamamın erkek ve kadın bölümlerinin soğukluğunda mermer şadırvan bulunmaktadır.
- Erkekler bölümü soğukluğunda iki katlı soyunma odaları ve çatı feneri mevcuttur. Kadınlar bölümü soğukluğunda soyunma odaları tek katlıdır ve PVC den yapılmıştır. Burada çatı feneri yoktur.
