**TARİHİ YARIMADA BÖLGESİNDE BULUNAN HAMAMLARIN İNCELENMESİ**

**YÜKSEK LİSANS TEZİ  
MİMARLIK ANABİLİM DALI  
MİMARİ TASARIM PROGRAMI**

**İSTANBUL, 2011**

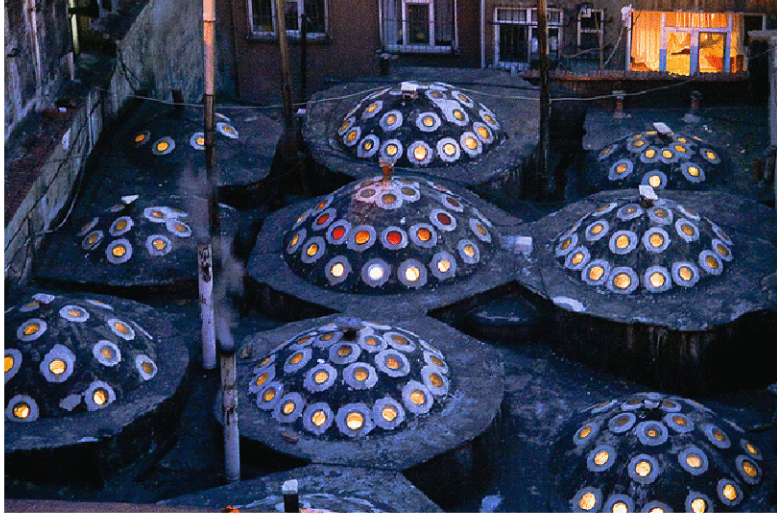
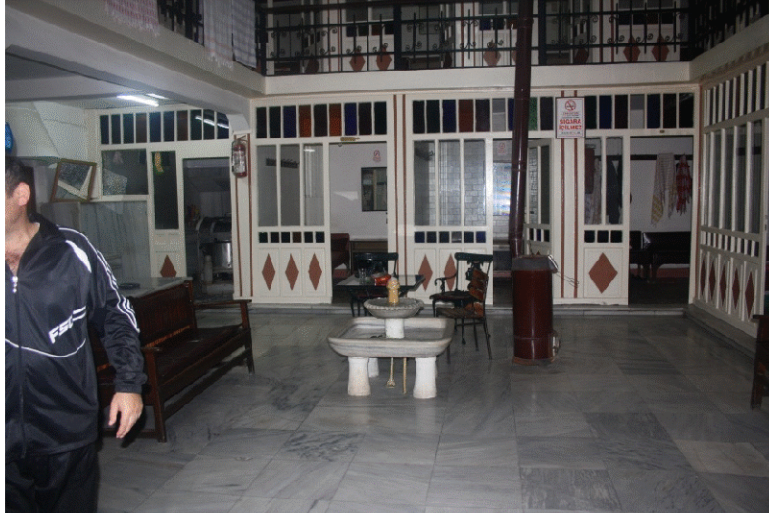
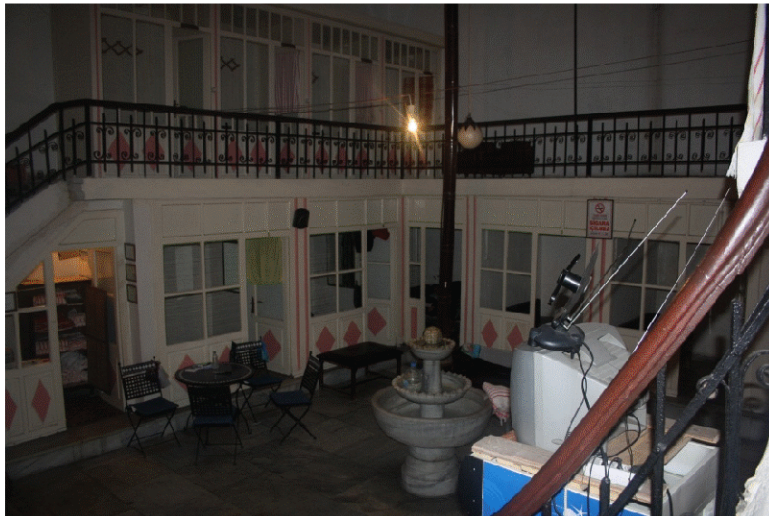
Şekil 4.64 Kadirga Hamamı Analiz Çalışması

Çatı Kubbeleri [41]

Erkekler Bölümü Soğukluğu

Kadınlar Bölümü Soğukluğu

- Hamamın cephesi önüne yapılmış olan binalardan dolayı gözükmemektedir.
- Hamamın erkek ve kadın bölümlerinin soğukluğunda mermer şadırvan bulunmaktadır.
- Erkekler bölümü soğukluğunda iki katlı soyunma odaları ve çatı feneri mevcuttur. Kadınlar bölümü soğukluğunda soyunma odaları tek katlıdır ve PVC den yapılmıştır. Burada çatı feneri yoktur.

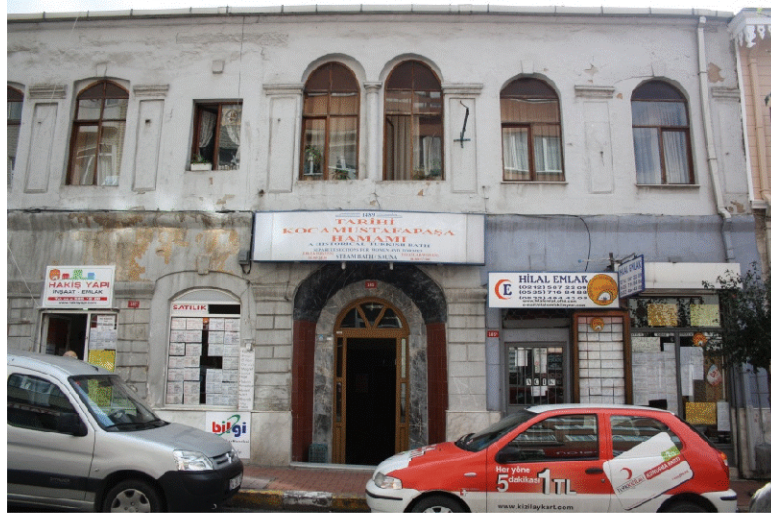
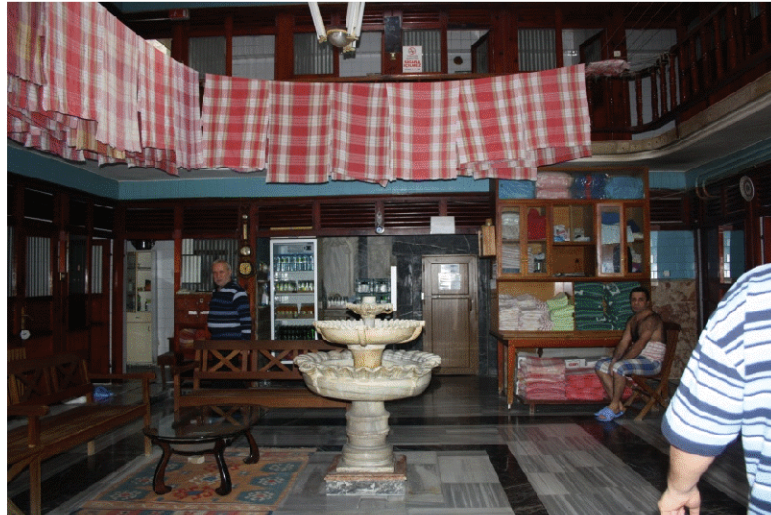
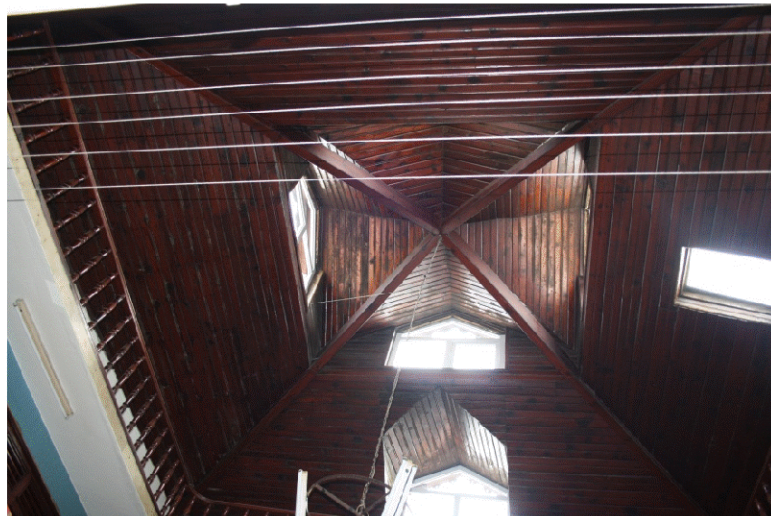
Şekil 4.66 Koca Mustafa Paşa Hamamı Analiz Çalışması

Erkekler Bölümü Girişi

Erkekler Bölümü Soğukluğu

Erkekler Bölümü Çatı Feneri

- İstanbul Ansiklopedisi'nde hamamın giriş kapısında kitabesi olduğu belirtilmiştir. Ancak günümüzde bu kitabe mevcut değildir.
- Hamamın soğukluk çatıları çöktüğü için çatılar betonarme olarak yeniden yapılmıştır.
- Kadınlar bölümünün sıcaklık kubbelerindeki filgözleri yerine düz cam takılmıştır.
- Kadınlar ve erkekler bölümü soğukluğunda iki katlı soyunma odaları bulunmaktadır.

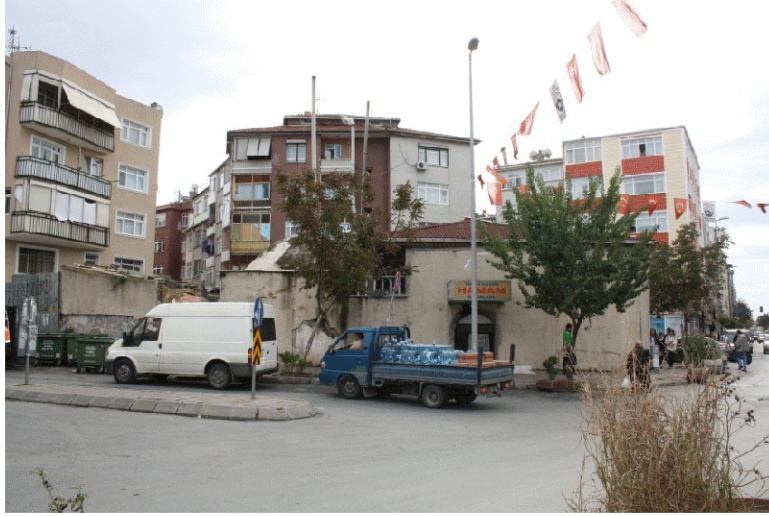
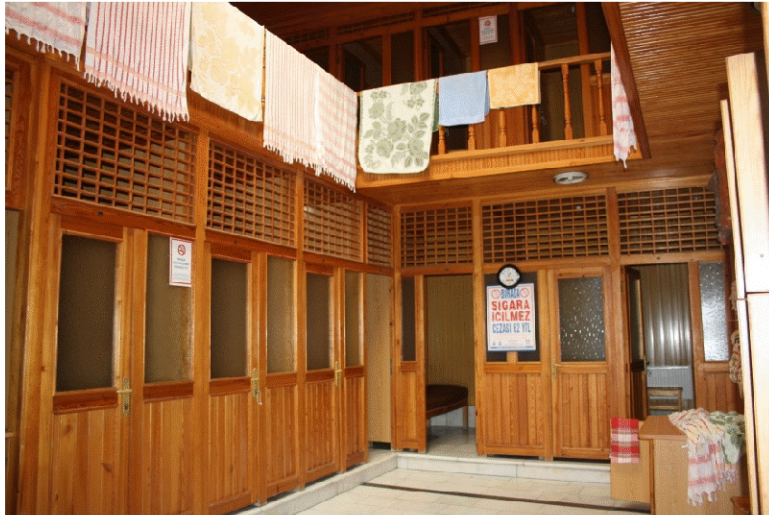
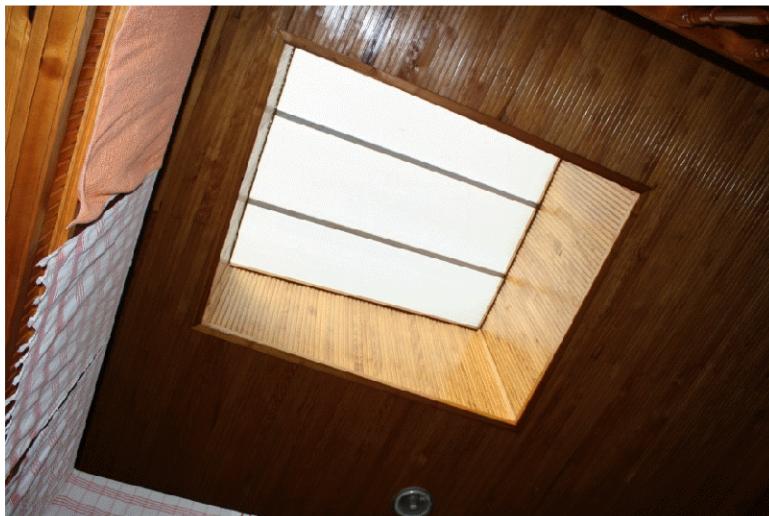
Şekil 4.68 Küçük Hamam Analiz Çalışması

Kadınlar Bölümü Girişi

Erkekler Bölümü Soğukluğu

Erkekler Bölümünün Yeni Çatı Feneri

- Hamamın cephesinin önüne binalar yapıldığı için koridordan geçilerek soğukluğa girilir.
- Hamamın soğukluk bölümünün kubbesi 1959 yılında ahşaptan betona dönüştürülmüştür.
- Soyunma odaları iki katlıdır. Soğukluk kubbesindeki çatı feneri huni şeklindedir.
- Hamam sadece erkeklere hizmet vermektedir.

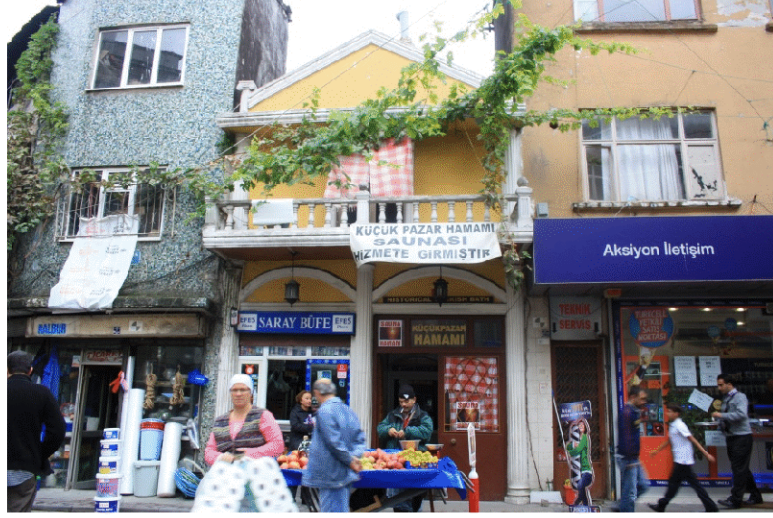
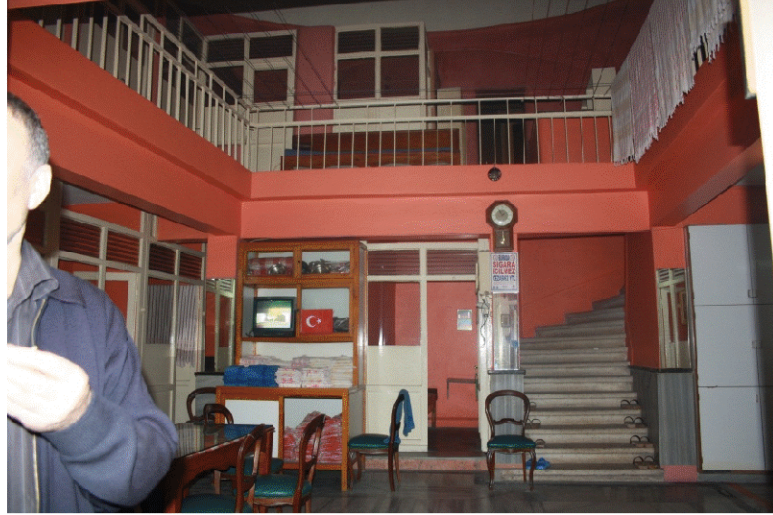
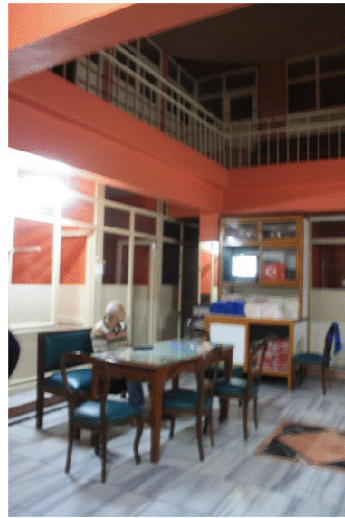
Şekil 4.70 Küçük Pazar Hamamı Analiz Çalışması

Giriş

Soğukluk

- Çifte hamam olarak yapılmış olan hamamın kadınlar kısmı 1878 yılında yıktırılarak yerine Abud Efendi Hanı yapılmıştır.
- Hamam 1989 yılında restore edilerek çarşı haline getirilmiştir. Günümüzde soyunmalık kısmı dükkan olarak , ılıklik bölümü çay ocağı ve restoran olarak sıcaklık kısmı ise halı, kilim teşhir ve satış mağazası olarak kullanılmaktadır.
- Kapısının üzerinde iki sıra halinde yazılmış Arapça kitabesi bulunmaktadır.

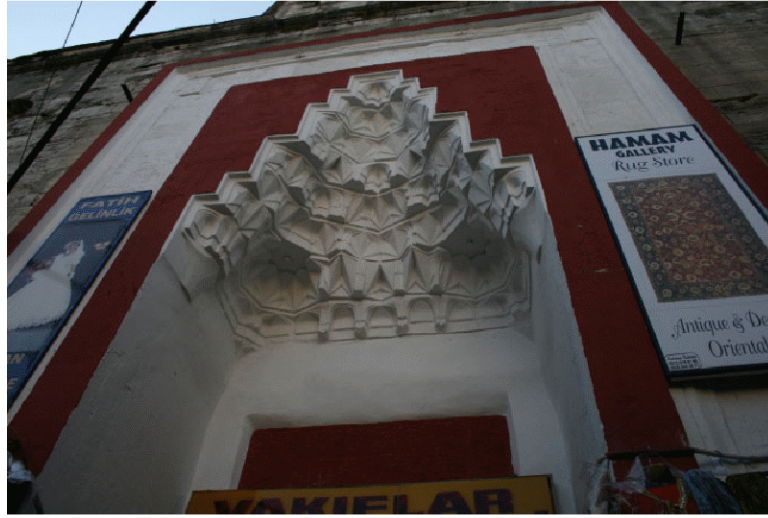
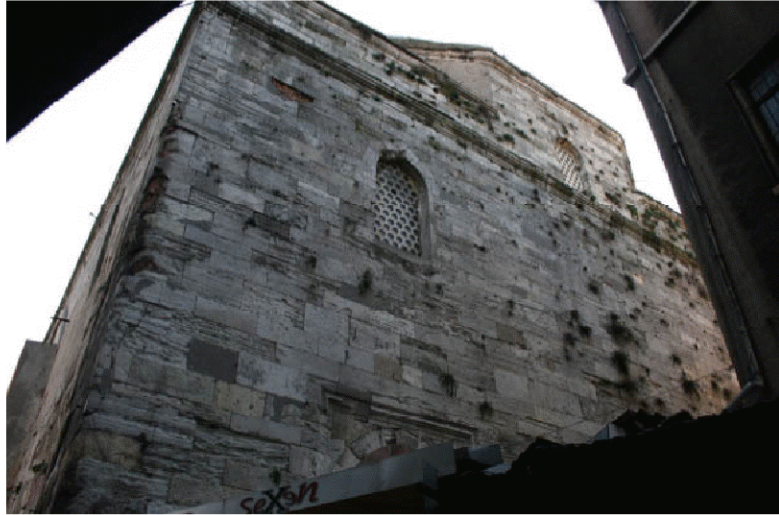
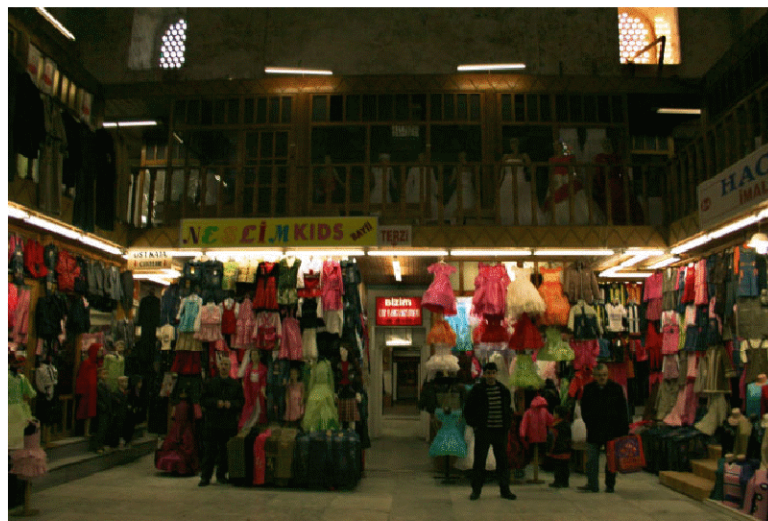
Şekil 4.72 Mahmut Paşa Hamamı Analiz Çalışması

Hamam Taç Kapısı

Yan Cephe

Soğukluk

- Hamamın ön cephesi yanındaki çeşme ile beraber 1988 yılında restore edilmiştir.
- Erkek ve kadın soğuklukları çatılarında bulunan iki büyük çatı feneri ile ışık almaktadırlar.
- Kadınlar bölümü soğukluğu betonarme bir döşeme ile iki kat haline getirilmiştir. Giriş katına havuz yapılmıştır. Üst kat ise kadınlar soğukluğu olarak kullanılmaktadır. Kadınlar soğukluğundan sıcaklığa girmek için tekrar aşağıya inmek gerekmektedir.
- Hamama sauna eklenmiştir.
- Hamam temiz bir hamamdır. Ancak hamamın orjinal planı çok değişikliğe uğramıştır.

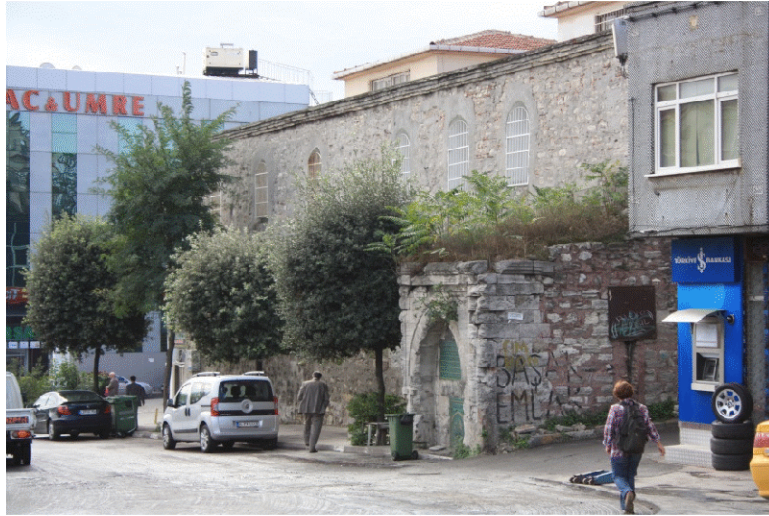
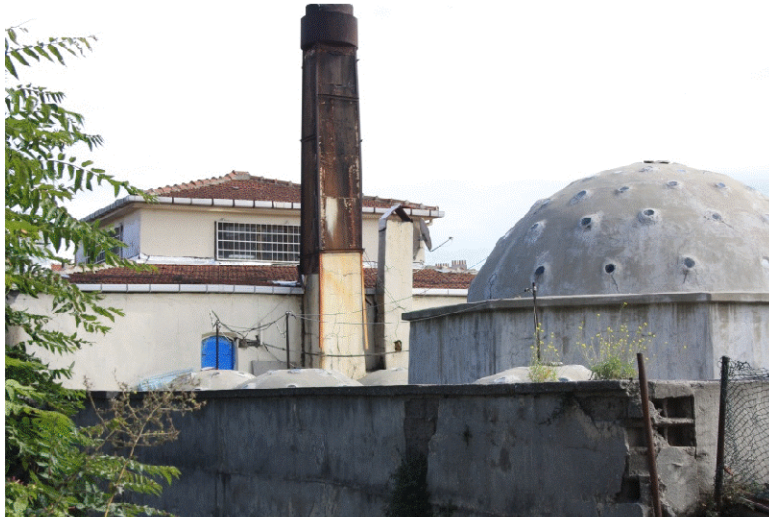
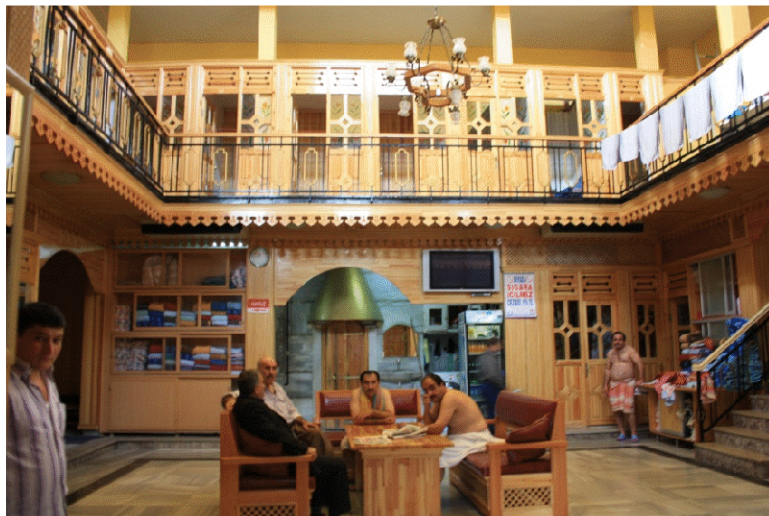
Şekil 4.74 Mihrimah Sultan Hamamı Analiz Çalışması

Ön Cephe

Çatı

Erkekler Bölümü Soğukluğu

- Hamamın soğukluk kubbeleri 1762 de yanmıştır. Yerine çatı yapılmıştır.
- Erkekler ve kadınlar girişi mevcut yol kotunun altında kalmıştır.
- Erkekler bölümü soğuklugunda iki katlı soyunma odaları ve mermer bir şadırvan bulunmaktadır. Kadınlar bölümü soğuklugunda soyunma odaları tek kattır. Burada da mermer bir şadırvan bulunmaktadır.
- Hamamın cephesi oldukça bakımsız durumdadır.
- Hamama sauna eklenmiştir.

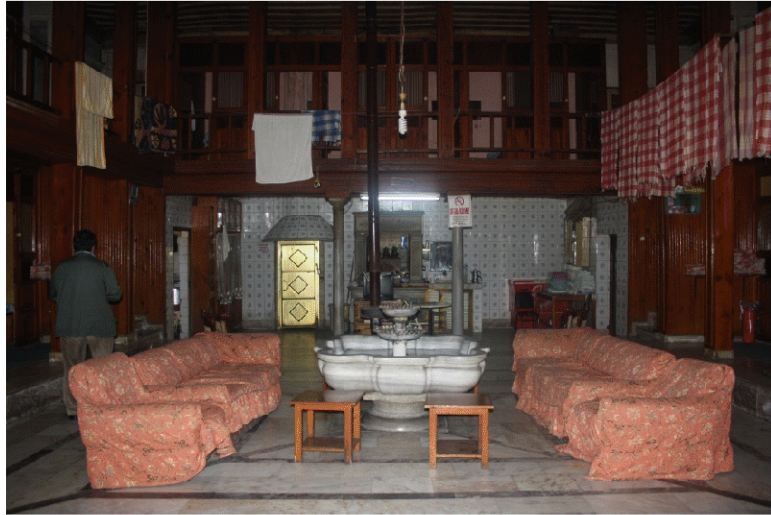
Erkekler Bölümü Soğukluğu

- Hamam Sirt Hamamı adı ile de bilinir.
- Hamam sokak kotunun altında kaldığı için merdivenle inilmektedir
- Soğukluk bölümünde çatı feneri ve iki katlı soyunma odaları mevcuttur.
- Ilıklığa geçilen kapının olduğu duvarda çini süslemeler bulunmaktadır.
- Hamama sauna eklenmiştir.

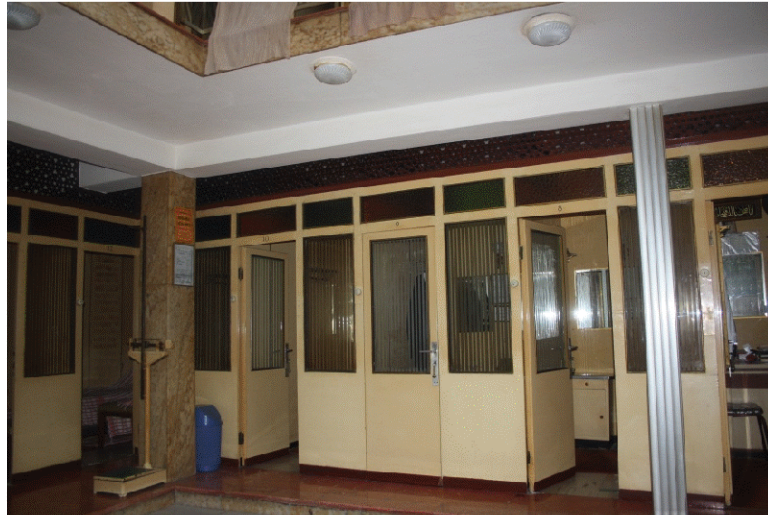
Soğukluk

- Erkekler bölümünün soğukluğunun çatısında ahşap bir çatı feneri, ortasında fiskiyeli bir şadırvan bulunmaktadır. Soyunma odaları iki katlıdır.
- Kadınlar bölümü soğukluğunda üç kat soyunma odası bulunmaktadır. Dar ve uzun bir mekandır.
- Erkekler bölümüne merdivenden inerek girilmektedir. Kadınlar bölümünün girişi yol ile aynı seviyededir.
- Hamam 1833 yılında Cibali yangınında yanmıştır.

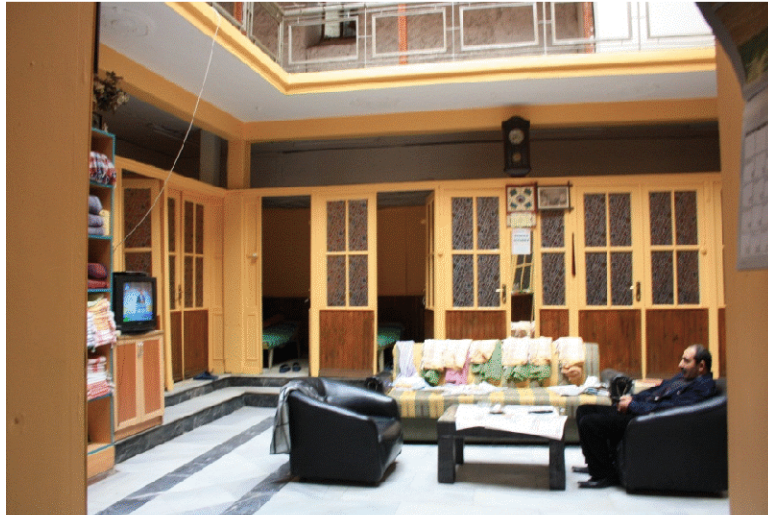
Soğukluk Bölümü

- Hamamın adı 1882 yılına ait olan İstanbul haritasında Sultan Hamam olarak geçmektedir. 1934 yılında bulunduğu sokağın adı Paşa Hamamı Sokak olarak değiştirildiği için günümüzde hamamın adı Paşa Hamamı olarak geçmektedir.
- Hamamın soğukluk bölümü betonarme olarak tekrar yapılmıştır. Burada bulunan çatı feneri de betonarmedir.
- Soğuklukta iki katlı soyunma odaları mevcuttur. Şadırvan bulunmamaktadır.
- İstanbul'un en küçük hamamlarından bir tanesidir. Temiz bir hamamdır.
- Hamam, erkeklere hizmet vermektedir.

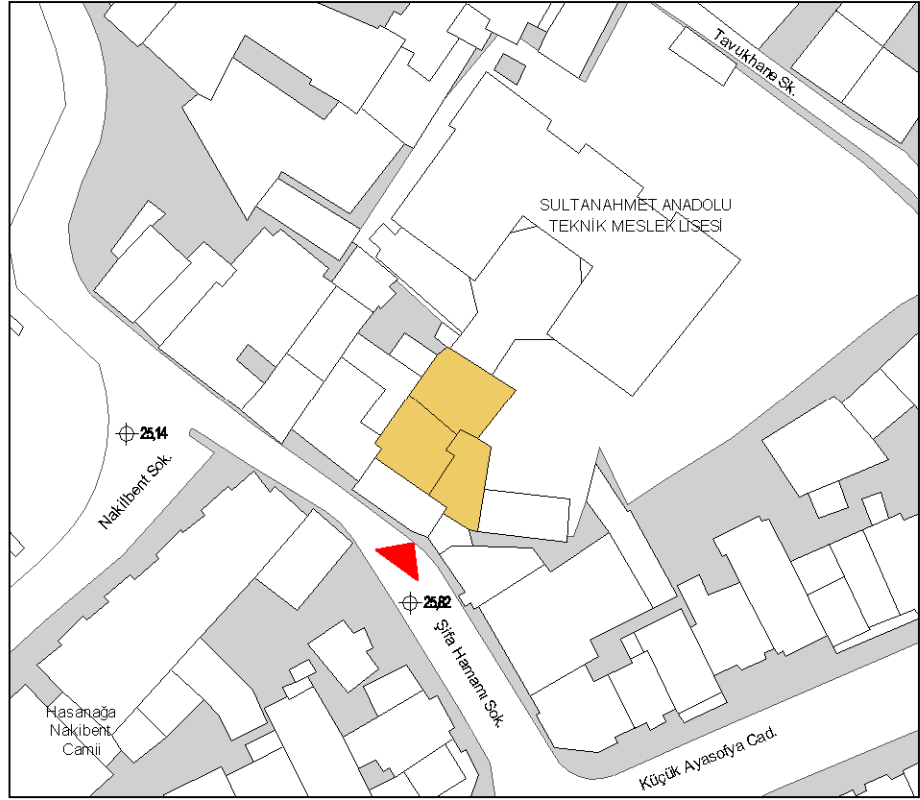
Mevcut Durum Planı

- mama, önüne yapılmış olan binanın içinden uzun bir koridordan geçerek girilmektedir.
- Soğukluk bölümü betonarmeden yapılmıştır. Buraya yakın zamanlarda mermer bir şadırvan konulmuştur.
- Soğukluk bölümünde iki katlı soyunma odaları mevcuttur.
- Hamam turizm bölgesinde bulunduğu için kadın-erkek karışık hizmet vermektedir.

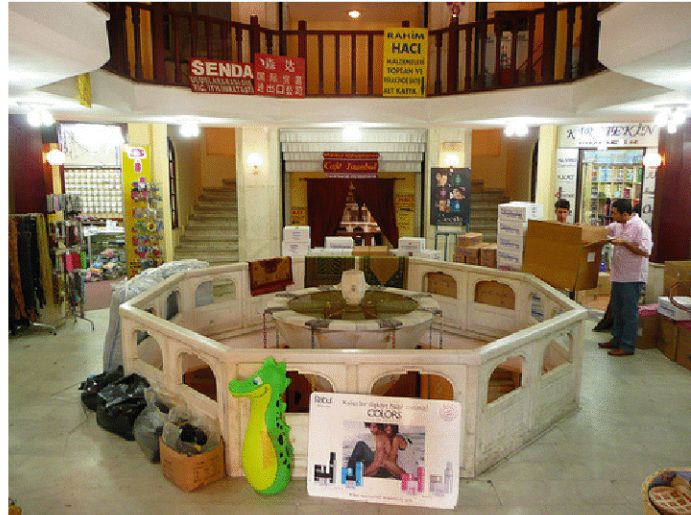
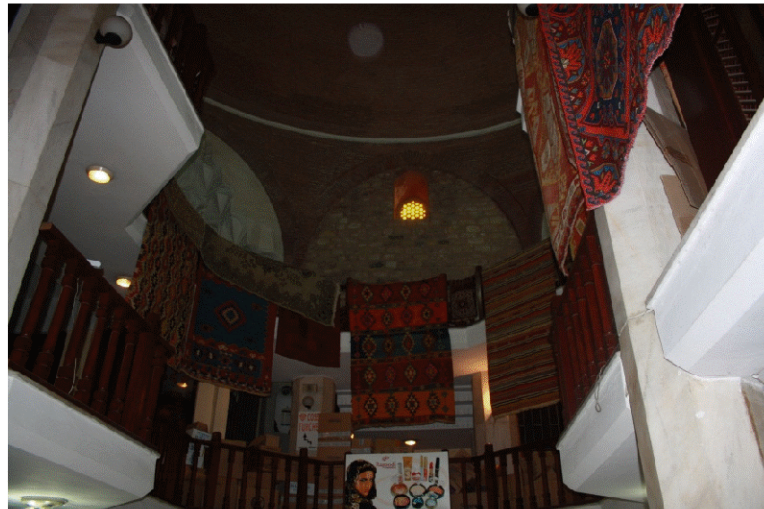
Soğukluk Bölümünde Bulunan Galeri Katları

- Uzun yıllar soğuk hava deposu olarak kullanılan hamam, 1988-1992 yılları arasında Doğan Kuban ve Kemal İpek tarafından restore edilmiş ve çarşı-cafe olarak yeniden işlevlendirilmiştir.
- Eski yapıdan kalan bulgular dahilinde pandandif, köşesi ortaya çıkarılan ılıklik kubbesi, sıcaklık eyvanında yarısı yıkılmış olan yivli kubbe gibi öğelerin rekonstrüksiyonu yapılmıştır.
- Hamam kubbe fenerleri tamamlanmasında Edirne Beyazıt Camii Tabhanesinde bulunan konik külah esas alınmıştır.
- Hamamın külhan duvarının dışında kalan ve aynı mal sahibine ait olan arsada hamamla sürekli, fakat tümüyle yeni bir katlı çarşı tasarlanmıştır. Terası kahve olarak düzenlenmiştir.
- Hamam restorasyon sonrası turistik çarşı işlevini uzun süre sürdürememiştir. Günümüzde hamam hırdavat eşyalarının satıldığı dükkanların bulunduğu bir çarşı olarak kullanılmaktadır.

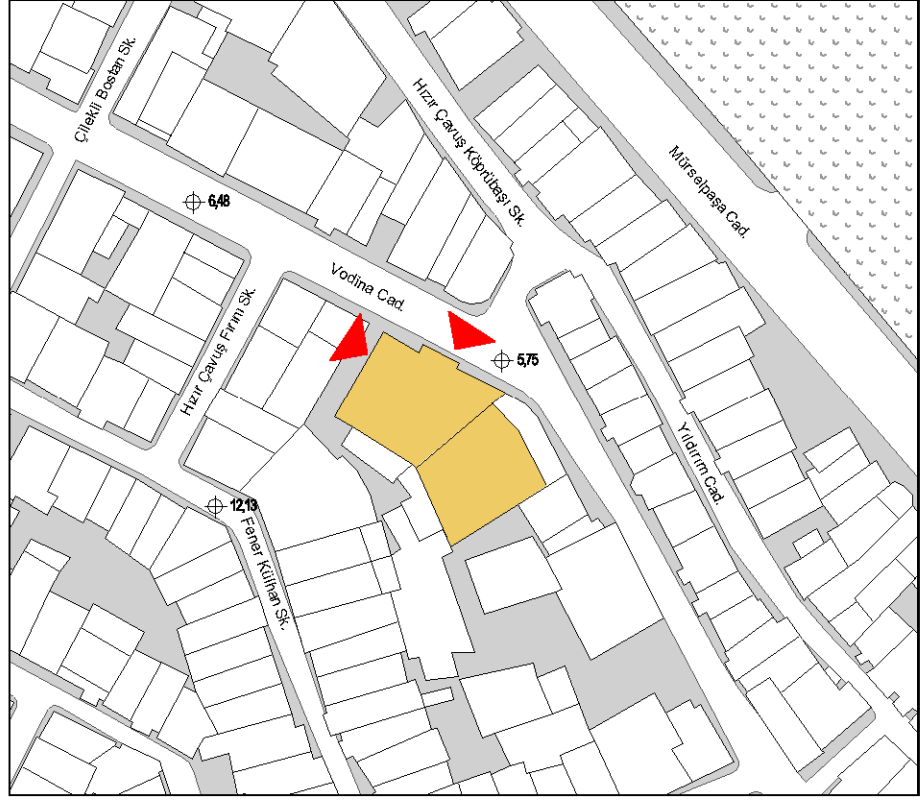
Mevcut Durum Planı

- Hamam kuşluk hamamıdır. Kadınlar girişi için yan sokakta ayrıca kapı açılmıştır.
- Soğukluk bölümünde iki katlı soyunma odaları bulunmaktadır.
- Soğukluk bölümünde dikdörtgen şeklinde ahşap çatı feneri bulunmaktadır. Çatı fenerinde on adet pencere vardır.
- Hamamın sıcaklık bölümünde bulunan halvetlerden bir tanesi "Ermeni Batağı" olarak adlandırılmıştır. Ermeni damatlar evlenecekleri gün bu bölümde yıkanmışlardır.

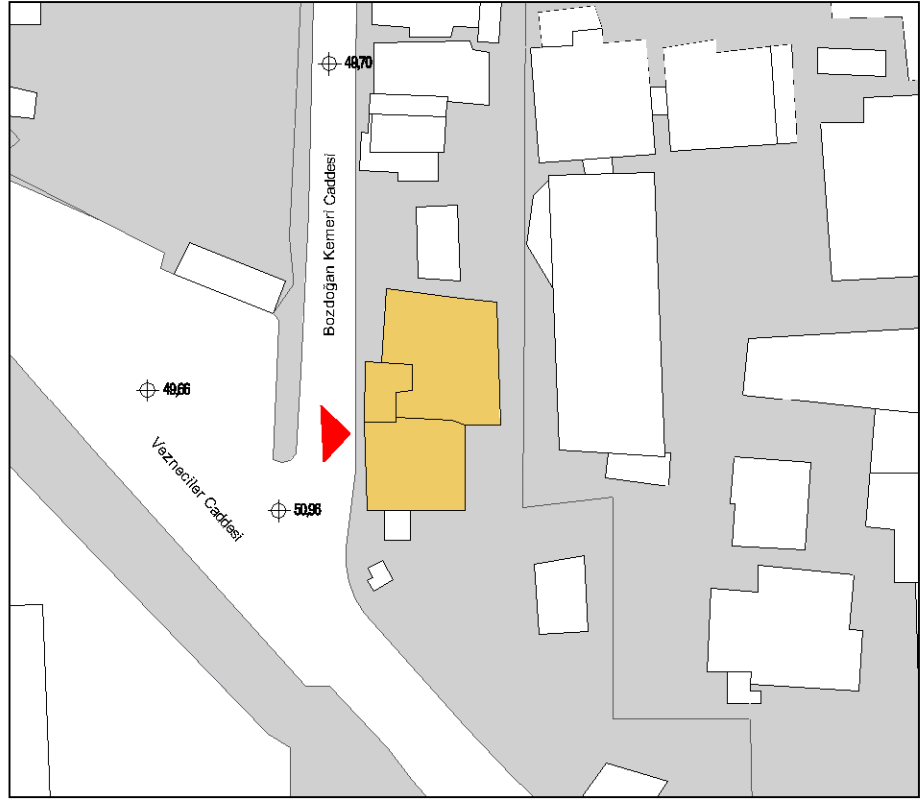
Mevcut Durum Planı

- Hamam eğimli bir arazide yapıldığı için soğukluk bölümünün altında dükkanlar bulunmaktadır. ılıklik, sıcaklık ve külhan bölümleri toprağa oturmaktadır. İstanbul'da merdivenle bir kat çıkılarak girilen tek hamamdır
- Soğukluk bölümü betonarme olarak tekrar yapılmıştır. Burada iki katlı soyunma odaları bulunmaktadır. Çatıda klasik olmayan bir çatı feneri yapılmıştır.
- Hamam kadın-erkek karışık hizmet vermektedir.

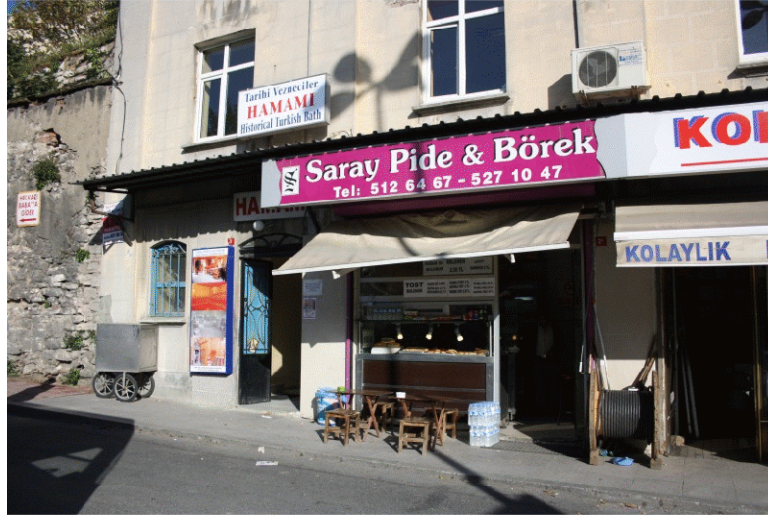
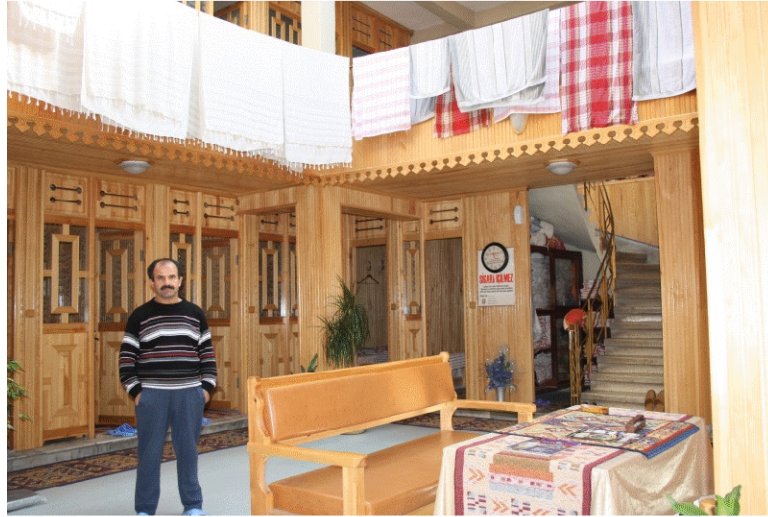
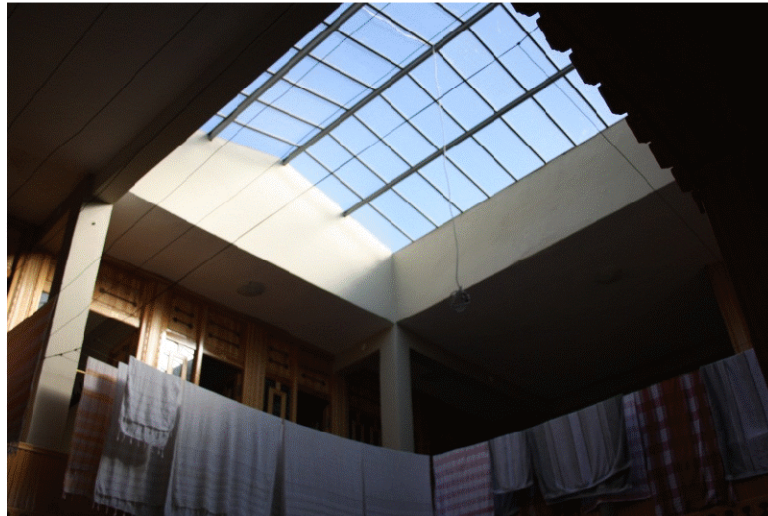
Şekil 4.92 Vezneciler Hamamı Analiz Çalışması

Hamamın Giriş Kapısı

Soğukluk Bölümü

Çatı Feneri

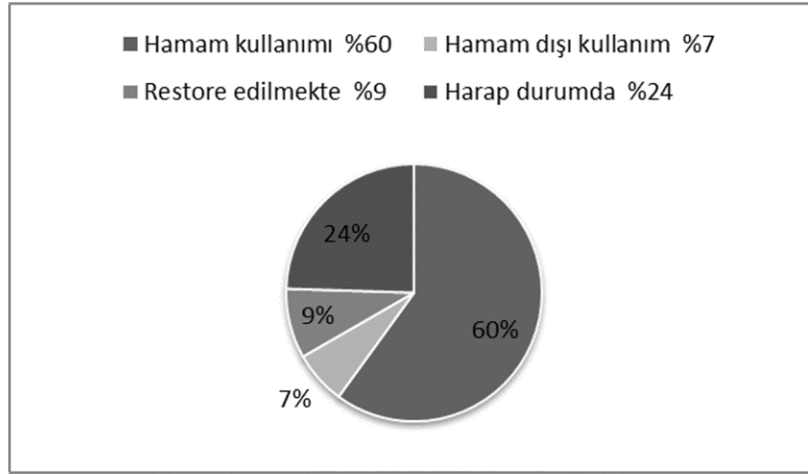
Şekil 4.93 Hamamların İşlev Durumuna Göre Dağılımı

Günümüzde Tarihi Yarımada bölgesinde mevcut olan 11 adet hamam boş ve harap durumdadır (Şekil 4. 93). Boş olan hamamların yoğunlaştığı alan, Sultanahmet ile Kadirga arasında kalan turizmin ağırlıklı olduğu bölgededir. Bu hamamların harap ve boş durumda olmalarının sebepleri arasında şahıs mülkiyetinde olmaları, işletmesinde, restorasyonu ve bakımında çıkan güçlükler ve büyük masraflar gösterilebilir.

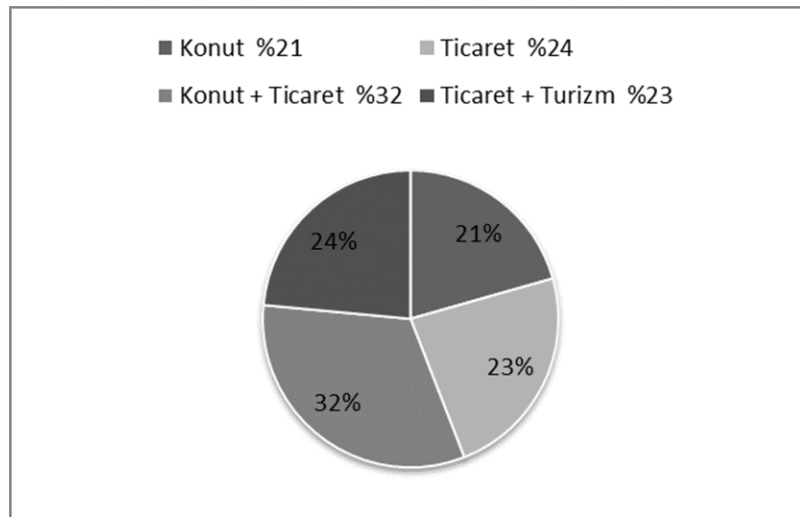
Şekil 4.94 Hamamların Fonksiyon Alanına Göre Dağılımı

Tarihi Yarımada bölgesinde hamamların en yoğun olarak bulunduğu bölge konut ve ticaret fonksiyonlarının bir arada bulunduğu alanlardır (Şekil 4.94). Bölgede hamam dışında işleve sahip olanların hepsi ticaret alanlarında yer almaktadır. Halen hamam olarak işlevine devam eden 27 adet hamam tespit edilmiştir. Halen orjinal işlevini sürdüren hamamlar en fazla konut ve ticaret alanlarının bir arada bulunduğu bölgelerde yoğunlaşmışlardır. Günümüzde özellikle gelin hamamları yeniden moda olduğu için mahalle hamamlarının özellikle kadınlar bölümüne talep bulunmaktadır.

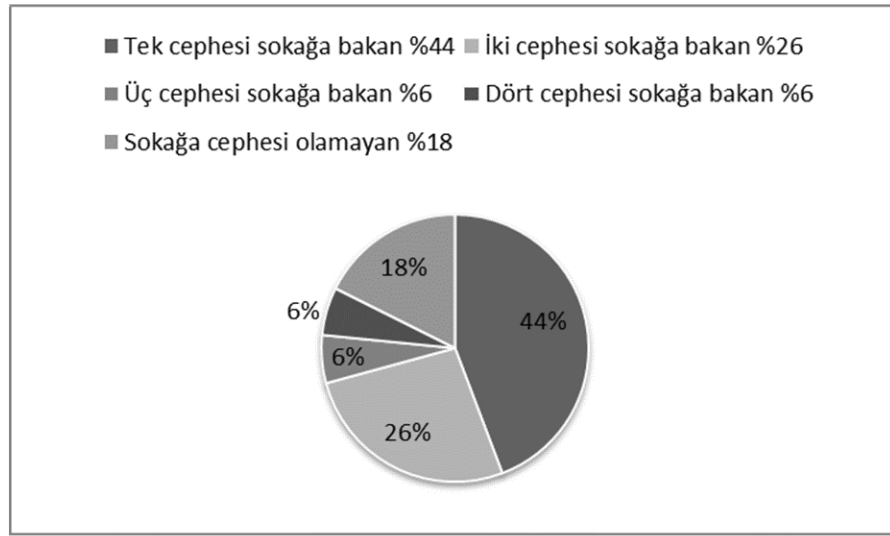
Şekil 4.95 Hamamların Sokağa Olan Cephe Sayısına Göre Dağılımı

Bölgede incelenen hamamlara ait güncel haritalarla, 1922-1945 yılları arasında çizilmiş olan Pervititch haritalarını karşılaştırıldığında zaman bazı hamamların girişlerinde değişiklik olduğu anlaşılmaktadır. Ayrıca hamamların etrafında bulunan bina yoğunluğu artış gözlemlenmiştir. Bazı hamamların yoğun bina dokusundan dolayı cepheleri gözükmeyen, genellikle hamamların tek cephesinin sokağa baktığı tespit edilmiştir (Şekil 4.95).

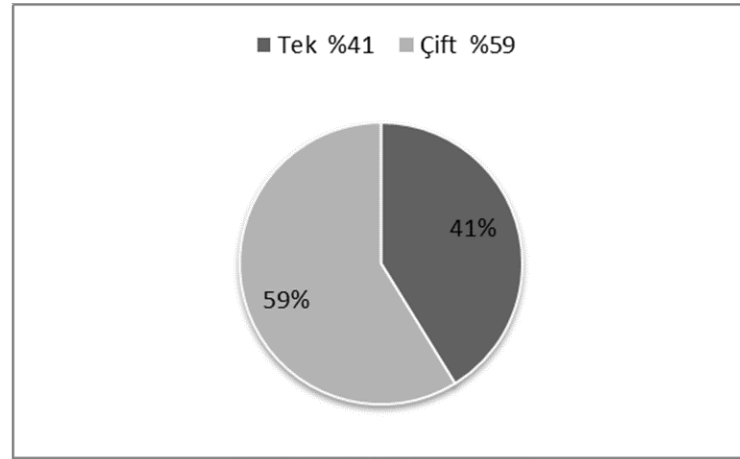
Şekil 4.96 Hamamların Türüne Göre Dağılımı

Bölgede çalışma yapılan hamamların %41'inin tek hamam, %59'unun çifte hamam olduğu tespit edilmiştir (Şekil 4.96). Tek hamamlardan sadece Samatya'da bulunan Hacı Kadın Hamamı kadınlara hizmet vermektedir. Tahtaminare Hamamı ise hem kadın hem erkeklere farklı saatlerde hizmet vermektedir. Turizmin ağırlıklı olduğu bölgelerde bulunan Acı Hamam, Acemoğlu Hamamı, Süleymaniye Hamamı, Şifa Hamamı ise kadın-erkek karışık olarak hizmet vermektedir.

Restorasyonu halen devam etmekte olan hamamların hepsi çifte hamamdır. Hamam dışı kullanıma sahip olan hamamlardan çarşı işlevi verilmiş olan Mahmutpaşa Hamamı tek hamam, Tahtakale ve Hocapaşa Hamamları çifte hamamdır.

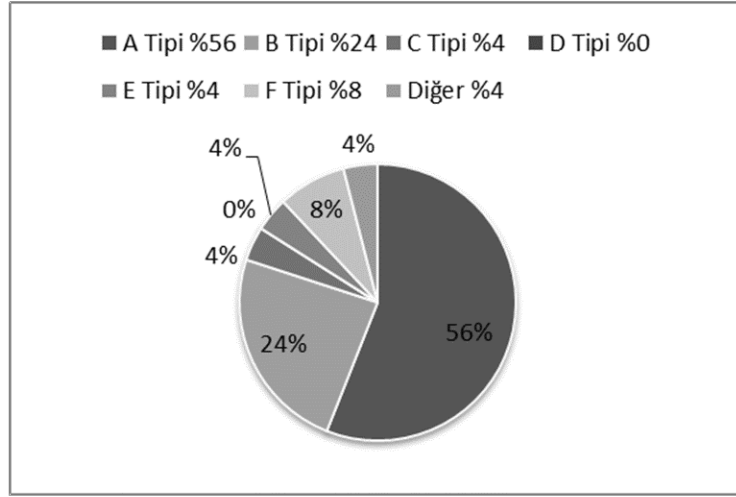
Şekil 4.97 Hamamların Sıcaklık Plan Tipine Göre Dağılımı

Çalışma yapılmış olan 34 adet hamamdan 18 tanesinin planına ulaşılabilmektedir. Planına ulaşılabilmiş hamamlar arasında en çok A Tipi sıcaklık planına sahip olan hamam tespit edilmiştir. Buna karşılık D tipi sıcaklık planına rastlanmamıştır (Şekil 5.97).

Bölüm 3.5'te Prof.Dr.Semavi Eyice'nin yapmış olduğu sınıflandırmadan bahsetmiştik. Türk hamamları için en çok kabul gören sınıflandırma şekli olan hamamların sıcaklık planlarına göre sınıflandırma 6 farklı biçimde gruplandırmıştır. Bunlar:

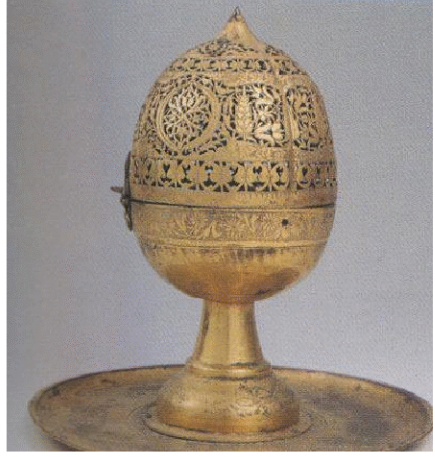
| <p><b>Buhurdan:</b> Farsça kökenli olan buhurdan kelimesi Türkçe’de tütsü anlamına gelmektedir. Genellikle kadın hamamlarında kullanılan buhurdanlar gümüş, bakır veya altın kullanılarak dövme tekniği ile yapılmışlardır. Alt teknesinde güzel bitki ve nesnelerden oluşan tütsü yakılan buhurdanların kubbe biçiminde olan üst kapaklarında bulunan deliklerden çıkan duman sayesinde mekana güzel koku yayılması sağlanmıştır.</p> | <p>Buhurdan [43]</p> |

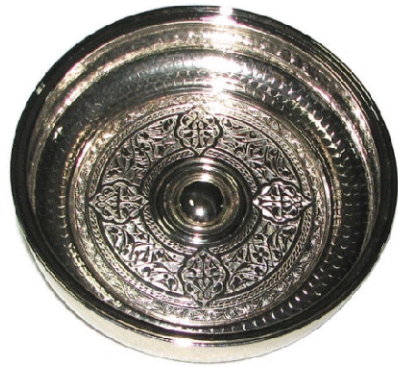
| <p><b>Hamam Tası:</b> Genellikle bakırdan veya gümüşten yapılmış, yıkanılırken çeşmeden veya kurnadan suyu alarak dökmeye yarayan taktır. Hamam taslarının ortasında yarım küre şeklinde yükselti bulunmaktadır. Bu yükselti Anadolu ana tanrıçası Kybele'nin göbeğini temsil etmektedir [44].</p> | <p>Hamam Tası [45]</p> |

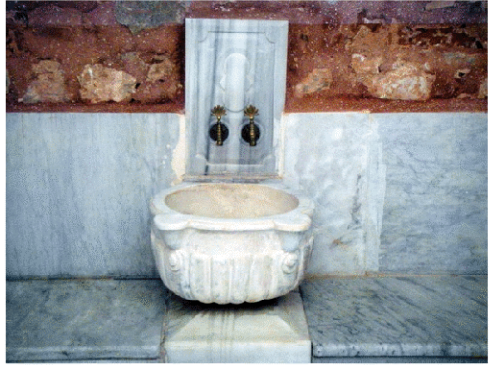
| <p><b>Kurna:</b> Hamamın yıkanma bölümünde musluk altında bulunan, içinde su biriktirilen tekne. Genelde mermerden yapılır.</p> | |

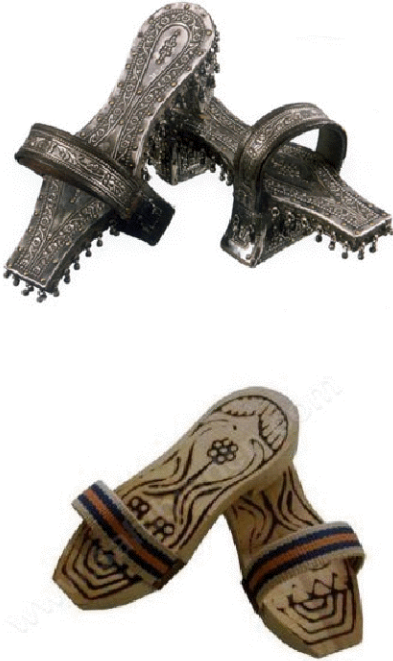
| <p><b>Nalın ve Takunyalar:</b> Nalın ve takunyalar hamamda yıkananların ayaklarının sıcak hamam zemininden korunmasını sağlamak için kullanılır. Takunyanın tabanı tek parça ahşaptan yapılırken, nalının tabanı birden fazla ahşap parçanın bir araya gelmesinden meydana gelmiştir. Malzeme olarak uzun ömürlü olması ve neme dayanıklı olması için abanoz gibi sert dokulu ağaçlar tercih edilmiştir. Nalınların, ahşap üzeri sedef kakmalı, ahşap deri telkari ve metalli gibi farklı çeşitleri bulunmaktadır.</p> | |
