**T.C.  
YILDIZ TEKNİK ÜNİVERSİTESİ  
FEN BİLİMLERİ ENSTİTÜSÜ**

**HASEKİ DARÜŞŞİFASI  
MİMARİ DEĞERLENDİRMESİ VE KORUMA SORUNLARI**

**YÜKSEK LİSANS TEZİ  
MİMARLIK ANABİLİM DALI  
RÖLÖVE - RESTORASYON PROGRAMI**

**İSTANBUL, 2011**

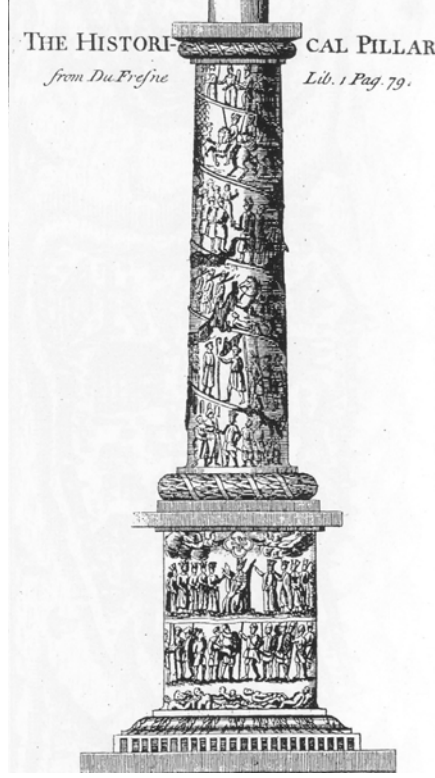
Bizans Döneminde Babası I.Theodosius'un (379-395) Gotlara karşı kazandığı zaferleri bir anıta ölümsüzleştirmek isteyen İmparator Arcadius (395-408) İstanbul'un yedinci tepesindeki Xerolophos Forumu'na çelenk motifli kaide üzerine dev bir sütun diktirmiş (Şekil 2.4), anıtın tamamlanması oğlu II.Theodosius (408-450) döneminde gerçekleşmiştir [9].

Şekil 2.4 Arcadius Sütunu restitüsyonu [10]

15.yy'ın sonlarında yaşamış Yunan yazar Kodinus, Arcadius Sütunu'nu: "Sütünun içinde taş merdivenler tepeye kadar çıkıyor. 233 basamaktır,56 küçük pencereden ışık alıyor" diyerek tarif etmektedir [11].

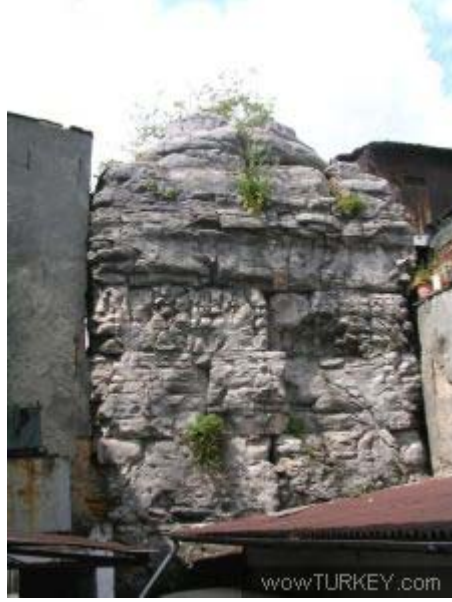
Haseki Sementinin tarihini belgeleyen en önemli eserlerinden Arkadius Sütunu'nun ise sadece yaklaşık 10 metre yüksekliğindeki kaidesi (Şekil 2.15) ile üzerindeki kabartmaların çok küçük bir parçası (Şekil 2.16) günümüze kadar gelebilmiştir bu parça ve İstanbul Arkeoloji Müzesi Bizans Salonu'nda sergilenmektedir [27].

Şekil 2.15 Arcadius Sütunu'nun kaidesi, 2011 [31]

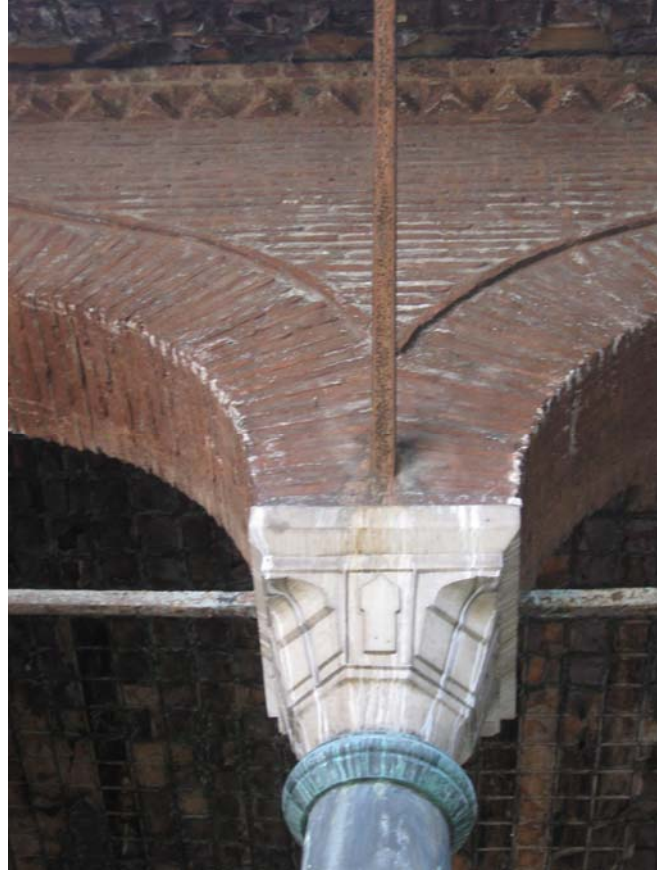
Şekil 3.9 Sibyan Mektebi sütun başlığı, 2010

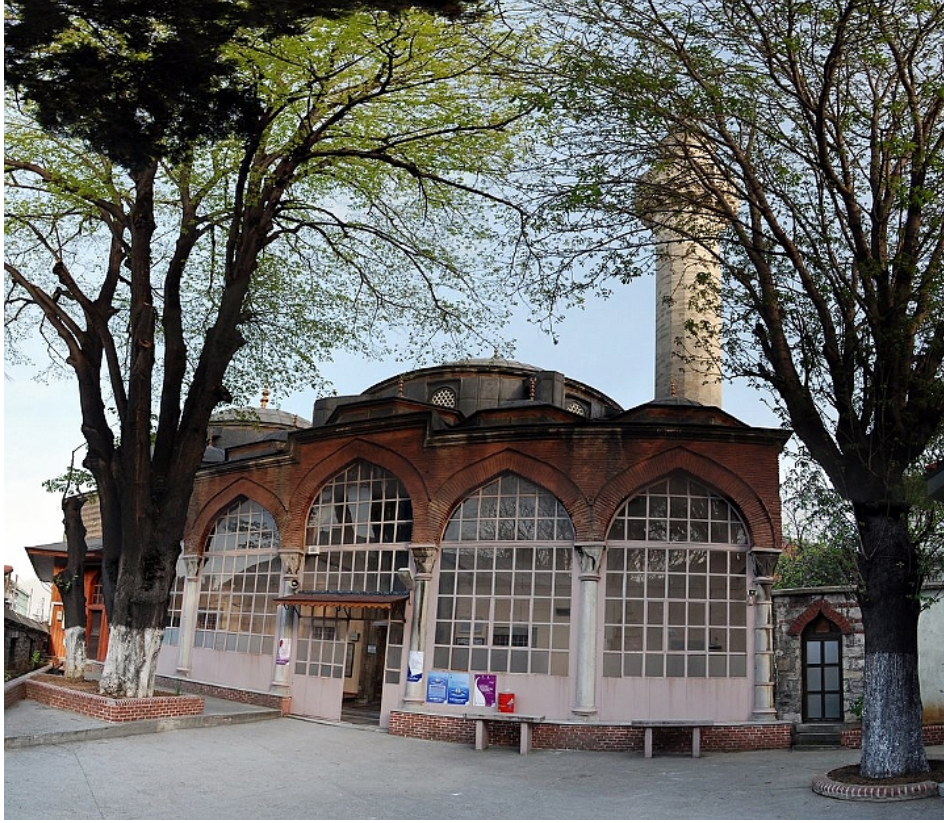
Şekil 3.20 Haseki Cami [46]

İlk yapılan cami yaklaşık 11m x 11m ölçülerinde tek kubbeli bir yapı şeklindedir. I. Ahmet Dönemi'nde cemaate dar gelmesi nedeniyle vakfın mütevellisi olan Hasan Bey tarafından H:1021/ 1612' de ikinci bir kubbeli hacimle büyütülmüş ve 24.10m x 11.m boyutuna ulaştırılmıştır [55]. Bu genişleme sırasında sol duvar kaldırılarak granitten iki sütun ve üç kemerle, kubbenin sol tarafı askıya alınmıştır. Merkezde bulunan mihrap,

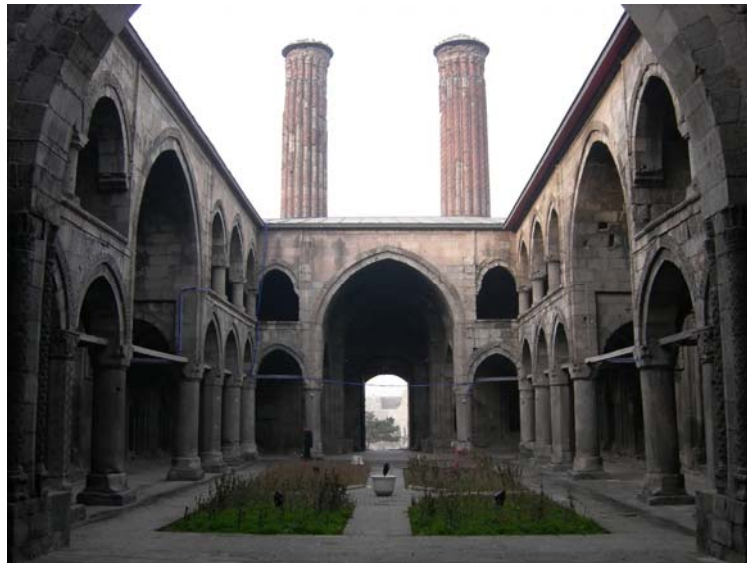
Selçuklulardan beri medreseler, plan şemasında büyük değişiklikler geçirmemiş ve Selçuklular zamanındaki düzenini korumuşlardır [60]. Medreseler Anadolu Selçuklu ve Beylikler dönemlerinde genellikle üstü açık yada tonoz ile örtülü bir avlu etrafında düzenlenmektedirler [44] (Şekil 3.26).

Şekil 3.26 Çifte Minareli Medrese - avlu [61]

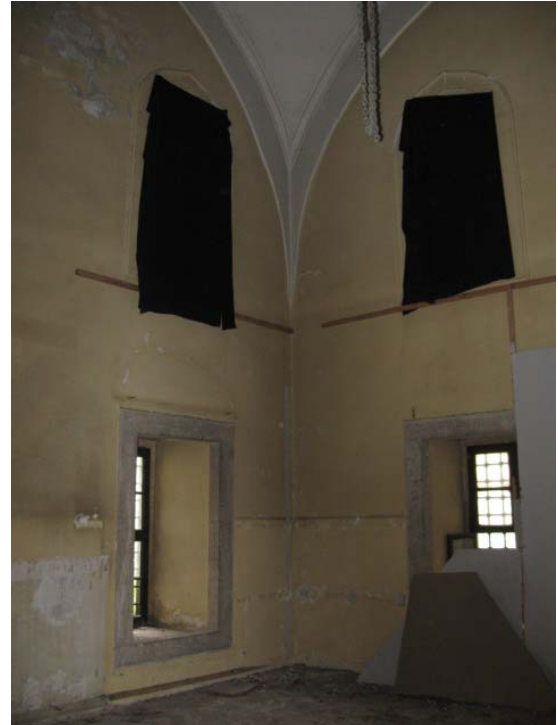
Dershane odası 6.75m x 6.75m iç ölçülere kare bir mekandır. Yaklaşık döşeme alanı 45.5 m<sup>2</sup> olup ve kubbe kilit taşı yüksekliği döşemeden 9.18 m'dir. Dershane mekanı; ikisi giriş kapısı yanlarında, dört tanesi Darüşşifa cephesinde, ikişer tanesi ise yan cephelerde olmak üzere on adet pancereden ışık almaktadır. Dışa bakan pencereler ikişer sıradır. İçeride iki dolap nişi mevcuttur (Şekil 3.29)

Şekil 3.29 Dershane odası, 2010

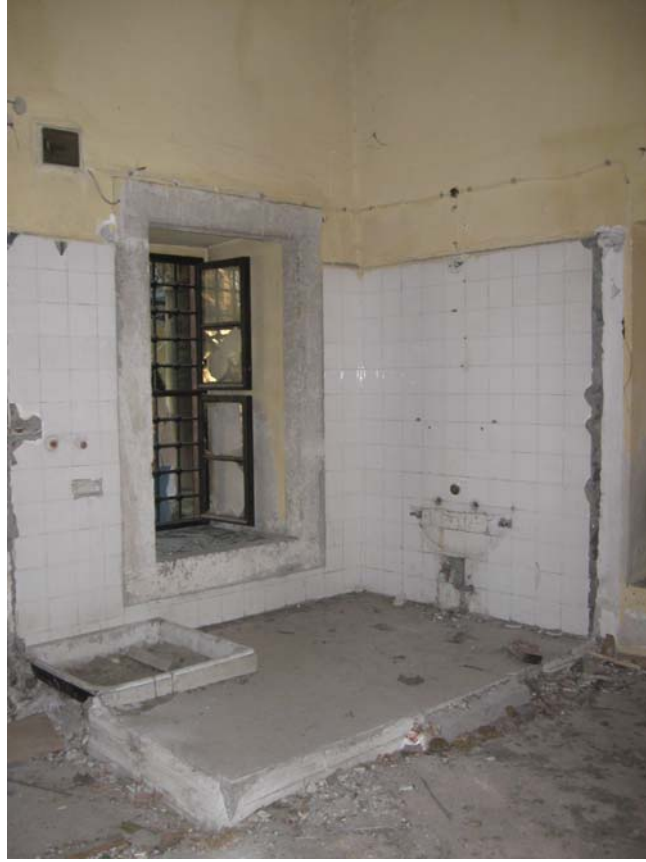
Mekanın güney batı köşesi son dönemde banyo olarak kullanılmış, burada zemin ve duvarlar muhdes fayans ile kapanmıştır (Şekil 3.30).

Şekil 3.30 Dershane odası muhdes banyo, 2010

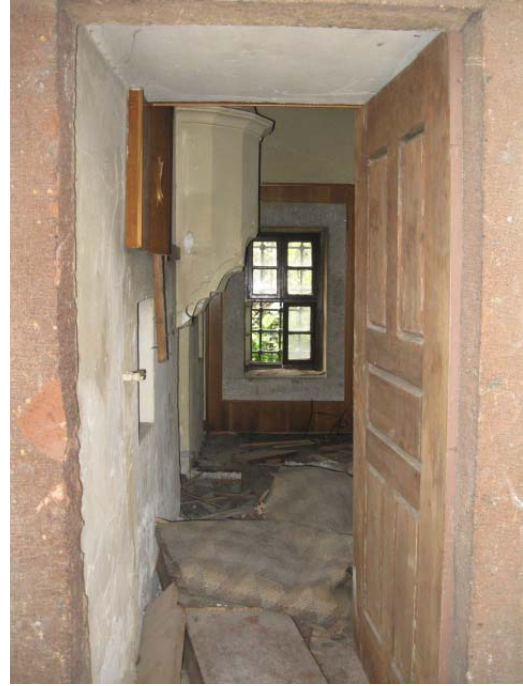
Şekil 3.32 Medrese odası, 2010

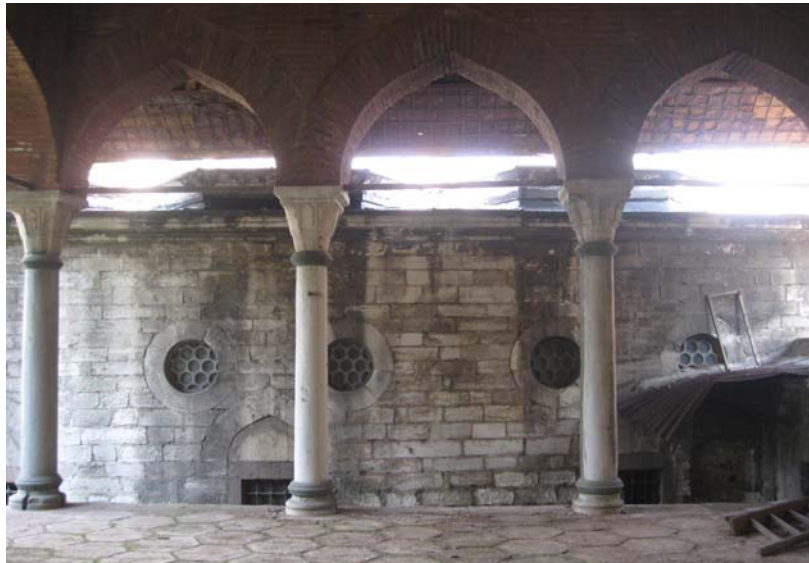
Şekil 3.33 Sıbyan mektebi yönündeki yuvarlak pencereler, 2010

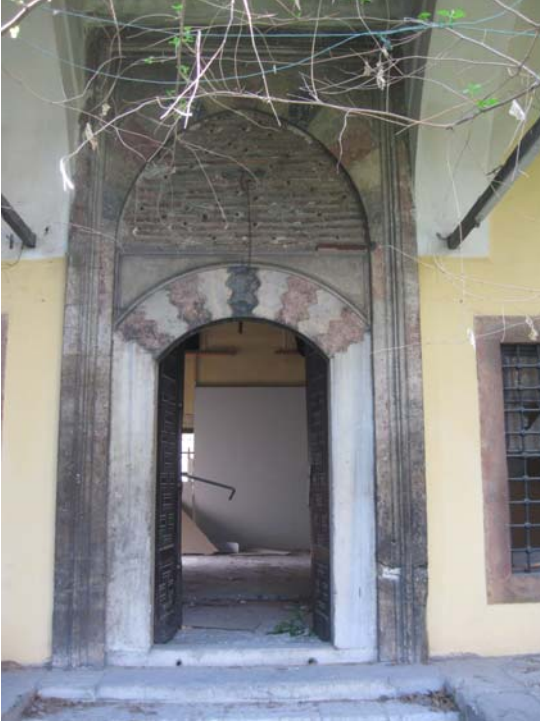
Şekil 3.34 Dershane giriş kapısı, 2010

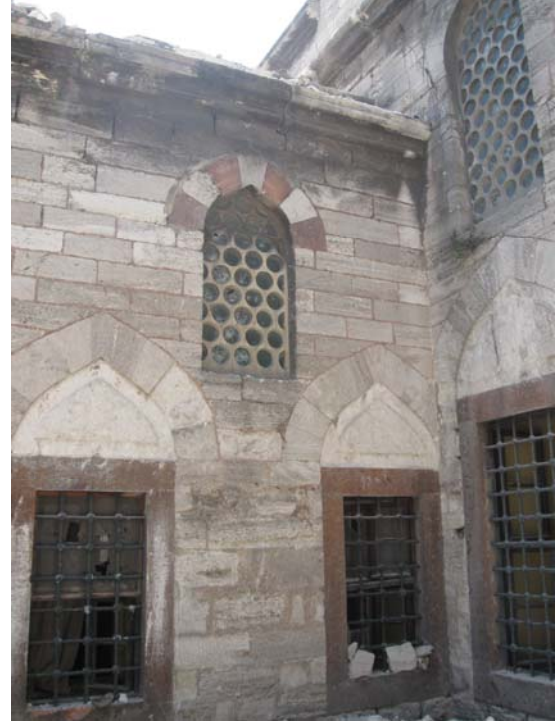
Şekil 3.35 Kemer taşları ve söveler, 2010

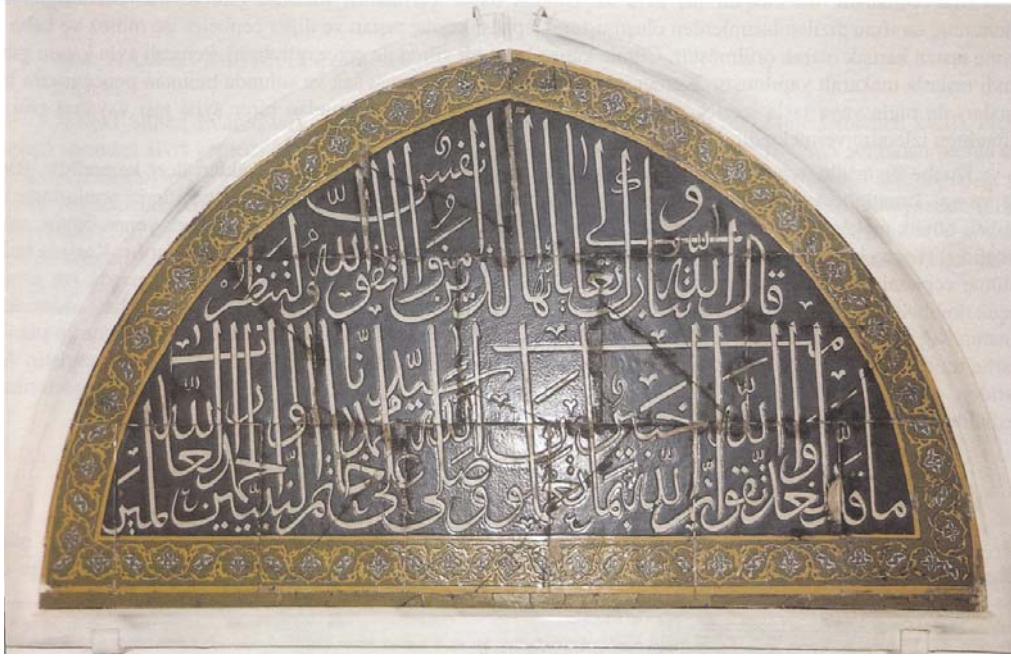
Şekil 3.38 Dershane kapısı üzerinde bulunan çini pano (Çinili Köşk) [13]

Medrese giriş kapısının kemeri ve dersane kapısının kemeri içindeki çini kitabelerden ikisi koruma amacı ile yerlerinden çıkartılarak Çinili Köşk'e götürülmüştür (Şekil 3.38-39). Pencere alınlıklarında da bir zamanlar çini panoların bulunduğunu söylemektedir [63]. Günümüzde pencere kemer aynalarının bazılarının cephe düzleminden içerlek bir şekilde tuğla ile örtülü olması bu fikri destekler niteliktedir.

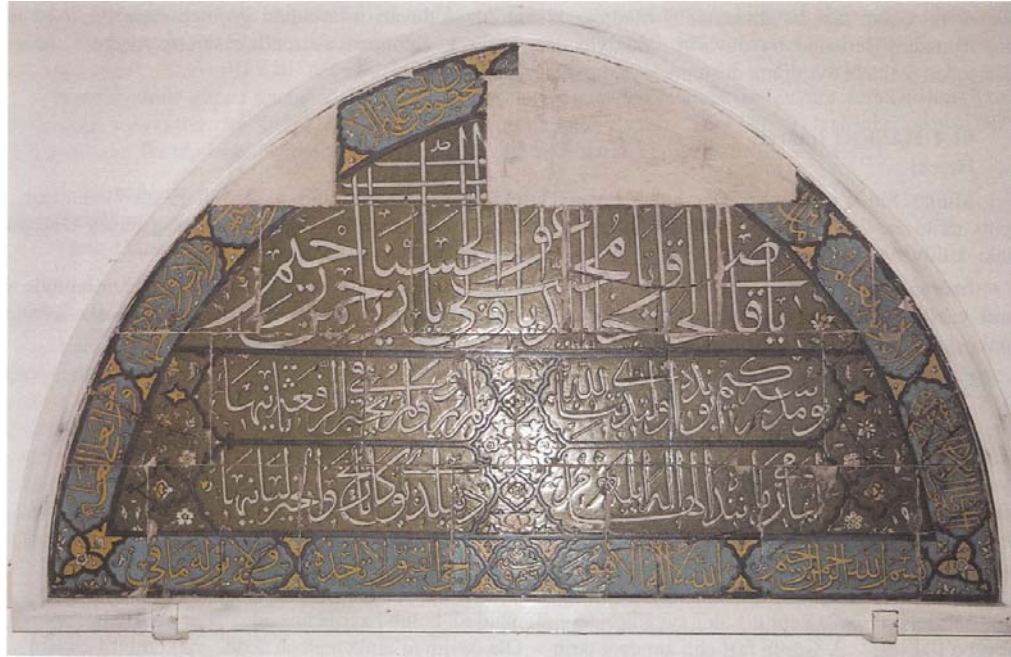
Şekil 3.39 Medrese kapısı üzerinde bulunan çini pano (Çinili Köşk) [13]

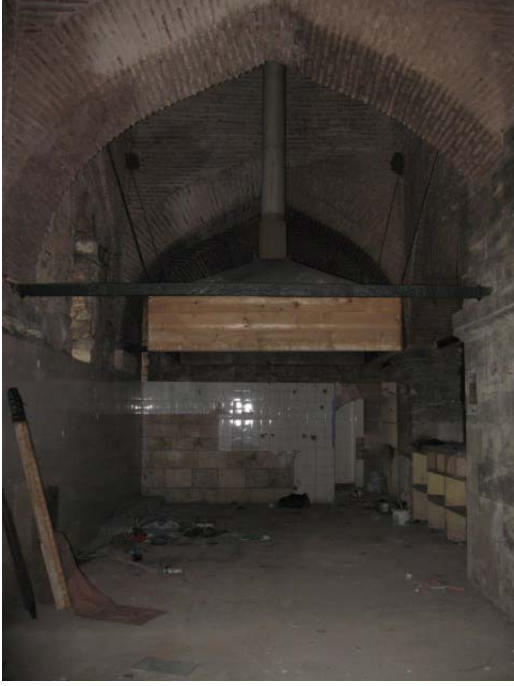
Şekil 3.43 Ocaklık bölümü-imaret, 2010

İmaretin mutfak bölümü dört kubbeli ve bacalı ocaklık bölümü (Şekil 3.43) ile iki büyük kubbeli aşevinden oluşmaktadır [55]. Mutfak 17.30m x 12.50 ölçülerinde, toplamda yaklaşık 216 m<sup>2</sup>' lik bir alana sahiptir. Kubbelerin her birinde birer fener bulunmaktadır (Şekil 3.44).

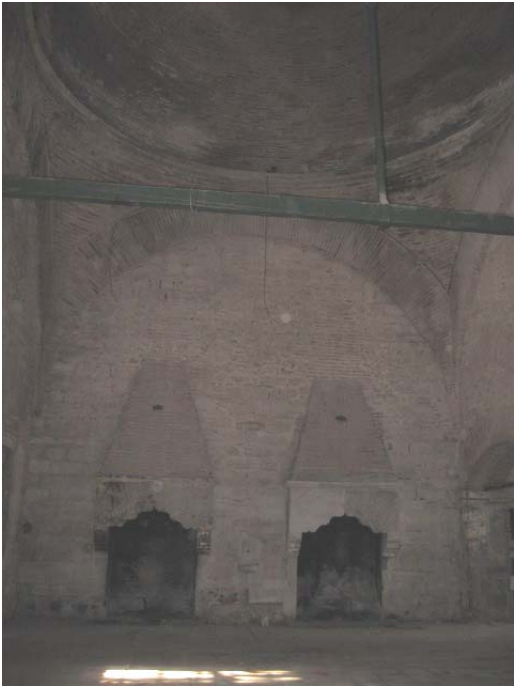
Şekil 3.45 Aşevi ocakları-imaret, 2010

Aşevi olan ön kısmın doğu duvarında iki adet büyük ocak bulunmaktadır (Şekil 3.45). Bu bölümün avlu yönünde üç adet penceresi ve bir giriş kapısı yer alır. Ocaklık bölümünün ise kuzey cephesinde Cevdet Paşa Caddesi'ne bakan dört adet sağır kemerli pencere mevcuttur. Aşevi ve ocaklık bölümünü ayıran dört adet basık kemerin ikisi muhdes demir parmaklık ile kapatılmıştır (Şekil 3.46).

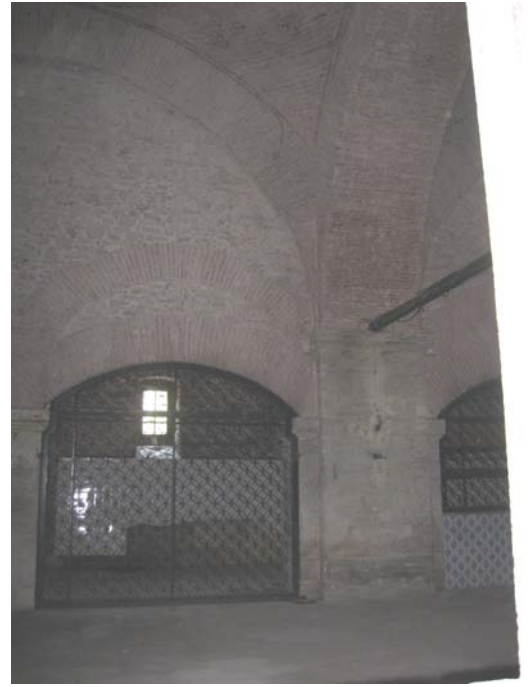
Şekil 3.46 Muhdes demir parmaklık, 2010

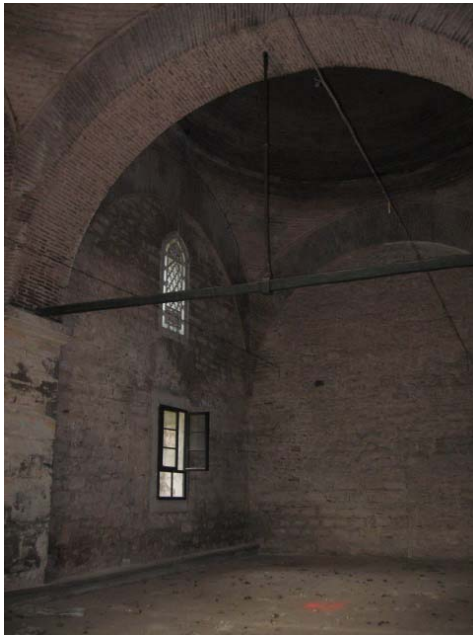
Şekil 3.47 Yemek salonu, 2010

Avlunun sağı ve solunda ana kapı yönünde bulunan iki yemek yeme mahalinin, revaklı avluya açılan ikişer adet alt ve dışarıya açılan üçer adet alt ve üst penceresi vardır. Üst pencereler sivri kemerli, alttakiler ise sağır kemerlidir(Şekil 3.47). Güney doğuda bulunan odada avluya ve geçide açılan muhdes kapılar bulunmaktadır.

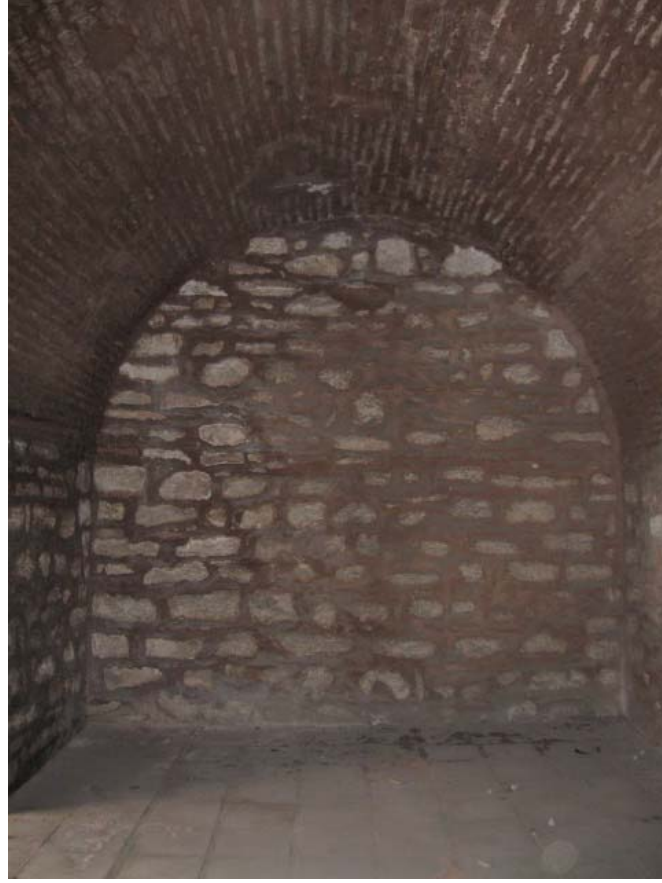
Şekil 3.49 Üst katta bulunan tonozlu mekan-hamurluk, 2010

Bu mekanın kuzey yönünde sekiz basamakla çıkılan ve hamurluk olarak kullanıldığı düşünülen bir mekan daha yer alır<sup>1</sup> [113]. Merdivenin sağı ve solunda 135 cm genişliğinde iki niş bulunmaktadır (Şekil 3.48-49).

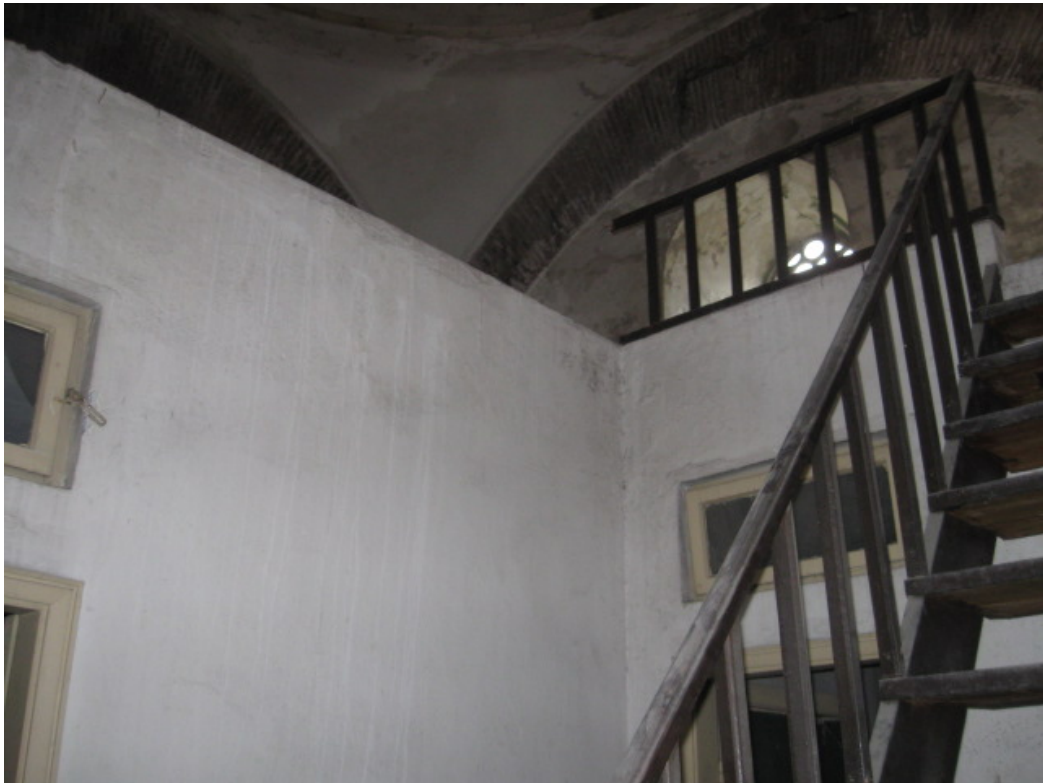
Şekil 3.50 Muhdes asma kat-imaret, 2010

Mutfak kısmının doğusundaki salon ise muhdes bir duvarla ikiye bölünerek kuzeydeki kısma asma kat ilave edilmiştir (Şekil 3.50). Buradaki kemerlerde strüktüre destek elemanı olan oldukça büyük metal kenetler görülmektedir. (Şekil 3.51). Bu mekanın arkasında bulunan tonozlu kısmın ise su deposu olarak kullanıldığı düşünülmektedir.

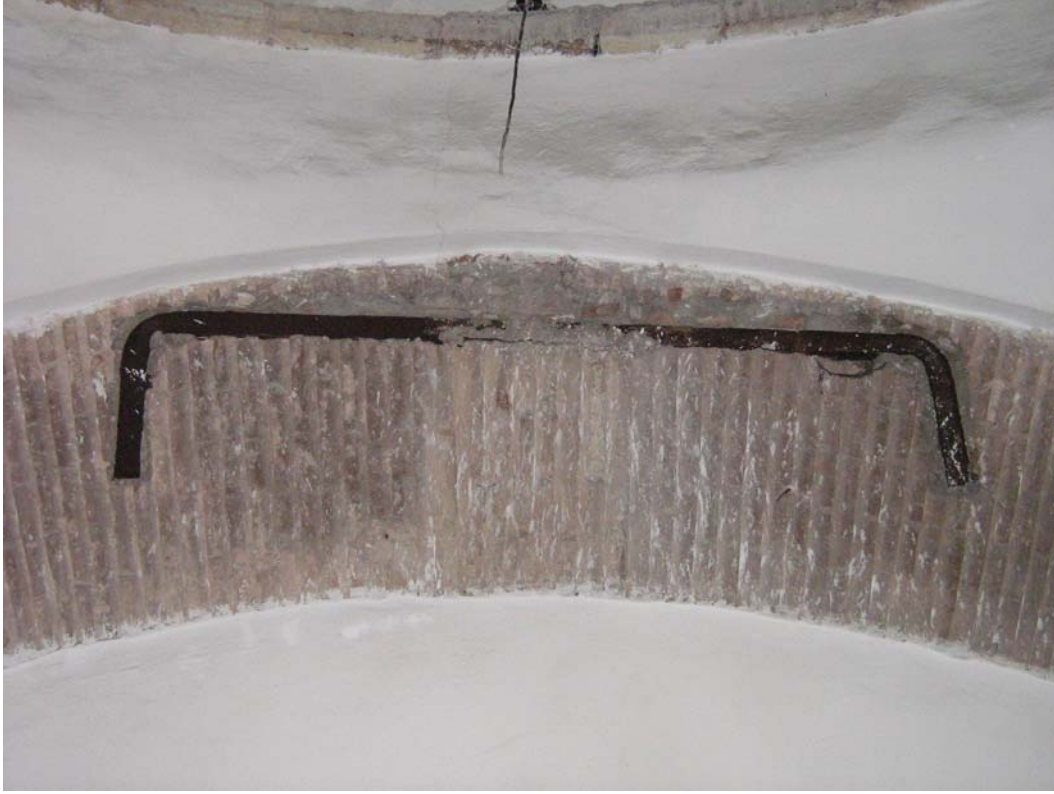
Şekil 3.51 Demir kenet, 2010

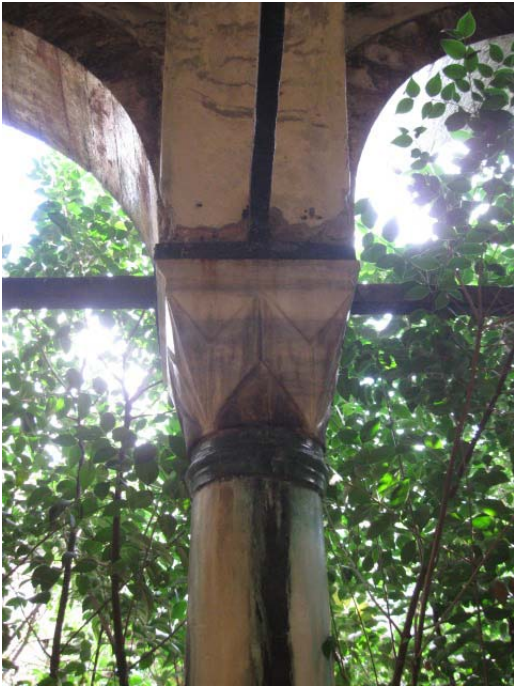
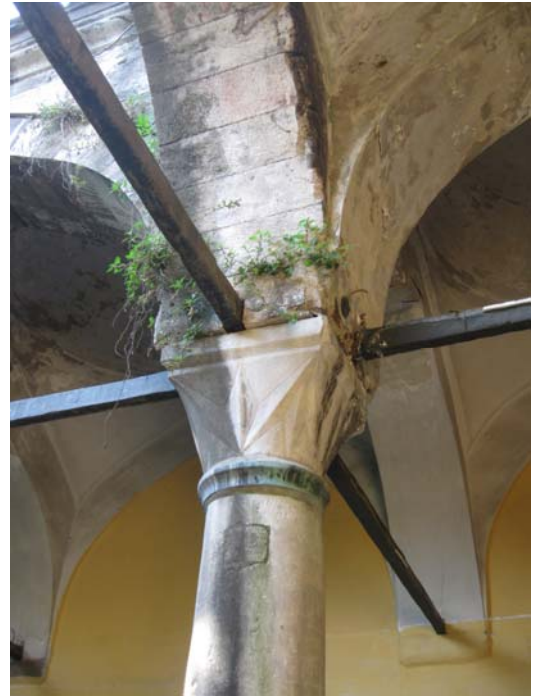
Şekil 3.54 Sütun başlığı-imaret, 2010

Şekil 3.55 Sütun başlığı-imaret, 2010

17.30 m x 10 m ölçülerindeki iç avlunun sağ ve sol revakları beşer, karşı cephe revakları ise üçer kemerlidir. Avluda 16 sütun bulunmaktadır (Şekil 3.52-55).

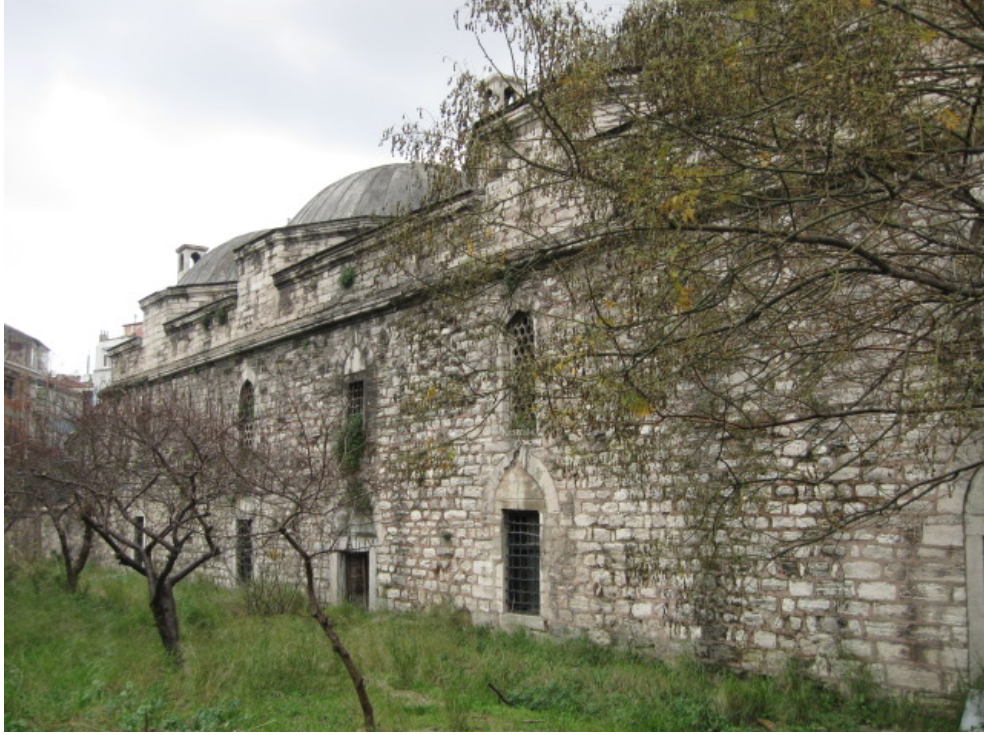
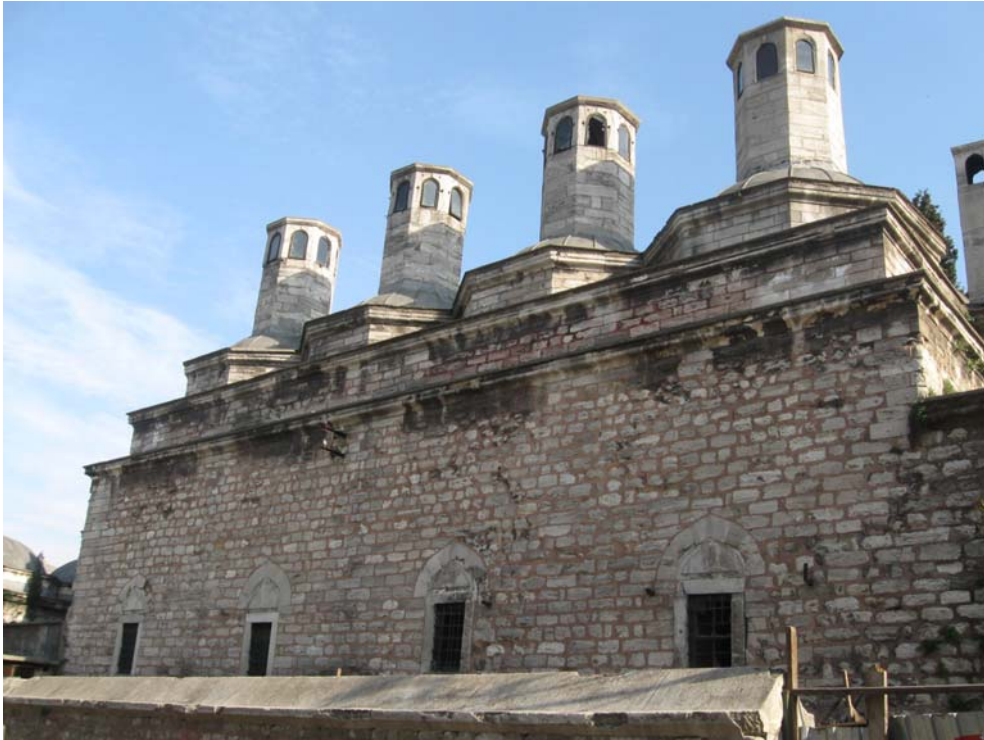
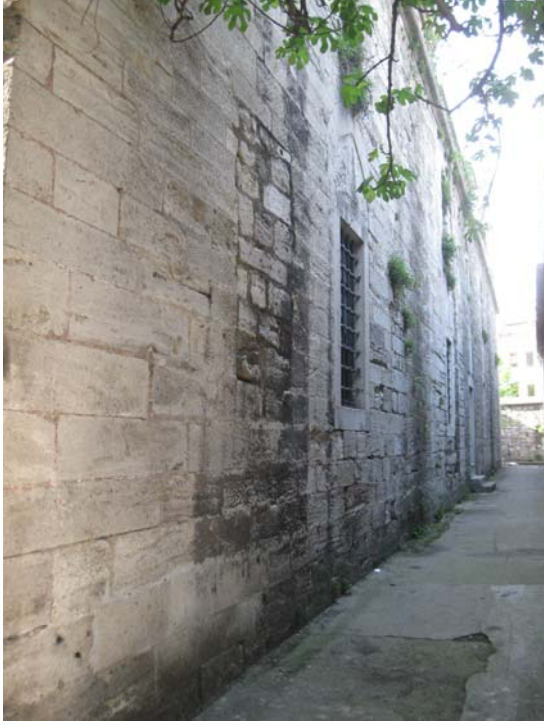
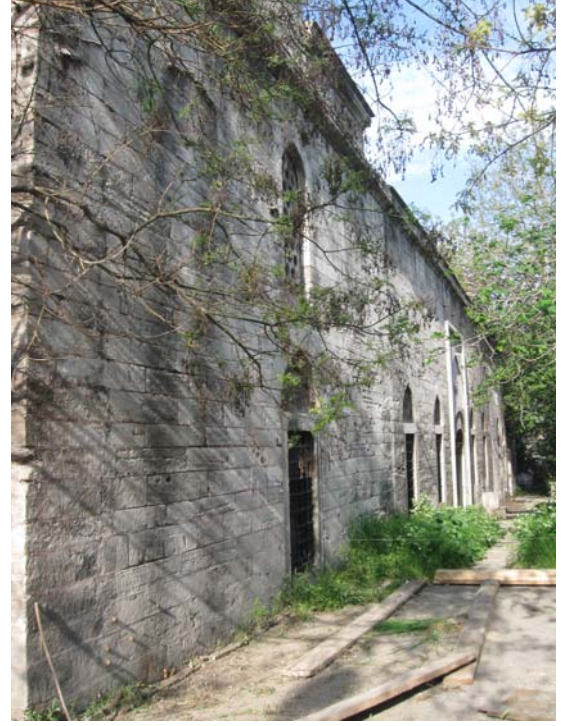
Şekil 3.56 İmaret batı cephesi, 2010

Şekil 3.57 İmaret kuzey cephesi, 2010

Şekil 3.58 İmaret doğu cephesi, 2010

Şekil 3.59 İmaret güney cephesi, 2010

Giriş cephesi kesme taştan diğer cepheleri ise moloz ve kaba yonu kesme taştan karışık olarak örülmüştür (Şekil 3.56-59). Cümle kapısı basit bir silme ile çevrili, avlu kapısı gibi basık kemerli ve çift renkli taşlarla makaralı geçme ile yapılmıştır. Kemer aynası boştur (Şekil 3.60). Cümle kapısının sağ ve solunda bulunan pencerelerin kemer aynaları da tuğla veya taşla içerlek olarak örülüdür, bunun sonucu olarak özgün durumda içlerinde birer ayna taşı veya çini pano olabileceğini belirten kaynaklar bulunmaktadır [38].

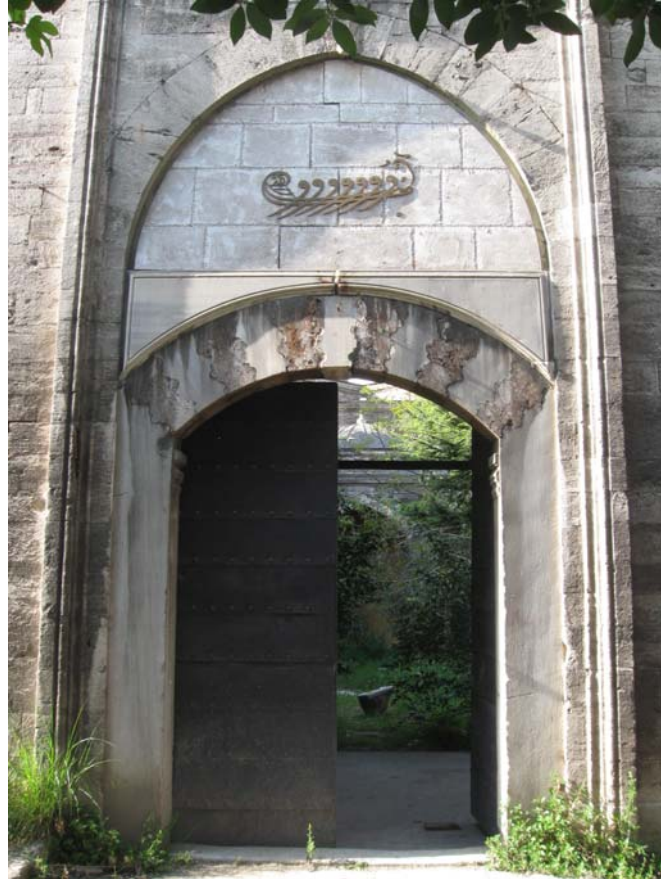
Şekil 3.60 İmaretin giriş kapısı, 2010

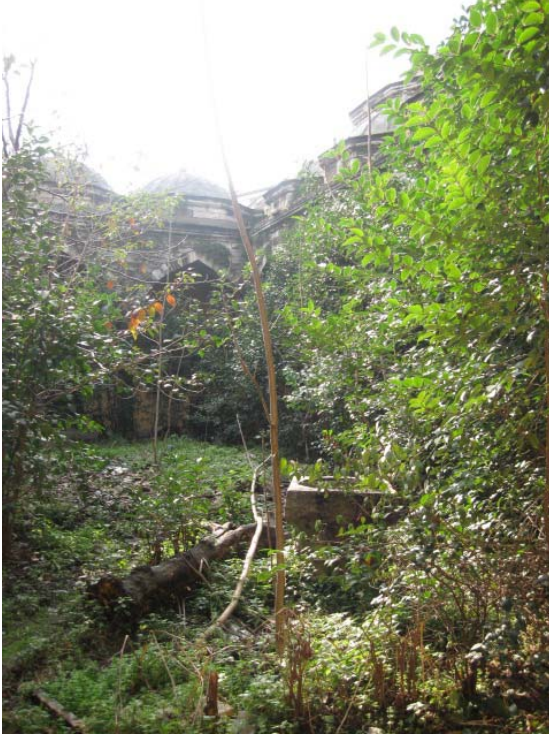
Şekil 3.63 İmaret avlusu, 2010

Günümüzde başta revak kubbeleri olmak üzere, yapı bünyesinde ve eleman bazında birçok hasarı bulunan imaretin avlusu da bakımsızlık nedeniyle kullanılamaz durumdadır. Yapının sıvalarında dökülme, metal elemanlarında korozyon bulunmaktadır (Şekil 3.63-64). Özellikle iç mekanda muhdes elemanlar görülmektedir.

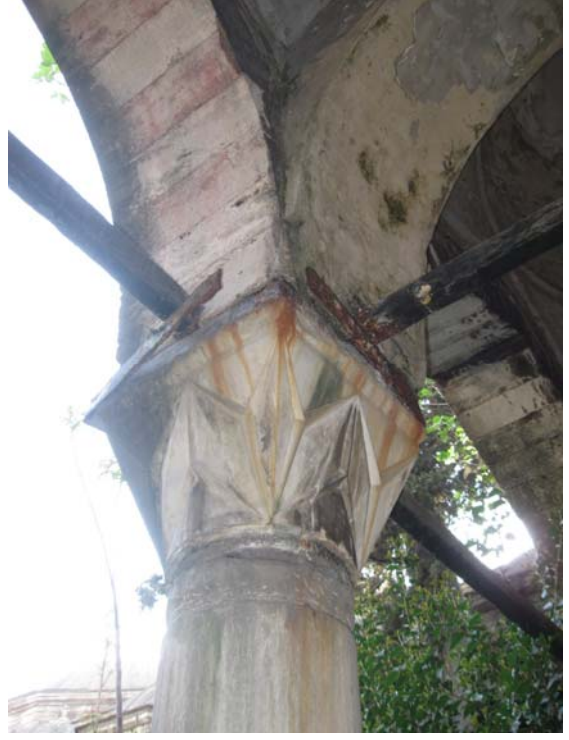
Şekil 3.64 Metal elemanlarda korozyon, 2010

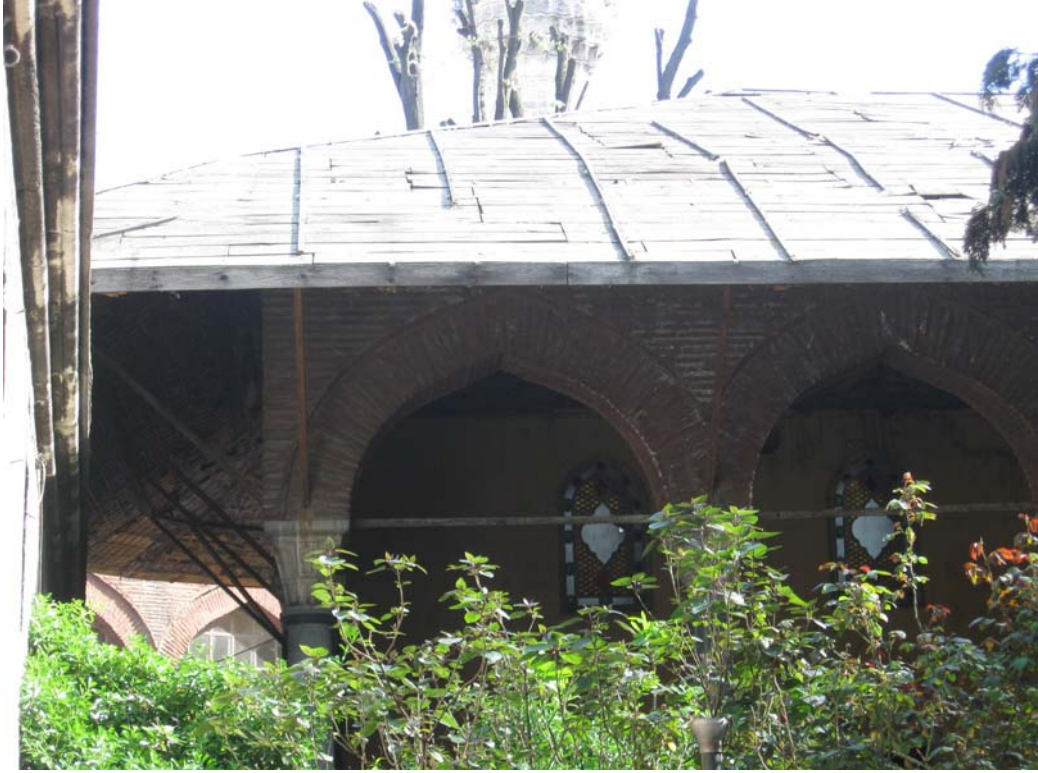
Şekil 3.68 Sıbyan mektebi çatısı, 2010

2000'li yılların başında kütüphane olarak kullanılan mektepte [54], bozulmanın en çok izlendiği yer ahşap çatı kısmıdır. Geniş saçakların alt kısmı ile tavan kaplamalarında çürüme ve dökülme meydana gelmiştir. Yapının duvarlarında da niteliksiz ekler ve sıva kayıpları bulunmaktadır. Ayrıca bazı sütunlarda parça kayıpları ile ahşap elemanlarda bozulma görülmektedir.

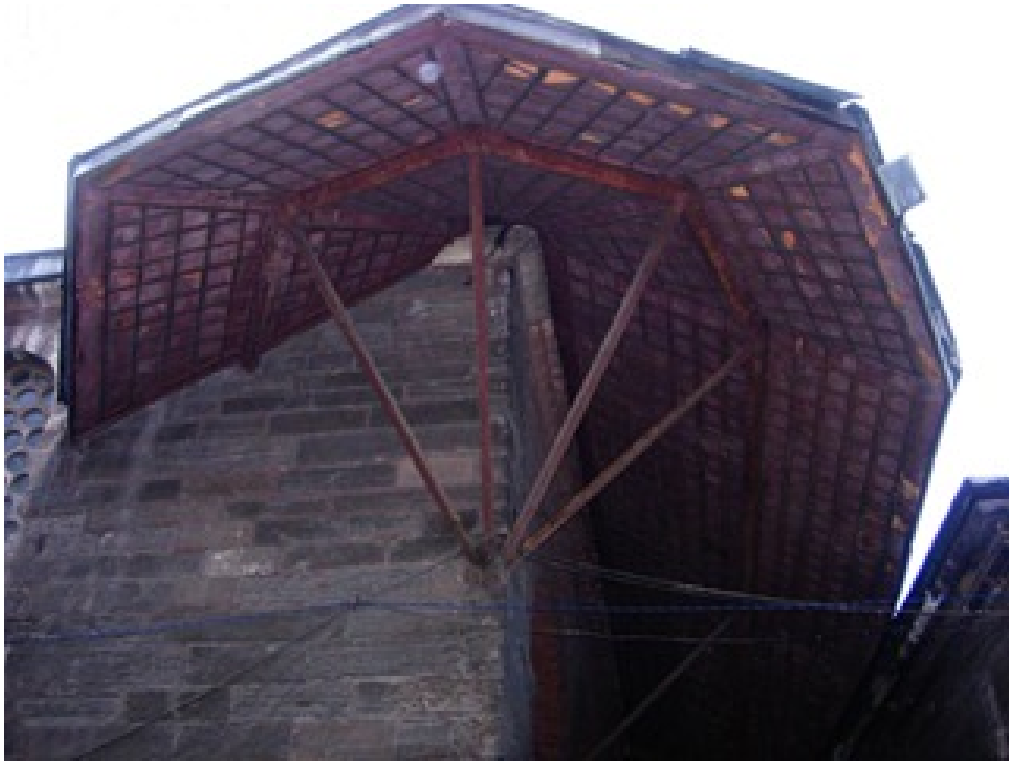
Şekil 3.69 Sıbyan mektebi saçak bitişi, 2010

Haseki Sultan Külliyesi'nin Sıbyan Mektebi, Haseki Caddesi üzerinde, Medrese'nin yanında konumlanmıştır. Yaklaşık 150 m<sup>2</sup> alanda yer alan sıbyan mektebi yazlık ve kışlık olmak üzere kare biçimli iki hacimden meydana gelmiştir (Şekil 3.66-67). Yapının üst örtüsü ise kubbe olmayıp, dört yüzlü kırma çatı biçiminde ve geniş saçaklıdır (Resim 3.68). Haseki Caddesi üzerinde, medrese ile mektebin açık bölümü arasından avluya geçiş kapısı bulunmaktadır. Sıbyan mektebinin geniş saçığı bu kapı üzerinde beş kez kırılarak döndürülmüştür (Şekil 3.69).

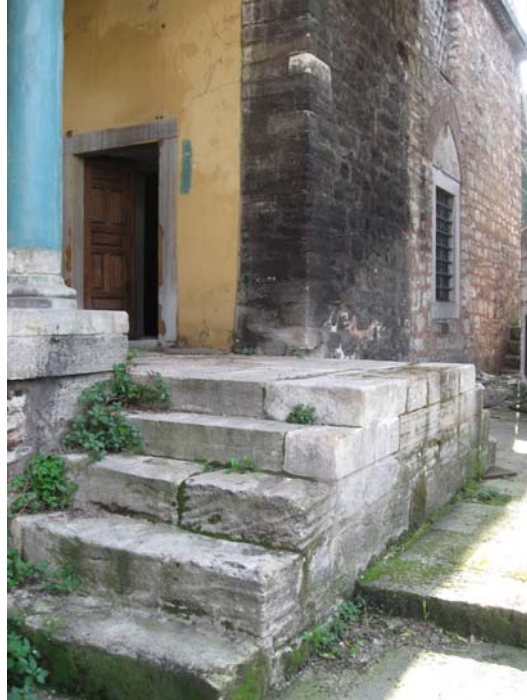
Şekil 3.71 Sıbyan mektebi çıkış merdivenleri, 2010

Sıbyan mektebine avludan çift kollu ve dört basamaklı taş bir merdiven ile ulaşılır. Merdiven sahanlığından kapalı dershaneye aynı kottan girilirken, açık dersane 20cm yüksek seviyede yer almaktadır. Yazlık bölümün Haseki Caddesi'ne bakan cephesi kapalı olup altı üstlü ikişer penceresi vardır. Batı duvarında ise kapalı dershaneye giriş kapısı ve sol tarafında bir niş bulunmaktadır (Şekil 3.71-73). Tavan ve saçaklar ahşap çıtalıdır.

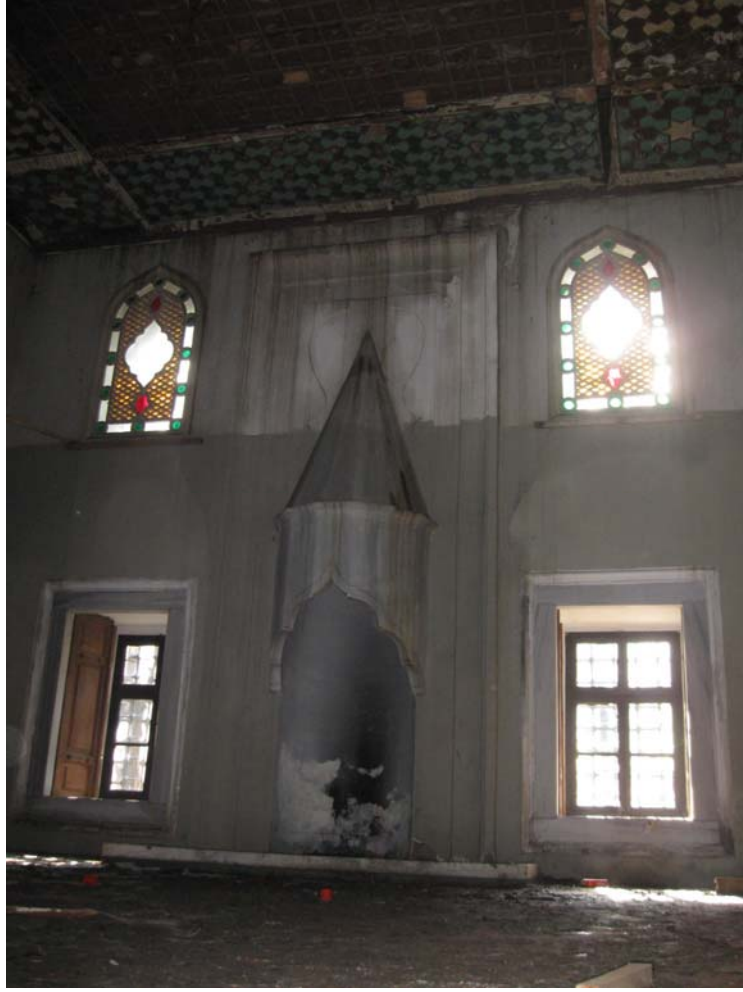
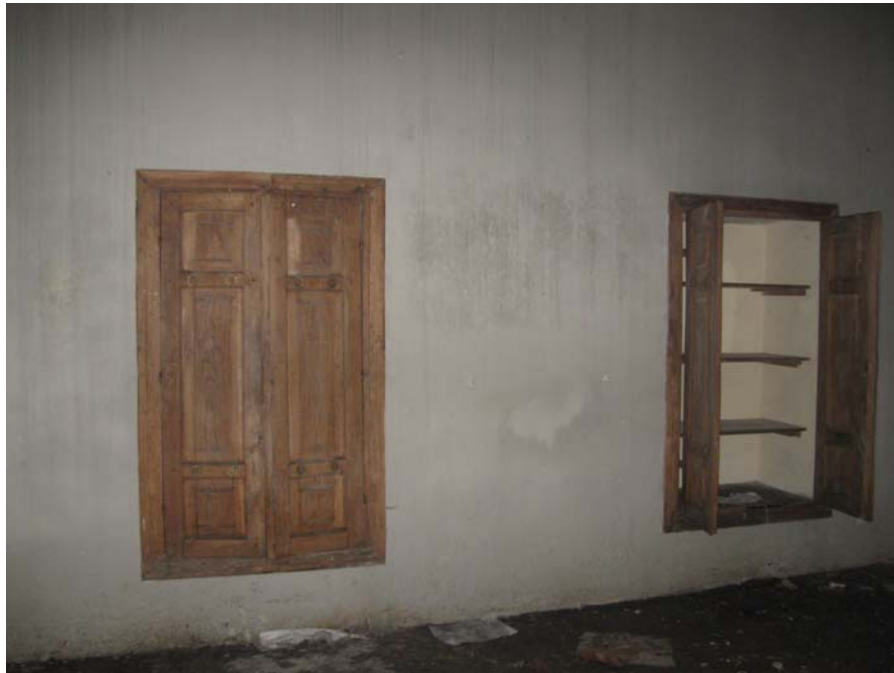
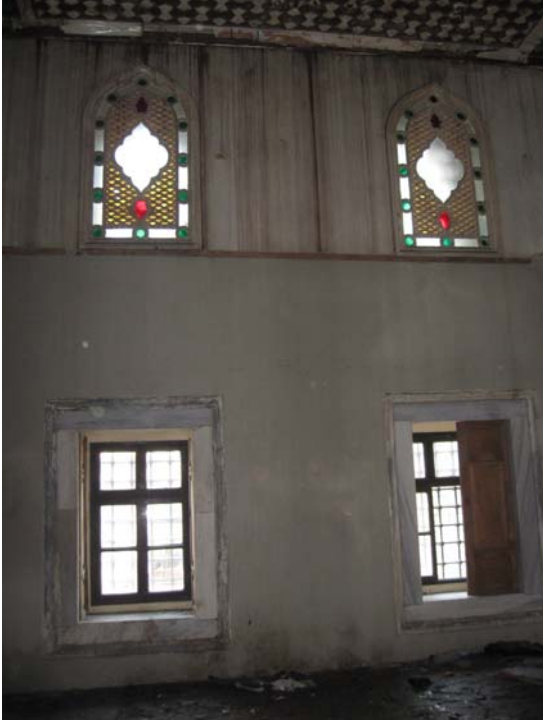
Şekil 3.74 Sıbyan mektebi iç mekan, 2010

Şekil 3.75 Sıbyan mektebi iç mekan, 2010

Şekil 3.76 Sıbyan mektebi iç mekan, 2010

Sıbyan mektebinin kapalı hacminde girişin karşısındaki duvarda ortada bir ocak ve iki yanında altlı üstlü ikişer pencere yer almaktadır. Giriş kapısı duvarında ise iki adet niş bulunmaktadır. Haseki Caddesi yönündeki duvarda altta ve üstte ikişer pencere mevcutken, avlu yönündeki duvarda ise altlı üstlü iki adet pencere ile bir niş bulunmaktadır. Tüm cephelerde üst pencereler sivri kemerli, alttakiler ise içten düz atkılı ve sağır kemerlidir (Şekil 3.74-77).

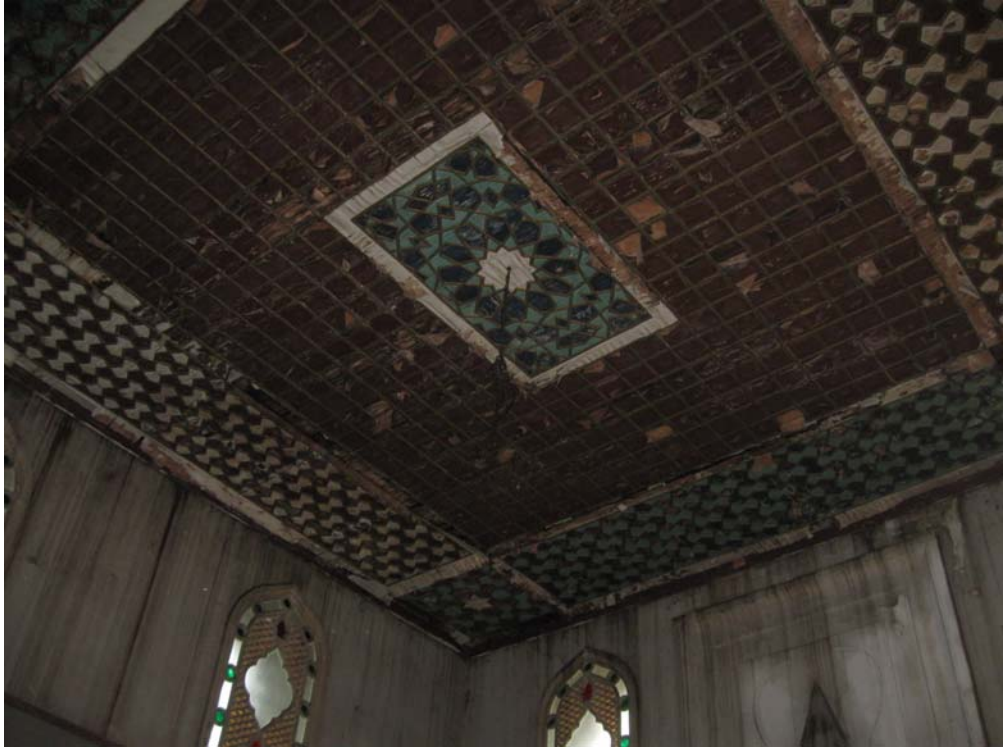
Şekil 3.78 Sıbyan mektebi tavan süslemesi, 2010

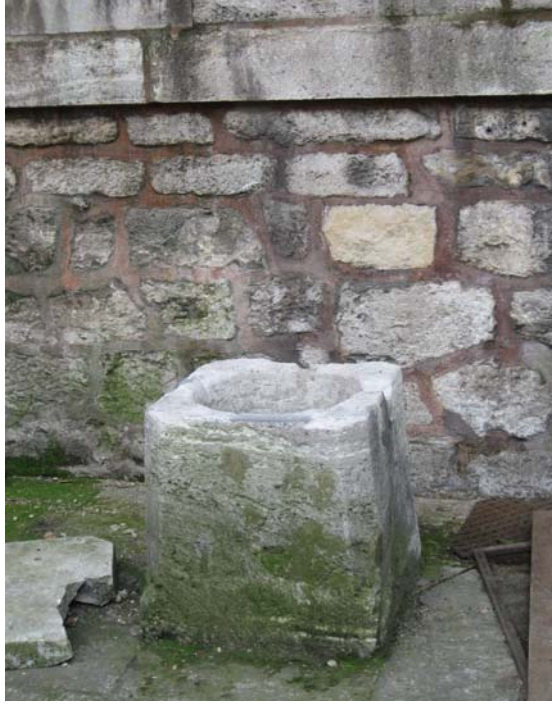
Şekil 3.79 Sıbyan mektebi girişinde bulunan kuyu, 2010

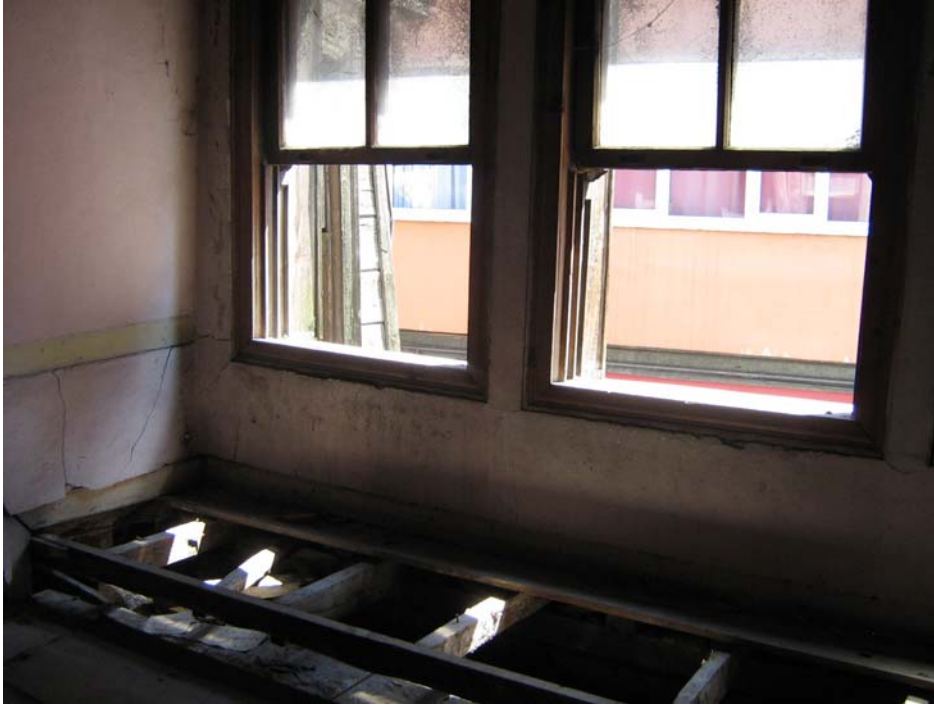
Şekil 3.91 Balahane üst kat sedir yerleri, 2010

Üst katta üç oda vardır. Her odada ahşap sedirler bulunduğu anlaşılmaktadır, ayrıca odalarda dolap nişleri ve gusülhane olarak kullanılan dolaplar mevcuttur. İkinci kat merdivendeki hasar sebebiyle belgelenememiştir fakat cephe özellikleri nedeniyle alt kat ile aynı biçimde şekillendiği düşünülebilir (Şekil 3.91-92).

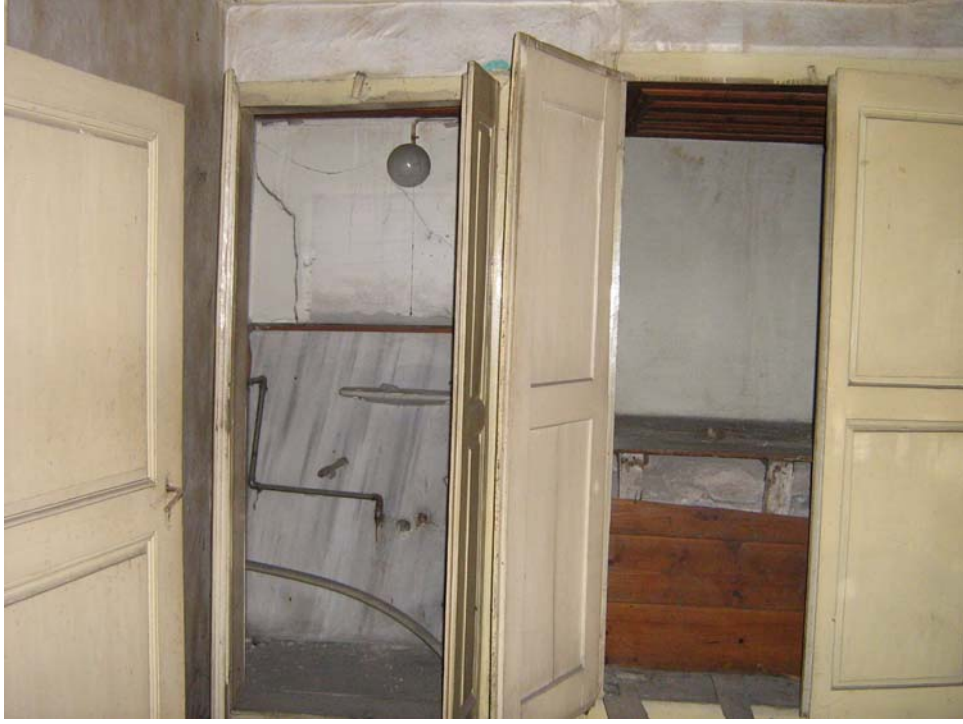
Şekil 3.92 Gusülhane ve gömmе dolap, 2010
