**T.C.  
YILDIZ TEKNİK ÜNİVERSİTESİ  
FEN BİLİMLERİ ENSTİTÜSÜ**

**HASEKİ DARÜŞŞİFASI  
MİMARİ DEĞERLENDİRMESİ VE KORUMA SORUNLARI**

**YÜKSEK LİSANS TEZİ  
MİMARLIK ANABİLİM DALI  
RÖLÖVE - RESTORASYON PROGRAMI**

**İSTANBUL, 2011**

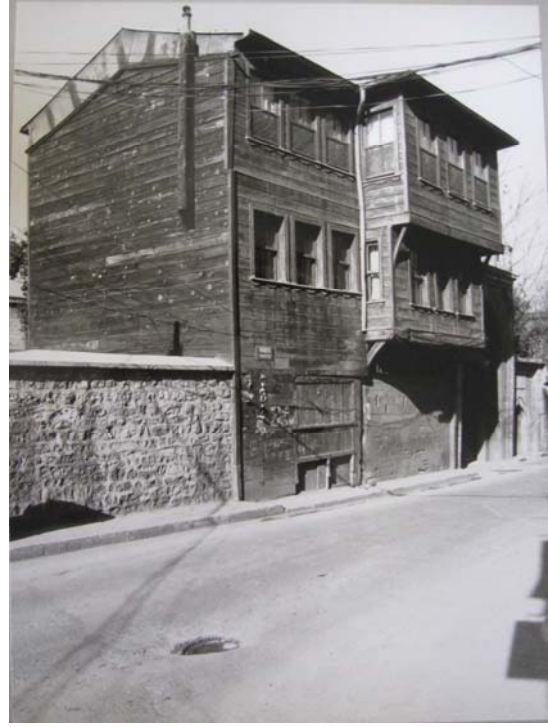
Şekil 3.94 Balahane güney ve batı cepheleri, 1989 [75]

Yapının doğu cephesi hazire yönünde birinci katta 90cm, ikinci katta ise yaklaşık 45 cm çıkma yapan üç kademe halinde yükselmektedir. Çıkmalar ahşap payandalar ile desteklenmiştir. Bu çıkmalar Haseki Caddesi yönündeki güney cephesinde de devam etmektedir. Güney cephesinde birinci ve ikinci katta ikişer adet üçerli giyotin pencere sırası bulunmaktadır (Şekil 3.93). İmaret yönündeki kuzey cephesi ise çıkmasız olup, her katta odalara ait üçer adet ve merdiveni aydınlatan bir adet olmak üzere toplam 10 adet ahşap giyotin pencere yer almaktadır. Pencereelerde ahşap diyagonal kafesler kullanılmıştır. Yapının batı cephesi ise sağırdır<sup>1</sup> (Şekil 3.94).

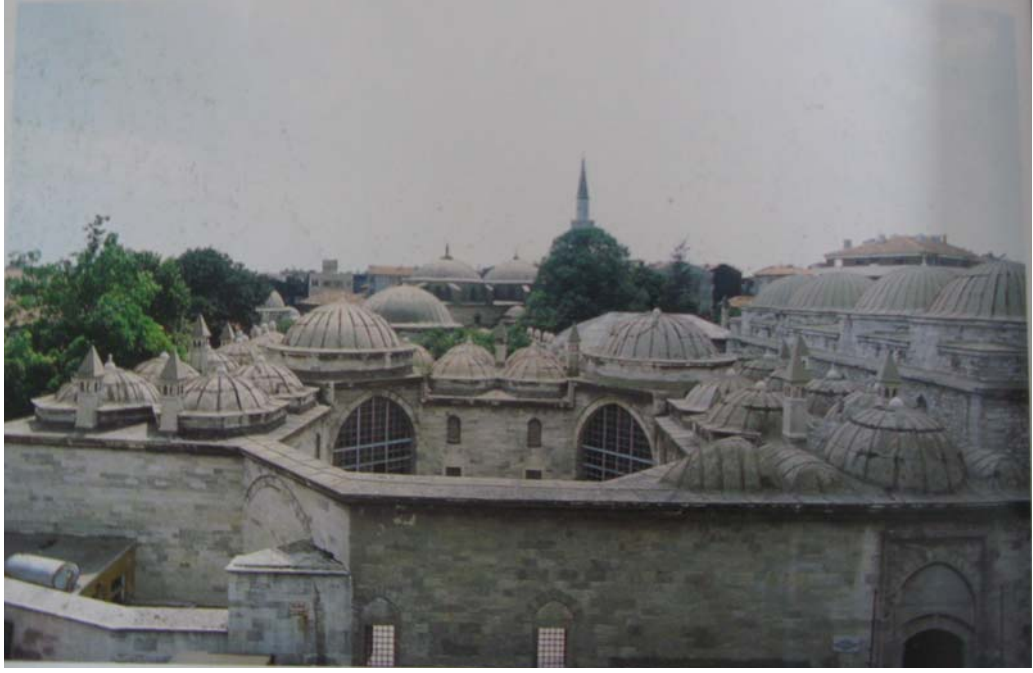
Şekil 4.25 Haseki Darüşşifası genel görünüş [99]

Haseki Külliyesi içerisinde bulunan, Mimar Sinan'ın inşa ettiği Haseki Darüşşifası (H.957/M.1550) dış duvarları itibarı ile dikdörtgen bir şema göstermesine rağmen iç mekanda sekizgen bir avlunun hakim olduğu merkezi plan şemasının kullanıldığı bir yapıdır. Avlunun etrafını saran kubbeli mekanlar ve avluya açılan simetrik iki eyvandan oluşan darüşşifada merkezi sekizgen, mekanların açıldığı avlu olarak planlanmıştır [52] (Şekil 4.25).

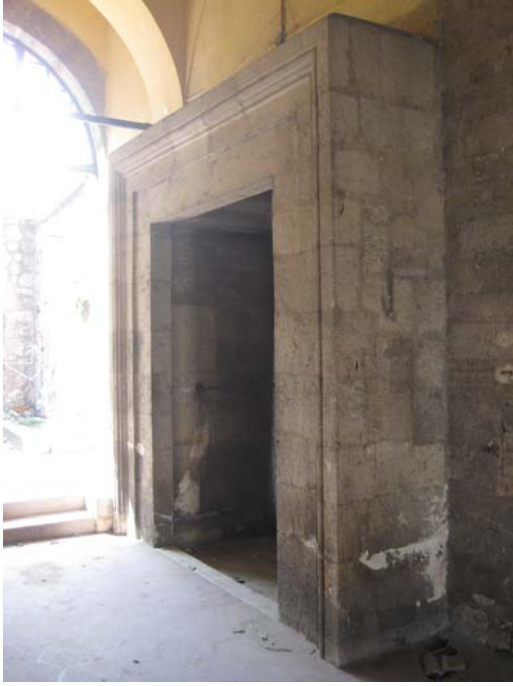
Şekil 5.7 Ana giriş kapısı, 2010

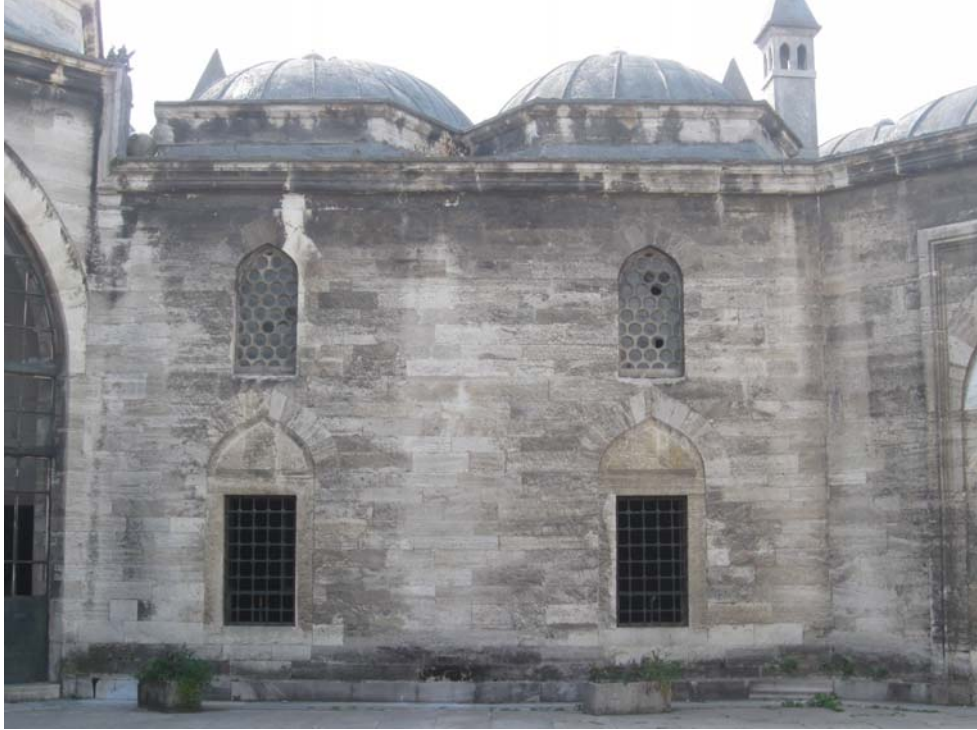
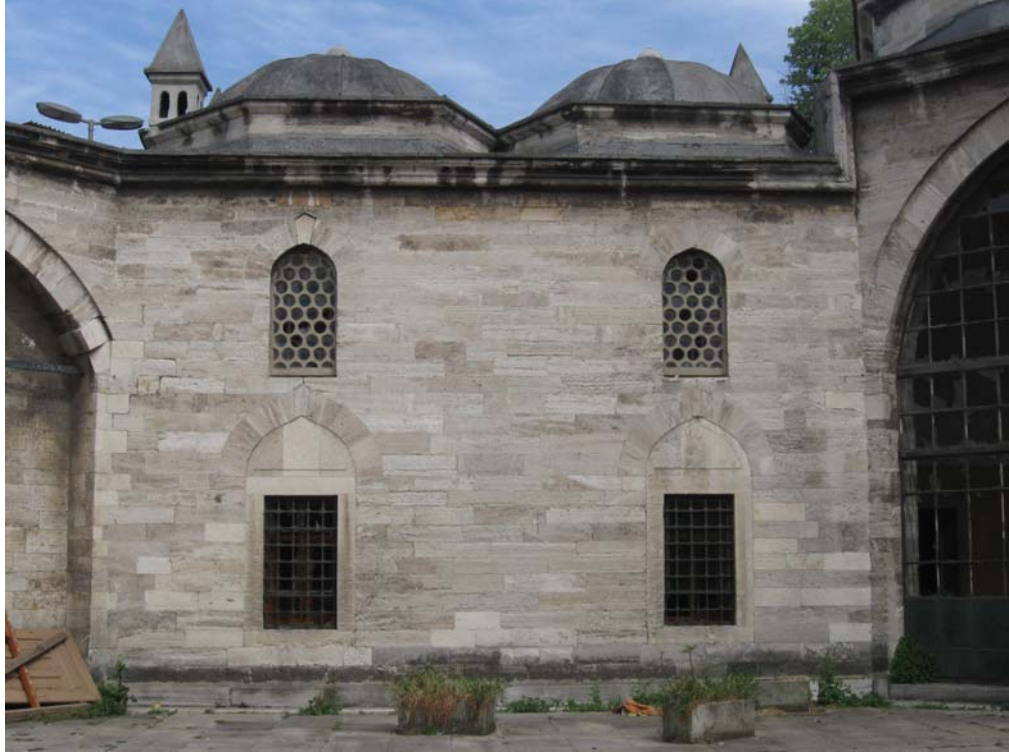
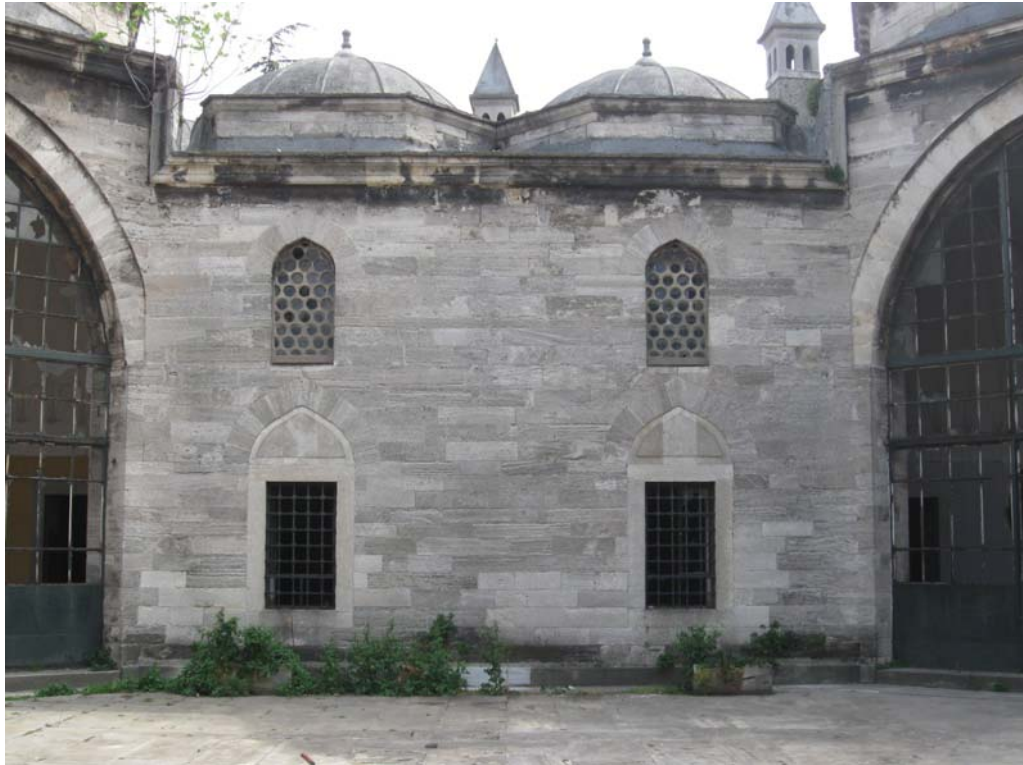
Şekil 5.20 Avlu batı cephesi, 2010

Şekil 5.21 Avlu doğu cephesi, 2010

Şekil 5.22 Avlu güney cephesi, 2010

Avlunun eyvanlar dışındaki diğer cepheleri birbirleri ile simetrik olup alt sırada ikişer adet kaş kemerli alınlıklara sahip dikdörtgen pencere, üst sırada ise daha dar ve muhdes beton şebekeli ikişer pencere bulunmaktadır (Şekil 20-21-22).

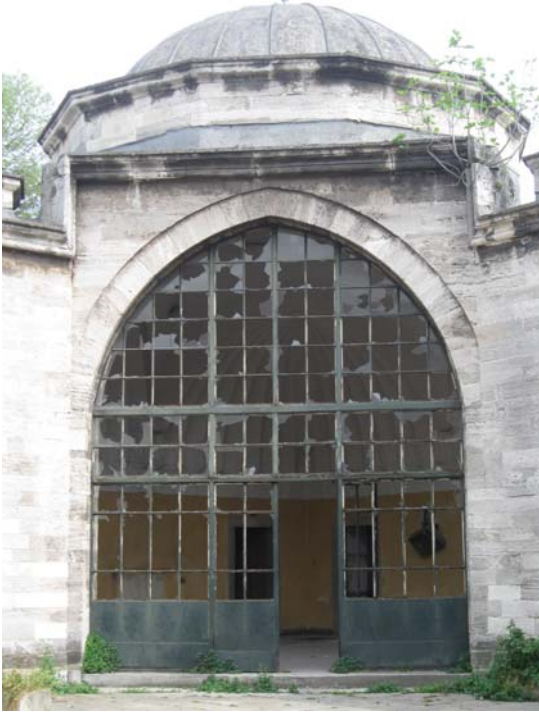
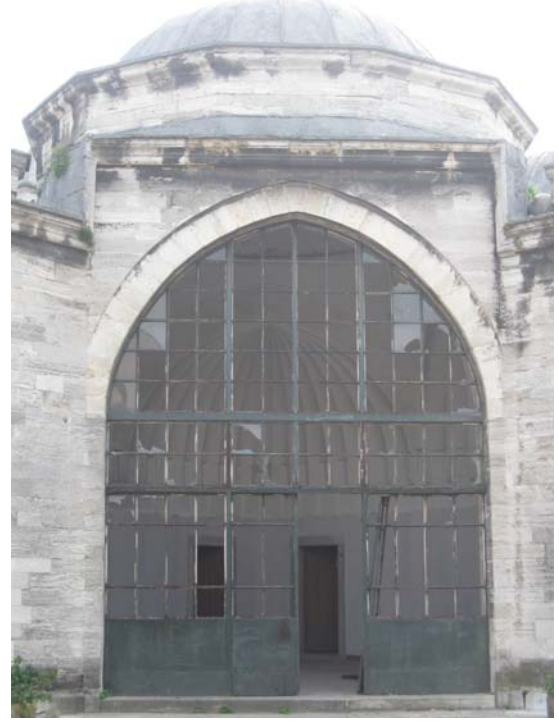
Şekil 5.23 Güneydoğu yönündeki eyvan,  
2010

Şekil 5.24 Güneybatı yönündeki eyvan,  
2010

Güney batı ve güney doğuda simetrik biçimde eyvanlar bulunmaktadır. Bu iki cephedeki silmeler, diğer cephelere göre yaklaşık 1.15 m yükseltilmiş ve sivri kemerli birer geçiş halinde düzenlenerek avluya açılmıştır. Bu cephelere bir dönem kullanıma bağlı olarak duvar örülerek pencere açılmış, günümüzde ise demir doğrama ile kapatılarak özgün halini yitirmiştir (Şekil 5.23-24).

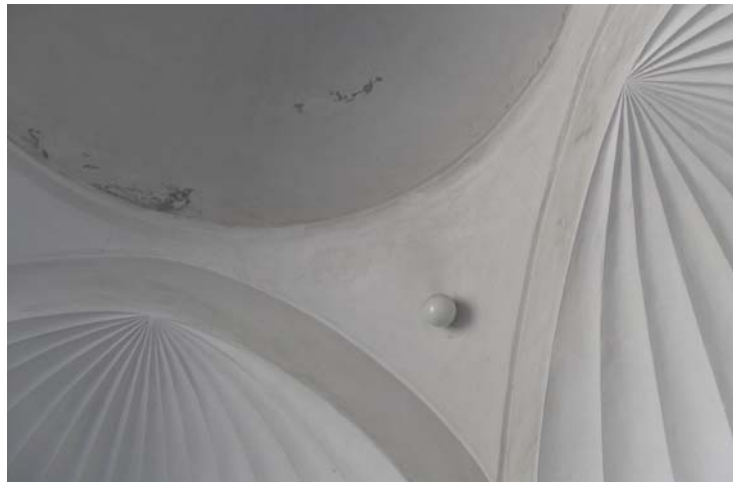
Şekil 5.27 Dilimli tromp ve pandantif, 2010

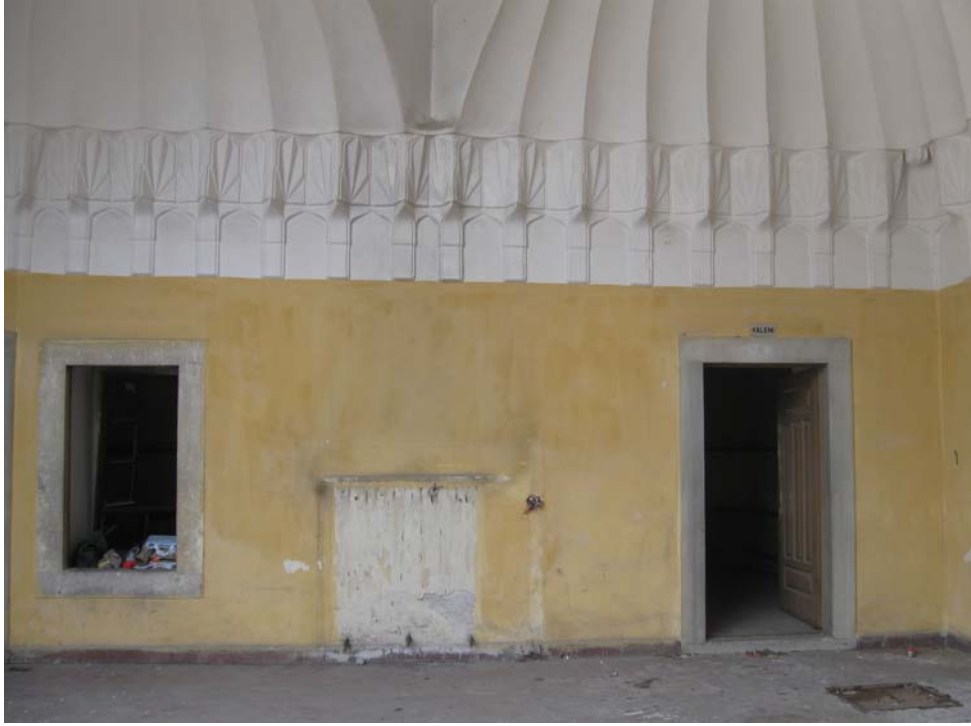
Şekil 5.28 Z-07 nolu eyvan güney duvarı, 2010

Güney doğuda bulunan Z-07 nolu eyvanın döşeme kotu, avlu kotundan 11 cm yüksektir. Beş adet odanın kapısı bu eyvana açılırken, eyvanın kuzey doğu köşesinde bulunan odaya ise 2.30 m x 1.05 m ölçülerindeki ufak bir koridor ile ulaşılmaktadır. Ayrıca eyvana açılan bir pencere bulunmaktadır (Şekil 5.28).

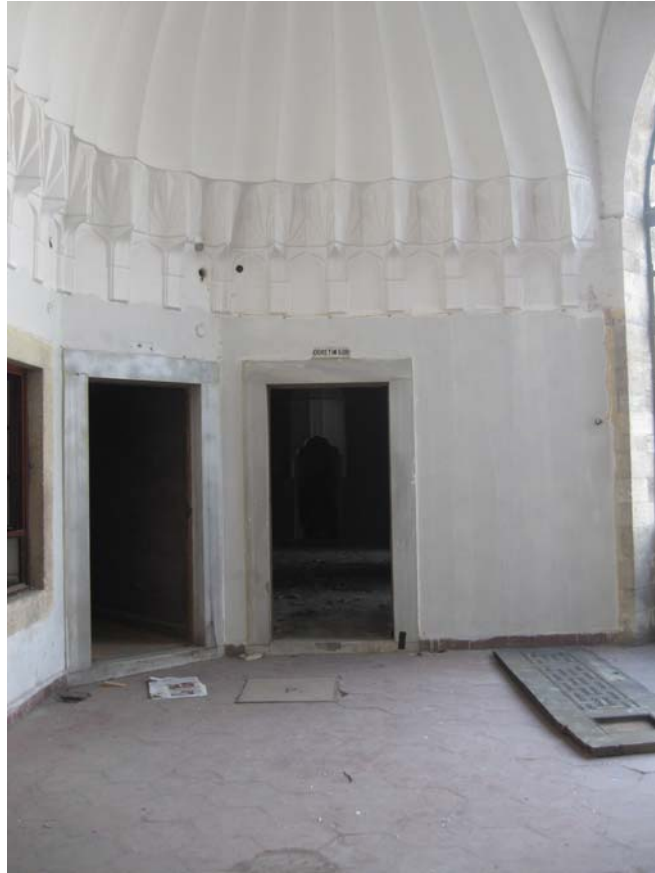
Şekil 5.29 Z-14 nolu eyvan, 2010

Güney batıdaki Z-14 nolu eyvanın döşeme kotu, avlu kotundan 16 cm yüksektir. Diğer eyvanda olduğu gibi beş adet odanın kapıları direk olarak eyvana açılırken eyvanın kuzey batı köşesinde bulunan odaya ise 2.40 m x 1.10 m ölçülerindeki koridor ile ulaşılmaktadır (Şekil 5.29). Özgün plan şemasında geçmişte yapılan değişiklikler sebebiyle, üç adet odaya ise birbirleri içerisinden geçilmektedir. Eyvana açılan tek pencere bulunmaktadır.

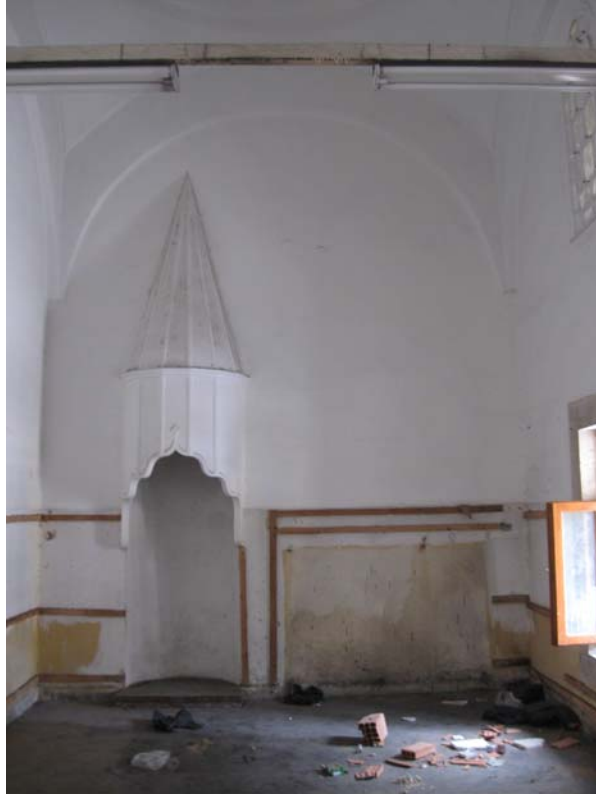
Şekil 5.35 Z-03 nolu oda, 2010

Z-03 nolu mekana eyvana bağı kısa bir koridorla ulaşılır. 3.75m x 7.50m boyutlarında ve 28m<sup>2</sup> taban alanına sahiptir. Oda, darüşşifa odalarının özgün plan şemasına uygun olarak pendentif geçmeli çift kubbe ile örtülmüştür. Kubbe yüksekliği tabandan 7.15 m olarak ölçülmüştür. Kubbeler arasındaki büyük kemerde gergi demiri bulunmaktadır. Mekanda Selim Paşa Sokağı'na bakan iki dikdörtgen biçimli alt pencere ile üst sırada aynı hizada taş kemerli ve alçı içlikli iki üst pencere bulunmaktadır (Şekil 5.33). Alt sıra pencereler taş söve ile çevrilidir ve sokak yönünde demir lokma parmaklıklıdır. Doğramaları muhdestir. Odanın güney duvarına kapı açılarak Z-05 nolu mekana geçiş verilmiştir (Şekil 5.34). Döşeme kaplaması muhdes ahşap parke olan odada duvarlar sıva üzerine boyalıdır. Kuzey yönünde alçı yağmaklı ocak bulunmaktadır (Şekil 5.35)

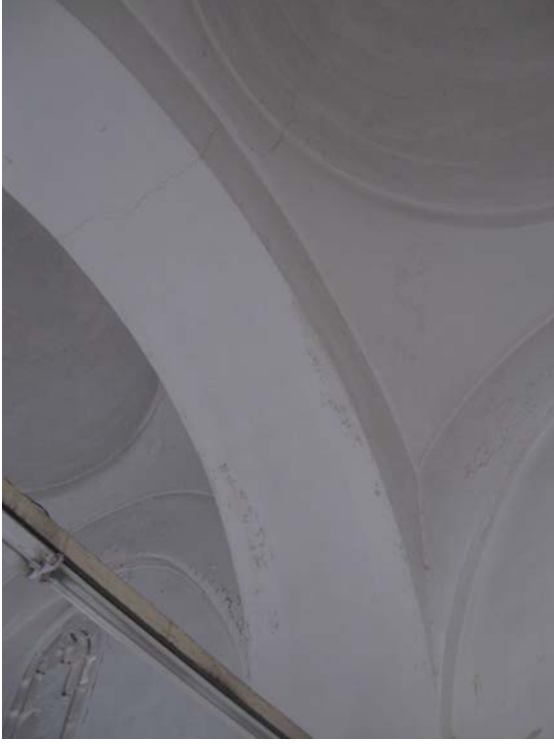
Şekil 5.36 Z-05 nolu oda, 2010

Z-05 nolu mekan 7.40m x 3.70m boyutlarında dikdörtgen biçimlidir. Oda pendentif geçmeli bitişik iki kubbe ile örtülüdür. Mekanın ortasında pendentiflerin oturduğu büyük bir kemer bulunmaktadır. Kemer üzerinde çatlaklar gözlemlenmektedir (Şekil 5.36). Kemer ayakları arasında gergi demiri mevcuttur. Odanın kuzey batı köşesi bitişğinde bulunan Z-03 nolu mekanın giriş koridoruna uygun olarak pendentif seviyesine kadar pahlandırılmıştır. Z-05 nolu odada Selim Paşa Sokağı'na bakan iki alt ve iki üst pencere ile eyvana açılan bir alt pencere mevcuttur. Alt pencereler dikdörtgen biçimli ve taş söveli, ahşap doğramalar ise muhdestir. Pencereler eyvana bakan pencere dışında demir lokma parmaklıklıdır. Selim Paşa Sokağı yönündeki üst pencereler ise alçı içlikli'dir (Şekil 5.37). Mekanın duvarları sıva üzerine beyaz boyalıdır. Döşeme kaplaması olarak balıksırtı şeklinde döşenmiş muhdes ahşap parke kullanılmıştır. Odanın kuzey duvarında alçı yaşmaklı bir ocak ve Z-03 nolu mekana geçiş olarak açılmış muhdes ahşap bir kapı bulunmaktadır (Şekil 5.38).

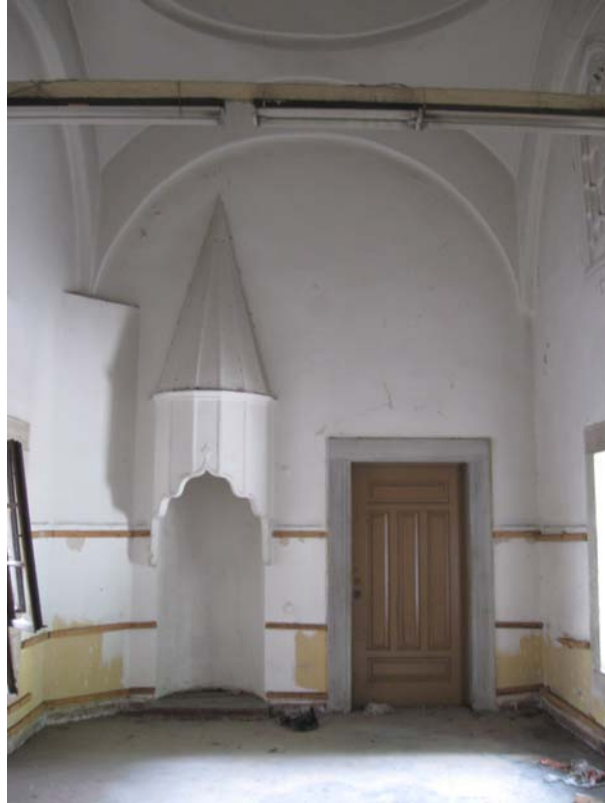
Şekil 5.38 Z-05 nolu oda, 2010

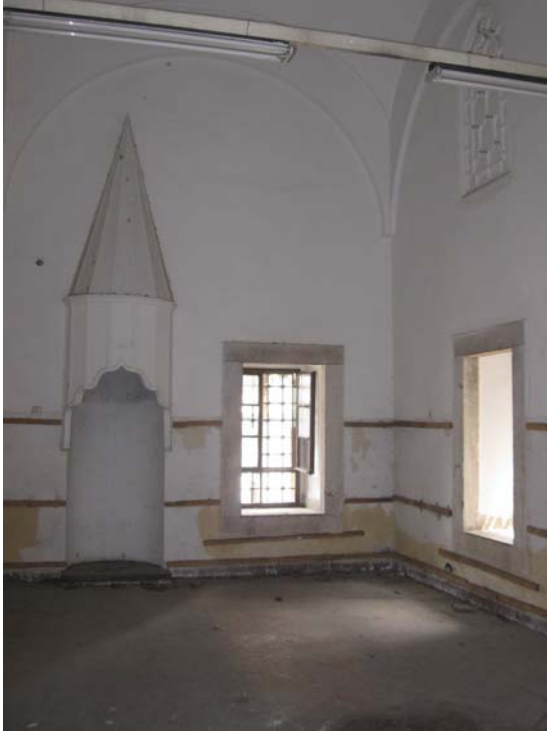
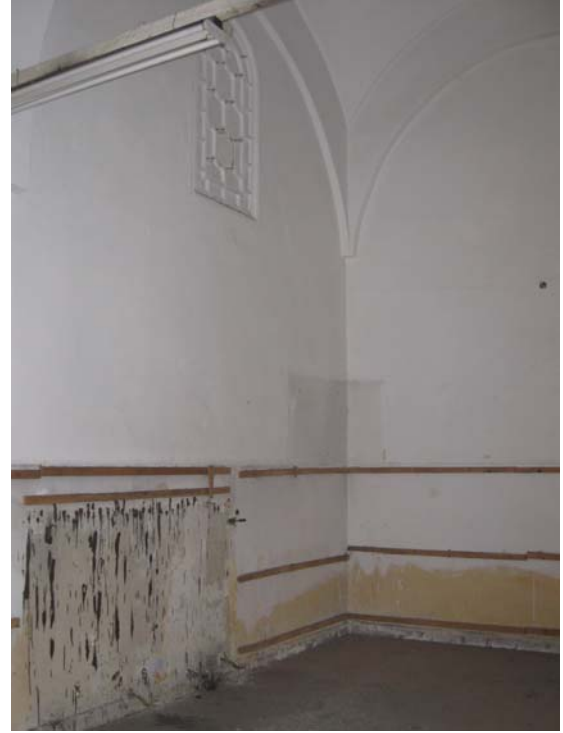
Şekil 5.39 Z-06 nolu oda, 2010

Şekil 5.40 Z-06 nolu oda, 2010

Z-06 nolu mekan darüşşifanın güney doğu köşesinde bulunmaktadır. Dikdörtgen biçimli, 3.70m x 8.30m ölçülerinde ve yaklaşık 30.5 m<sup>2</sup> taban alanına sahiptir. Oda darüşşifanın diğer çift birimli odaları gibi pandantife oturan iki kubbe ile örtülüdür. Pandantiflerin arasındaki büyük kemerde gergi demiri bulunmaktadır. Mekanda biri Selim Paşa Sokağı yönünde, diğeri ise medrese yönünde olmak üzere toplam iki adet dikdörtgen biçimli ve muhdes ahşap doğramalı pencere bulunmaktadır. Bu pencerelerde lokma parmaklıklıdır. Ayrıca medrese yönünde üst sırada iki adet kaş kemerli ve alçı içlikli pencere mevcuttur. Döşeme kaplaması muhdes ahşap parke olan odada duvarlar sıva üzerine boyalıdır. Doğu yönünde alçı yaşmaklı bir ocak bulunmaktadır. Duvarlarda önceki döneme ait kaplamanın bağlandığı ahşap çitalama görülmektedir (Şekil 5.39-40).

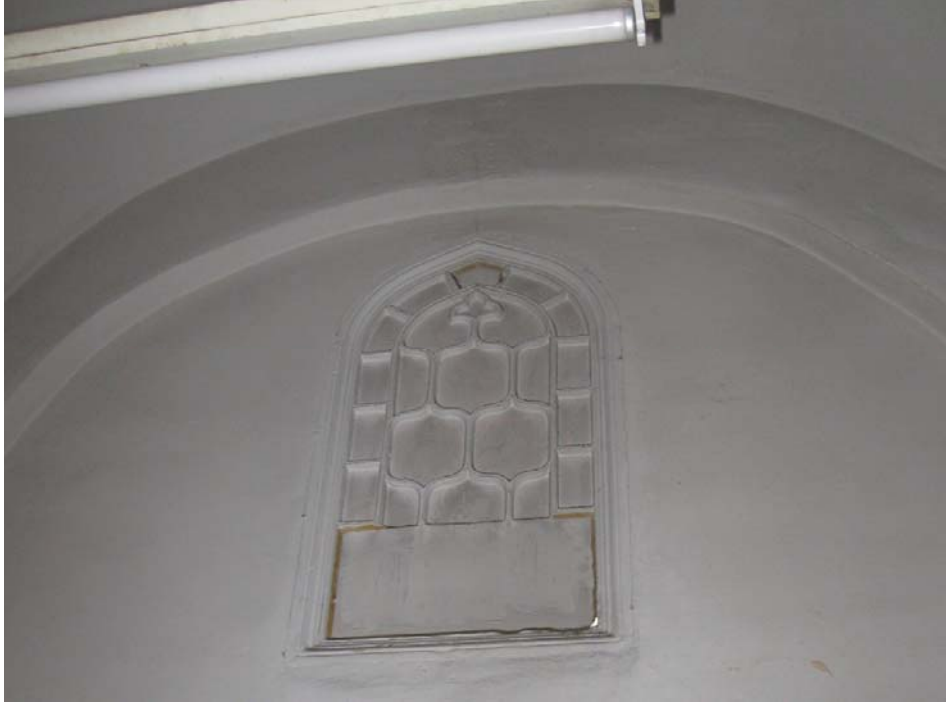
Şekil 5.41 Kapatılmış üst pencere, 2010

Z-08 nolu mekan iki kubbe arasına yapılan muhdes bir duvarla bölünerek tek birim boyutuna getirilmiş daha küçük bir odadır. 3.70m x 3.25m boyutlarında ve 11.90m<sup>2</sup> alana sahiptir. Üzeri pandantife oturan tek kubbe ile örtülü odada açılan pencere bulunmamaktadır. Güneyde medreseye bakan alçı içlikli bir üst pencere mevcuttur

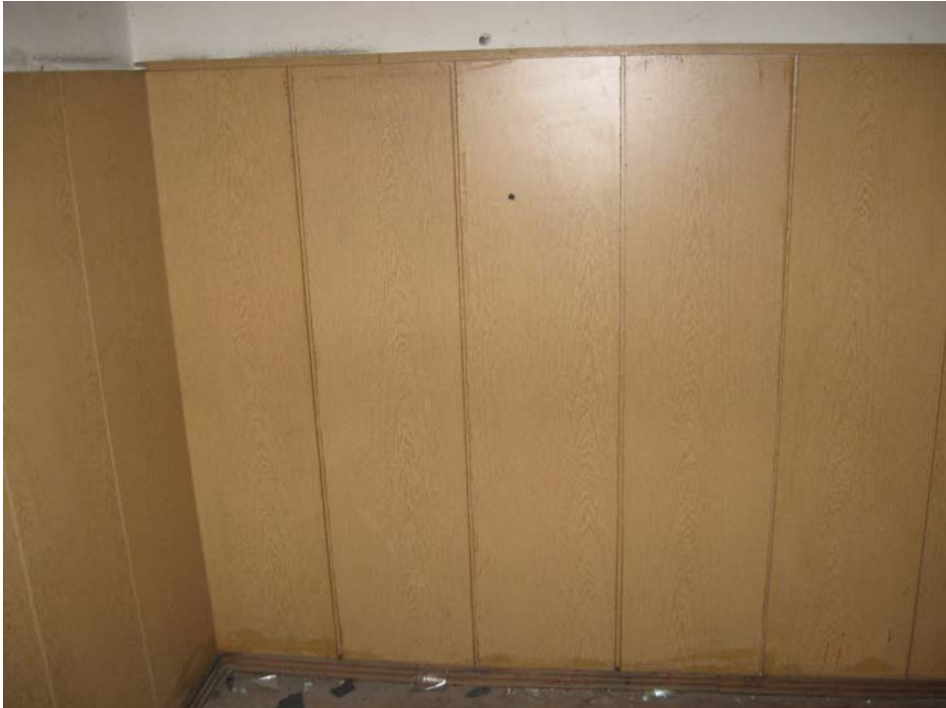
Şekil 5.42 Muhdes lambri kaplama

(Şekil 5.41). Mekanın duvarları sıva üzerine boyalıdır ve döşemeden 2.20m yüksekliğe kadar ahşap lambri ile kaplanmıştır. Döşeme ise ahşap parketdir (Şekil 5.42).

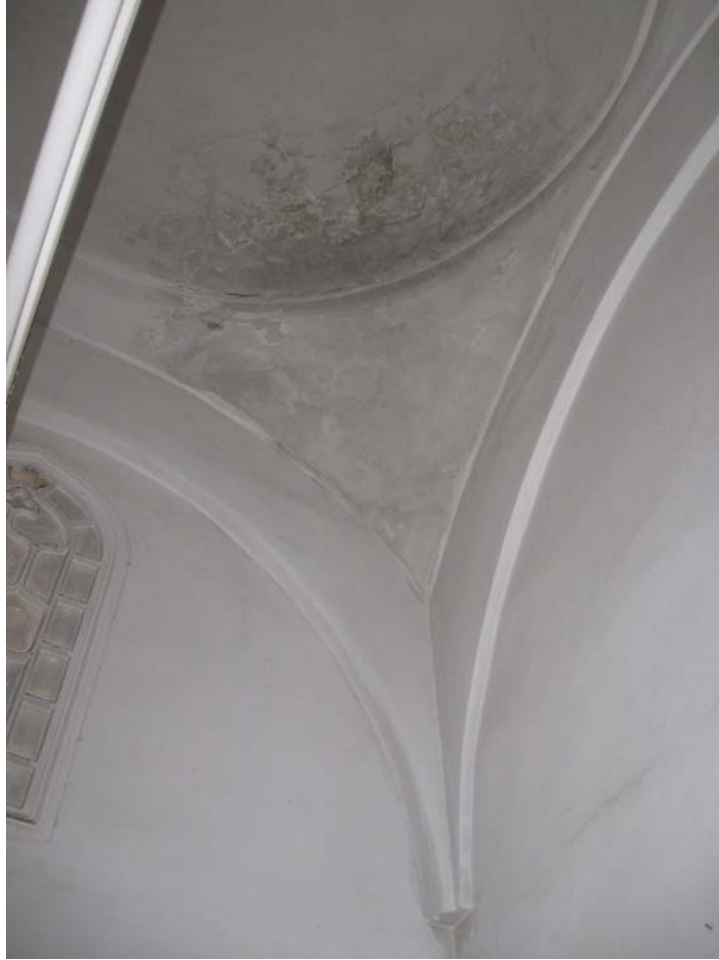
řekil 5.43 Z-10 nolu mekan kubbe geçiři, 2010

Z-10 nolu mekan Z-07 kodlu eyvandan ulařılan son odadır. Darüřřifa'nın özgün plan řemasında tek birim olduđu düřünülen oda 3.67m x 3.25m ölçülerindedir ve pandantif ile geçilen tek kubbe ile örtölüdür (řekil 5.43). Mekanda avluya bakan dikdörtgen tař söveli ve demir lokma parmaklıklı bir alt pencere (řekil 5.44) ile Z-09 nolu odaya acılan alt ve üst olmak üzere üç adet pencere bulunmaktadır (řekil 5.45). Üst pencere kař kemerli ve alçı içlikli, alt pencere ise ahřap dođramalı ve iki yüzeyde tař sövelidir. Mekandaki tüm dođramalar muhdestir. Odanın duvarları kısmen lambri kaplamalı, döřemesi ise balıksırtı döřenmiř ahřap parkedir.

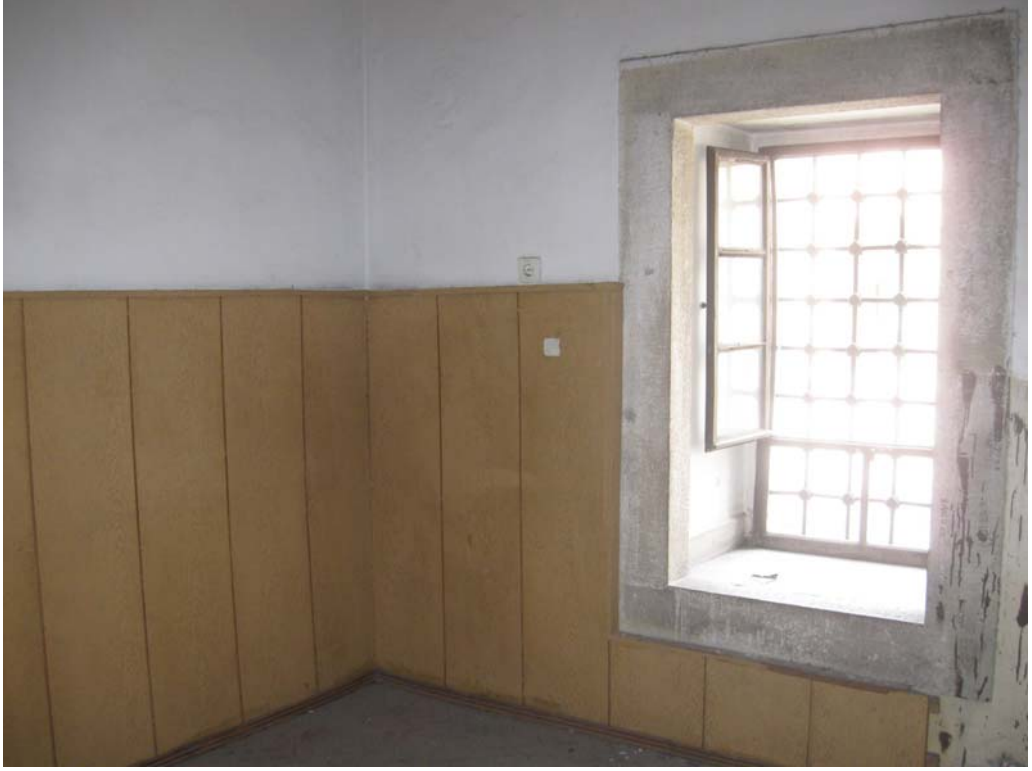
Şekil 5.44 Z-10 nolu mekan, 2010

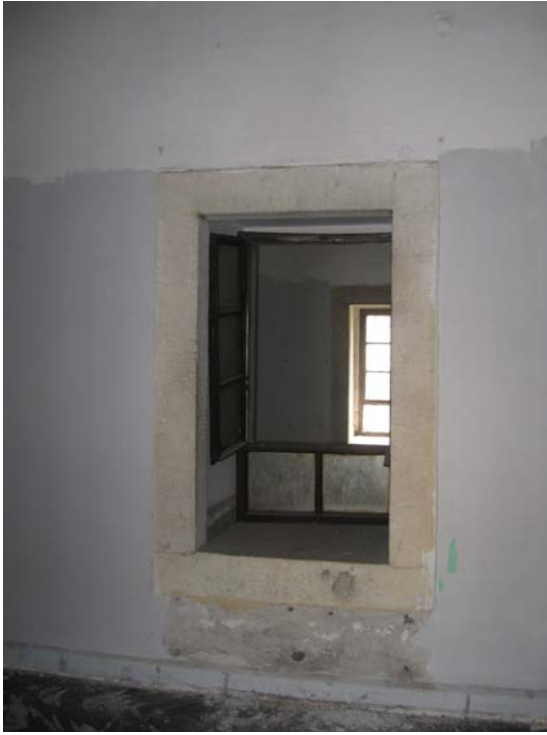
Şekil 5.46 Z-11 nolu mekan, 2010

Z-11 nolu odaya darüşşifanın kuzey batısındaki Z-14 nolu eyvandan ulaşılır. 3.53m x 3.70 m boyutlarında tek birim şeklindeki mekan, pandantifli bir kubbeye örtülmüştür. Mekanda avluya ve Z-12 nolu odaya bakan birer adet taş söveli dikdörtgen biçiminde ve muhdes doğramalı pencere bulunmaktadır (Şekil 5.46). Avluya bakan pencerede demirden yapılmış lokma parmaklıklar mevcuttur. Her iki pencerenin de ahşap doğramaları muhdestir. Odada ayrıca Z-12 nolu mekana bakan bir adet kaş kemerli ve alçı içlikli üst pencere bulunmaktadır (Şekil 47). Döşeme kaplaması balıksırtı şeklinde muhdes ahşap parke olan odanın duvarları sıvalıdır, duvar dipleri seramik süpürgelik ile çevrilmiştir. Muhdes doğramalı giriş kapısının bulunduğu duvarda alçı yaşmaklı bir ocak mevcuttur (Şekil 5.48).

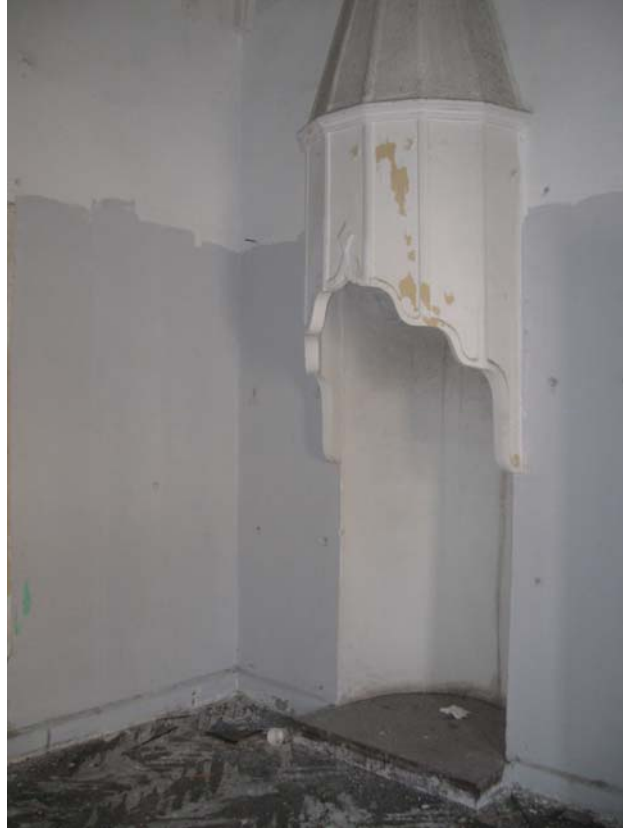
Şekil 5.48 Z-11 nolu mekan-ocak, 2010

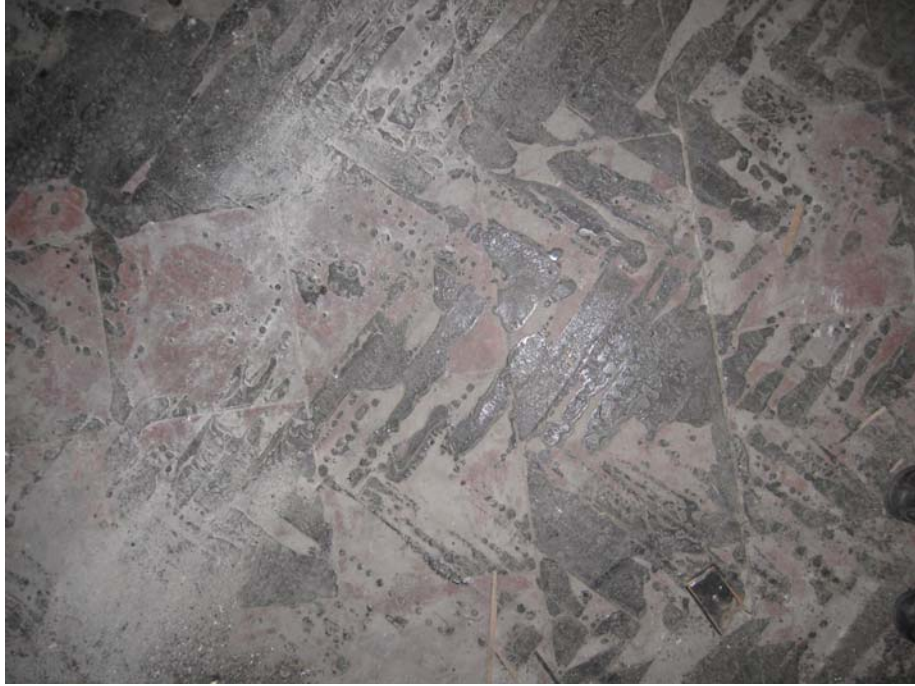
Şekil 5.58 Z-16 nolu oda döşeme kaplaması, 2011

Z-16 nolu mekan 7.49m x 3.68m boyutlarında dikdörtgen biçimlidir. Oda pandantif geçmeli bitişik iki kubbe ile örtülüdür. Mekanın ortasında pandantiflerin oturduğu büyük bir kemer bulunmaktadır. Kemer ayakları arasında gergi demiri mevcuttur. Odanın kuzey doğu köşesi bitişğinde bulunan Z-17 nolu mekanın giriş koridoruna uygun olarak pandantif seviyesine kadar pahlandırılmıştır (Şekil 5.56). Z-16 nolu odada imaret yönüne bakan iki alt pencere ile eyvana açılan bir alt pencere mevcuttur, üst sırada pencere bulunmamaktadır. Alt pencereler dikdörtgen biçimli ve taş söveli, ahşap doğramalar ise muhdestir. İmaret yönündeki pencereler demir lokma parmaklıklıdır (Şekil 5.57). Mekanın duvarları sıva üzerine beyaz boyalıdır. Döşeme kaplaması olarak 20 cm x 20 cm seramik karolar üzerine balıksırtı şeklinde döşenmiş muhdes ahşap parke kullanıldığı görülmektedir, parkeler sökülüş durumdadır (Şekil 5.58). Odanın kuzey duvarında alçı yaşmaklı bir ocak bulunmaktadır.

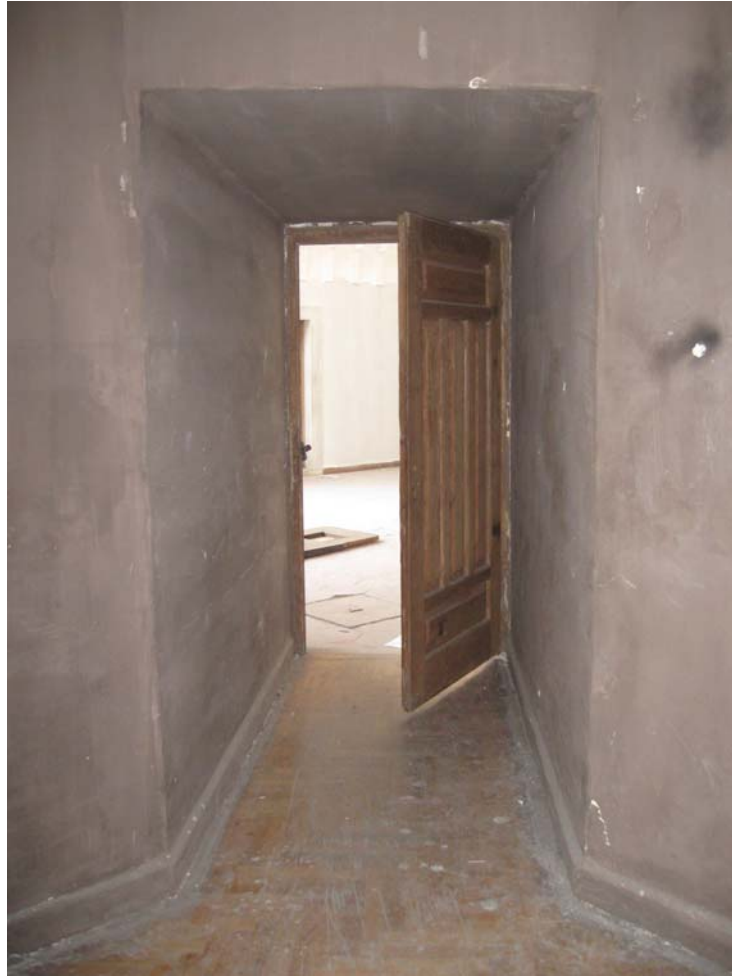
Şekil 5.59 Z-17 nolu oda giriş koridoru, 2011

Z-17 nolu mekana Z-14 nolu eyvana bağlı kısa bir koridorla ulaşılır (Şekil 5.59). 3.68m x 7.52m boyutlarında ve 27m<sup>2</sup> taban alanına sahiptir. Oda, çift birimli darüşşifa odalarının özgün plan şemasına uygun olarak pandantif geçmeli çift kubbe ile

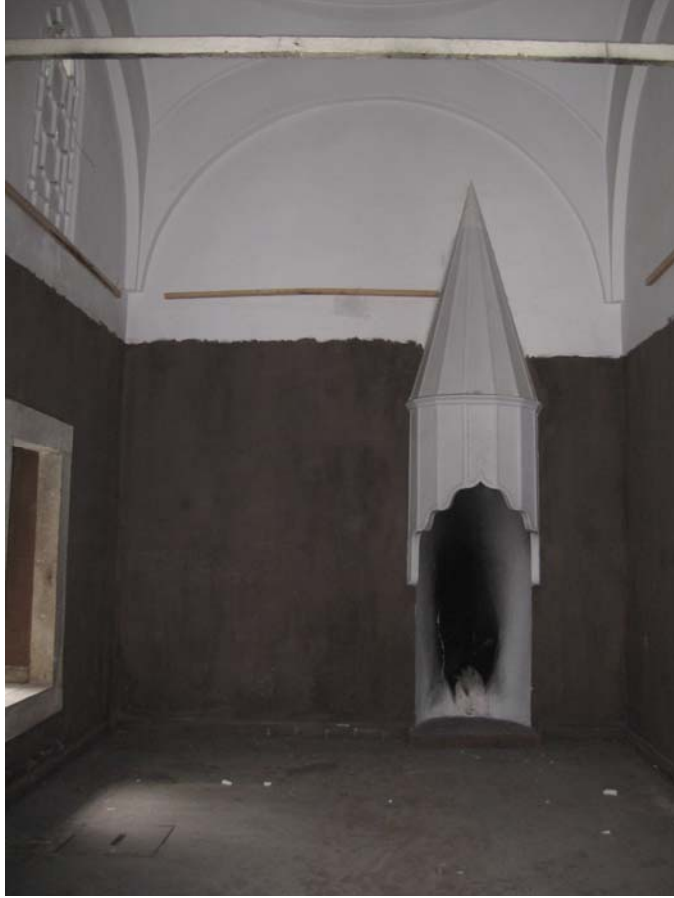
Şekil 5.61 Z-17 nolu oda, 2010

örtölmüştür. Kubbe yükseklięi tabandan 7.15 m olarak ölcölmüştür. Kubbeler arasındaki büyük kemerde gergi demiri bulunmaktadır. Mekanda imaret ile darüşşifa arasındaki koridora bakan iki dikdörtgen biçimli alt pencere ile üst sırada kaş kemerli ve alçı içlikli bir üst pencere bulunmaktadır. Alt sıra pencereler taş söve ile çevrilidir ve dış yüzeyde demir lokma parmaklıklıdır (Şekil 5.60). Doğramaları muhdestir. Döşeme kaplaması muhdes ahşap parke olan odada duvarlar sıva üzerine boyalıdır. Kuzey yönünde alçı yaşmaklı ocak bulunmaktadır (Şekil 5.61).

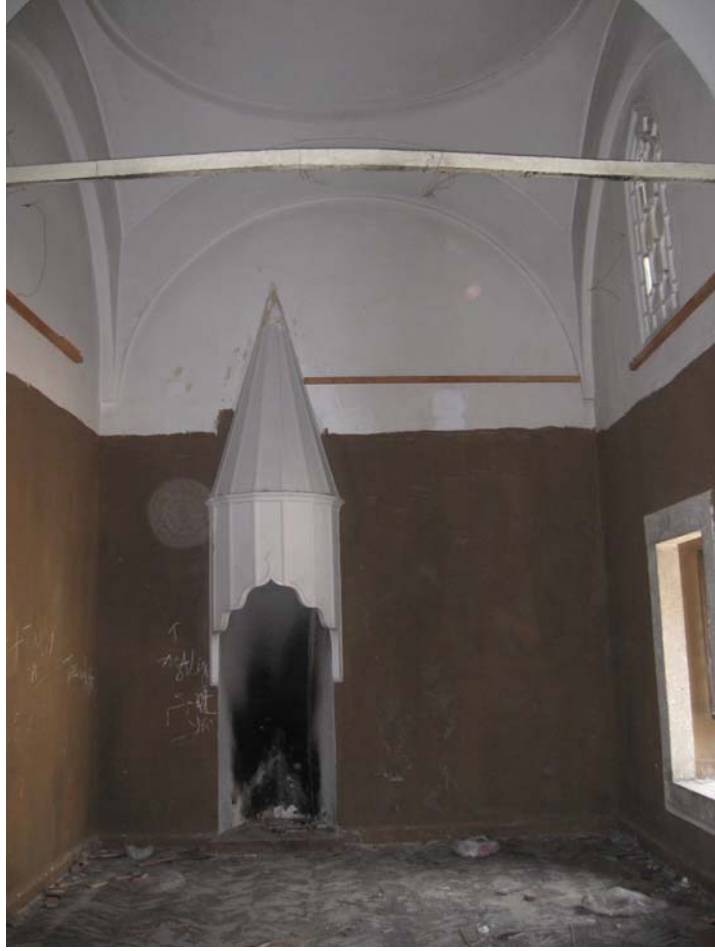
Şekil 5.64 Z-18 nolu oda, 2010

Z-18 nolu mekan 3.67m x 7.46m boyutlarında ve yaklaşık 27.4 m<sup>2</sup> taban alanına sahiptir. Oda pandantif geçmeli, 7.05 m yüksekliğinde iki kubbe ile örtülüdür. Mekanın ortasında pandantiflerin oturduğu büyük bir kemer bulunmaktadır. Kemer ayakları arasında gergi demirinde eğrilme görülmektedir. Dikdörtgen biçimli mekanın güney batı köşesi, bitişiğinde bulunan Z-17 nolu mekanın giriş koridoruna uygun olarak pandantif seviyesine kadar pahlandırılmıştır (Şekil 5.62). Odada avlu yönünde dikdörtgen biçimli ve dıştan demir lokma parmaklıklı iki alt pencere ile onlarla aynı hizada kaş kemerli ve alçı içlikli iki üst pencere bulunmaktadır. Pencereelerde bulunan çift kanat doğramalar muhdestir (Şekil 5.63). Giriş kapısının karşısında bir adet alçı yaşmaklı ve külahlı ocak bulunmaktadır. Ocak tabanı od taşındandır. Döşeme kaplaması olarak 20cm x 20 cm seramik karolar üzerine balıksırtı şeklinde döşenmiş muhdes ahşap parke kullanıldığı görülmektedir. Duvarlara sıva üzerine boya yapılmıştır (Şekil 5.64).

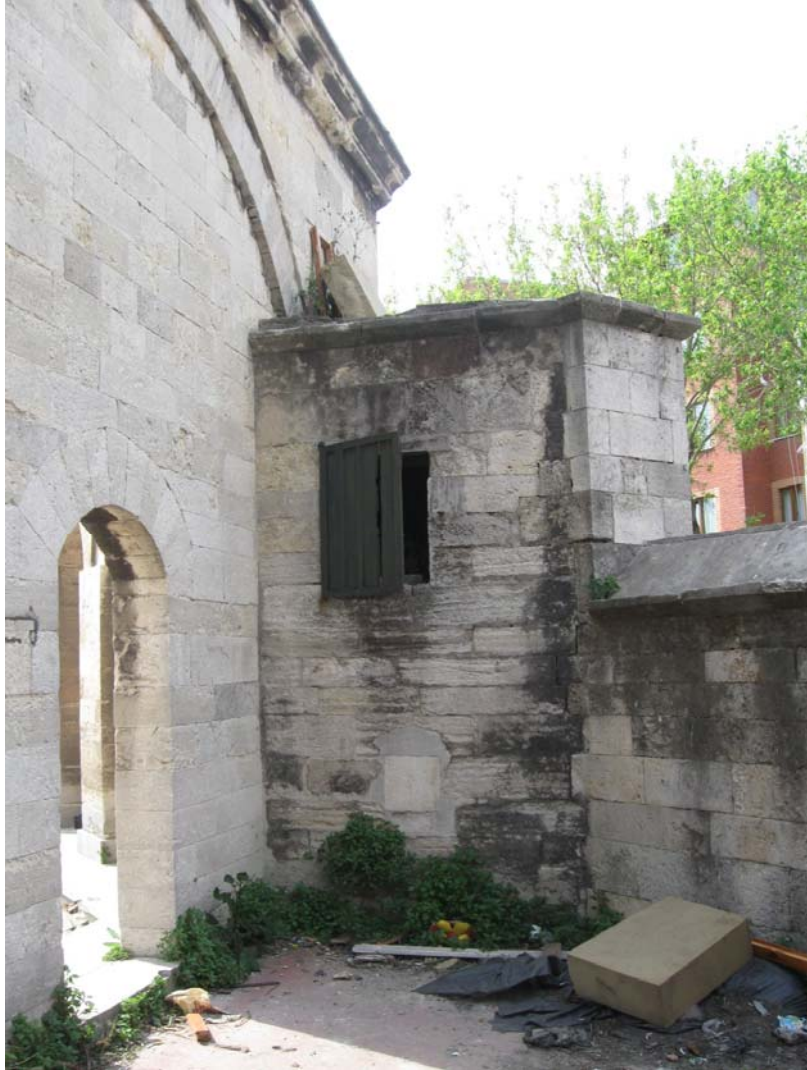
Şekil 5.65 Kademeli ihata duvarı ve su depose, 2010

izlerden bir dönem kapağın alt hizasında bir çeşme olduğu düşünülmektedir (Şekil 5.65). Bu bölümden beş basamakla 80cm alt kodda yer alan kısma inilir. Burada sağlı sollu mermer musluklar yer alır (Şekil 5.66-67).

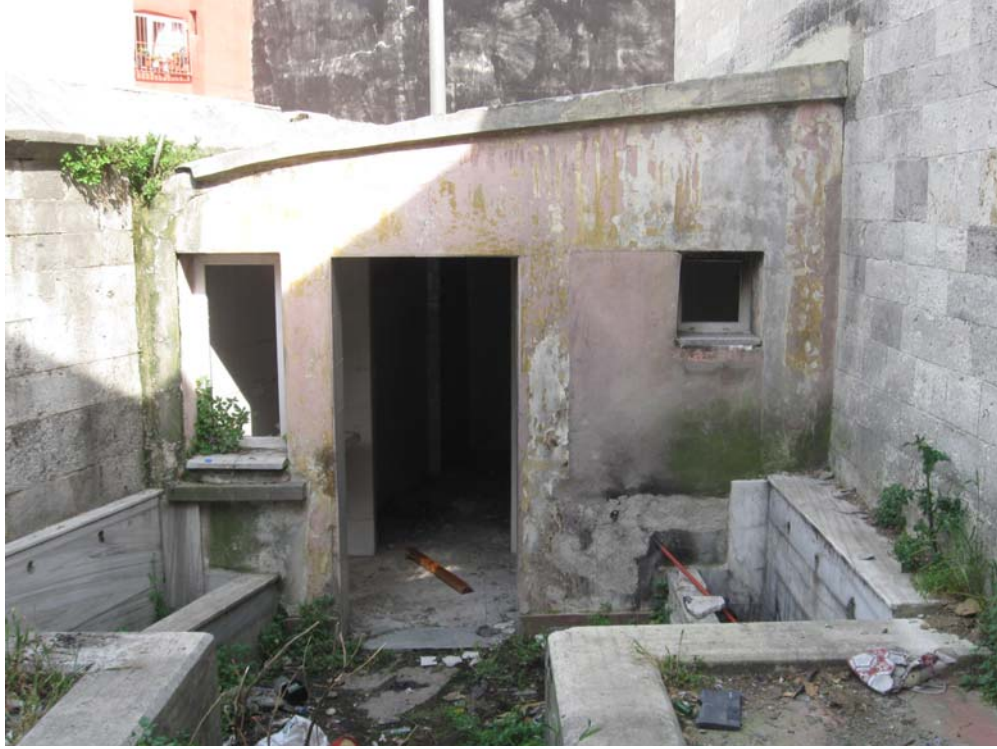
Şekil 5.68 Muhdes helalar, 2010

İkinci bölümde tuvaletler yer alır. Alt kot, merdivenin doğuya doğru 1.80cm ötesinden duvar örülerek bölünmüş, üzeri ise ihata duvarından darüşşifa duvarına kadar kapatılarak kapalı bir mekan haline getirilmiştir. Çatı tek yöne eğimlidir (Şekil 6.68). İçerisinde dört kabin yer alan mekanın döşemesi seramik, duvarları ise fayans kaplıdır.

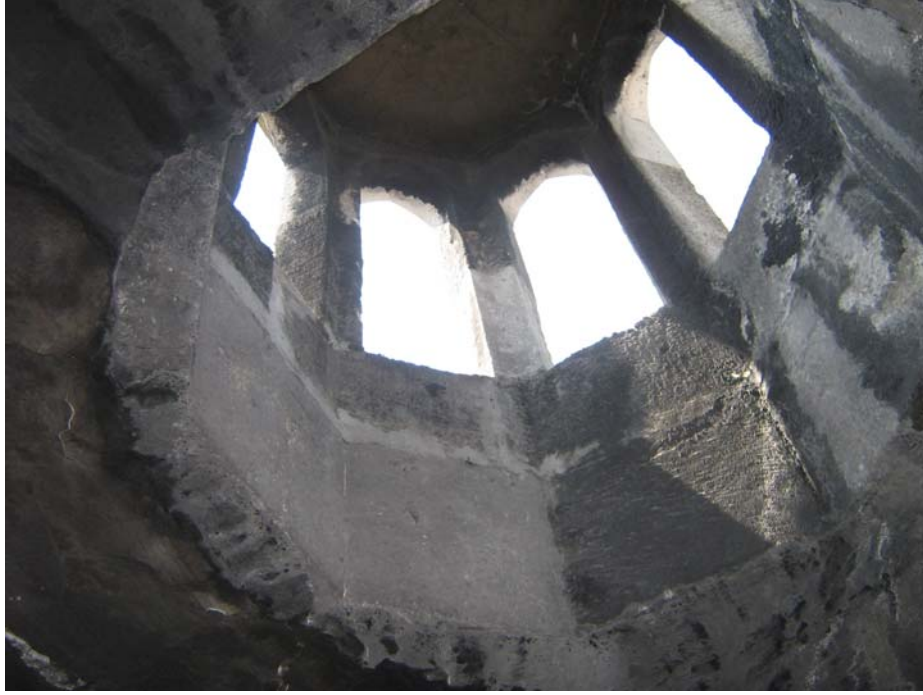
Şekil 5.71 Çatı feneri, 2010

sekizgen biçiminde çatı feneri bulunmaktadır (Şekil 5.71). Mekanın biri imaret yönüne, diğeri ise sıbyan mektebine bakan (Şekil 5.72) iki adet dikdörtgen biçimli penceresi bulunmaktadır. Muhdes ahşap doğramalı pencereler taş söveli ve dış yüzeyleri demir lokma parmaklıklıdır. Z-20 nolu mekan içerisine eklenen demirden asma kat ile mevcut kazanlara ve tesisat hatlarına erişim sağlanmıştır. Döşemesi şap olan odanın duvarları ise sıvalıdır.

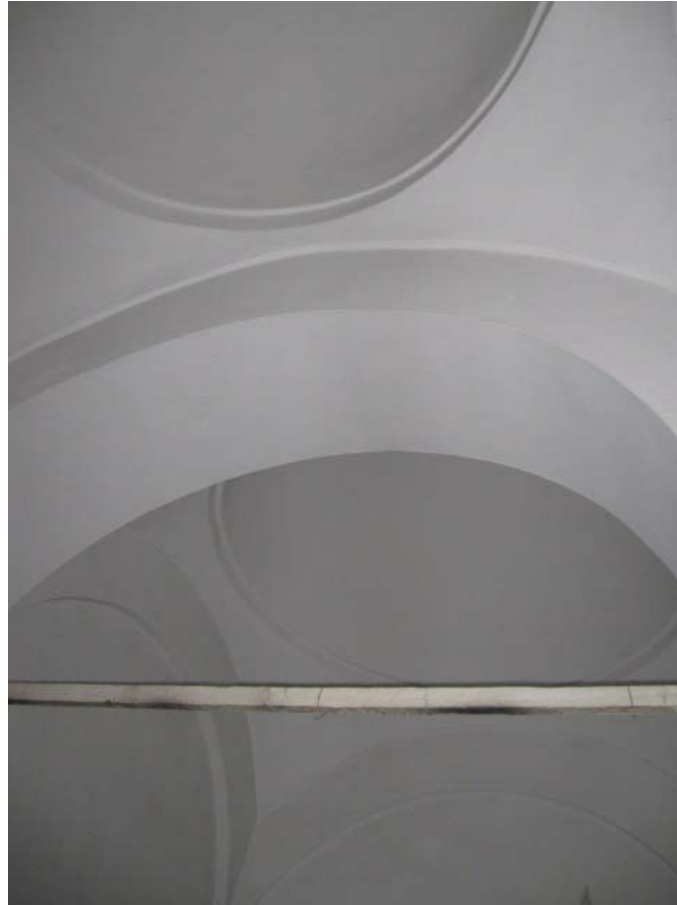
Şekil 5.73 Oda kemeri, 2010

Darüşşifada kapı, pencere gibi duvar boşluklarında kullanılan tuğla kemerler, basık kemer ve beşik kemerlerdir. Özellikle kapı açıklıklarının geçilmesinde basık kemerler kullanıldığı görülmektedir. Pencereilerin dış yüzeylerinde ise kesme taştan yapılmış kaş kemerler kullanılmıştır.

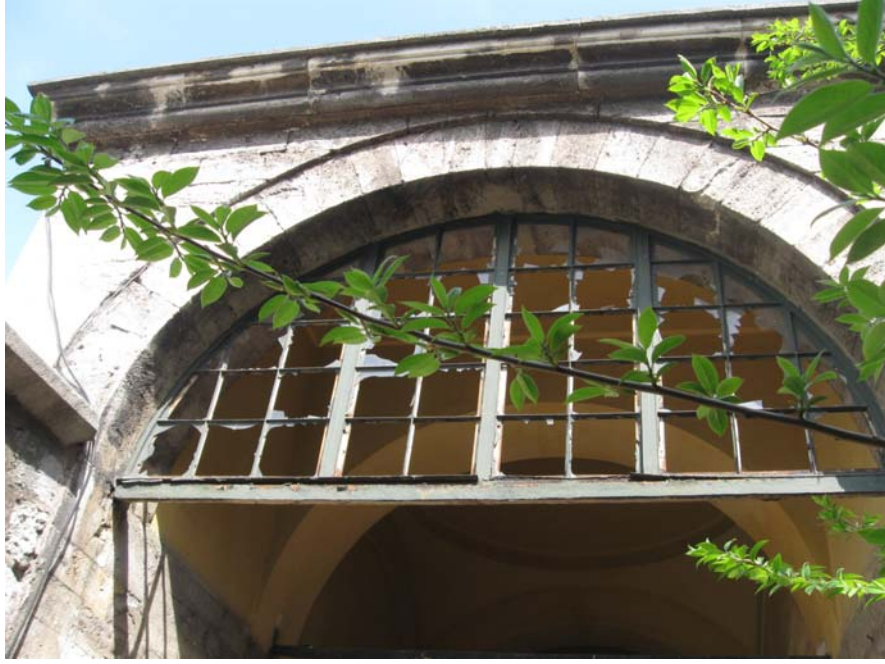
Şekil 5.76 Giriş koridorunda bulunan kemer, 2010

İmaret ile giriş koridoru arasındaki geçişte bulunan 74 cm kalınlığında kesme taş örgü beşik kemer ise 3.40m açıklık geçmekte olup, kemerin kilit taşı-zemin mesafesi 5.15m'dir (Şekil 5.76). Giriş koridorunda ayrıca üst örtüyü taşımakta olan üç adet beşik kemer daha bulunmaktadır. Kemer ayakları arasında kullanılan gergi demirleri 6cm x 10cm kesitlidir.

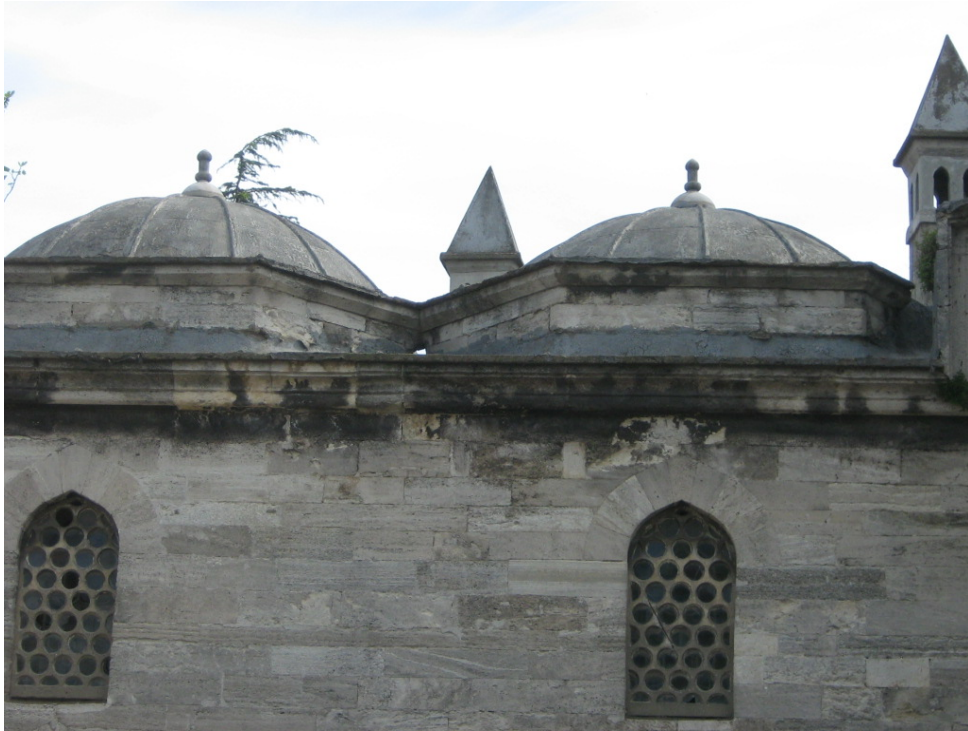
Şekil 5.82 Beton dışlıklar, 2010

Cumhuriyet döneminde yapılan bir onarım sırasında kubbe ve tonozlardaki kurşun kaplamanın yerine kurşun taklidi çimento sıva yapılmıştır. Pencere dışlıklarında da aynı şekilde beton kullanılmıştır. Ayrıca Darüşşifa'nın günümüzde tüm duvarları çimento sıvalı ve boyalıdır (Şekil 5.82).
