**T.C.  
YILDIZ TEKNİK ÜNİVERSİTESİ  
FEN BİLİMLERİ ENSTİTÜSÜ**

**HASEKİ DARÜŞŞİFASI  
MİMARİ DEĞERLENDİRMESİ VE KORUMA SORUNLARI**

**YÜKSEK LİSANS TEZİ  
MİMARLIK ANABİLİM DALI  
RÖLÖVE - RESTORASYON PROGRAMI**

**İSTANBUL, 2011**

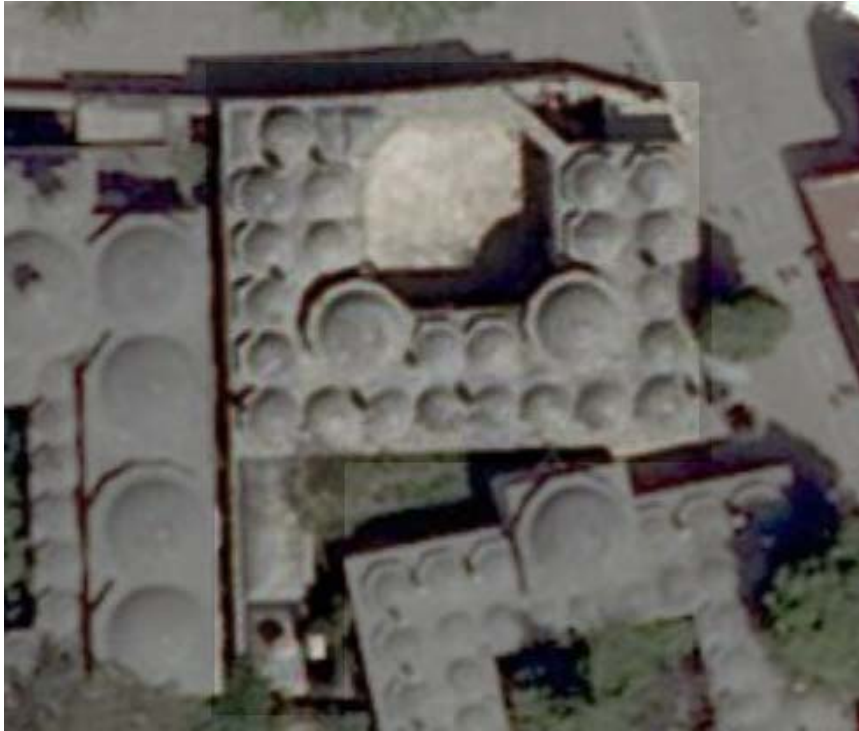
Şekil 5.83 Haseki Darüşşifası üst örtü, 2011 [2]

Haseki Darüşşifası'nın üst örtü sistemi kubbe ve tonozlardan meydana gelmektedir. Yapıda odalar ve eyvanlar kubbe ile örtülüyken; kazan dairesinin bulunduğu, imaret boyunca uzanan bölüm tonozludur. Darüşşifaya giriş koridorunda ise kubbe ve tonozlar birlikte yer almaktadır. Farklı büyüklüklerde toplam 25 kubbe ve 5 tonozdan oluşan örtü sisteminin tamamı, günümüzde kurşun taklidi sıva ile kaplanmıştır. Kubbelerin üzerinde betondan alemler bulunmakta olup bir çoğu tahrip edilmiştir (Şekil 5.83).

Cumhuriyet döneminde yapılan bir onarımda Darüşşifa üst örtüsü kurşun taklidi şap ile kaplanmıştır. Yapılan bu kaplamalarda atmosferik etkiler sonucu deformasyonlar ve çatlaklar oluşmuş ve kaplama malzemesi yer yer birleşme noktalarında açılmıştır [73]. Kubbelerin üzerinde bulunan alemler de bu onarımda betona dönüştürülmüştür.

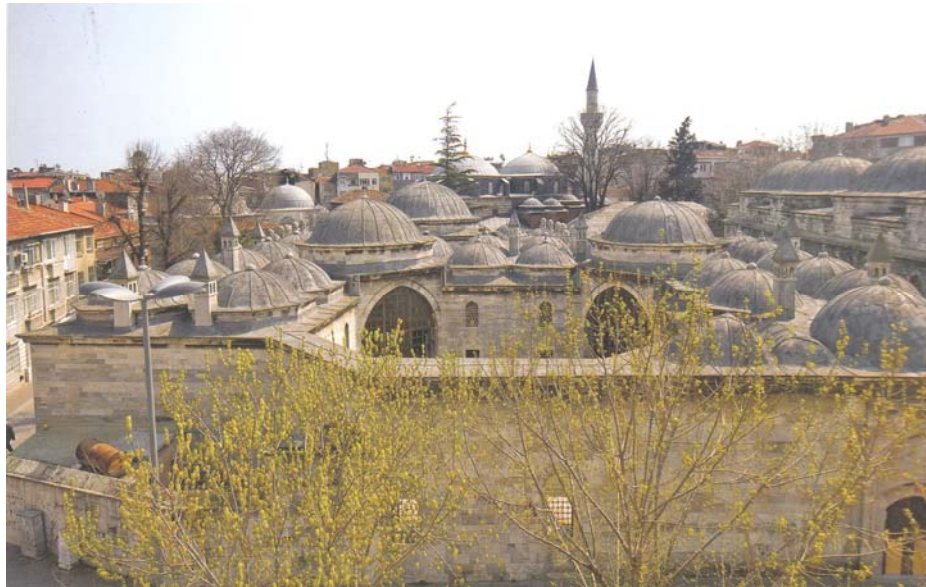
Şekil 5.84 Darüşşifa kubbeleri [36]

Darüşşifada bulunan bir diğer kubbe türü giriş koridorunda bulunan giriş kapısı üzerindeki kubbedir. 7.75 m yüksekliğindeki kubbe 3.35m açıklığa sahiptir. Tuğla örgü kubbe, pandantif ile beşik kemerlere oturtulmuştur (Şekil 5.84).

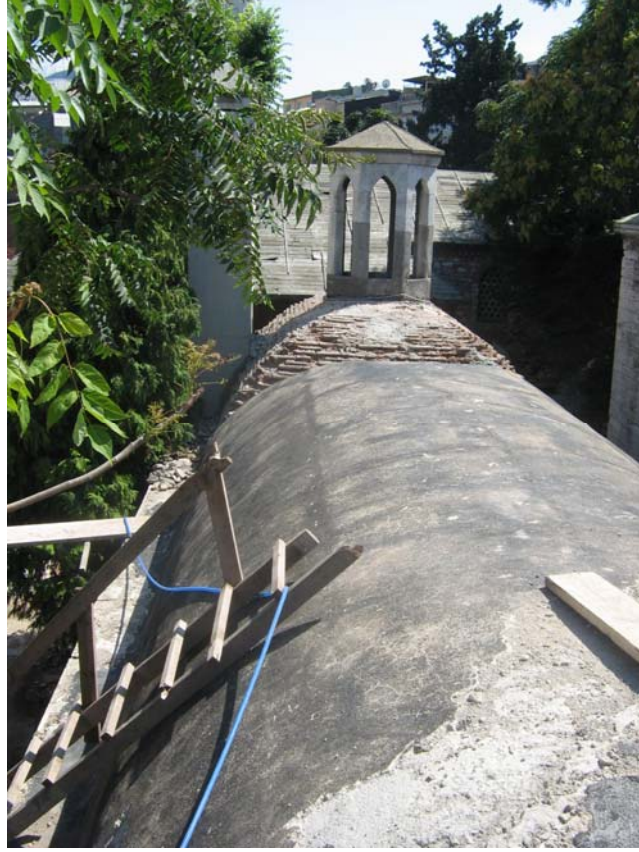
Şekil 5.85 Tono z örneği, 2010

Haseki Darüşşifası'nda üst örtü sisteminde kubbeler dışında beş adet tonoz bulunmaktadır. Bunlardan üçü giriş koridoru üzerinde bulunurken, diğer ikisi darüşşifanın imaret ile medrese arasına uzanan bölümü üzerinde yer almaktadır. Giriş koridorunda bulunan üç tonozdan ikisi kubbenin yanlarında bulunan beşik tonozlardır. Bu koridorda beşik tonozlar dışında koridorun darüşşifa avlusuna giriş kapısı yönünde bir adet köşeli tonoz daha bulunmaktadır. Tonozun yapısı mekanın bitişine uygun olarak şekillenmiştir. Darüşşifada bulunan diğer tonozlar kazan dairesi olarak kullanılan mekanlarda bulunmaktadır. Z-19 nolu mekanda bulunan tonoz 3.70m x 11.10m boyutlarında beşik tonozdur ve zeminden yüksekliği 5.72m'dir. Z-20 nolu mekanda bulunan tonoz ise 3.70m x 5.20m boyutlarında beşik tonozdur. Tonozun ortasında sekizgen çatı feneri bulunmaktadır. Tonozun yüksekliği 5.70m'dir. Darüşşifada bulunan tonozlar da kubbeler gibi kurşun taklidi sıva ile kaplanmıştır. Özellikle Z-19 ve Z-20 nolu mekanlarda bulunan tonozların üzerlerinin kalın çimento tabakası ile kaplı olduğu bilinmektedir (Şekil 5.85).

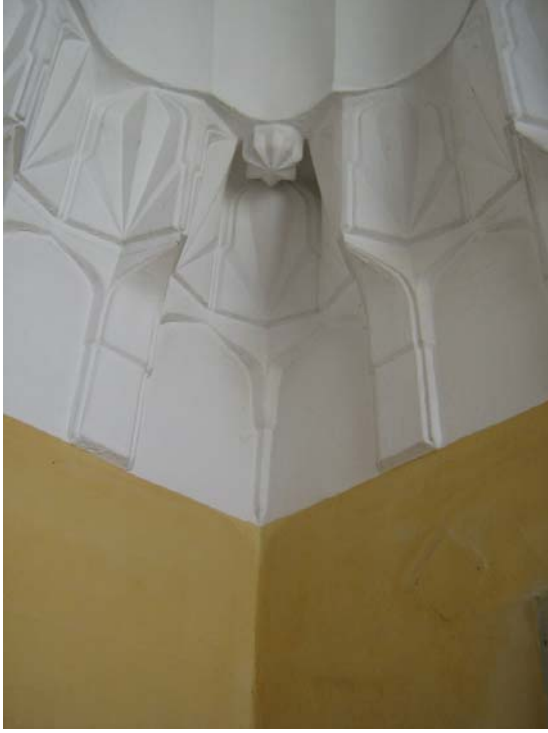
Şekil 5.86 Mukarnas dizisi-eyvan, 2010

Haseki Darüşşifası cephelerinde yüzey süslemesi bulunmamaktadır [52]. Dış cepheler ve avlu cepheleri küfeki taşından kaval silmeler ile hareketlendirilmiş, ayrıca giriş kapısı da aynı şekilde silmeyle çevrilmiştir. Darüşşifa'ya giriş kapısı kemerinde kırmızı ve beyaz renkli mermer bloklar birlikte kullanılmıştır ve kemer taşları makaralı geçme olarak birleştirilmiştir. Aynı şekilde iç avluya giriş kapı kemerinde de koridor yönünde makaralı geçme görülmektedir. Eyvanlarda bulunan tromplar istiridye kabuğu şeklinde dilimli olarak inşa edilmiştir ve tromplar iki sıra mukarnas dizisi ile sonlandırılmıştır (Şekil 5.86). Bunlardan başka Darüşşifa'nın giriş koridorun batı cephesine bağlandığı noktada da dört sıra mukarnas dizisinden meydana gelmiş üçgen şeklinde ufak bir bezeme daha bulunmaktadır (Şekil 5.87).

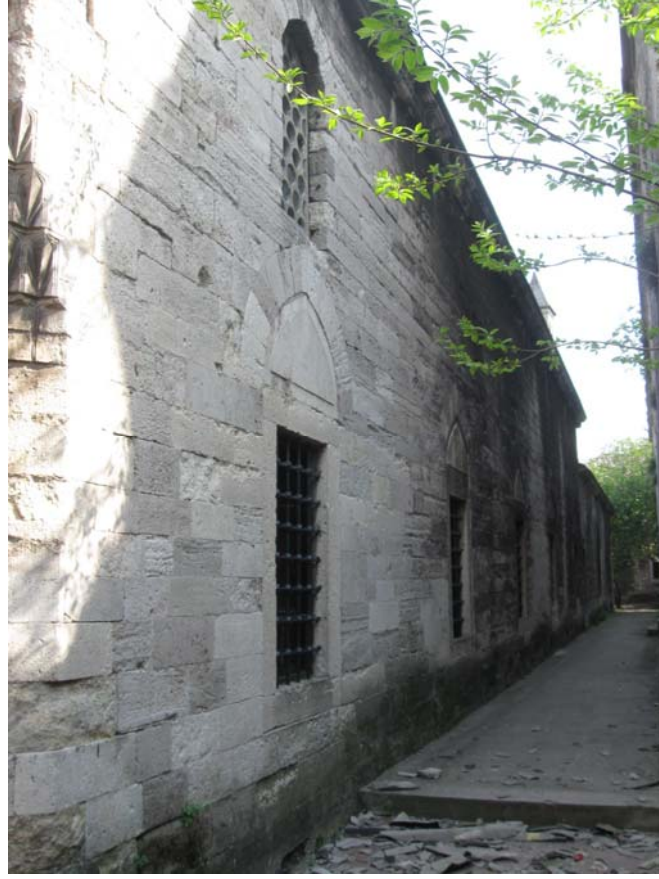
Şekil 5.96 Haseki Darüşşifası batı cephesi, 2010

Batı cephesi yaklaşık 43.90m uzunluğu ile Darüşşifa'nın en uzun cephesidir (Şekil 5.95). 4.35m ve 5.70 – 5.80m yüksekliğinde iki kademededen oluşan cephenin tamamında kesme küfeki taşı kullanılmıştır. Bu cepheyi Darüşşifa'nın giriş koridoru ile Z-17, Z-16, Z-15 nolu mekanlar ve kazan dairesi olarak kullanılan Z-19 ile Z-20 nolu mekanlar meydana getirmektedir. Batı cephesinde yedi alt ve bir üst olmak üzere toplam sekiz pencere ile iki kapı bulunmaktadır. Cephenin solunda bulunan kesme taş örgü beşik kemer 3.40m açıklık geçmekte olup, darüşşifa giriş koridoruna geçiş vermektedir. Kemerin kilit taşı-zemin mesafesi 5.15m'dir. Bu kemerin üzengi seviyesinin altında dört sıra mukarnaslı ufak bir bezeme vardır. Z-17, Z-16, Z-15 nolu odalarda alt sırada beş adet pencere bulunmaktadır. Bu pencereler 19 cm kalınlığında taş sövelidir ve küfeki taşından kaş kemerli alınlıklara sahiptir. Ahşap doğramaları muhdes olan pencereler demir şebekelidir. Z-19 ve Z-20 nolu mekanlarda da birer adet aynı özelliklere sahip pencere bulunmaktadır. Z-19 nolu mekanda bulunan pencerenin boyutu 105 x 145cm, diğer pencerelerin boyutları ise 85-88 x 145 cm olarak ölçülmüştür. Bu cephede üst sırada pencere sadece Z-17 nolu odada bulunmaktadır. Muhdes beton dışlıklı olan bu pencere küfeki taşından kaş kemerlidir. Cephede saçak silmesi Z-19 ve Z-20 nolu mekanlarda düşmektedir. Bu mekanların girişleri batı cephesi üzerindendir. Z-19 nolu mekanın giriş kapısı 106 x 210cm ölçülerindedir ve doğrama bulunmamaktadır. Z-20 nolu mekanın giriş kapısının ise boyutları 98 x 196cm'dir ve 10cm'lik eşik bulunmaktadır. Her iki kapı üzerinde de pencerelerde olduğu gibi küfeki taşından kaş kemerli alınlıklar bulunmaktadır (Şekil 5.96).

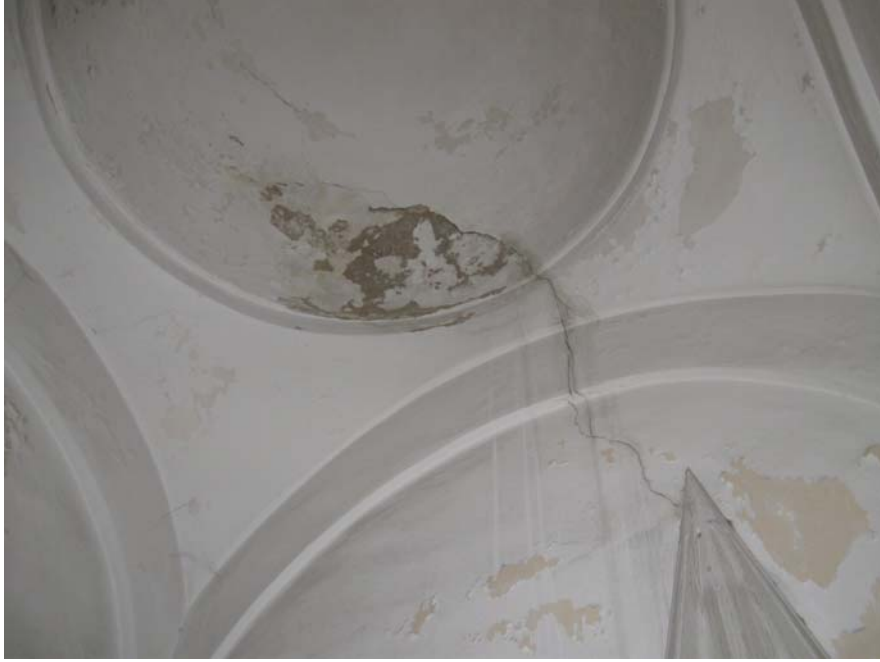
Şekil 5.99 Z-13 nolu odadaki çatlak, 2010

Haseki Darüşşifası'nın bazı kubbelerinde derin çatlaklar bulunduğu gözlemlenmektedir. Bu çatlakların bir bölümü uzayarak kemer veya duvar yüzeylerinde de devam etmektedir [73]. Darüşşifada mevcut durumda gözlenebilen en derin çatlak Z-13 nolu odada kubbeden başlayarak pandantif üzerinde devam etmekte ve ocak yaşmağına kadar uzanmaktadır (Şekil 5.99). Bunun dışında Z-10, Z-09 ve Z-12 nolu odalarda da pandantif üzerinde daha yüzeysel çatlaklar bulunmaktadır. Z-05 ve Z-18 nolu odalarda benzer çatlaklar içlik kemerinden kasnak hizasına kadar devam ederken, Z-09 ve Z-16

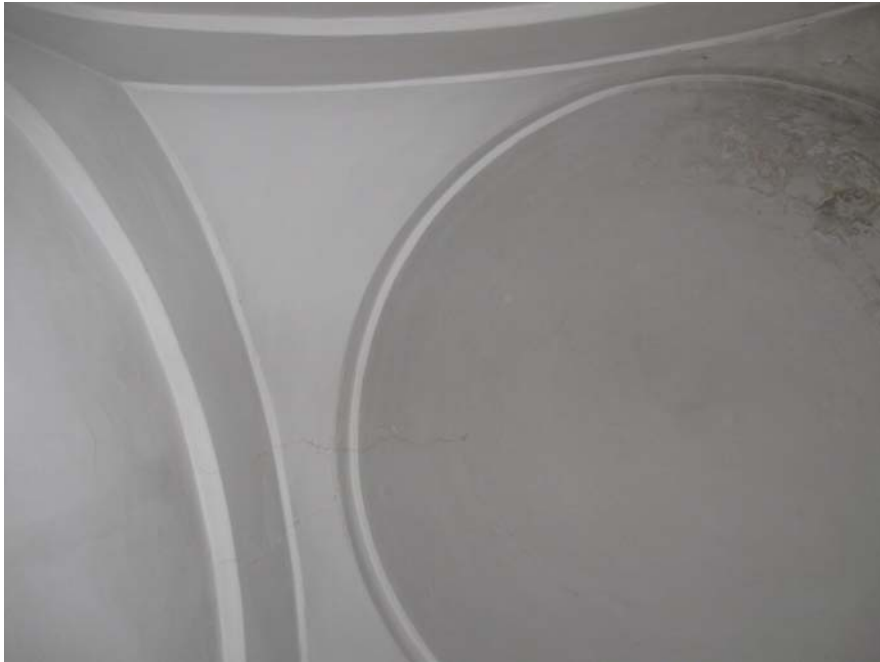
Şekil 5.100 Z-10 nolu odadaki çatlak, 2010

nolu odalarda ise pandantif üzerinde başlayan çatlak duvar yüzeyinde de takip edilebilmektedir. Ayrıca iki kubbeli odalardan olan Z-05 ve Z-15 nolu mekanlarda, iki kubbe arasındaki büyük kemerin kilit taşı hizasında çatlak bulunmaktadır. Z-11 ve Z-05 nolu mekanların kubbelerinde ise tuğla örgüsü boyunca dairesel çatlaklar mevcuttur (Şekil 5.100-106).

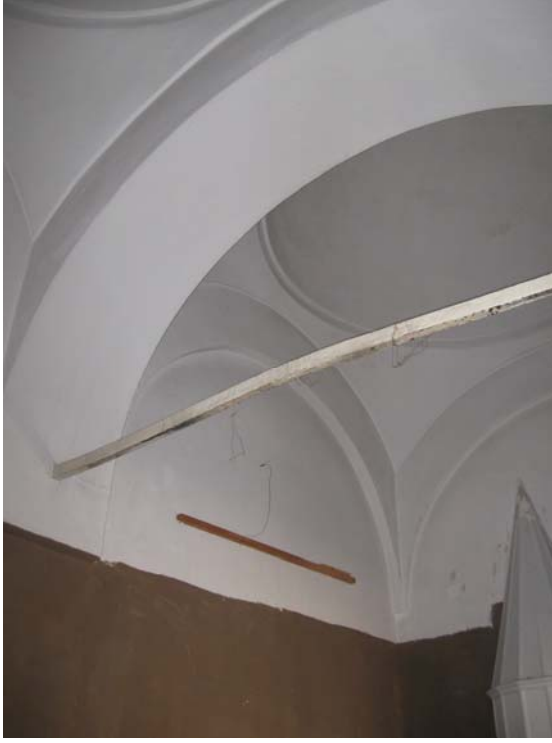
Şekil 5.107 Gergi demirinde eğrilme, 2010      Şekil 5.108 Kemer taşlarında kayma, 2010

Darüşşifa’da gözlemlenen diğer strüktür problemleri gergi demirlerindeki basınca bağlı eğrilmeler ve kemer taşlarındaki oynamalardır. Z-15, Z-16 ve Z-18 nolu odalarda kemer ayakları arasındaki gergi demirlerinde basınç etkisiyle oluşmuş gözle görülebilen

eğrilmeler mevcuttur (Şekil 5.107). Avlu cephelerinde ise kuzey doğu yönündeki tuvaletlerin bulunduğu dış avluya çıkan duvardaki büyük kemerin üzengi seviyesinde bulunan taşta kayma gözlemlenmektedir. Bunun dışında Z-04 nolu odanın aynı yöndeki üst penceresinde de kilit taşında oynama mevcuttur (Şekil 5.108).

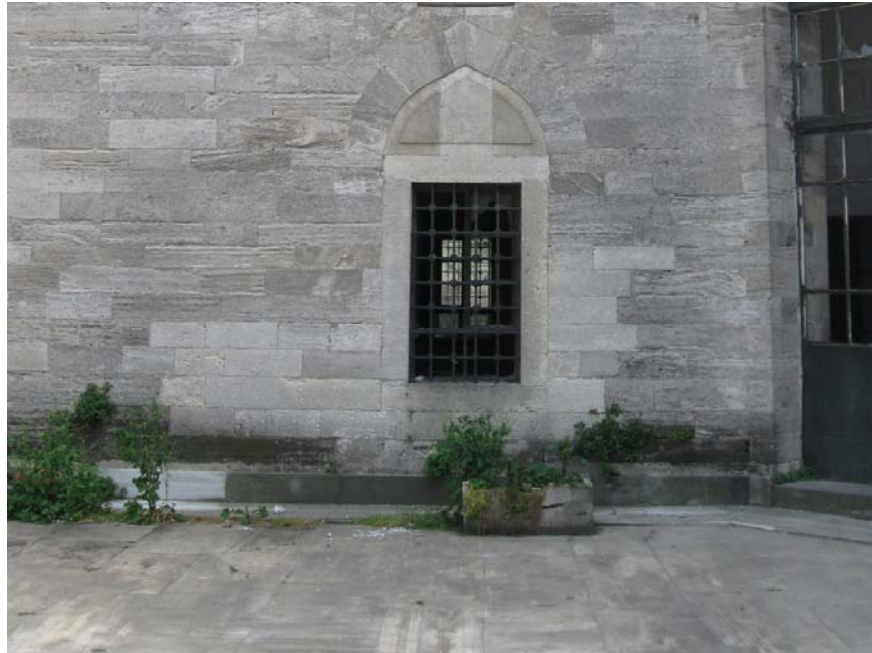
Şekil 5.110 Cephede çiçeklenme sorunu, 2010

Avlu cephelerinde, yapıdan uzaklaştırılamayan suyun neden olduğu yosunlanma ve çiçeklenme problemi görülmektedir. Darüşşifa avlusunda biriken sular, cephe duvarlarının alt seviyelerinde yosunlanma, zemin kaplaması üzerinde ise yosunlanma ile birlikte çiçeklenmelere neden olmaktadır (Şekil 5.110). Aynı şekilde yapının imaret

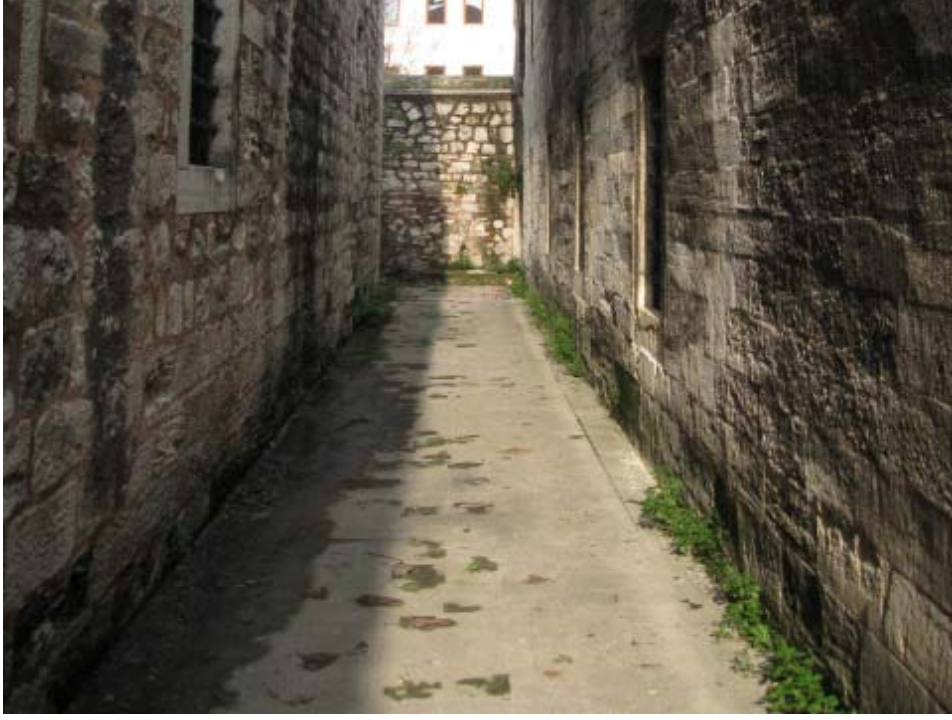
Şekil 5.111 Cephede çiçeklenme sorunu, 2010

yönündeki cephesinde ise alt seviyede yosunlanma ve duvar genelinde derz aralarında yer yer çiçeklenme gözlemlenmektedir (Şekil 5.111). Yapıda aynı problemin görüldüğü diğer bölümler avlu cephelerinin saçak silmeleridir. Özellikle silmenin yön değiştirdiği birleşim noktalarında ve kasnak seviyesinde çiçeklenmeler ile bu boşluklara yerleşen tohumlar nedeniyle bitkilenmeler görülmektedir. Bu bitkilerin kökleri derzlerde açılmaya ve silmelerde kırılmaya neden olmaktadır (Şekil 5.112).

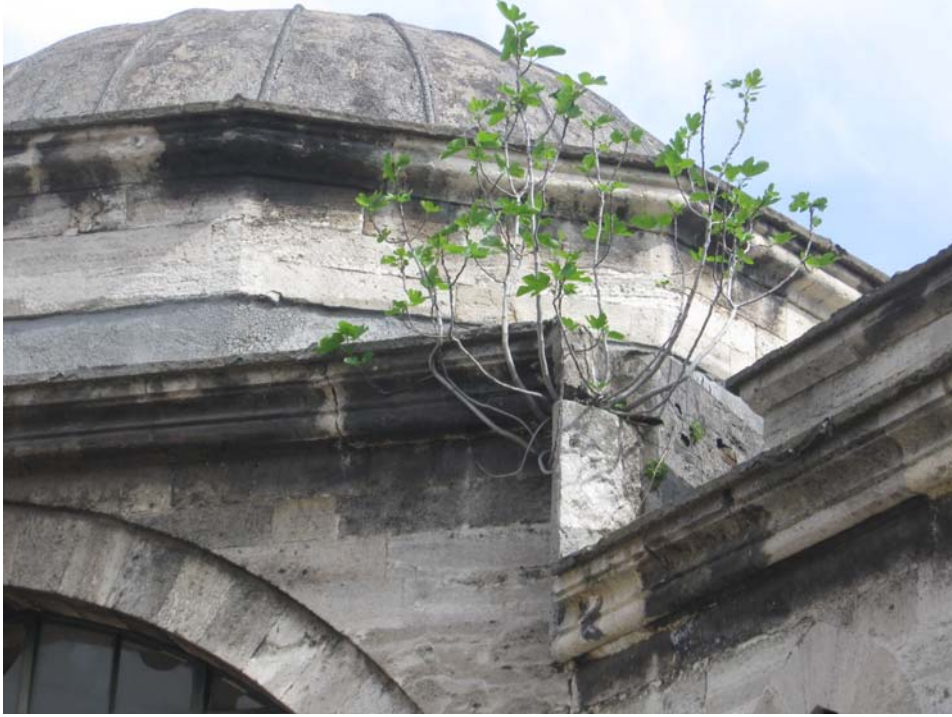
Şekil 5.112 Bitkilerin verdiği hasar, 2010

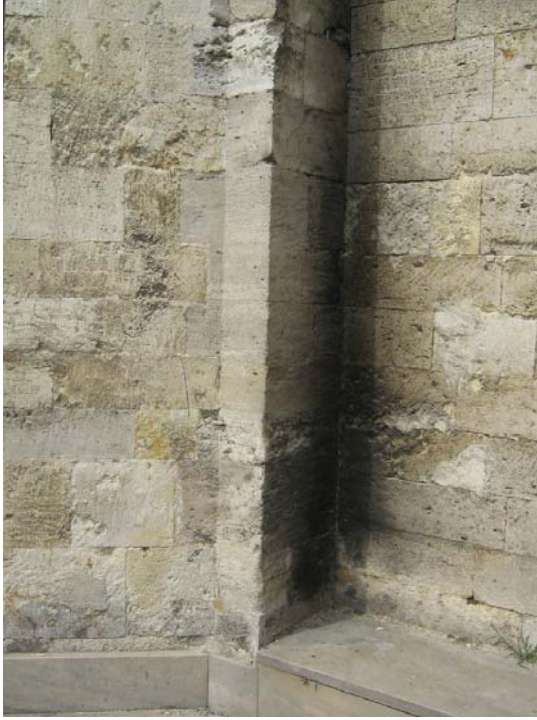
Yapıda kullanılan küfeki taşının yapısal özellikleri ve atmosferik nedenlerden ötürü, cephelerde yer yer bozulmalar görülmektedir. Özellikle darüşşifa dış cephelerinde taş yüzeylerde aşınma ve duvar alt seviyelerinde kopmalar mevcuttur (Şekil 5.113) . Ayrıca

bazı pencere sövelerinde de taş malzemede aşınma gözlemlenmektedir. Sövelerde aşınma problemi dışında lokma parmaklıkların alt bölümdeki yuvalarına dolan ve kışın soğuktan donarak genişleyen sular sebebiyle sövede kopmalar tespit edilmiştir (Şekil 5.114). Ayrıca suyun neden olduğu korozyon nedeniyle oluşan kopmalar da mevcuttur.

Şekil 5.113 Taş yüzeyde bozulma, 2010

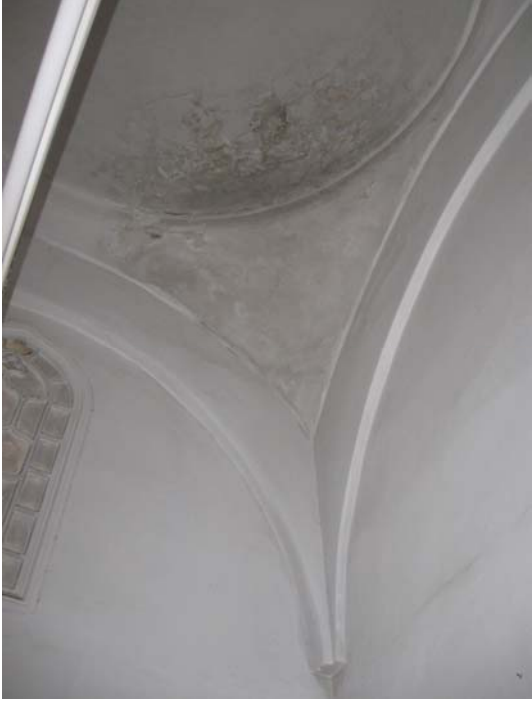
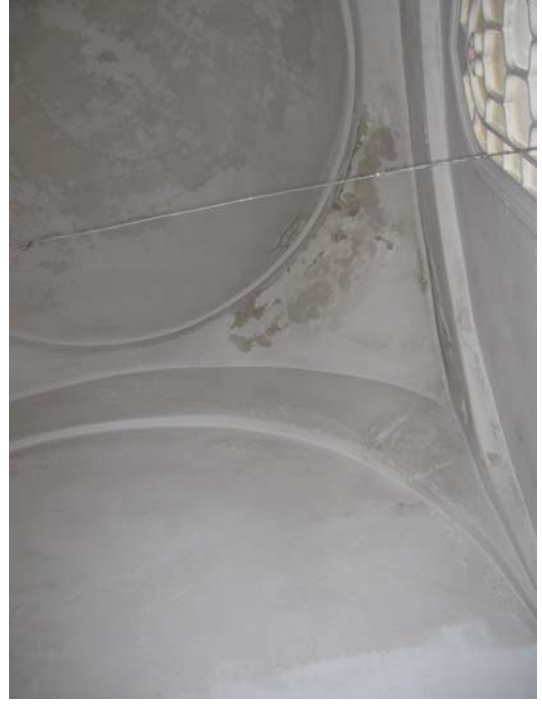
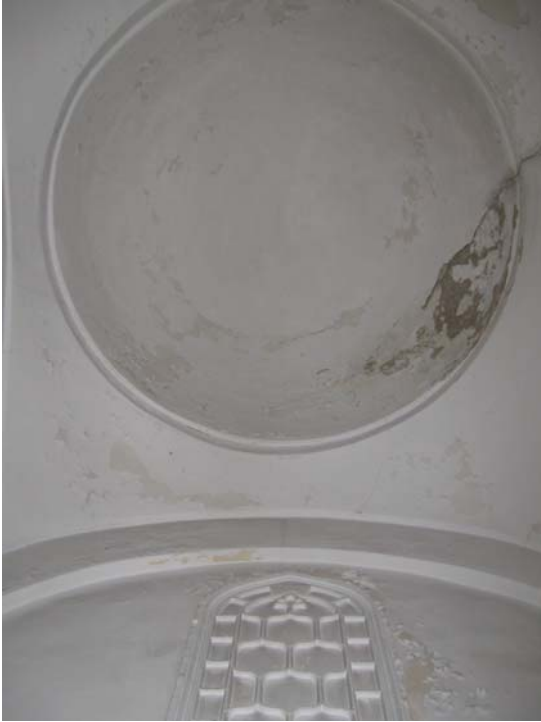
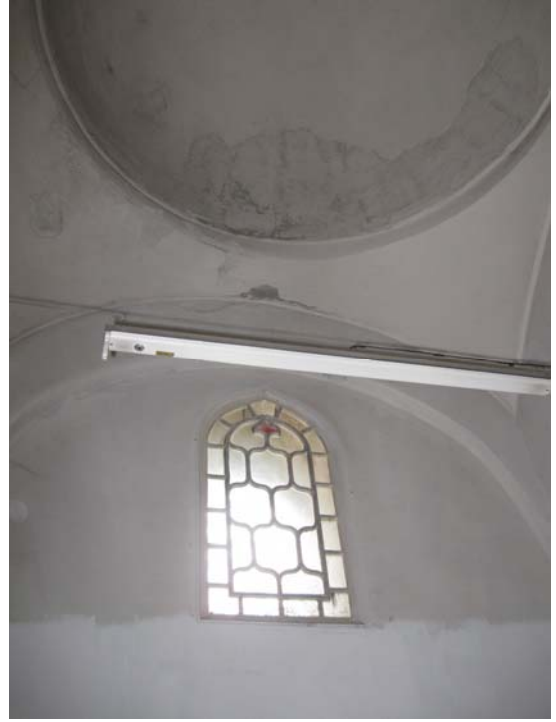
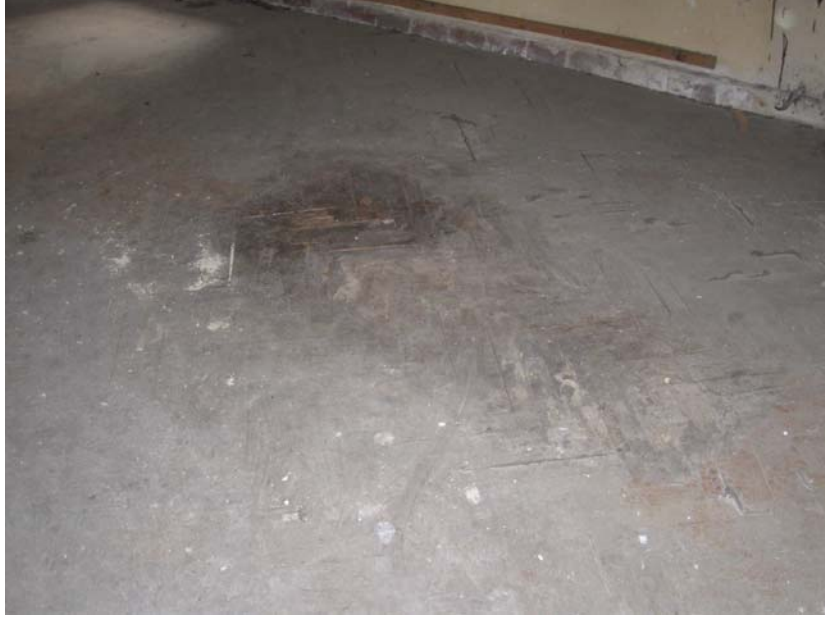
Darüşşifanın sıvalı iç mekanlarda rutubet ve yalıtım eksikliği nedeniyle kabarmalar ve badanalı yüzeylerde bozulmalar mevcuttur [73]. Z-10 ve Z-11 nolu odalarda pandantiflerde; Z-13, Z-09 ve Z-15 nolu odalarda kubbe ve kasnak hizalarında sıvada kabarmalar görülmektedir. A4 nolu odanın ise muhdes döşeme kaplaması üzerinde su alma nedeniyle kabarma mevcuttur (Şekil 5.115-119).

Şekil 5.115 Z-10 nolu odada sıvada kabarma, 2010

Şekil 5.116 Z-11 nolu odada sıvada kabarma, 2010

Şekil 5.117 Z-13 nolu odada sıvada kabarma, 2010

Şekil 5.118 Z-09 nolu odada sıvada kabarma, 2010

Şekil 5.119 Z-06 nolu odada döşemede kabarma, 2010

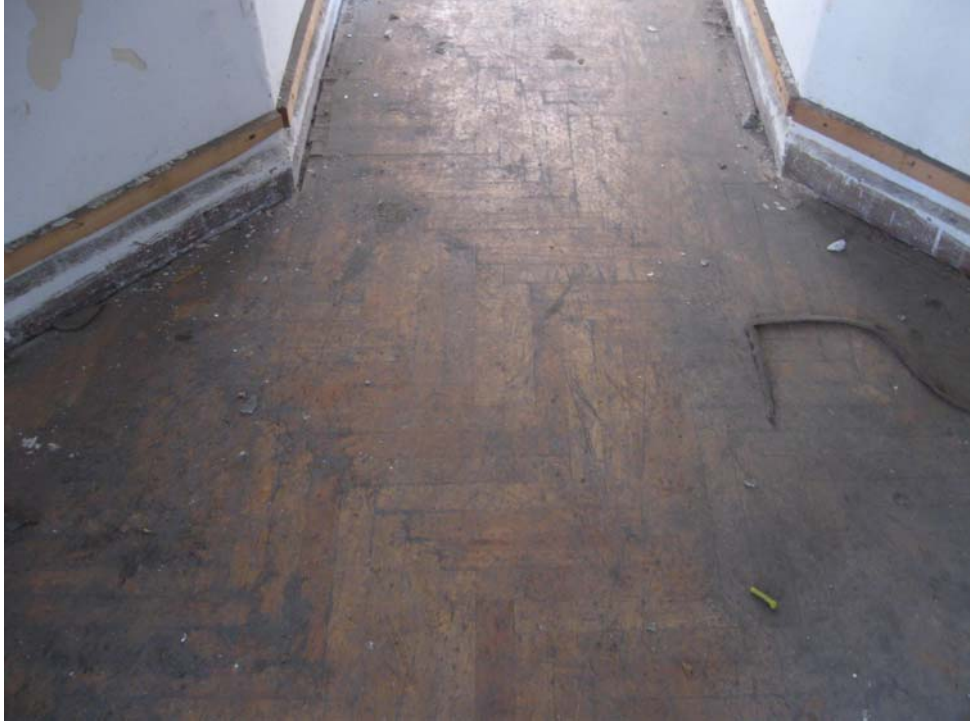
Onarımlar sırasında tüm iç mekanlar özgün horosan harcı yerine çimento esaslı sıva ile sıvanmıştır. Özgün zemin kaplamaları ise odalarda ilk önce altıgen veya kare biçimli yer karolar ile, daha sonra ise balık sırtı ahşap parke ile değiştirilerek özgün durumunu kaybetmiştir. Avlu zemininde bulunan küfeki taşı kaplama ise mermer kaplama ile değiştirilmiştir (Şekil 5.120-121).

Şekil 5.120 Muhdes parke kaplama, 2010

Darüşşifadaki odaların iç yüzeyleri 1964-1973 onarımı sırasında özgün horasan harcı yerine çimento ile sıva yapılmıştır. Çimento harç ile yapılan bu onarım yapı bünyesine zarar vermektedir. Bu nedenle, yapıdan alınan harç örnekleri İ.T.Ü. Malzeme Laboratuvarı tarafından analiz edilmiş ve restorasyonda kullanılması gereken horasan harcının karışım miktarları belirlenmiştir. İç yüzeylerde çimento sıvaların raspa edilerek kaldırılmasının ardından, analiz sonucu özgün malzemeye uygun olarak oluşturulan horasan harcı ile serpmeye yapılarak derz araları doldurulmuştur. Daha sonra yüzeylere aynı harç ile yeniden sıva yapılmıştır (Şekil 7.16-17) [109].

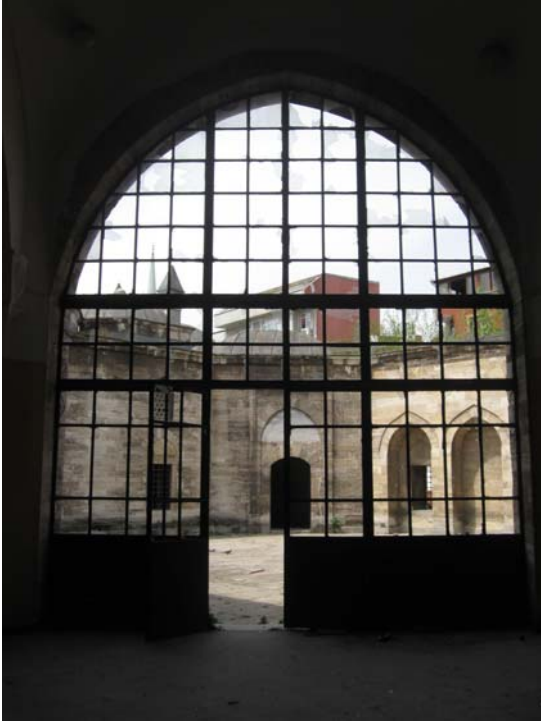
Şekil 5.122 Muhdes demir doğrama, 2010

Zaman içerisinde Z-07 ve Z-14 nolu eyvanların avluya açıldıkları yüzeylerine çeşitli müdahaleler yapılmış, 1948 senesinde bu yüzeylere eklenen demir doğramalar ile eyvanların özgün mekan etkisi kaybolmuştur (Şekil 5.122).

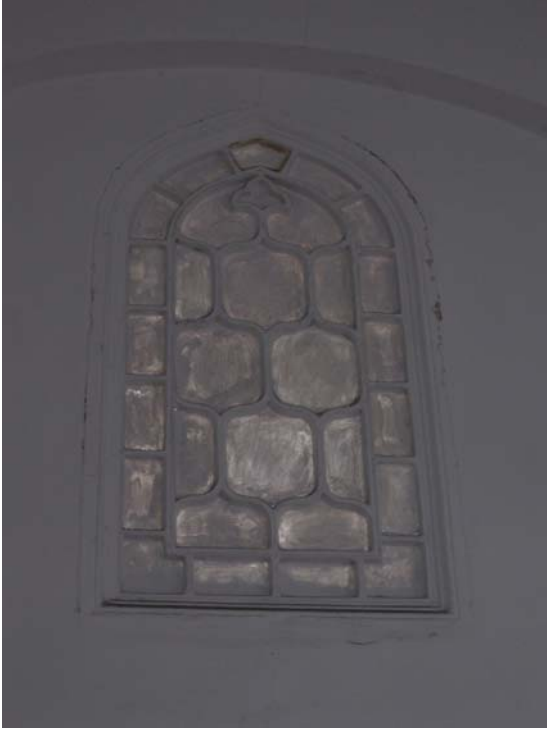
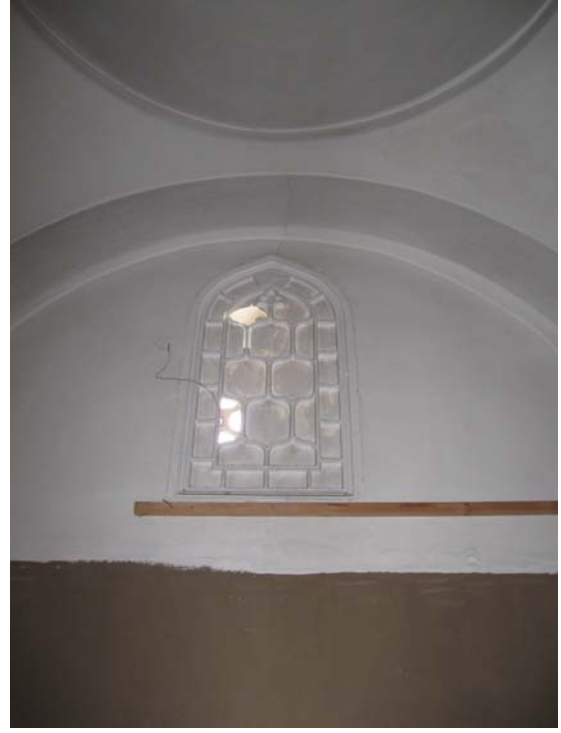
Darüşşifada günümüzde bulunan tüm doğramalar muhdestir ve birçoğu tahrip olmuş durumdadır. Yapılan onarımlar sırasında odalarda bulunan üst sıra pencerelerin dışlıklarında beton malzeme kullanılmıştır. Yakın tarihte içlik camlarının ise Z-03, Z-05, Z-08, Z-15, Z-17 ve Z-18 nolu odalarda beyaz boya ile kapatıldığı görülmektedir (Şekil 5.125-126).

Şekil 5.125 Kapatılmış içlik camı, 2010

Şekil 5.126 Kapatılmış içlik camı, 2010

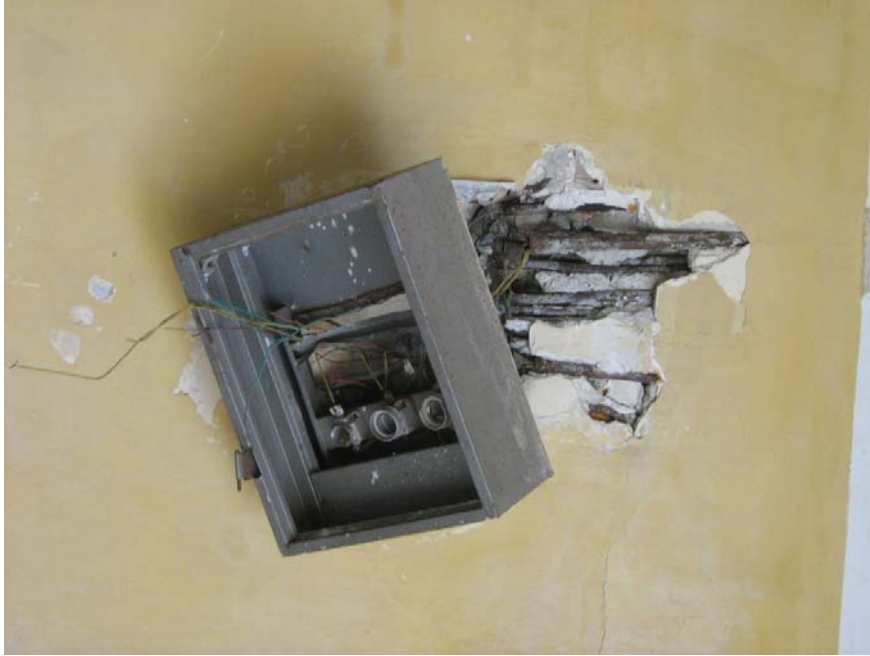
Şekil 5.127 Sağlıksız elektrik tesisatı, 2010

Yapının yenilenen elektrik ve ısıtma tesisatları yapıda özellikle duvar bölümlerinde tahribata neden olmuştur. Sıva altı ve sıva üstü elektrik tesisatı elemanları, buatlar ve sigorta kutuları uzun zamandır kullanılmadığı için sağlıksız durumdadır (Şekil 5.127). Ayrıca kubbeli mekanlardaki gergi demirlerinin tümüne floresan lambalar takılmıştır. Aydınlatma elemanlarının monte edilmesi hem iç mekanlarda hem de dış cephe yüzeyleri ile saçak silmelerine zarar vermiştir. Isıtma sisteminde son dönemde kullanılan radyatör elemanları ile tesisat boruları da aynı şekilde duvar ve döşeme yüzeylerinde hasara sebep olmuştur (Şekil 5.128).

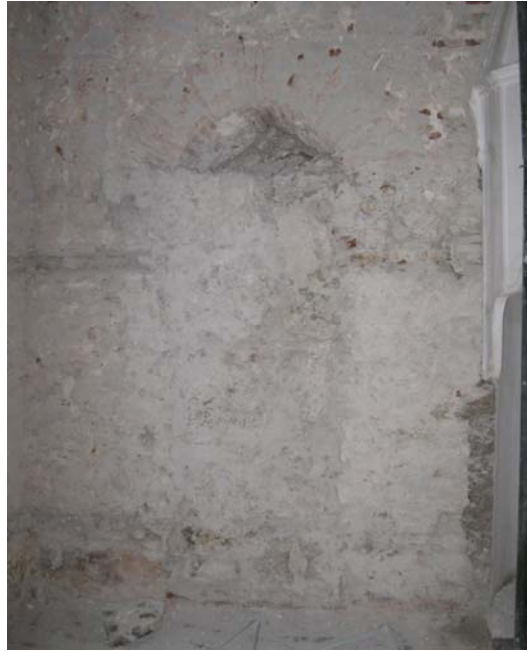
Şekil 5.129 Kapatılan niş örneği, 2010

Analizler sonucunda tüm odalarda genellikle ocak yanlarında yer alan nişlerin kapatıldığı anlaşılmıştır. Z-06 nolu makanda ise kapatılan niş sayısı ikidir. Bu nişler moloz taş-tuğla karışımı dolgu malzemesi ile kapatılarak, üzeri sıvanmıştır (Şekil 5.129).

- Yüzeylere yapılan raspalar sonucunda meydana çıkan izlerden, odalarda genellikle ocak yanlarında bulunan nişlerin kapatıldığı anlaşılmıştır. Her odada ocak yanlarında birer adet, Z-06 nolu odada ise iki adet olmak üzere toplam dokuz adet niş dolgular kaldırılarak yeniden açılmıştır (Şekil 7.6-7). Z-12 ile Z-09 nolu odalar ve Z-03 ile Z-05 nolu odalar arasında geçiş için açılan kapıların ise benzer şekilde birer niş olduğu anlaşılmış, bu kapılar kapatılarak duvarlar özgün biçimine geri döndürülmüştür (Şekil 7.8).

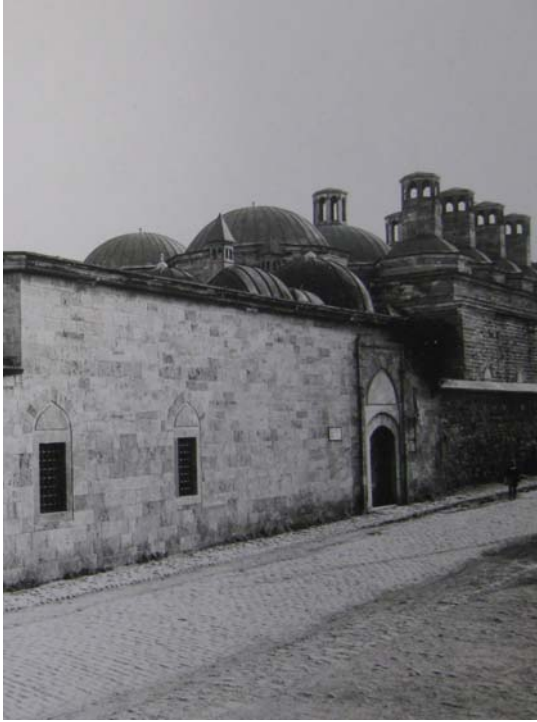
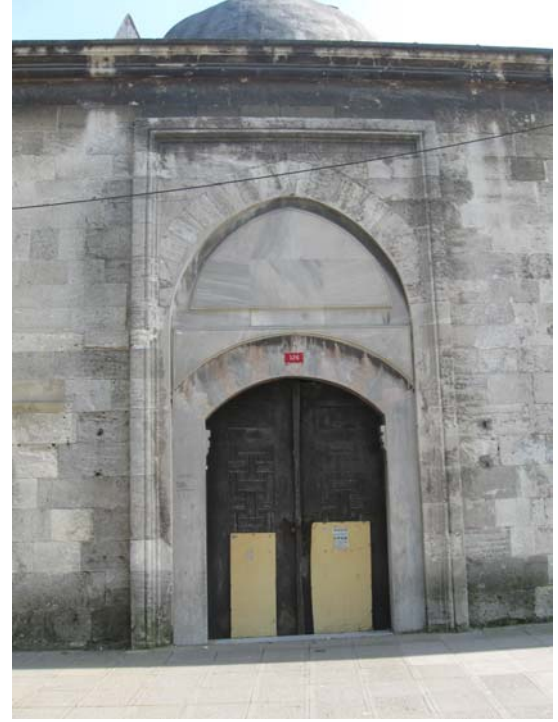
Bazı çevresel etmenler tüm külliye ile birlikte darüşşifa yapısında da sorunlara neden olmaktadır. Cevdet Paşa Caddesi cephesinde yol kotundaki yükselme, bu cephede bulunan darüşşifa ana giriş kapısı eşiğinin kaybolmasına neden olmuştur (Şekil 5.131-132). Ayrıca her cuma günü külliye çevresinde Özbek Süleyman Sokak ve Cevdet Paşa Caddesi üzerinde semt pazarı kurulmaktadır. Pazar tentelerinin Darüşşifa cephesi ile külliye çevreleyen ihata duvarına bağlanması da yapıya zarar vermektedir.

Şekil 5.131 Kuzey cephesi, 1989 [75]

Şekil 5.132 Yol kotunun yükselmesi, 2010

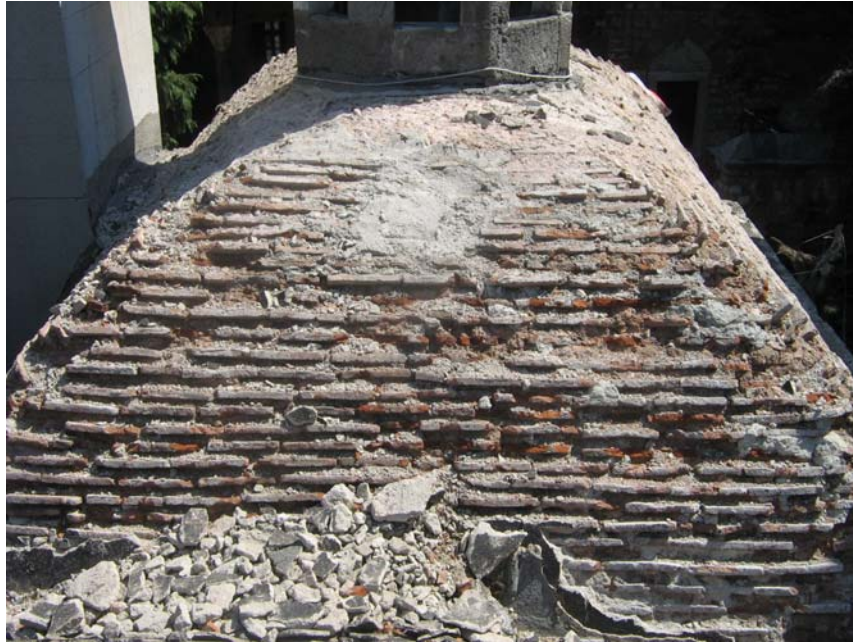
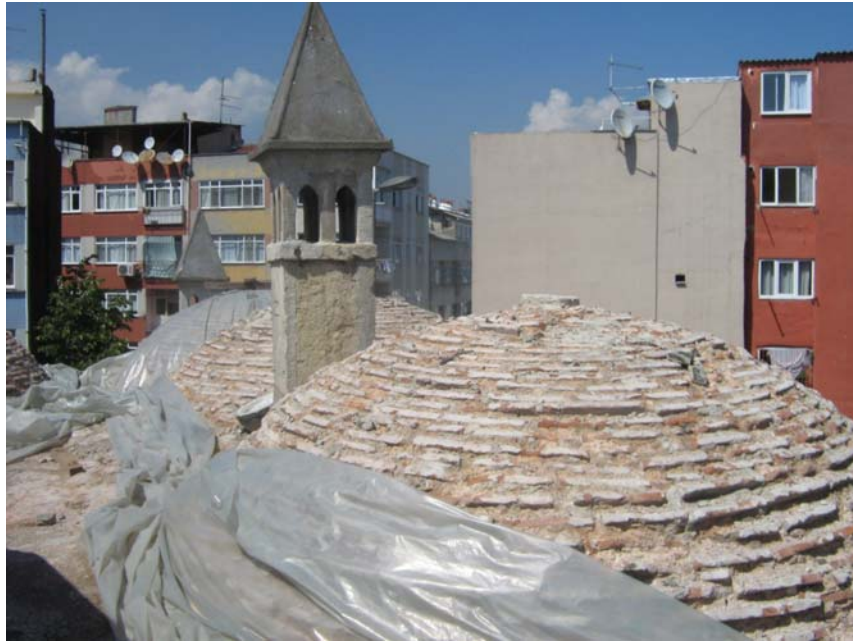
Şekil 7.3 Üst örtüde çimento raspası, 2011

Şekil 7.4 Üst örtüde çimento raspası, 2010

- 1963-1974 onarımı sırasında Darüşşifa'nın üst örtüsü kurşun taklidi çimento sıva yapılmıştır (6.3). Yapının özgün halinde bulunmayan çimento sıvalar, kubbe ve tonoz üst yüzeylerinden kaldırılmıştır (Şekil 7.3-4).
- Tüm oda duvarlarının iç yüzeylerine önceki dönem restorasyonlarında yapılan çimento esaslı sıvalar raspa edilmiştir (Şekil 7.5).

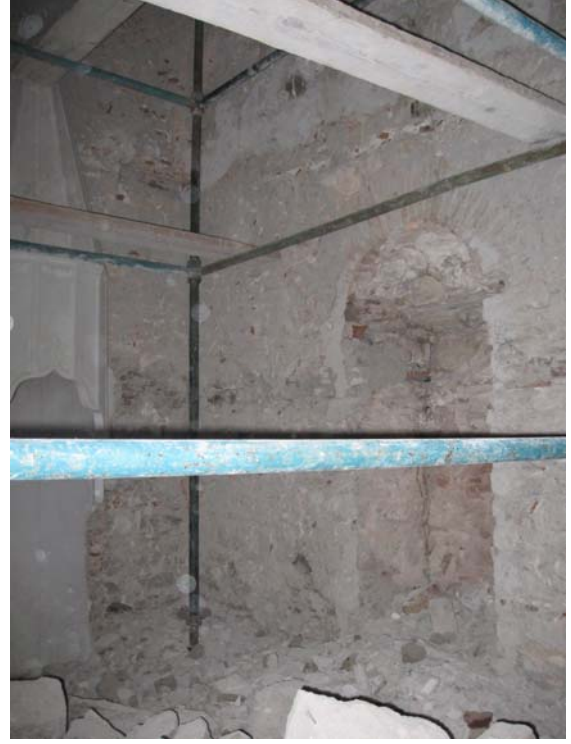
Şekil 7.7 Kapatılan nişlerin açılması, 2010

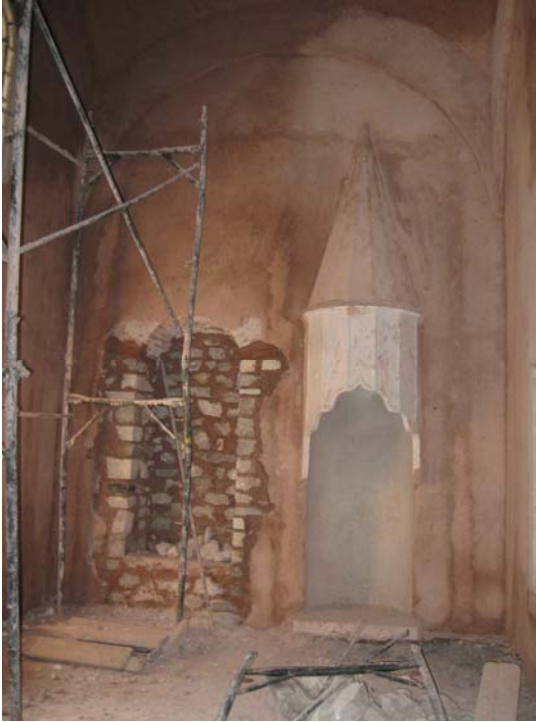
Şekil 7.8 Muhdes kapının örülmesi, 2010

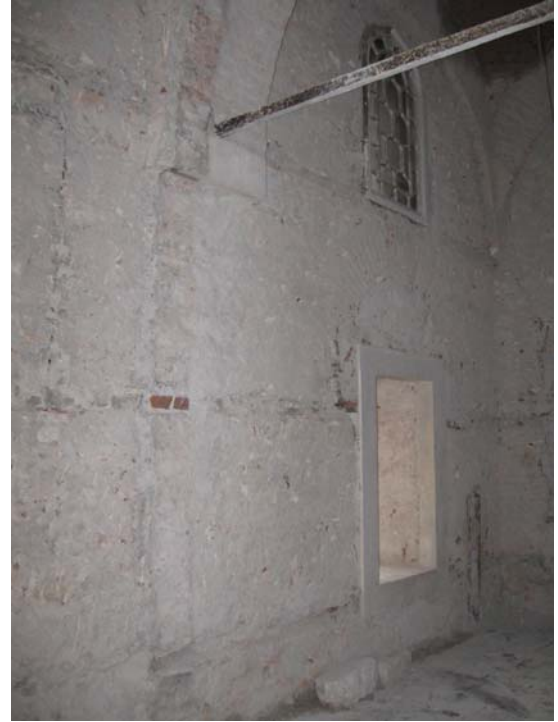
Şekil 7.9 Muhdes duvarın yıkılması, 2010

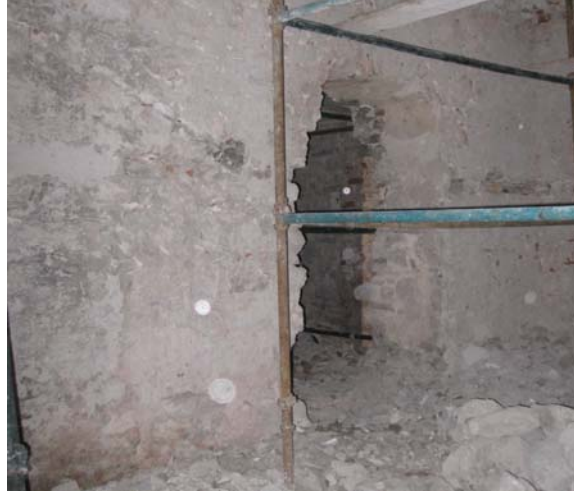
Şekil 7.10 Kapatılan kapıların yeniden açılması, 2010

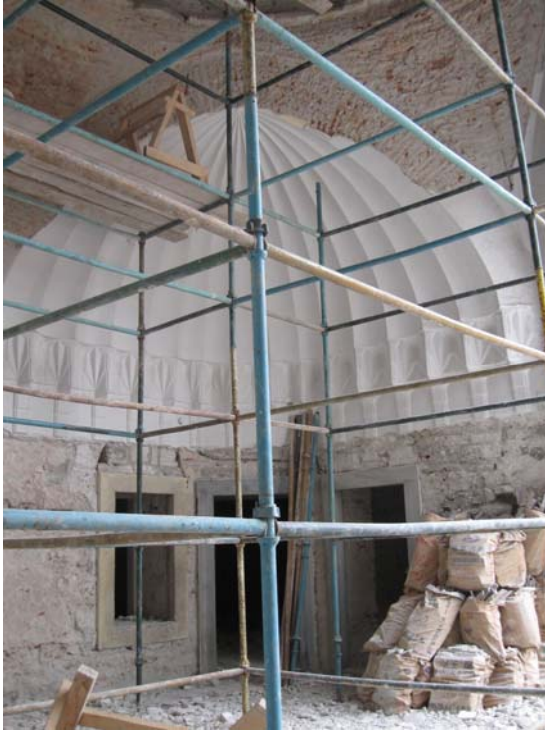
Şekil 7.11 Muhdes zemin kaplamalarının sökülmesi, 2010

- Oda ve eyvanlarda bulunan mevcut muhdes zemin kaplamaları sökülümüştür (7.11).
- Darüşşifa'nın kuzey doğusunda bulunan tuvalet grubu yıkılmıştır (Şekil 7.12).
- Eyvanları avlu yönünde örten muhdes doğramalar sökülümüştür (Şekil 7.13).

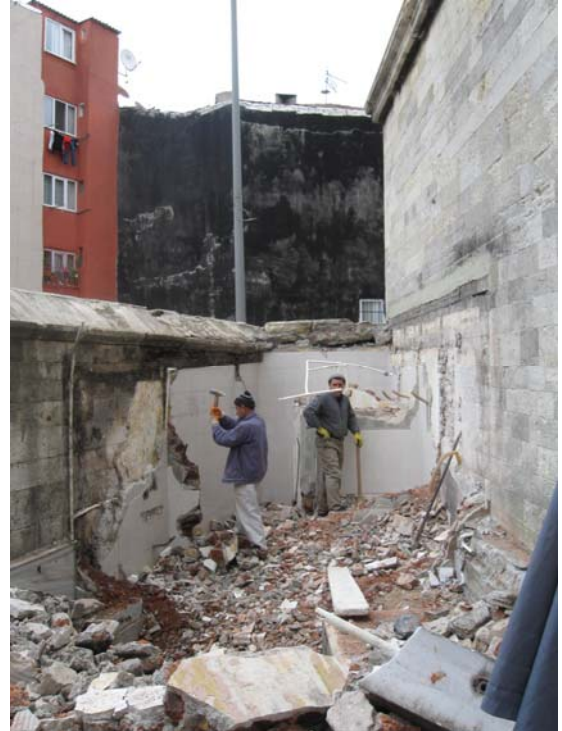
Şekil 7.12 Tuvalet grubunun yıkılması, 2010

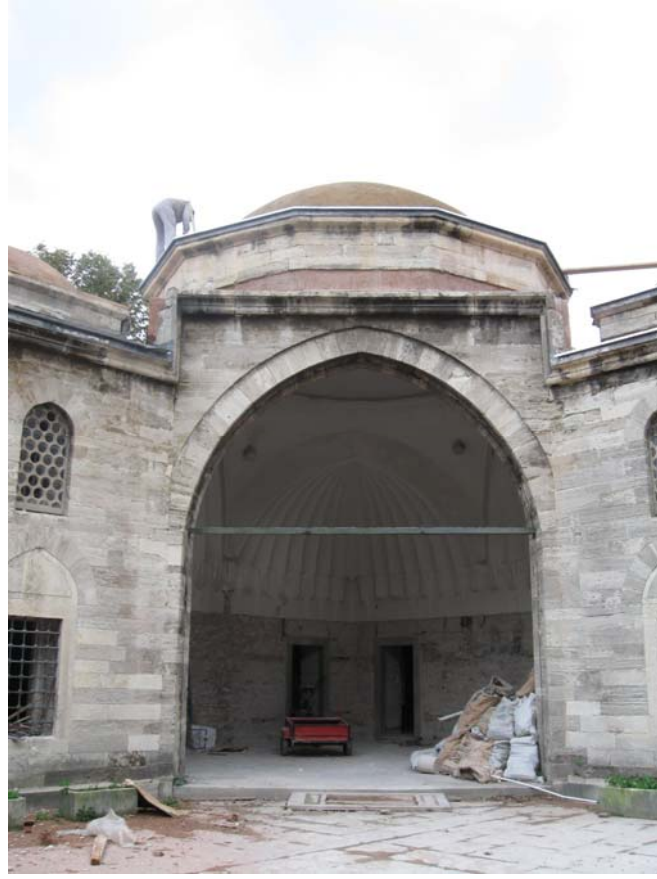
Şekil 7.13 Eyvanları kapatan muğdes doğramanın kaldırılması, 2010

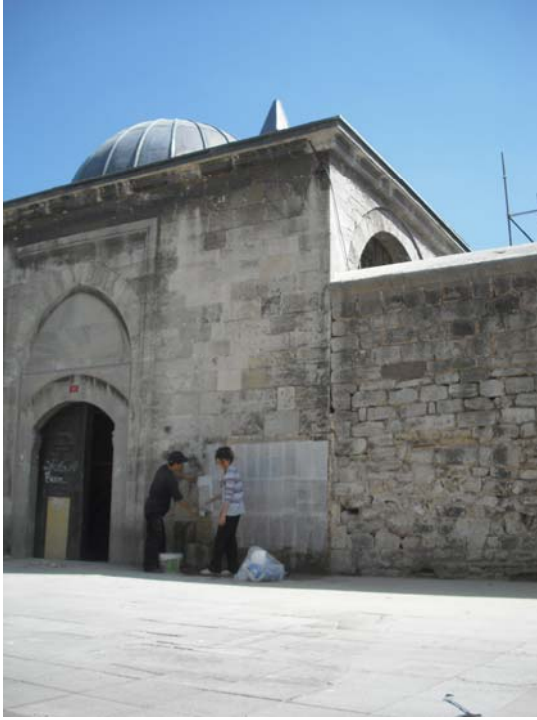
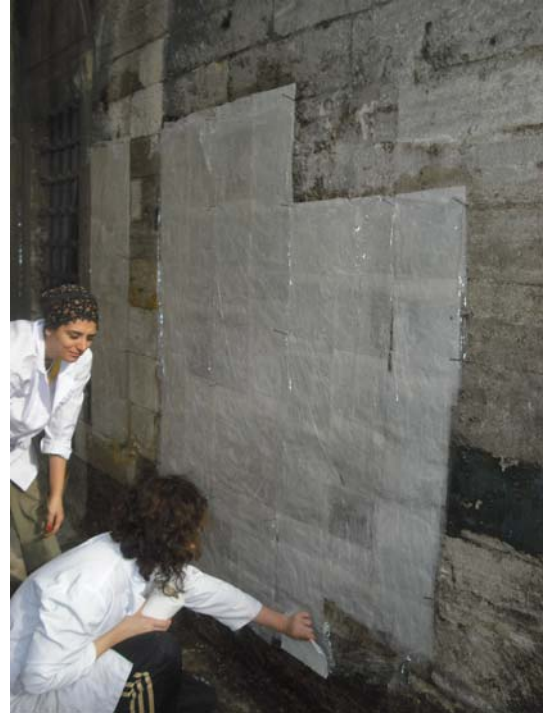
Şekil 7.14 AB 57 ile kimyasal temizlik işlemi, 2011

Şekil 7.15 AB 57 ile kimyasal temizlik işlemi, 2011

Kimyasal bazik temizlik olarak bilinen ve hafif baz özelliği taşıyan tuzların kullanıldığı pH 7,5 değerindeki bu yöntemin uygulanmasında, hazırlanan kimyasal malzeme duvar yüzeylerine sürülmüş ve yüzeyler kağıt peçete ile kaplanmıştır. Daha sonra uygulama alanı streç film ile sarılarak hava alması engellenmiştir. Bir süre bekletildikten sonra

uygulama yapılan yüzeyler hafif basınçlı suyla yıkanarak temizlenmiş, gerekli yerlerde uygulama tekrarlanmıştır (Şekil 7.14-15).

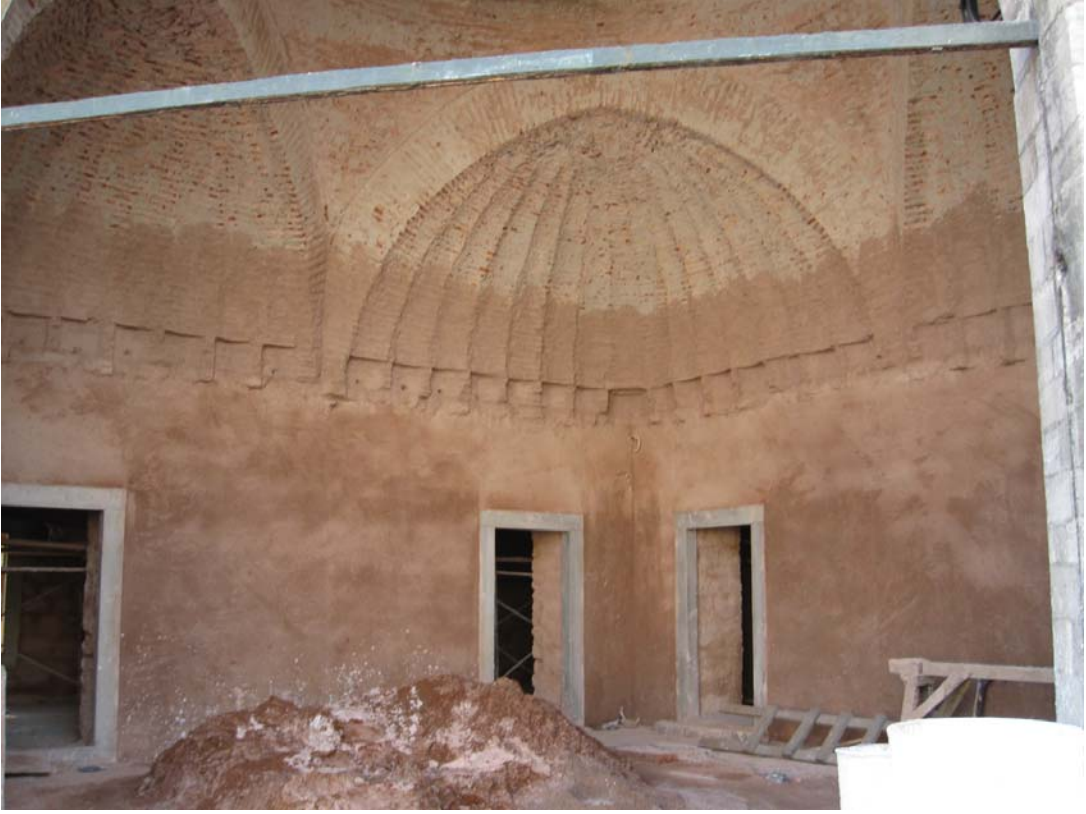
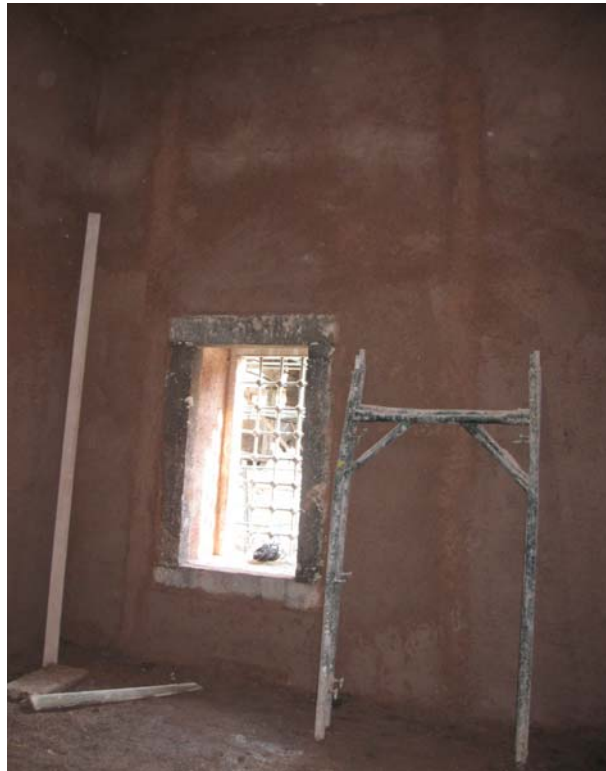
Şekil 7.16 Duvar iç yüzeylerinin özgün harç ile sıvanması, 2011

Şekil 7.17 Duvar iç yüzeylerinin özgün harç ile sıvanması, 2011
