**T.C.  
YILDIZ TEKNİK ÜNİVERSİTESİ  
FEN BİLİMLERİ ENSTİTÜSÜ**

**HASEKİ DARÜŞŞİFASI  
MİMARİ DEĞERLENDİRMESİ VE KORUMA SORUNLARI**

**YÜKSEK LİSANS TEZİ  
MİMARLIK ANABİLİM DALI  
RÖLÖVE - RESTORASYON PROGRAMI**

**İSTANBUL, 2011**

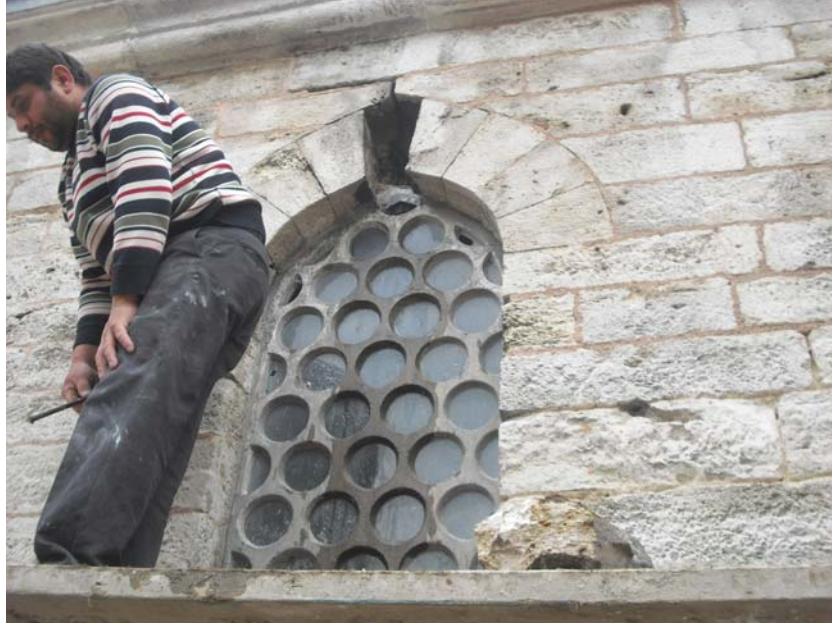
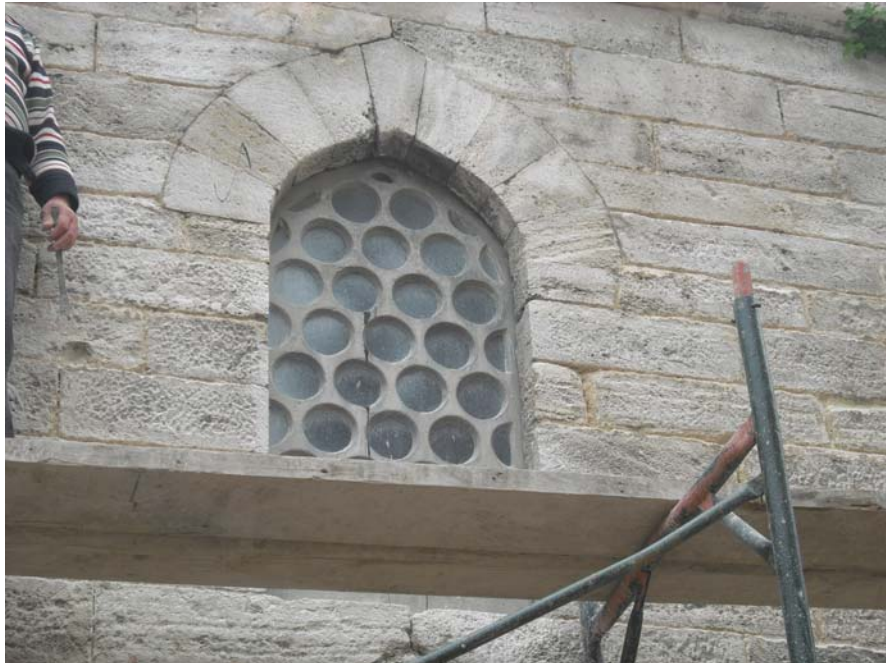
Şekil 7.18 Hasar gören kemer taşlarının değiştirilmesi, 2011

Şekil 7.19 Hasar gören kemer taşlarının değiştirilmesi, 2011

Haseki Darüşşifasında taş yüzeylerde görülen parça kayıpları ve aşınmalar büyük boyutlu değildir. Yapının bazı bacalarında taş yüzeyde bütünleme ve plastik onarım işlemi yapılmıştır. Hasar gören kemer taşları ise özgün malzeme kullanılarak yeniden üretilmiş ve değiştirilmiştir (Şekil 7.18-19).

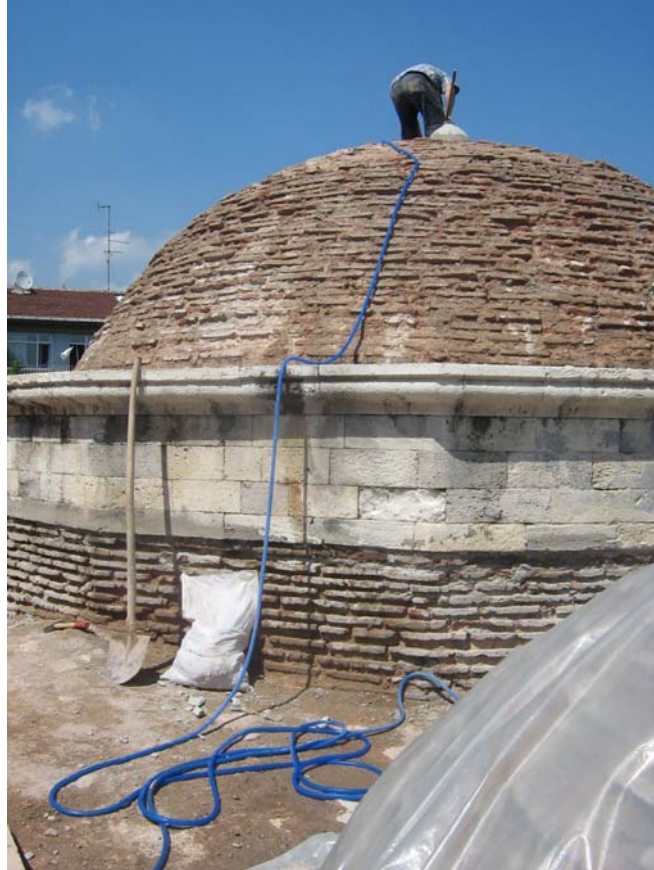
Şekil 7.20 Derz aralarının temizlenmesi, 2010

1963 – 1974 onarımında darüşşifanın kubbe ve tonozlardan oluşan üst örtüsü kurşun taklidi çimento sıva ile kaplanmıştır. Yapının özgün halinde bulunmayan bu beton ekler, hem yapı bünyesine, hem de estetik olarak yapıya zarar vermektedir. 2010 yılı restorasyonunda Haseki Darüşşifası'nın tüm üst örtüsü kurşun malzeme ile yeniden kaplanmış ve özgün hale dönüştürülmüştür [109]. Bu uygulamada ilk olarak üst örtüyü kaplayan beton katmanı raspa edilerek kaldırılmıştır. Derz aralarının temizlenmesinin ardından çamur esaslı harç ile şap atılmış ve üzerine çamur sıva yapılmıştır. Kurşun pervazların tutturulması için yüzey oluşturmak amacı ile kasnak etrafına ahşap hatıllar dönmüştür. Daha sonra kubbe ve tonozlar kurşun malzeme ile geleneksel yöntemle uygun olarak kaplanmıştır (Şekil 7.20-25).

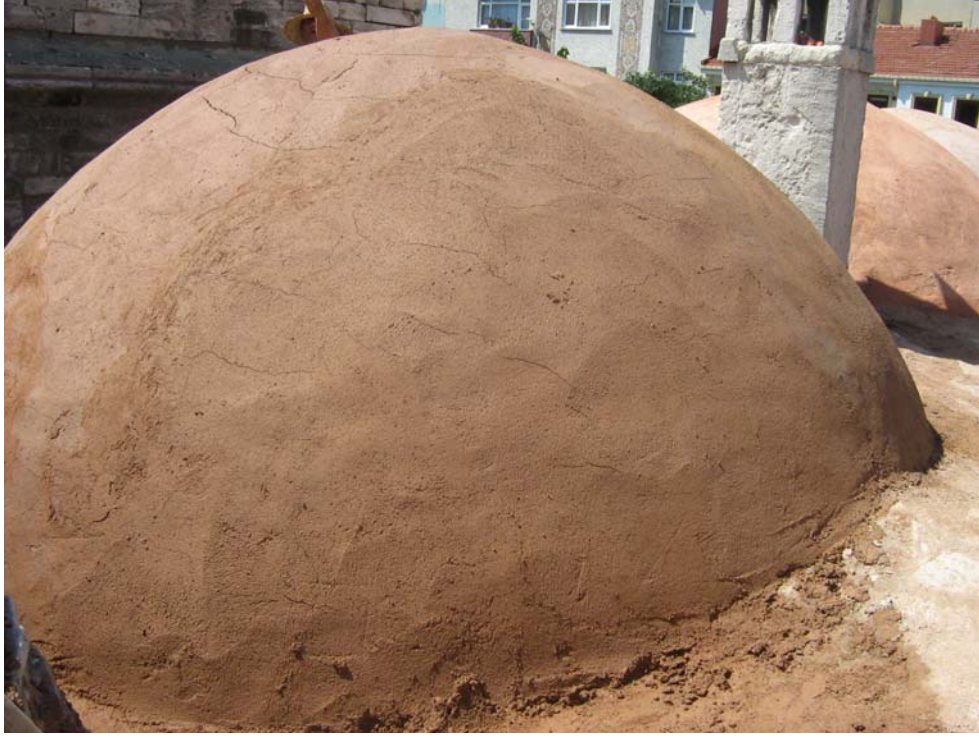
Şekil 7.21 Kubbelere çamur sıva yapılma işlemi, 2010

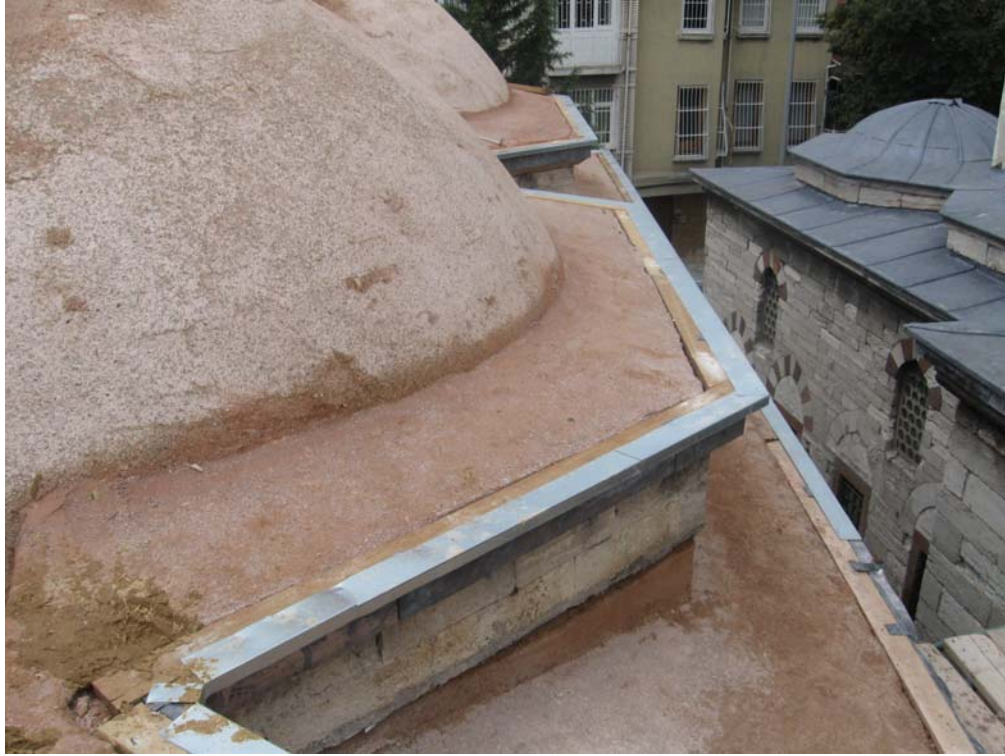
Şekil 7.22 Kaskak etrafına ahşap hatıl dönülmesi, 2010

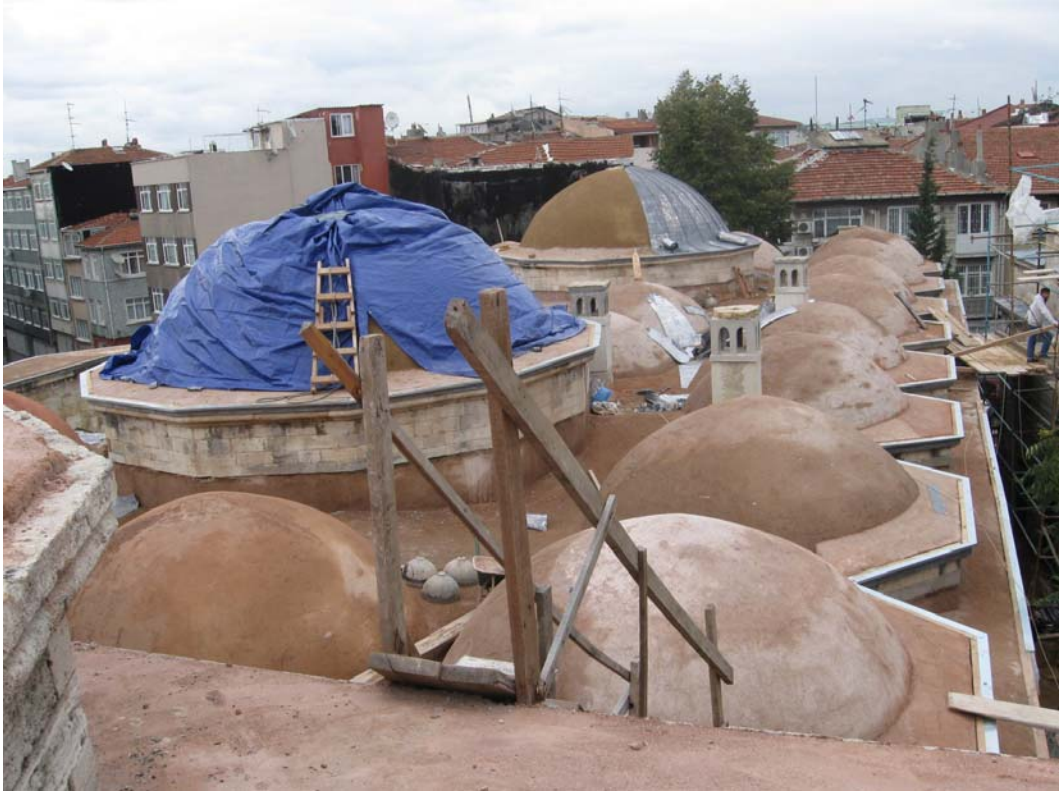
Şekil 7.23 Üst örtüye kurşun kaplama işlemi, 2010

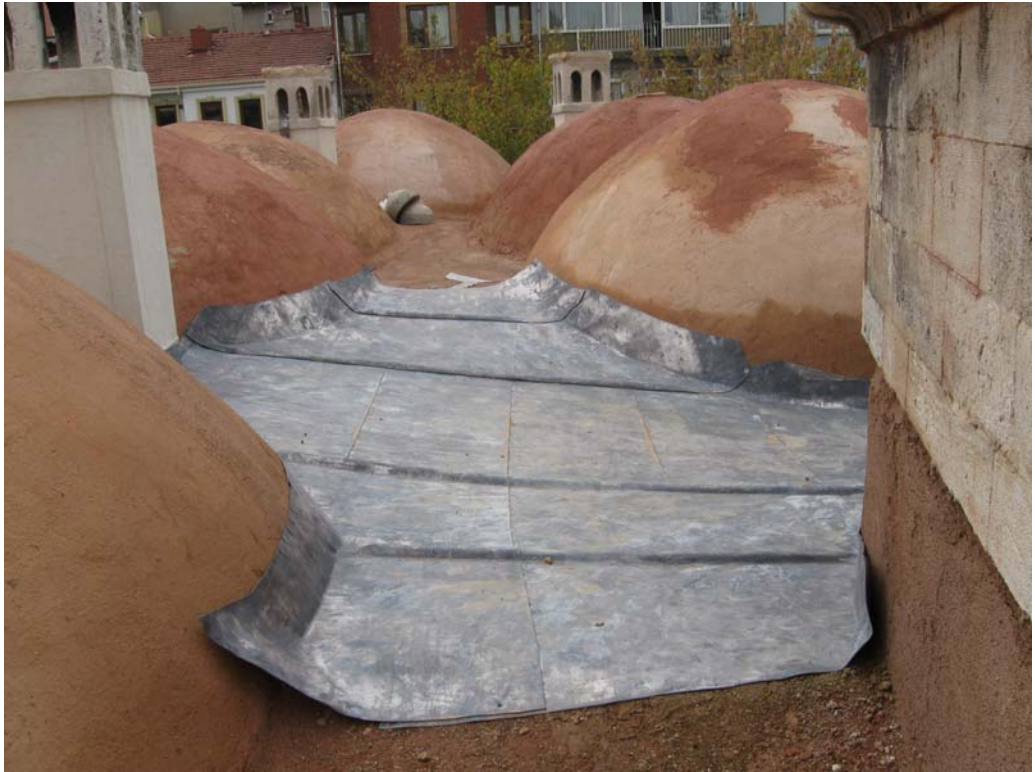
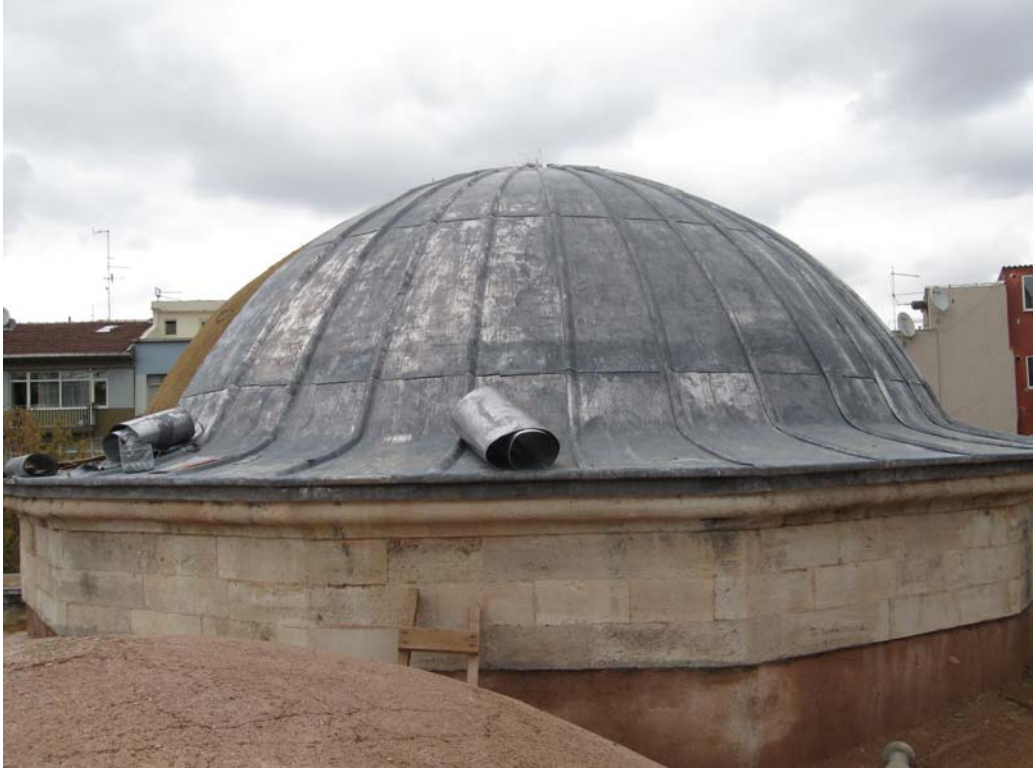
Şekil 7.24 Üst örtüye kurşun kaplama işlemi, 2010

Şekil 7.25 Üst örtüye kurşun kaplama işlemi, 2010

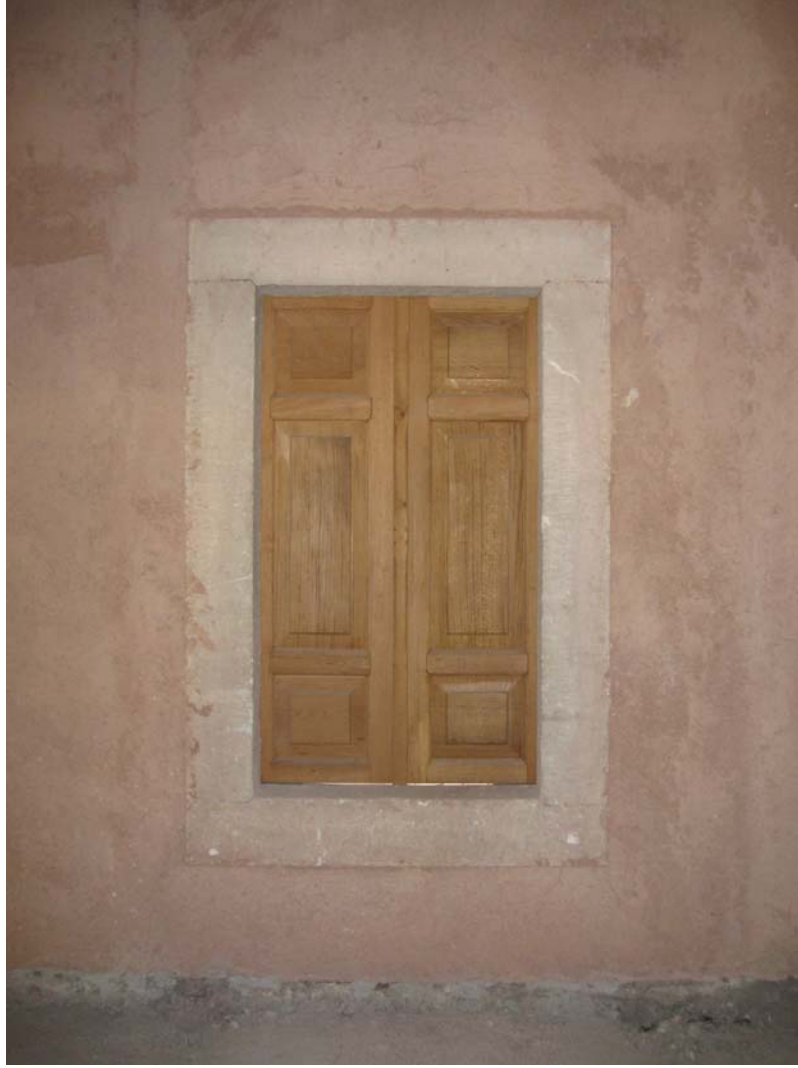
Şekil 7.26 Yeniden üretilen ahşap kapaklar, 2011

Yapıda bulunan tüm doğramalar muhdes olup bakımsız durumdadır. Bütün doğramalar projeye uygun olarak ahşap malzeme ile yeniden üretilecektir. Ayrıca Darüşşifa alt pencerelerinin iç yüzeylerine takılmak üzere ahşap kapaklar imal edilmektedir (Şekil 7.26).
