**BEŞİKTAŞ KIZ LİSESİ (ÇIRAĞAN SARAYI HAREM DAİRESİ)
KORUMA VE RESTORASYON SORUNLARI ÜZERİNE BİR ARAŞTIRMA**

**YÜKSEK LİSANS TEZİ
MİMARLIK ANABİLİM DALI
RÖLÖVE-RESTORASYON PROGRAMI**

İSTANBUL, 2011

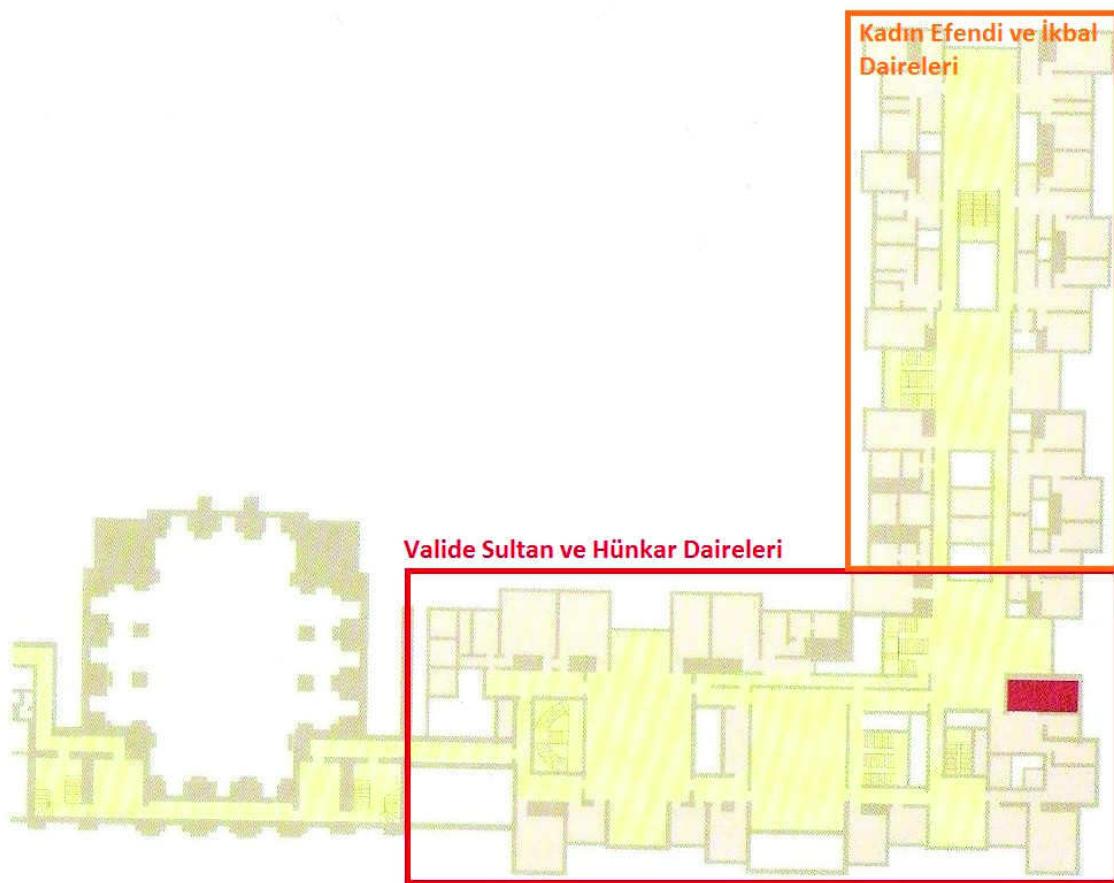
Şekil 3. 5 Dolmabahçe Sarayı Harem Dairesi Planı [42].

büyük ortak mekânlar birbirine çift koridorlar ile bağlanmış, aralara servis ve aydınlichkeit hacimleri yerleştirilmiştir [39].

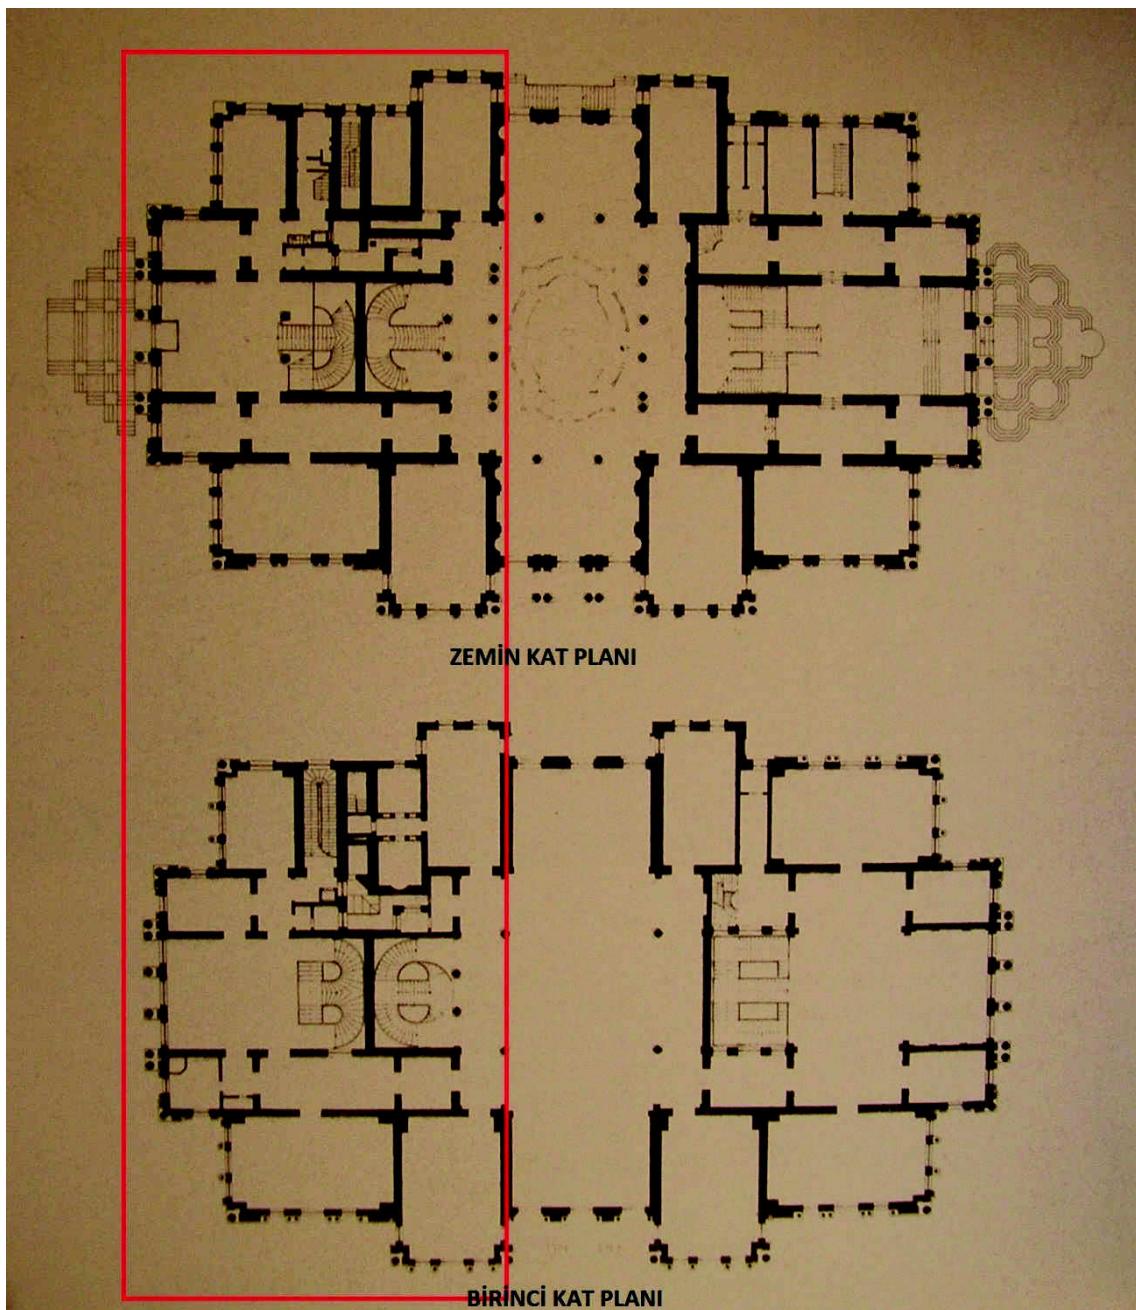
Şekil 3. 8 Beylerbeyi Sarayı'nın Kat Planları [47].

Saray yapısı, yüksek bir bodrum üzerine iki katlı olarak inşa edilmiş kâgir bir yapıdır. Simetrik ve aksi yal bir plana sahip sarayın güney kesimi mabeyn-i hümayun, kuzey kesimi ise Valide Sultan Dairesi olarak tasarılmıştır [24].

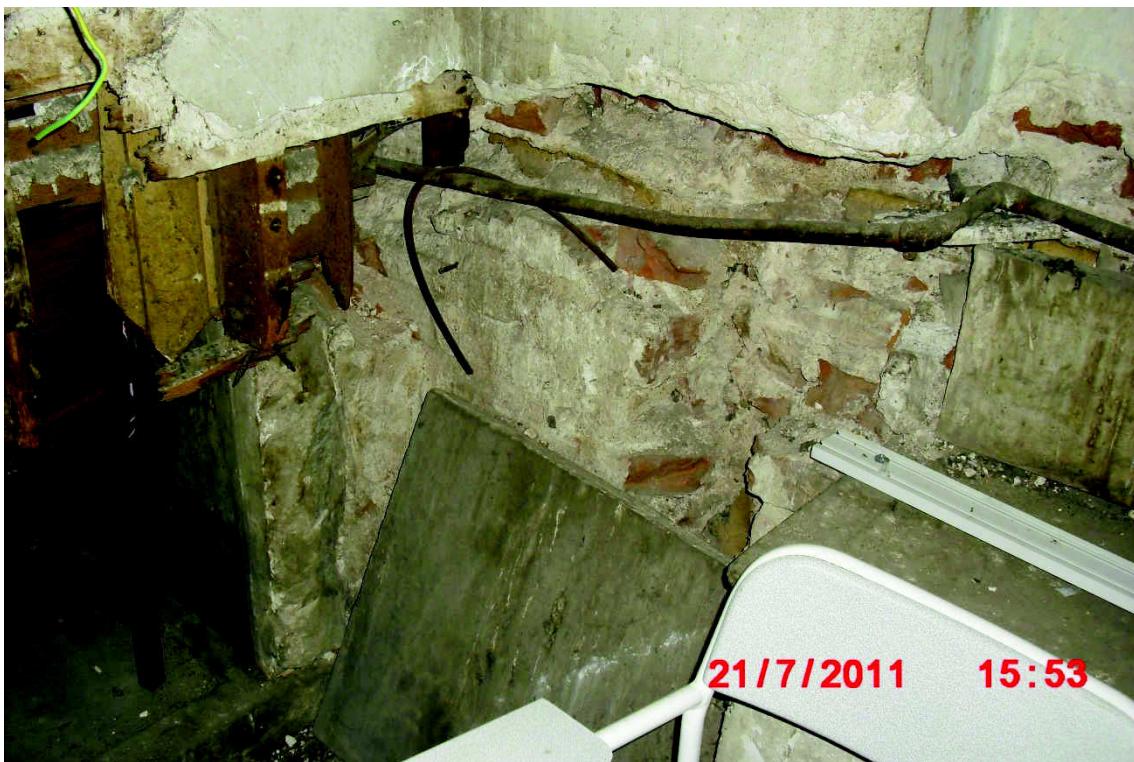
Şekil 4. 3 Beşiktaş Kız Lisesi 227 no'lu Mekân.(Turhan, 2011)

Çırağan Sarayı Harem Dairesi, tuğla malzeme ile kâgir yapım tekniğinde inşa edilmiştir (bkz. Şekil 4.3).

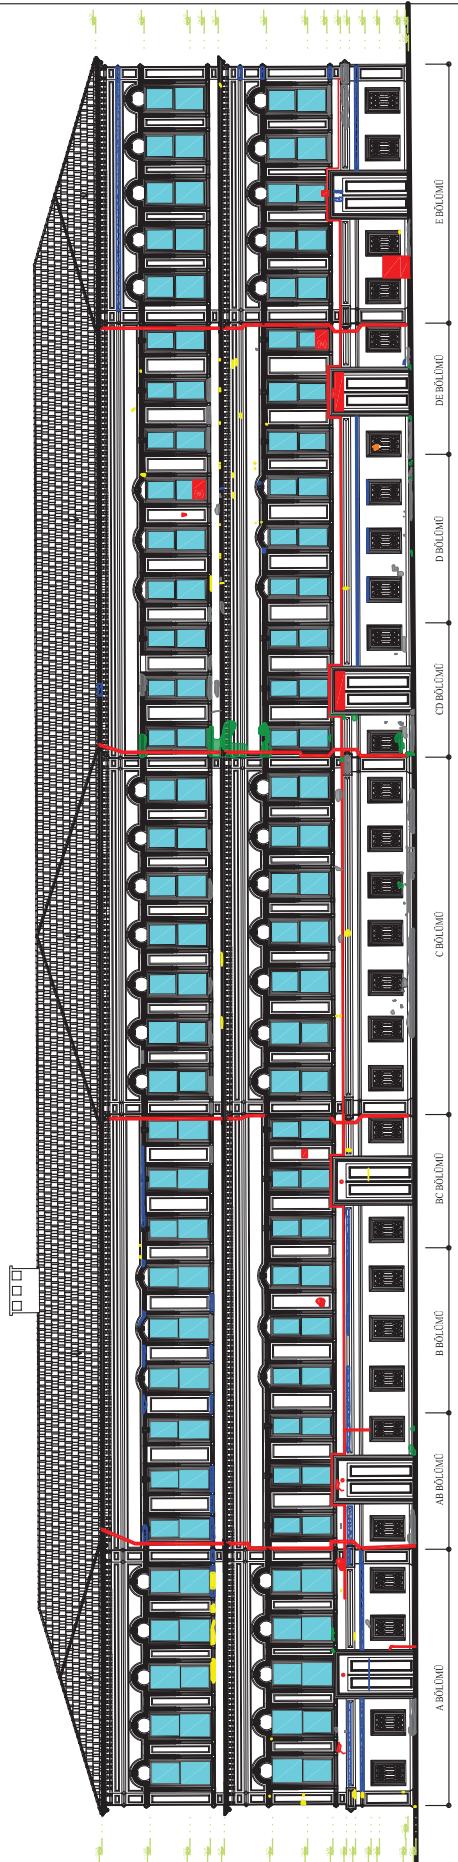
KUZEYDOĞU CEPHESİ

YÜZEY KIRLIĞI
	BITKILENMİME
	SIVA DÖKLÜMESİ
	TAS MALZEME KAYBI
	DEMİR MALZEME KAYBI
	MUHDES DUVAR
	MUHDES DOĞRAMA
	MUHDES DEMİR PARMAKLIK
	NİTELİKSİZ EKLENTİLER

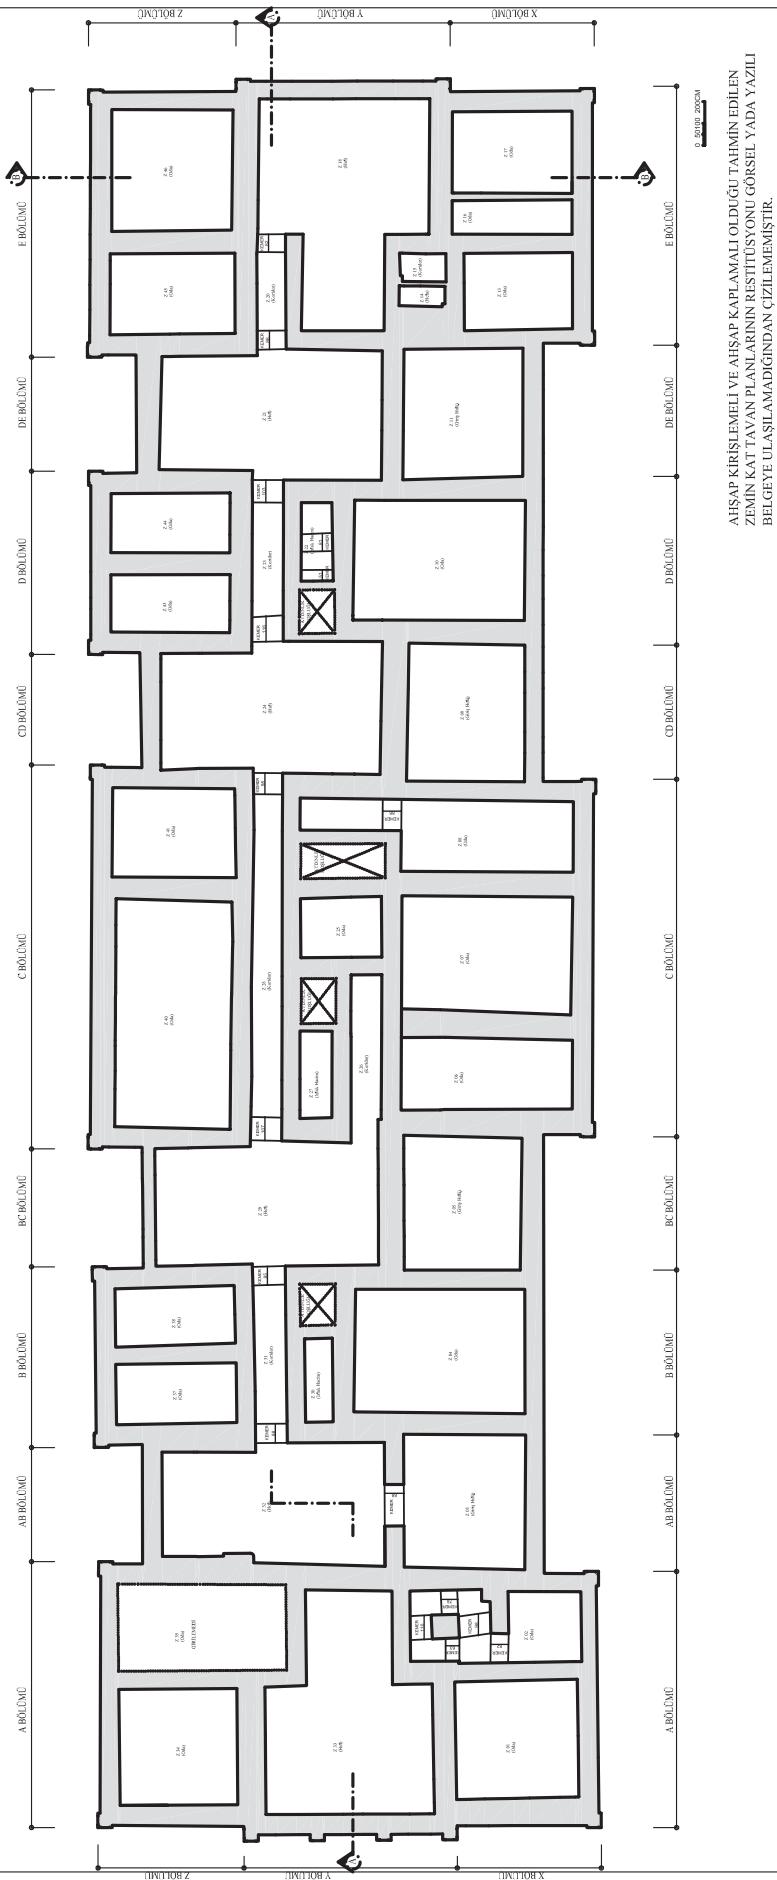
AHSAP KIRISLEMELİ VE AHSAP KAPLAMALI OLDUĞU TAHMİN EDİLEN
ZEMİN KAT TAVAN PLANLARININ RESTİTÜSYONU GÖRSEL YADA YAZILI
BELGEYE ULAŞILAMADIĞINDAN ÇİZILEMEMİSTİR.

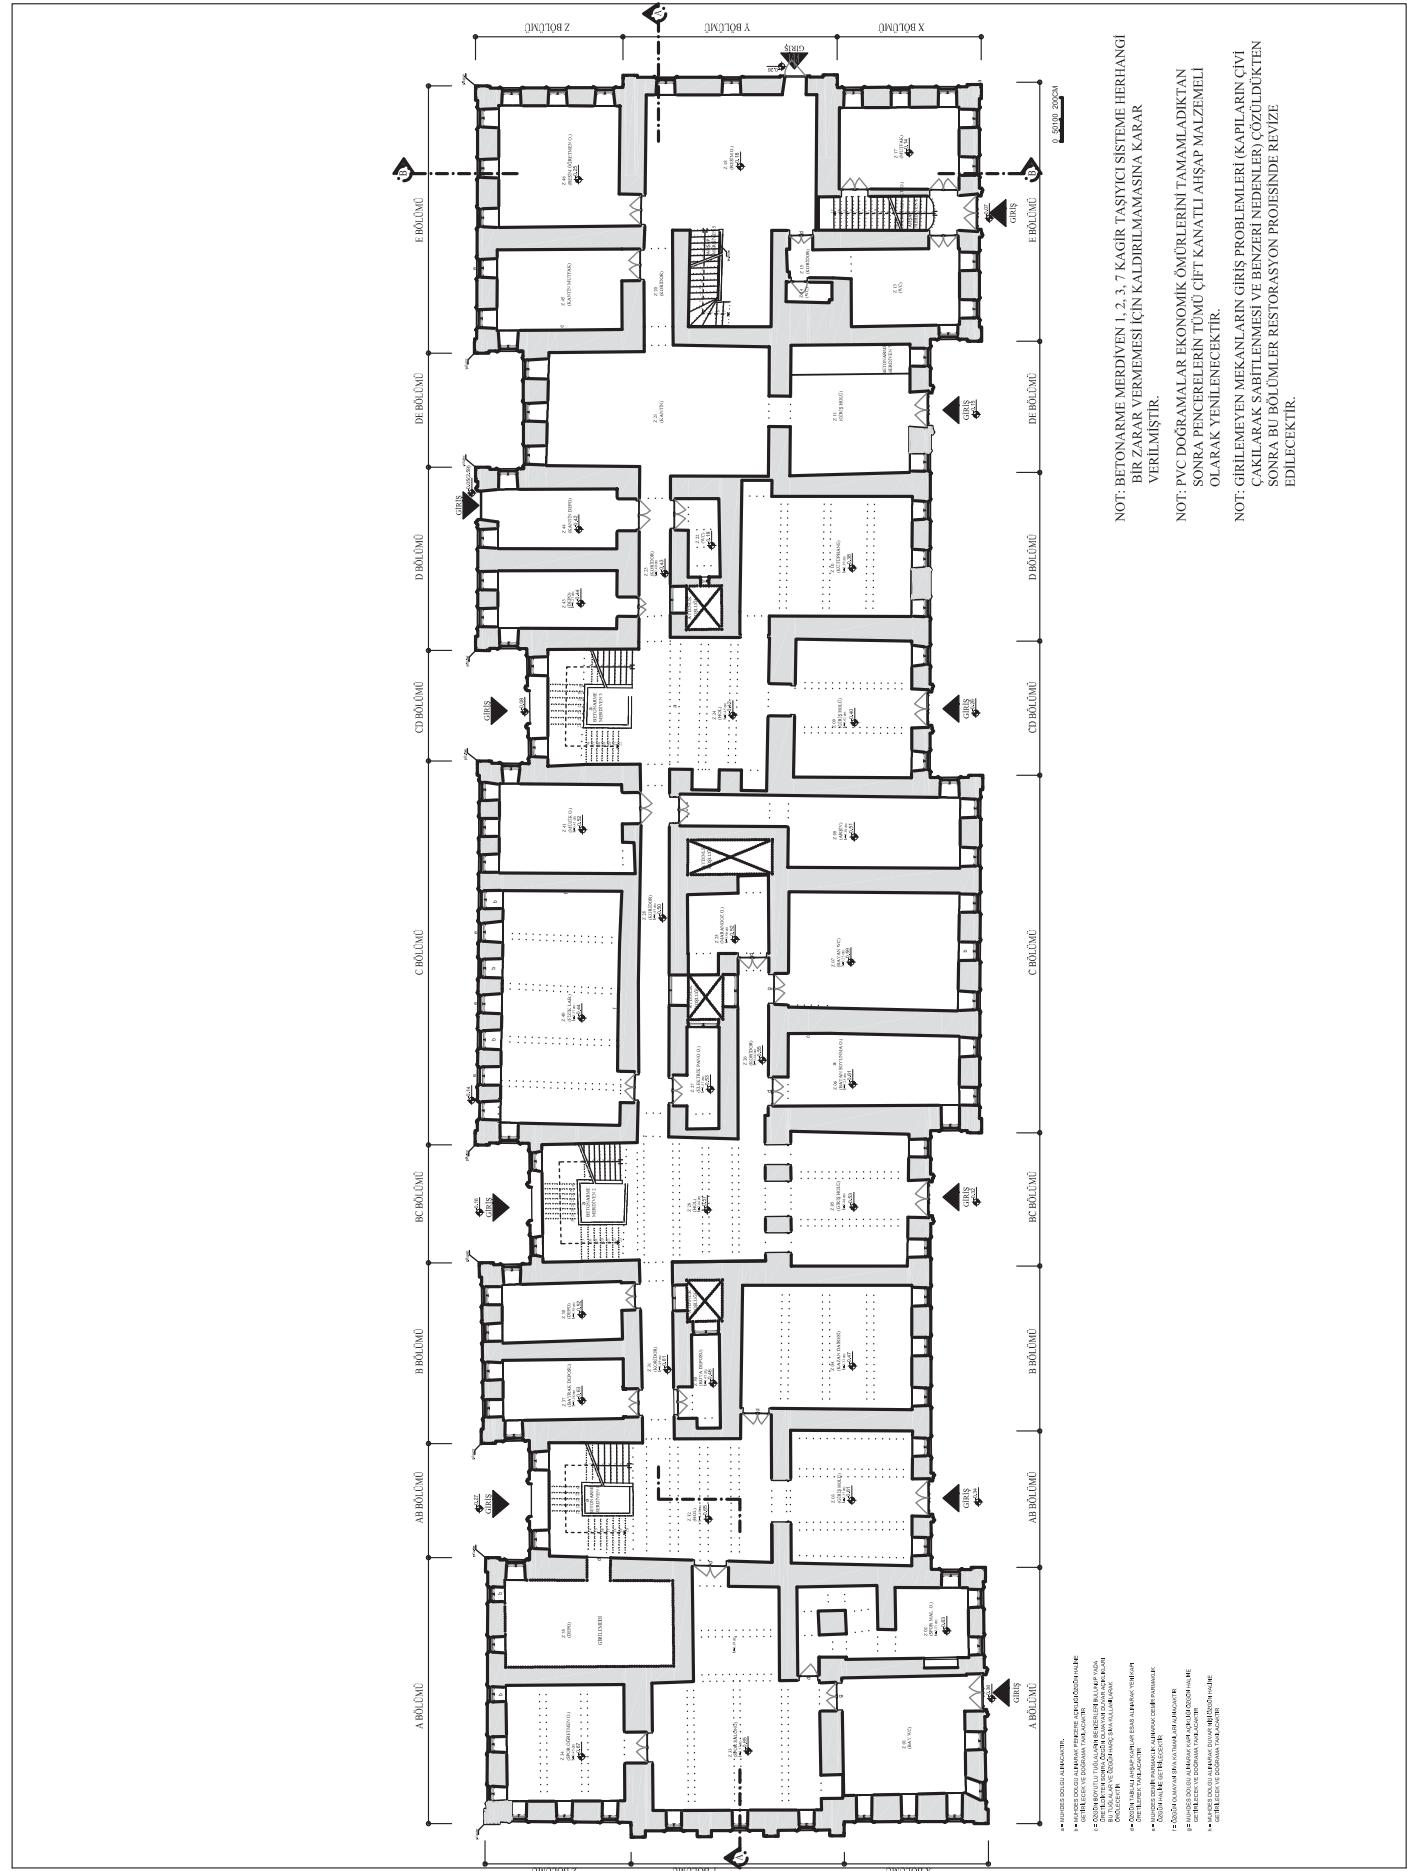
NOT: BETONARME MERDİVEN 1, 2, 3, 7 KAGIT TASİYICI SİSTEDE HER İHANGİ BİR ZAFAR VURMAMESİ İÇİN KALDIRILMAMASINA KARAR VERİLMİŞTİR.

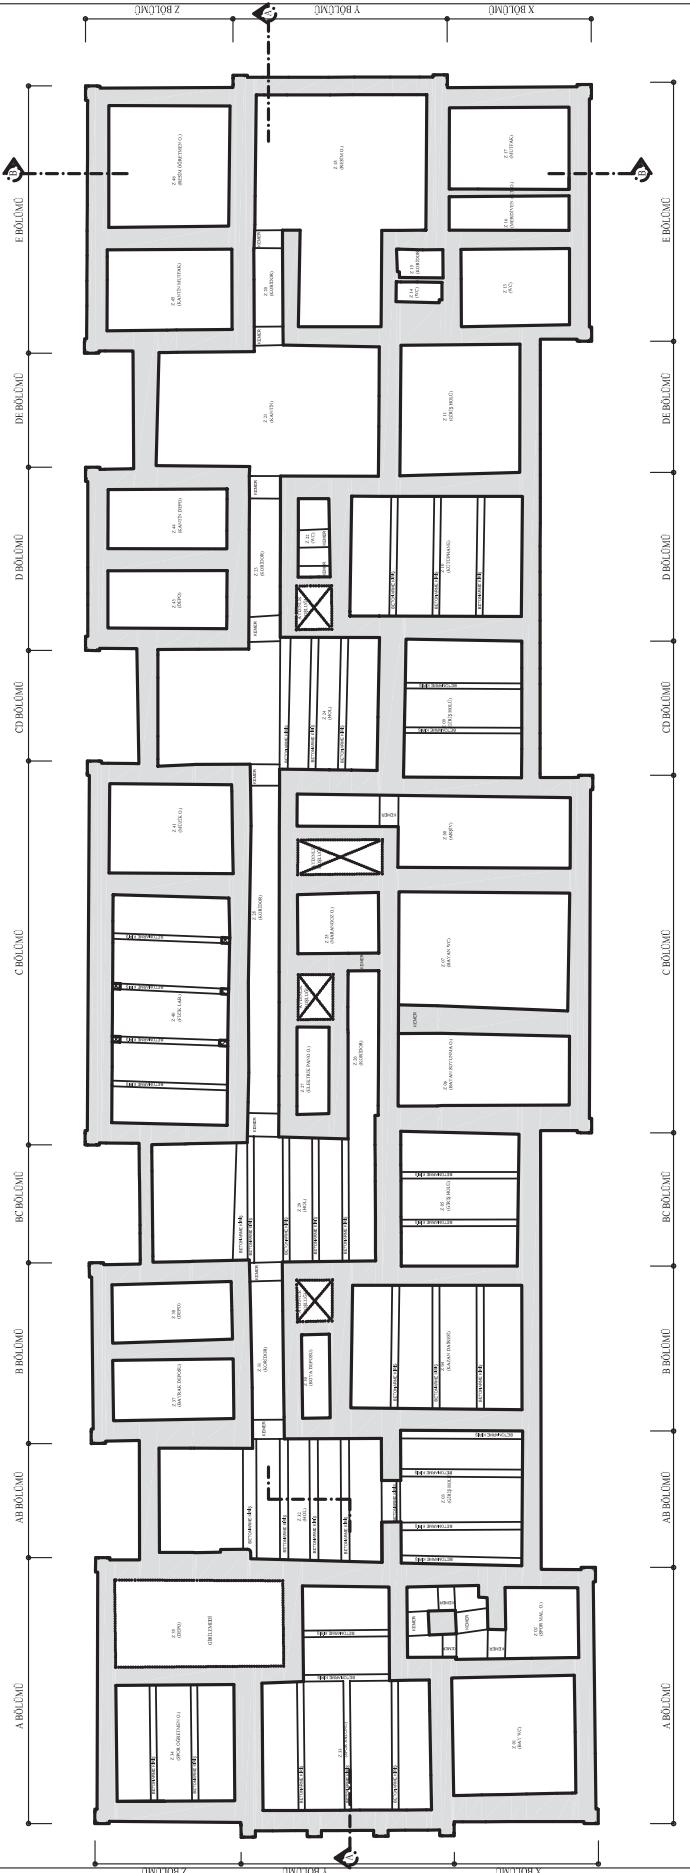
NOT: ZEMİN KATIN BETONARME TAVAN DOSEMESİNIN KAGIR TASİYICI SİSTEMLİ HERLİHANGİ BİR ZARR VERMEMESİ İÇİN KALDIRILMAMASINA KARAR VERİLMİŞTİR.
NOT: Z18 VE Z20 NOYLU MEKANLARDAKI CLASMA TAVAN SÖKÜLDÜKTEN SONRA ORTAYA ÇIKACAK KAT DOSEMESİNİN NİTELĞİNİ GÖRE RESTORASYON PROJESİ REVİZE EDİLECEKTİR.
NOT: GIRILEMEN MEKANLARIN GİRİŞ PROBLEMLERİ (KAPILARIN CİVİ ÇÄKLÄRÄK SAHTLENNMESI VE BİENZERİ NEDENLERİ) ÇÖZÜLDÜRTÜLTÜ SONRA BU BÖLÜMLER RESTORASYON PROJESİ İNDE REVİZE EDİLECEKTİR.

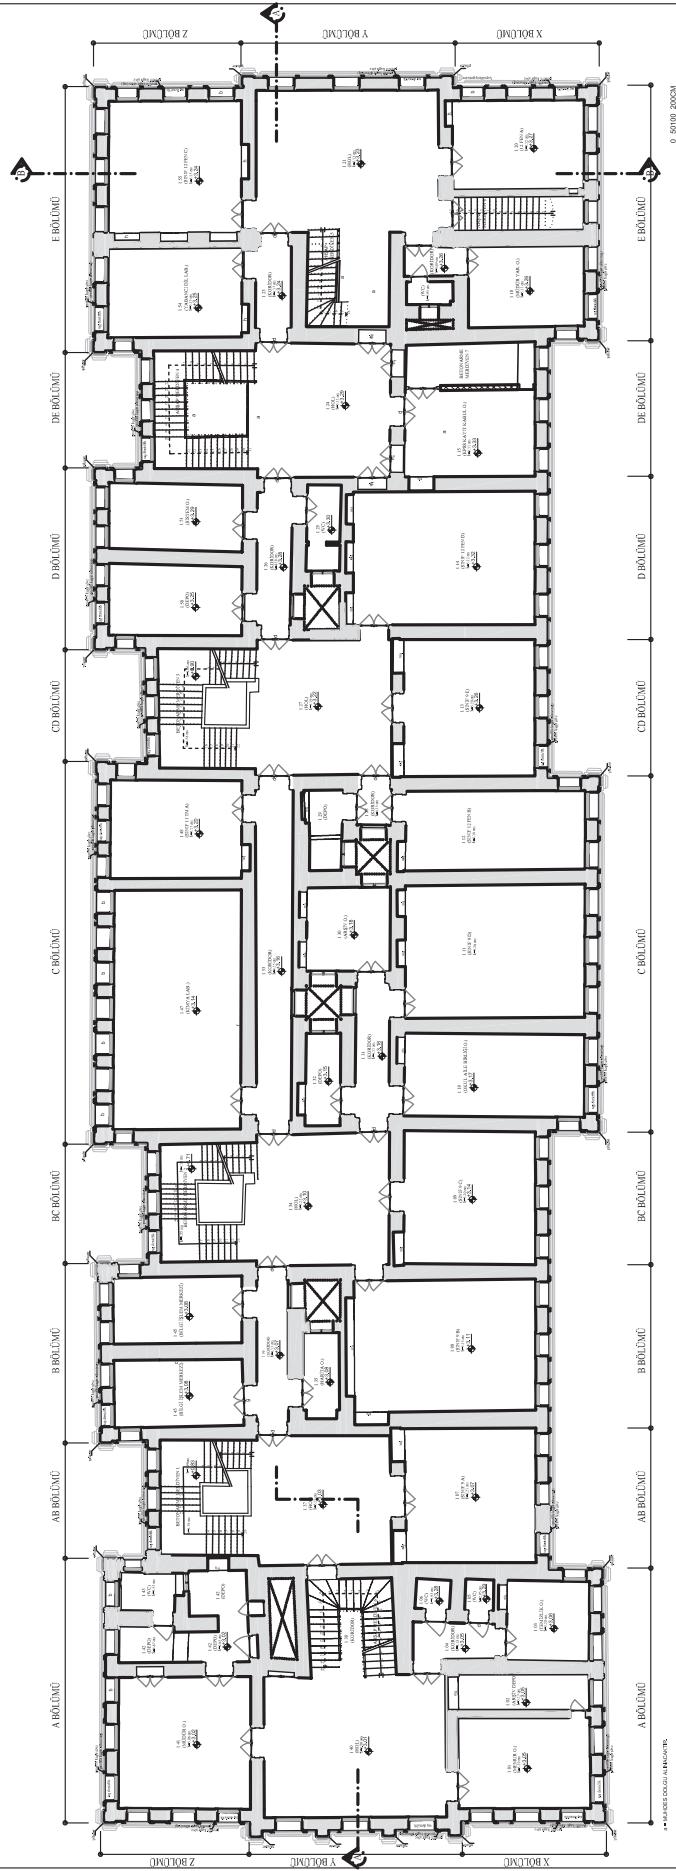
- NOT: BETONARME MERDİVEN 1, 2, 3, 7 KAGIT TAŞIYICI SİSTEDE HER İKİ BİR ZAFAR YERİMESİ İÇİN KALDIRILMASINA KARAR VERİLMİŞTİR.
- NOT: PVC DOĞRAMALAR EKONOMİK ÖMRÜLERİNİ TAMAMLAŞTIRAN SONRA PENCERELERİN TÜMÜ GİYOTİN AHŞAP MALZEMELİ OLARAK YENİLENECEKTİR.
