**MUDURNU ‘NUN**  
**FİZİKSEL ve TARİHSEL DOKUSU,**  
**SİVİL ve ANITSAL MİMARLIK ÖRNEKLERİ**  
**ÇEVRESEL ANALİZ ve KORUMA ÖNERİLERİ**

Mimar Mehmet BABALI

**YÜKSEK LİSANS TEZİ**

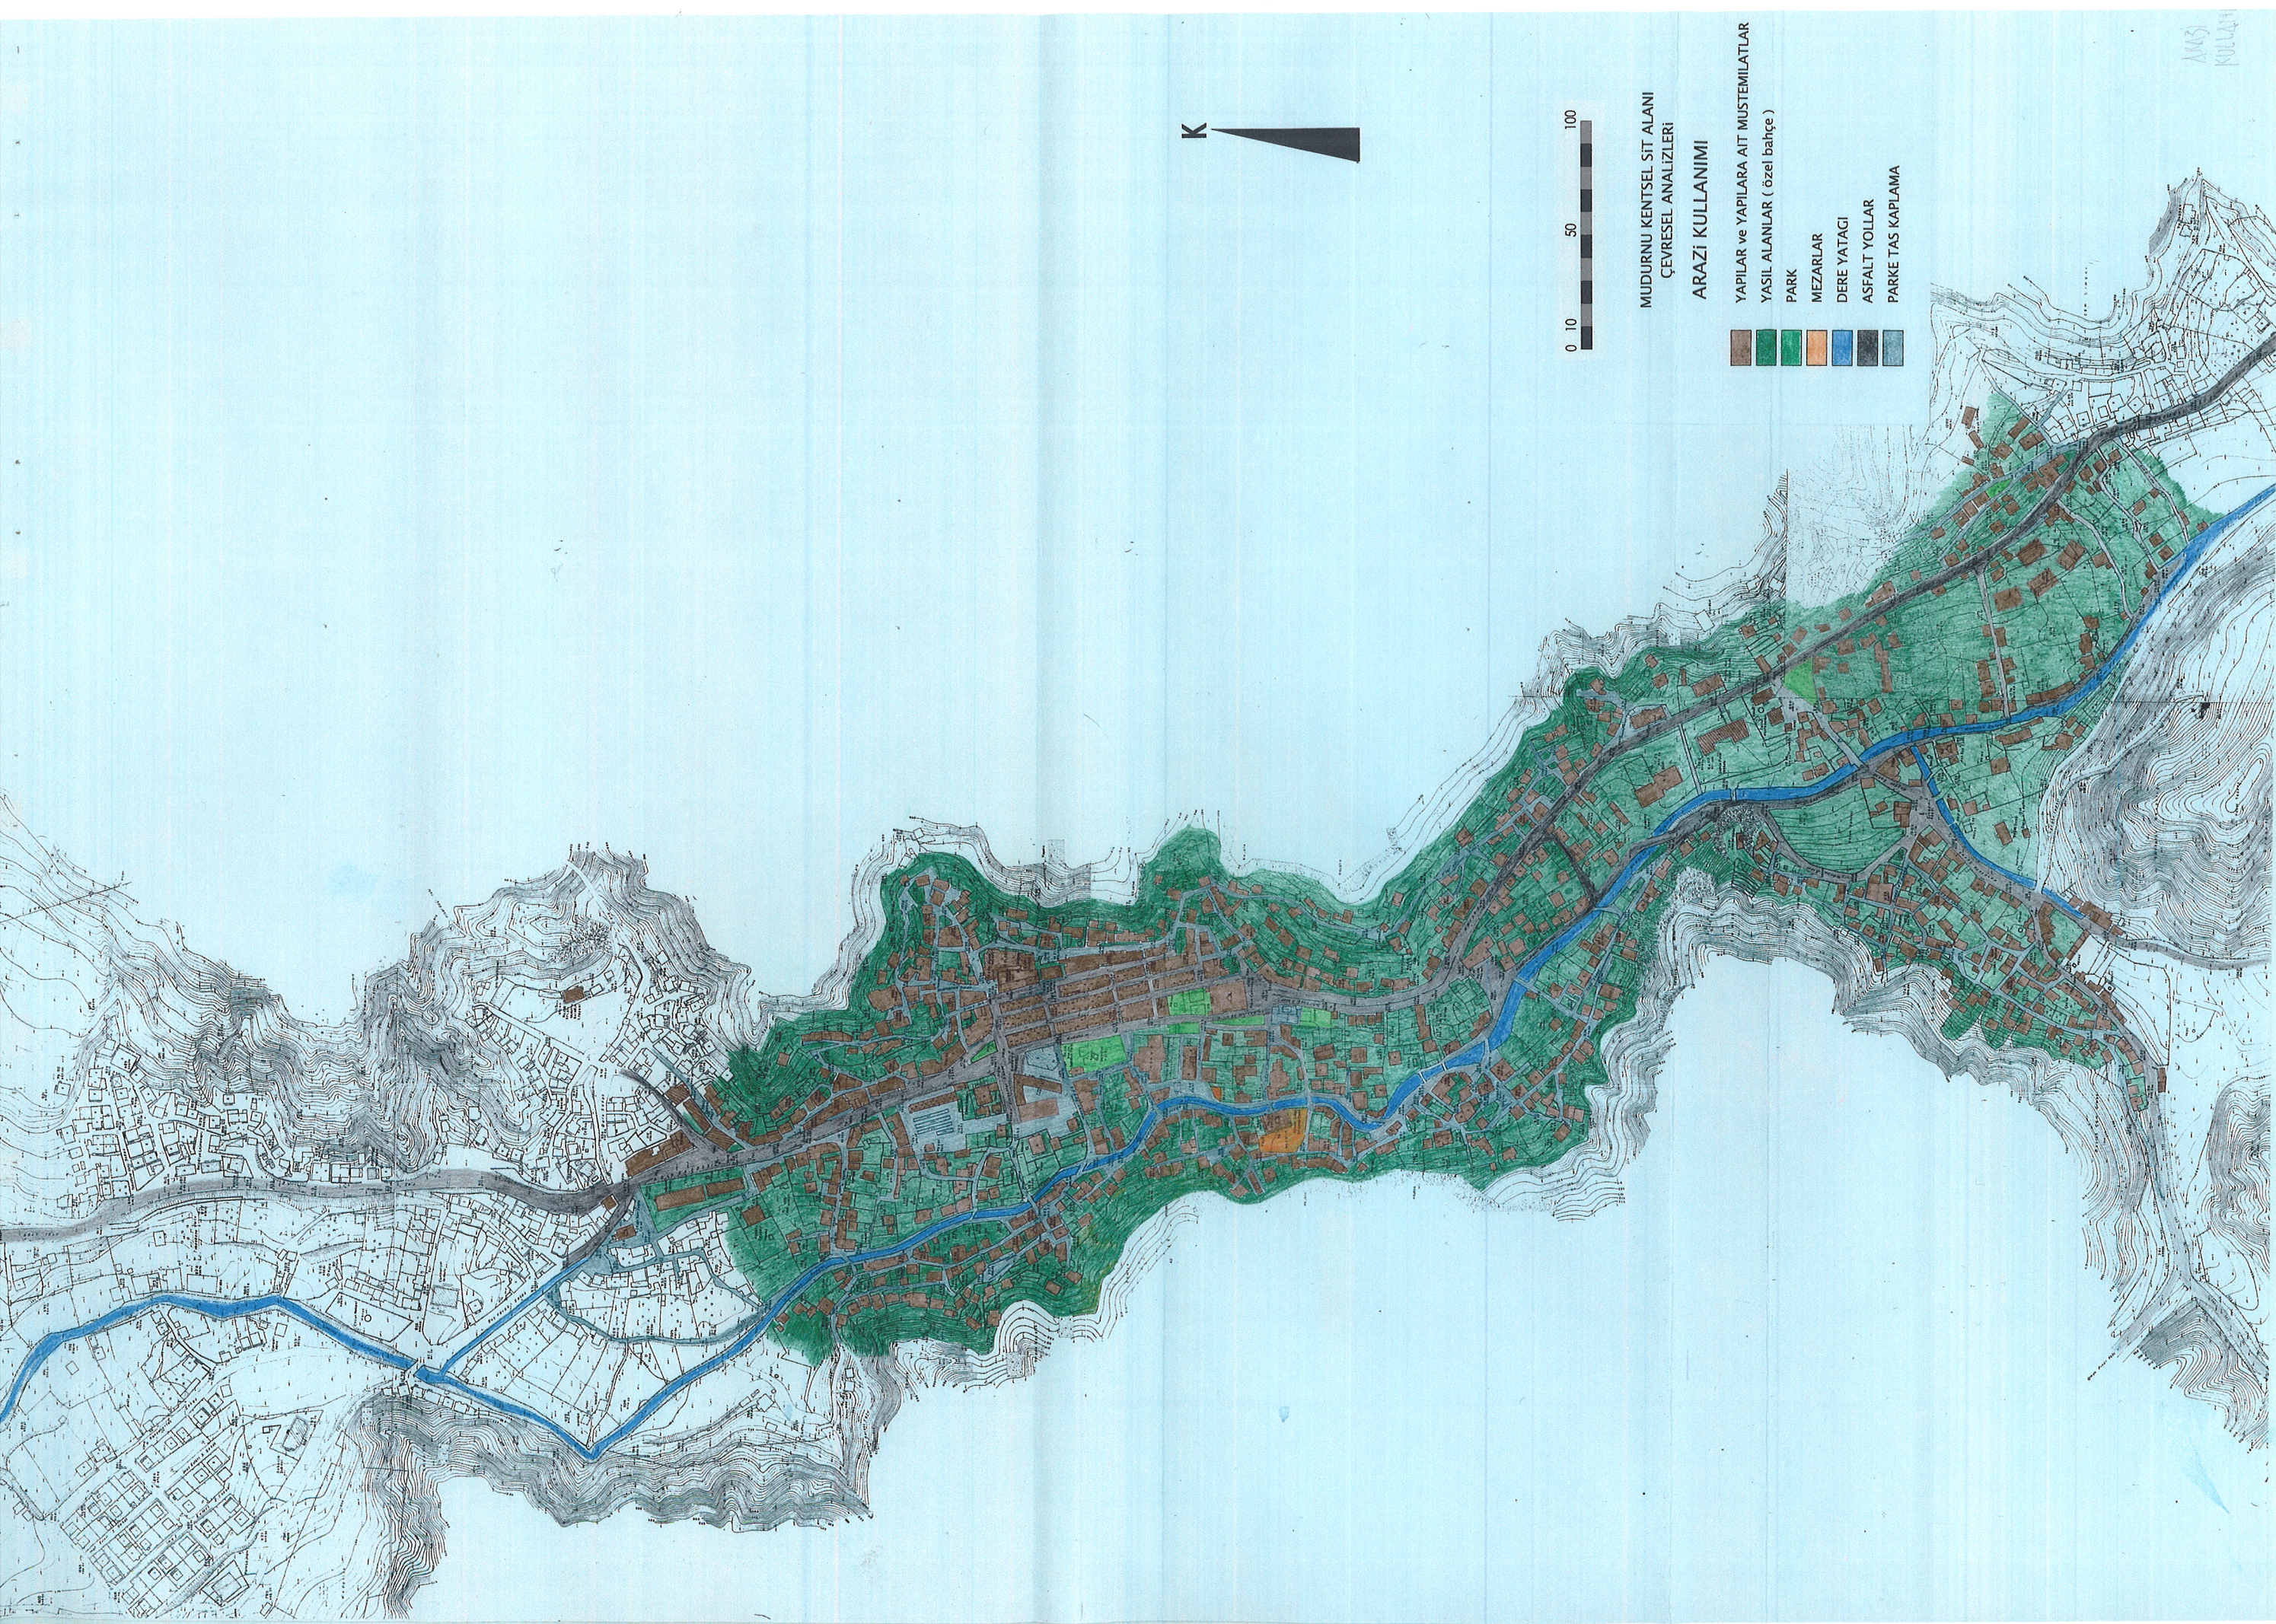
Harita 3.3 Mudurnu Kent Arazi Kullanım Analizi

Mudurnu ilçe merkezi genelinde yapılan Arazi Kullanım Analizinde, ilçe merkezindeki zeminin nasıl kullanıldığı tespit edilmiştir. Doluluk ve boşluk oranları dikkate alınarak boyanan paftadan çıkan sonuç: ilçenin yapılaşma dışındaki alanların büyük kısmının yeşil dokuya ait olduğudur. Bu yeşil hem yapılara ait bahçe vs. hem de genel alanlardaki peyzaj düzenlemeleridir. Yapılaşma açısından bakarsak; özellikle “çarşı” mevkiinde ve Mudurnu ana arteri olan Atatürk Bulvarı aksında yoğun yapılaşma söz konusudur. Bunun dışında ki alanlarda yapılaşmada yoğunluk homojen sayılabilir. Ortalama her konutun büyük, küçük bir bahçesi mevcuttur. (Bkz.Harita .3.3)

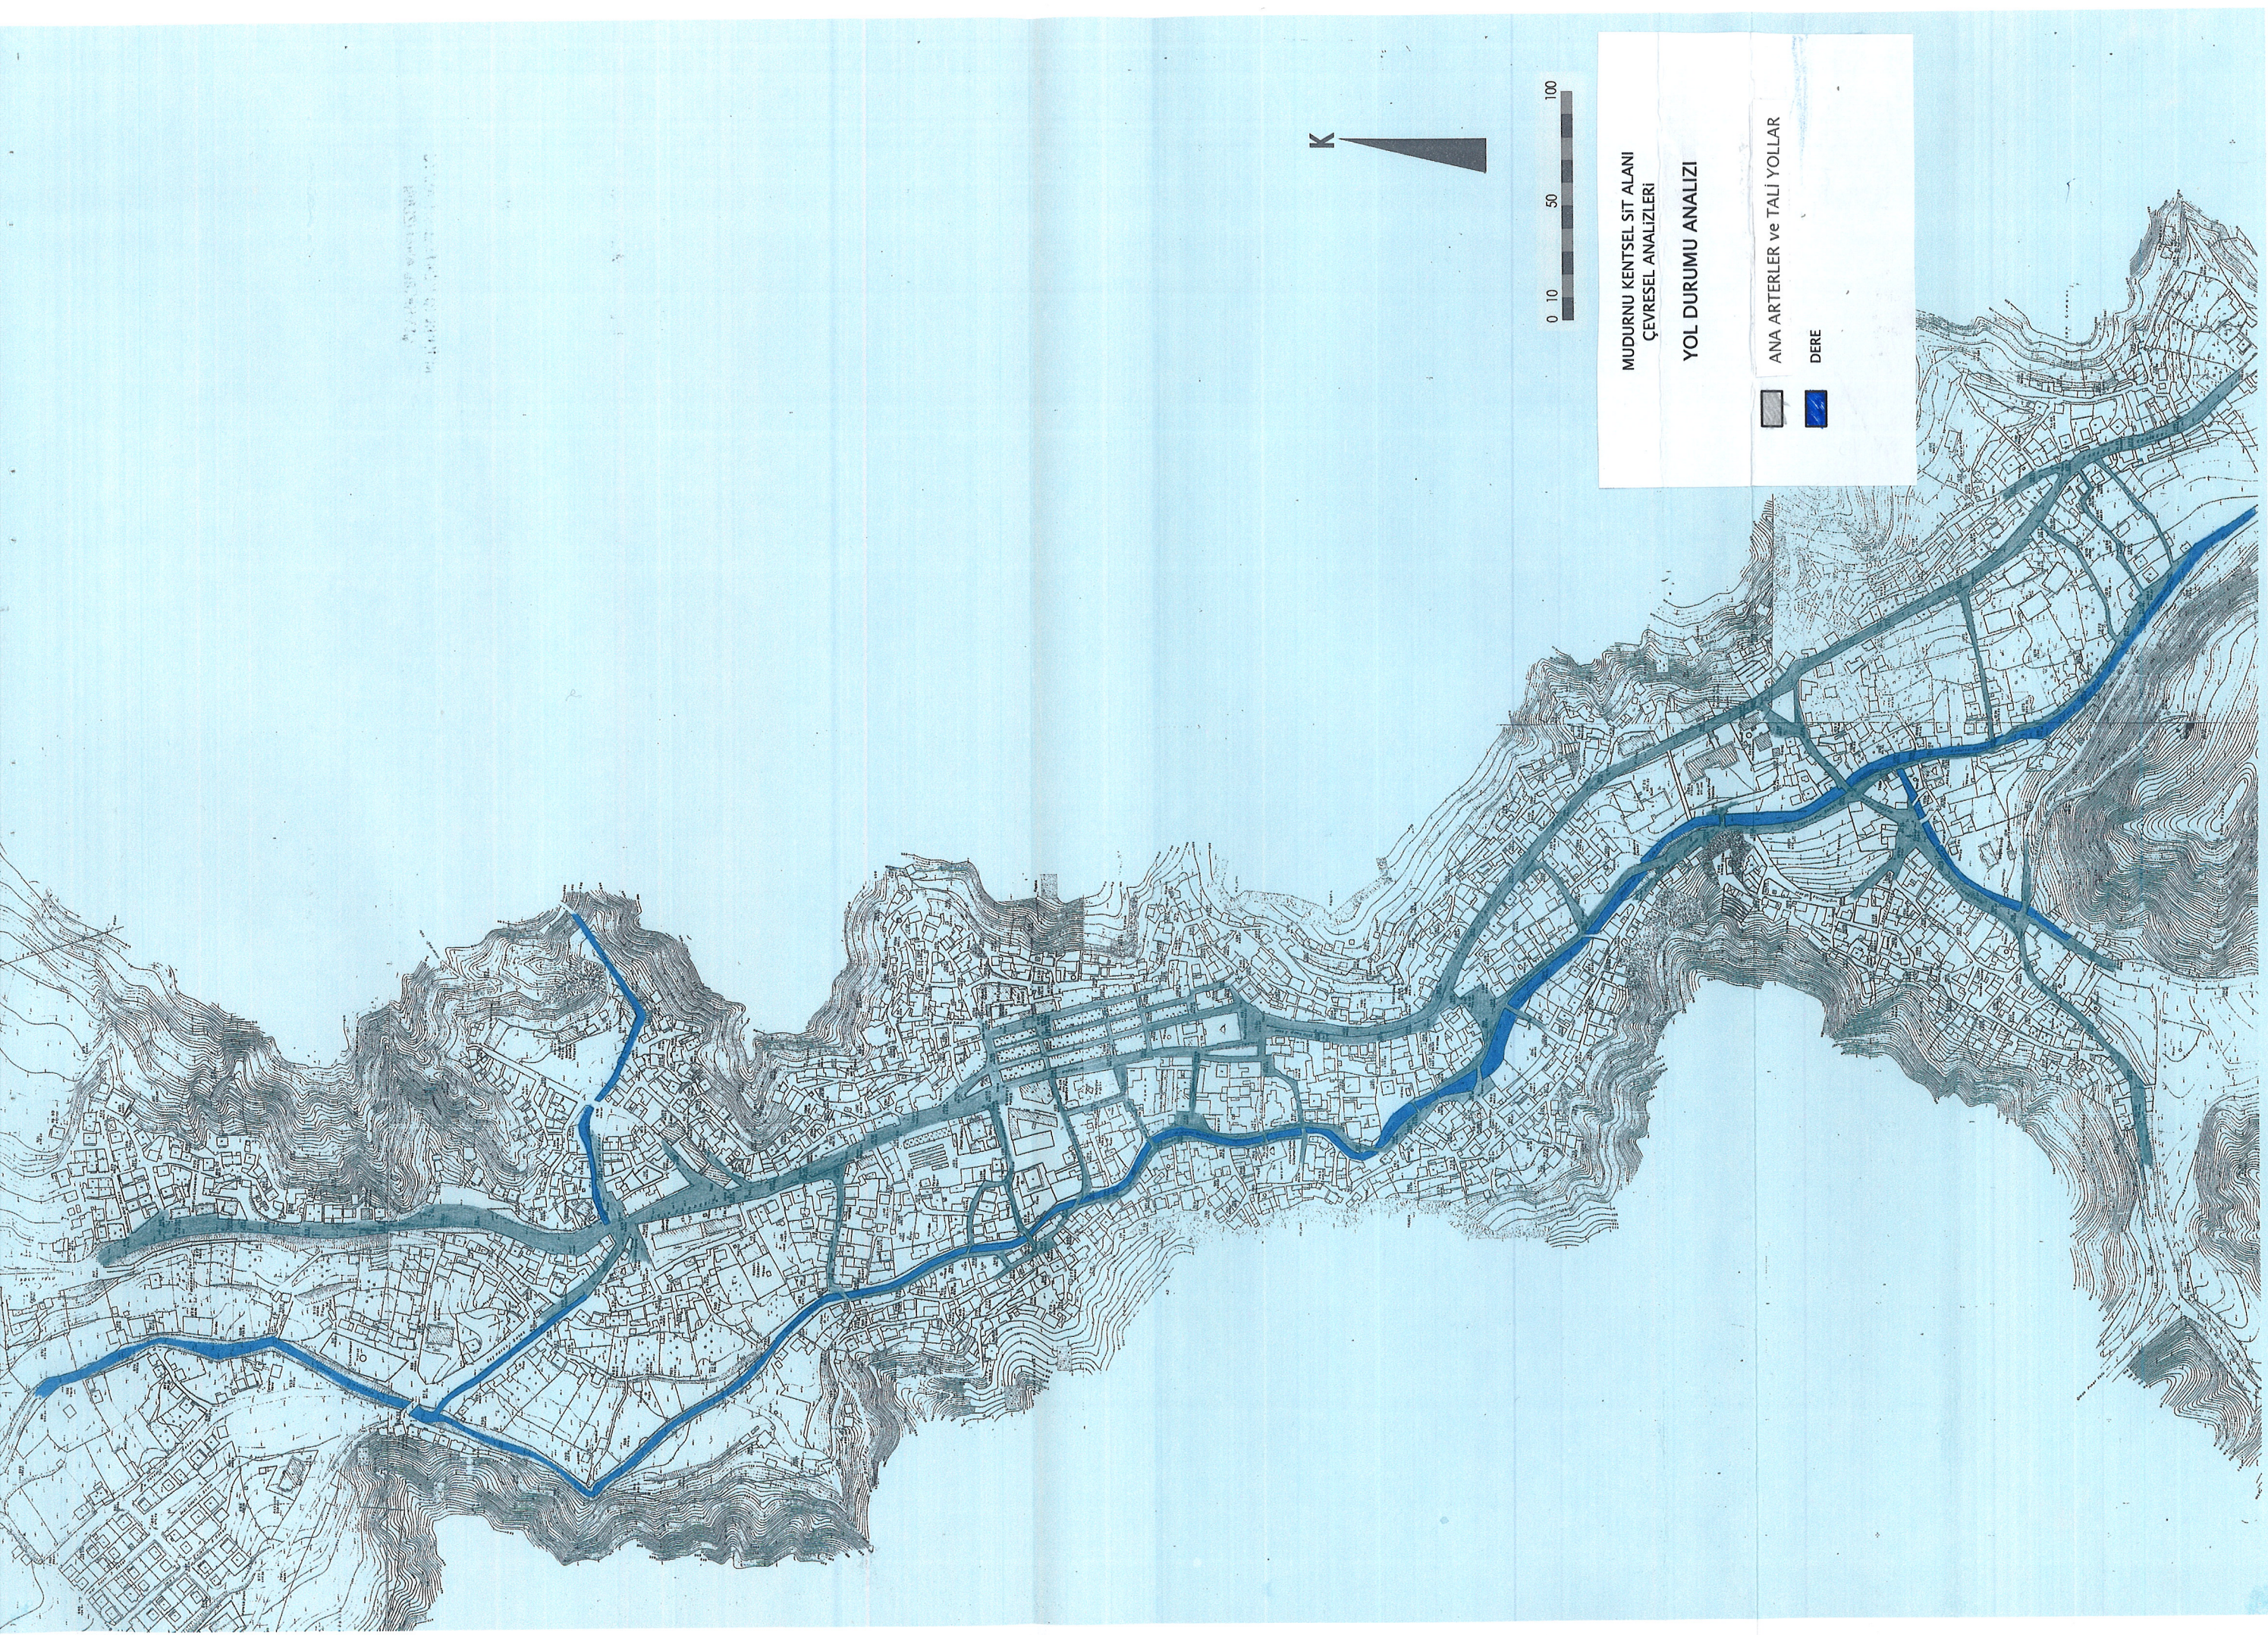
Harita 3.5 Mudurnu Kenti Yol Durumu Analizi

Kentin diğer bir ana aksı ise Mudurnu Çayı’ nın paralelinde, çayın bazen sağında bazen solundan giden Çaykenarı Caddesidir. Kenti kuzeyden başlayan ve daha çok konut alanlarında devam eden bu cadde güney ucuna kadar geçer.

Kentin bu ana aksları birbirlerine ikincil cadde ve sokakları bağlanmaktadır. Bu bağlantı yolları çoğu kez Mudurnu çayı üzerinden köprüler ile sağlanmaktadır. Geçmişte, kent mimarisini biçimlendiren öğeler arasında bulunan taş ve ahşap köprülerden günümüze kadar gelebilen yoktur.

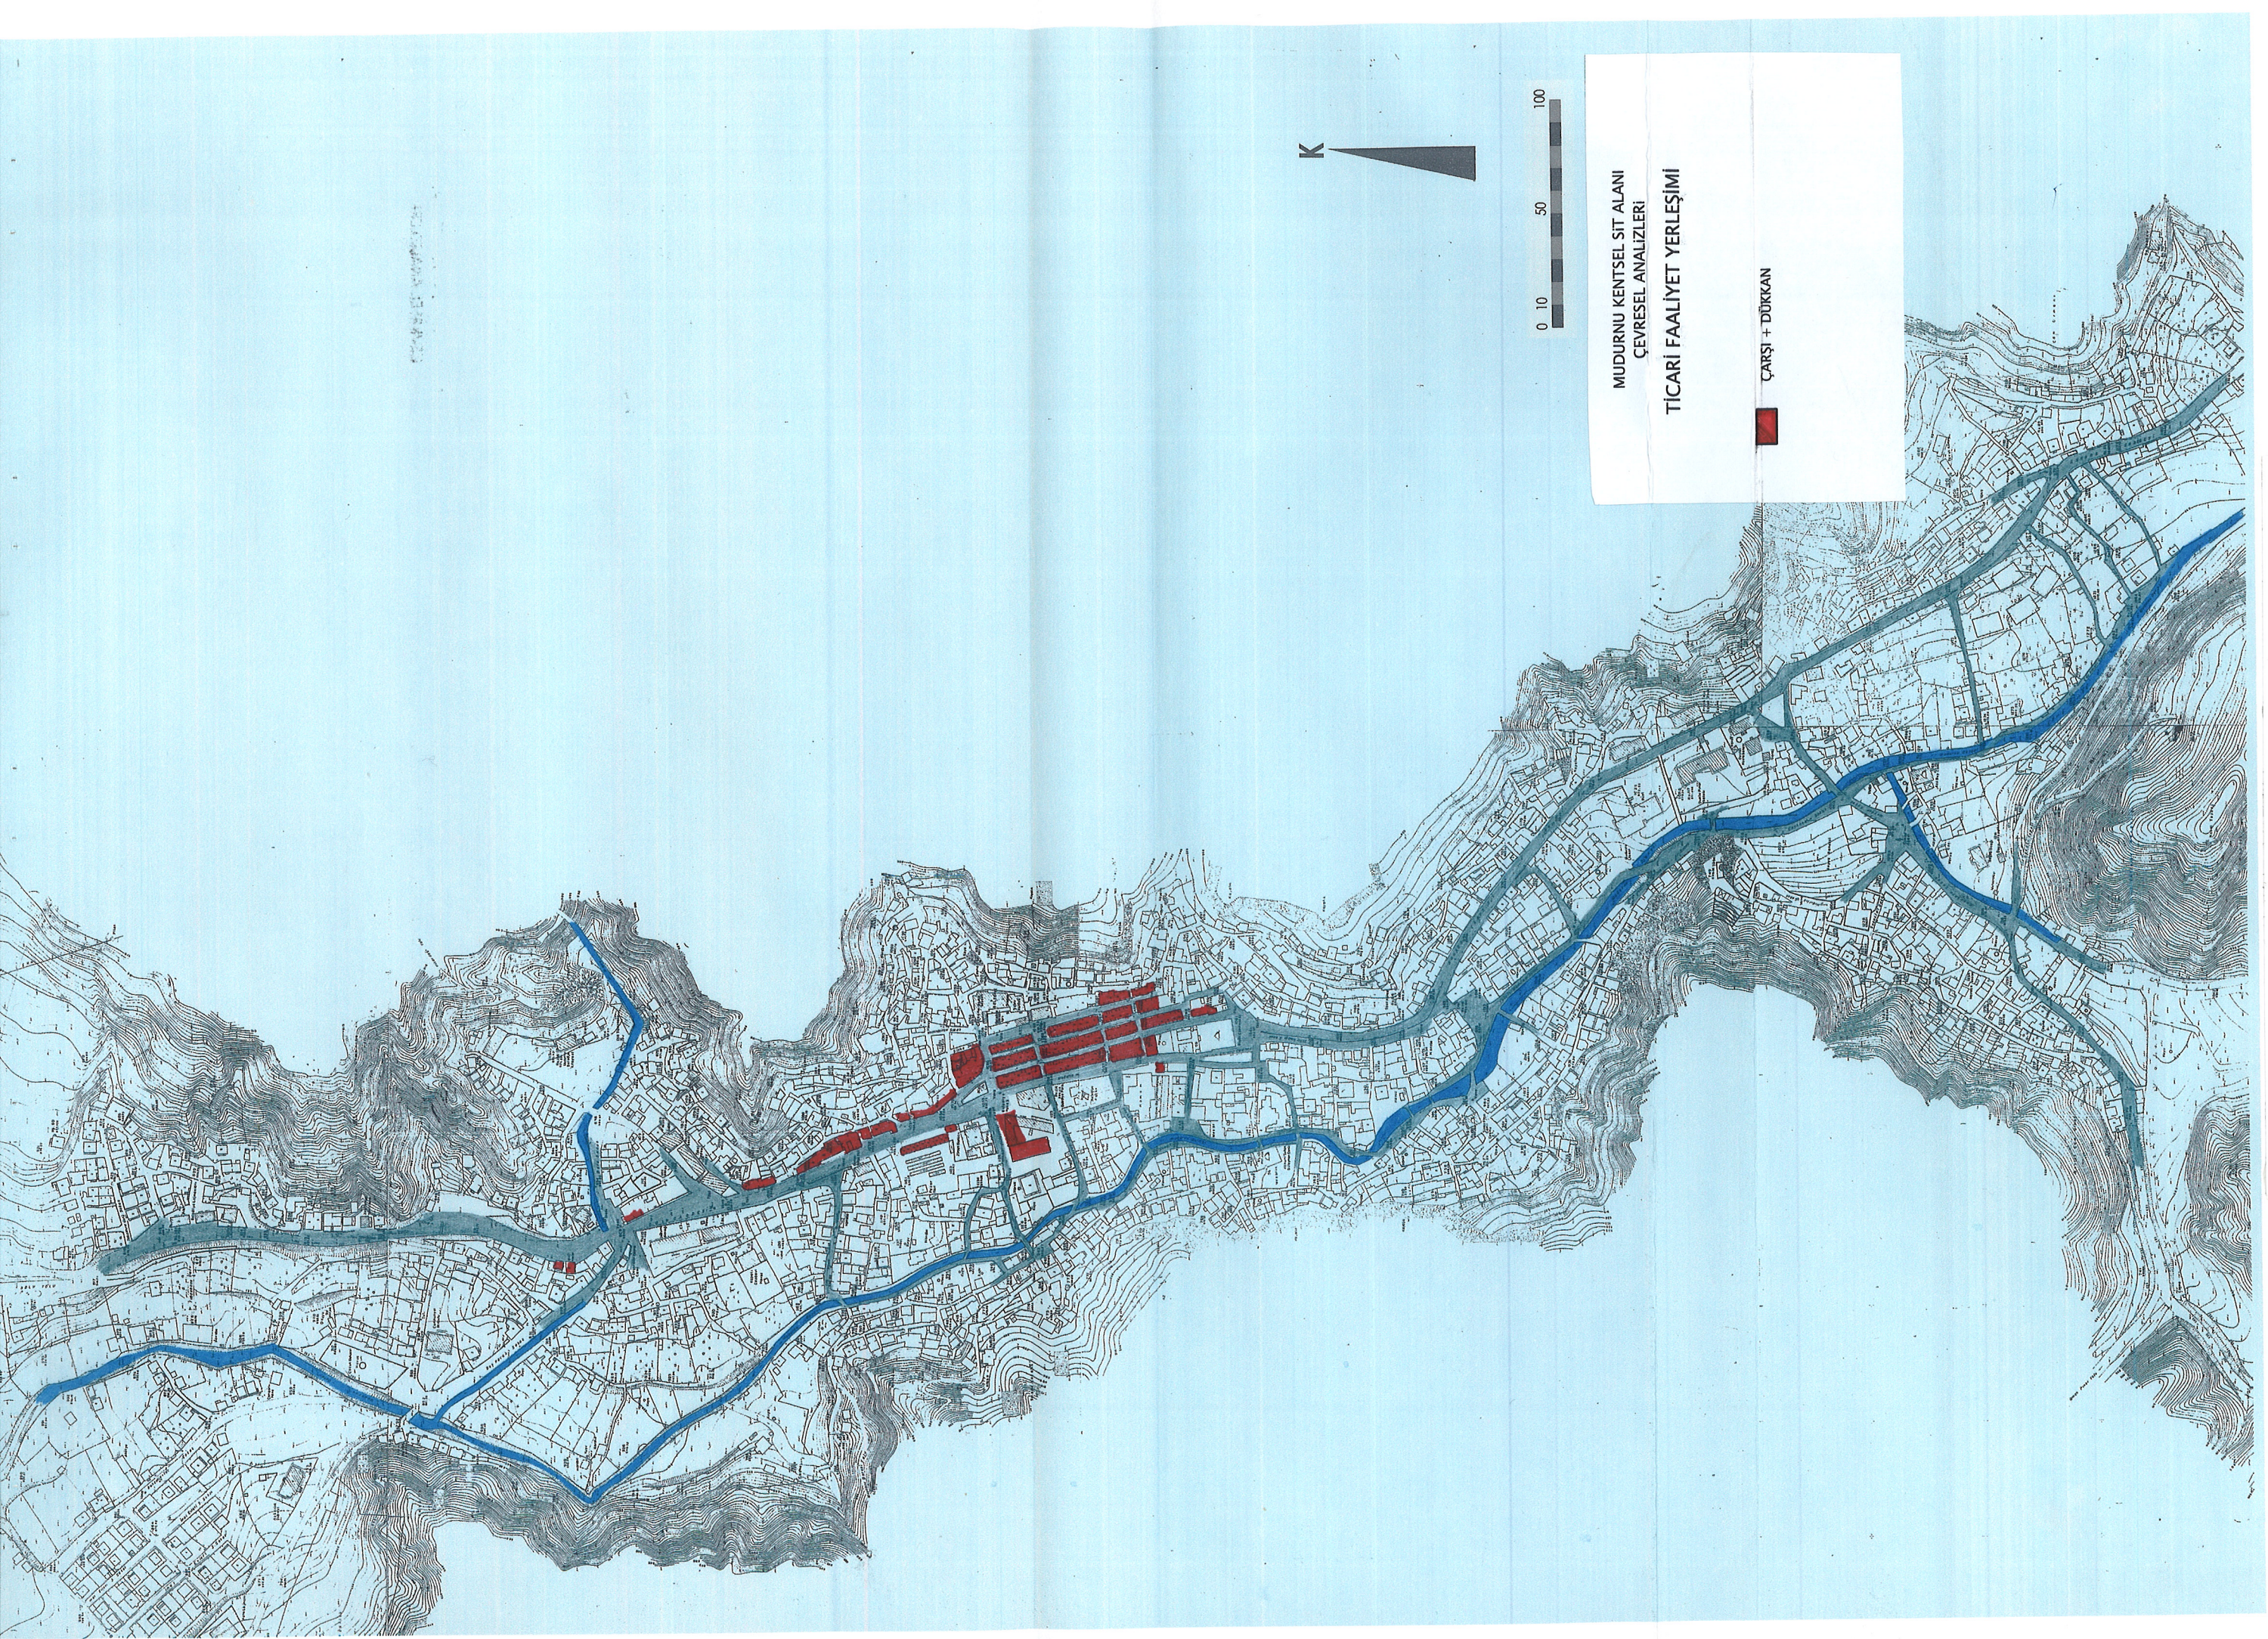
Harita 3.7 Mudurnu Kenti Ticari Faaliyet Yerleşimi

Mudurnu ,kentin Osmanlılarca fethinden sonra kale yerleşiminden çıkıp yamaçlara, sabit yerleşim düzenine geçmiştir. Ve bunun neticesinde oluşan canlı ekonominin bir merkezi bugün “arşı” denilen alanda teşkil olmuştur. Kentteki bu arşı hayvancılık ve ormancılığın yanı sıra , iğnecilik, akıcılık, bakırcılık, demircilik gibi zanaat kollarının da bulunduğu bir hal almıştır.İhtiyaların farklı iş kollarında olması ve bu iş kollarının birbirleriyle irtibatla alışıyor olması bugünkü arşının durumunu açıklar. Zira arşı, birbirine paralel 3 sokaktan ve bunları belli mesafelerde kesip, birbirine bağlayan ara yokuşlu sokaklardan meydana gelir(Bkz.Fotograf 3-1,2,3,4,5,6 ). O zamanlarda olduğu gibi şuan da bile; arşıdaki meslek gruplarının dağılımı, gruplaşması söz konusudur. Dükkanlar karşılıklı olup, büyüklükleri yaklaşık aynıdır. Plan şeması kabaca; dikdörtgen bir ana mekan, bazen arkasında bazen üstünde depo ve imalat bölümleri şeklindedir (Bkz. Harita 3.7)

arşının tarihi dokusu bugün büyük ölçüde maalesef kaybolmaktadır. Buna; eskiyen ahşap yapıların yıkılıp,yeniden beton mimarisiyle yeniden yapılması, yapıların bakımsız ve metruk kalması, zamanın getirdiği ticaret anlayışı ve eskiden yapılan el zanaatlarının artık önemini yitirmesi sebeplerini sıralayabiliriz.

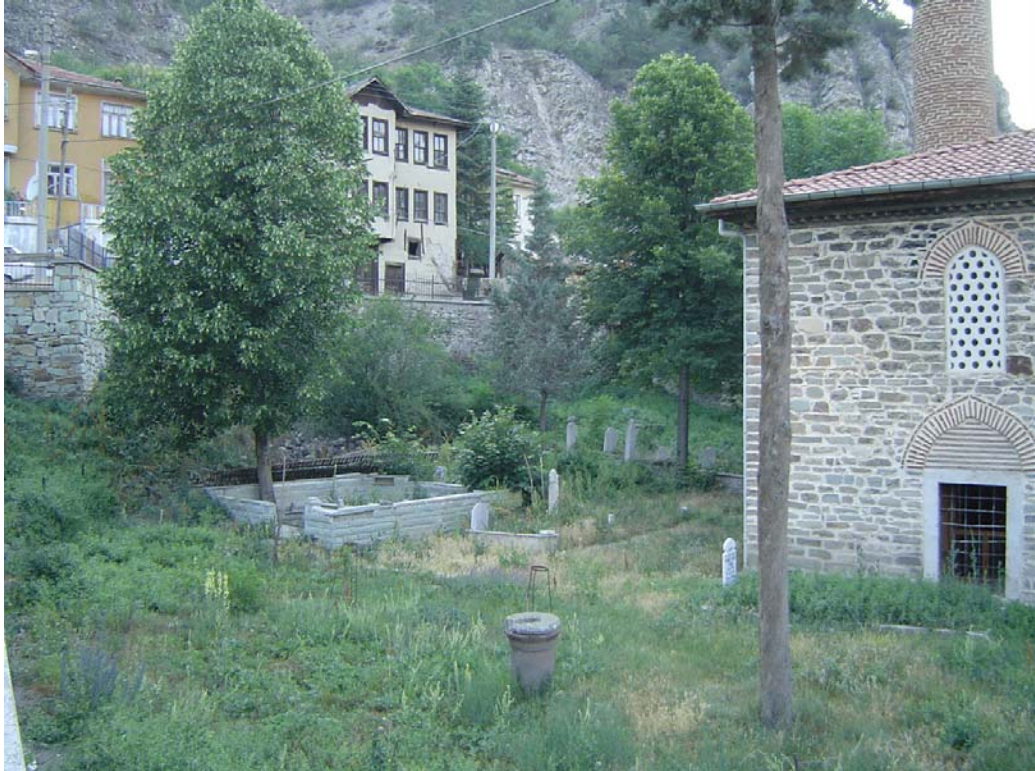
Fotoğraf 3.7 Kanuni Sultan Süleyman Camii Haziresi

Mudurnu kentsel sit alanı içinde, tarihe ışık tutacak niteliğe sahip mezarlar sadece Kanuni Sultan Süleyman Camii (Yeni Camii) haziresinde yer almaktadır. ( Bkz.Fotoğraf 3.7) Oldukça eski dönemlerden kalma olarak bilinen bu mezarların yanında gene aynı cami avlusunda türbe bulunmaktadır

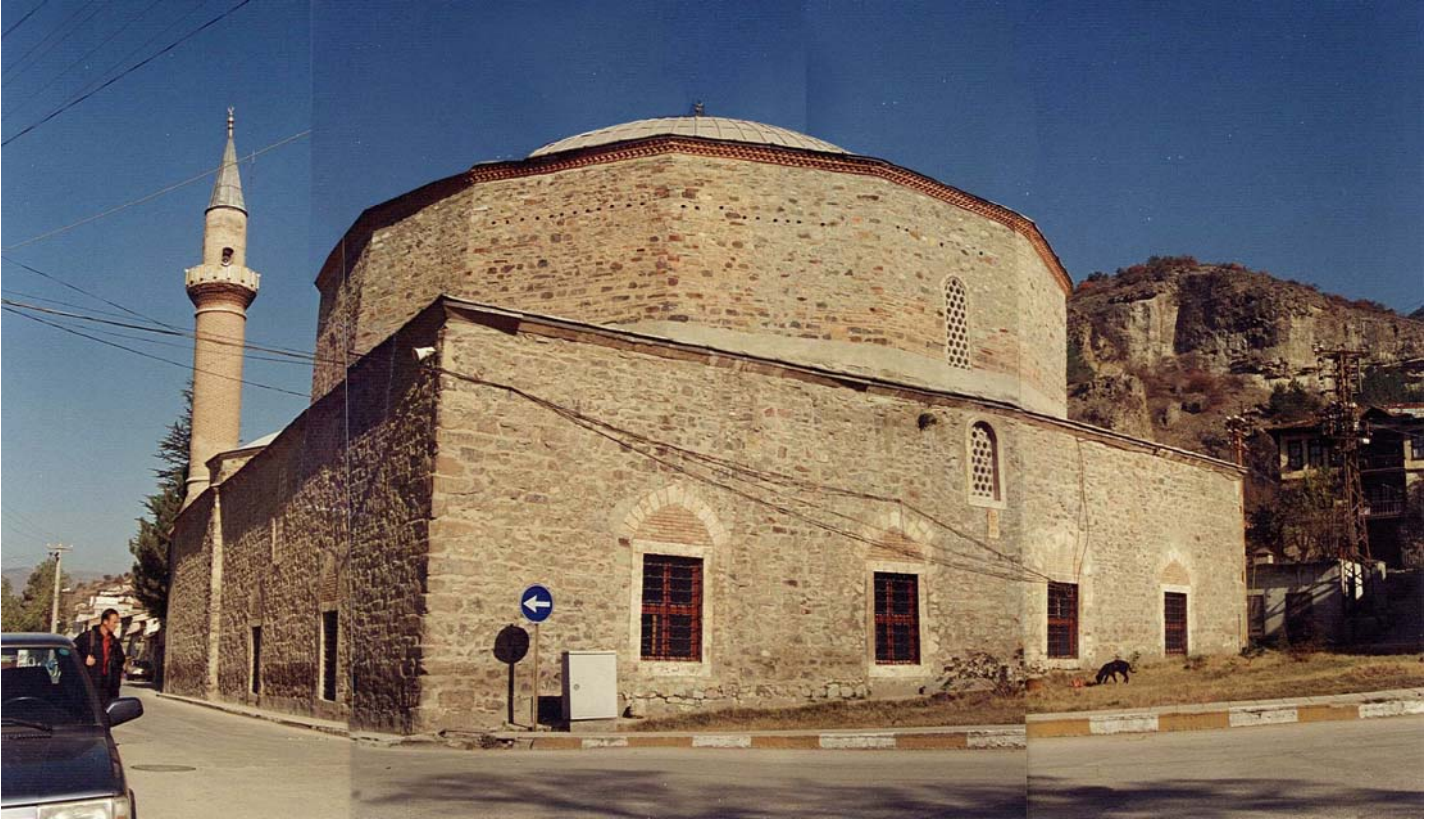
Fotoğraf 3.10 Yıldırım Camii, güney cephesi

Yapının dış cephesine gelince; kuzey cephede üç bölümlü son cemaat yeri vardır. Pencere olarak kapının üzerine bir dikdörtgen, üstlük pencere ve duvarın alt kısmında da iki pencere açılmış, alttaki pencereler örülmüştür. Güney cephede dört adet alt pencere vardır (Bkz. Fotoğraf 3.10,3.11).

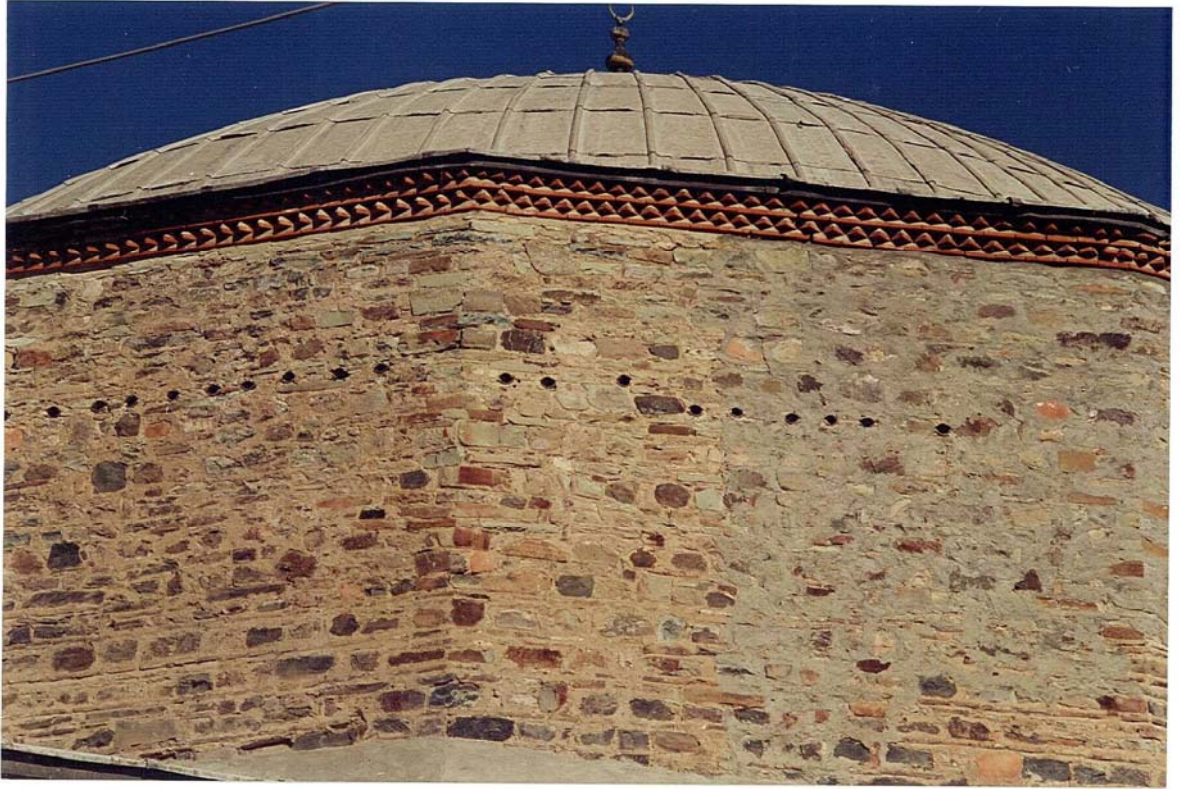
Fotoğraf 3.14 Yıldırım Camii, Kubbe silme profili

Cami çok fazla süslü değildir. İç mekanda, mihrapta yer alan mukarnaslar ve dikdörtgen çerçevenin içindeki birbirine bağlanarak devam eden bir uzun bir kısa kartuşlardan oluşmuş süslemenin yanı sıra, yine mihrap da iki yuvarlak dilimli kabara yer alır. Caminin dış kapısında iki yanda yer alan nişler mukarnaslıdır. Caminin gördüğü tahribat ve tamirler sonucu üst üste yapılan boyalar ile uzuvlarını kaybetmiş olan kalem işi süslemelerin yerlerini duvarda ve kubbelerde yapılmış 1960 tarihli bitkisel kalem işi süslemeler almıştır. Minare kapısındaki taş kemerde de bir rozet motifi yer almaktadır. Yapının kubbe eteğini dıştan iki sıra testere dişi motifi dolanmaktadır. (Bkz. Fotoğraf 3.14).

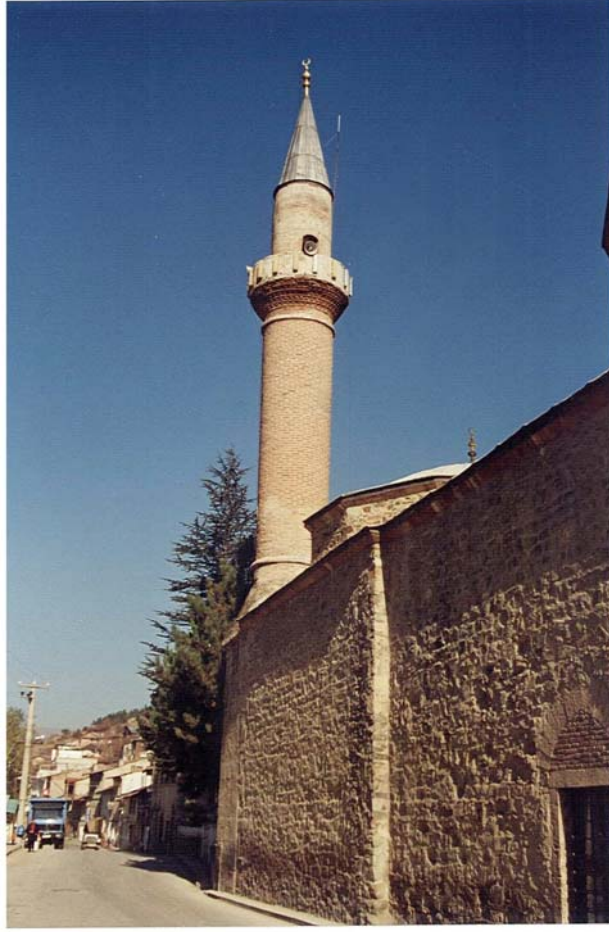
Fotoğraf 3.15 Yıldırım Camii, Ankara Caddesi cephesi, Minare

Caminin ilk minaresi son cemaat yerinin önünde ve bağımsız iken 1744 yılında binanın sağına yeni bir minare yapılmıştır. Bu minare de 1957’de meydana gelen depremde yıkılmış ve küpten sonrası tuğla ile yeniden yapılmıştır. (Bkz. Fotoğraf 3.15,3.16).

Cami pek çok defa onarım görmüştür. 1744 yılında son cemaat yeri önündeki minarenin yerine caminin sağına yeni bir minare ek yapılmıştır. Bu minare de 1957 yılındaki depremde tahrip olmuş ve küpten sonrası tuğla ile yeniden yapılmıştır. Ancak eski minarenin kitabesi minarenin kapısında durmaktadır. Yapı 1776, 1839, 1900 ve en son 1956-60 yıllarında çeşitli tamirler görmüş ve bu tamirler mahfil üstüne gelen kubbe içine enson 1960 yılını gösterecek şekilde işlenmiştir. Fakat 1999 yılında yaşanan Marmara ve Bolu depremleri sonucu camide, özellikle kubbede ve taş duvarlarında ciddi hasarlar meydana gelmiş ve Kasım 1999 da ibadete kapanmıştır. Ancak, 2001 Mayıs ayı itibariyle yeni bir onarım faaliyeti başlayarak 2002 ortalarında tamamlanmıştır.

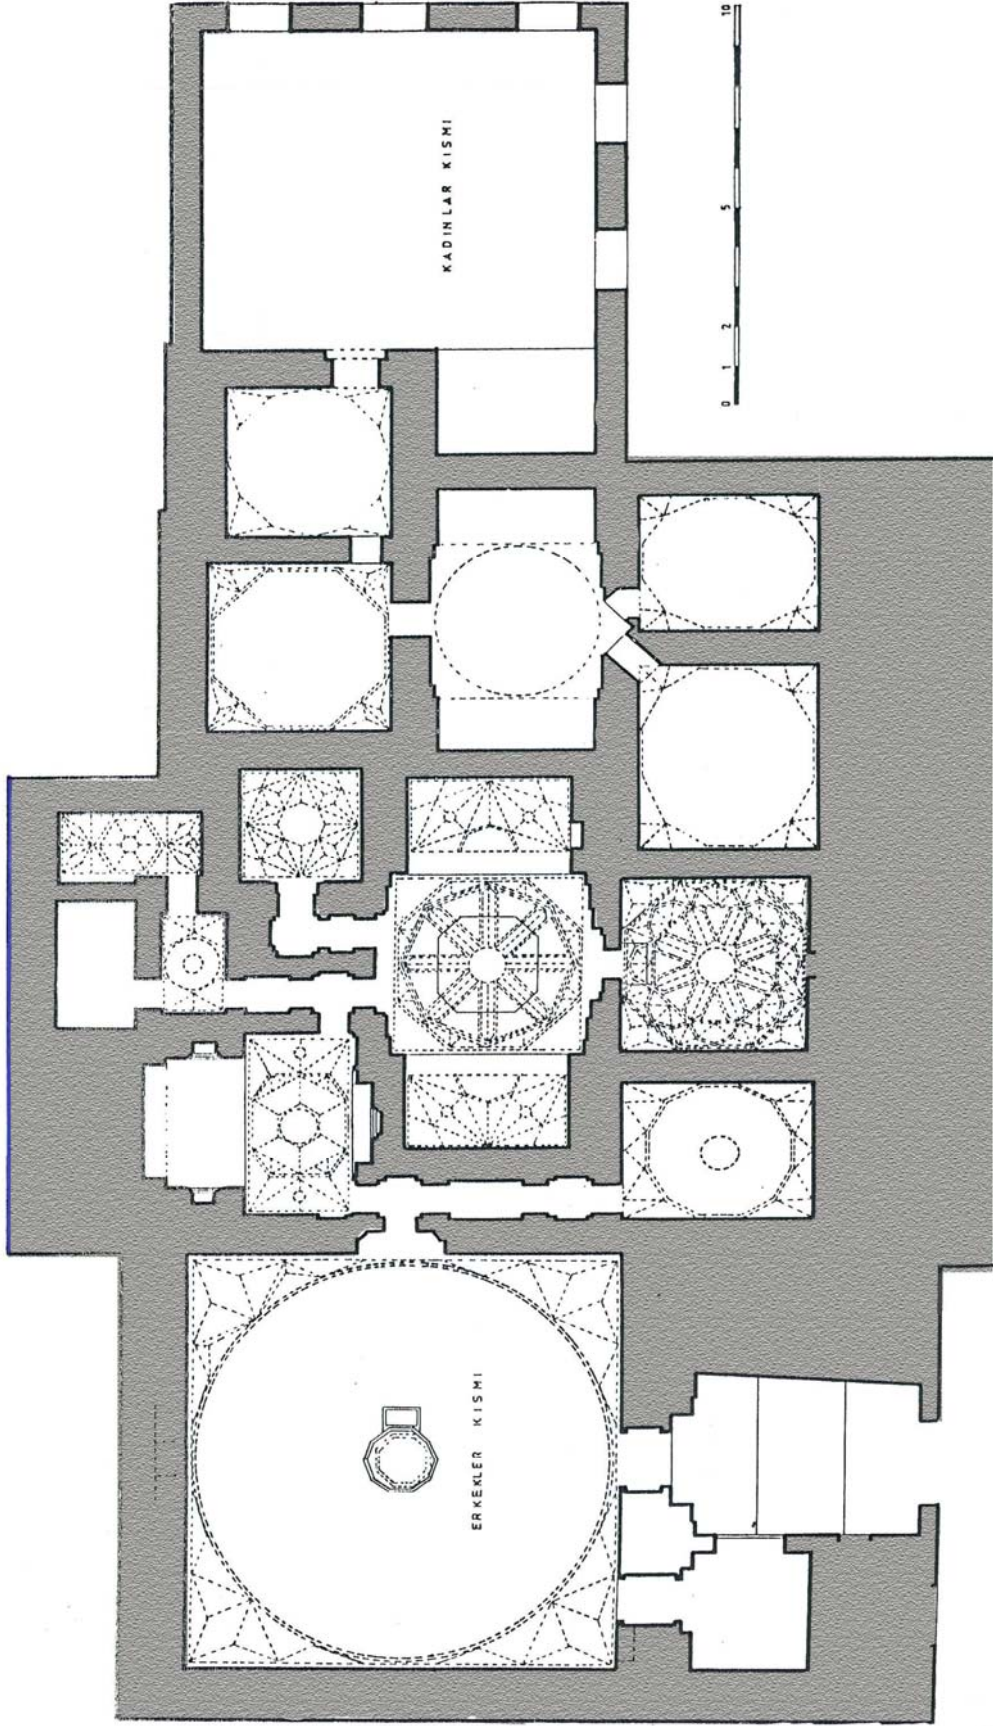
Çizim 3.3 Yıldırım Hamamı Planı, E. H. Ayverdi

Soyunmalığın batı duvarında açılmış büyük bir niş içinde ılıklığa giden kapı yer alır. Bu kapıdan girişte 1 m. kenarlı dar bir dehliz yer alır. Koridorun üstü baca şeklinde yükselir. Koridordan sağa ve sola geçiş vardır. Sağa dönüşte başka bir koridor bulunur. Bunun üzerinde baca vardır. Bu baca ılıkliktan ve sıcaklıktan gelen kokuların çıkması için yapıldığı anlaşılmaktadır. Koridorun devamında dikdörtgen planlı kubbeli havlu kurutma yeri yada keseciler bölümü denilen kısım yer alır. Buradan gene koridorla ılıklik kısmına ulaşılır. Burası dikdörtgen bir mekanın eyvanla genişletilmesiyle oluşmuştur. Dikdörtgen kısmın üstü, Türk

üçgeniyle geçilerek bir kubbeye dönüşerek örtülür. Ilıklığın güneyinde sivri beşik tonozlu eyvan yer alır. Zemini dikdörtgen kısmın zemininden daha yüksektedir. Ilıklığın kuzey duvarında mukarnaslı sivri kemerli bir niş içerisinde küçük, tek musluklu ve tek kurnalı bir çeşme yer alır.

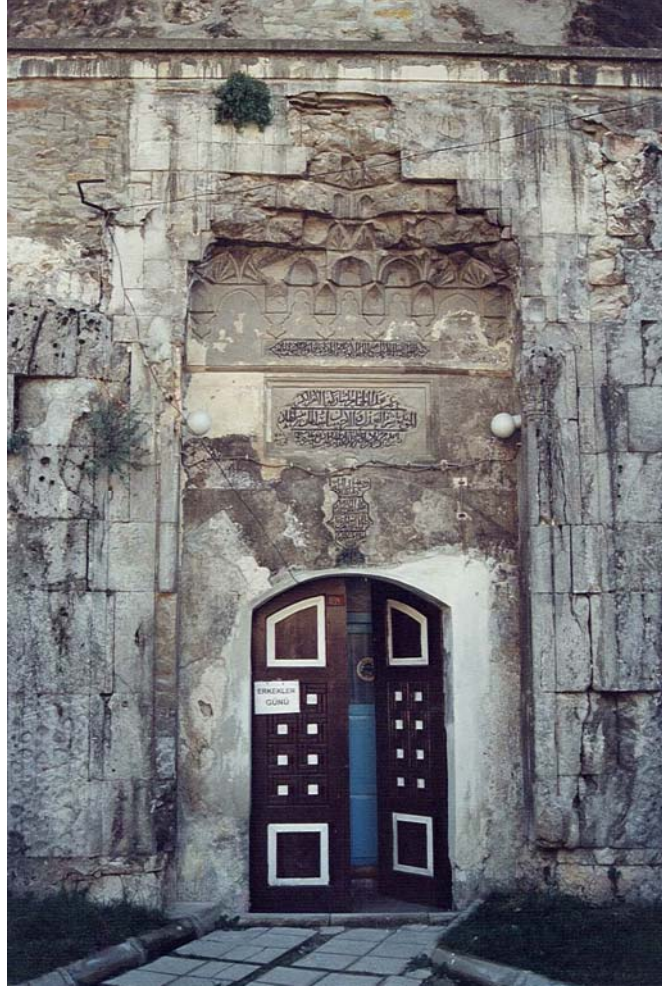
Fotoğraf 3.27 Yıldırım Hamamı, Giriş Kapısı

Ahşap giriş kapısının üzerinde altı sıra mukarnaslı bir yaşmak bulunur. Yaşmağın iki yanında şu an kireçleşmiş olan kum saati vardır. Mukarnasların altında ise kitabeler yer alır. Soyunmalığa kapıdan giriş dehliz şeklinde ve kalın duvarlıdır. Soyunmalık kısmı kare planlı ve üzeri kubbeyle örtülüdür. Önce daire şeklinde bir kasnak, üstüne sekizgen bir kasnak daha eklenmiştir. Kubbe eteğinde diklik, bu şekilde izole edilmiş , kubbe bu yüksek kasnak içine saklanmıştır. Kubbeye geçiş baklavalı üçgenlerle sağlanmıştır. Kubbe ortasında sekizgen aydınlık feneri yer alıp mekanı aydınlatmaktadır.

Hamamın dışında sadelik hakimdir. Ancak erkekler kısmı soyunmalığına giriş cephesinde, kapı nişi, altı sıra mukarnaslarla ve iki yanda mukarnaslı başlıklı sütuncelerle süslenmiştir. Erkekler soyunmalığından soyunmalığından kubbenin üzerine konduğu kuşak,

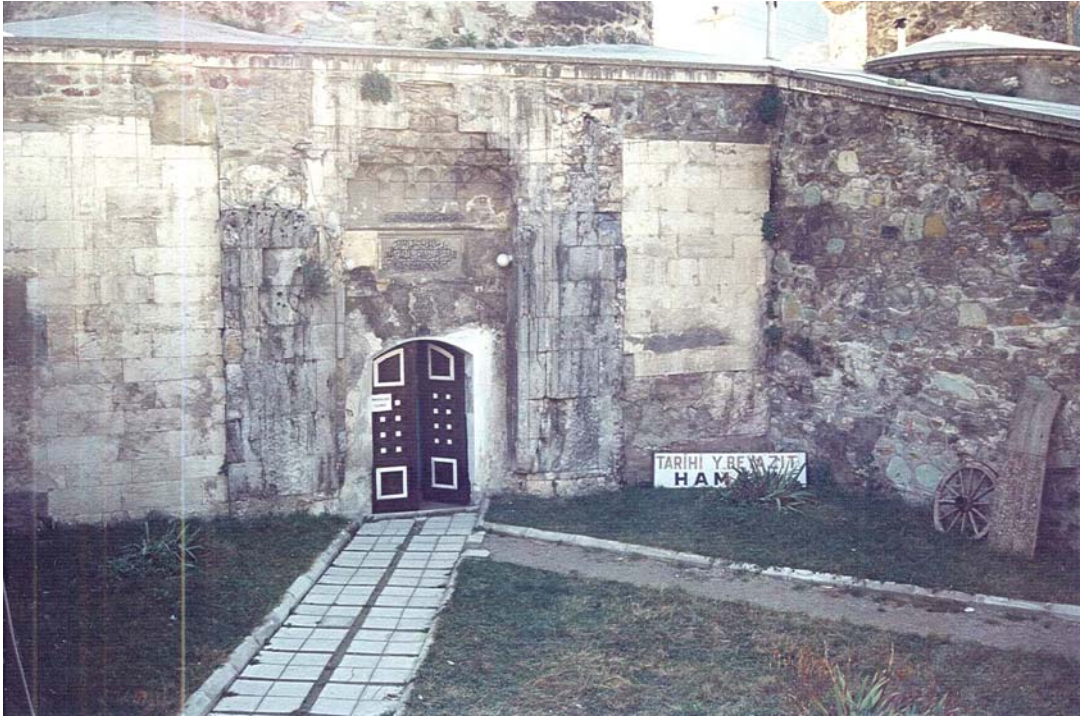
Fotoğraf 3.28 Yıldırım Hamamı, Giriş Avlusu

baklavalı üçgenlerle süslüdür. Buradan ılıklığa açılan kapı da mukarnaslıdır. Ilıklığın kubbe eteği Türk üçgenleriyle süslüdür. Kuzey duvarında mukarnaslarla süslü bir niş bulunur. Sıcaklık kısmının üst örtüsü, hem ortada, hem eyvanlarda baklavalı ve yaygın üçgenlerden oluşan zengin bir süslemeye sahiptir. Kubbeye geçişte mukarnaslar kullanılmıştır. Batı eyvanındaki mermer kurna üzerindeki balık figürü kabartmalarından dolayı “balıklı kurna” denilir. Büyük halvet hücresi, dört duvarın ortalarına kadar inen baklava ve üçgenlerle dolgulanmış dev mukarnaslarla süslüdür. Kubbesinde baklavalılar, bademlerle süslüdür. Kapısının iç kısmı da mukarnaslıdır. Hamamın iç süslemeleri, dışının gösterişsiz mimarisiyle zıtlık oluşturacak boyutlardadır. (bkz. Fotoğraf 3.27, Fotoğraf 3.28)

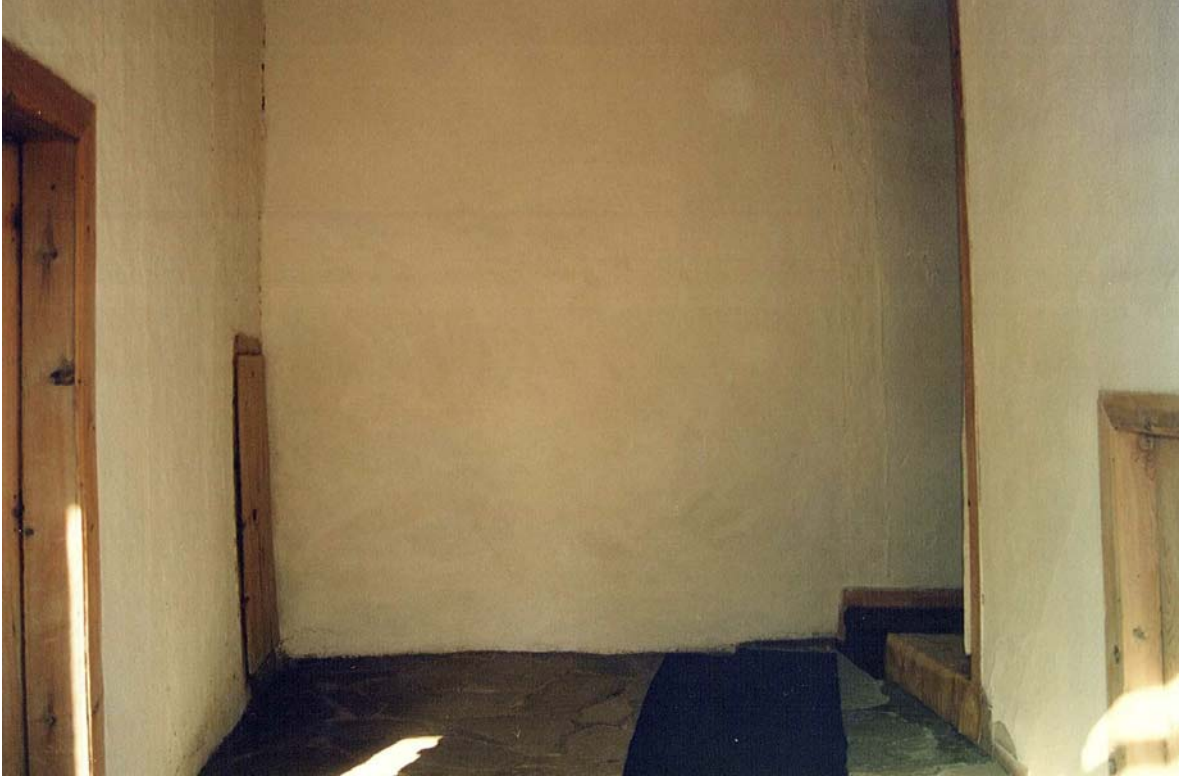
Fotoğraf 4.1 Geleneksel mimaride yapılmış konut, “hayat” ( Kadılar Evi)

Osmanlı Evi kapsamında saydığımız geleneksel konuttan günümüze kadar gelebilmiş olanların çoğu bahçe içindedir. Taş duvarlar ve ahşap darabalarla çevrili bahçelerden evlere girilmektedir. Arazinin kıymetli olduğu kent merkezlerindeki evlerde giriş doğrudan sokak üzerindedir. Bahçe katında; ahır, samanlık ve depolarla birlikte eve giriş holü olan “hayat” olarak da adlandırılan mekan bulunur. Bahçe katından sonra evde tüm yaşamın geçtiği “yaşam katı” na çıkılır. Evin tüm plan karakterini veren bu katta ilk çıkılan orta alan, sofa ile bu sofanın etrafında sıralanan odalar ve diğer mahaller ye almaktadır (Bkz. Fotoğraf 4-1).

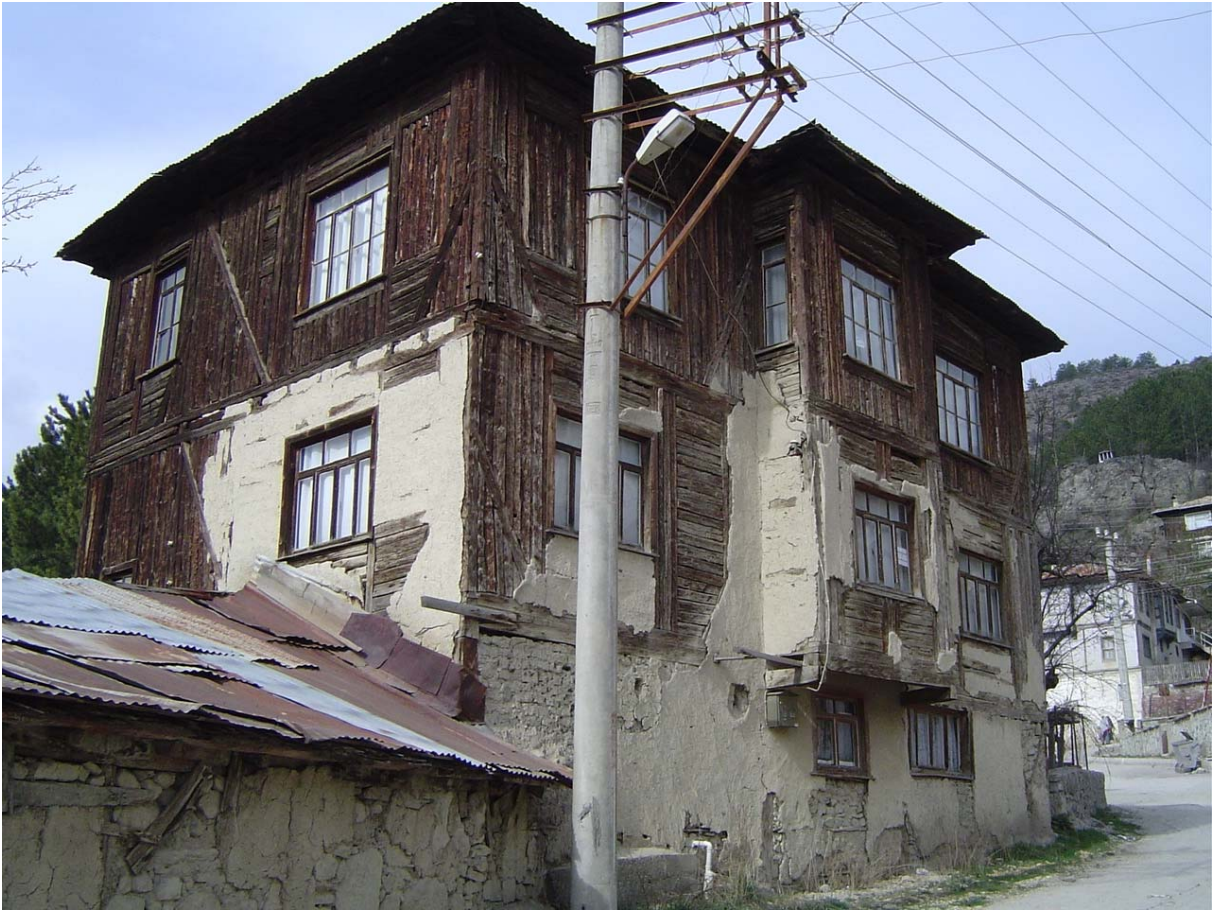
Fotoğraf 4-3 1930-70 Arasında Yapılmış Konut Örneği

Bu evlerin cephelerinde de geleneksel konutların cephelerindeki bazı elemanlar alınmış fakat pencere formları dikdörtgen yerine kareye dönüşmüştür (Bkz. Fotoğraf 4-3). Geleneksel tarzda konut yapı sisteminin bu döneme kadar sürmesinin sebebi kentin orman bölgesinde olması ve kentte ahşabın ucuz ve bol bulunmasıdır.
