**MUDURNU ‘NUN**  
**FİZİKSEL ve TARİHSEL DOKUSU,**  
**SİVİL ve ANITSAL MİMARLIK ÖRNEKLERİ**  
**ÇEVRESEL ANALİZ ve KORUMA ÖNERİLERİ**

Mimar Mehmet BABALI

**YÜKSEK LİSANS TEZİ**

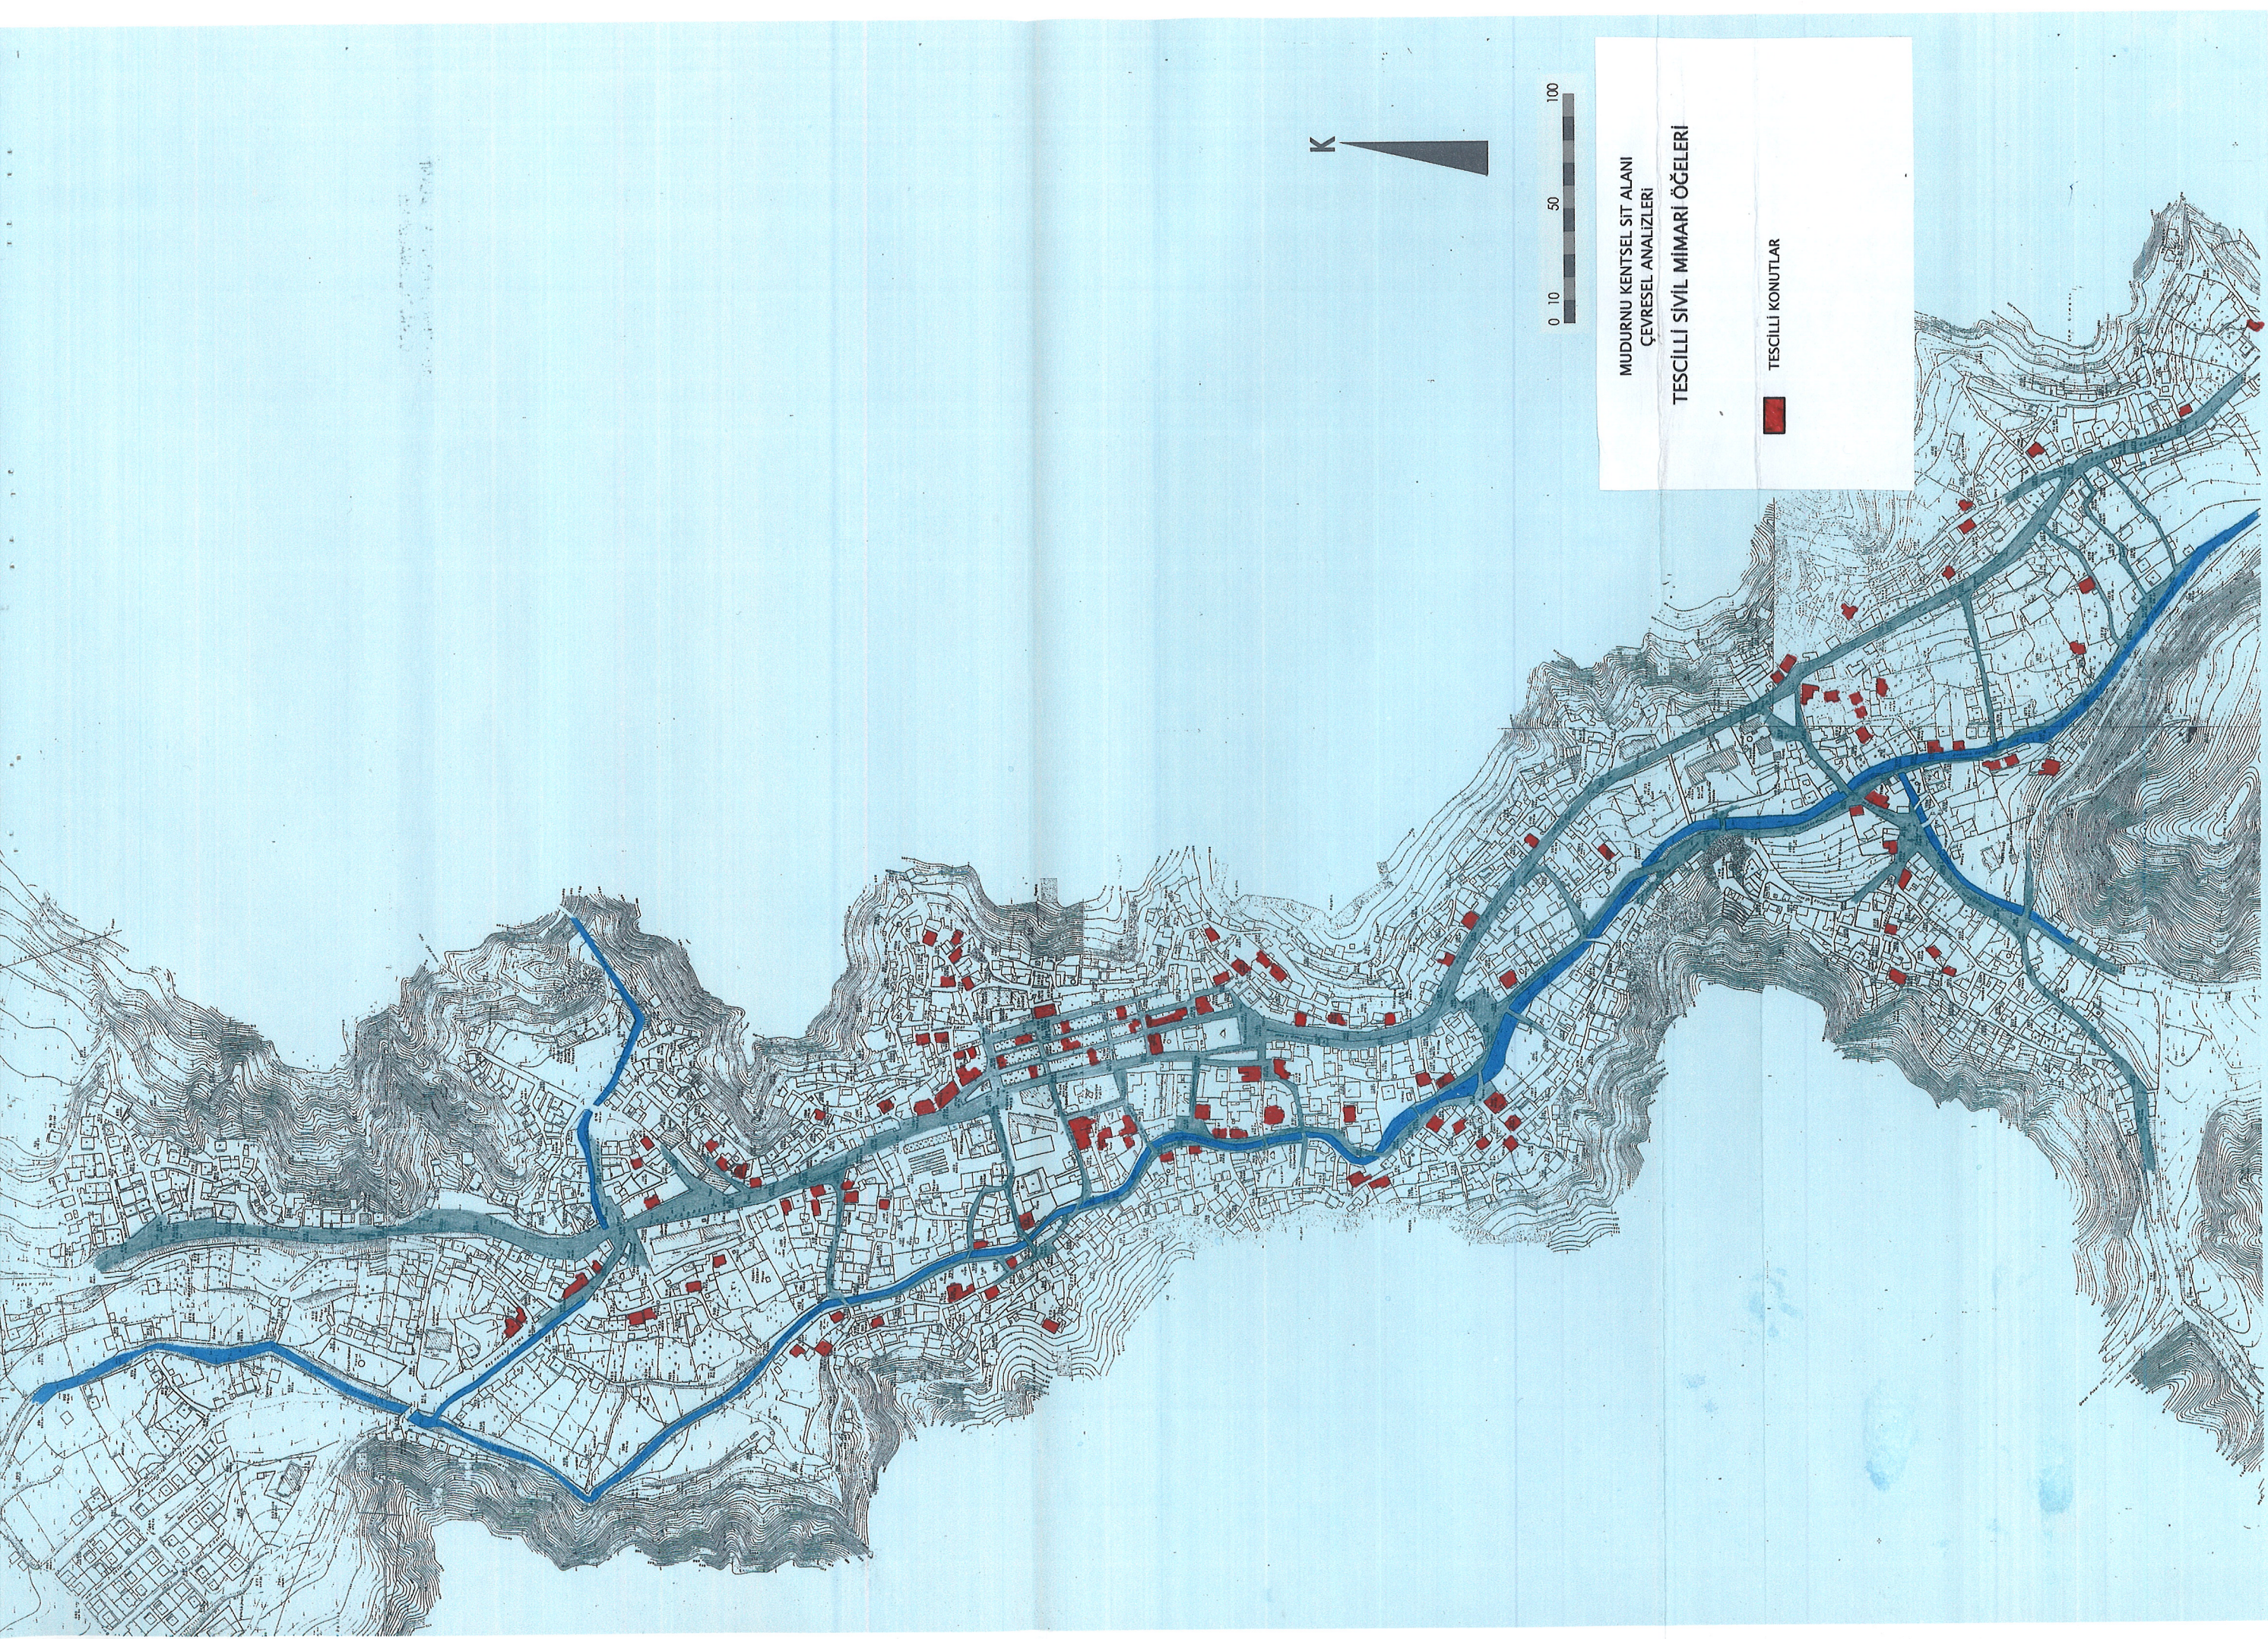
Harita 4.1 Mudurnu Kentinde Tescilli Sivil Mimari Öğeleri

Kentsel sit alanı içinde yaklaşık 135 gerek geleneksel cephe ve plan şeması, gerekse cephesi kriterleri baz alınarak yapı tescillenmiştir (Bkz. Harita 4-1). Bunların büyük kısmı yukarıda da bahsettiğimiz gibi kullanılmayan, atıl halde bekleyen konutlardır.

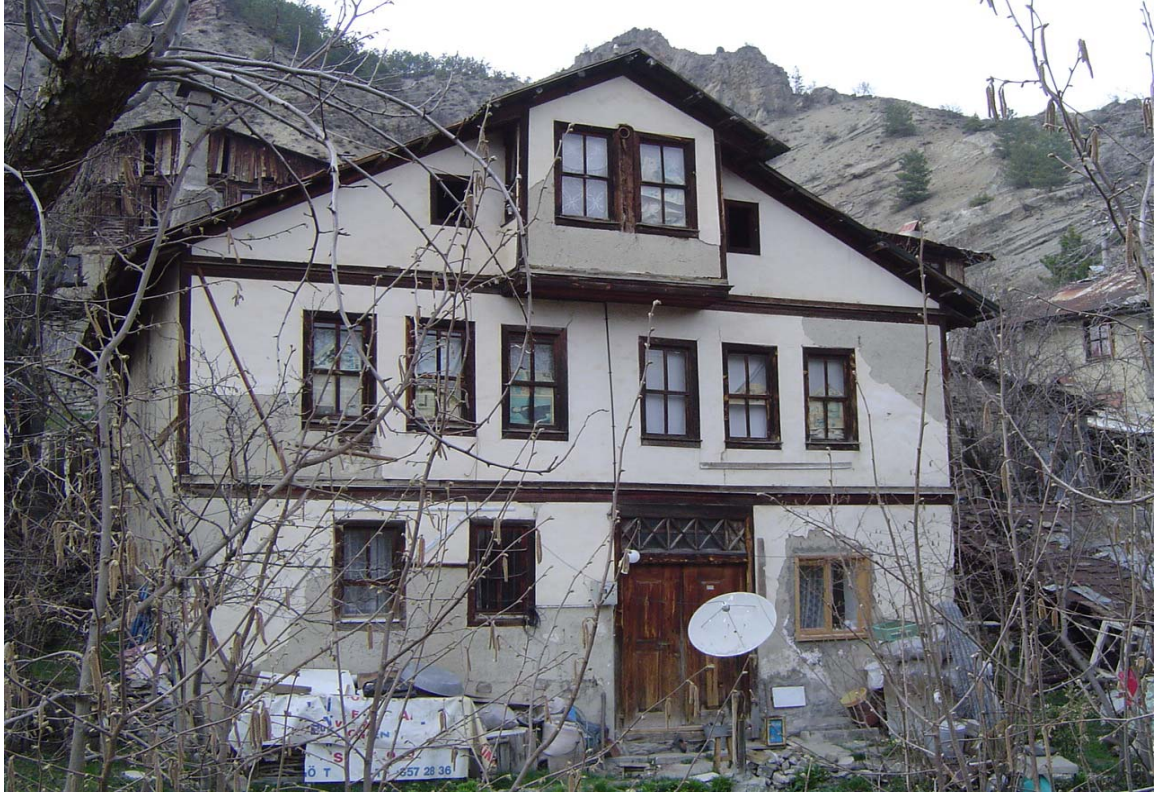
| YAPININ GENEL MİMARİ ANALİZİ |
|---|
| YAPI BİR ZEMİN, BİR NORMAL KAT ve BİR DE ÇATI KATTAN OLUŞMAKTADIR. SİMETRİK BİR PLAN ŞEMASINA SAHİPTİR. ZEMİN KATTA GENEL EV AHALİSİNİN YAŞAM FAALİYETLERİNİN GEÇTİĞİ OTURMA ODASI + MUTFAK ALANI BULUNMAKTADIR. ÜST KATLARDA ORTA ALANDA SOFA ve YAN BÖLÜMLERDE YATAK ODALARI YER ALMAKTADIR.ÇATI KATINDAKİ SOFA ODA ŞEKLİNDE OLUP CEPHEDE ÇIKMA YAPMIŞTIR. |

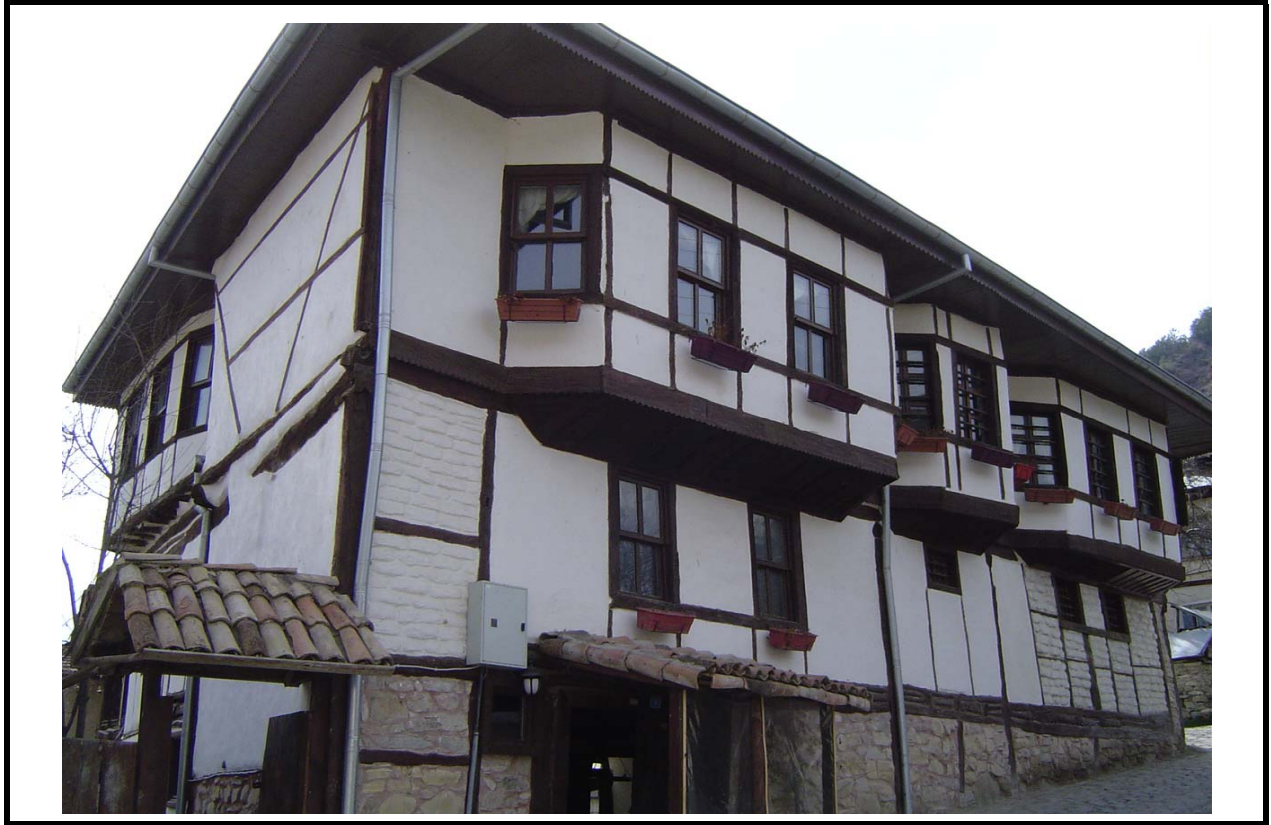
| NO: | MUDURNU KENTSEL SİT ALANI | 3 |

| YAPININ GENEL MİMARİ ANALİZİ |
|---|
| YAPI KOT FARKIYLA KAZANILAN ve KAGİR YAPIDA YAPILMIŞ BİR ZEMİN KAT ÜZERİNDE 2 NORMAL KATA SAHİPTİR. 1. KATTA GENEL HACİMLER BULUNMAKTA BİRLİKTE ÜST KATTA ODALAR YERALMAKTADIR. PLAN ŞEMASINDAKİ ODA BÖLÜNTÜLERİ AYRI AYRI KAPALI ÇIKMA YAPARAK CEPHE DE KENDİNE ÖZGÜ BİR KARAKTERİSTİK KAZANDIRMIŞTIR.YAPI 2005 YILINDA RESTORASYON GÖREREK PANSİYON YAPILMIŞTIR |

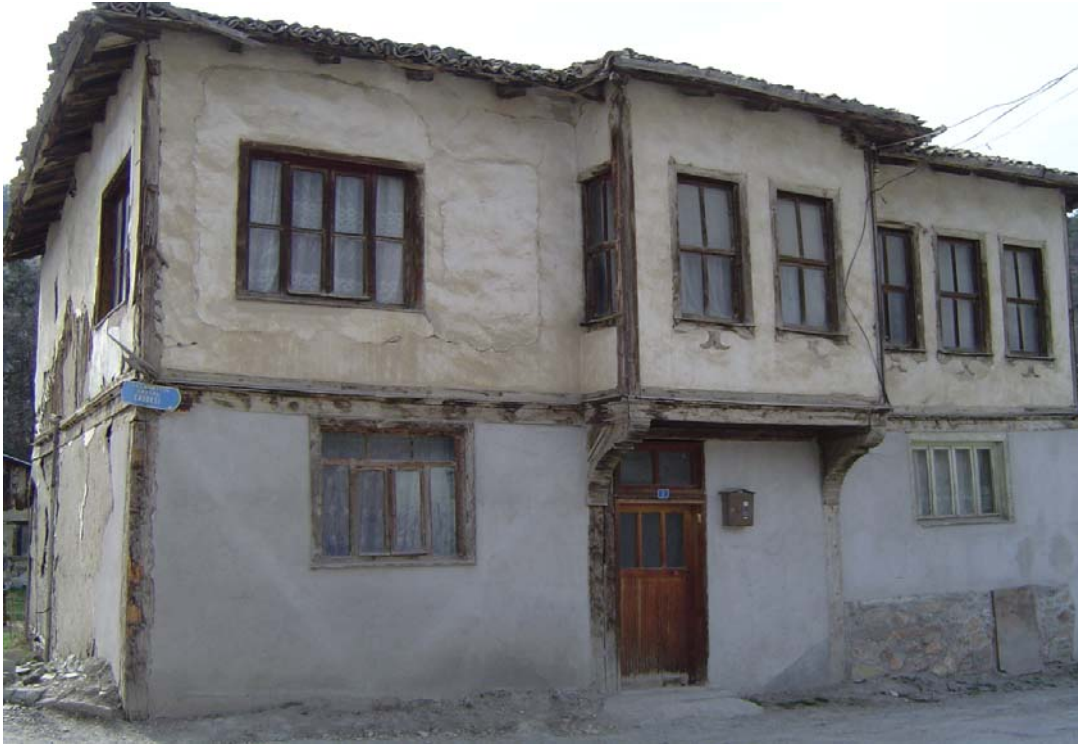
| YAPININ GENEL MİMARİ ANALİZİ |
|---|
| YAPI, KAGİR SİSTEMDE YAPILMIŞ ZEMİN KAT ÜZERİNE AHŞAP KARKAS İLE YAPILAN ÜST KATTAN İBARETTİR. ALT KATTA ORTAK HACİMLER ve MUTFAK, ÜST KATTA ORTA SOFA'DAN DAĞILAN YATAK ODALARI BULUNMAKTADIR. CEPHE ÖZELLİKLERİNDE PENCERE ORAN ve MODEL ÖZGÜNLÜĞÜ KORUNMAKLA BİRLİKTE ZEMİN KATTA OLDUKÇA DEĞİŞİKLİKLER GÖRÜLMÜŞTÜR. |

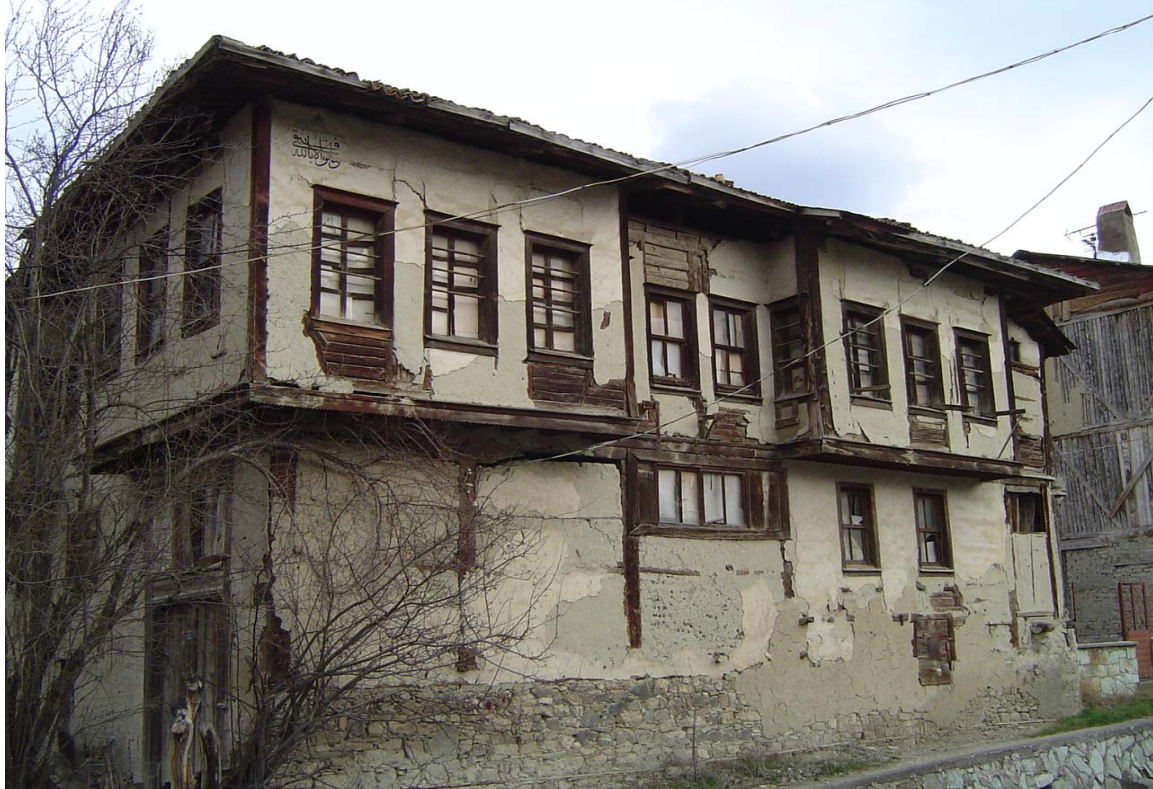
| YAPININ GENEL MİMARİ ANALİZİ |
|---|
| YAPI, KAGİR SİSTEMDE YAPILMIŞ ZEMİN KAT ÜZERİNE AHŞAP KARKAS İLE YAPILAN BİR ARA ve ÜST KATTAN İBARETTİR. ZEMİN KATTA GİRİŞ HOLÜ "HAYAT" OLUP ARA KATTA ORTAK ALANLAR MEVCUTTUR, ÜST KATTA ORTA SOFA ÜZERİNDEN DÖRT KÖŞEDE YATAK ODALARI BULUNUR. PLAN ŞEMASI OLARAK ÖZGÜN KALMAKLA BİRLİKTE KULLANIMDA OLMAMASINDAN DOLAYI OLDUKÇA METRUK DURUMDADIR. AHŞAP ÇITALI TAVAN İŞLERİ FAZLADIR. |

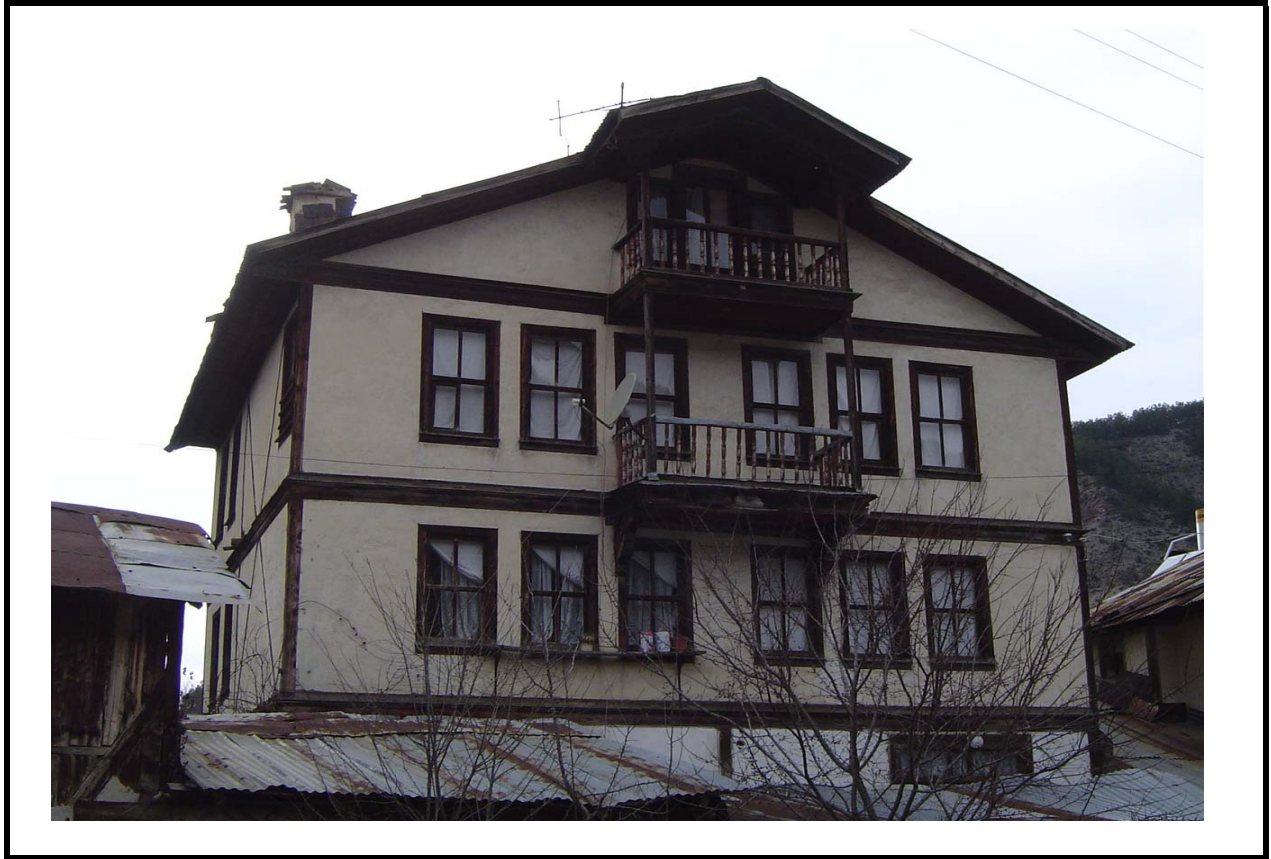
| NO: | MUDURNU KENTSEL SİT ALANI | 6 |

| YAPININ GENEL MİMARİ ANALİZİ |
|---|
| YAPI, KAGİR SİSTEMDE YAPILMIŞ ZEMİN KAT ÜZERİNE AHŞAP KARKAS İLE YAPILAN İKİ NORMAL KATTAN OLUŞUR. ÇATI ARASI İŞE BALKONLU SOFA ODASI İLE DEĞERLENDİRİLMİŞTİR. CEPHE ve PENCERE ORANLARI ÖZGÜNLÜKLERİNİ KORUMUŞTUR. |

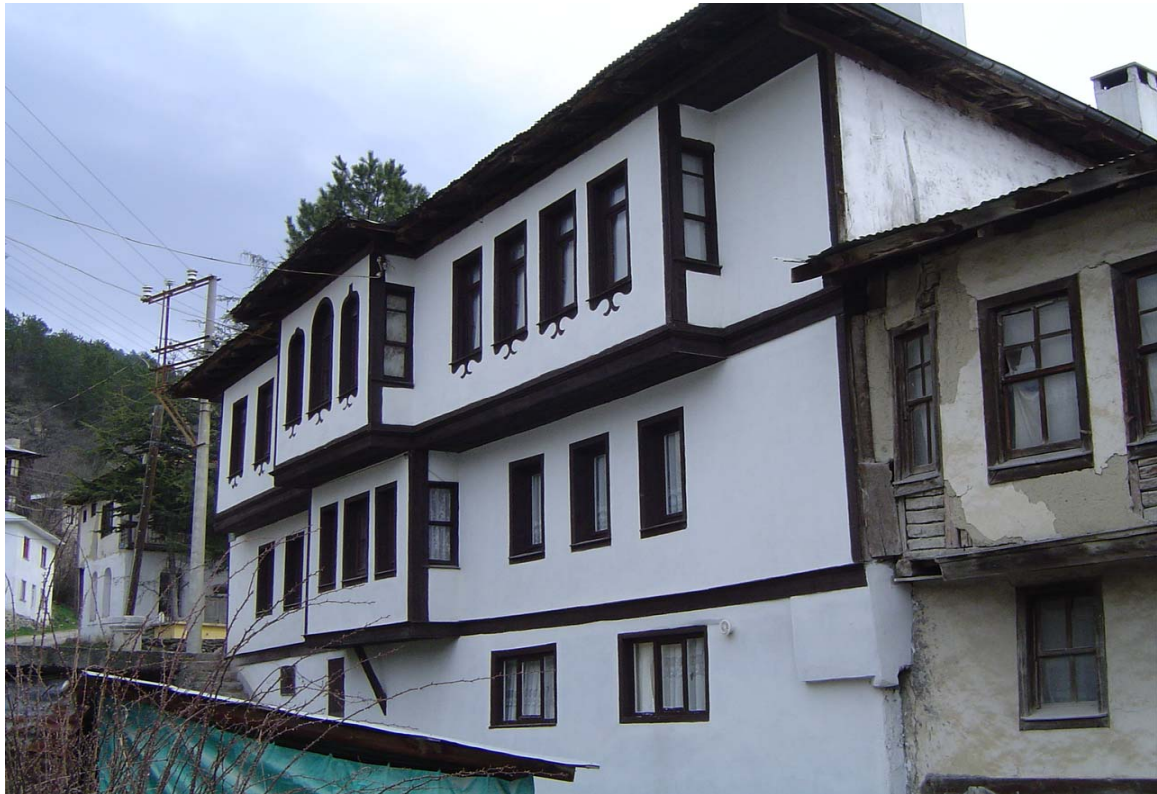
| YAPININ GENEL MİMARİ ANALİZİ |
|---|
| YAPI, KAGİR SİSTEMDE YAPILMIŞ BODRUM KAT ÜZERİNE AHŞAP KARKAS İLE YAPILAN İKİ NORMAL KATTAN İBARETTİR. ZEMİN KATTA GİRİŞ HOLÜ "HAYAT" OLUP ARA KATTA ORTAK YAŞAM ALANLARI MEVCUTTUR, ÜST KATTA ORTA SOFA ÜZERİNDEN DAĞILAN YATAK ODALARI BULUNUR. CEPHE DÜZENİ ve ORANLARI BODRUM KAT HARİÇ ÖZGÜN ŞEKİLDE KALMIŞ, PLAN ŞEMASINDA REVİZYON GÖRMÜŞ ve 2005 DE KISMİ CEPHE RESTORASYONU GÖRMÜŞTÜR |

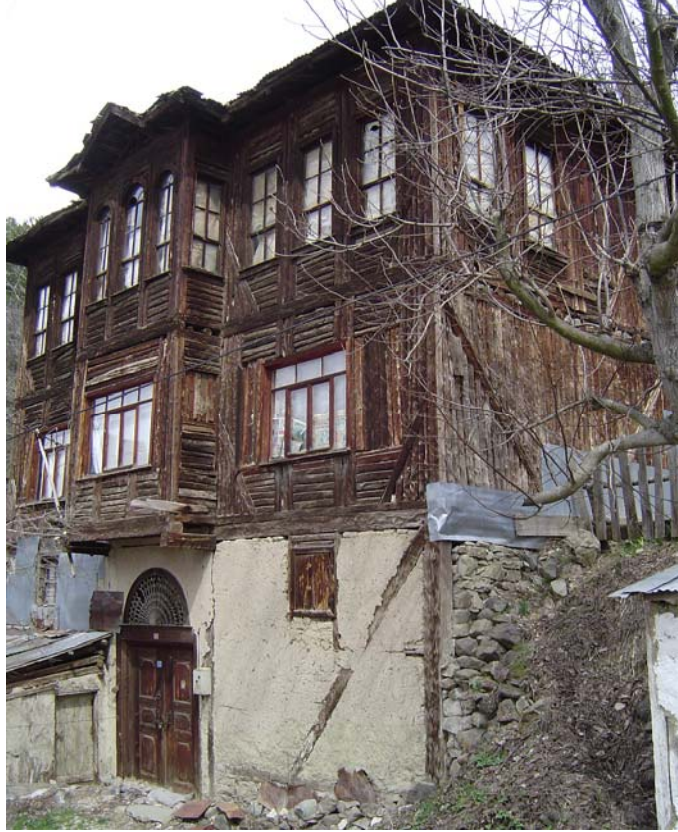
2-11

| YAPININ KORUNMUŞLUK DURUMU | | | | | | | | | | | | | | |
|---|---|---|---|---|---|---|---|---|---|---|---|---|---|---|
| | ■ | | | ■ | | | | ■ | | ■ | | | | ■ |

| YAPININ GENEL MİMARİ ANALİZİ |
|---|
| YAPI, KAGİR SİSTEMDE YAPILMIŞ ZEMİN KAT ÜZERİNE AHŞAP KARKAS İLE YAPILAN İKİ NORMAL KATTAN İBARETTİR. ZEMİN KATTA GİRİŞ HOLÜ "HAYAT" OLUP BU KATTA AMBAR+ TAŞMUTFAK vb. HACİMLER YERALIR.ORTAK YAŞAM ALANLARI 1. KATTA YERALIR, ÜST KATTA ORTA SOFA ÜZERİNDEN DAĞILAN YATAK ODALARI BULUNUR. CEPHE DÜZENİ ve ORANLARI KAT BAZINDA REVİZYON DÖRMÜŞ OLUP PLAN ŞEMASIN ÖZGÜNDÜR. |

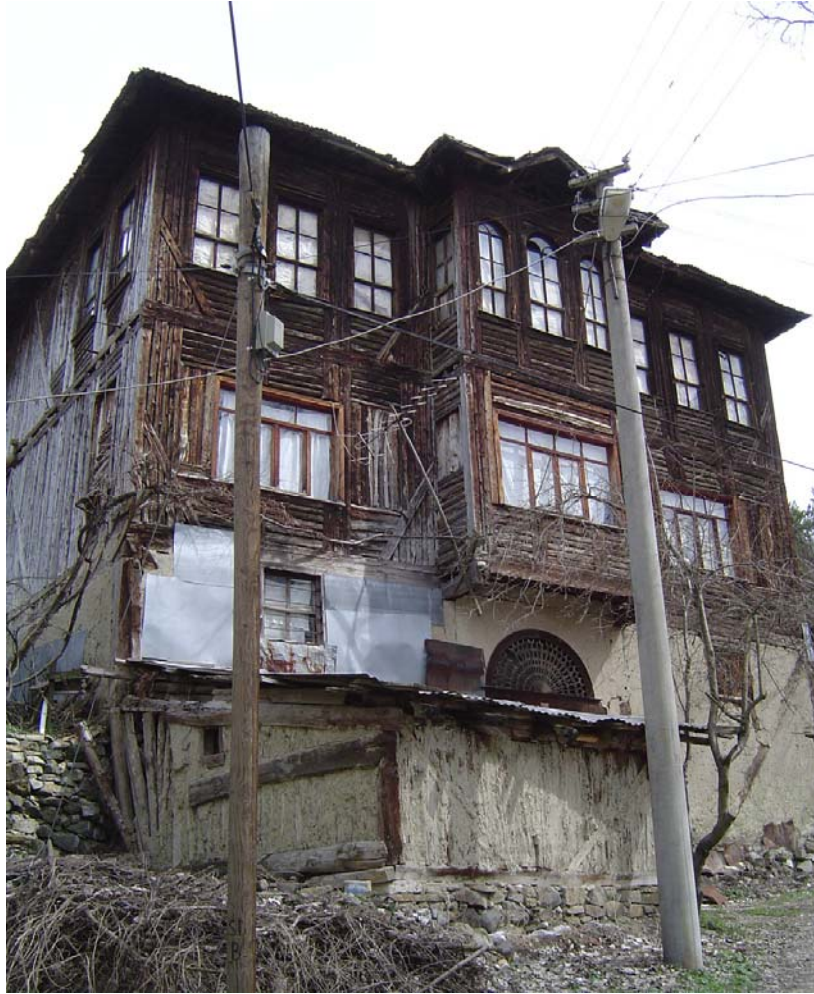
| 2-13 | TESCİLLİ SİVİL MİMARİ YAPILARI KATALOĞU | |

| YAPININ KORUNMUŞLUK DURUMU | | | | | | | | | | | | | | |
|---|---|---|---|---|---|---|---|---|---|---|---|---|---|---|
| | ■ | | | ■ | | | | ■ | | | ■ | | | ■ |

| YAPININ GENEL MİMARİ ANALİZİ |
|---|
| YAPI, KAGİR SİSTEMDE YAPILMIŞ ZEMİN KAT ÜZERİNE AHŞAP KARKAS İLE YAPILAN İKİ NORMAL KATTAN İBARETTİR. ZEMİN KATTA GİRİŞ HOLÜ "HAYAT" OLUP BU KATTA ORTAK YAŞAM ALAINI MUTFAK vs. HACİMLER YERALIR.ÜST KATLARDA ORTA SOFA ÜZERİNDEN DAĞILAN YATAK ODALARI BULUNUR. CEPHE DÜZENİ ve ORANLARI KAT BAZINDA REVİZYON GÖRMÜŞ OLUP PLAN ŞEMASIN ÖZGÜNDÜR. |

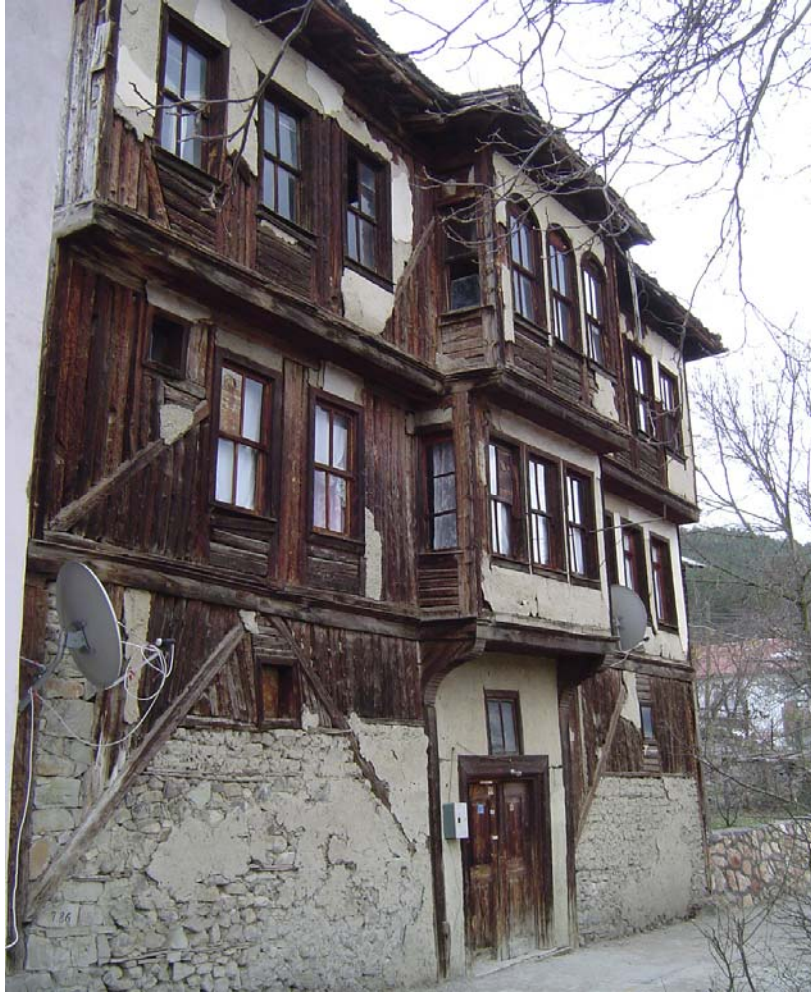
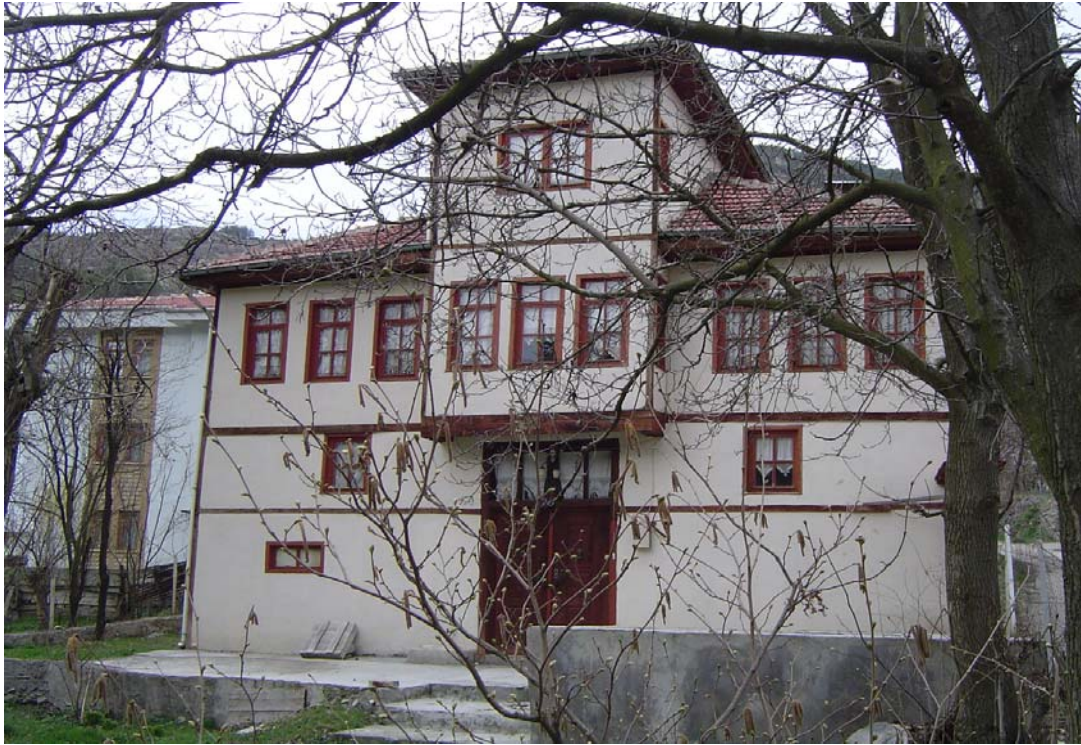
| 2-16 | TESCİLLİ SİVİL MİMARİ YAPILARI KATALOĞU | |

| YAPININ GENEL MİMARİ ANALİZİ |
|---|
| YAPI, KAGİR SİSTEMDE YAPILMIŞ ZEMİN KAT ÜZERİNE AHŞAP KARKAS İLE YAPILAN BİR NORMAL KATTAN İBARETTİR. ZEMİN KATTA GİRİŞ HOLÜ "HAYAT" OLUP BURDAN ARA KATTA ORTAK YAŞAM ALAINI MUTFAK vs. HACİMLER YERALIR.ÜST KATTA ORTA SOFA ÜZERİNDEN DAĞILAN YATAK ODALARI BULUNUR.ÇATI KATINDA SOFA EYVANI DA ÇIKMA HİZASINA GELMİŞTİR. CEPHE DÜZENİ ve ORANLARI, PLAN ŞEMASI ÖZGÜN OLUP 2003 YILINDA RESTORASYON GÖRMÜŞTÜR. |

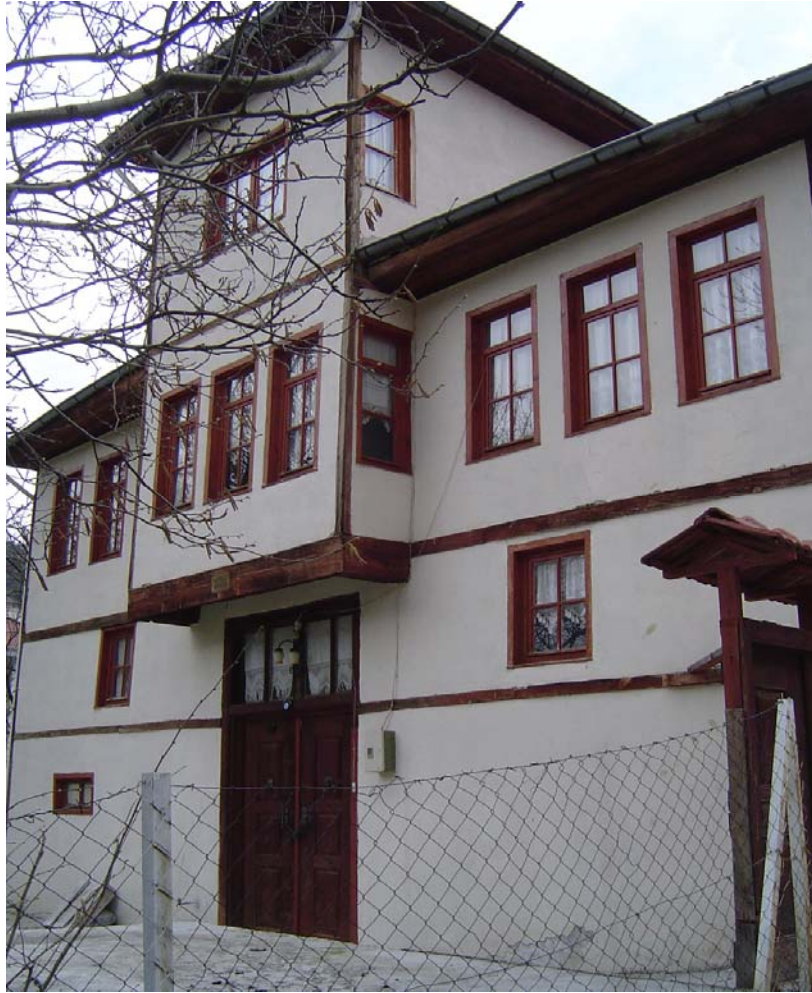
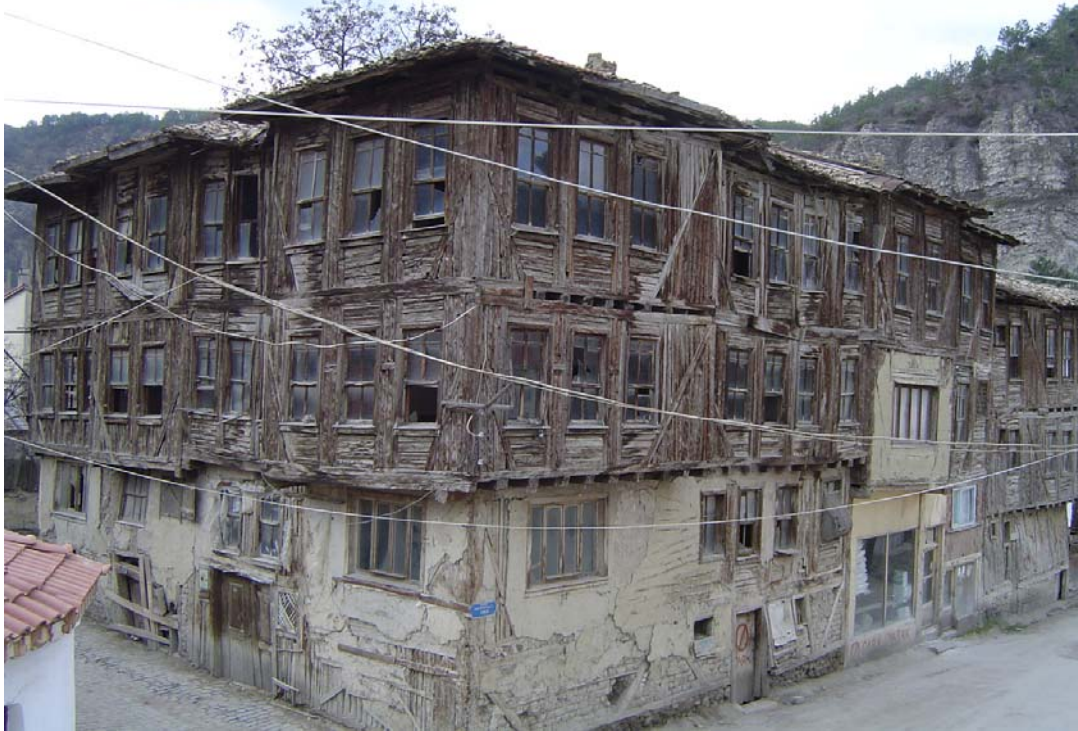
| 3-2 | TESCİLLİ SİVİL MİMARİ YAPILARI KATALOĞU | |

| YAPININ KORUNMUŞLUK DURUMU | | | | | | | | | | | | | | |
|---|---|---|---|---|---|---|---|---|---|---|---|---|---|---|
| | | ■ | | | ■ | | | ■ | | | ■ | | | ■ |

| YAPININ GENEL MİMARİ ANALİZİ |
|---|
| <p>YAPI, KAGİR ve AHŞAP KARKAS SİSTEMDE KARMA YAPILMIŞ ZEMİN KAT ÜZERİNE AHŞAP KARKAS İLE YAPILAN İKİ NORMAL KATTAN İBARETTİR. ZEMİN KATTA GİRİŞ HOLÜ "HAYAT" OLUP BURDAN ARA KATTA ORTAK YAŞAM ALAINI MUTFAK vs. HACİMLER YERALIR.ÜST KATLARDA ORTA SOFA ÜZERİNDEN DAĞILAN YATAK ODALARI BULUNUR. OLDUKÇA BÜYÜK OLAN YAPI GEREK CEPHESEL GEREKSE TAŞIYI SİSTEM AÇISINDAN SON DERECE KÖTÜ DURUMDADIR.</p> |

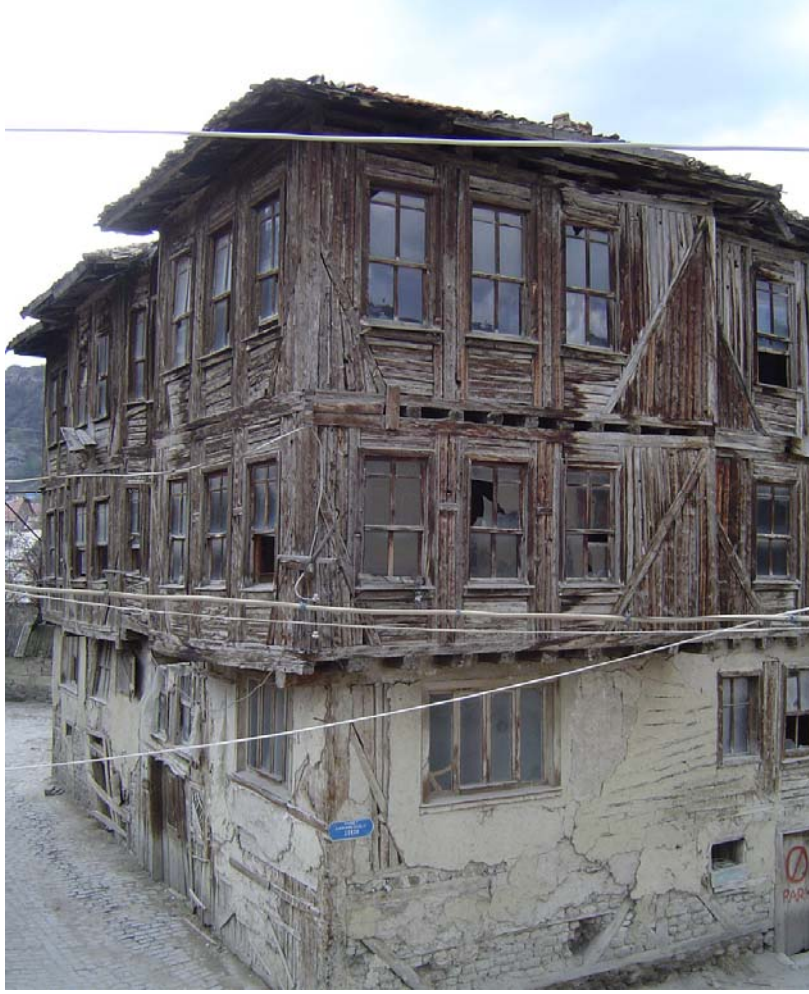
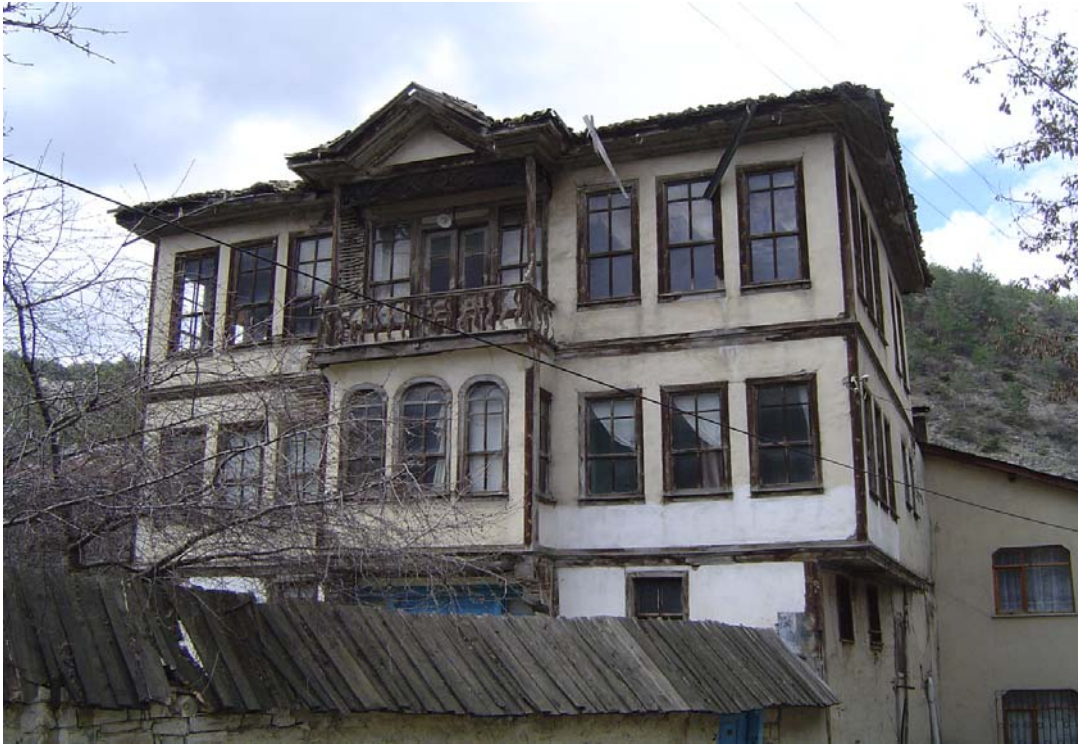
| 3-3 | TESCİLLİ SİVİL MİMARİ YAPILARI KATALOĞU | |

| YAPININ KORUNMUŞLUK DURUMU | | | | | | | | | | | | | | |
|---|---|---|---|---|---|---|---|---|---|---|---|---|---|---|
| | ■ | | | ■ | | | | ■ | | ■ | | | | ■ |

| YAPININ GENEL MİMARİ ANALİZİ |
|---|
| <p>YAPI, KAGİR SİSTEMDE KARMA YAPILMIŞ ZEMİN KAT ÜZERİNE AHŞAP KARKAS İLE YAPILAN İKİ NORMAL KATTAN İBARETTİR. ZEMİN KATTA GİRİŞ HOLÜ "HAYAT" OLUP BU KATTA ORTAK YAŞAM ALAINI MUTFAK vs. HACİMLER YERALIR.ÜST KATTA ORTA SOFA EYVANI CEPHEDE ÇIKMA YAPMIŞ ve BU ÇIKMA EN ÜST KATTA BALKON HALİNE DÖNÜŞMÜŞTÜR. ORTA SOFA ÜZERİNDEN DAĞILAN YATAK ODALARI DA ÜST KATLARDA BULUNUR. CEPHE KARAKTERİ ve PLAN ŞEMASI OLARAK ÖZGÜN KALAN YAPI SU AN KULLANILMAMAKTADIR.</p> |

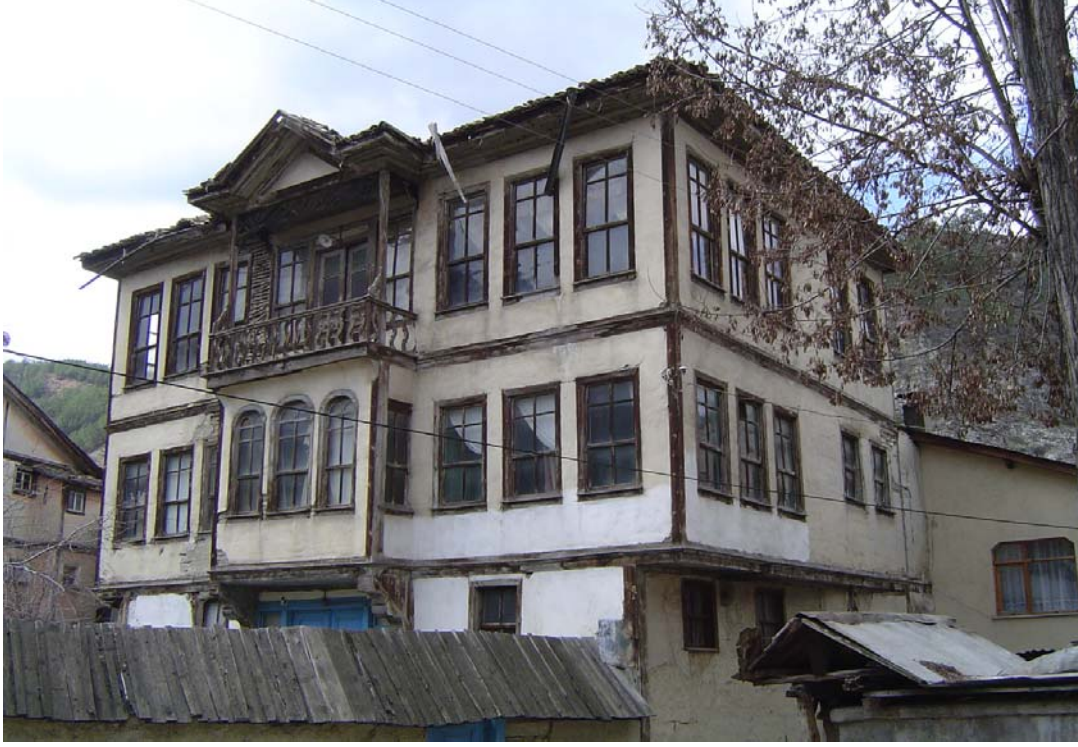
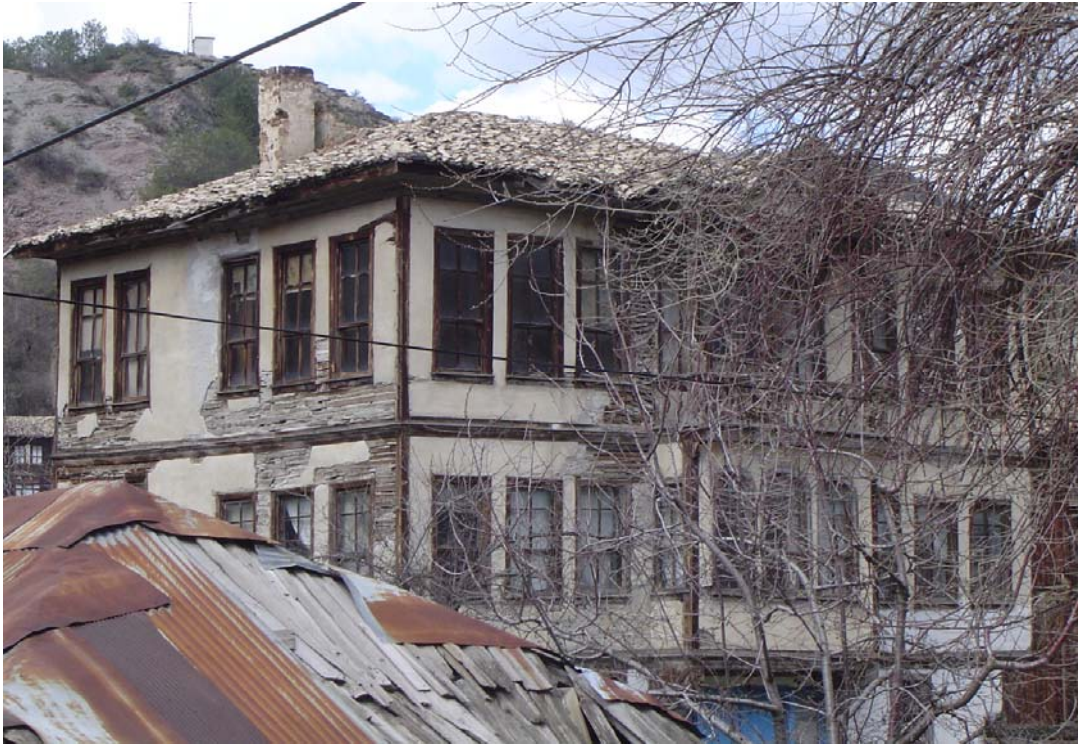
| 3-5 | TESCİLLİ SİVİL MİMARİ YAPILARI KATALOĞU | |

| YAPININ GENEL MİMARİ ANALİZİ |
|---|
| YAPI, KAGİR SİSTEMDE YAPILMIŞ BODRUM KAT ÜZERİNE AHŞAP KARKAS İLE YAPILAN ÜÇ NORMAL KATTAN İBARETTİR. ZEMİN KATTA GİRİŞ HOLÜ OLUP ARA KATTA ORTAK YAŞAM ALANLARI MEVCUTTUR, ÜST KATTA ORTA SOFA ÜZERİNDEN DAĞILAN YATAK ODAKARI BULUNUR. CEPHE DÜZENİ ve ORANLARI TAMAMEN ÖZGÜN HALİNDEN UZAK OLUP HER KATTA FARKLILIKLAR GÖSTERMEKTEDİR. |

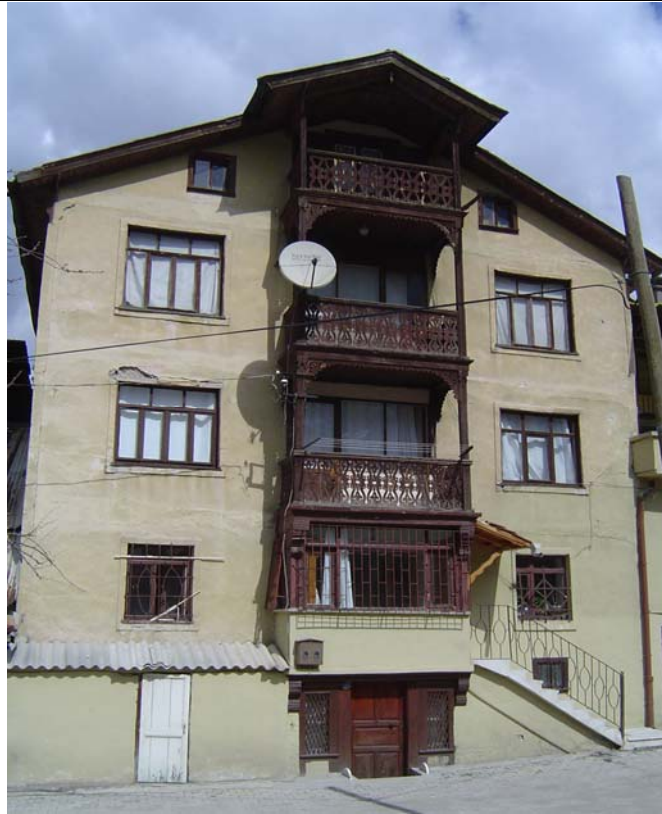
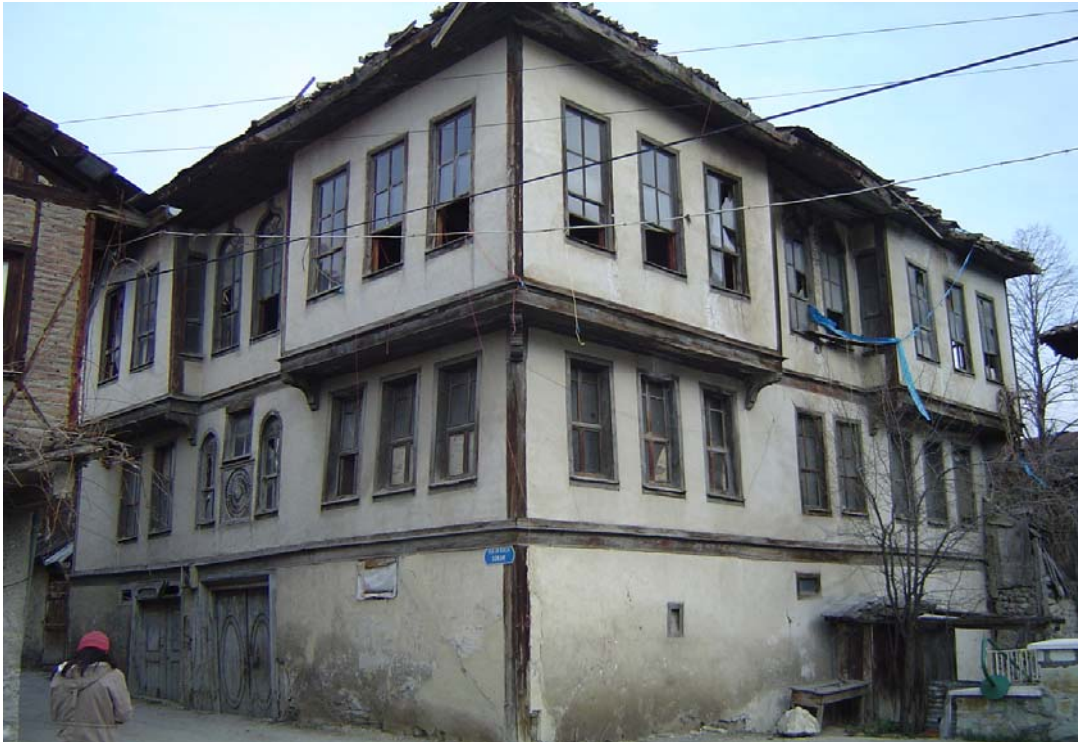
| 3-9 | TESCİLLİ SİVİL MİMARİ YAPILARI KATALOĞU | |

| YAPININ KORUNMUŞLUK DURUMU | | | | | | | | | | | | | | |
|---|---|---|---|---|---|---|---|---|---|---|---|---|---|---|
| | | ■ | | | ■ | | | ■ | | | ■ | | | ■ |

| YAPININ GENEL MİMARİ ANALİZİ |
|---|
| <p>YAPI, KAGİR SİSTEMDE YAPILMIŞ ZEMİN KAT ÜZERİNE AHŞAP KARKAS İLE YAPILAN İKİ NORMAL KATTAN İBARETTİR. ZEMİN KATTA GİRİŞ HOLÜ "HAYAT" OLUP, ORTAK YAŞAM ALAINI MUTFAK vs. HACİMLER 1 KATTA YERALIR.ÜST KATLARDA ORTA SOFA ÜZERİNDEN DÖRT KÖŞELERE DAĞILAN YATAK ODALARI BULUNUR. CEPHE DÜZENİ ve ORANLARI, PLAN ŞEMASI ÖZGÜN OLARAK KALMAKLA BİRLİKTE METRUK VAZİYETTEDİR.</p> |

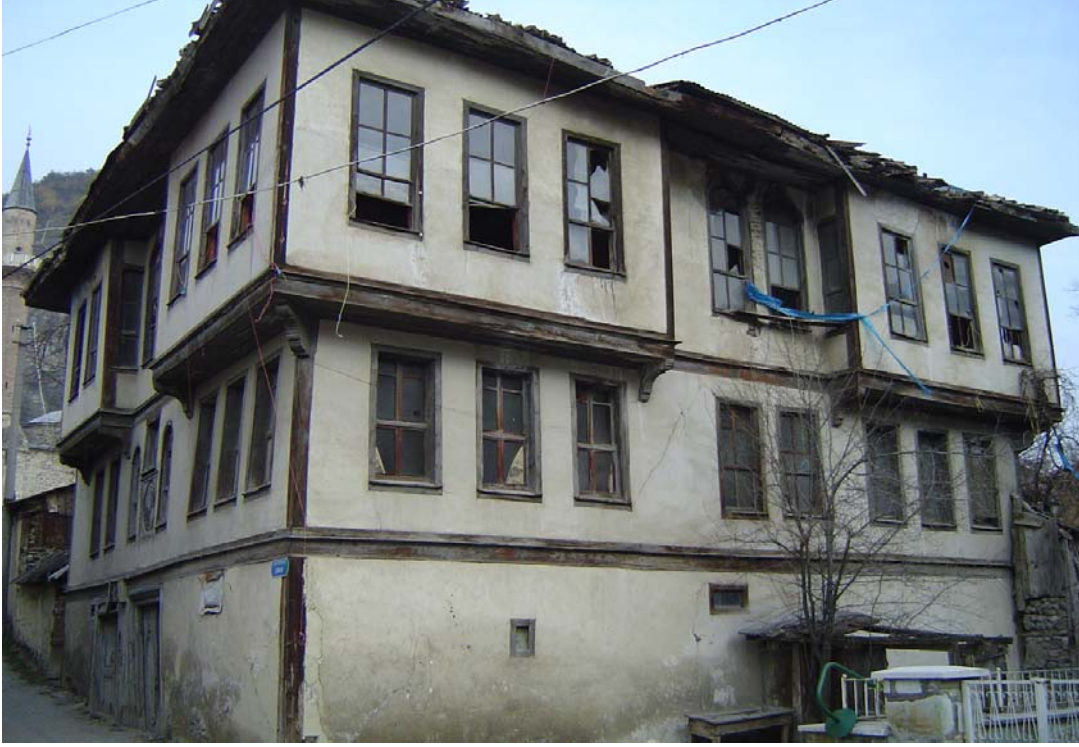
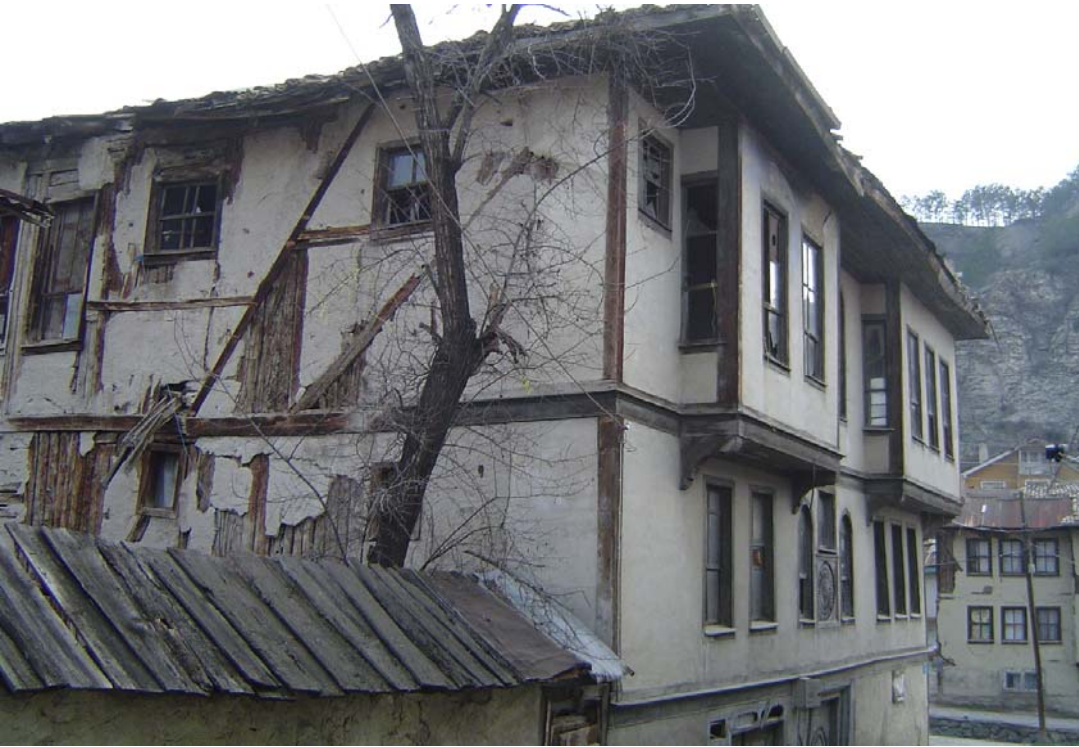
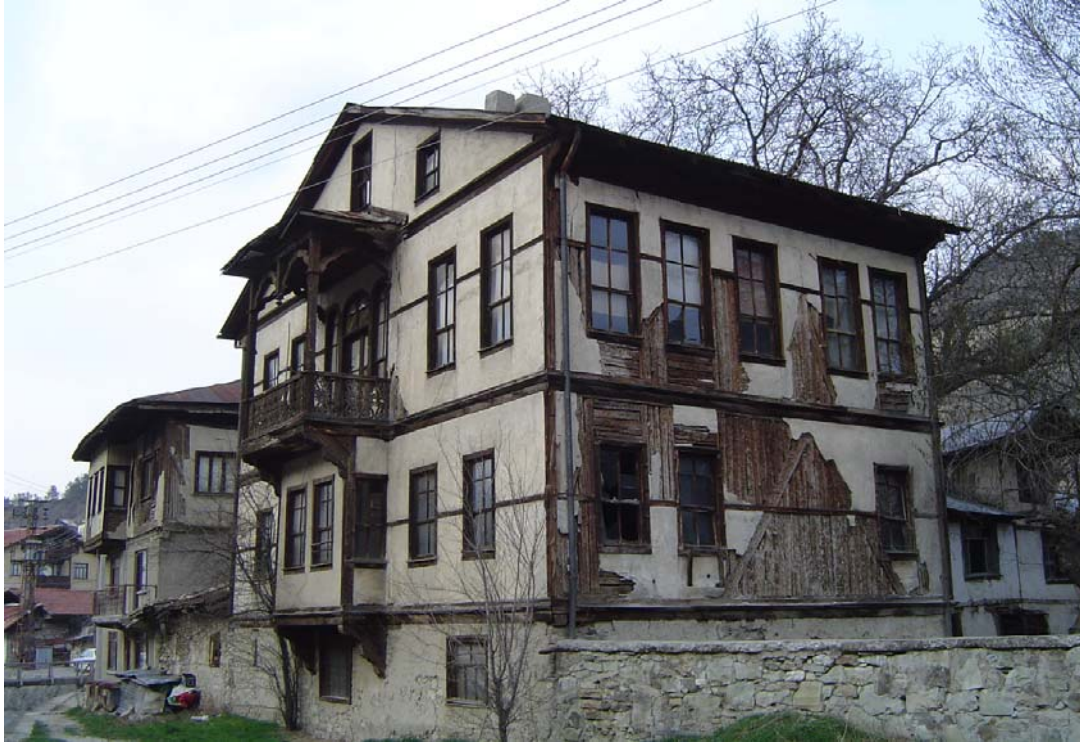
| 3-11 | TESCİLLİ SİVİL MİMARİ YAPILARI KATALOĞU | |

| YAPININ KORUNMUŞLUK DURUMU | | | | | | | | | | | | | | |
|---|---|---|---|---|---|---|---|---|---|---|---|---|---|---|
| | ■ | | | | ■ | | | ■ | | | ■ | | | ■ |

| YAPININ GENEL MİMARİ ANALİZİ |
|---|
| <p>YAPI, KAGİR SİSTEMDE YAPILMIŞ ZEMİN KAT ÜZERİNE AHŞAP KARKAS İLE YAPILAN İKİ NORMAL KATTAN İBARETTİR. ZEMİN KATTAN BAHÇE İÇİNDEN BİNA ARKA CEPHESİNDE N GİRİLİRGİRİŞ HOLÜ "HAYAT" OLUP, ORTAK YAŞAM ALAINI MUTFAK vs. HACİMLER 1 KATTA YERALIR.ÜST KATLARDA ORTA SOFA ÜZERİNDEN YANLARA DAĞILAN YATAK ODALARI BULUNUR. CEPHE DÜZENİ ve ORANLARI, PLAN ŞEMASI ÖZGÜN OLARAK KALMAKLA BİRLİKTE KULLANILACAK DURUMDA DEĞİLDİR.</p> |
