**MUDURNU ‘NUN**  
**FİZİKSEL ve TARİHSEL DOKUSU,**  
**SİVİL ve ANITSAL MİMARLIK ÖRNEKLERİ**  
**ÇEVRESEL ANALİZ ve KORUMA ÖNERİLERİ**

Mimar Mehmet BABALI

**YÜKSEK LİSANS TEZİ**

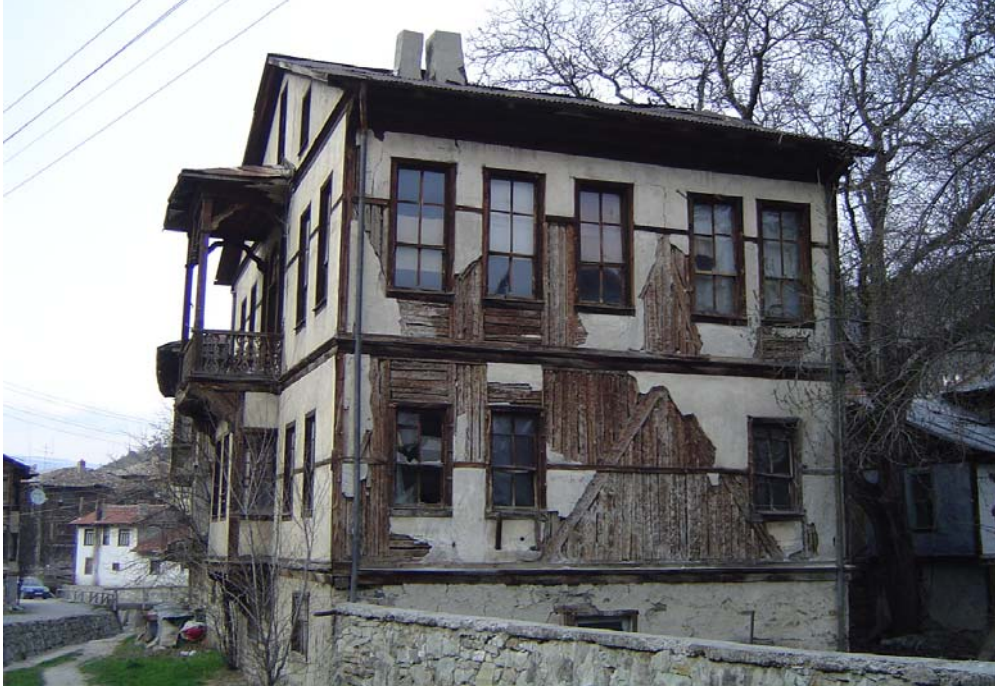
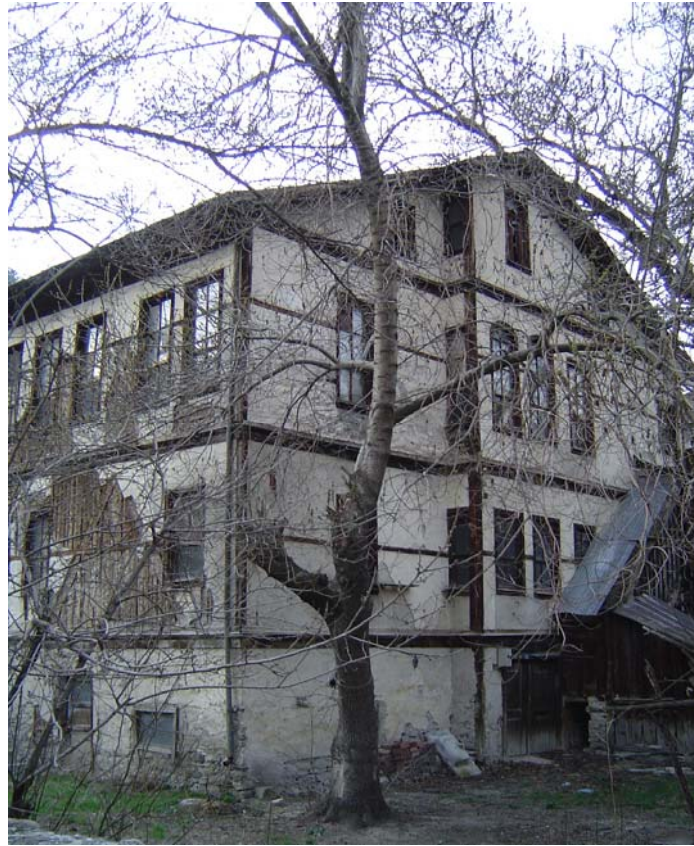
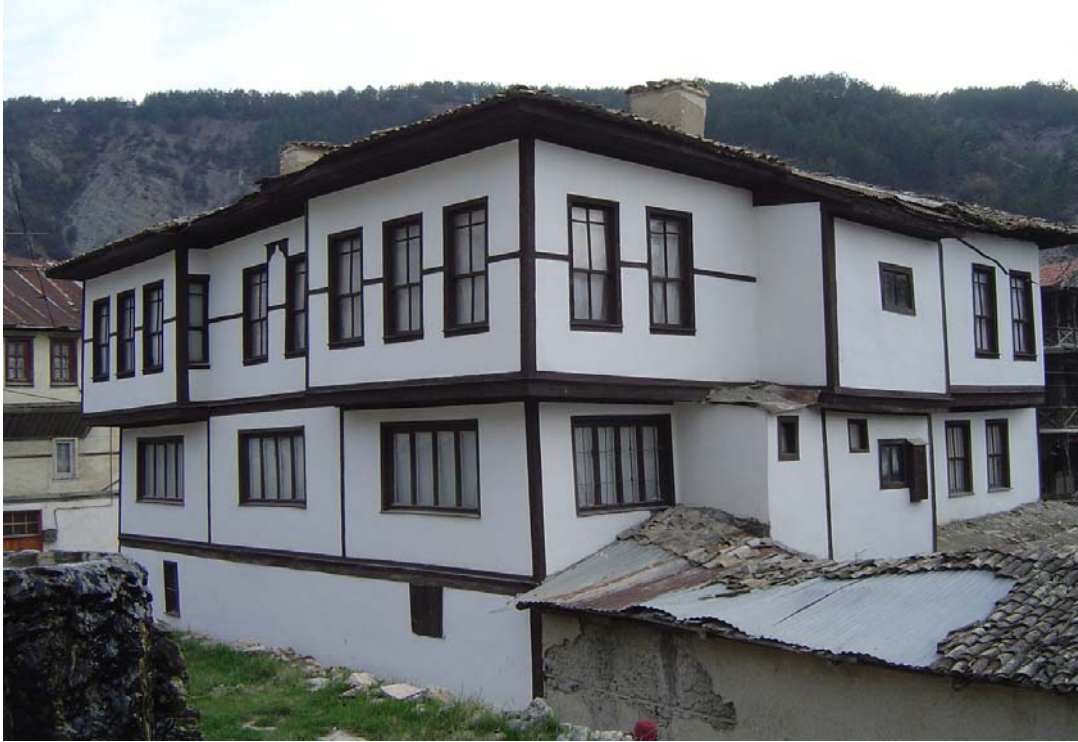
| 3-13 | TESCİLLİ SİVİL MİMARİ YAPILARI KATALOĞU | |

| YAPININ KORUNMUŞLUK DURUMU | | | | | | | | | | | | | | |
|---|---|---|---|---|---|---|---|---|---|---|---|---|---|---|
| | ■ | | | ■ | | ■ | | | ■ | | | | ■ | |

| YAPININ GENEL MİMARİ ANALİZİ |
|---|
| <p>YAPI, KAGİR SİSTEMDE YAPILMIŞ ZEMİN KAT ÜZERİNE AHŞAP KARKAS İLE YAPILAN İKİ NORMAL KATTAN İBARETTİR. ZEMİN KATTAN BAHÇE İÇİNDEN BİNA ARKA CEPHESİNDE N GİRİLİRGİRİŞ HOLÜ "HAYAT" OLUP, ORTAK YAŞAM ALAINI MUTFAK vs. HACİMLER 1 KATTA YERALIR.ÜST KATLARDA ORTA SOFA ÜZERİNDEN KÖŞELERE DAĞILAN YATAK ODALARI BULUNUR. CEPHE DÜZENİ ve ORANLARI KAT BAZINDA MÜDAHALE GÖRMÜŞ OLUP, PLAN ŞEMASI ÖZGÜN OLARAK KALMAKTADIR.</p> |

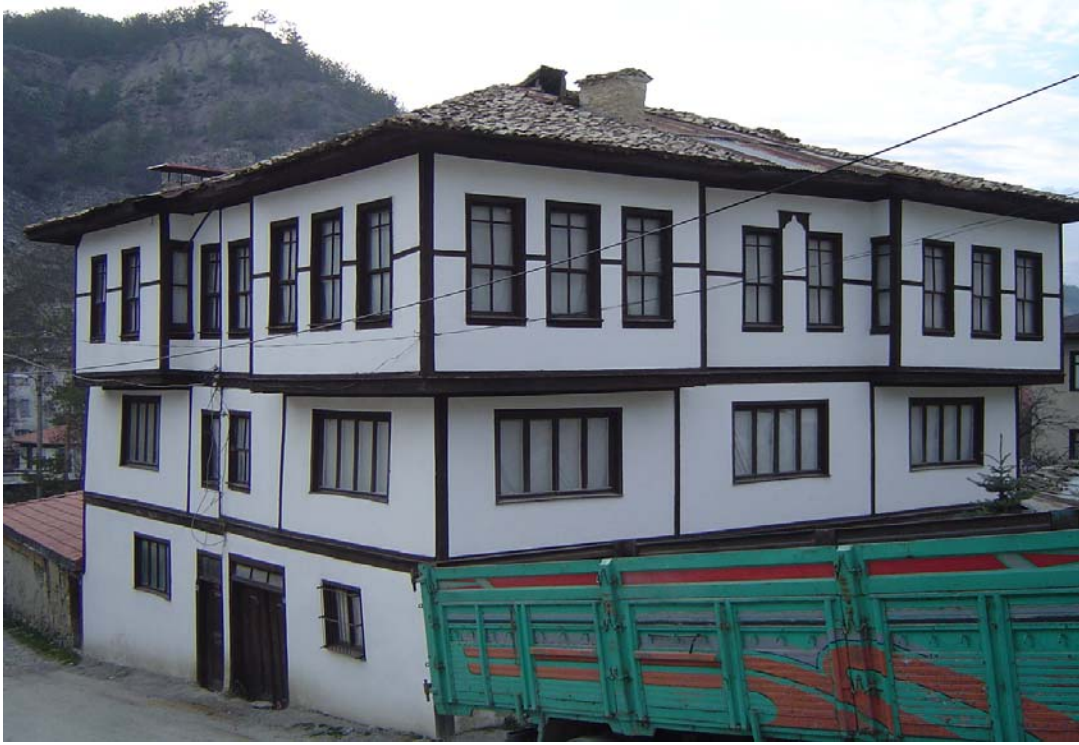
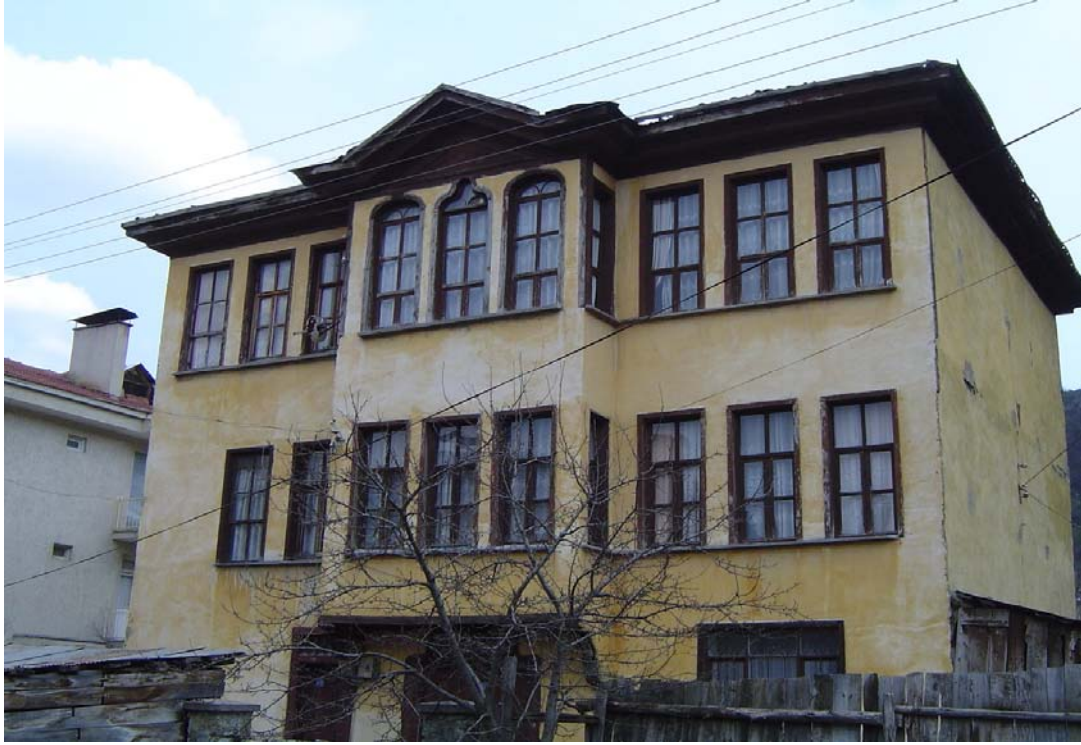
| 3-16 | TESCİLLİ SİVİL MİMARİ YAPILARI KATALOĞU | |

| YAPININ GENEL MİMARİ ANALİZİ |
|---|
| YAPI, KAGİR SİSTEMDE YAPILMIŞ ZEMİN KAT ÜZERİNE AHŞAP KARKAS İLE YAPILAN İKİ NORMAL KATTAN İBARETTİR. ZEMİN KATTAN BİNAYA GİRİLİR, GİRİŞ HOLÜ "HAYAT" OLUP, ORTAK YAŞAM ALANI SALON, MUTFAK vs. HACİMLER BU KATTA YERALIR. ÜST KATLARDA ORTA SOFA ÜZERİNDEN YANLARA DAĞILAN YATAK ODALARI BULUNUR. CEPHE DÜZENİ ve ORANLARI , PLAN ŞEMASI ÖZGÜN HALDE KALMAKLA BİRLİTE DİŞ ÖRTÜ ZAMANLA YAPILAN YANLIŞ MÜDAHALELER NETİCESİNDE KÖTÜ DURUMDADIR. |

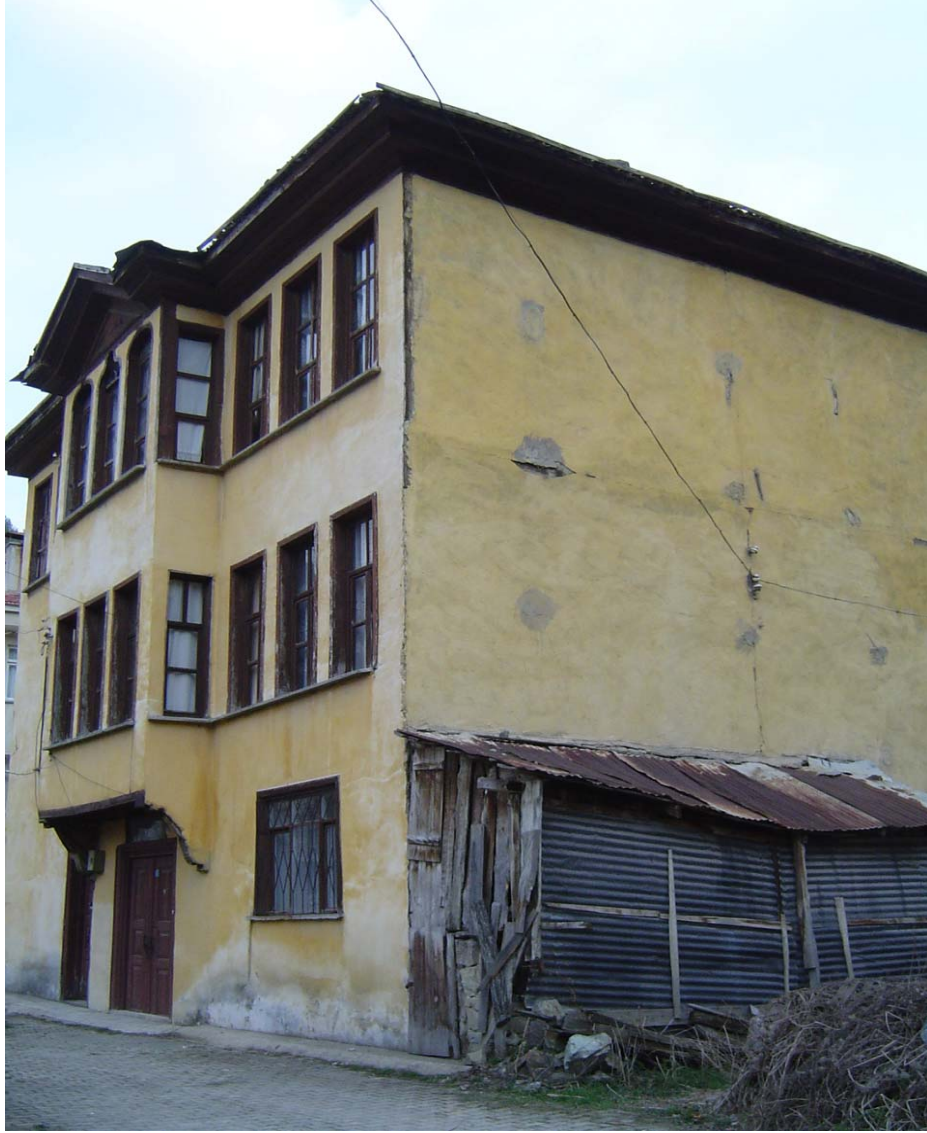
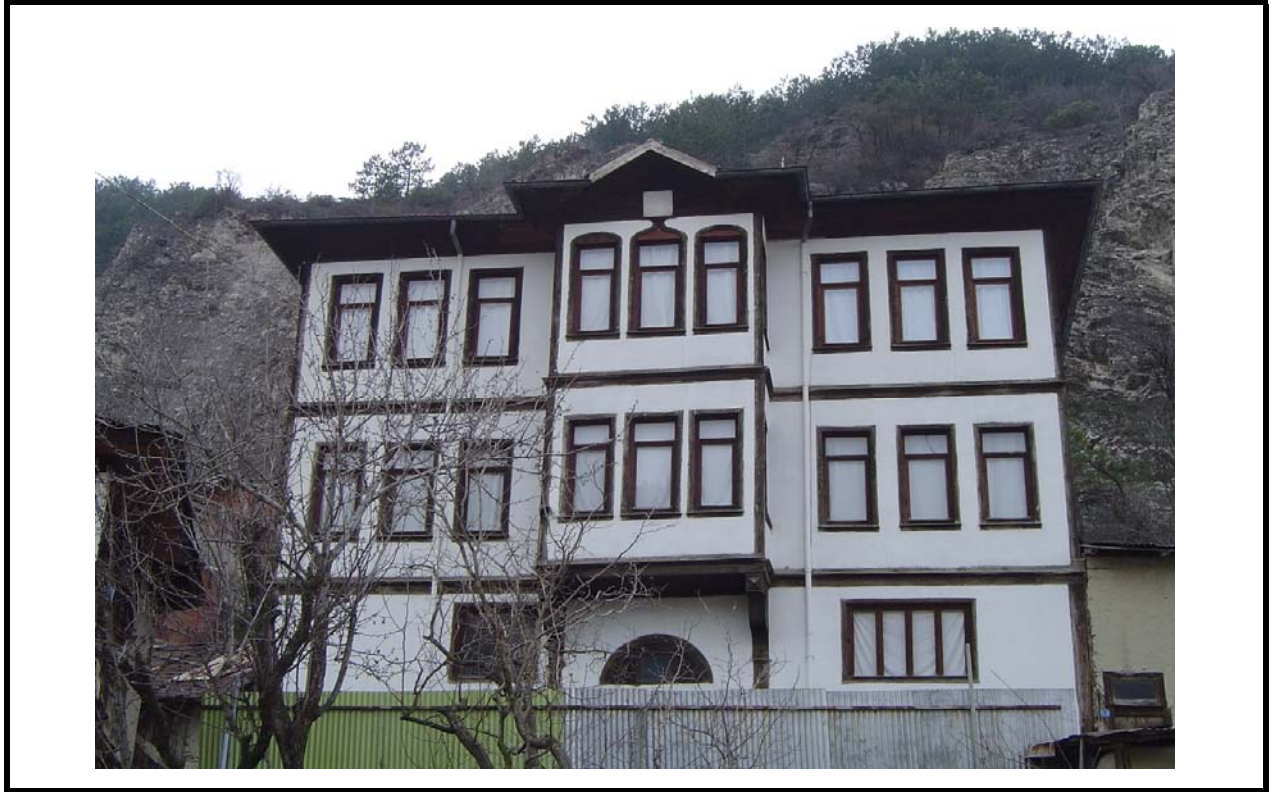
| 3-17 | TESCİLLİ SİVİL MİMARİ YAPILARI KATALOĞU | |

| YAPININ GENEL MİMARİ ANALİZİ |
|---|
| <p>YAPI, KAGİR SİSTEMDE YAPILMIŞ ZEMİN KAT ÜZERİNE AHŞAP KARKAS İLE YAPILAN İKİ NORMAL KATTAN İBARETTİR. ZEMİN KATTAN BİNAYA GİRİLİR, GİRİŞ HOLÜ "HAYAT" OLUP, TAŞMUTFAK, AMBAR, ODUNLUK vs. HACİMLER BU KATTA YERALIR. ÜST KATLARDA ORTA SOFA ÜZERİNDEN YANLARA DAĞILAN YATAK ODALARI BULUNUR. CEPHE DÜZENİ ve ORANLARI ÖZGÜN HALDE KALMAKLA BİRLİKTE PENCERELER DE MODEL DEĞİŞİKLİĞİ YAPILMIŞTIR. AYRICA DIŞ ÖRTÜ ZAMANLA YAPILAN YANLIŞ MÜDAHALELER NETİCESİNDE KÖTÜ DURUMDADIR. PLAN ŞEMASI ÖZGÜN HALDE KALMIŞ ve HALEN KULLANILMAKTADIR.</p> |

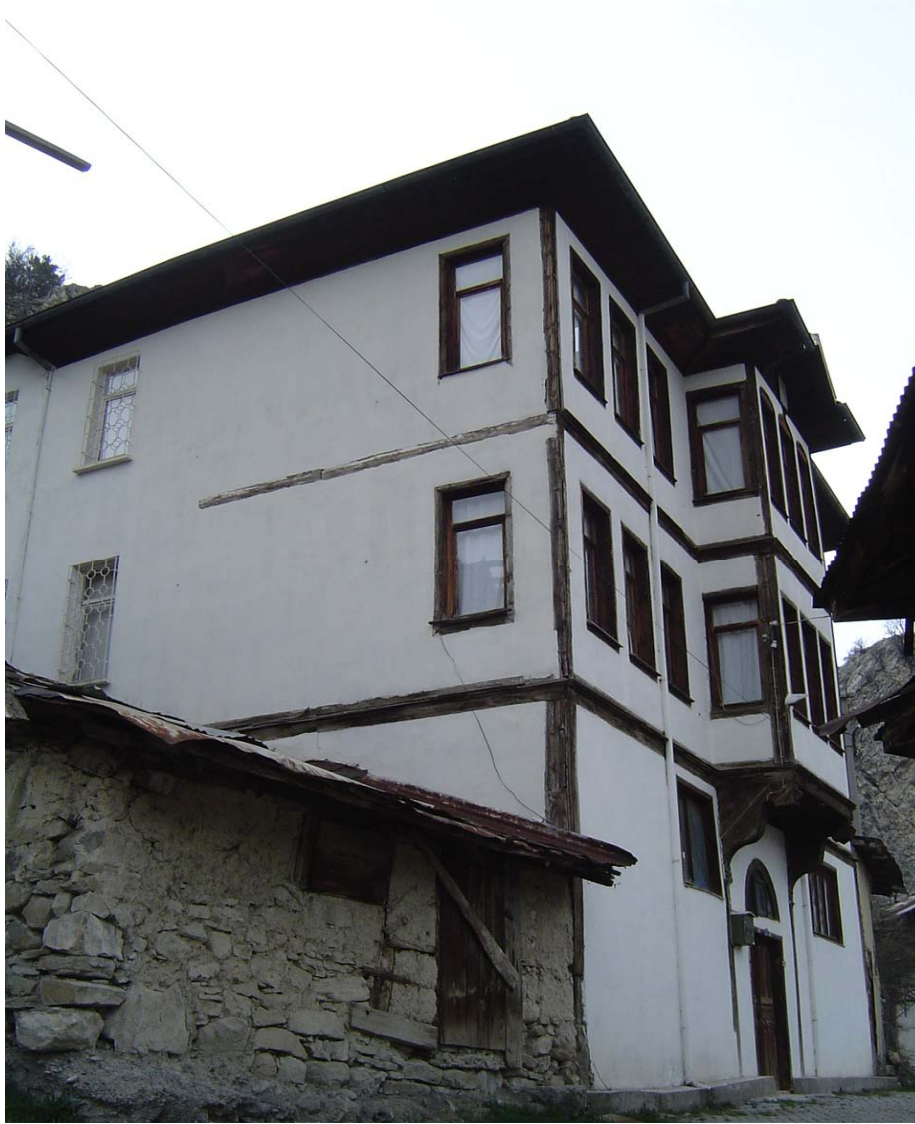
| 3-19 | TESCİLLİ SİVİL MİMARİ YAPILARI KATALOĞU | |

| YAPININ GENEL MİMARİ ANALİZİ |
|---|
| YAPI BİR ZEMİN, İKİ NORMAL KAT OLMAK ÜZERE TOPLAM ÜÇ KATLIDIR. SİMETRİK BİR PLAN ŞEMASINA SAHİPTİR. ZEMİN KATTA GENEL BÖLGE MİMARİSİNİN KARAKTERİSTİK PLAN ŞEMASINDAN GÖRÜLEN TAŞMUTFAK, FIRIN EVİ ve ANBAR BULUNMAKTADIR. ÜST KATLARDA ORTA ALANDA SOFA ve YAN BÖLÜMLERDE YATAK ODALARI YER ALMAKTADIR. |

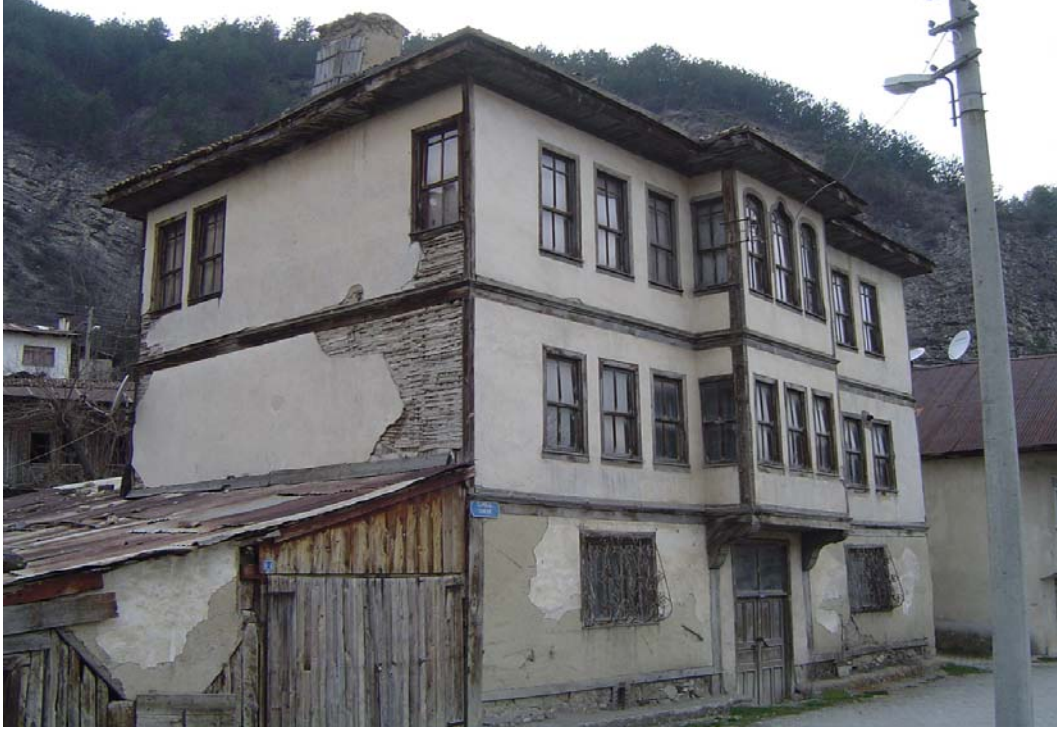
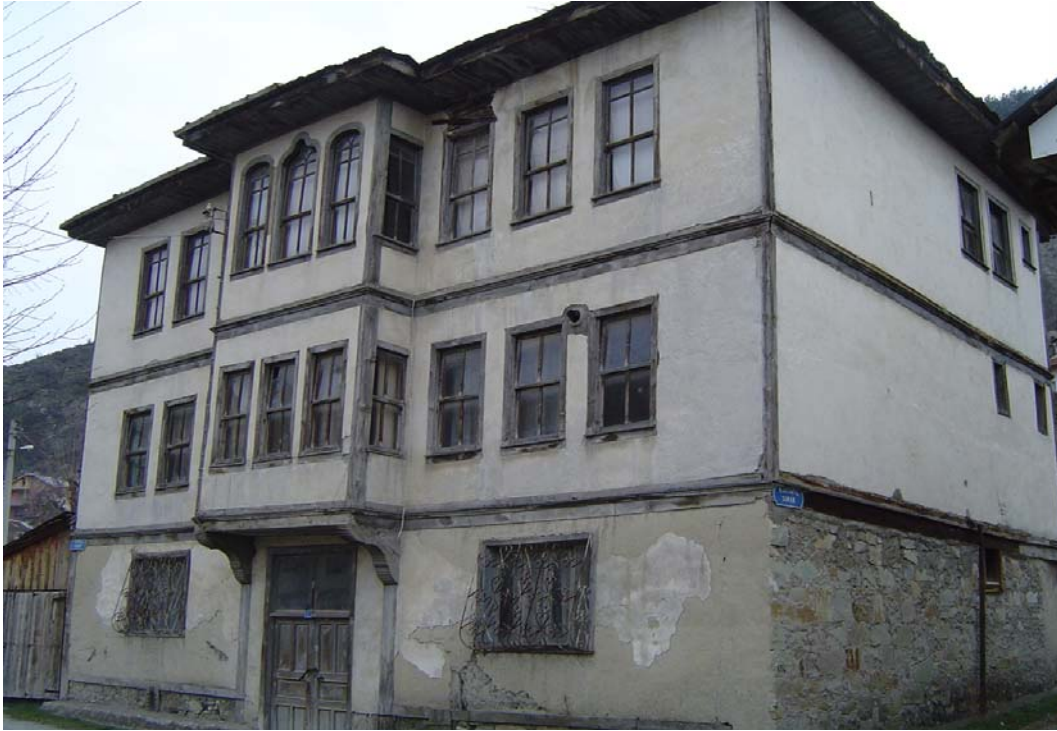
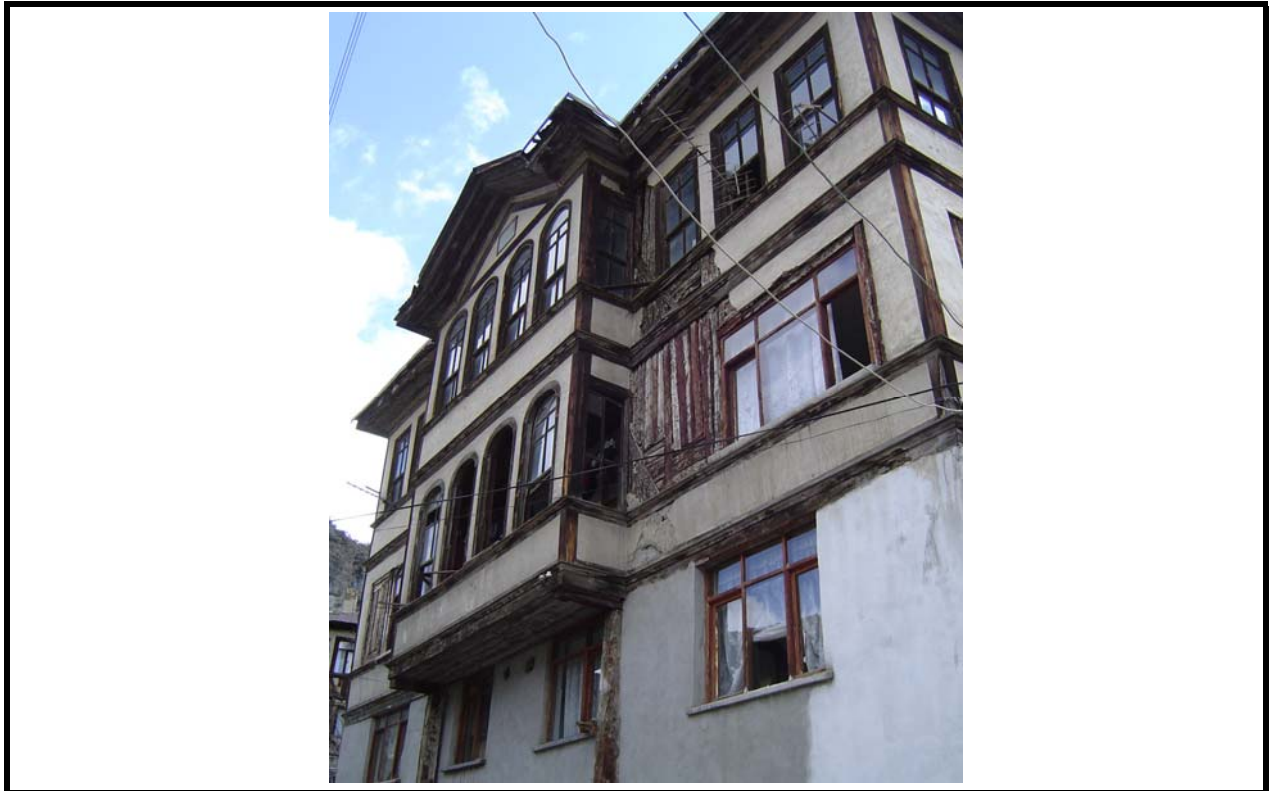
| 3-34 | TESCİLLİ SİVİL MİMARİ YAPILARI KATALOĞU | |

| YAPININ GENEL MİMARİ ANALİZİ |
|---|
| YAPI, KAGİR SİSTEMDE YAPILMIŞ ZEMİN KAT ÜZERİNE AHŞAP KARKAS İLE YAPILAN İKİ NORMAL KATTAN İBARETTİR. ZEMİN KATTAN BİNAYA GİRİLİR, GİRİŞ HOLÜ "HAYAT" OLUP, ORTAK YAŞAM ALAINI MUTFAK vs. HACİMLER BU KATTA YERALIR.ÜST KATLARDA ORTA SOFA ÜZERİNDEN YANLARA DAĞILAN YATAK ODALARI BULUNUR. CEPHE DÜZENİ ve ORANLARI KAT BAZINDA MÜDAHALE GÖRMÜŞ OLUP HER KAT KENDİ İÇİNDE DEĞİŞİKLİĞE UĞRAMIŞTIR.SADECE EN ÜST KAT ÖZGÜN CEPHESİNİ KORUMAKTADIR. PLAN ŞEMASI DA ÖZGÜN HALİNE GÖRE MÜDAHALE GÖRMÜŞ DURUMDADIR. |

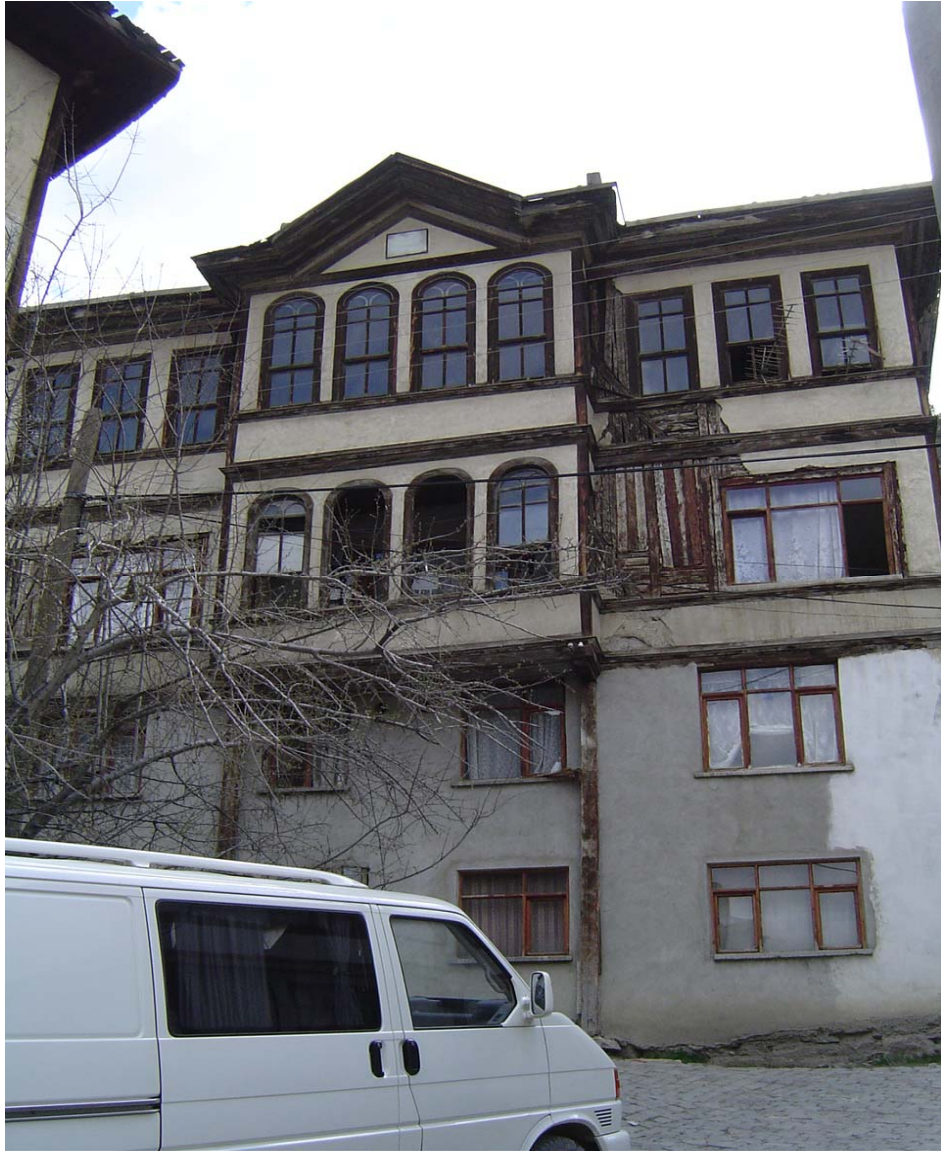
| 3-40 | TESCİLLİ SİVİL MİMARİ YAPILARI KATALOĞU | |

| YAPININ GENEL MİMARİ ANALİZİ |
|---|
| YAPI, KAGİR SİSTEMDE YAPILMIŞ ZEMİN KAT ÜZERİNE AHŞAP KARKAS İLE YAPILAN İKİ NORMAL KATTAN İBARETTİR. BAHÇEDEN 1. KATA ÇIKAN DIŞ MERDİVENLE BİNAYA GİRİLİR, GİRİŞ HOLÜ "HAYAT" OLUP, ORTAK YAŞAM ALAINI MUTFAK vs. HACİMLER BU KATTA YERALIR. ÜST KATLARDA ORTA SOFA ÜZERİNDEN KÖŞELERE DAĞILAN YATAK ODALARI BULUNUR. CEPHE DÜZENİ ve ORANLARI , PLAN ŞEMASI ÖZGÜN HALDE KALMAKLA BİRLİKTE OLDUKÇA METRUK DURUMDADIR. MUDURNU GELENİNDE TEK BU EVDE RASTLANAN ÇATI ODASI FENER ŞEKLİNDE OLUP ÇIKINTI YAPMIŞTIR. |

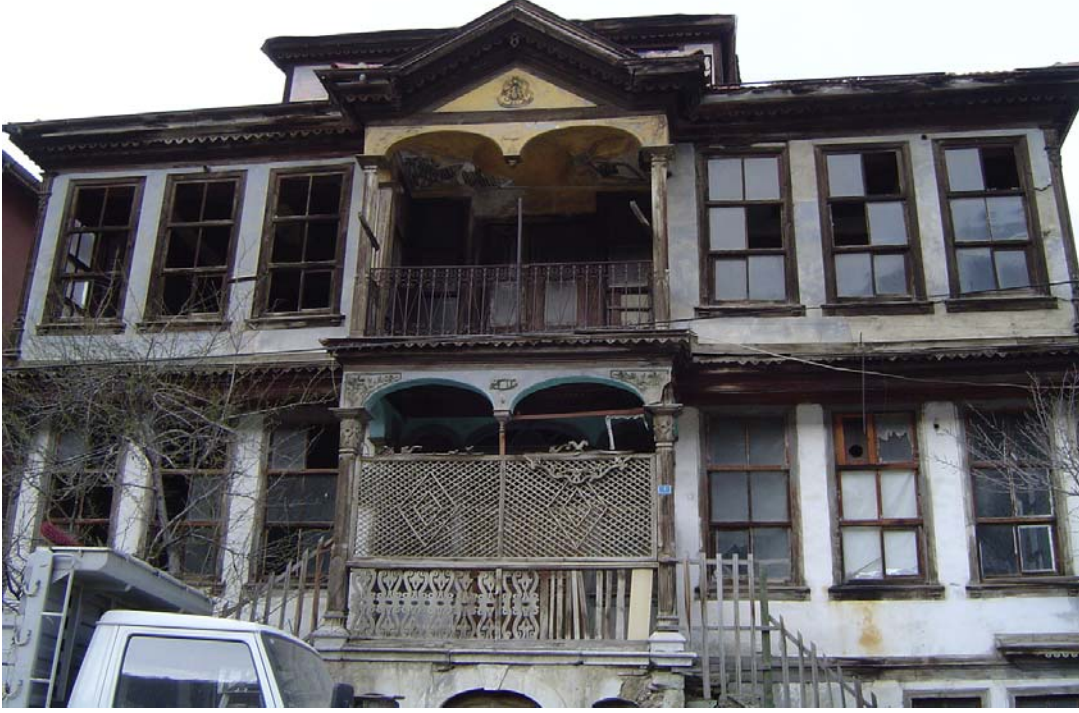
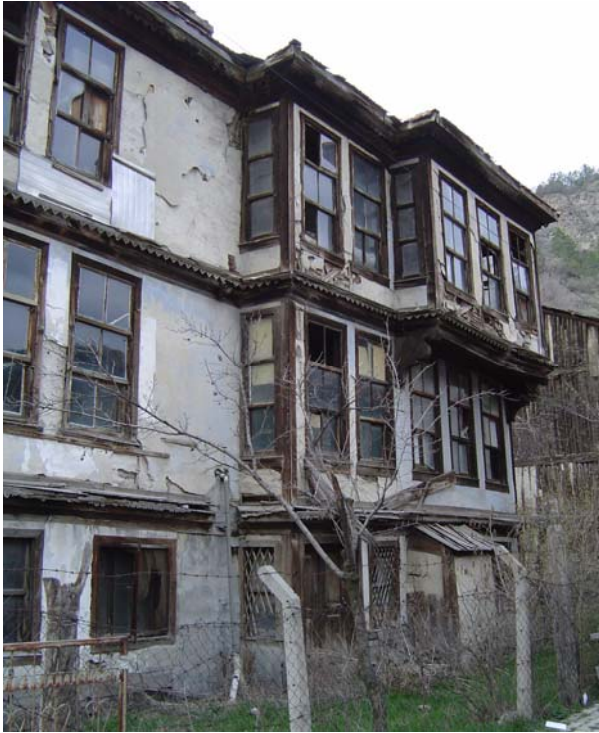
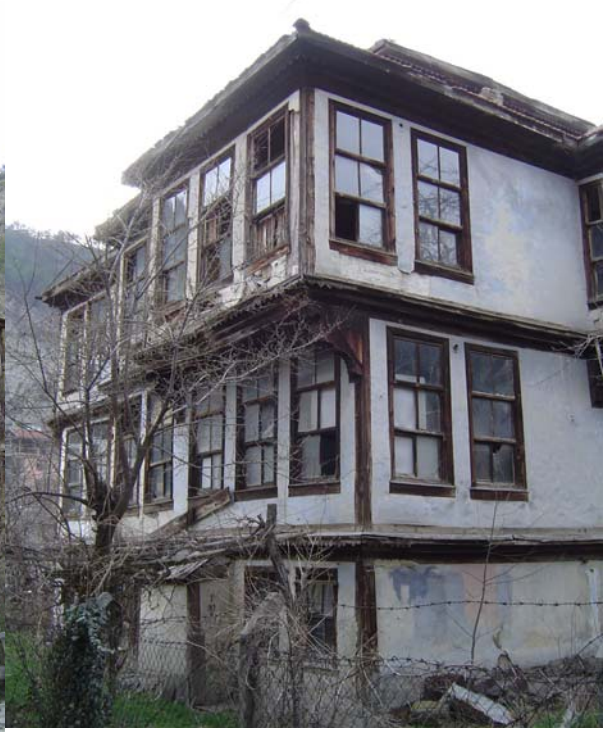
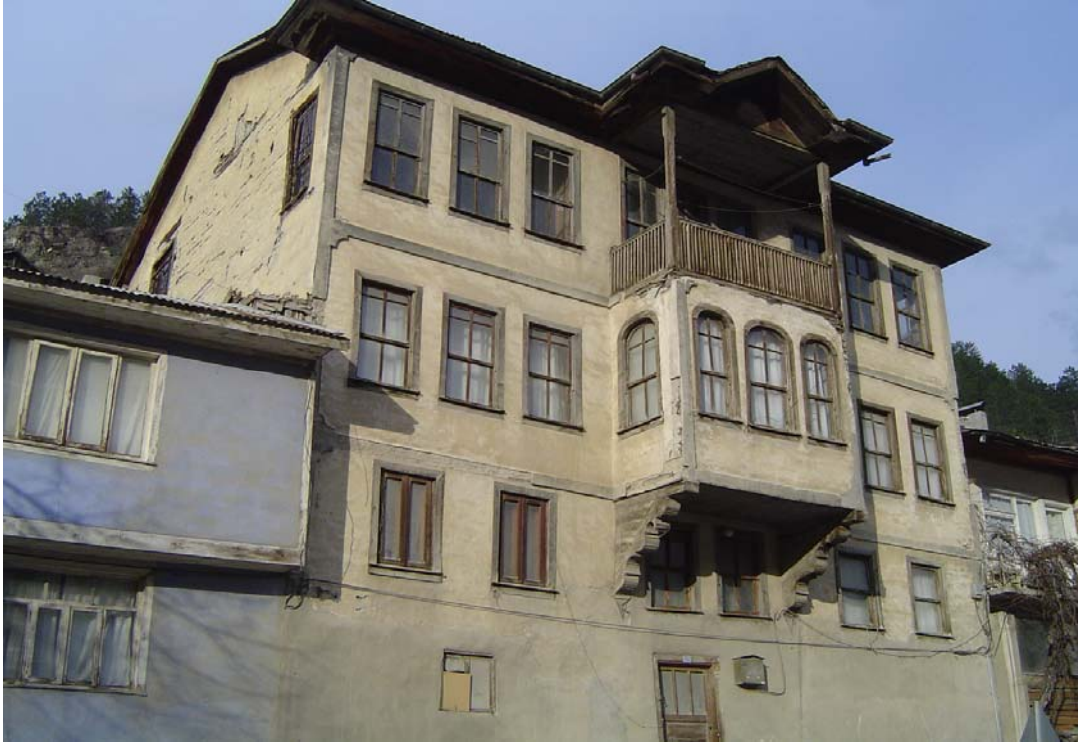
| 3-41 | TESCİLLİ SİVİL MİMARİ YAPILARI KATALOĞU | |

| YAPININ GENEL MİMARİ ANALİZİ |
|---|
| <p>YAPI, KAGİR SİSTEMDE YAPILMIŞ SUBASMAN KATI ÜZERİNE AHŞAP KARKAS İLE YAPILAN ÜÇ NORMAL KATTAN İBARETTİR. GİRİŞ KATTA "HAYAT" OLUP BURDA SADECE YAN MEKANLAR - TAŞ MUTFAK + AMBAR VS. - BULUNMAKTADIR. YAŞAM ALANI MUTFAK vs. HACİMLER 1. KATTA YERALIR. ÜST KATLARDA ORTA SOFA ÜZERİNDEN YANLARA DAĞILAN YATAK ODALARI BULUNUR. CEPHE DÜZENİ ve ORANLARI , ÜST KATLARDA ÖZGÜN FAKAT GİRİŞ ve 1. KAT CEPHESİ REVİZYON GÖRMÜŞ DURUMDADIR. PLAN ŞEMASI ÖZGÜN HALDE KALMAKLA BİRLİKTE 1. KATTA KISMİ REVİZYONLAR VARDIR.</p> |

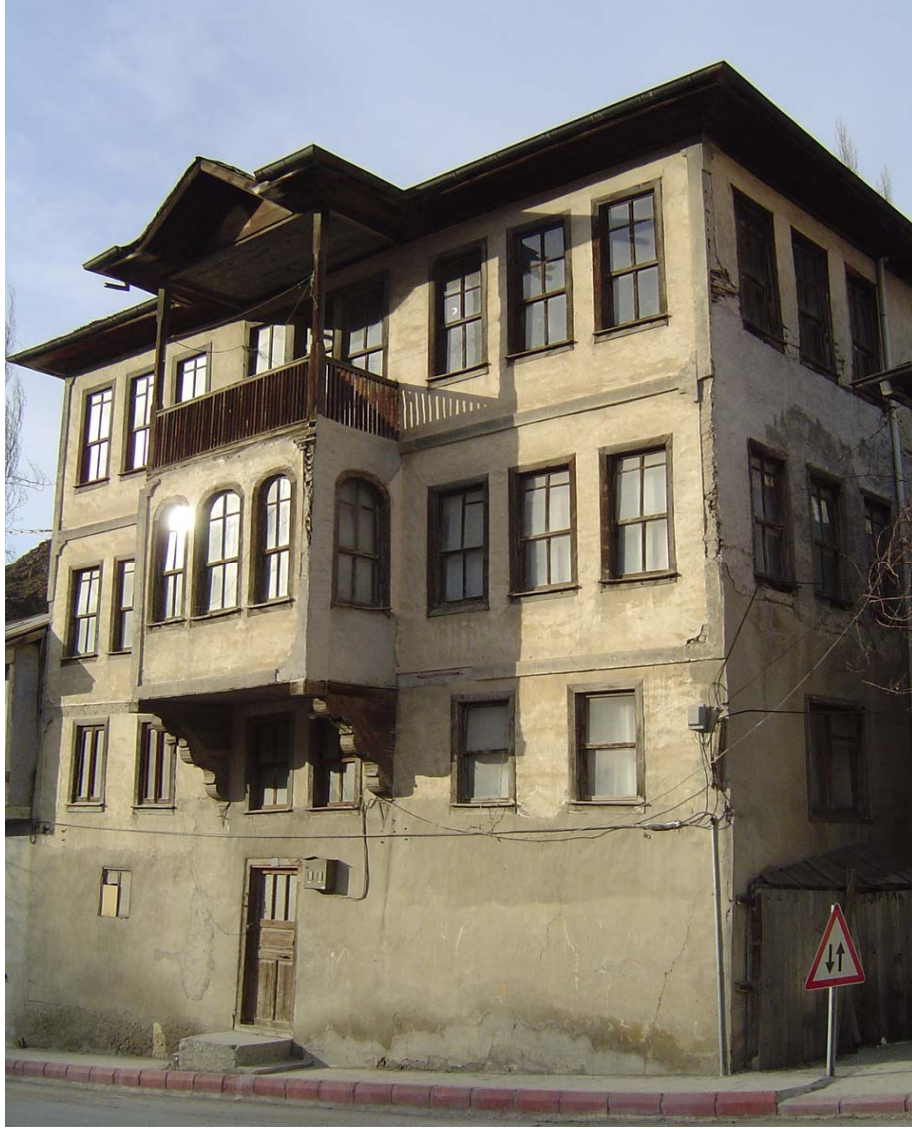
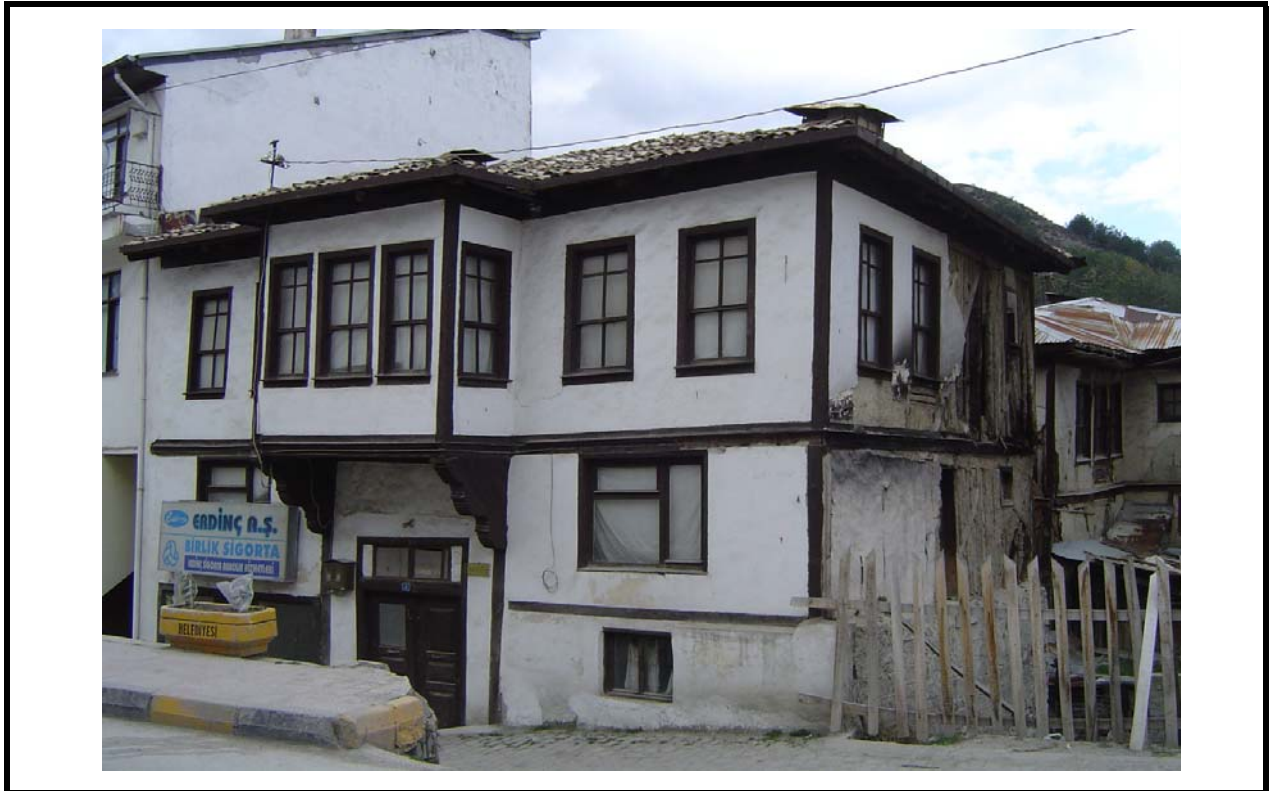
| 4-12 | TESCİLLİ SİVİL MİMARİ YAPILARI KATALOĞU | |

| YAPININ GENEL MİMARİ ANALİZİ |
|---|
| YAPI, KAGİR SİSTEMDE YAPILMIŞ SUBASMAN BODRUM KATI ÜZERİNE AHŞAP KARKAS İLE YAPILAN İKİ NORMAL KATTAN İBARETTİR. GİRİŞ KATTA "HAYAT" OLUP BURDA SADECE YAN MEKANLAR - TAŞ MUTFAK + AMBAR VS. - BULUNMAKTADIR. YAŞAM ALANI MUTFAK vs. HACİMLER 1. KATTA YERALIR. ÜST KATLARDA ORTA SOFA ÜZERİNDEN YANLARA DAĞILAN YATAK ODALARI BULUNUR. CEPHE DÜZENİ ve ORANLARI, PLAN ŞEMASI ÖZGÜN DURUMDADIR. FAKAT YAN CEPHESİ YANGIN GEÇİRMİŞ OLUP OLDUKÇA ZARAR GÖRMÜŞ DURUMDADIR. |

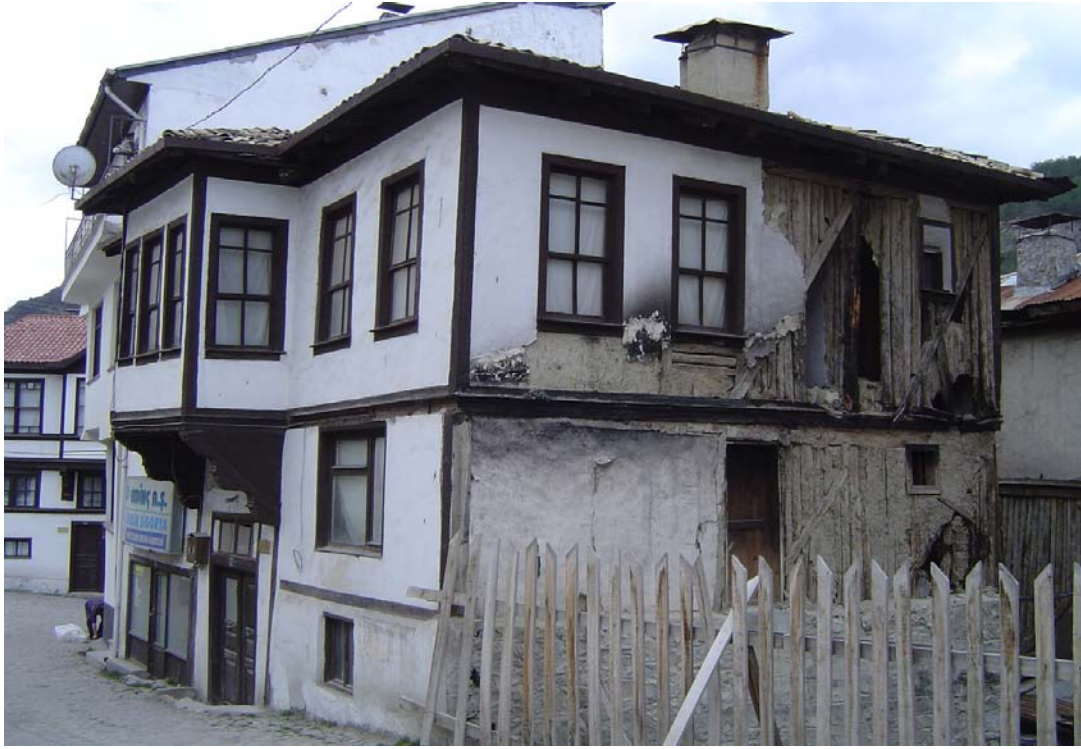
| 4-17 | TESCİLLİ SİVİL MİMARİ YAPILARI KATALOĞU | |

| YAPININ GENEL MİMARİ ANALİZİ |
|---|
| <p>YAPI, KAGİR SİSTEMDE YAPILMIŞ SUBASMAN BODRUM KATI ÜZERİNE AHŞAP KARKAS İLE YAPILAN İKİ NORMAL KATTAN İBARETTİR. GİRİŞ KATTA "HAYAT" OLUP BURDA SADECE YAN MEKANLAR - TAŞ MUTFAK + AMBAR VS. - BULUNMAKTADIR. YAŞAM ALANI MUTFAK vs. HACİMLER 1. KATTA YERALIR. ÜST KATLARDA ORTA SOFA ÜZERİNDEN YANLARA DAĞILAN YATAK ODALARI BULUNUR. CEPHE DÜZENİ ve ORANLARI ÖZGÜN DURUMDADIR. 2005 YILINDA GEÇİRDİĞİ RESTORASYON SONRASINDA OTEL FONKSİYONU İLE PLAN ŞEMASI KISMİ MÜDAHALE GÖRSE DAHI ANA ŞEMAYA SADIK KALINMIŞTIR.</p> |

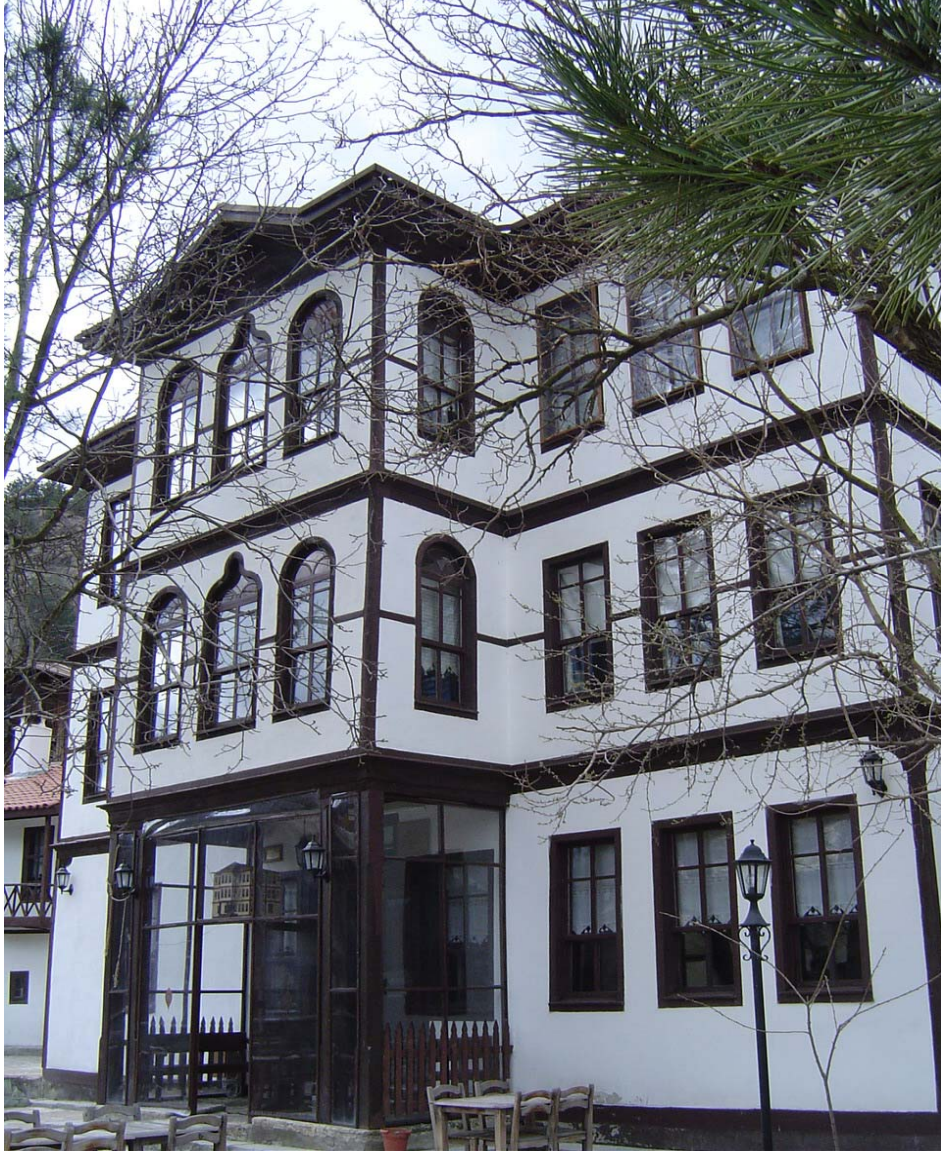
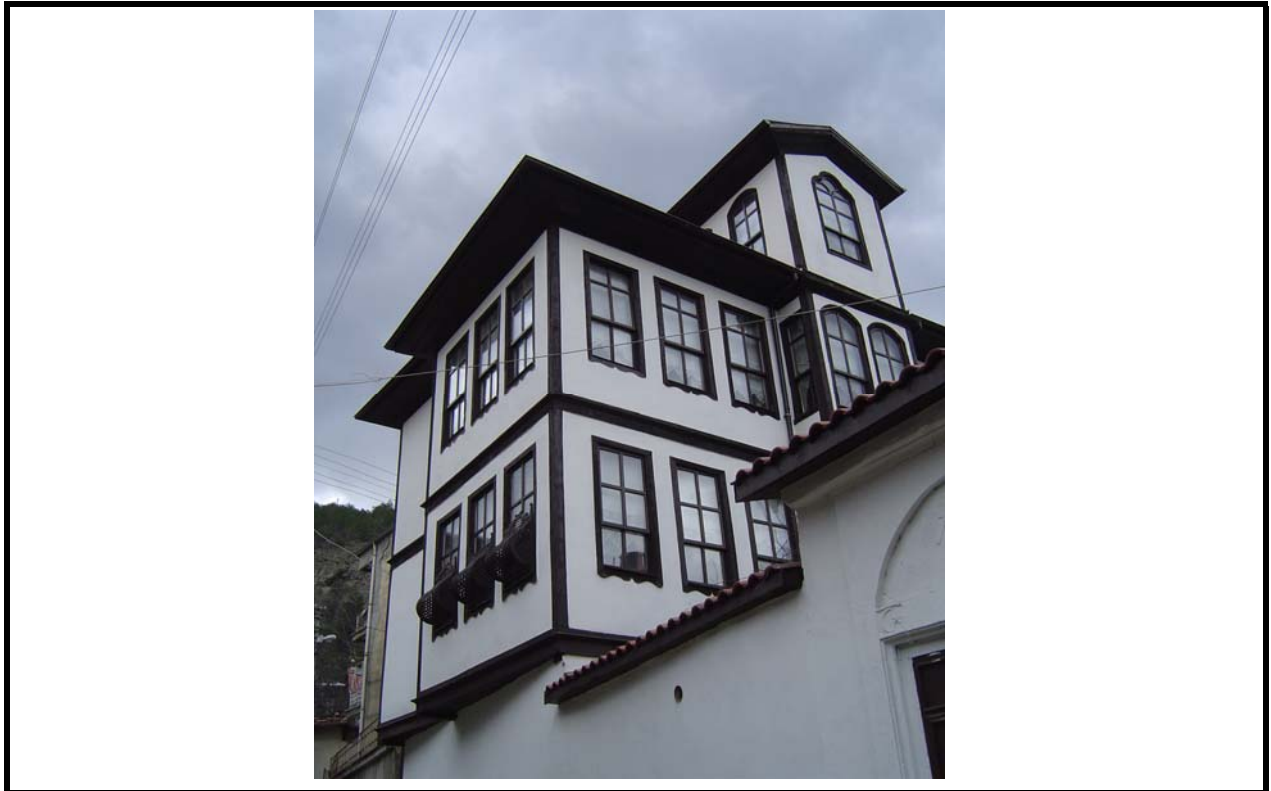
| 4-36 | TESCİLLİ SİVİL MİMARİ YAPILARI KATALOĞU | |

| YAPININ GENEL MİMARİ ANALİZİ |
|---|
| <p>YAPI, KAGİR SİSTEMDE YAPILMIŞ SUBASMAN BODRUM KATI ÜZERİNE AHŞAP KARKAS İLE YAPILAN İKİ NORMAL KATTAN İBARETTİR. GİRİŞ KATTA "HAYAT" OLUP BURDA SADECE YAN MEKANLAR - TAŞ MUTFAK + AMBAR VS. - BULUNMAKTADIR. YAŞAM ALANI MUTFAK vs. HACİMLER 1. KATTA YERALIR. ÜST KATLARDA ORTA SOFA ÜZERİNDEN YANLARA DAĞILAN YATAK ODALARI BULUNUR. CEPHE DÜZENİ ve ORANLARI ÖZGÜN DURUMDADIR. 2005 YILINDA GEÇİRDİĞİ RESTORASYON SONRASINDA OTEL FONKSİYONU İLE PLAN ŞEMASI KISMİ MÜDAHALE GÖRSE DAHI ANA ŞEMAYA SADIK KALINMIŞTIR.</p> |

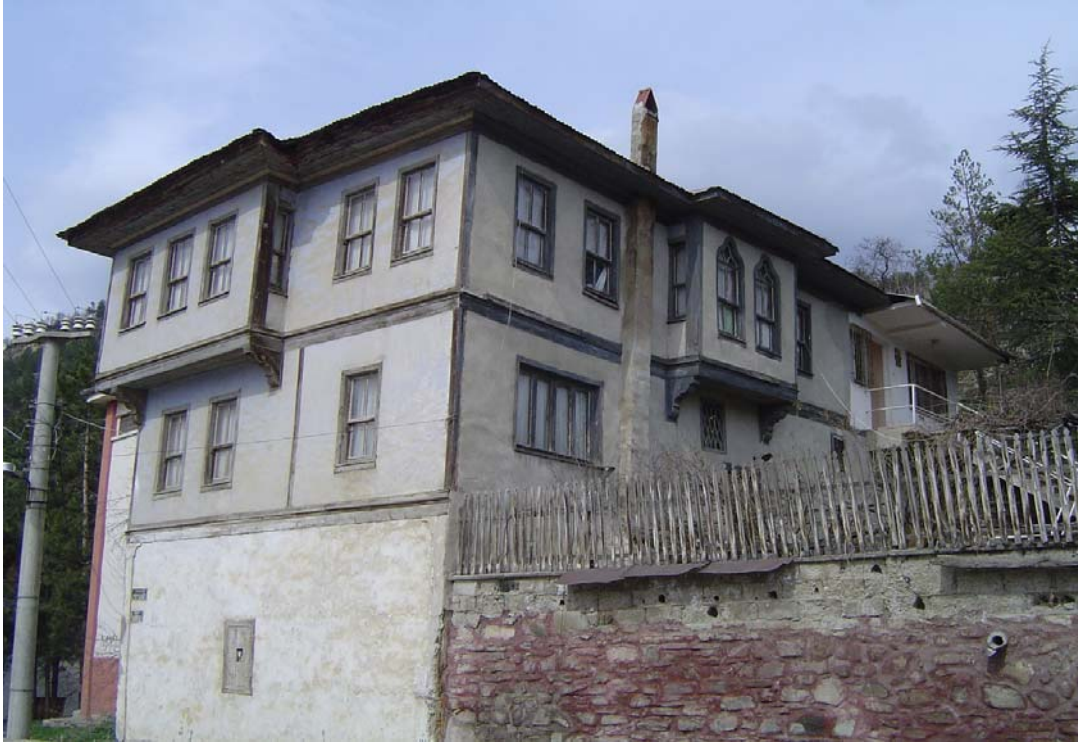
| 5-1 | TESCİLLİ SİVİL MİMARİ YAPILARI KATALOĞU | |

| YAPININ GENEL MİMARİ ANALİZİ |
|---|
| <p>YAPI, KAGİR SİSTEMDE YAPILMIŞ YÜKSEKÇE BİR SUBASMAN ÜZERİNE AHŞAP KARKAS İLE YAPILAN İKİ NORMAL KATTAN İBARETTİR. GİRİŞ KATTA "HAYAT" OLUP BURDA SADECE YAN MEKANLAR - TAŞ MUTFAK + AMBAR VS. - BULUNMAKTADIR. YAŞAM ALANI MUTFAK vs. HACİMLER 1. KATTA YERALIR. ÜST KATLARDA ORTA SOFA ÜZERİNDEN YANLARA DAĞILAN YATAK ODALARI BULUNUR. CEPHE DÜZENİ ve ORANLARI ÖZGÜN DURUMDADIR. PLAN ŞEMASI ÖZGÜN HALDE KALMIŞTIR.</p> |
