**YILDIZ TEKNİK ÜNİVERSİTESİ  
FEN BİLİMLERİ ENSTİTÜSÜ**

**ANTALYA, ÜRÜNLÜ KÖYÜ İLE KONUT MİMARİSİ  
ÜZERİNE BİR ARAŞTIRMA**

**YÜKSEK LİSANS TEZİ**

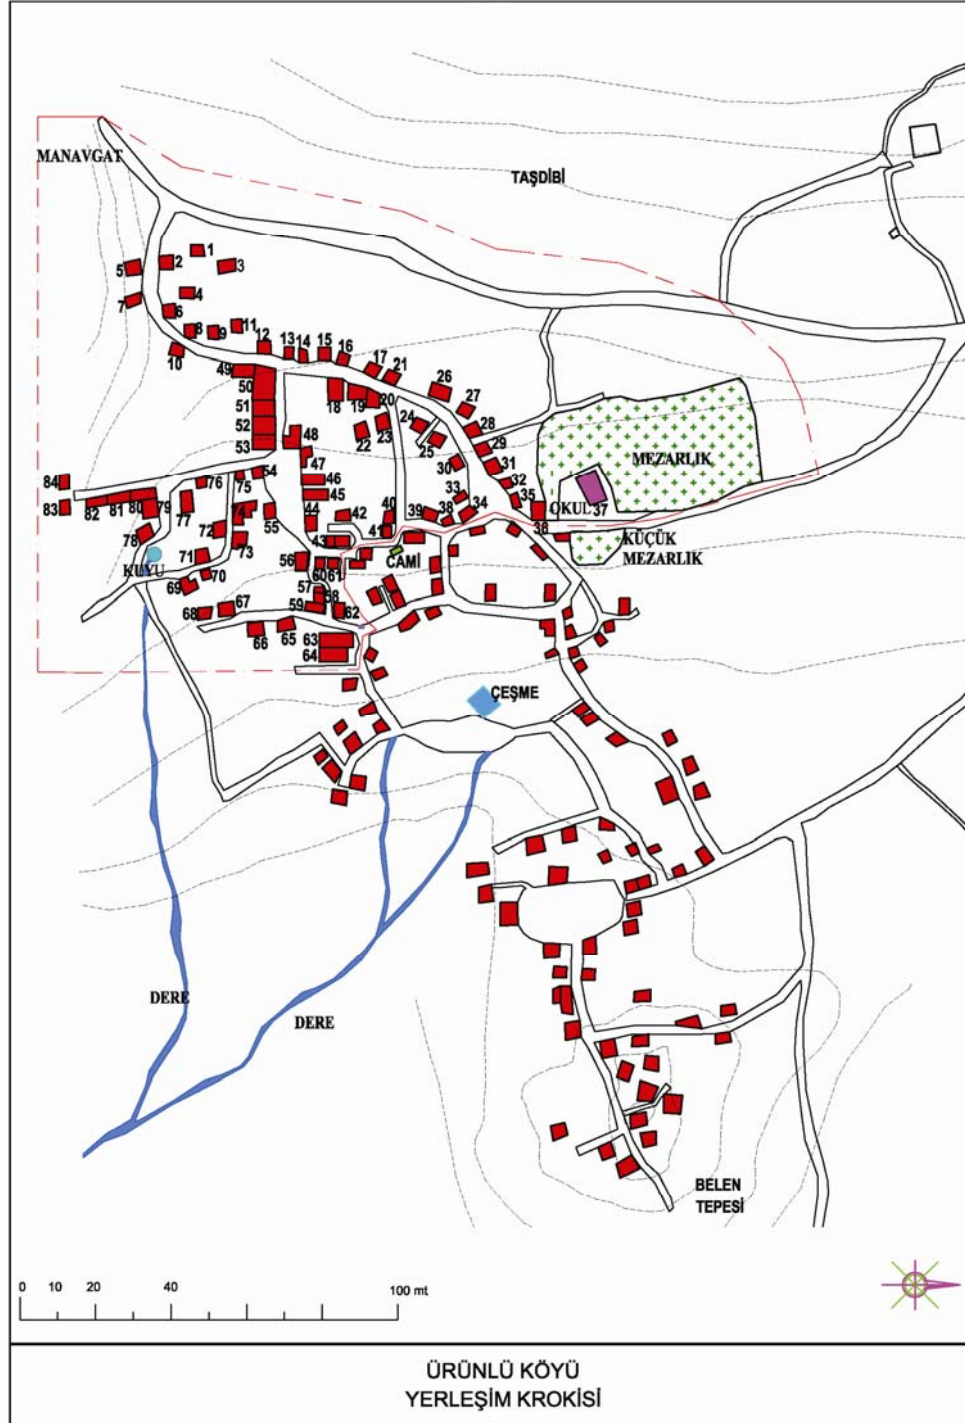
Ürünlü köyünde, envanter çalışmalarının yapıldığı koruma alanı sınırı aşağıdaki şekilde gösterilmiştir. Buna göre 84 evin envanteri çıkarılmıştır.

Şekil 3.1 Öneri koruma alanı sınırları

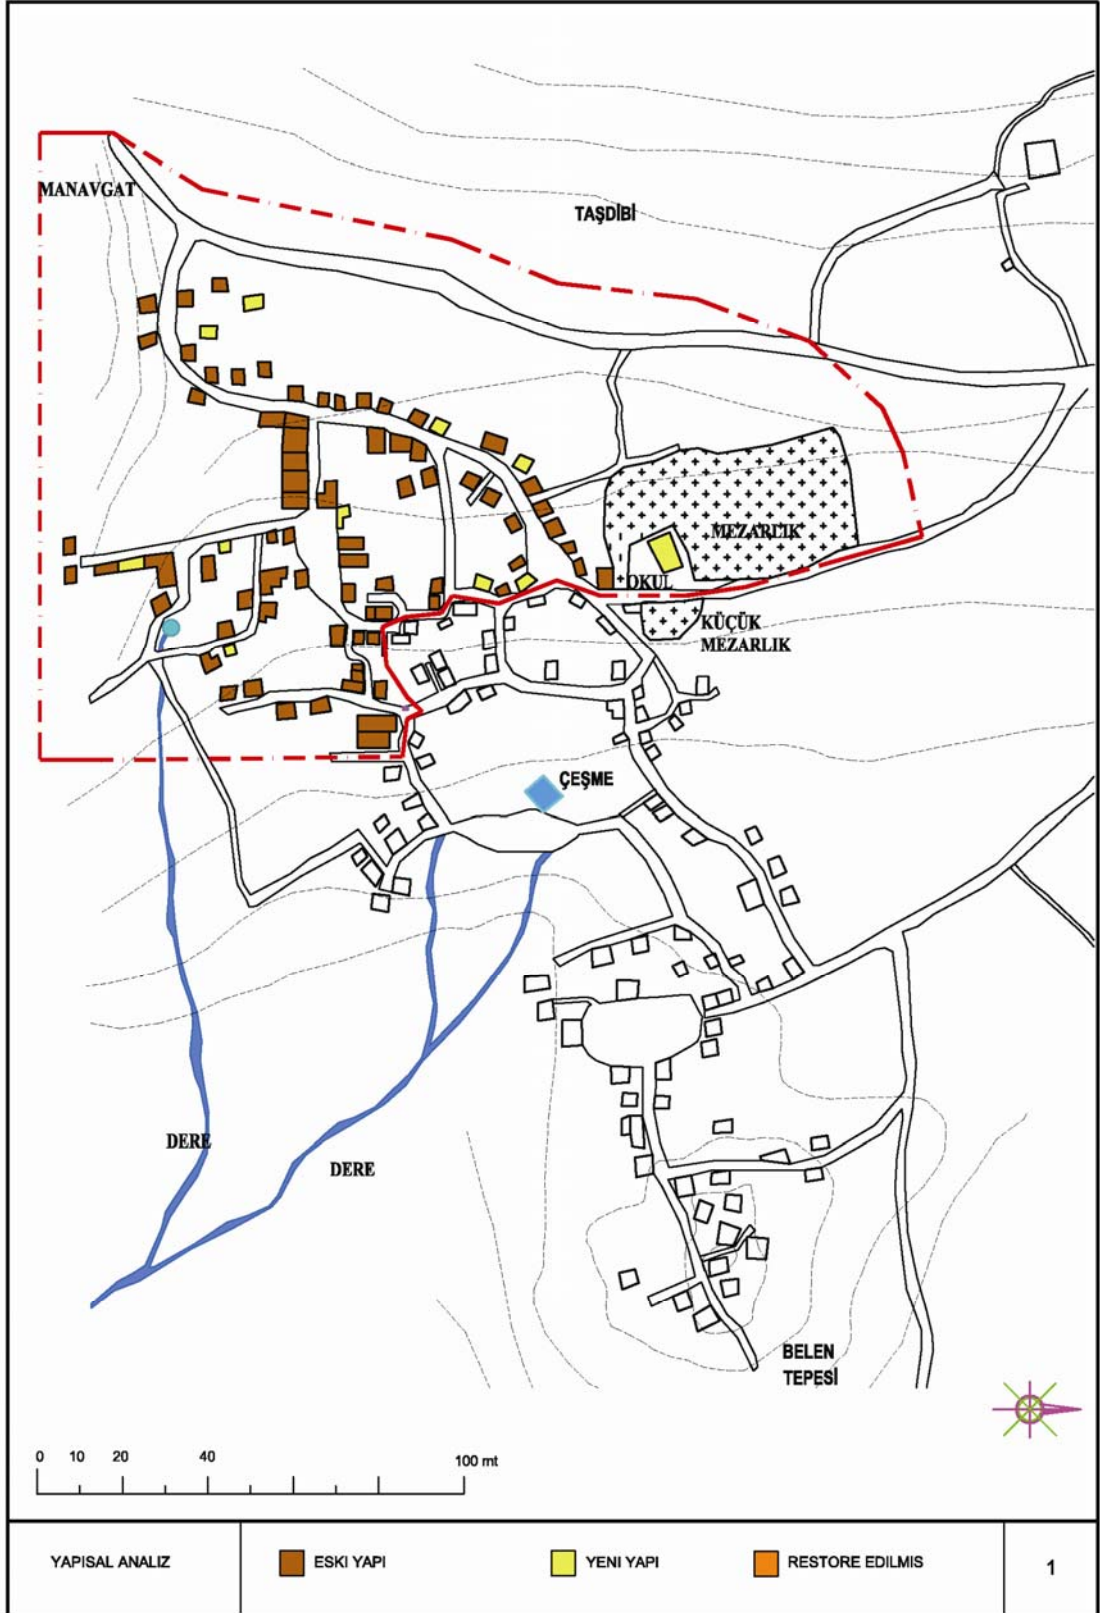
Şekil 3.2 Yapısal durum analizi

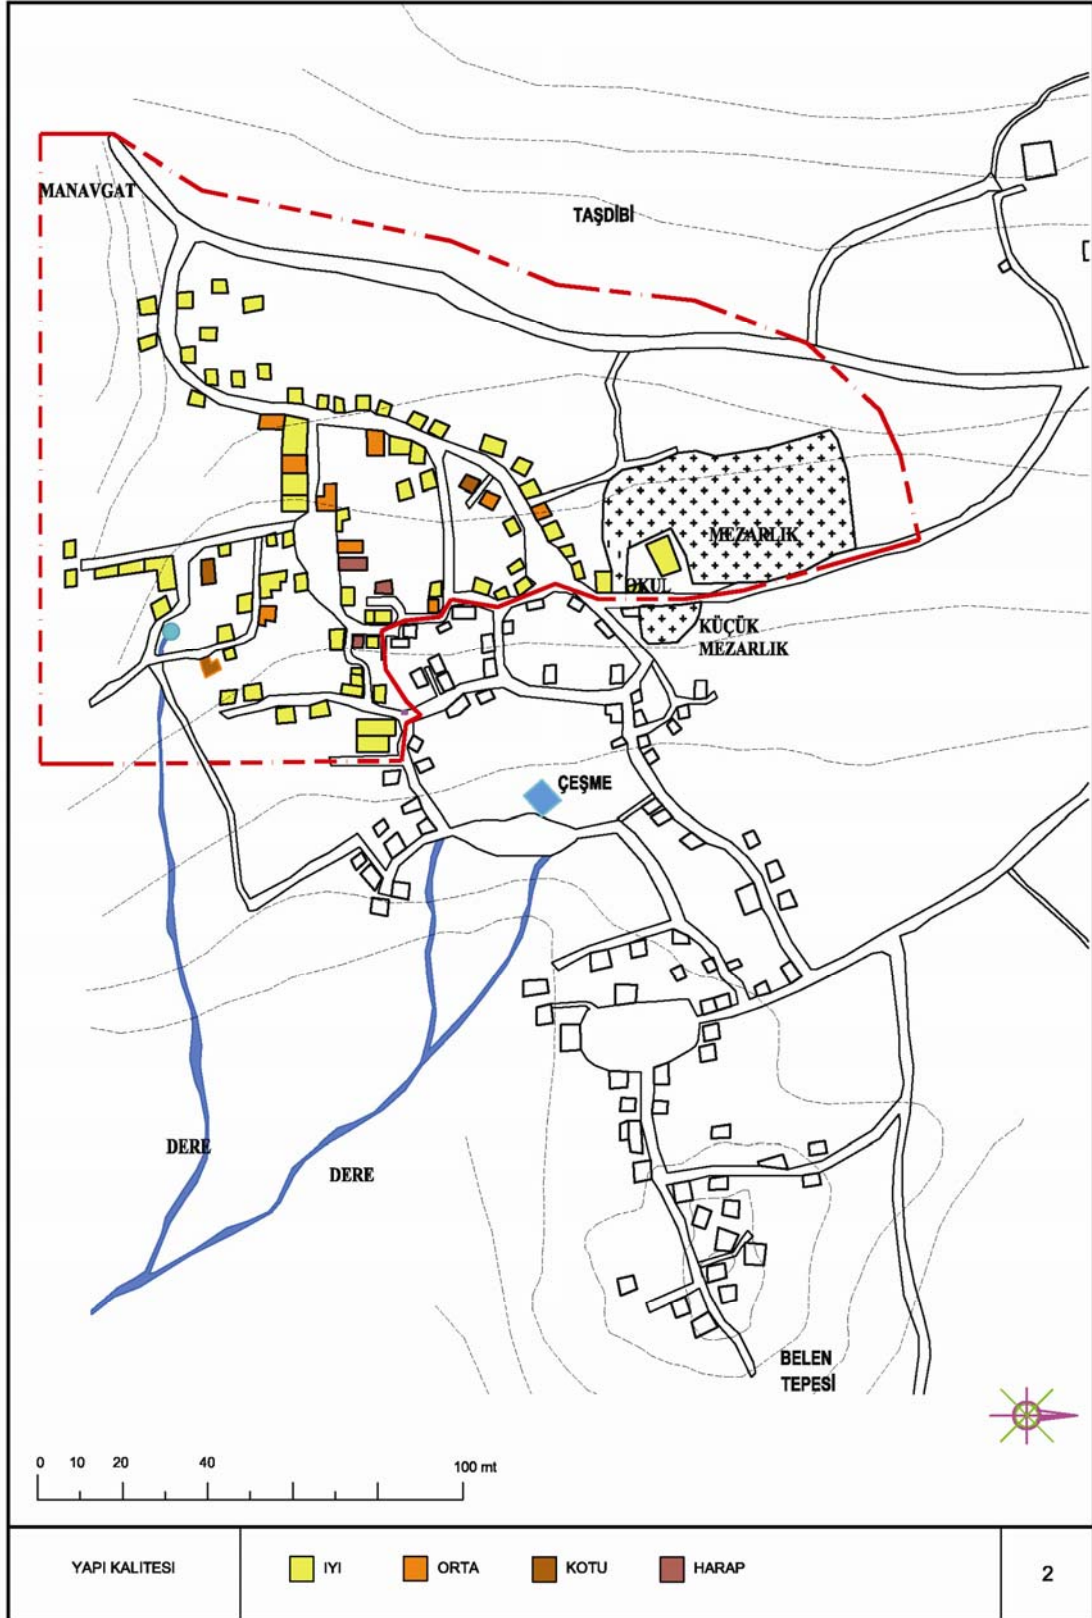
Şekil 3.3 Yapı kalitesi analizi

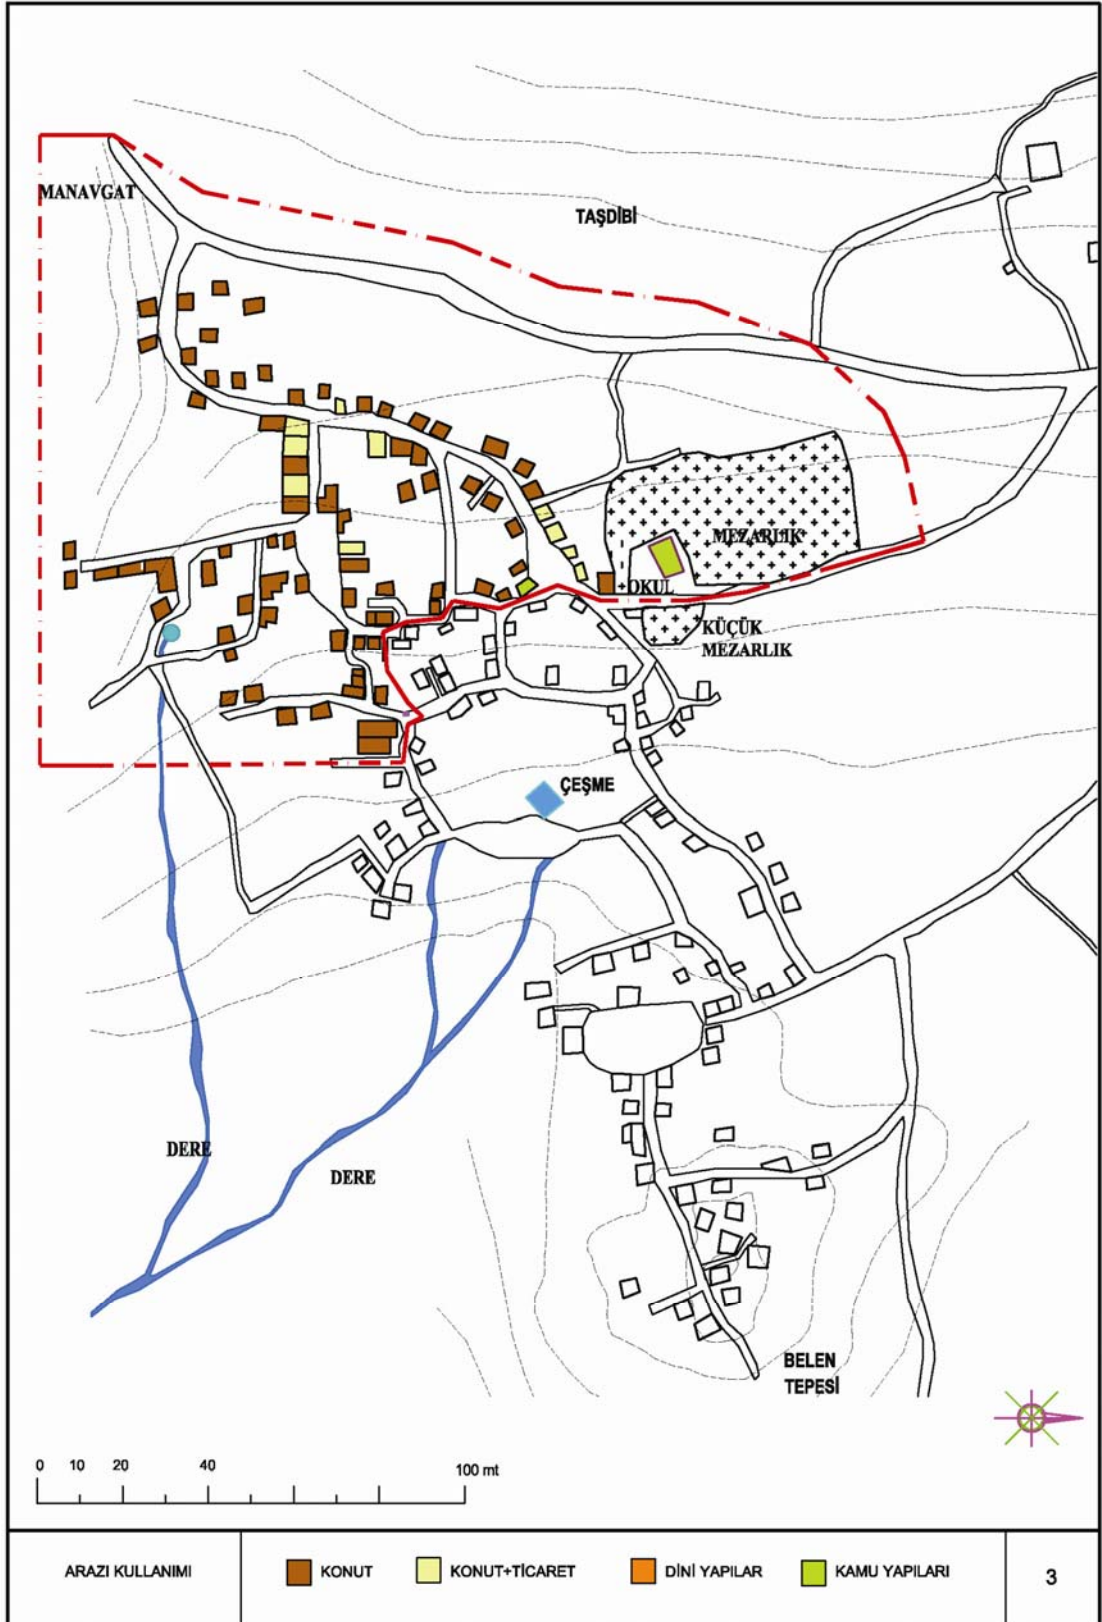
Şekil 3.4 Yapı fonksiyon analizi

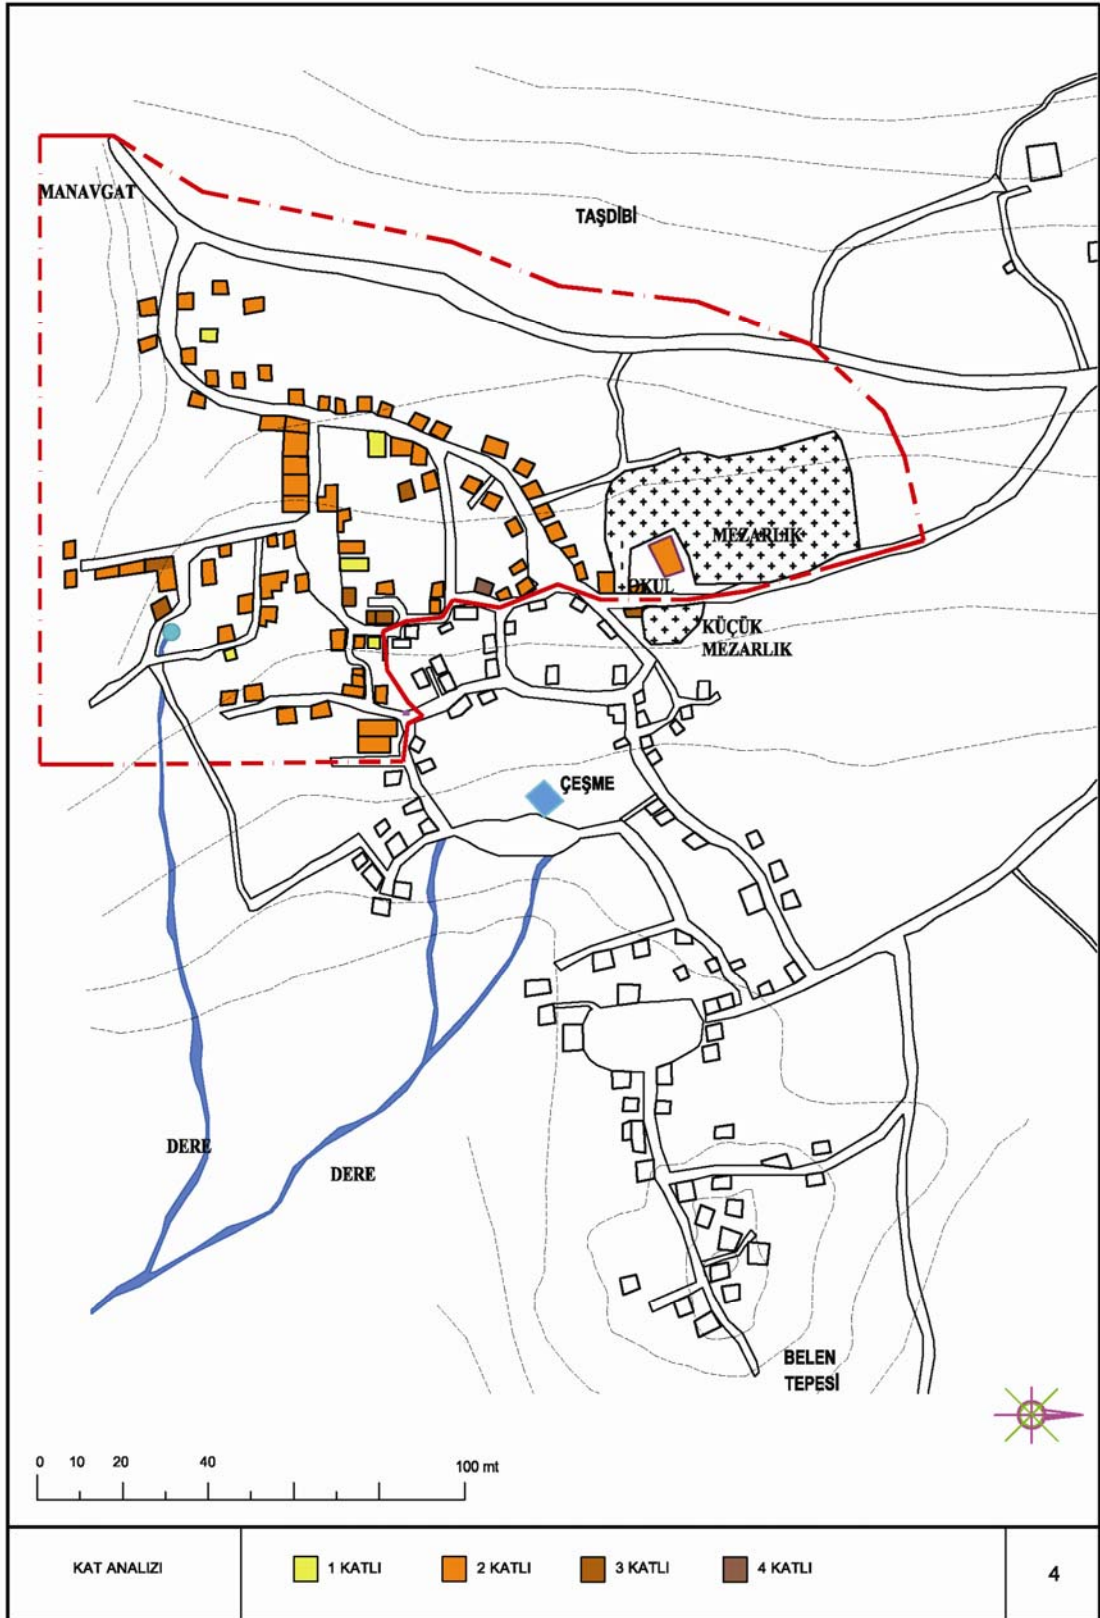
Şekil 3.5 Kat adedi analizi

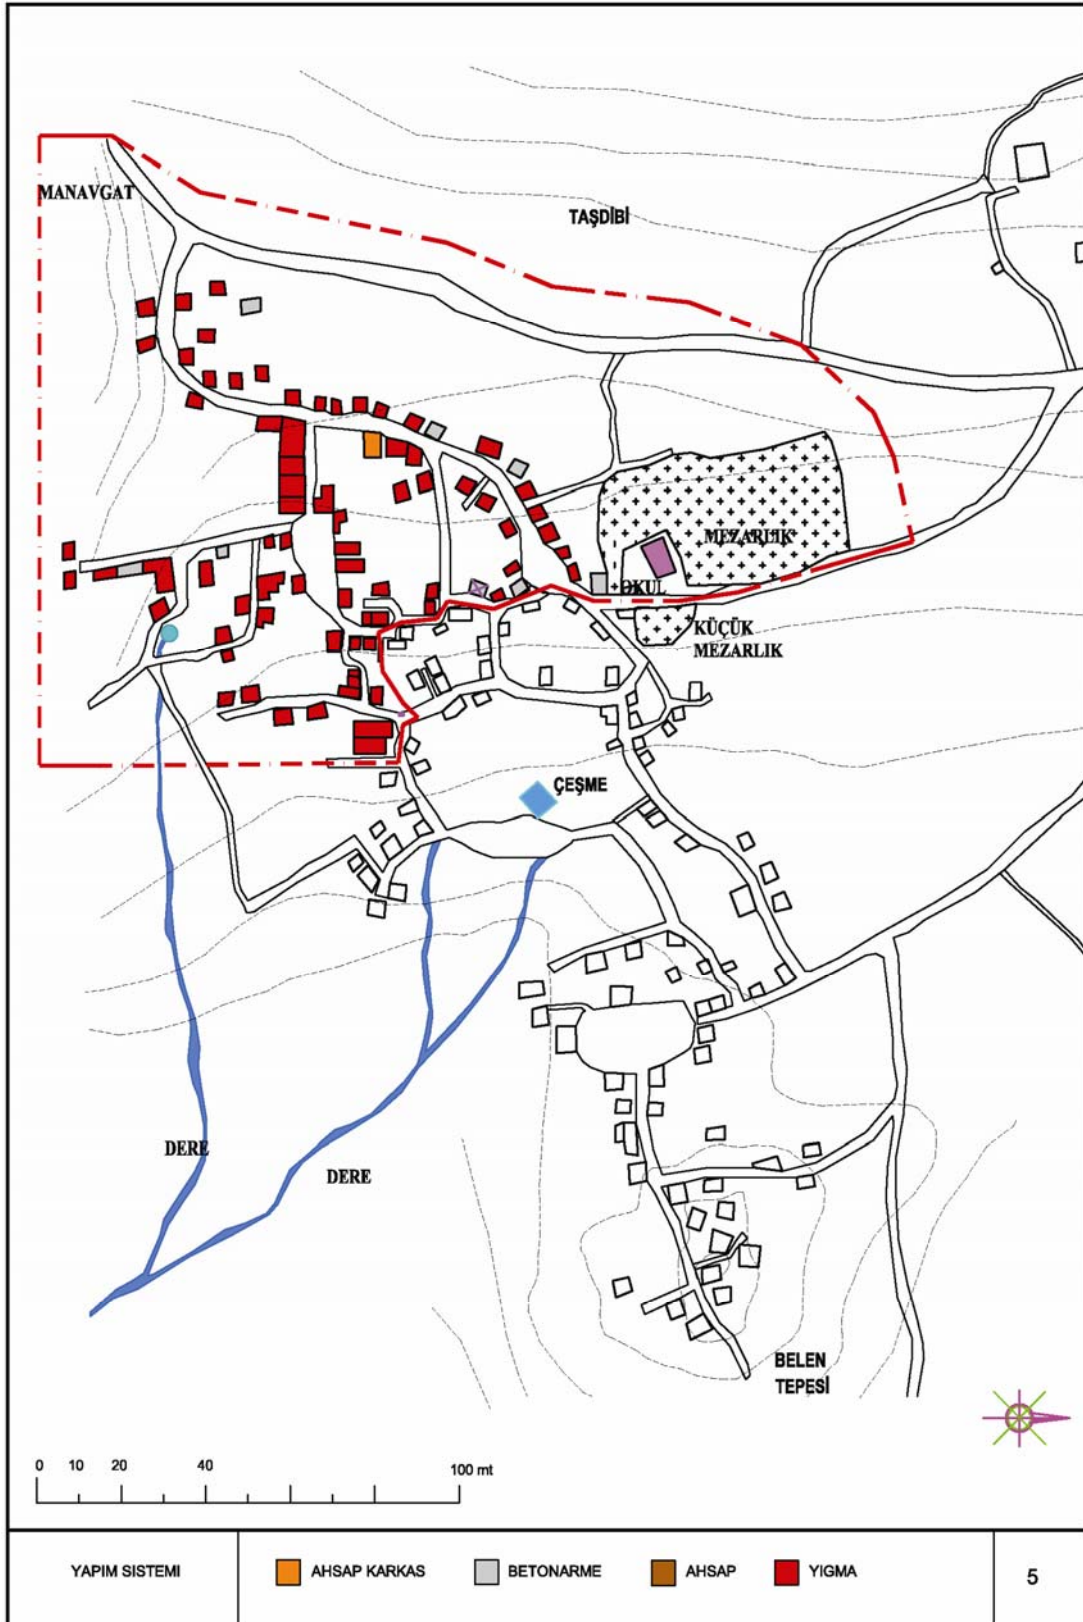
Şekil 3.6 Yapım sistemi analizi

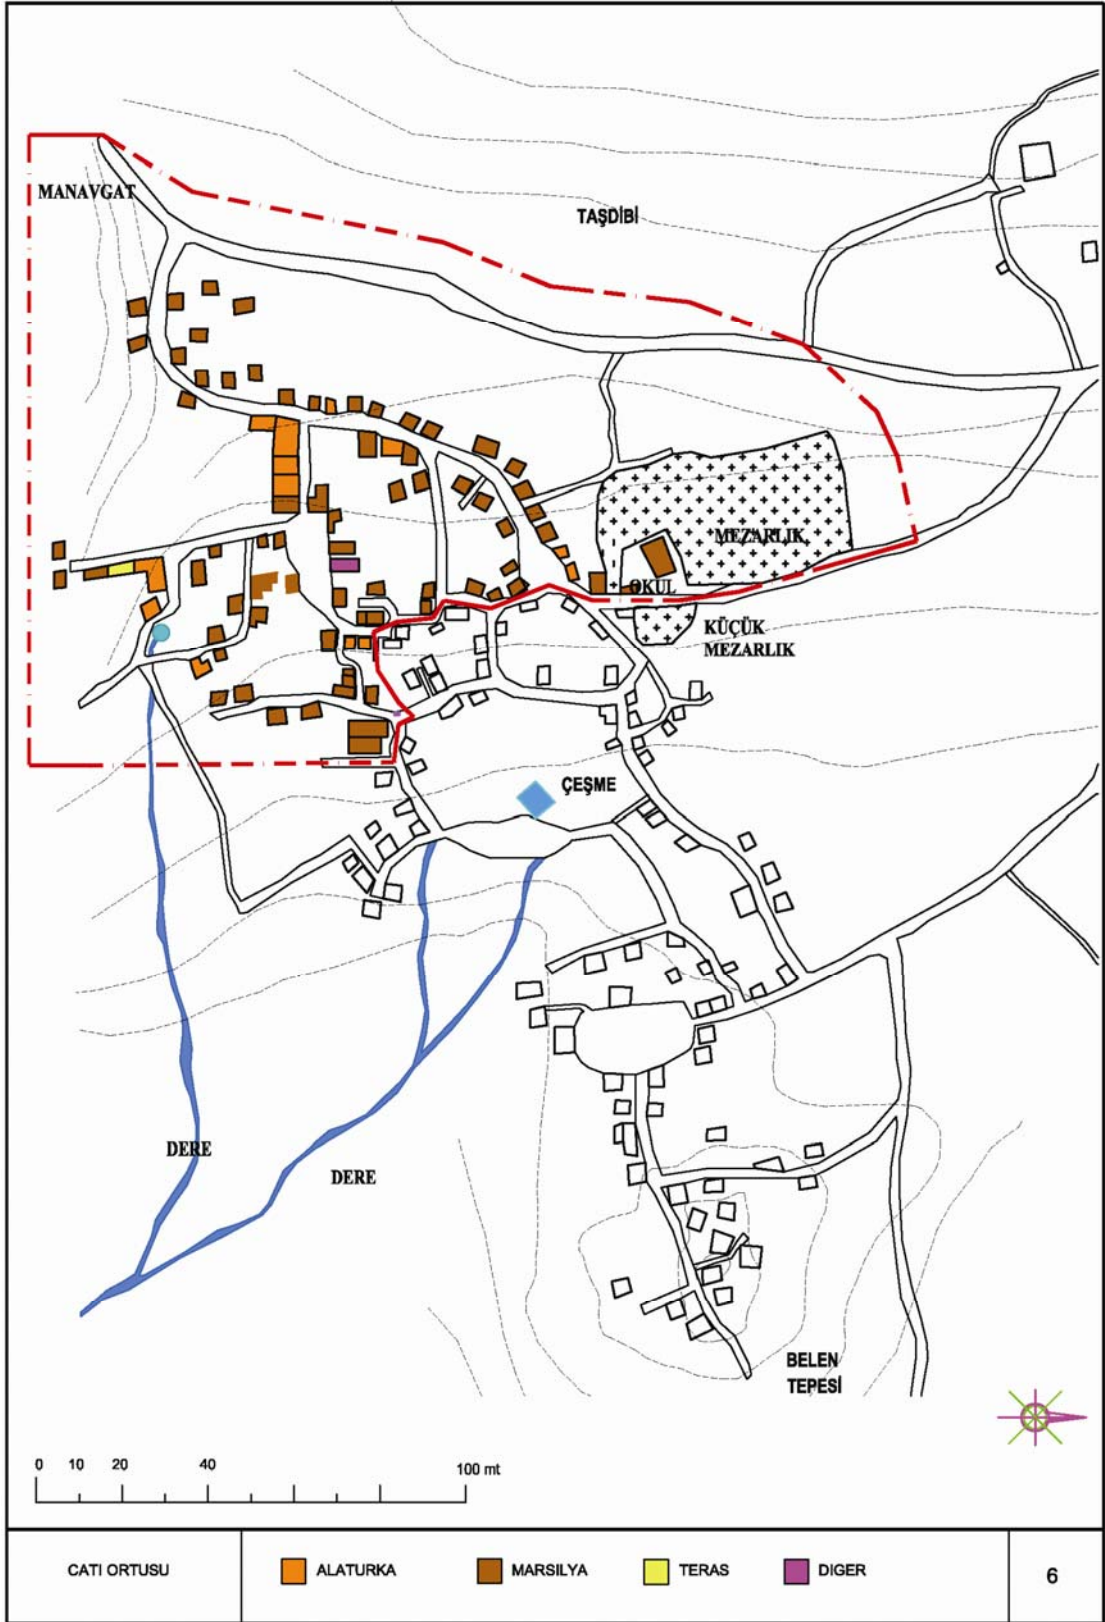
Şekil 3.7 Çatı örtüsü analizi

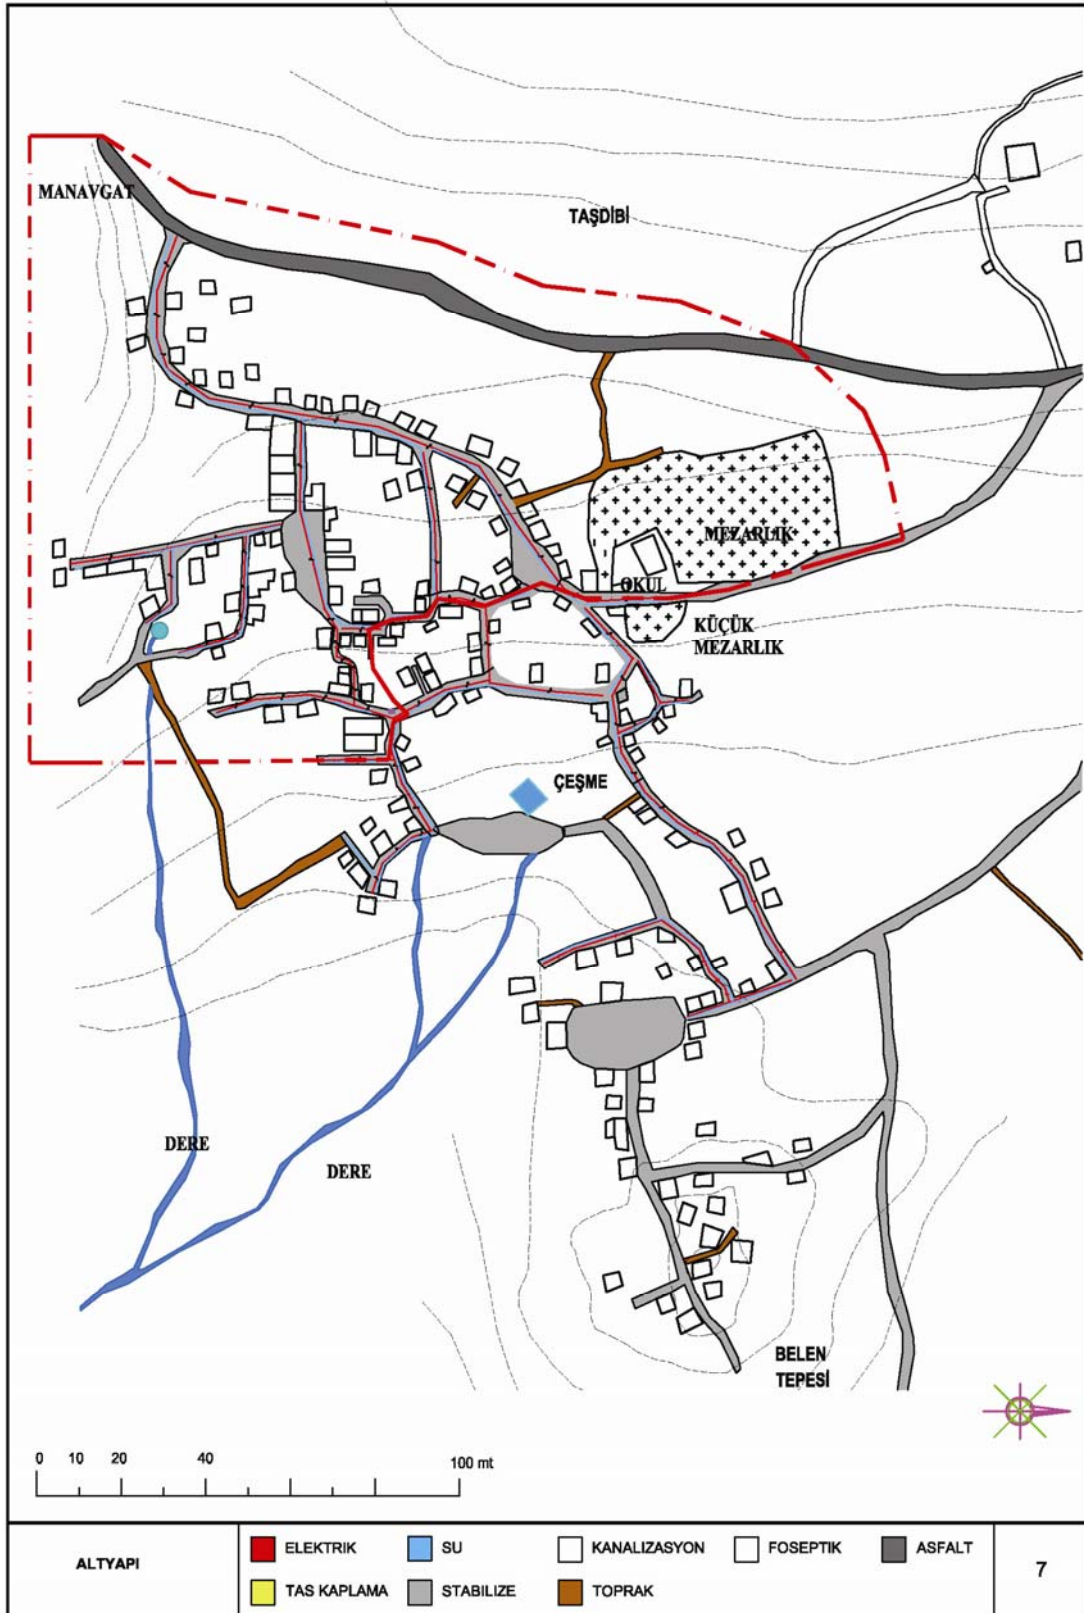
Şekil 3.8 Alt yapı analizi

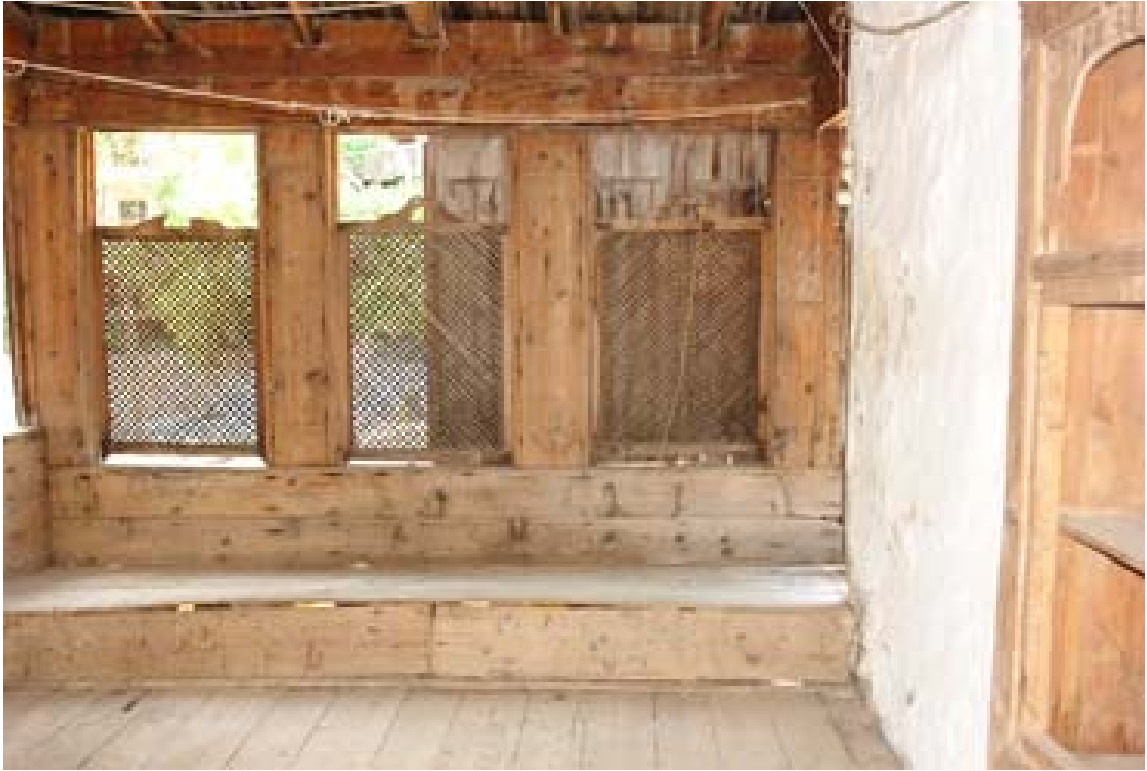
Şekil 4.13 Sofa ve şahnişin

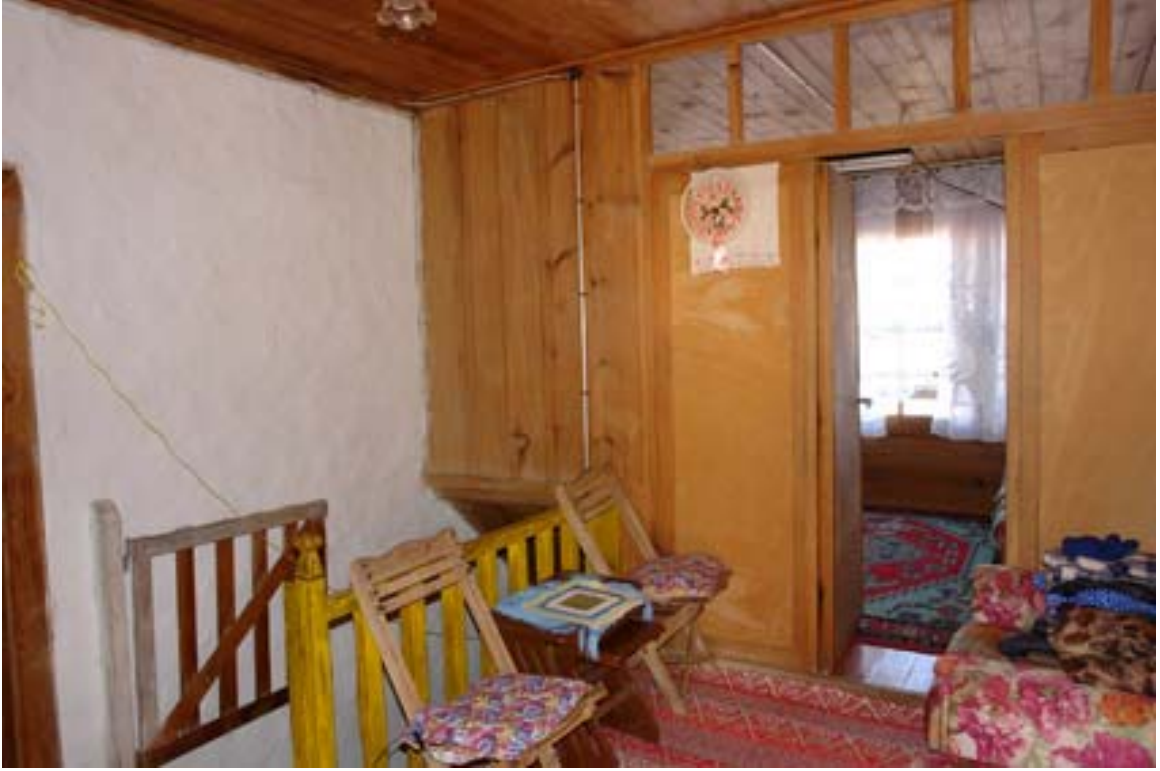
Şekil 4.18 Paravanla bölünmüş sofa

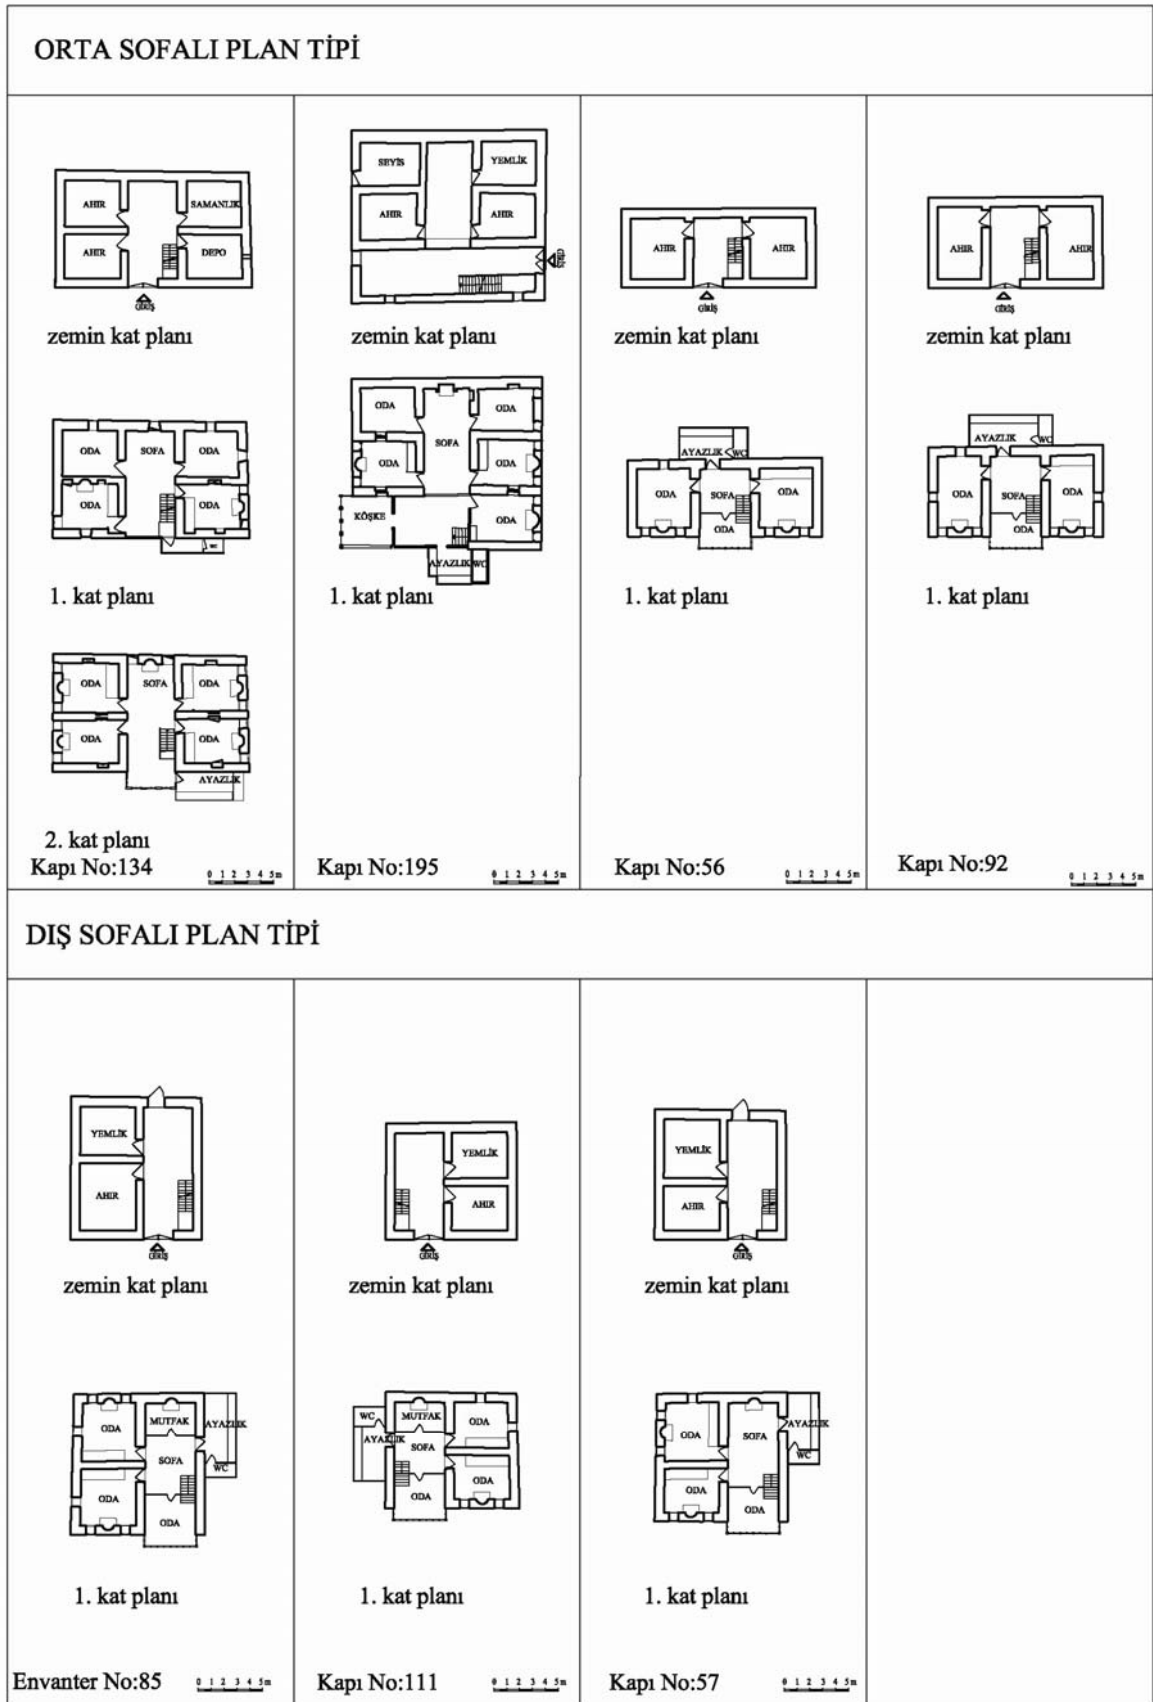
Şekil 4.20 Ürünü geleneksel evleri plan tipleri

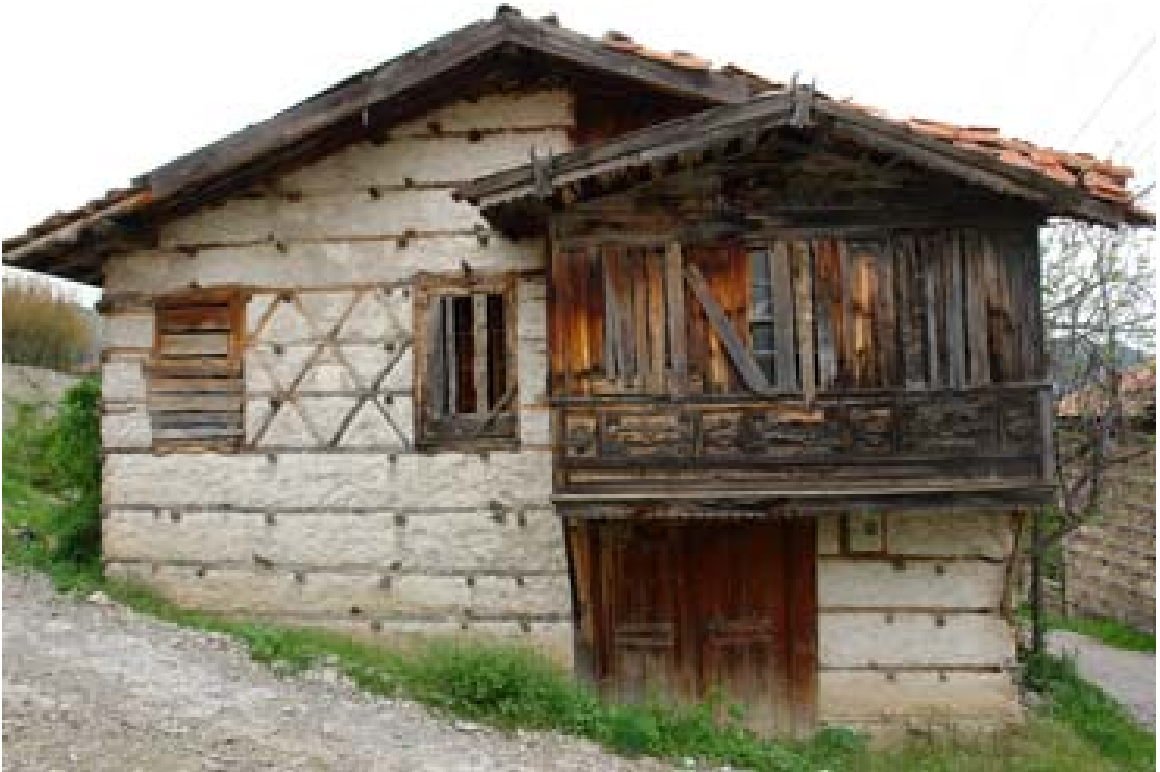
Şekil 4.22 Üçgen bir alınlıkla çatı örtüsüne bağlanan şahnişin örneği

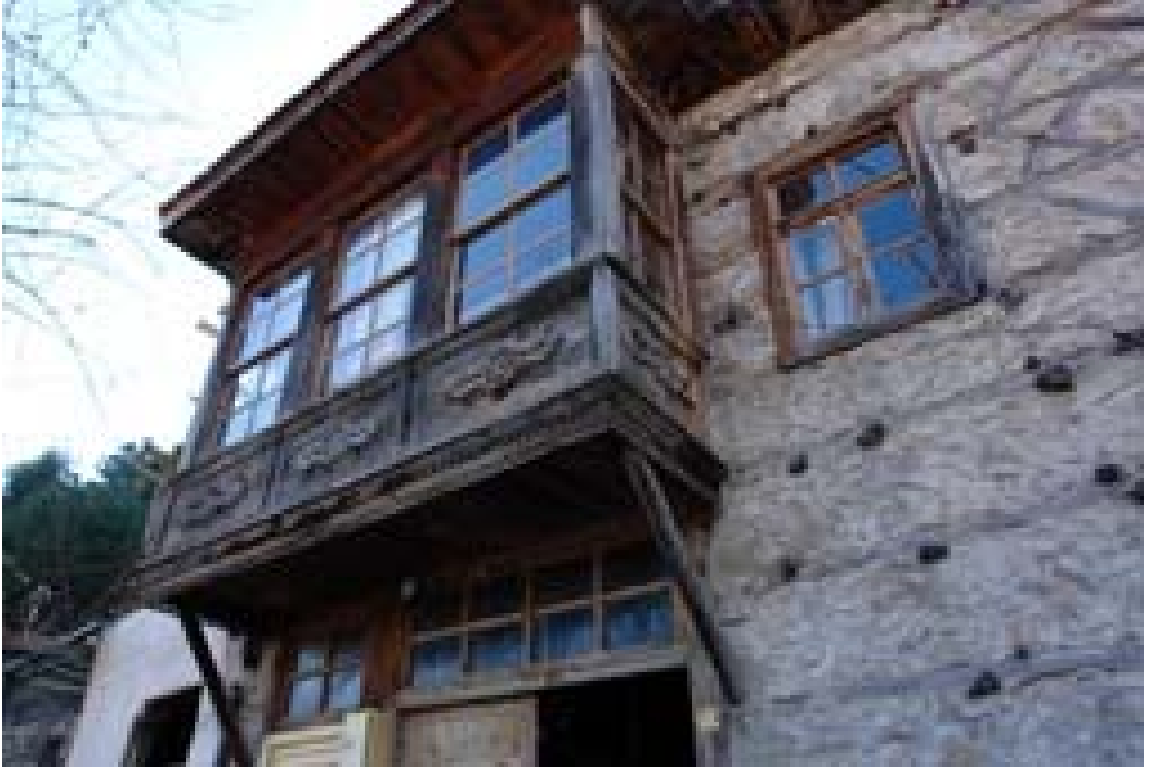
Şekil 4.25 Ahşap işçiliğini görebildiğimiz bir şahnişin örneği

Evlerin cephe biçimlenmesinde belirleyici unsurlardan biride, yaşam katında bulunan şahnişin kısımlarıdır. Ahşap işçiliğinin güzel örneklerini şahnişinlerde görebiliriz (Şekil 4.23, Şekil 4.25). Pencere kafes ve parmaklıkları çeşitli motif ve şekillerde karşımıza çıkar.

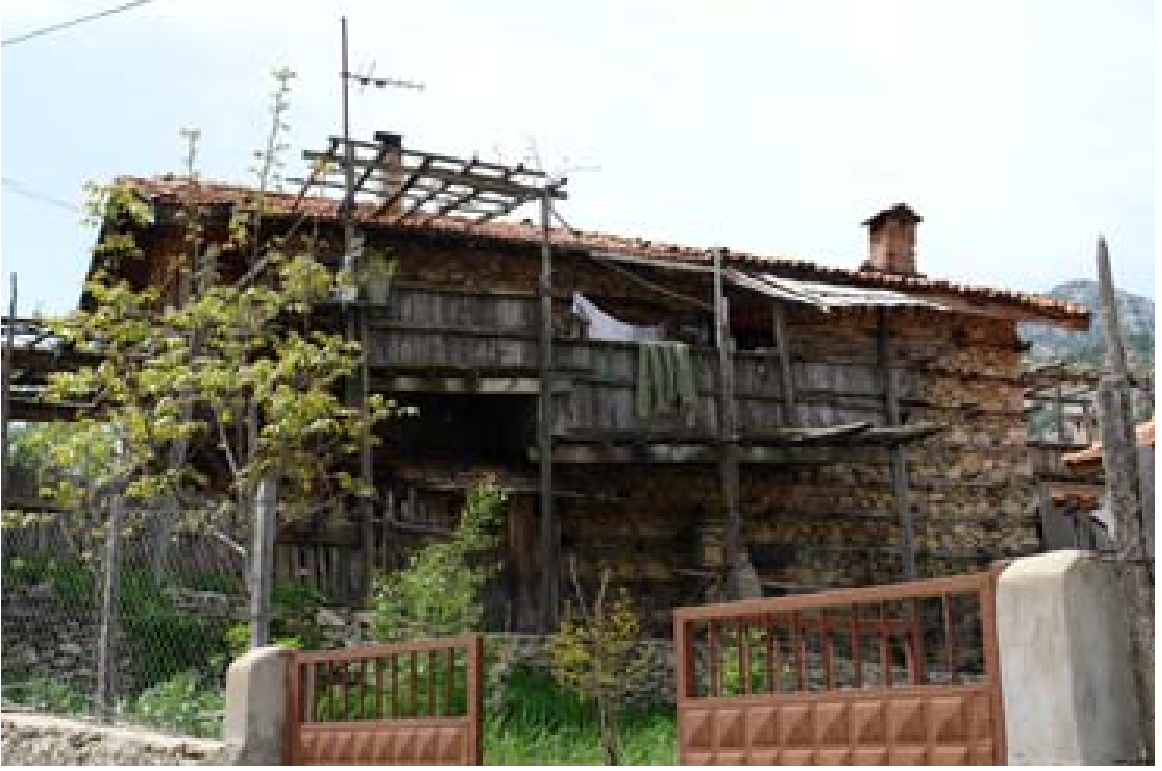
Şekil 4.27 Ayazlık örneği

Ürnlü evlerinde cepheyi hareketlendiren diğere bir unsur ayazlılardır. Ayazlıklar yazlık mekan olarak kullanılır. Evin ana planından bağımsız ahşap direklerle taşınan ve etrafı ahşap korkuluklarla kapatılan bir mekandır. Bazı evlerde ayazlığın bir bölümü yükseltilerek abdestlik ünitesi oluşturulmuştur. Ayazlığa çıkış sofadandır. Ayazlığın uygun bir bölümü mutfak ve wc olarak tertiplenir (Şekil 4.27, Şekil 4.28).

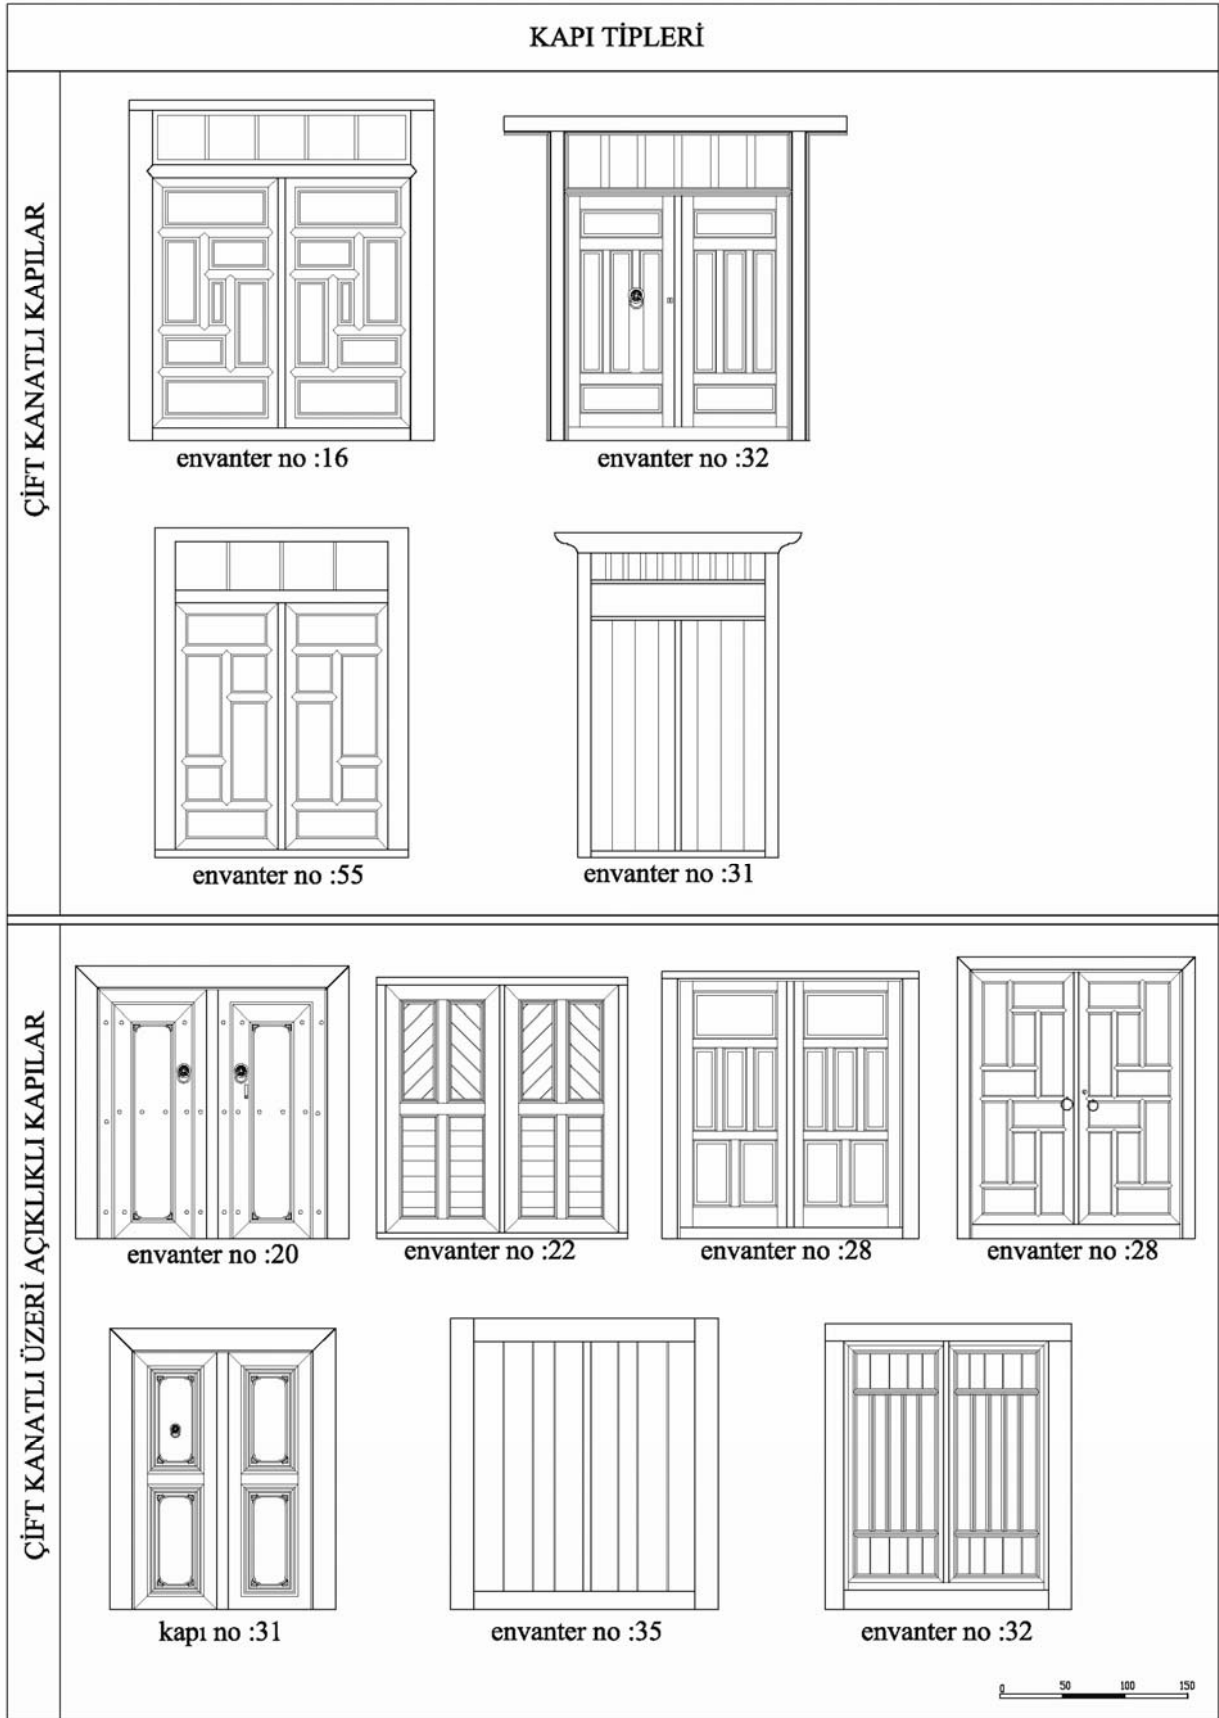
Şekil 4.38 Ürünü geleneksel evleri kapı tipleri
